**BOLU İLİ, KIBRISCIK İLÇESİ, DEVEÖREN**  
**KÖYÜNDEKİ GELENEKSEL YAPILARIN MİMARİ**  
**ÖZELLİKLERİ VE KORUMA SORUNLARI**

YÜKSEK LİSANS TEZİ

Rölöve ve Restorasyon Programı

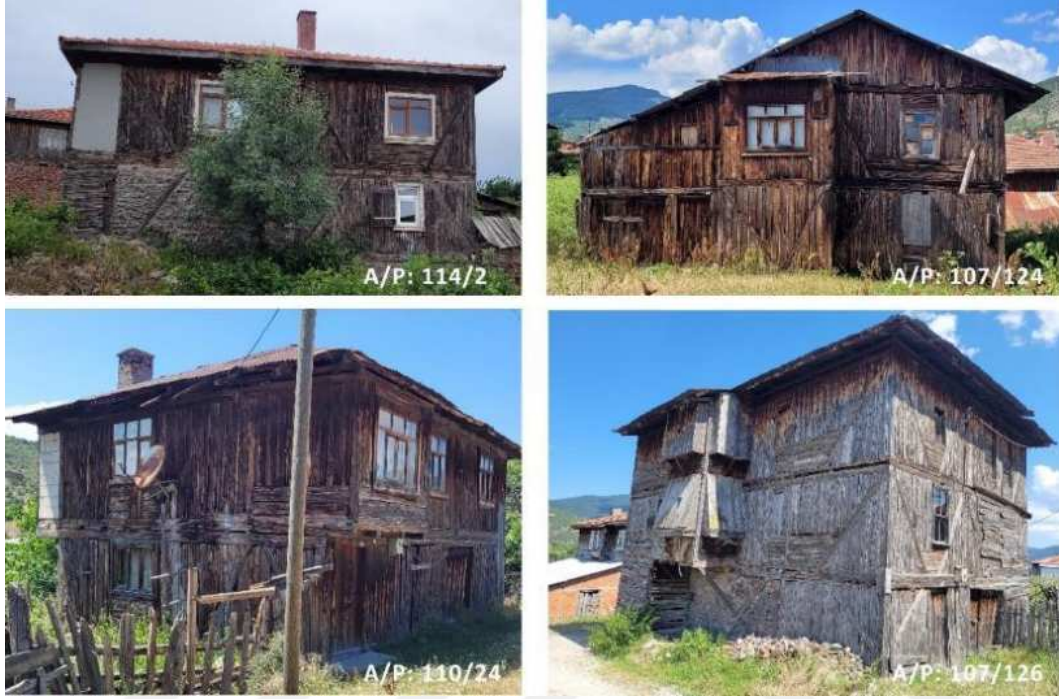
Deveören Köyü'ndeki konutların dış beden duvarları çoğunlukla ahşap dizemedir (Şekil 5.52). Dizeme, ahşap çatki arasına kalın ahşapların düşeyde yerleştirilmesiyle oluşturulmuş dolgulu bir ahşap karkas yapım tekniğidir. Bunun dışında ahşap karkas sistemin tuğla ve taş(bir adet) gibi malzemelerle doldurularak oluşturulduğu duvarlı konutlar da vardır. Dış cephede ahşap dizeme duvarlarının üzerinde özgünde sıva bulunmaz.

**Şekil 5.52** Ahşap dizemeli konutlar (2023)

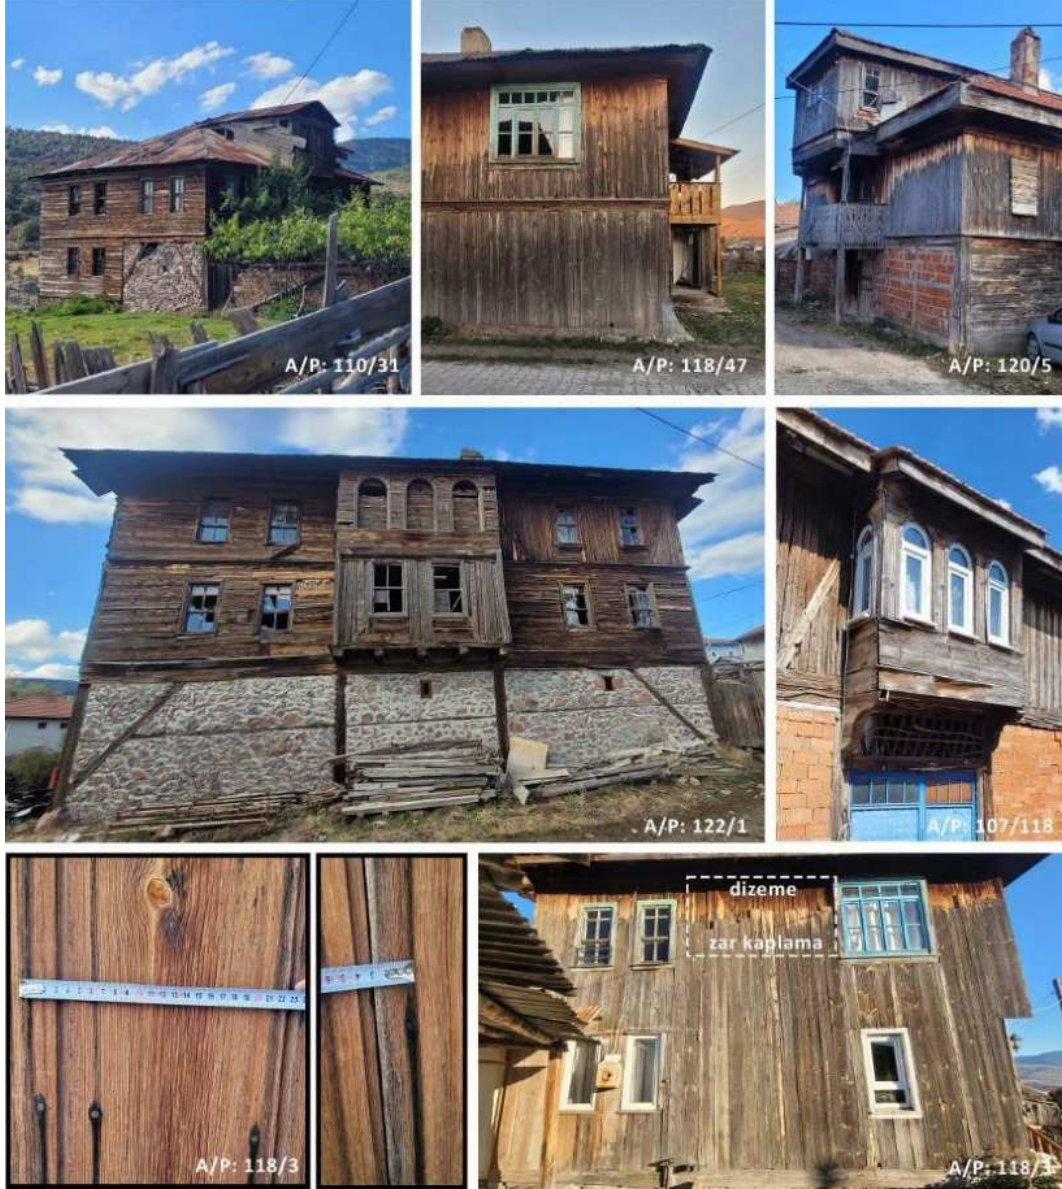
Şekil 5.53 Deveören Köyü’nde “zar” cephe kaplamaları (2022)

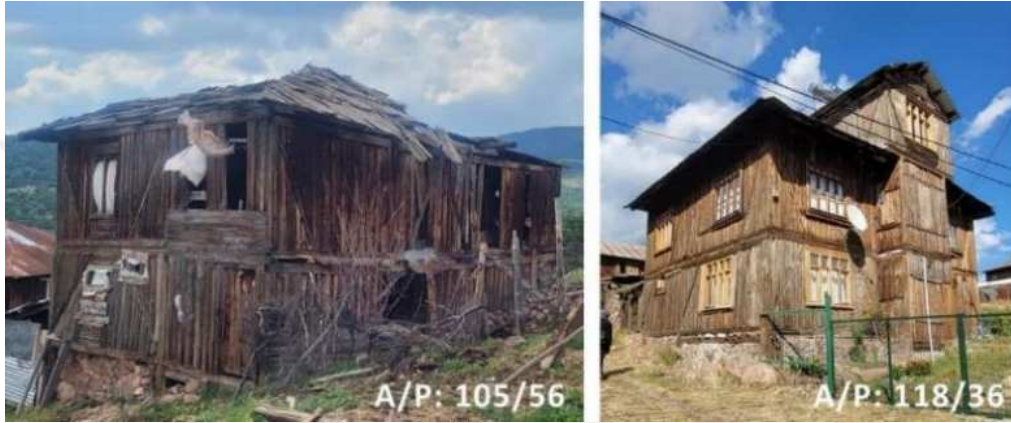
Köydeki konutların temellerinde çoğunlukla çevreden toplanmış moloz taşların kullanıldığı düşünülmektedir. Konut temellerinin üstündeki subasmanların yüksekliği 30-50 santimetre veya 100-150 santimetre arasında değişmektedir.

Bunun sebebi bazı konutların eğimli arazilerde inşa edilmiş olmalarıdır (Şekil 5.54). Bazı örneklerde ise konutun yüksekte kalan bölümlerinde ahşap taşıyıcı duvar cephelerinde ahşap tabanlar doğrudan toprak zemine oturtulmuştur (Şekil 5.55).

**Şekil 5.54** Eğimli arazilerde bulunan konutların taş subasmanları (2022)

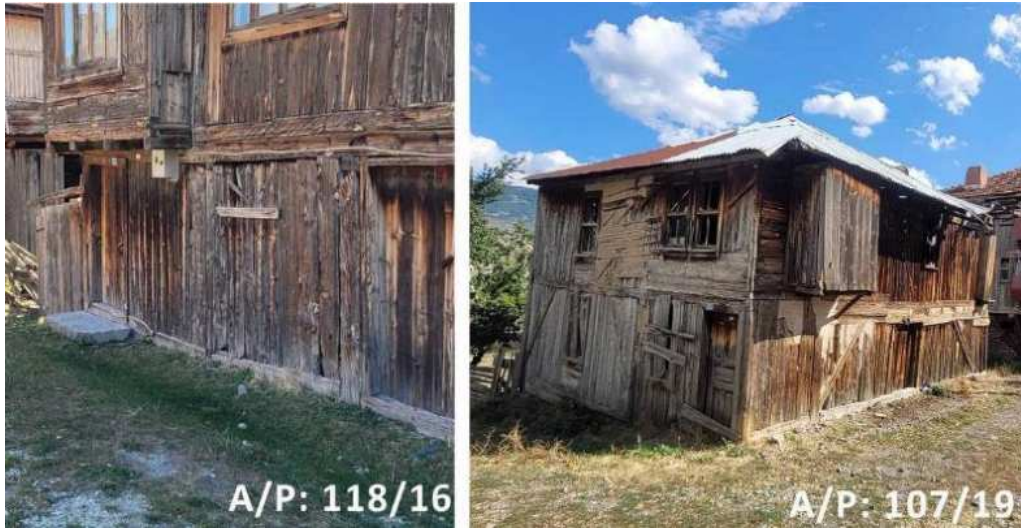
**Şekil 5.55** Ahşap tabanların doğrudan toprak zemine yerleştirildiği konutlar (2022)

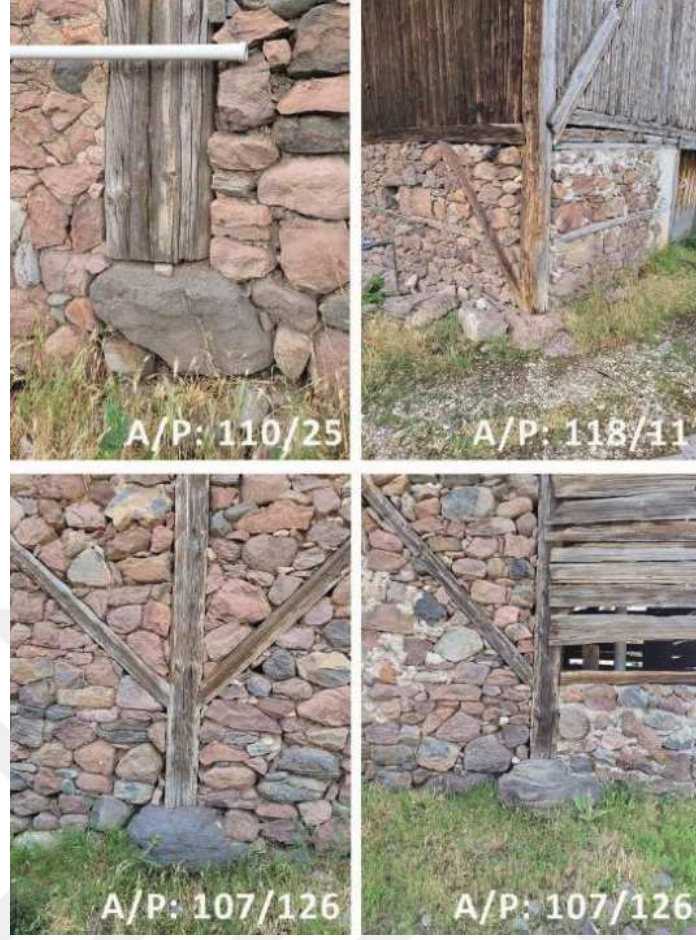
Bazı konutlarda kalınlıkları 18-25 santimetre olan ahşabın köşe ya da ara dikmeleri subasman seviyesinde yükseklikleri 30-40 santimetre, genişlikleri 50-70 santimetre olan büyük taş kaideler üzerine yerleştirilerek zeminden su almaları engellenmek istenmiştir (Şekil 5.56).

**Şekil 5.56** Taş kaidelere oturan ahşap dikmeler (2023)

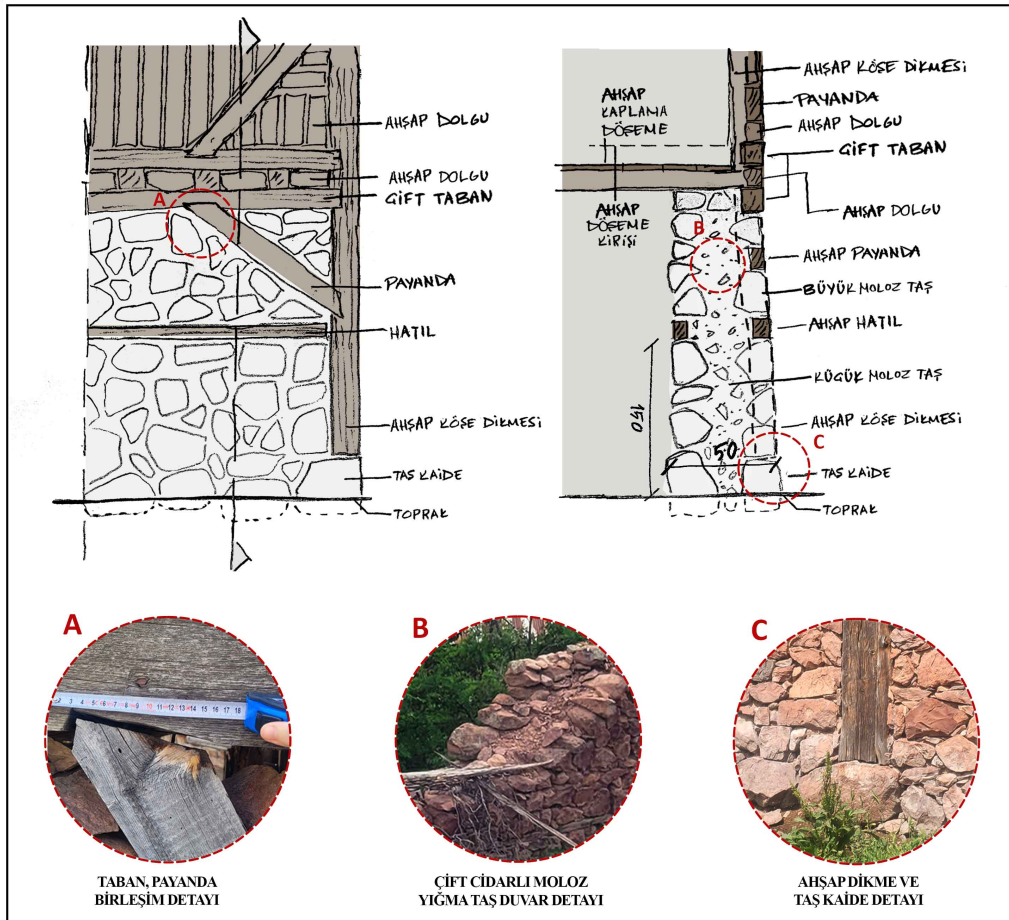
**Şekil 5.57** Zemin katta ahır olan mekânların ahşap taşıyıcılı moloz taş duvar teknikleri (Ç:V.O., 2023)

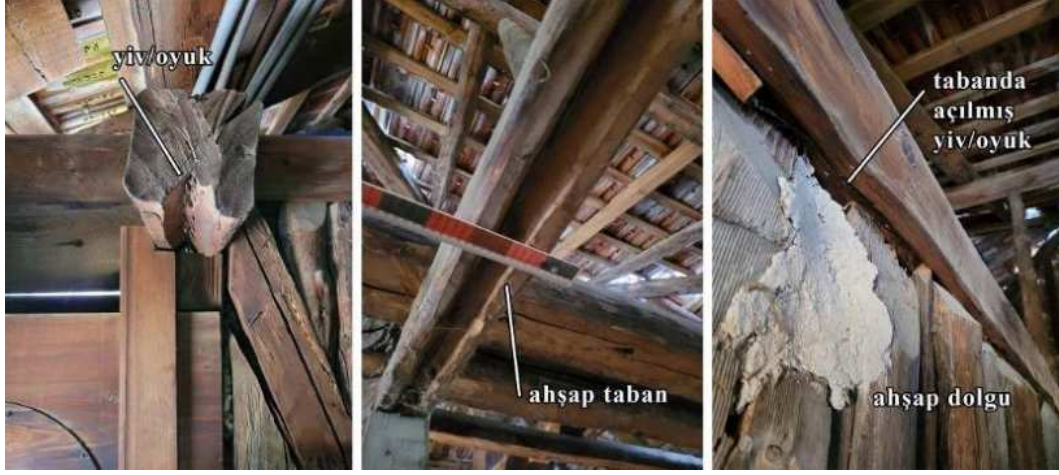
yan yana dizilerek doldurulmasıyla oluşturulmuşlardır. Bu düşey elemanlar payandaya veya duvara kadar tek parça halinde yerleştirilmiştir. Dizemeler taban ve payandalarda genişliği ve derinliği yaklaşık 5 cm olacak şekilde açılan yive(oyuk/kanal) yerleştirilmişlerdir (Şekil 5.58). Ahşap dizeme elemanlarının yive gelen ucu “^” şeklinde sivri iken diğer ucu düz bırakılır. Ahşap dolgu elemanının sivri ucu ilk olarak yive yerleştirilir ardından diğer tabana gelen düz ucu itilerek duvar yüzeyine oturtulur. Son olarak ahşap elemanın alttaki düz ucuna iki yönden çivi çakılarak sabitlenir (Şekil 5.59). Bazı yapılarda dış cephede özgün dizemelerin üstü ahşap “zar” kaplı iken nadir olarak ahşap dizeme dış cephe duvarlarının üzerinde toprak sıvaya rastlanmıştır. İç mekân bölme duvarlarında ise dizeme üzerinde kerpiç sıva ve boya yapılmıştır.

**Şekil 5.58** Ahşap üst tabanda açılan yive oturmuş ahşap dolgular (dizemeler) (2023)

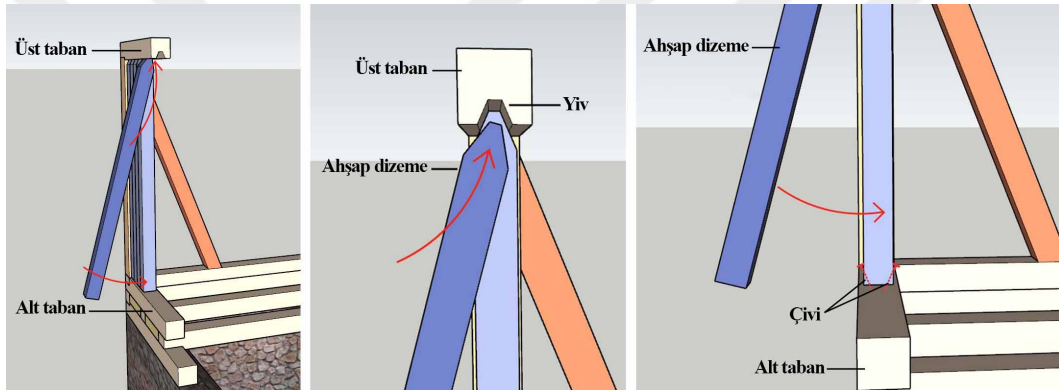
**Şekil 5.59** Ahşap dizemenin yapılışı (Ç:V.O., 2023)

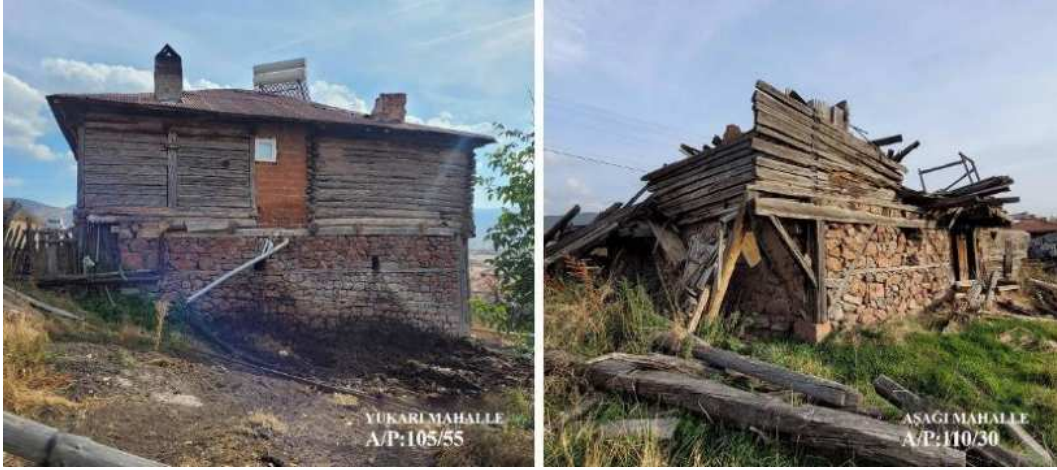
Köyde birinci kat yaşam alanlarında beden duvarların ahşap yığma sistemle yapıldığı iki adet konut bulunur. İki konutta da bu ahşap yığma sistem katın yalnızca bir odasında uygulanmıştır (Şekil 5.60). Konutlardan biri Yukarı Mahalle olarak ifade edilen bölgededir. Konutun ahşap yığma odası karaboğaz geçme tekniğiyle yapılmış olup ahşapların arası sıvalıdır. Diğer konut ise köyün güneyinde Aşağı Mahalle denilen ve 1938-1940 yılları arasında yangın çıkan bölgededir<sup>1</sup>. Konutun yine birinci kat yaşam alanında yalnızca bir odasında uygulanan karaboğaz tekniğiyle yapılan duvarların ahşap elemanları kare kesitlidir ve aralarında sıva bulunmaz. Bununla birlikte yine Yukarı Mahalle'deki konutların ahşap iskelet sistemi olan ahşap tabanlarının 10-14 m yekpare elemanlar iken Aşağı Mahalle'deki tabanlar genellikle iki parçadan oluşur. Bu durum Yukarı Mahalle'nin daha eski olduğunu düşündürmektedir.

**Şekil 5.60** Konutların yaşam katlarında yığma ahşap sistemli duvarlar (2023)

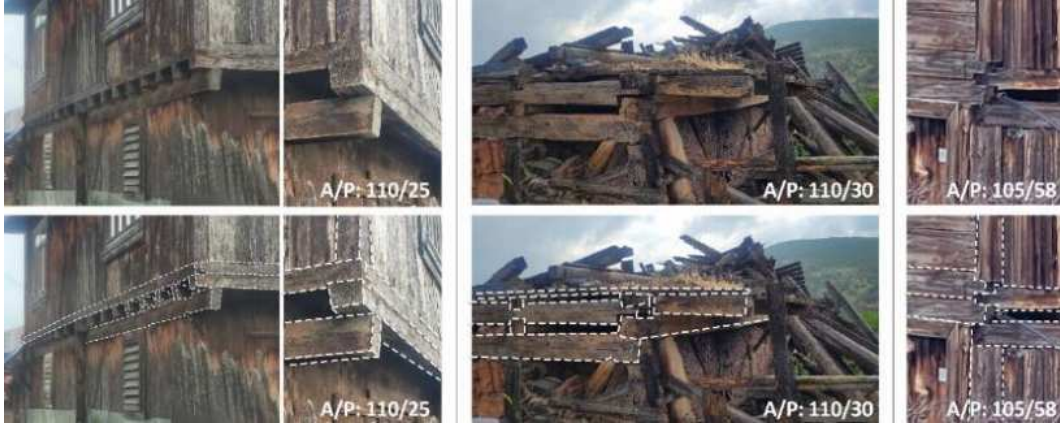
Köydeki geleneksel ahşap konutlarda kat döşemeleri cephelere de yansıyacak şekilde çift tabanlıdır (Şekil 5.61 ve Şekil 5.64/a/b). Çift tabanın görüldüğü cephe yüzeylerinde iki taban arasından uçları görünen ahşap döşeme kirişlerinin ön yüzeyde görünen ara boşlukları ahşap veya moloz taşla doldurulmuştur (Şekil 5.64/f ve Şekil 5.62). Döşeme kirişleri üzerine 2 cm kalınlığında ahşap kaplamalar çiviyle kirişlere sabitlenmiştir. Genellikle 1.kat yaşam mekânlarının tavanlarındaki ahşap tavan kaplamaları 10-12 cm genişli indedir. Tavan kaplaması üzerinde 3-4 cm kalınlığındaki çıtalardan oluşan süslemelere nadiren rastlanmıştır(Şekil 5.63).

**Şekil 5.61** Ahşap döşeme tabanı ve kiriş birleşimleri (2022)

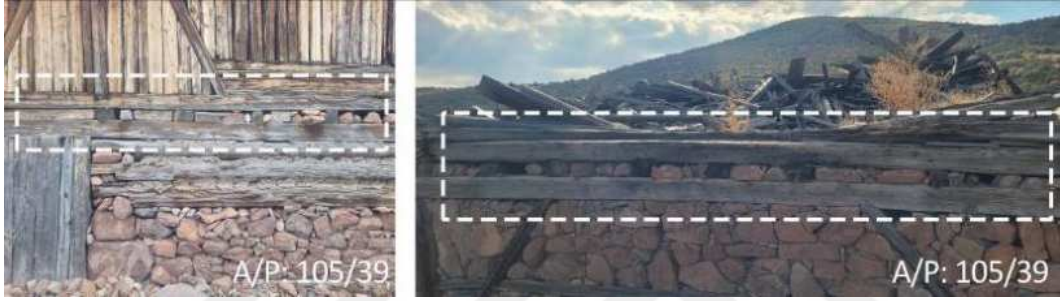
**Şekil 5.62** Çift tabanlı döşemelerde kirişler arası dolgu malzemesi olarak ahşap veya moloz taş kullanımı (2022)

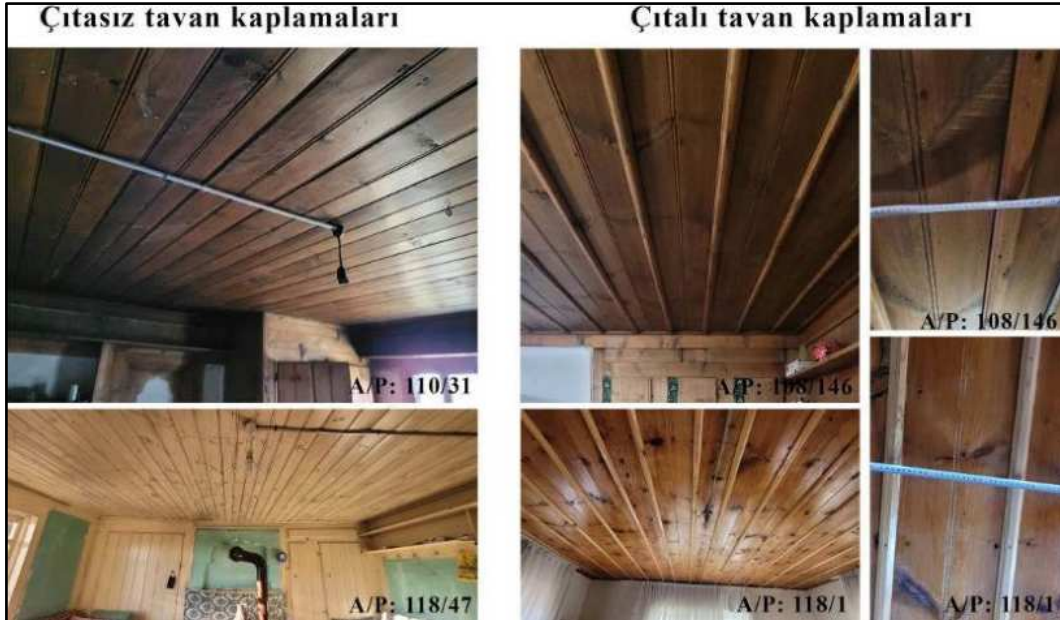
**Şekil 5.63** Yaşam mekânları tavan kaplamaları (2022)

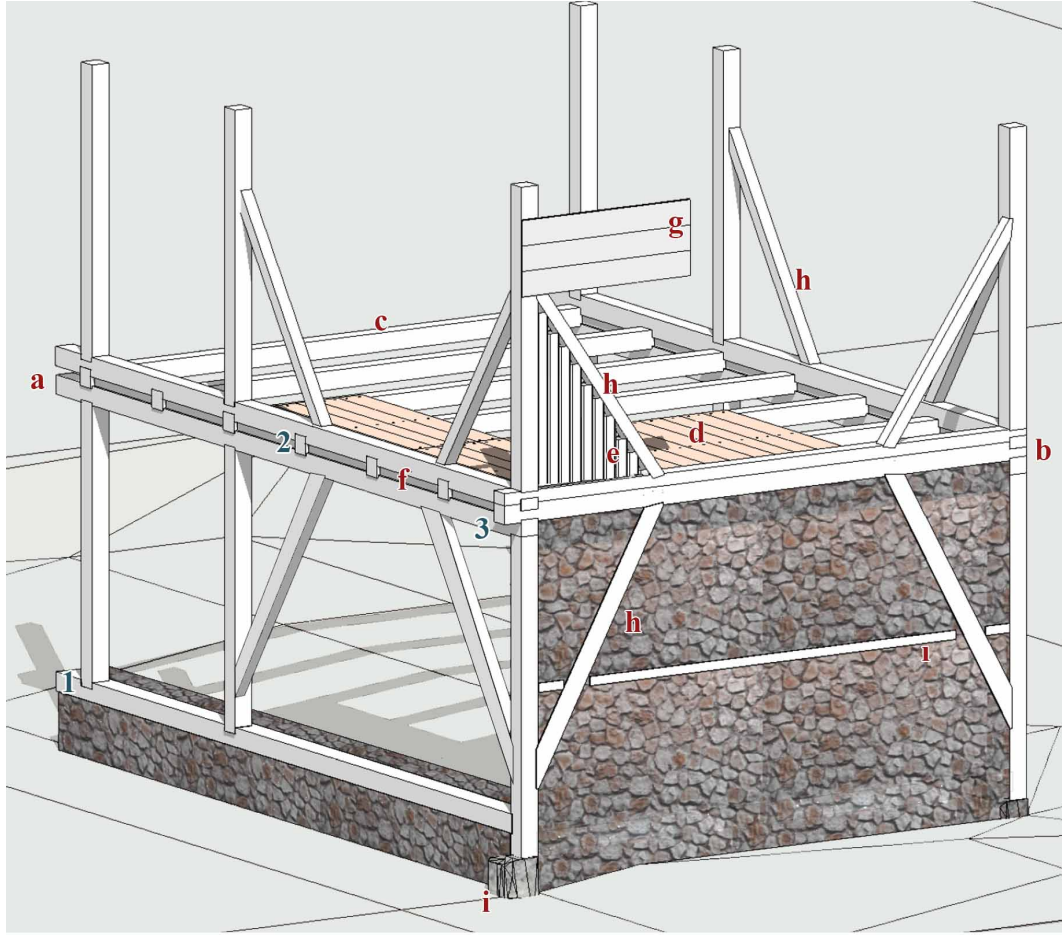
- a. Çift taban /15-13\*13-15 cm  
b. Çift taban (çakışık) /13-15\*13-15 cm  
c. Döşeme kirişleri /13-15\*13-15 cm  
d. Ahşap döşeme kaplaması

- e. Ahşap dolgu (dizeme)  
f. İki taban arası ahşap dolgu  
g. Ahşap zar (ahşap cephe kaplaması)

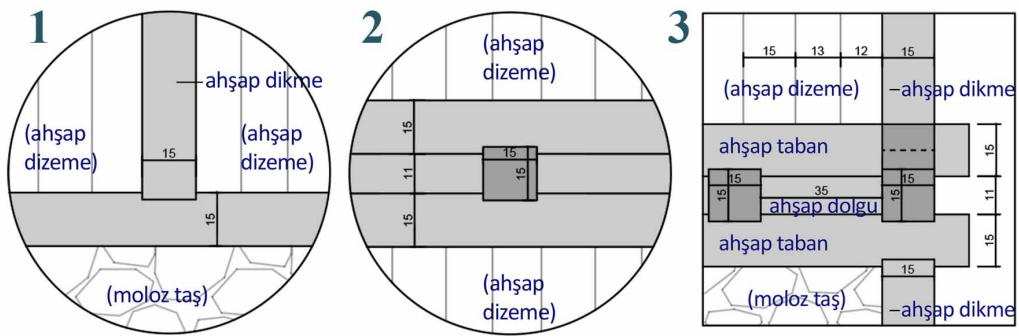
- h. Payanda  
i. Hatıl  
i. Taş kaide

Şekil 5.64 Deveören Köyü geleneksel konutunda yapım tekniği sistemi (Ç:V.O., 2023)

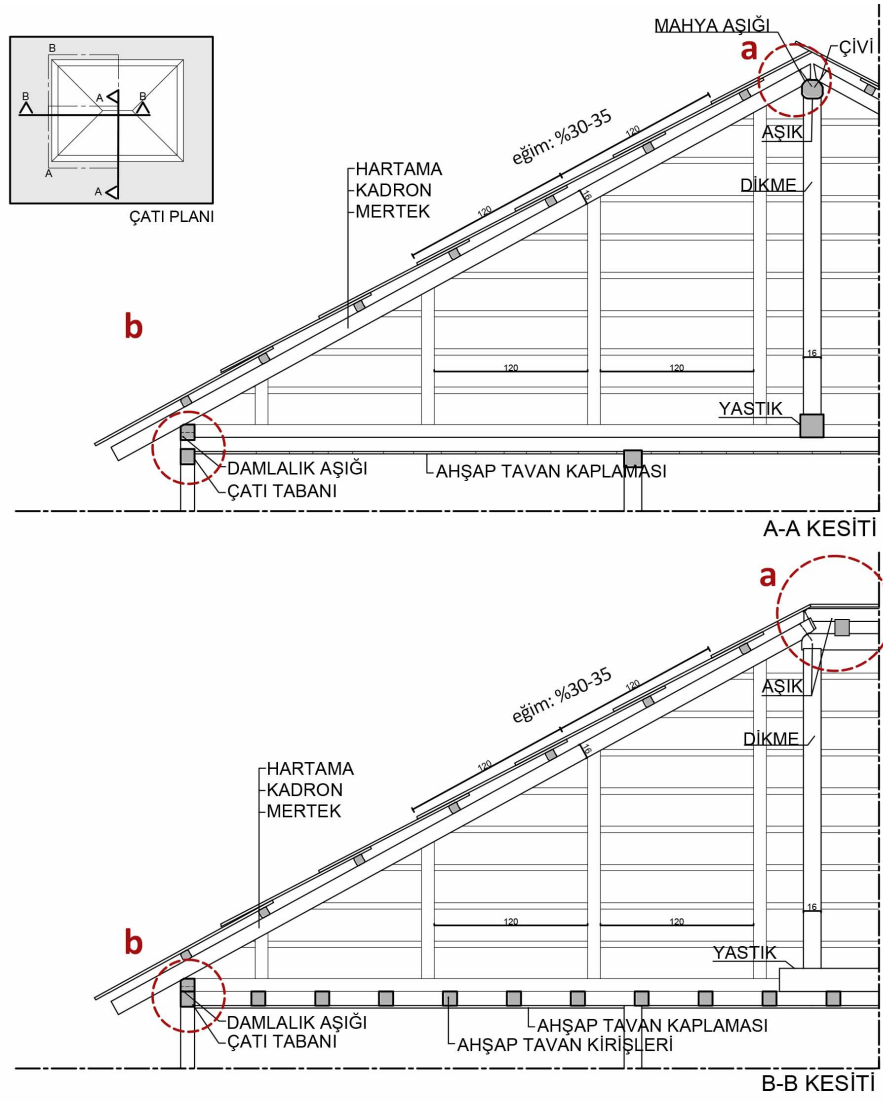
Şekil 5.65 Deveören Köyü'ndeki konutların çatılarındaki ahşap taşıyıcı sistem (2023)

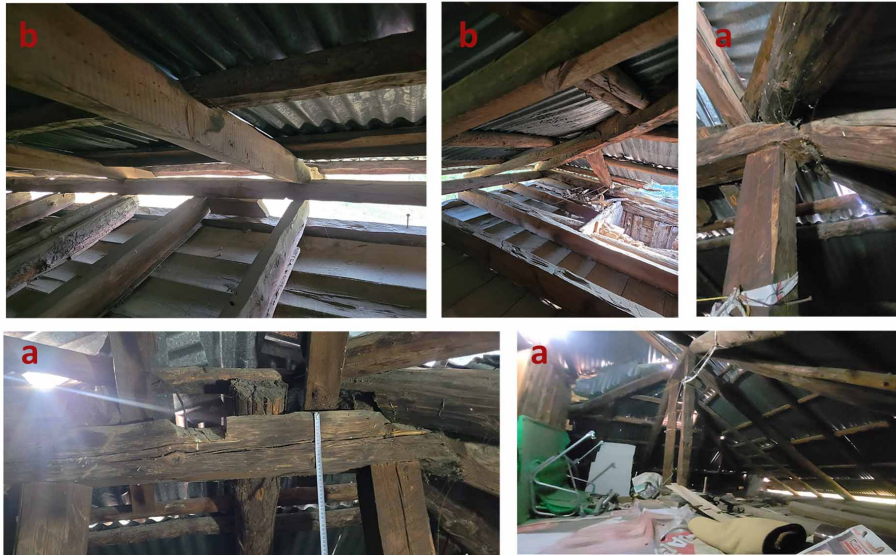
Köydeki özgün konutların çatıları çoğunlukla dört yöne eğimli kırma çatıdır. Beşik çatı örneği oldukça azdır. Ayrıca günümüze ulaşan 8 konutun çatısında kuşkondu(cihannüma) bulunur. Çatı eğimleri değişiklik göstermekle birlikte çoğunlukla %30-35 aralığındadır. Çatılarda dikme, mertek ve aşıklar kertilerek birleştirilmiş ve çivi ile sabitlenmiştir. Aşık ve mertekler kare veya daire kesitlidir ve en kesitleri 15-20 santimetre arasında değişir. Mertekler farklı konutlarda 50 santimetre ile 120 santimetre aralıklı şekilde yerleştirilmişlerdir (Şekil 5.65). Çatıların özgün kaplamaları hartamadır. Günümüzde Deveören Köyü'nde hartama çatı kaplama örneği yalnızca iki yapıda vardır (Şekil 5.66). Hartama yaklaşık 130 cm uzunluğa, 20-25 cm genişliğe ve 2-3 cm kalınlığa sahip tahtalardır. Birleşimlerinde çivi kullanılmıştır (Şekil 5.67). Günümüzde köydeki çatıların kaplama malzemesi hartama yerine marsilya tipi kiremit veya metal trapez sac ile değiştirilmiştir. 1984 tarihli Deveören Köyü belgesinde de çatı kaplaması olarak Marsilya tipi kiremit ve metal trapez sac kullanımının yoğunlukta olduğu görülebilmektedir (Şekil 5.68).

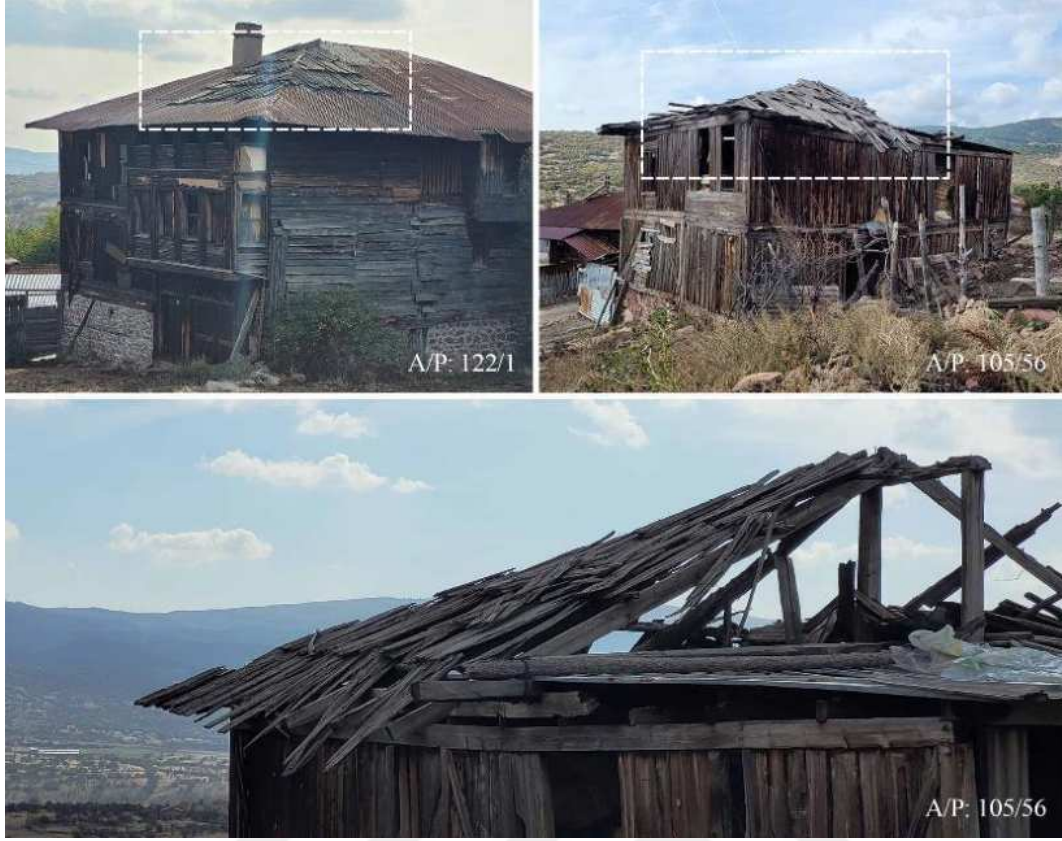
Şekil 5.66 Deveören Köyü’nde günümüzde mevcut hartamalı çatılar (2023)

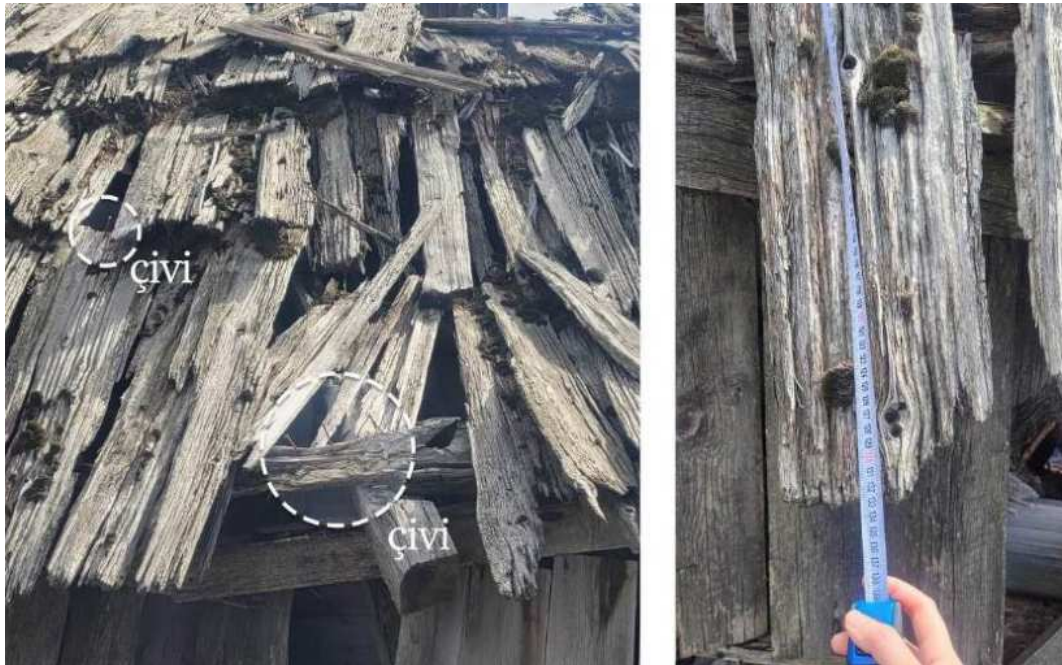
Şekil 5.67 Deveören Köyü’ndeki konut çatılarındaki hartamalar (2022)

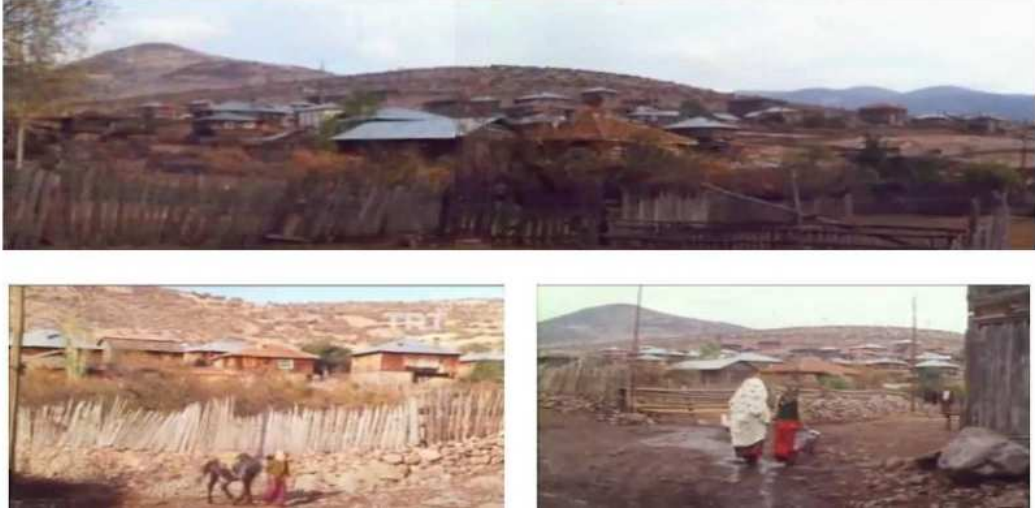
**Şekil 5.68** 1984 tarihli TRT belgeselinde marsilya kiremit ve metal trapez sac kaplı çatılar (TRT Arşivi)

Ayrıca köydeki konutlarda özgün ahşap çatı kaplaması olan hartamalar, konut kullanıcıları tarafından bakım ve onarım zorluğu sebebiyle sökülmüş ve çatılar Marsilya kiremit veya metal oluklu sac ile kaplanmıştır. 1984 tarihli TRT belgeselinde de Marsilya tipi kiremit ve metal oluklu sac levha kullanımının yoğun olduğu görülebilmektedir (Şekil 5.20).

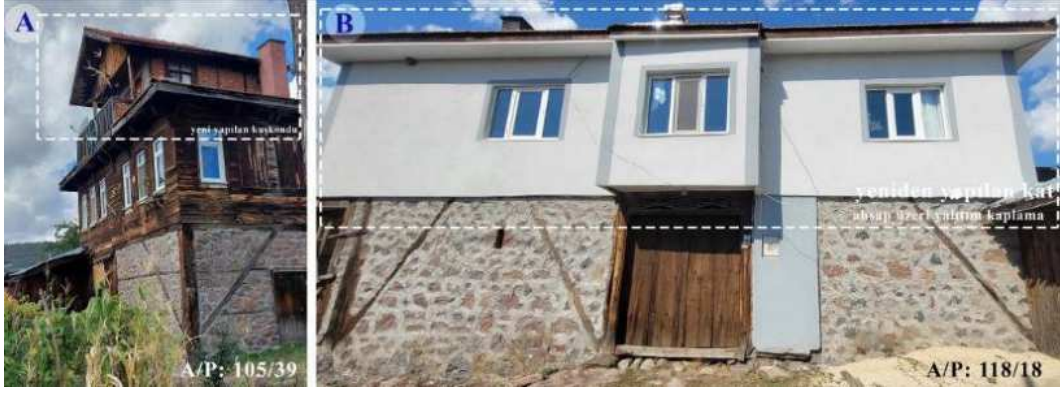
Özellikle 1960-1965 yıllarında, daha iyi şartların olduğu bir yer arayışıyla yaşam standartları daha yüksek görülen Ankara Polatlı'ya çok sayıda göç eden olmuştur. Göçler sırasında kereste veya yapı malzemesi olarak kullanılmak üzere konutların en üst katları veya tamamı sökülerek Polatlı'ya götürülmüştür<sup>1</sup>. Örneğin 105 ada, 39 parselde bulunan konutun en üst katı sökülerek yapı malzemesi olarak Polatlı'ya taşınmış ve yerine bir kuşkondu eklenmiştir (Şekil 6.6/A). 118 ada, 18 parselde bulunan konut ise kâgir zemin kat seviyesine kadar sökülerek ahşap malzemeleri Polatlı'ya taşınmış ve satılan arazide kâgir duvarlar üzerine ahşap karkas yeni bir konut inşa edilmiştir (Şekil 6.6/B). Bunun gibi bazı konutların da özgün katların sökülerek yeni malzemelerle tamamlandığı veya kâgir subasman seviyesi üzerinde yeniden ahşap ve/veya tuğla malzemeleriyle inşa edildiği gözlemlenmiştir.

**Şekil 6.6** Solda Ada 105, parsel 39 ve sağda ada 118, parsel 18’de bulunan üst katları yapı malzemesi olarak sökülmüş, taşınmış ve yeni malzemelerle tamamlanmış konutlar (2022)

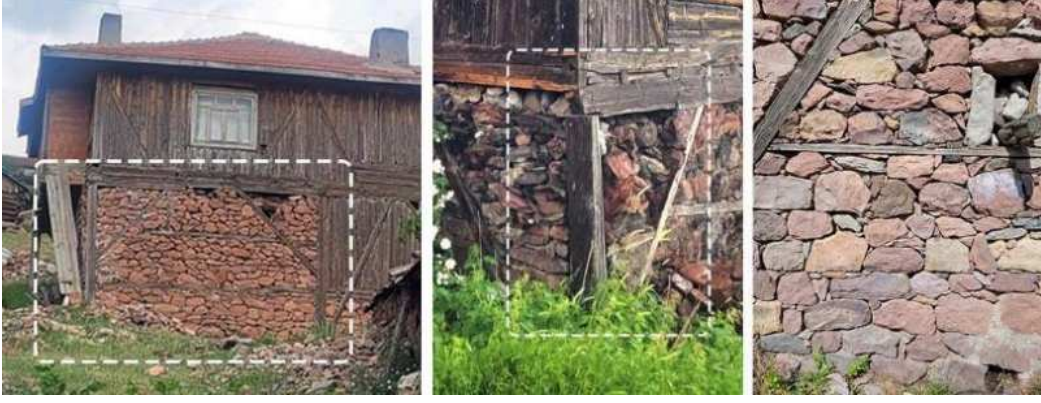
Tarihsel süreçte çok sayıda deprem geçirmiş I. derece deprem bölgesi olan Bolu'nun güneyinde kayalık bir alanda yer alan Kıbrıscık İlçesi de I. derece deprem bölgesindedir. Deveören Köyü'nün yaşlı sakinleriyle yapılan görüşmelerde son 80 yılda köyde yapı hasarıyla sonuçlanmış bir deprem yaşanmadığı öğrenilmiştir. Ancak bazı konutların zemin kat yığma taş duvarlarında bağlayıcı olan harcın özgünde de olmadığı veya döküldüğü görülmüştür (Şekil 6.10). Bu durum olası bir deprem anında oluşabilecek hasar riskini arttırmaktadır.

**Şekil 6.10** Zemin katta yığma taş, harçsız kuru duvar örgüleri veya harçları dökülmüş örnekler (2023)

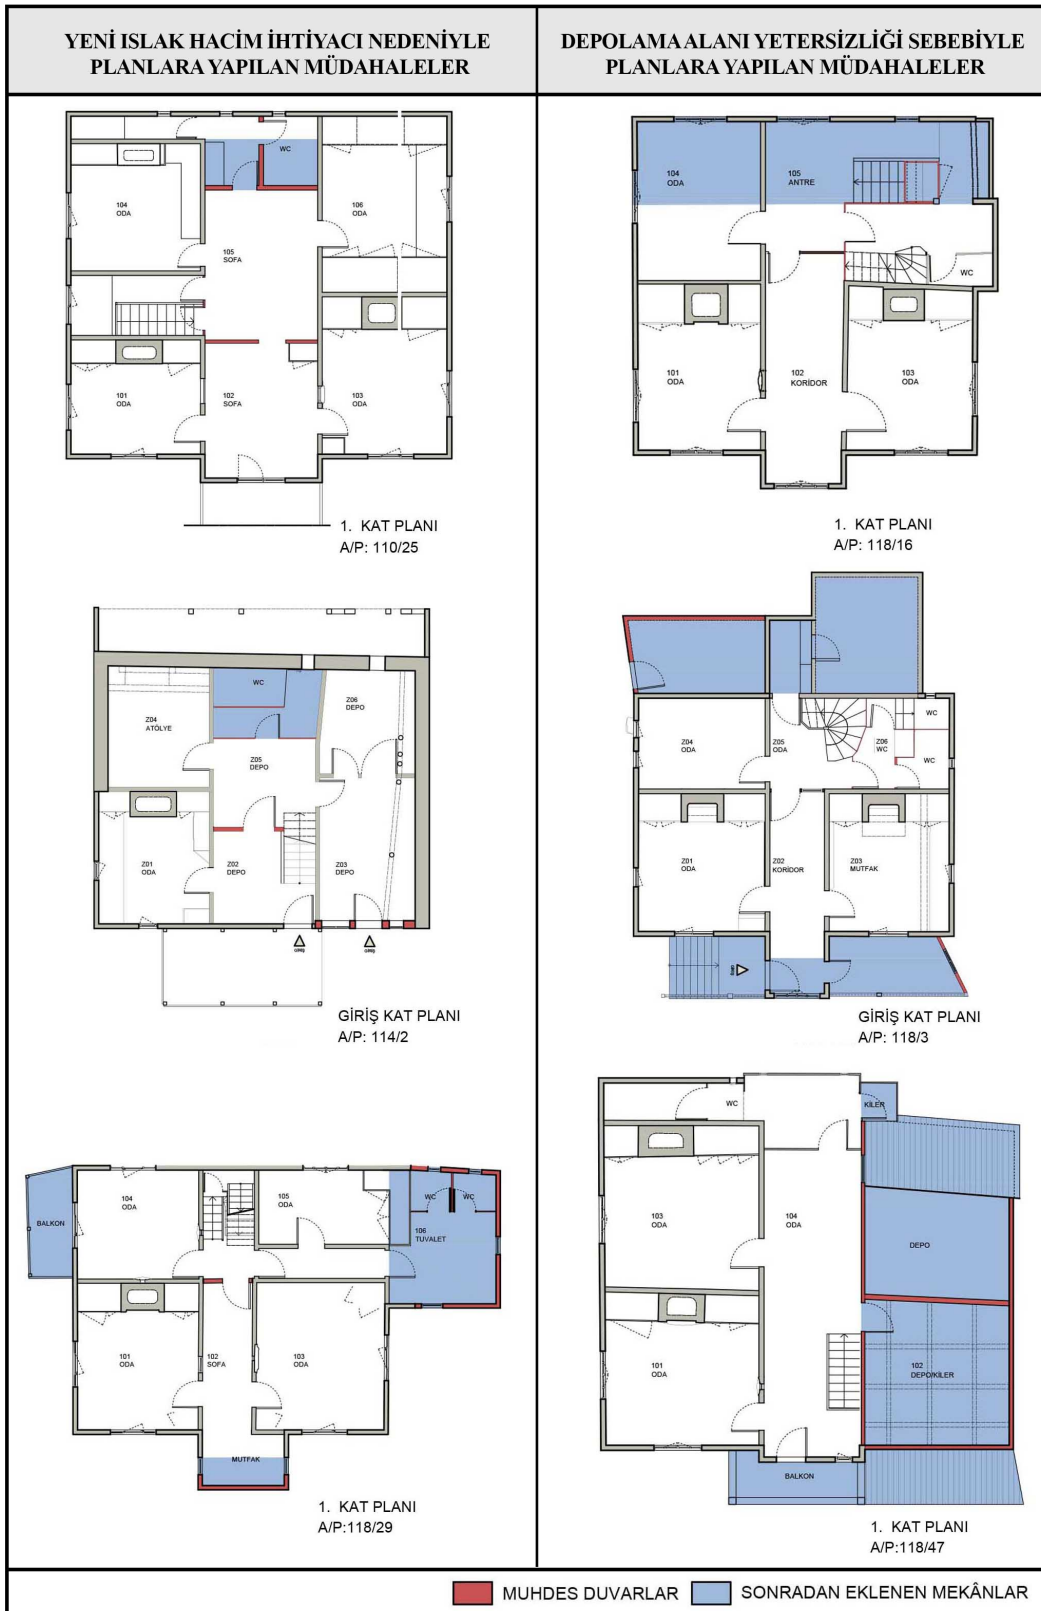
Şekil 6.11 Planlarda gözlenen özgün biçimlenişe aykırı müdahaleler (2023)

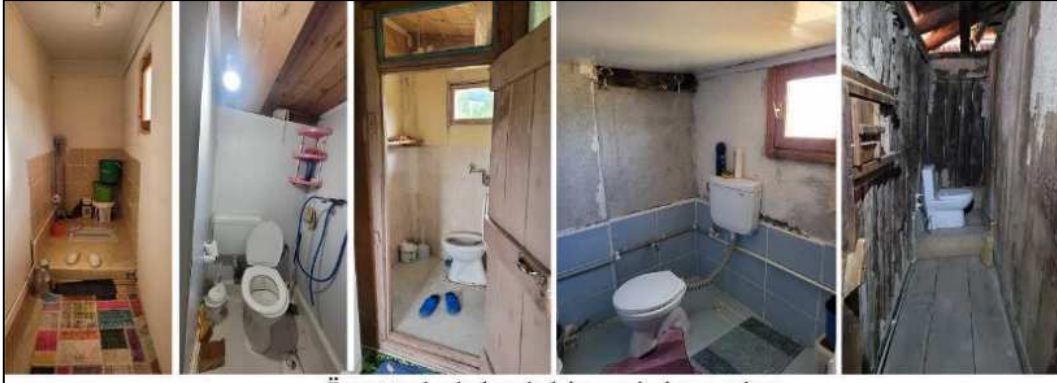
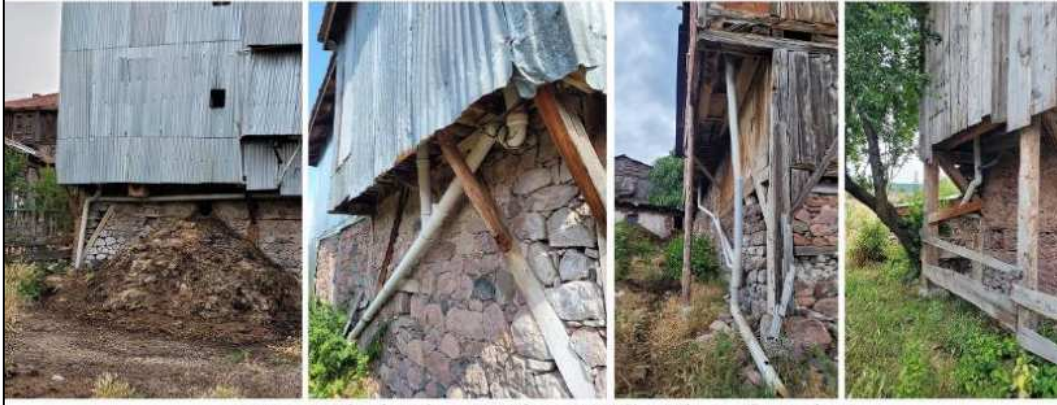
Planlarla birlikte donatılar da değişmiştir. Helalardaki özgün ahşap tuvalet öğelerinin yerine seramik klozet veya alaturka seramik tuvalet eklenmiş, zemin ve duvarlar seramikle kaplanmış ve özgün ahşap giderler PVC gider borularıyla değiştirilerek atık su sistemine bağlanmıştır (Şekil 6.12).

Özgün helalardaki yeni donatılar

Dış cephelerde görülen PVC atık su boruları

**Şekil 6.12** Helalara eklenen yeni tuvalet donatıları, seramik kaplamalar ve özgün ahşap giderlerin PVC giderleri yerine takılması (2023)

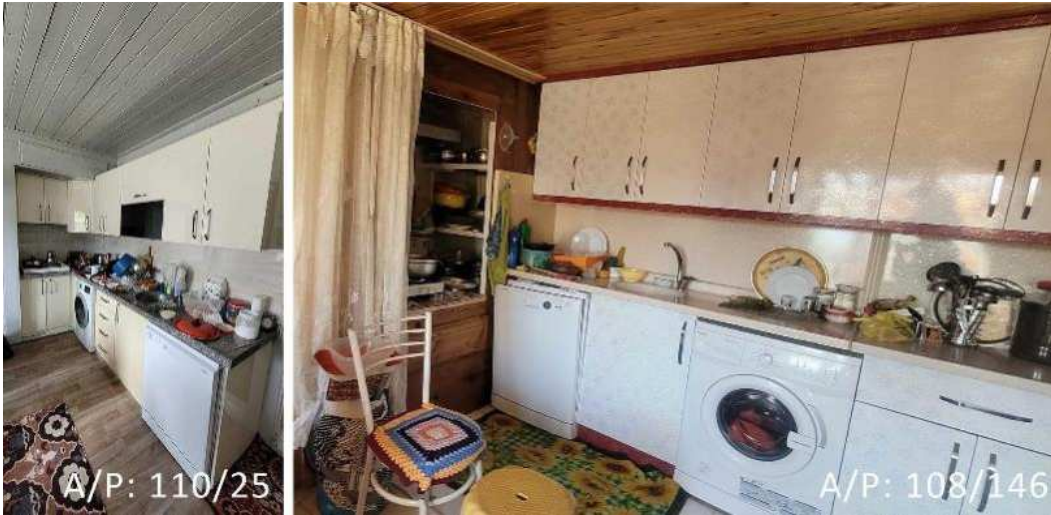
Pişirme ve ısınma işleminin gerçekleştirildiği özgün ocaklar ise artık kullanılmamaya başlanmış kapatılarak yerine odalara mutfak tezgâhları eklenmiştir. Mutfak tezgâhları, mekân yetersizliği durumunda özgün oda dolaplarının bir bölümü sökülerek yerleştirilmiştir (Şekil 6.13). Konutların sahipleriyle yapılan görüşmelere göre mutfak tezgâhlarını yerleştirmek için çoğunlukla bir odanın mutfığa dönüştürülmesini tercih ettikleri ifade edilmiştir. Ya da ada 118, parsel 29'daki konut gibi sofanın çıkması genişletilerek mutfak tezgâhı konulmuştur (Şekil 6.11).

**Şekil 6.13** Özgün yüklüklerin kaldırılarak yerine eklenen mutfak tezgâhları (2023)

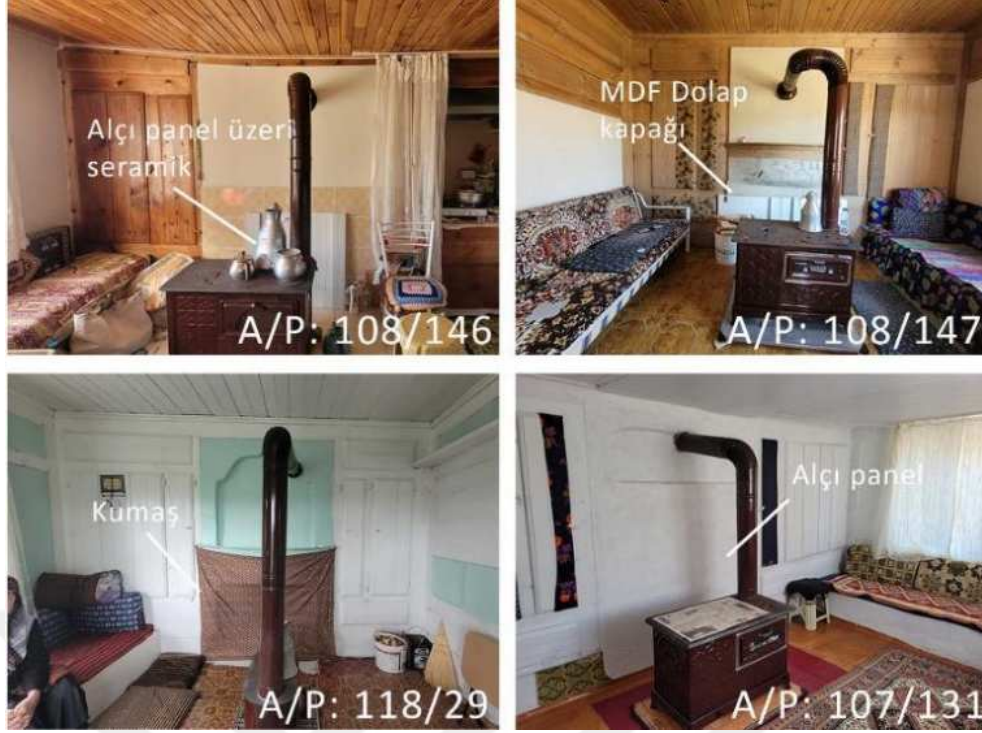
Günümüzde geleneksel ocaklar kullanılmamaktadır. Ocak bacalarından gelen soğuk hava odalarda ısı kaybına sebep olduğu için ocakların iç mekâna bakan ön yüzü kapatılarak müdahale edilmiştir. Kapatılan ocaklar yerine mekânlarda sobalar kurularak bacaları ocak bacalarına bağlanmıştır (Şekil 6.14).

Şekil 6.14 Ön yüzü kapatılan özgün ocaklar ve kurulan sobalar (2023)

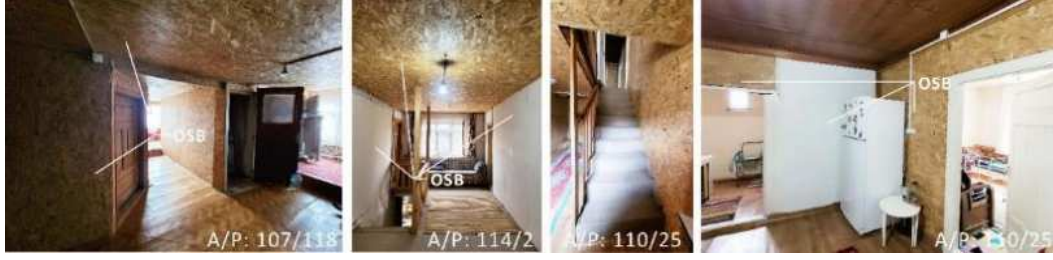
Kullanıcı kaynaklı müdahalelerde en sık rastlanan uygulama evlerde içten veya dıştan yeni malzemelerle ısı yalıtımı yapılarak evlerin iç ısını korumaya çalışılmak olduğu gözlemlenmiştir. Bazı örneklerde içeriden yalıtım sağlamak için tavanlar ve duvarlar OSB (yönlendirilmiş yonga levha) veya alçıpan ile kaplanmıştır (Şekil 6.15). Dış cephelerde yalıtım sağlamak için ise özgün ahşap kaplamaların veya dolguların oluklu metal levha kaplamalarla veya EPS (genleştirilmiş polistiren ısı yalıtım malzemesi(plastik esaslı)) üzeri sıva ve boya ile müdahaleler yapılmıştır (Şekil 6.16).

**Şekil 6.15** Yalıtım sağlamak için tavan ve duvarlarda yapılan OSB (yönlendirilmiş yonga levha) kaplamalar (2023)

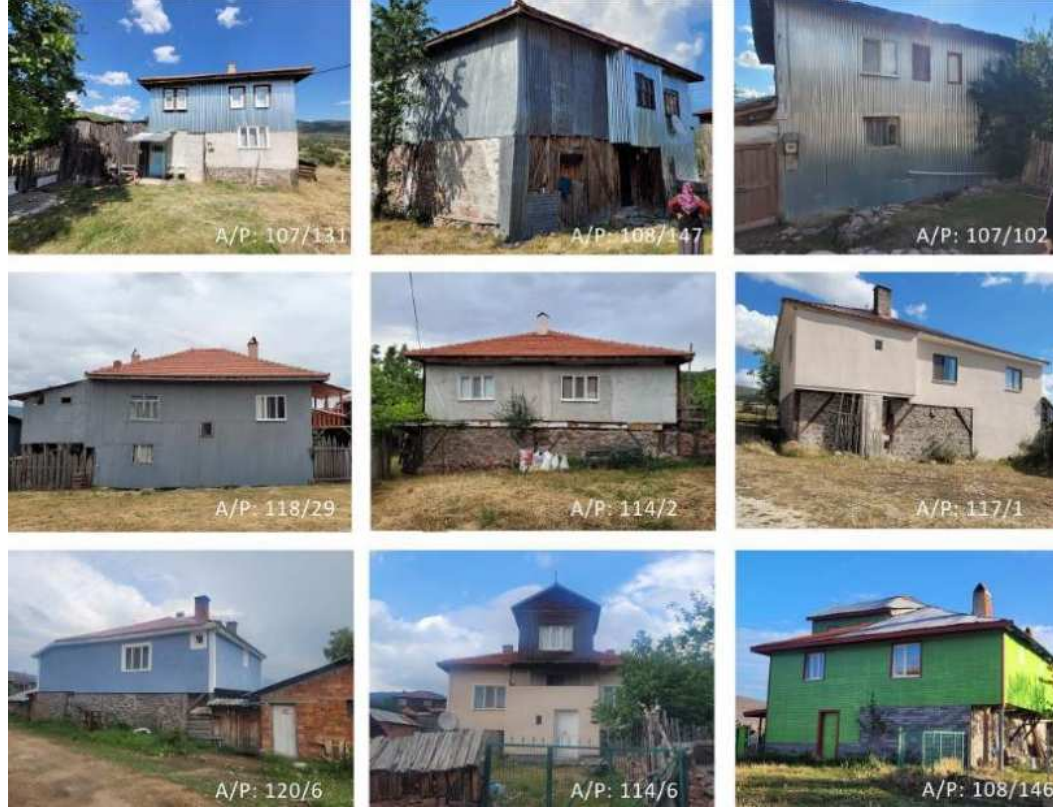
**Şekil 6.16** Cephelerde metal ya da EPS kaplama üzeri sıva boya uygulamaları (2023)

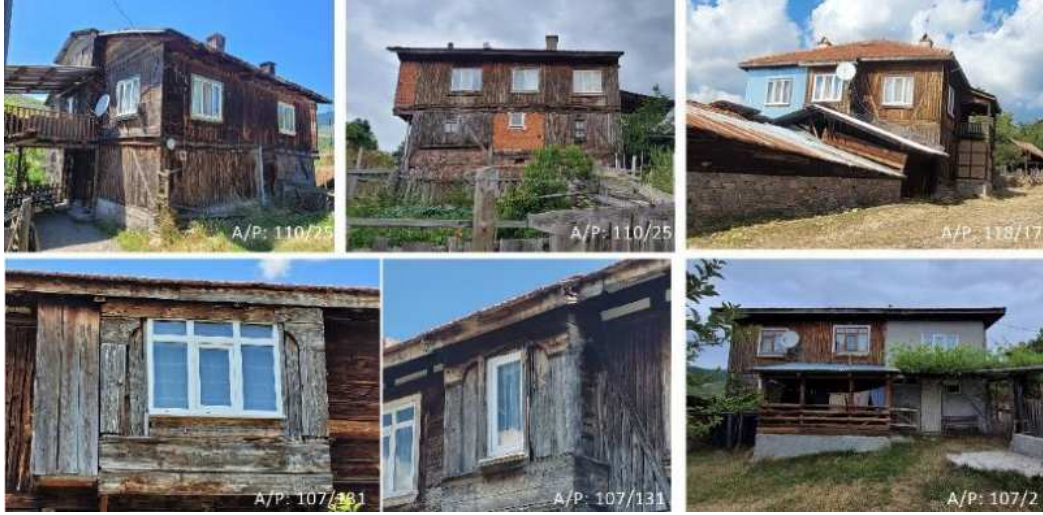
Deveören Köyü'nde ısıdan korunmak için özgün ahşap doğramalı pencereler çıkartılarak yerine farklı oranlarda kayıtları olan beyaz PVC doğramalar takılmıştır. Bazı pencereler değiştirilirken özgün pencere boşlukları da korunmamış ve büyütülmüştür (Şekil 6.17). Bu durum özgün cephe karakterinin bozulmasına sebep olmuştur.

**Şekil 6.17** Özgün ahşap pencere boyut ve doğramalarındaki değişiklikler, yeni PVC doğramalar (2023)

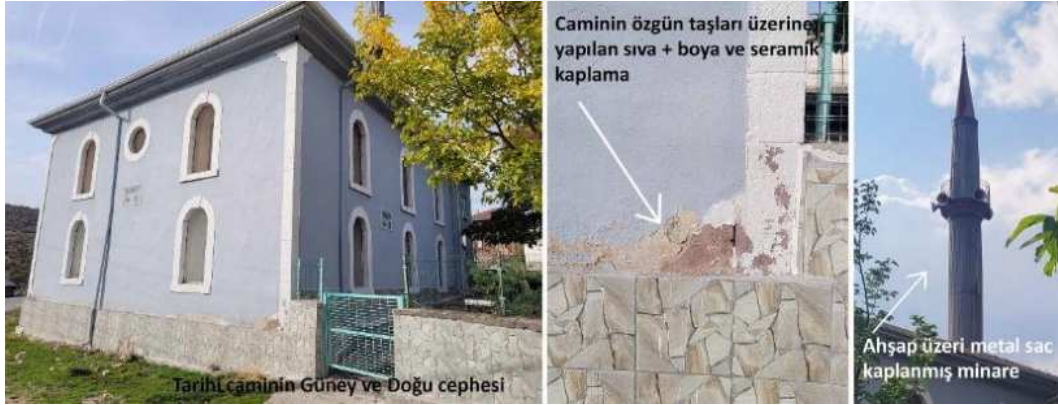
Koruma bilincinin olmaması sebebiyle hem iç mekânlarına hem de dış cephesine de çok sayıda müdahale yapılmıştır. Sıvasız ve boyasız yığma taş olan dış cephesi 1984 tarihli belgesele göre sıvanarak önce sarıya daha sonra maviye boyanmıştır. Ahşap kaplamalı minaresinin etrafı oluklu metal sac ile kaplanmıştır. Ahşap doğramalı pencereleri kaldırılarak PVC doğramalar takılmıştır (Şekil 6.18).

**Şekil 6.18** Deveören Cami'sinin dış cephesindeki müdahaleler (2023)
