**BOLU İLİ, KIBRISCIK İLÇESİ, DEVEÖREN**  
**KÖYÜNDEKİ GELENEKSEL YAPILARIN MİMARİ**  
**ÖZELLİKLERİ VE KORUMA SORUNLARI**

YÜKSEK LİSANS TEZİ

Rölöve ve Restorasyon Programı

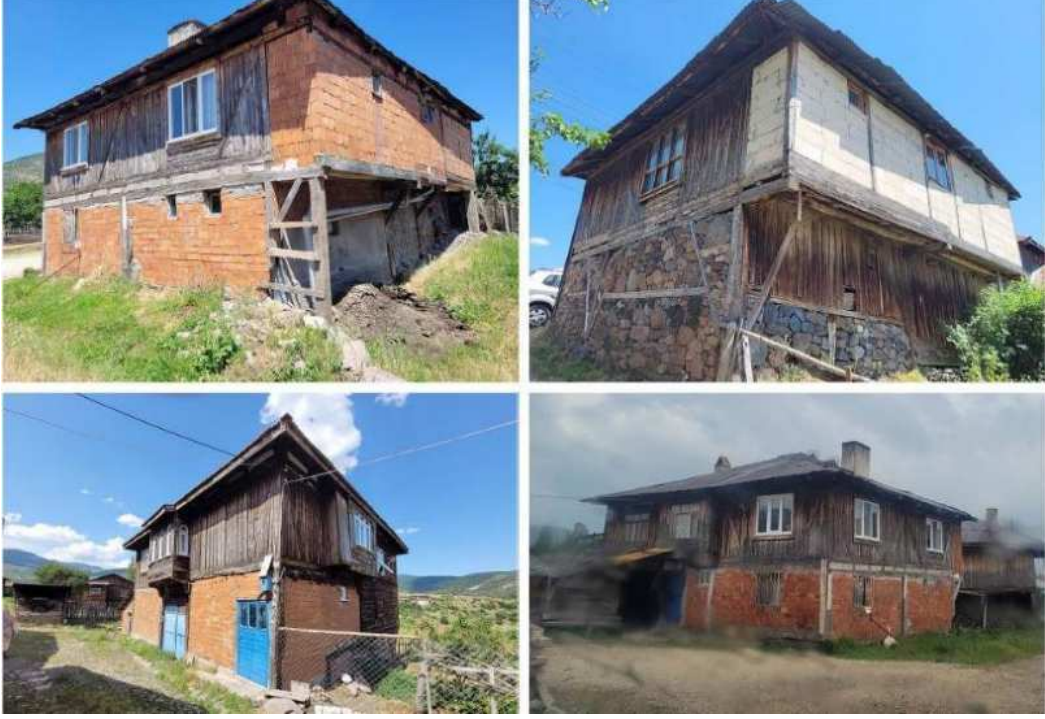
Köydeki geleneksel evlerin özgün yapı malzemeleri ahşap ve taştır. Mekân boyutlarının değiştirilmesi veya zamanla gerçekleşen dış hava koşulları kaynaklı bozulmalar sebebiyle konutların ahşap dolgulu dizeme olan dış cephe duvarlarının bir bölümünün ahşap dolgusu kaldırılmıştır. Ahşap dizeme yapabilecek usta olmadığı veya dizeme dolgu yapımı zor görüldüğü için özgün cephe dokusunu bozan muhdes delikli tuğla veya gazbeton dolgu malzemeleri ile ahşap karkas arası dolgu uygulamaları yapılmıştır (Şekil 6.19).

**Şekil 6.19** Dış cephelerde dolgu malzemesi olarak muhdes delikli tuğla ve gazbeton kullanılması (2023)

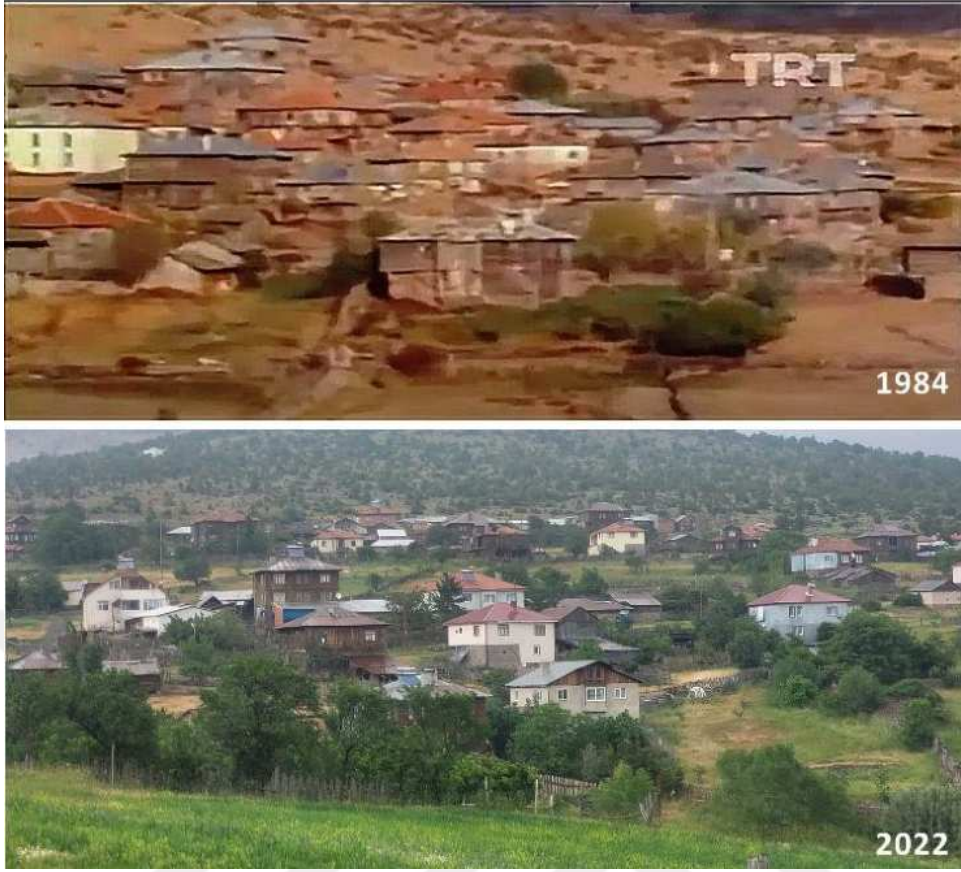
**Şekil 6.20** Köye batı yönünden bakıldığında görülen konutlardaki cephe karakteri değişimi (1984 ve 2022)

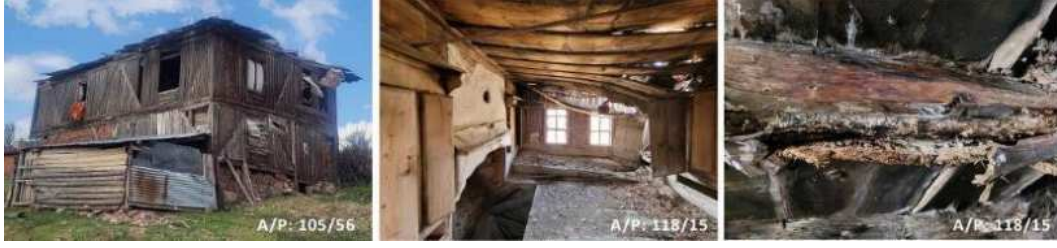
Köyden kente artan göç nedeniyle köy nüfusu yüz yıl önceki nüfusun çeyreğine düşmüştür. Köyde yaz kış kalan köy sakini sayısı 2022 nüfus sayımlarına göre 164 kişidir. Çoğu köy sakini sadece yazın gelmektedir. Bazı ev sahipleri ise bir kaç yılda bir uğramaktadır. Bunun yanında bazı konutlar tamamen terk edilmiş durumdadır. Terk edilmiş yapıların çoğu ya yıkılma tehlikesiyle karşı karşıyadır ya da yıkılmış durumdadır. Günümüzde köydeki geleneksel mimariye özgü özellikler taşıyan çok sayıda konutta bu nedenlerle büyük hasarlar oluşmaktadır (Şekil 6.21).

**Şekil 6.21** Konutlarda bakımsızlık ve terk sebebiyle oluşan bazı koruma sorunları (2023)

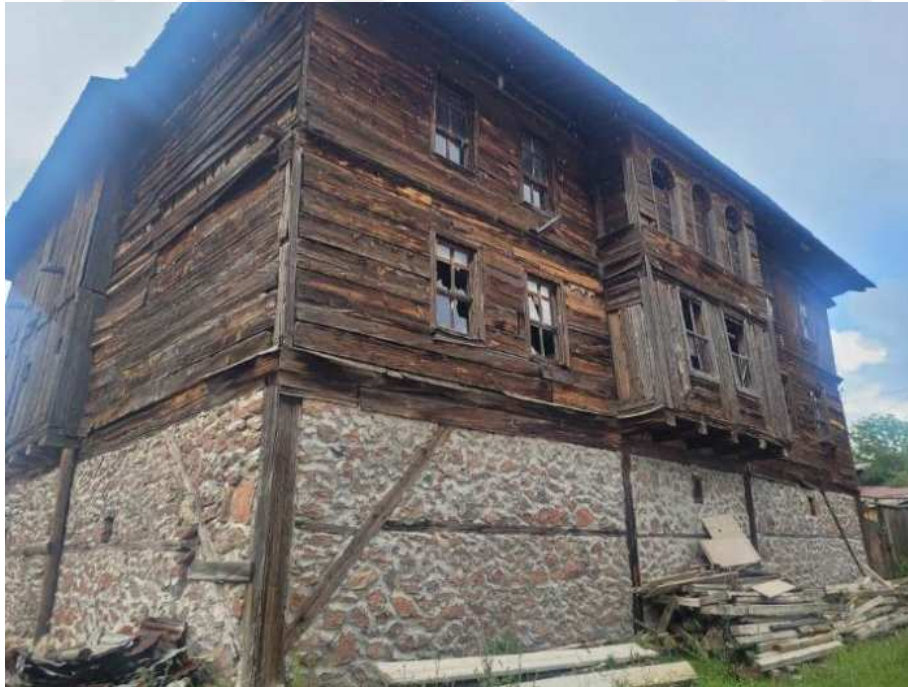
Günümüzde mevcut zemin oturma alanı 150 metrekare olan, ada 122, parsel 1’deki köyün en büyük evi ise yine terk sebebiyle bakımsız kalmıştır. Evin zar kaplamaları sökülüş, pencere camları kırılmış ve köy sakinlerinden edinilen bilgiye göre ahşap zemin döşemeleri de çürümüştür (Şekil 6.23).

Şekil 6.23 Ada 122, parsel 1'deki terk edilmiş konut (2022)

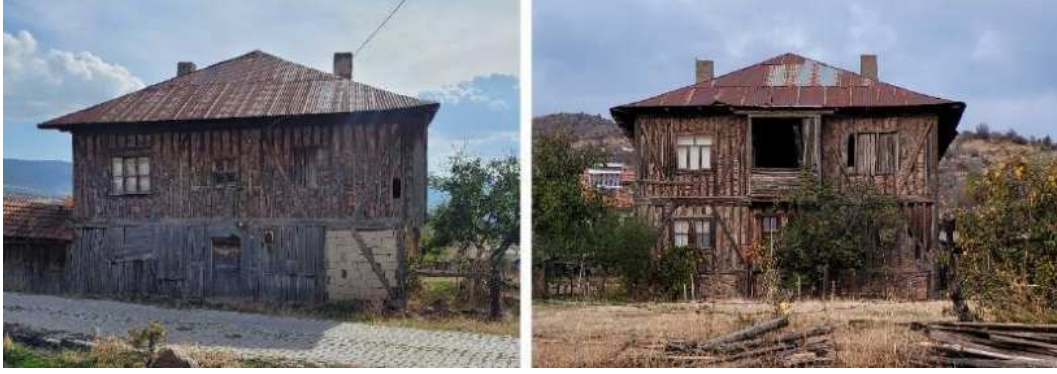
Köyde taş dolgulu ve dizemeli karma sistemde inşa edilmiş tek ev de (ada 116, parsel 1) bakımsız durumdadır (Şekil 6.24). Kuşkondu, çantılı dış cephe duvarları ve pencere açıklıkları gibi özellikleriyle bir başka özgün yapı olan, 1984 tarihli TRT belgeselinde de görülen, ada 110, parsel 30’da bulunan yapının da günümüze yalnızca zemin katı(ahır) ulaşabilmiştir (Şekil 6.25).

**Şekil 6.24** Ada 116, parsel 1’deki terk edilmiş taş dolgulu ve dizemeli konut (2023)

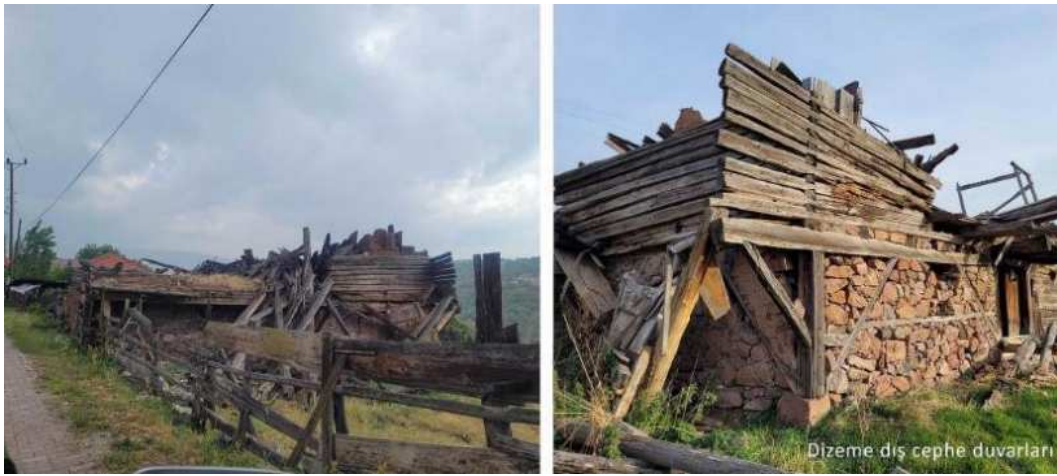
**Şekil 6.25** Ada 110, parsel 30’daki üst katı yıkılmış konut (2023)

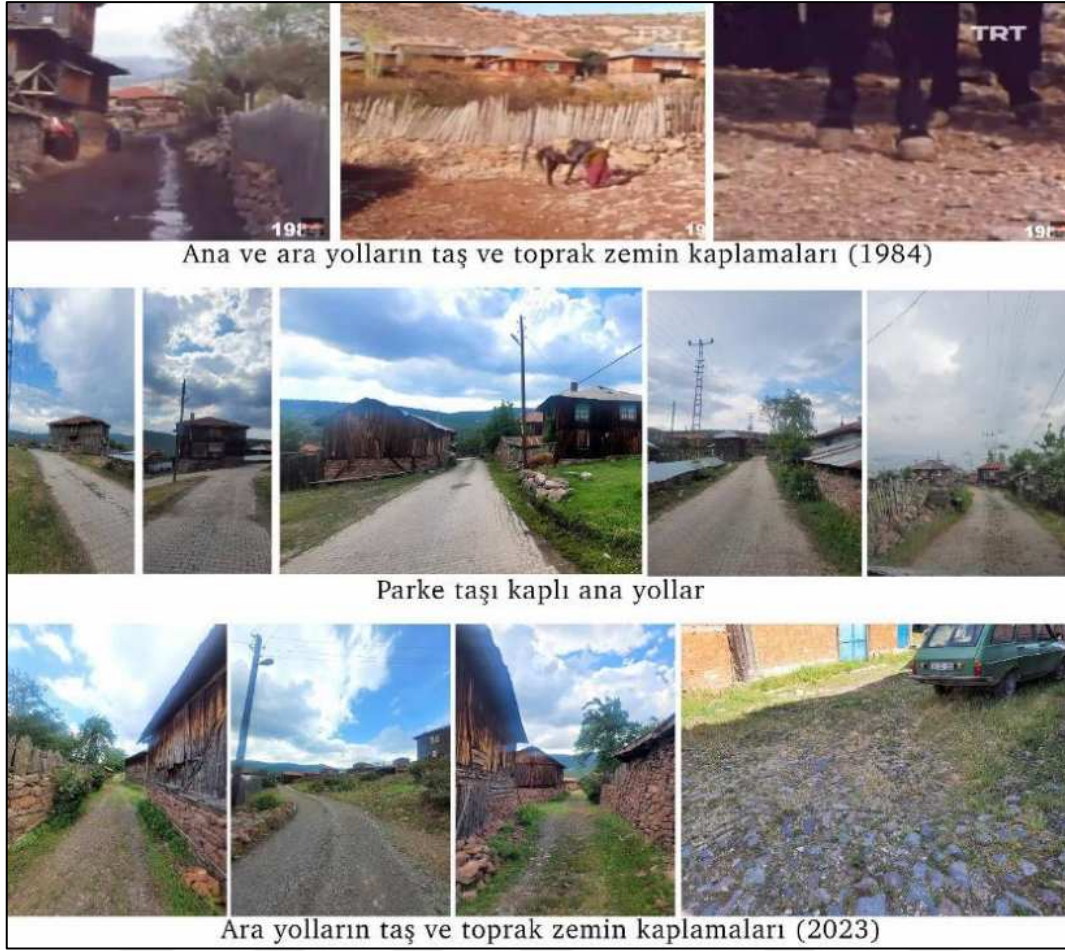
1984 tarihli TRT belgeselinde köy yollarının sadece toprak veya toprak ile taş karışık olduğu görülür. Sadece toprak olan yollar ana yollardır ve bu yollar yağışlarda çamur olmaktadır. Taş ve toprağın birlikte kullanıldığı yollar ise ara yollar ve ev önleridir. Günümüzde ara sokaklar özgün halini korumaktadır. Ana yollara ise parke taşları ile döşenmiştir (Şekil 6.27). Parke taşları yağışlarda çamur sorununu ortadan kaldırmakta ve araçlar için kolaylık sağlamaktadır ancak özgün köy dokusuna uymamaktadır. Ana yollar üzerindeki telefon direkleri de bazen yapı önlerine denk gelerek özgün cephelerin okunurluğunu zorlaştırmakta hem de çevre ölçeğinde görüntü kirliliğine sebep olmaktadır (Şekil 6.27/Ana yollar (2023)).

**Şekil 6.27** 2023 ve 1984 yılları, ana ve ara yolların kaplamaları

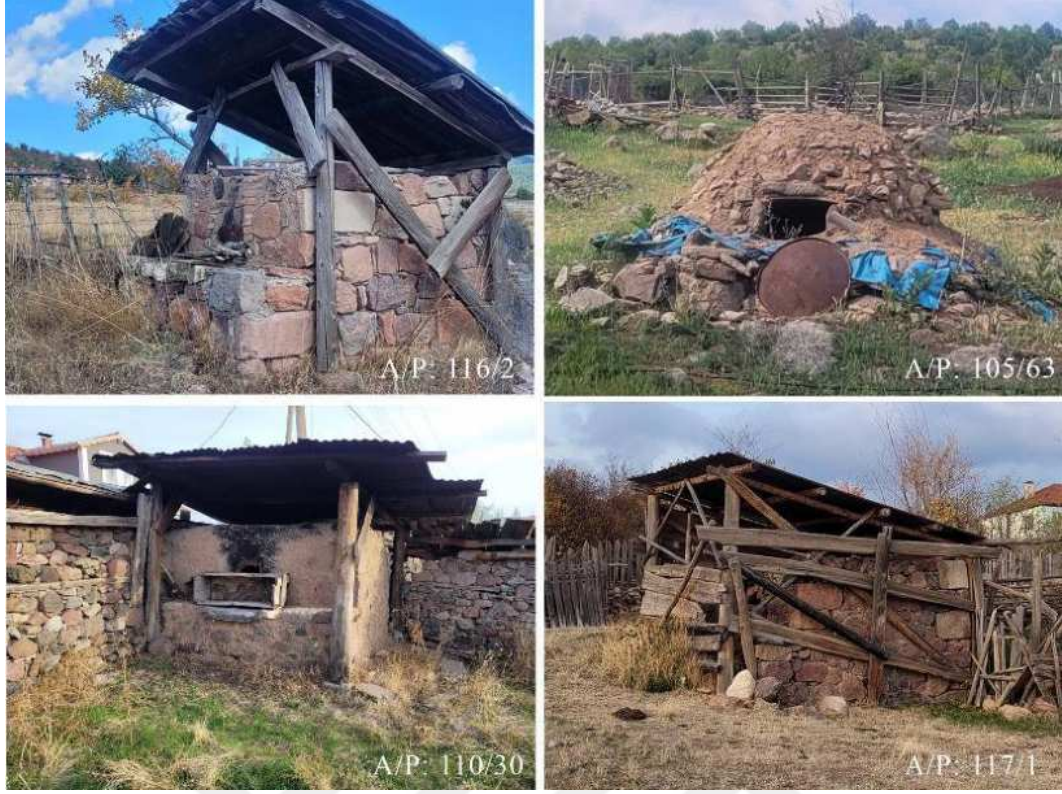
**Şekil 6.28** Ortak kullanılan fırınlar ve niteliksiz üst örtüleri (2023)

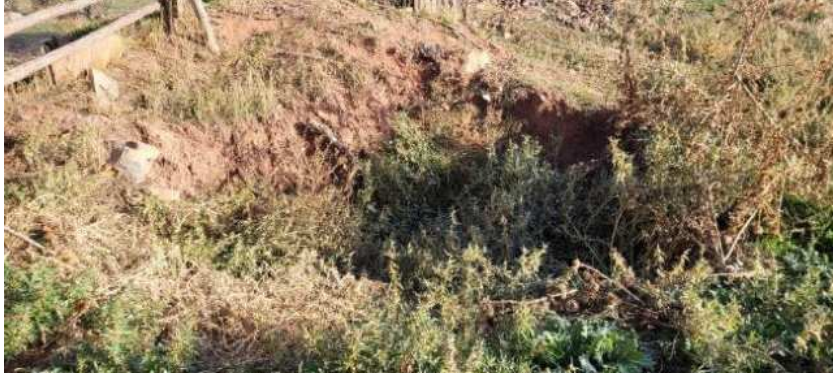
**Şekil 6.29** Ada 105, parsel 5'teki kaçak kazı alanı<sup>1</sup> (2022)

<sup>1</sup> Bu alanda bir adet çocuk lahiti çıktığı ve lahitin kazı sırasında parçalanarak yok edildiği söylenmektedir.

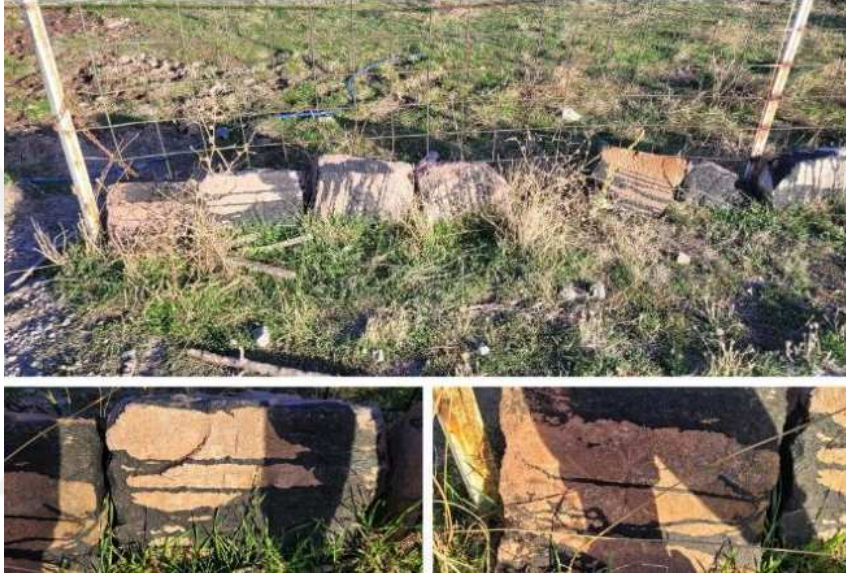
Köy sakinlerinden edinilen bilgiye göre köyün 1 kilometre kuzeyinde eski bir yerleşime ait kalıntılar vardır. Saha incelemeleri sırasında yapılara ait taşlara rastlanmış ancak bir yapı harabe haline gelip üstü toprak ve bitki kaplı olduğundan mimari özellikleri anlaşılamamıştır. Günümüzde ada 105 olarak tanımlanan alanda (parsel 4,5,6 ve 7’de kümes bulunan arsa ve civarında) köy sakinleri ve kümes sahibi tarafından birkaç yıl öncesine kadar bir kilise olduğu ifade edilmiştir. Özellikle yakın zamanda yapılan kaçak kazılar sebebiyle alandaki bazı kalıntılar tahrip edilmiştir (Şekil 6.29). Kültürel miras hakkındaki bilinçsizlik nedeniyle bazı mimari öğelerin kasıtlı olarak tahrip edildiği, taşlar üzerindeki figür ve yazıların okunamaz hale getirildiği görülmüştür (Şekil 6.30).

**Şekil 6.30** Tahrip edilmiş yapı kalıntısına ait olduğu düşünülen özgün bezemeli taşlar<sup>2</sup> (2022)

<sup>2</sup> Kümes sahipleri tarafından bahçe çevresine dizilen özgün taşların yılanları uzaklaştırması niyetiyle boyandığı ifade edilmiştir.

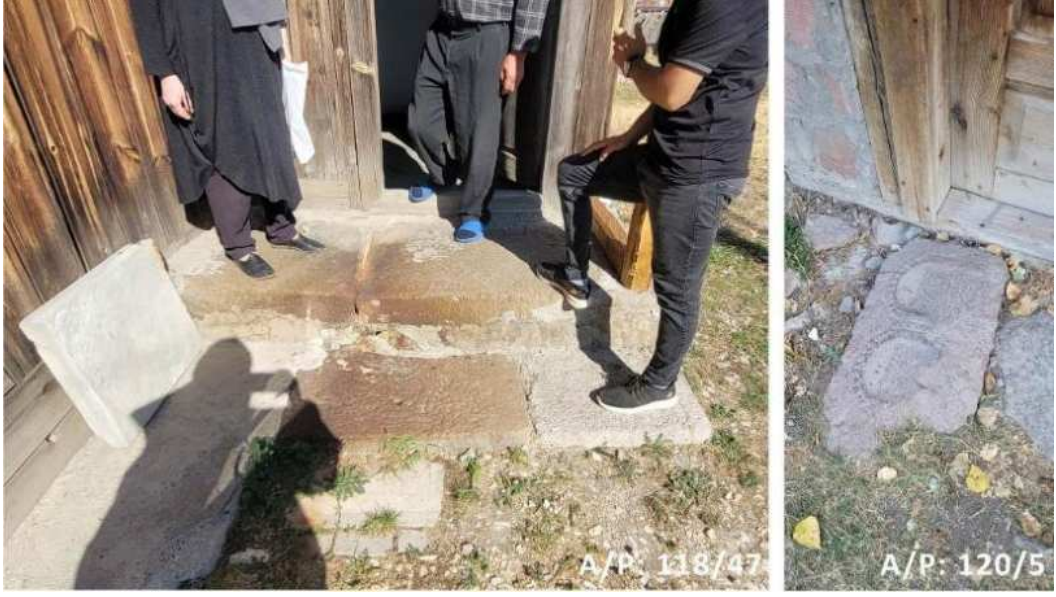
Bazı mimari öğeler ise devşirilerek ve bazı konutların girişlerinde basamak (Şekil 6.31) veya duvarlarda yapı malzemesi olarak (Şekil 6.32) kullanılmıştır. Bazı taş öğeler ise köy içine getirilmiş ancak ortalıkta bırakılmıştır (Şekil 6.33).

**Şekil 6.31** Giriş kapısı basamağı olarak kullanılan bezemeli ve bezemesiz devşirme taşlar (2022)

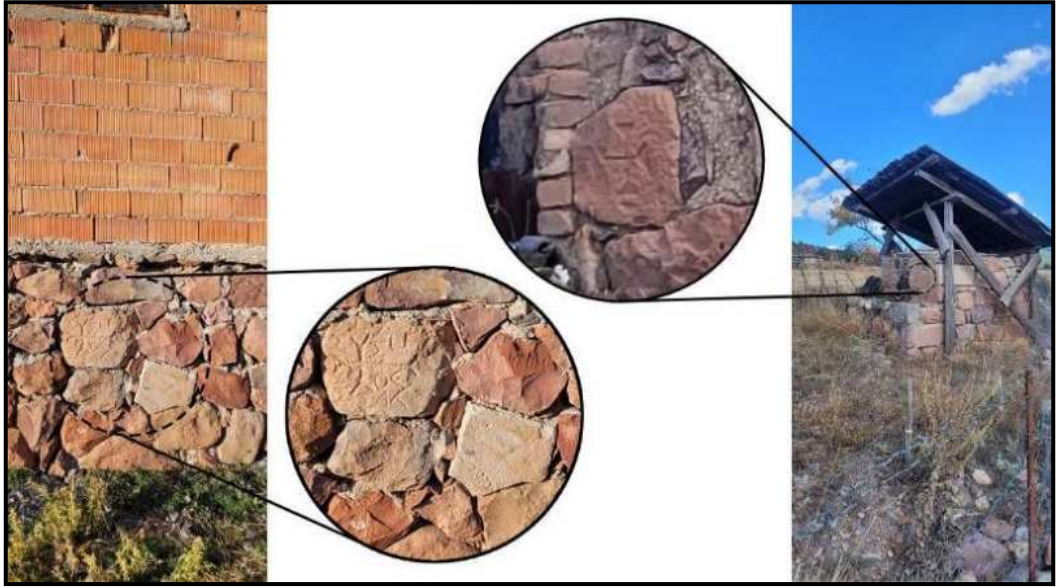
**Şekil 6.32** Duvarlarda yapı malzemesi olarak kullanılan bezemeli devşirme taşlar (2022)

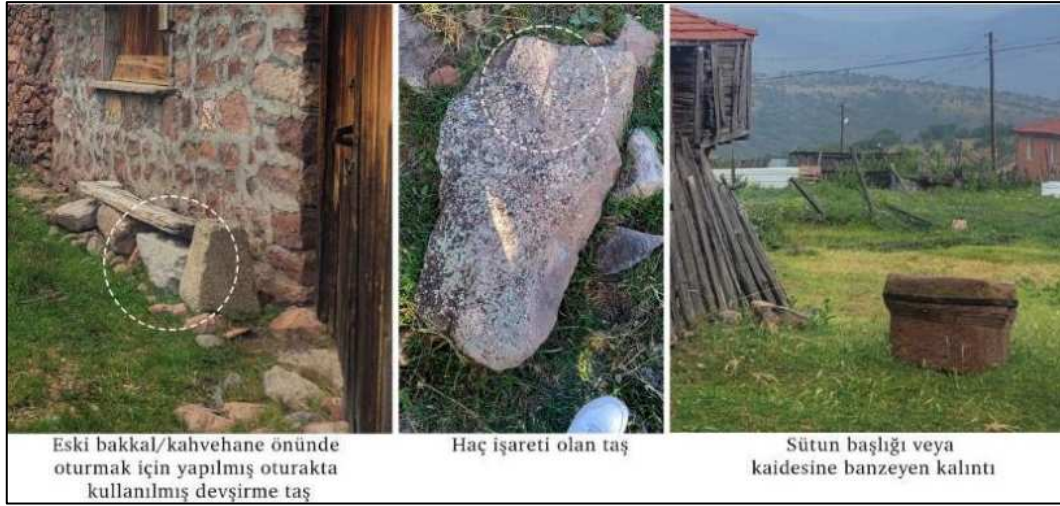
Şekil 6.33 Köy içine getirilerek ortalığa bırakılan taş ögeler (2022)

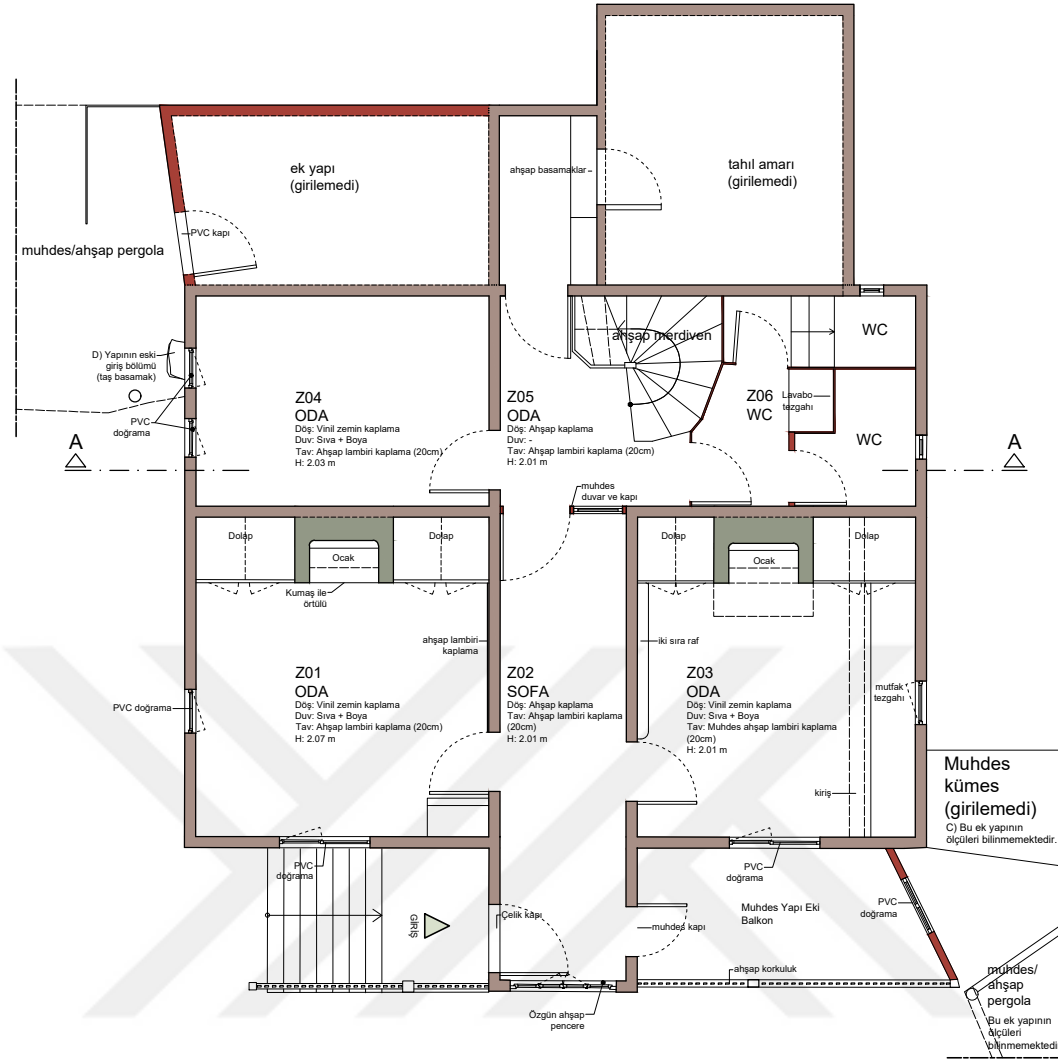
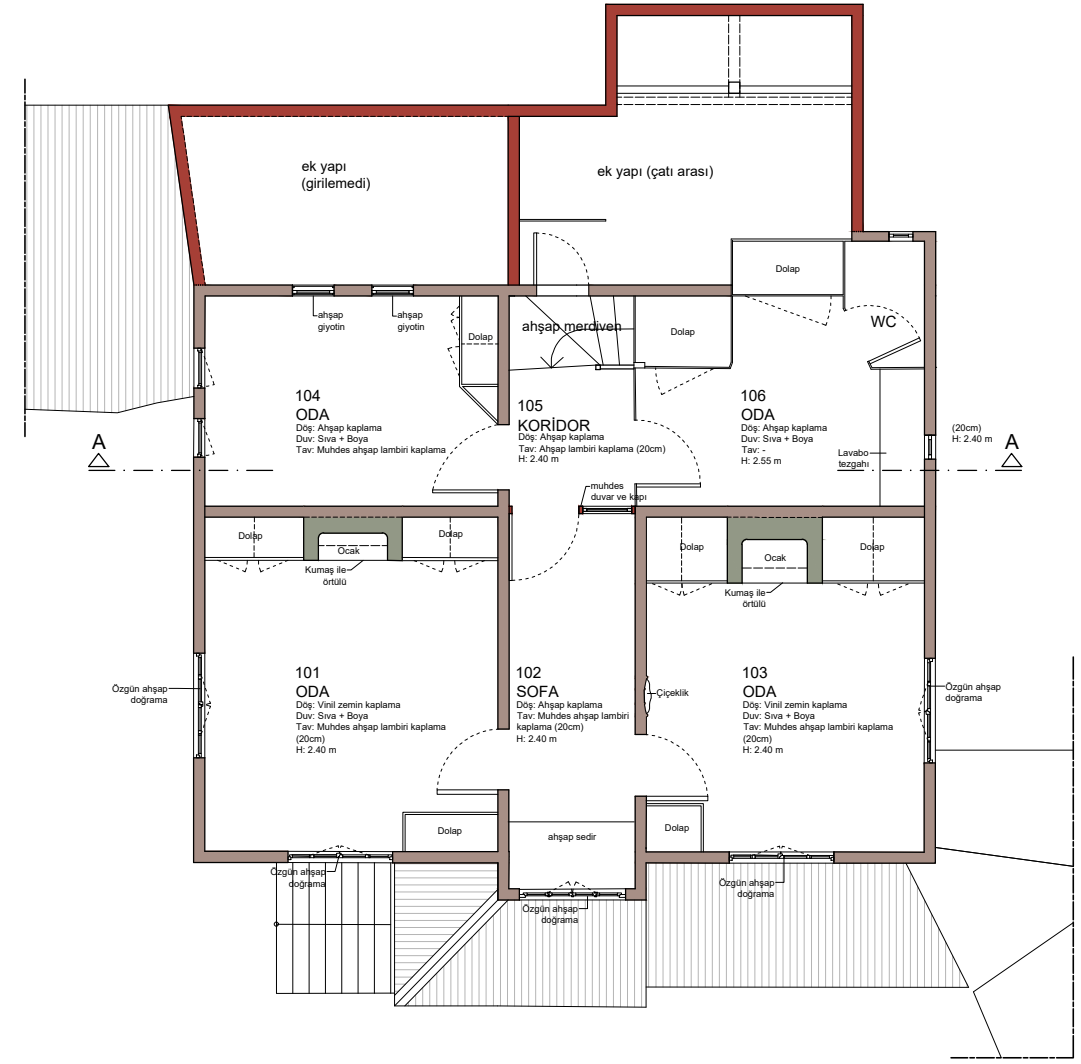
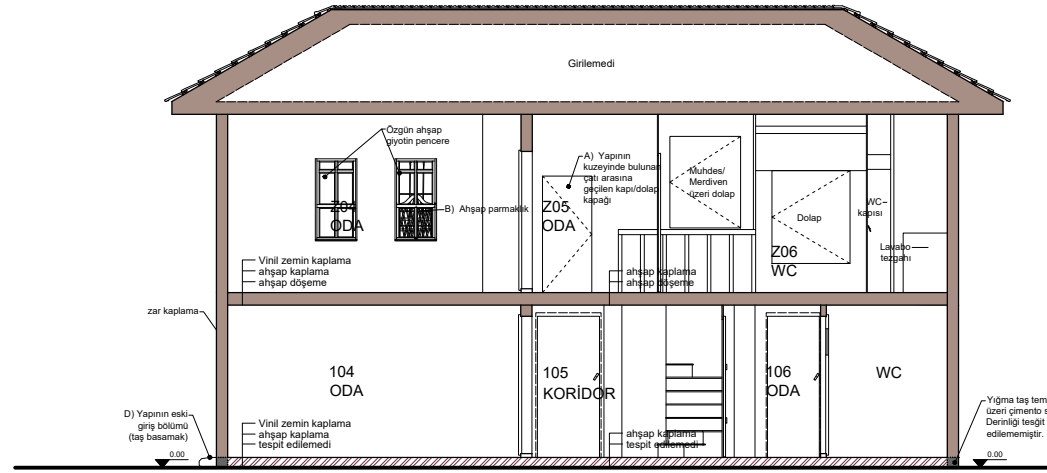
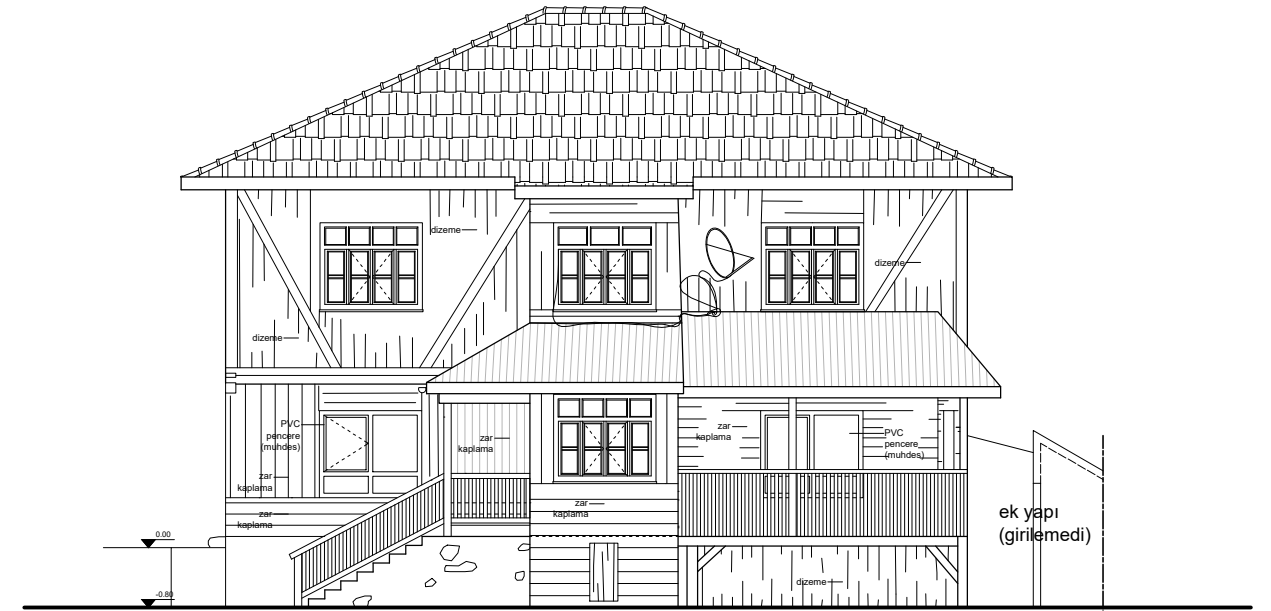
-D) Konutun kuzeybatısında bulunan taş basamak, özgün giriş kapısı kaldırılmadan önce kapı önünde yer alan özgün giriş basamaklarıdır.  
-Yapının güneybatı cephesinde bulunan giriş ve balkon; yapının güneydoğusunda bulunan kümes ve pergola; yapının kuzeybatısında bulunan pergolanın uydur görüntülerine göre 2021 yılından sonra eklendiği anlaşılmaktadır.

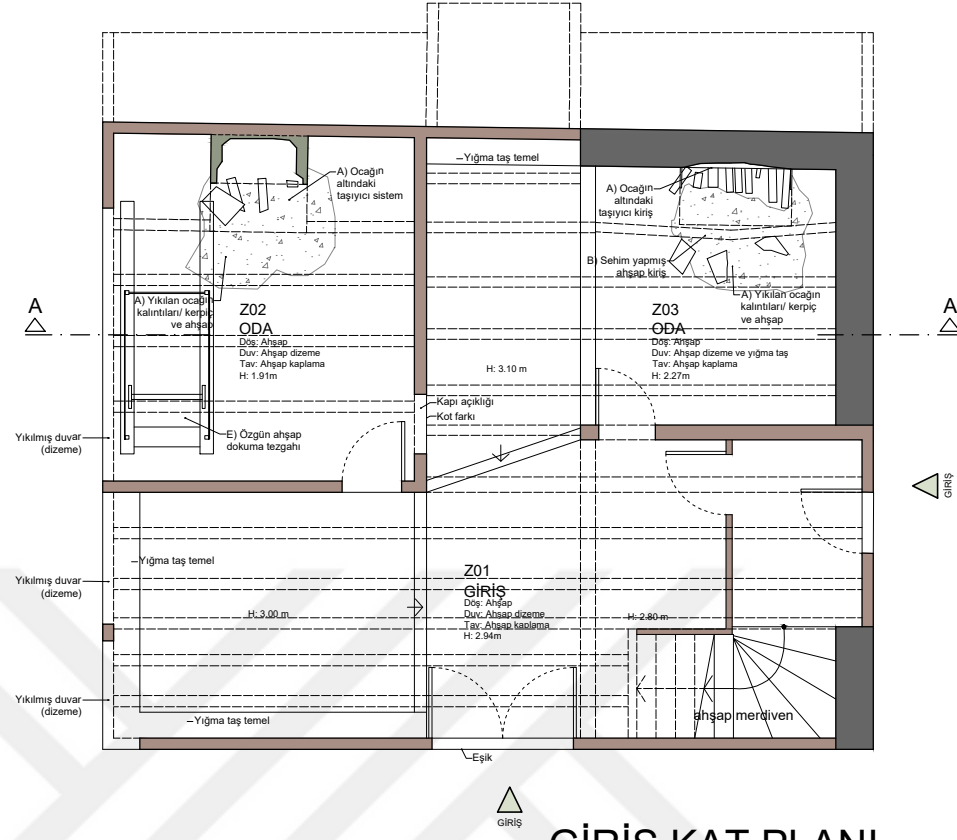
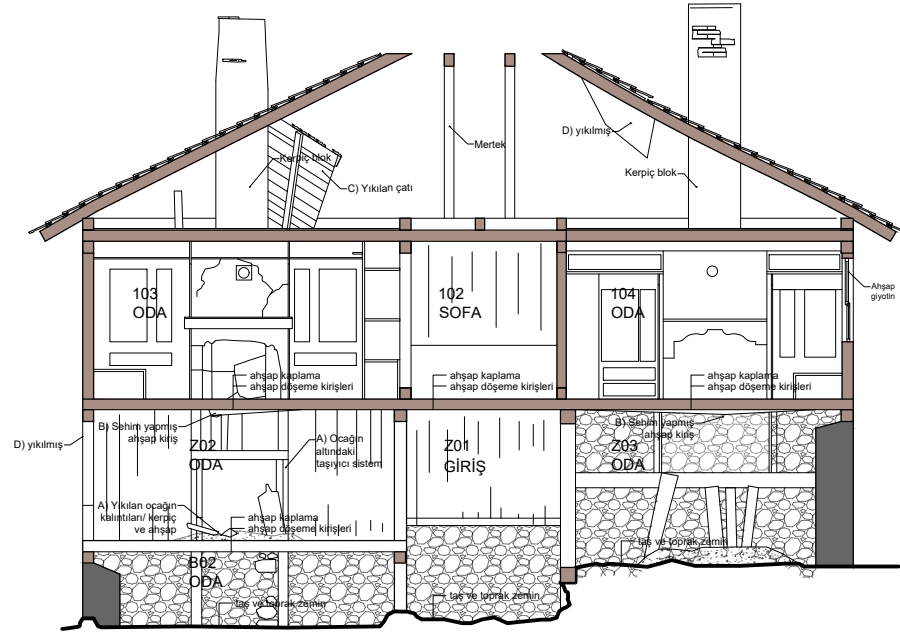
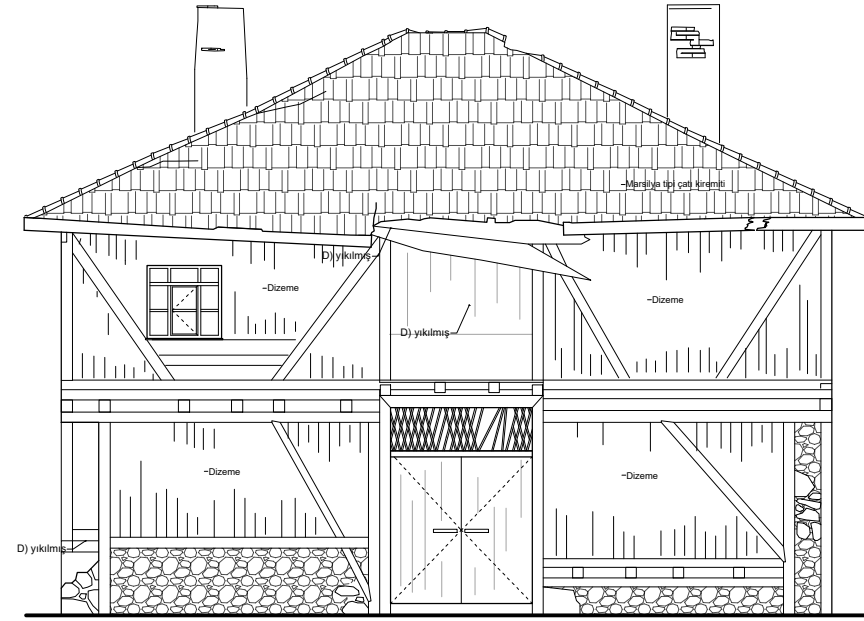
NOTLAR: -A) Yapıda bulunan iki özgün ocağın (Z02 ve Z03) ahşap taşıyıcı sistemleri hasar almıştır.  
-B) Ahşap döşemelerde sehim, çatlama ve kırılmayla taşıyıcılık özelliğini kaybeden çok sayıda giriş bulunmaktadır.  
-C) Çatının Batı yüzü tamamen yıkılmış, Kuzey ve Güney yüzündeki kiremitleri ve yer yer büyük parçalar halinde kaplama tahtaları düşmüştür.

-D) Giriş katının Güney cephe duvarının dolgu malzemeleri ve bazı payandaları tamamen yıkılmıştır.  
-E) Z02 numaralı odada özgün ahşap kumaş dokuma tezgahı bulunmaktadır.

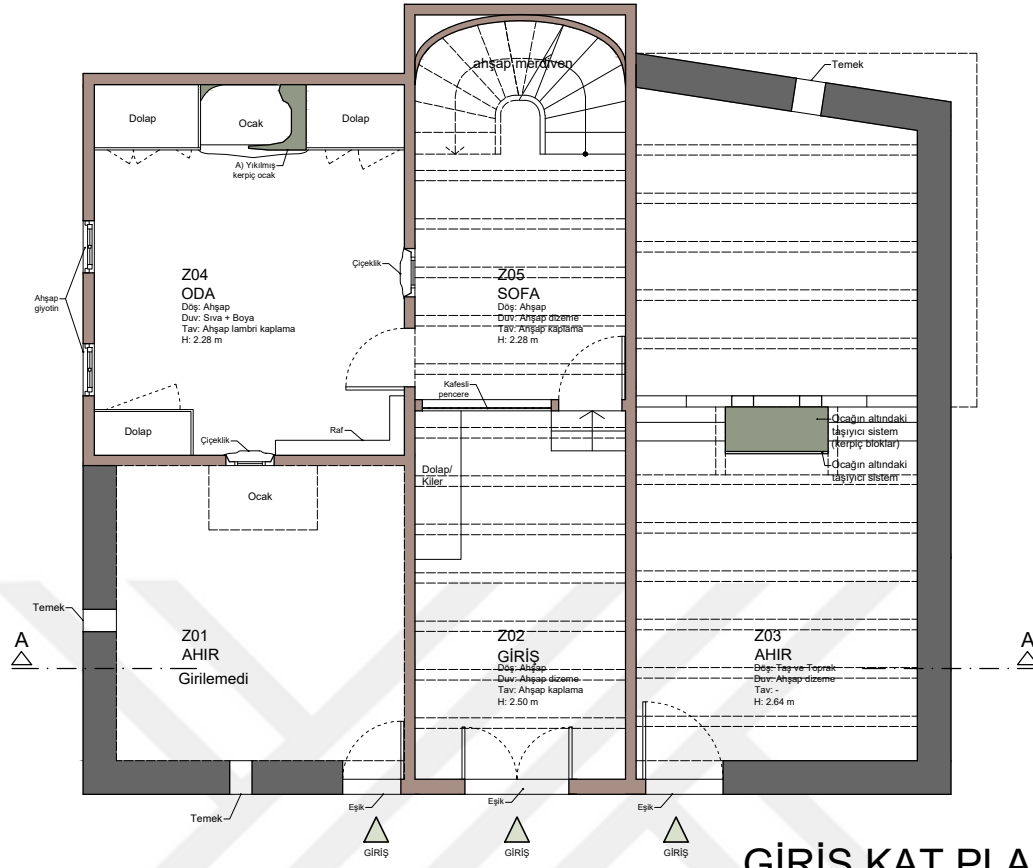
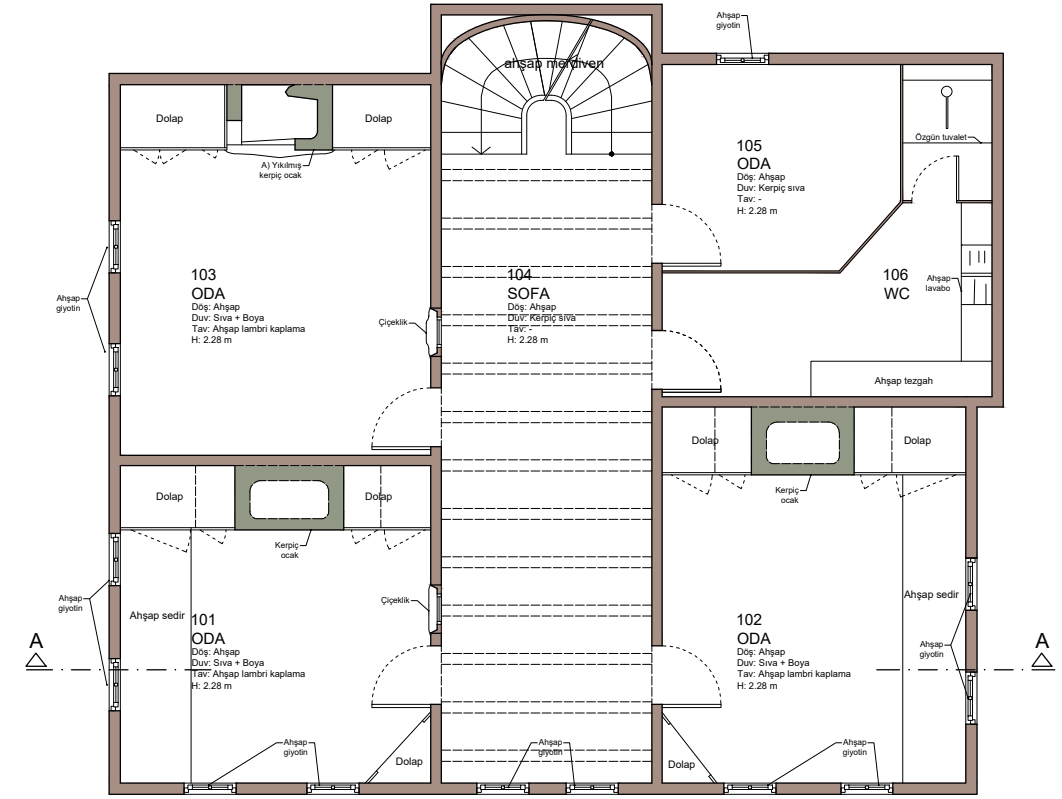
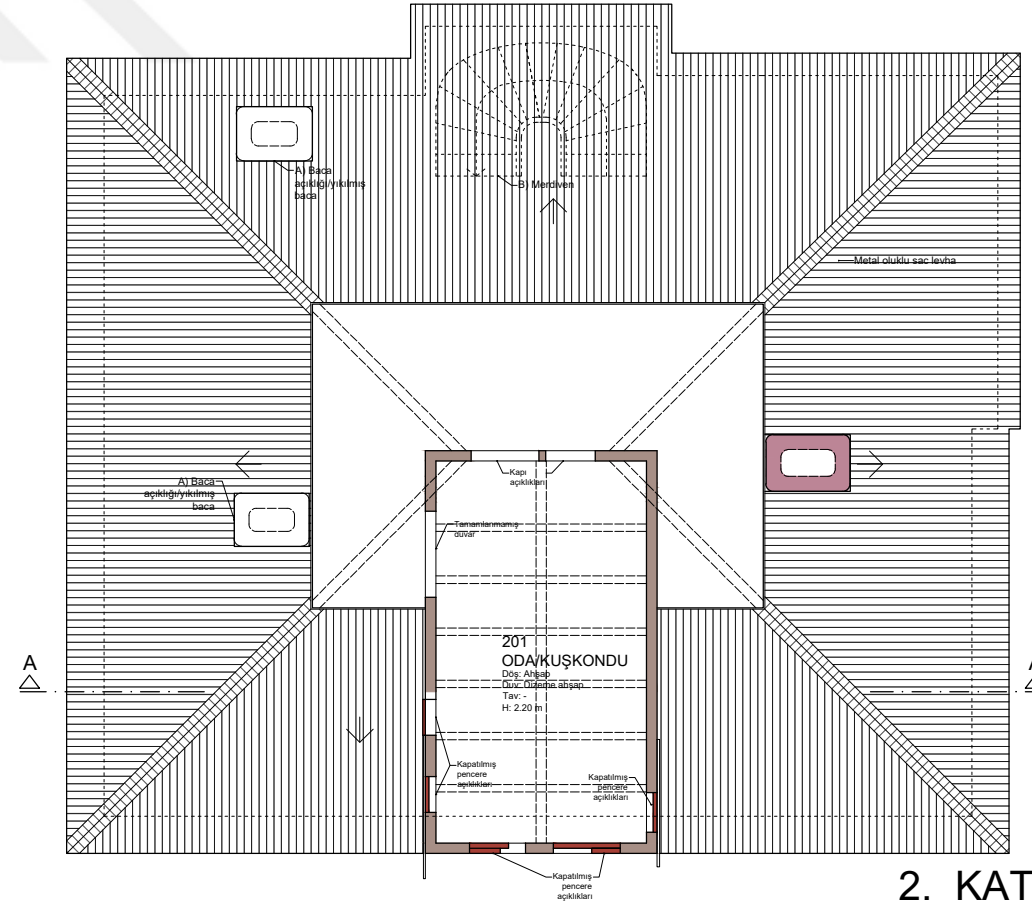
NOTLAR: -A) Yapıda yıkılan ocaklardan kerpiç bloklarla inşa edildikleri tespit edilmiştir. Z04 ve 103 numaralı odalarda bulunan ocaklar yıkılmıştır.  
-B) Çatı yüksekliği yetersiz olduğu için merdiven ile kuşkondu ve çatıya oldukça zor çıkılabilmektedir. Kuşkondu bölümü ise tamamlanmamış, duvar ve pencere boşlukları henüz kapatılmamıştır.

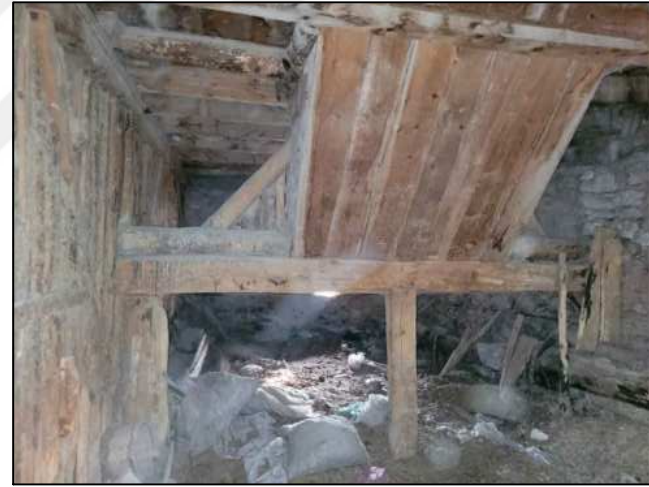
ocağın altındaki taşıyıcı sistem  
Z03 AHIR

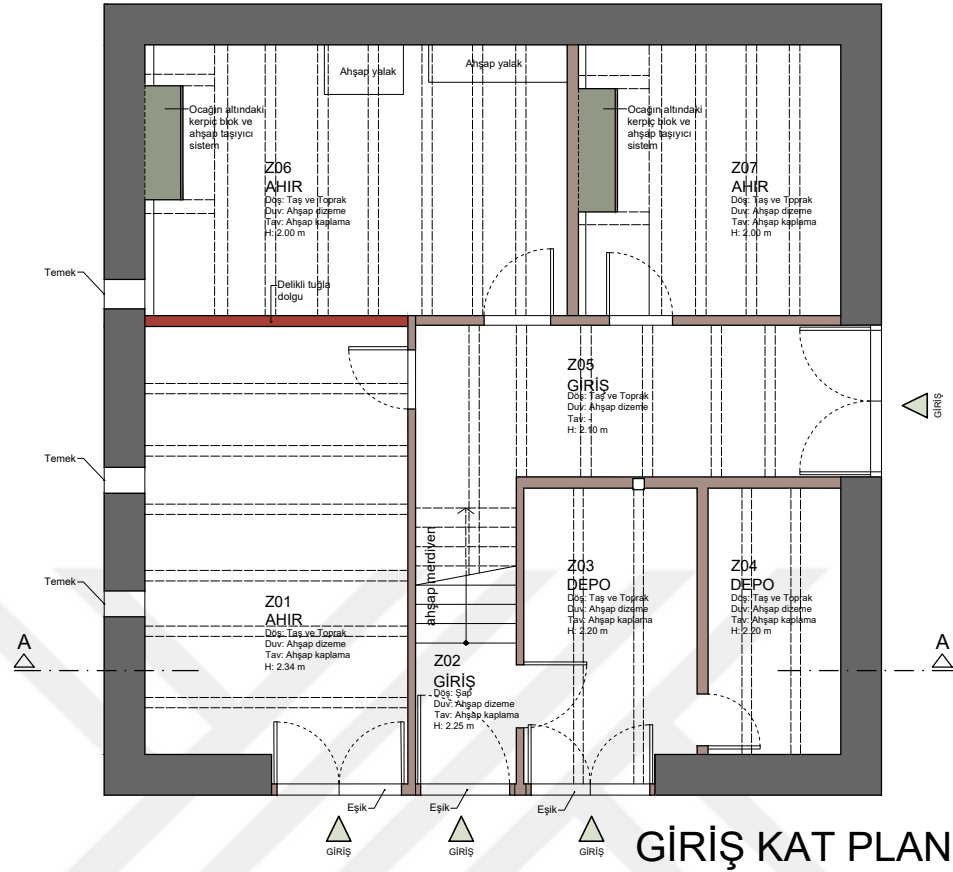
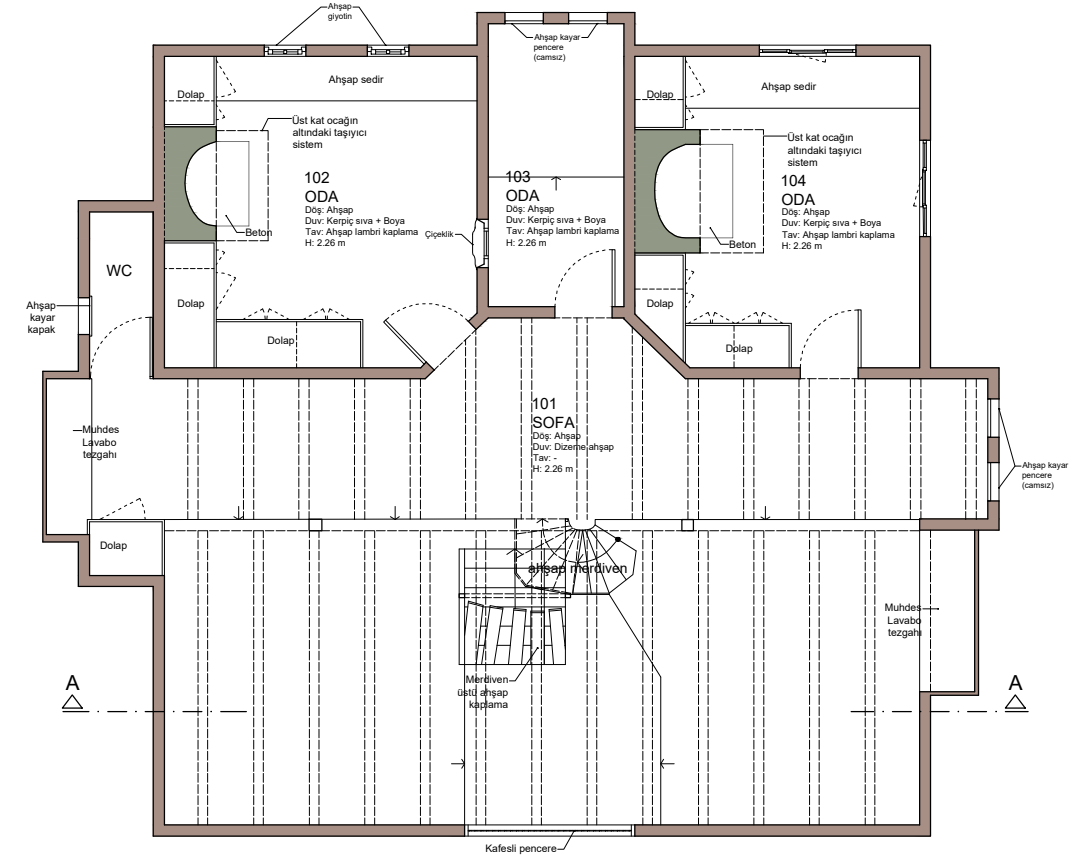
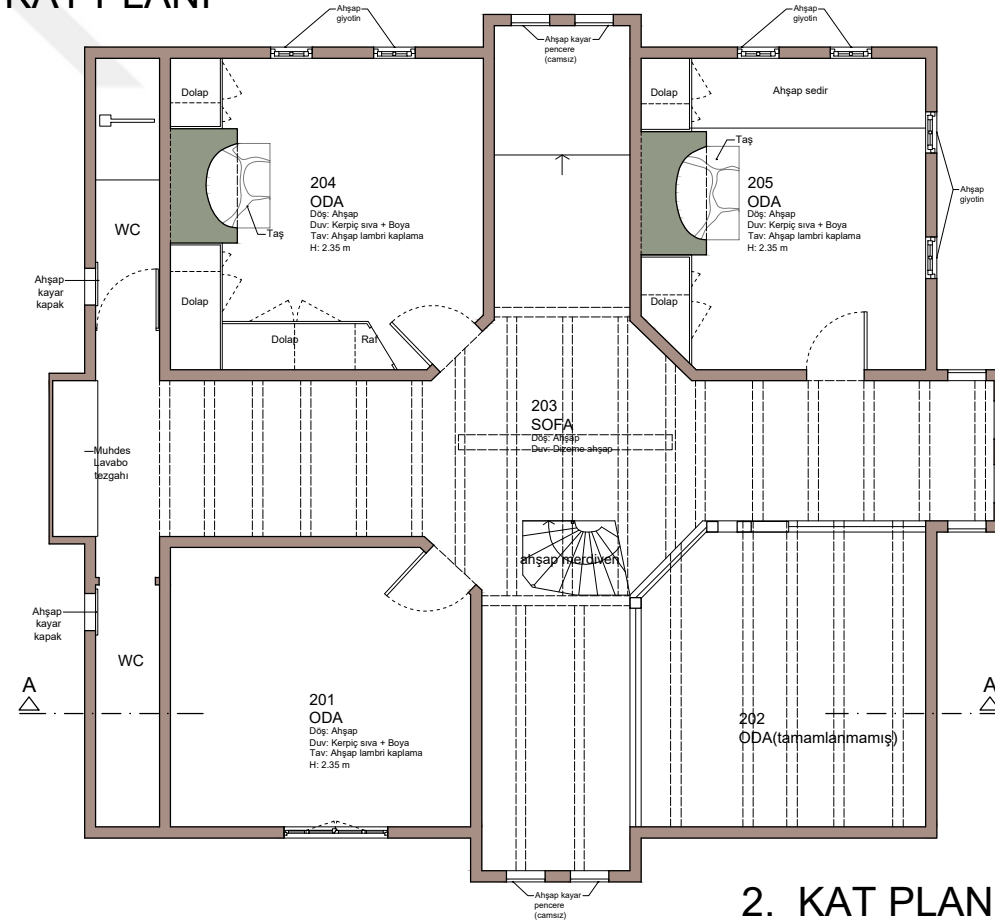
NOTLAR: -Yapının 2.katında bulunan 202 numaralı odanın ahşap iskelet sisteminin yapıldığı ancak duvar dolgularının tamamlanmadığı görülmüştür.  
-Günümüzde yapı boş olup yalnızca ahırlar kullanılmaktadır.

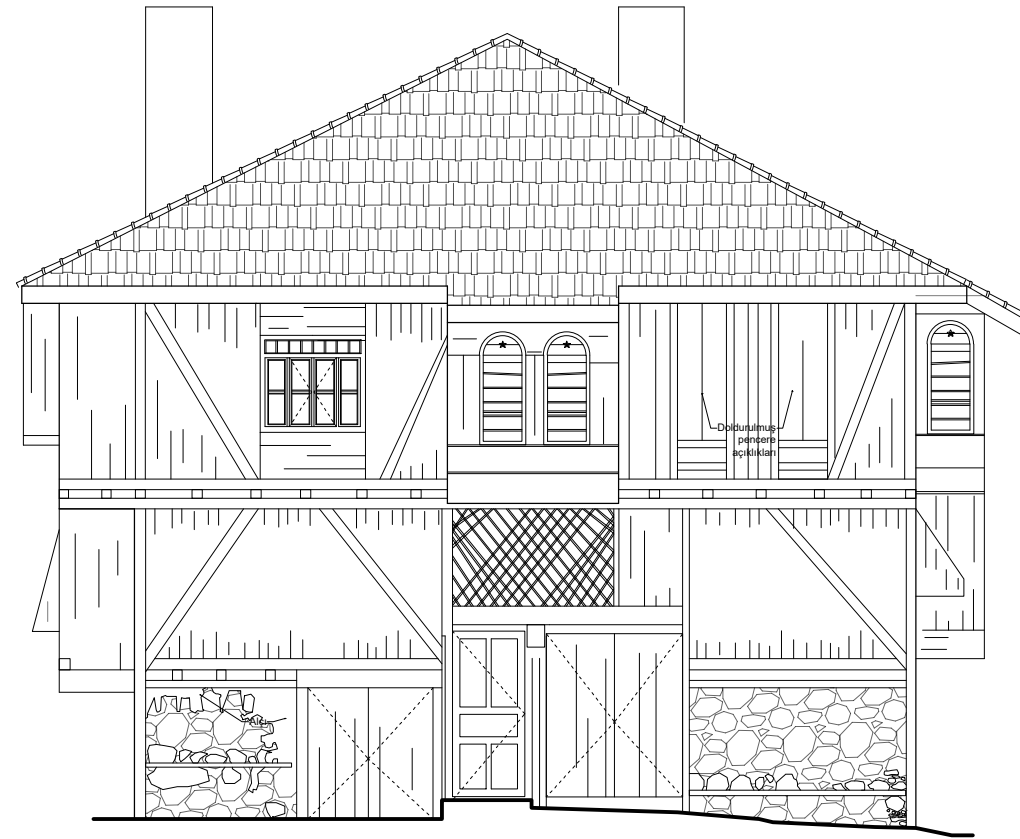
KUZEY CEPHESİ

NOTLAR: -Yapının 2.katında bulunan 202 numaralı odanın ahşap iskelet sisteminin kurulduğu ancak duvar dolgularının tamamlanmadığı görülmüştür.

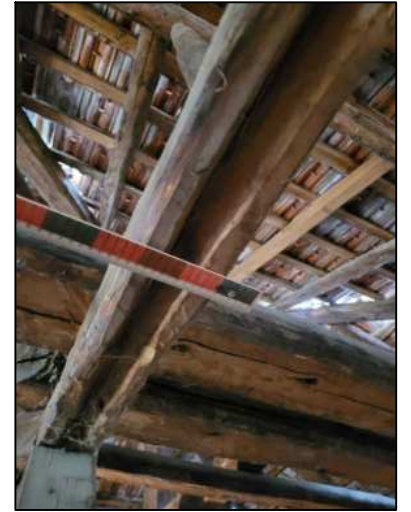
202 ODA  
DİZEME DUVAR KİRİŞ DETAYI

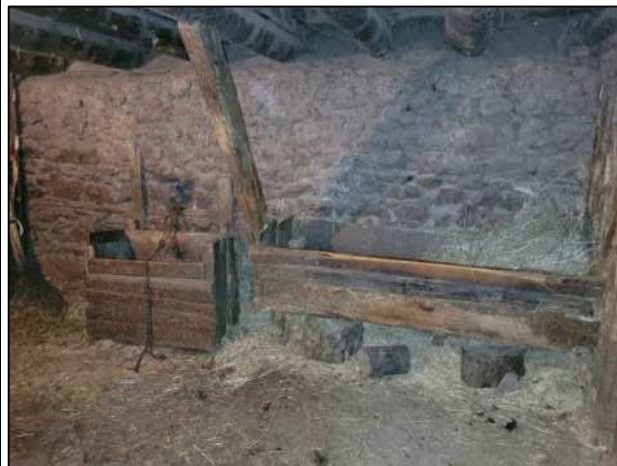
Z06 AHIR  
Ahşap yalak

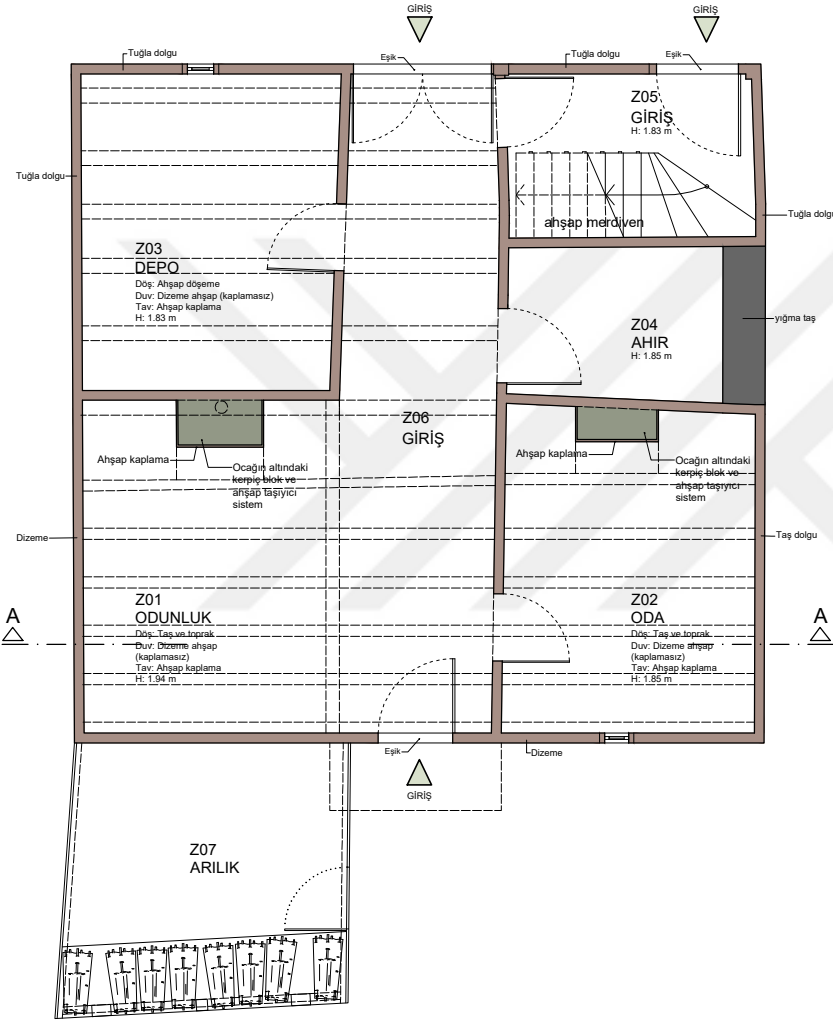
GİRİŞ KAT PLANI

- A) Çatı 2000 yılına kadar özgün ahşap kaplamalı sonrasında marsilya kiremitlidir\*.
- B) Yapının doğusunda bulunan giriş ve giriş mekanı 1980 yılında yapılan tadilatlardan önce yapının kuzeyinde bulunmaktadır\*.
- C) 2000 yılında tezgah ve dolap için çıkma yapılmıştır.\*

-Z04 At odası mekanına eskiden at bağlanmaktadır\*.  
-Yapının Güneybatı cephesinde ahşap konstrüksiyondan ahşap dolgu(dizeme), Güneydoğu cephesinde tuğla dolgu, taş dolgu ve dizeme kullanılmıştır. Kuzeybatı cephesinin yarısı dizeme, yarısı tuğla dolgudur, Yapının Kuzeydoğu cephesi ise yalnızca tuğla dolgudur.
