**BOLU İLİ, KIBRISCIK İLÇESİ, DEVEÖREN**  
**KÖYÜNDEKİ GELENEKSEL YAPILARIN MİMARİ**  
**ÖZELLİKLERİ VE KORUMA SORUNLARI**

YÜKSEK LİSANS TEZİ

Rölöve ve Restorasyon Programı

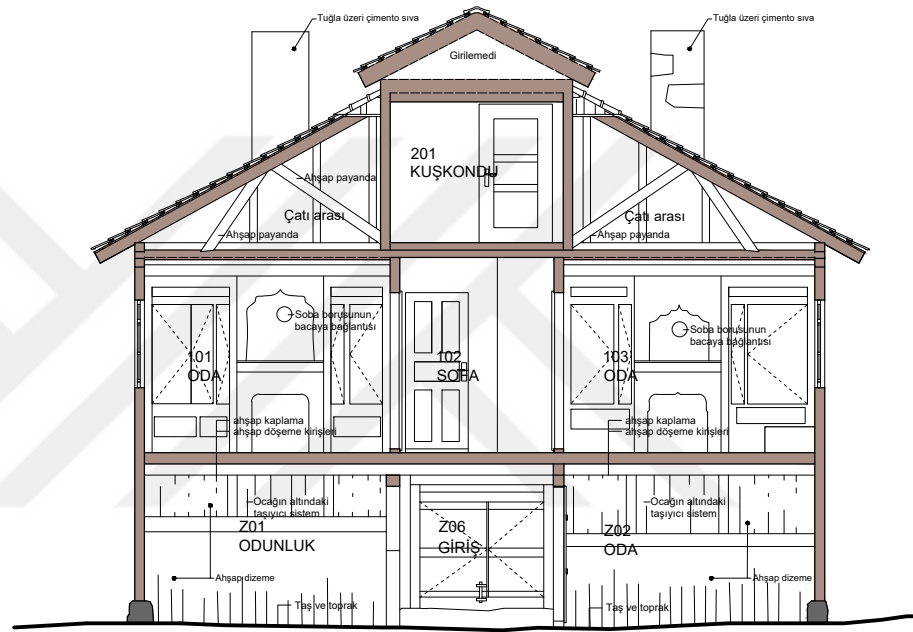
A-A KESİTİ

- A) Çatı 2000 yılına kadar özgün ahşap kaplamalı sonrasında marsilya kiremitlidir.
- Yapının Güneybatı cephesinde ahşap konstrüksiyondan ahşap dolgu(dizeme), Güneydoğu cephesinde tuğla dolgu, taş dolgu ve dizeme kullanılmıştır. Kuzeybatı cephesinin yarısı dizeme, yarısı tuğla dolgudur, Yapının Kuzeydoğu cephesi ise yalnızca tuğla dolgudur.

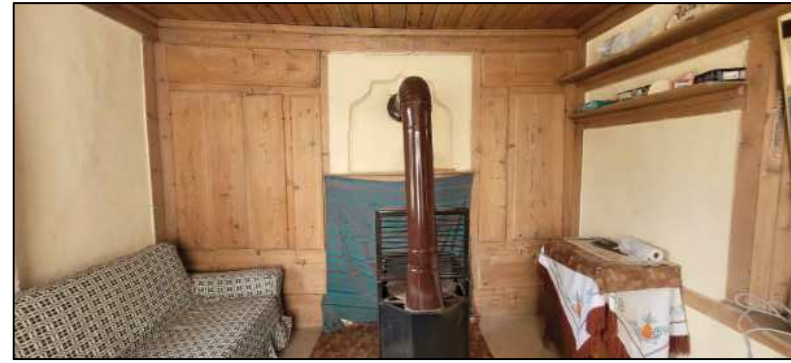
ocak altı taşıyıcı sistem  
Z02 DEPO

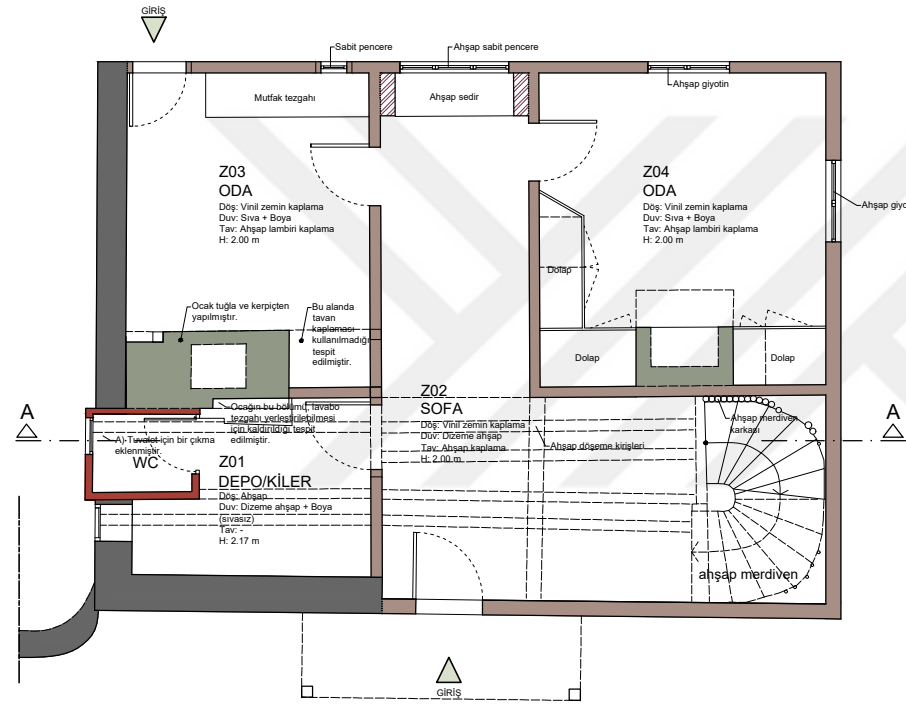
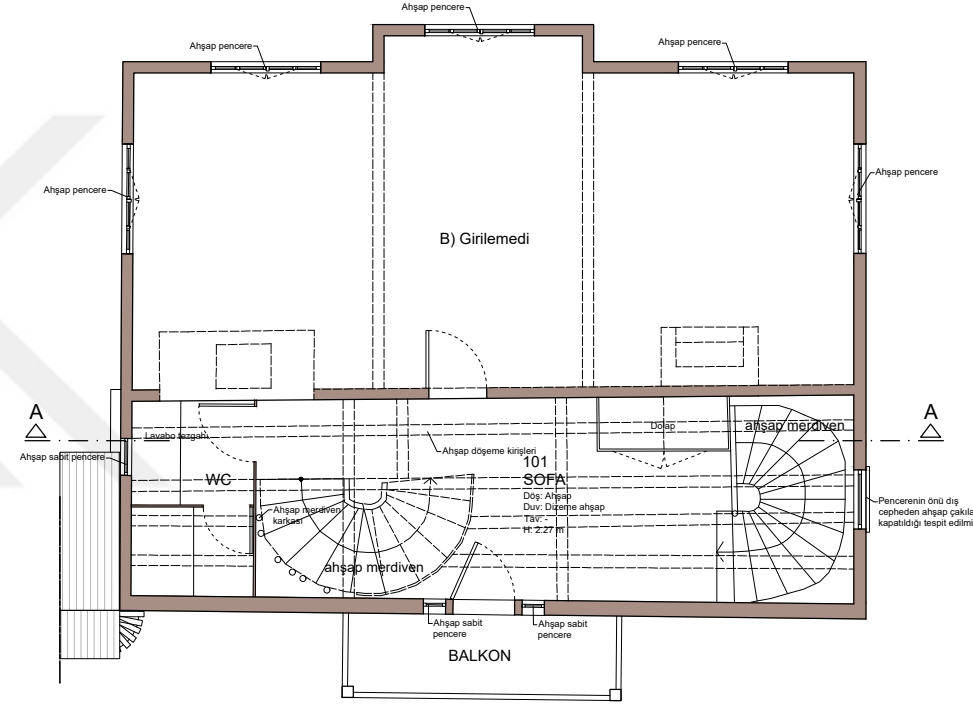
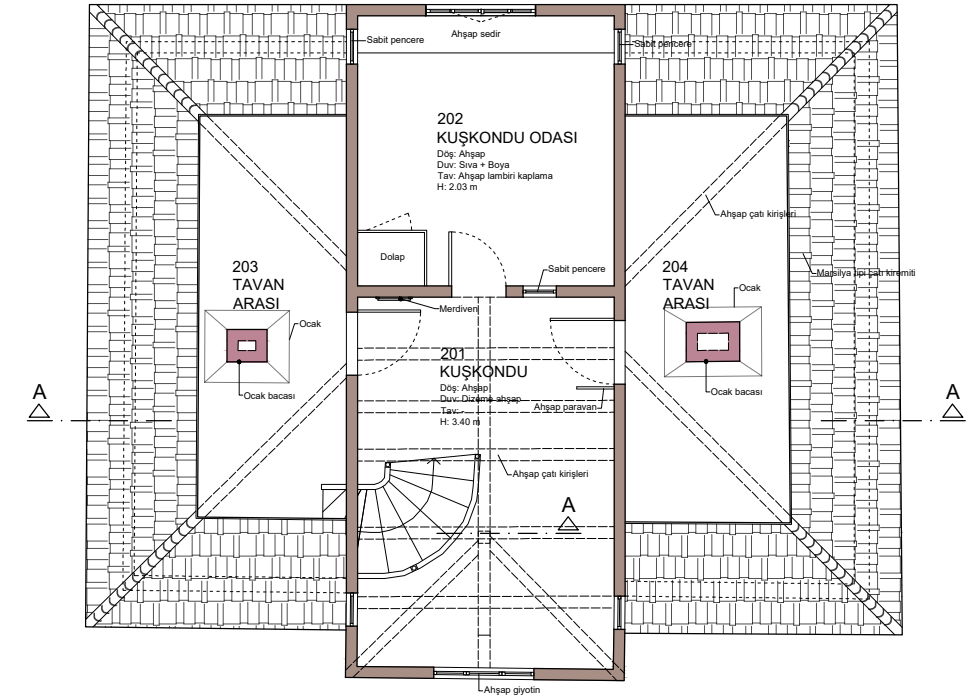
- A) Yapının Güneydoğu cephesinde bulunan yığma taş duvarın bir bölümü kaldırılarak tuvalet eklenmiştir.
- Yapının güneyinde (Z03 ODA), giriş kapısı dışında, bahçeye çıkan özgün bir kapı daha bulunmaktadır.

- B) Yapının 1. katındaki odalara girilemediği için mekan duvarları tahmini çizilmiştir. Aynı şekilde ocakların 1.kattaki konumları giriş kattaki ocak ve 2. kattaki bacaların konumuna göre çizilmiştir.
- Kuşkonduda bulunan odada(202 KÜŞKONDU) tavan döşemesi vardır. Ancak geri kalan alanlarda çatı strüktürü izlenebilmektedir.

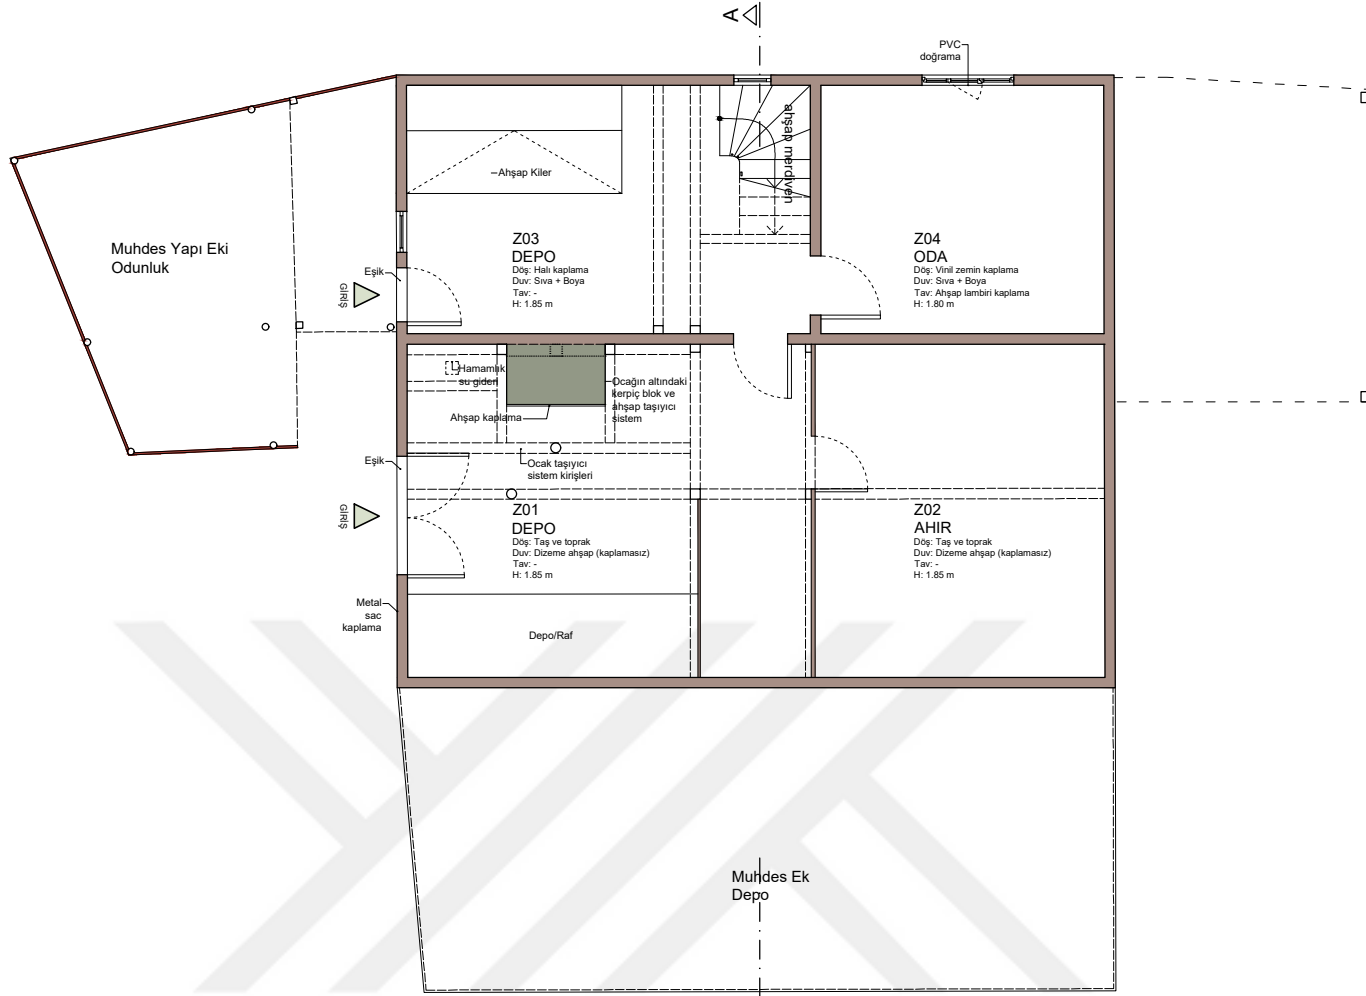
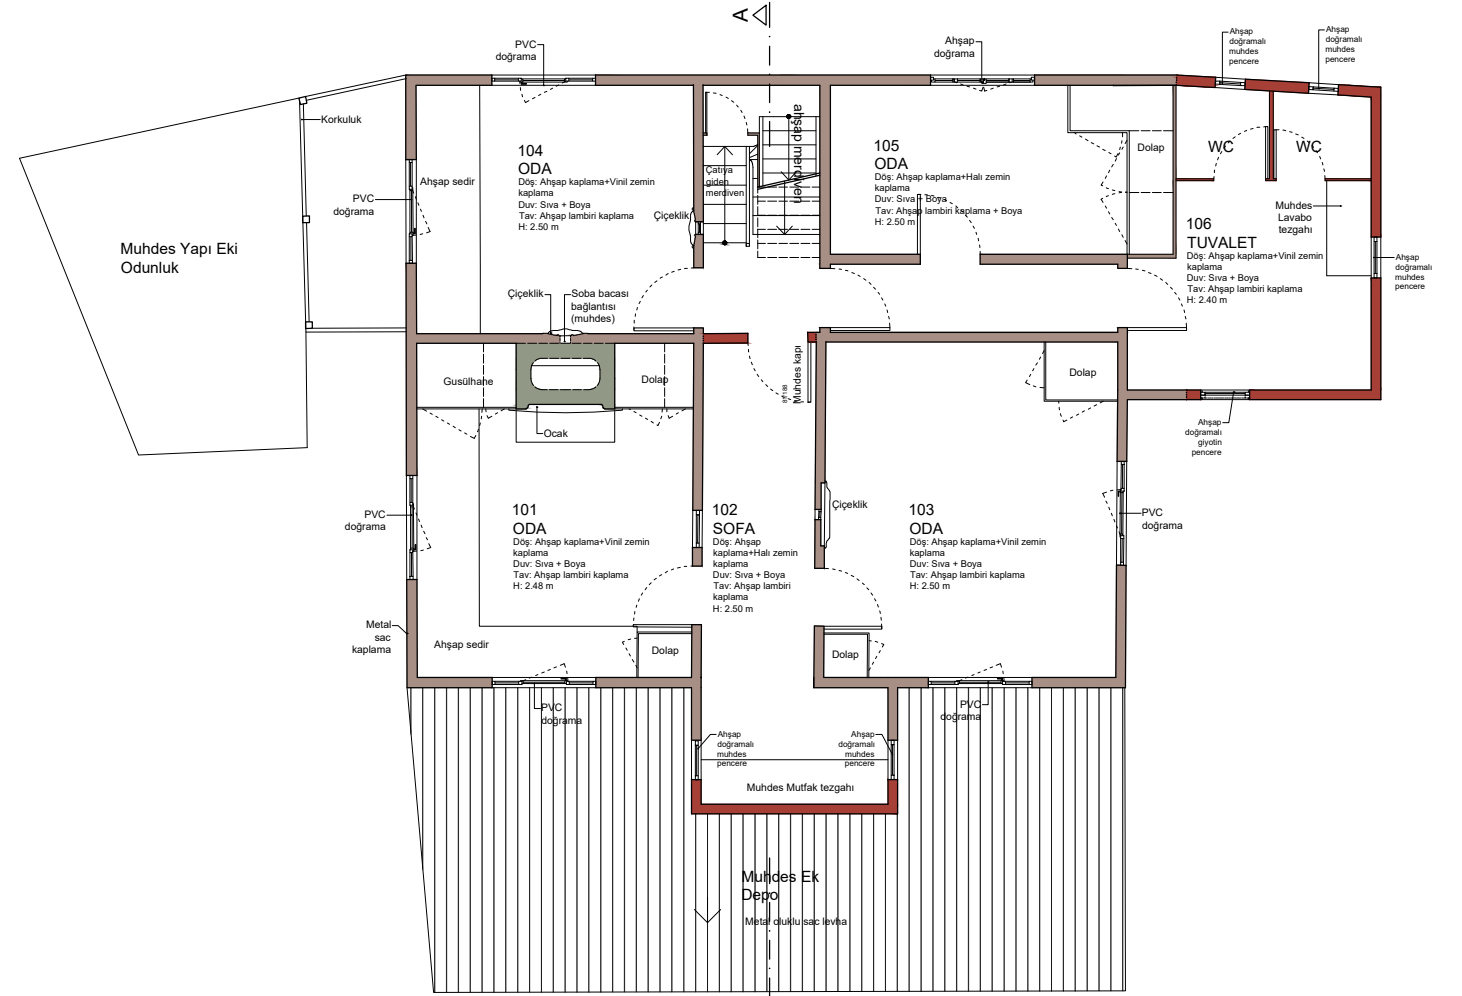
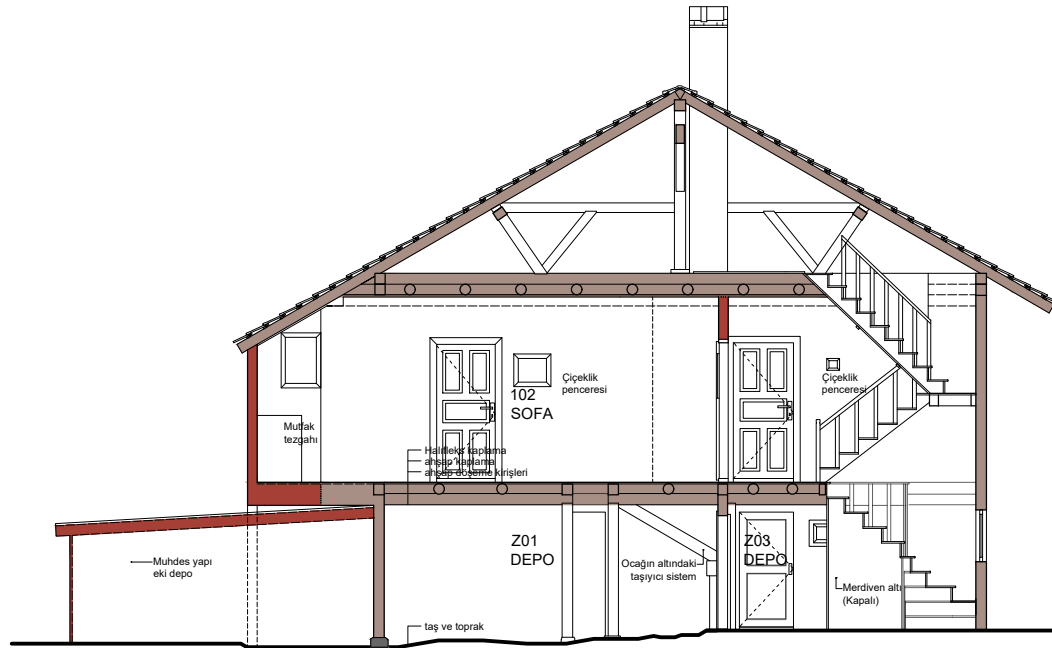
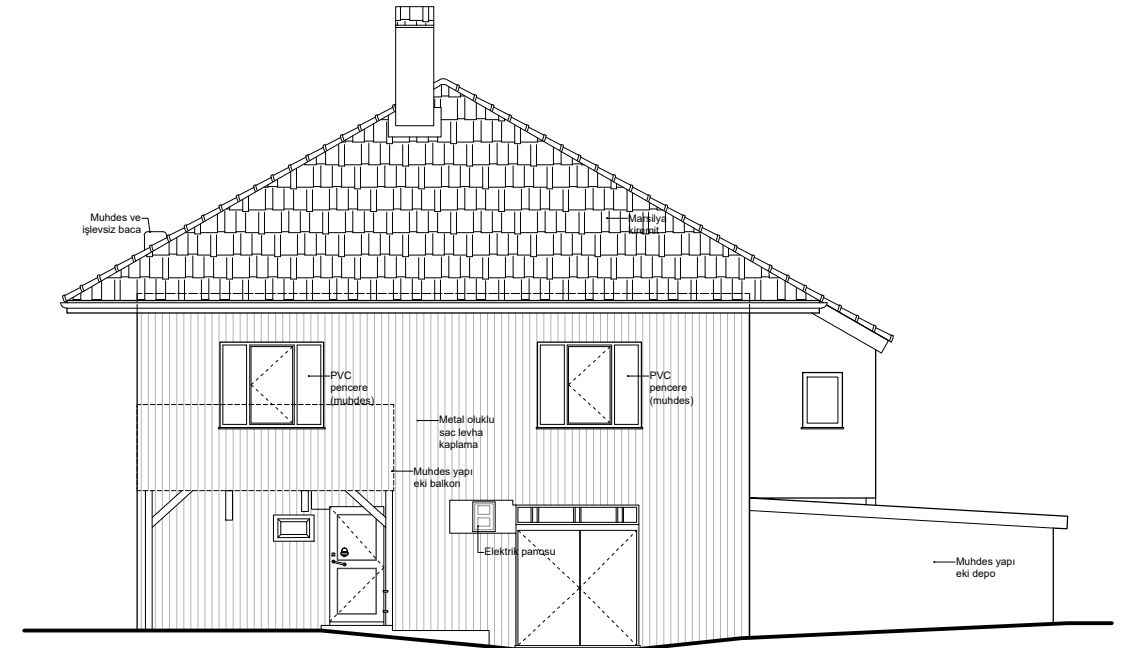
NOTLAR: -Konutun tüm dış cephe duvarlarına oluklu metal levha kaplanmıştır.  
-A) Yapının güneyinde 1.kat sofa mekanında çıkma uzatılarak mutfak eklendiği ve doğusunda tuvaletler için bir ek yapı yapılmıştır.  
-B) Ayrıca depolama ihtiyacına göre yapıya çok sayıda kalıcı olmayan/sökülebilir(ahşap) depo eklenmiştir.

-Yapının doğusunda geleneksel yöntemlerle yapılmış bir özgün aralık bulunmaktadır.  
-C) Yapının ön cephesine(Batı) özgün olmayan, kapısı bulunmayan ve cepheyi kapatan bir balkon eklenmiştir.  
-D) Yapının güneyinde bulunan özgün çıkma 98 santimetre uzatılarak mutfak tezgahı eklenmiştir.

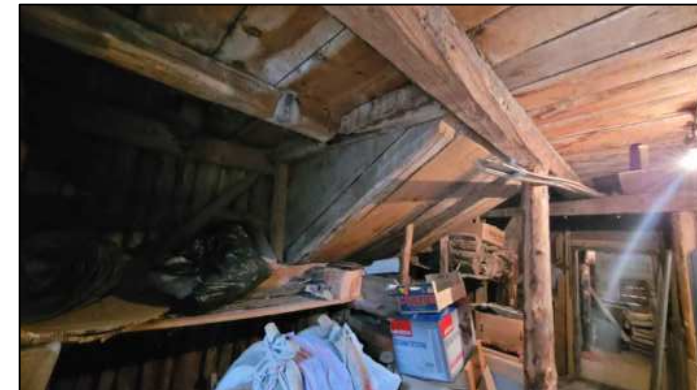
ZO1 DEPO/ OCAK ALTINDAKİ AŞAP TAŞIYICI SİSTEM

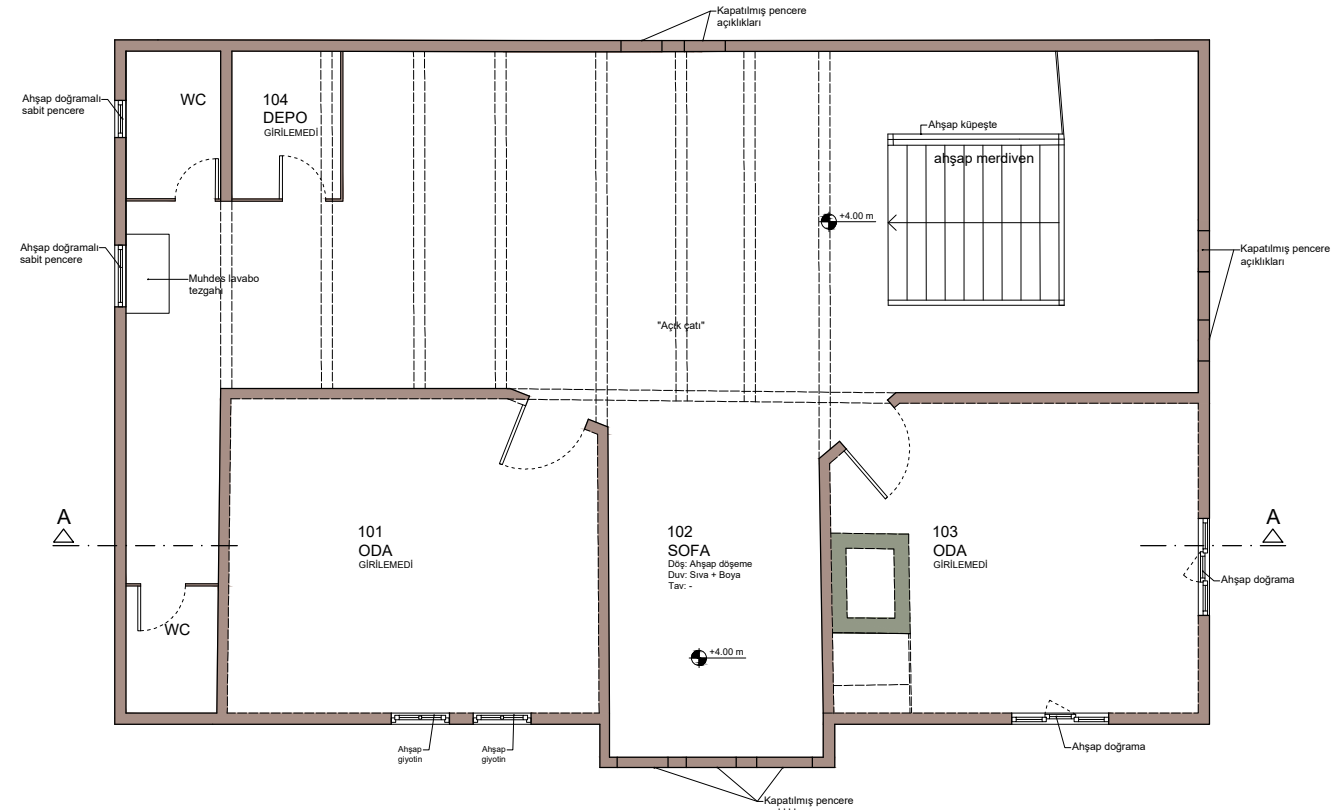
1. KAT PLANI

- 1.katta yapının yalnızca hayat mekanına ve tuvaletlerine girilebilmiştir.
- Konutun Doğu, Batı ve Kuzey cephelerindeki bazı pencere boşlukları ahşap ile doldurulmuştur.

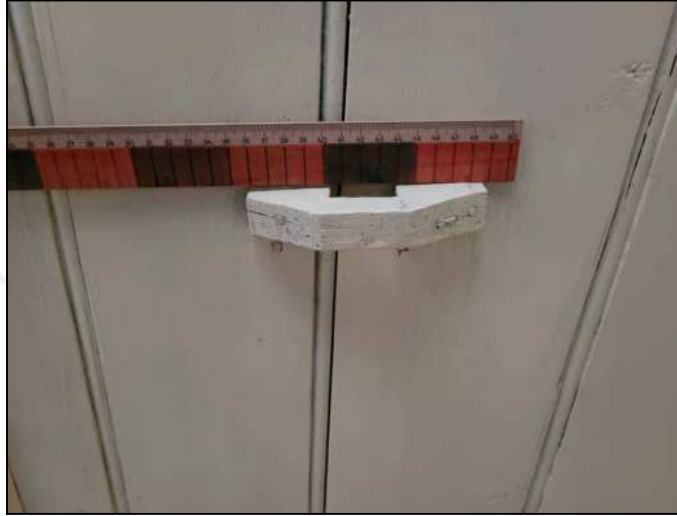
Süpürge vb gereçleri asmak için tutamaç  
A01

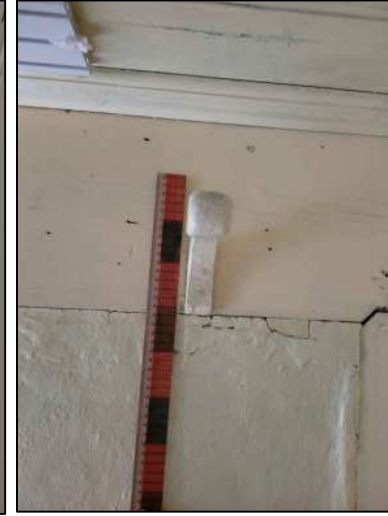
Havluluk/Peşkirlik  
A01

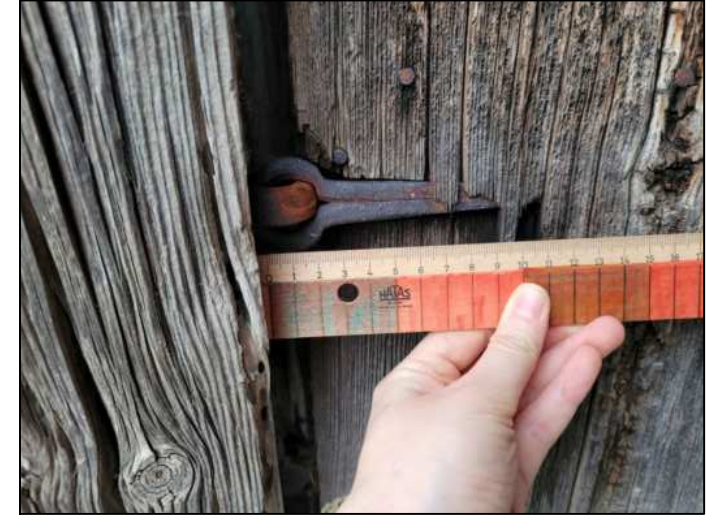
Batı girişi ahır kapısı menteşesi  
Z03 GİRİŞ

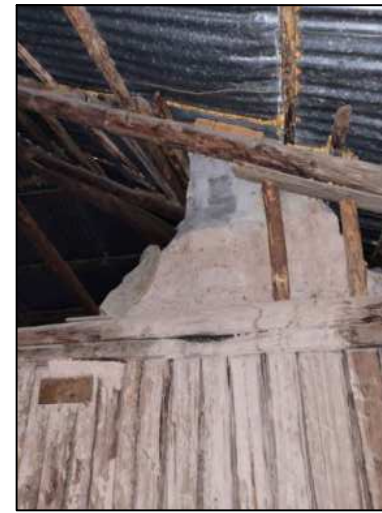
Çatının içten görünüşü ve  
baca çıkışı  
102 SOFA/HAYAT

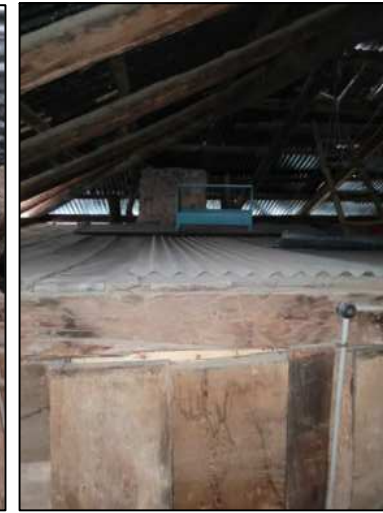
Çatının içten görünüşü ve 101  
no'lu odanın tavan döşemesi  
102 SOFA/HAYAT

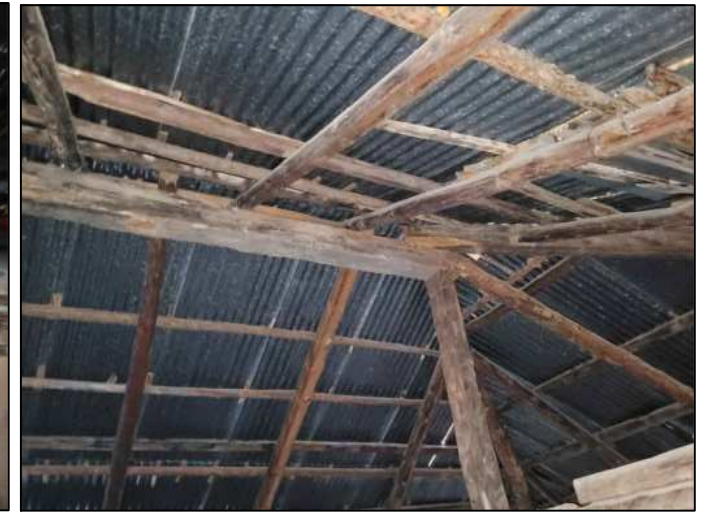
Çatının içten görünüşü  
102 SOFA/HAYAT

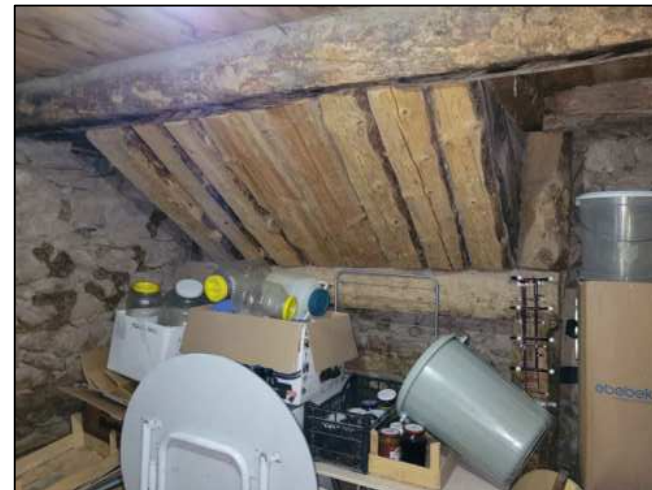
Z04 ATÖLYE/ Ocağın altındaki taşıyıcı sistem

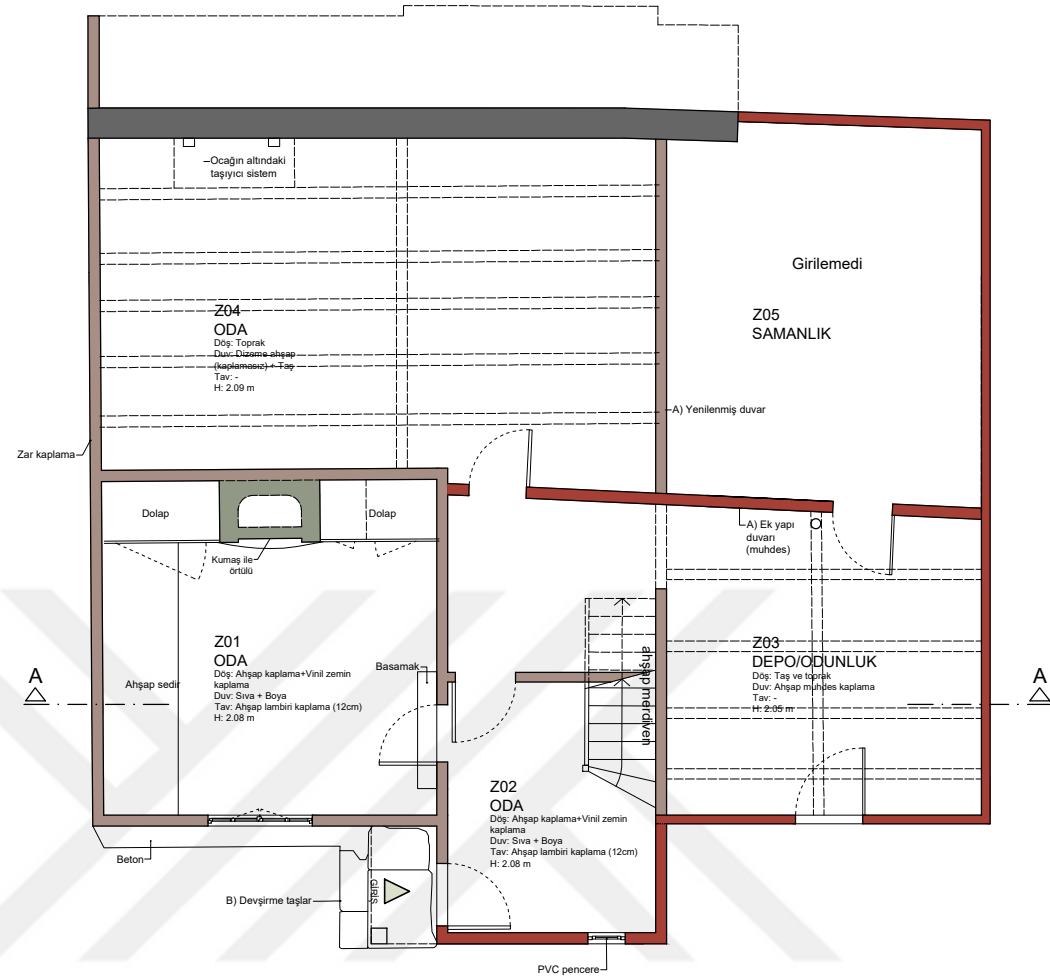
GİRİŞ KAT PLANI

NOTLAR: -2017'de yapılan onarımlarda:  
-Konutun Doğu'sunda 1.kattaki oda bölmeleri sonradan yapılmış.  
-Yapının 1.kat iç mekan duvarları OSB malzeme ile kaplanmış ve üzeri boyanmıştır.

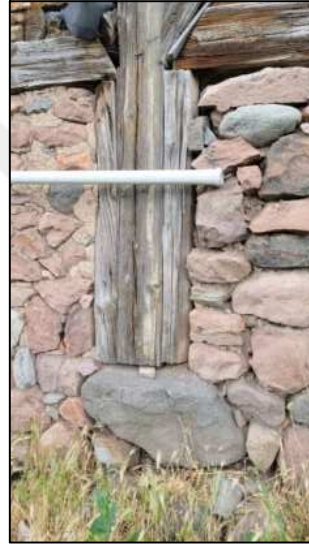
ahşap dikme ve  
taş kaide

NOTLAR: -A) 103 kodlu odada bulunan ocak , Z03 kodlu odada(ahır) bulunan taş kaide üstüne büyük bir ahşap dikme(R:68 cm) üzerine gelen ahşap payandalarla taşınmıştır.  
-B) Yapının kuşkondu katı bulunmadığıdır ancak günümüzde bu katın kapatılması sebebiyle çıkılamamaktadır.

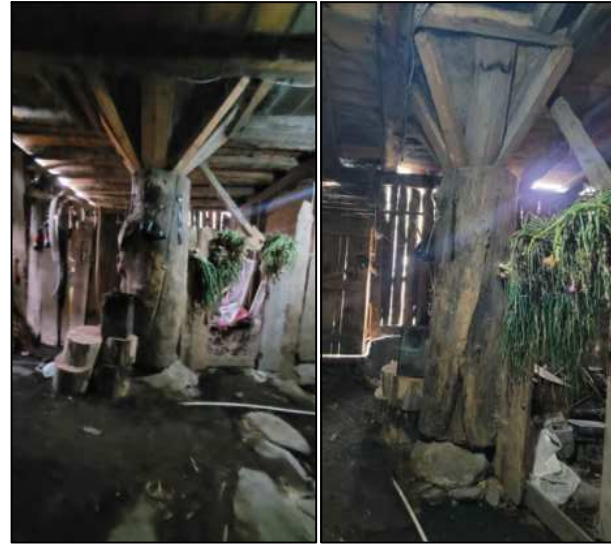
ocakçı taşıyan ahşap dikme sistem  
(R:65 cm)  
Z03 AHIR

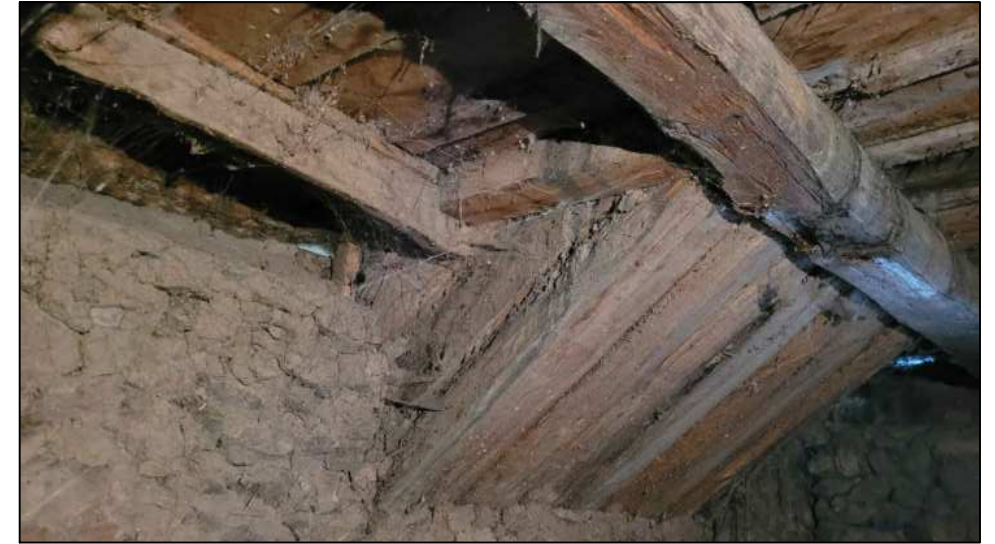
ocak altı taşıyıcı sistem  
Z06 AHIR

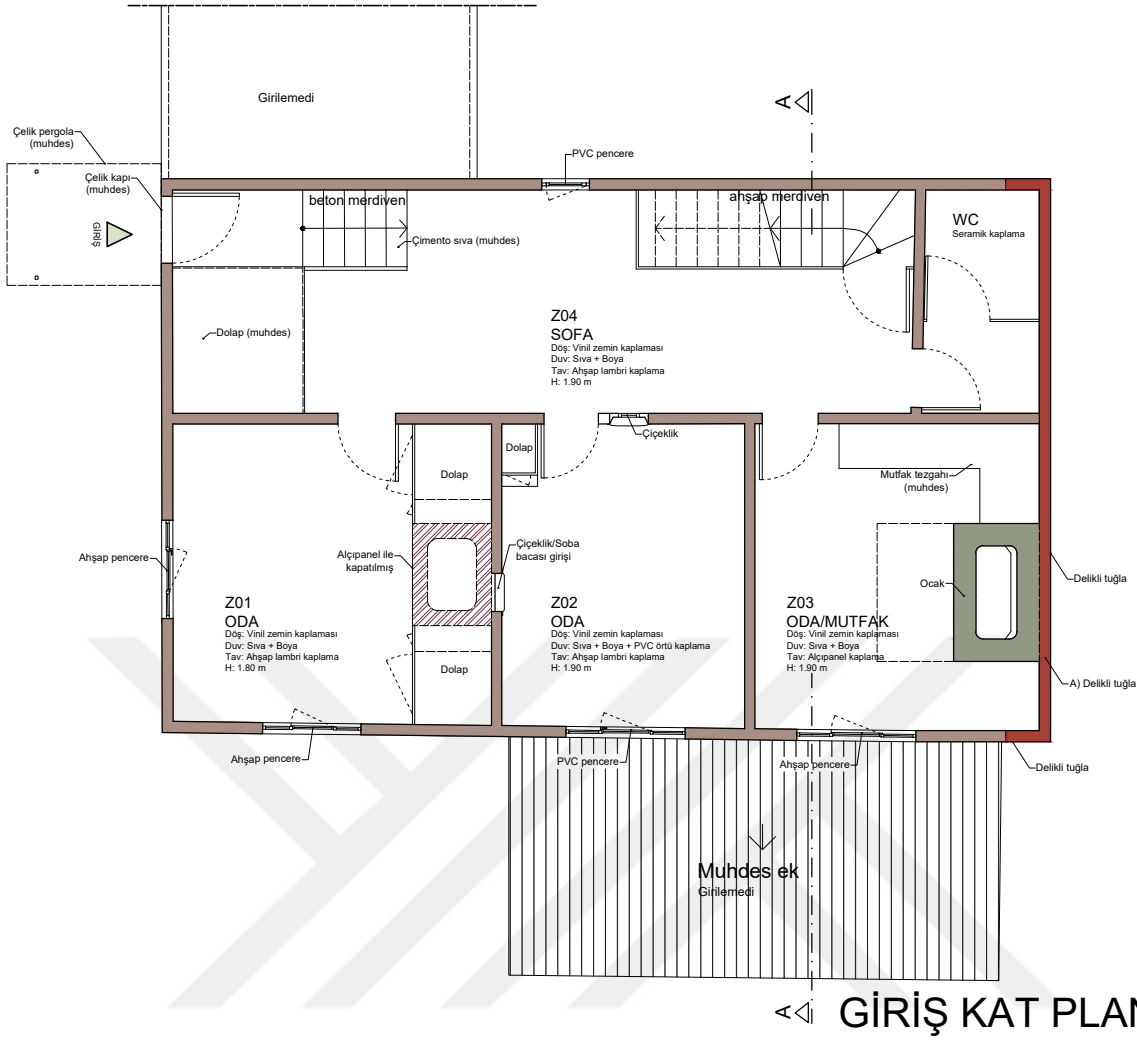
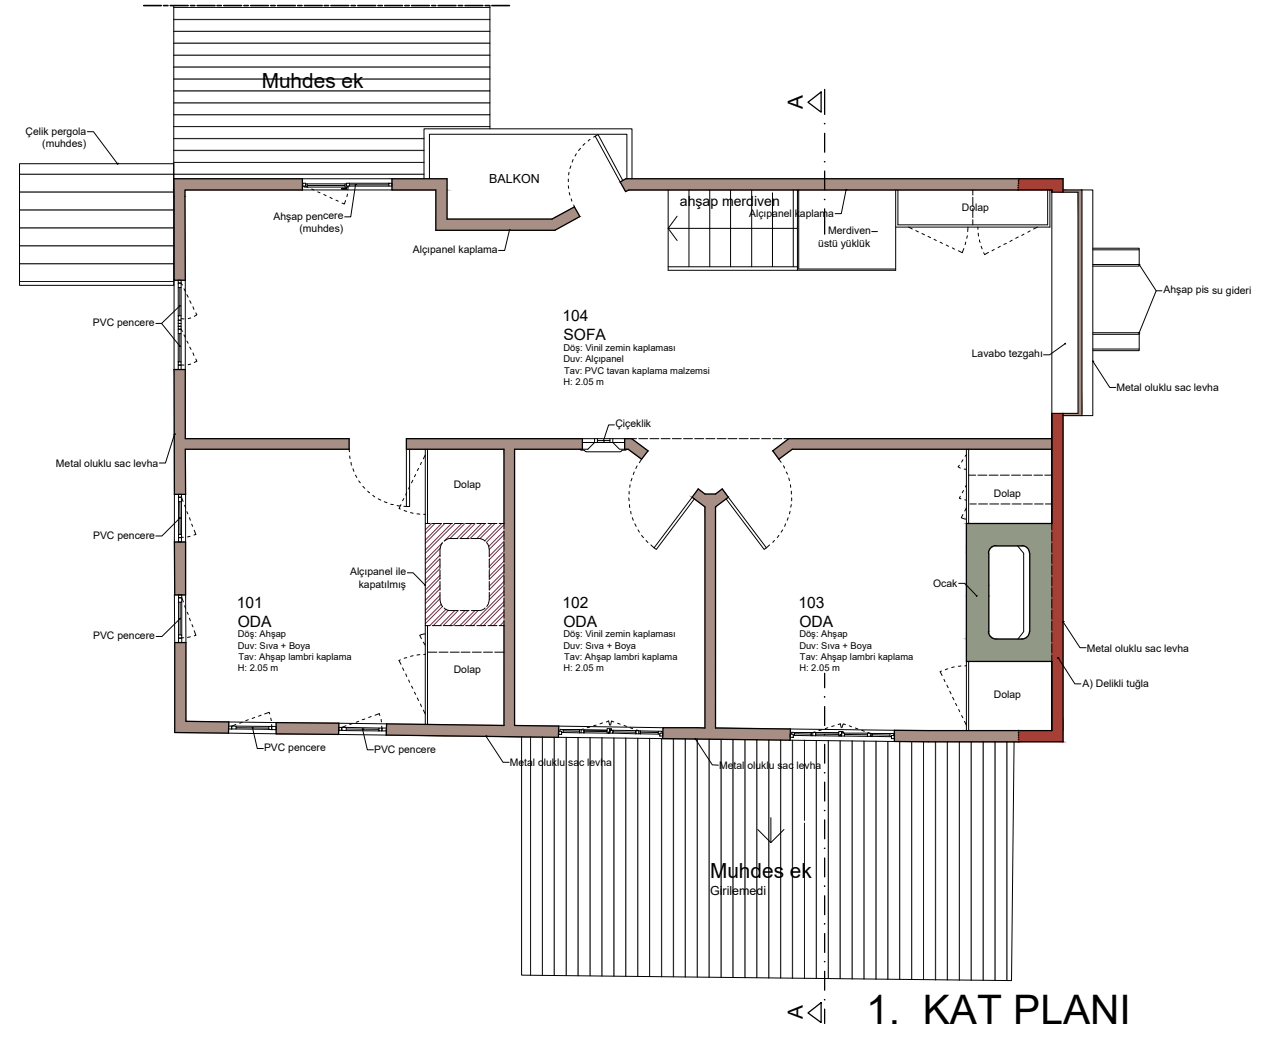
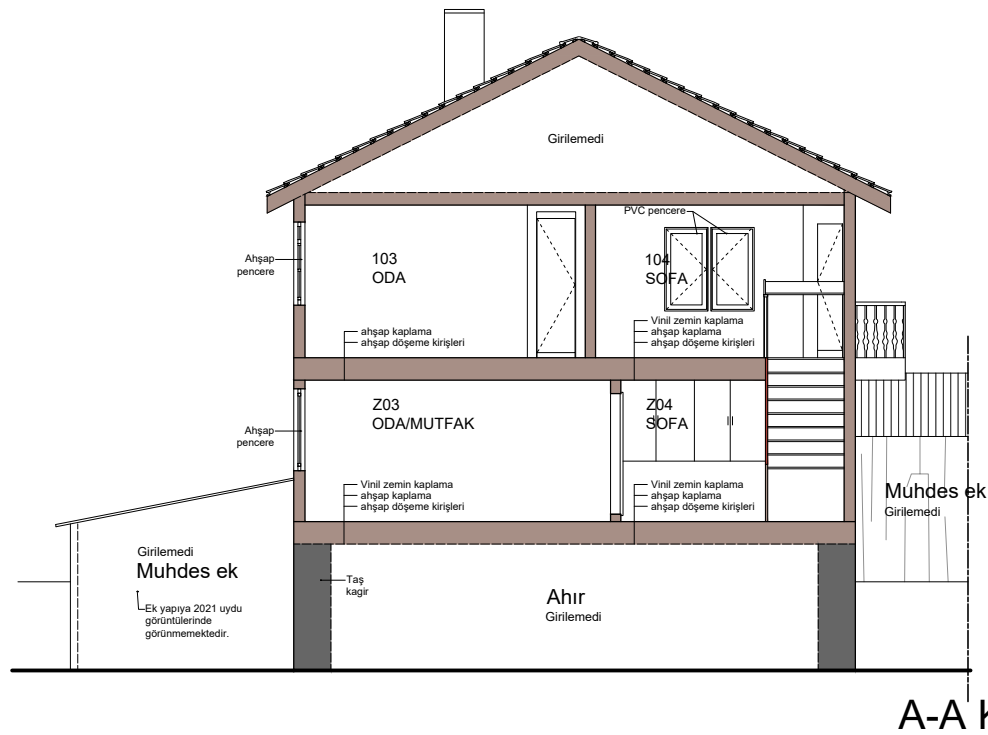
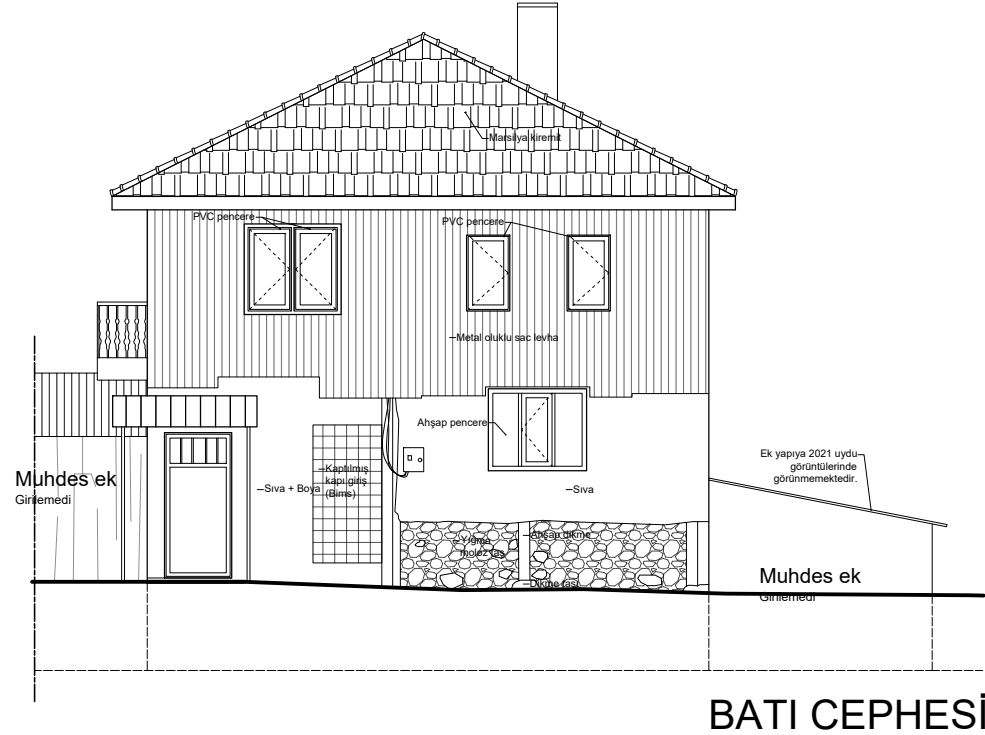
**NOTLAR:** -A) Konutun Doğu cephesindeki duvarların özgün dolgu malzemesi kaldırılarak delikli tuğla ile doldurulmuştur.  
-Güneydeki ek yapı 2021 uydü görüntülerinde görülmemektedir.

-Yapının Batı cephesi ile Doğu cephesi arasında 2 metre kot farkı bulunmaktadır. Yapının arka cephesine bakılarak zemin katın altında bir ahır anlaşılmaktadır. Ancak yapı çevresindeki muhdes yapılara girilemediği ve yapının dışında kuzey cephesine erişilemediği için ahırın giriş kapısı tespit edilememiştir.

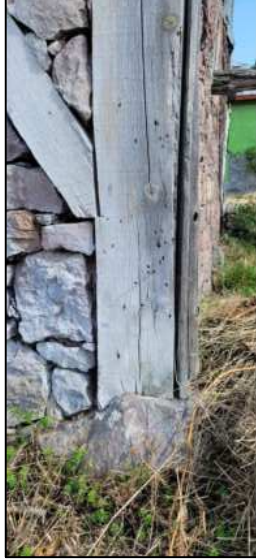
ahşap dikme ve  
dikme taşı

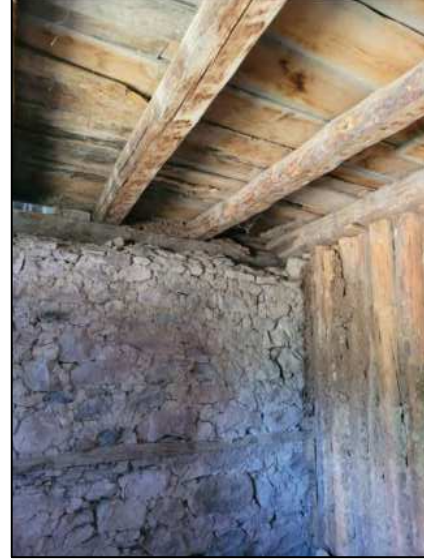
Z03 AHIR DUVAR VE DÖŞEME  
DETAYI

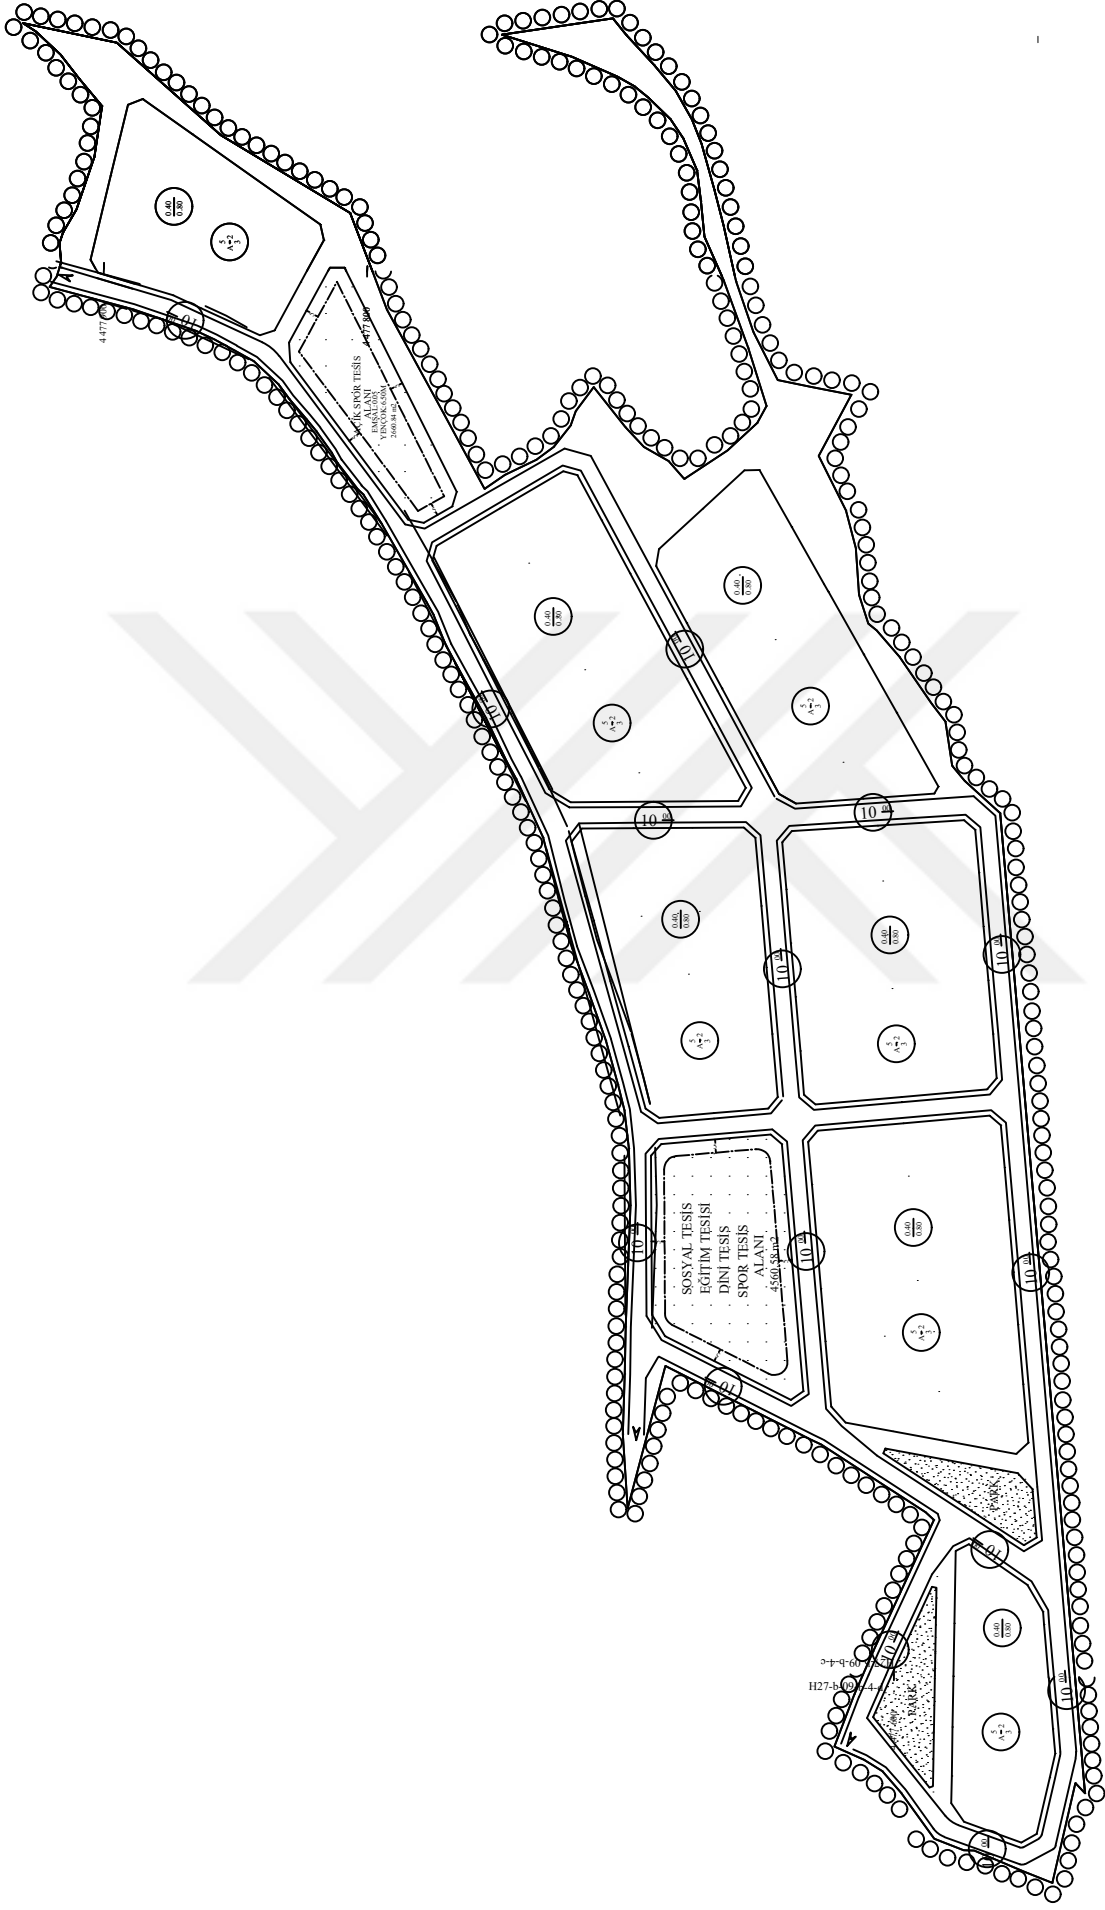
# BOLU İLİ KIBRISCIK İLÇESİ DEVEÖREN KÖYÜ YENİ YERLEŞİM ALANI UYGULAMA İMAR PLANI

107 ada 95 parselde 171100.00 m2 tarla ve vasıflıköy tüzel kişiliğine ait taşınmazın kuzey kısmından A=85500.00 m2 alan kullanılacaktır.

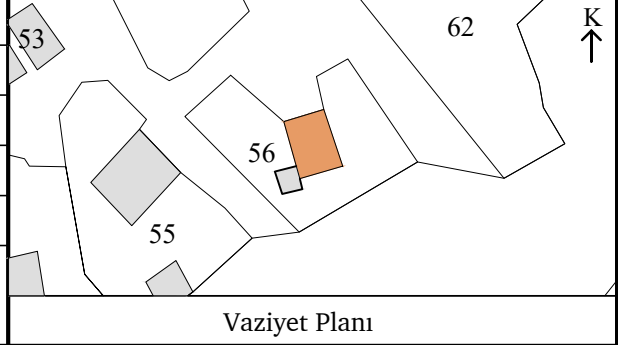
Güney Görünüşü

Ada/ Parsel no.: 105/56  
Yapı türü: Konut  
Kullanım durumu: Ahır olarak kullanılan  
Kat sayısı: Zemin + 1  
İncelenme tarihi: 23.10.2023

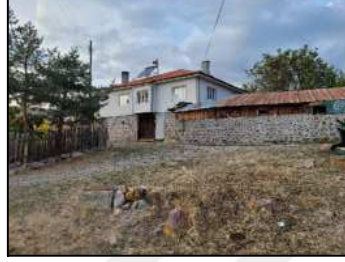
Güney Görünüşü

Yapısal durum: İyi ☒ Orta ☐ Kötü ☐ Harabe ☐ Tespit edilemedi ☐  
Mimari özgünlük: İyi ☐ Orta ☐ Kötü ☒ Yeni yapı ☐ Tespit edilemedi ☐
