YÜKSEK LİSANS TEZİ

KIRSAL MİMARİ MİRASIN KORUNMASI ÜZERİNE BİR  
DEĞERLENDİRME: GÖLCÜK/NÜZHETİYE KÖYÜ ÖRNEĞİ

MUHAMMET KEREM YAVUZ

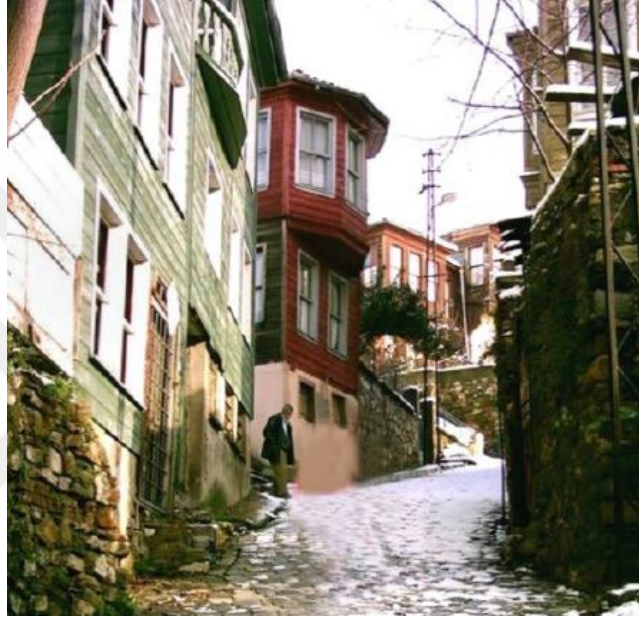
Şekil 3.7. Kapanca Sokak, 2003 Görünümü (Ayyıldız, 2003)

Önceki dönemlere ait yapı tiplerinde çoğunlukla dış duvarların yığma taş ile yapılması, giriş ve döşeme elemanı olarak ahşap malzemenin kullanılması yaygın olarak görülmektedir. Osmanlı Dönemi'ndeki azınlık nüfuslardan olan Rum nüfusunun da ahşap yapılar ürettiği, İzmit ilçesindeki Kapanca Sokak örneğinden de görülebilmektedir (Şekil 3.8.).

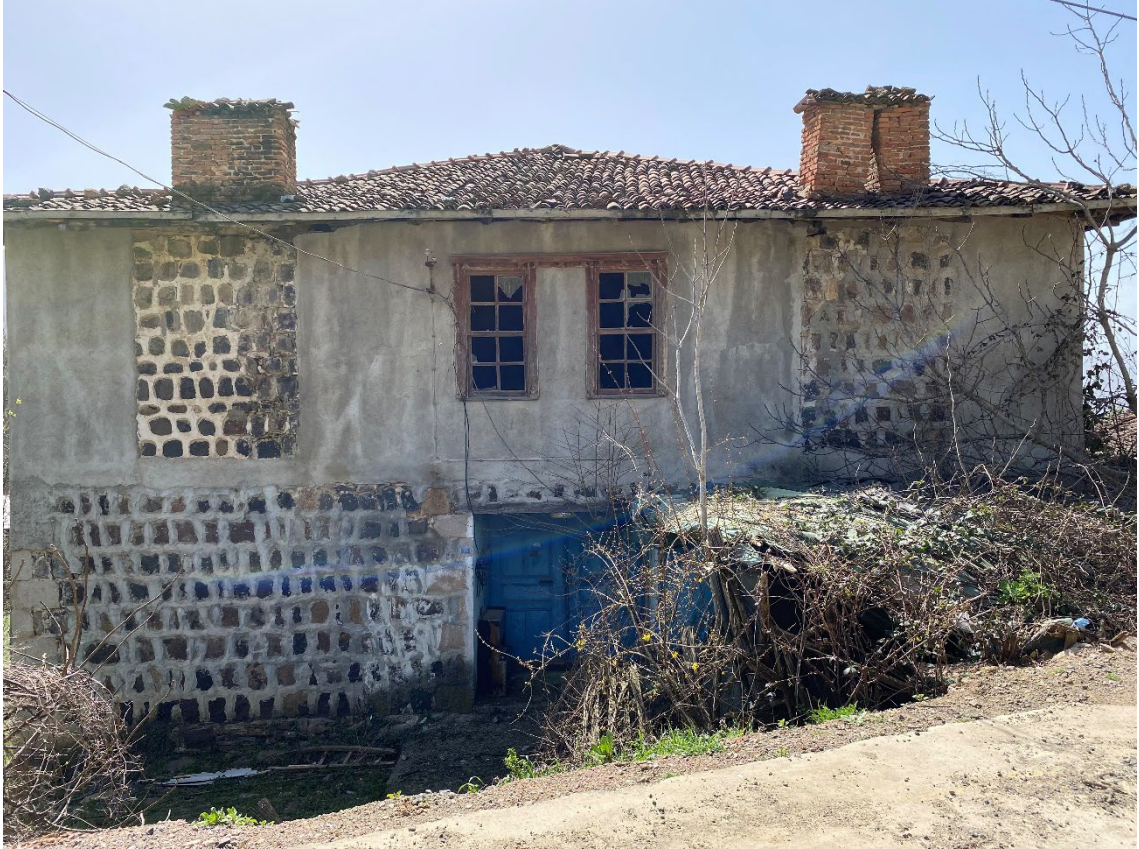
Şekil 4.3. Nüzhetiye Köyü'nde Bulunan Tescilli Yığma Taş Yapı

Tarihsel sürecinde ilk olarak bir Ermeni yerleşimi olan Nüzhetiye'de, o dönemden günümüze ulaşan 2 adet geleneksel yapım yöntemi olan yığma taş yapı bulunmaktadır (Şekil 4.3.).

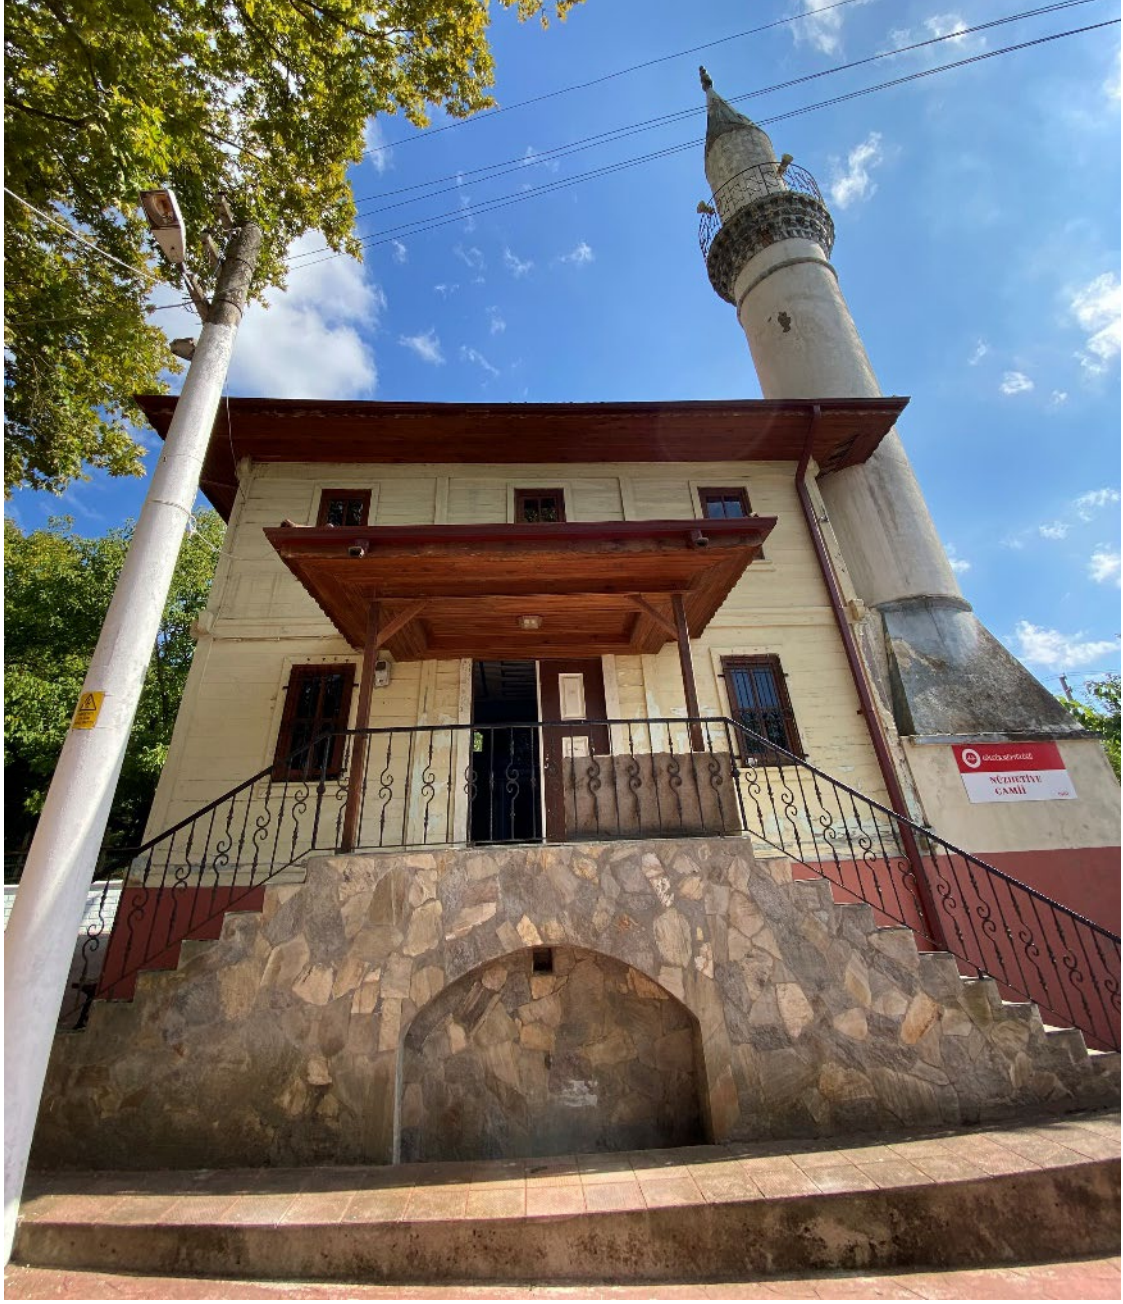
Şekil 4.6. Nüzhetiye Köyü Tarihi Ahşap Camii Giriş (Doğu) Cephesi Fotoğrafı, 2024.

Nüzhetiye Köyü'nün geleneksel sistemle inşa edilen tarihi camisi, Sultan II. Abdülhamid'in başmabeyncisi Hacı Ali Paşa tarafından yaptırılmıştır (Galitekin, 2005). Caminin özgün kitabesine rastlanmamasına karşın, sonradan ilave yerleştirilen kitabesine göre caminin inşasının 1878 yılında başladığı, 1880 yılında bittiği kaydedilmiştir. Caminin 1927 yılında kapsamlı bir onarım gördüğü ve büyütüldüğü Galitekin'in çalışmasında yer almaktadır (Galitekin, 2005). Caminin bahçesindeki çınar ağaçları ve eski dut ağaçları köyün tarihine ve özgün dokusuna referans vermektedir (Köksal, 2013).

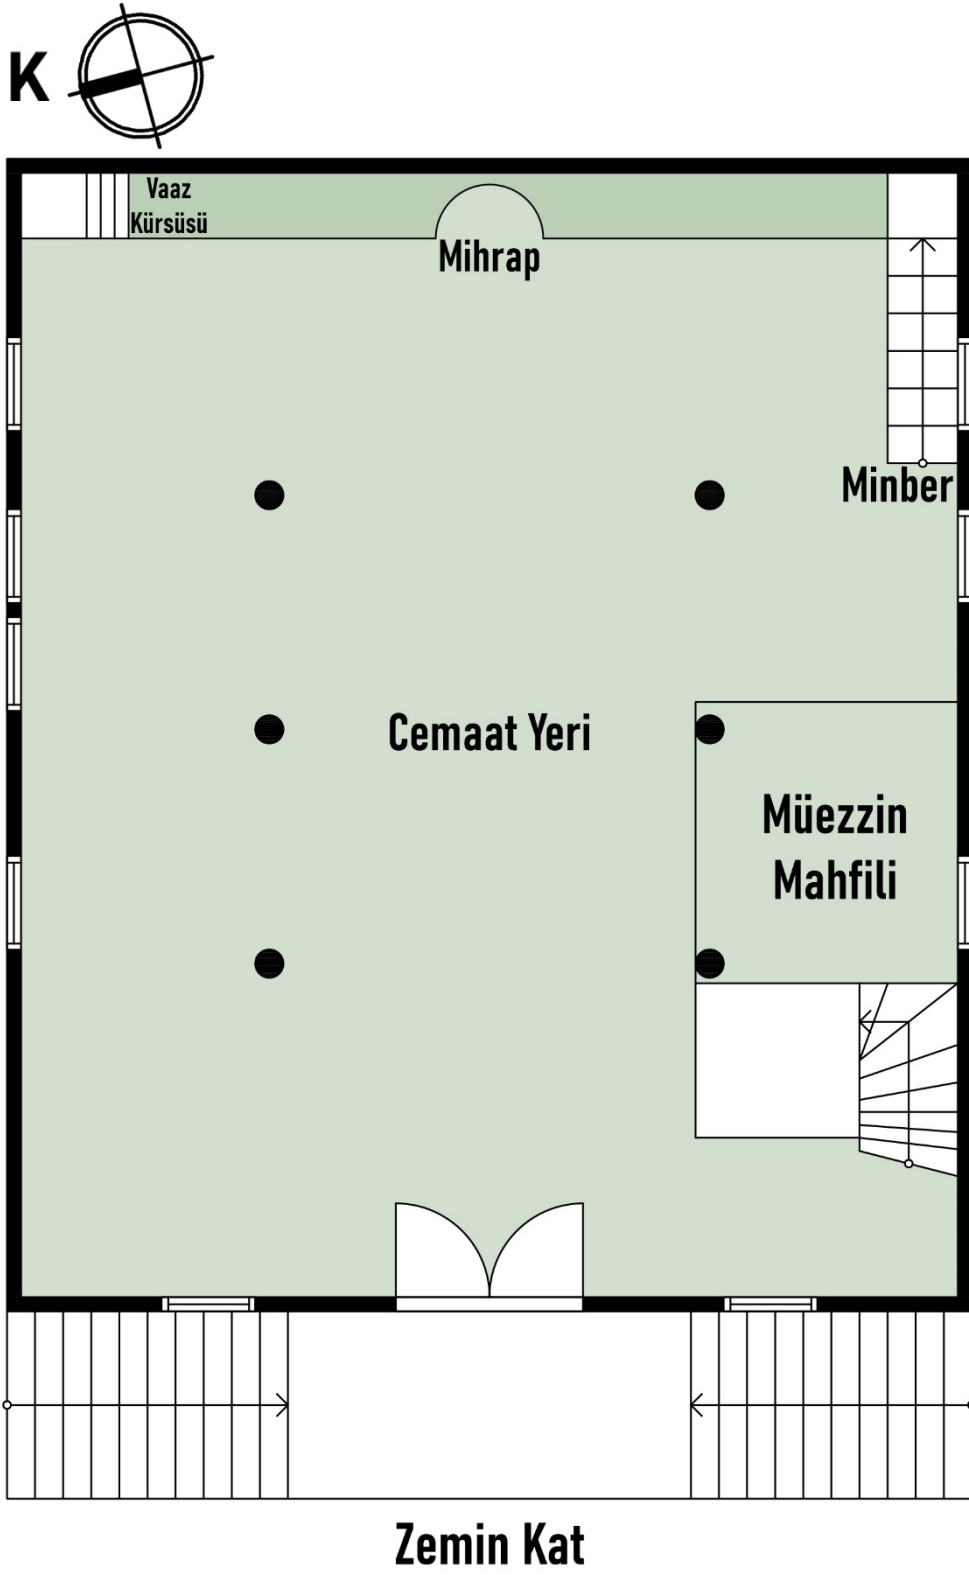
Şekil 4.7. Nüzhetiye Köyü Tarihi Ahşap Camii Zemin Kat Planı Krokisi

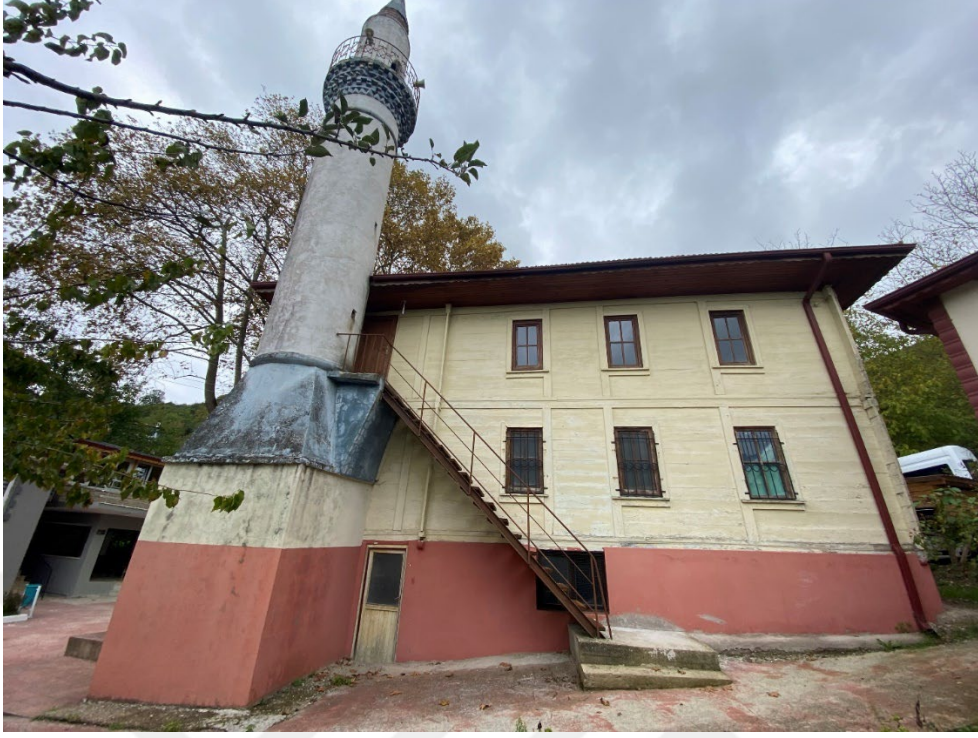
Şekil 4.9. Nüzhetiye Köyü Tarihi Ahşap Camii Güney Cephesi Fotoğrafı, 2024.

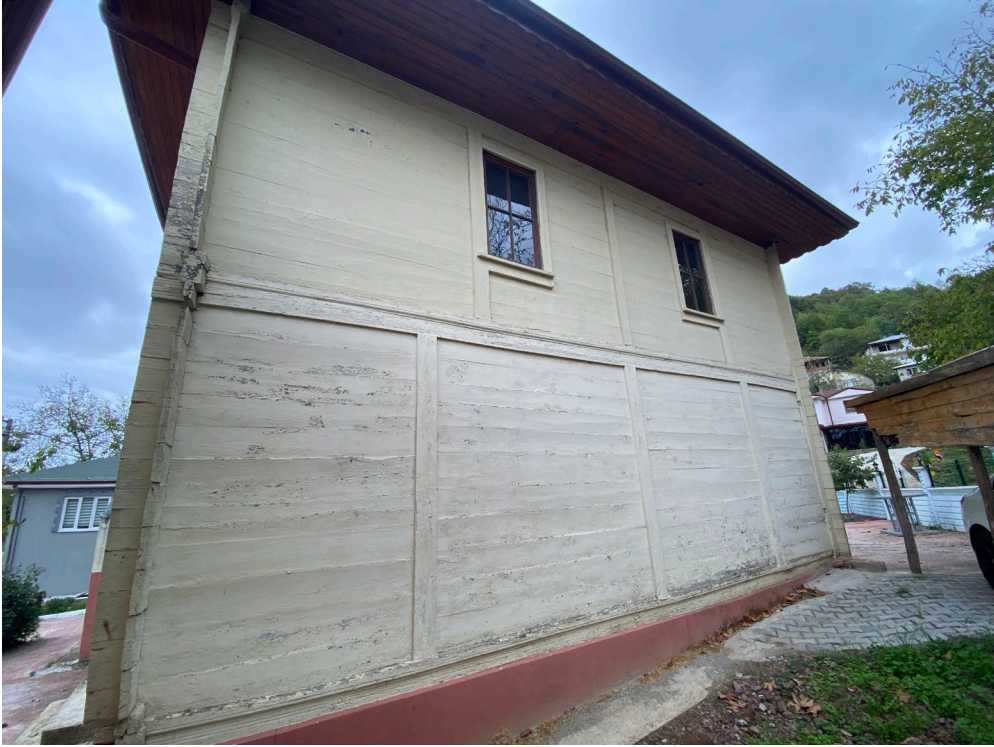
Şekil 4.10. Nüzhetiye Köyü Tarihi Ahşap Camii Batı Cephesi Fotoğrafı, 2024.

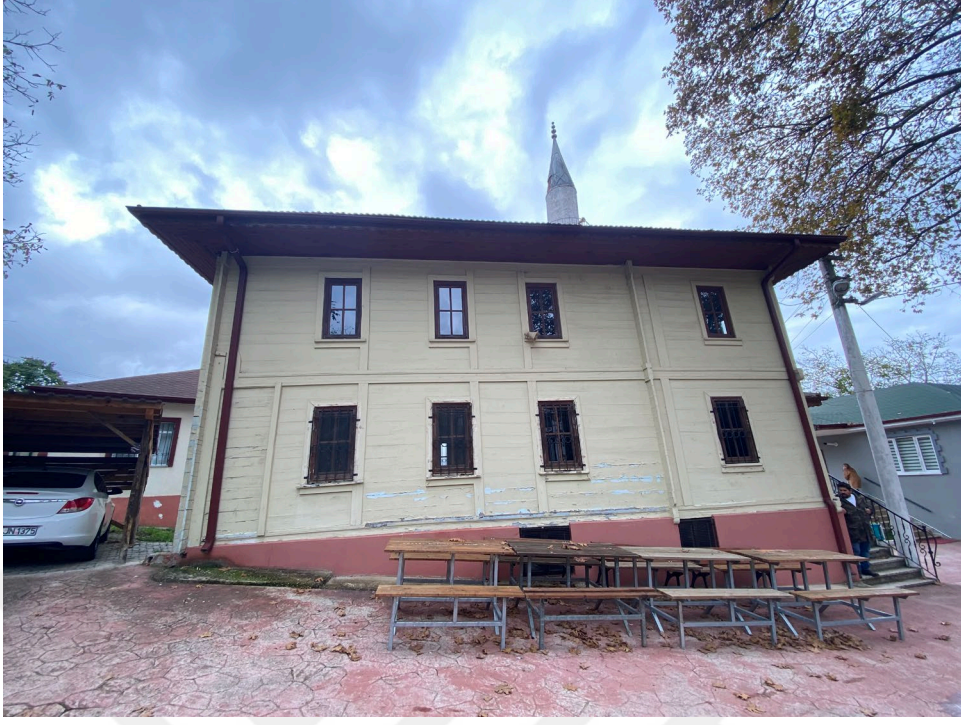
Şekil 4.11. Nüzhetiye Köyü Tarihi Ahşap Camii Kuzey Cephesi Fotoğrafı, 2024.

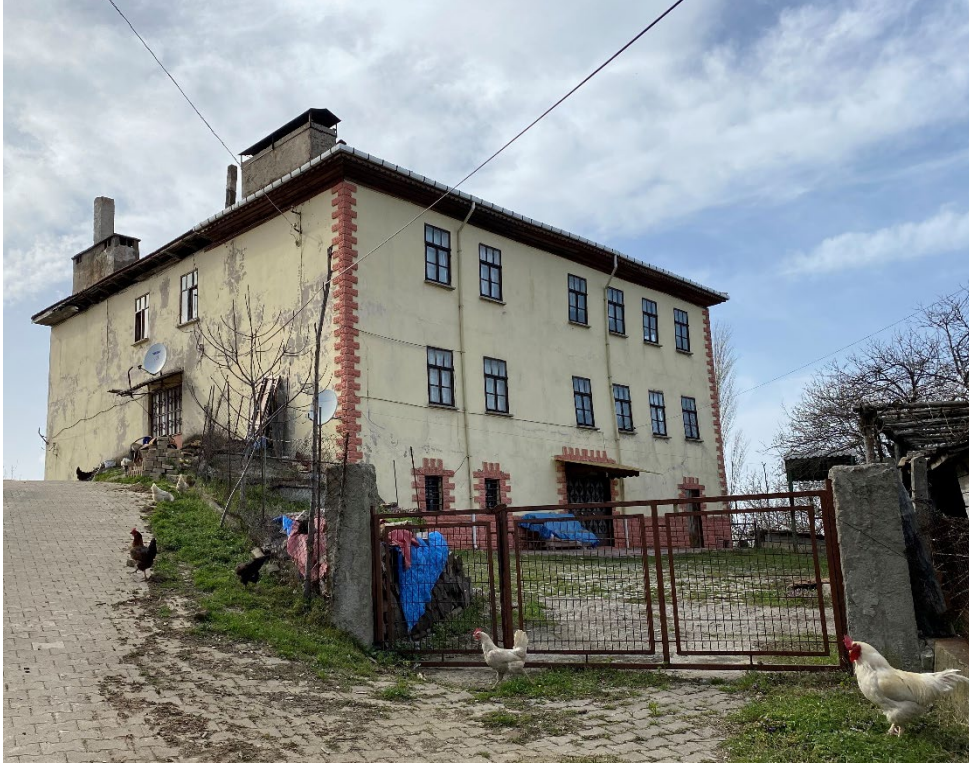
Şekil 4.19. Nüzhetiye Köyü'nde Bulunan Tescilli Bir Yapı

Alanda yapılan çalışmalarda iç mekanlar kapsam dışı bırakılmış olmasına karşın, bahsedilen geniş kapılar, büyük konut yapıları ve bahçede bulunan serender yapıları gözlenmiştir (Şekil 4.19.)

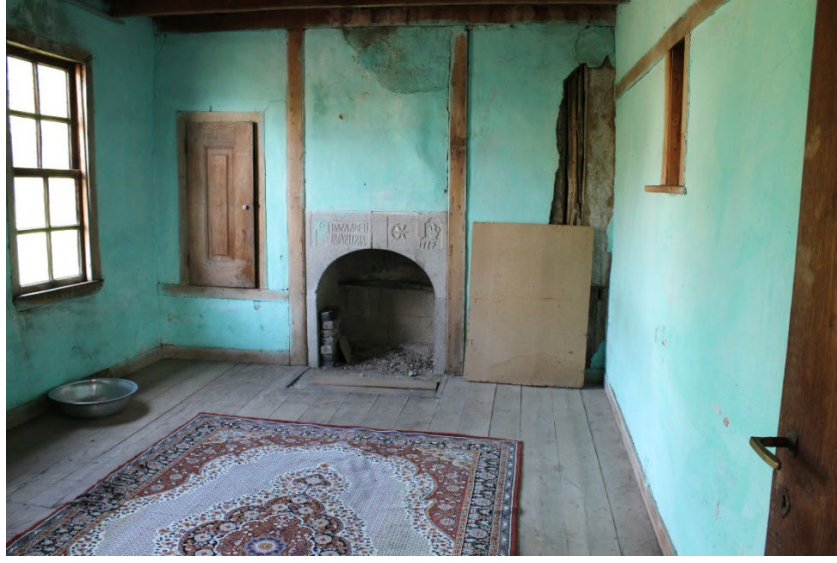
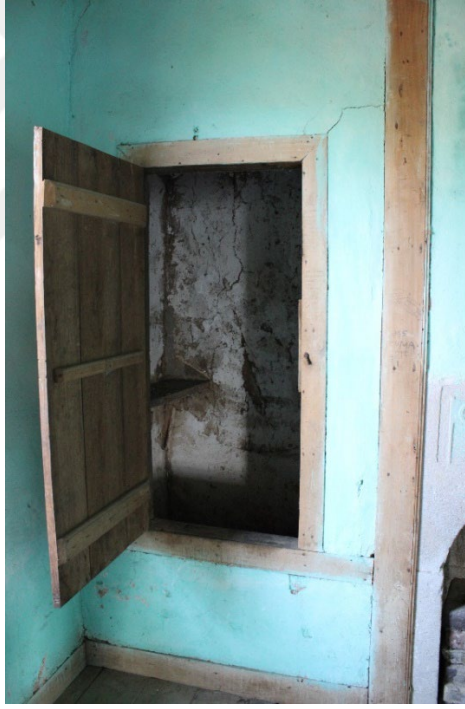
Köydeki konut tipleri genel olarak birbirine benzese de, yer yer farklılıklara sahiptir. Örnek olarak bazı evlerde cumba görülürken, bazılarında cumbaya rastlanmamaktadır. Bazı evlerin odalarında misafirlerin geldiğinde kullanması için özel yıkanma hacimleri vardır. Bu hacimler yapının beden duvarlarına açılan nişlerle oluşturulmuştur ve atık suyu dışarıdaki hatta bağlamaktadır (Şekil 4.23., Şekil 4.24.).

Şekil 4.23. Nüzhetiye Köyü’ndeki Bir Yapının İç Mekanına Ait Bir Fotoğraf (Gökçe, 2018)

Şekil 4.24. Nüzhetiye Köyü’ndeki Bir Yapının İç Mekanına Ait Bir Fotoğraf (Gökçe, 2018)

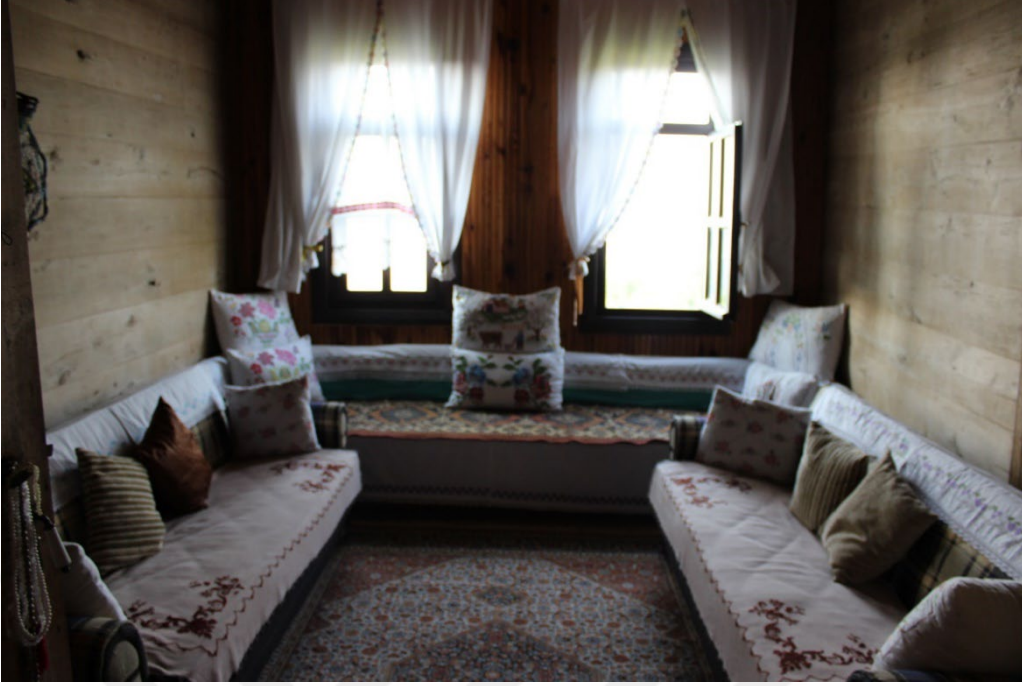
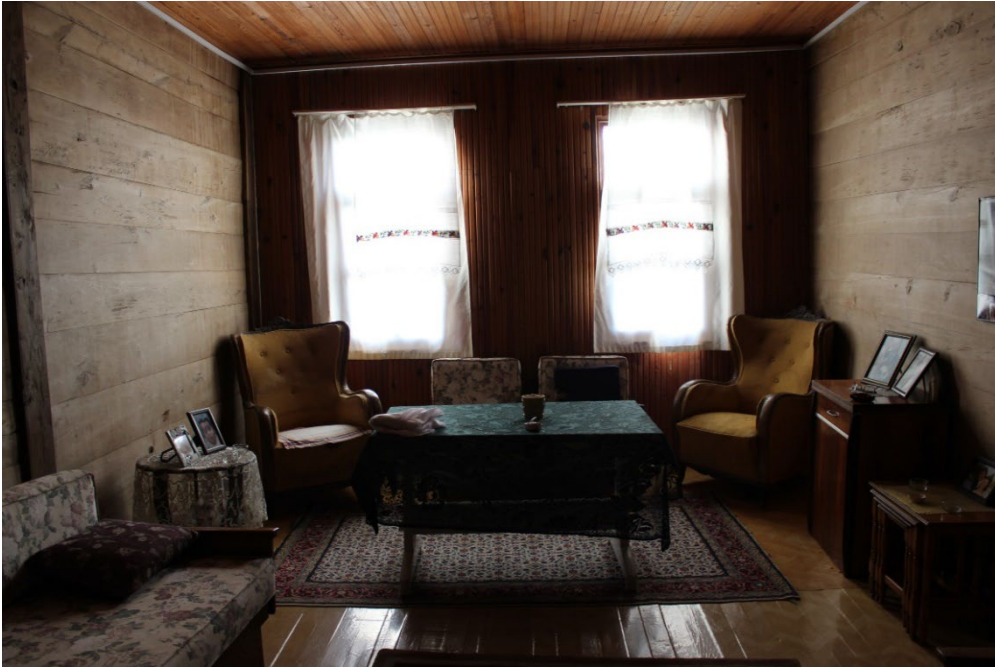
Evlerin birçoğunda ortak olan mekan, geniş bir yaşam alanıdır. Yemeklerin piştiği, günlük veya akşamlik oturmaların yapıldığı, misafirlerin ikramla ağırlandığı mekanlar olan bu alanlar, duvarlar boyunca devam eden sedir ve oturma birimleriyle oluşturulmuştur (Şekil 4.25., Şekil 4.26.)

Şekil 4.25 Nüzhetiye Köyü’ndeki Bir Yapının İç Mekanına Ait Bir Fotoğraf, 2006  
(Yavuz Ulugün Arşivi)

Şekil 4.26. Nüzhetiye Köyü’ndeki Bir Yapının İç Mekanına Ait Bir Fotoğraf, 2016  
(Yavuz Ulugün Arşivi)

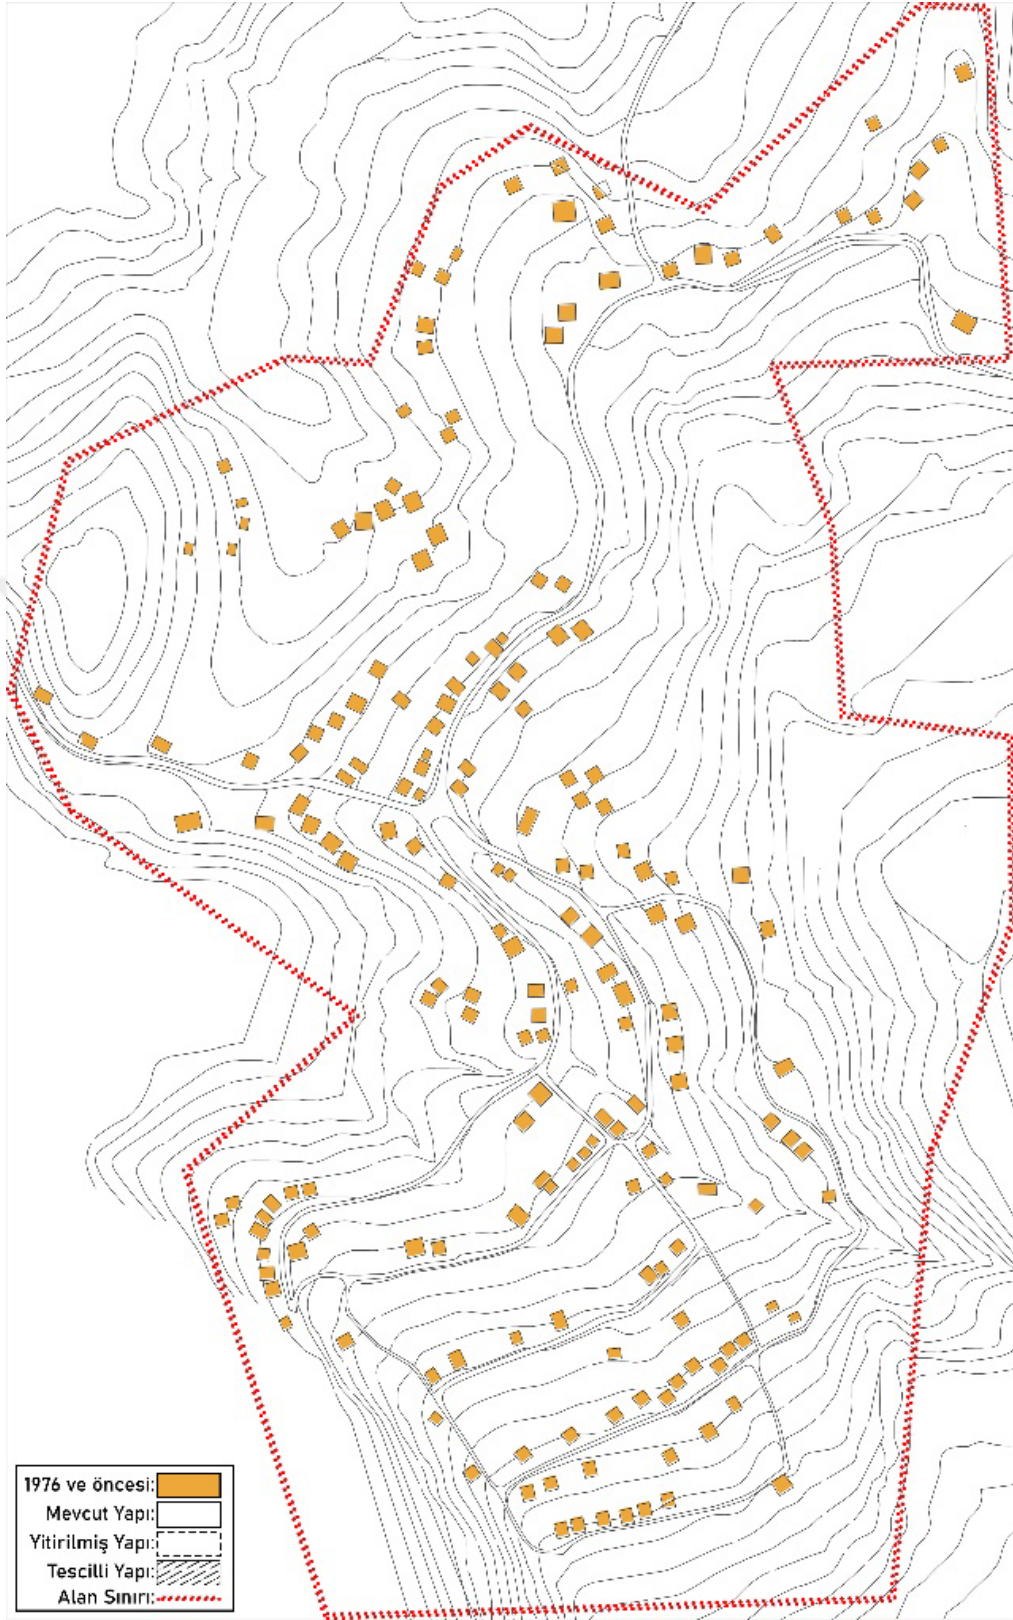
Şekil 5.3.'teki harita, 1976 yılındaki askeri haritada işaretlenen konut yapılarıyla üretilmiştir. Bu haritada görüldüğü üzere 182 adet konut ve 1 adet cami olmak üzere toplam 183 yapı bulunmaktadır. Bu yapılardan günümüze kadar gelen süreçte 73 tane konut yapısının yıkıldığı tespit edilmiştir. 1976 ve öncesinde üretilmiş olan yapıların yaklaşık %40'ının yıkılması köyün değişimiyle ilgili önemli bir veri olarak görülmektedir. 110 adet yapının 38 tanesinin geleneksel yapım tekniğiyle inşa edildiği günümüzde tespit edilmiştir. Yitirilen 73 adet yapıdan kaçının geleneksel yöntemle inşa edilmiş nitelikli yapı olduğu bilgisine ise ulaşılamamıştır.

Şekil 5.3. Nüzhetiye Köyü'nün 1976 Yılına Ait Haritaya Göre Yapı Stokunun İşlendiği Harita

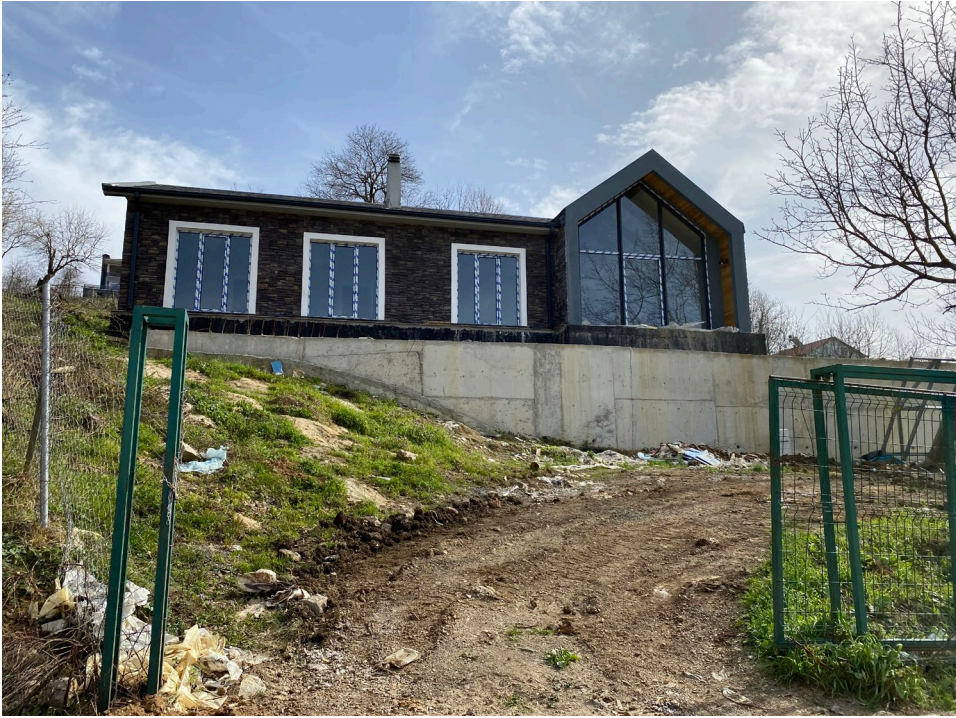
Köyde yeni yapılaşmanın ürünleri olarak “Tiny House” ve “Bungalow” konseptinde üretilmiş olan yapılar ve sokağıyla ilişkisi duvarlar veya çitlerle sınırlandırılmış olan müstakil villalar, köydeki mimari ve sosyal dokuya uyumsuzluk göstermektedir. Bu yapıların kullanıcıları mevcutta sürekli bir yaşantı kurmak yerine, dönemsel veya mevsimsel olarak bu konutlarda yaşamaktadır (Şekil 5.13.). Bu durumun bir sonucu olarak, mevcutta zaten sürekli bir kırsal yaşantının zayıflamış olduğu, Nüzhetiye Köyü’nün günden güne mevsimlik veya dönemlik bir köy haline dönüşme riski oluşmuştur.

Şekil 5.13. Tescilli Bir Yapının Yıkılmasıyla Yerine Yapılan “Tiny House” Yapısı

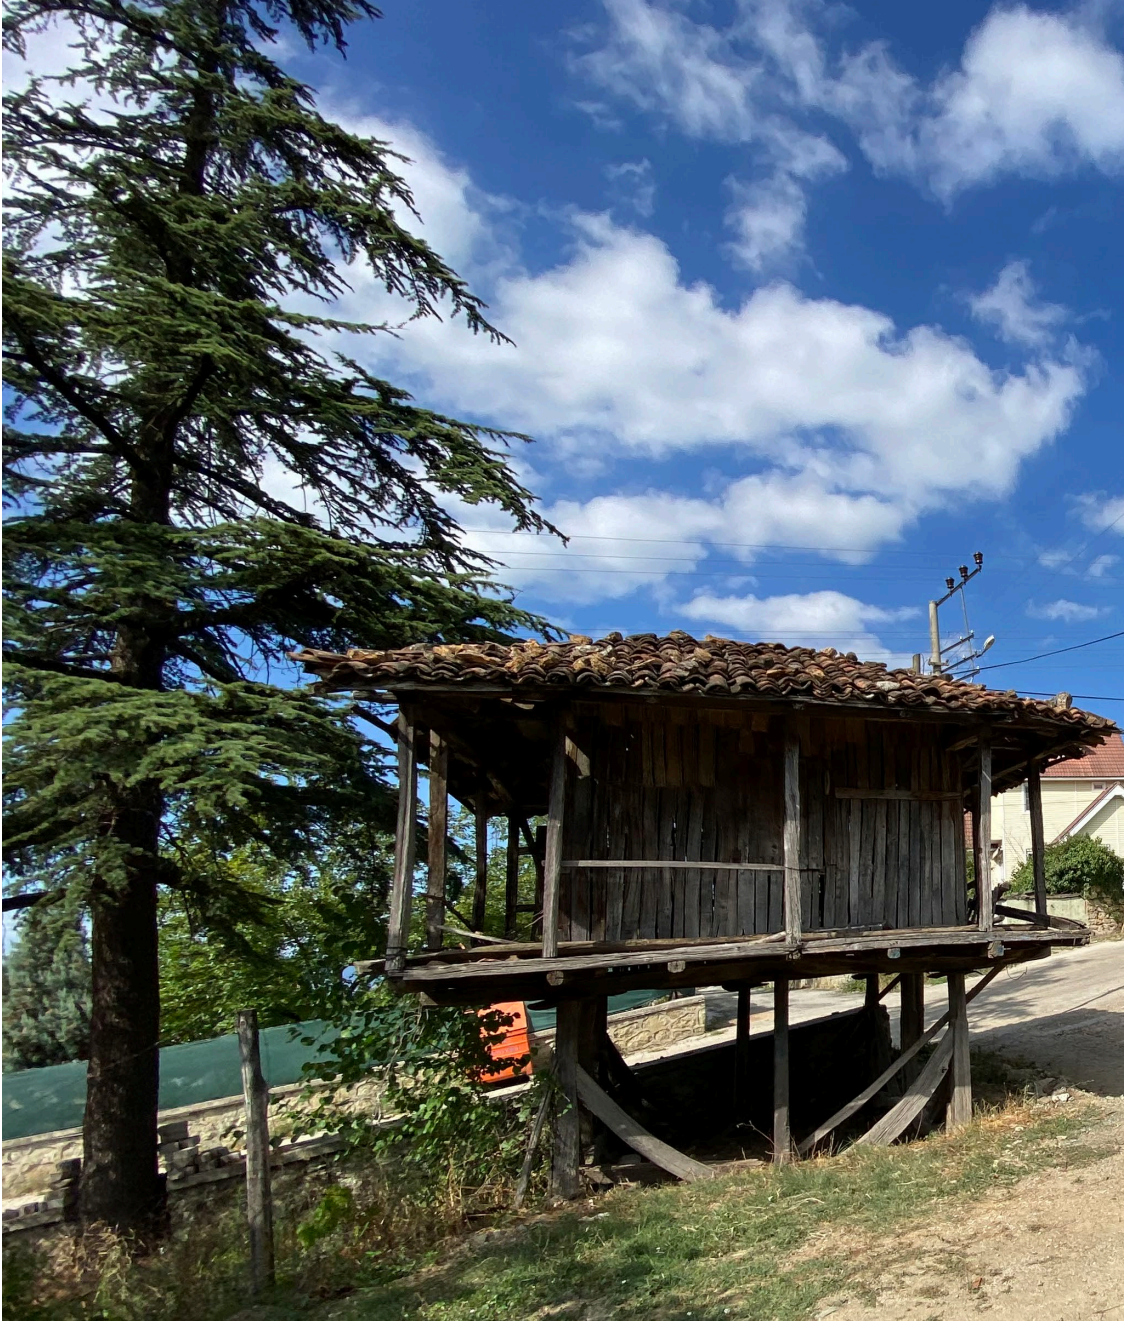
Şekil 5.16. Aktif Serender Yapısı, 2024

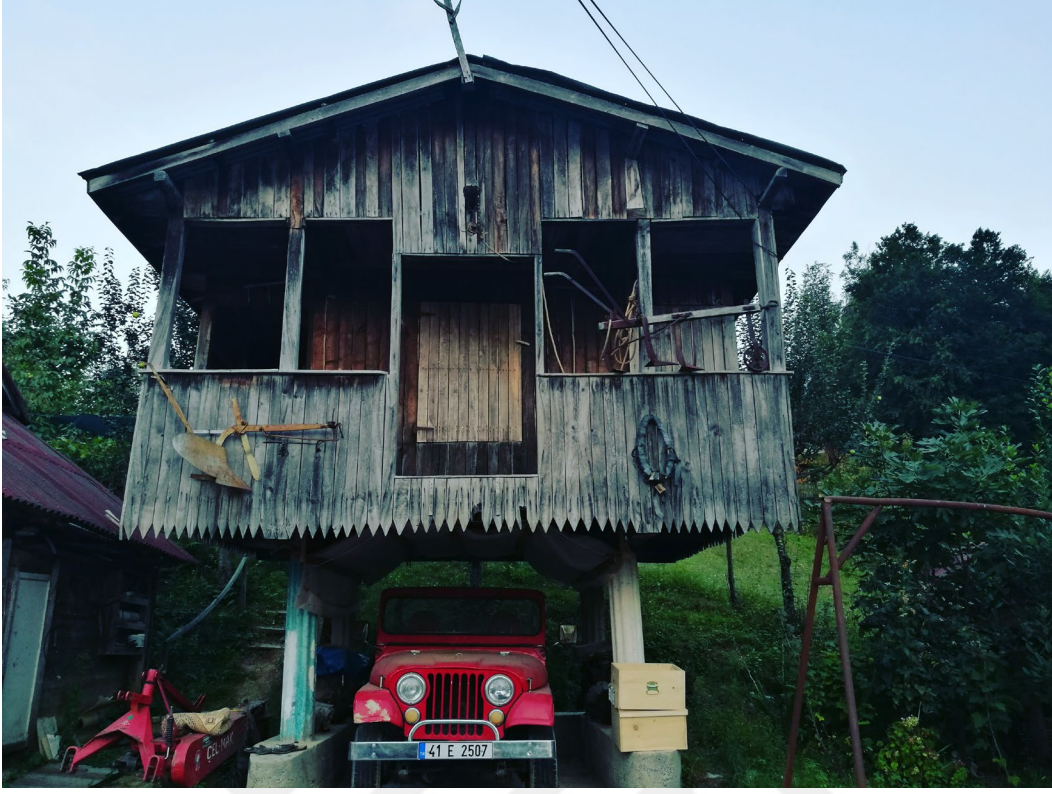
Şekil 5.17. Aktif Serender Yapısı, 2022

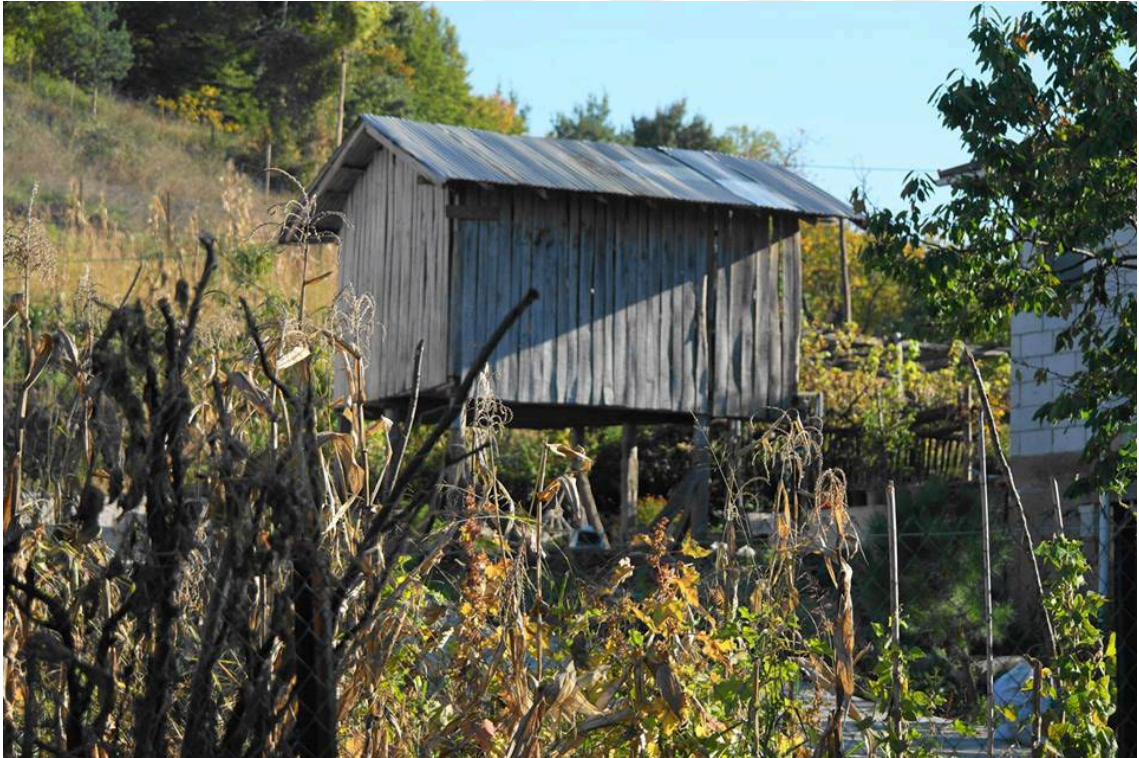
Şekil 5.18. Aktif Serender Yapısı, 2024

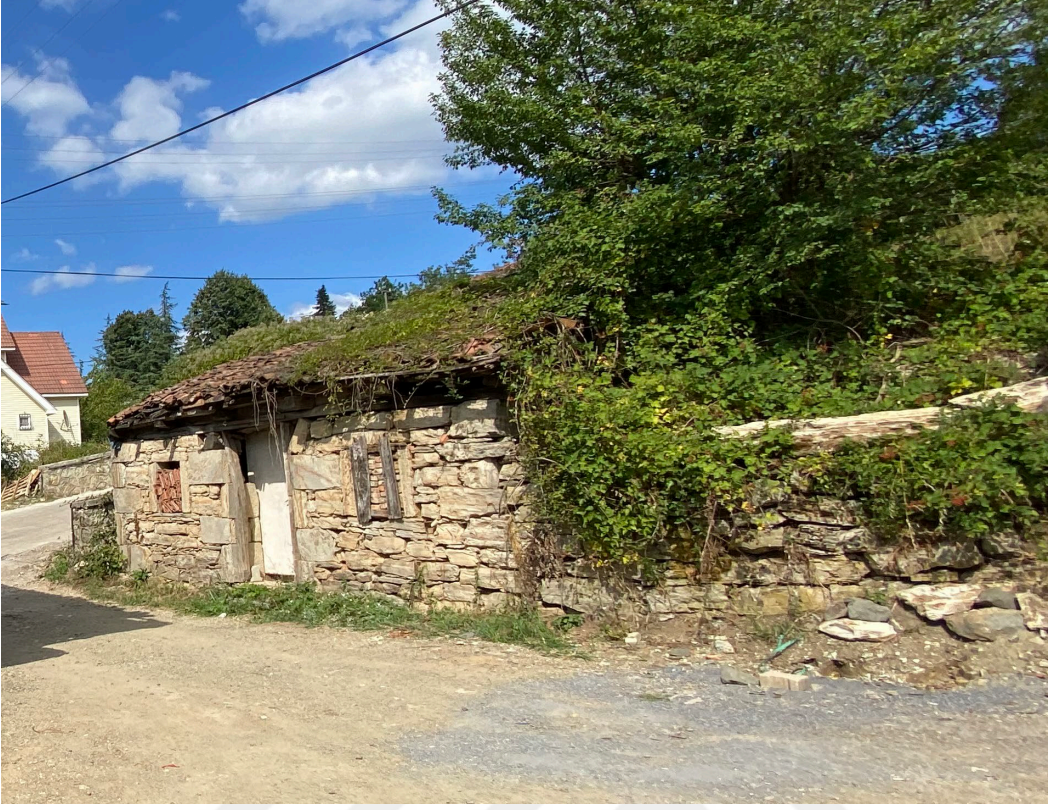
Şekil 5.19. Kullanılmayan Ahır Yapısı

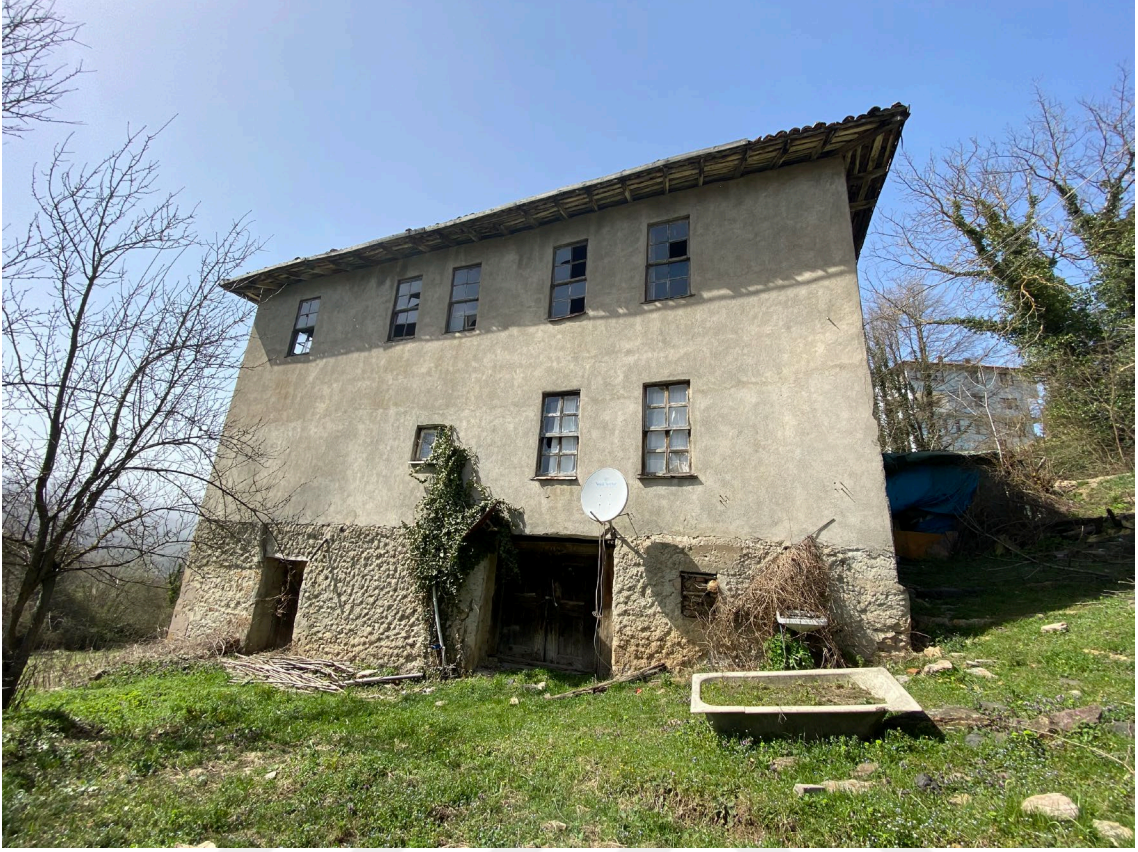
Nüzhetiye Köyü, tarihsel katmanların birikiminin bir sonucu olarak farklı tipte mimari öğeleri bir arada barındırmaktadır. Bu katmanlar Ermeni nüfusun yerleşik olduğu dönem, sonrasında Gürcü nüfusun yerleşmesiyle birlikte gelen dönem ve günümüz şeklinde anlatılabilir. “Gölcük Mimari Miras” adlı çalışmada Gölcük ilçesindeki tüm tarihi köyler incelenmiş, Nüzhetiye’nin de tarihsel ve mimari envanter çalışmaları yapılmıştır. Bahsedilen çalışmada 36 adet tescilli yapı belirlenmiştir (Köksal, Kishalı, Şan, Çakmak, Kaydan, Kargın, 2013). Ermeni nüfusun yerleşik olduğu dönemden kalan iki adet yığma taş yapı, günümüzde kullanılmamaktadır. Bu iki yapıdan bir tanesi hasarlı olmasına rağmen hala ayakta, diğer yapının neredeyse yitirmek üzere olduğu alanda yapılan çalışmalarda tespit edilmiştir (Şekil 6.1.)

Şekil 6.1. Nüzhetiye Köyü’nde Bulunan Tescilli Yığma Taş Yapı

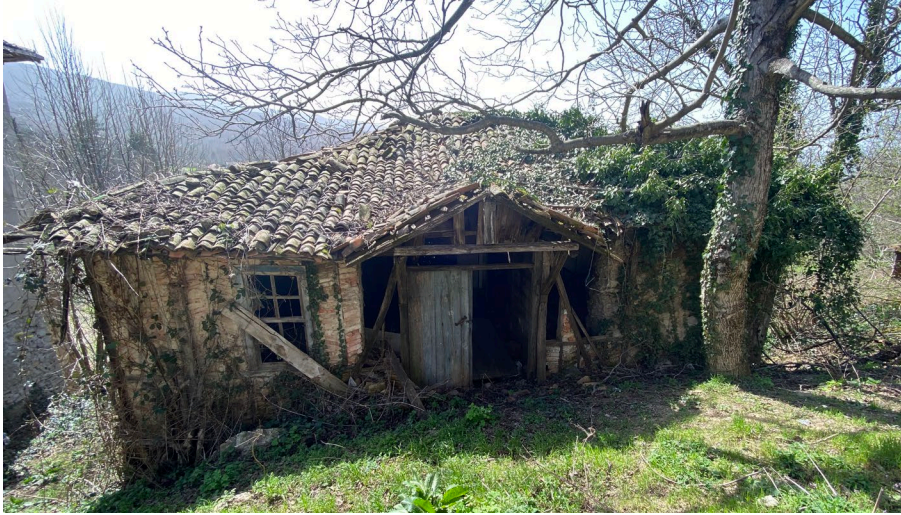
Şekil 6.2. Nüzhetiye Köyü’nde Bulunan Tescilli Yapı

Ermeni nüfusun bölgeden ayrılıp, Gürcistan bölgesinden getirilen Müslüman nüfusun yerleştirilmesiyle birlikte, köydeki mimari dokuda Karadeniz tipolojisiyle karşılaşmaya başlanmıştır. Temelde ve bodrum katta yığma taştan üretilen beden duvarları, genellikle işlik veya ahır olarak kullanılmıştır. Üst katlara çıkıldığında ahşap strüktürden oluşturulan yapı elemanları briket, tuğla ve çeşitli dolgu malzemeleriyle tamamlanmıştır.

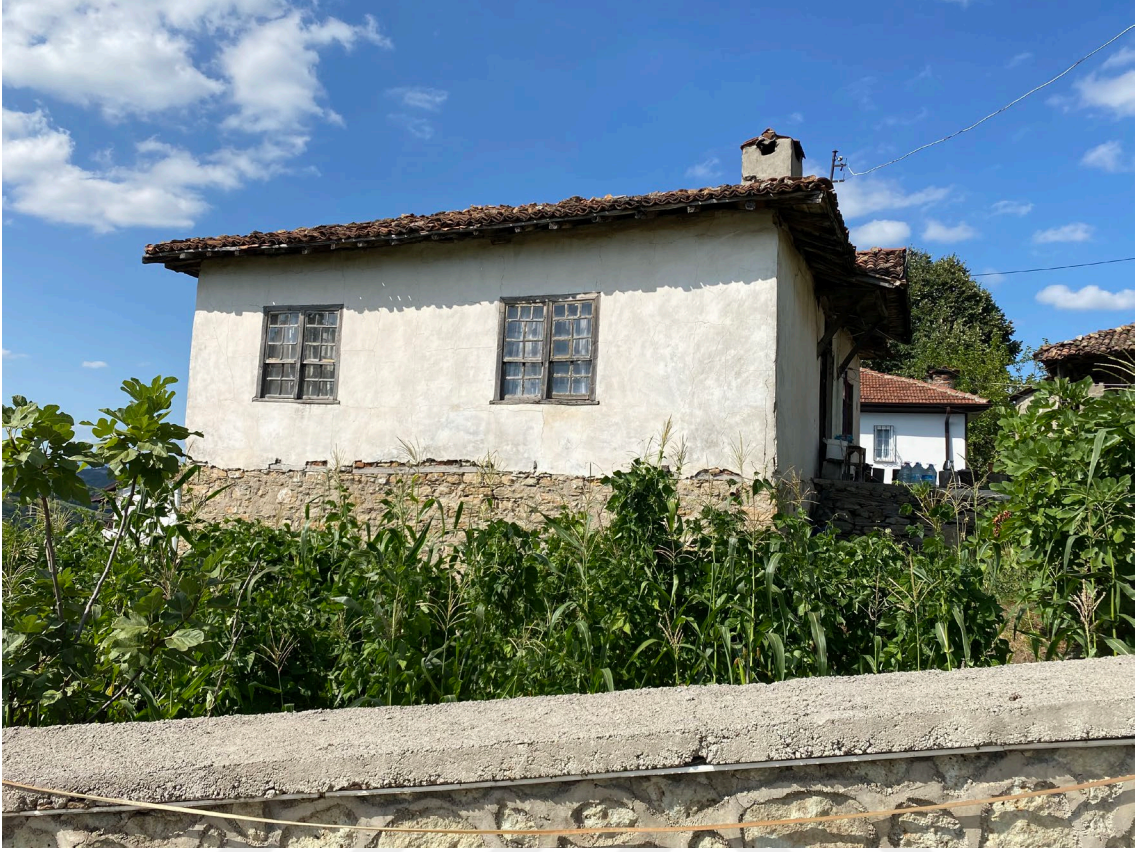
Şekil 6.3. Nüzhetiye Köyü’nde Bulunan Tescilli Yapı

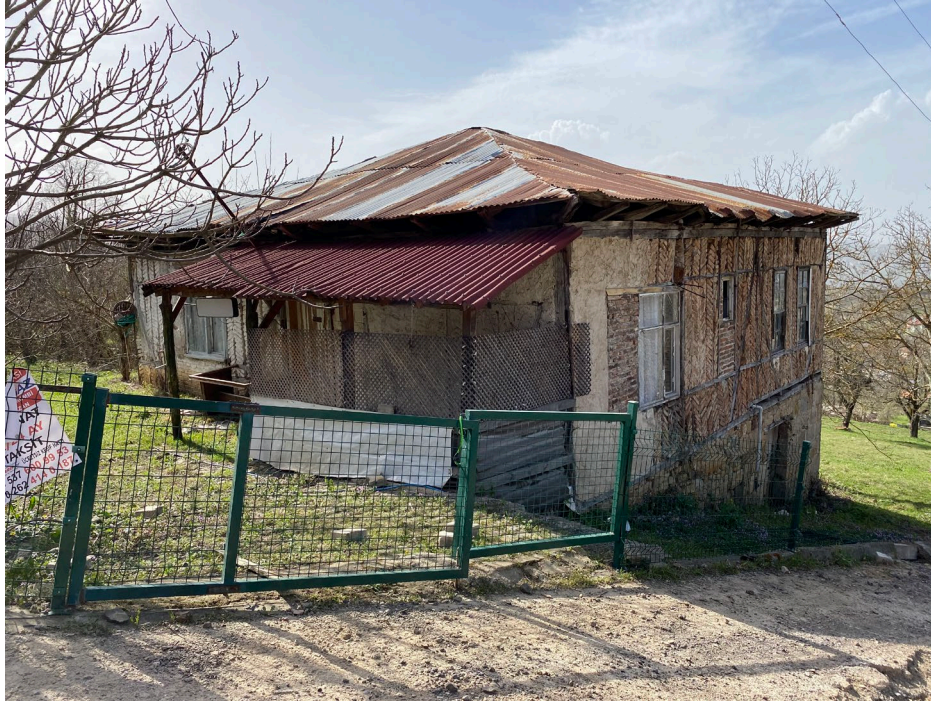
Nüzhetiye Mahallesi'ndeki tescilli yapıların 20 tanesinde kullanımın devam ettiğı, fiziksel olarak iyi durumda olduğı tespit edilmiştir. Bu yapılarda noktasal olarak muhdes elemanlar olduğı tespit edilmiştir. Bunlar PVC kapı ve pencere doğramaları, metal sacdan sundurmalar, sac soba bacaları, çeşitli niteliksiz metal eklemeler ve çimento bazlı dış sıva şeklindedir. Bu muhdes elemanların tercih edilme sebebi öncelikle ekonomik ve hızlı çözümlenebilir olmasıdır. Yapılar tescillenmeden önce yapılan bu eklemelerin, yapıların tescillenmesi sonrasında yinelenmediğı görülmüştür (Şekil 6.4., Şekil 6.5., Şekil 6.6.).

Şekil 6.4. Nüzhetiye Köyü'nde Tescilli Bir Yapı ve Muhdes Çatı Ekleri

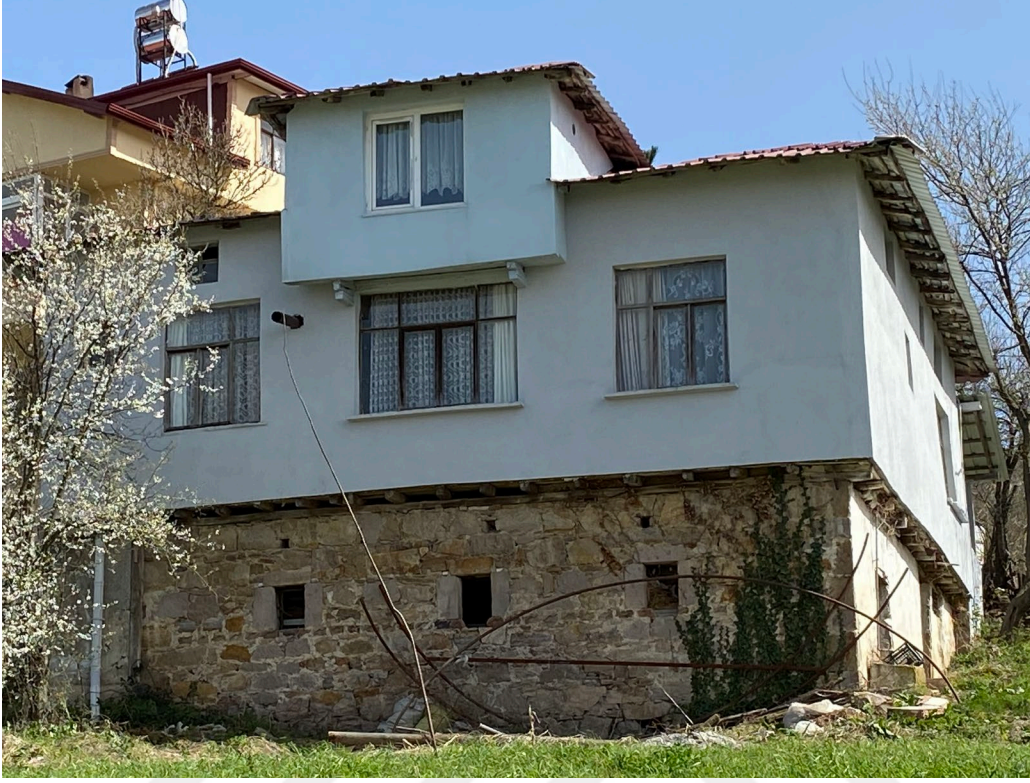
Şekil 6.5. Nüzhetiye Köyü’nde Tescilli Bir Yapıdaki Muhdes Pencere Elemanı ve Çimento Bazlı Sıvası

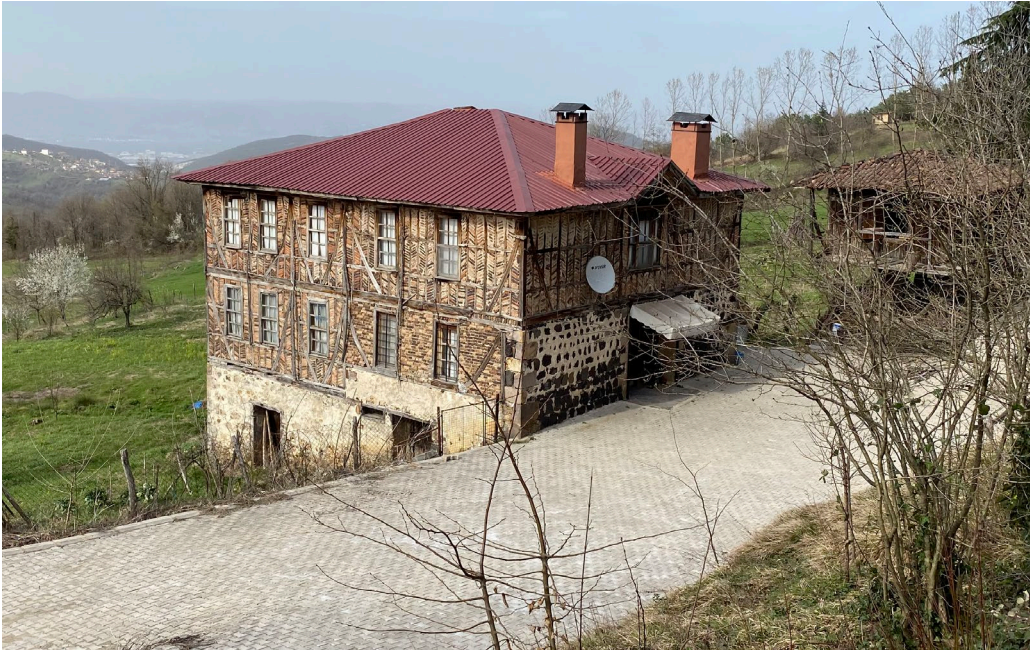
Şekil 6.6. Nüzhetiye Köyü’nde Tescilli Bir Yapı ve Muhdes Çatı Ekleri
