YÜKSEK LİSANS TEZİ

KIRSAL MİMARİ MİRASIN KORUNMASI ÜZERİNE BİR  
DEĞERLENDİRME: GÖLCÜK/NÜZHETİYE KÖYÜ ÖRNEĞİ

MUHAMMET KEREM YAVUZ

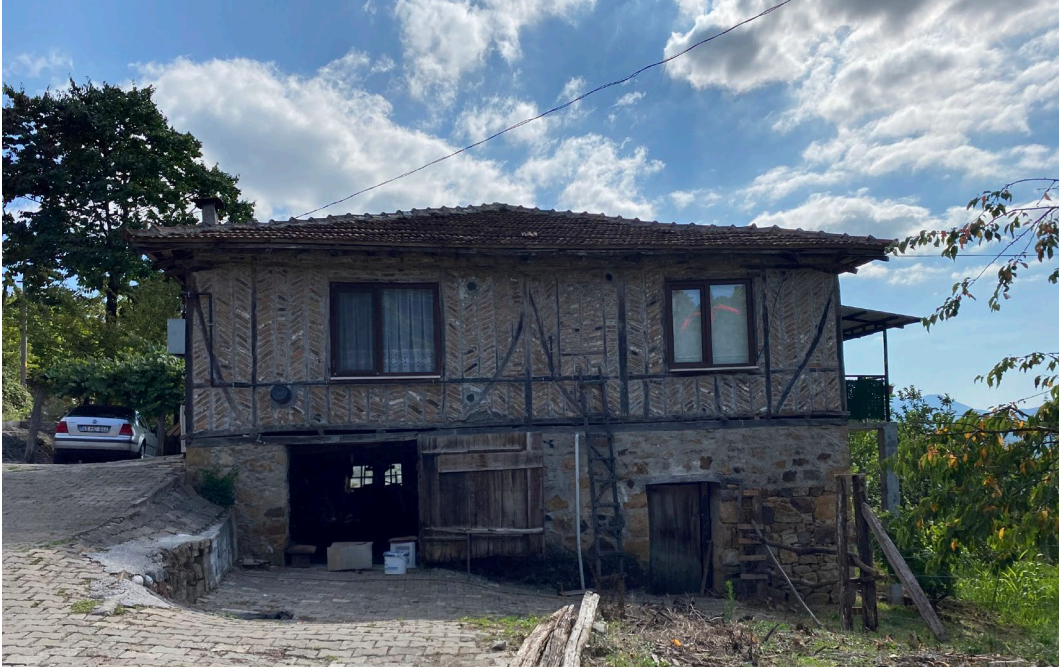
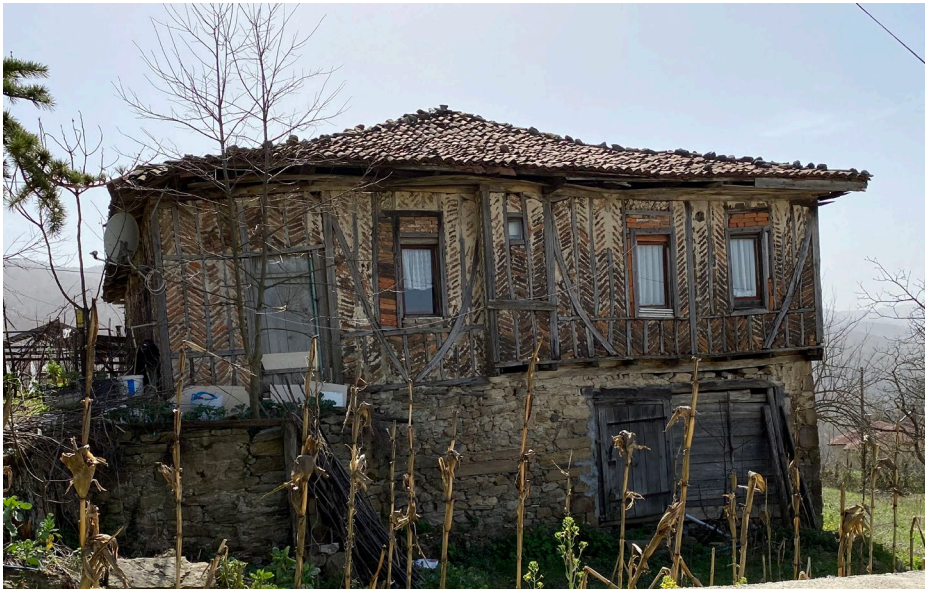
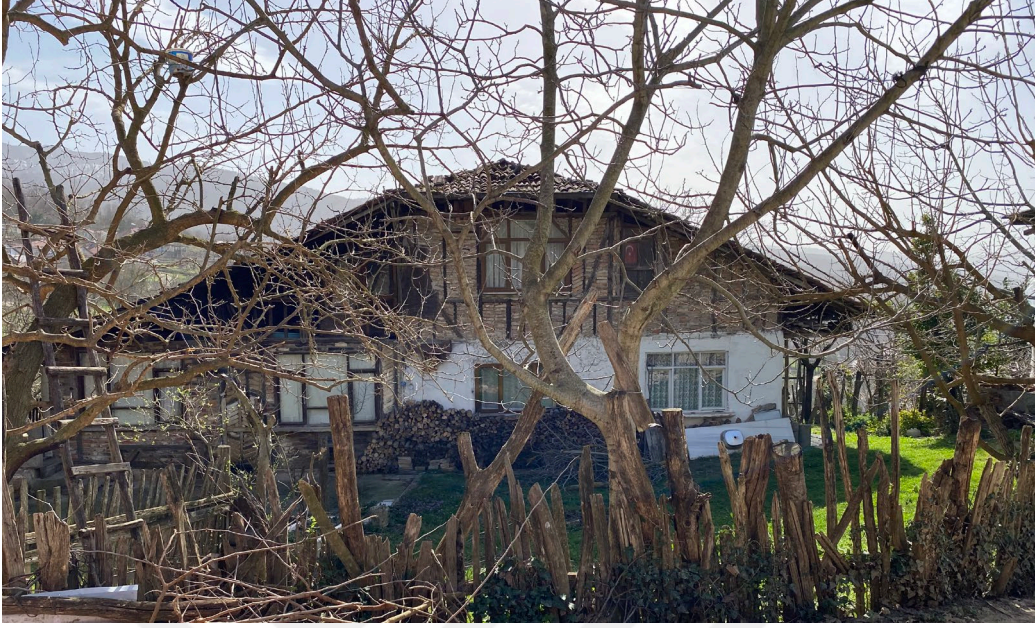
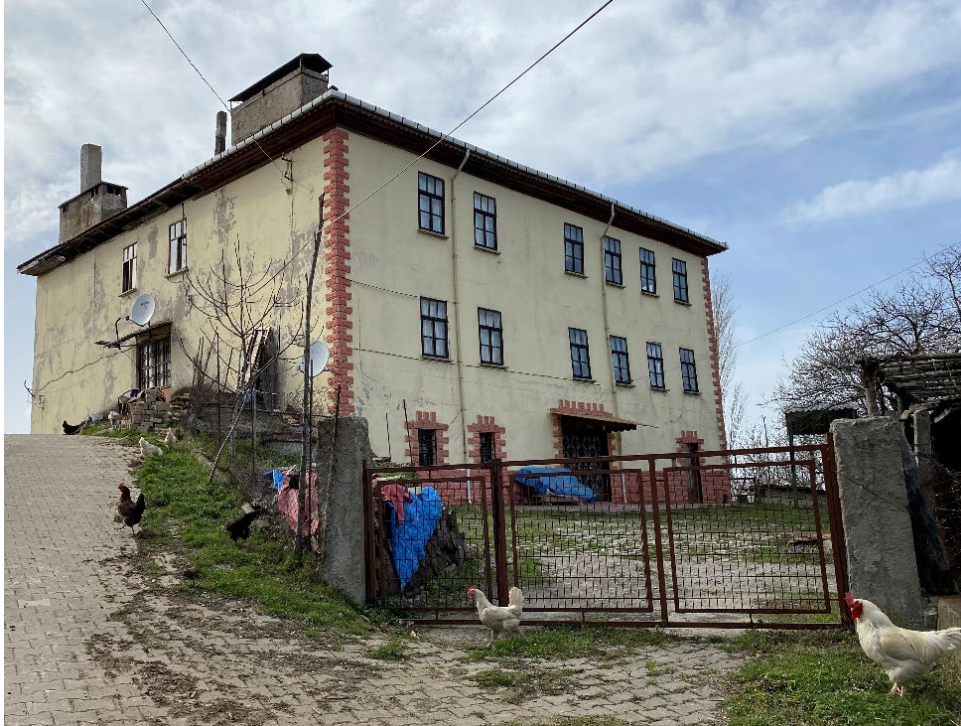
Yukarıda görselleri bulunan Şekil 6.7., Şekil 6.8., 6.9. ve 6.10.'daki yapıların içerisinde tarımla (mısır, salatalık, meyve ağaçları vb. ve hayvancılık) ilgilenen aileler olduğu gözlenmiştir. Bu durum köyde hala tarımla geçimini sağlayan haneler olduğunu bize

göstermektedir. Yapılarda bazı muhdes elemanlar olduğu tespit edilse de nitelikli bir restorasyon çalışması ile özgün halinin korunabileceği görülmektedir.

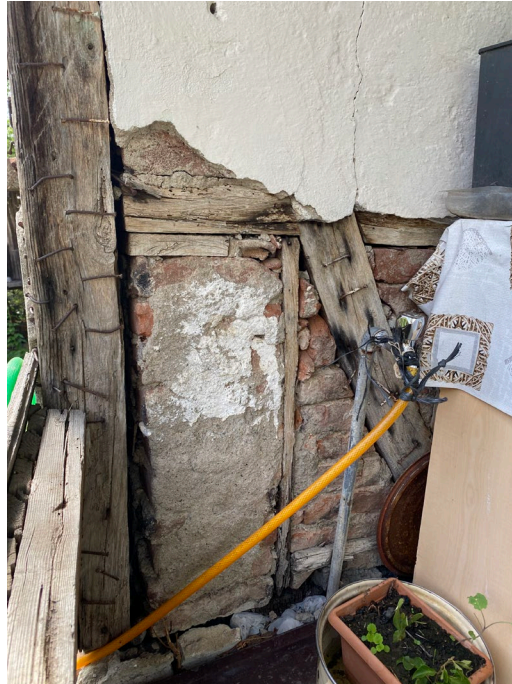
Şekil 6.12 Yapıya Ait Bozulma Fotoğrafı, Yapının Köşeden Açılması

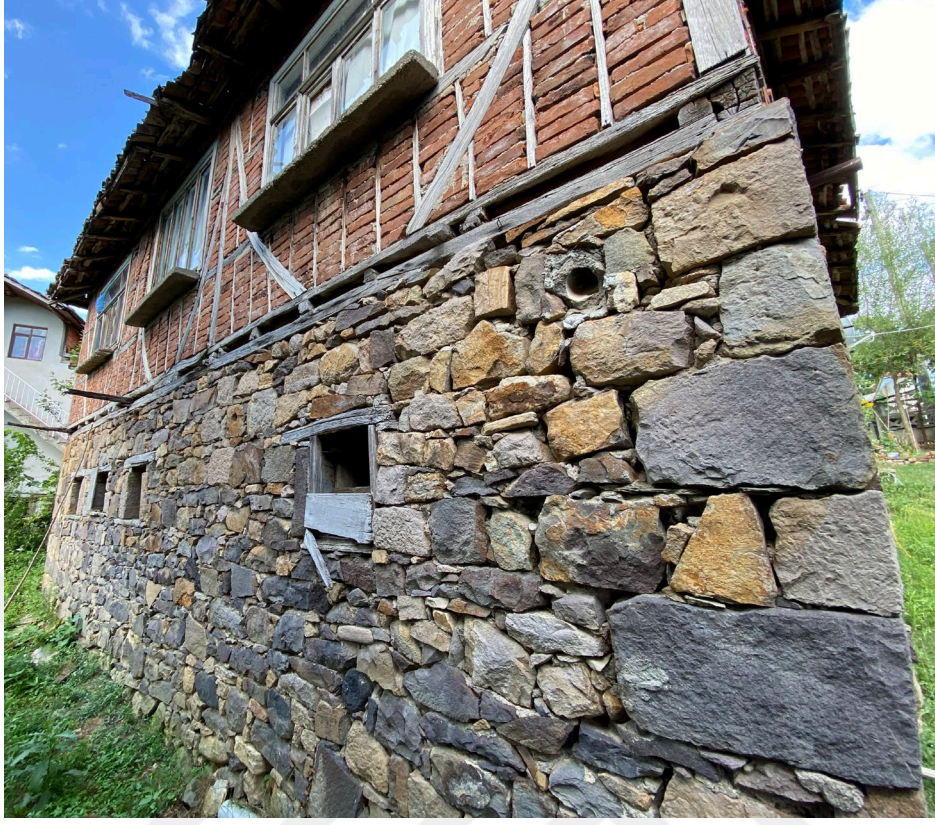
Şekil 6.13. Yapıya Ait Bozulma Fotoğrafı, Yapının Bodrum Katındaki Yığma Taş Beden Duvarlarının Ara Harçlarının Atması ve Dere Taşıyla Doldurulması

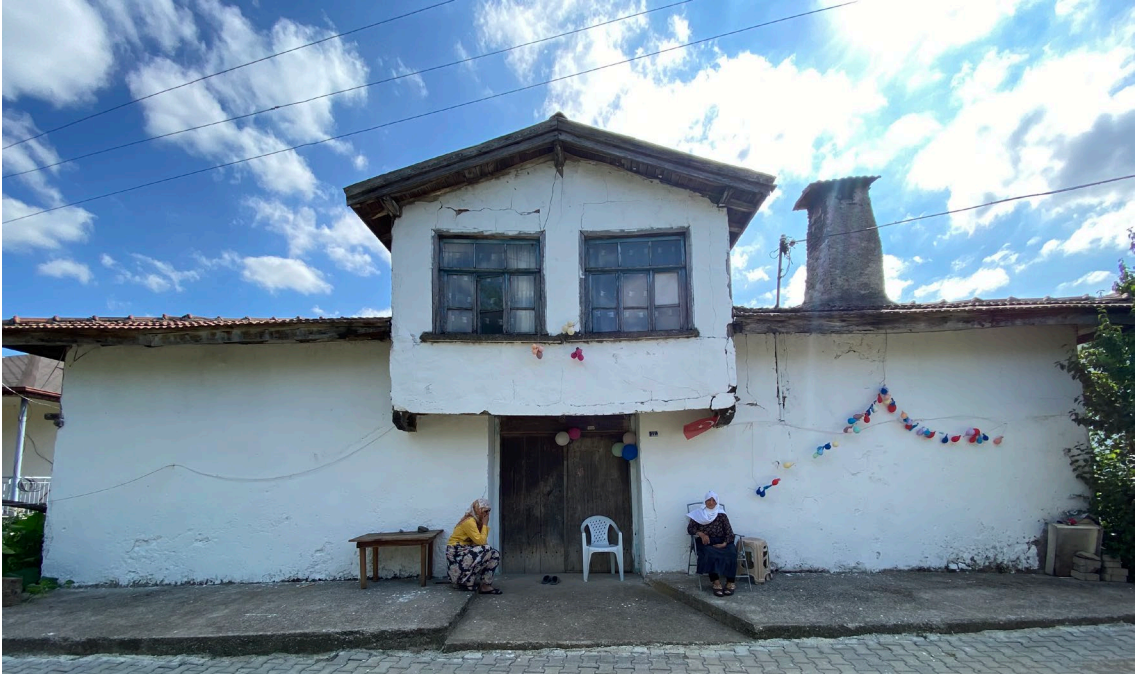
Şekil 6.14. Nüzhetiye Köyü'nde Bulunan Tescilli Yapı, Cumbadaki Ahşap Elemanın Sehim Hareketi ve Sıva Çatlakları

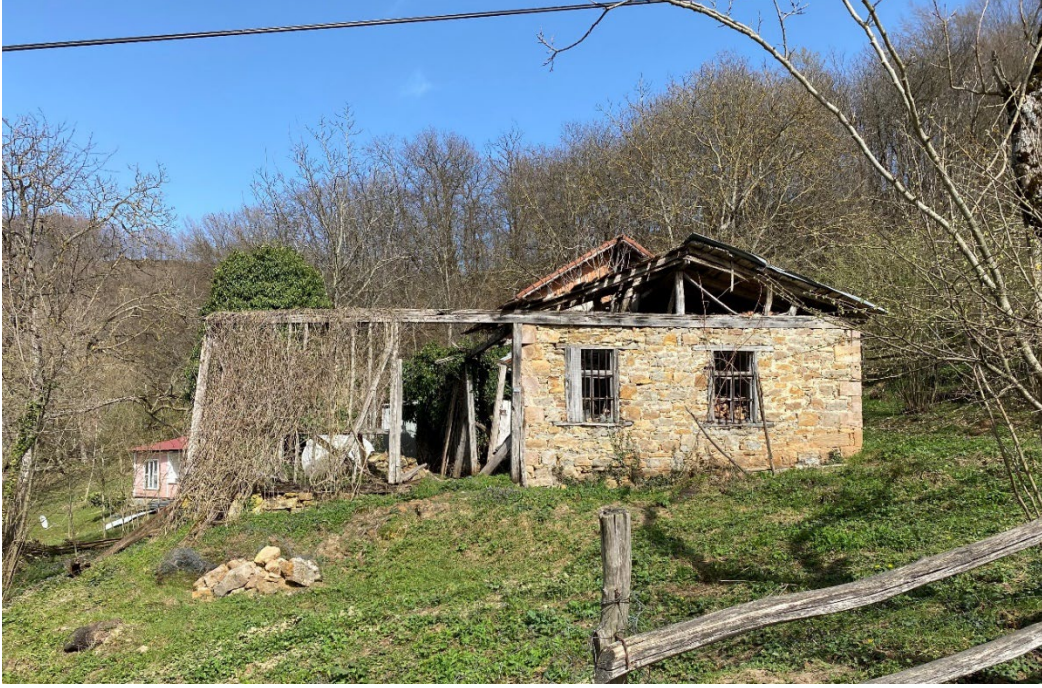
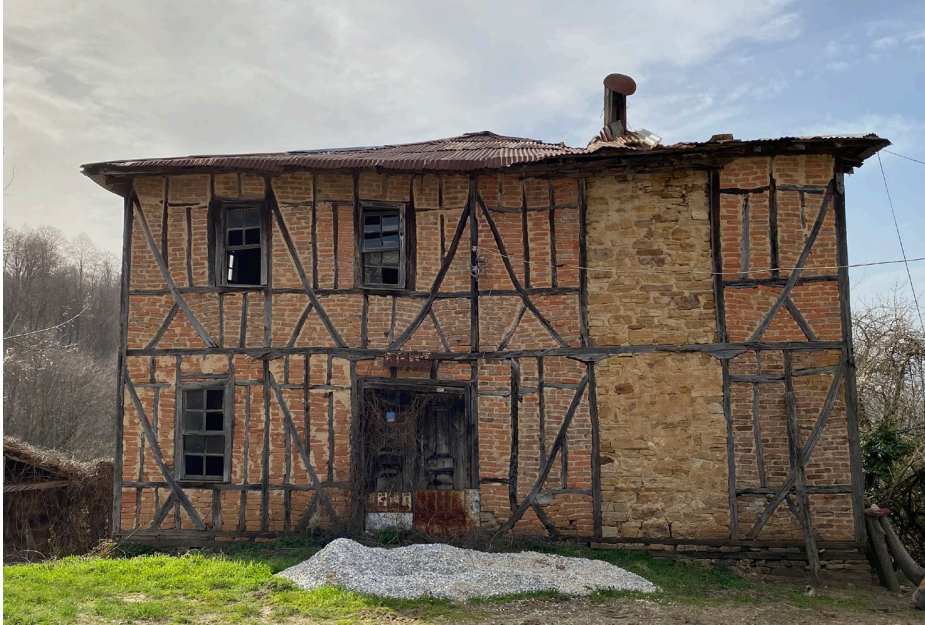
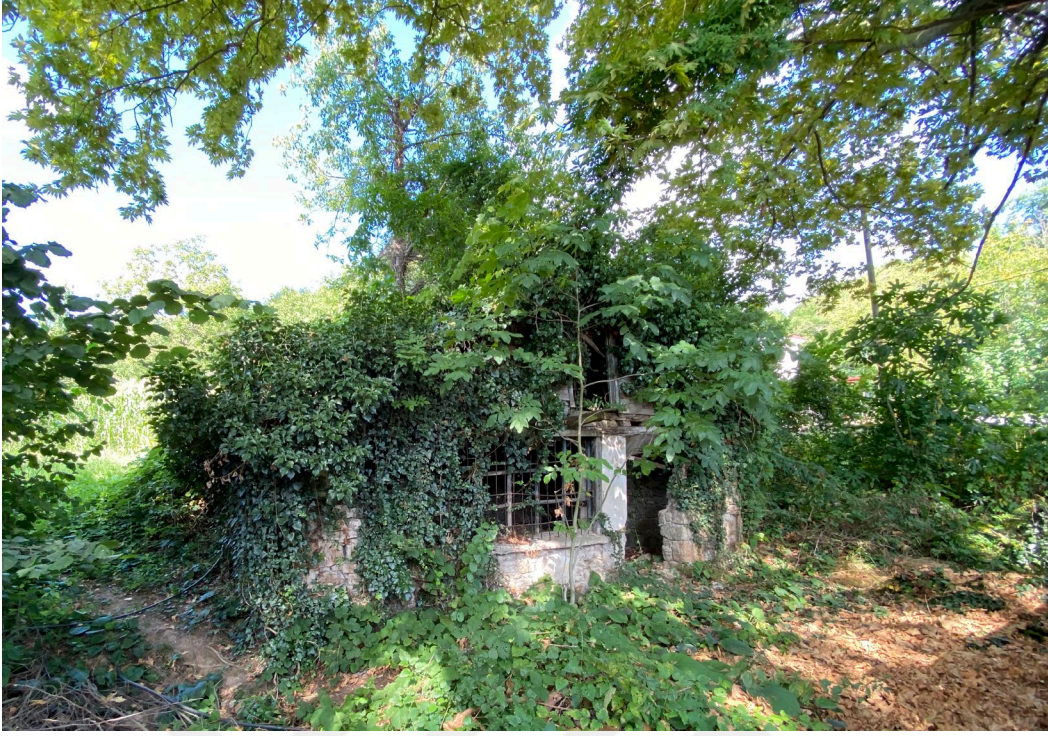
Şekil 6.17. Nüzhetiye Köyü'nde Bulunan Terk Edilmiş Bir Tescilli Yapı, Köyün Eski Bakkalı, Yapıyı Saran Bitkisel Ögeler

Şekil 6.15., Şekil 6.16. ve 6.17.'deki yapıların içerisinde yaşayan bir ailenin olmadığı görülmüştür. Şekil 6.15.teki yapının bulunduğu parselde yeni bir yapı inşa edildiği, tescilli yapının da depo olarak kullanıldığı görülmüştür. Şekil 6.16.'daki yapının hiçbir amaçla kullanılmadığı, kullanılmama sebebi olarak da varislerin arsayı veya yapıyı paylaşamama durumu olduğu, bu nedenle de yapının yıkılması için bakımsızlığa terk edildiği görülmüştür. Şekil 6.17'deki yapının eski dönemde mahallenin bakkal yapısı olduğu yarı yapılandırılmış görüşmelerde öğrenilmiştir. Bakkal dükkanının sahibi kişinin vefatı, sonrasında miras sahiplerinin hem bakkal dükkanını işletmemesi hem de mirası paylaşamamasından dolayı yapının terk edildiği ve yabani bitkiler tarafından sarıldığı tespit edilmiştir. Terk edilen yapıların birçoğunda anlatıldığı üzere ya amaç dışı kullanım, ya da yıkılmasını bekleyen miras sahiplerinin varlığı tespit edilmiştir.

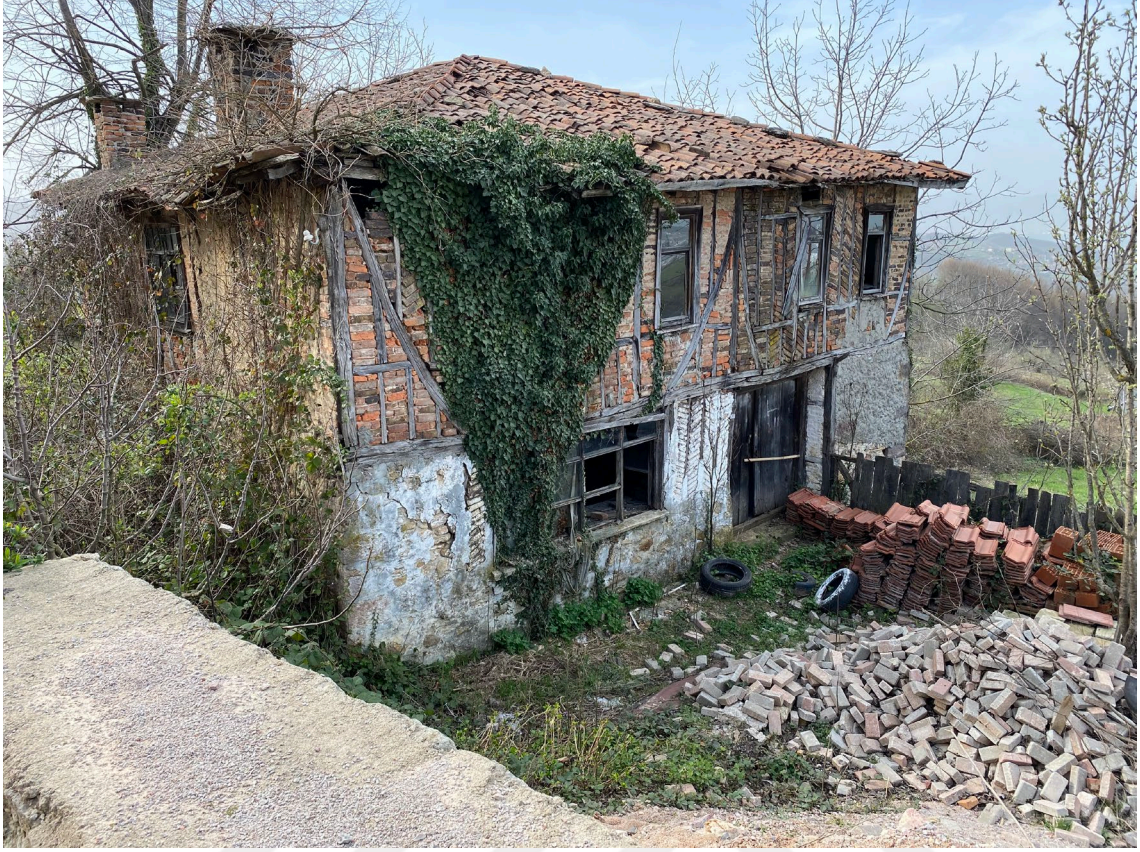
Şekil 6.18. Nüzhetiye Köyü’nde Bulunan Terk Edilmiş Bir Tescilli Yapı, Yapıyı Saran Bitkisel Öğeler

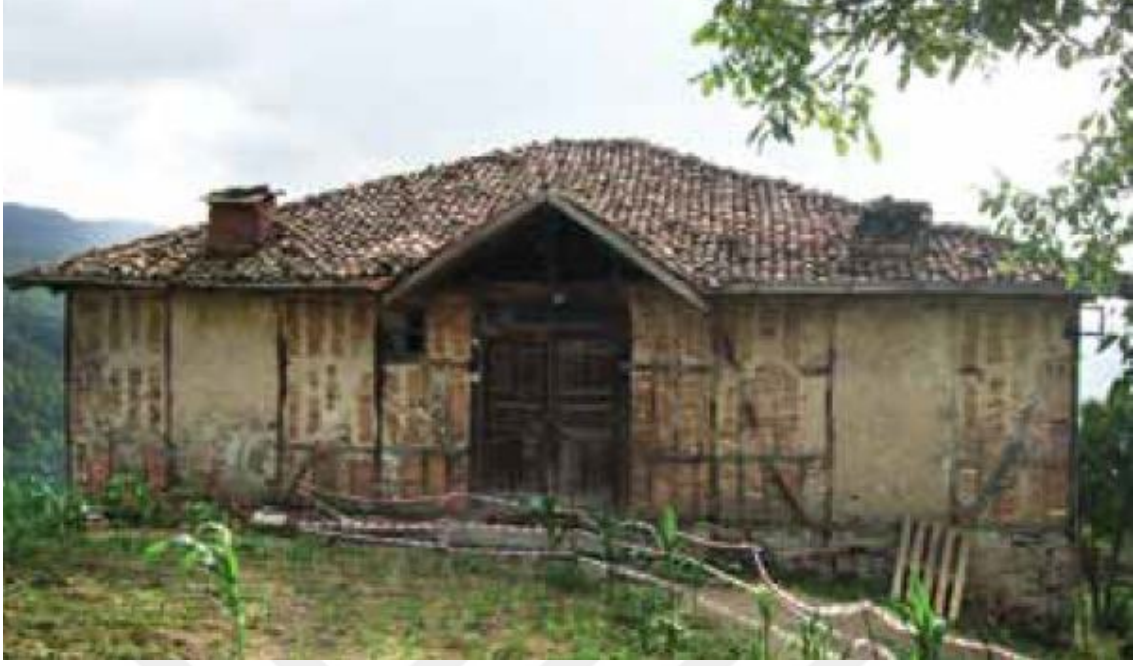
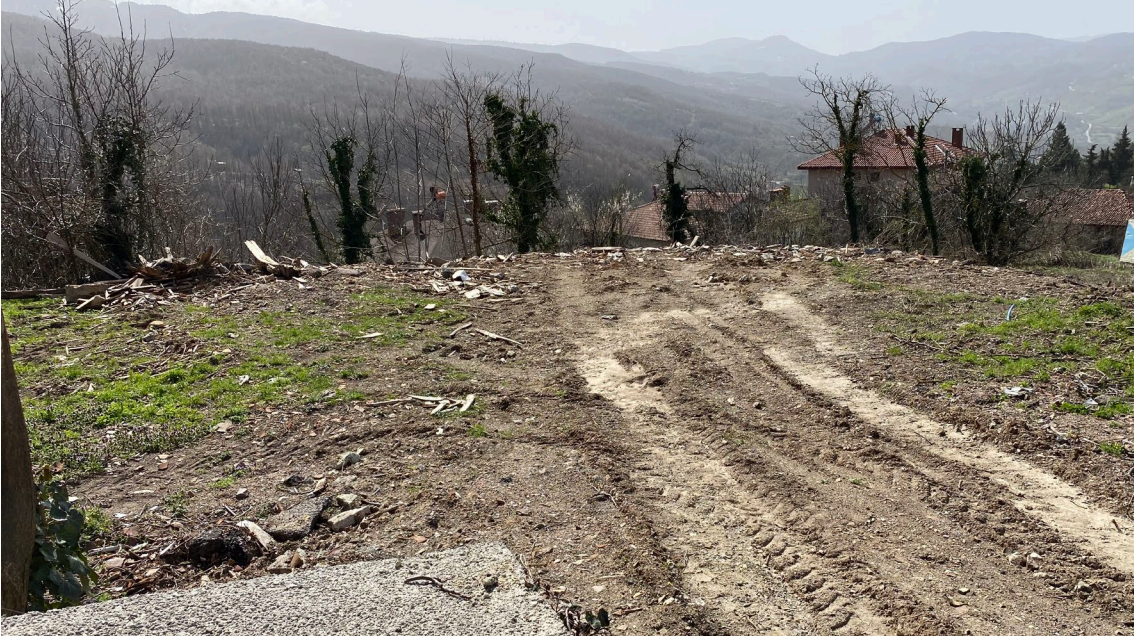
Şekil 6.19. ve Şekil 6.20.’de görüldüğü üzere yapının 2013 yılında Köksal’ın yaptığı çalışmada ayakta olduğu gözlenirken, 2022 yılında yerinde yapılan çalışmalarda doğal yollarla veya yapay yollarla yıkıldığı tespit edilememekle birlikte yıkıldığı görülmüştür. Yapının bulunduğu arsanın mevcut durumunda yeni bir yapılaşma olmadığı görülse de arsaların el değiştirdiği (ticaret yoluyla) yarı yapılandırılmış görüşmelerde öğrenilmiştir.

Şekil 6.20. Nüzhetiye Köyü'nde Yitirilmiş Tescilli Yapının Arazisi, 2024

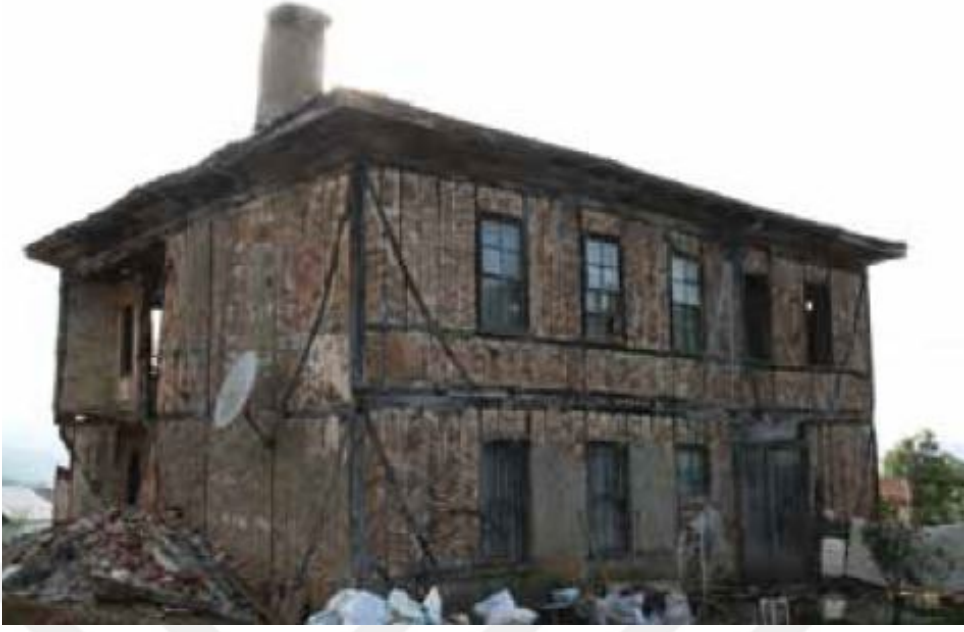
Şekil 6.21. Nüzhetiye Köyü’nde Bulunan Terk Edilmiş Bir Tescilli Yapı, 2013 (Köksal, 2013)

Şekil 6.21 ve Şekil 6.22’de görüldüğü üzere yapı 2013 yılında Köksal’ın yaptığı çalışmada hasarlı ve terk edilmiş bir durumda görülürken, 2022 yılında alanda yapılan

alışmalarda yapının yıkıldığı tespit edilmiştir. İlerleyen süreçte yapı arazisinde bulunan geçici şantiye yapısından yola çıkılarak yeni yapılaşma olacağı düşünülmektedir.

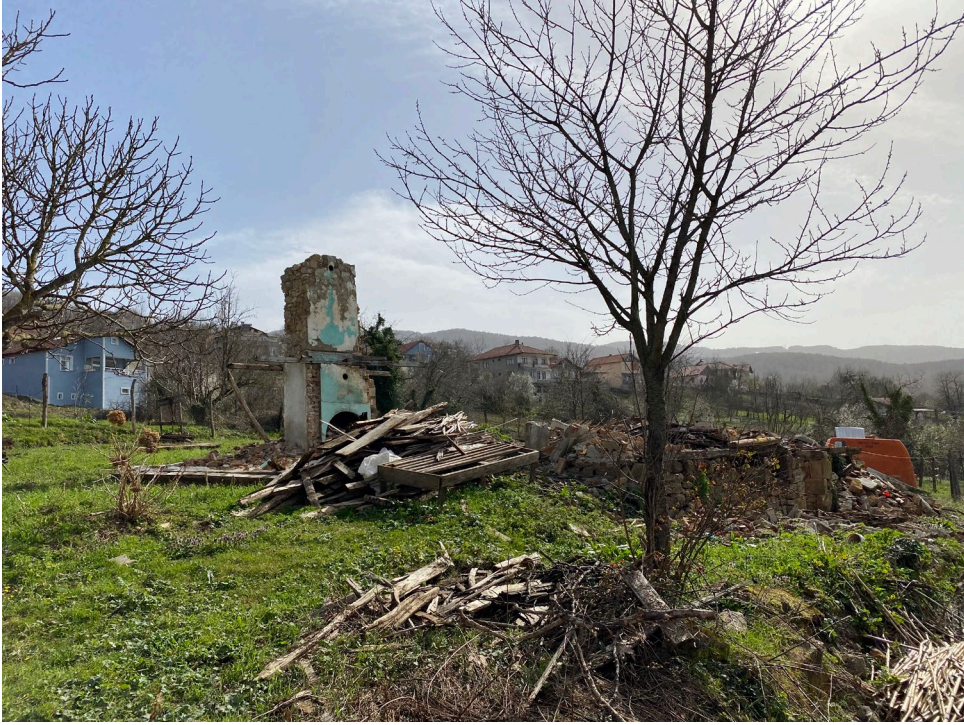
Şekil 6.22. Nüzhetiye Köyü’nde Bulunan Terk Edilmiş Bir Tescilli Yapıdan Kalıntılar, 2024

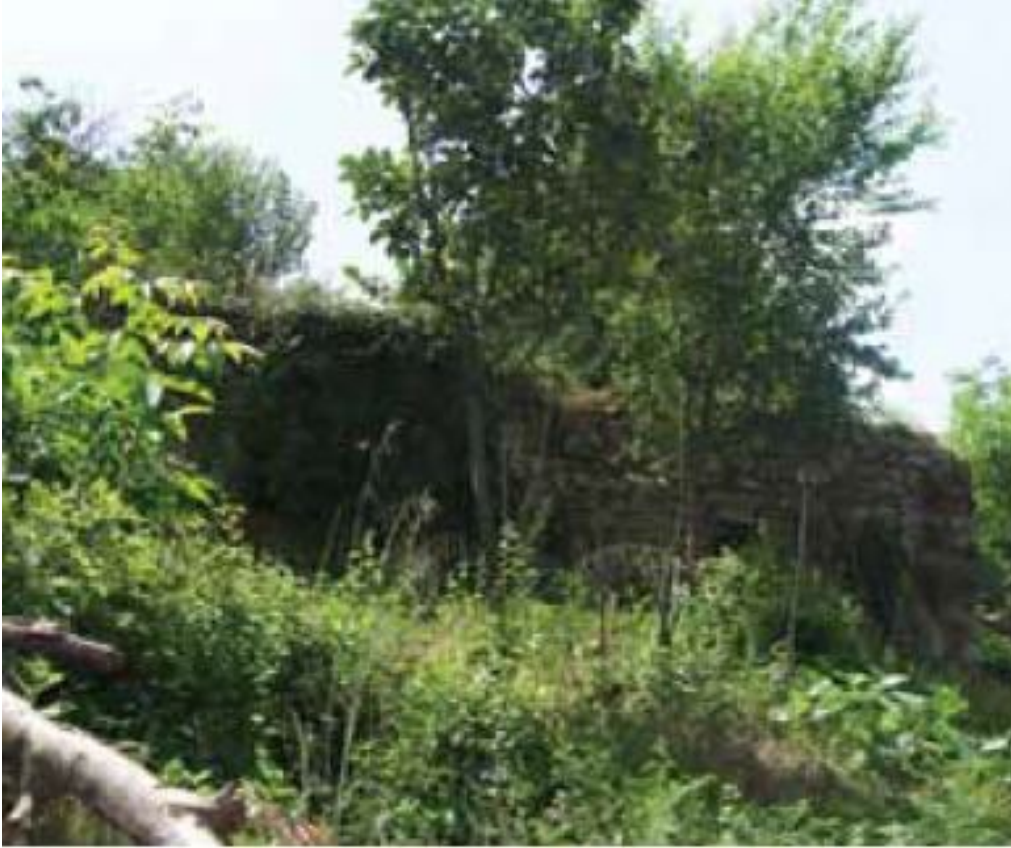
Şekil 6.23.'teki yapıyla ilgili Köksal'ın 2013 yılındaki çalışmasında yapının yangınla karşı karşıya kaldığı, raporlamasına göre acil bakıma ihtiyaç duyduğu belirtilmiştir. Ancak 2022 ve 2024 yılında alanda yapılan çalışmalarda yapının yerinde olmadığı görülmüştür. Yapının yerinde olmamasına karşın, yerine henüz yeni bir yapı da inşa edilmediği tespit edilmiştir. Ancak yakın bir dönemde bu alanda da yeni bir yapılaşma olması beklenmektedir.

Şekil 6.23. Nüzhetiye Köyü'nde Bulunan Terk Edilmiş Bir Tescilli Yapı, 2013 (Köksal, 2013)

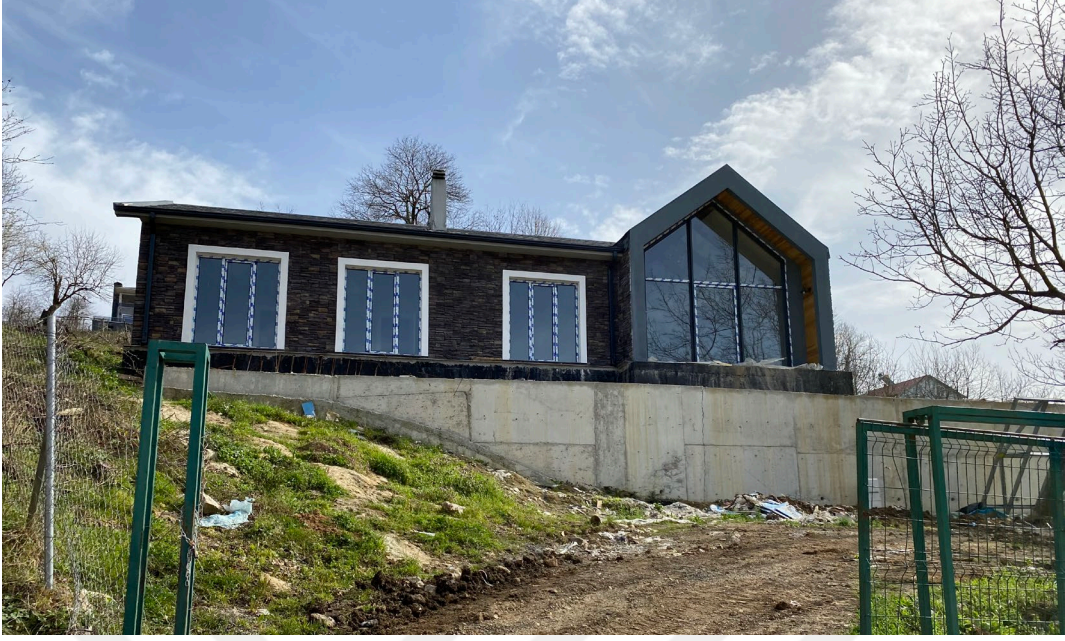
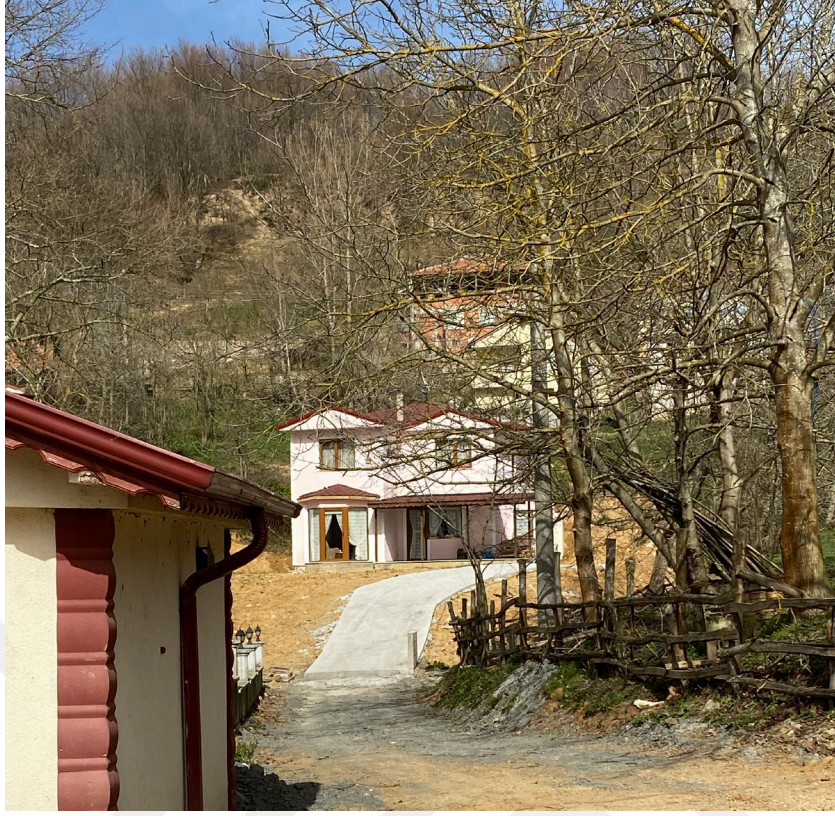
Şekil 6.24. Terk Edilmiş Yapının Yerine İnşa Edilen “Tiny House” Konseptli Yeni Yapı, 2024

Şekil 6.26. Terk Edilmiş Yapının Yerine İnşa Edilen Yeni Yapı, 2024

Şekil 6.24. ve Şekil 6.26.'da görüldüğü üzere, yitirilen yapıların yerine yeni yapılar inşa edilmiştir. Bu yapıların 2020 ve 2021 yıllarında inşa edildiği, kırsal yaşıntıdan uzak yapılar olduğu ve yapı sahiplerinin köyde yaşayan halkın kopuk bir hayat yaşadığı gözlenmiştir. Dolayısıyla bu durum, tez çalışmasında kırsal dokuyu etkileyen faktörler kısmında bahsedilen olumsuz durumların ispatı niteliğini taşımaktadır.

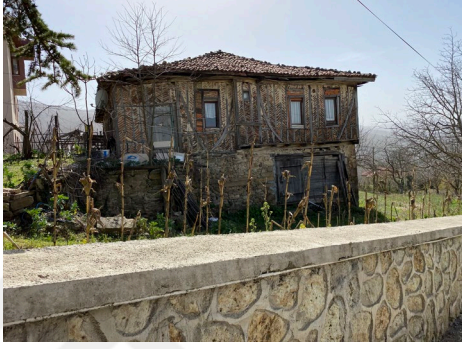
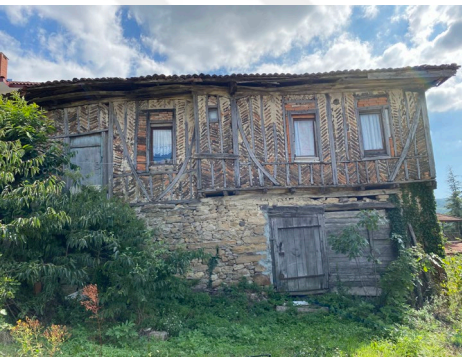
| <b>Sağlamlık Durumu:</b><br>İyi: ( ) Orta: (X) Kötü: ( ) | <b>Özgünlük Durumu:</b><br>İyi: (X) Orta: ( )<br>Kötü: ( ) | <b>Kullanım Durumu:</b><br>Mevcut: (X) Dönemsel:<br>( ) Kullanım Dışı: ( ) |
| <b>Ayrıntılı Tanımı:</b><br><br>Yapı yığma taş yapım tekniğiyle inşa edilen bodrum kat beden duvarlarının üstüne ahşap iskelet sistem ile üretilmiştir.<br>Ahşap iskelet arasına çeşitli tuğla malzeme ile dolgu yapıldığı tespit edilmiştir.<br>Çatı örtüsü kiremittir.<br>Pencere ve kapı doğramaları ahşap malzemeden üretilmiştir. | <b>Gözlemler</b><br><br>Yapının bodrum kat beden duvarlarında ilk izlenimde herhangi bir ayrılma tespit edilmemiştir. Yapının ahşap iskeletindeki bazı çapraz ve dikey taşıyıcı elemanlarında bozulmalar olduğu tespit edilmiştir.<br>Yapıda herhangi bir muhdes elemana rastlanmamıştır. | |

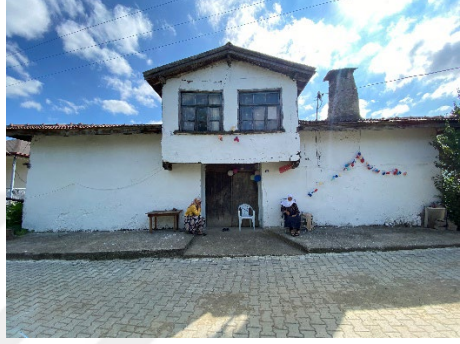
| <b>Sağlamlık Durumu:</b><br>İyi: ( ) Orta: (X) Kötü: ( ) | <b>Özgünlük Durumu:</b><br>İyi: (X) Orta: ( ) Kötü: ( ) | <b>Kullanım Durumu:</b><br>Mevcut: (X) Dönemsel: ( ) Kullanım Dışı: ( ) |
| <b>Ayrıntılı Tanımı:</b><br><br>Yapı yığma taş yapım tekniğiyle inşa edilen bodrum kat beden duvarlarının üstüne ahşap iskelet sistem ile üretilmiştir. Cephedeki sıva örtüsünden dolayı dolgu malzemesi tespit edilememiştir.<br>Çatı örtüsü kiremittir. Yapıda cumba bulunmaktadır.<br>Pencere ve kapı doğramaları ahşap malzemeden üretilmiştir. | <b>Gözlemler</b><br><br>Yapının cephesindeki sıva örtüsünde yer yer kılcal ve derinleşen çatlaklar tespit edilmiştir.<br>Yapının cumba hacminin yatay taşıyıcısında sehim olduğu tespit edilmiştir.<br>Yapının pencere doğramalarındaki ahşaplarda bozulmalar olduğu tespit edilmiştir. Yapıda herhangi bir muhdes elemana rastlanmamıştır. | |

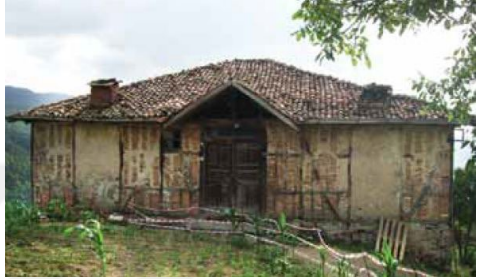
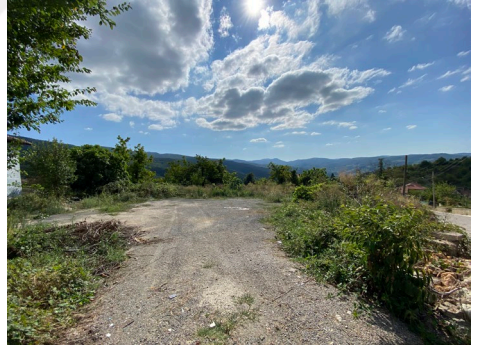
| <b>Sağlamlık Durumu:</b><br>İyi: ( ) Orta: ( ) Kötü: (X) | <b>Özgünlük Durumu:</b><br>İyi: ( ) Orta: ( ) Kötü: (X) | <b>Kullanım Durumu:</b><br>Mevcut: ( ) Dönemsel: ( ) Kullanım Dışı: (X) |
| <b>Ayrıntılı Tanımı:</b><br><br>Yapı yığma taş yapım tekniğiyle inşa edilen bodrum kat beden duvarlarının üstüne ahşap iskelet sistem ile üretilmiştir. Ahşap iskelet arasına tuğla dolgusu yapılmıştır. Kısmi sıva örtüleri vardır.<br>Çatı örtüsü kiremittir.<br>Pencere ve kapı doğramaları ahşap malzemeden üretilmiştir. | <b>Gözlemler</b><br><br>Yapı yıkılmış durumdadır.<br>Yapı, bulunduğu alanda 2022 yılında harabe durumda yıkılmış vaziyetteyken 2024 yılında alandaki yıkıntı sonrası izlerin kaldırıldığı tespit edilmiştir. | |

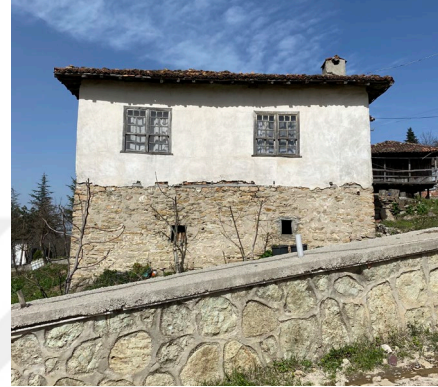
| | | <p>Yapının ön cephesindeki sundurmanın altında sıva kabarması tespit edilmiştir. Aynı cephedeki sundurmanın ahşap taşıyıcı elemanlarında ciddi boyutta bozulmalar tespit edilmiştir.</p> <p>Yapının muhtelif yerlerinde yüzeysel ve derin sıva çatlakları tespit edilmiştir. Sıvanın mevcut olduğu düşünülen bazı cephelerde lokal sıva dökülmeleri tespit edilmiştir.</p> | |

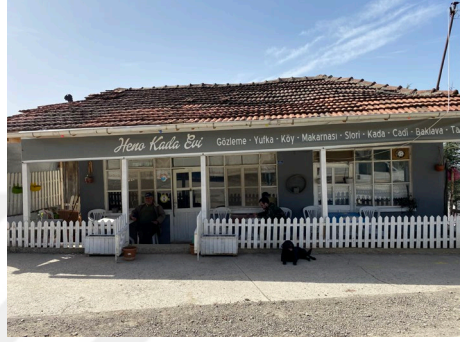
| <b>Sağlamlık Durumu:</b><br>İyi: (X) Orta: ( ) Kötü: ( ) | <b>Özgünlük Durumu:</b><br>İyi: ( ) Orta: (X)<br>Kötü: ( ) | <b>Kullanım Durumu:</b><br>Mevcut: ( ) Dönemsel: (X)<br>Kullanım Dışı: ( ) |
| | <p>Yapının kullanımı değiştirildikten sonra cephede çimento bazlı sıva üstüne boya yapılmıştır. Yapının çatı saçağı uzatılarak muhdes branda örtüsü ile kapalılık sağlanmıştır. Sokakla ilişki kurduğu sınırdaki 50 cm'lik ahşap çit mevcuttur.</p> <p>Yapının ahşap doğramalarının tümüyle boyandığı tespit edilmiştir.</p> | |

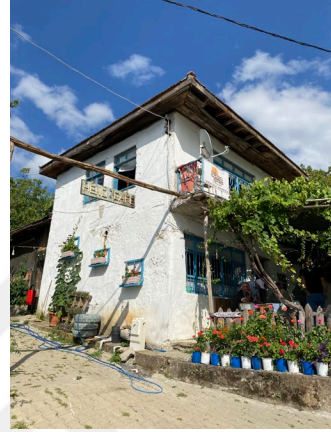
| <b>Sağlamlık Durumu:</b><br>İyi: (X) Orta: ( ) Kötü: ( ) | <b>Özgünlük Durumu:</b><br>İyi: (X) Orta: ( )<br>Kötü: ( ) | <b>Kullanım Durumu:</b><br>Mevcut: ( ) Dönemsel: (X)<br>Kullanım Dışı: ( ) |
| | <p>Yapı dönemsel olarak köy kahvesi işleviyle kullanılmaktadır. Cephesindeki boyanın beyaz boya ile yenilendiği tespit edilmiştir. Tüm kapı ve pencere doğramalarının mavi renk boya ile boyandığı tespit edilmiştir. Özgün halinde bulunmayan ahşap malzemeden veranda örtüsü olduğu, bu örtünün de sarmaşık ve üzüm bağıyla örtüldüğü tespit edilmiştir.</p> | |

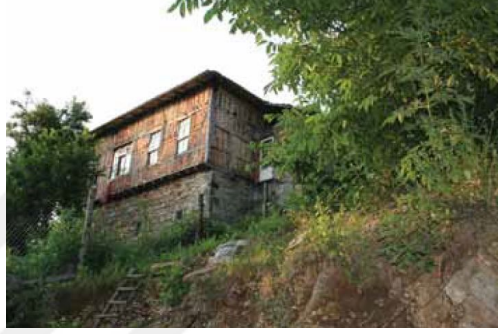
| <b>Sağlamlık Durumu:</b><br>İyi: ( ) Orta: ( ) Kötü: (X) | <b>Özgünlük Durumu:</b><br>İyi: ( ) Orta: (X)<br>Kötü: ( ) | <b>Kullanım Durumu:</b><br>Mevcut: ( ) Dönemsel: ( )<br>Kullanım Dışı: (X) |
| | Yapının beden duvarında ayrılmalar ve ahşap taşıyıcı elemanlarının tümünde bozulmalar tespit edilmiştir. Çatı örtüsünün bir kısmının bozulduğu görülmüştür. | |

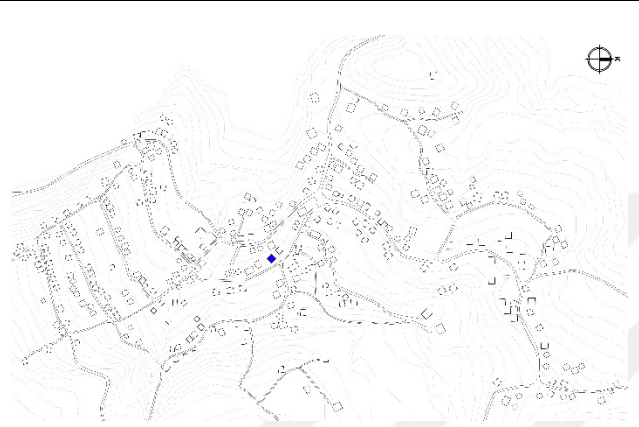
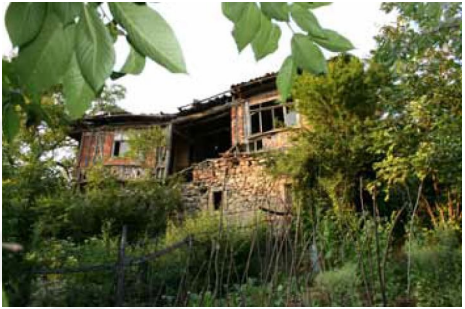
| | Yapının daha önceden ağır hasarlı olduğu tespiti yapılmıştır. Yıkım henüz gerçekleşmemiş olmasına karşın ağır hasarlı haline göre daha fazla yapı ve cephe elemanının kaybedildiği tespit edilmiştir. | |
| <b>Ayrıntılı Tanımı:</b><br><br>Yapı yığma taş beden duvarları üzerine ahşap iskelet sistem ile inşa edilmiştir. Ahşap taşıyıcı elemanların arasında balıksırtı örgülü tuğla dolgu bulunmaktadır. | | |

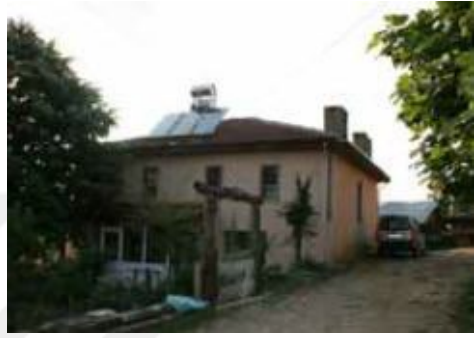
| <b>Sağlamlık Durumu:</b><br>İyi: (X) Orta: () Kötü: () | <b>Özgünlük Durumu:</b><br>İyi: (X) Orta: () Kötü: () | <b>Kullanım Durumu:</b><br>Mevcut: (X) Dönemsel: ( )<br>Kullanım Dışı: () |
| | Yapının ön cephesinde PVC malzeme ile kış bahçesi işlevinde kapalı bir hacim eklenmiştir. Çatı örtüsünün üzerine güneş sisteminin mekanik aksamlarının yerleştirildiği görülmüştür. | |

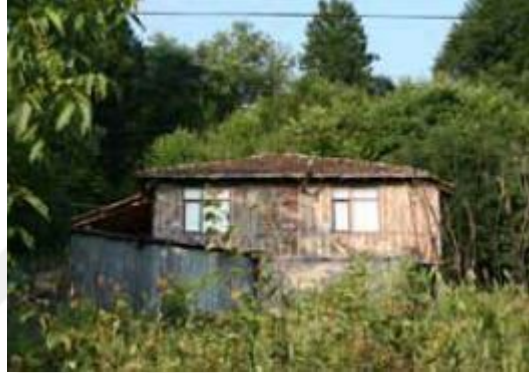
| <b>Sağlamlık Durumu:</b><br>İyi: ( ) Orta: (X) Kötü: ( ) | <b>Özgünlük Durumu:</b><br>İyi: ( ) Orta: (X)<br>Kötü: ( ) | <b>Kullanım Durumu:</b><br>Mevcut: (X) Dönemsel: ( )<br>Kullanım Dışı: ( ) |
| | <p>Yapının sürekli kullanımı ve tarım aktivitesi göz önünde bulduğunda kullanıcısının birtakım müdahalelerde bulunduğu tespit edilmiştir. Bazı pencere doğramaları PVC malzeme ile değiştirilmiştir. Çatı örtüsünde lokal olmak üzere özgün malzemenin “şingil” ve “sac” ile örtüldüğü tespit edilmiştir. Yapının muhtelif ahşap taşıyıcı elemanlarında bozulmalar tespit edilmiştir.</p> | |
| <b>Ayrıntılı Tanımı:</b> | <p>Tarımın aktif olarak devam ettiği yapılardan biridir. Ahşap iskelet sistem ile inşa edilen yapının balıksırtı ve düz şekillerde kullanılan dolgu malzemesinin tuğla olduğu tespit edilmiştir. Çatı örtüsü kiremittir. Kapı ve pencere doğramalarının ahşap malzemeden üretildiği görülmüştür.</p> | |

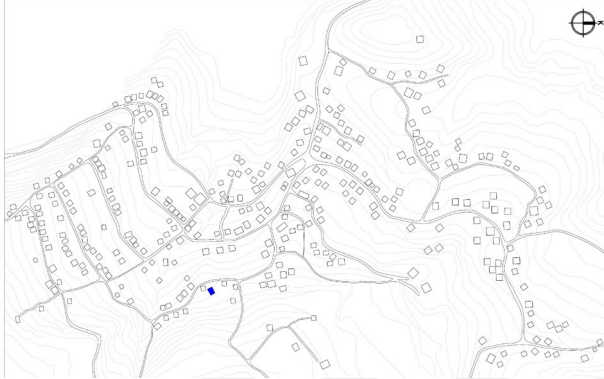
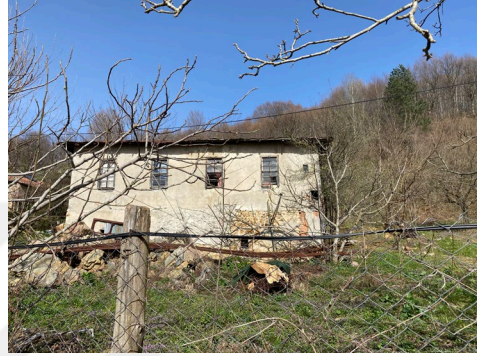
| | | <p>Yapının terk edildiği tespit edilmiştir. Cephedeki sıvanın yer yer tamamen döküldüğü, yer yer ise çatlaklarla beraber hareketli olduğu görülmüştür. Yapının çatı örtüsü alüminyum malzeme ile değiştirilmiştir. Yapının arka cephesine muhdes ek bir hacim yapılmıştır. Yapının özgün açıklıkları değiştirilmiş, pencere ve kapı doğramalarındaki ahşap malzemelerde ve pencere camlarında bozulmalar tespit edilmiştir.</p> | |

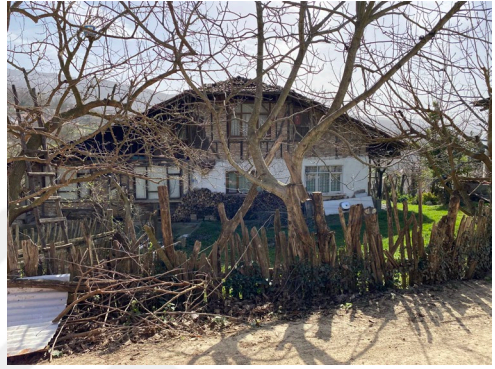
| | <p>Yapının ön cephesi genişletilmiştir ve bundan dolayı çatı şekli büyük çoğunlukla değişmiştir.</p> <p>Pencere oranları değiştirilmiş, muhtelif pencerelerde ahşap malzeme PVC malzeme ile değiştirilmiştir.</p> | |
| <b>Ayrıntılı Tanımı:</b><br><br><p>Yapı ahşap taşıyıcı sistem ile inşa edilmiştir. Ahşap iskeletin arasında düz dolgulu tuğla malzeme olduğu tespit edilmiştir.</p> <p>Çatı aralığı bulunmakta olup, örtü malzemesi kiremittir.</p> <p>Kapı ve pencere elemanlarının özgün malzemesi ahşaptır.</p> | | |

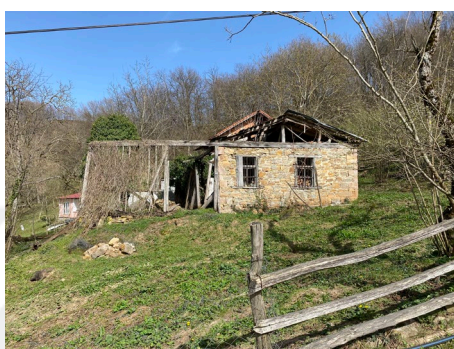
| | <p>Yapının çatı örtüsü büyük ölçüde yıkılmıştır.</p> <p>Beden duvarlarında yer yer ayrılmalar tespit edilmiştir.</p> <p>Çatı kısmındaki ahşap malzemelerde çürümeler ve yıkılmalar tespit edilmiştir.</p> <p>Kapı ve pencere doğramalarındaki ahşap malzemeler büyük oranda kaybolmuştur.</p> | |
| <b>Ayrıntılı Tanımı:</b><br><br><p>Yapı yığma taş tekniğiyle oluşturulan beden duvarlarına sahiptir.</p> <p>Çatı örtüsünün yıkılmayan kısmında kiremit malzeme tespit edilmiştir.</p> <p>Bir cephesi tamamen kapalı olan yapının kapı ve pencere doğramaları ahşap malzemeden üretilmiştir.</p> | | |

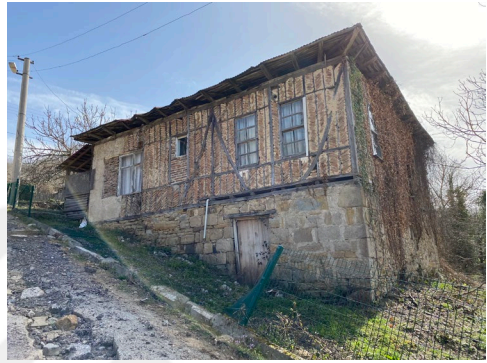
| | <p>Yapının çatı örtüsünün “şingil” ve “ondülin” malzeme ile değiştirildiği tespit edilmiştir. Yapının giriş kısmında açık bir hacim eklenmiş, bu hacmin üzeri de ondülin malzeme ile örtülmüştür.</p> <p>Yapının beden duvarlarında sarmaşık bitkileri görülmüştür.</p> <p>Yapının çatı taşıyıcı malzemesi olan ahşap malzemelerde bozulma ve eskimeler tespit edilmiştir.</p> <p>Yapının giriş kısmındaki duvarındaki dolgu malzemesine müdahale edilmiştir.</p> | |
| <b>Ayrıntılı Tanımı:</b> | <p>Yapı yığma taş yapım tekniğiyle beden duvarları oluşturulan bodrum kat üstüne ahşap iskelet sistemi ile üretilmiştir. Ahşap iskelet sistemin arası balıksırtı ve düz olacak şekilde tuğla malzeme ile doldurulmuştur.</p> <p>Yapının çatı örtüsü özgünde kiremittir.</p> <p>Kapı ve pencere doğramaları ahşap malzemeden üretilmiştir.</p> | |

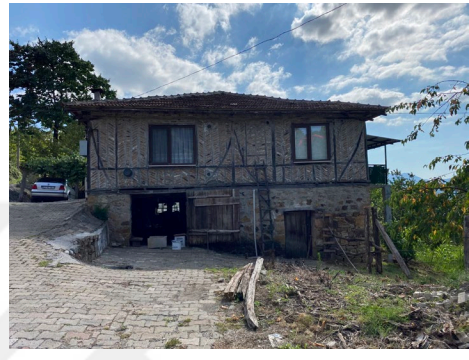
| | | <p>Yapı iyi durumdadır. Yapıya herhangi bir nitelişsiz ve muhdes bir ek yapıldığı görülmemiştir. Yapının taşıyıcı ahşap elemanlarında hafif bozulmalar görülmüştür. Yapının beden duvarlarında herhangi bir ayrılma tespit edilmemiştir.</p> | |
| <p>Yapı yığma taş yapım tekniğiyle üretilen beden duvarlarının bulunduğu bodrum kat üzerine ahşap iskelet sistem ile inşa edilmiştir. Ahşap iskeletin arası balıksırtı örgüsüyle tuğla malzemeden doldurulmuştur. Giriş cephesinin bir kısmı yığma taş, bir kısmı balık sırtı örgüdür. Çatı malzemesi kiremittir. Kapı ve pencere doğramaları ahşap malzemeden üretilmiştir.</p> | | | |

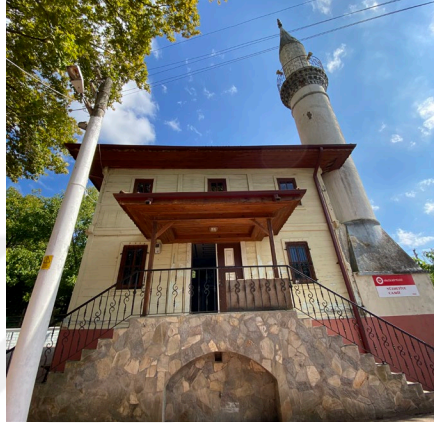
| | <p>Yapının girişindeki merdiven kısmına çimento sıva ve kayrak taşıyla müdahale edilmiştir.</p> <p>Yapının özgün sundurması kaybolmuş, yerine tekrar ahşap malzemeden sundurma yapılmıştır.</p> <p>Yapının tüm cephesi boyanmıştır.</p> <p>Yapının minare kısmına çelik merdiven yapılmış ve merdivenin çıktığı noktadan asma kata ulaşım sağlanacak şekilde cephede yeni açıklık üretilmiştir.</p> | |
| <b>Ayrıntılı Tanımı:</b> | <p>Yapı yığma taş tekniğiyle üretilen bodrum kat beden duvarları üzerine ahşap iskelet ile yapılan zemin kat ve asma kat ile oluşturulmuştur. Yapının duvarları tamamen ahşap malzeme ile kaplanmıştır. Yapının giriş cephesinde iki yandan yükselen bir merdiven ve sahanlık bulunmaktadır. Kuzeybatı cephesinde bir adet minare bulunmaktadır. Çatı örtüsü kiremittir. Kapı ve pencere doğramaları ahşaptır. Yapı içinde ahşap geometrik motifler bulunmaktadır.</p> <p>Yapının iç mekanındaki ahşap geometrik motifler tümüyle boyanmıştır. İç mekanda ahşap lambri ile kapalı bir hacim üretilmiştir. Yapının tüm kapı ve pencereleri boyanmıştır.</p> | |

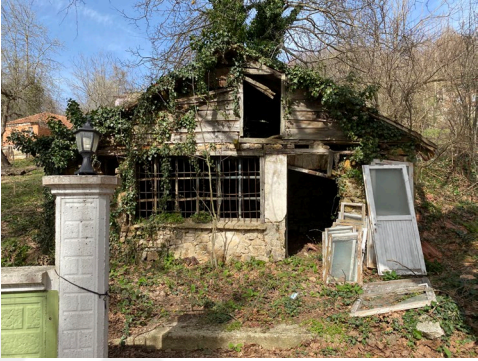
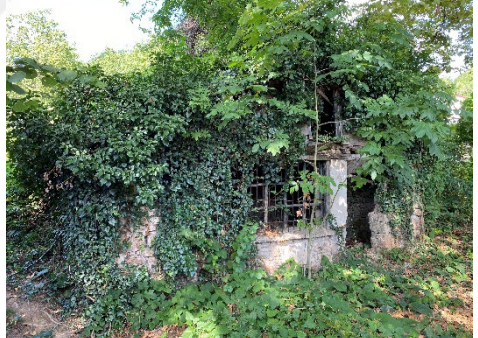
| <b>Ayrıntılı Tanımı:</b><br><br>Tek katlı yapı, yığma taş yapım tekniğiyle üretilmiştir.<br>Çatı örtüsü kiremittir.<br>Kapı ve pencere doğramaları ahşaptır. | <b>Gözlemler</b><br><br>Yapının neredeyse tamamen yabani bitkilerle sarıldığı görülmüştür. Beden duvarlarında ciddi boyutta açılmalar tespit edilmiştir. Çatı örtüsü, bitki örtüsünün tamamıyla sarmasından dolayı görülmemektedir. Kapı ve pencere elemanlarının ahşap malzemesi tamamen çürümüştür ve bazıları yitirilmiştir. | |

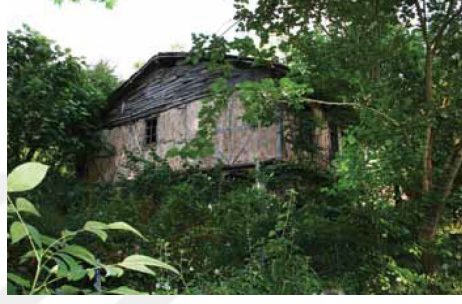
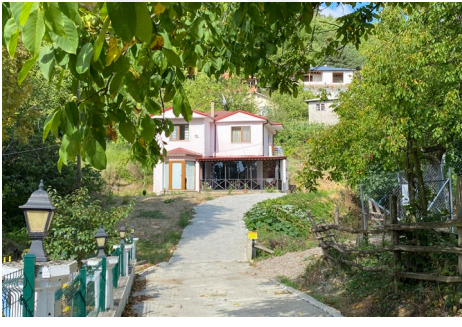
| <b>Ayrıntılı Tanımı:</b><br><br>Yapı yığma taş yapım tekniğiyle üretilen beden duvarlarının oluşturduğu bodrum kat üstüne ahşap iskelet sistem ile inşa edilmiştir. Ahşap iskelet sistemin arası düz şekilde tuğla ile örülmüştür.<br>Kapı ve pencere doğramaları ahşaptır.<br>Çatısı kiremittir. | <b>Gözlemler</b><br><br>Yapının bulunduğu alanda olmadığı, yerine müstakil bir konut yapısı yapıldığı tespit edilmiştir. | |

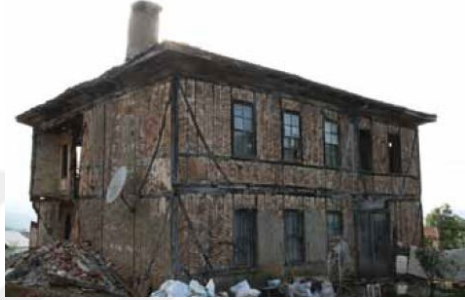
| <b>Ayrıntılı Tanımı:</b><br><br>Yapı taş temel üzerine ahşap iskelet sistemi ile inşa edilmiştir. Ahşap iskelet sistemin arası balıksırtı şeklinde tuğla ile örülmüştür. Çatı örtüsü kiremittir. Kapı ve pencere doğramaları ahşap malzemeden üretilmiştir. | <b>Gözlemler</b><br><br>Yapı 2013 yılındaki çalışmada kısmen hasarlı durumdayken mevcut durumda ocağı hariç tamamen yıkılmış durumdadır. | |

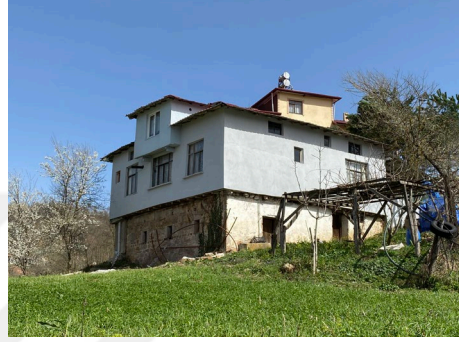
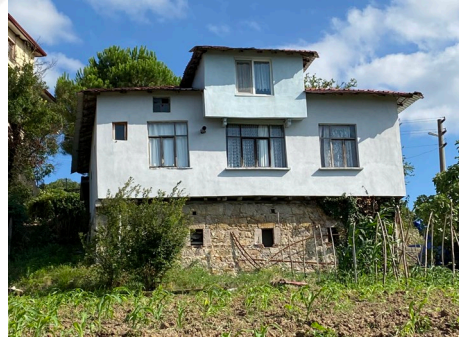
| <b>Ayrıntılı Tanımı:</b><br><br>Yapı yığma taş tekniği kullanılarak üretilen bodrum kat üzerine ahşap iskelet sistemi ile inşa edilmiştir.<br>Ahşap iskelet sistem arası balıksırtı ve düz olmak üzere tuğla ile dolgu yapılmıştır.<br>Yapının cephesi tamamen sıva kaplıdır.<br>Çatı örtüsü kiremittir.<br>Kapı ve pencere doğramaları ahşap malzemeden üretilmiştir. | <b>Gözlemler</b><br><br>Yapının sıvasının boyandığı tespit edilmiştir.<br>Yapıdaki bazı pencere doğramalarının PVC malzeme ile değiştirildiği görülmüştür. | |

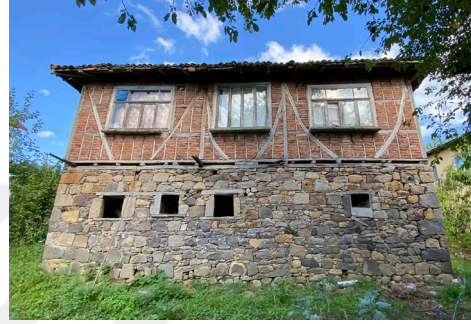
| | | <p>Yapının giriş cephesi uzatılmıştır ve üstündeki örtü alüminyum malzemeden üretilmiştir. Yapının bazı pencere boşlukları duvar örtülerek kapatılmıştır.</p> <p>Yapının bodrum katındaki beden duvarlarında dökülen taşlar ve köşelerde ayrılmalar tespit edilmiştir.</p> | |

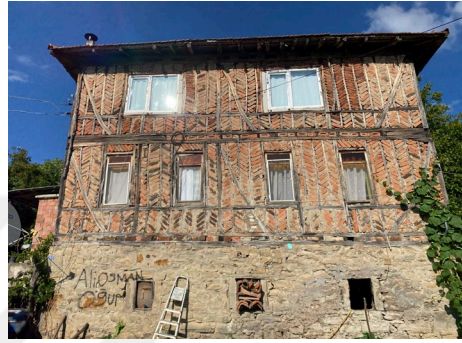
| | Kullanımı sürekli olan yapıda ciddi bir hasar veya müdahale olmadığı tespit edilmiştir. | |
| <b>Ayrıntılı Tanımı:</b><br><br>Yapı yığma taş yapım tekniğiyle üretilen zemin kat beden duvarları üzerine ahşap iskelet sistem ile inşa edilmiştir.<br>Ahşap iskelet sistemin arası balıksırtı tuğla örgüsüyle doldurulmuştur.<br>Yapının 2. Katında ahşap malzemeden üretilen balkon bulunmaktadır.<br>Çatı örtüsü kiremittir.<br>Kapı ve pencere doğramaları ahşap malzemedir. | | |

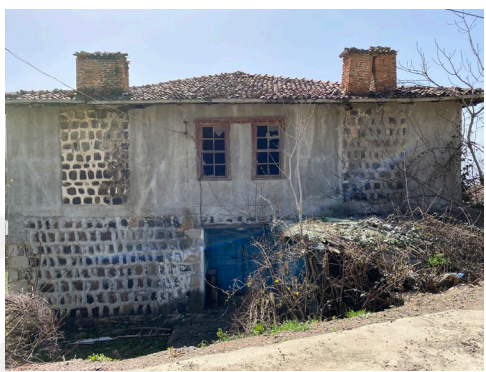
| | <p>Yapı tamamıyla terk edilmiş durumda olduğu için bakımsız durumdadır.</p> <p>Yapının bacalarının olduğu cephe geçmiş dönemde onarım geçirmiş, onarım geçiren cepheler yığma taş ile kaplanmıştır.</p> <p>Çatısında lokal kayıplar gözlenmiştir.</p> <p>Kapı ve pencere doğramalarının yıprandığı, bozulduğu ve çürüdüğü tespit edilmiştir.</p> | |

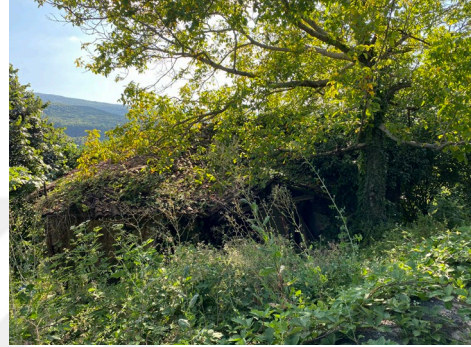
| | | <p>Yapı tamamıyla yabani bitkilerle sarılmıştır ve dolayısıyla detaylı bir gözlem yapılamamıştır.</p> <p>Yapının tüm ahşap elemanlarının bozulduğu ve yapısal olarak bakımsız olduğu görülmüştür.</p> | |
