YÜKSEK LİSANS TEZİ

KIRSAL MİMARİ MİRASIN KORUNMASI ÜZERİNE BİR  
DEĞERLENDİRME: GÖLCÜK/NÜZHETİYE KÖYÜ ÖRNEĞİ

MUHAMMET KEREM YAVUZ

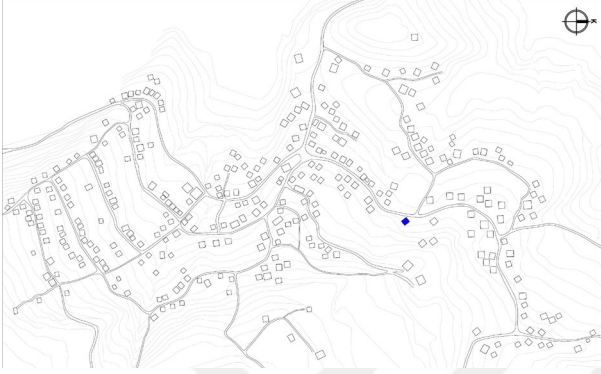
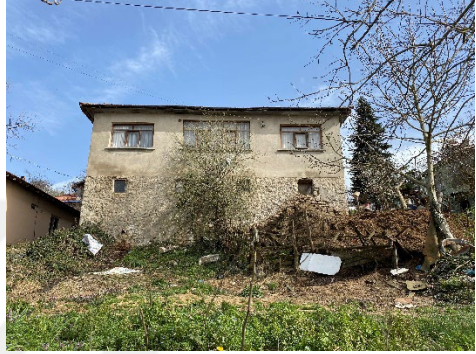
| | <p>Yapının çatı malzemesi özgünde olduğu gibi kiremittir ancak kiremit türü değiştirilmiştir.</p> <p>Haricinde hasarlı bir durum veya muhdes bir eke rastlanmamıştır.</p> | |
| <b>Ayrıntılı Tanımı:</b><br><br><p>Yapı yığma taş üstüne ahşap iskelet sistemi ile inşa edilmiştir. Ahşap iskelet sistem arası düz tuğla ile örülmüştür.</p> <p>Yapının çatı örtüsü kiremittir.</p> <p>Kapı ve pencere doğramalar ahşap malzemeden üretilmiştir.</p> | | |

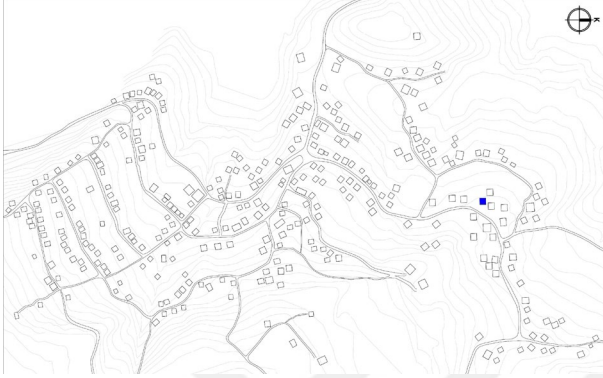
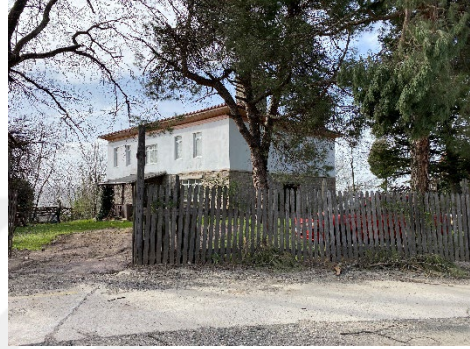
| | Yapı girişine sundurma yapılmıştır. Haricinde hasarlı bir durum veya muhdes eke rastlanmamıştır. | |
| <b>Ayrıntılı Tanımı:</b><br><br>Yapı yığma taş ile üretilen zemin kat beden duvarları üstüne ahşap iskelet sistem ile inşa edilmiştir.<br>Ahşap iskelet sistemin arası balıksırtı şeklinde tuğla ile örülmüştür.<br>1. Kat cephesi sıva ile kaplanmıştır. Çatı malzemesi kiremittir. Kapı ve pencere doğramaları ahşap malzemeden üretilmiştir. | | |

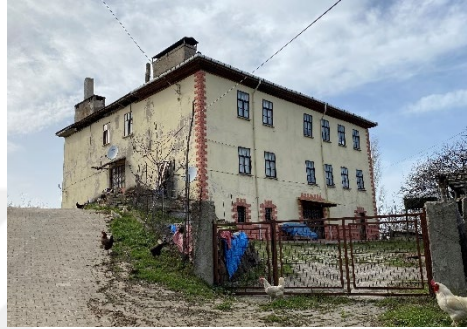
| | <p>Yapı özgün halinde tek bir aile için üretilmiş bir yapıyken günümüzde üç aile kullanmaktadır. Dolayısıyla iç mekanda plan düzeni değiştirilirken alçıpan, çelik karkas gibi muhtes ekler kullanılmıştır.</p> <p>Yapı cephesindeki köşe noktalarına çimento malzemeden dekoratif müdahale yapılmıştır.</p> <p>Yapının doğu cephesine betonarme ek yapılmıştır.</p> | |

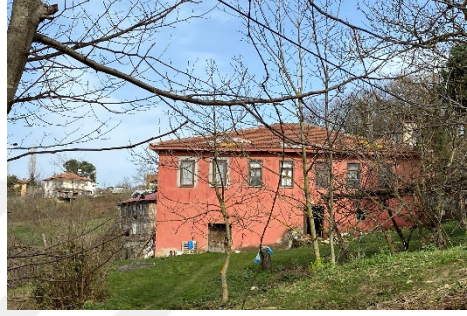
| | | <p>Yapı tamamen sıva ile kaplanmış ve boyanmıştır.</p> <p>Çatı kaplama malzemesi değiştirilmiş, baca hacmine müdahalede bulunulmuştur.</p> <p>Yapının giriş kapısına veranda yapılmıştır.</p> <p>Yapının doğu cephesine ek hacim yapılmıştır.</p> |

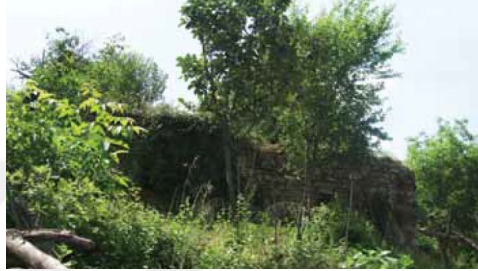
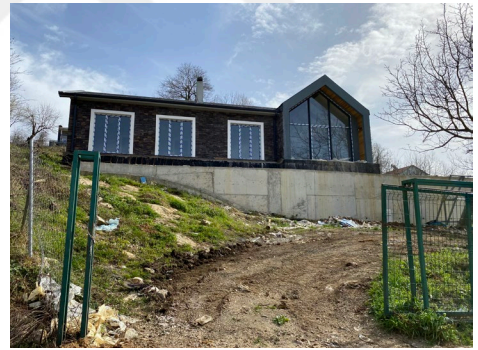
| <b>Ayrıntılı Tanımı:</b><br><br>Yapının geçmiş dönemleriyle ilgili net bir bilgiye ulaşılamamakla birlikte, köy halkı yapının ahşap olduğunu söylemektedir. | <b>Gözlemler</b><br><br>Geçirdiği yangınla birlikte kalıntı halde bulunan yapı, zaman içerisinde yıkılmıştır ve yerine “tiny house” konseptli yapı yapılmıştır. | |

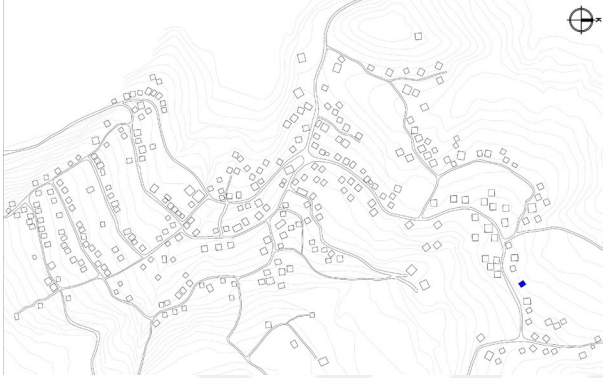
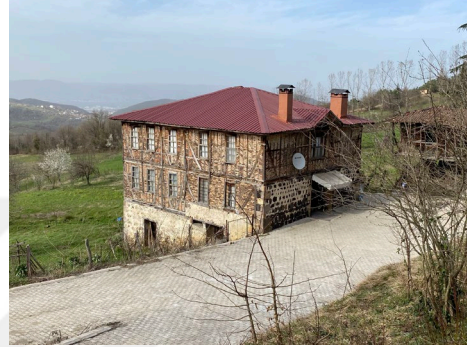
| | | <p>Yapının çatı örtüsü ve baca kaplama malzemesinin değiştirildiği tespit edilmiştir.</p> <p>Bunun dışında hasarlı bir durum veya muhdes bir eke rastlanmamıştır.</p> | |

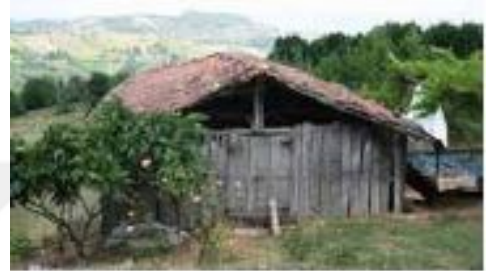
| | | <p>Yapı mevcut halinde samanlık olarak kullanılmaktadır.</p> <p>Yapının ahşap yapı malzemeleri bozulmuş ve eskimiştir.</p> <p>Çatı alın kısmındaki ahşap malzemeler kaybolmuştur.</p> | |

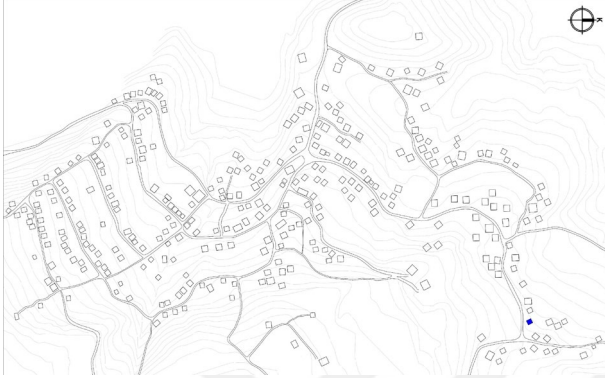
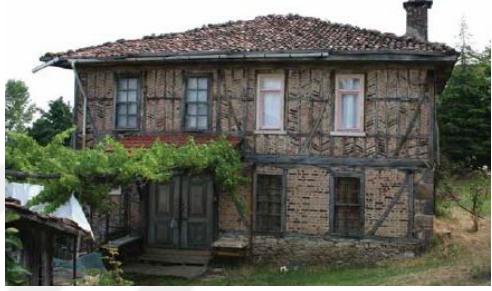
| | <p>Yapının üç adet penceresindeki ahşap malzeme, başka bir ahşap malzeme ile değiştirilmiştir.</p> <p>Haricinde hasarlı bir durum veya niteliksiz bir eke rastlanmamıştır.</p> | |
| <b>Ayrıntılı Tanımı:</b><br><br>Yapı yığma taş yapım tekniğiyle oluşturulan bodrum kat beden duvarları üstüne ahşap iskelet sistem ile inşa edilmiştir.<br>Yapının ahşap iskelet araları tuğla ile örülmüştür.<br>Çatı malzemesi kiremittir.<br>Pencere doğramaları ahşap malzemeden üretilmiştir.<br>Giriş kapısı çift kanatlı ve geometrik motiflere sahip ahşap kapıdır. | | |

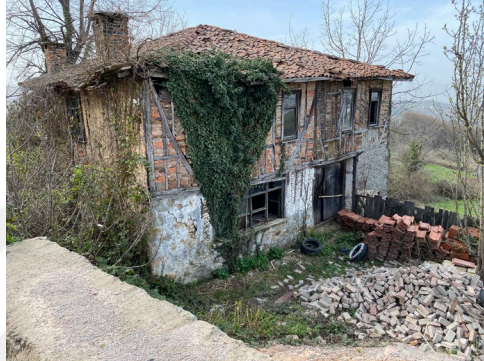
| | | | <p>Yapı terk edilmiş durumdadır.</p> <p>Çatı ve baca kısmında bozulmalar gerçekleşmiş ve yapının su aldığı tespit edilmiştir.</p> <p>Yapının 3 cephesinin ciddi boyutta yabani bitkilerin sardığı görülmüştür.</p> |

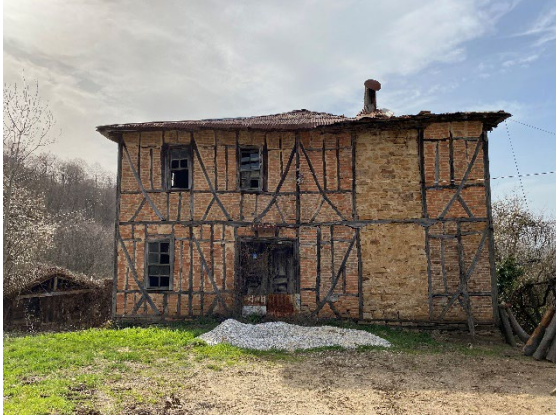
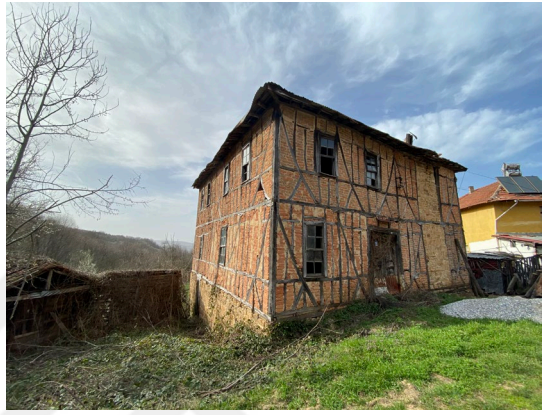
| <p>Yapı yığma taş yapım tekniğiyle oluşturulan bodrum kat beden duvarları üstüne ahşap iskelet sistem ile inşa edilmiştir.</p> <p>Yapının ahşap iskelet araları tuğla ile örülmüştür.</p> <p>Çatı malzemesi kiremittir.</p> <p>Kapı ve pencere doğramaları ahşap malzemeden üretilmiştir.</p> | <p>Yapı terk edilmiş durumdadır. Pencerelerinin ahşap malzemesinin bozulduğu ve eskidi görülmüştür.</p> <p>Çatı örtüsü alüminyum sac malzeme ile örtülmüştür.</p> <p>Taşıyıcı ahşap elemanlarında eskime ve çürüme tespit edilmiştir.</p> | |

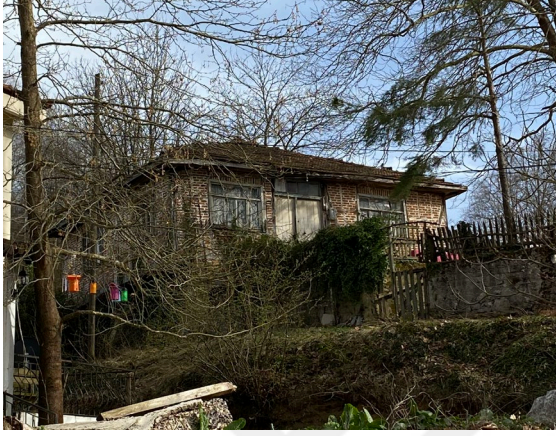
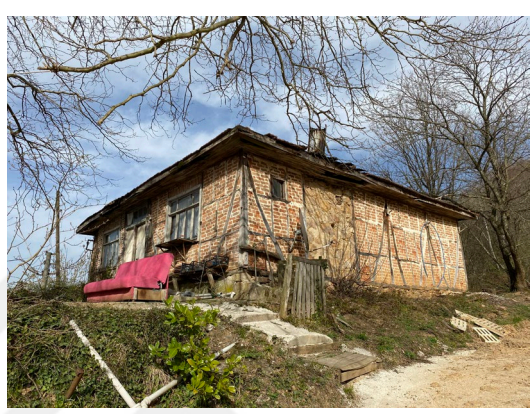
| <p>Yapı yığma taş yapım tekniğiyle oluşturulan bodrum kat beden duvarları üstüne ahşap iskelet sistem ile inşa edilmiştir.</p> <p>Yapının ahşap iskelet araları düz örgü tuğla ile örülmüştür.</p> <p>Çatı malzemesi kiremittir.</p> <p>Kapı ve pencere doğramaları ahşap malzemeden üretilmiştir.</p> | <p>Yapının çatı malzemesi değiştirilmiştir.</p> <p>Cephelerde muhtelif onarım gerçekleştirilmiştir.</p> | |

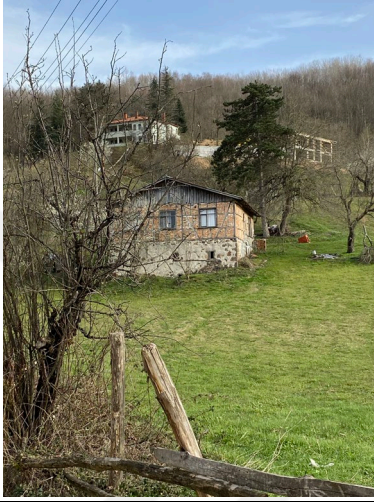
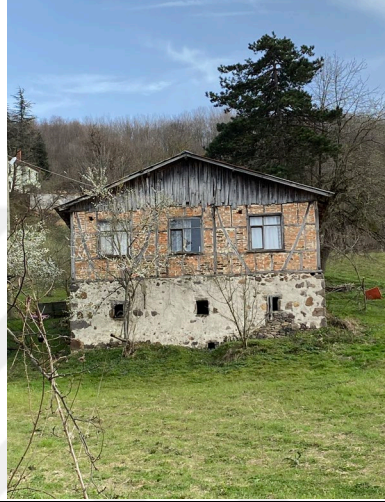
| <p>Yapı yığma taş yapım tekniğiyle oluşturulan bodrum kat beden duvarları üstüne ahşap iskelet sistem ile inşa edilmiştir.</p> <p>Yapının güneybatı cephesindeki çatı alınlığı ahşap dikmelerle kapatılmıştır. Yapının ahşap iskelet araları tuğla ile örülmüştür.</p> <p>Çatı malzemesi kiremittir.</p> <p>Kapı ve pencere doğramaları ahşap malzemeden üretilmiştir.</p> | <p>Yapıda hasarlı bir durum veya muhdes niteliksiz müdahaleye rastlanmamıştır.</p> | |

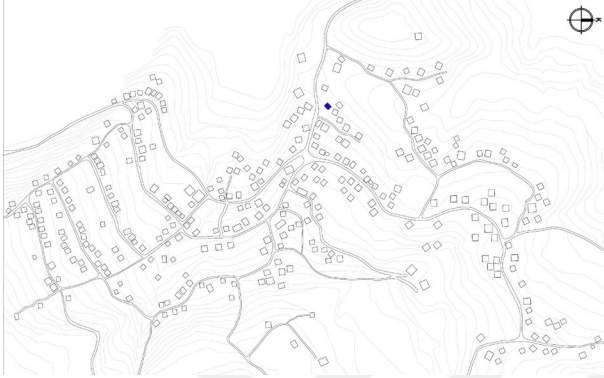
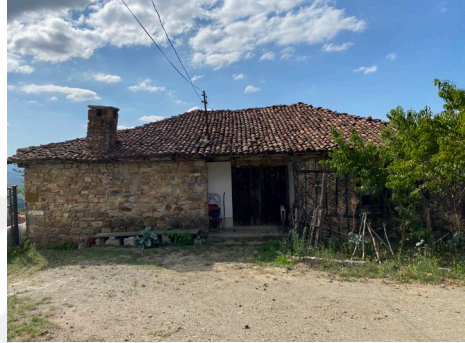
| | | | <p>Yapının bazı ahşap taşıyıcılarında eskime başladığı görülmüştür.</p> <p>Haricinde muhdes, niteliksiz bir ek veya hasarlı bir duruma rastlanmamıştır.</p> |

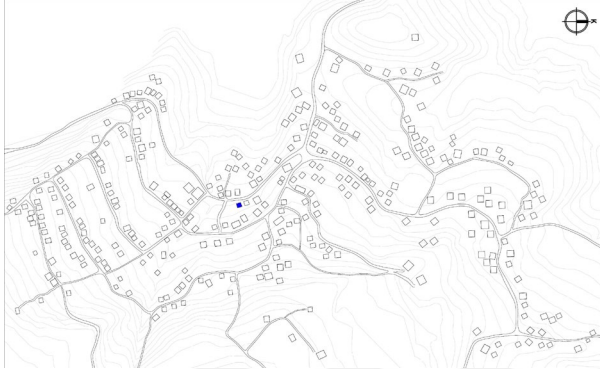
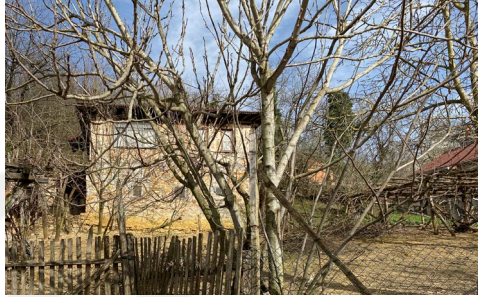
| | Yapıda önemli bir hasarlı durum veya niteliksiz bir eke rastlanmamıştır. | |
| <b>Ayrıntılı Tanımı:</b><br><br>Yapı yığma taş yapım tekniğiyle oluşturulan bodrum kat beden duvarları üstüne ahşap iskelet sistem ile inşa edilmiştir. Yapının ahşap iskelet araları tuğla ile örülmüştür. Çatı malzemesi kiremittir. Kapı ve pencere doğramaları ahşap malzemeden üretilmiştir. | | |
