**ALİŞVERİŞ MERKEZLERİNİN**  
**ERİŞİLEBİLİRLİĞİNİN İRDELENMESİ:**  
**KONYA İLİ ÖRNEĞİ**

**Beyza ÜSTÜNER**  
**YÜKSEK LİSANS TEZİ**  
**Mimarlık Anabilim Dalı**

# **EXAMINING THE ACCESSIBILITY OF SHOPPING CENTERS: THE CASE OF KONYA PROVINCE**

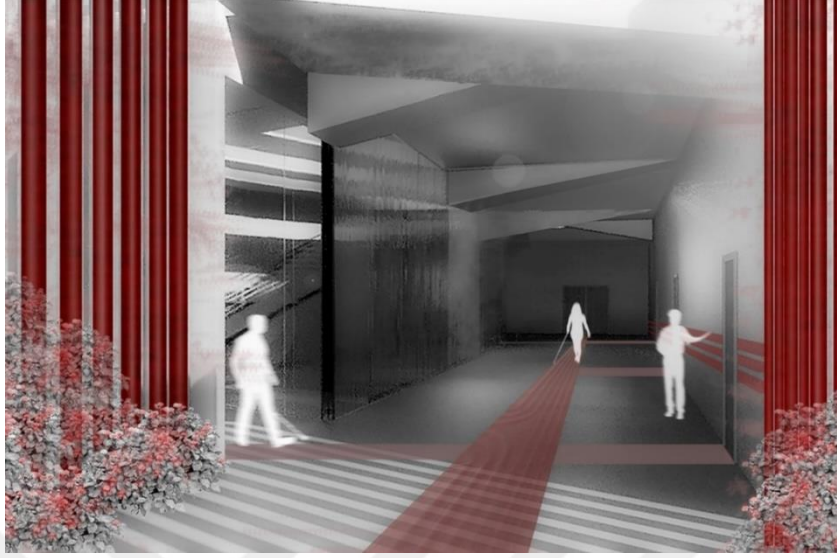
Şekil 2.5. Kör ve Görme Engelliler Eğitim ve Eğlence Merkezi Projesi'nin koridor tasarımı örneği (Salah, 2017)

Bir diğer örnek ise 2017 yılında Ürdün'de Amani Salah tarafından tasarlanmış olan Kör ve Görme Engelliler Eğitim ve Eğlence Merkezi'dir. Tasarımcı; görme engelli ve görme engellilerin öğrenmesi, eğlenmesi, doğa ortamı ve toplumla iletişim kurması, iç huzuru hissetmesi ve toplum tarafından kabul edilmesi için uygun, basit, istikrarlı, güvenli, öngörülebilir ve iyi yapılandırılmış bir ortam yaratmayı amaçlamıştır (Salah, 2017). Bu projede ses, koku dokunma gibi duysal olarak belirli tasarımlarla proje mekanla güçlendirilmiştir. Bahçede ve iç mekânlarda farklı alanların ayrıştırılması açısından çeşitli bitki ve çiçeklerden (zambak, hercai, menekşe gibi) yararlanılarak görme engelli bireylerin koku duyularını kullanarak o yere erişimleri kolaylaştırılmaya ve kodlanmaya çalışılmıştır. Şekil 2.6.'daki zemin kat planı incelendiğinde ise mekânların lineer bir şekilde sıralandığı bu şekilde mekânlara daha kolay ulaşılabileceği gözlemlenmektedir. Mevcut ana aks boyunca hissedilebilir yüzey uygulaması kırmızı rengiyle uygulanmış olup bu sayede daha dikkat çekici olması amaçlanmıştır. Şekil

2.5.'deki de ise duvarlarda doku farkı ile görme engelli bireylerin dokunma duyusuyla istedikleri mekâna rahatlıkla ulaşabilmeleri hedeflenmiştir.

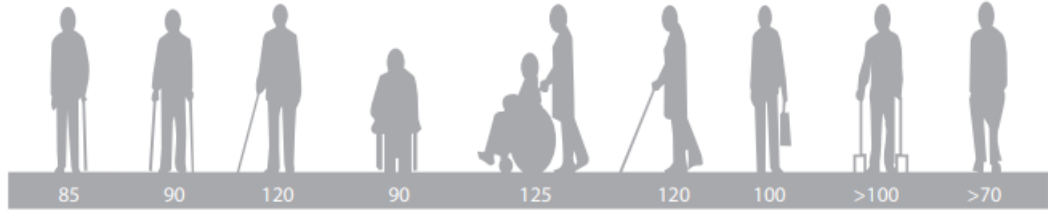
Şekil 2.10. Erişilebilirlikte genel ölçüler (2020)

Erişilebilirlikte temel ölçü ve tasarım, her kullanıcı profiline uygunluğun sağlanmasına bağlı olarak belirlenir. Bu kullanıcılar, engeli bulunan bireyler olabileceği gibi anlık sakatlanma, duygu durumuna veya başka çeşitli koşullara bağlı ruh hâli gibi sebeplerden anlık hareket kısıtlılığı, dikkatsizlik ve benzeri durumlarda olan kimseler olabilir. Şekil 2.10. da yer alan ölçüler, genel ölçülerdir. Bu ölçülere ek olarak kullanılan araç-gereçlere göre özelleştirilerek birtakım ölçüler belirlenmiştir. Tekerlekli sandalye yaklaşım, manevra, zemin ölçüleri, görme engelli bireylerin kullandığı beyaz bastonun hareket açısı ve genişlikleri, güzergâh yürüyüşünde iki yönlü trafik-tek yönlü trafik geçişindeki genişlik gibi özel ölçüler de kılavuzda yer almaktadır. Buna ek olarak bireyden kaynaklı olmayan faktörler de erişilebilirliğin sağlanma kriterlerini etkileyebilir. Bunlar Şekil 2.11. de görüldüğü üzere hava durumu, bulunulan zaman dilimi, ortamın gürültü düzeyi gibi koşullar olabilir.

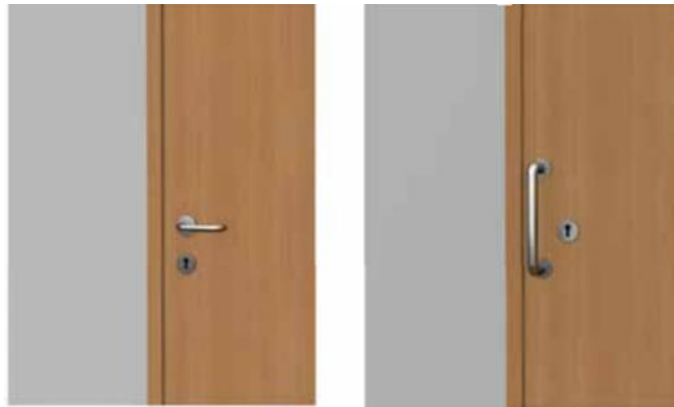
**Şekil 2.18.** Uygun kapı kolu şekilleri (2020)

Kapı geçişlerinde eşik yapılmamalıdır. Eğer eşik yapılması zaruri ise eşik yüksekliği 1,3 cm'yi geçmeyecek şekilde ayarlanmalıdır. Kapı kolları, dikey veya yatay

çekme kolu olmalı ve yerden 90-110 cm yükseklikte olacak şekilde kapı üzerine monte edilmelidir.

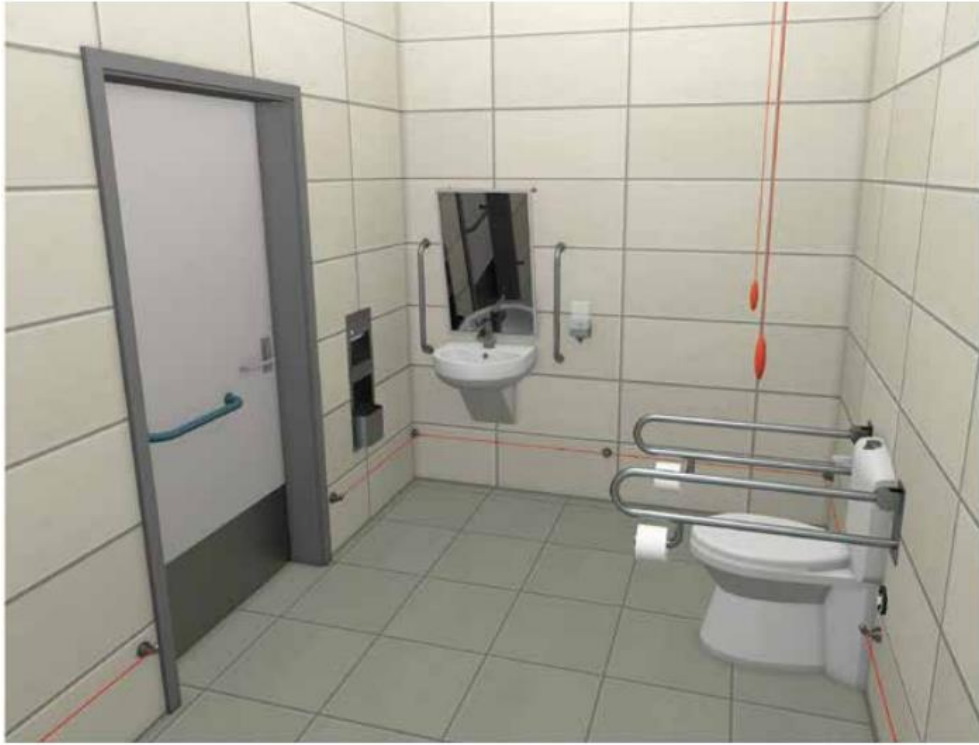
**Şekil 2.22.** Erişilebilir tuvalet (2020)

cins için ayrılan mekân içerisinde çözülmesi daha uygundur. Kapılarında engelli sembolü kullanılmalıdır. Tuvalet kapılarının yeterli ölçüde 900-925 mm yapılarak dışa açılması, tekerlekli sandalyedeki engellinin kolayca kapı koluna ve kilidine ulaşımı sağlanmalıdır. Tuvalet ölçüleri, tekerlekli sandalyedeki engelli bireyin manevrasına olanak sağlamalı, lavabo, klozet ve tutamaklar bu alanın dışında olmalıdır. Tekerlekli sandalyeden klozete geçmek kolay olmalı, sonrasında klozet etrafında tekrar tekerlekli sandalyeye geçmesini sağlayacak açılıp kapanabilen tutunacak düzenekler olmalıdır. Klozetin merkezde tercih edilmesi durumunda ise klozete erişim üç noktadan sağlamaktadır. Klozet yüksekliği yerden 450-480 mm, lavabo yüksekliği 720-740 mm yapılmakta iken tercih edilen yükseklik 800 mm, el kurutma makinaları, otomatik ya da manuel havluluklar ise 850 mm yüksekliğinde seçilmelidir. Görünen ve kolayca ulaşılan bir noktada acil çağrı durumlarında kullanılacak bir buton veya bir acil durum ipi olması gerekmektedir.

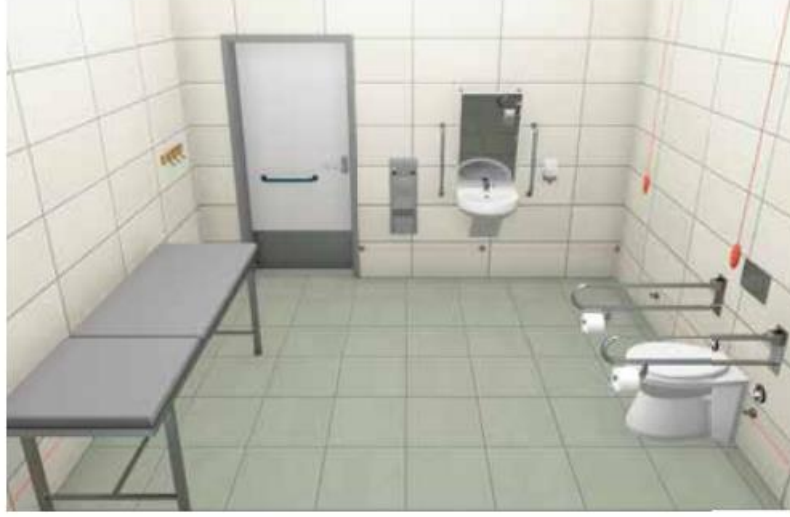
Şekil 2.23. Erişilebilir geniş tuvalet(2020)

Büyük sosyal alanlarda erişilebilir geniş tuvalet olması Yapı Denetim Uygulama Yönetmeliğine göre bir gereklilik kapsamına alınmıştır. Buna göre geniş tuvalet kapısının geçiş genişliği minimum 110 cm olmalıdır. Bu tuvalette iç manevra alanı en az 2 metre çapta olmalıdır. Ayrıca erişilebilir geniş tuvalette, geleneksel erişilebilir tuvaletlere ek olarak yetişkinler için bir adet alt değiştirme ünitesi bulunması zorunludur.

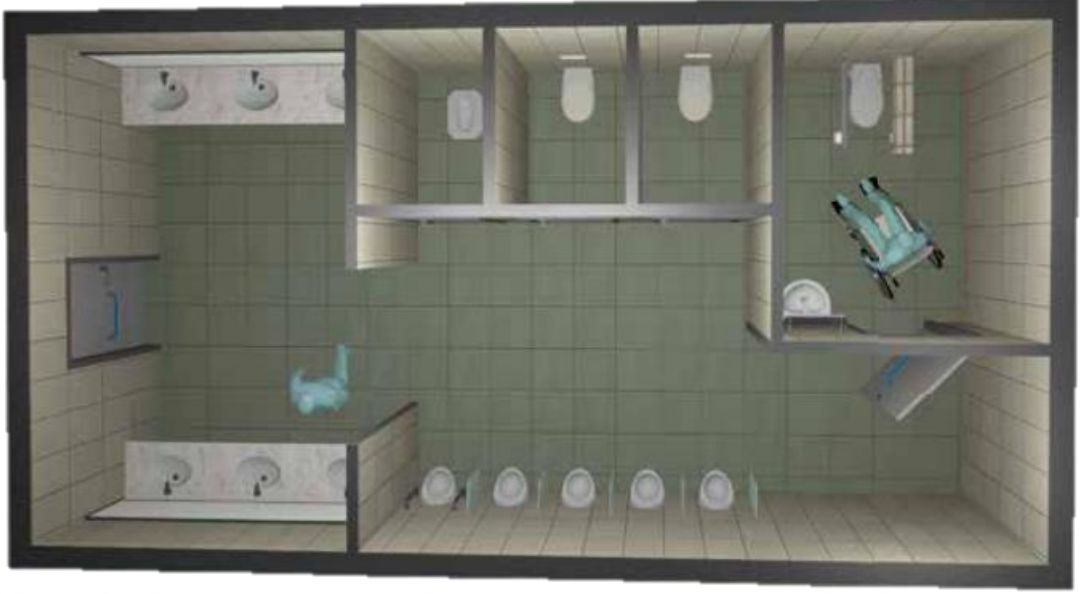
Şekil 2.24. Erişilebilir tuvalet bloğu (çoklu tuvalet)(2020)

Birden fazla tuvaletin bir arada bulunduğu alanlara tuvalet bloğu veya çoklu tuvalet adı verilmektedir. Eğer mekânda tuvalet bloğu varsa erişilebilir tuvalet için mümkünse bağımsız bir giriş yapılmalıdır. Erişilebilir tuvalet içinde minimum 150 cm çapında manevra alanı bırakılmalıdır. Işık kontrol butonları erişimi kolay yerde olmalı veya sensörlü otomatik yanan ışıklar tercih edilmelidir.

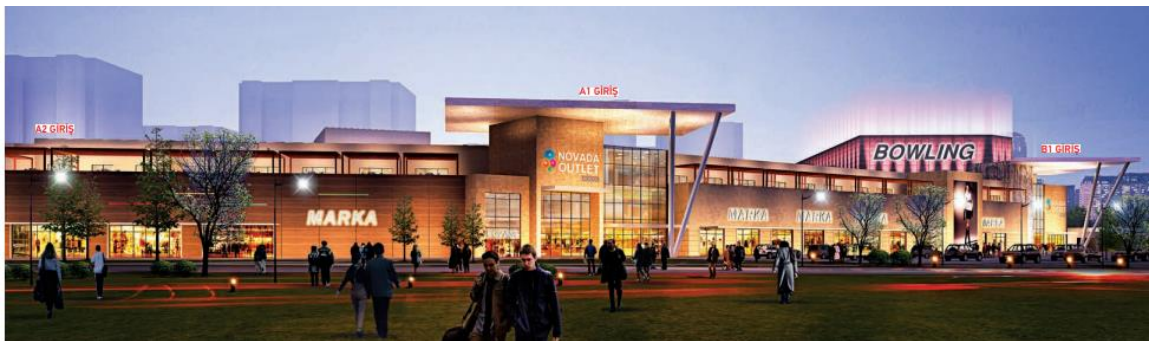
Şekil 3.5. Novaland AVM giriş kapıları (proje tasarımı) (Turk Mall, 2014)

Novaland AVM için 1 ana 2 yan kapı olmak üzere toplam 3 giriş kapısı bulunmaktadır. Şekil 3.5.'e göre A2 (C) girişi Veysel Karani Caddesi tarafında, B1 girişi Dr. Sadık Ahmet Caddesi tarafında ve A1 girişi (ana giriş) iki caddenin birbiriyle kesiştiği dönel kavşağın karşısında yer almaktadır.

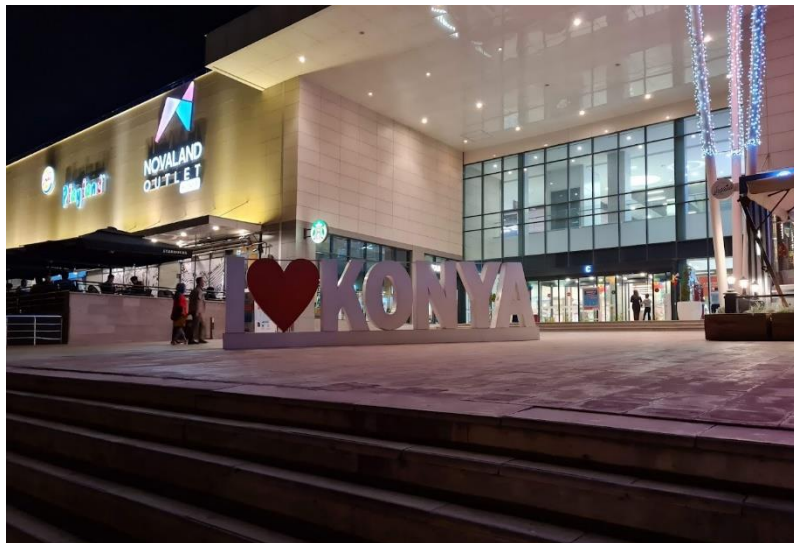
Şekil 3.7. Novaland AVM C girişi

Üçüncü grupta tasnif edilen bireylere yönelik alışveriş merkezini tanıtan yönlendirme pano ve levhalarının olmadığı tespit edilmiştir. Bu gruba ait bireyler alışveriş merkezine kendi başlarına girebilmektedirler ancak konuşma ve duyma engelleri sebebiyle ulaşmak istedikleri mekân ve güzergâhları öğrenmek için bir işaret dili üzerinden anlaşılabilecekleri bir danışmaya ihtiyaçları vardır. Danışma olmaması durumunda kat planı ve güzergâhları belirtmek için bir şema ve her mekânda detaylı ve okunaklı yönlendirme işaretlerine ihtiyaç vardır. Ancak Novaland AVM'de bu hedefleri gösteren alışveriş merkezinin plan şemasının olmadığı, bilgilendirme panoları veya işaretlerinin de yetersiz olduğu görülmüştür.

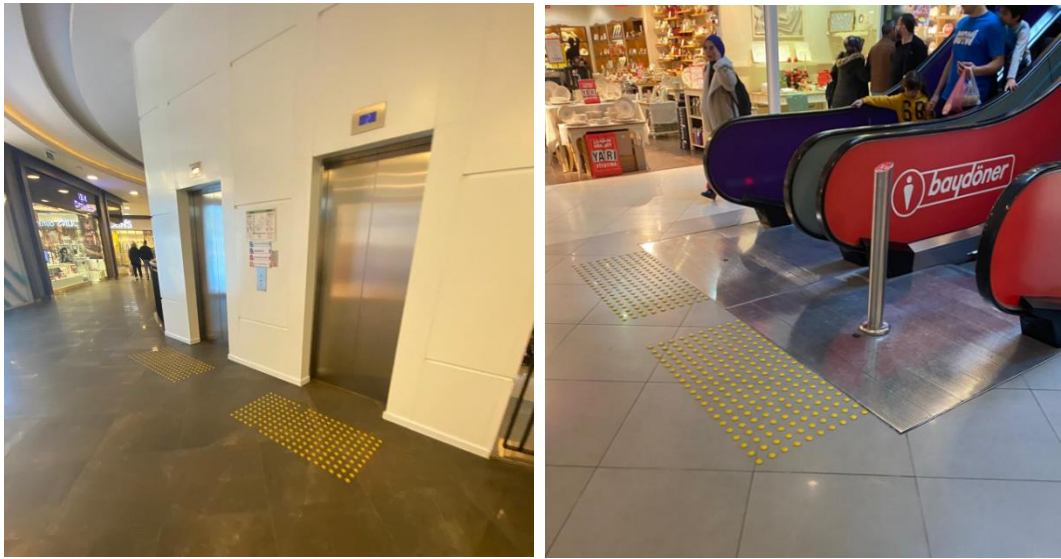
**Şekil 3.9.** Novaland AVM asansör ve merdiven sahanlıkları

İkinci grup olarak tarif edilen görme engelli bireylerin giriş kapılarında karşılaştıkları sorunların yanı sıra dolaşım içindeyken de benzer sıkıntılarla karşı karşıya kaldıkları gözlemlenmiştir. Görme engelli bireyler tek başlarına oldukları durumlarda yön bulma, hedefledikleri noktalara erişim ve güzergâhta ilerleme gibi konularda problemler yaşamaktadırlar. Bu soruna çözüm olarak iç mekânda görme engellileri yönlendirebilecek hissedilebilir yüzey veya kiosklarla sağlanabilecek harekete duyarlı sesli yönlendirme cihazlarına rastlanmamıştır. Bu araçların eksikliği, sirkülasyon alanlarında daha çok hissedilmiştir. Bu grubun bireyelerine yönelik işaretlemelerden yalnızca asansör iç tuşları üzerinde Braille alfabesine ait kabartmalar bulunmaktadır. Dikey ulaşım için erişimde sadece asansör ve yürüyen merdivenlerin önünde hissedilebilir yüzey uygulaması bulunmaktadır ve bu işaretlerin malzeme yapısı, renklendirmesi ve ölçüleri mevzuata uygun tasarlanmıştır. Genel itibariyle bu grup için tek başına AVM içerisinde dolaşım hususunda yeterli koşullar sağlanamamıştır.

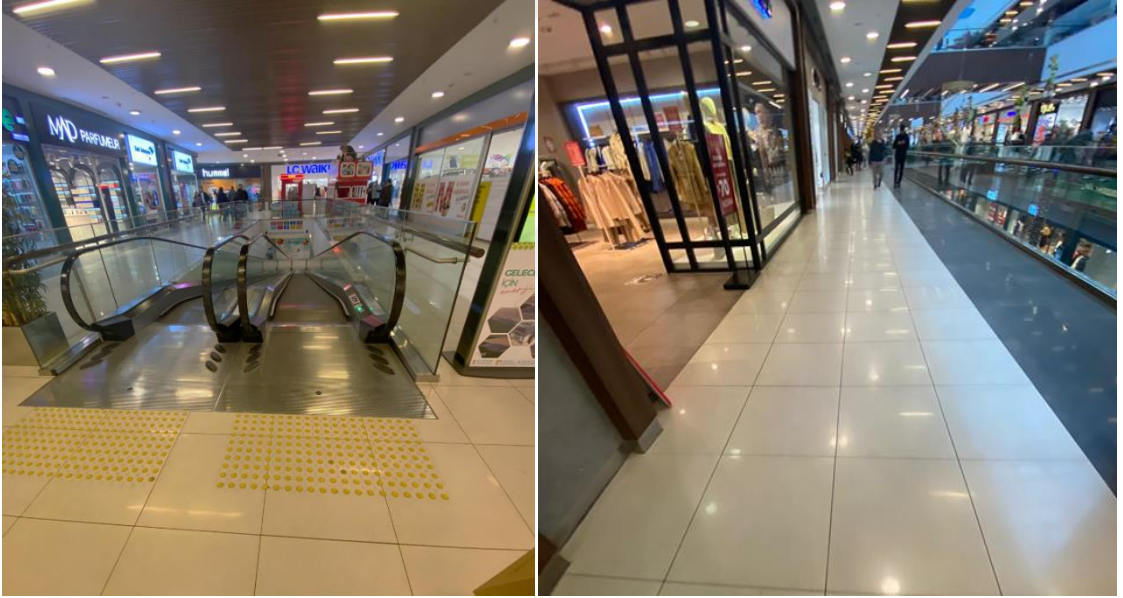
Şekil 3.10. Novaland AVM dolaşım alanları

Dördüncü grubun bireylerinde dinlenebilmeleri için yeterli sayıda oturma alanları oluşturulmuştur. Fakat asansör içleri hariç diğer alanlarda tutunma barları konumlandırılmamıştır. Yaşlıların destek alacağı bir tasarım bulunmadığı gözlemlenmiştir. Diğer taraftan düşülme tehlikesi yerlerde bulunan tırabzan ve korkuluklar, mevzuatta belirtilen standartlarda tasarlanmıştır.

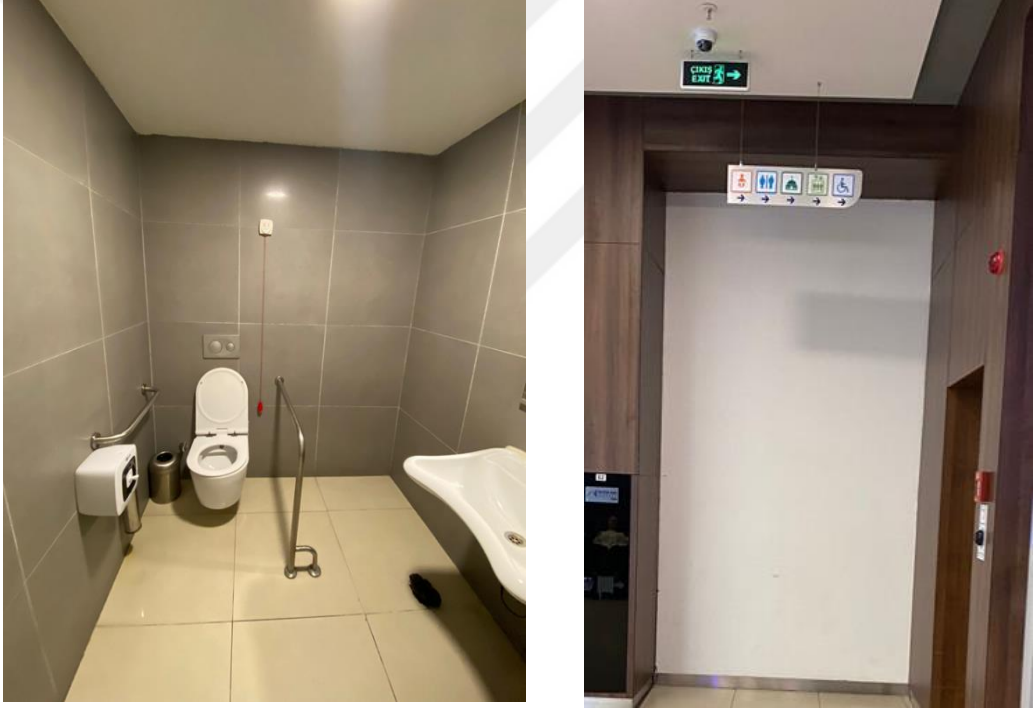
**Şekil 3.11.** Novaland AVM engelli tuvaleti

tuvaleti kullanmak isteyen bireyleri mağdur edecek bir durumdur. Erişilebilirliğin maksadının engelli bireyleri ayırıştırmamak olduğu düşünöldüğünde mevcut engelli tuvaleti tasarımının engelli bireyleri toplumdaki soyutlayıcı ve ayırıştııcı bir pozisyonda olduğu görölmektedir. Tüm bunlara ek olarak zemin katta bir engelli tuvaleti bulunmakta ve kilitli durumda olduğu için kullanılmamaktadır. Bu sebeple engelli tuvaleti içerisindeki aksamın gerekli incelemesi yapılamamıştır. 2. kattaki engelli tuvaleti, yine erkek ve kadın bireyler için ayrı ayrı tasarlanmamış ancak zemin kattakinin aksine kullanıma açıktır. Engelli tuvaletindeki tutunma kolları, lavabo ve diğer aksamlar kılavuzda belirtildiği şekilde ölçölendirilmiş ve tasarlanmıştır. Ayrıca acil durum kolu da uygun ölçöler dâhilinde engelli tuvaletine yerleştirilmiştir.

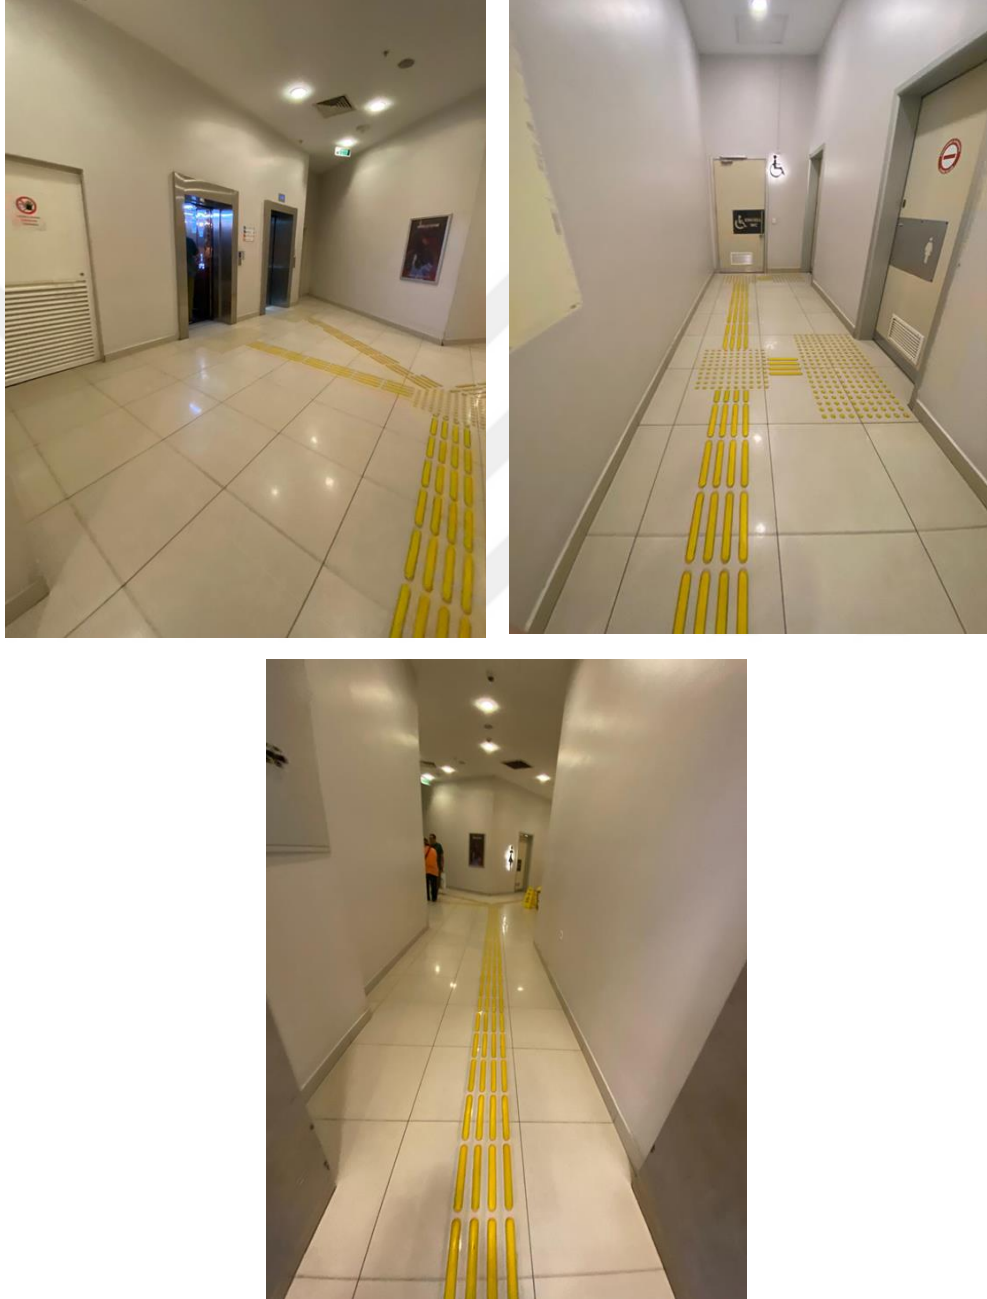
**Şekil 3.12.** Novaland AVM tuvalet giriş yollarındaki HYYİ'ler

kadar HYYİ'ler yerleştirilmiştir. Dördüncü gruptaki bireylerin de tıpkı birinci gruptaki bireyler gibi engelli tuvaletiyle ilgili tespit edilen sorunlar dolayısıyla zemin kattaki engelli tuvaletine erişebilirlikleri yoktur. Normal tuvaletler ve 2. katta yer alan engelli tuvaleti erişilebilir durumdadır ancak 2. Kattaki engelli tuvaleti, erkek ve kadınlar için ayrı ayrı tasarlanmamış olduğundan bireyler mağdur olmaktadır.

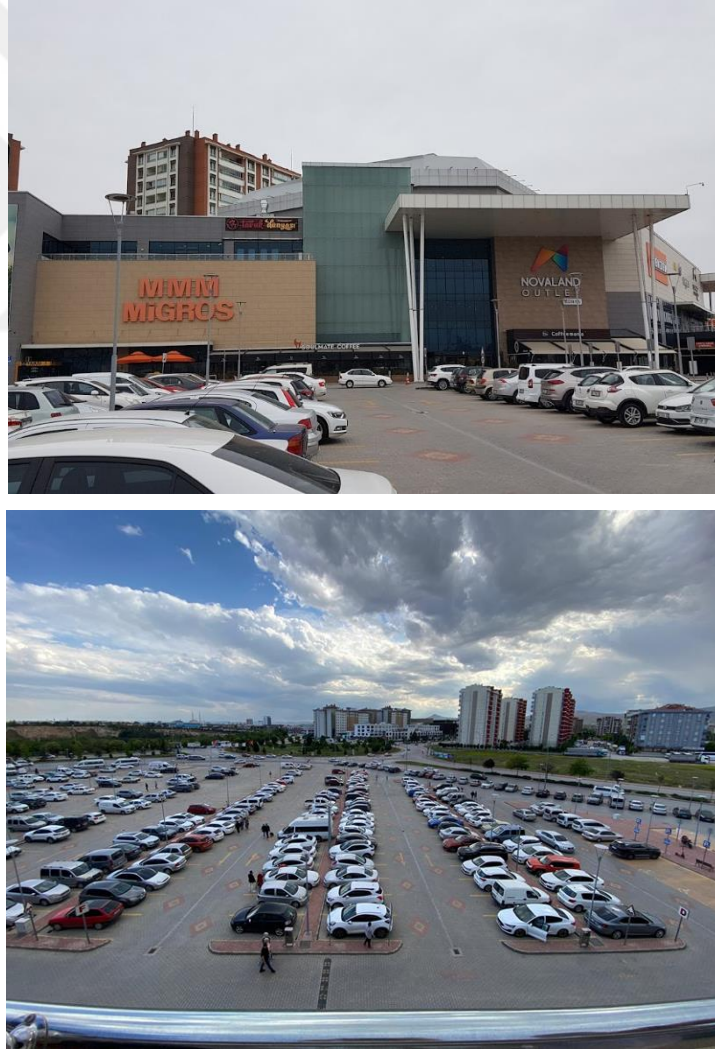
Şekil 3.13. Novaland AVM açık otopark

Novaland açık otoparkı, mevzuatta belirtilen standartlar kapsamında incelendiğinde özellikle engelli park alanları ve park alanları arasında olması gereken sirkülasyon alanlarının uygun şekilde tasarlanmış olduğu görülmektedir. Fakat giriş kapısına kadar olan mesafede hissedilebilir yüzey alanı bulunmamaktadır. Aynı zamanda olumsuz hava koşulları için herhangi bir önlem kapsamında tasarımlar uygulanmamıştır. Otoparklarda indirme ve bindirme alanları için gerekli ölçüler sağlanmıştır. Otopark genişliği 3 m\*5m olarak tespit edilmiştir. Otopark alanında yayalar için ayrılan alanın tam ortasında su giderinin bulunması engelli ve diğer bireyler için düşme tehlikesi arz etmektedir. Aynı zamanda engelli parklarını işaret eden herhangi bir sembol veya ışıklı uyarı cihazı bulunmamaktadır.

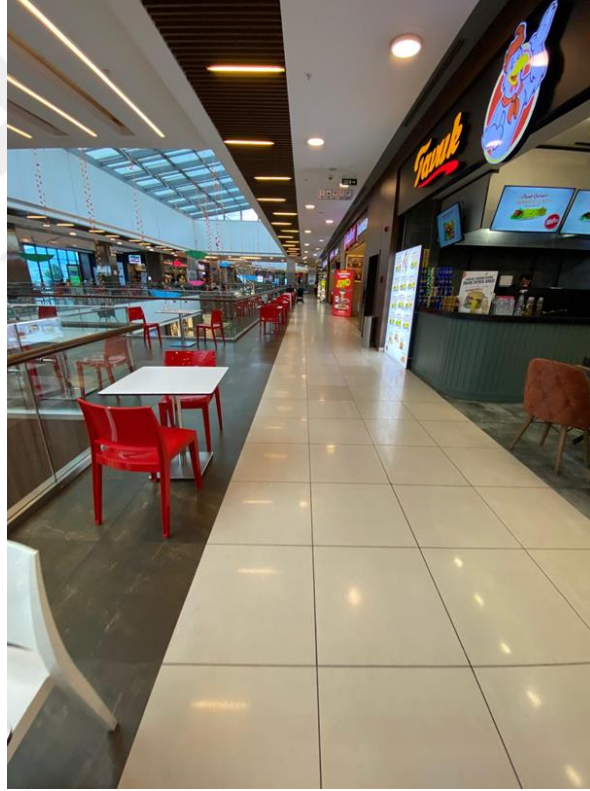
Şekil 3.14. Novaland AVM yeme-içme alanı

İkinci grup olarak belirlenen görme engelli bireyler yemek katına birinin desteği olmadan ulaşamamaktadır. Çünkü yalnızca tuvaletler, asansör önleri ve yürüyen merdiven başlangıçlarında hissedilebilir yüzey uygulaması bulunmaktadır. Diğer dolaşım alanlarında zemin kaplamasında yönlendirici kabartmaların olmayışı, az gören bireyler için duvar döşemelerinin veya farklılaştırılan zeminlerin olmayışı, bu grup için bu alanda rahatça dolaşıma imkânını zorlaştırmaktadır. Menülerde ise Braille alfabeli kabartmalı yazıların olmadığı tespit edilmiştir.

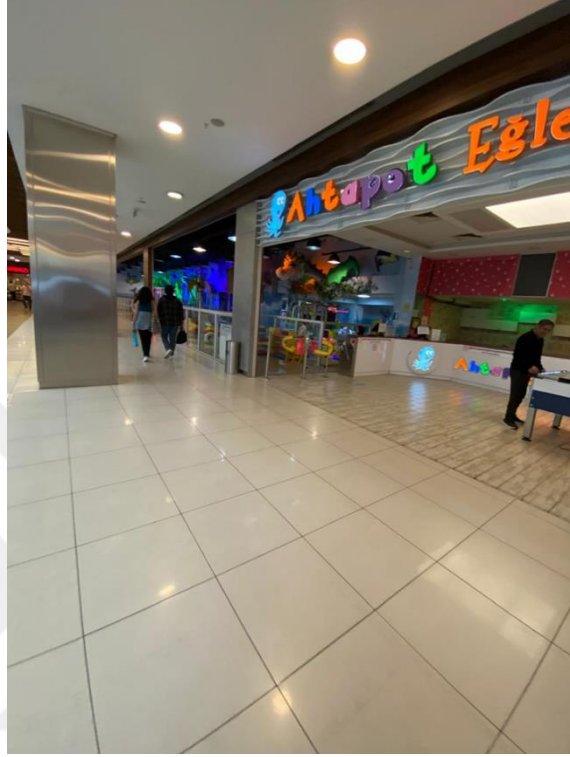
Şekil 3.15. Novaland AVM oyun alanı

Sirkülasyon alanlarında yeterli genişlik mevcuttur, bu sayede dolaşım kolaylıkla sürdürülebilmektedir. Çocuklar için ayrı bir oyun alanı konumlandırılmış olup bu alanda kot farkı olmadığından özel çocuklar dâhil çocukların birçoğunun bu alanı rahatça kullanabildiği tespit edilmiştir.

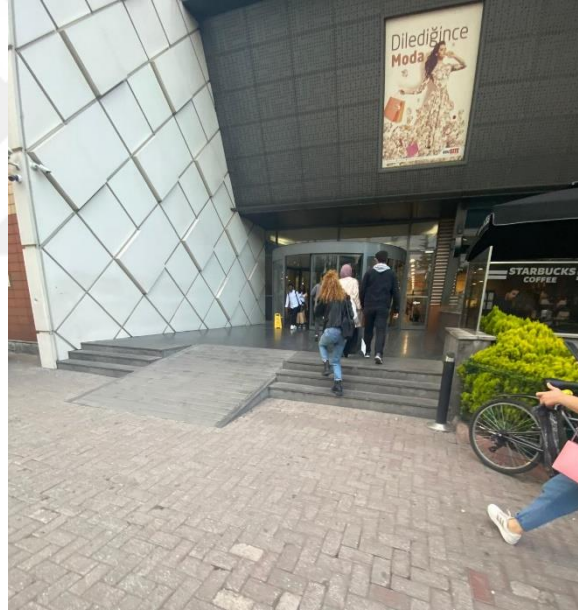
Şekil 3.20. Kulesite AVM yan giriş

Kulesite AVM’de 3 ayrı bahçe giriş kapısı ve 3 ayrı kapalı otopark giriş kapısı bulunmaktadır. Girişlerde AVM’nin plan şeması bulunmaktadır. Birinci grup olan tekerlekli sandalyeli ve bebek arabalıları için iki girişte kot farkı bulunmadığı için binaya erişimlerinde bir sıkıntıya rastlanmamıştır. Diğer girişte kot farkı mevcuttur ancak bu noktada erişilebilirliğin sağlanması adına kademeli rampa çözümlenmesi yapılmıştır. Bu sayede bu grup bireylerinin tüm zemin kat girişi kapılarında binaya erişimlerinde sıkıntı teşkil edecek bir durum gözlemlenmemiştir. Binaya giriş-çıkışların sağlanması için fotoselli kapılar tercih edilmiştir. Bu kapı tercihi ise her grup bireyin AVM’ye giriş-çıkışını kolaylaştırmaktadır. Yalnızca bir kapıda döner kapı tercihinde bulunulmuştur. Döner kapı; birinci, ikinci ve dördüncü grup bireylerinin geçişi esnasında sorunlara sebebiyet verebilmektedir bu sebeple bu girişin erişilebilirliği tam değildir.

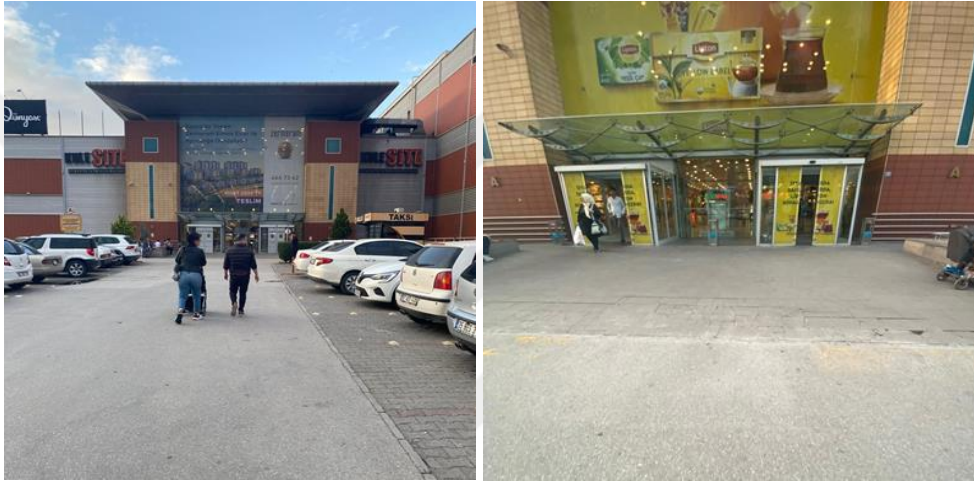
Şekil 3.21. Kulesite AVM ana giriş

İkinci grup açısından giriş ve çıkış kapıları analiz edildiğinde, görme engelliler için sesli uyarı cihazlarının kapıların üzerinde bulunmadığı görülmüştür. Girişlerde HYYİ'ye yer verilmemiştir. Zemin kabartmalarının olmayışı, görme engelli bireylerin özellikle döner kapının işleyişini fark edememelerine ve bu durum da söz konusu bireylerin girişte sorun yaşamalarına ve çeşitli kazalarla karşı karşıya kalmalarına sebep olabilir. Giriş kapısında uyarıcı şerit bantlar bulunmamaktadır. Görme düzeyi az bireyler başta olmak üzere her birey için uygulanması gereken bu husus, kapının fark edilebilir olmasında önem arz etmektedir. Az gören bireylerin kapıyı ayırt edememeleri muhtemel bir durumdur ve bunun giderilmesi kapıdaki uyarıcı şerit bantlara bağlıdır.

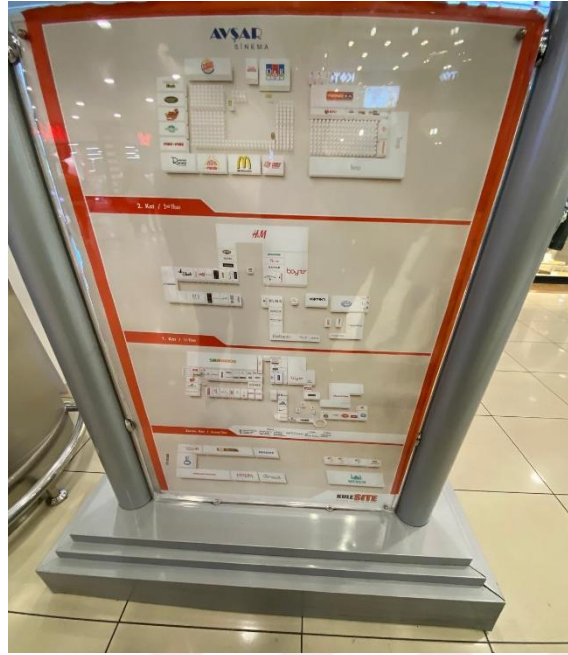
Şekil 3.22. Kulesite AVM kat planını gösteren şema

Üçüncü grup bireylerine yönelik alışveriş merkezini tanıtan yönlendirme panoları konumlandırılmıştır. Bu gruba ait bireyler alışveriş merkezine kendi başlarına girebilmekte ve konuşma/duyma engelleri düşünüldüğünde ulaşmak istedikleri mekânları gösteren alışveriş merkezinin plan şeması bulunmaktadır. Bu plan sayesinde istedikleri mekâna kolayca ulaşabilmektedirler. Fakat bilgilendirme panoları veya işaretlerinin yetersiz sayıda olduğu tespit edilmiştir.

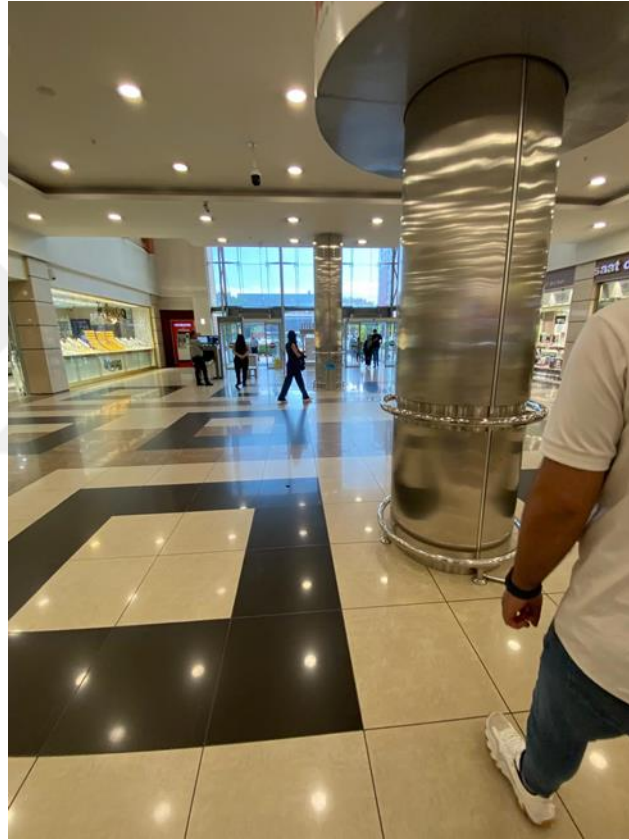
**Şekil 3.26.** Kulesite AVM yatay dolaşım alanı

tehlikeler söz konusudur. Görme engelli bireylerin tek başlarına yön bulma ve erişim problemi yaşadığı tespit edilmiştir. Bu sorunu çözmek adına görme engellileri yönlendirebilecek HYYİ veya kiosklarla sağlanabilecek harekete duyarlı sesli yönlendirme cihazları iç mekânda da bulunmamaktadır. Bu yardımcı araçların eksikliği, özellikle sirkülasyon alanlarında yoğun olarak hissedilmektedir. Bazı noktalarda mağazaların önlerinde görme engelli bireylerin cama çarpmalarını önlemek amacıyla bariyerler konumlandırılmıştır. Genel olarak AVM içinde görme engelli bireylerin çarpma tehlikesi bulunan oldukça fazla engel bulunmaktadır. Bunların fark edilebilirliği adına mevzuattaki çözümlerin uygulanmamış olduğu kaydedilmiştir.

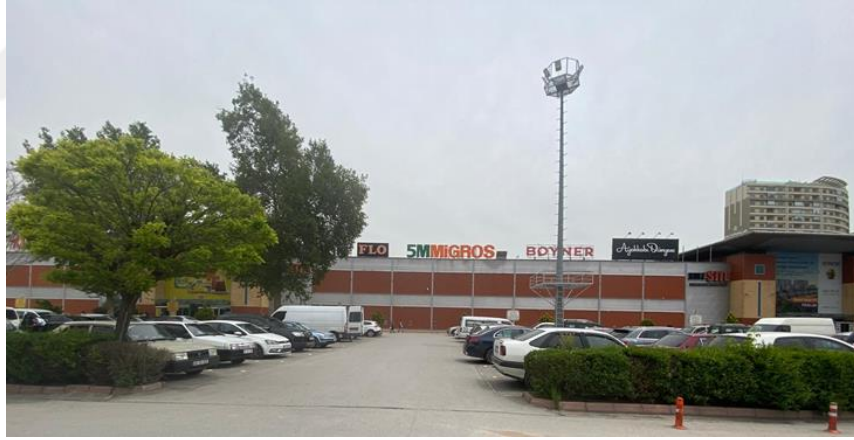
Şekil 3.29. Kulesite AVM otoparklar

Kulesite AVM’de kapalı ve açık olmak üzere iki tip otopark bulunmaktadır. Kötü hava koşullarında bireyler kapalı otoparkı tercih edebilmektedirler. AVM’nin açık otoparkı belirtilen standartlar kapsamında incelendiğinde özellikle engelli park alanları ve park alanları arasında olması gereken sirkülasyon alanlarının uygun şekilde tasarlanmış olduğu tespit edilmiştir. Engelli park alanları girişlere yakın olarak tasarlanmıştır. Ancak park yeri alanından giriş kapısına kadar olan mesafede hissedilebilir yüzey alanı bulunmamaktadır. Engelli otoparklarında indirme ve bindirme alanları için gerekli ölçüler sağlanmıştır ve sarı alanlarla belirtilerek park yerinin tespit edilmesi kolay hâle getirilmiştir. AVM’de otopark sayısının yeterli araç kapasitesinde olduğu kaydedilmiştir. Otopark genişliği 3m\*5m olarak mevzuata uygun tasarlanmıştır.

Kapalı otoparkta da açık otoparktaki hususlara dikkat edilmiştir. Burada da yine açık otoparktaki gibi görme engelliler için sesli yönlendirme veya HYYİ uygulamalarına yer verilmemiştir.

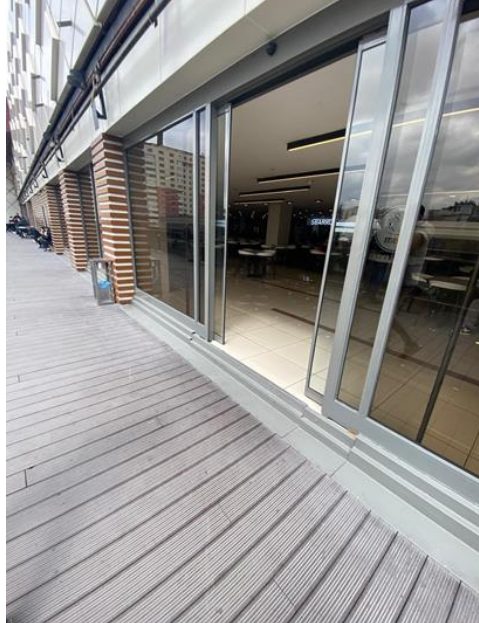
**Şekil 3.32.** Kulesite AVM teras alanı

Yemek katında AVM'nin terası bulunmaktadır. Bu terasın 3 adet girişi mevcuttur. Bu girişlerde kot farkı olmadığından tüm gruplara ait bireyler, kolayca giriş-çıkış yapabilmektedir. Ancak teras noktasında da HYYİ uygulaması olmadığından görme engelli bireyler, terasa girip çıkmakta sorunlarla karşılaşmaktadırlar. Teras kapılarında fotoselli kapılar tercih edilmiştir fakat kapılarda renkli şerit bantlar bulunmamaktadır. Bu durum, kapının fark edilebilirliğini düşürmekte ve kazalara sebep olabilecek potansiyel taşımaktadır.

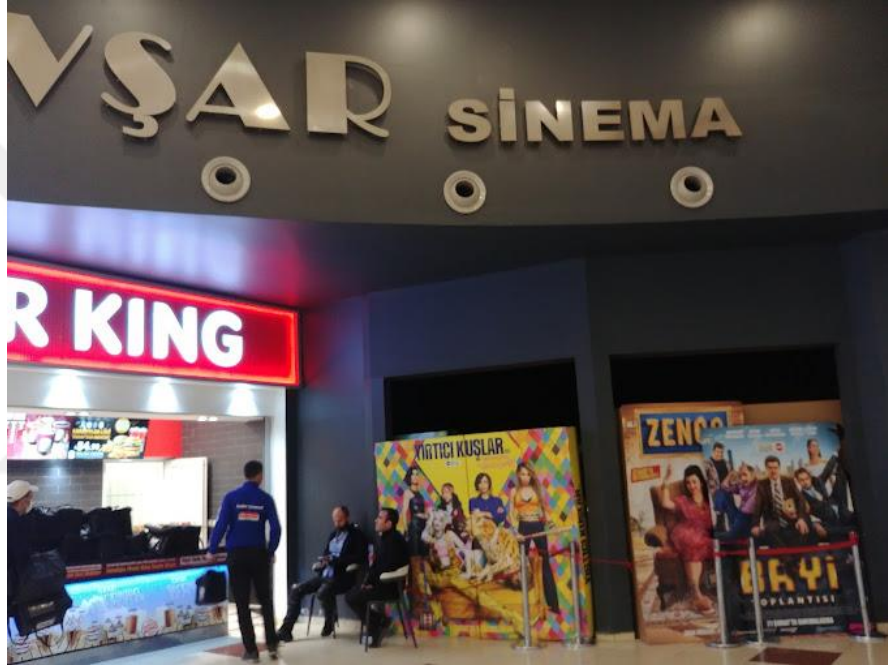
Şekil 3.33. Kulesite AVM sinema alanı

Sinema salonu, yemek katında yer almaktadır. Yürüyen bantlar, yürüyen merdivenler ve asansörle bu kata erişim sağlanmaktadır. Sinema alanında kat içerisinde kot farkı bulunmamaktadır, bu sayede her grup birey sorunsuz sinema alanına erişebilmektedir. Ancak görme engelli bireyler için salona giden güzergâhta ve alan içerisinde HYYİ uygulaması mevcut olmadığından görme engelli bireyler sorun yaşamaktadırlar. Sinema salonunda ise koltuklar arasında sirkülasyon tekerlekli sandalyeliler için uygun değildir. Bu duruma alternatif tekerlekli sandalyeli bireylere bir izleme bölümü ayrılmıştır.

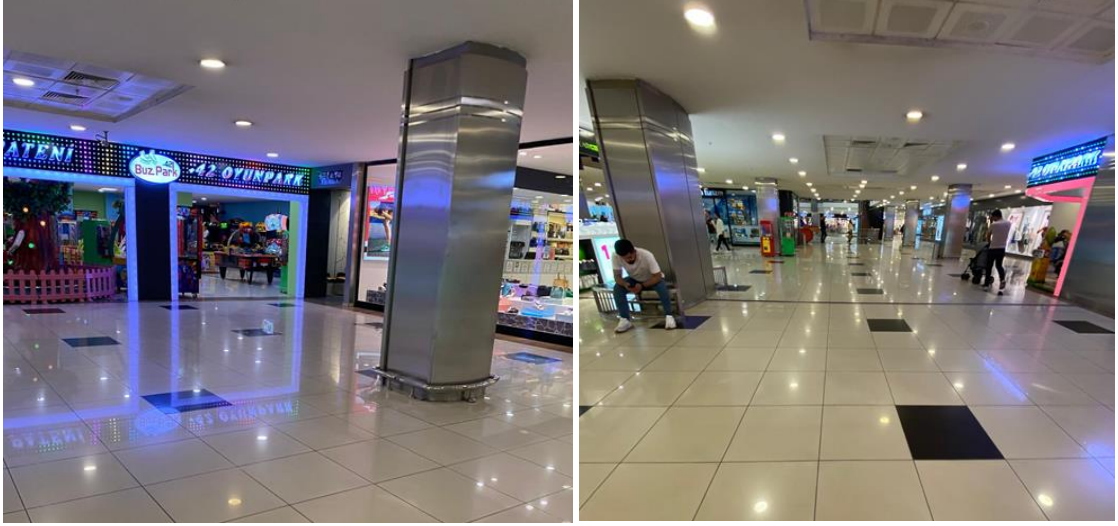
Şekil 3.34. Kulesite AVM eğlence alanları

Oyun alanı, zemin katta galeri boşluğunda konumlandırılmıştır. Buz pateni, mini çocuk parkı ve çoklu oyunculu eğlence araçlarıyla donatılmış oyun alanı; her çocuğun ve yetişkinin vakit geçirebileceği şekilde tasarlanmıştır. Alanın sınırlandırılmış bölge ile çözümlenmiş olması, var olan dolaşım sirkülasyonunu etkilememektedir.

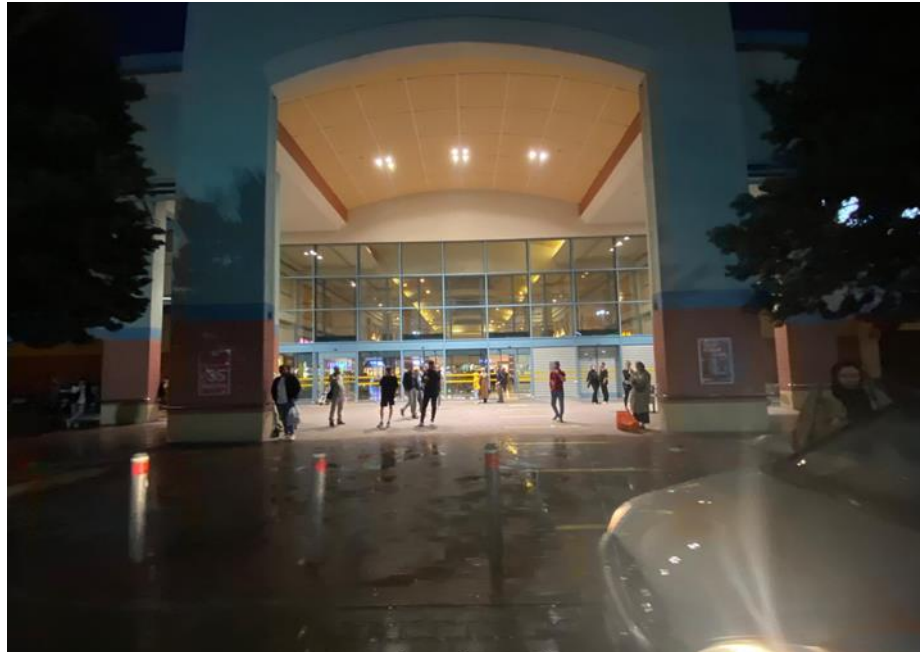
Şekil 3.37. Konya M1 AVM ana girişi

M1 AVM’de 3 ana, 1 yan giriş kapısı bulunmaktadır. 1. grup olan tekerlekli sandalyeli ve bebek arabalıları için girişlerde kot farkı bulunmadığından erişimde bir sıkıntı görünmemektedir. Fotoselli kapıların sensörleri kısa, uzun, tekerlekli sandalyeli herkesi algılayabilecek hassaslıktadır. Bu noktada fotoselli kapı tercihi de erişilebilirliği sağlayan unsurlardandır.

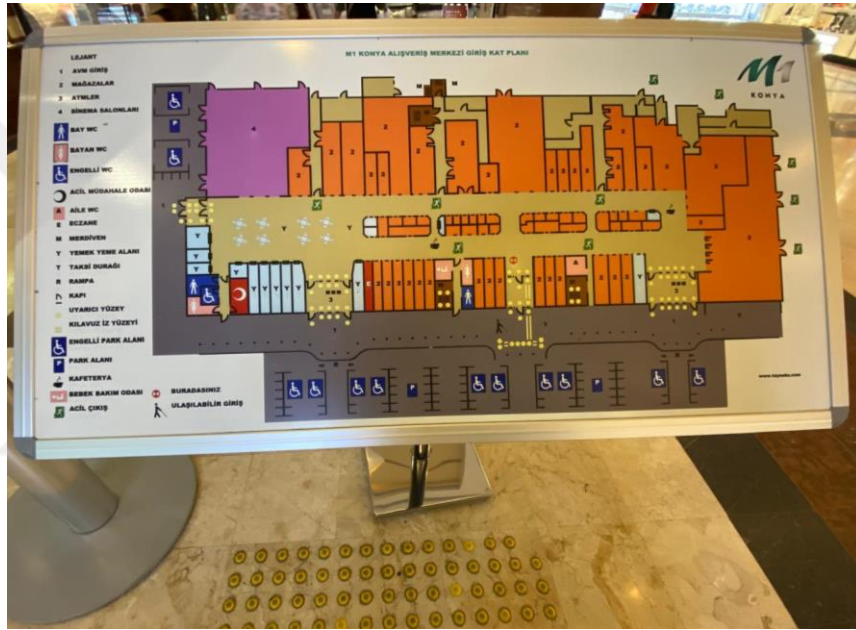
Şekil 3.38. Konya M1 AVM kat planını gösteren şema

İkinci grup açısından giriş ve çıkış kapıları analiz edildiğinde görme engelliler için sesli uyarı cihazlarının kapıların üzerinde bulunmadığı görülmüştür. Girişlerde hissedilebilir yüzey uygulaması yapılmıştır. Giriş kapısında uyarıcı şerit bantlar bulunmaktadır, bu durum kapının fark edilebilir olması noktasında önem arz eden bir detaydır. AVM girişinde kat planını gösteren bir şema bulunmaktadır. Hem az gören hem de görme engelli bireylerin algılayabileceği şekilde tasarlanmıştır. Kabartmalı ve renkleri canlı ve zeminden ayırt edilir şekilde tasarlanmış bu plan, çalışma kapsamında incelenen diğer AVM’lerde yoktur. Bu sayede erişilebilirlik açısından M1 AVM daha tercih edilebilir bir konumda bulunmaktadır.

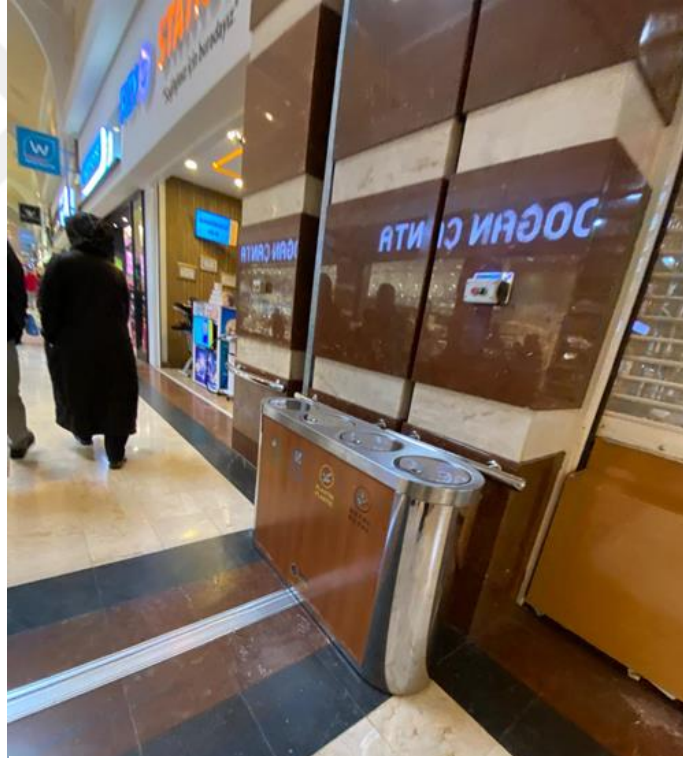
Şekil 3.41. Konya M1 AVM tutunma kolları

Konya M1 AVM, dördüncü grup açısından analiz edildiğinde ise hareket engelli ve yaşlı bireylerin ihtiyaç hâlinde kullanabilecekleri tutunma kollarının kapılar dâhil, alışveriş merkezi içerisinde gerekli yerlerde konumlandırıldığı tespit edilmiştir. Söz konusu durumlar ve kot farkının bulunmaması gibi etkenler, diğer gruplara göre alışveriş merkezine erişimin bu grup için daha kolay olduğunu göstermektedir. Acil durum kapılarda her zamana kullanıma açık konumda bulundurulmaktadır.

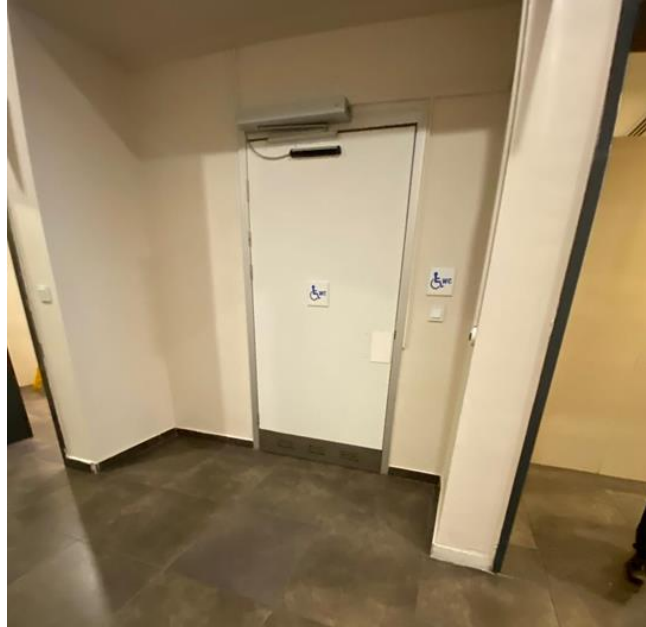
Şekil 3.42. Konya M1 AVM engelli tuvaleti

AVM’de 2 farklı yerde tuvalet bulunmaktadır. Tuvaletlerin biri normal sirkülasyon alanındayken diğeri asma katta konumlandırılmıştır. Tuvalet alanı yalnızca bilgilendirici levha ile belirtilmiştir. Tuvaletlere direkt erişimin sağlanması için görme engelli bireylere bir yardımcının eşlik etmesi gerekmektedir. Tuvaletin bulunduğu bölgeye ve tuvaletlerde HYYİ tasarlanmamıştır. Bu sebeple görme engelli bireylerin tuvaleti bulmakta zorlandıkları gözlemlenmiştir. Engelli tuvaleti tek bir tane yapılanmış ve cinsiyetler özelinde yapılandırılmamıştır. Kadın-erkek her engelli birey, aynı engelli tuvaletini kullanmaya mecbur bırakılmıştır. Engelli tuvaleti kapısı elektrikli olarak tasarlanmıştır. Olası bir kaza anında veya kesinti durumunda kapının açılması ve kapanmasında sorunlar baş gösterebilir ve bu da engelli bireyler için mağduriyete sebep olacak bir durumdur.

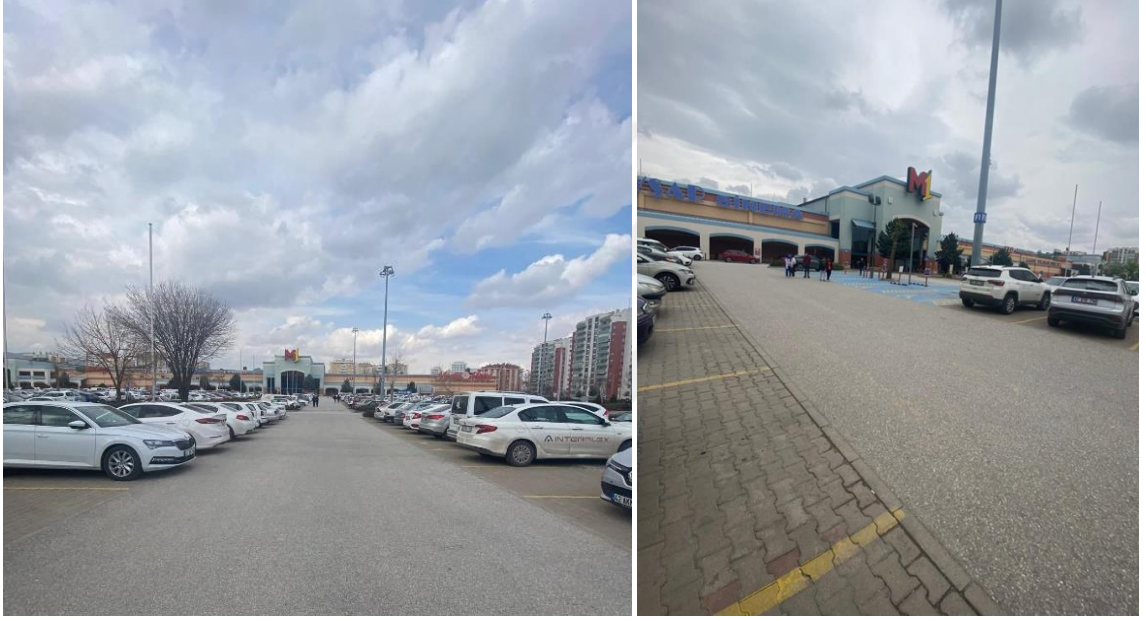
Şekil 3.45. Konya M1 AVM otopark alanı

M1 AVM’de sadece açık otopark bulunmaktadır. Bu durum, alt kata inşa edilen diğer otoparklardan üst kata ulaşırken dikey dolaşımda yaşanabilecek olası sorunların önüne geçmektedir. Ancak aynı zamanda kötü hava koşullarında yaşanabilecek olumsuzluklar, her birey için sorun teşkil eden bir durumdur. Açık otopark, belirtilen standartlar kapsamında incelendiğinde özellikle engelli park alanları ve park alanları arasında olması gereken sirkülasyon alanlarının uygun ölçüde ve olması gereken şekilde

tasarlandığı görülmüştür. Fakat otoparktan giriş kapısına kadar olan mesafede HYYİ bulunmamaktadır. Diğer yandan engelli otoparklarında indirme ve bindirme alanları için gerekli ölçüler sağlanmış ve sarı alanlarla belirtilmiştir. Engelli otoparkları, AVM'ye en yakın alanlarda konumlandırılmıştır. Bu durum, engelli bireylerin AVM'ye yaya ulaşmak durumunda kaldıkları mesafeyi en aza indirgeyerek erişilebilirliği artırmaktadır. AVM otoparkında engellilere ayrılmış otopark sayısının yeterli olduğu kaydedilmiştir. Otopark genişliği 3m\*5m olarak tespit edilmiştir. Engelli otoparkları levha ve sarı şeritlerle belirtilmiş, bu sayede bulunması kolay hâle getirilmiştir.

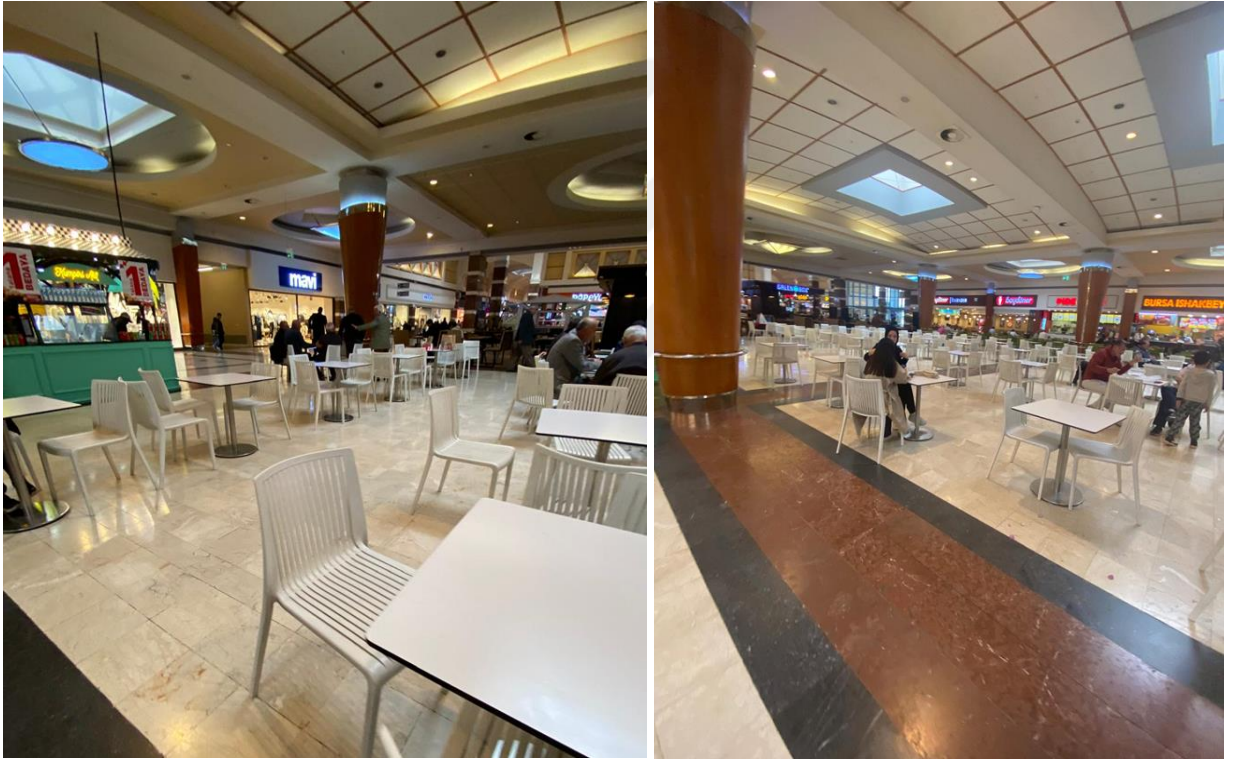
Şekil 3.46. Konya M1 AVM yeme-içme alanı

Konya M1 AVM'de yeme-içme alanları, çocuk oyun alanları ve sinema; sosyal mekânlar kapsamında ele alınan alanlardır. Öncelikle yeme-içme alanları ile ilgili bir değerlendirme yapıldığında birinci grubun bireylerine yönelik tekerlekli sandalye manevra alanları ve sirkülasyon alanlarının yeterli genişliğe sahip olduğu görülmektedir. Tekerlekli sandalye, bebek arabası gibi yardımcı araca sahip bireyler, bu alanlarda rahatlıkla hareket edebilmektedirler.

İkinci grup kapsamında belirlenen görme engelli bireyler, zeminde bulunması gereken HYYİ'nin olmayışından dolayı bu alana ulaşmakta güçlük çekmektedirler. Yeme-içme alanlarına ulaşmak isteyen görme engelli bireylerin çevredeki bireylerden yardım alarak bu alana ulaşabildikleri kaydedilmiştir. Menülerde ise kabartmalı Braille alfabeli yazıların olmadığı görülmüştür. Tüm bu durumların sonucunda görme engelli bireyler, yeme-içme alanına ulaşmaktan yemek siparişi vermeye kadarki bütün süreçlerde başka birine bağımlı kalmaktadırlar. Erişilebilirlik, engelli bireylerin bağımsız yaşamlarına yardımcı olacak tasarımları amaçlamaktadır ancak söz konusu mevcut koşullar erişilebilirliğin hedeflediklerine muhalif durumdadır.

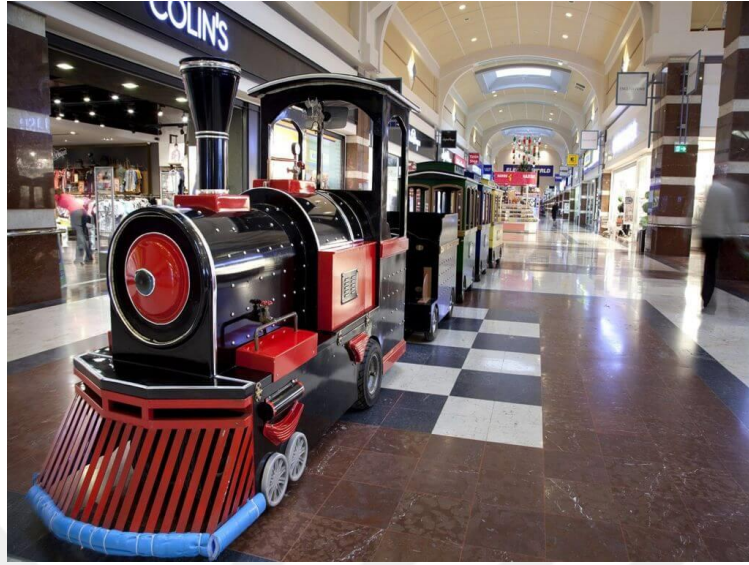
Diğer oyun alanı, belli bir bölgede sınırlandırılmadığından tüm grup bireyleri açısından tehlike oluşturmaktadır. Zemin katta bulunan oyun alanında AVM dolaşım alanları içinde güzergâh çizen, çocukları taşıyan birtakım oyuncak araçlar bulunmaktadır. Tekerlekli sandalyeli bir birey bu aracı fark etse dahi manevra kabiliyeti hızlı olamayacağından aracın çarpma tehlikesi bulunmaktadır. Aynı şekilde görme engelli ve duyma engelli bireyler de araçtan zarar görme tehlikesi yaşayabilirler. Görme engelli birey, aracın sesini algılasa da geldiği açı ve yaklaştığı mesafeyi tam fark edemeyebilir çünkü AVM'nin kendi doğal ses yoğunluğu, aracın sesini algılayan biri için çeşitli şekillerde yanıltıcı olabilir. Duyma engelli bir bireyin arkasından gelen aracın sesini algılamaması sonucu küçük veya büyük çaplı kazalar meydana gelebilir. Hareket engelli ve yaşlı bireylerin de tıpkı birinci grupta yer alan bireyler gibi hızlı hareket ve manevra kabiliyeti olmadığından araçtan kaçınamaması durumunda tehlikeli sonuçlarla karşı karşıya kalma ihtimalleri vardır.

**Şekil 3.48.** Konya M1 AVM sınırlandırılmamış oyun alanının sirkülasyon içinde görünümü
