**ALİŞVERİŞ MERKEZLERİNİN**  
**ERİŞİLEBİLİRLİĞİNİN İRDELENMESİ:**  
**KONYA İLİ ÖRNEĞİ**

**Beyza ÜSTÜNER**  
**YÜKSEK LİSANS TEZİ**  
**Mimarlık Anabilim Dalı**

# **EXAMINING THE ACCESSIBILITY OF SHOPPING CENTERS: THE CASE OF KONYA PROVINCE**

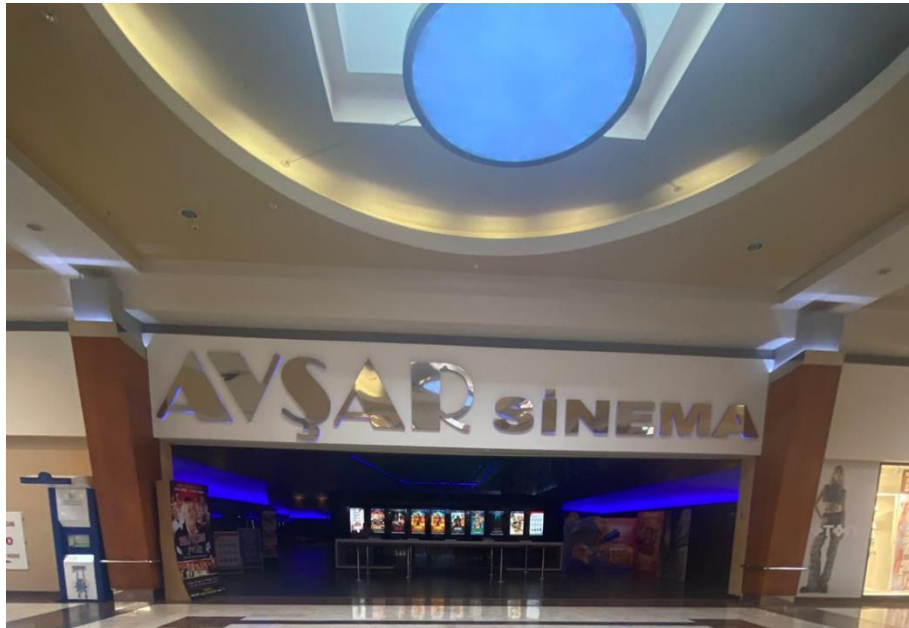
**Şekil 3.49.** Konya M1 AVM sinema alanı

Sinema salonu, AVM yapısı tek katlı olduğundan zeminde bulunmaktadır. Bu sayede diğer AVM'lere kıyasla sinema salonu daha erişilebilirdir. Sinema girişi, AVM'nin ana giriş kapısı merkez alındığında binaya karşıdan bakan bir bireyin solunda kalmaktadır. Tıpkı AVM'nin diğer giriş kapıları gibi sinema girişi de kot farkı olmaması sayesinde tüm bireylerin girmesi için uygundur.

Sinema holü, yapısı ve mobilyaların konumlandığı şekil açısından her bireyin geçişi ile manevrası göz önüne alındığında yeterince geniş ve erişilebilirdir. Ancak holün bu genişliği, görme engelli bireyler için yerleştirilmesi gereken HYYİ'lerin bulunmaması sebebiyle zaman zaman bir handikaba dönüşebilmektedir. Holün yapısı ve genişliği, sirkülasyon açısından ele alındığında bireyleri bir hedef doğrultusunda yönlendirmemektedir. Bu da görme engelli bireylerin yürürken hedeflerini bulamayarak çevredeki bireylere, eşyalara, duvara vs. çarpmalarına sebep olabilir. Herhangi bir kabartmalı zemin işareti veya sesli yönlendirici cihazlar bulunmadığından görme engelli bireyler, sinema alanında bağımsız hareket etmekte güçlük çekmektedirler. Diğer gruplar açısından sinema alanında bariz bir probleme sebep olacak tasarım sorunu kaydedilmemiştir.

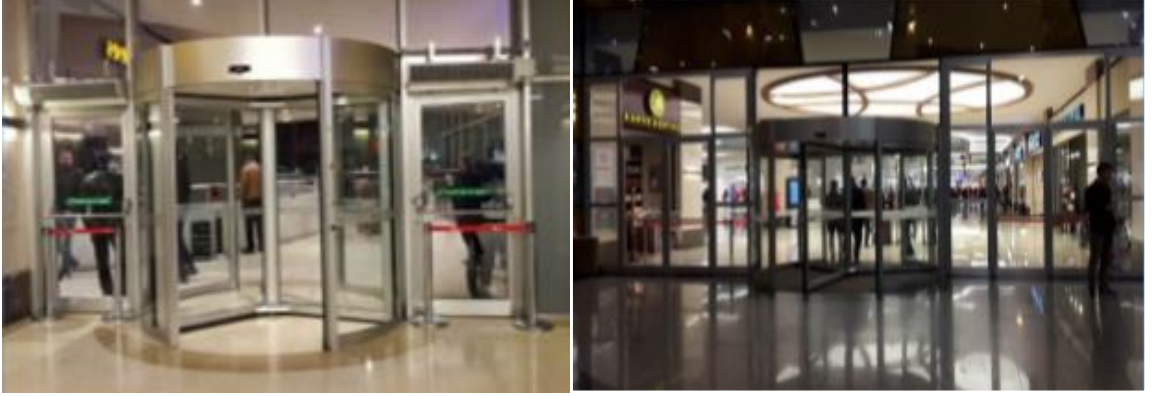
Şekil 3.54. Kentplaza giriş kapıları (Arat ve Sayar, 2016)

Birinci grupta yer alan tekerlekli sandalyeliler ve bebek arabalılar için ana girişlerde, otopark girişlerinde ve teras çıkışlarında kot farkı olan alanların rampa ile çözüldüğü ancak kapılarının uygun olmadığı tespit edilmiştir. Giriş ve teras çıkışlarında döner kapı kullanıldığı için engelliler ancak acil çıkış kapılarından içeriye girebilmektedir. Bu kapıların sürekli kapalı tutulduğu, önüne koruma bandı çekilerek kapıdan geçiş tamamen kesildiği görülmüştür. Özellikle teras çıkışında herhangi bir görevli olmadığı için bu alanlarda, kapı geçişlerinde sorun yaşandığı sözlü sorgulamalar sonucu tespit edilmiştir. Acil çıkışlar açısından değerlendirildiğinde ise üst katlardaki acil çıkışlara ulaşımın sadece merdivenle sağlandığı görülmüş, asansörlerin acil durumda kullanılmaması gerektiği uyarı levhalarıyla belirtilmiştir. Böylece olası bir acil durumda söz konusu bireylerinin dışarıya ulaşımaları neredeyse imkânsız hâle gelmektedir.

İkinci grup açısından giriş ve çıkış kapıları analiz edildiğinde görme engelliler için HYYİ veya sesli uyarı cihazlarının kapıların üzerinde bulunmadığı görülmüştür. İkinci grubun bireyleri yardım almadan bu alışveriş merkezine yönelmeyi ve girmeyi sağlayamadığı tespit edilmiştir. Giriş kapısının hemen önünde yer alan kalın kolonlar, görme engelli bireylerin Aynı zamanda dışarda HYYİ takip edildiğinde bir kafenin duvarına çarpmaktadır. Bu durum görme engelliler için tehlike arz etmektedir. Zemindeki malzemeden kaynaklı kaygan zeminler, her grup insan için tehlike arz etmektedir.

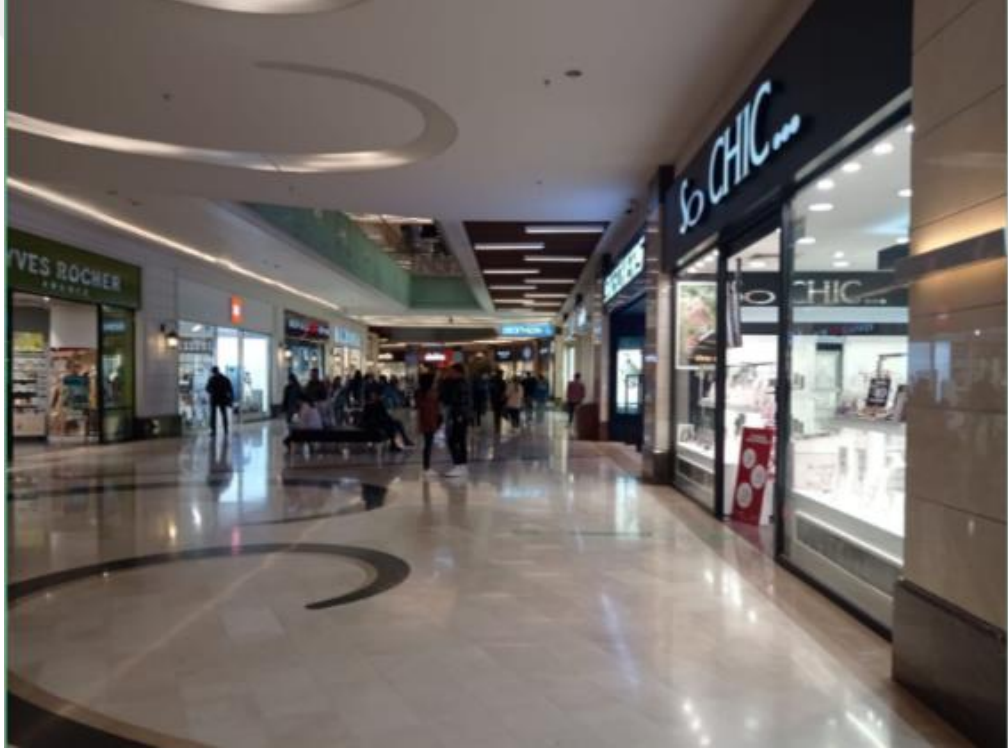
Şekil 3.55. Kentplaza yatay dolaşım alanı

Alışveriş merkezinin iç mekânında yatay dolaşım yüzeyindeki döşemelerin bazı noktalarında deformasyonlar meydana gelmiştir. Bu bozulmalar, birinci grup için tehlikeler oluşturmaktadır. Bu grup için bir başka problem ise düşey erişiminin sadece asansörlerle sağlanabiliyor olmasıdır. Ancak tekerlekli sandalye ve bebek arabalı kişilerin asansörle erişim sağlaması beklenen alışveriş merkezinde aynı noktada yalnızca iki adet asansör bulunmaktadır. Bu büyüklükteki bir alışveriş merkezinde düşeyde iki asansörün

hizmet vermesi, asansörün kalabalık olmasına ve kullanım yoğunluğunun yaşanmasına sebep olmaktadır. Birinci grup kullanıcılar için bir diğer problem ise manevra ve geçiş alanlarının uygun olmamasıdır. Genel olarak mağaza içlerinde veya dolaşım akslarında sinema gişesi önünde ve yemek katında yeterli manevra alanının olmaması ve bu grubun bireylerinin bazı noktalara ulaşımı sağlanamamaktadır. Bu alanlarda masaların birbirine çok yakın olmasının yanında, tekerlekli sandalyeli bireyin dolaşımını engelleyen dekorasyon ve sergileme elemanları, bu grubun alışveriş merkezinde karşılaştığı engellilerin başında gelmektedir.

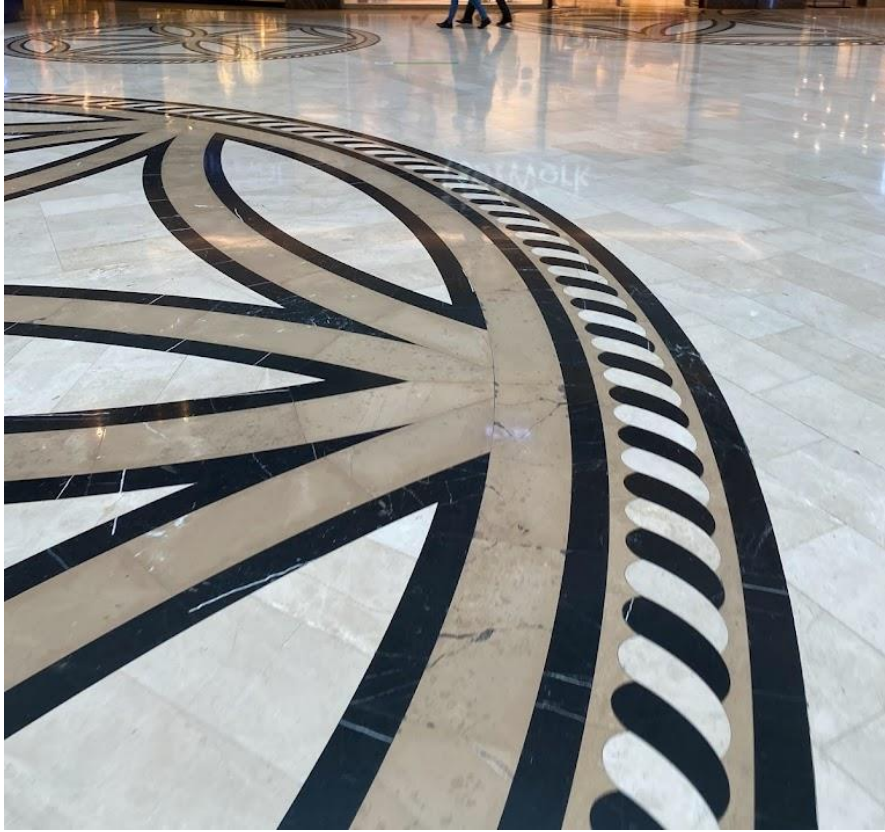
Şekil 3.56. Kentplaza zemin (Coolbaba, 2022)

İkinci grup olarak tarif edilen görme engelli bireylerin giriş kapılarında karşılaştıkları sorunlar, iç mekânında da artarak devam ettiği görülmüştür. Görme engelli bireyler tek başlarına yön bulma ve erişim problemi yaşadığı; bu soruna çözüm olarak iç mekânda da görme engellileri yönlendirebilecek hiçbir hissedilebilir yüzey veya kiosklarla sağlanabilecek harekete duyarlı sesli yönlendirme cihazlarının eksikliği sirkülasyon alanlarında da hissedilmiştir. Bu grubun bireyelerine yönelik yalnızca asansör iç tuşların üzerinde Braille alfabesi ile oluşturulan kabartmalar bulunmaktadır.

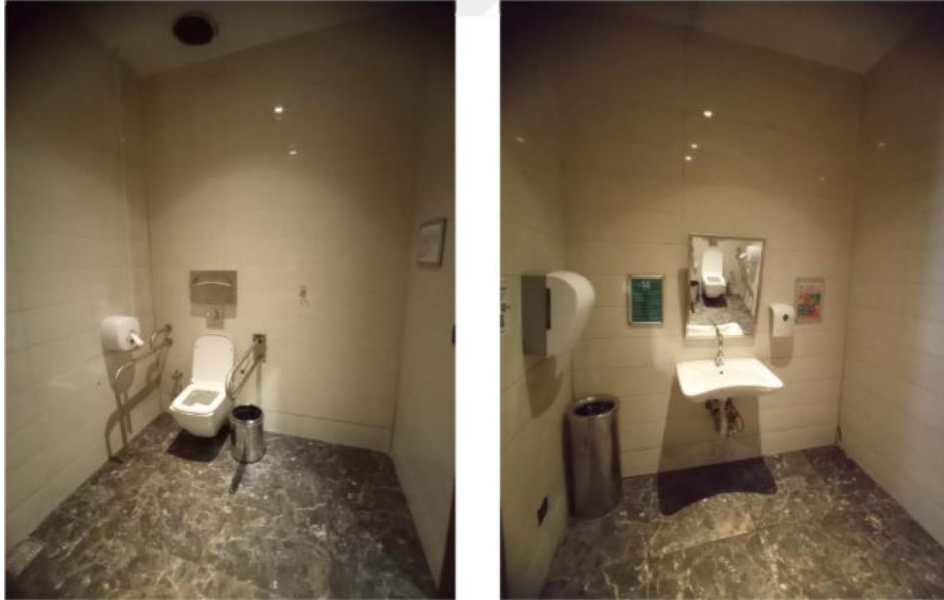
Şekil 3.57. Kentplaza tuvaletler

Alışveriş merkezinde engelli tuvaletleri sadece -1. katta, 1. katta, yemek katında ve sinema katında bulunmaktadır. Engelli tuvaletinin her katta olmaması, alışveriş merkezinin düşey erişiminin engelli bireyler için problemli oluşu, erişilebilirlik açısından

karşılaşılan problemlerin başında gelmektedir. Alışveriş merkezinde bulunan engelli tuvaletlerine erişim bilgilendirme levhalarının tüm gruplara yönelik eksik olduğu, ana sirkülasyona açılan tuvalet hollerinin bu noktada tespit edilemediği görülmüştür. Çağrı butonunun olmadığı tespit edilmiştir. Engelli tuvaletinin 3 noktadan erişimine olanak sağlayacak şekilde yapıldığı, yerden yüksekliğinin 475 mm’de bulunduğu, lavabo yüksekliğinin 745 mm’de olduğu tespit edilmiştir. Engelli bireylerden sadece tekerlekli sandalye kullanıcıları tarafından kullanıldığı, diğer engelli bireylerin normal tuvaletleri kullandığı görülmüştür.

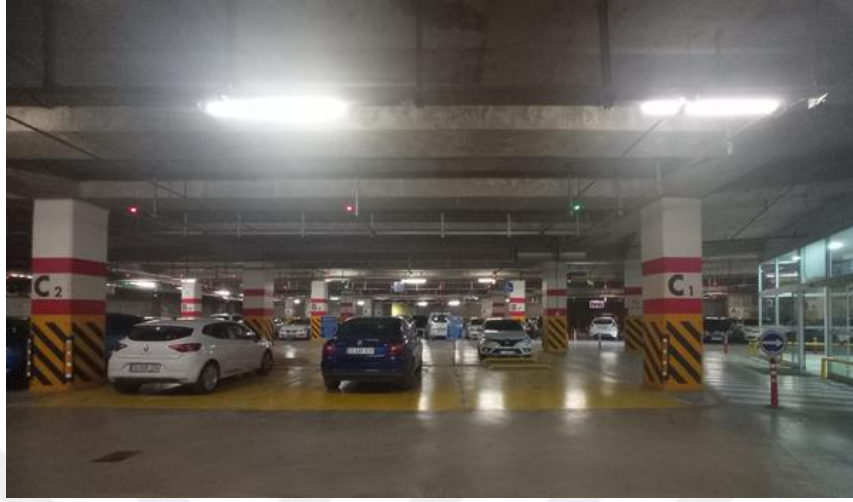
Şekil 3.59. Kentplaza kapalı otopark

Kentplaza AVM açık otoparkı belirtilen standartlar kapsamında incelendiğinde, özellikle engelli park alanları ve park alanları arasında olması gereken sirkülasyon alanlarının uygun olmadığı görülmüştür. Otoparklarda engelli indirme-bindirme alanları için alan ayrılmadığı, indirme-bindirme alanlarının hareket aksı üzerinde olduğu ve indirme-bindirme esnasında yolun kapandığı görülmüştür. Alışveriş merkezinin açık otoparklarında ayrılan kapı girişinde bulunan sekiz adet araç parkının önünde zincir çekilmiş olup dolu olması, engelli park alanları bu tür problemlerin yaşanmasında en büyük etken olduğu tespit edilmiştir. Aynı zamanda engelli parklarını belirten herhangi bir sembol veya ışıklı uyarı cihazları bulunmamaktadır. Zeminde de bozukluklar tespit

edilmiştir. Kapalı otoparklarda ise engelli park yerleri için gerekli prosedürler uygulanmış olup AVM girişine uygun yerde konumlandırılmıştır.

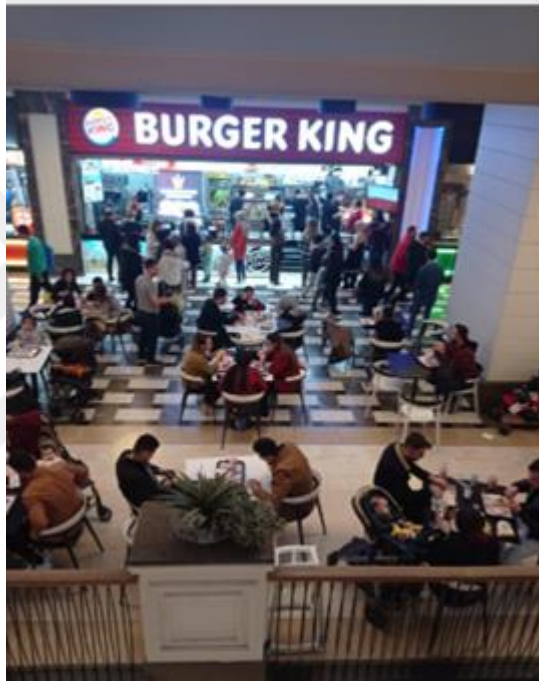
Şekil 3.62. Kentplaza yeme-içme alanı

Yemek alanlarında birinci grubun bireylerine yönelik tekerlekli sandalye manevra alanları, sirkülasyon alanlarının yetersizliği ile bu alanda kullanılan mobilyaların uygun olmadığı tespit edilmiştir. İkinci grupta belirtilen görme engelli bireylerin de yardım almadan bu alana ulaşamamasının yanında, düzensiz ve dar sirkülasyon alanı, zemin kaplamasında yönlendirici kabartmaların olmayışı, az gören bireyler için farklılaştırılan zemin ya da duvar döşemelerinin olmayışı bu grup için alanda rahatça dolaşıma imkân vermemektedir. Menülerde ise Braille alfabeli, kabartmalı yazıların olmadığı tespit edilmiştir.

Üçüncü grupta bulunan duyma ve konuşma engelli bireyler isteklerini ancak yazarak ya da menüden işaret ederek verebildikleri görülmüştür. Dördüncü grubun bireyleri için diğerlerine göre en kolay erişim imkânı bulunsa da bu gruptaki bireyler adına da özellikle çocuklar ve çocuklu aileler için birçok engel bulunmaktadır. Aile kontrolü altında olmayan çocukların tarifsiz alanlarda tek başlarına hareketlerinin tehlikeli olduğu ve onlar için yetersiz sirkülasyon tespit edilmiştir. Çocuklu aileler için en büyük diğer bir sorun ise mama sandalyesinin yetersiz olmasıdır.

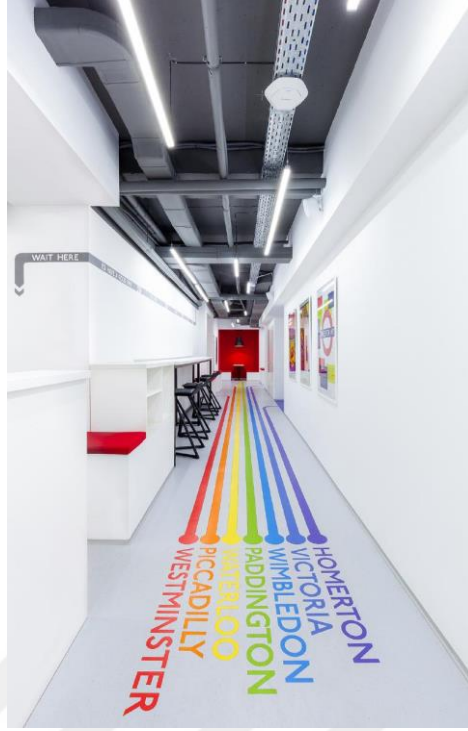
Şekil 5.4. Kiev'de erişilebilir bir okul koridoru tasarımı (Dervish, 2016)

- Genel olarak lineer olarak çözümlenmiş alışveriş merkezlerinde yatay dolaşım aksının çok uzun olması yaşlı ve çocukların yorulmasına neden olduğu için yürüyen bant sistemleri konumlandırılabilir. Bu sayede AVM içerisindeki yatay dolaşım da geçirilen süre aza indirgenmiş olacaktır.
- Çok katlı alışveriş merkezlerinde erişim sıkıntılarının daha çok olması ve daha çok kriterlere uyulması açısından zorlanılacağından alışveriş merkezlerinin tek katlı olarak planlanması alışveriş merkezlerini daha kolay erişilebilir olmasını sağlayacaktır.
- Duyma engelli bireyler için yönlendirici şerit bantların alışveriş merkezlerinde konumlandırılması yönlerini kolay bulabilmelerinde onlara yardımcı olacaktır

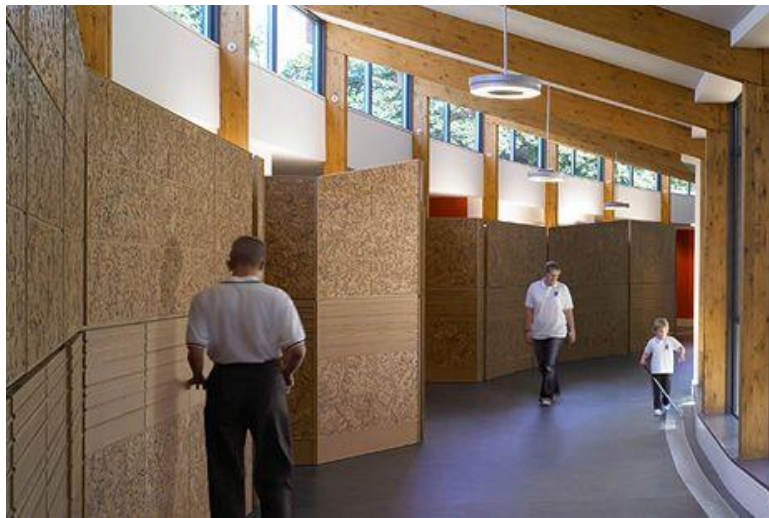
Şekil 5.5. Erişilebilir bir okul koridoru  
(Erişilebilir Mekânlar, t.y.)

- Görme engelli bireylerin istedikleri alana ulaşabilmesinde duvarlarda dokulu malzeme kullanımı ile ve gerekirse Braille alfabesi ile nereye gittiklerini bilgilendiren yazıların olması onları istedikleri yere daha kolay ulaşabilmesini sağlayacaktır.

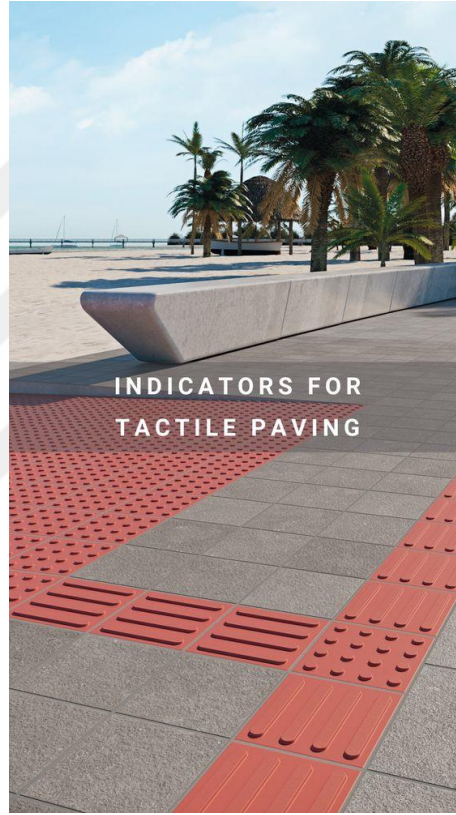
**Şekil 5.6.** Erişilebilir AVM'ler için HYYİ önerisi (*High Performance Porcelain Floors, t.y.*)

- Alışveriş merkezine ilk defa gelen bireyler için istedikleri yönlere ulaşabilmeleri ve gerekli desteklerin sağlanabilmesi açısından yardımcı kioskların konumlandırılması erişim sıkıntılarını en aza indirecektir.
- Hissedilebilir yüzey uygulamalarının sarı değil de farklı bir renkte uygulanması otizmli bireyler için de daha faydalı olacaktır. Aynı zamanda hissedilebilir yüzey uygulamalarında yer yer karekodlarla yönlendirme uygulamalarının oluşturulması görme engellilerin istedikleri alana ulaşımını kolaylaştıracaktır.

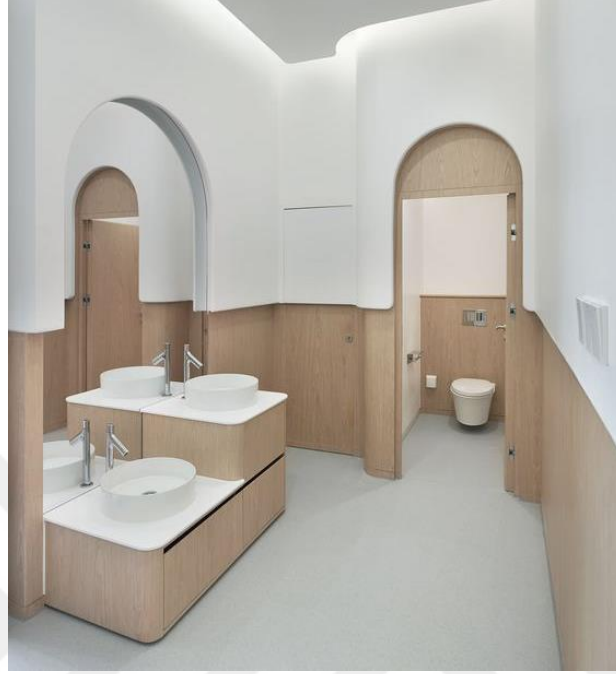
Şekil 5.7. Erişilebilir tuvalet ve lavabo tasarımı önerisi  
(*Tuvalet Tasarımı*, t.y.)

- Tuvalet çözümlerinde çocuklar için de onlara uygun standartlarda wc ve lavabo tasarımlarının düşünülmesi çocukların kullanımını kolaylaştıracaktır.
