**YÜKSEK LİSANS TEZİ**

**GELENEKSEL DİYARBAKIR EVLERİNDE CAS  
SÜSLEME**

**Merve İNCİ**

**Mardin-2024**

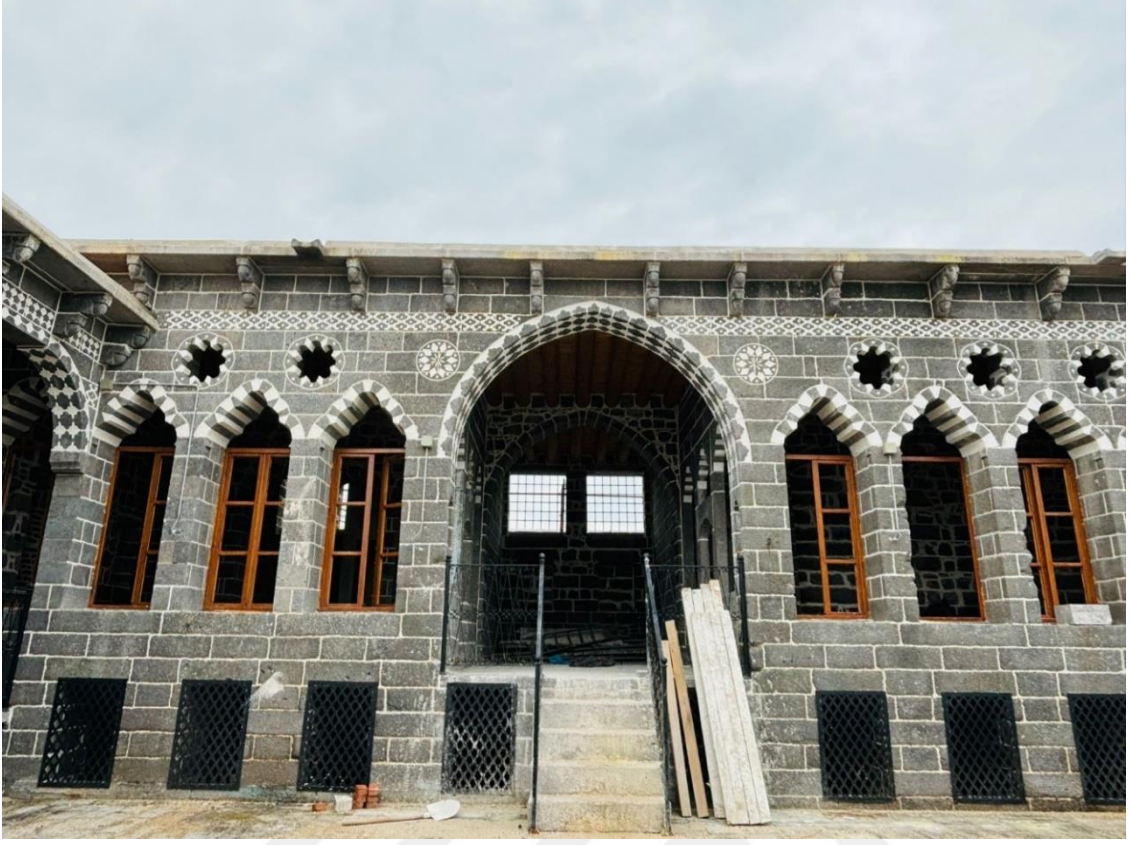
**Fotoğraf 7.**Konut 2'nin Kuzey Cephesi

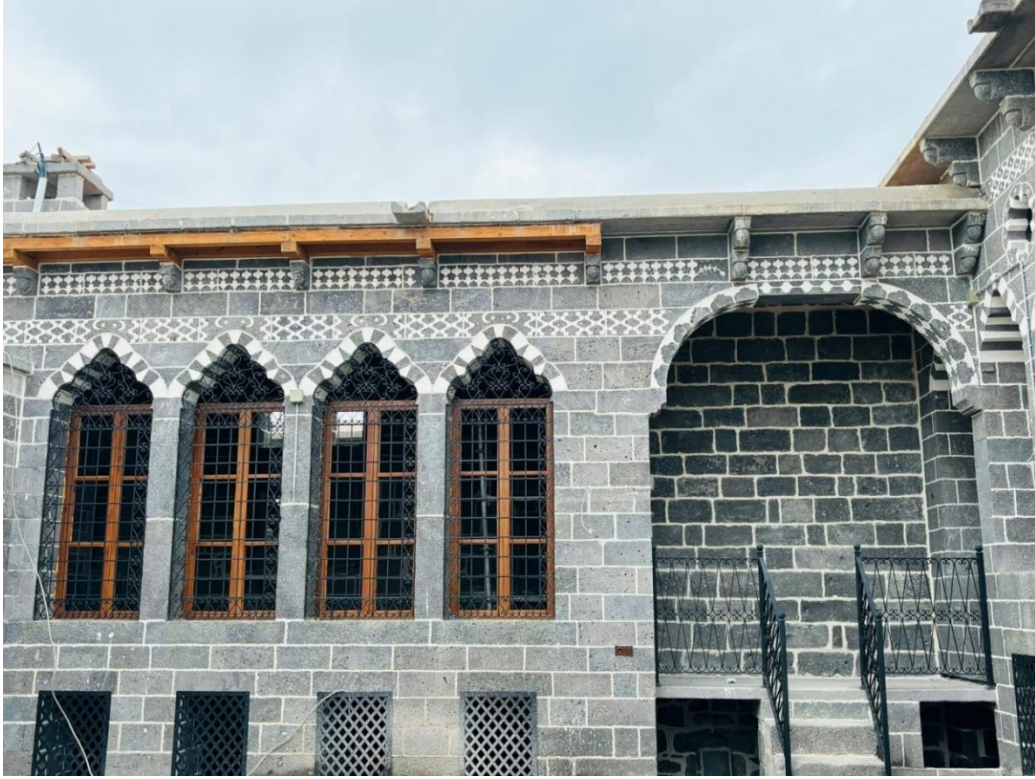
**Fotoğraf 8.** Konut 2'nin Batı Cephesi

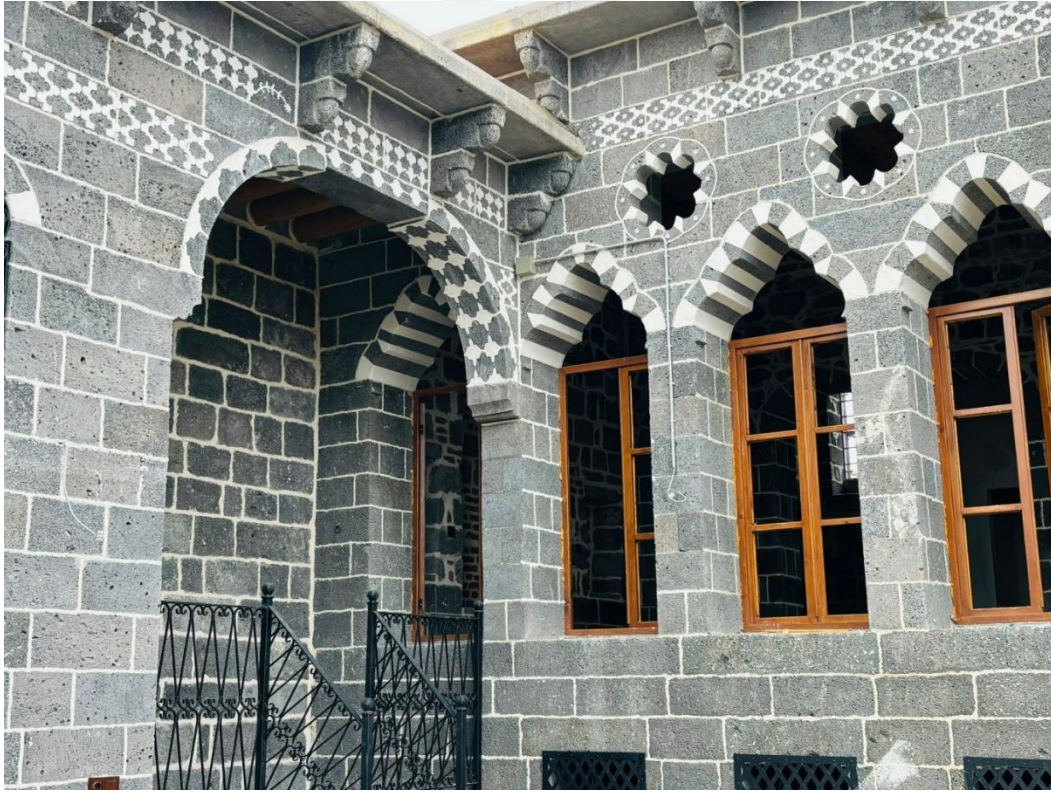
**Fotoğraf 10.** Konut 2'nin Batı ve Kuzey Cephesinin Kesiştiği Alan

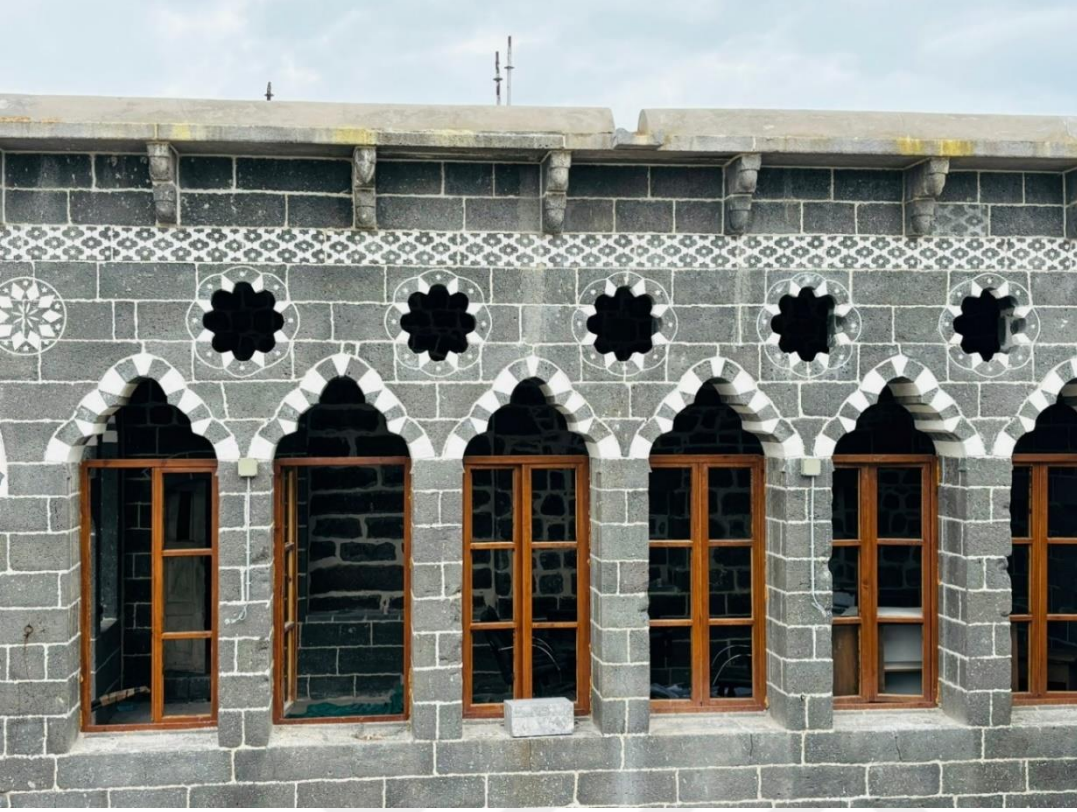
**Fotoğraf 17.** Konut 2'nin Kuzey Cephesinde Dilimli ve Yuvarlak Pencereler

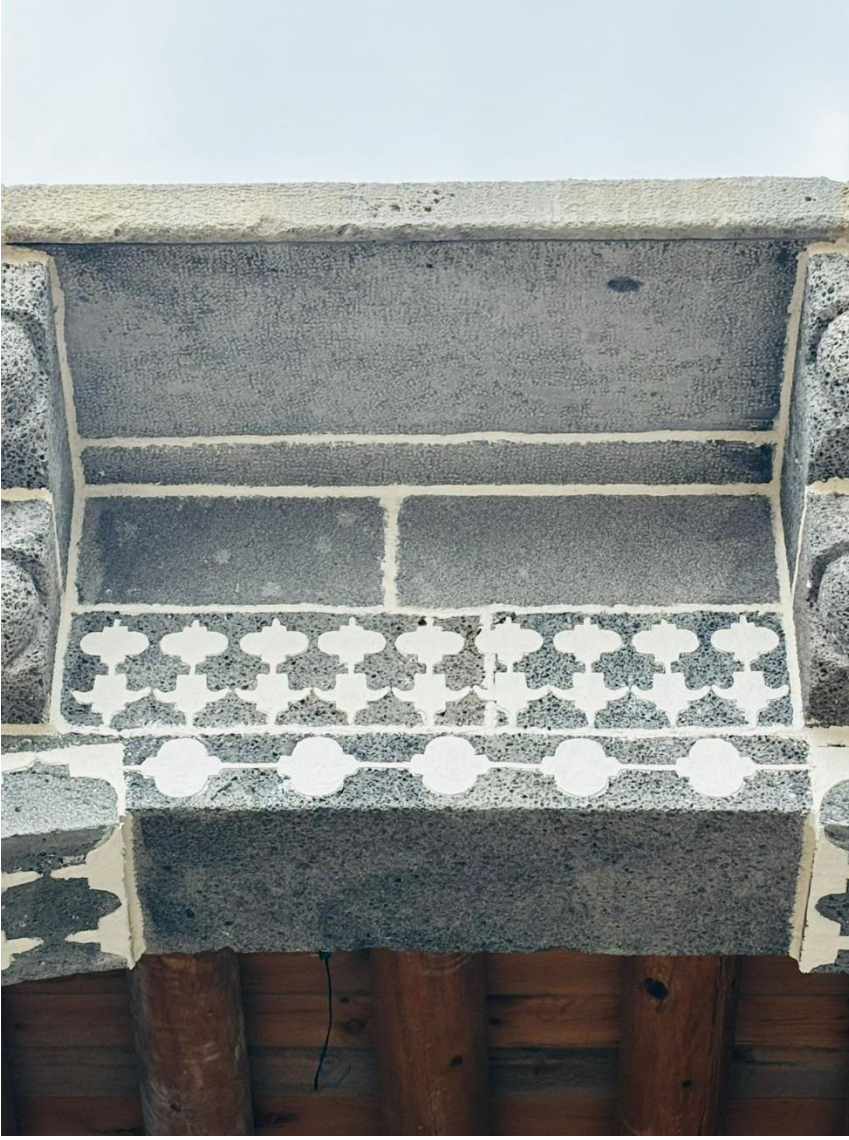
**Fotoğraf 19.** Konut 2'nin Batı Cephesindeki Saçaklardaki Palmet ve Haçvari Süsleme

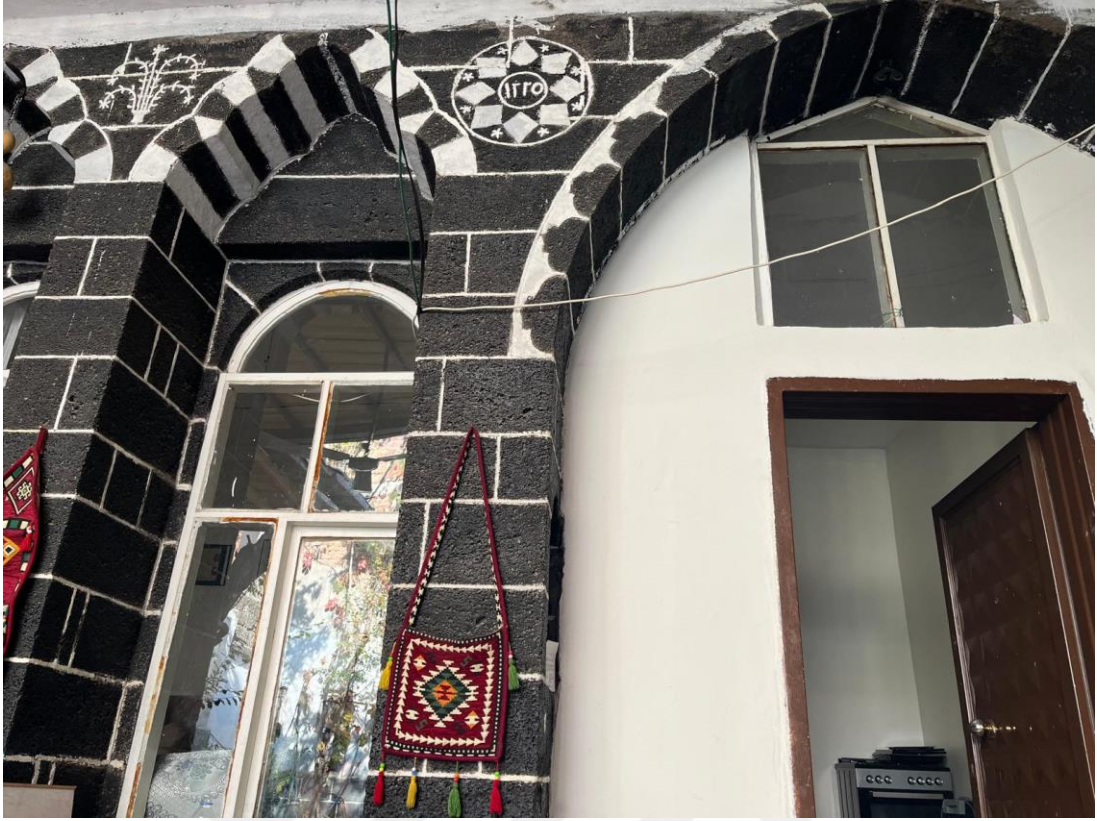
**Fotoğraf 38.** Konut 6'nın Güney Cephesinden Kapı ve Pencere Nişinden Bir Detay

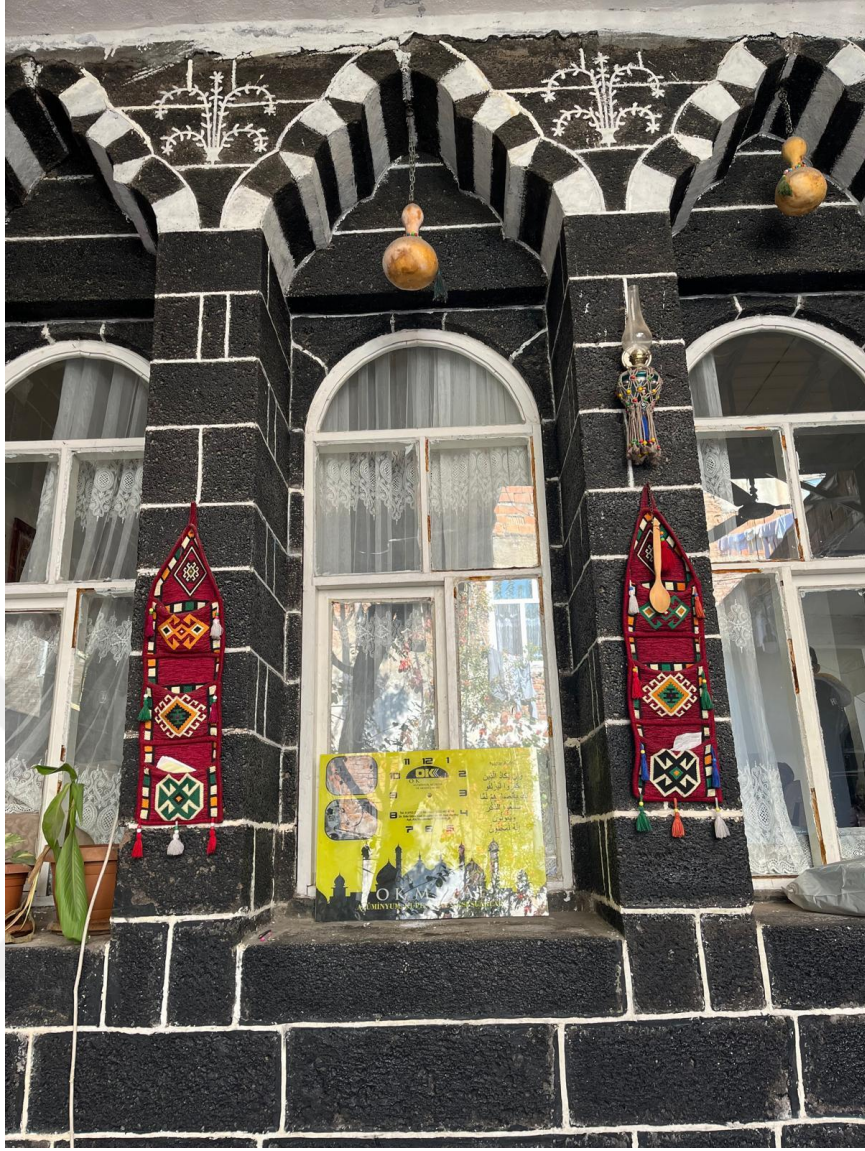
**Fotoğraf 42.** Konut 6'nın Güney Cephe Duvarındaki 5 Dilimli Pencere Nişleri

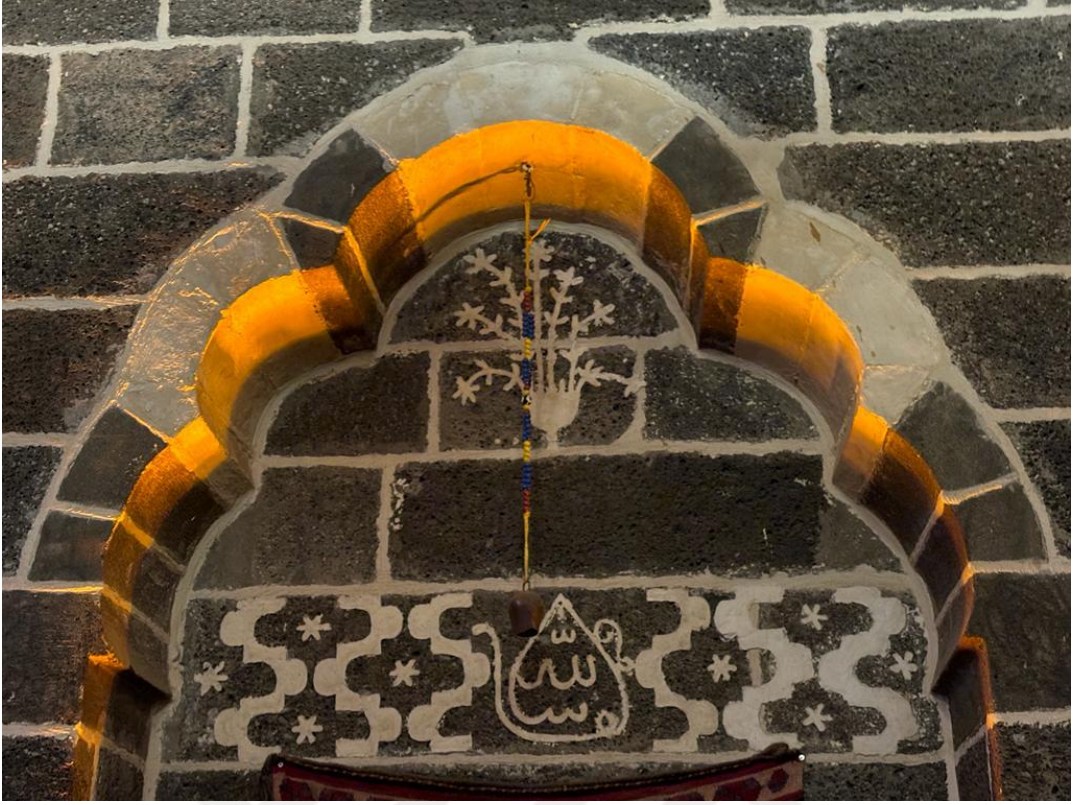
**Fotoğraf 90.** Konut 12'nin Güneydeki Eyvanda Buluna 5 Dilimli İbrik İçerisin "Allah" Yazısı ve S ve C Kıvrımlı Cas Süslemeli Niş Detayı

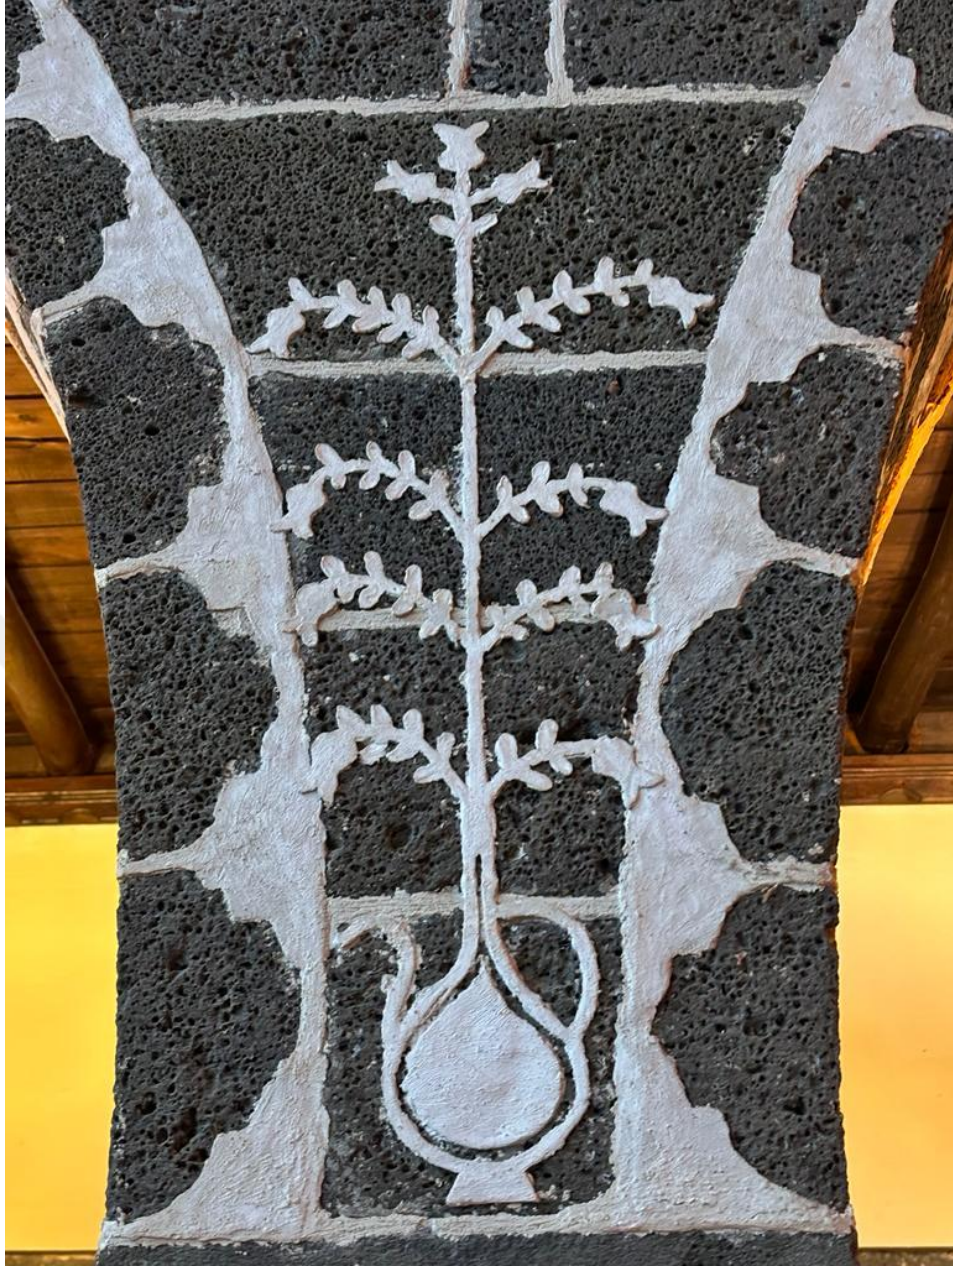
**Fotoğraf 92.** Konut 12'nin Güneydeki eyvanda İbrikten Çıkan Çiçek Demeti

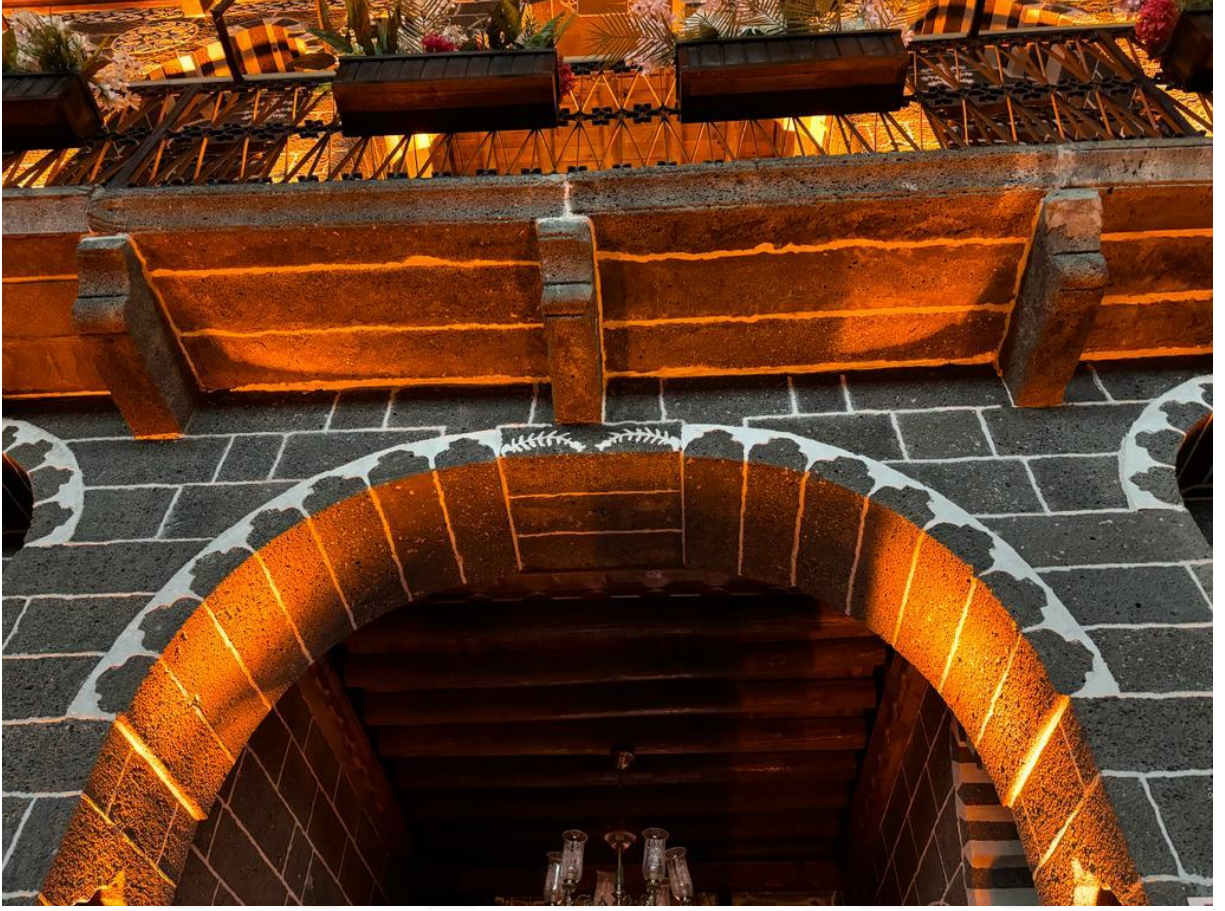
**Fotoğraf 93.** Konut 12'nin Batı Cephesinde Zeminde Basık Kemerli Eyvan Detayı

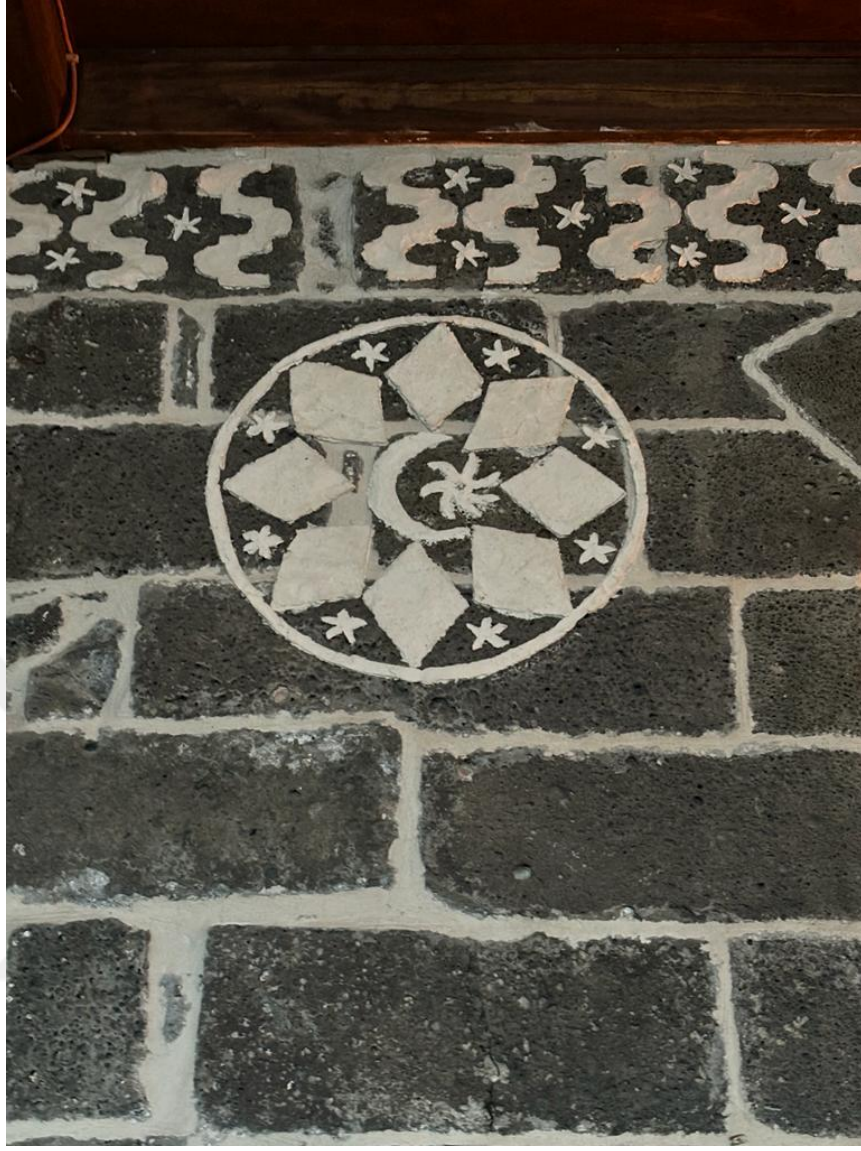
**Fotoğraf 95.** Konut 12'nin Batı Cephesinde 1. Katta Ay Yıldız, Süsleme Detayı

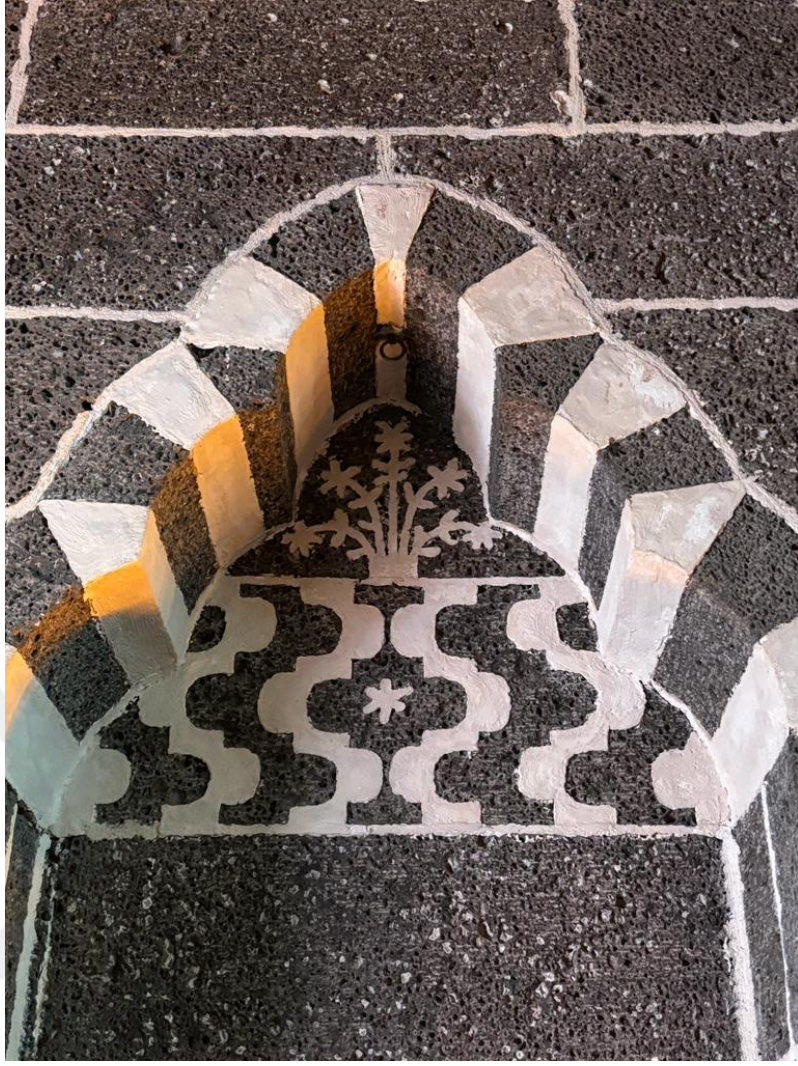
**Fotoğraf 98.** Konut 12’de Yer Alan 5 Dilimli Cas Süslemeli Başka Bir Niş Detayı

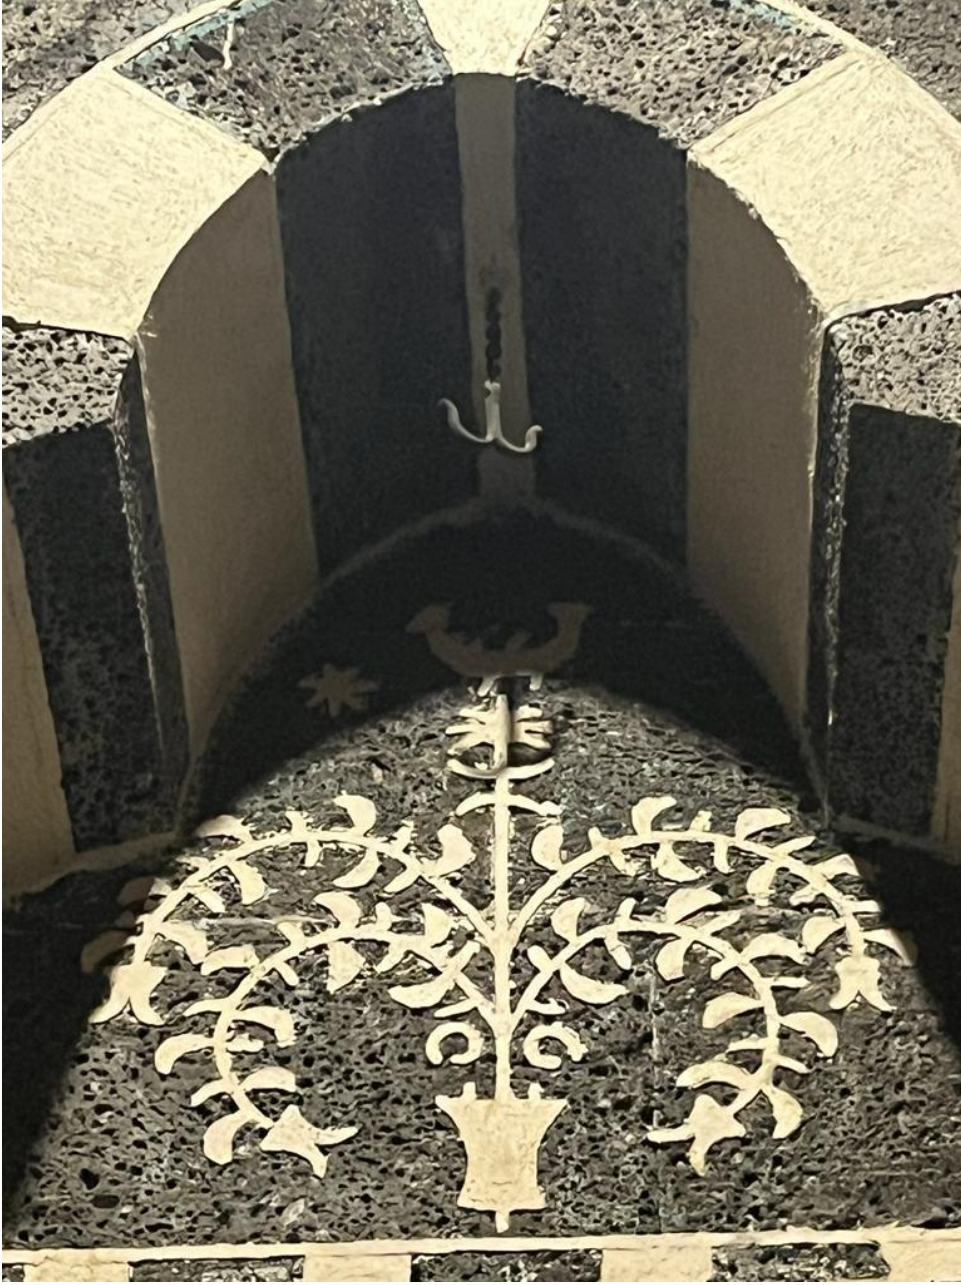
**Fotoğraf 115.** Konut 14'ün Kuzeydeki 5 Dilim Niş ve İçerisindeki Vazodan Çıkan 5 Dalı Çiçek Motifi Süsleme Detayı

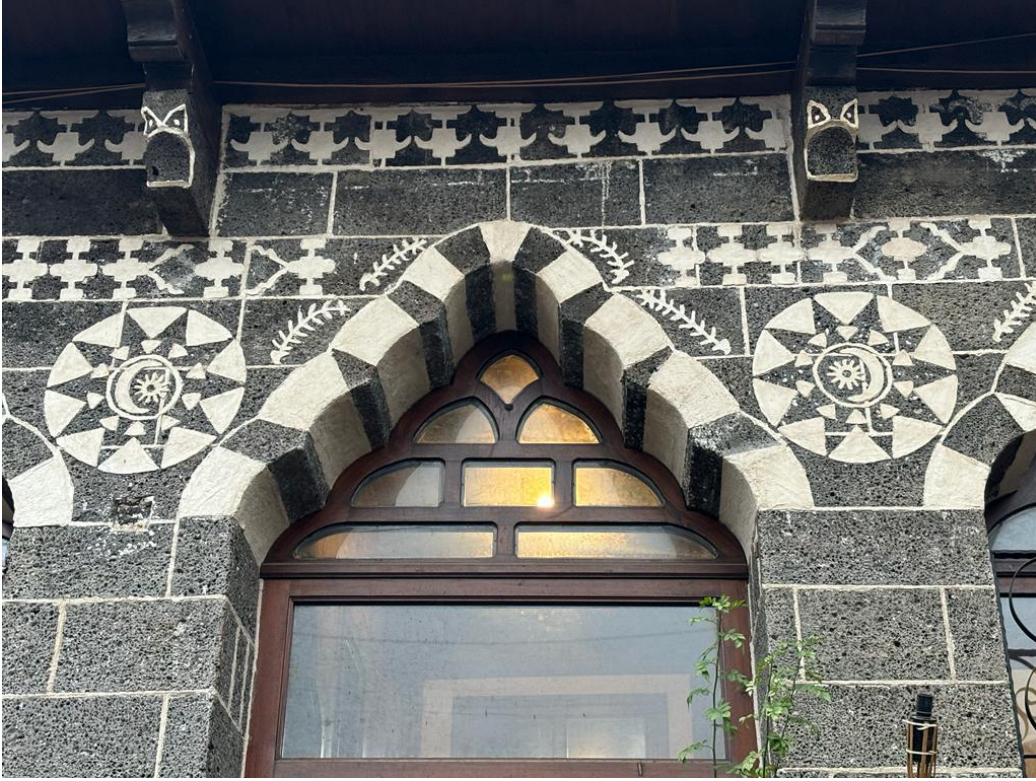
**Fotoğraf 117.** Konut 14'ün Kuzey Cephesindeki 5 Dilimli Pencere Nişi ve Cas Süsleme Detayı

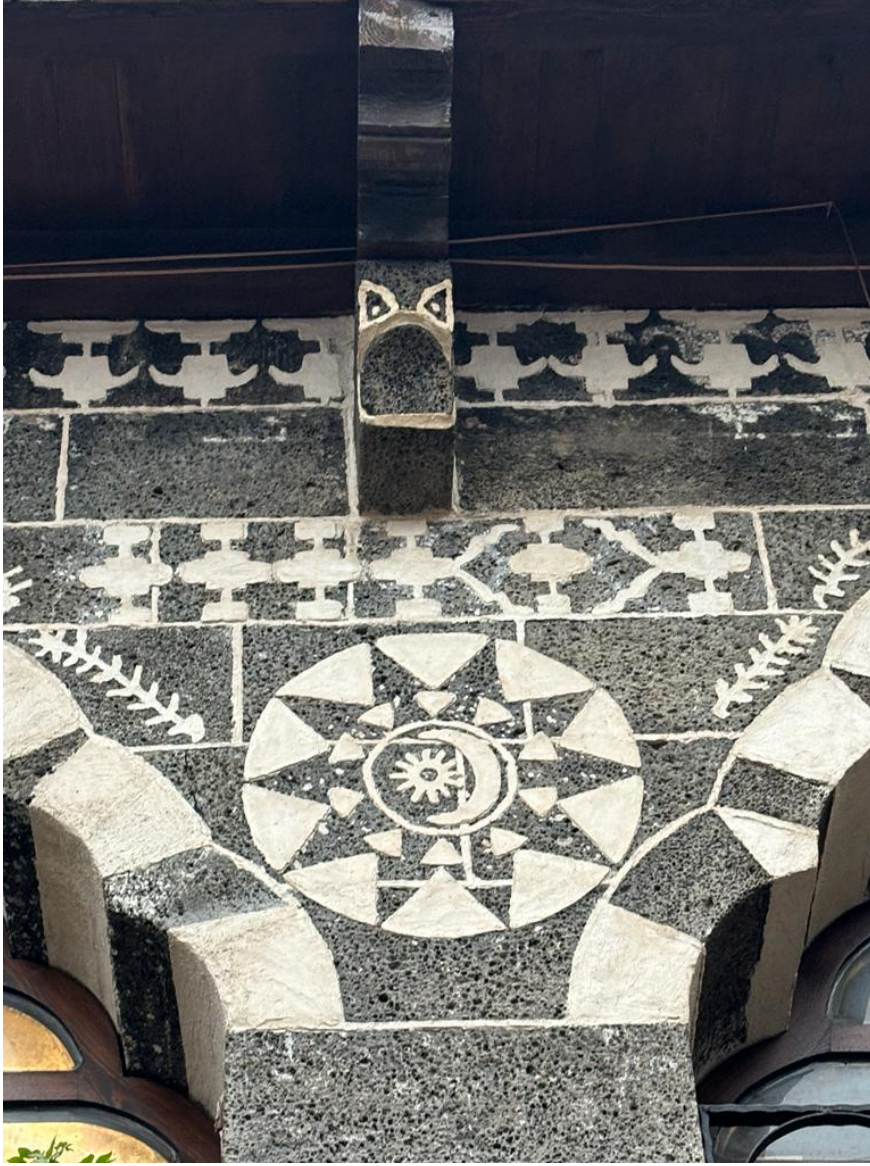
**Fotoğraf 120.** Konut 14'ün Kuzeydeki Ay Güneş Motifli Rozet Cas Süsleme Detayı 2

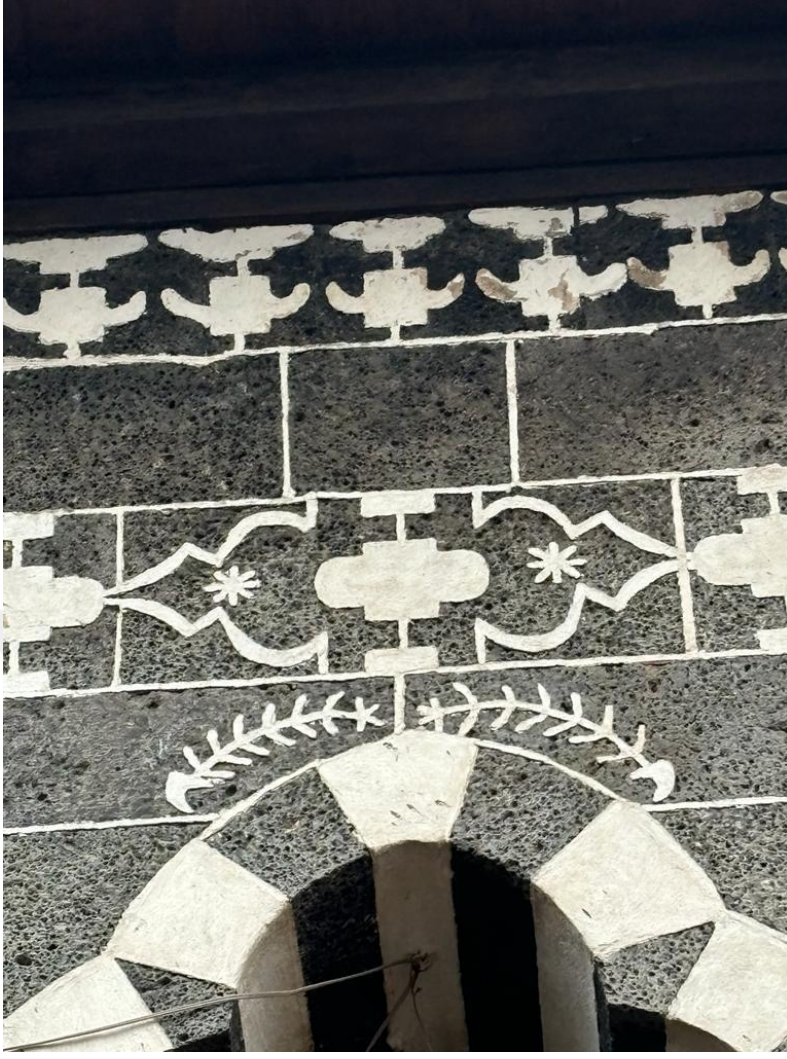
**Fotoğraf 122.** Konut 14'ün Kuzey Cephesinde 5 Dilimli Pencere Üzerinde Şemse Motifli İçerisinde Haçvari Süsleme

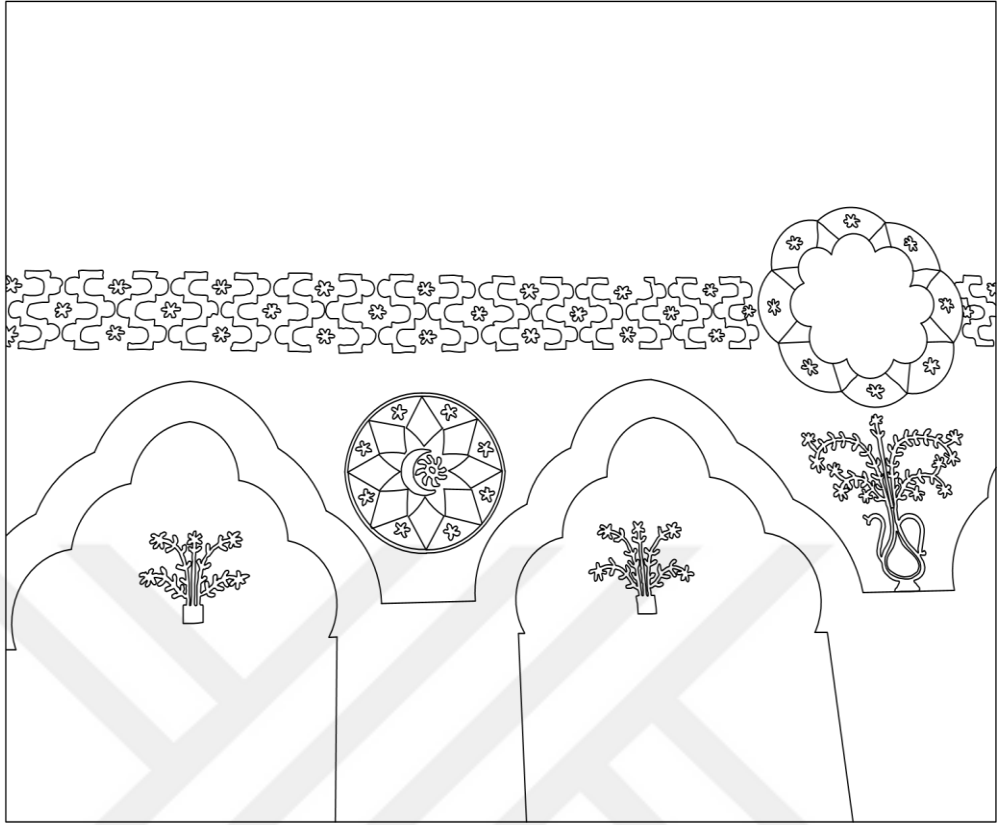
**Çizim 58.** Konut 18'in Doğu Cephesindeki Odanın Kapı ve Pencere Nişleri Detayı

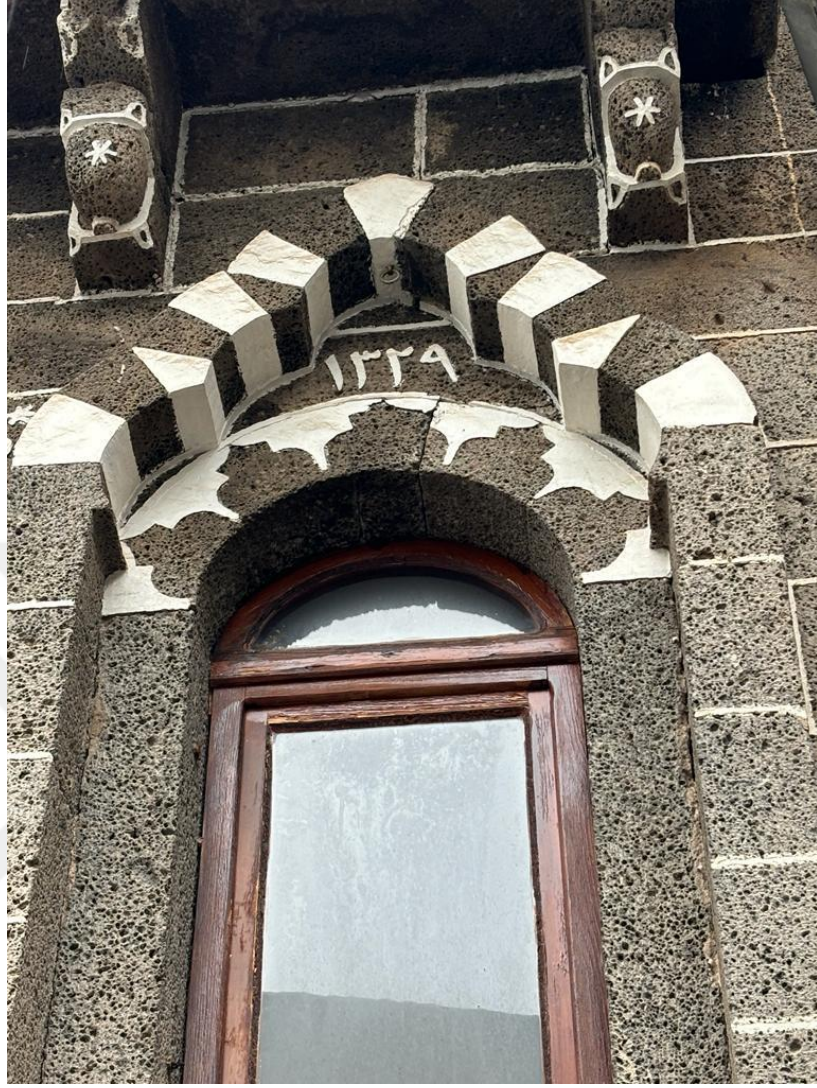
**Fotoğraf 154.** Konut 18'in Doğu Cephesindeki Oda Kapısının Üzerinde Yer Alan Pencere Nişi  
Tarih Bilgisi ve Yarım Şemse Motifli Süsleme Detayı

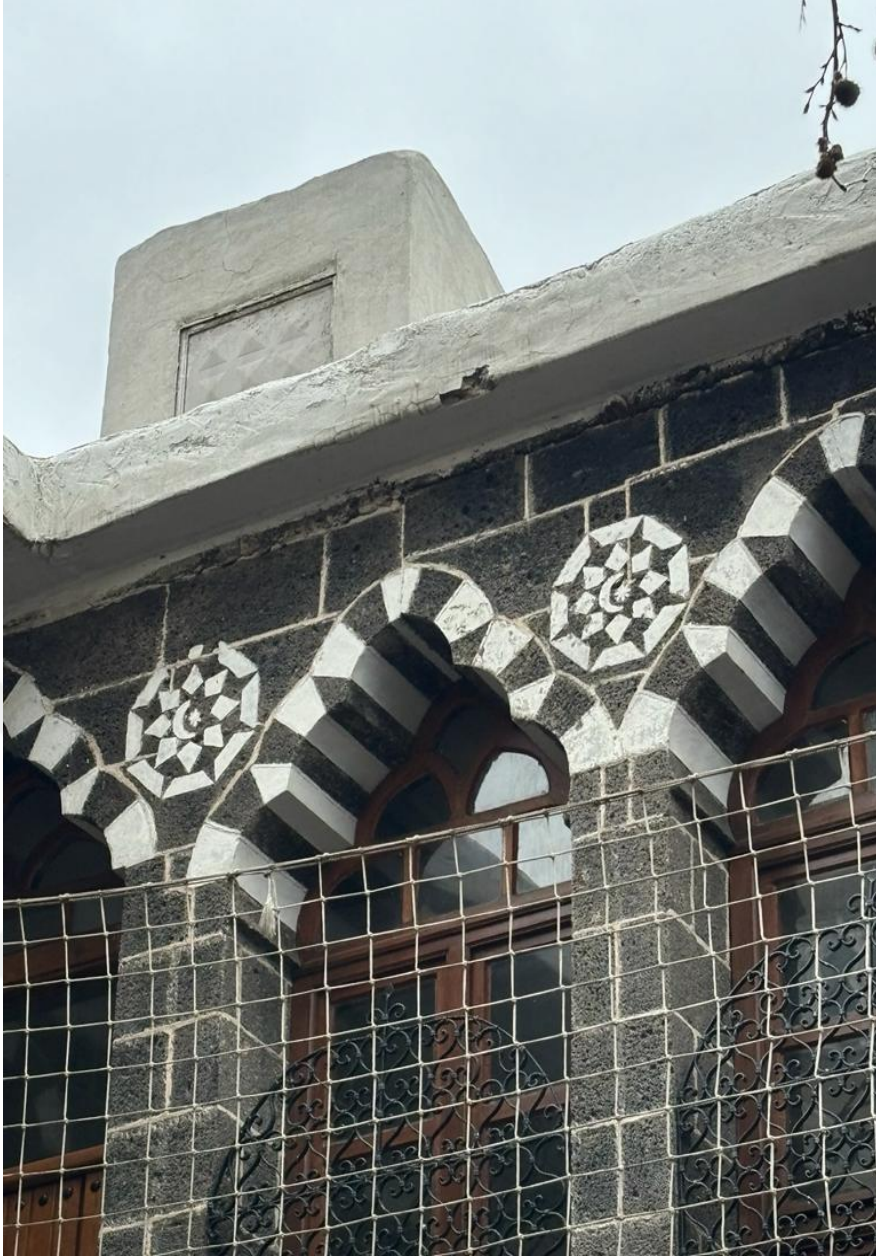
**Fotoğraf 164.** Konut 19'un Güney Cephesindeki 5 Dilimli Pencere Nişi ve Ay Yıldızlı  
Rozet Süsleme Detayı 2

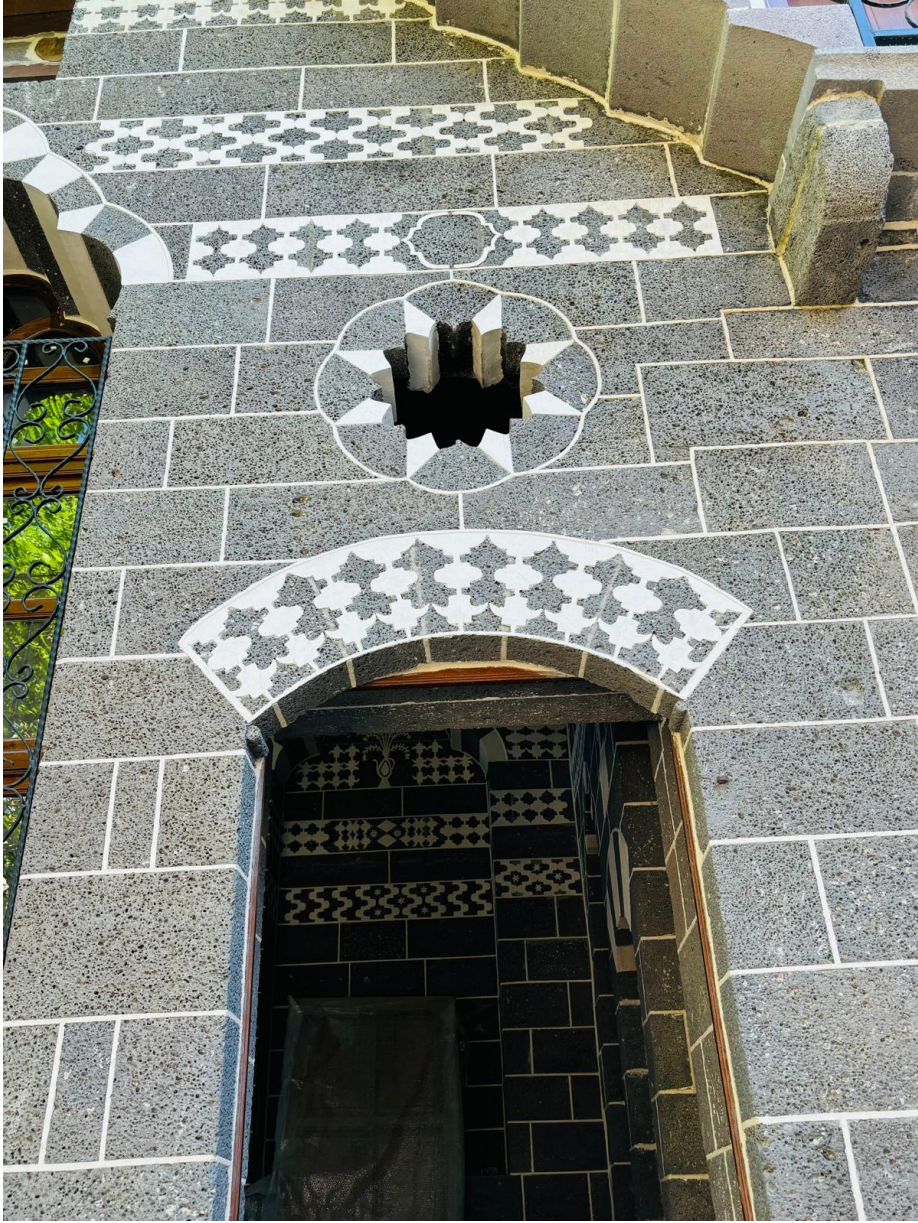
**Fotoğraf 171.** Konut 20'nin Güney Cephesindeki Palmet ve Haçvari Süsleme Detaylı Giriş Kapısı Üzerinde Çiçek Formunda Yuvarlak Pencere, Tek Sıra Halinde S ve C Kivrımlı, Haçvari ve Şemse Motifli Cas Süsleme Detayı

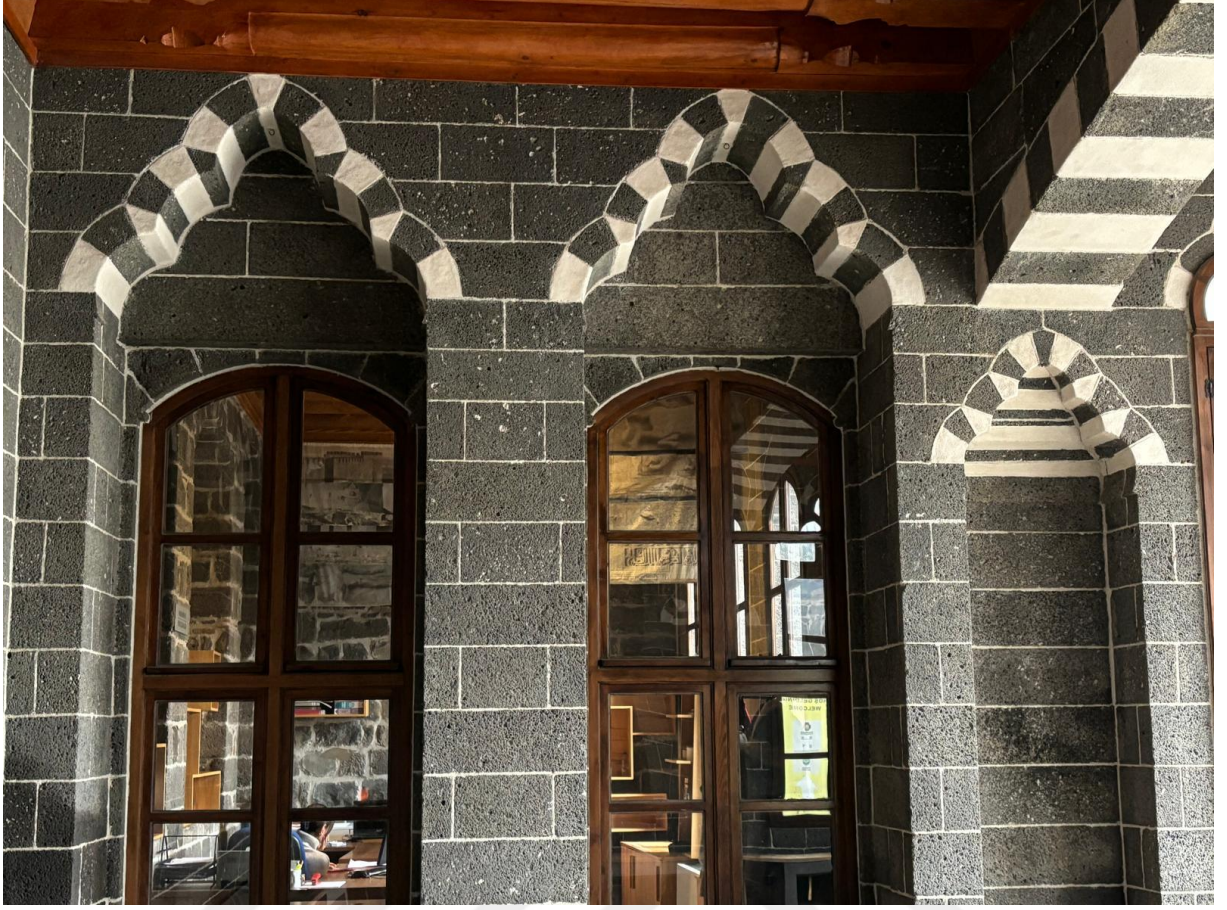
**Fotoğraf 185.** Konut 21'in Selamlık Bölümündeki Eyvanın Pencere Nişleri ve 5 Dilimli Duvar Nişi Detayı

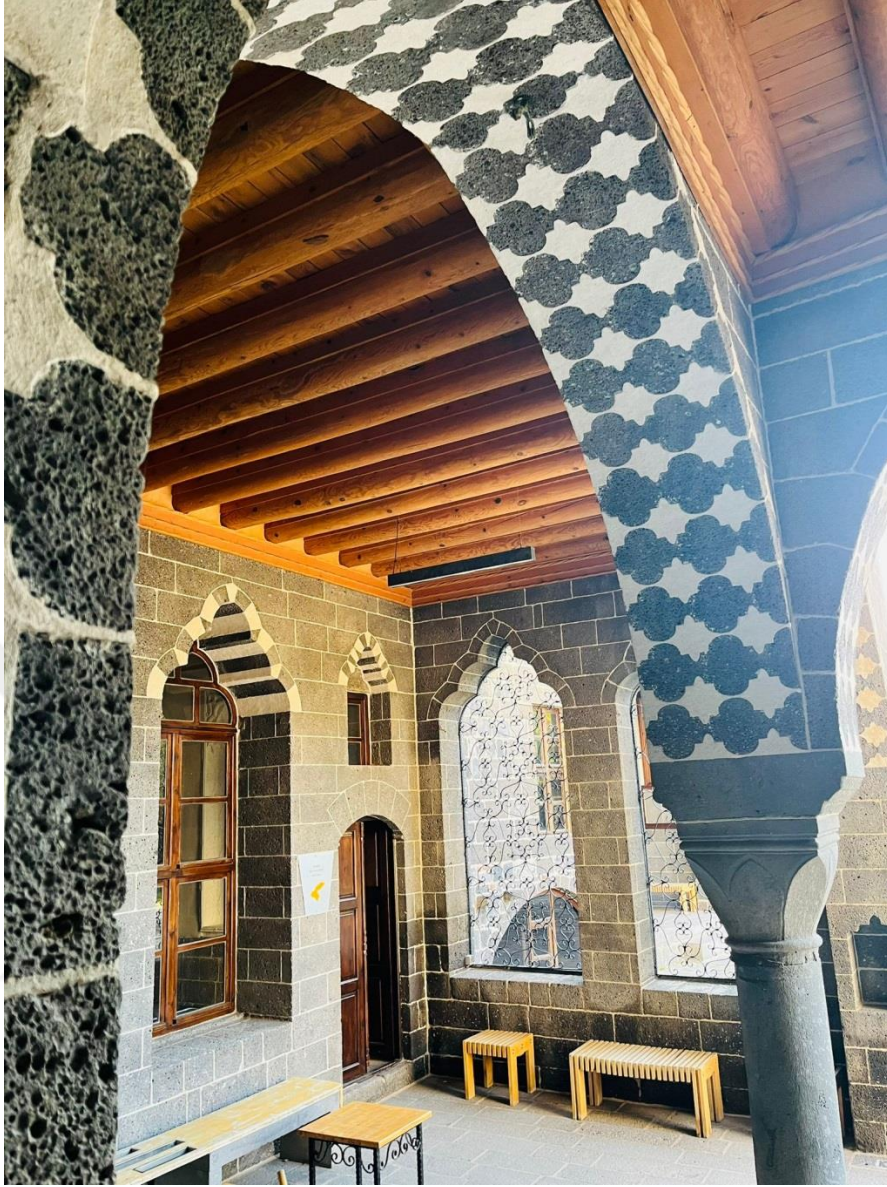
**Fotoğraf 188.** Konut 21'in Haremlik Bölümünün Doğusundaki Eyvanın Kemer Süslemesi  
Detayı

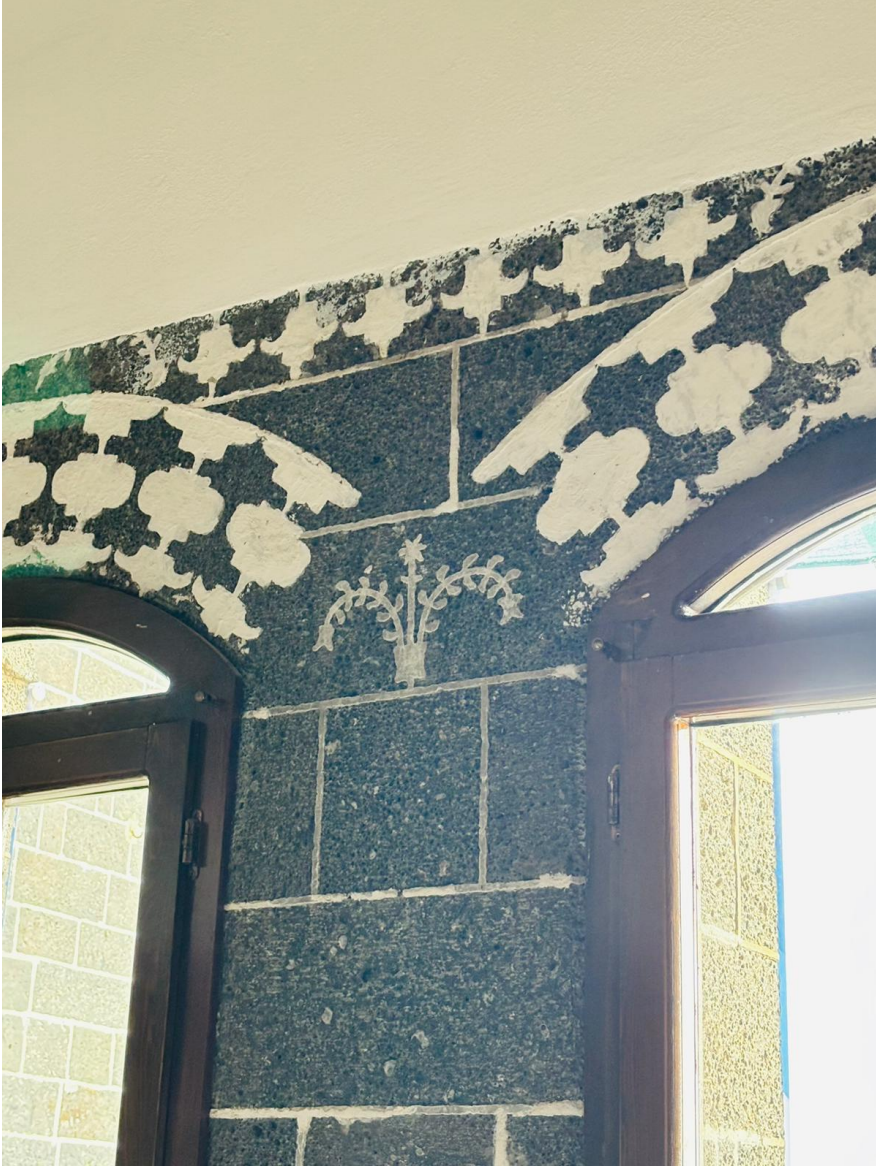
**Fotoğraf 215.** Konut 22'nin Güneydeki Odanın Pencere Duvarında 3 Dallı Çiçek Demeti
