**YÜKSEK LİSANS TEZİ**

**GELENEKSEL DİYARBAKIR EVLERİNDE CAS  
SÜSLEME**

**Merve İNCİ**

**Mardin-2024**

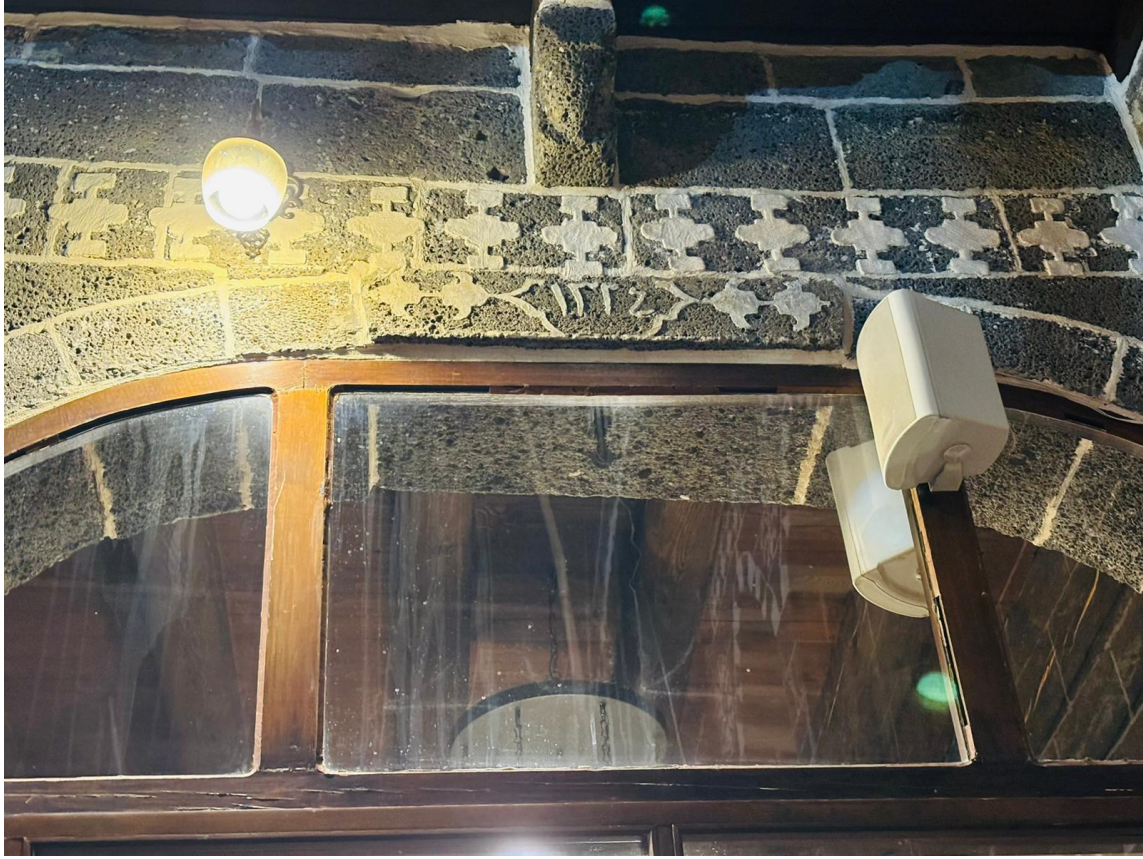
**Fotoğraf 229.** Konut 23'ün Güney Cephesindeki Eyvan Kapısı ve 1 Üzerindeki Tarih ve Saçaklardaki Haçvari Süsleme Detayı

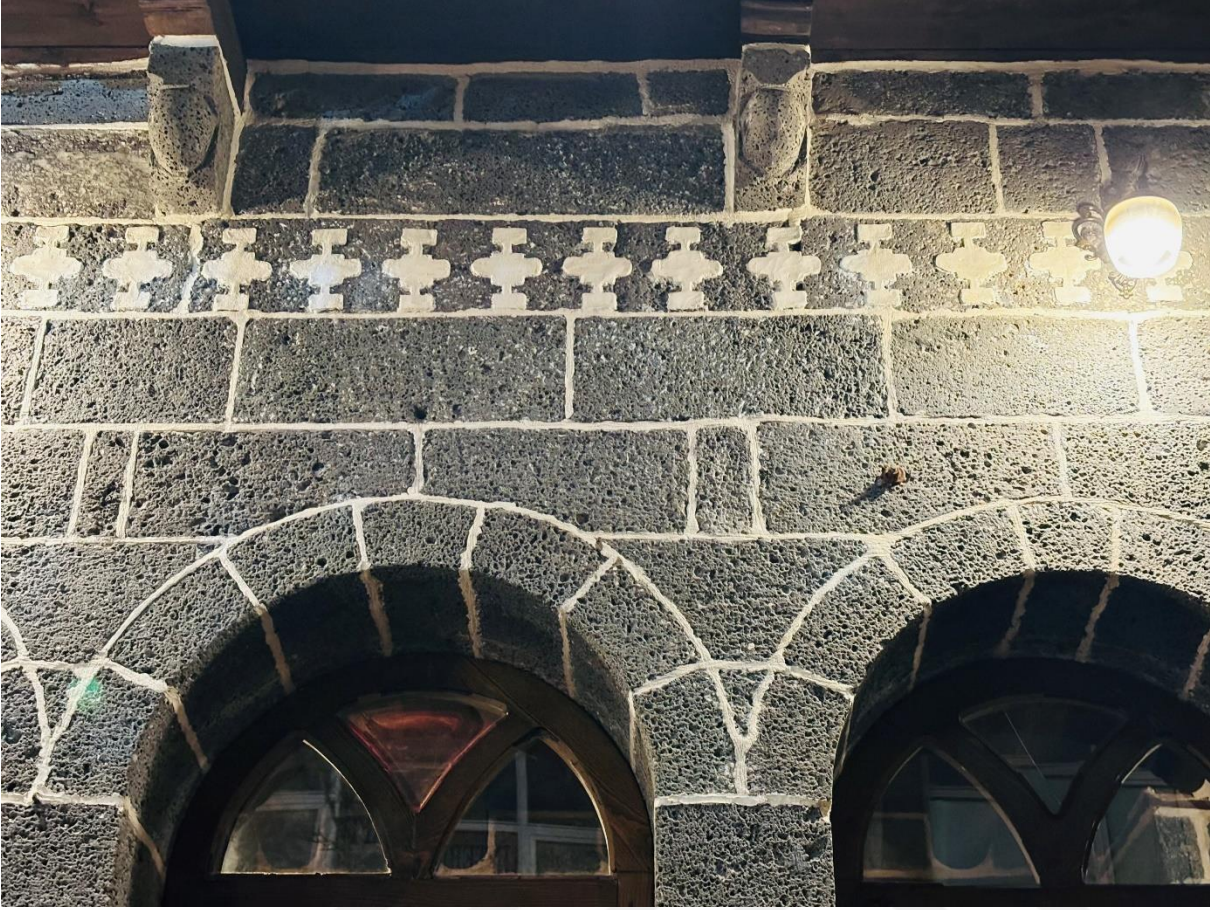
**Fotoğraf 230.** Konut 23'ün Güney Cephesindeki Yarım Daire Kemerli Pencere Nişleri ve Saçaklarda Haçvari Süsleme Detayı

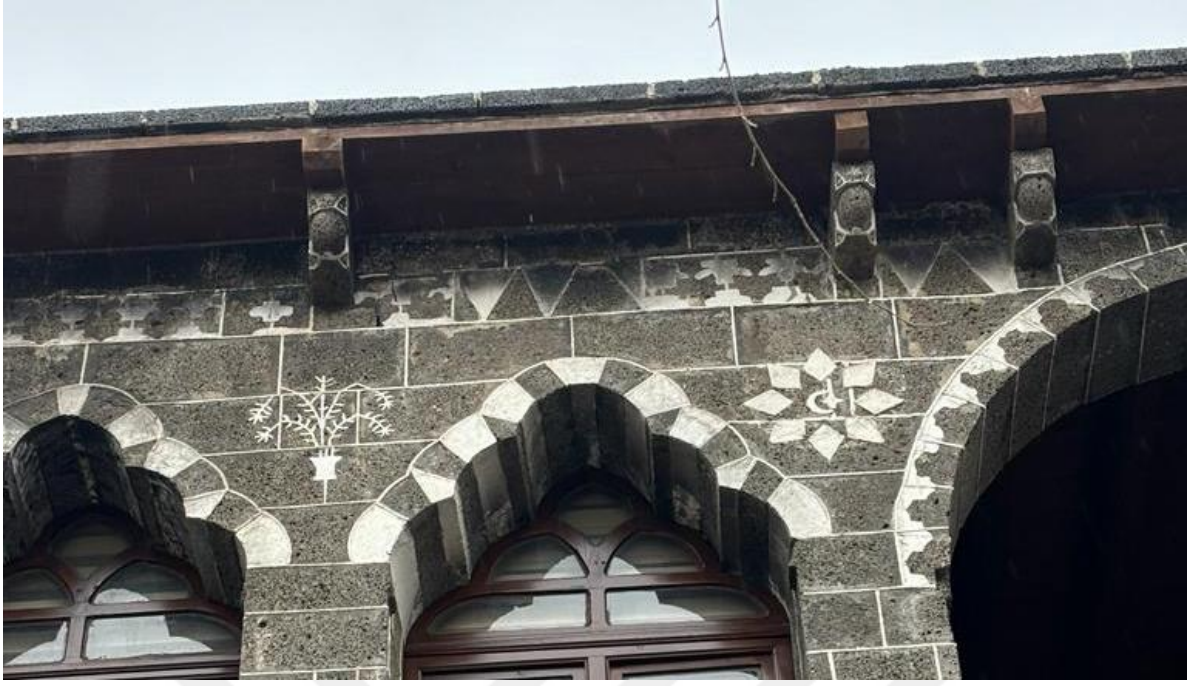
**Fotoğraf 242.** Konut 24'ün Güneydoğudaki Pencere Nişleri ve Süsleme Detayları

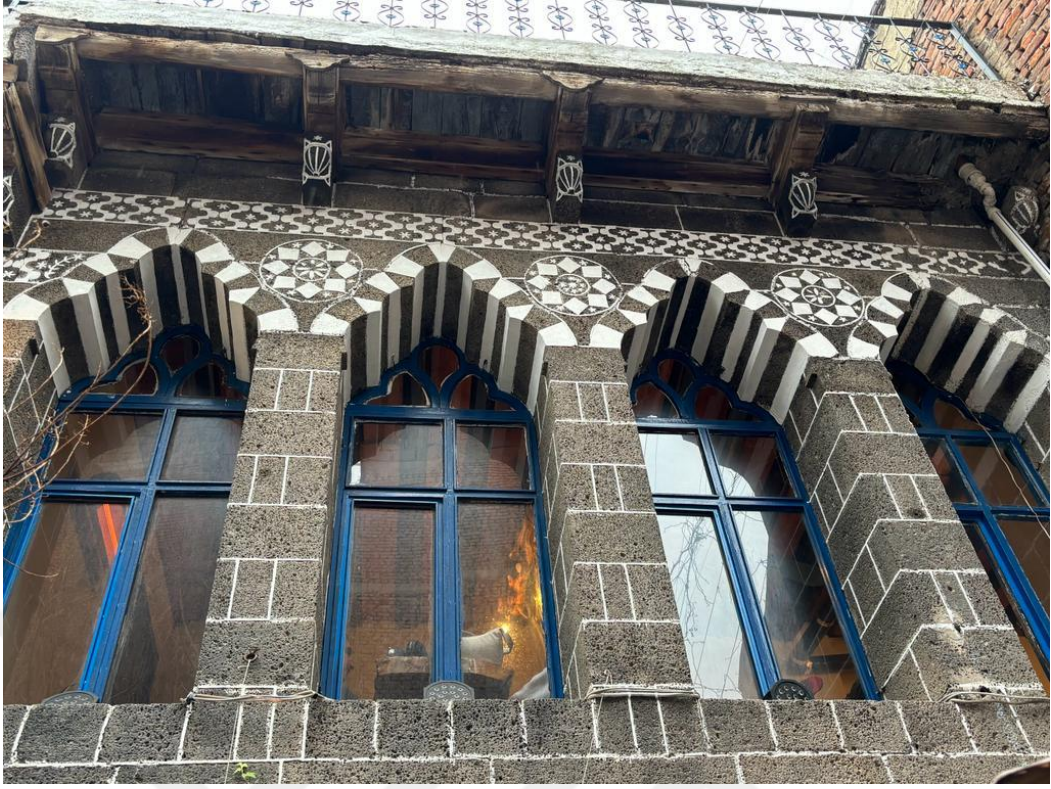
**Fotoğraf 259.** Konut 26'nın Güney Cephesindeki Rozetler ve Saçaklardaki Süsleme Detayı

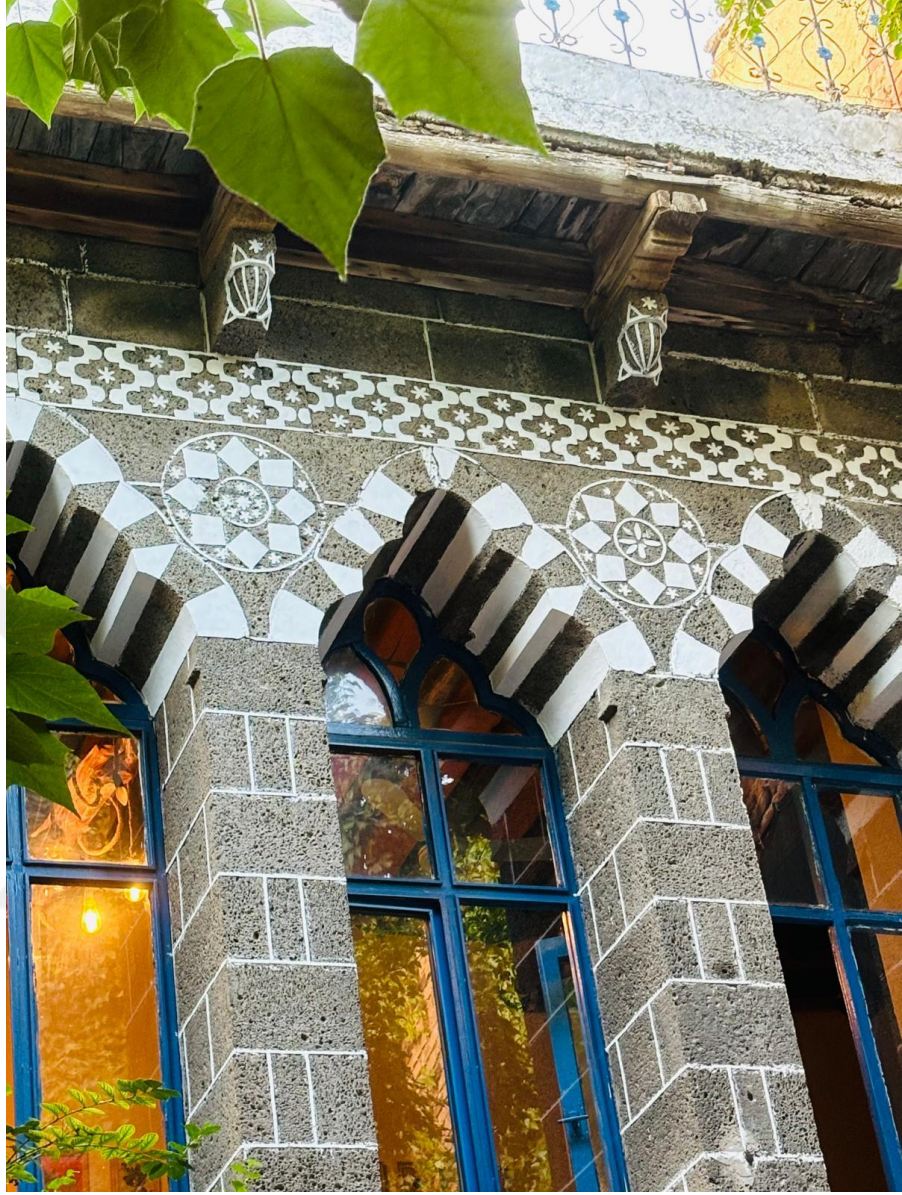
**Fotoğraf 266.** Konut 26'nın Güney Cephesindeki Çiçek ve Geometrik Bezemeli Rozet, Saçaklarda S ve C Kıvrımlı Süsleme Detayı

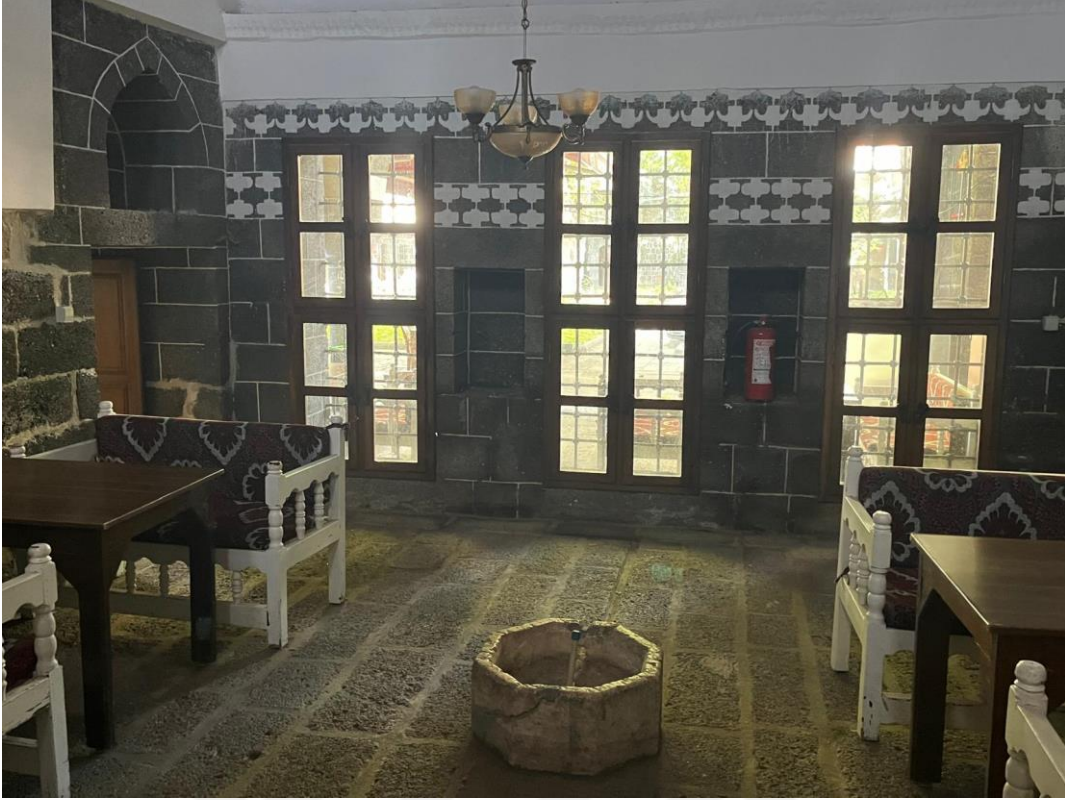
**Fotoğraf 273 .** Konut 27'nin Güneydeki Serdabta Pencere Duvarındaki Süsleme Detayı

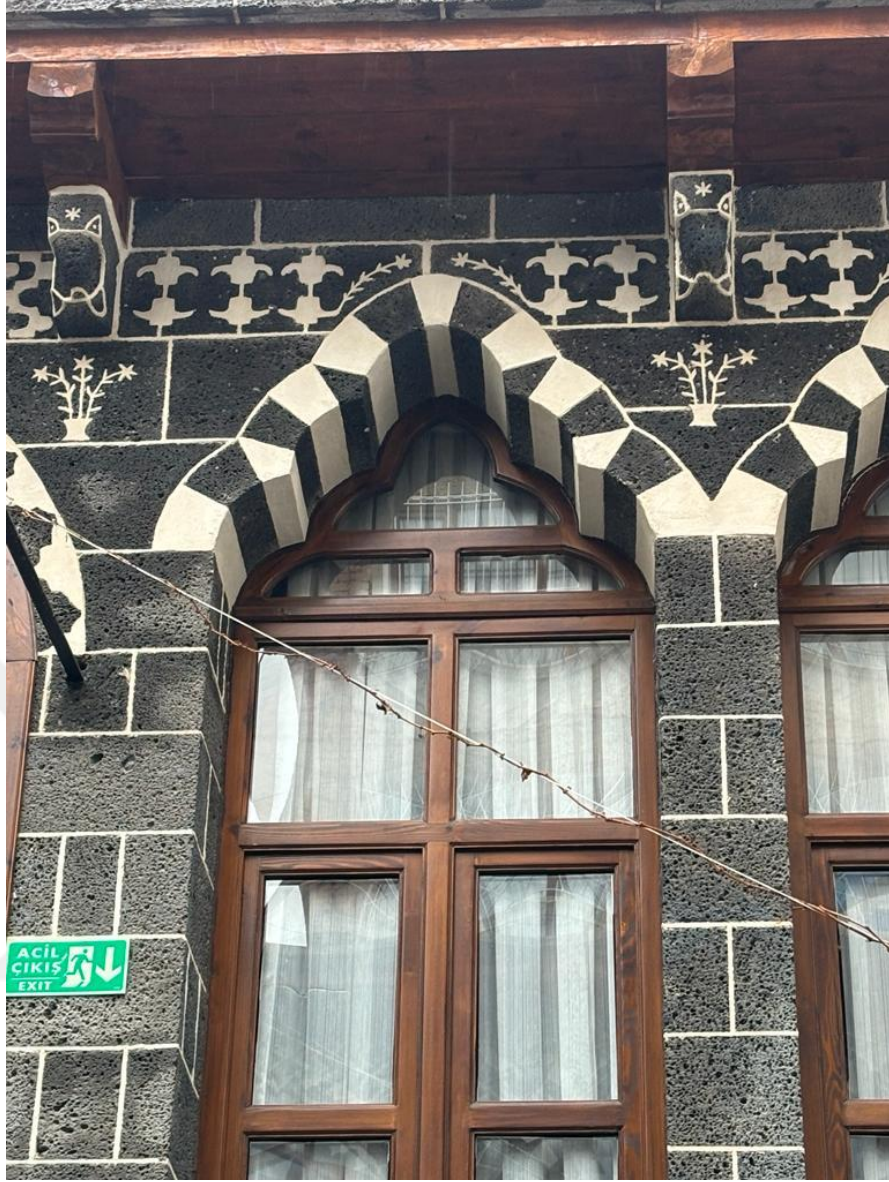
**Fotoğraf 288.** Konut 28'in 5dilimli Pencere, Şemse ve Vazodan Çıkan Çiçek Demeti Süslemeleri

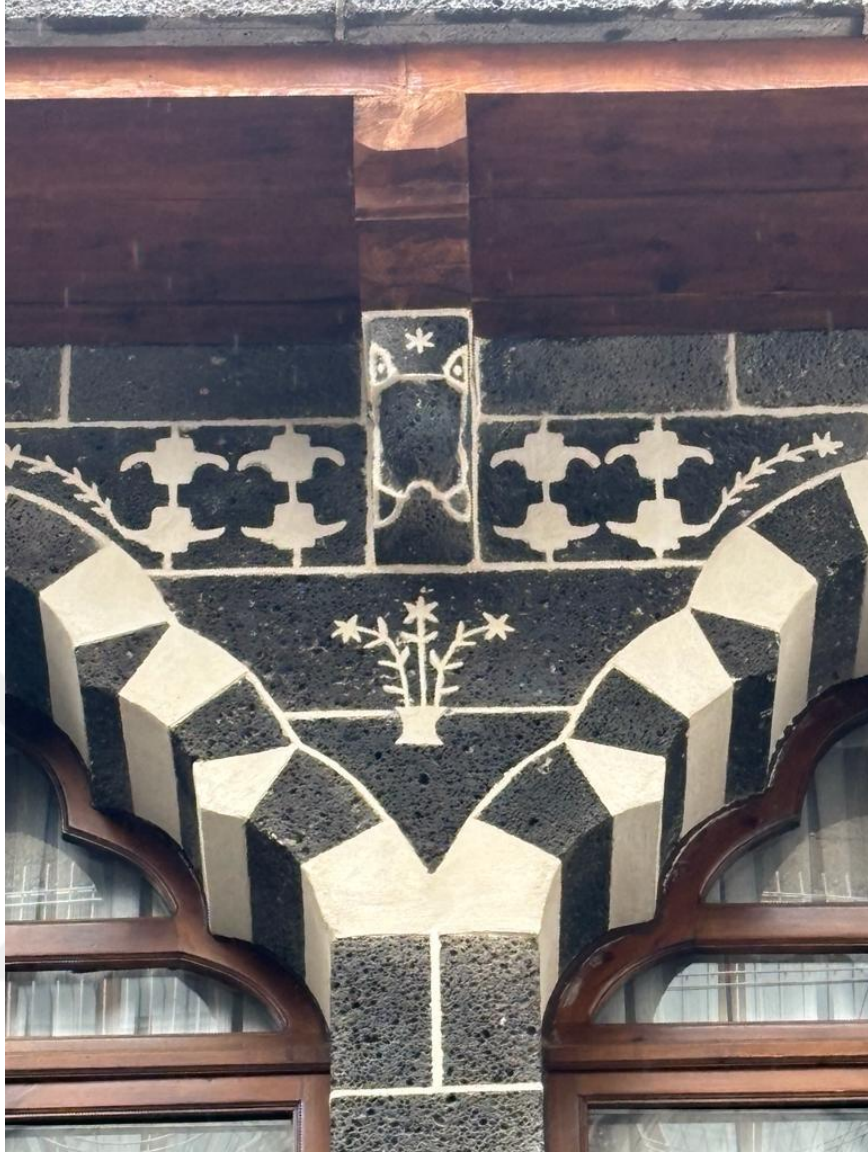
**Fotoğraf 289.** Konut 28'in 5 dilimli Pencere Nişleri Arasındaki Çiçek Demeti Süsleme Detayı

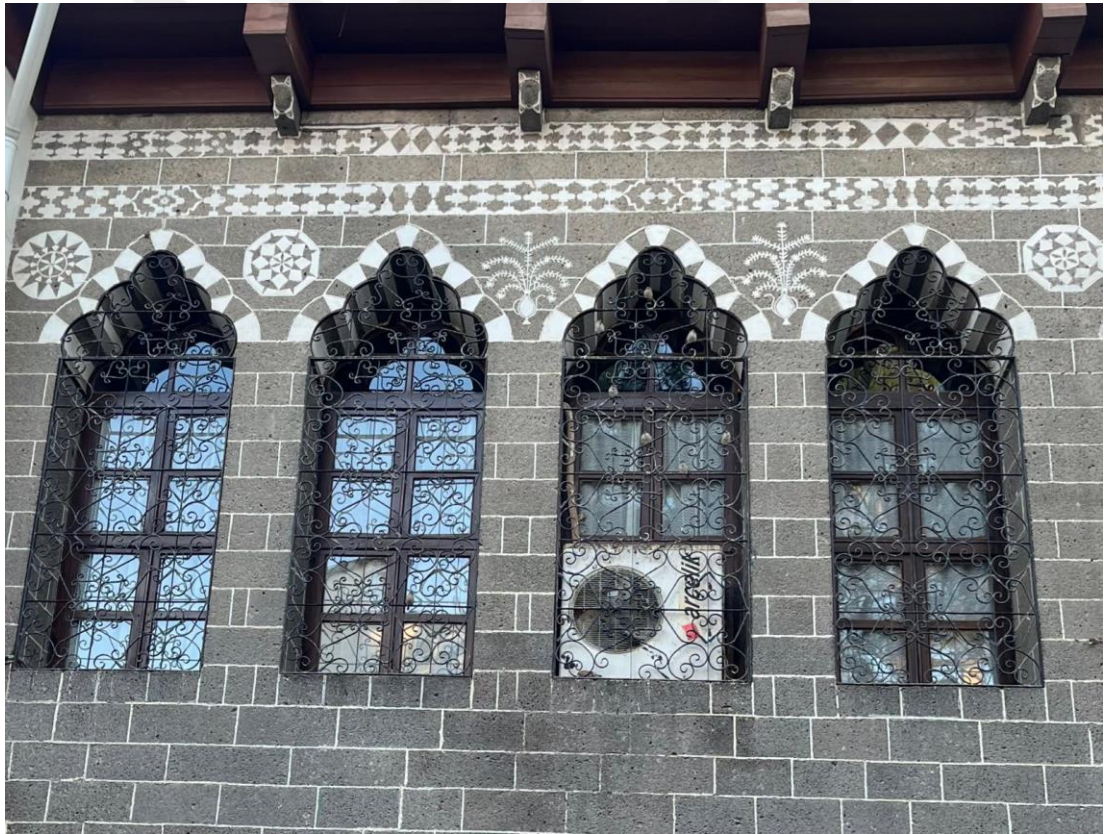
**Fotoğraf 300.** Konut 29'un Güney Cephesindeki 5 Dilimli Pencere Nişleri Rozetler ve İbrikten Çıkan Çiçek Demeti Süslemeleri, Saçaklara Geometrik, Haçvari S ve C Kıvrımlı ve Şemse Motifli Süsleme Detayı

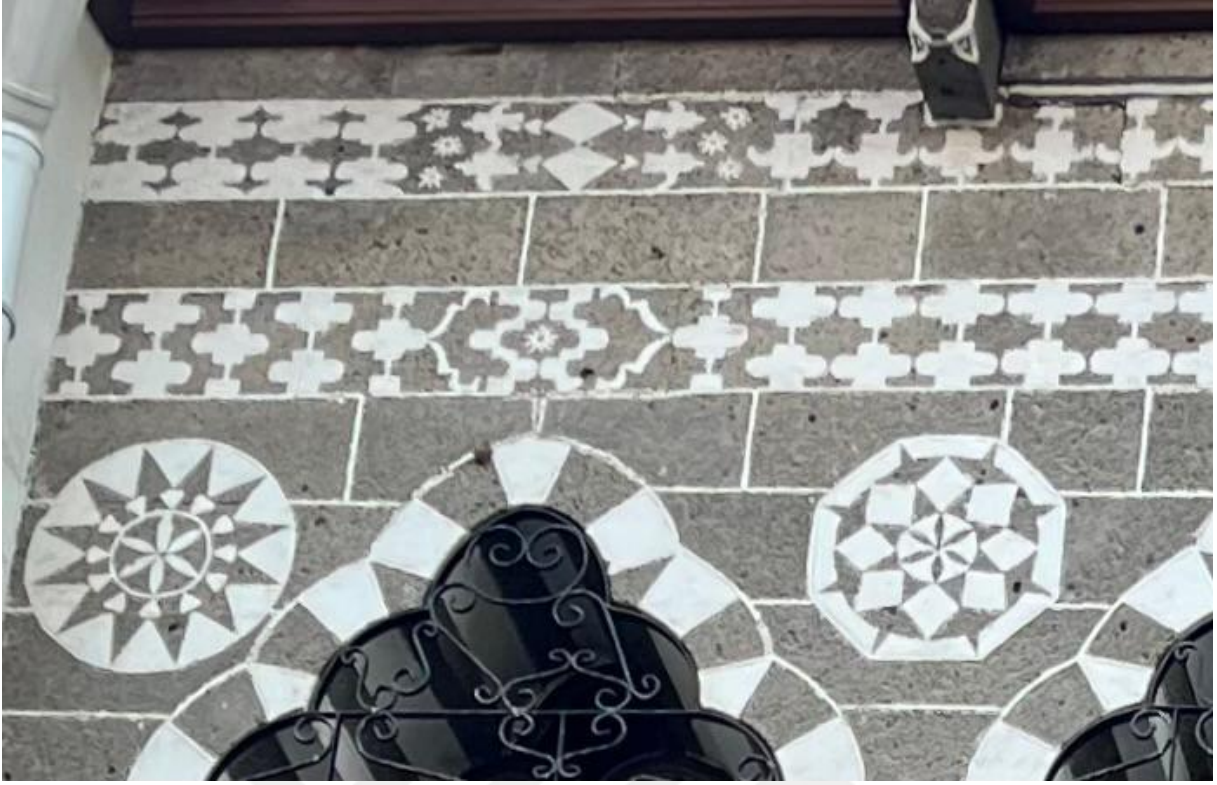
**Fotoğraf 301.** Konut 29'un Güney Cephesindeki 5 Dilimli Pencere Nişleri Aralarında Geometrik ve Çiçek Motifli Süsleme Detaylı Rozetler

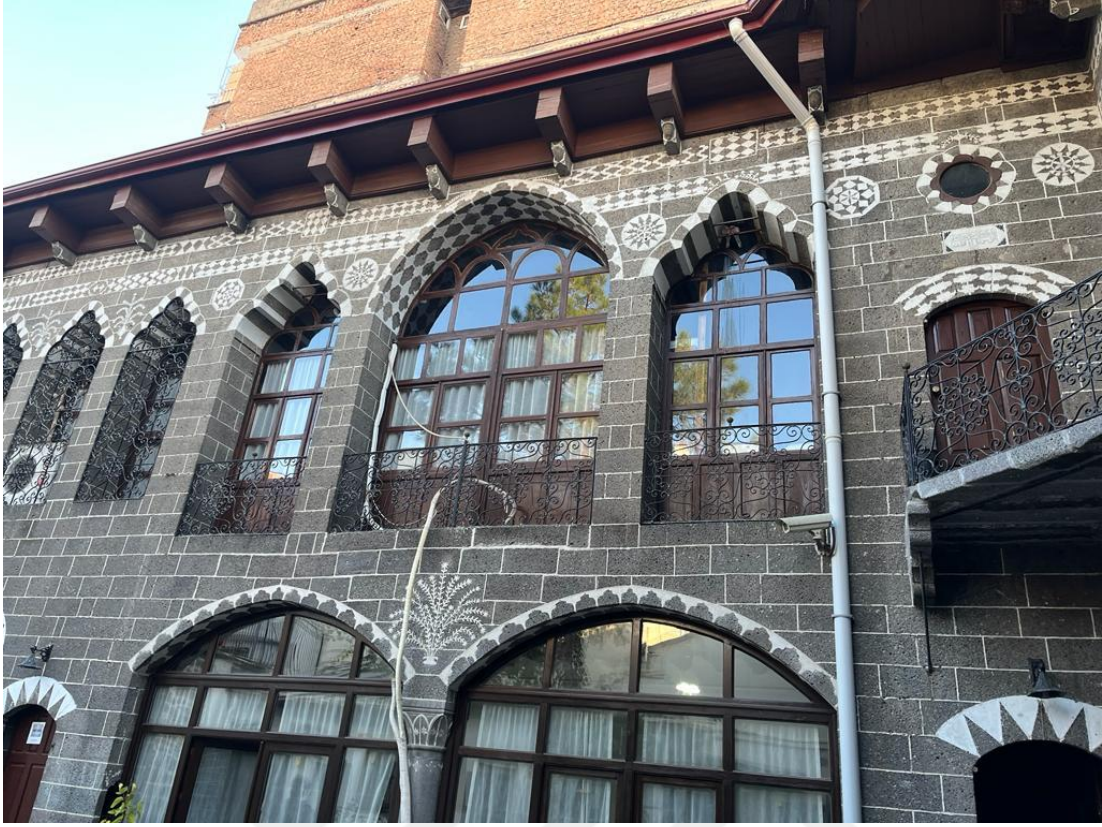
**Fotoğraf 304.** Konut 29'un Güney Cephesindeki Zemin + 1 Kat Planı Cephe Düzeni Sivri Yarım Şemse Motifli Kemer Detayı

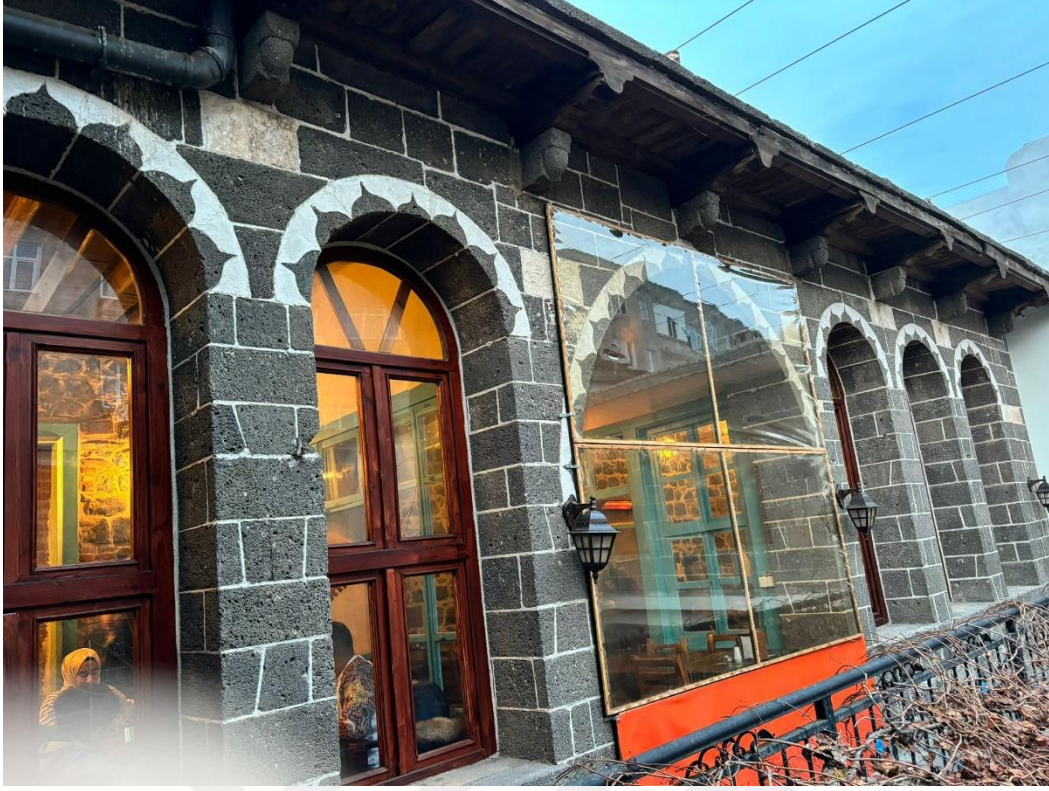
**Fotoğraf 313.** Konut 30'un Güney Cephesindeki Yarım Yuvarlak, Yarım Şems Bezemeli Pencere Nişleri ve Sivri Kemerli Eyvan Detayı

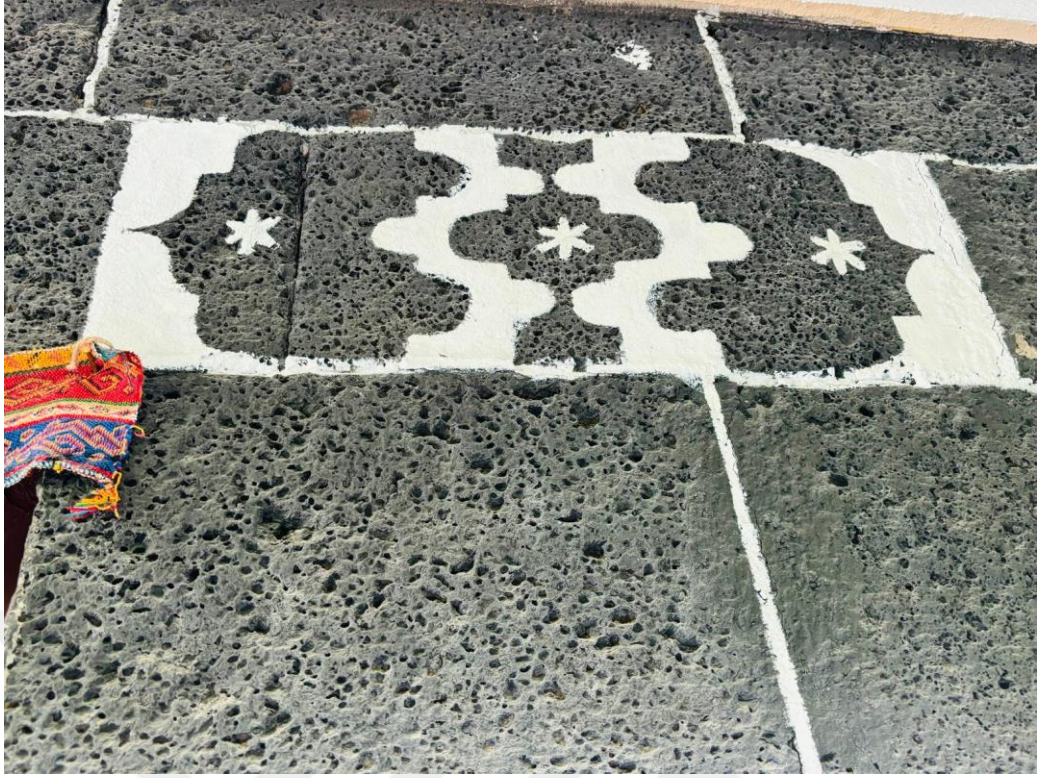
**Fotoğraf 325.** Konut 31'in Şemse İçinde S ve C Kıvrımlı Süsleme Detayı

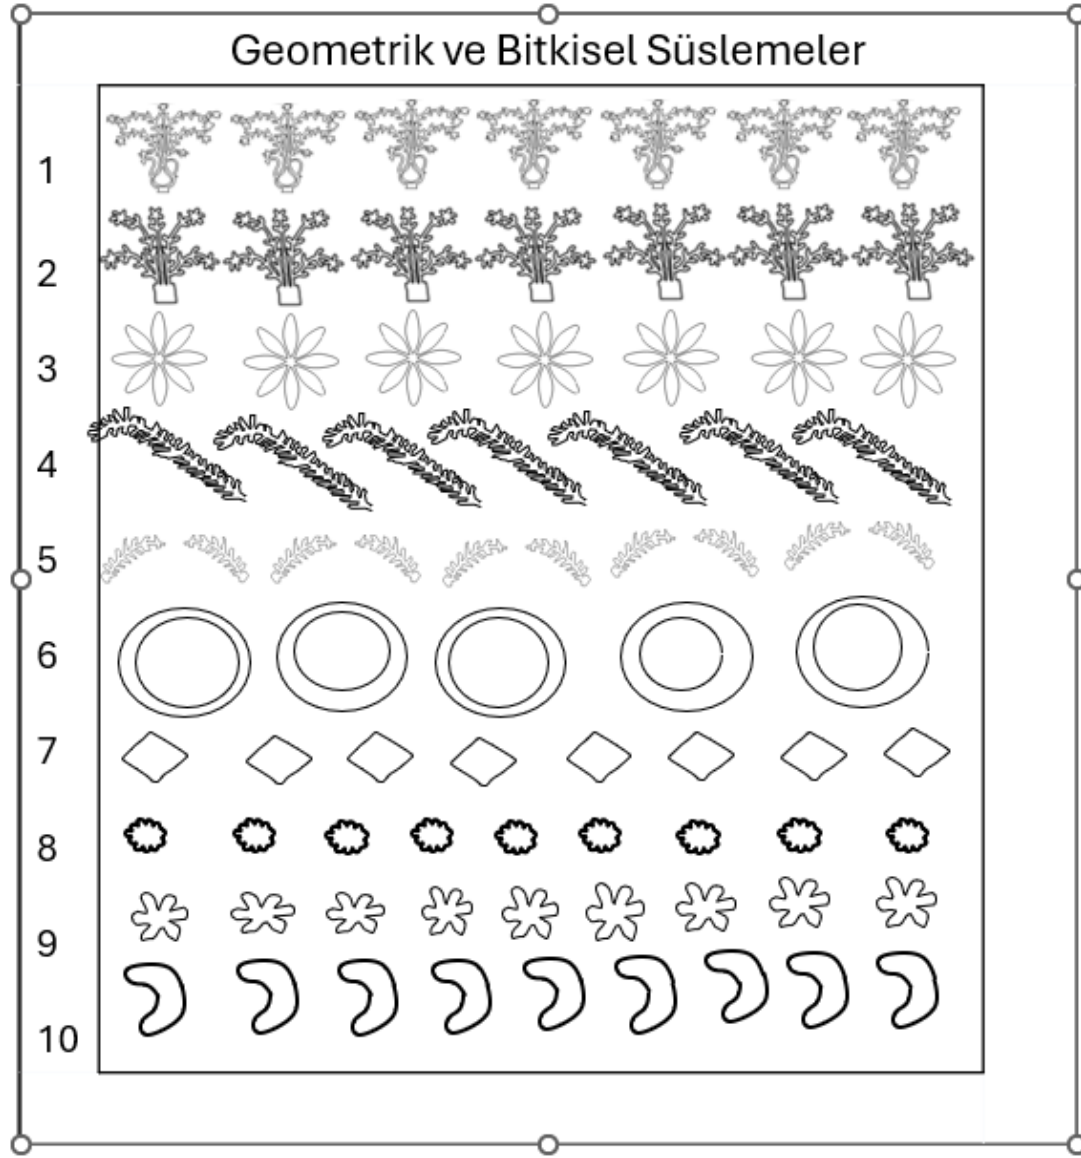
**Şekil 6.** Duvar Yüzeylerine İşlenen Geometrik ve Bitkisel Süsleme Türleri

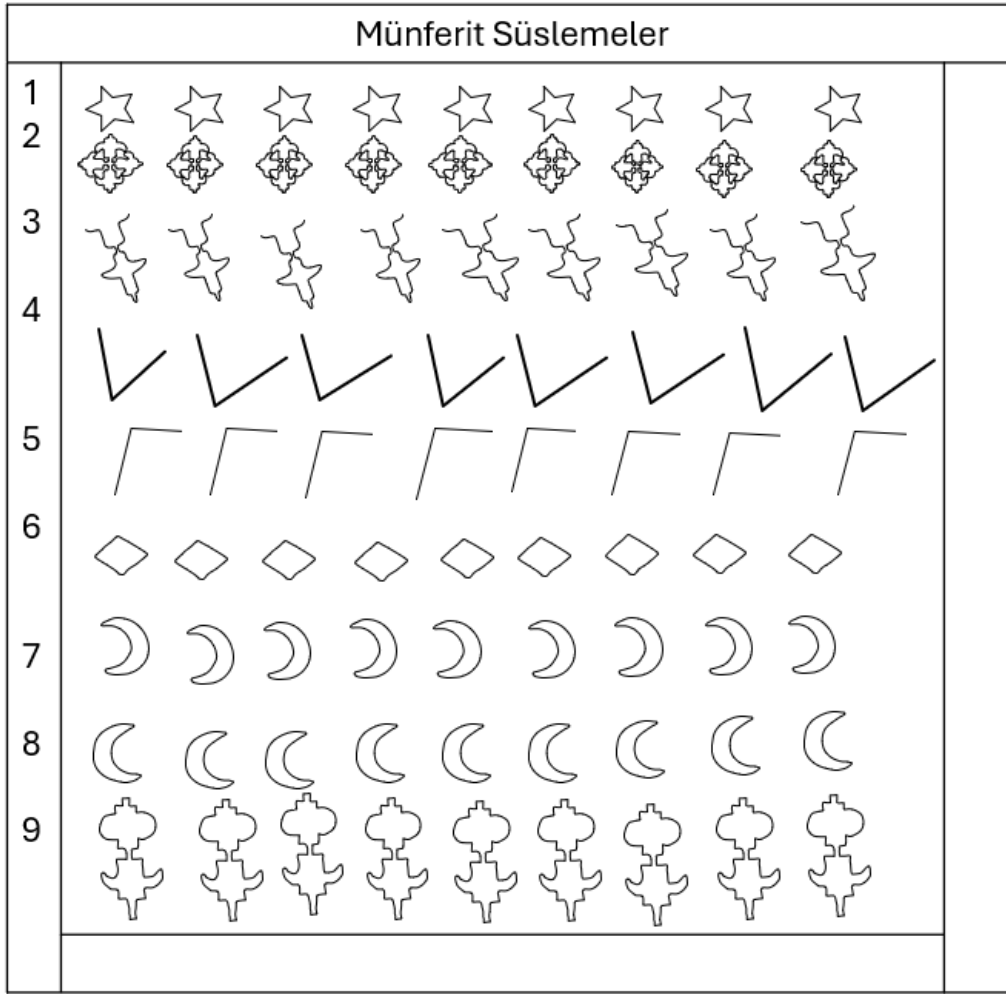
Şekil 7. Duvar Yüzeylerine İşlenen Münferit Süsleme Türleri

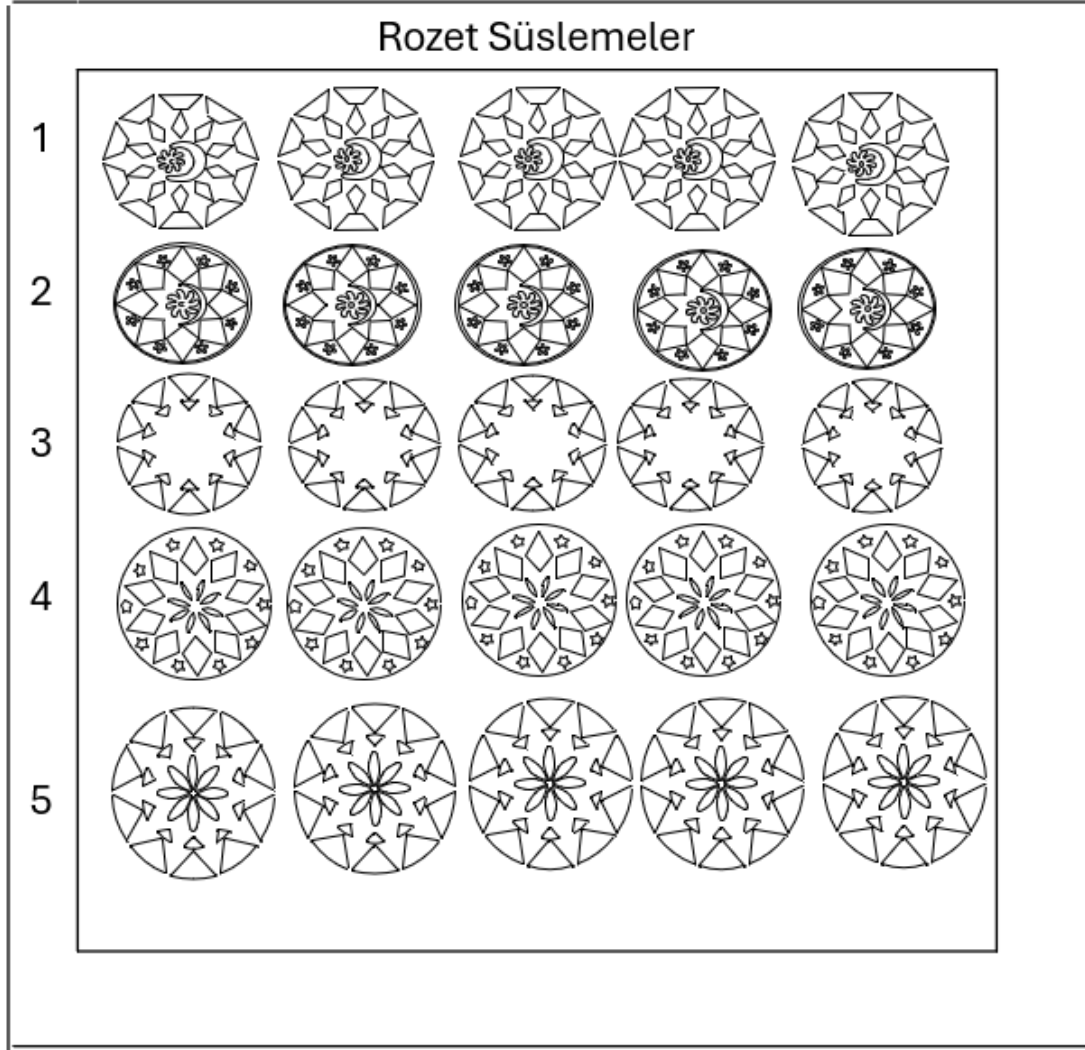
**Şekil 8.** Duvar Yüzeyine İşlenen Rozet Süslemeler
