KARADENİZ TEKNİK ÜNİVERSİTESİ  
FEN BİLİMLERİ ENSTİTÜSÜ

YOK OLAN KÜLTÜREL MİRASIN ARTIRILMIŞ GERÇEKLİK  
UYGULAMALARI VERİ TOPLAMA AŞAMASINDA YAPAY SİNİR  
AĞLARININ KULLANIMI: TRABZON ÖRNEĞİ

DOKTORA TEZİ

KASIM 2024

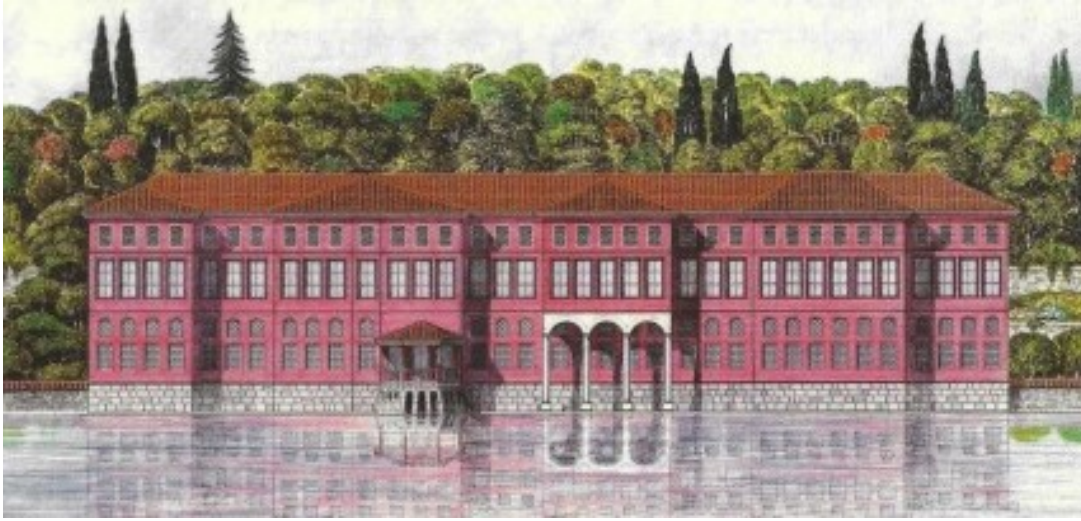
Şekil 2. Beyhan Sultan Sarayı, Eyüp, İstanbul (Kuban, 2001; Tuluk, 2022).

açıklanmaktadır (URL-1, 2022). Yok olan ya da harap olan tarihi yapıların restitüsyon çalışmalarında çeşitli kaynaklardan elde edilen bilgilerin değerlendirilmesi gerekmektedir. Bu anlamda İstanbul'da yangından dolayı yok olan tarihi konutların ve sarayların restitüsyonuna ilişkin yapılan çalışmalar bulunmaktadır. Eski resim veya gravürlerden elde edilen temel verilerle yok olmuş ahşap sarayların mimarisi yeniden canlandırılmıştır. Ancak burada yapılan restitüsyon çalışması güvenilir ve yeterli verilerle desteklenmediğinden dolayı bilimsel anlamda eksikleri bulunmaktadır (Şekil 2). Yapılan restitüsyon çizimleri veri eksikleriyle birlikte oluşturulmasına rağmen yok olan yapıların izlerini yansıttığı için değerlidir (Kuban, 2001; Tuluk, 2021).

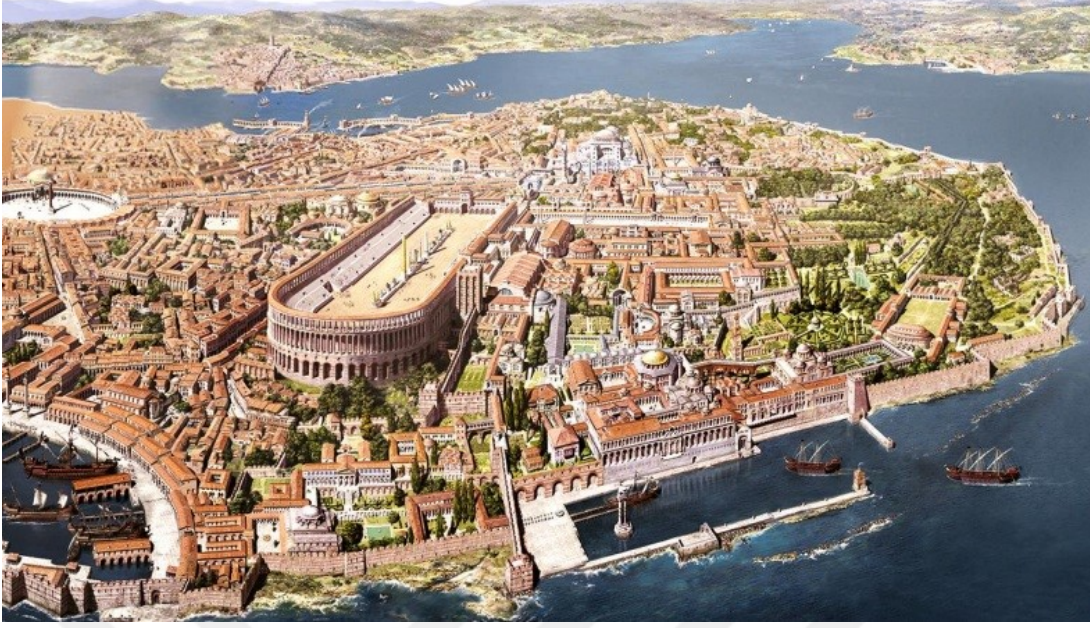
Şekil 3. Bizans Dönemi İstanbul Kenti, Antoine Helbert restitüsyon çizimi (URL-2, 2022).

Restitüsyon çalışmalarında tarihi kaynakların ve verilerin yeterli olmadığı takdirde yapılan uygulamalar için güvenilirlik sorgulanmaktadır. Bu anlamda yapılan çalışmalardan biri Antoine Helbert'in İstanbul Kenti'ne ait restitüsyonudur. Yapılan bu çalışma İstanbul Yarımadası'nın Bizans Dönemi'ndeki haline yönelik oluşturulmuştur (Şekil 3). Helbert'in bu çalışması aslında dönemin ihtişamına vurgu amacıyla hayal gücüyle birlikte kurgulanmış bir resim olarak güvenilirliği şüpheye düşürse de özgün yapılaşmaya benzer yönlerinin bulunması açısından da ilham verici olarak görülmektedir (URL-2, 2022; Tuluk, 2022).

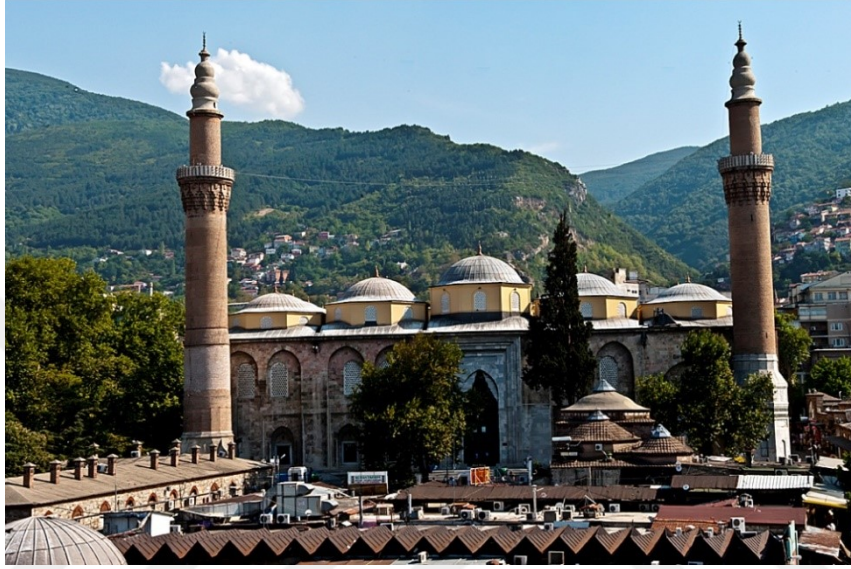
Şekil 19. Bursa Ulu Cami (URL-9, 2023).

Külliyesi'nin hemen yanına inşa edilen Ulu Cami (1399), yirmi kubbeli, on iki ayaklı, enine dikdörtgen planlı bir yapı örnek gösterilebilir (URL-9, 2023) (Şekil 19). Eş büyüklükte bulunan çok üniteli camilerin yanında bu dönemde inşa edilmiş merkez kubbenin etrafında dizilmiş çok sayıda kubbeli camilerde mevcuttur. Bu dönemlerde yapılan çok üniteli camiler klasik dönem cami mimarisine de kaynaklık etmiştir.

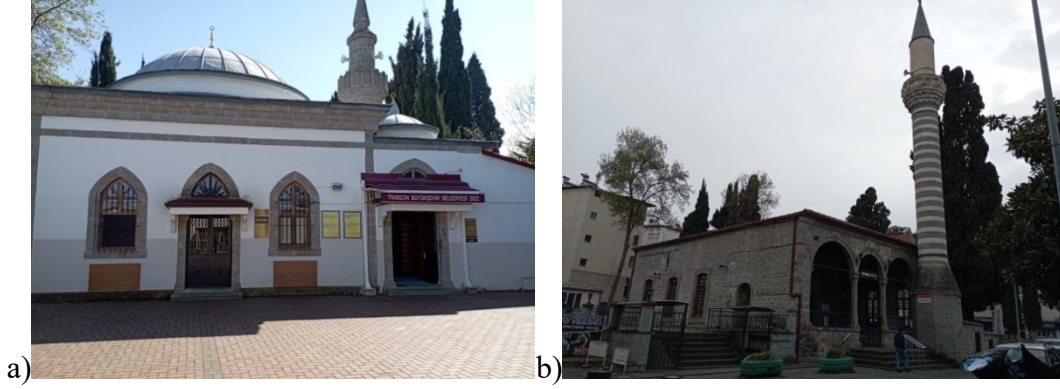
Şekil 24. a) Ahi Evren Cami, b) Tavanlı Cami

Yerel unsurlar bağlamında özgün Gözaçan Cami'sinin yakın konumunda bulunan ve aynı dönem içerisinde inşa edilen Tavanlı Cami ve Ahi Evren Cami ile tipolojik olarak benzerlikler bulunmaktadır. Tavanlı Cami ve Ahi Evren Cami'sinin literatürde (Özen vd., 2010) yer alan bilgilere istinaden tek mekanlı harim yapısının bulunması, son cemaat alanlarının küçük boyutlarda olması ve taş malzemeden tek şerefeli minareye sahip olmaları bu dönem aralığında ve bu konumlarda yapılan camiler için ortak özelliklerin olduğu söylenebilir (Şekil 24). Benzer dönem yapılarının incelenmesi sonucu yapının özgün mimarisine yönelik çıkarım elde edilmektedir. Bu noktada özgün Gözaçan Cami'sinin zamanla yaşadığı onarımların ardından yıkılmadan önceki son haline geldiği benzer dönem yapıları incelendiğinde fark edilmektedir. Tavanlı Cami kırma çatıya sahip iken Ahi Evren Cami kubbe ile örtülmüştür. Gözaçan Cami'si ise kırma çatılı yapısı eski fotoğraflarından görülmektedir. Ancak Tavanlı Cami'sinin kırma çatısının simetrik yapıda olması, Gözaçan Cami'sinin ise kırma çatısının asimetric duruşu değişimin izlerini yerel unsurlar anlamında ortaya koymaktadır. Yapının zaman içerisinde son cemaat alanının büyümesi ve ön cephede yer alan kapı ile pencere düzeni benzer dönem yapılarında görülmemektedir. Yapının doğu cephesinde yer alan pencere düzeni özellikle Tavanlı Cami'sinin doğu cephesiyle Ahi Evren Cami'sinin ise kuzey cephesiyle örtüşmektedir. Bu doğrultuda özgün yapının doğu cephesi olduğu ve sonraki dönemlerde değişimler yaşadığı sonucuna varılmaktadır.

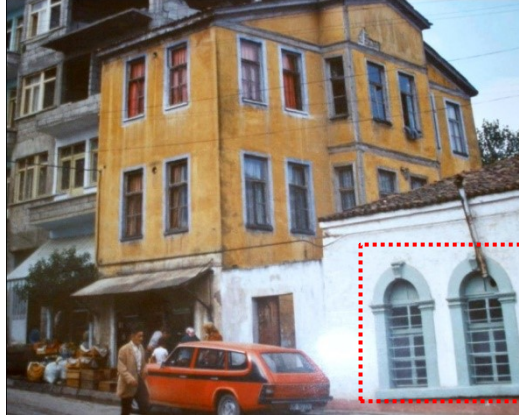
Şekil 31. 1973 yılına ait Özgün Gözaçan Cami'sinin eski fotoğrafı (Sümerkan, 2024).

Caminin bu dönem aralığında büyük müdahalelerin aksine daha küçük çaplı bakım çalışmalarının da yapıldığı 1973 yılına ait eski fotoğraflarından anlaşılmaktadır. Yapının yan tarafında bulunan komşu yapının giriş kapısı ile birlikte cephesi beyaza renge, taş söveli kemerli pencereleri ise açık renkli mavi rengine boyandığı görülmektedir (Şekil 31).

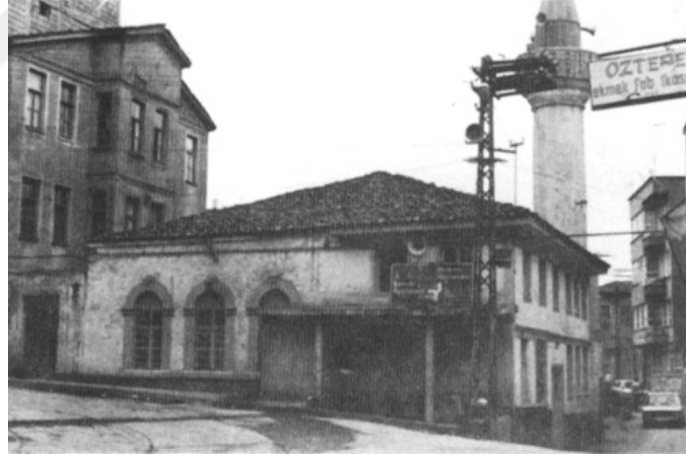
Şekil 32. Gözaçan Cami'sinin yıkılmadan önceki durumu (Karpuz, 1994).

Yapının bu son dönemi aslında mimarisinin tamamlandığı ve yıkım süreci yaşadığı evredir. Yapının yıkılmadan önceki son durumu dikkatlice incelendiğinde duvar yapısında bozulmalar ve bakımsızlık söz konusudur. Tescil edilmiş cami 1986 yılında Yüksek Kurul tarafından verilen kararlarla yıkılmıştır (Şekil 32).

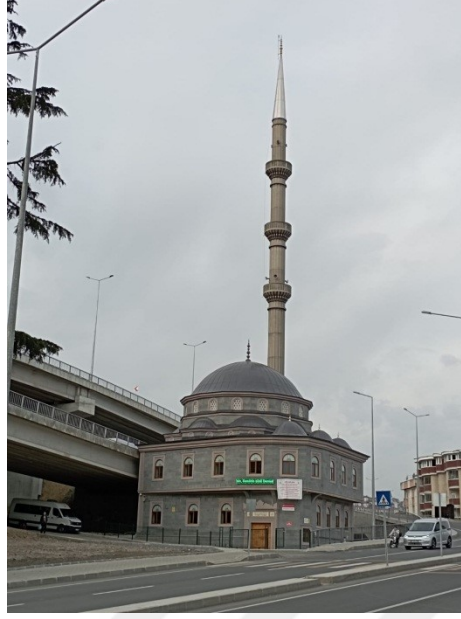
Şekil 33. Gözaçan Cami'sinin günümüzdeki durumu

Günümüzde yıkılan tarihi caminin yerinde 3 katlı daha büyük plan tipine sahip bir cami yapılmıştır. Örtü sistemi geleneksel kırma çatı iken günümüzde kubbe formu bir eleman olmuştur. Dış cephe özellikleri ve yapım tekniği açısından ilk halinden tamamen ayrılmıştır. Gözaçan Cami'sinin mevcut yapısı ile orijinal mimarisi arasında mimari açıdan büyük farklar bulunmaktadır (Şekil 33). Yapının özgün durumu ile örtüşen iki noktası bulunmaktadır. Bunlardan biri mevcut konumu diğeri ise isim özelliğini kaybetmemiş olmasıdır. Bunların haricinde mimari yapı ve özgün doku açısından yapı orijinal durumundan herhangi bir unsur taşımamaktadır.
