**FATİH SULTAN MEHMET VAKIF ÜNİVERSİTESİ  
LİSANSÜSTÜ EĞİTİM ENSTİTÜSÜ  
MİMARLIK ANABİLİM DALI  
MİMARİ KORUMA- RESTORASYON PROGRAMI**

**ABRANK SURP TAVİT MANASTIRI'NIN  
KORUNMASI VE YENİDEN  
İŞLEVLENDİRİLMESİ İÇİN BİR ÖNERİ**

**YÜKSEK LİSANS TEZİ**

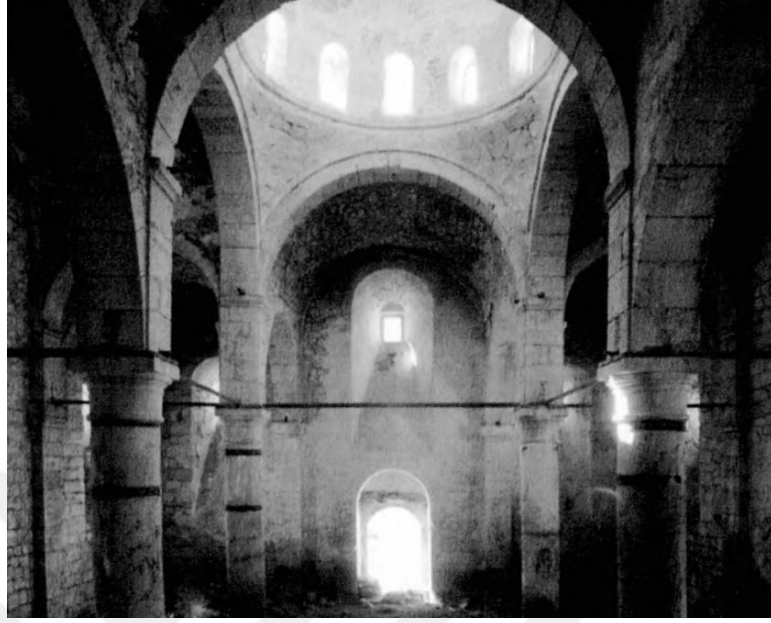
Şekil 3. 1:Kilise giriş kapısının bütün hâli, içten görünüm (Bruchhaus, 2010, s. 241)

İç içe kademelenen kemerlerden meydana gelen kiliseye giriş kapısının alınlık kısmı ve en içte yer alan kemeri tahrip edilmiştir. Fotoğraf verilerinden teyit edilerek, en içte yer alan kemer izinin takip edilmesi ile ulaştığı en yüksek nokta +1.75 kotu üzerinde bulunmuştur (Şekil 3.1 ve Şekil E.39).

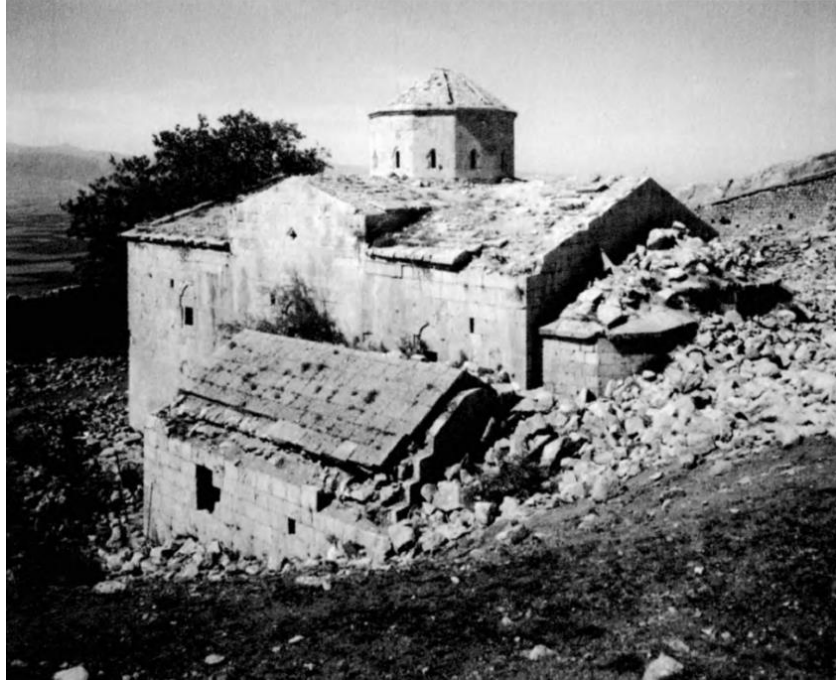
Şekil 3. 4:Manastır kilisesi güneydoğudan görünüm (Bruchhaus, 2010, s. 240)

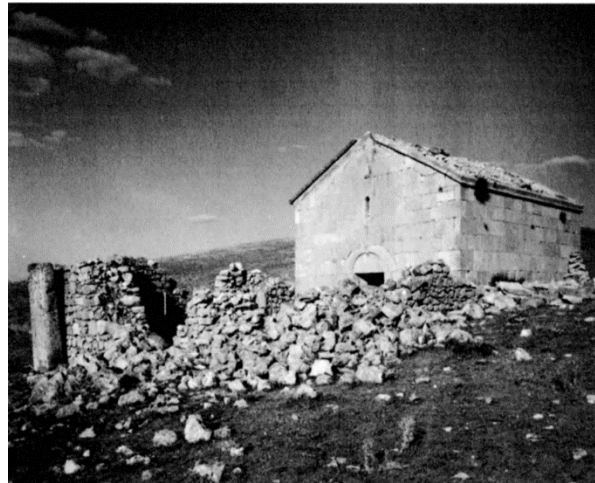
Şekil 3. 6: Şapel güneybatı görünüm (Bruchhaus, 2010, s. 245)

Şapelin kalkan duvar izlerinden beşik çatıya sahip olduğu bilinmektedir. Çatı formu fotoğraflardan da teyit edildikten sonra yapı izleri ile yüksekliği +5.60 olarak çizilmiştir (Şekil 3.6).

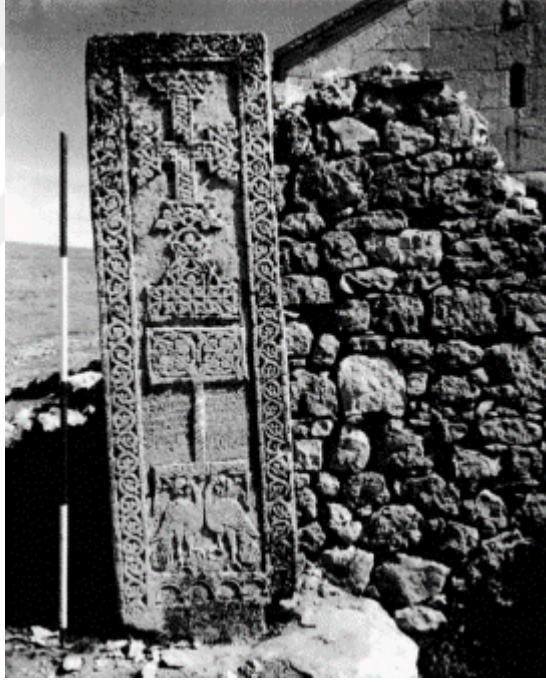
Şekil 3.7: Şapelin batısında bulunan avlu duvar seviyesinin haçkar uzunluğu ile mukayesesi (Bruchhaus, 2010, s. 247)

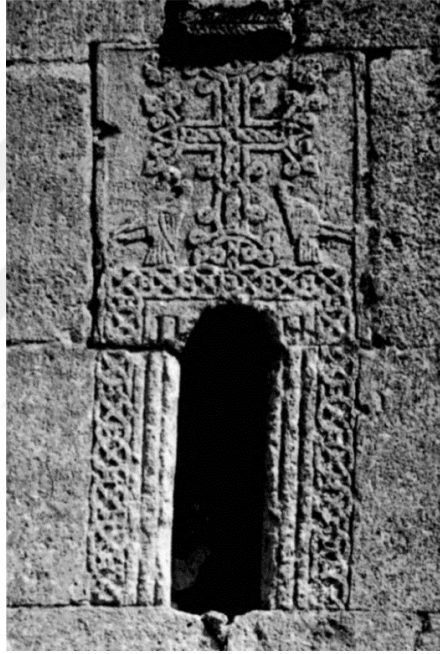
Şekil 3.8: Batı cephesi pencere detayı (Bruchhaus, 2010, s. 246)

Giriş kapısının üzerinde yer alan kemerli pencere açıklığı, en yüksek olduğu noktada 75 x 25 cm ölçülerindedir. Kesit kayıpları neticesinde açıklığın dış kısımda formu bozulmuştur. Eski fotoğraf verilerinin cephe rölöve verilerine göre uyarlanınca kemerli pencere açıklığı en yüksek olduğu noktada kotu +3.73'tür ve 55 x 17 cm ölçülerinde çizilmiştir. Fotoğrafa göre, pencere özgün halinde şapelin kuzeybatısında bulunan haçkar ile benzer kompozisyona sahip 45 x 100 cm ölçülerinde dikdörtgen bir söve içinde olduğu görülmektedir. Süslemeye haç ve tavus kuşu motifleri belirgindir. Sövenin üzerinde bir figür görülmektedir (Şekil 3.8).

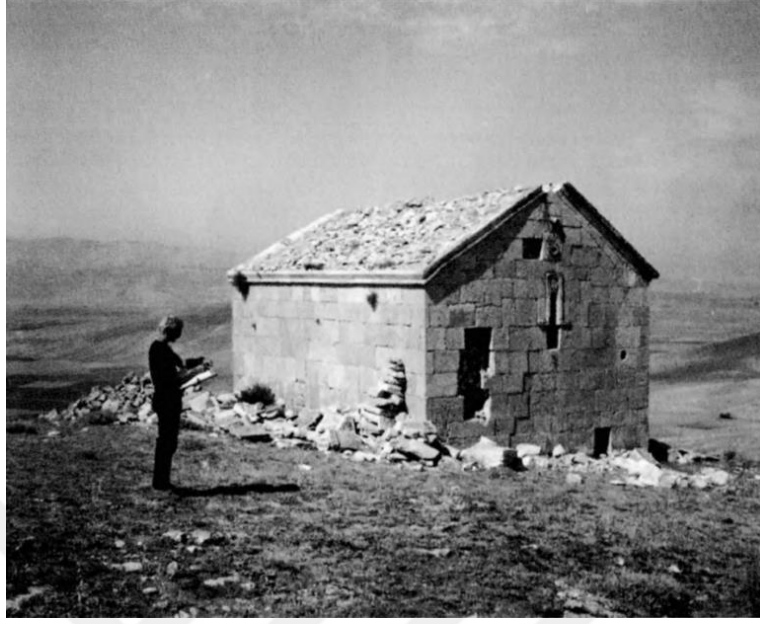
Şekil 3. 9: Şapel güneydoğu görünüm (Bruchhaus, 2010, s. 246)

Yapının apsis penceresi alt ve yan kısımlarından yıkılmıştır. Fotoğraf verisi cephe rölövesi ile birleştirildiğinde dış kısımda yaklaşık olarak, üst kotu +3.59 alt kotu +2.54 olan 105 cm yüksekliğinde 20 cm genişliğindedir (Şekil 3.9). İç kısımda ise en yüksek olduğu nokta +3.45 kotu üzerinde bulunan kemerli pencerenin alt hizası yapı izlerinin yardımıyla +2.22 olarak tespit edilmiştir.

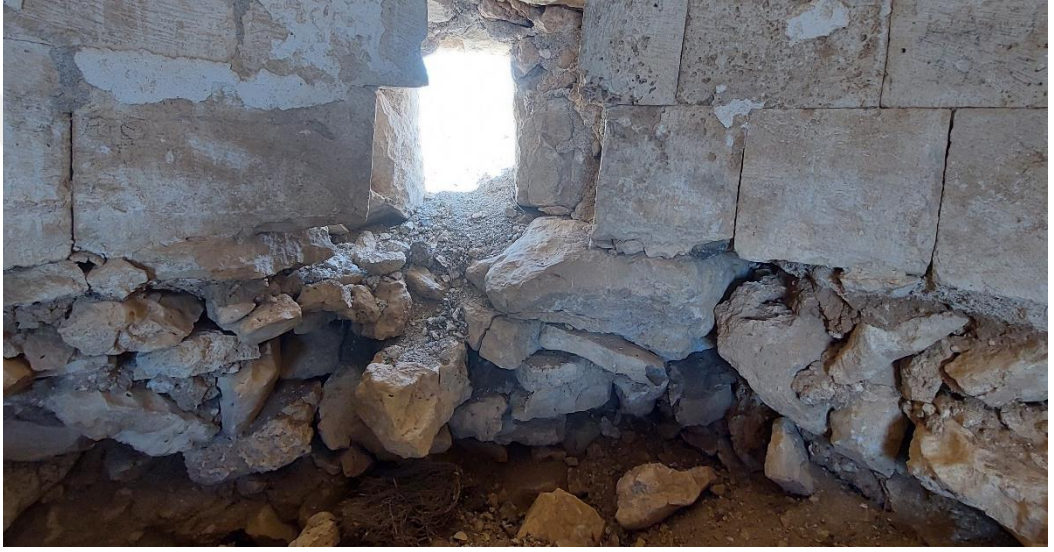
Şekil 4. 1: Müdahale kararı verilen şapel temeli mevcut durum

Manastırın I. dereceden deprem bölgesinde yer alması sebebiyle yapı dayanıklılığı ekstra önem kazanmaktadır. Strüktürel bir müdahaleden önce yapı testleri ve zemin etütleri yapılmalıdır. Duvarların, tonozların, kubbelerin ve sütunların statik durumları incelenmelidir. Enjeksiyon yöntemi kullanılarak

temellerin ve duvarların güçlendirilmesi önerilmektedir. Böylece manastır yapılarının duvarlarında çeşitli nedenlerle meydana gelmiş olabilecek harç boşluklarının oluşturduğu kesit süreksizliklerinin önüne geçilmiş olur ve yapı elemanlarının taşıma kapasitesi artar. Şapelde Ş-01 Apsis (Horan) adlı mekânda yapılan tahribat neticesinde yapının temellerinde kesit kaybı gözlenmektedir. Bu kısımdaki temel için müdahaleye statik uzmanlarının karar vermesi gereken daha kapsamlı bir iyileştirmeye ihtiyaç duyulmaktadır (Şekil 4.1).

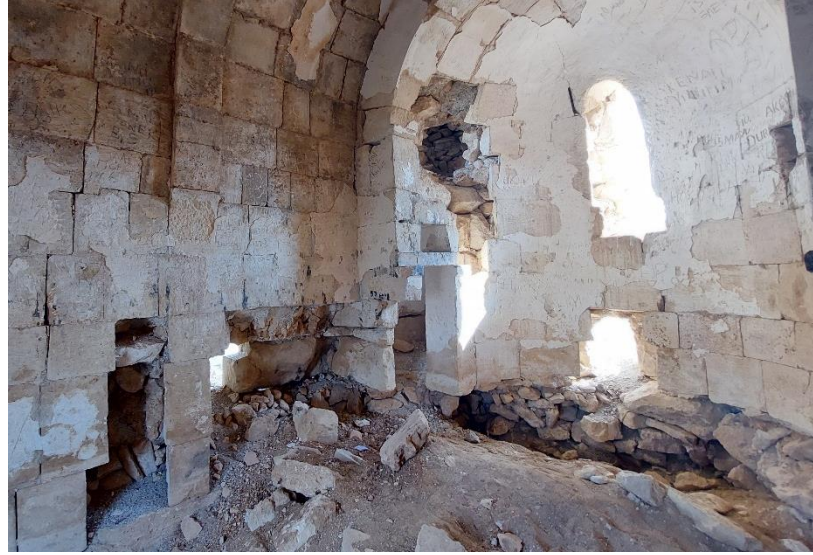
Şekil 4.5: Şapel naos ve apsis kısımlarında bütünleme önerisi verilen kesit kayıpları

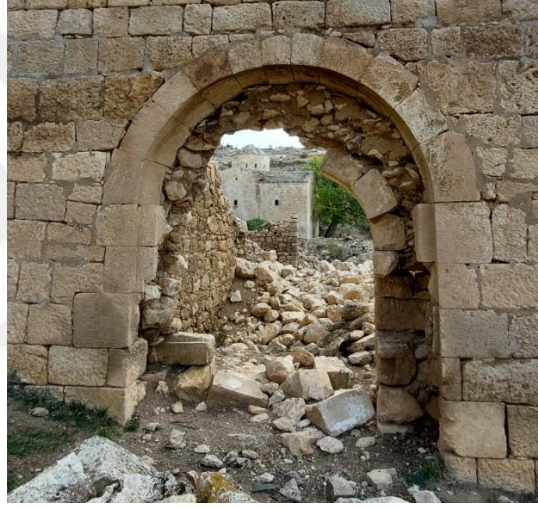
Şekil 4. 6: Bütünlenmesi öngörülen manastır avlusu kuzey giriş kapısı

Manastırı oluşturan yapıların kemerli kapı açıklıklarında kesit kayıpları tespit edilmiştir. Bu kısımlardaki hasar oldukça önemlidir zira kemerler üzerlerine binen yükü düzgün bir biçimde aktaramazsa statik problemler meydana gelir. Manastır avlusunun kuzey avlu girişinin içteki kemerinde ciddi boyutlarda kayıp saptanmıştır (Şekil 4.6). Aynı şekilde kilisede K-01 Naos (Adyan) mekânından K-02 Martyrion yapısına geçişi sağlayan kapının öndeki kemer yayından geriye batıda çok az bir parça kalmış, arkadaki kemerin izi görülene dek alınlık kısmı yıkılmıştır (Şekil 4.7). Bu kısımların duvarın yükünü sağlıklı bir şekilde taşıyabilmesi için bütünlenmesi önerilmektedir.

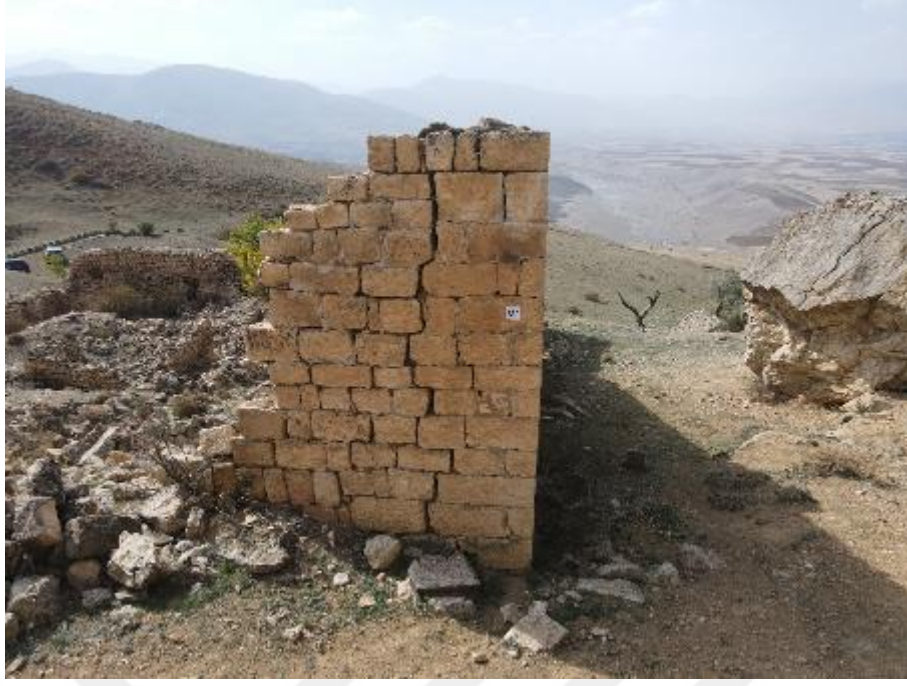
Şekil C. 99:Manastır doğu avlu duvarında yer alan strüktürel çatlak

Avlu duvarlarının bazı kısımlarında kesit kayıpları olduğu gözlenmektedir. Doğu avlu duvarının kuzeyinde ise strüktürel çatlak tespit edilmiştir. Çatlak duvarın üst kısmından zemine kadar uzanmaktadır (Şekil C.99).

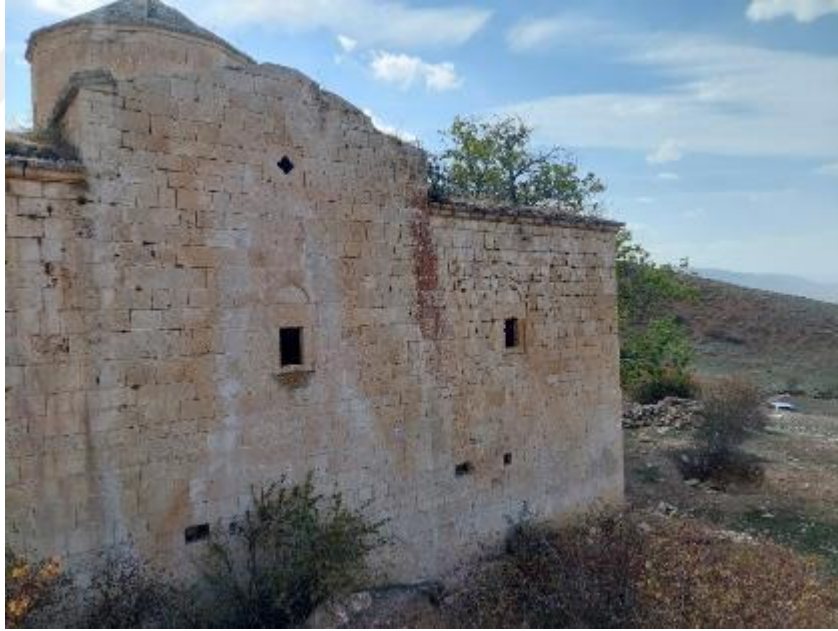
Şekil C. 100:Kilise kuzey cephesinde görülen çiçeklenme ve liken birikimi

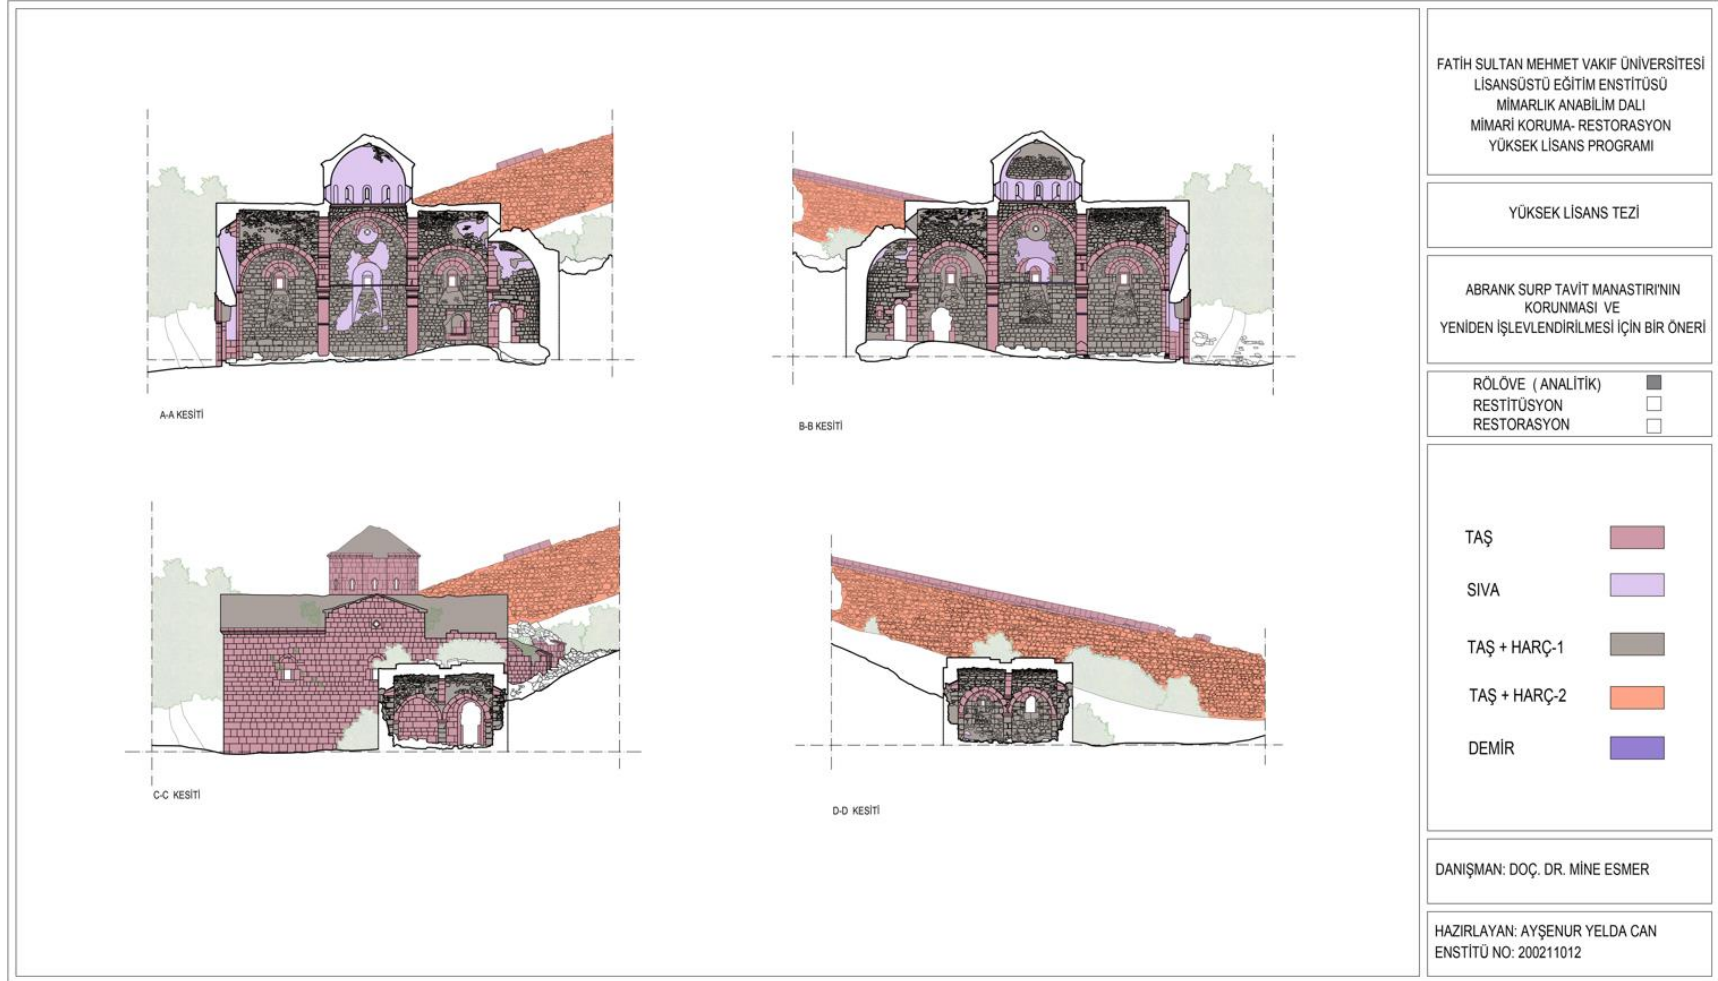
Şekil E. 27: Kilise kesitler malzeme analizi
