**TARİHİ GAZİANTEP CAMİLERİ**

**YÜKSEK LİSANS TEZİ**

**GAZİANTEP - 2024**

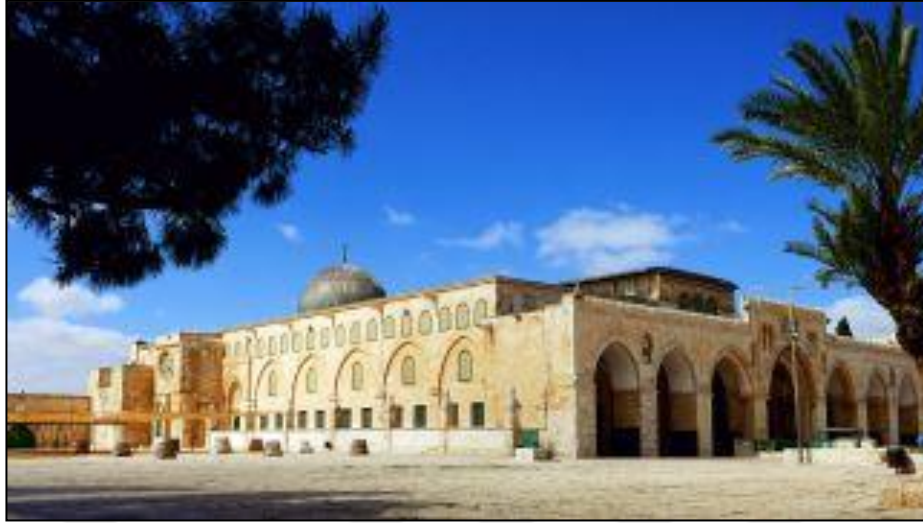
Şekil 2.1.1.1: Mescid-i Aksa, Kudüs (Bozkurt, 2004)

İslam alemi için en önemli ve kutsal sayılan yapılarından biri Mescid-i Aksa, I.Velid döneminde Kudüs'te 709-715 yılları arasında inşa edilen maddi ve manevi olarak önemli olan bir Emevi eseridir. Tarih boyunca birçok onarım faaliyetleri geçirmiş ve bu nedenle birçok değişime maruz kalmıştır (Şekil 2.1.1.1). Mekânın en çok

dikkat çeken kısmı ise daha sonra yapılan camilerde tekrarlanacak olan kubbedir (Bozkurt, 2004).

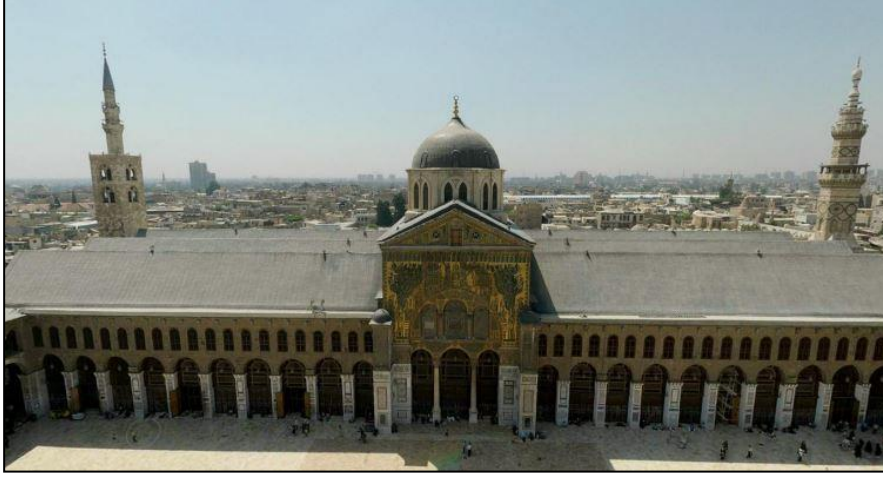
Şekil 2.1.1.3: Emeviyye Cami (Kale, 2019)

Günümüzde Emevi mimarisine ait eser sayısı azdır fakat İslam mimarisinde önemli bir yeri vardır. I.Velid döneminde eski bir Bizans mabedinin yerine inşa edilen ve günümüze kadar kalan en önemli yapılarından birisi Şam'daki Emeviyye Cami'dir. Cami dikdörtgen plan tipine sahiptir. Cami planında kibleye paralel olacak şekilde üç sahn ve onları dikey olarak kesecek şekilde bir sahn görülmektedir. Kesişen sahnların ortasında kubbe bulunmaktadır (Yazıcı, 1995) (Şekil 2.1.1.2). Avlunun üç tarafı da iki katlı revaklar ile çevrilidir. Üç minareye sahiptir ve kare planlı olarak inşa edilmiştir (Sayım, 2018). Cami tarih boyunca birçok tadilat geçirmiş ve bugünkü şeklini almıştır (Şekil 2.1.1.3).

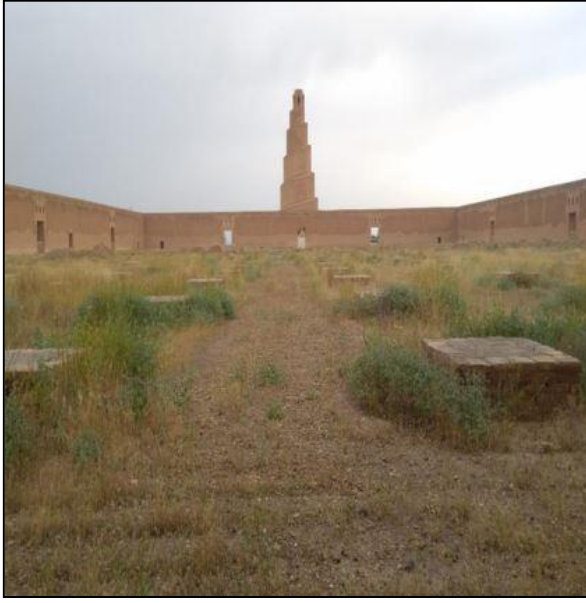
Şekil 2.1.1.4: (a) Samarra Ulu Cami (Bıyıklı, 2020), (b) Samarra Ulu Cami minaresi (Yetkin, 1988)

Abbasiler döneminden Halife Mu'tasım, Bağdat şehrini terk ederek güvendiği askerlerle birlikte oturmak için Samarra şehrini kurdu. Halife Mütevekkil tarafından 848-852 yılları arasında Samarra Ulu Cami yaptırıldı. Şu ana kadar yaptırılan camiler arasında en büyüğü olan Samarra Ulu Cami dış avlusuyla beraber 150.000 m<sup>2</sup> alana inşa edilmiştir. Tuğla duvarlar ile örülmüş, doğu ve batıda on iki adet, kuzey ve güneyde sekiz adet ve köşelerde birer adet olmak üzere kırk dört kule yapılmıştır. Avlunun çevresinde yanlarda dört, kuzeyde üç sıra revak bulunmaktadır. Kuzey duvarının dış kısmında kalan minaresi helezon şeklinde inşa edilmiştir (Yetkin, 1988) (Şekil 2.1.1.4).

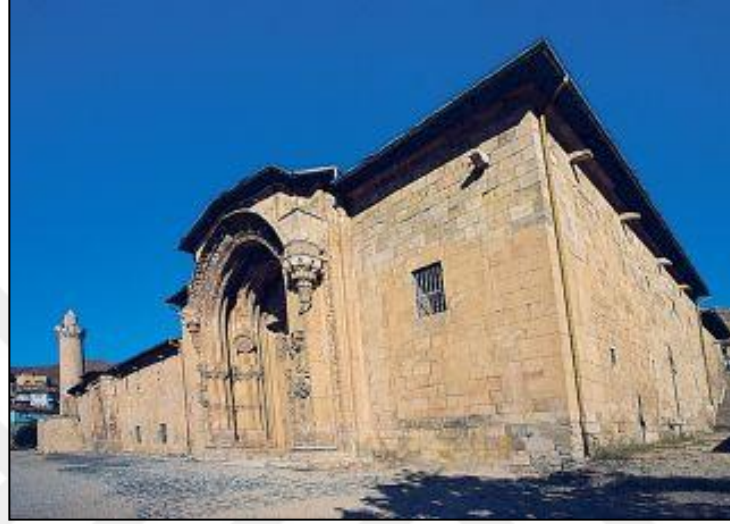
Şekil 2.1.4.3: Divriği Ulu Cami, Sivas (Çobanoğlu, 2012)

XII. yüzyıl sonlarına doğru Mengüçlüklüler tarafından Divriği Ulu Cami inşa edilmiştir. Caminin içerisinde darüşşifa ve türbe bulunmaktadır. Zengin süslemeli taç kapıları vardır (Çobanoğlu, 2012). Yapı malzemesi olarak tuğla ve taş kullanılmıştır. Dışardan kümbet biçiminde gözüken mihrap önü kubbesi, süslü ve gösterişlidir (Aslanapa, 2021) (Şekil 2.1.4.3).

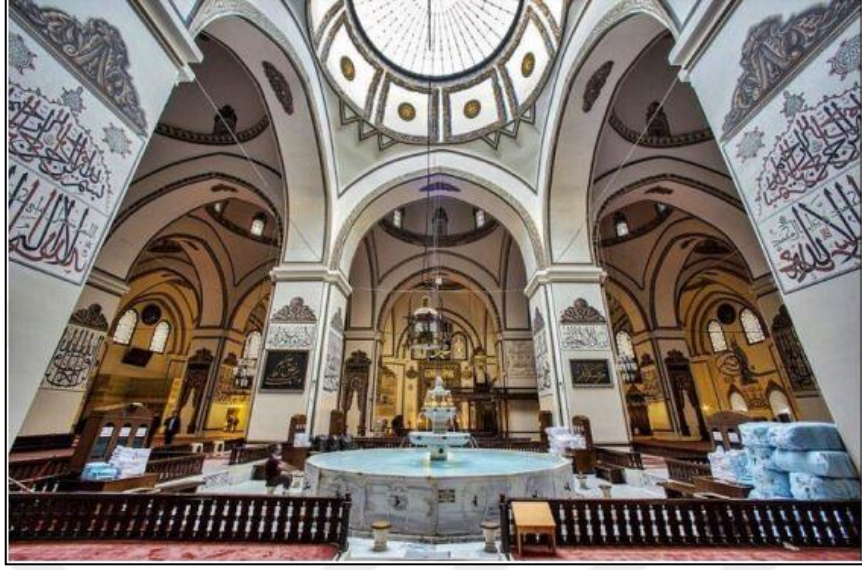
Şekil 2.1.6.1.2: Bursa Ulu Cami iç mekân (Ünlütürk, 2021)

Osmanlı döneminde 14. yy’da fetih edilen yerlerdeki kiliseden çevrilen camiler ve tek kubbeli camilerden sonra değişik farklı tipolojide camiler yapılmaya başlanmıştır. Bu yeni inşa edilen camiler cuma camisi olarak Osmanlı döneminin ilk ulucamileri olmuştur. I.Murad döneminde inşa edilmeye başlanan Ulucamilerde genel olarak orta sahnlar yan sahnalara göre daha kubbeli ve yüksek olarak inşa edilmiştir (Kuban, 2021). Ulucami tipinin en çok bilinen örneği Bursa Ulu Cami’dir. Dikdörtgen plan tipi olan camide 20 adet kubbe bulunmaktadır ve bu yüzden çok kubbeli yapılardandır. Yapının avlusu yoktur fakat iç mekânında avluyu anımsatan tasarımı vardır. Saydam şekilde tasarlanan kubbesi mevcuttur ve bu kubbe sayesinde içeriye ışığı almaktadır. Kubbenin alt kısmına denk gelen şadırvan bölümü bulunmaktadır (Ünlütürk, 2021) (Şekil 2.1.6.1.2).

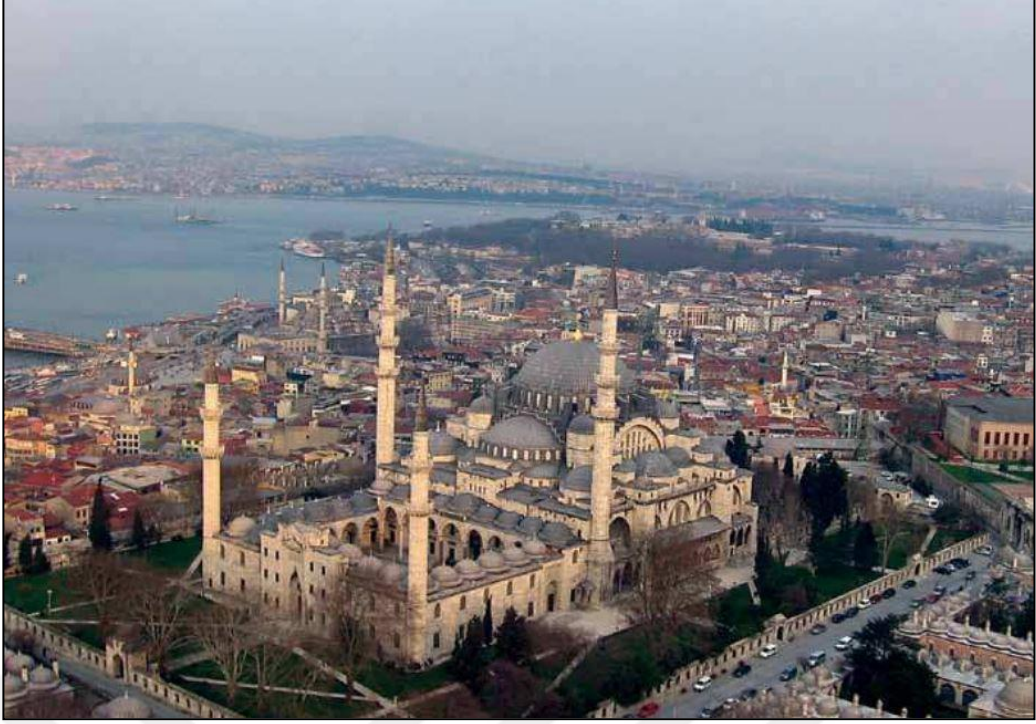
Şekil 2.1.6.2.4: (a) Süleymaniye Külliyesi planı (Kuban, 2021), (b) Süleymaniye Cami (Benian, 2011)

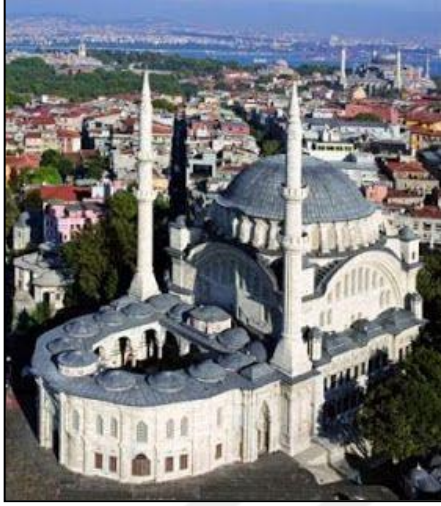
Şekil 2.1.6.3.1: (a) Nur-u Osmaniye Cami, (b) planı (Kuban, 2021)

Osmanlı döneminde III.Ahmed'in tahta geçmesiyle başlayan Lale Devri mimaride dikkat çeken değişikliklerin görüldüğü bir dönem olmuştur. Batı ile ilişkilerin artması mimari alanda da etkisini göstermiştir. Yapılarda plan tipolojisi, mimari elemanlar ve üslup Klasik Dönemden uzaklaşmamıştır. Ancak barok ve rokoko tarzı iç mekân ve cephelerde görülmektedir (Ünlütürk, 2021). Bu dönemde büyük eserler yerine kasır, köşk, sebil ve çeşme yapılarak Avrupa'nın etkisi görülmüştür. I. Mahmud tarafından 1748 yılında dönemin üslubunu en belirgin şekilde ifade eden Nur-u Osmaniye Cami inşasına başlanılmıştır. Cami 25.75 m çapında büyük bir kubbe ve dört

büyük kemere sahiptir (Kuban, 2021). Yapı tamamen mermer kaplıdır. Bütün süslemelerde barok üslubu dikkat çekmektedir. Fazla sayıda pencere kullanılmasına rağmen ferah bir mekân oluşturulmamıştır. Bulunduğu konumdan dolayı çevresiyle bütünleşen büyük bir külliye'dir (Kuban, 2021). Yapıda dar ve uzun pencereler, bunların S, C eğrilerinden oluşan profillerle bitirilmiştir. Avludaki kemerlerin sütunlarla birleştikleri kısımlarda S eğrilerinin kullanıldığı görülmektedir (Ceylan, 2019) (Şekil 2.1.6.3.1).

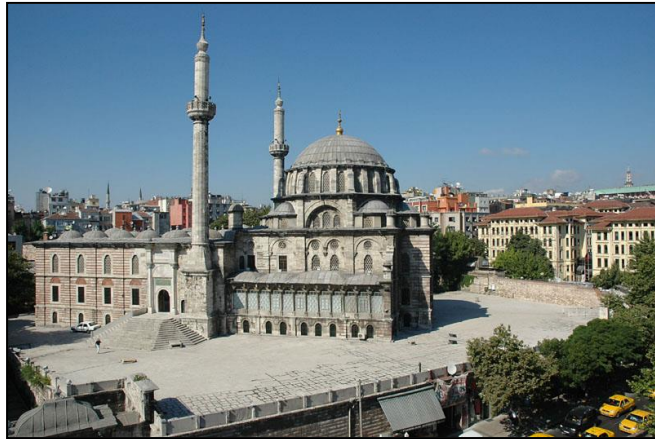
Şekil 2.1.6.3.2.: Laleli Cami, İstanbul (Kuban, 2021)

Laleli Cami, dönemin özelliklerini taşıyan önemli camilerdendir. III. Mustafa döneminde yapılan cami sekiz ayak üzerine oturan tek kubbeli bir yapıdır. Plan olarak Selimiye Cami'ye camiye benzemektedir (Ünlütürk, 2021). Caminin ibadet mekânı giriş kısmına eklenen iki kubbeyle boyuna olarak genişletilmiştir. Dış cephede dönemin özelliklerini görmek mümkündür. S şeklinde eğriler, kemerlerin şekilleri, sütun başlıkları görülmektedir (Kuban, 2021) (Şekil 2.1.6.3.2).

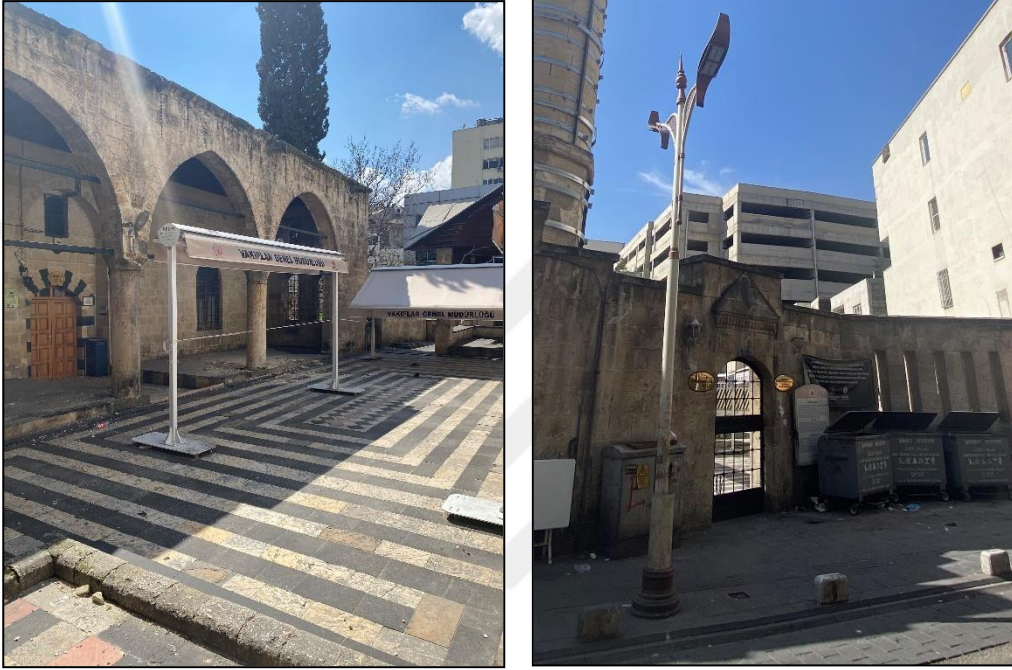
Son cemaat yeri üç kemer gözlü olarak sonradan yapılmıştır. Caminin dış cephesine bakıldığında zaman son cemaat yeri ve harim duvarı arasında taşların birbirini takip etmediği görülmektedir. Üst kısmı ahşap kirişler ile kapatılmıştır. Batı ve doğu duvarında iki katlı ikişer pencere bulunmaktadır. Batı cephesindeki pencereler içeriden dikdörtgen, dışarıdan basık kemerlidir. Doğu cephesinde alt katta bulunan pencereler

dikdörtgen şeklinde, üst katta bulunan pencereler ise içeriden dikdörtgen dışarıdan basık kemerlidir. Son cemaat yerinin orta kemer gözü sivri kemerlidir. Sağ ve soldaki kemer gözleri yuvarlak kemerlidir. Kemerler arasında ikişer adet demir gergi bulunmaktadır. Son cemaat yerinde orta kemer gözünün denk geldiği kısım bir basamak aşağıdadır. Caminin kuzeydoğu köşesinde caminin minaresi bulunmaktadır. Son cemaat yeri ve minare arasında bir oda bulunmaktadır. Burası imam odası olarak kullanılmaktadır. Basık kemerli bir kapıdan bu odaya girilmektedir (Şekil 4.1.2.1.2).

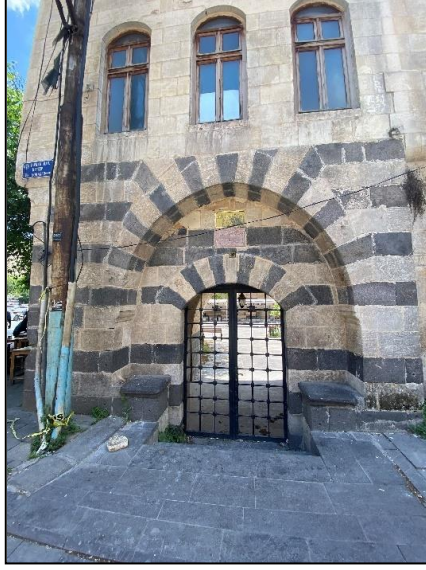
Şekil 4.1.2.3.2: Ali Nacar Cami (a) doğu, (b) kuzey avlu giriş kapısı (2023)

Cami hafif eğimli bir arazi üzerine inşa edilmiştir. Caminin güney ve doğu cephesi sokağa bakmaktadır. Kuzeyinde büyük bir avlusu bulunmaktadır. Avluya doğuda, batıda ve kuzeyde bulunan kapıdan girilmektedir. Batıda haziresi bulunmaktadır. Doğuda ve kuzeyde bulunan giriş kapısında da siyah ve beyaz renkli taş kullanılmış ve basık kemerlidir. Avlu yol kotundan aşağıda kalmaktadır. Kuzey de bulunan kapının üzerinde medrese vardır. Kapıların ikisinde de kaptan geçilerek avluya ulaşılır. Kabların üzeri doğuda beşik tonoz, kuzeyde çapraz tonoz ile örtülüdür (Altın, 2015). Avlu zemini siyah renkli taş ile döşenmiştir. Avlunun orta kısmında şadırvan bulunmaktadır (Şekil 4.1.2.3.2).

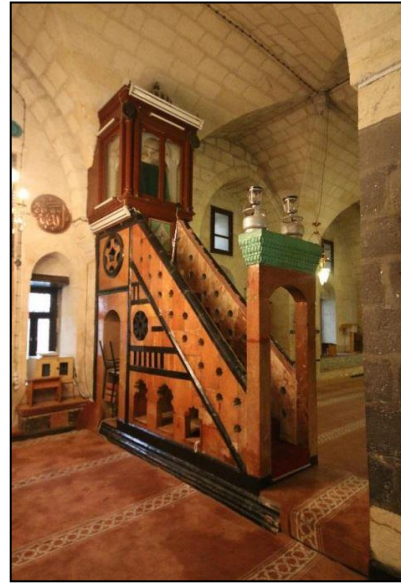
Şekil 4.1.2.3.4: Ali Nacar Cami (a) mihrap, (b) minber görünümü (Altın, 2015)

Güney cephenin merkezinde sivri kemerli niş şeklindedir. Cephede hafif çıkıntı yapmaktadır. Mihrap tamamen renkli taşlar ile yapılmıştır. Nişin iç kısmında dama şeklinde pembe, siyah ve beyaz renkli taşlar döşenmiştir. Kavsara kısmında siyah-beyaz taş kullanıldığı görülmektedir. Nişin pervaz ve kenar kısımlarında pembe ve siyah renk görülmektedir. Üst kısmında siyah renkli taş ile çerçeve oluşturulmuş ve içerisi pembe renkli taş ile döşenmiştir. Mihrap nişinin üzerinde kitabe bulunmaktadır. Mihrap nişinin üzerinde ve iki yanında pencere bulunmaktadır. Mihrabın batısında minber bulunmaktadır. Tamamen pembe renkli taş kullanılarak yapılmıştır. Giriş açıklığı basık kemerlidir ve merdiven ile köşk kısmına çıkılmaktadır. Yan kısımları siyah renkli boya ile boyanarak farklı renk taş kullanılmış gibi görüntü verilmiştir. Mihrabın doğu tarafında vaaz kürsüsü bulunmaktadır. Köşk şeklinde yapılan vaaz kürsüsüne ulaşım doğu tarafında bulunan niş içerisindeki merdivenden ulaşılmaktadır. (Şekil 4.1.2.3.4).

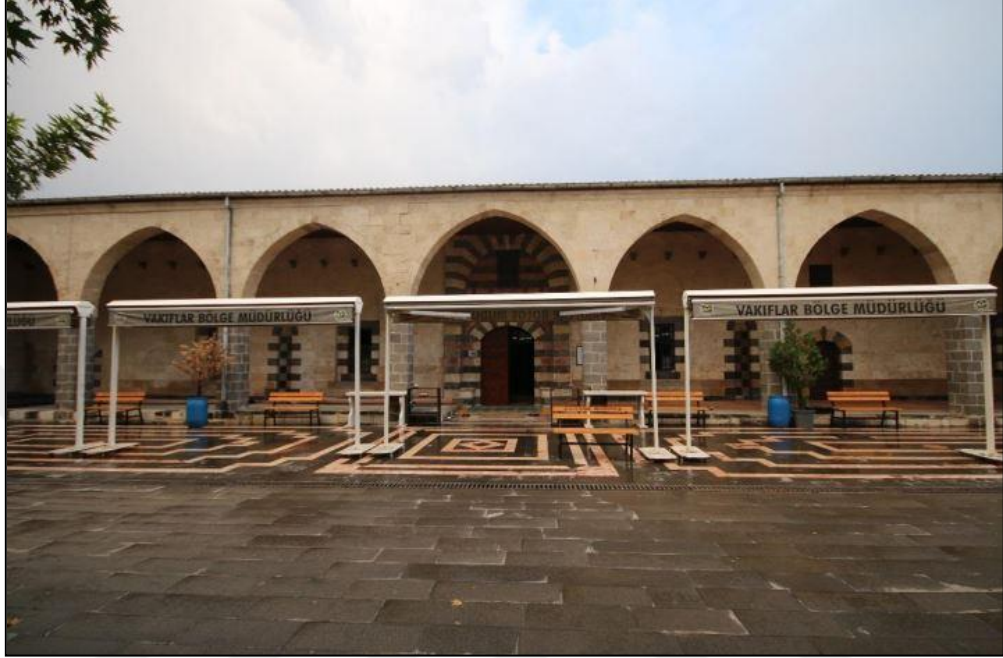
Şekil 4.1.2.3.5: Ali Nacar Cami kuzey cephesi (Altın, 2015)

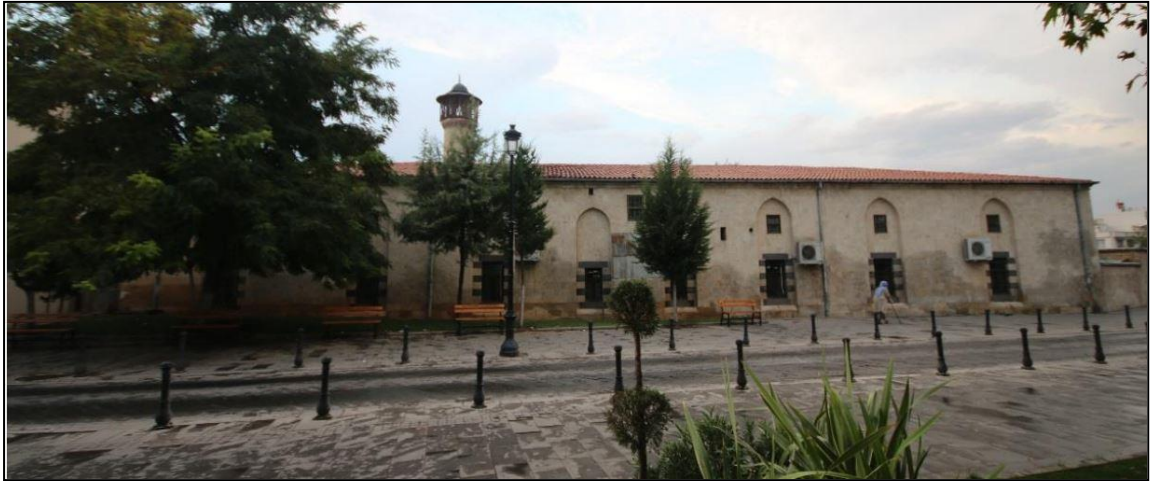
Şekil 4.1.2.3.6: Ali Nacar Cami güney cephesi (Altın, 2015)

Caminin cepheleri genel olarak sadedir. Genel olarak beyaz renkli kesme taş kullanılarak yapılan camide siyah renkli taşın kullanımı pencere pervazlarında ve mihrabiyelerde görülmektedir. En süslü cephesi kuzey cephesidir. Cephenin üst kısmında on dört adet sağır kemer bulunmaktadır. Orta kısmında taç kapı bulunmaktadır. Taç kapı dışarıya taşırılmıştır. Sivri kemerli bir niş içerisinde basık kemerli bir açıklıktan harime girilmektedir. Nişin iç kısmı ve kenar kısmı tamamen renkli taşlarla döşenmiştir. Giriş açıklığının pervazlarında ve kemer kısmında siyah-beyaz renkli taş sıralı olarak döşenmiştir. Kemerin üst kısmı pembe renkli taş ile döşenmiş ve siyah renkli taş ile kemerin köşelikleri çerçeve içine alınmıştır. Üst kısmında dikdörtgen şeklinde pencere bulunmaktadır. Pencere pervazları ve yan kısımları pembe renkli taş kullanımı görülmektedir. Bu cephede pencereler dikdörtgen şeklinde ve tek katlıdır. Pencereler sivri kemerli niş içerisinde ve pervazlarında siyah-beyaz taş kullanımı görülmektedir. Cephenin birinci ve altıncı kemer gözüne denk gelen harim giriş kapıları bulunmaktadır. Basık kemerli kapıların pervazlarında siyah-beyaz renkli taş kullanımı görülmektedir. Cephenin doğu tarafında iki pencere arasında, batı tarafında taç kapı ile pencere arasında sivri kemerli mihrabiyeler bulunmaktadır. Mihrabiyelerin kenarları ve iç kısmında siyah-beyaz renkli taş kullanılmıştır (Şekil 4.1.2.3.5). Doğu ve batı cephesinde çift katlı pencereler sivri kemerli niş içerisinde. Dikdörtgen şeklinde yapılan pencerelerin pervazlarında siyah-beyaz renkli taş kullanılmıştır. Üst katta denk gelen pencereler sadedir. Batı tarafında haziresi bulunmaktadır. Güney cephede mihrabın bulunduğu kısım hafif dışa taşmıştır. Bu kemer gözündeki mihrabın iki kenarına birer adet pencere açılmıştır. Mihrabın üzerine denk gelecek şekilde küçük dikdörtgen şeklinde pencere vardır. Diğer her bir kemer gözündeki sivri kemerli niş içerisinde çift katlı pencereler bulunmaktadır. Alt kat pencerelerin pervaz kısımlarında siyah-beyaz renkli taş kullanımı görülmektedir. Üst kat pencerelerinin pervazları sadedir (Şekil 4.1.2.3.6).

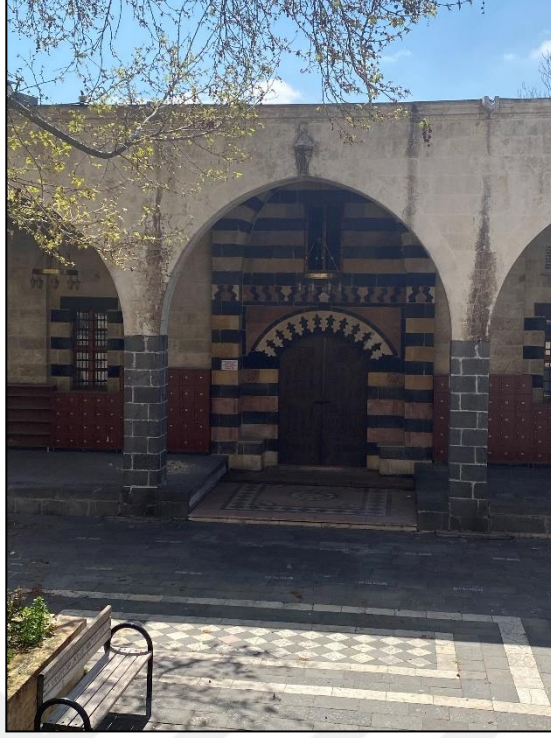
Şekil 4.1.2.4.2: Eyüpoğlu Cami avlu döşemesi (2023)

Cami eğimli bir arazi üzerine inşa edilmiştir. Caminin kuzeyde büyük bir avlusu bulunmaktadır. Avluya doğu, batı ve kuzey cepheden girilmektedir. Avlu yol kotunun aşağısında olduğu için basamaklarla avluya inilmektedir. Avlunun batı tarafında abdest alma yeri bulunmaktadır ve üzeri kırma çatı ile örtülmüştür. Avlunun zemini siyah renkli taş ile döşenmiştir. Doğu tarafında avlu giriş kapısının önünde beyaz ve pembe renkli taş kullanılarak küçük süsleme yapıldığı görülmektedir. Avlunun orta kısmında beyaz renkli taş kullanılarak dikdörtgen çerçeve içine baklava dilimi şeklinde taş döşenmiştir. Taç kapının denk geldiği kemer gözü bir basım düşüktür (Şekil 4.1.2.4.2).

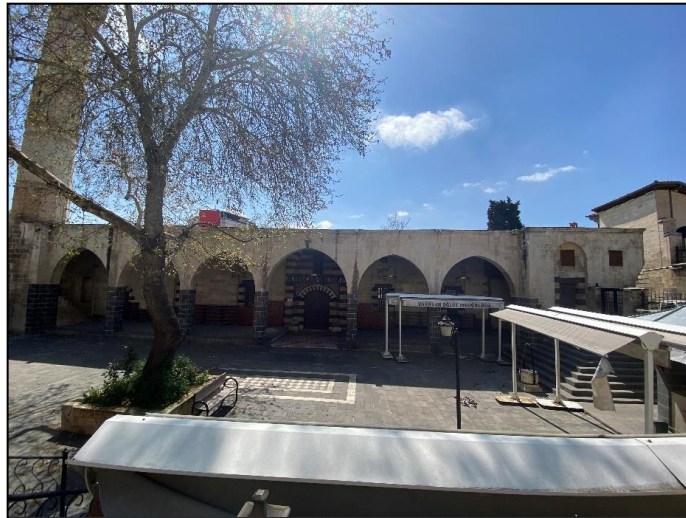
Şekil 4.1.2.4.3: Eyüpoğlu Cami son cemaat yeri (2023)

Son cemaat yeri altı kemer gözlüdür. Sivri kemerleri kare kesitli ayaklar taşımaktadır. Üst örtüsü içte düz tavanlıdır. Taç kapının bulunduğu kemer gözü diğerlerinde daha büyük ve yüksek olarak inşa edilmiştir. Ayakların alt kısmı dışında beyaz renkli kesme taş ile inşa edilmiştir. Doğu ve batı cepheleri duvar ile kapatılmıştır. Son cemaat yerinin batı duvarında pencere ortadan açılmıştır. Doğu duvarındaki pencere minareden dolayı hafif kaydırılmıştır. Kuzeybatı tarafında bulunan kapıdan üst kata çıkılmaktadır (Şekil 4.1.2.4.3).

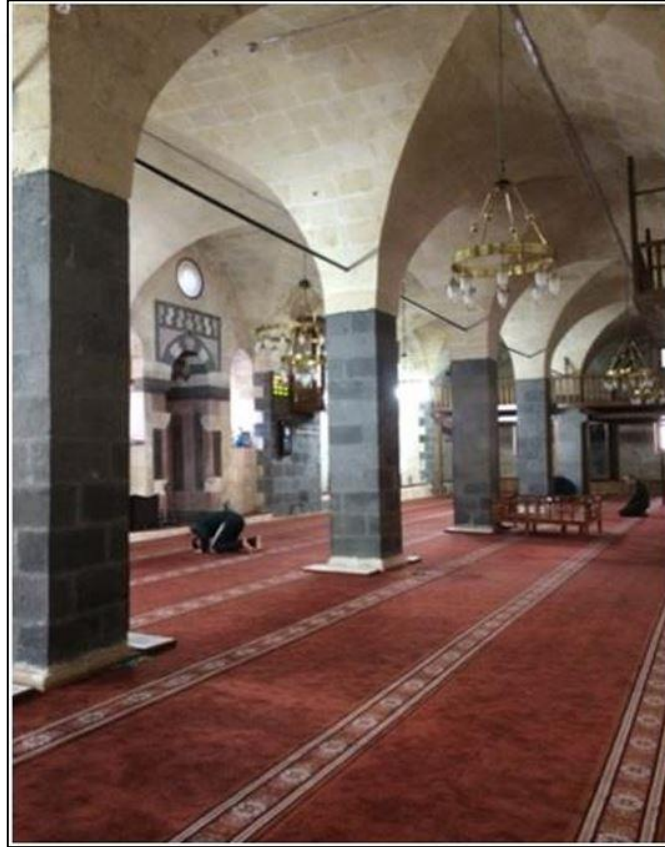
Şekil 4.1.2.4.4: Eyüpoğlu Cami harim genel görünüş (Ataş, 2023)

Harim enine dikdörtgen planlı ve mihraba paralel iki sahnıdır. Yedi kemer gözlü yapılan camide on dört çapraz tonoz üst örtü olarak kullanılmıştır. Altı serbest, on sekiz duvara bitişik ayak üst örtüyü taşımaktadır. Kuzey ve güney duvarları diğer duvarlara göre daha kalındır. Tamamen beyaz renkli kemse taş kullanılarak inşa edilen harimde serbest ayakların alt kısmında ve kuzeydeki ayaklar dışında duvara gömülü şekilde olan ayakların yüzünde siyah renkli taş kullanılmıştır (Altın, 2015). Duvara gömülü olan ayaklar harim kısmından çıkıntı yapmaktadır. Kuzey cephesinde harim kısmına giriş yapan iki kapısı bulunmaktadır. Birisi taç kapı diğeri ise doğu tarafındadır. Pencere derin niş içerisinde ve her kemer gözünün orta kısmına denk gelecek şekildedir. Güney ve kuzey cephelerinde doğu ve batı kemer gözlerinde pencere açılmamıştır. Güney cephesinde ortada mihrabın bulunduğu kemer gözünde mihrabın doğusuna ve batısına birer adet pencere açılmıştır. Bu cephede doğuda ve batıdaki ortadaki kemer gözlerinde pencereler iki katlıdır. Üstteki pencereler dikdörtgen şeklinde küçük ebatlıdır. Doğu ve batı cephesinde pencereler iki katlı ve niş içerisinde (Şekil 4.1.2.4.4). Taç kapının üzerinde müezzin mahfili bulunmaktadır. Dikdörtgen planlı ve ahşap çıkma olarak yapılmıştır. Bu kısmı aydınlatması için kuzey cephesinde pencere açılmıştır.

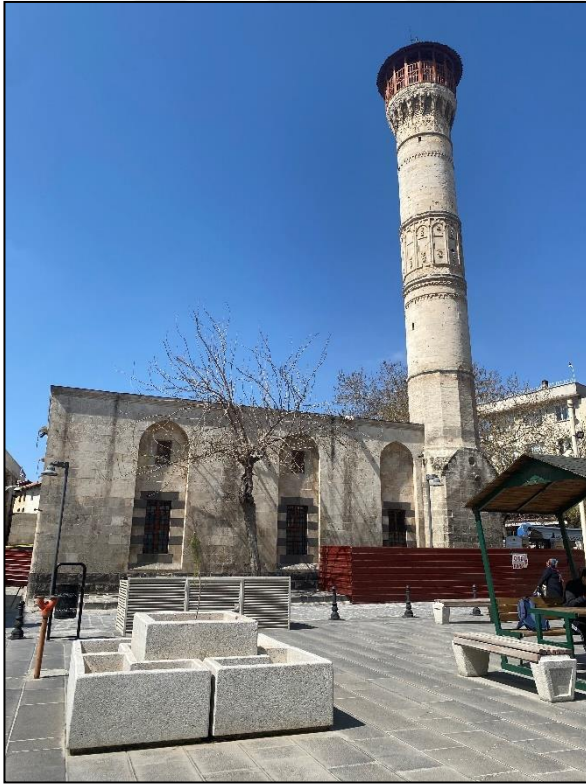
Şekil 4.1.2.4.9: Eyüpoğlu Cami (a) minaresi (2023), (b) çizimi (V.G.M.A.)

Son cemaat yerinin kuzeydoğu köşesinde minare yer almaktadır. Kaidenin bir kısmı dışarıya taşmıştır. Tamamen beyaz renkli kesme taş kullanılarak inşa edilmiştir. Minarenin kare kaidesi uzundur. Basık kemerli girişi yerden yüksektedir ve son cemaat yerinin doğu tarafındaki merdiven ile ulaşım sağlanmaktadır. Pervazında siyah ve beyaz renkli kesme taş kullanılmıştır. Pabuç kısmının köşeleri pahlanmıştır ve sekizgene dönüşmüştür. Gövde dört kısımdan oluşmuştur. En alt kısmı onikigen ve sadedir. İkinci kısım silindirik gövdeli ve sadedir. Üçüncü kısım onikigen ve en süslü kısımdır. Küçük derin olmayan nişler ve içerisinde süslemeler bulunmaktadır. Son kısımda dairesel şekildedir ve üzerinde küçük süslemeler bulunmaktadır. Şerefe altı on altıgen planlıdır ve burada motifler bulunmaktadır. Petek kısmı onikigen olarak yapılmış ve üzeri külah ile örtülmüştür (Şekil 4.1.2.4.9, Şekil 4.1.2.4.10).

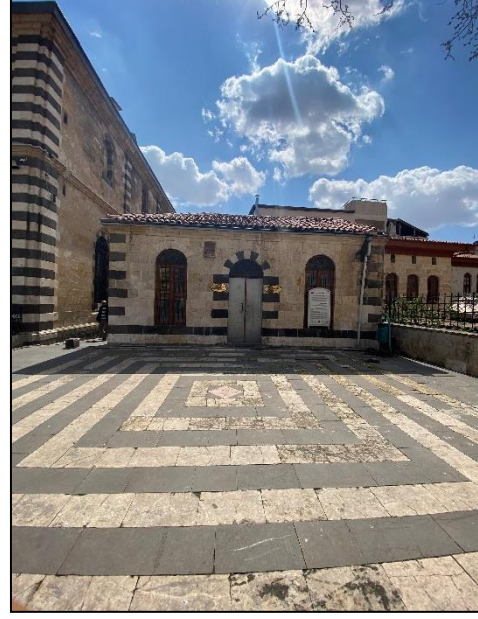
Şekil 4.1.2.5.2: Alaüddevle Cami (a) batısındaki mescit, (b) avlu döşemesi (2023)

Cami, eğimli bir arazi üzerine inşa edilmiştir. Doğu ve güney cepheleri sokağa bakmaktadır. Batı tarafında Hacı Mehmet Mescidi bulunmaktadır. Kuzey tarafında büyük avlusu olan caminin son cemaat yeri bulunmamaktadır. Avlunun kuzey tarafında sekizgen bir şadırvanı vardır. Avluya doğuda bulunan merdiven ile inilerek ulaşım sağlanıyor. Caminin avlusunda siyah ve beyaz renkli taş kullanılarak dikdörtgen şeklinde sıralı olarak döşenmiştir. Caminin taç kapısının orta kısmına denk gelen yerde pembe renkli taş kullanılarak baklava motifi oluşturulmuştur (Şekil 4.1.2.5.2). Son cemaat yeri yoktur.

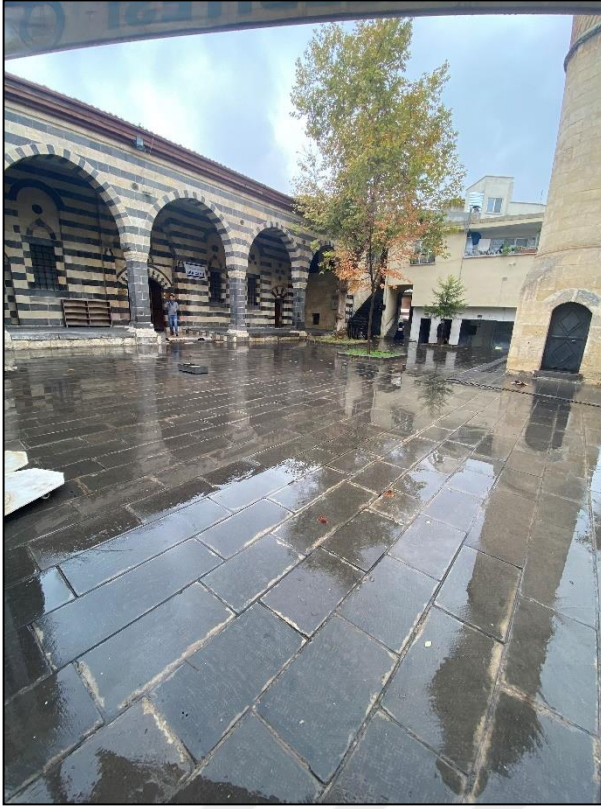
Şekil 4.1.2.6.2: Ağa Cami (a) avlu, (b) kuzey cephe giriş kapısı

Yapı düz bir araziye inşa edilmiştir. Caminin üç cephesi açıktır. Güney cephesi haziresine bakmaktadır. Avluya girişi kuzey ve batıda bulunan kapıdan yapılmaktadır. Kuzeyinde büyük bir avlusu bulunmaktadır. Avlu da yapıdan bağımsız şekilde yapılmış minaresi bulunmaktadır. Avlunun zeminine tamamen siyah renkli taş döşenmiştir. Avlunun kuzey batısında kırma çatı ile kaplanmış ve avludan bir basamak yükseltilerek yapılmış şadırvan bulunmaktadır (Şekil 4.1.2.6.2).

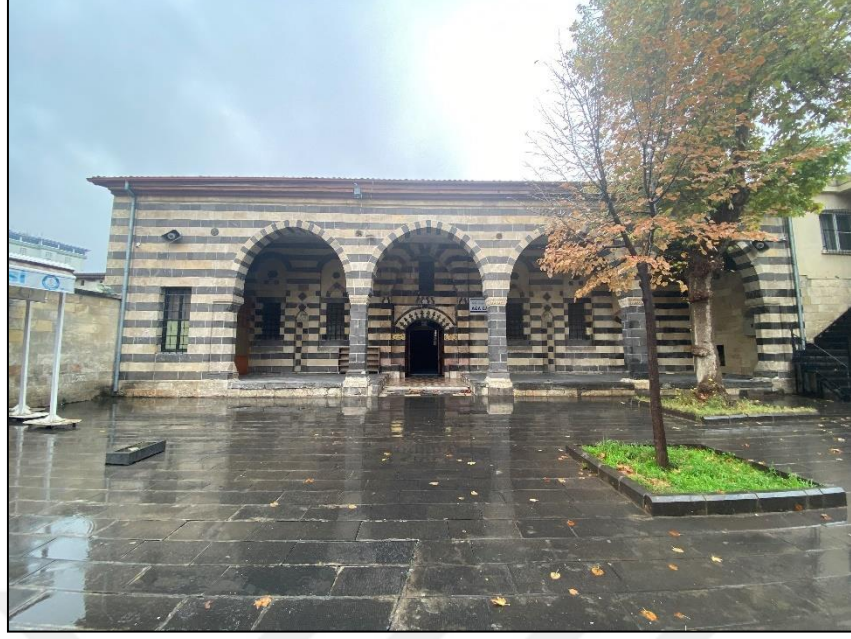
Şekil 4.1.2.6.3: Ağa Cami son cemaat yeri (2023)

Son cemaat yeri, dört kemer gözlüdür. Kemerleri, üçü serbest ikisi duvara gömülü beş ayak taşımaktadır ve üst örtü içeriden düz tavan olarak görülmektedir. Avluya bakan cephesinde siyah ve beyaz renkli taşlar sıralı olarak döşenmiştir. Doğu ve batı cepheleri düz duvar ile kapanmıştır. Doğu tarafında avluya bakan kısım kapatılmış ve burası ahşap ile çevrilerek imam odası oluşturulmuştur. Bu duvar da avluya bakan dikdörtgen şeklinde bir pencere açılmıştır. Batı tarafında iki katlı mekân bulunmaktadır. Bu cephede alt katta dikdörtgen şeklinde bir pencere üst katta basık kemerli iki pencere bulunmaktadır. Son cemaat yerindeki serbest ayaklar kare planlı ve alt kısımları siyah renkli kesme taş kullanılarak yapılmıştır. Taç kapıya denk gelen kemer gözü diğerlerinden bir basamak aşağıdadır ve zemini siyah renkli kesme taş ile döşenmiştir (Şekil 4.1.2.6.3).

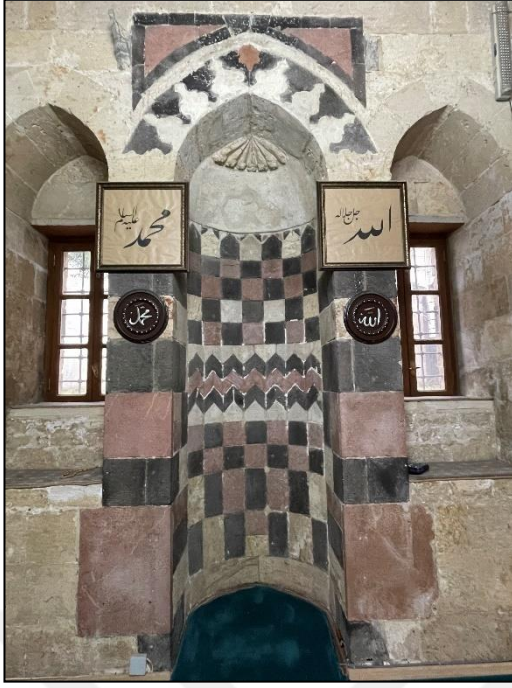
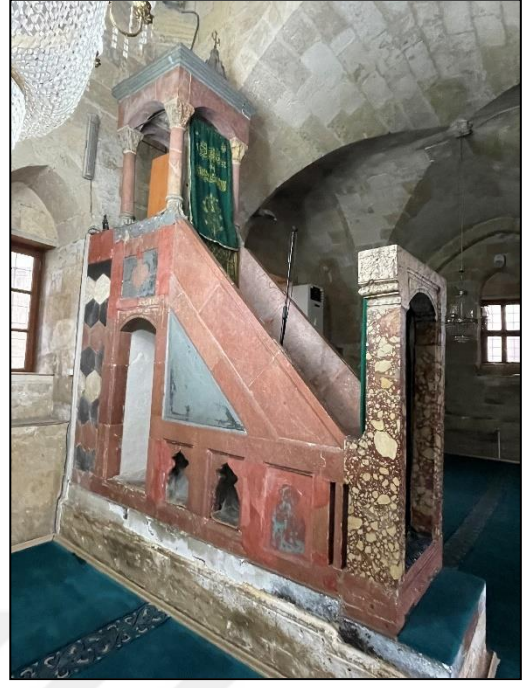
Mihrap, yarım daire planlı ve sivri kemerlidir. Beyaz, siyah ve pembe renkli taşlar kullanarak süslemeler mevcuttur. Mihrap nişinde sırasıyla beş farklı süsleme görülmektedir. Kavsara kısmı çeyrek küre şeklindedir. Mihrabın sivri kemerinin üst kısmında siyah beyaz taşlar ile süsleme yapılmıştır. Kemerin kenar kısımlarında siyah ve pembe renkli taş sırası ile döşenmiştir. Minber, mihrabın batı tarafında yer almaktadır. Genellikle beyaz, siyah ve pembe renkli taş ile yapılmıştır ancak giriş kısmı mermerdendir. Süpürgelik kısmında üç adet kemerli niş bulunmaktadır. Yan aynalık üçgen şeklindedir ve üzerinde korkuluk bulunmaktadır. Geçit kısmı basık kemerlidir. Geçit kısmının arka tarafında altıgen şeklinde renkli taşlar döşenmiştir. Köşk bölümüne sekiz basamak ile çıkılmaktadır. Dört sütun köşk kısmının üst örtüsünü taşımaktadır (Şekil 4.1.2.6.5). Vaaz kürsüsü yoktur.

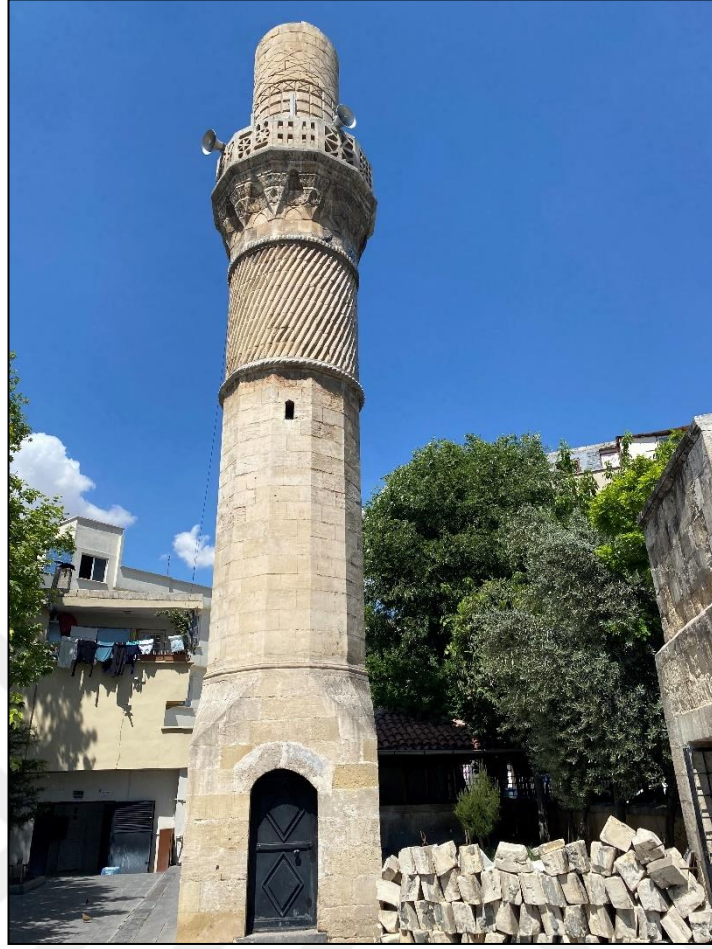
Şekil 4.1.2.6.9: Ağa Cami minaresi (2023)

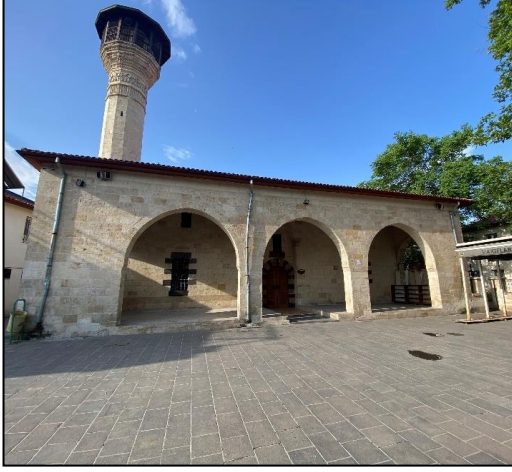
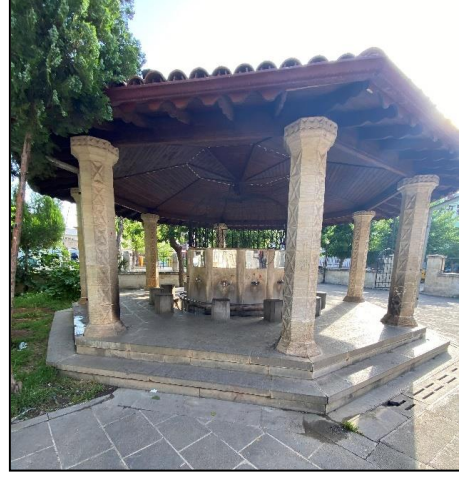
Şekil 4.1.2.7.2: Şeyh Ömer Cami (a) avlu, (b) şadırvanı (2023)

Caminin kuzeyinde büyük bir avlusu bulunmaktadır. Avluya giriş kuzey, batı ve doğudan yapılmaktadır. Caminin batı tarafında günümüzde dini görevliler için ev bulunmaktadır. Buranın eskiden Şeyh Musliddin Tekkesi olduğu bilinmektedir (Güzelbey, 1984). Avlunun zemini tamamen siyah taş ile döşenmiştir. Caminin kuzey batısında şadırvan bulunmaktadır. Üzerindeki kırma çatıyı sekiz ayak taşımaktadır ve avlu zemininde iki basım yüksektedir (Şekil 4.1.2.7.2).

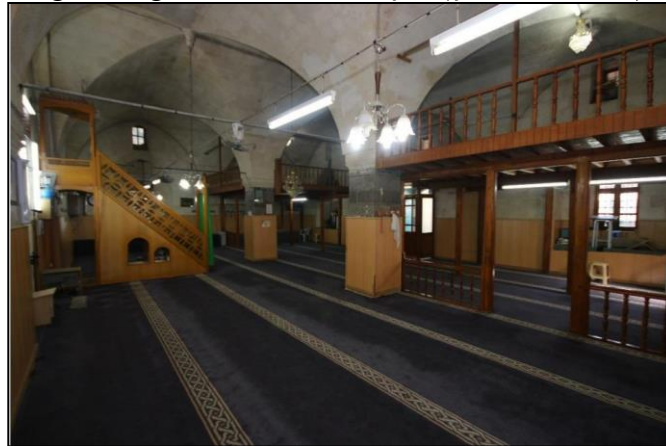
Şekil 4.1.2.7.3:Şeyh Ömer Cami harim genel görünüş (Altın, 2015)

Şeyh Ömer Cami dikdörtgen plan tipine sahiptir. Üç kemer gözünden ve iki sahından oluşmaktadır. Üzeri altı adet çapraz tonoz ile örtülmüştür. Bu tonozları ikisi serbest on tanesi duvara gömülü toplam on iki ayak taşımaktadır. Harimin iç kısmı yerden 1 m. yüksekliğe ahşap ile kaplanmıştır. Serbest ayakların alt kısımlar siyah renkli taş ile diğer kısımlar beyaz renkli taş ile yapılmıştır. Serbest ayaklar kare planlıdır. Harimin girişi kuzey cephede bulunan taç kapıdandır. Taç kapı mihrap aksındadır. Camiyi aydınlatmak için güney cephesi hariç diğer cephelerde iki katlı pencere açılmıştır. Güney cephesinde pencereler üst kısımda açılmıştır. Harim kapısının üst kısmında müezzin mahfili bulunmaktadır. Kuzeydoğu ve kuzeybatı kemer gözlerine müezzin mahfili ile bağlantılı galeri katı eklenmiştir (Şekil 4.1.2.7.3).

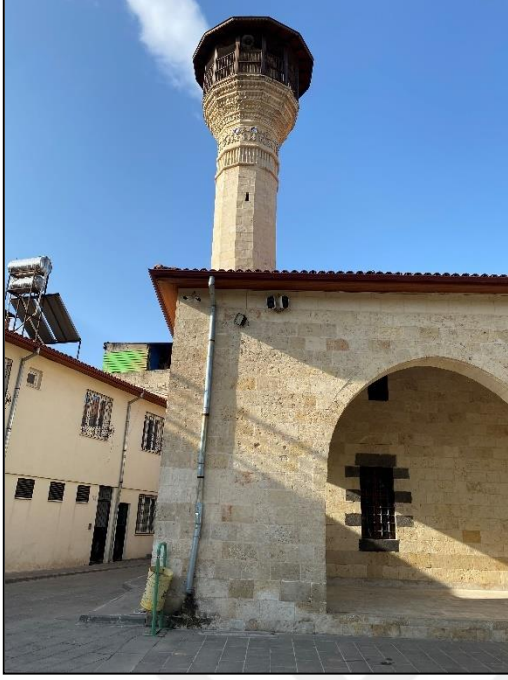
Şekil 4.1.2.7.8: Şeyh Ömer Cami (a) şerefe, (b) şerefe altı süslemeler (2023)

Son cemaat yerinin güney doğusunda caminin minaresi bulunmaktadır. Minare; kare kaideli, çokgen gövdeli, tek şerefeli ve şemsiye külahlıdır. Kaidenin kuzey cephesinde yuvarlak kemerli kapısı son cemaat yerine açılmaktadır. Kaide de gelişigüzel şekilde siyah renk taş kullanıldığı görülmektedir. Kaidenin köşeleri pahlanmış pabuç vardır. Pabuçtan onikigen planlı gövde kısmına geçilmektedir. Gövdenin üst kısmında süslemeler bulunmaktadır. Şerefe altında mukarnas dolgusu yoktur. Şerefe, onikigen planlı ve kapalı şekilde yapılmıştır. Korkulukları ahşaptan ve üzeri şemsiye külah ile örtülmüştür (Şekil 4.1.2.7.8, Şekil 4.1.2.7.9)

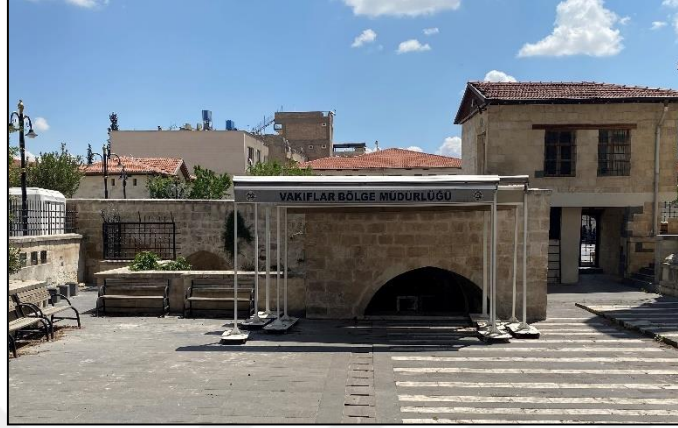
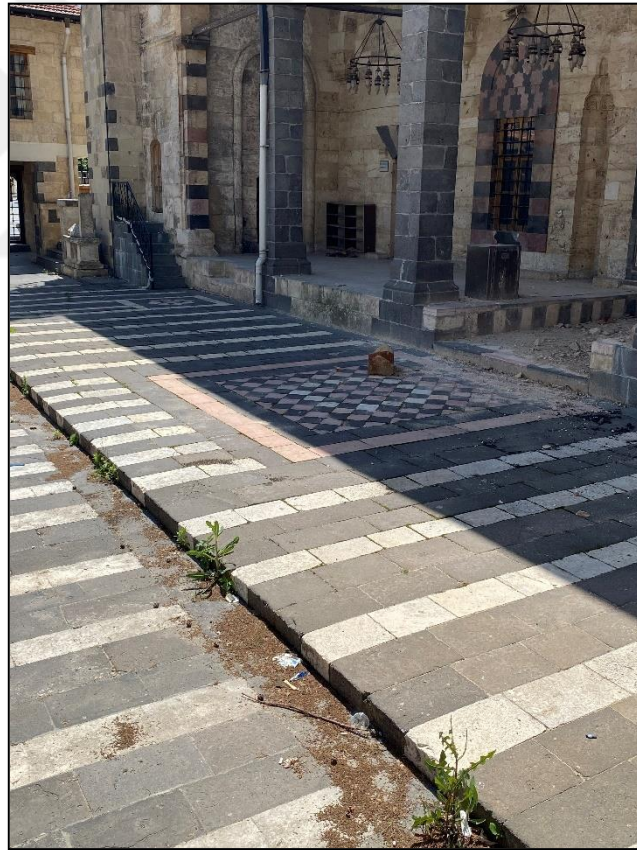
Şekil 4.1.2.8.2: Şeyh Fetullah Cami (a) kasteli, (b) avlu zemin döşemesi (2023)

kullanılarak sıralı şekilde döşenmiştir. Harim giriş kapısının ön kısmında pembe renkli taş ile kare çerçeve içerisine alınmış baklava motifi döşenmiştir. Avluda diğer süsleme minare kapısının önüne denk gelmektedir. Harim giriş kapısının önünde de siyah, beyaz ve pembe renkli taş kullanılarak süslemeler yapılmıştır (Şekil 4.1.2.8.2).

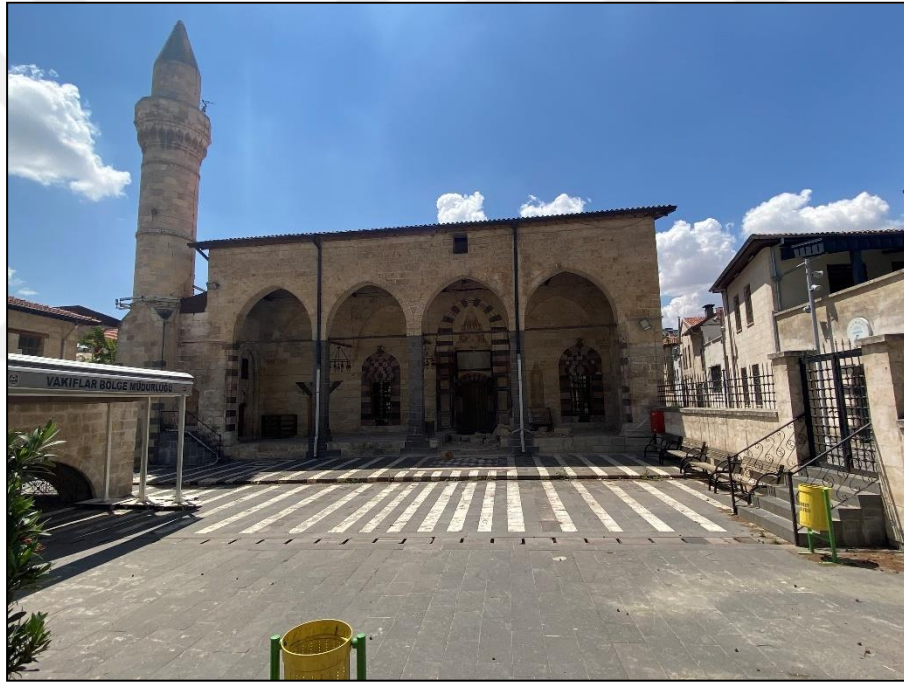
Şekil 4.1.2.8.3: Şeyh Fetullah Cami son cemaat yeri (2023)

bir payanda ile desteklenmiştir. Niş içerisine dikdörtgen şeklinde bir pencere açılmıştır. Batı duvarının üst kısmında iki adet sivri kemerli tepe penceresi bulunmaktadır. Doğu cephesinde basık kemerli kapı ve üzerinde dikdörtgen şeklinde bulunan pencere derin olmayan bir nişin içerisindedir. Cephenin üst kısmına sivri kemerli iki adet tepe penceresi açılmıştır. Son cemaat yerinde serbest ayaklar kare kesitlidir ve alt kısımlarında siyah renkli taş kullanılmıştır. Duvara bitişik ayakların kemere bakan kısımlarında siyah ve beyaz renkli taş sıralı olarak kullanılmıştır. Ayakların arasında demir gergiler bulunmaktadır. Taç kapının denk geldiği kemer gözünde üst kısımda küçük dikdörtgen şeklinde bir tepe penceresi bulunmaktadır. Taç kapıya denk gelen kısım bir basamak düşüktür ve zeminde siyah, beyaz ve pembe renkli taşlar kullanılarak geometrik desenli zemin döşemesi vardır (Şekil 4.1.2.8.3).

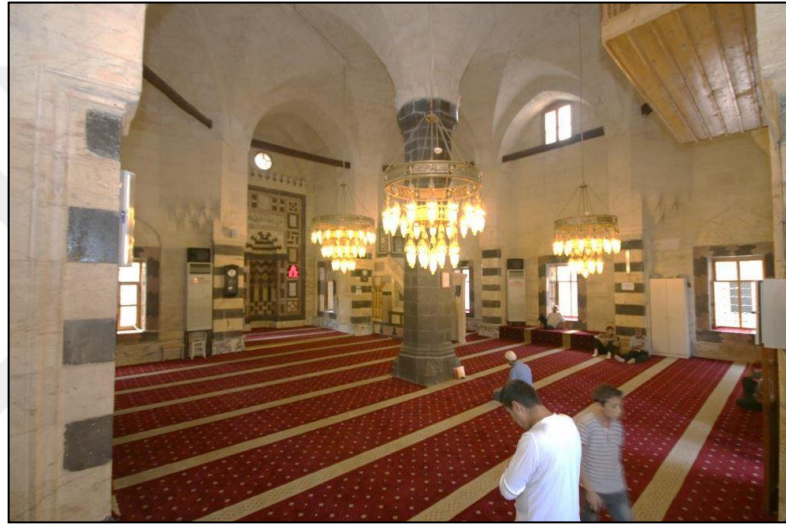
Şekil 4.1.2.8.4: Şeyh Fetullah Cami harim genel görünüş (Altın, 2015)

Şeyh Fetullah Cami'nin kendine özgü bir planı vardır. Harim kare şeklindedir. Güney cephenin orta kısmı güneye doğru genişletilmiştir. Caminin diğer camilerden farkı tek ayak ve şemsiye tonoz ile sağlanmıştır (Altın, 2015). Her cephe de dışa çıkıntı yapan ayaklar arasında sivri kemerler ve kare içerisinde sekizgen oluşturulmuştur. Harimin merkezine denk gelecek şekilde sekizgen planlı ayak konulmuştur ve üzerinde ayaklardan yukarıya doğru genişleyen şemsiye tonoz bulunmaktadır. Şemsiye tonoz en üstte sekizgen şeklindedir. Üst örtüde süslemeler bulunmaktadır ve şemsiye tonozun içindeki sekizgenin tüm köşelerine üç kollu fırıldak yapılmıştır (Altın, 2015). Harimde

genel olarak beyaz renkli kesme taş kullanılmıştır. Süslemeler siyah ve pembe renkli kesme taş kullanılarak yapılmıştır. Harimin girişi kapısı kuzey cephedendir. Giriş kapısının hemen üzerinde müezzin mahfili bulunmaktadır. Buraya giriş kapısının batısında bulunan merdivenden ulaşılmaktadır (Şaşmaz, 2018). Doğu cephesinde zaviyeye açılan kapı sonraki onarımlarda eklenmiştir (Altın, 2015). Batıda ve doğuda üçer adet dikdörtgen şeklinde pencere bulunmaktadır. Doğu cephesinde bulunan pencerelerden birisi daha sonra kitaplığa çevrilmiştir. Kuzey ve güney cephesinde ikişer adet dikdörtgen şeklinde pencere açılmıştır. Pencereler, derin olmayan sivri kemerli niş içerisindedir (Şekil 4.1.2.8.4).

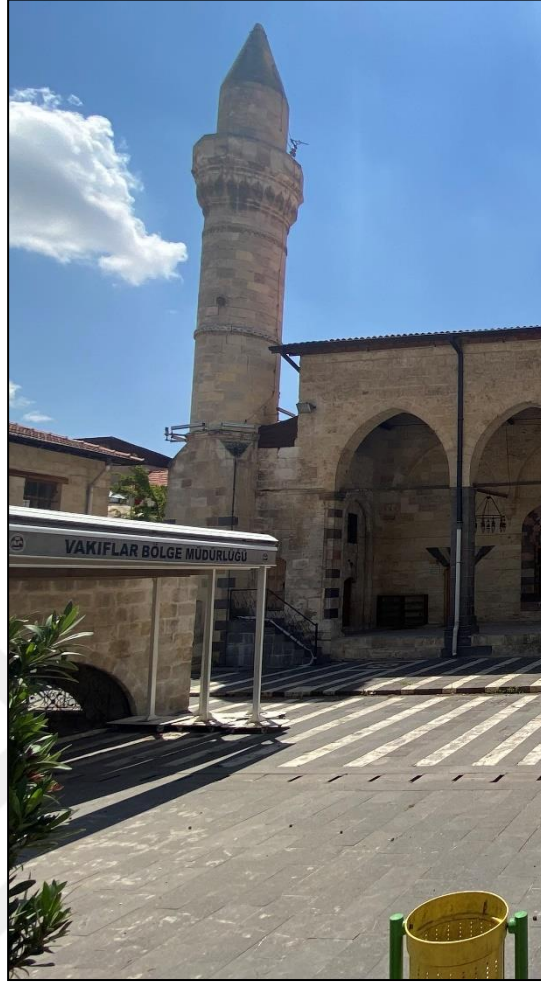
Şekil 4.1.2.8.11: Şeyh Fetullah Cami minaresi (2023)

Son cemaat yerinin kuzeydoğusunda caminin minaresi yer almaktadır. Tamamen beyaz renkli taş ile yapılan minare kare kaideli, yuvarlak gövdeli, tek şerefeli ve konik külahlıdır. Minare girişi avludan değil güneydeki odanın ikinci katındandır. Kaidenin batı tarafındaki basık kemerli kapıdan buraya girilmektedir. Kaide köşelerinde siyah ve

beyaz renkli taş sıralı olarak kullanılmıştır. Kaidenin üst kısmı olan pabucun köşeleri pahlanmıştır. Gövde kısmı silindiriktir. Gövdenin orta kısmında motifli dairesel kabartma vardır. Şerefe altında mukarnaslar mevcuttur. Şerefenin korkulukları dikdörtgen panolar halindedir ve şerefe çokgen plandadır. Petek kısmı da silindiriktir. Peteğin üzerinde konik külah bulunmaktadır (Şekil 4.1.2.8.11, Şekil 4.12.8.12).

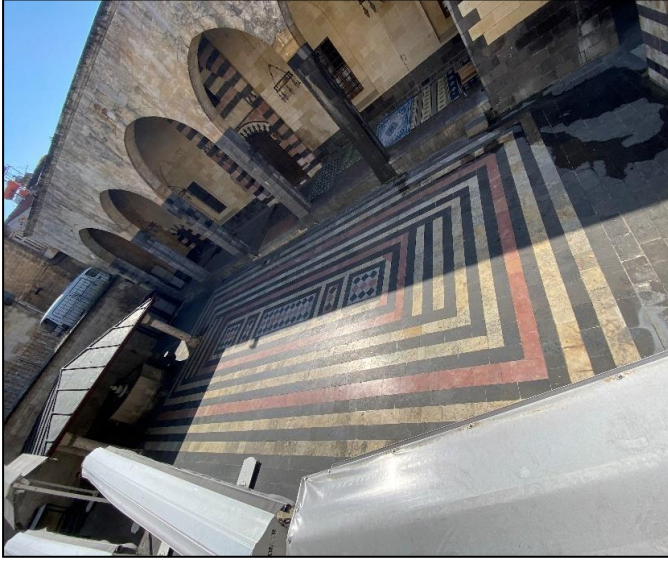
Şekil 4.1.2.9.2: Tahtani Cami (a) avlu, (b) avlu giriş kapısı (2023)

Cami, doğuya doğru yükselen eğimli bir arazi üzerine inşa edilmiştir. Doğu ve batı arasında kot farkı 3.10 m'dir. Dikdörtgen şeklinde düzensiz olarak yapılmış avluya batı cephesinde bulunan kapıdan girilmektedir. Kapının üzerinde mermer bir kitabe bulunmaktadır. Kapıda sırasıyla siyah ve beyaz taş kullanılmıştır. Kapı, sivri kemerli ve nişlidir. Niş içerisinde karşılıklı niş bulunmaktadır. Avluda siyah beyaz ve pembe renkli taşların sırasıyla dikdörtgen şeklinde döşenerek orta kısmında baklava dilimi motif oluşturulmuştur. Avlunun, doğu duvarına yakın çeşmesi bulunmaktadır ve burası abdest alma yeri olarak kullanılmaktadır (Şekil 4.1.2.9.2).

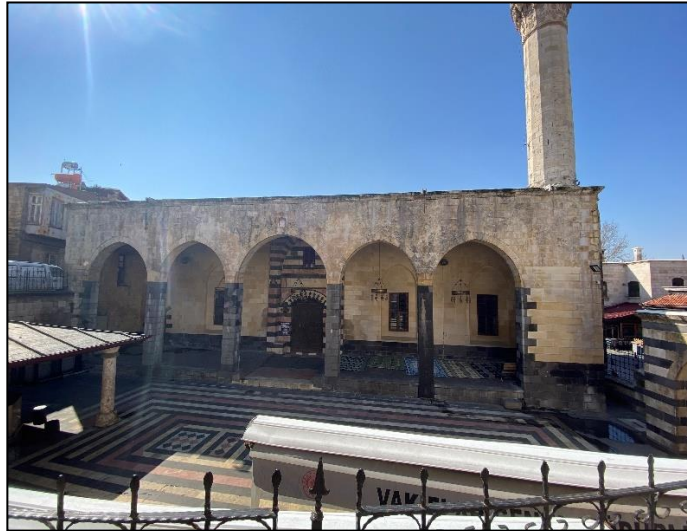
Şekil 4.1.2.9.3: Tahtani Cami son cemaat yeri (2023)

Son cemaat yeri, beş kemer gözlüdür ve üzeri düz damdır. Genişliği harim ile aynı değildir. Doğu tarafında yolun genişliğinden dolayı, batı tarafında minarenden dolayı genişliği harimden azdır. İki duvara bitişik, dört serbest ayak beş sivri kemeri taşımaktadır. Ortadaki kemer gözü diğerlerinden daha yüksek ve geniştir. Serbest ayaklar kare kesitlidir. Ayak kısımları siyah renkli, diğer kısımlar beyaz renkli taş ile yapılmıştır. Doğu ve batı cephesi kapalıdır. Doğu cephesinde kot farkından dolayı üst kısmında dikdörtgen şeklinde pencere açılmıştır. Batı cephesinin bir kısmını minare kaplamaktadır ve diğer kısmı düz duvardır. Taç kapının olduğu kemer gözü diğer kısımlara göre bir basamak aşağıdadır. Orta kemer gözünün üzerinde bir kitabe bulunmaktadır. (Şekil 4.1.2.9.3).

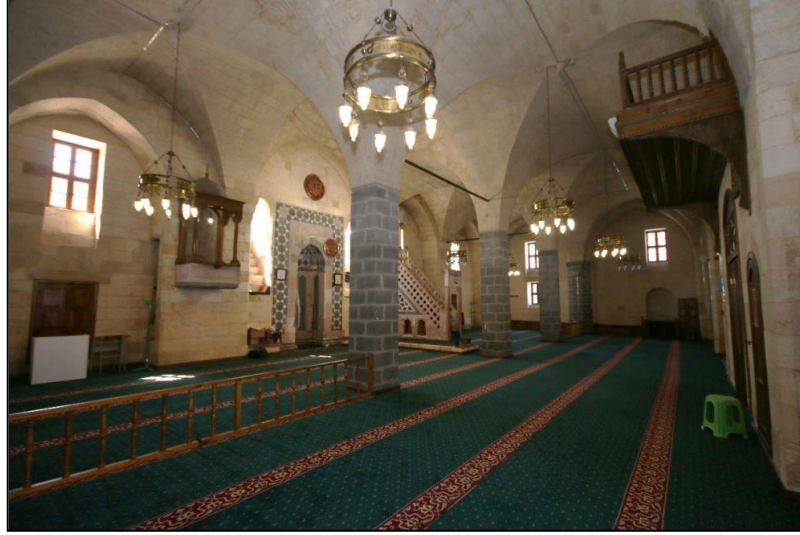
Şekil 4.1.2.9.4: Tahtani Cami harim genel görünüş (Altın, 2015)

Tahtani Cami, harim kısmı düzgün olmayan dikdörtgen biçimindedir. Mihraba paralel, iki sahnalı beş kemer gözlü ve mihrap önü kubbeli plandadır. Birinci sahnı, doğu cephesinde duvarın dışarı doğru çıkıntı yapmasından dolayı daha geniştir. On dördü duvara bitişik dördü serbest olmak üzere on sekiz ayak, mihrap önündeki kubbeyi ve dokuz adet çapraz tonozu taşımaktadır. Günümüzde dışardan kırma çatı ile kapatılmıştır. Mihrabın önünde dört ayağın taşıdığı kubbe bulunmaktadır. Kubbeye geçişler iki taraflı yapılan pendentifler ile sağlanmıştır (Altın, 2015). Düzgün olmayan harimde serbest ayaklar ve duvara bitişik ayaklarda siyah renkli taş kullanılmıştır. Serbest ayaklar kare kesitlidir ve duvara bitişik olanlar çıkıntı yapmıştır. Duvara bitişik ayaklardan birbirine kemer atılarak nişler oluşturulmuştur. Harime giriş dört farklı kapıdan yapılmaktadır. Birisi batı cephesindendir ve yol kotundan düşük kaldığı için birkaç basamak yapılmıştır. Diğer girişler kuzey cephededir. Birisi orta kemer gözünde olan büyük taç kapıdır. Diğer ikisi aynı kemer gözünden verilmiştir ve doğu tarafına yakındır birisi direk harime girerken diğer kapı galeri katına açılmaktadır. Caminin güney cephesinde duvara bitişik olan Göymen Hamamından dolayı üst katlarda pencere açılmıştır. Doğu cephesinde kot farkından dolayı pencereler üst katlarda açılmıştır. Kuzey ve batı cephesinde alt katlarda pencereler açılmıştır. Batı cephesinde ilk sahnı da bulunan kemer gözünde pencere iki katlıdır. Pencereler sivri kemerli niş içerisinde dikdörtgen çerçevelidir. Taç kapının üzerinde bulunan müezzin mahfilini aydınlatan dikdörtgen şeklinde pencere bulunmaktadır. Mihrabın, sağında ve solunda bulunan pencerelerin önünde basamaklar bulunmaktadır. Mihrabın üzerindeki pencere yuvarlak çerçevelidir. Caminin, günümüzde bulunan galeri katı özgün değildir ancak caminin orijinalinde galeri katı bulunmaktadır (Altın, 2015). Müezzin mahfili, cümle kapısının üzerinde bulunmaktadır. Mahfilin bir kısmı eyvan şeklinde içeride bir kısmı da balkon gibi dışa çıkmaktadır. Orijinal olmadığı bellidir ve sanatsal kısmı yoktur (Altın, 2015) (Şekil 4.1.2.9.4).
