**TARİHİ GAZİANTEP CAMİLERİ**

**YÜKSEK LİSANS TEZİ**

**GAZİANTEP - 2024**

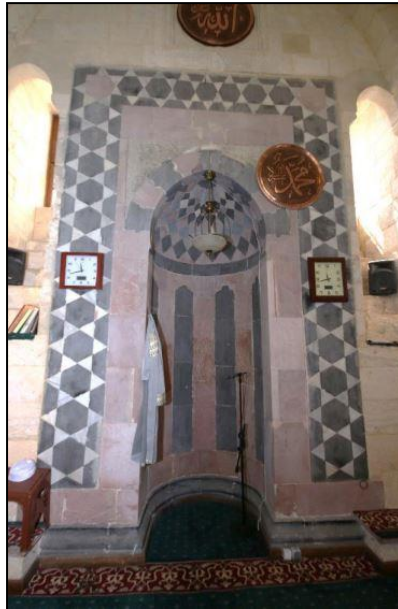
Şekil 4.1.2.9.5: Tahtani Cami (a) mihrap, (b) minber (Altın, 2015)

Mihrap, güney cephenin merkezinde bulunmaktadır. Sivri kemerli ve yarım daire planlıdır. Siyah ve pembe renkli taşlar ile yapılmıştır. Kavsara kısmı yarım kubbe şeklindedir ve üst kısmında siyah renkli taştan yapılmış, yıldız şekli vardır (Ataş, 2023). Mihrabın batısında minber bulunmaktadır. Pembe taşın ağırlıklı olarak kullanıldığı minberde siyah ve beyaz renkli kesme taş da kullanılmıştır. Minberin araları boşaltılarak geometrik şekiller oluşturulmuştur. Minber, üst üste iki platform ile yükseltilmiştir (Altın, 2015) (Şekil 4.1.2.9.5). Mihrabın, doğusunda vaaz kürsüsü yer almaktadır. Doğudaki pencere nişindeki merdivenden ulaşım sağlanmaktadır (Şekil 4.1.2.9.6).

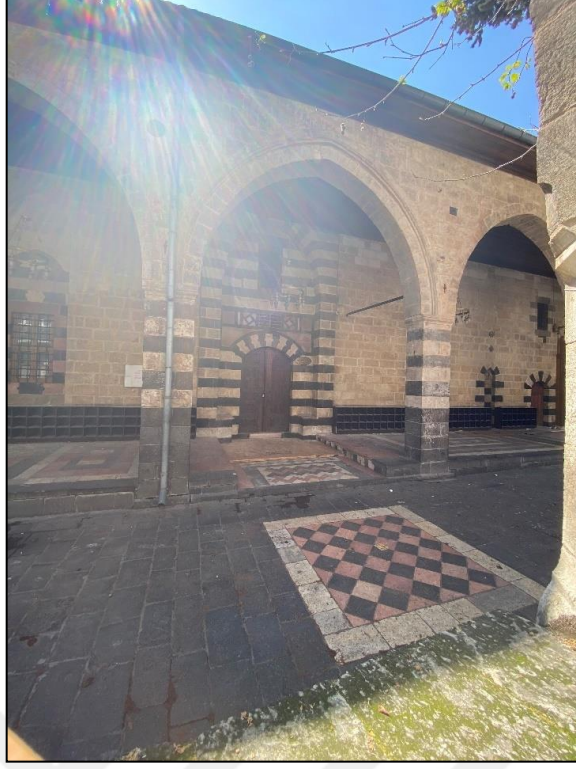
Şekil 4.1.2.10.2: Alaybey Cami avlu zemin döşemesi (2023)

Alaybey Cami eğimli bir arazi üzerine inşa edilmiştir. Kuzey tarafında dar ve küçük bir avlusu vardır. Avluya giriş kuzey ve doğuda bulunan kapıdan yapılmaktadır. Avlu zemini siyah renkli taş ile döşenmiştir. Taç kapının denk geldiği son cemaat yerinin önünde beyaz renkli taş kare şeklinde döşenmiş ve içerisine baklava dilimi şeklinde pembe-siyah renkli taş döşenmiştir (Şekil 4.1.2.10.2).

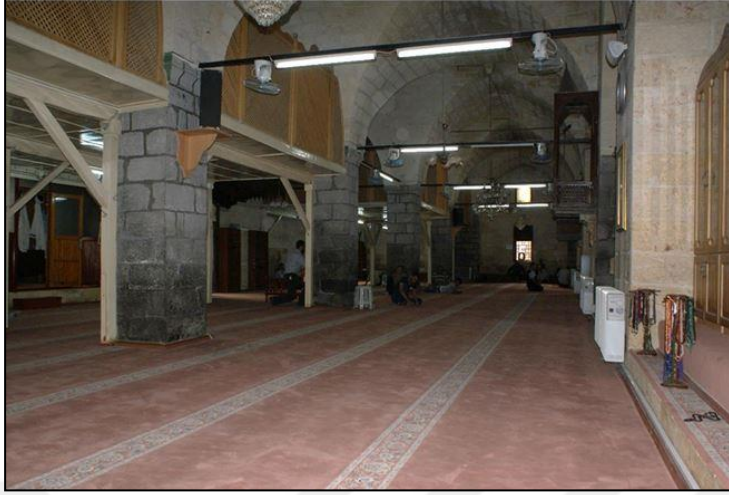
Şekil 4.1.2.10.3: Alaybey Cami harim genel görünümü (Altın, 2015)

Alaybey Cami harimi dikdörtgen planlıdır. Mihraba paralel beş kemer gözlü ve iki sahnıdır. On adet çapraz tonoz ile örtülmüştür. Çapraz tonozları taşıyan dört serbest ayak ve on dört duvara gömülü ayak bulunmaktadır. Ayaklar birbirine sivri kemerler ile bağlanmıştır. Genel olarak beyaz renkli taş kullanılmıştır. Siyah renkli taşın kullanım serbest ayaklarda ve duvara bitişik olarak yapılan ayakların ön kısmında örülmektedir. Harime üç farklı giriş vardır. Ana kapı mihrap aksında bulunandır. Ana kapının üzerinde müezzin mahfili bulunmaktadır. Müezzin mahfili ahşap çıkma şeklindedir. Bu alanı aydınlatması amacıyla kuzey cephede dikdörtgen şeklinde pencere açılmıştır. Buraya ulaşım girişin doğusundaki kapıdan sağlanmaktadır. Müezzin mahfilinde süslemeler alt tavanda yoğunlaşmıştır. Bu cephe de bulunan diğer kapılar cephenin kenarlarında yer almaktadır. Dikdörtgen şeklinde pencereler sivri kemerli niş içerisinde ve kemer gözünün orta kısmına denk gelmektedir. Güney cephesinde altı adet alt katta

iki adet üst katta, doğu-batı cephesinde ikişer adet alt katta ikişer adet üst katta pencere bulunmaktadır (Şekil 4.1.2.10.3).

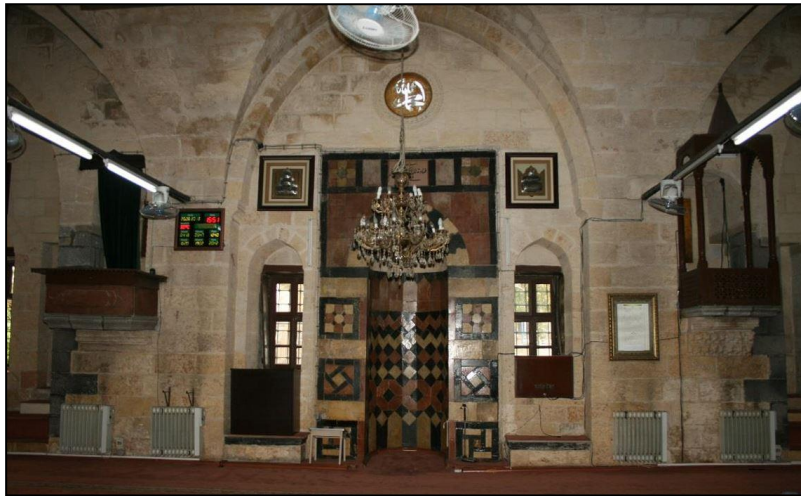
Şekil 4.1.2.10.4: Alaybey Cami kible tarafı görünümü (Altın, 2015)

Mihrap, güney cephenin ortasında bulunmaktadır. Sivri kemerli niş içerisinde. Nişin kenar kısımlarında dikdörtgen içerisine alınmış üç farklı süsleme görülmektedir. Mihrabın alın kısmında siyah çerçeve içerisine pembe renkli taş döşenmiştir. Orta kısımda kitabe bulunmaktadır. Nişin iç kısmı siyah, pembe ve beyaz renkli taşlar kullanılarak geometrik tarzda süslemeler yapılmıştır. Kavsara kısmında siyah ve beyaz renkli taş sıralı ile döşenmiştir. Mihrabın batısında minber bulunmaktadır. Buraya ulaşım batı tarafındaki kemer gözünden sağlanmaktadır. Tablası taş korkulukları ahşaptır. Vaaz kürsüsü minberin simetriği olarak yapılmıştır. Yanındaki kemer gözünde buraya çıkılmaktadır (Şekil 4.1.2.10.4).

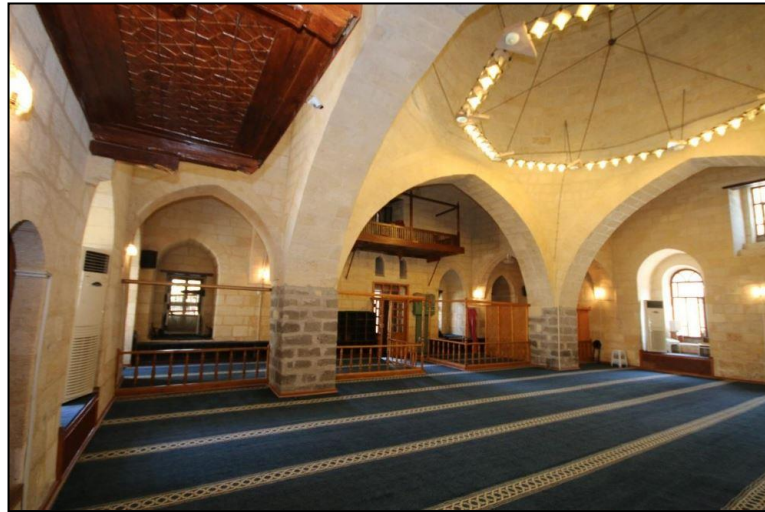
Şekil 4.1.2.11.4: Şirvani Cami harim genel görünüş (Altın, 2015)

Şirvani Cami harim kısmı merkezi kubbeli bir plan tipine sahiptir. Mihrap önünde kubbe, iki büyük serbest ayaktan duvarlara doğru atılan kemerler ile taşınmaktadır. Kubbenin üç kenarında dikdörtgen alan ve köşelerde kare alanlar oluşturulmuştur. Batı ve doğu tarafındaki dikdörtgen alanda beşik tonoz, kuzey taraftaki dikdörtgen tarafta aynalı tonoz ve kare alanlarda ise çapraz tonoz kullanılmıştır. Beyaz renkli kesme taş kullanılarak inşa edilen harim kısmında serbest ayakların alt kısımlarında siyah renkli taş kullanılmıştır. Harime giriş kuzey cephede bulunan taç kapıdan yapılmaktadır. Bu cephede dört adet dikdörtgen şeklinde pencere bulunmaktadır. Pencereleer sivri kemerli niş içerisindeydir. Giriş kapısının üzerinde müezzin mahfili bulunmaktadır. Mahfilin altında iki adet küçük pencere bulunmaktadır. Mahfili aydınlatması amacıyla küçük bir pencere yapılmıştır. Çıkma şeklinde yapılan müezzin mahfiline girişin batısında bulunan merdivenden ulaşılmaktadır. Doğuda toplamda üç adet pencere bulunmaktadır. Güney taraftaki iki pencere aynı niş içerisindeydir ve bu pencereler arasına ikinci kata denk gelecek şekilde bir pencere daha açılmıştır. Batı cephesinin güney tarafındaki iki pencere aynı niş içerisindeydir. Burada diğer camilerden farklı olarak batı tarafında çıkma bulunmaktadır. Güney tarafında bulunan iki pencere arasından buraya çıkılmaktadır. Caminin güney cephesinde pencere bulunmamaktadır. Caminin güney cephesinde batı tarafında L şeklinde bir oda bulunmaktadır (Altın, 2015) (Şekil 4.1.2.11.4).

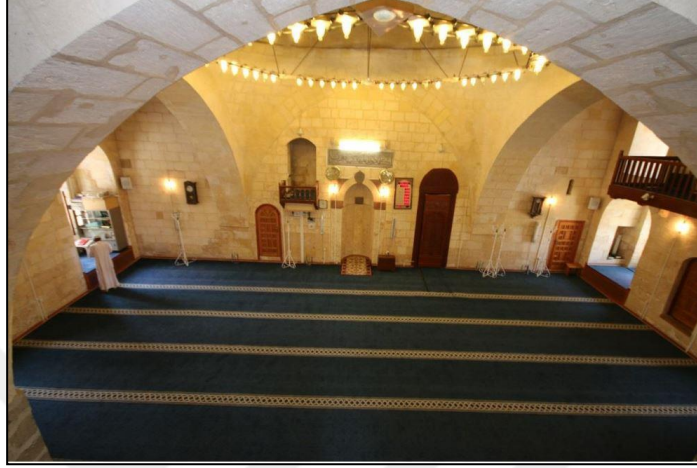
Şekil 4.1.2.11.5: Şirvani Cami kible cephesi (Altın, 2015)

Güney cephenin ortasında bulunan mihrap niş şeklindedir. Nişin iç kısmı sadedir. Kavsara kısmında siyah renkli bir adet taş vardır ve pervaz kısımlarında pembe renkli taş görülmektedir. Mihrabın batısında minber bulunmaktadır. Hareketli olarak yapılan

minber arka kısmındaki nişin içerisine girmektedir. Giriş kısmı basık kemerlidir ve ahşaptan yapılmıştır. Açıldığı zaman normal minberler gibidir. Mihrabın doğusunda vaaz kürsüsü yer almaktadır. Köşk tipinde yapılan alana doğu tarafında bulunan merdivenden ulaşılmaktadır. Basık kemerli bir açıklıktan bu alana çıkılmaktadır. Korkuluk kısmı ahşaptan yapılmıştır (Şekil 4.1.2.11.5).

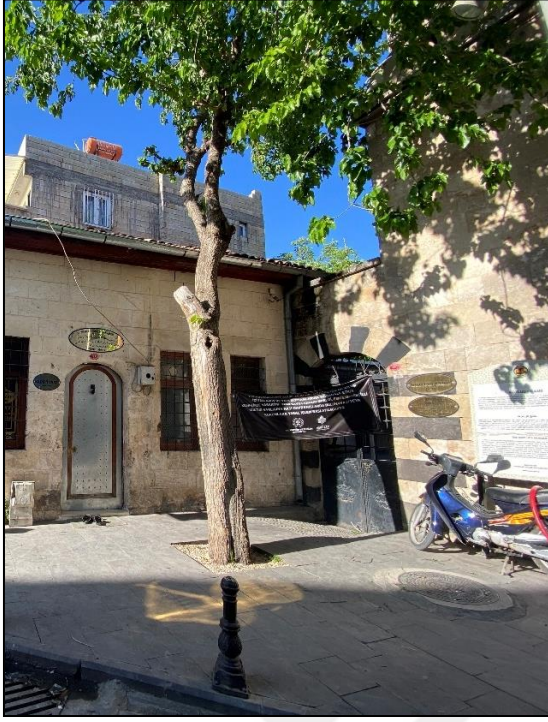
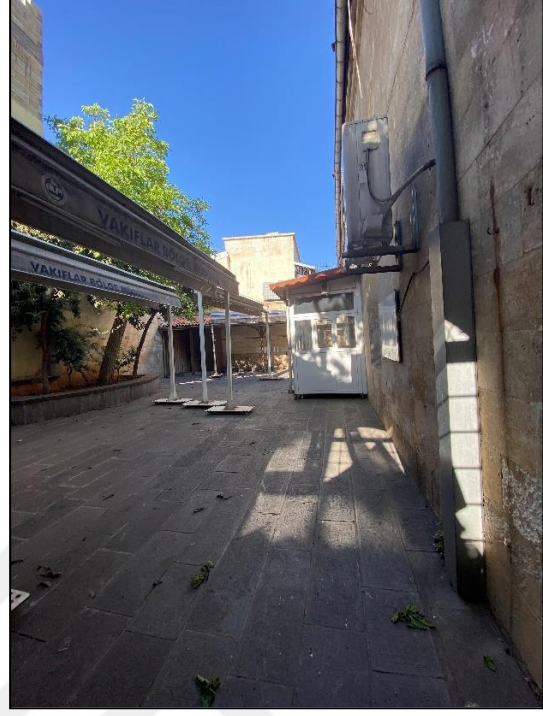
Şekil 4.1.2.12.2: Kozluca Cami (a) avlu giriş kapısı, (b) avlu görünümü (2023)

Cami düz arazi üzerine yığma yapım tekniği ile inşa edilmiştir. Güney ve batı cepheler sokağa bakmakta ve güneybatı köşesi sokağa göre şekillenmiştir. Kuzeyinde küçük bir avlusu vardır. Avluya giriş batı cephesinde bulunan yuvarlak kemerli kapıdan yapılmaktadır. Kapının pervazları ve kemer kısmında siyah-beyaz taş sıralı olarak kullanılmıştır. Avlu zemini tamamen siyah renkli taş ile döşenmiştir. Avlunun doğu duvarında abdest alma yeri bulunmaktadır (Şekil 4.1.2.12.2). Son cemaat yeri bulunmamaktadır.

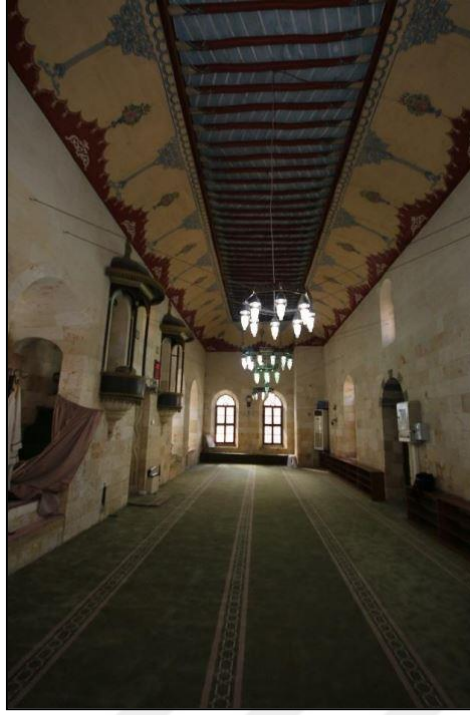
Şekil 4.1.2.12.3: Kozluca Cami harim genel görünümü (Altın, 2015)

Harim, kısmı mihraba paralel tek sahınlıdır. Kuzeybatı yönünde bulunan minarenin kaide kısmı girinti yapmaktadır. Üst örtü olarak aynalı tonoz kullanılmıştır. Harime giriş kuzey cephede bulunan kapıdan sağlanmaktadır. Kuzey cephede iki adet pencere bulunmaktadır. Pencerelevler sivri kemerli ve niş içerisindeydir. Giriş kapısının üzerine denk gelen küçük bir pencere bulunmaktadır. Doğu cephesinde pencere yoktur ancak iki adet niş vardır. Batı cephesinde iki adet kemerli pencere bulunmakta ve bu pencerelerde niş içerisindeydir. Güney cephenin ortasında mihrap nişi bulunmaktadır. Bu cephede dört adet kemerli pencere bulunmaktadır. Pencerelevler niş içerisinde ve mihrap nişinin üzerinde de küçük bir pencere bulunmaktadır (Şekil 4.1.2.12.3).

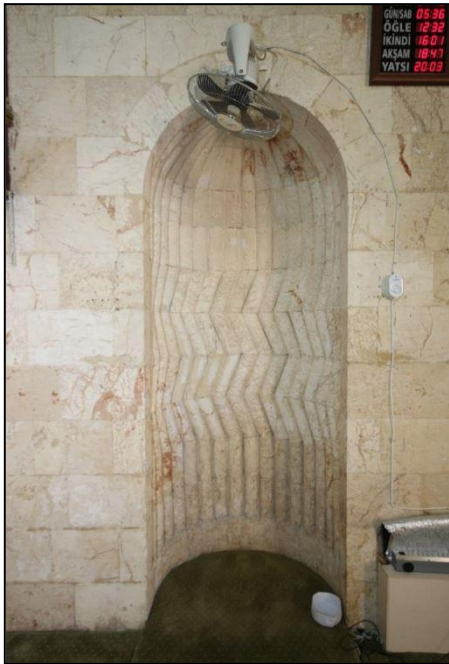
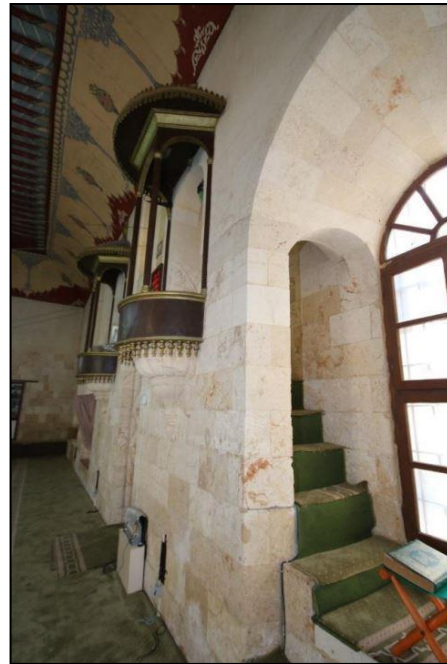
Şekil 4.1.2.12.4: Kozluca Cami (a) mihrap, (b) minber görünümü (Altın, 2015)

Caminin mihrap nişi yarım daire şeklinde ve sadedir. Nişin içerisinde dikey olarak silmeler görülmektedir. Kavsara kısmında silmeler dikey olarak devam etmektedir. Mihrabın batısında minber bulunmaktadır. Köşk şeklinde yapılan minber yarım daire şeklindedir. Batısında bulunan nişteki merdiven ile buraya ulaşım sağlanmaktadır. Korkuluk ve üst kısmı ahşaptan yapılmıştır. Vaaz kürsüsü minberin simetriğidir (Şekil 4.1.2.12.4).

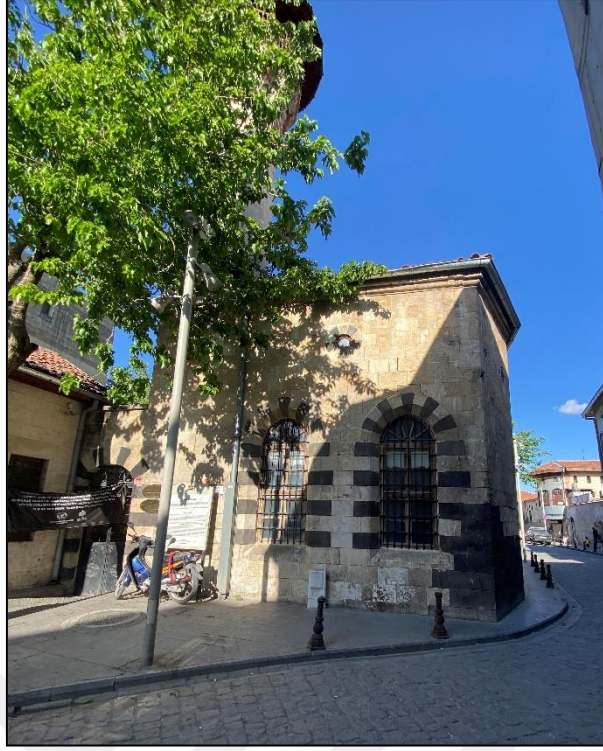
Şekil 4.1.2.12.6: Kozluca Cami batı cephesi (2023)

Caminin cepheleri sadedir. Kuzey cephesinin ortasında harime giriş kapısı bulunmaktadır. Kapının pervazları ve kemer kısmında siyah-beyaz taş sıralı olarak kullanılmıştır. Kapının iki yanında birer adet yuvarlak kemerli pencere bulunmaktadır. Giriş kapısının üzerinde yuvarlak şeklinde bir pencere bulunmaktadır (Şekil 4.1.2.12.5). Doğu cephesi yapılaşmadan dolayı kapalıdır. Batı cephesinde iki adet yuvarlak kemerli pencere bulunmaktadır. Pencere pervazları ve kemer kısımlarında siyah-beyaz renkli taş sıralı olarak kullanılmıştır. İki pencerenin ortasında üst katta denk gelen yuvarlak şekilde pencere bulunmaktadır. Bu cephenin kuzey tarafında minarenin kaidesi bulunmaktadır. Kuzey tarafında köşe sokağa göre pahlanmış (Şekil 4.1.2.12.6). Güney cephede dört adet yuvarlak kemerli pencere bulunmaktadır. Pencere pervazlarında kemer kısımlarında siyah-beyaz renkli taş sıralı olarak kullanılmıştır. Mihrabın üzerine denk gelen bir pencere bulunmaktadır. Bu pencere derin bir niş içerisinde. Vaaz kürsüsüne ve minbere denk gelen küçük pencereler bulunmaktadır (Şekil 4.1.2.12.7).

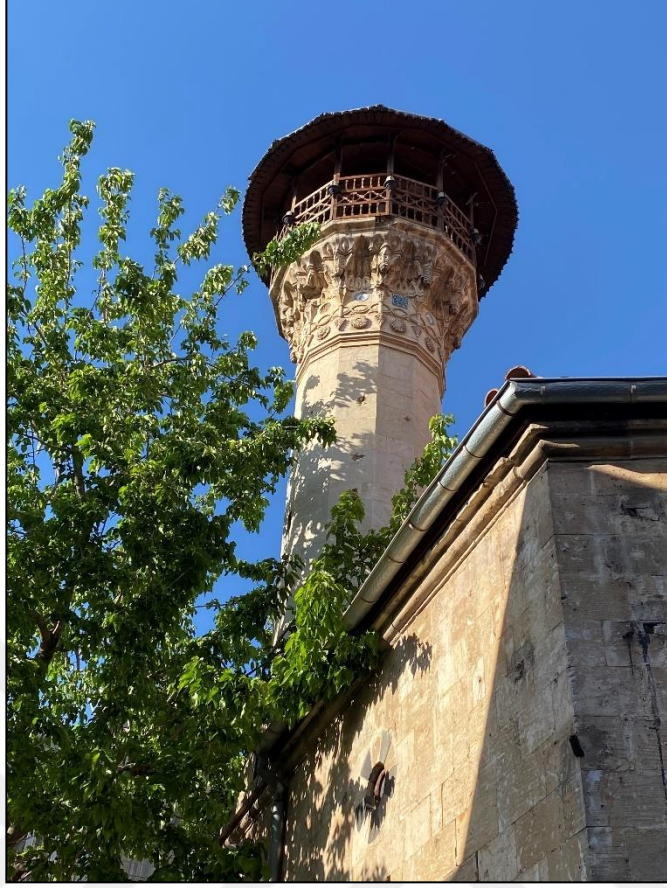
Şekil 4.1.2.12.8: Kozluca Cami minaresi (2023)

Minare kuzeybatı köşesinde yer almaktadır. Kare kaide beden duvarı içerisinde. Kaidenin kuzey duvarında minarenin kapısı bulunmaktadır. Pabuç kısmının köşeleri pahlanmış. Gövde kısmı onikigen planlıdır. Gövdenin üst kısmında süslemeler görülmektedir. On ikigen planlı şerefesinin altında süslemeler ve mukarnas dizileri görülmektedir. Korkuluk kısmı ahşaptan yapılmıştır. Petek üsteki şemsiye külahı taşımaktadır (Şekil 4.1.2.12.8, Şekil 4.1.2.12.9).

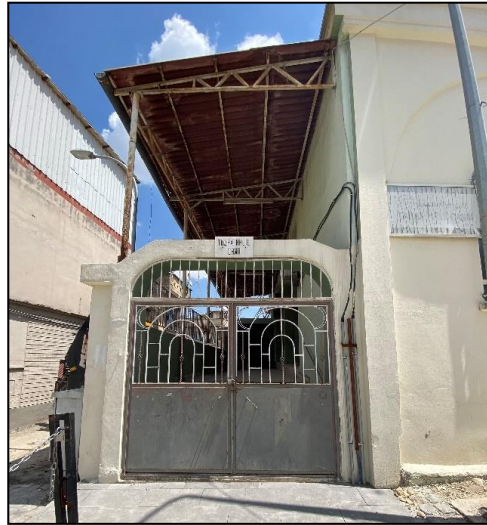
Şekil 4.1.2.13.2: Tabak Halil Cami girişi (2023)

Eğimli bir arazi üzerine inşa edilmiştir. Güney ve batı cephesi sokağa bakmaktadır. Avlusu bulunmamaktadır. Cami beyaz renkli kesme taş ile inşa edilmiştir. Camiye batı tarafından bulunan kapıdan giriş yapılmaktadır (Şekil 4.1.2.13.2). Tabak Halil Cami'nin son cemaat yeri özgün değildir. Yapıya daha sonradan betonarme olarak sonradan yapıp eklenmiştir.

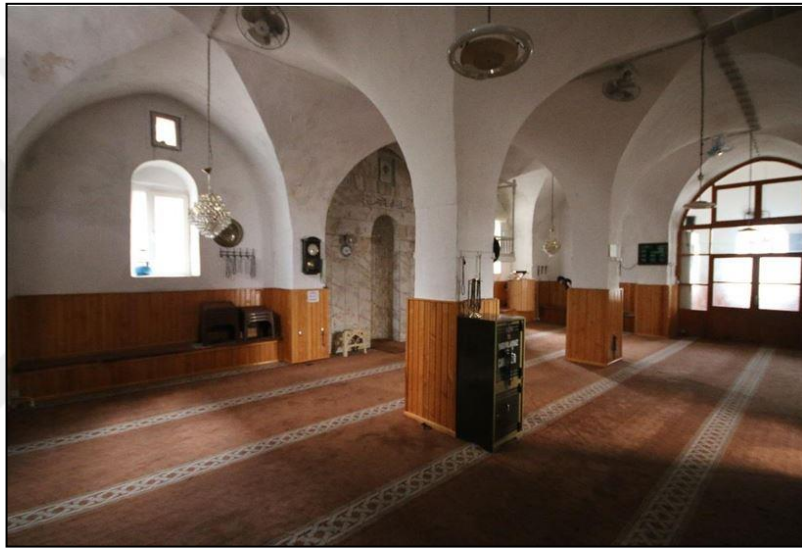
Şekil 4.1.2.13.3: Tabak Halil Cami harim görünüşü (Altın, 2015)

Tabak Halil Cami'nin harim kısmı dikdörtgen planlı ve iki sahnıdır. Harim kısmında iki serbest ayak vardır. Diğer ayaklar duvara gömülü şekildedir. Üst örtü olarak altı adet çapraz tonoz kullanılmıştır. Harimin iç kısmı sıvanmıştır ve alt kısımları ahşap ile kaplanmıştır. Kuzey cephenin ortasında harime giriş kapısı bulunmaktadır. Kuzey ve güney cephesinde pencereler çift katlıdır. Pencereler dikdörtgen şeklidir ve alt kattakiler kemerli niş içerisindedir. Doğu cephesinde sadece üst katta pencere bulunmaktadır. Batı cephesinde pencere yoktur. İkinci sahn da iki ayak arasındaki duvar yoktur ve buradan daha sonradan eklenene mekâna geçiş sağlanmıştır (Şekil 4.1.2.13.3).

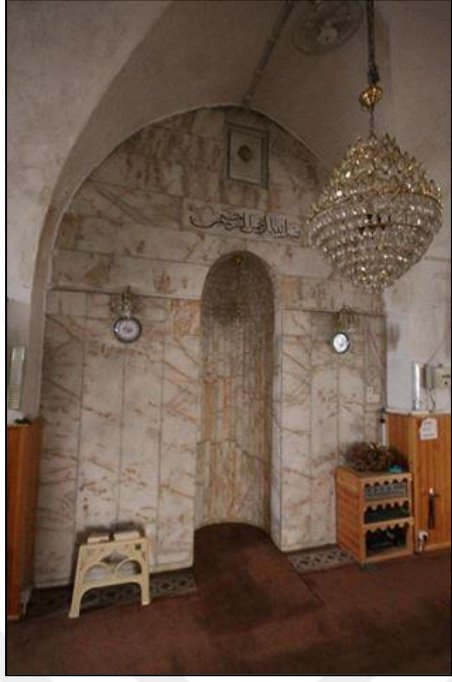
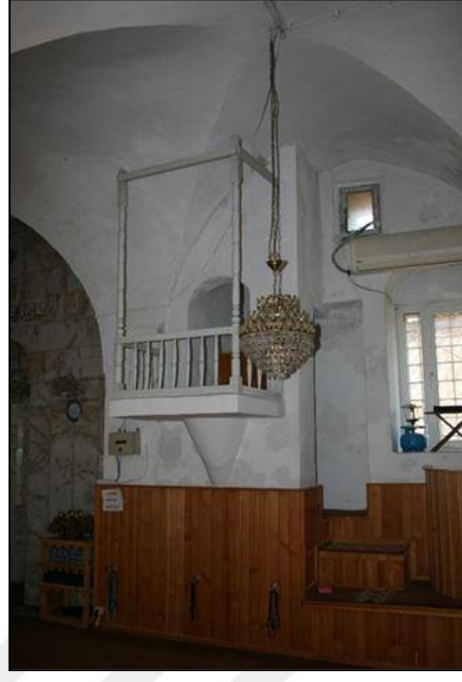
Şekil 4.1.2.13.4: Tabak Halil Cami (a) mihrap, (b) minberi (Altın, 2015)

Güney cephenin ortasında mihrap yer almaktadır. Mihrabın bulunduğu kemer gözü tamamen mermer ile kaplanmıştır (Altın, 2015). Kavsara kısmı çeyrek küre şeklidir. Üst kısımda pencere bulunmaktadır. Minber, mihrabın batı tarafındadır. Batı tarafındaki nişten bulunan merdivenden buraya ulaşım sağlanmaktadır. Konsol kısmı betondan yapılmıştır (Altın, 2015). Müezzin mahfili ve vaaz kürsüsü bulunmamaktadır (Şekil 4.1.2.13.4).

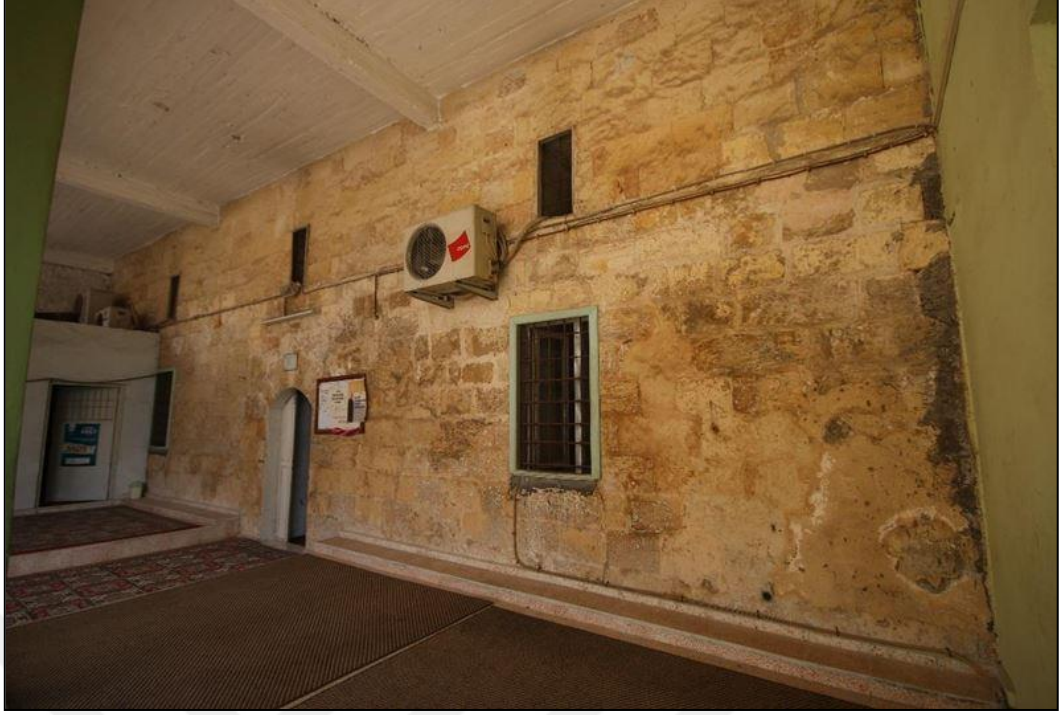
Şekil 4.1.2.13.5: Tabak Halil Cami kuzey cephesi (Altın, 2015)

Tabak Halil Cami'nin cepheleri sadedir. Kuzey cephenin ortasında harime giriş kapısı bulunmaktadır. Kapının sağında ve solunda birer adet çift katlı pencere bulunmaktadır. Pencere dikdörtgen şeklindedir (Şekil 4.1.2.13.5). Güney cephesinde pencereler iki katlıdır. Alt katta iki adet dikdörtgen şeklinde pencere vardır. Üst katta üç adet pencere denk gelmektedir. Pencere dikdörtgen şeklindedir ve ebat olarak küçüktür (Şekil 4.1.2.13.6). Doğu cephesindeki yapılaşmalar olmuştur. Batı cephesinde ikinci sahına denk gelen duvar kaldırılarak ek mekân yapılmıştır ve bu kısma iki adet yuvarlak kemerli pencere açılmıştır (Şekil 4.1.2.13.7).

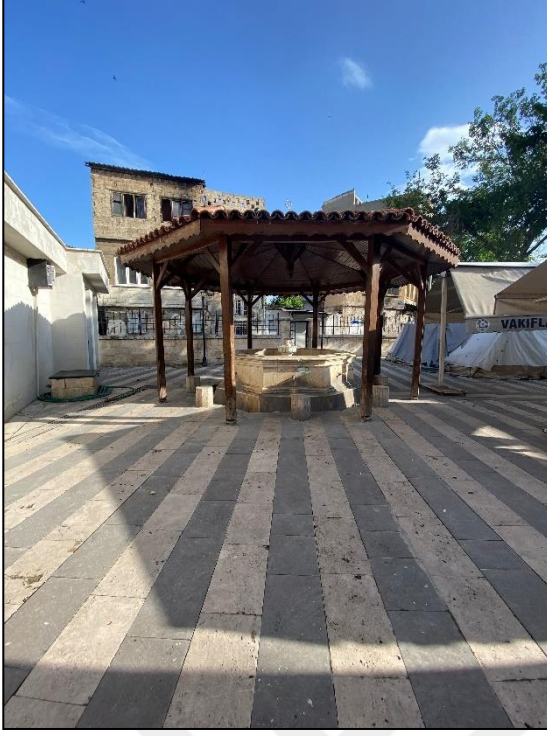
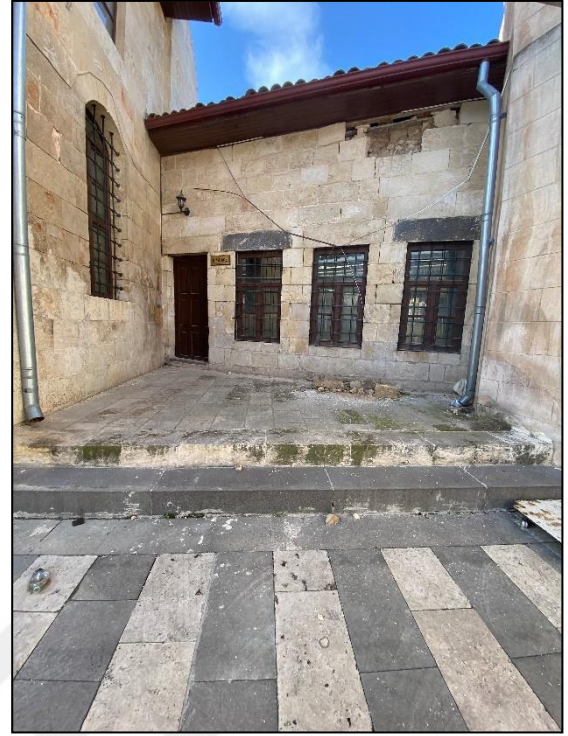
Şekil 4.1.2.14.2: Bostancı Cami (a) şadırvan, (b) imam odası (2023)

Cami eğimli bir arazi üzerine inşa edilmiştir. Doğu ve batı cephesi sokağa bakmaktadır. Kuzeyinde büyük bir avlusu vardır. Avluya doğu tarafında bulunan kapıdan girilmektedir. Avluda sekizgen bir şadırvan bulunmaktadır. Bu şadırvanın eski Hükümet Sarayı'nın bahçesinden 1950 yılında sökülüp getirilmiştir (Çam, 2006). Avlu siyah ve beyaz taş kullanılarak sıralı olarak döşenmiştir. Caminin batı duvarına bitişik imam odası bulunmaktadır (Şekil 4.1.2.14.2).

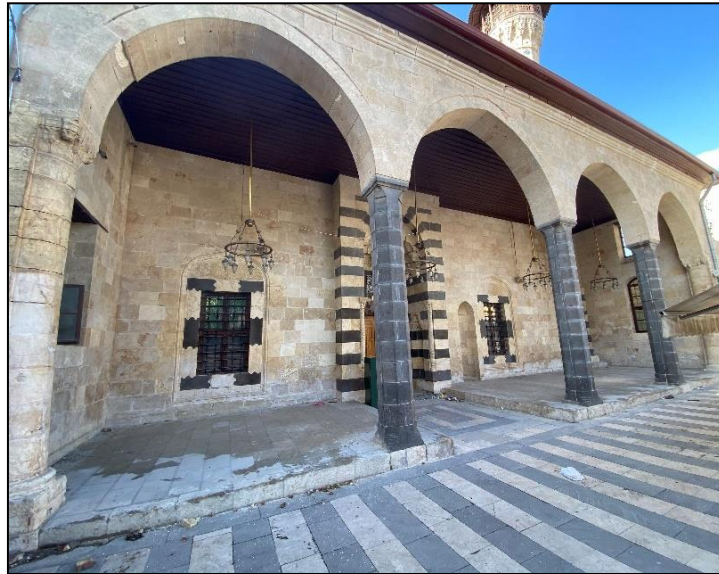
Şekil 4.1.2.14. 3: Bostancı Cami son cemaat yeri (2023)

Son cemaat yeri dört kemer gözlüdür. Batı ve doğu cepheleri kapalıdır. Burada iki katlı pencereler bulunmaktadır. Doğu tarafındaki pencereler dikdörtgen şeklindedir. Batı tarafındaki pencere alt kattaki basık kemerli üst kattaki pencere dikdörtgen kesitlidir. Üst örtüsü düz damdır. Son cemaat yeri camiye göre batıya kaymıştır. Taç kapıya denk gelen kemer gözü bir basamak aşağıdadır ve burada siyah, beyaz ve pembe renkli taş iç içe geçmiş dikdörtgen şeklinde döşenmiştir. (Şekil 4.1.2.14.3).

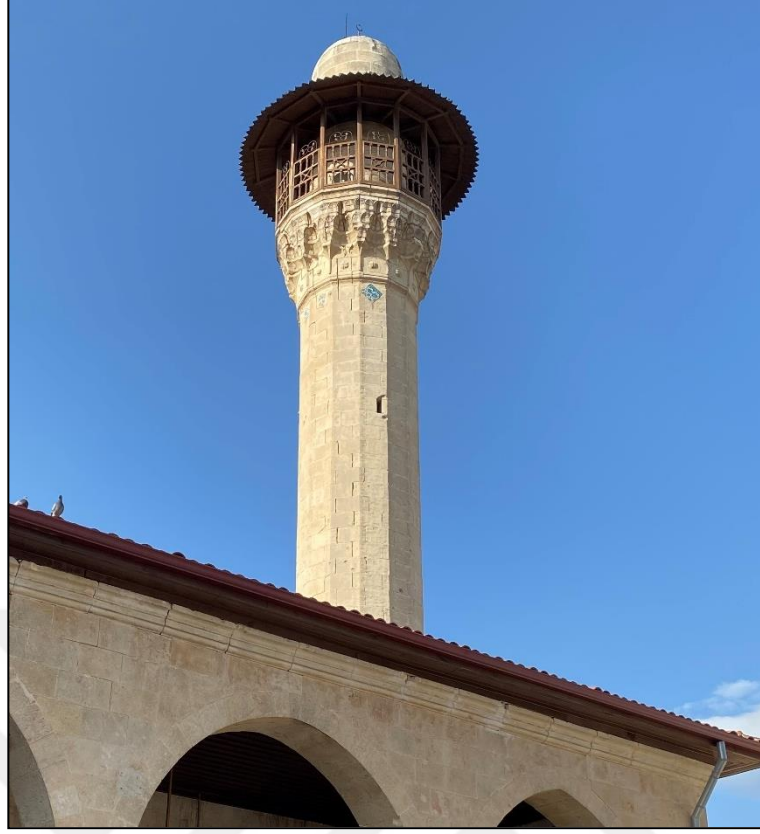
Şekil 4.1.2.14.9: Bostancı Cami minare (2023)

Harimin kuzeybatı duvarına bitişik olan minare; kare kaideli, onikigen gövdeli, tek şerefeli ve şemsiye külahlıdır. Tamamen beyaz renkli kesme taştan inşa edilmiştir. Son cemaat yerinden açılan basık kemerli bir kapısı vardır. Kapının pervazında siyah ve beyaz kesme taş sıralı olarak dizilmiştir. Minarenin, kare kaidesi caminin beden duvarı

kadar yükselmektedir. Kaidenin köşeleri pahlanarak pabuç oluşturulmuştur ve pabuçtan on ikigen gövdeye geçilmiştir. Gövde de içeriyi aydınlatmak için küçük pencereler açılmıştır. Gövdenin üst kısmında çini işlemler görülmektedir. Şerefe altında dört sıra mukarnas dizisi vardır. Şerefe kapalı yapılmıştır ve üzerini şemsiye külah örtmektedir. Petek kısmı yuvarlak formludur ve üstü küçük kubbecikle kapatılmıştır (Şekil 4.1.2.14.9, Şekil 4.1.2.14.10).

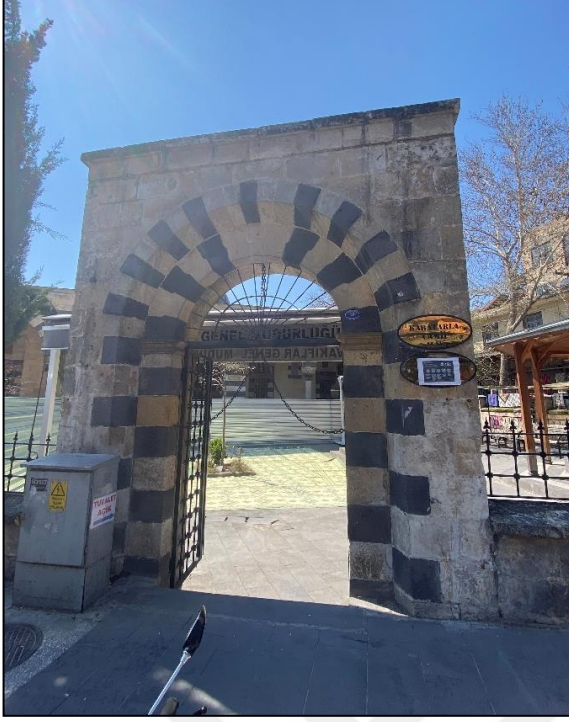
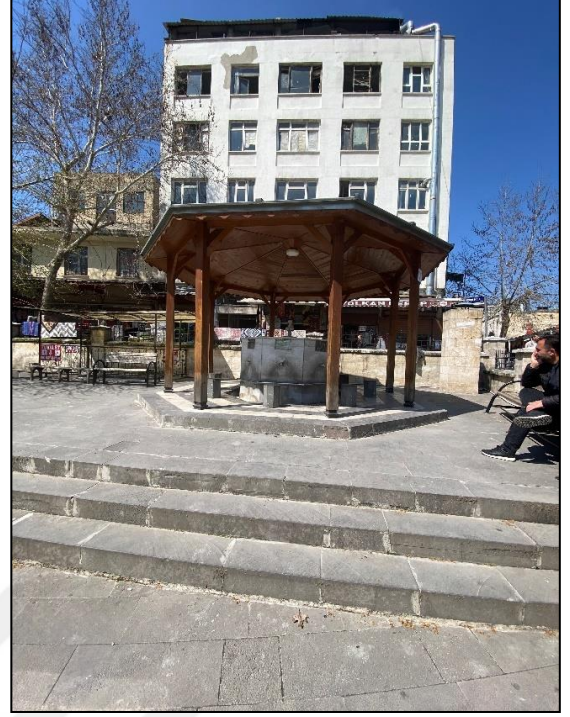
Şekil 4.1.2.15.2: Karatarla Cami (a) kuzey tarafı avlu giriş kapısı, (b) abdest alma yeri (2023)

Karatarla Cami eğimli arazi üzerine inşa edilmiştir. Caminin bütün cepheleri sokağa bakmaktadır. Kuzey ve batı tarafında caminin avlusu vardır. Avluya giriş kuzey, güney ve batıda bulunan üç farklı kapıdan sağlanmaktadır. Kuzey tarafta bulunan kapı yuvarlak kemerli ve pervazlarında siyah-beyaz renkli taşın sıralı olarak kullanıldığı görülmektedir. Güney cephedeki kapı da kuzey deki kapıya benzemektedir. Batı cephesinde bulunan avluya giriş kapısı basit bir açıklık olarak yapılmıştır. Avlunun zemini siyah renkli taş ile döşenmiştir. Harim giriş kapısının ön kısmı ve bu aksa denk gelen son cemaat yerinin önünde farklı renkli taş kullanılarak yapılan motifler bulunmaktadır. Avlunun kuzey batı tarafında avlu zemininde dört basım yukarıda abdest alma yeri bulunmaktadır (Şekil 4.1.2.15.2).

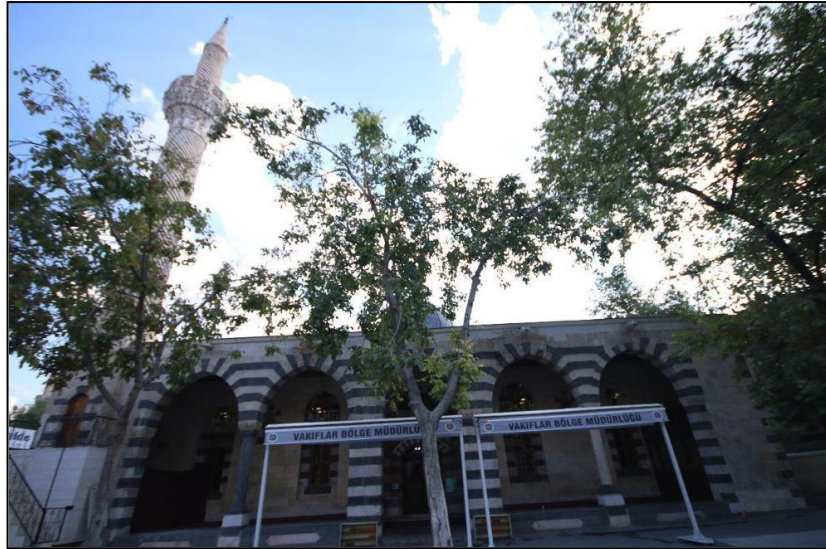
Şekil 4.1.2.15.3: Karatarla Cami son cemaat yeri görünümü (Altın, 2015)

Son cemaat yeri beş kemer gözlüdür. Taç kapının denk geldiği kemer gözü diğerlerinden daha küçük olarak yapılmış ve üzeri kubbe ile örtülmüştür. Diğer kemer gözlerinin üzeri düz damla ile örtülmüştür. Kubbeyi taşıması amacıyla kuzey ve güney önünde iki kemer atılmıştır. Mekânın doğu ve batı tarafına duvar örülmüştür. Bu duvarlarda iki katlı pencereler bulunmaktadır. Son cemaat yerinin kuzeydoğusunda caminin minaresi bulunmaktadır (Şekil 4.1.2.15.3).

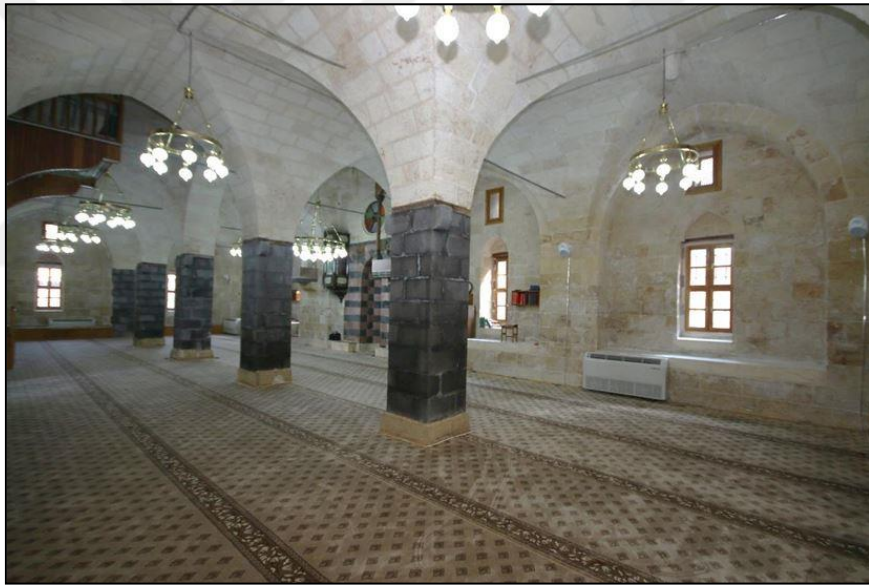
Şekil 4.1.2.15.4: Karatarla Cami harim genel görünüşü (Altın, 2015)

Harim kısmı dikdörtgen şeklindedir. Mihraba paralel iki sahnıdır ve mihrap önü kubbelidir. Doğu ve batı duvarları hafif çarpıktır. Üst örtü olarak mihrap aksında iki adet kubbe ve kenarlarda dörder adet çapraz tonoz kullanılmıştır. Harim kısmında dört serbest ayak bulunmaktadır. Kubbeye geçişler pandantifler ile sağlanmıştır. Duvara gömülü olarak yapılan ayaklardan birbirine kemerler atılmış ve nişler oluşturulmuştur. Serbest ayakların alt kısımlarında ve bu aksta bulunan duvara gömülü ayakların alt kısımlarında siyah renkli taş kullanılmıştır. Harime giriş kuzey cephede bulunan taç kapıdan yapılmaktadır. Her kemer gözüne denk gelecek şekilde çift katlı pencereler harimi aydınlatmaktadır. Harim giriş kapısının üzerinde müezzin mahfili bulunmaktadır. Ahşaptan yapılmış kare şeklinde çıkmadır. Buraya ulaşım girişin doğu tarafında bulunan merdivenden sağlanmaktadır. Alt tavan kısmında süslemeler bulunmaktadır (Şekil 4.1.2.15.4).

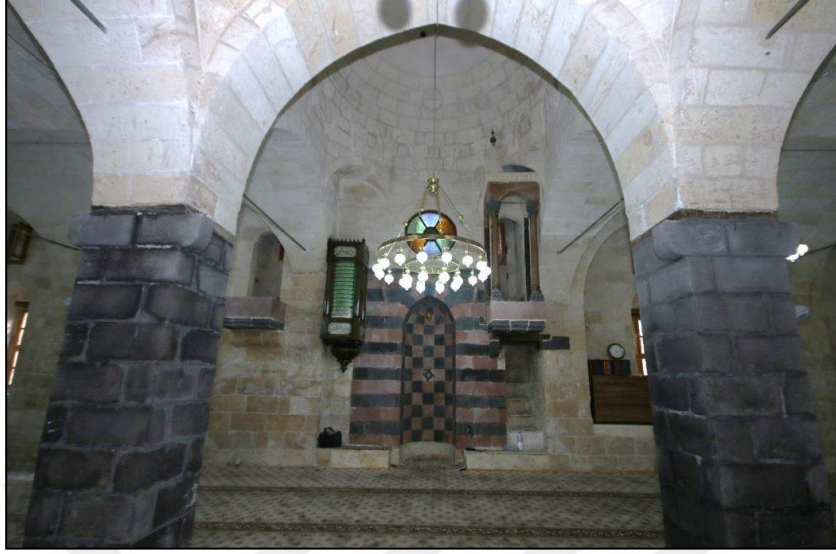
Şekil 4.1.2.15.5: Karatarla Cami mihrap cephesi görünümü (Altın, 2015)

Mihrap, güney cephenin ortasında yer almaktadır. Sivri kemerli bir niş olarak yapılan mihrabın kenarları ve iç kısmı siyah-pembe renkli taş ile döşenmiştir. Mihrabın kenarında taşlar sıralı olarak dizilmiştir ancak iç kısmında damalı olarak döşenmiştir. Üst kısmında yuvarlak şeklinde pencere bulunmaktadır. Minber, mihrabın hemen batısında köşk tipindedir. Minberin altında bulunan açıklıktaki merdivenden buraya ulaşım sağlanmaktadır. Köşk kısmına sivri kemerli açıklıktan girilmektedir. Pembe taştan kısa korkuluklar yapılmıştır. Düz üst örtüyü taşıyan sütunlar yapılmıştır.

Mihrabın doğusunda köşk tipinde vaaz kürsüsü bulunmaktadır. Köşk kısmında doğu tarafında bulunan merdiven ile ulaşım sağlanmaktadır (Şekil 4.1.2.15.5).

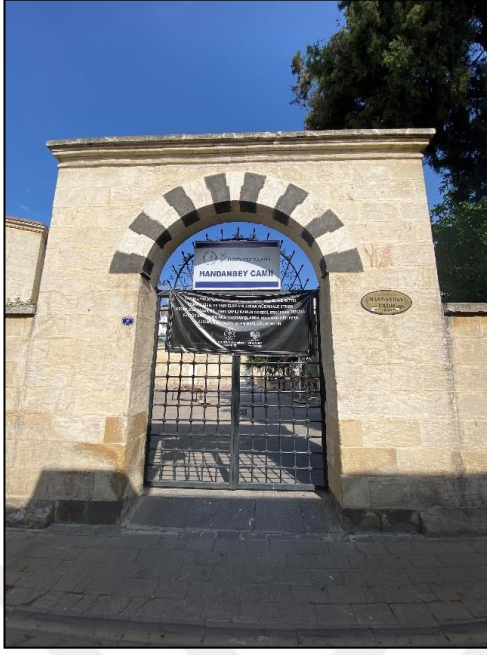
Şekil 4.1.2.16.2: Handan Bey Cami (a) doğu tarafı kapısı, (b) avlu genel görünümü (2023)

Cami hafif eğimli arazi üzerine inşa edilmiştir. Kuzey cephesinde düzgün olmayan dikdörtgen şeklinde avlusu bulunmaktadır. Güney cephesi sokağa bakmaktadır. Avluya giriş doğu ve kuzey tarafında bulunan iki kapıdan yapılmaktadır. Doğü tarafındaki kapının pervazlarında beyaz renkli kesme taş kullanılmıştır. Kapının kemer kısmında siyah-beyaz renkli taş sıralı olarak kullanılmıştır. Avlunun zemini siyah renkli taş ile döşenmiştir. Avlu da dairesel şekilde şadırvan ve iki odalı imam evi bulunmaktadır (Şekil 4.1.2.16.2).

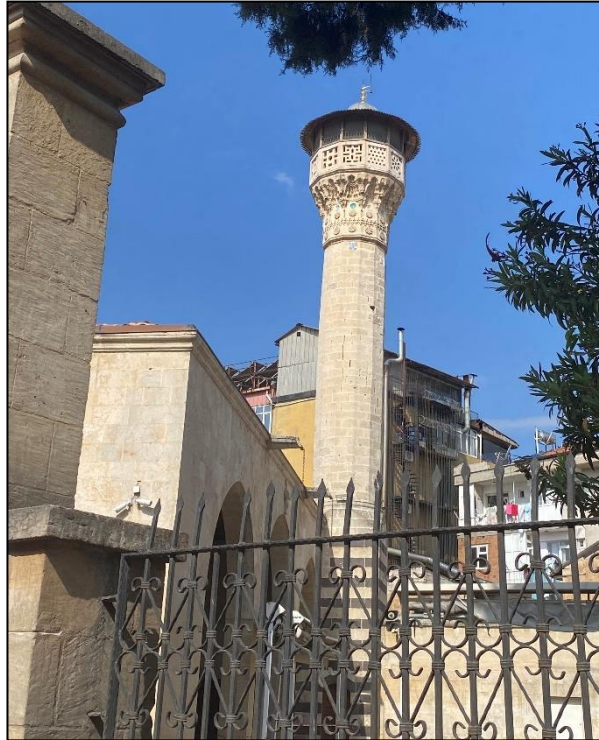
Şekil 4.1.2.16.3: Handan Bey Cami son cemaat yeri görünümü (2023)

Son cemaat yeri üç sivri kemer gözlüdür. Ortadaki kemer gözü diğerlerinden daha büyük ve geniş olarak yapılmıştır. Harime göre daha küçüktür. Doğu ve batı cephelerine duvar örülmüş ve birer adet dikdörtgen şeklinde pencere açılmıştır (Şekil 4.1.2.16.3).

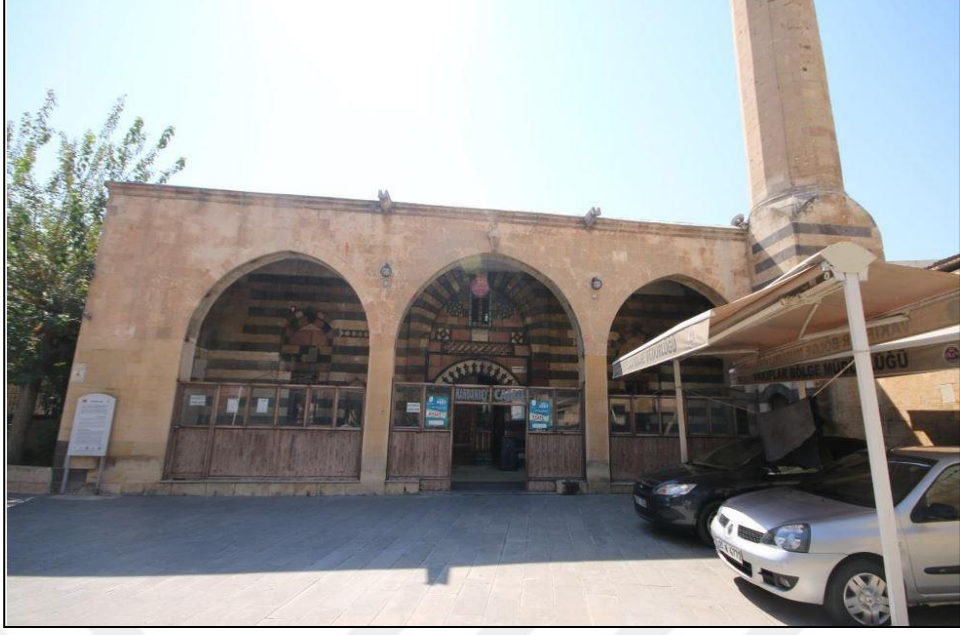
Şekil 4.1.2.16.5: Handan Bey Cami kuzey cephesinin görünümü (Altın, 2015)

Handan Bey Cami'nin cepheleri genel olarak sadedir. Kuzey cephesinde renkli taş işçiliği görülmektedir. Cephede siyah-beyaz renkli taş sıralı olarak kullanılmıştır. Taç kapının olduğu kemer gözü hafif dışa taşırılmıştır. Sivri kemerli niş içerisinde basık kemerli bir giriş açıklığı bulunmaktadır. Nişin ayak kısımlarında siyah ve pembe renkli kesme taşı sıralı olarak döşenmiştir. Kemer kısmının başlangıcında iki sıra mukarnas dizisi bulunmaktadır. Kemer kısmında siyah-beyaz renkli taş sıralı olarak döşenmiştir. Giriş açıklığının pervazlarında siyah-pembe renkli taş sıralı olarak döşenmiştir. Açıklığın kemer kısmında siyah ve beyaz taş kullanılmıştır. Açıklığın alın kısmında dikdörtgen şeklinde pencere bulunmaktadır. Pencerenin sağında ve solunda renkli taşlarla sekizgen süsleme bulunmaktadır. Pencerenin altında kitabe vardır. Kitabenin sağında ve solunda süslemeler görülmektedir. Taç kapının iki yanında dikdörtgen şeklinde pencere bulunmaktadır. Pencere sivri kemerli niş içerisindedir. Pencere pervazlarında siyah-beyaz renkli taş kullanılmıştır. Alın kısmında renkli taş kullanımı görülmektedir. İki tarafta taç kapı ve pencere arasında mihrabiye bulunmaktadır (Şekil 4.1.2.16.5). Doğu ve batı cephelerinde herbir kemer gözüne denk gelen çift katlı pencere bulunmaktadır. Alt katta bulunan pencereler sivri kemerli niş içerisindedir. Pencere pervazlarında siyah-beyaz taş sıralı olarak kullanılmıştır ve pencereler dikdörtgen şeklindedir. Üst katta denk gelen pencereler dikdörtgen şeklindedir ve pervazlarında siyah-beyaz renkli taş sıralı olarak kullanılmıştır (Şekil 4.1.2.16.6). Güney cephesinde dört adet pencere bulunmaktadır. Pencereler sivri kemerli niş içerisinde dikdörtgen şeklindedir. Pencere pervazlarında siyah-beyaz renkli taş kullanılmıştır. Cephenin ortasına ikince kata denk gelen dikdörtgen şeklinde pencere bulunmaktadır (Şekil 4.1.2.16.7).

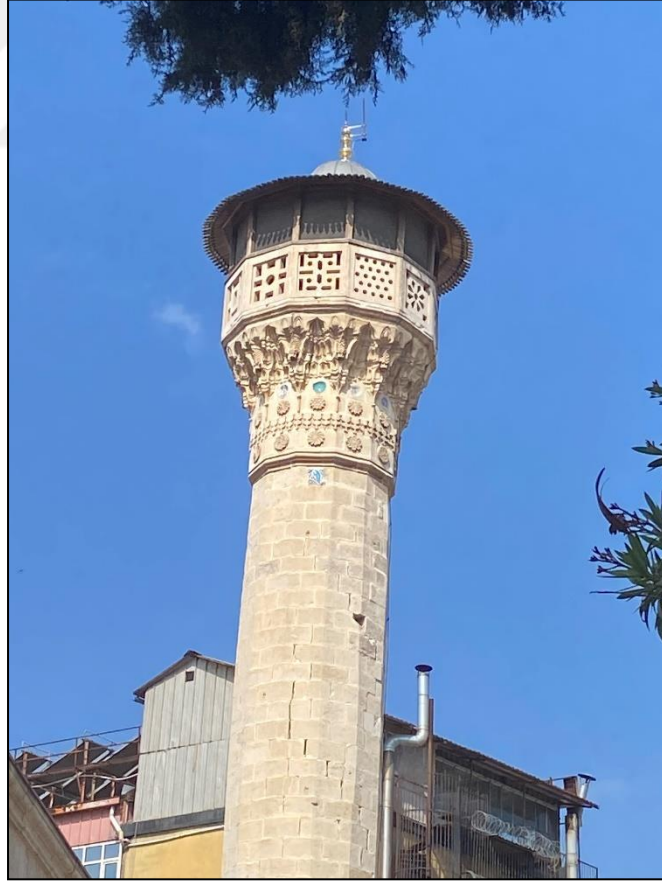
Şekil 4.1.2.16.8: Handan Bey Cami minare görünümü (2023)

Son cemaat yerinin kuzeybatısında minare bulunmaktadır. Kare kaide de siyah ve beyaz renkli taş kullanımı görülmektedir. Minarenin doğu cephesinde basık kemerli kapısı bulunmaktadır. Pabuç kısmının köşeleri pahlanmıştır. On ikigen gövdelidir. Şerefe altında süslemeler ve dört sıra mukarnas dizisi bulunmaktadır. Korkuluklar taştan yapılmıştır ve üzeri şemsiye külah ile örtülüdür (Şekil 4.1.2.16.8, Şekil 4.1.2.16.9).

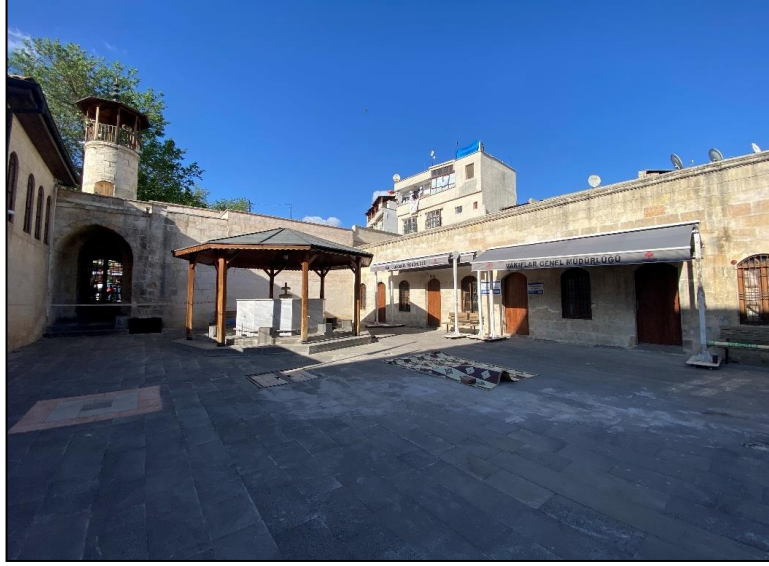
Şekil 4.1.2.17.2: Tekke Cami avlu genel görünümü (2023)

Yapı düz bir arazi üzerine yapılmıştır. Mescit, semahane, büyük bir oda, dervişler için dokuz adet oda, havuz ve bahçe içerisinde olmak üzere bir yapı topluluğu yapılmıştır (Güzelbey, 1984). Caminin kuzeyinde avlusu bulunmaktadır. Avluya giriş kuzeybatı ve doğu kenarının güney köşesinde olmak üzere iki adettir. Doğu tarafında bulunan giriş sadece açıklıktır. Kuzey tarafında olan avlu giriş kapısı derin sivri kemerli bir niş içerisinde basık kemerli bir açıklıktır. Avlunun doğu tarafında derviş odaları bulunmaktadır. Her odada basık kemerli kapısı ve basık kemerli penceresi bulunmaktadır. Odaların doğu cephesinde iki adet pencere bulunmaktadır. Abdest alma yeri kuzey taraftadır. Batı tarafında şeyhin evi vardır. Avlu siyah renkli taş ile döşenmiştir. Son cemaat yerinin ön kısmında ortada siyah renkli taş çevresi beyaz renkli taş kullanılarak oluşturulan şekil, pembe renkli taş ile yapılmış çerçeve içine alınmıştır (Şekil 4.1.2.17.2).

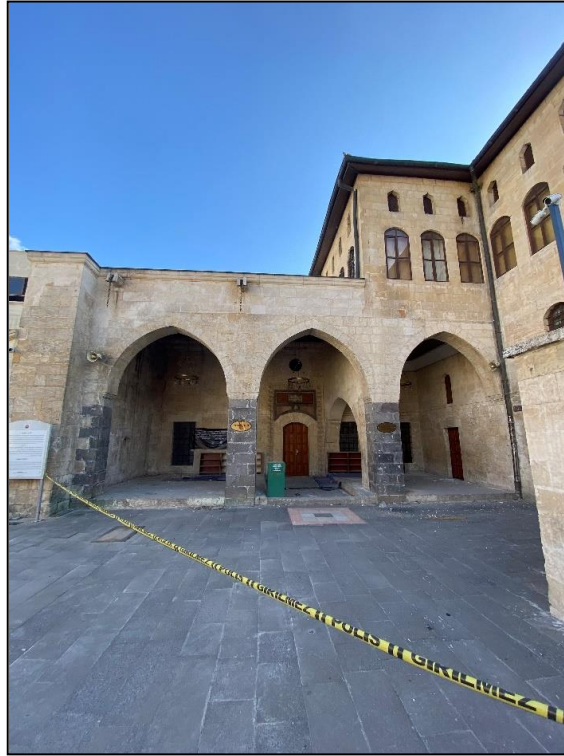
Şekil 4.1.2.17.3: Tekke Cami son cemaat yeri görünümü (2023)

Caminin son cemaat yeri üç kemer gözlüdür ve sonradan eklenmiştir. Ortadaki kemer gözü daha büyük ve geniştir. Kemerleri taşıyan serbest ayakların alt kısmında ve doğu tarafında duvara gömülü olan ayağın kemere bakan yüzünde siyah renkli taş kullanılmıştır. Doğu ve batı cephesi duvarlar ile örülüdür. Batı tarafında mescit, doğu tarafında basık kemerli niş ve üzerinde pencere bulunmaktadır. Batı tarafında bulunan serbest ayaktan harim duvarına bir kemer atılarak burada bir alan oluşturulmuştur. (Şekil 4.1.2.17.3).

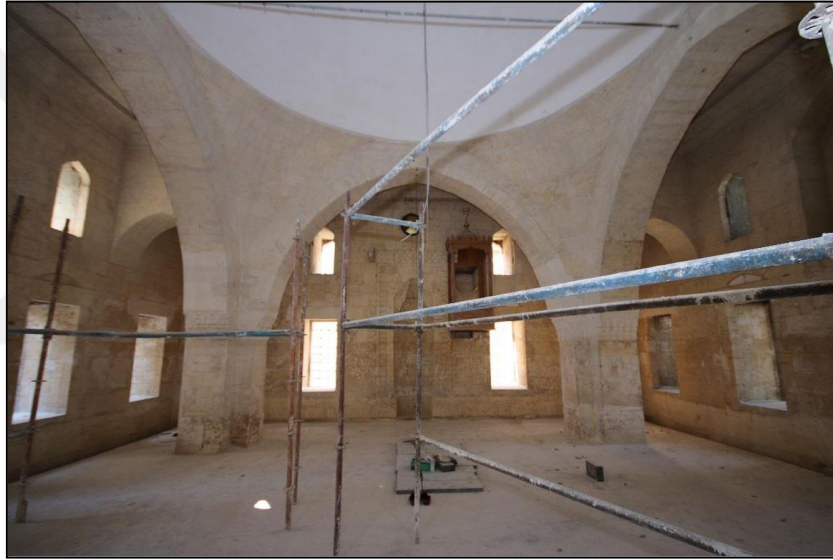
Şekil 4.1.2.17.4: Tekke Cami harim görünüşü (Altın, 2015)

Caminin harim kısmı; merkezi kubbeli, kubbenin çevresinde aynalı tonozlar kullanılarak genişletilmiş kare planlıdır. Köşelerde aynalı tonozların kesişimin de küçük kubbeler yapılmıştır. Harim bulunan dört adet serbest ayak L kesitlidir. Serbest ayaklardan birbirine sivri kemerler atılmıştır. Kubbeye geçişler pandantif ile yapılmıştır. Köşedeki alanlarda da sivri kemerler görülmektedir. Harim beyaz kesme taş kullanılarak inşa edilmiştir. Harime, kuzey cephede bulunan basık kemerli giriş açıklığından girilmektedir. Caminin kuzey ve güney cephesinde dört adet dikdörtgen şeklinde pencere bulunmaktadır. Kenarda bulunan pencereler tek katlı orta kısma denk gelenler çift katlı olarak yapılmıştır. Doğu ve batıda beş adet dikdörtgen şeklinde pencere bulunmaktadır. Kenarlarda bulunan pencereler tek katlı diğer pencereler çift katlıdır (Şekil 4.1.2.17.4).

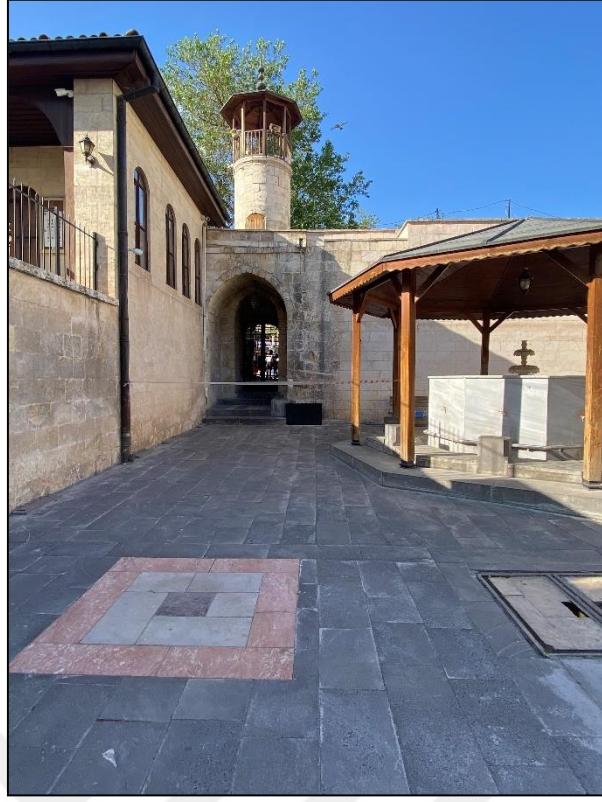
Şekil 4.1.2.17.8: Tekke Cami minaresi (2023)

Caminin minaresi avlu giriş kapısının üzerinde bulunmaktadır. Minarenin kaidesi yoktur. Silindirik gövdeli, tek şerefeli ve şemsiye külahlıdır. 1820 yılında minare inşa edilmiştir (Altın, 2015). Minarenin kapısı güneyde ve yuvarlak kemerlidir. Şerefe kısmı sekizgendir ve üzeri şemsiye külah ile kapalıdır (Şekil 4.1.2.17.8, Şekil 4.1.2.17.9).

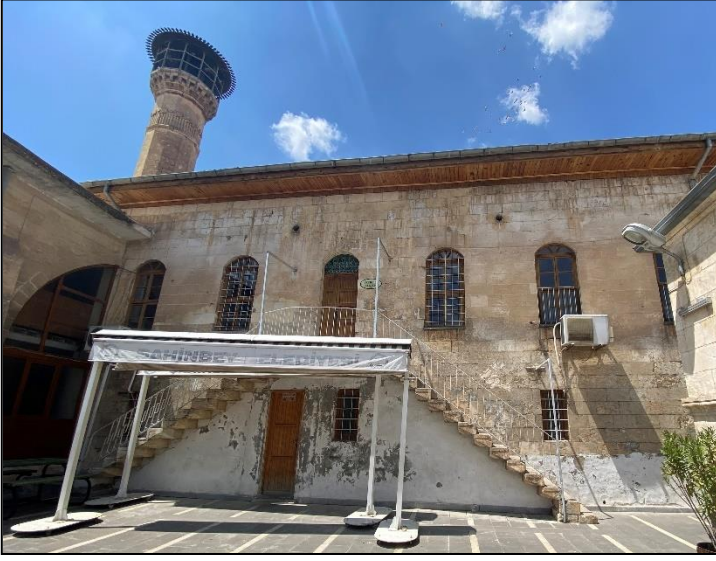
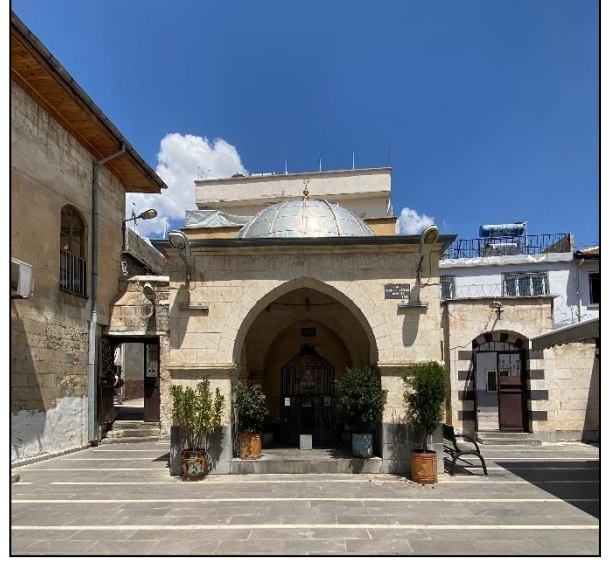
Şekil 4.1.2.18.2: Bekir Bey Cami (a) medrese, (b) avlu genel görünümü (2023)

Cami, düz bir arazi üzerine tamamen kesme taş kullanılarak yığma yapım tekniği ile inşa edilmiştir. Caminin kuzeyinde avlusu bulunmaktadır. Avluya kuzey taraftan açılmış iki giriş kapısı vardır. Avlu zemininde genel olarak siyah renkli kesme taş kullanılmış aralarda beyaz renkli taş görülmektedir. Avlu giriş kapılarının arasında abdest alma yeri bulunmaktadır. Burası tamamen kesme taş ile yapılmış üst örtü olarak kubbe yapılmıştır. Kubbeyi taşıyan dört serbest ayak vardır ve ayakları birbirine bağlamak amacıyla dört sivri kemer atılmıştır. Burası avlu zemininden bir basamak yüksektedir. Avlunun batı tarafında iki katlı medrese bulunmaktadır. Caminin batı tarafı sokağa bakmaktadır (Şekil 4.1.2.18.2).
