**TARİHİ GAZİANTEP CAMİLERİ**

**YÜKSEK LİSANS TEZİ**

**GAZİANTEP - 2024**

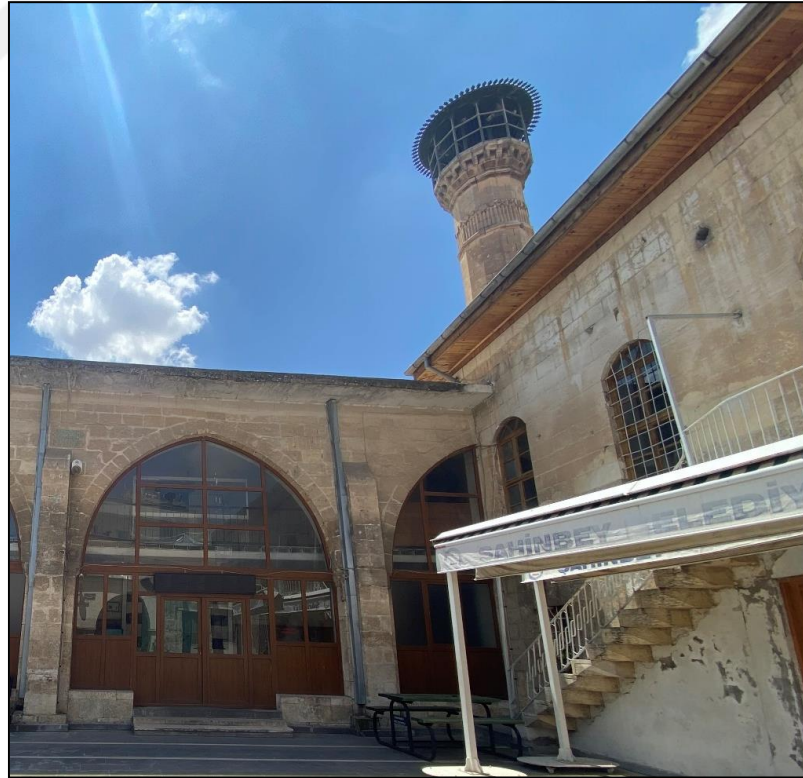
Şekil 4.1.2.18.7: Bekir Bey Cami minare görünümü (2023)

Bekir Bey Cami'nin minaresi Antep Harbi sırasında yıkılmıştır ve daha sonra aslına uygun yapılmıştır (Altın, 2015). Tamamen beyaz renkli kesme taş ile yapılan minarenin kapısı basık kemerlidir ve doğu tarafındadır. Kare kaideli, on ikigen gövdelidir. Gövdenin üst kısmında süslemeler görülmektedir. Şerefenin altında sade şekilde yapılaş süslemeler görülmektedir. Şerefe kısmının korkulukları ahşaptandır. Petek kısmı ahşap olarak yapılmıştır ve üst örtüsü şemsiye şeklindedir (Şekil 4.1.2.18.7, Şekil 4.1.2.18.8).

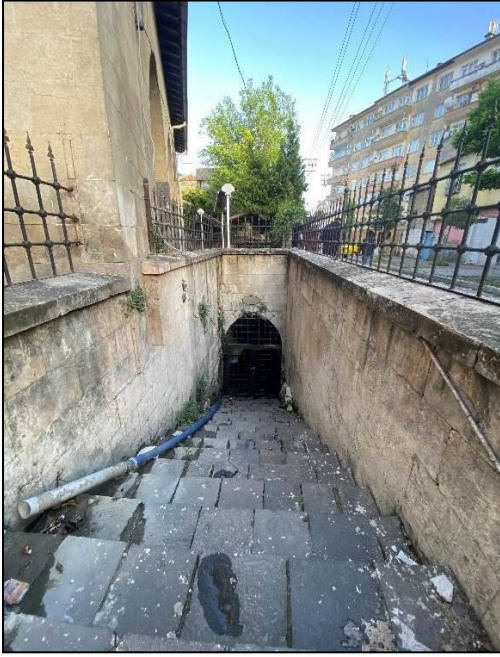
Şekil 4.1.2.19.2: Ahmet Çelebi Cami (a) kastel, (b) avlu görünümü (2023)

Caminin kuzeyinde küçük avlusu bulunmaktadır. Avlunun alt kısmında kastel bulunmaktadır. Kastelin kapısı doğu tarafındadır ve sokağa açılmaktadır. Burayı aydınlatması amacıyla avludan ışık sağlayan bir delik bulunmaktadır. Avlu zemini tamamen siyah renkli kesme taş kullanılarak döşenmiştir. Avluya giriş kuzey cephede bulunan açıklıktan yapılmaktadır (Şekil 4.1.2.19.2).

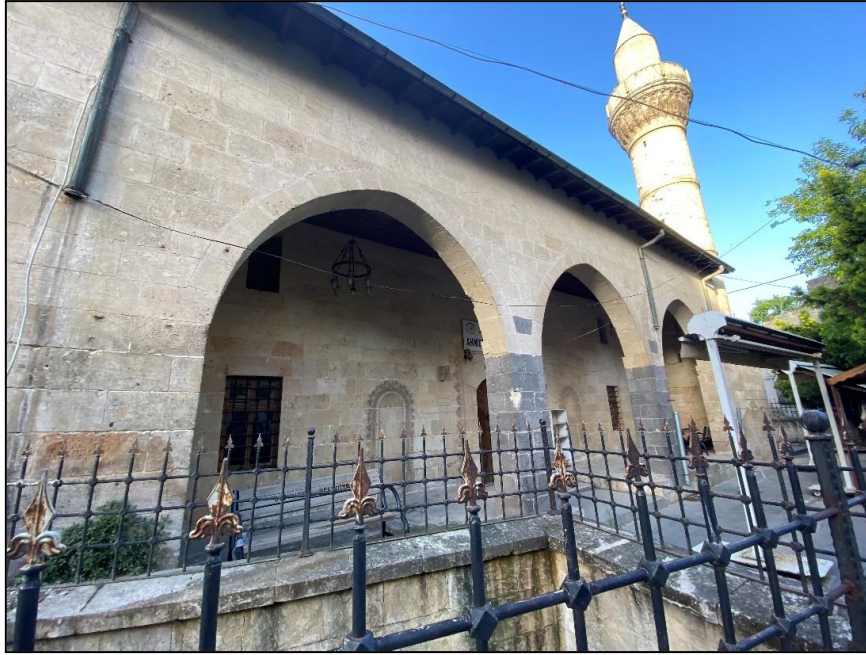
Şekil 4.1.2.19.3: Ahmet Çelebi Cami son cemaat yeri görünümü (2023)

Son cemaat yeri, üç sivri kemer gözlüdür. İki serbest ayak ve duvara bitişik iki ayak üst örtüyü taşımaktadır. Üst örtüsü düz dam şeklindedir. Dikdörtgen planlı serbest ayakların alt kısımlarında tamamen siyah renkli taş kullanılmıştır. Harim giriş kapısının olduğu kemer gözü bir basamak düşüktür. Son cemaat yerinin kuzeybatısında minare bulunmaktadır. Minareden dolayı bu alanın batı cephesine küçük bir pencere açılmıştır. Doğu cephesi tamamen duvar ile kapatılmıştır. (Şekil 4.1.2.19.3).

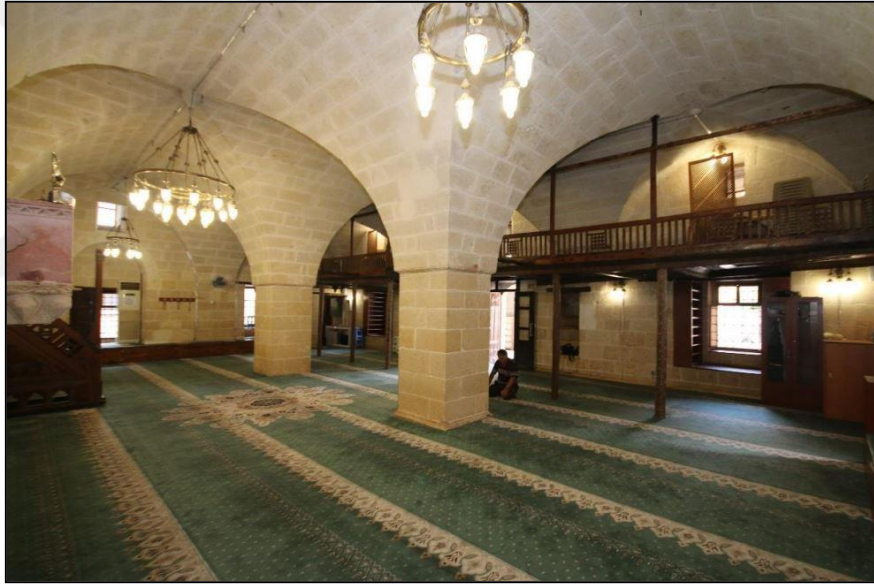
Şekil 4.1.2.19. 4: Ahmet Çelebi Cami harim görünüşü (Altın, 2015)

Harim kısmı mihraba paralel iki sahnalı ve üç kemer gözlüdür. Üst örtü olarak altı adet çapraz tonoz kullanılmıştır. Harimin orta kısmında iki adet kare kesitli serbest ayak bulunmaktadır. Duvara gömülü olarak bulunan ayaklar taşıntı yapmamıştır. Harime giriş kuzeyden ve kuzeybatıda bulunan açıklıktan yapılmaktadır. Her kemer gözünün orta kısmına denk gelen iki katlı pencere bulunmaktadır. Kuzeybatı da bulunan merdivenden dolayı bu kemer gözünde pencere kaydırılmıştır ve burada bulunan pencere diğerlerinden farklı olarak bir niş içerisinde değildir. Giriş kapısının üzerinde dikdörtgen şeklinde pencere, mihrabın üzerinde yuvarlak şeklinde pencere bulunmaktadır (Altın, 2015). Mihrap aksındaki girişin üzerinde müezzin mahfili bulunmaktadır. Galeri katı olarak kullanılan alana ulaşım kuzeybatıda bulunan merdivenden ve ana girişin doğusunda bulunan merdivenden sağlanmaktadır. Galeri katı cami de süsleme olarak en çok dikkat çeken kısımdır (Şekil 4.1.2.19.4).

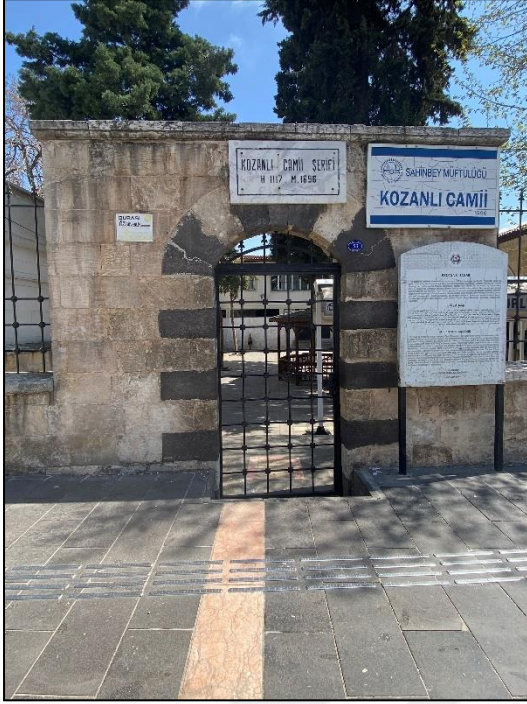
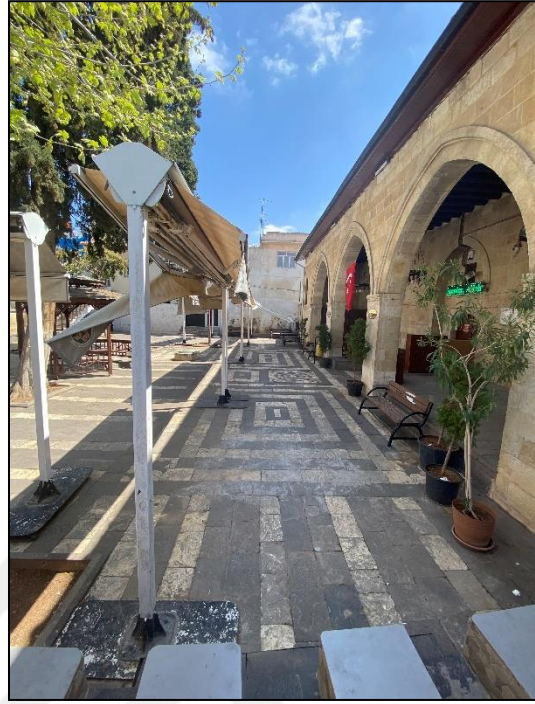
Şekil 4.1.2.20.2: Kozanlı Cami (a) avlu giriş kapısı, (b) avlu döşemesi (2023)

Cami düz arazi üzerine inşa edilmiştir. Güney cephesi sokağa, batı cephesi caddeye bakmaktadır. Avluya giriş batı tarafında bulunan basık kemerli kapıdan yapılmaktadır. Kapının pervazları ve kemer kısmında siyah-beyaz renkli taş sıralı olarak kullanılmıştır. Giriş kapısı yol kotunun aşağısındadır. Avlunun zemininde siyah-beyaz renkli taşlar döşenmiştir. Son cemaat yerinin ön kısmında iç içe dikdörtgenler oluşturulmuştur. Harim giriş kapısının önüne denk gelen kısımda siyah taş ile kare şekil oluşturulup içerisine farklı renk taşlar kullanılarak motif yapılmıştır. Avlunun doğu cephesi bulunan evlerden dolayı kapalıdır (Şekil 4.1.2.20.2).

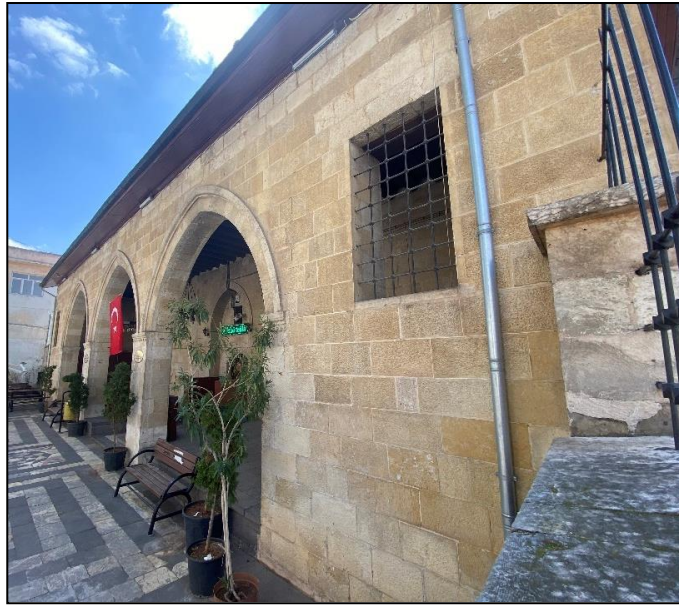
Şekil 4.1.2.20.3: Kozanlı Cami son cemaat yeri (2023)

Son cemaat yeri üç sivri kemer gözlüdür. İki serbest ayak kemerleri taşımaktadır. Doğu ve batı cephesi duvar ile kapatılmış ve batı cephesinde hafif eğrilik görülmektedir. Bu alanın batı cephesinde iki katlı dikdörtgen şeklinde pencere bulunmaktadır. Doğu ve batı kenarlarında dikdörtgen şeklinde pencere bulunmaktadır. (Şekil 4.1.2.20.3).

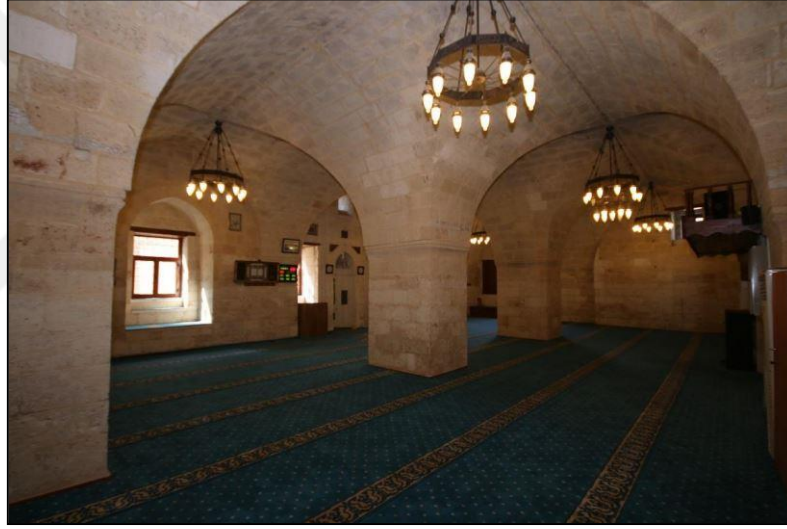
Şekil 4.1.2.20.4: Kozanlı Cami harim genel görünümü (Altın, 2015)

Caminin harim kısmı iki sahnalı ve üç kemer gözlüdür. Üst örtüsü altı adet çapraz tonozdur. Üst örtüyü taşıyan iki serbest ayak, aynı hizada duvarda çıkıntı yapan iki ayak ve duvara gömülü sekiz ayak bulunmaktadır. Harim kısmına kuzey cephede bulunan basık kemerli kapıdan girilmektedir. Kapının üzerinde müezzin mahfili bulunmaktadır. Ahşap çıkma şeklinde yapılan mahfille batı tarafında bulunan merdivenden ulaşılmaktadır. Burayı aydınlatması amacıyla dikdörtgen şeklinde bir pencere bulunmaktadır. Bu cephede iki adet iki katlı pencere dikdörtgen şeklinde pencere bulunmaktadır. Pencerelevler sivri kemerli niş içerisindeyir. Doğu cephesinde pencerelevler üst kattadır. Batı cephesinde pencerelevler iki katlıdır. Güney cephesinde dört pencere bulunmaktadır. Bu cephede pencerelevler tek katlıdır ve kenarlardaki iki pencere niş içerisindeyir. Mihrabın üzerinde küçük pencere bulunmaktadır. Doğu ve batı cephesinin güney tarafında dolap nişleri bulunmaktadır (Şekil 4.1.2.20.4).

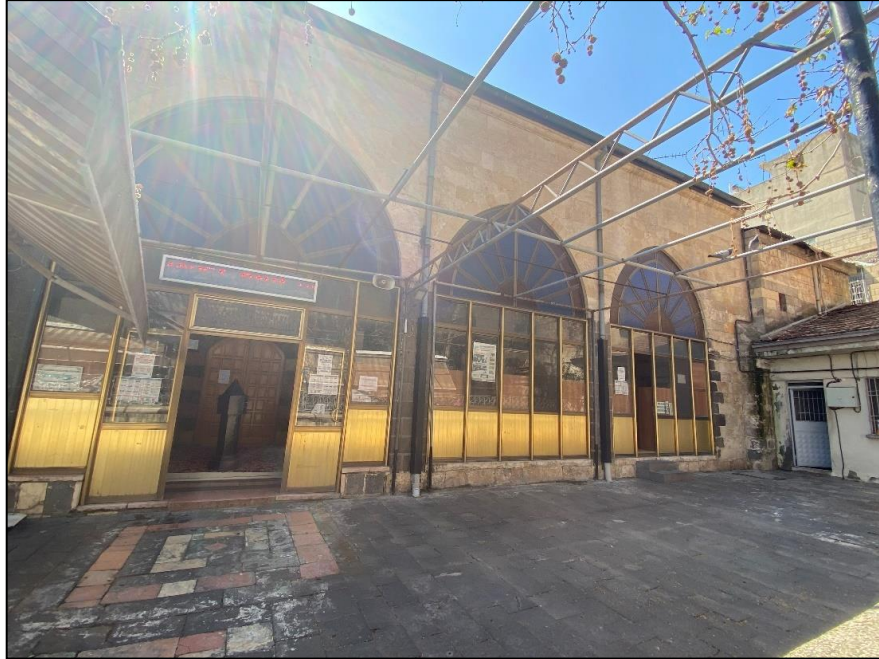
Şekil 4.1.2.21.3: Hacı Nasır Cami son cemaat yeri (2023)

Son cemaat yeri beş kemer gözlü yapılmıştır. Doğu ve batı cepheleri kapalıdır. Dört serbest ayağın kemerin başlangıcına kadar olan kısmında siyah renkli taş kullanılmıştır. Üst örtüsü düz dam şeklindedir. Beş sivri kemer gözünden ortadaki diğerlerinden daha geniş ve yüksektir. Günümüzde kemerlerin arası camekanla kapatılmıştır. Orjinalin de harimden daha kısa olarak yapılan son cemaat yeri daha sonraki onarımlarda beş sıra taş eklenerek yükseltilmiştir (Altın, 2015). Taş kapının denk geldiği kemer gözü bir basamak daha düşüktür (Şekil 4.1.2.21.3).

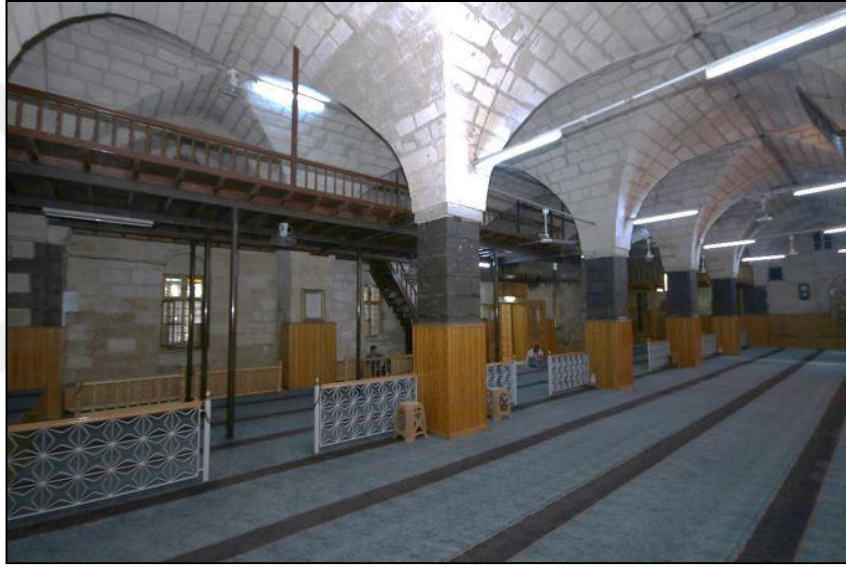
Harim, dikdörtgen planlı ve iki sahnalı plan tipine sahiptir. On çapraz tonozu taşıyan, dört serbest ayak ve on dört duvara gömülü ayak bulunmaktadır. Serbest ayakların alt kısmında siyah renkli taş kullanılmıştır. Harime üç farklı giriş vardır fakat doğu tarafında bulunan giriş kapatılmıştır. Ana giriş, mihrap ile aynı eksendedir. Girişin üst kısmında müezzin mahfili bulunmaktadır. Buraya ulaşım batıdaki dönel merdiven ile sağlanmaktadır. Ahşap çıkma şeklinde yapılmıştır. Harimi aydınlatan dokuz adet pencere bulunmaktadır. Kuzeyde üç pencere, güneyde altı adet pencere vardır. Pencereleler kemerli niş içerisinde. Küçük tepe pencereleri de bulunmaktadır. Doğu ve batı cephelerinde alt katında pencere yoktur. Harimin kuzey tarafında iki ayrı galeri katı vardır. Galeri katı ahşap dikmeler üzerine oturmuştur (Şekil 4.1.2.21.4).

Şekil 4.1.2.21.4:Hacı Nasır Cami harim genel görünümü (Altın, 2015)

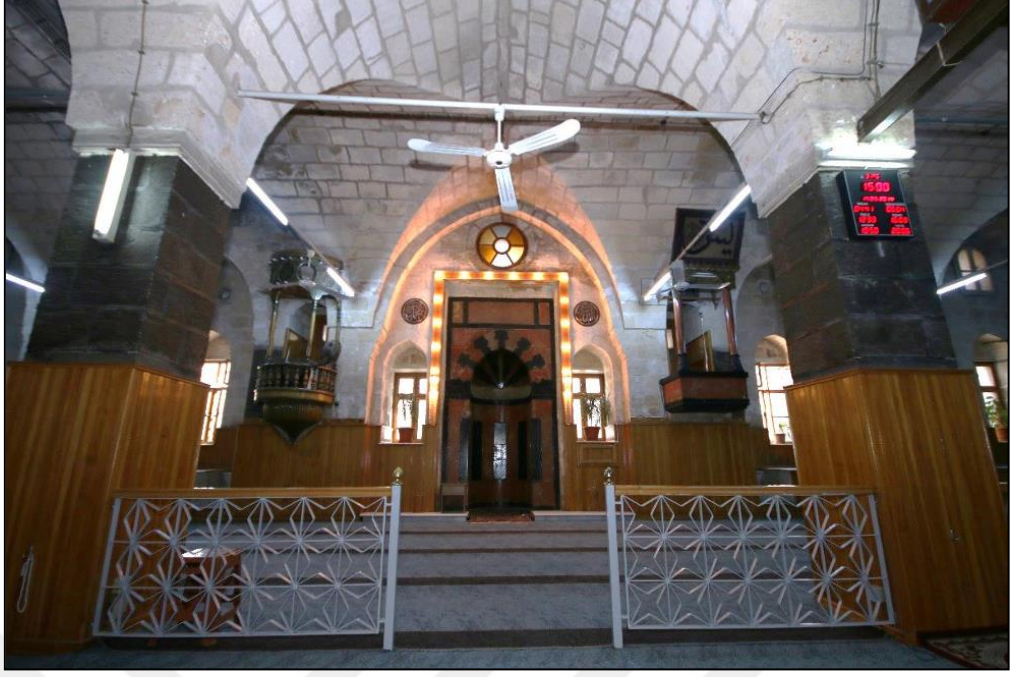
Şekil 4.1.2.21.5: Hacı Nasır Cami mihrap, minber ve vaaz kürsüsü görünümü (Altın, 2015)

Mihrap, yarım daire planlıdır ve siyah-pembe renkli kesme taş kullanılarak yapılmıştır. Tamamen pembe renkli kesme taş kullanılarak yapılan mihrap siyah renkli taş ile çerçeve içine alınmıştır. Mihrap nişinin içerisinde dikdörtgen şeklinde üç adet siyah renkli kesme taş dik olarak konumlandırılmıştır. Aynı şekilde taş mihrabın kenarlarında da görülmektedir. Kavsara kısmı mukarnassızdır. Siyah ve pembe renkli kesme taş sıralı olarak döşenmiştir. Minber, mihrabın batısında ve köşk şeklindedir. Batı tarafındaki kemer gözünde bulunan merdivenden ulaşım sağlanmaktadır. Açıklığı basık kemerlidir. Taştan çıkma şeklinde yapılmıştır. Üstteki düz örtüyü iki adet sütun taşımaktadır. Mihrabın doğusunda vaaz kürsüsü bulunmaktadır. Yanındaki kemer gözündeki merdiven ile çıkılmaktadır. Ahşaptan yapılmıştır (Şekil 4.1.2.21.5).

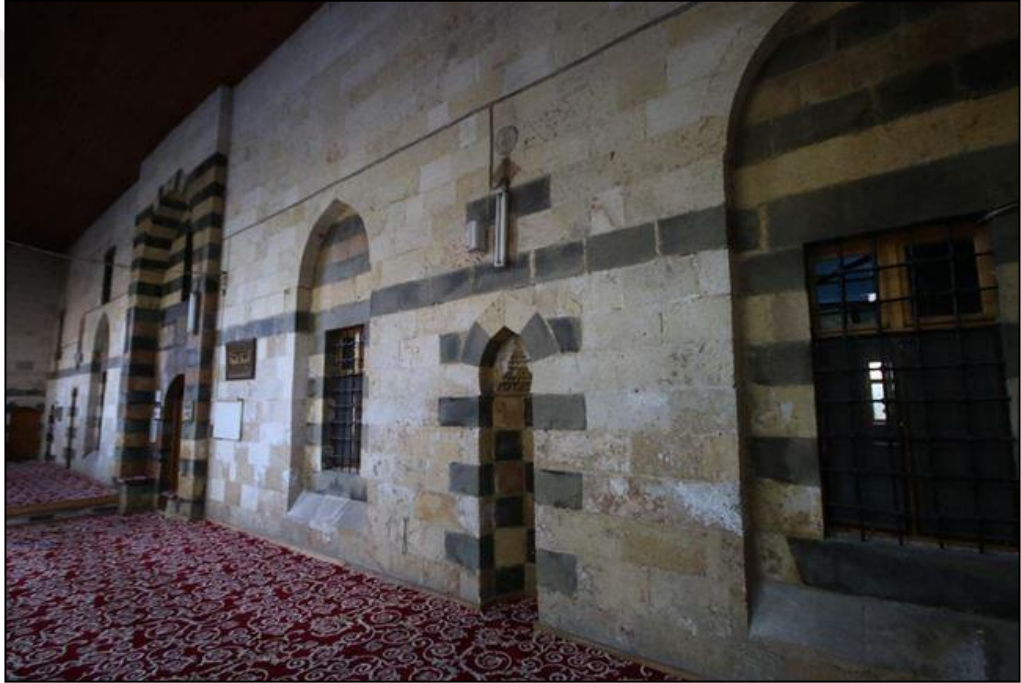
Hacı Nasır Cami'nin cepheleri sadedir. Kuzey cephe de iki adet harime giriş kapısı bulunmaktadır. Taç kapı cepheden hafif dışa taşırılmıştır. Sivri kemerli niş içerisinde basık kemerli bir açıklık yapılmıştır. Nişin kenar kısımlarında siyah, beyaz ve pembe renkli taş dönüşümlü olarak kullanılmıştır. Sivri kemerin olduğu kısım siyah ve beyaz renkli sıralı olarak döşenmiştir. Giriş açıklığının üzerinde dikdörtgen şeklinde pencere bulunmaktadır. Bu cephede üç adet pencere sivri kemerli niş içerisinde bulunmaktadır. Sivri kemerli nişlerin içerisine siyah ve beyaz renkle taşlar sıralı olarak döşenmiştir. Pencereilerin üzerinde küçük ebatlarda dikdörtgen pencere bulunmaktadır. Cephenin doğu tarafında kapı ile pencere arasında mihrabiye bulunmaktadır. Batı tarafında iki pencere arasında mihrabiye bulunmaktadır. Mihrabiyeler yarım sekizgen planlı ve farklı renkli taşlar kullanılarak yapılmıştır. Kavsara kısmında mukarnas dizisi vardır. Nişin pervazlarında da renkli taş işçiliği görülmektedir. Cephenin doğu tarafında basık kemerli bir giriş açıklığı daha bulunmaktadır (Şekil 4.1.2.21.6). Doğu ve batı cepheleri ticari alanlar ile kapatılmıştır. Bu cephelerde üst katta pencereler bulunmaktadır. Güney cephesinde altı adet pencere alt katta üç adet pencere üst katta bulunmaktadır. Kenarlardaki ve ortada bulunan iki pencere sivri kemerli niş içerisinde

Şekil 4.1.2.21.6: Hacı Nasır Cami kuzey cephesi (Altın, 2015)

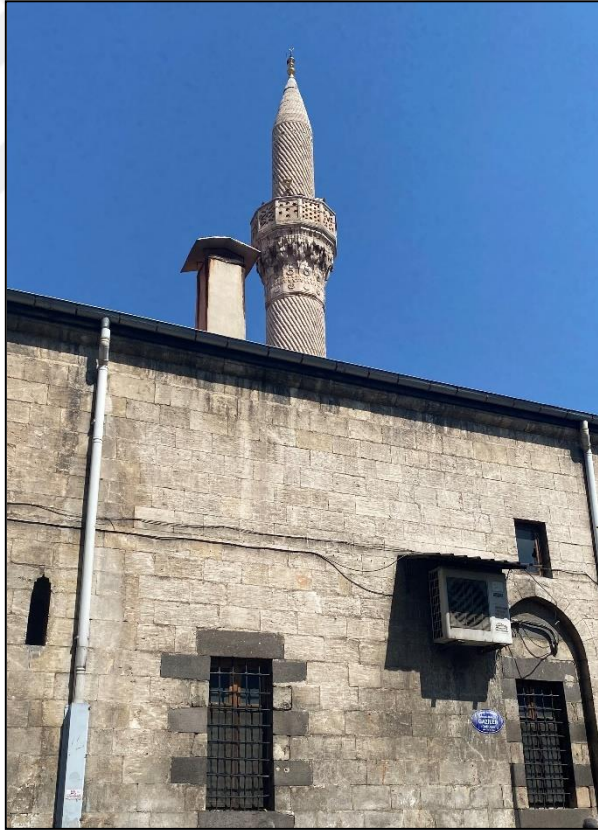
Son cemaat yerinin güneydoğusunda caminin minaresi bulunmaktadır. Tamamen beyaz renkli kesme taştan yapılmıştır. Kaideye basık kemerli kapısı vardır ve batı tarafına açılmaktadır. Pabucun üst kısımları pahlanmıştır. Gövde kısmı silindirik planlıdır. Gövde tamamen burmalı olarak yapılmıştır. Şerefenin alt kısmına kadar yapılmıştır. Şerefe altında beş sıra mukarnas dizisi vardır ve on ikigen planlıdır. Petek kısmındaki süslemeler gövde ile aynıdır. Petek kısmının üstü konik külah ile örtülmüştür (Şekil 4.1.2.21.8, Şekil 4.1.2.21.9).

Şekil 4.1.2.21.8: Hacı Nasır Cami minaresi (2023)

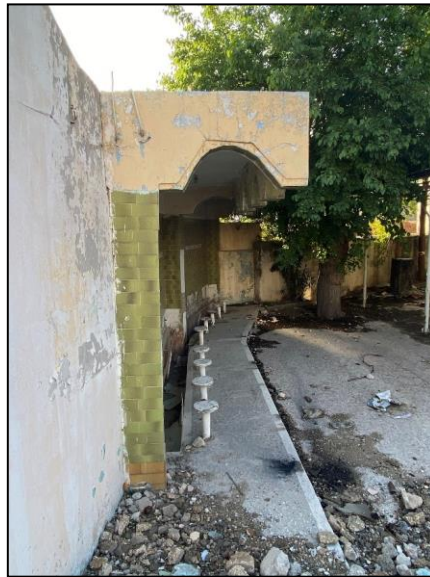
Cami hafif eğimli arazi üzerine inşa edilmiştir. Günümüzde tamamen tahrip olan yapının çevresinde yapılaşma görülmemektedir. Kuzeyinde bulunan küçük avlusuna giriş kapısı bulunmamaktadır. Sadece batı tarafında bulunan açıklık vardır. Avlu zeminine karo döşenmiştir. Avlunun kuzey duvarında abdest alma yeri bulunmaktadır (Şekil 4.1.2.22.2).

Şekil 4.1.2.22.2: Kılınçoğlu Cami avlu görünümü (2023)

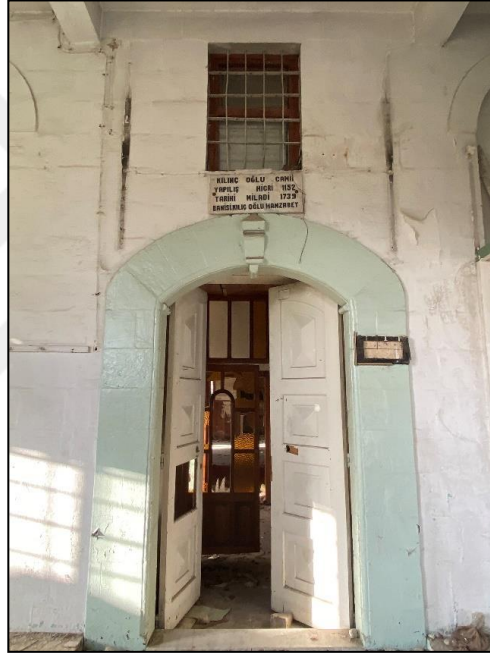
Son cemaat yeri iki tane ve özgün değildir. Cephesi avluya bakan son cemaat yeri beş sivri kemer gözlüdür. Bu kısım beyaz renkli boya ile boyanmıştır. Batı ve doğu cepheleri duvar ile kapatılmıştır. Doğu cephesinde çift katlı dikdörtgen şeklinde pencere bulunmaktadır. Batı cephesinde bir oda bulunmakta ve odayı aydınlatan küçük dikdörtgen bir pencere bulunmaktadır. Burada da pencere çift katlıdır. Üst kata denk gelen pencere alt kattan daha büyüktür. Burada ara kat atılmıştır. İkinci son cemaat yerinde doğuda bir adet dikdörtgen şeklinde pencere vardır. Batı tarafında basık kemerli minareye giriş kapısı ve harime giriş kapısı bulunmaktadır. Bu alanın kuzey duvarında basık kemerli bir giriş kapısı ve üzerinde dikdörtgen şeklinde bir adet pencere vardır. Kapının doğusunda ve batısında ikişer adet, dikdörtgen şeklinde pencere bulunmaktadır. Çift katlı olan pencereler yuvarlak kemerli niş içerisinde (Şekil 4.1.2.22.3).

Şekil 4.1.2.22.3: Kılınçoğlu Cami ikinci cemaat yeri giriş açıklığı (2023)

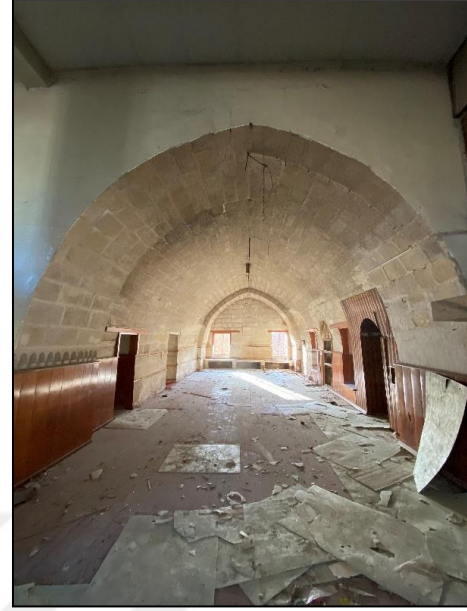
(b)

Kılınçoğlu Cami'nin harim kısmı enine dikdörtgen planlı ve tek sahınlıdır. Üst örtü olarak sivri beşik tonoz kullanılmıştır. Doğu ve batı tarafında büyük sivri kemerler bulunmaktadır. Harime kuzey taraftan iki farklı giriş bulunmakta ve batı tarafı genişletildiği için orta kısımdaki son cemaat yerinin batı tarafından da bir giriş verilmiştir. Doğu cephesinde dikdörtgen şeklinde iki pencere bulunmaktadır. Batı cephesinde iki adet dikdörtgen pencere bulunmaktadır. Güney cephesinde mihrabın doğusunda bir pencere bulunmaktadır. Cephenin batı tarafında iki katlı pencere bulunmaktadır. Batıya doğru genişletilen alana asma kat yapılmıştır. Harim duvarları 1m. kadar ahşap ile kaplanmıştır (Şekil 4.1.2.22.4).

Şekil 4.1.2.22.4: Kılınçoğlu Cami harim genel görünüşü (2023)

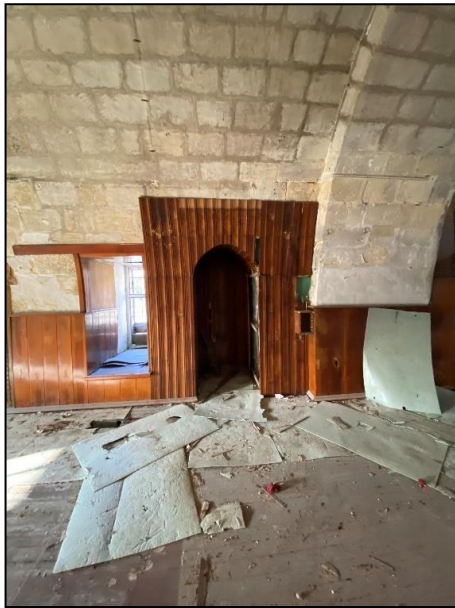
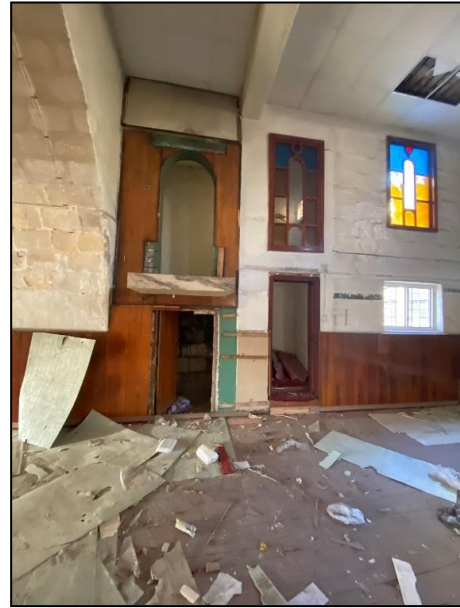
Mihrap, güney cephe sivri kemerli yarım daire niş şeklindedir. Tamamen ahşap ile kaplanmıştır. Minber, mihrabın batısında köşk tipinde yapılmıştır. Altındaki kapıdan ulaşım sağlanmaktadır. Yuvarlak kemerli bir çıkış açıklığı vardır. Vaaz kürsüsü yoktur (Şekil 4.1.2.22.5).

Şekil 4.1.2.22.5: Kılınçoğlu Cami (a) mihrap, (b) minber görünüşü (2023)

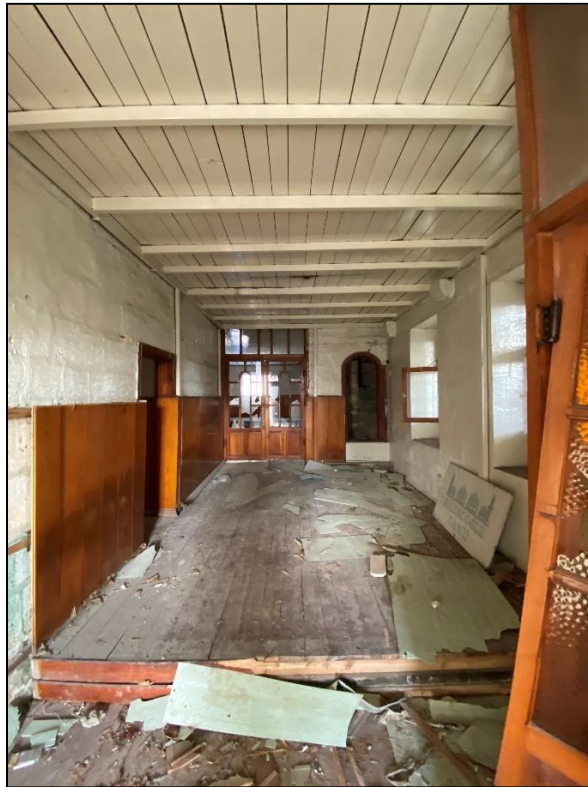
Caminin cepheleri oldukça sadedir. Kuzey cephesinde harime giriş ve batısında sonradan kapıya dönüştürülen ikinci girişi mevcuttur. Cephe yarısına kadar ahşap ile kaplanmıştır ve üst kısımları da boyanmıştır (Şekil 4.1.2.22.6). Doğu cephesinde iki adet dikdörtgen şeklinde pencere bulunmaktadır (Şekil 4.1.2.22.7). Batı cephesi sonradan eklenmiştir. Cepheye tamamen boya yapılmış ve çift katlı, dikdörtgen şeklinde pencere bulunmaktadır (Şekil 4.1.2.22.8). Güney cephesinde doğu tarafında taş, batı tarafında boya gözükmemektedir. İki adet tek katlı pencere bulunan cephede batı tarafına yapılan ek ile çift katlı dikdörtgen şeklinde pencere açılmıştır (Şekil 4.1.2.22.9).

Şekil 4.1.2.22.6: Kılınçoğlu Cami kuzey cephesi (2023)

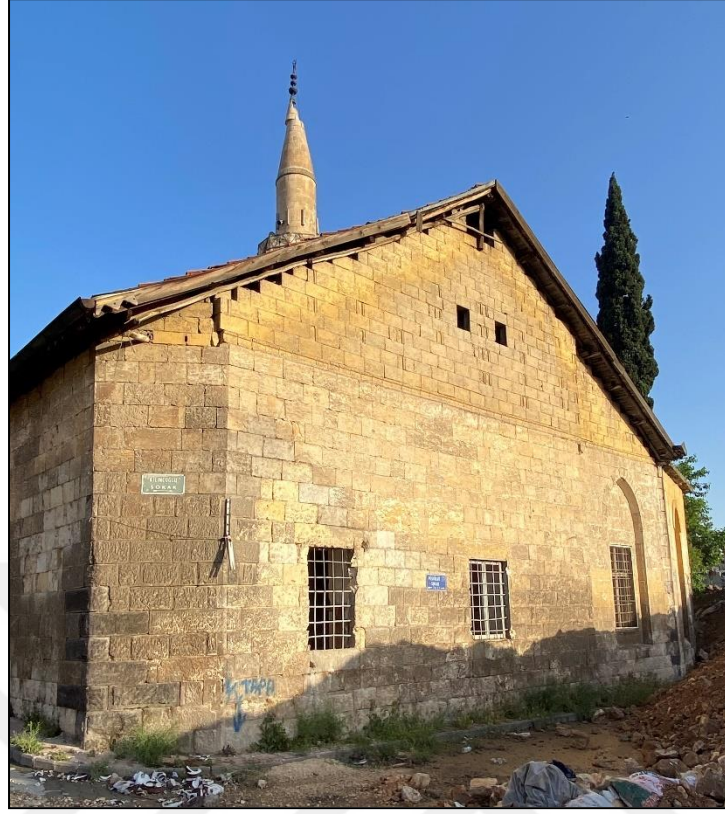
Şekil 4.1.2.22.7: Kılınçoğlu Cami doğu cephesi (2023)

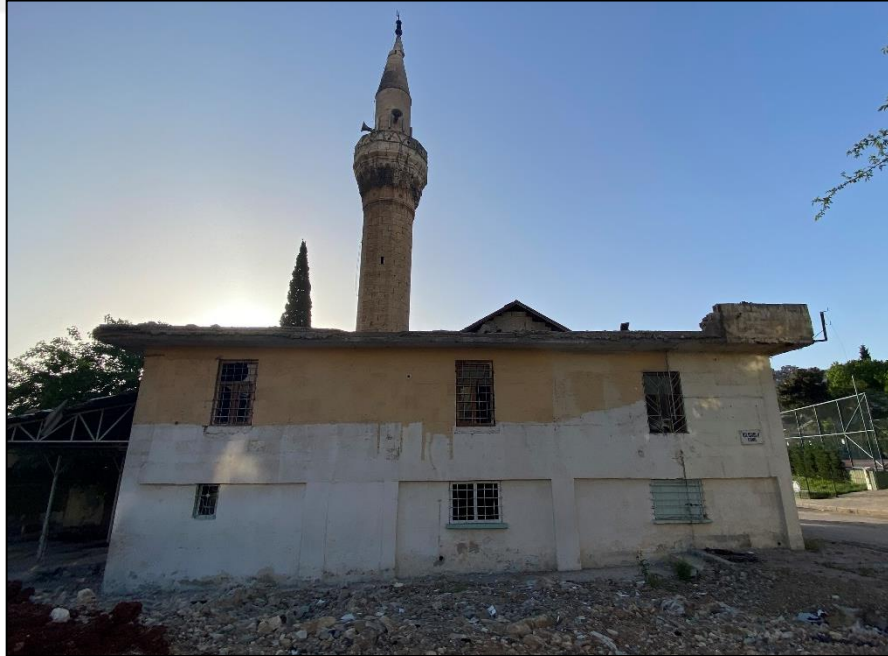
Şekil 4.1.2.22.8: Kılınçoğlu Cami batı cephesi (2023)

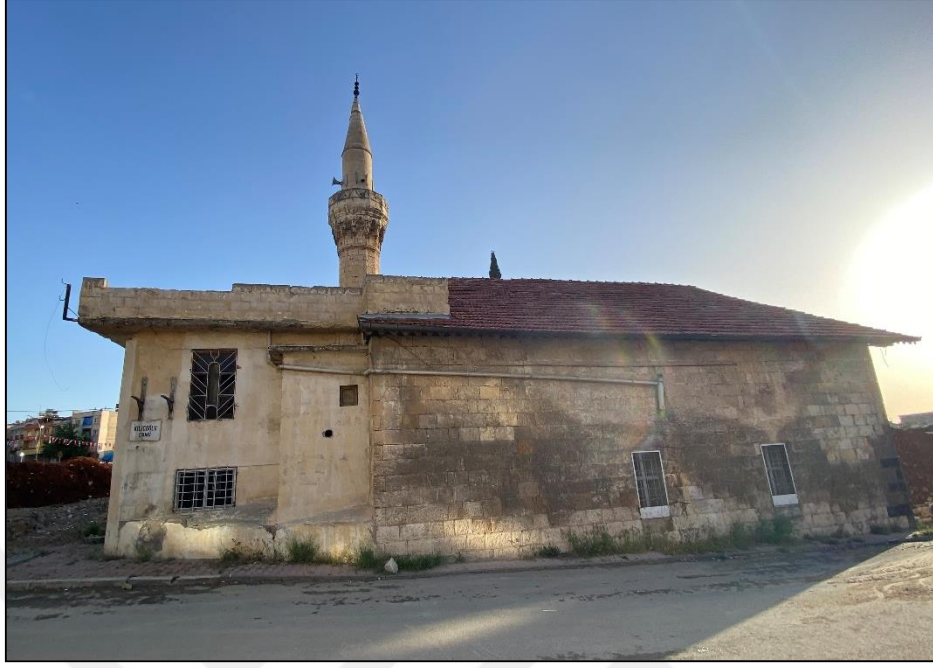
Şekil 4.1.2.22.9: Kılınçoğlu Cami güney cephesi (2023)

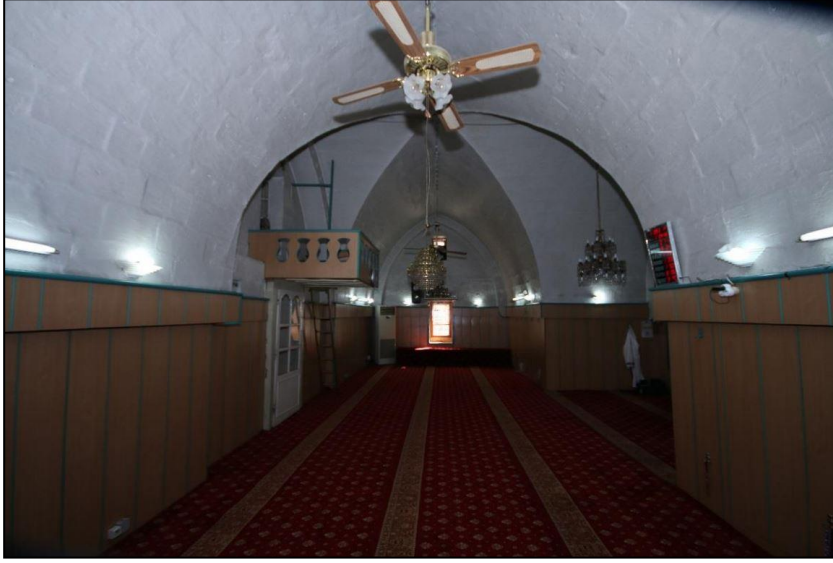
Ayşe Bacı Caminin harim kısmı tek sahınlı, T plan tipine sahiptir. Orta kısmı çapraz tonoz, diğer kısımlarda beşik tonoz kullanılarak üst örtü oluşturulmuştur. Harime tek giriş kuzey cephe bulunan giriş kapısıdır. Girişin üzerinde sonradan yapılan bir müezzin mahfili bulunmaktadır. Burayı aydınlatması amacı ile dikdörtgen şeklinde bir pencere açılmıştır. Kuzey cephede bulunan pencereler daha sonra kapatılarak niş haline getirilmiştir. Harimin duvarları ahşap lambri ile kaplanmıştır. Duvarlarının yağlı boya ile boyandığı görülmektedir. Doğu cephesinde bir adet çift katlı pencere bulunmaktadır. Güney cephesinde tek katlı iki adet pencere bulunmaktadır. Mihrabın üst kısmına denk gelen yuvarlak şeklinde bir pencere daha bulunmaktadır. Batı tarafı genişletilmiş ve sadece üst katta denk gelen küçük bir adet dikdörtgen şeklinde bir pencere bulunmaktadır (Şekil 4.1.2.23.4).

Şekil 4.1.2.23.4:: Ayşe Bacı Cami harim görünümü (Altın, 2015)

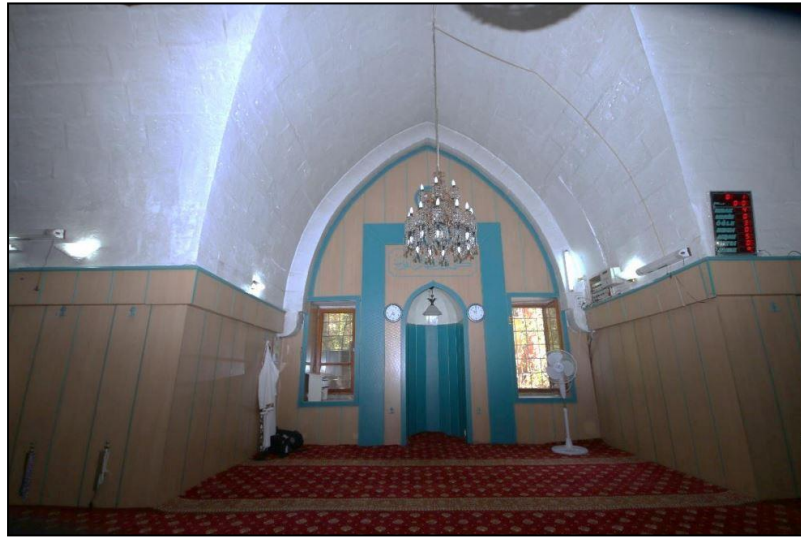
Mihrap, güney cephenin merkezinde bulunmaktadır. Tamamen ahşap ile kaplanmıştır. Yarım daire planlı ve sivri kemerlidir. Günümüzdeki minberin özgün olmadığı, batı duvarına yapışık olduğu ve eski minberin Antep Harbi zamanında çalındığı bilinmektedir (Altın, 2015). Caminin vaaz kürsüsü bulunmamaktadır (Şekil 4.1.2.23.5).

Şekil 4.1.2.23.5: Ayşe Bacı Cami mihrap görünümü (Altın, 2015)

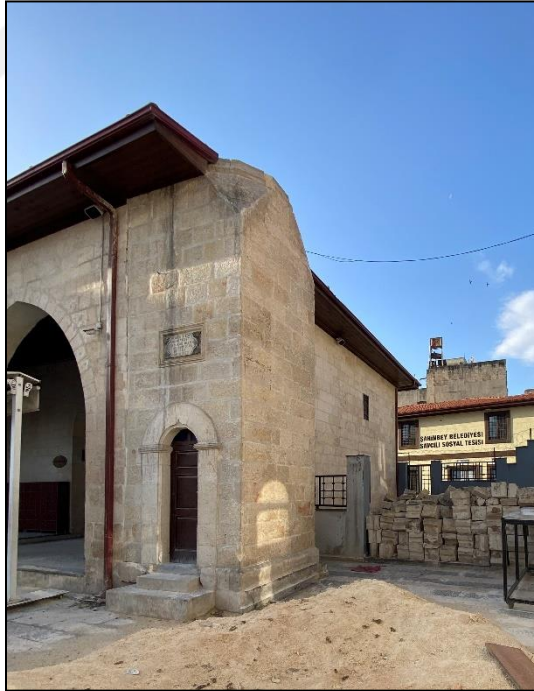
Son cemaat yerinin kuzeybatı köşesine minarenin kaidesi bitişiktir. Kare kaideli olan minarenin kapısı kuzey tarafında ve yuvarlak kemerlidir. Avlu kotundan iki basamak yüksektedir. Kapının üzerinde kitabe bulunmaktadır. Pabuç kısmının köşeleri pahlanmıştır. On ikigen gövdeli ve tek şerefelidir. Şerefe altında süslemeler görülmekte, korkuluk kısmında taş malzeme kullanılmış ve petek kısmı silindirik şeklindedir. Petek kısmının üzeri konik ile örtülmüştür. 6 Şubat 2023 depreminde minare yıkılmıştır (Şekil 4.1.2.23.8, Şekil 4.1.2.23.9).

Şekil 4.1.2.23.8: Ayşe Bacı Cami minare (2023)

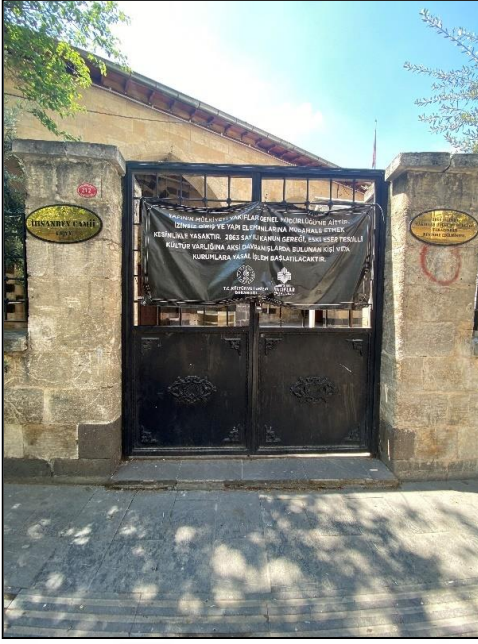
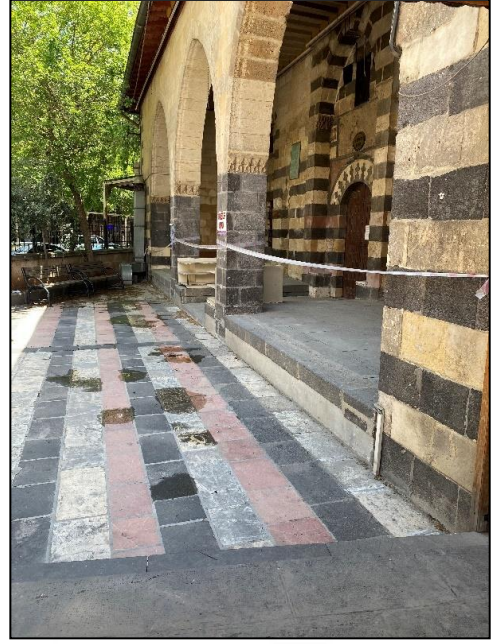
Cami hafif eğimli bir arazi üzerine inşa edilmiştir. Kuzeyinde düzgün olmayan bir avlusu bulunmaktadır. Avluya giriş kuzey ve batıda bulunan kapıdan sağlanmaktadır. Kapılar basit açıklık şeklindedir. Kuzeybatısında camiden daha eski bir tarihe sahip olan kastelin girişi bulunmaktadır. Avlunun batı duvarında abdest alma yeri mevcuttur. Avlu zemini genel olarak beyaz renkli taş ile döşenmiştir. Son cemaat yerinin ön kısmında siyah-pembe ve beyaz renkli taş sıralı olarak şerit şeklinde döşenmiştir (Şekil 4.1.2.24.2).

Şekil 4.1.2.24.2: İhsan Bey Cami (a) kuzey avlu giriş kapısı, (b) avlu zemini (2023)

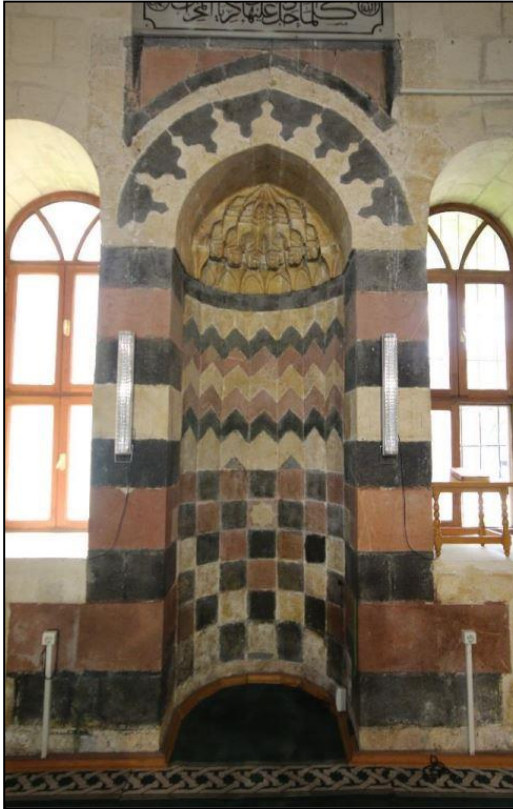
(b)

Güney cephenin ortasında mihrap bulunmaktadır. Sivri kemerli niş şeklinde olan mihrabın iki yanında yuvarlak kemerli niş içerisinde yuvarlak kemerli pencere bulunmaktadır. Nişin pervaz kısımlarında siyah, beyaz ve pembe renkli taşların kullanıldığı görülmektedir. Nişin pervaz kısımlarında siyah-beyaz renkli taş kullanılmıştır. Kemerin köşe kısımları siyah renkli taş ile çerçeve içine alınmış ve iç kısmı pembe renkli taş ile döşenmiştir. Nişin içerisinde farklı renkli taş kullanımı görülmektedir. Alt kısımlarında siyah, beyaz ve pembe renkli taş dama şeklinde döşenmiştir. Üst kısmında renkli taşlar zikzak şeklinde döşenmiştir. Kavsara kısmına geçişte siyah renkli taş boyluca kullanılmıştır. Nişin kavsara kısmı mukarnas dizisi görülmektedir. Mihrabın batısında minber bulunmaktadır. Çıkma şeklinde yapılan minbere ulaşım batısındaki nişte bulunan merdivenden sağlanmaktadır. Köşkü tablasını kademeli şekilde genişleyen konsol taşımaktadır. Korkuluk kısmı taştan ve üzerinde geometrik tarzda baklava dilimleri vardır. Üst örtüsünü iki adet sütun taşımaktadır. Vaaz kürsüsü özgün değildir (Altın, 2015) (Şekil 4.1.2.24.5).

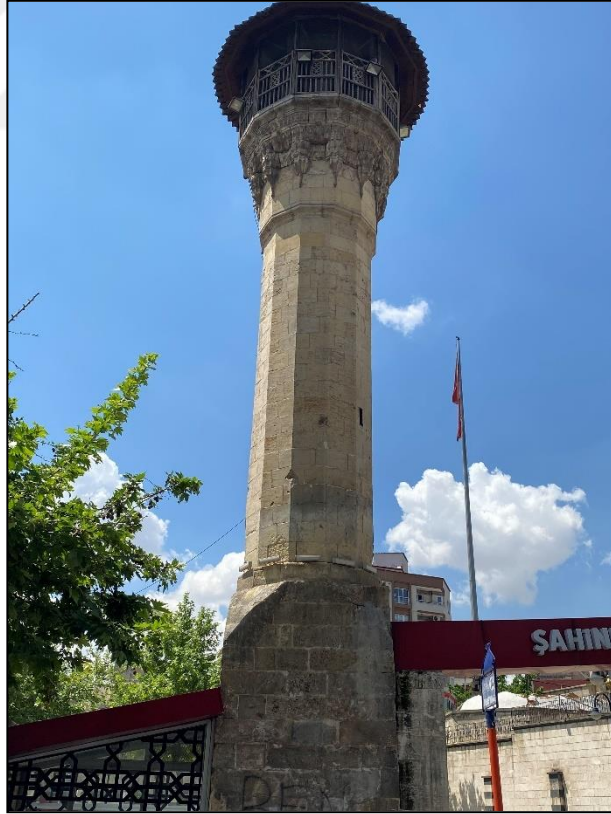
Minare caminin kuzeybatı köşesinde ve camiden uzaktadır. Minarenin uzak olmasının sebebini altında kastel olduğu düşünülmektedir (Çam, 2006). Kare kaideli minare yola göre konumlandırılmıştır. On ikigen planlı gövde kaide üzerine oturmakta ve güneydoğu cephesinde basık kemerli kapısı bulunmaktadır. Bu kapıda dışarıda bulunan merdivenden ulaşım sağlanmaktadır. Gövdenin üst kısmında hafif dışa taşan silme görülmektedir. Şerefenin altında mukarnas dizisi vardır. On ikigen planlı şerefe

kısımında ahşap korkuluk görülmektedir. Şerefe kısmının üzeri şemsiye külah, petek kısmı küçük kubbe ile örtülmüştür (Şekil 4.1.2.24.9, Şekil 4.1.2.24.10).

Şekil 4.1.2.24.9: İhsan Bey Cami minaresi (2023)

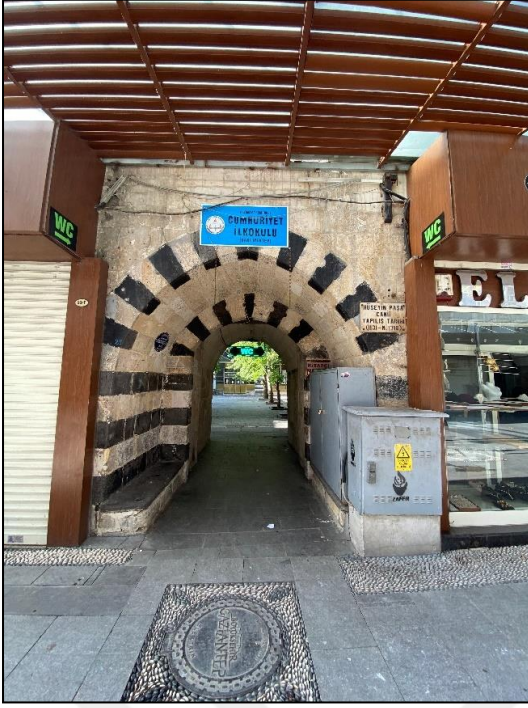
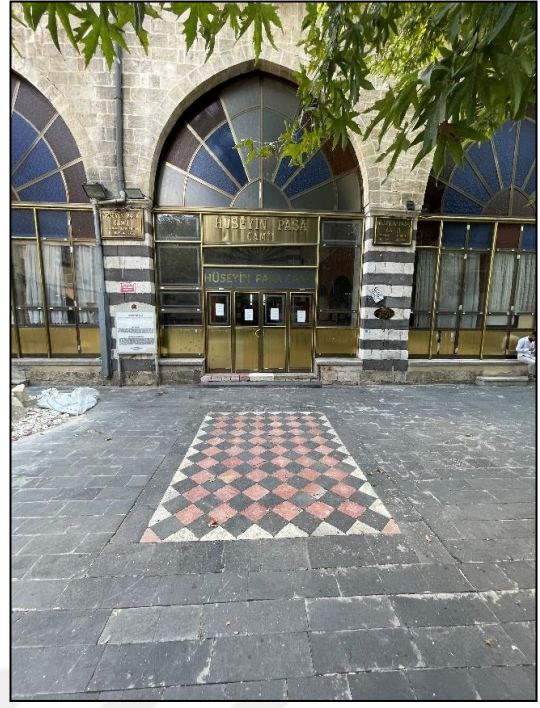
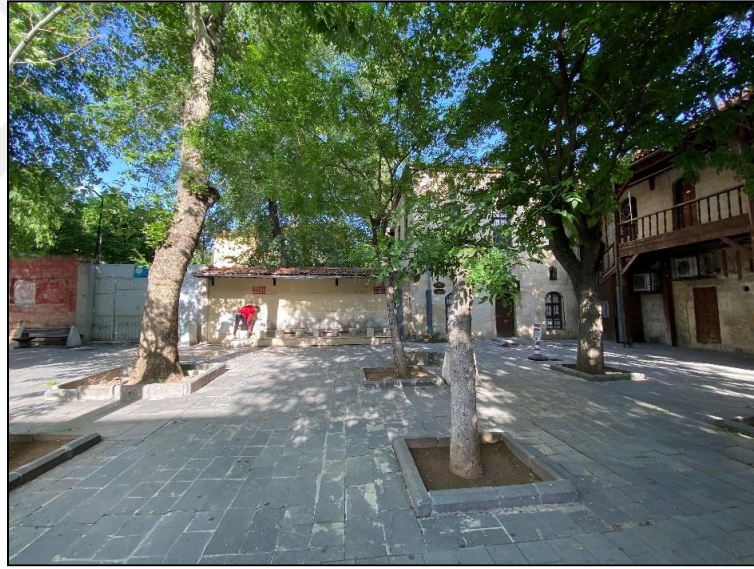
Külliyenin bir bölümü olarak inşa edilen camiye Gaziler Caddesi üzerinden bir dehliz ve batıda bulunan açıklık ile girilmektedir. Kenarında dükkanların sıralandığı büyük bir avlusu vardır. Dükkanları üst katında bulunan odalar eskiden medrese olarak kullanılmıştır. Avluya tamamen siyah taş döşenmiş ve son cemaat yerinin önünde baklava motifi kullanılarak pembe ve beyaz kesme taşı döşenmiştir. Avlunun batısında Cumhuriyet İlkokulu bulunmaktadır. Okulun giriş kapısının sağ tarafında abdest alma yeri bulunmaktadır. Caminin güney tarafında haziresi vardır (Şekil 4.1.2.25.2).

Şekil 4.1.2.25.2: Hüseyin Paşa Camii (a) giriş dehlizi, (b) son cemaat yerine giriş kısmı avlu döşemesi, (c) avlu genel görünümü (2023)

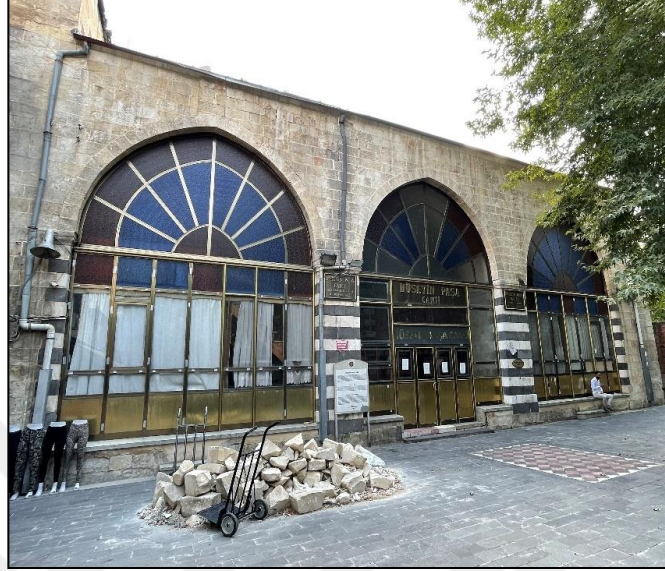
Son cemaat yeri, üç kemer gözlüdür ve üzeri üç tane kubbe ile örtülmüştür. Kubbeleri taşıyan ayaklar siyah ve beyaz kesme taştan yapılmıştır. Ayaklar arası renkli cam ve doğrama ile kapatılmıştır. Doğu ve batı tarafına duvar örülmüştür. Batı duvarında alt katta iki adet üst katta bir adet dikdörtgen şeklinde pencere bulunmaktadır.

Doğu duvarına alt ve üst katta birer adet dikdörtgen pencere bulunmaktadır. Bu duvarda üst katta bulunan pencere duvarı ortalamamıştır. Taç kapının olduğu kemer gözü bir basamak düşüktür. Sağ ve soldaki kemer gözleri bir basamak yükseltilmiş ve buraya ahşaptan asma kat yapılmıştır (Şekil 4.1.2.25.3).

Şekil 4.1.2.25. 3: Hüseyin Paşa Cami minaresi ve kuzey cephesi görünüşü (2023)

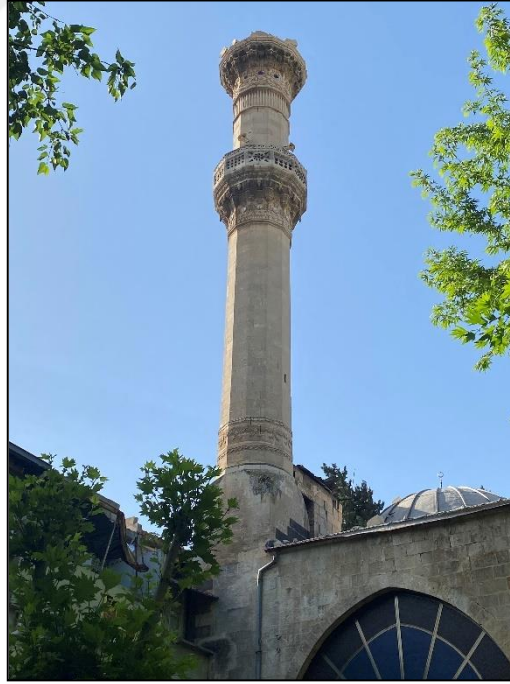
Şekil 4.1.2.25.8: Hüseyin Paşa Cami minaresi (2023)

| <b>Minare Sayısı</b> | Bir / Kare kaideli, gövdesi onikigen planlı, şerefesi on ikigen planlı ve çift şerefeli, konik külahlı | |

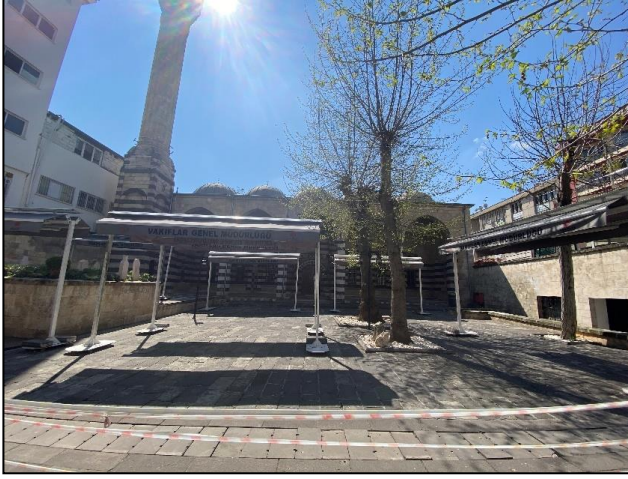
Şekil 4.1.2.26.2: Nuri Mehmet Paşa (a) avlu genel görünümü, (b) şadırvan görünümü (2023)

Cami düz bir araziye inşa edilmiştir ancak sokak kotundan düşük kalmıştır. Kuzey tarafındaki geniş avluya ulaşım batı tarafında bulunan kapıdan sağlanmaktadır. Zemin tamamen siyah renkli taş kullanılarak döşenmiş avluya merdiven ile inilmektedir. Avlunun kuzeyinde caminin şadırvanı vardır. Dört tane L kesitli ayak ve bu ayakları birbirine bağlayan sivri kemerler üzerine oturan kubbe şadırvanda üst örtü olarak kullanılmıştır. Son cemaat yerinin ön kısmında avluda farklı renkli taşlar kullanılarak süslemeler gözükmektedir. Avlunun batı tarafında günümüzde hela olarak kullanılan ve eskiden medrese olarak kullanıldığı düşünülen hücreler bulunmaktadır (Şekil 4.1.2.26.2).

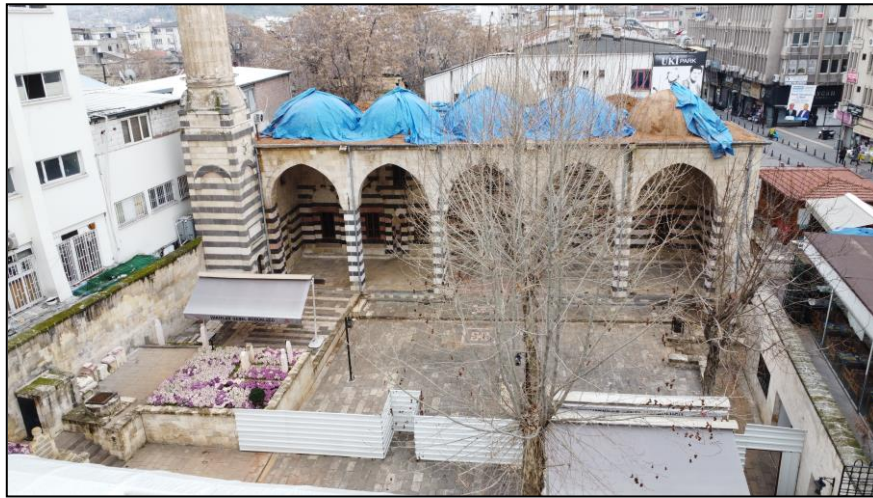
Şekil 4.1.2.26.3: Nuri Mehmet Paşa Cami son cemaat yeri (2024)

Son cemaat yeri beş kemer gözlü olarak yapılmıştır. Abdülhamid albümünde düz damlı olarak gözüken üst örtü günümüzde her kemer gözüne denk gelecek şekilde kubbe ile örtülmüştür (Altın, 2015). Kubbeleri L ve T kesitli dört serbest ve duvara gömülü iki ayak kubbeleri taşımaktadır. Ayakların alt kısımlarında siyah-beyaz renkli taş sıralı olarak kullanılmıştır. Taç kapıya denk gelen kemer gözünde kemer kısmında siyah-beyaz taş kullanılmıştır. Orta kemer gözünün iki kenarından harim duvarına doğru kemer atılmıştır. Son cemaat yerinin doğu ve batı cephesi duvar ile kapatılmıştır. Ayaklarda renkli taş kullanımı bu cephelerde de devam etmektedir. Batı cephesinde iki katlı pencere, doğu cephesinde sadece üst katta pencere bulunmaktadır. Orta kısımdaki kemer gözünün zemini bir basamak düşüktür (Şekil 4.1.2.26.3).

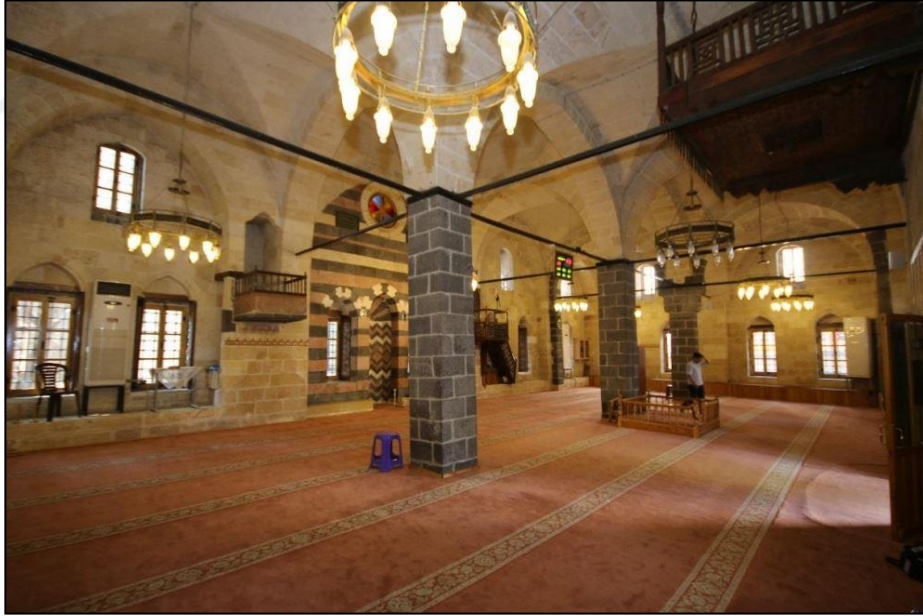
Şekil 4.1.2.26.4: Nuri Mehmet Paşa Cami harim genel görünüşü (Altın, 2015)

Harim kısmı mihrap önü kubbeli ve dikdörtgen planlıdır. Mihraba paralel iki sahnalı ve beş kemer gözlüdür. Mihrap önünde kubbe ile diğer kısımlar çapraz tonoz ile örtülmüştür. Dört serbest ayak bulunmakta ve bu ayaklardan dört yönde kemer atılmıştır. Mihrap önünde bulunan kubbeye geçişler pandantifler ile sağlanmıştır. Camiye giriş iki farklı yerden yapılmaktadır. Girişlerden birisi kuzey cephede bulunan mihrap aksında olan ana giriştir. Bu girişin üzerinde müezzin mahfili bulunmaktadır. Girişin doğusunda bulunan yuvarlak kemerli kapıdan buraya ulaşım sağlanmaktadır. Diğer güney cephenin doğu tarafında bulunmaktadır. Kuzey cephenin kenarlarda olan kemer gözlerinde birer adet çift katlı pencere, diğer iki kemer gözünde altta iki üst katta bir adet pencere bulunmaktadır. Pencere alt katta sivri kemerli niş içerisinde üst katta basık kemerli niş içerisinde. Doğu cephesinde iki kemer gözünde de çift katlı birer pencere bulunmaktadır. Batı cephesindeki iki kemer gözünde altta iki adet üstte bir adet olmak üzere pencere açılmıştır. Güney cephesinde iki kenarında kemer gözlerinde altta ve üst katta birer adet pencere bulunmaktadır. Diğer kemer gözlerinde altta iki adet üstte bir adet pencere bulunmaktadır (Şekil 4.1.2.26.4).
