**TARİHİ GAZİANTEP CAMİLERİ**

**YÜKSEK LİSANS TEZİ**

**GAZİANTEP - 2024**

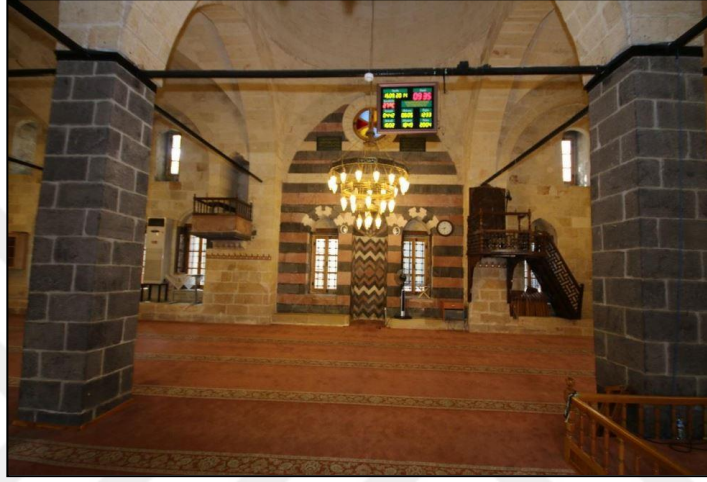
Şekil 4.1.2.26.5: Nuri Mehmet Paşa Cami kible görünüşü (2023)

Güney cephenin merkezinde mihrap bulunmaktadır. Bulunduğu kemer gözü diğerlerinden tamamen farklı olarak yapılmıştır. Mihrap, sivri kemerli ve yarım on ikigen planlı niş şeklindedir. Nişin içerisinde siyah, beyaz ve pembe renkli taş zikzak şeklinde döşenmiştir. Mihrabın bulunduğu kemergözünde siyah, beyaz ve pembe renkli kesme taşlar sıralı olarak tüm kemer gözünde süsleme amacıyla kullanılmıştır. Mihrabın

yanında sivri kemerli birer pencere bulunmaktadır. Mihrabın üst kısmında yuvarlak pencere bulunmaktadır. Minber, mihrabın batısında köşk tipindedir. Minberin medivenleri niş içerisinde değil dışarıdan verilmiştir. Tamamen ahşap malzeme kullanılarak yapılmıştır. Vaaz kürsüsü, mihrabın doğusunda bulunmaktadır. Köşk tipinde yapılan vaaz kürsüsüne batıda bulunan niş içerisinde çıkılmaktadır. Tabla kısmı siyah renkli taştan, korkuluk kısmı pembe taştan yapılmış ve üzerine ahşap korkuluk yapılmıştır (Şekil 4.1.2.26.5).

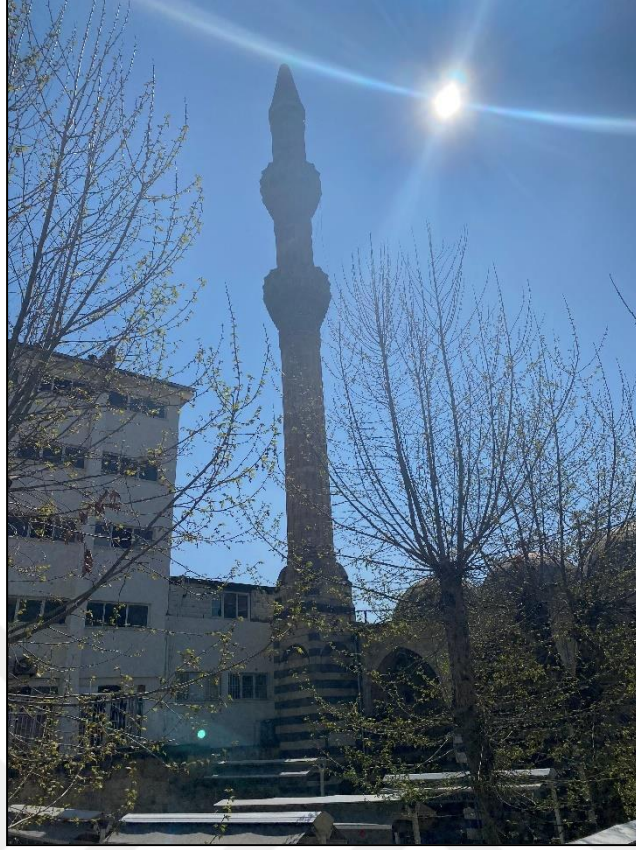
Şekil 4.1.2.26.9: Nuri Mehmet Paşa Cami minaresi (2023)

Minare, son cemaat yerinin kuzeydoğusunda bulunmaktadır. İki şerefeli olarak inşa edilen minare 1969-1975 yılları arasında inşa edilmiştir (Çam, 2006). Batı cephesinde basık kemerli kapısı bulunmaktadır. Kare kaide de dönüşümlü olarak siyah-beyaz taş kullanılmıştır. Gövde kısmı yuvarlak kesitlidir. Gövdede boyuna yivler açılmıştır. İki şerefe de birbirinin aynısıdır. Şerefelerin altları birbirinin aynısıdır. Şerefe altında süslemeler görülmektedir. Şerefelerin korkuluğu taştandır. Peteğin üzerinde konik külâh bulunmaktadır. Gövdede ve petek kısmında görülen yiv külâh kısmında da vardır (Şekil 4.1.2.26.9, Şekil 4.1.2.26.10).

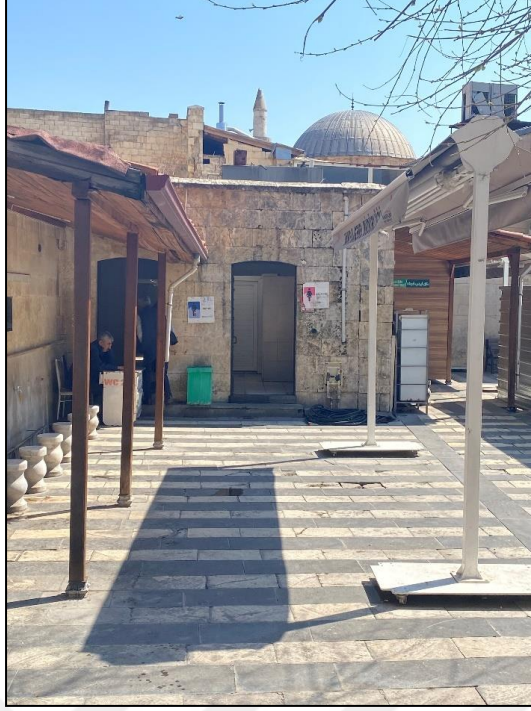
Şekil 4.1.2.27.2: Karagöz Cami avlu görünümü (2023)

Caminin güney ve batı cephesi sokağa bakmaktadır. Eğimli bir arazi üzerine inşa edilen caminin kuzey tarafında küçük bir avlusu vardır. Avluya giriş kuzeybatıda bulunan kapıdan ve güneydoğu da bulunan açıklıktan sağlanmaktadır. Avlunun zemini siyah-beyaz renkli taş ile döşenmiştir. Son cemaat yerinin ön kısmında iç içe dikdörtgen şeklinde siyah-beyaz taş döşenmiştir ve iç kısmında farklı renkli taşların döşendiği görülmektedir (Şekil 4.1.2.27.2).

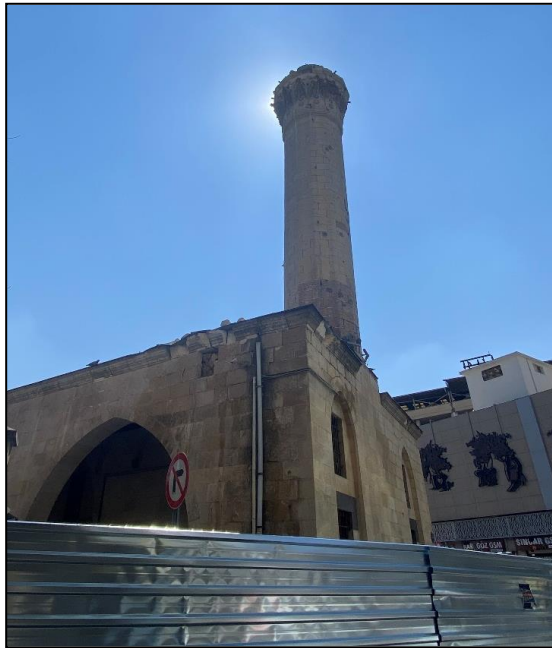
Şekil 4.1.2.27.3: Karagöz Cami son cemaat yeri (2023)

Son cemaat yeri üç sivri kemer gözlüdür. İki serbest ayaklar dikdörtgen şeklindedir. Doğu ve batı duvarları çapraz şekildedir. Beyaz renkli kesme kullanılarak yapılmıştır. Bu alanın doğu duvarında üst katta denk gelecek şekilde küçük bir penceresi bulunmaktadır. Batı duvarında dış cepheden sivri kemerli niş içerisinde iki katlı dikdörtgen şeklinde pencere bulunmaktadır. Giriş açıklığının olduğu kemer gözü yanındaki alanlardan bir basamak düşüktür. (Şekil 4.1.2.27.3).

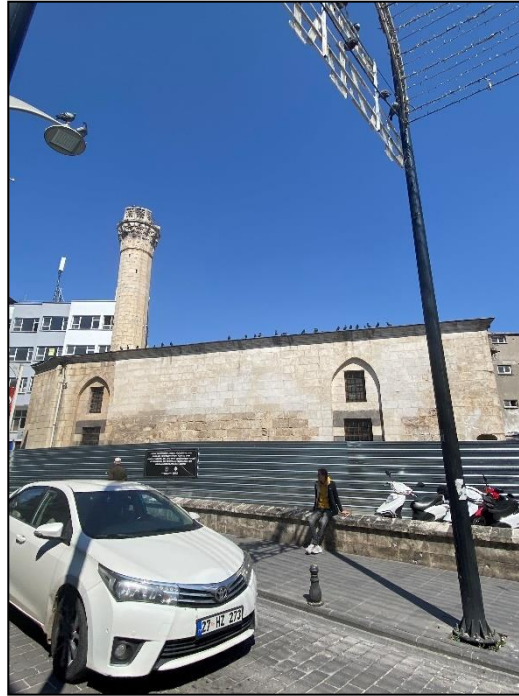
Şekil 4.1.2.27.7: Karagöz Cami güney cephesi (2023)

Cami genel olarak beyaz renkli kesme taş kullanılarak inşa edilmiştir. Süsleme amacıyla renkli taş kullanımı görülmektedir. Minaresi süsleme yönünden zengindir. Karagöz Cami'nin cepheleri genel olarak sadedir. Kuzey cephesi en süslü cephedir. Basık kemerli olan kapı açıklığı sivri kemerli niş içerisinde bulunmaktadır. Pervaz ve

kemer kısmında siyah-beyaz renkli taş dönüşümlü olarak kullanılmıştır. Nişin üst kısmında beyaz renkli kesme taş kullanılmış ve dikdörtgen şeklinde pencere bulunmaktadır. Cephenin üst kısmında cephe boyunca devam eden kemer dizisi görülmektedir. Giriş açıklığının iki yanında birer adet pencere bulunmaktadır (Şekil 4.1.2.27.5). Batı cephesinde sivri kemerli niş içerisinde iki katlı dikdörtgen şeklinde pencere bulunmaktadır. Alt katta bulunan pencere pervazlarında siyah-beyaz renkli kesme taş sıralı olarak kullanılmıştır (Şekil 4.1.2.27.6). Güney cephesinde iki adet sivri kemerli niş içerisinde iki katlı pencereler bulunmaktadır. Alt kat pencere pervazlarında siyah-beyaz renkli taşlar dönüşümlü olarak kullanılmıştır. Güney cephenin batı kısmın pahlanmıştır (Şekil 4.1.2.27.7). Doğu cephesinde üst katta dikdörtgen şeklinde pencere bulunmaktadır.

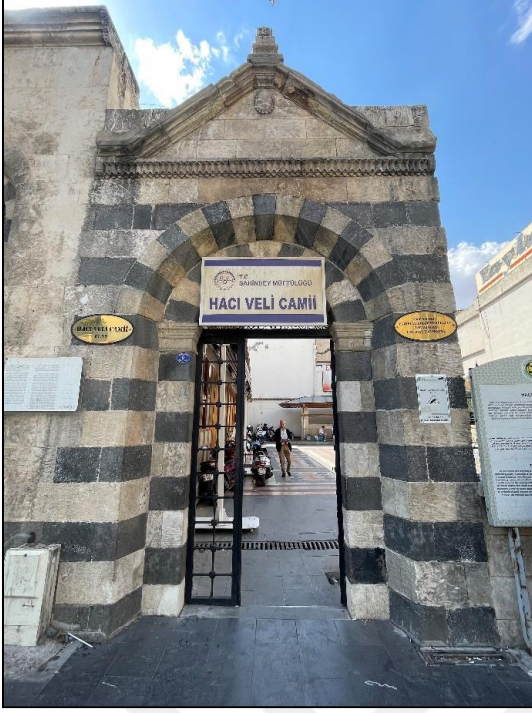
Şekil 4.1.2.28.2: Hacı Veli Cami doğu tarafı avluya giriş kapısı ve avlu zemin döşemesi (2023)

Düz bir arazi üzerine sokağın köşesine doğu ve güney cephesi sokağa bakacak şekilde inşa edilmiştir. Kuzey de büyük bir avlusu bulunmaktadır. Avluya doğudan ve güneybatıdan olmak üzere iki kapıdan giriş vardır. Avlu siyah taş ile döşenmiştir. Pembe renkli taş ile büyük çerçeve içerisine üç adet siyah çerçeve döşenmiştir ve bunların içerisine siyah, beyaz, pembe taş kullanılarak baklava motifi oluşturulmuştur. Avlunun batısında abdest alma yeri bulunmaktadır (Şekil 4.1.2.28.2).

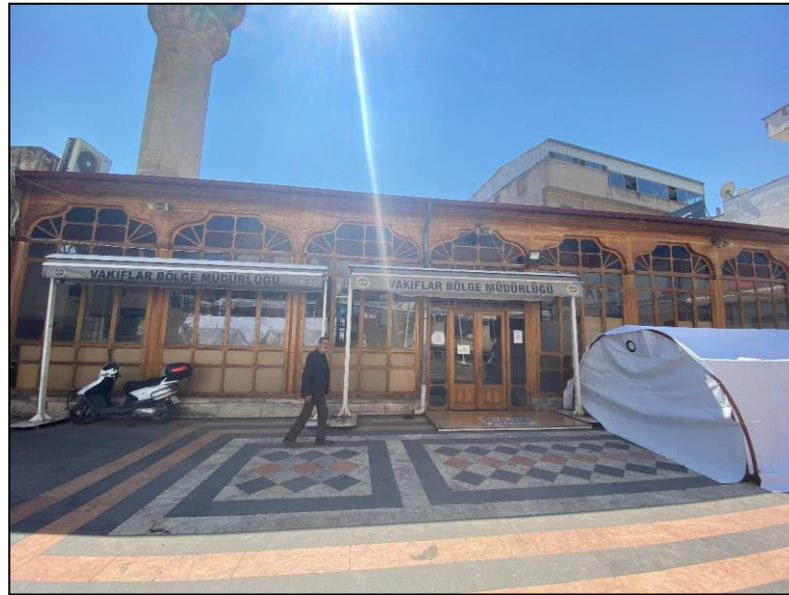
Şekil 4.1.2.28.3: Hacı Veli Cami kuzey cephesi görünüşü (2023)

Son cemaat yeri sonradan eklenmiştir. Altı adet serbest ayak ve iki adet duvara bitişik ahşap ayak üzeri düz tavanla kapatılarak tek revaklı bir son cemaat yeri oluşturulmuştur. Doğu cephesinde bir adet pencere yerleştirilmiştir. Batı cephesi camekanlı kapatılıp bir kapı açılmıştır ve bu son cemaat yerinin bu kısmı kadınlara ayrılmıştır. Taç kapının olduğu hiza bir basamak düşüktür (Şekil 4.1.2.28.3).

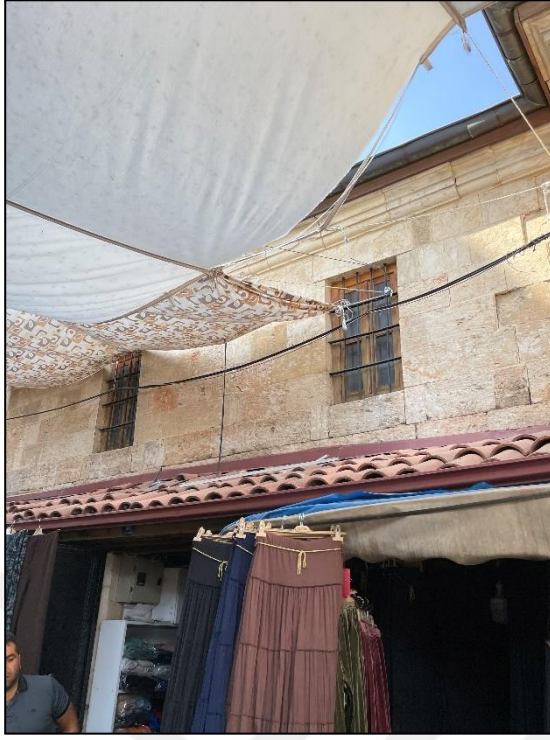
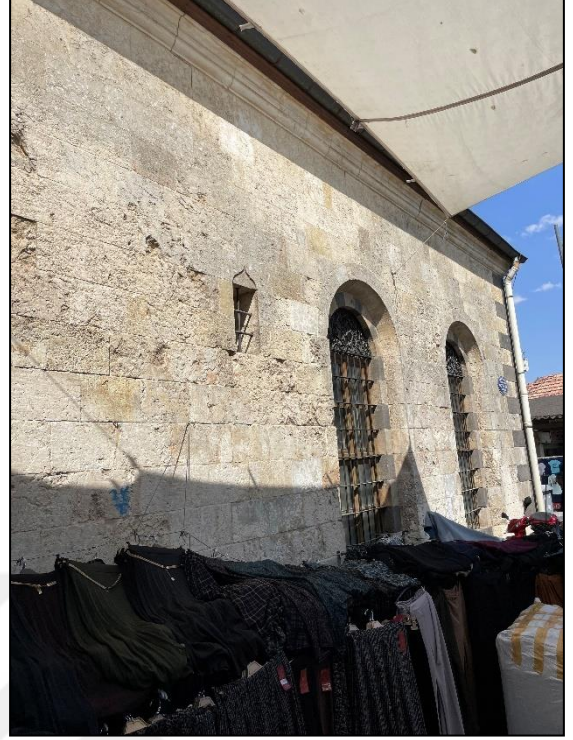
Şekil 4.1.2.28.9: Hacı Veli Cami güney cephesi (2023)

tarafıdır (Şekil 4.1.2.28.9). Vaaz kürsüsünü ve minberi aydınlatmak amacıyla küçük pencereler bu cephede görülmektedir.
