**DEPREM B LGESİ KONUTLARININ HASAR ALMA SEBEPLERİ VE  
DEPREM ETKİLERİNİN AZALTILMASI İ İN  NERİLER**

**Y KSEK LİSANS TEZİ  
İ  M MARLIK ANABİLİM DALI**

## DEPREM BÖLGESİ KONUTLARININ HASAR ALMA SEBEPLERİ VE DEPREM ETKİLERİNİN AZALTILMASI İÇİN ÖNERİLER

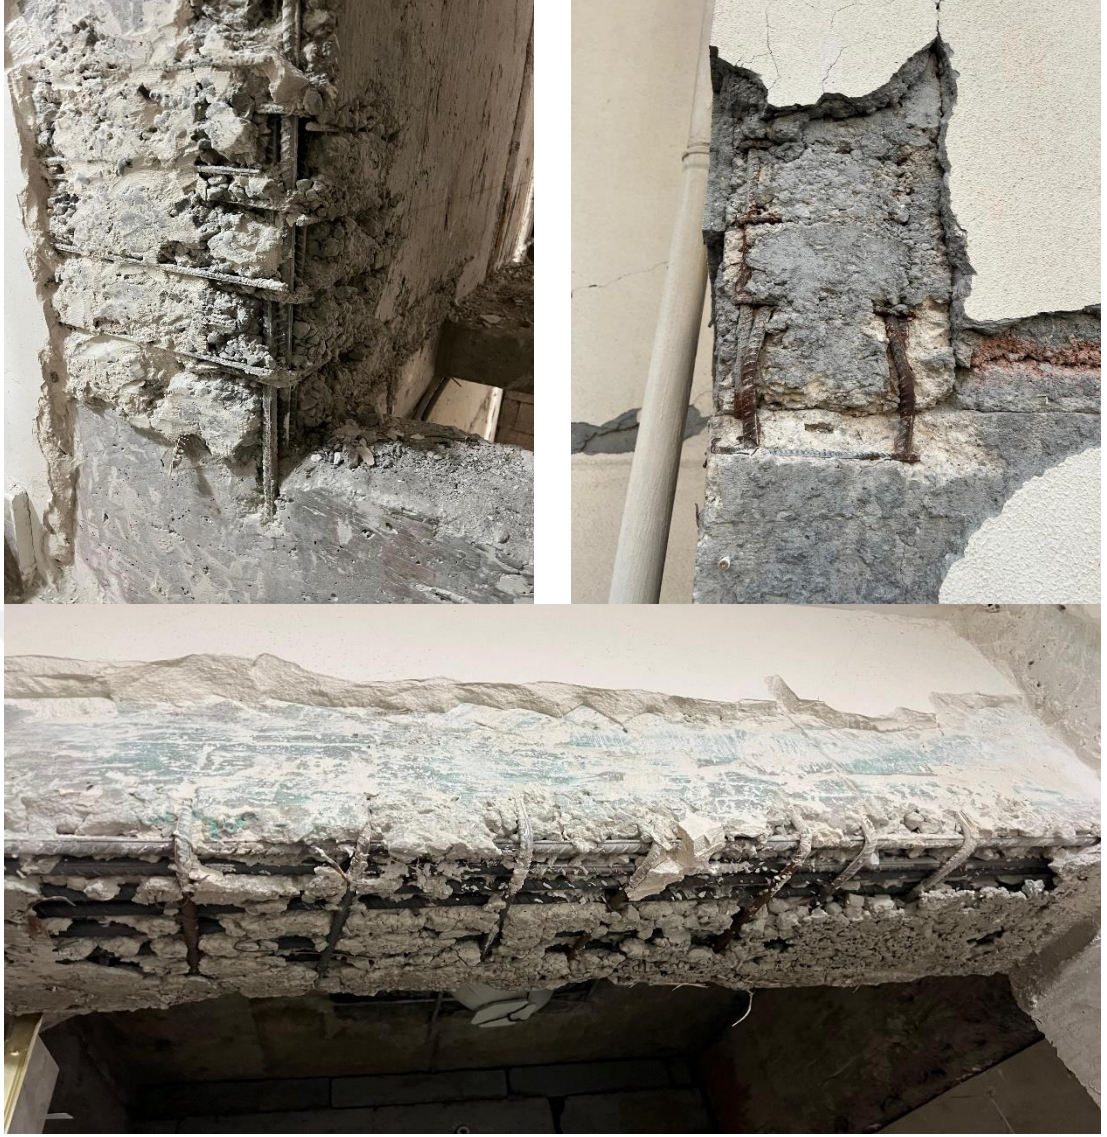
Beton, kaba ve ince agregalar, çimento ve sudan oluşan bir kompozit malzemedir. Bu bileşenlerin homojen bir şekilde karıştırılması ve yerleştirilmesi, betonun istenilen dayanım ve diğer özelliklerini elde etmesi için kritik önem taşır. Ayırışma (segregasyon) ve oturma, beton karışımında istenmeyen iki olgudur ve bu olgular birbirinden farklıdır. Oturma, beton karışımındaki suyun yukarı doğru hareketi ve katı parçacıkların bu boşluklara çökmesi sonucu oluşan bir olgudur. Bu olay, betonun sertleşmesi sırasında meydana gelir ve betonun gözenekliliğinin artmasına ve dayanımının azalmasına yol açabilir. Oturma, genellikle betonun yeterince sıkıştırılmamasından veya düşük su-çimento oranından kaynaklanır. Ayırışma yani segregasyon ise, beton karışımındaki ağır ve kaba parçacıkların dibe doğru çökmesi veya iri agregaların taşıma, karıştırma ve yerleştirme sırasında betonun harç fazından ayrılması olarak tanımlanır (Güçlüer vd., 2020). Malatya'nın Yeşilyurt İlçesi'ndeki Bostanbaşı semtinde bulunan Panaroma Evleri'nde segregasyon ve işçilik kaynaklı hasar Şekil 4.1'de gösterilmiştir.

**Şekil 4.1.** Betonda ayrışma (segregasyon)

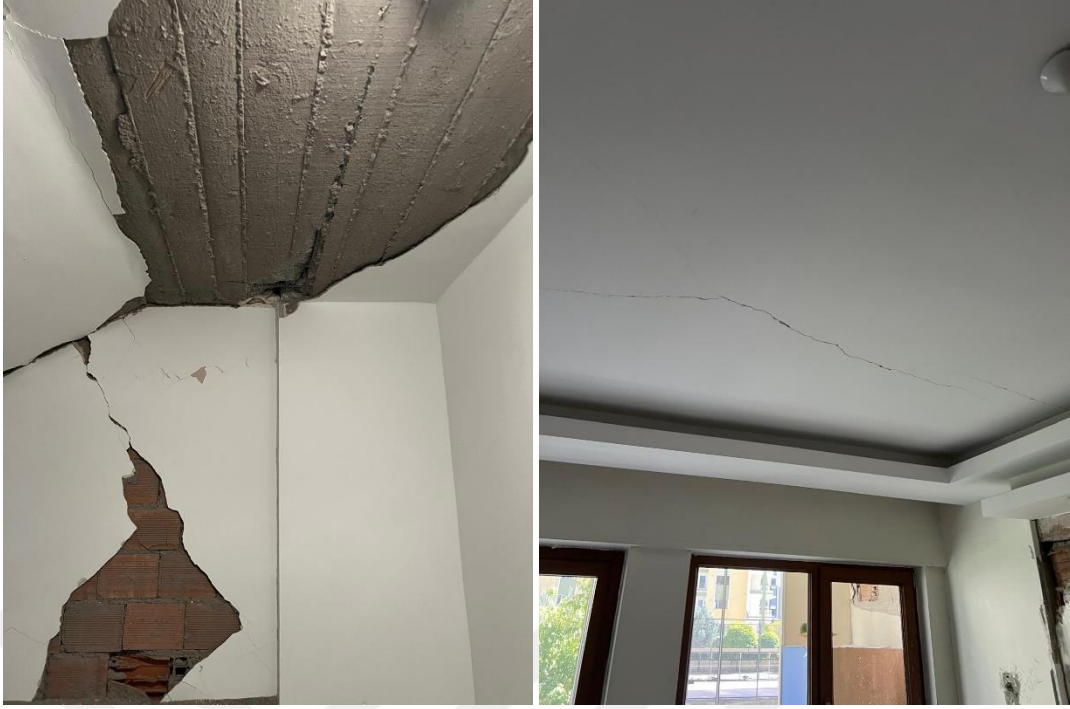
Perde duvarın dönmesi, döşemeye moment aktarır. Bu moment, döşemenin orta açıklığında en yüksek değere ulaşır ve kenarlara doğru azalır. Döşemenin rijitliği ne kadar düşükse, moment o kadar yüksek olur. Döşemedeki moment, alt ve üst yüzeylerde gerilmelere neden olur. Bu gerilmeler, betondaki çekme dayanımını aşarsa, çatlaklar oluşur. Çatlaklar, genellikle döşemenin orta açıklığında ve perde duvarın kenarlarına yakın bölgelerde meydana gelir (Zengin ve Usta, 2021). Zımbalama göçmesi, betonarme yapılarda nadir görülen bir olay olsa da, meydana geldiğinde yıkıcı sonuçlara yol açabilir. Bu nedenle, özellikle kolonların doğrudan döşemeyi taşıdığı yapılarda zımbalama göçmesi riskinin göz ardı edilmemesi ve gerekli önlemlerin alınması hayati önem taşımaktadır. 6 Şubat tarihinde gerçekleşen Kahramanmaraş merkezli depremde Malatya ilindeki bazı evlerde döşeme hasarlarına rastlanmıştır (Şekil 4.4).

**Şekil 4.4.** Döşeme hasarı oluşan yapıya ilişkin görüntü

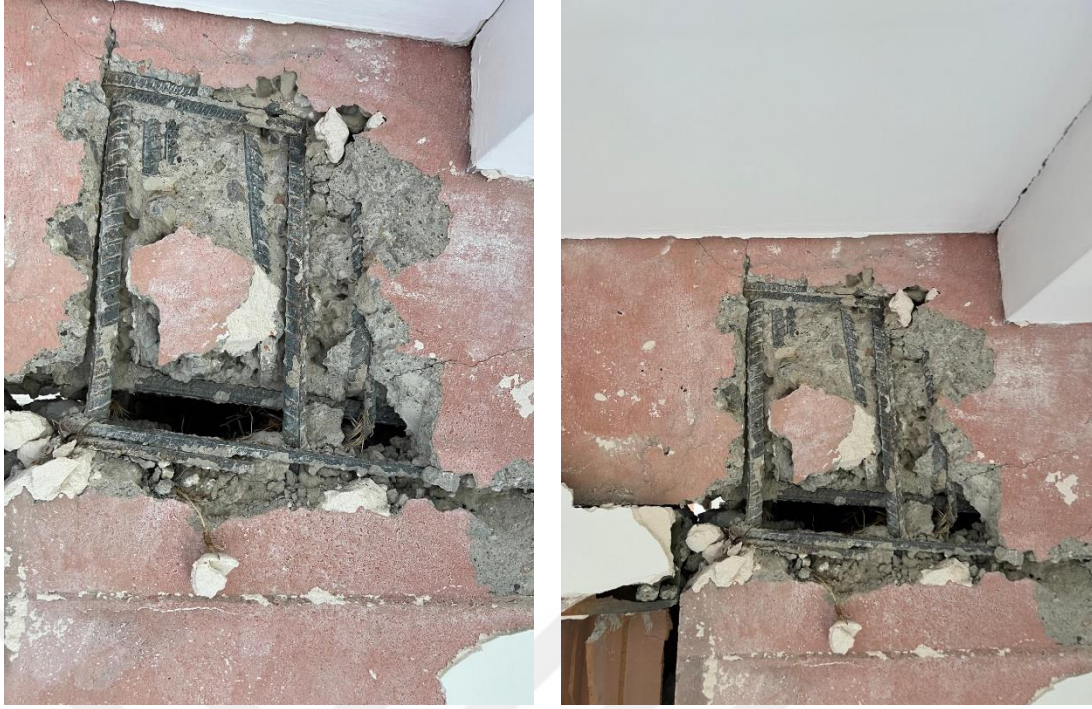
Deprem kuvvetinin etkime yönüne bağlı olarak kolonlarda asimetrik gerilmeler oluşmaktadır. Bu durum, bir tarafta çekme gerilmeleri ve çatlaklar, diğer tarafta ise basınç gerilmeleri ve ezilmeler meydana getirir. Deprem hareketinin yön değiştirmesi ile gerilmelerin yönü de tersine döner ve daha önce çekmeye maruz kalan bölgede ezilmeler, ezilmiş olan bölgede ise dökülmeler oluşabilir (Hacımustafaoğlu, Altan ve Naimi, 2021).

**Şekil 4.5.** Malatya’da hasar tespiti yapılan bir yapının kolonunda gözlenen mafsallaşma hasarı

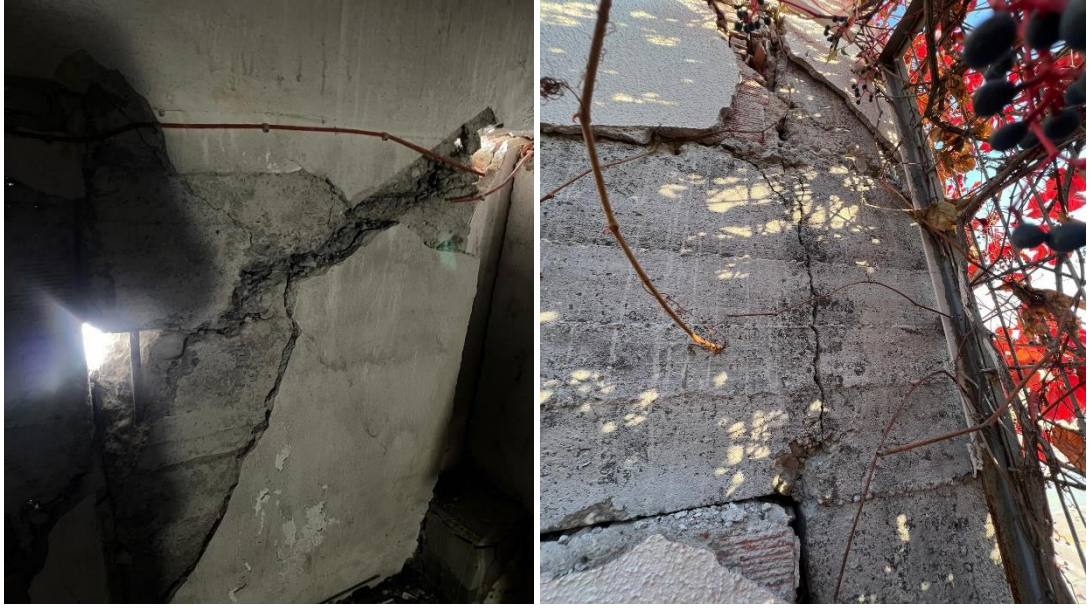
Şekil 4.7 ise 6 Şubat 2023 tarihinde Kahramanmaraş'ta gerçekleşen depremin ardından Malatya'da yapılan hasar tespit çalışmalarında kesme çatlağı oluşmuş bir kolonun görüntüsünü göstermektedir. Bu görüntü, etriyelerin yetersizliğinin yol açtığı yıkıcı hasarın somut bir örneğidir.

**Şekil 4.7.** Kesme hasarı oluşmuş kolonlara ilişkin görseller

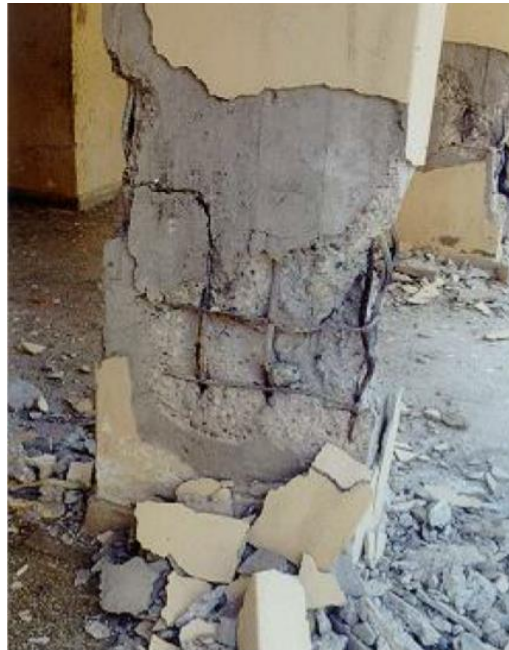
Kolonlar depremsel etkiler altında karmaşık bir hasar tablosu sergileyebilirler. Bu bağlamda, kolonlarda eğilme ve kesme hasarlarının aynı anda oluşması oldukça yaygın bir durumdur. Şekil 4.8’de kesme ve eğilme hasarı oluşan bir kolon örneğine yer verilmiştir.

**Şekil 4.8.** Kesme ve eğilme hasarı görülen bir kolon (Çırak, 2011)

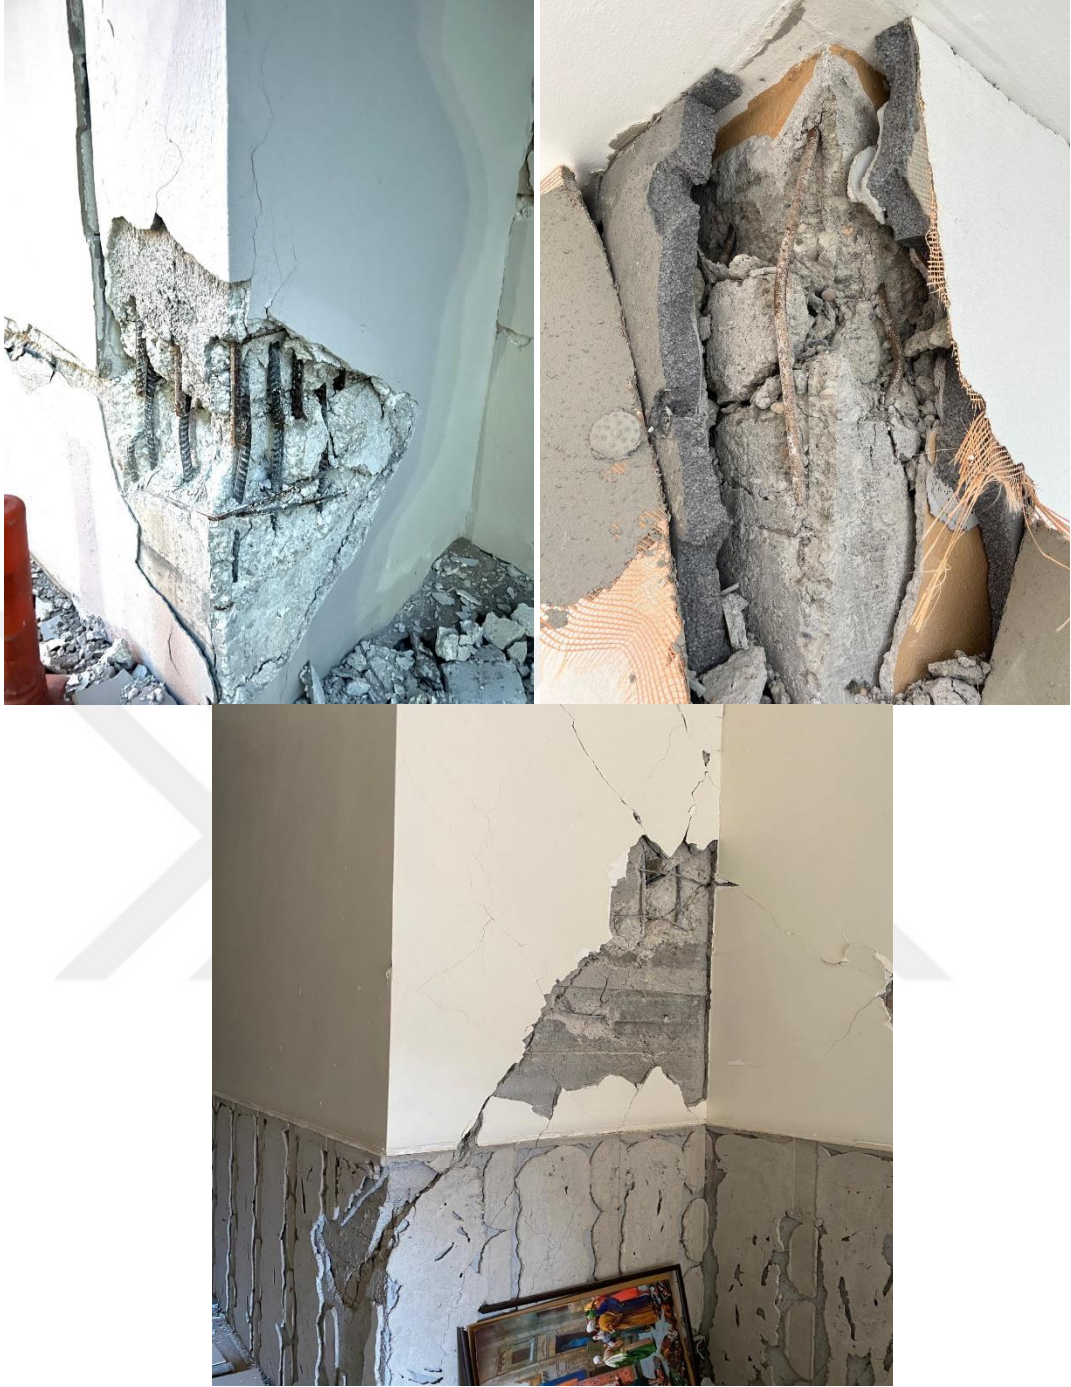
6 Şubat 2023 tarihinde Kahramanmaraş'ta meydana gelen ve geniş bir coğrafyayı etkileyen depremler, Malatya'daki binalarda da önemli hasarlara yol açmıştır. Deprem sonrası gerçekleştirilen hasar tespit çalışmaları kapsamında, kolonlarda basınç çatlakları ve basınç kırılmalarının varlığı gözlemlenmiştir (Şekil 4.10). Bu hasar tipi, depremin şiddetini ve binalar üzerinde yarattığı etkileri açıkça göstermektedir.

**Şekil 4.10.** Kolonlarda basınç kırılmalarına ilişkin örnek bir görünüm

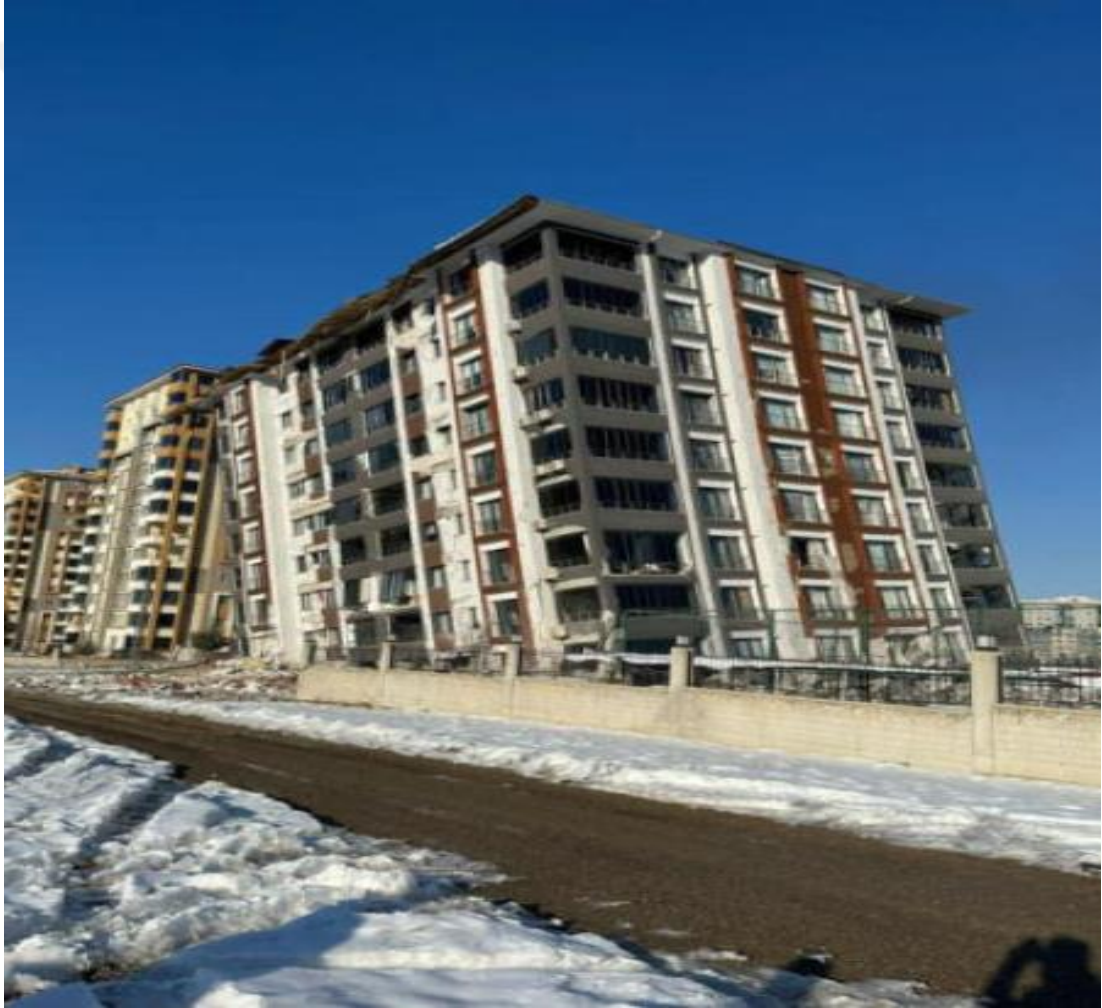
Malatya’da hasar tespiti yapılan bazı yapılarda burulma hasarına rastlanmıştır. Şekil 4.13’te burulma hasarı görünen bir kolona ait görüntü verilmiştir.

**Şekil 4.13.** Burulma düzensizliği nedeniyle ağır hasar alan bir binaya ilişkin görünüm

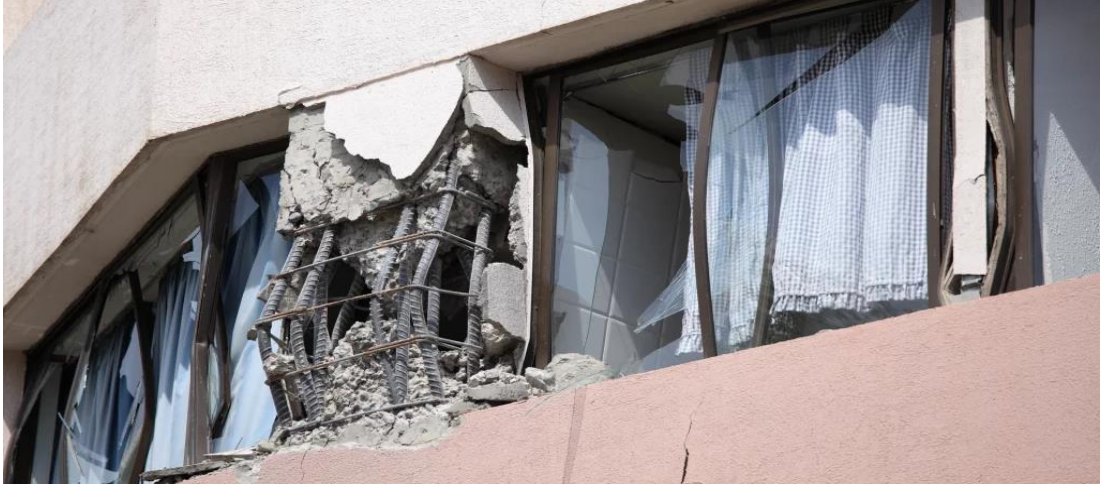
Viyadüklerde, arazinin engebeli olması, kolon ayaklarının temel seviyelerinin farklı kotlarda konumlandırılmasını zorunlu kılabilir. Bu durum, kolon boylarının değişkenlik göstermesine ve kısa kolon davranışı olarak adlandırılan istenmeyen bir etkiye yol açar. Kısa kolonlar, deprem gibi dinamik yüklemeler altında gevrek bir şekilde kırılmaya ve viyadük göçmesine neden olma potansiyeline sahiptir. Kısa kolon davranışının oluşum mekanizması şu şekilde açıklanabilir: Farklı kotlarda oturtulan kolon ayakları, viyadük kütlelerinin yatay deprem kuvvetlerine karşı direncini temsil eden rijitlikleri de etkiler. Daha kısa kolonlar, daha yüksek rijitlik değerlerine sahip olur. Deprem esnasında, yatay deprem kuvvetleri kolonlara rijitlikleri ile orantılı olarak dağılır. Bu durum, daha kısa ve daha rijit kolonların orantısız bir şekilde daha fazla yatay deprem kuvvetine maruz kalmasına neden olur. Bu aşırı yüklenme, kolonlarda aşırı gerilmelere ve hasara yol açarak viyadük göçmesine yol açabilir (Duran, Tunaboyu ve Avşar, 2020).

**Şekil 4.19.** Kısa kolon hasarı

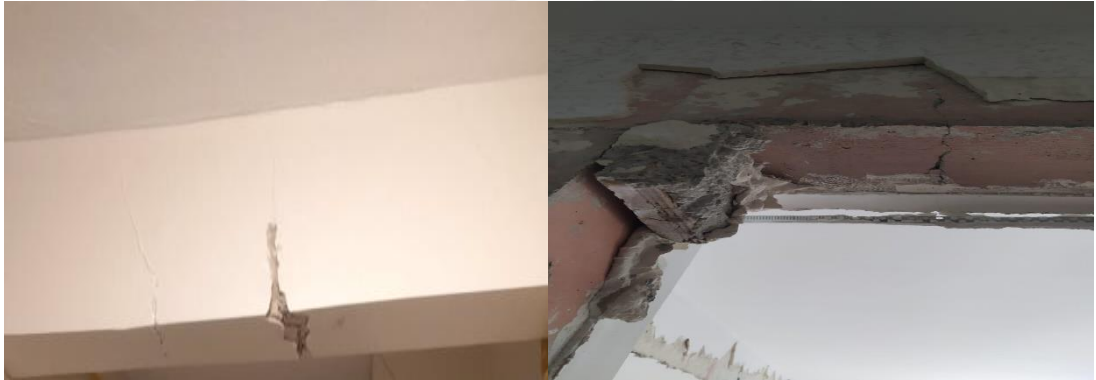
Nervürlü donatı çubukları, yüzeylerinde bulunan çıkıntılar sayesinde betona daha iyi tutunur. Bu sayede, donatı çubuğunun betondan kaymasını ve dolayısıyla çatlak oluşumunu engeller. Nervürlü donatılı kirişlerde, eğilme sonucu oluşan çatlaklar daha fazla sayıda fakat daha küçük boyutlarda gözlemlenir. Nevürsüz donatı çubukları, pürüzsüz bir yüzeye sahiptir ve betona nervürlü donatılı çubuklara kıyasla daha az tutunur. Bu nedenle, nevürsüz donatılı kirişlerde eğilme sonucu oluşan çatlaklar daha az sayıda fakat daha büyük boyutlarda gözlemlenir. Ayrıca, Mertol ve Mertol (2002)'un çalışmasında da belirtildiği gibi, kirişlerde oluşan eğilme çatlakları, kirişin eğilme rijitliğini %30 oranında azaltmaktadır. Şekil 4.21'de ise 6 Şubat 2023 tarihinde meydana gelen Kahramanmaraş merkezli depremde eğilme çatlağı oluşmuş bir kiriş nedeniyle ağır hasar alan bir yapının fotoğrafı yer almaktadır. Bu görseller, eğilme çatlaklarının görünümünü ve kiriş üzerindeki etkilerini açıkça ortaya koymaktadır.

**Şekil 4.21.** Kirişinde eğilme çatlağı oluşan yapı

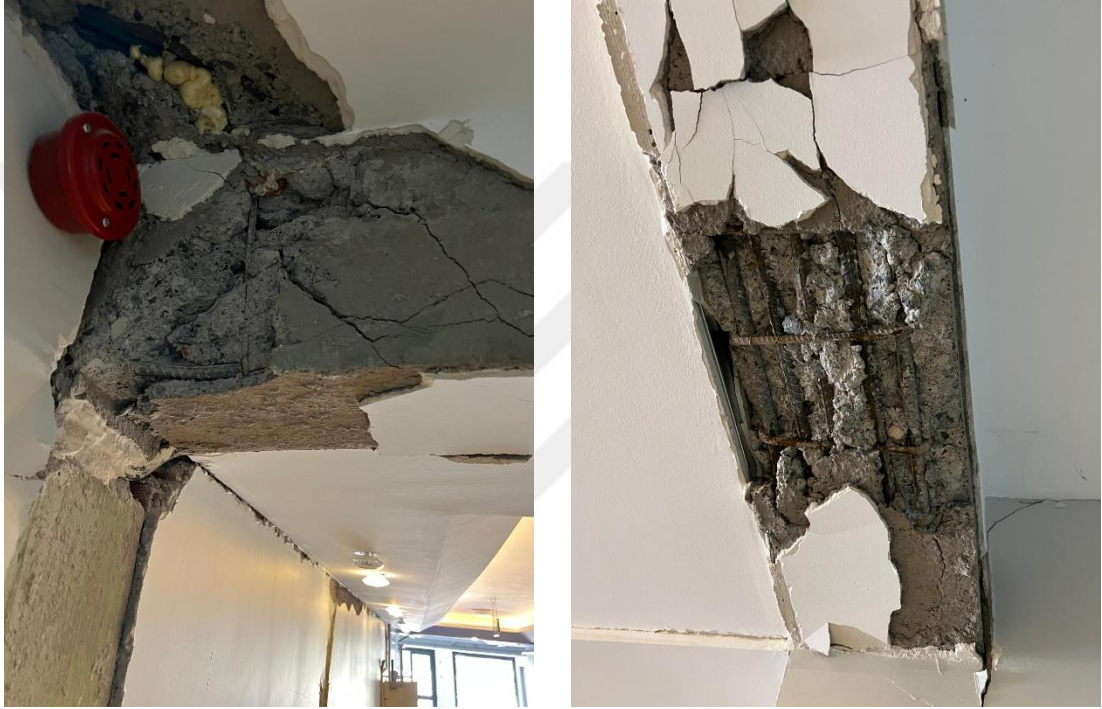
Kirişlerde oluşan burulma çatlakları, yapının burulma rijitliğini önemli ölçüde azaltmaktadır. Çırak'ın (2011) çalışmasında, bu azalmanın %10'a kadar ulaştığı belirtilmektedir. Burulma rijitliğindeki bu azalma, binanın deprem yüklerine karşı direncini zayıflatarak, daha büyük hasarlara ve hatta yıkıma yol açabilmektedir.

**Şekil 4.23.** Kirişlerde meydana gelen burulma çatlağı

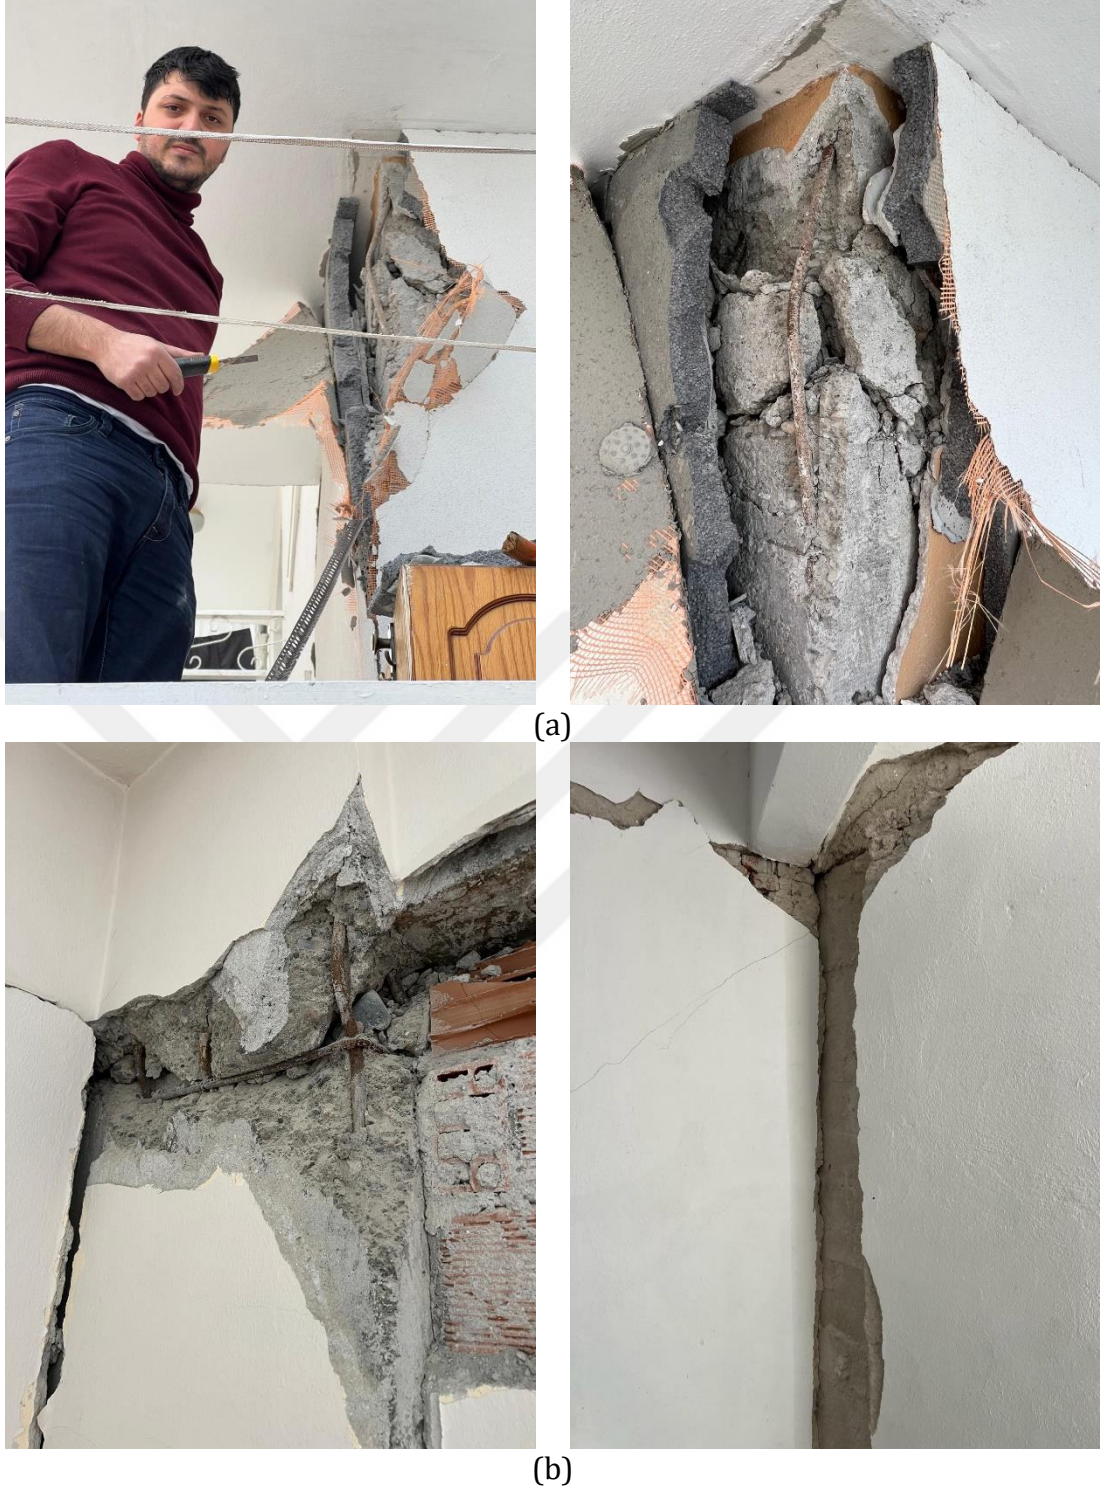
6 Şubat 2023 tarihinde meydana gelen Kahramanmaraş merkezli depremde Malatya'da kolon-kiriş birleşim noktası hasarlarına yaygın bir şekilde rastlanmıştır. Malatya'daki konutlarda görülen kolon-kiriş birleşim noktasına ilişkin hasarlardan bazıları Şekil 4.28'de görülmektedir.

**Şekil 4.25.** Malatya'daki konutlarda ortaya çıkan kolon-kiriş birleşim bölgesi hasarı

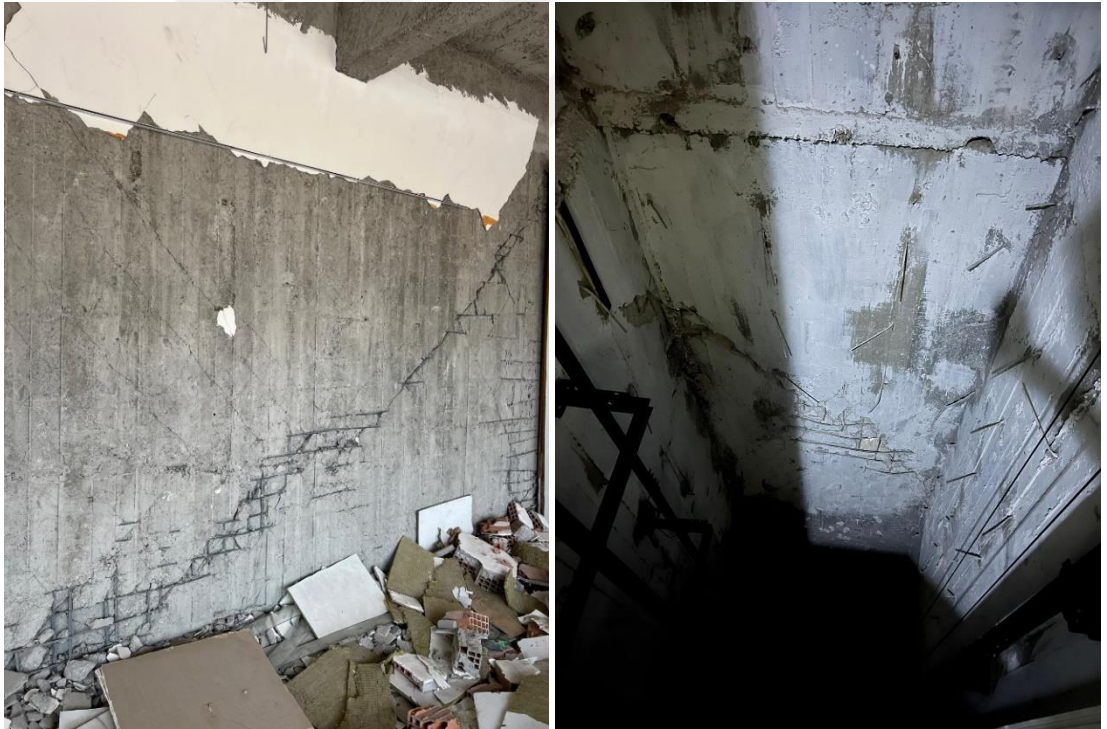
Şekil 4.29’da Malatya’daki bir yapının kesme çatlakları oluşmuş bir asansör perdesinin fotoğrafı sunulmaktadır.

**Şekil 4.29.** Kesme çatlağı ve segregasyon görülen perde duvar

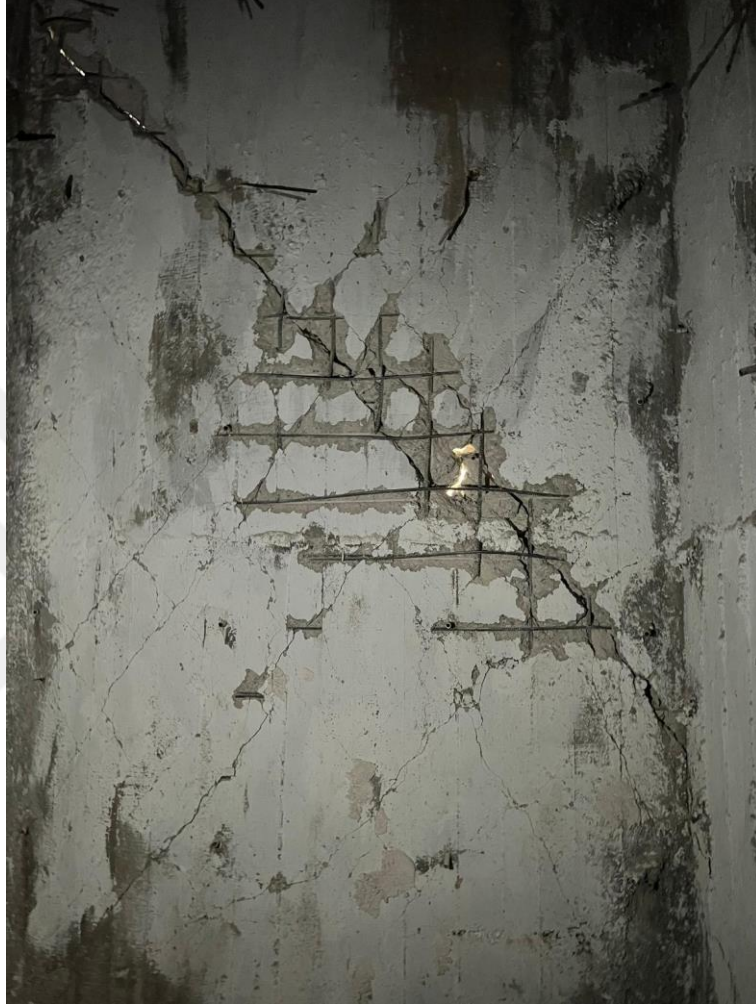
6 Şubat 2023 tarihinde meydana gelen Kahramanmaraş depremleri sonucunda Malatya ilindeki bir yapının asansör perdesinde meydana gelen burulma hasarına ilişkin fotoğraf Şekil 4.31’de verilmiştir.

**Şekil 4.31.** Asansör perdesinde gözlenen burulma hasarı

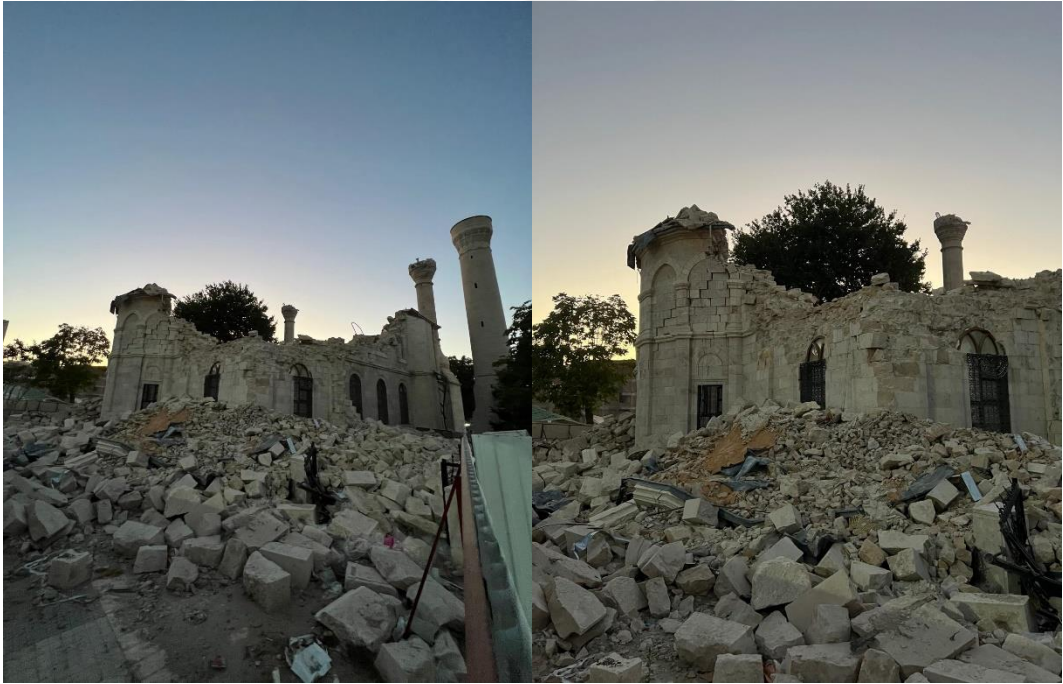
**Şekil 4.34.** Zemin sıvılaşması nedeniyle ağır hasar alan yapı

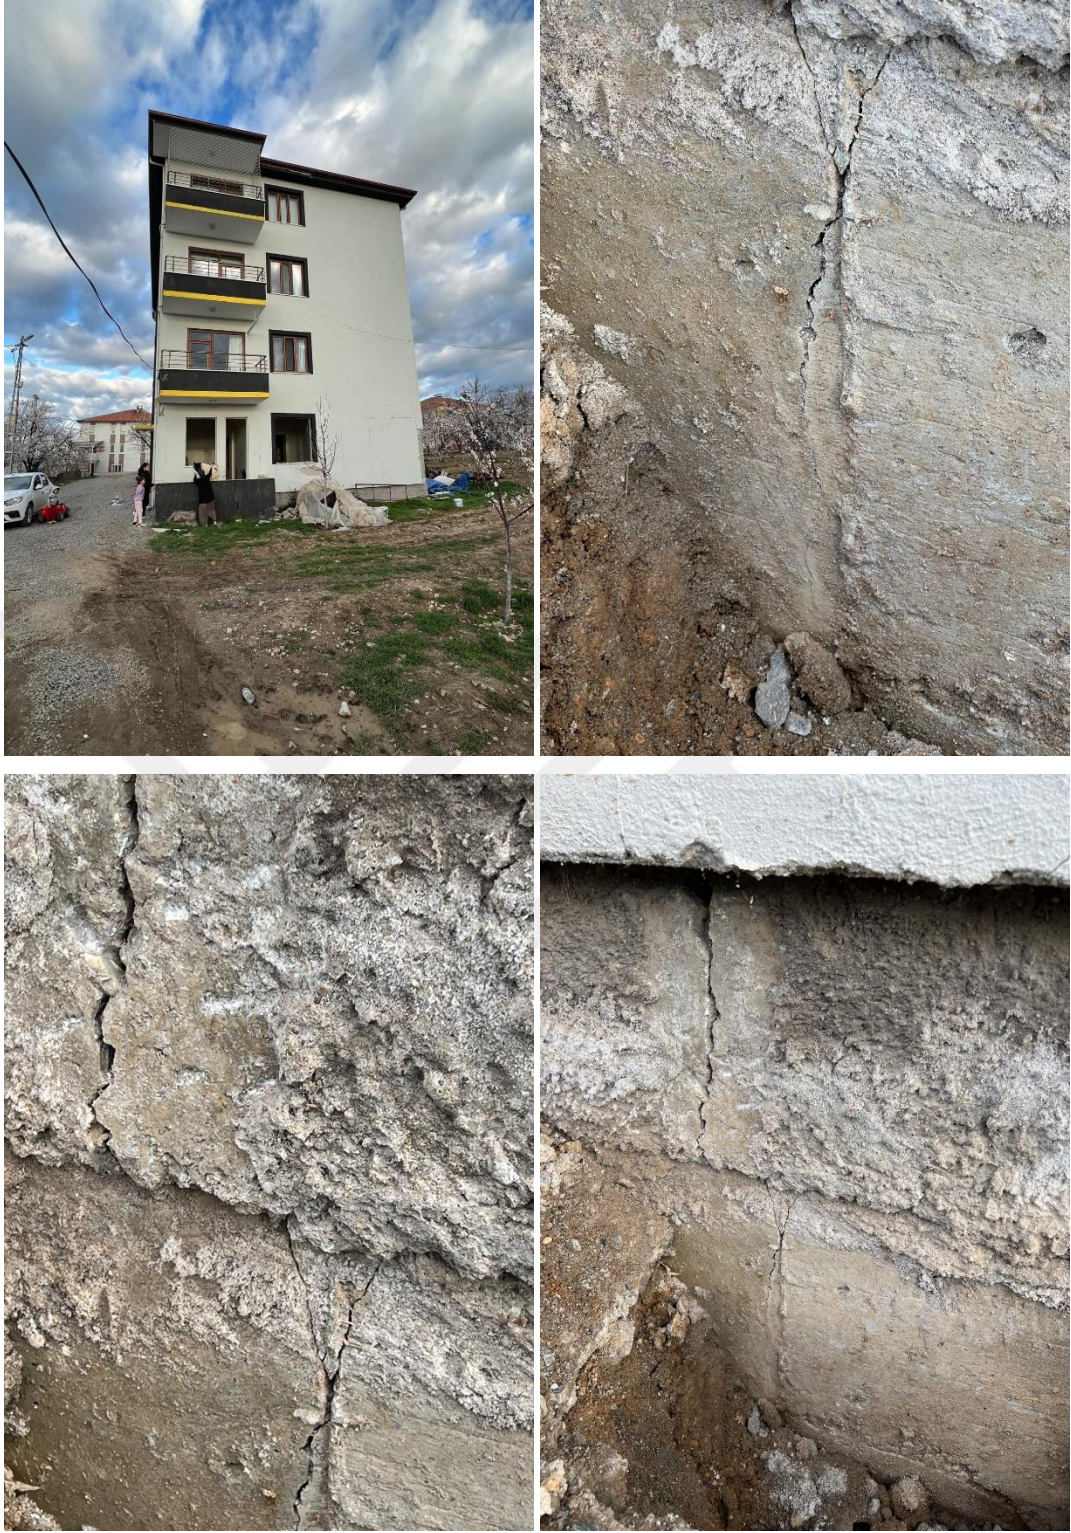
**Şekil 4.35.** Zemin sıvılaşması ve temel derinliği yetersizliğine bağlı olarak ortaya çıkan subasman hasarı

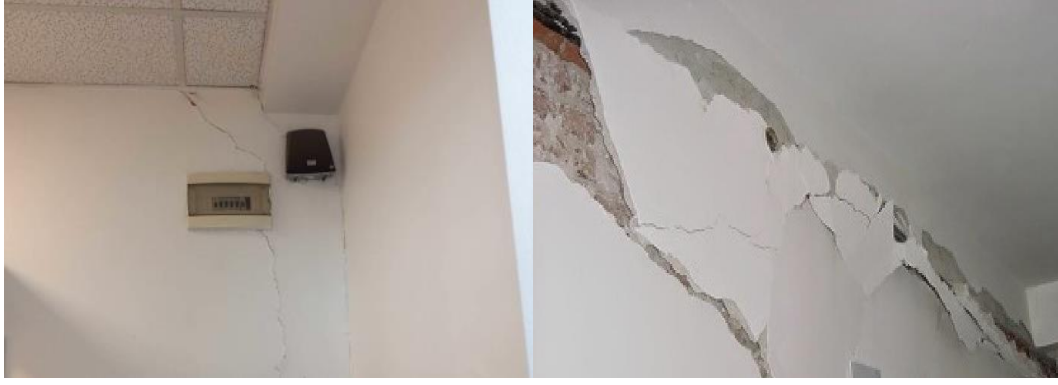
**Şekil 4.39.** Tesisat kaynaklı duvar çatlakları

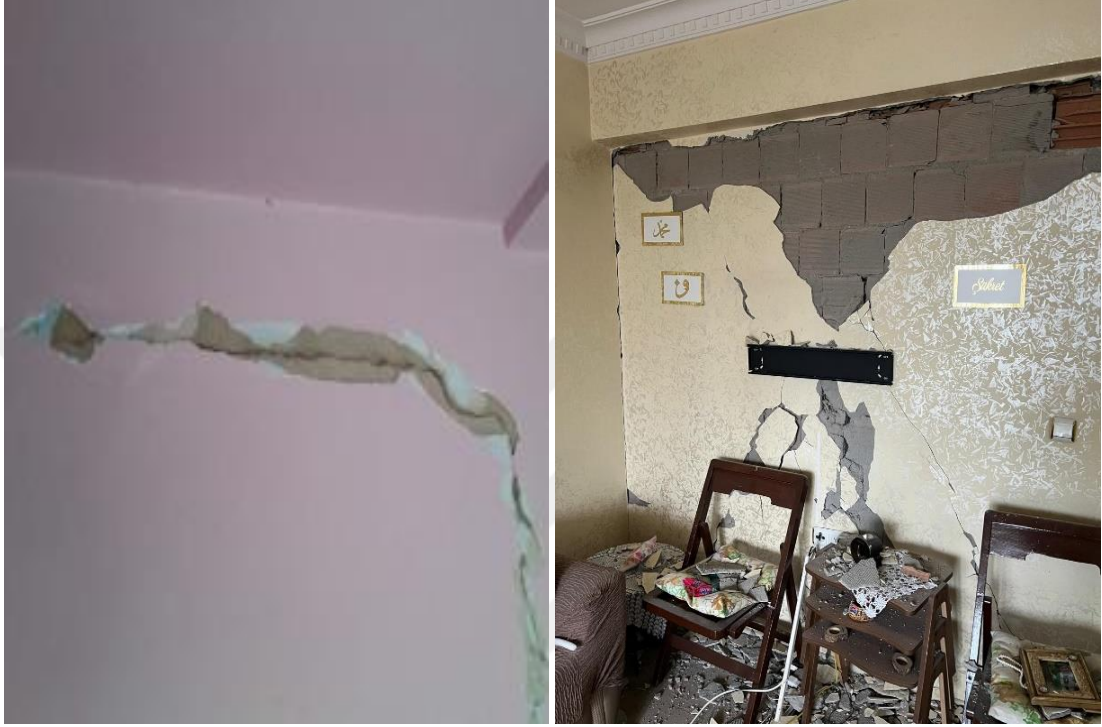
**Şekil 4.41.** Malatya'daki bir yapıda ortaya çıkan kolon-kiriş-duvar birleşiminde oluşan çatlaklar

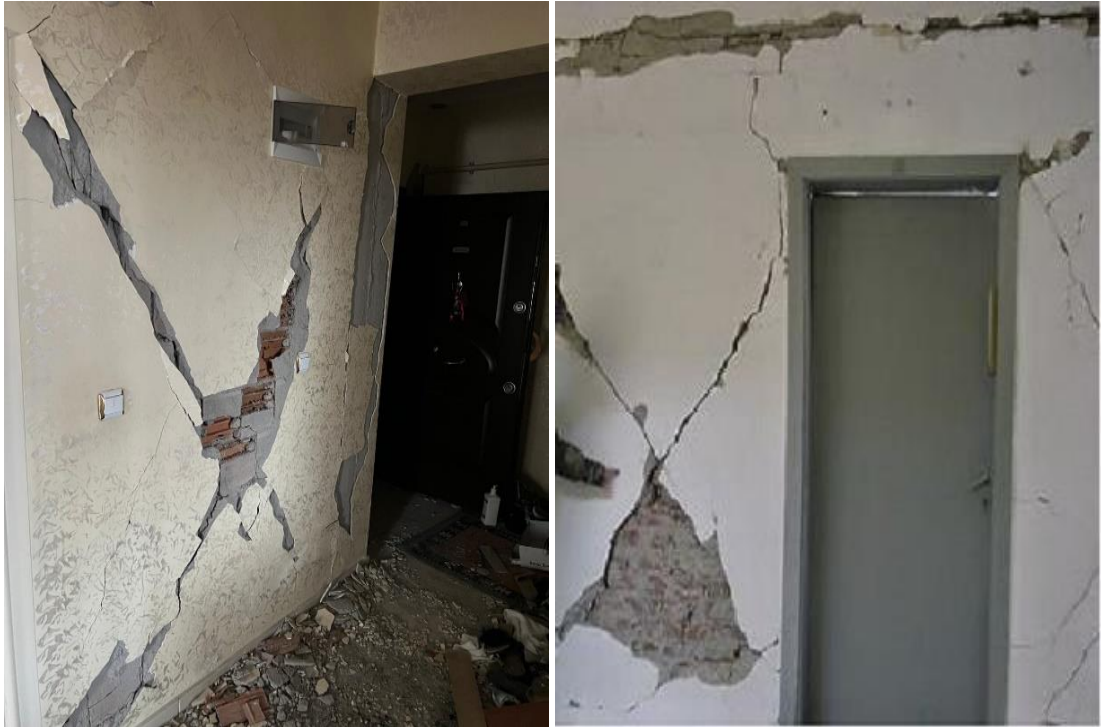
**Şekil 4.43.** Duvarları orta düzeyde hasar alan bir yapı

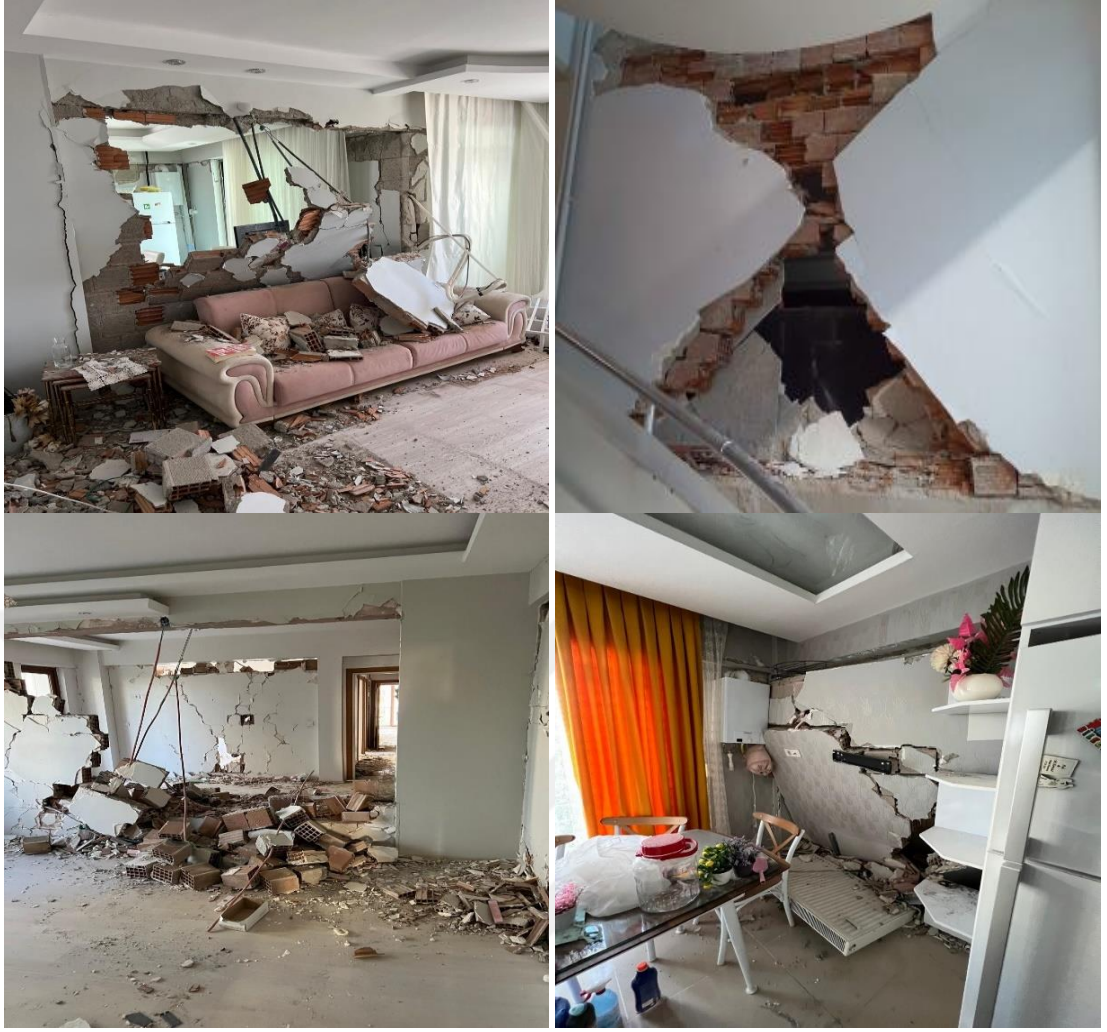
**Şekil 4.45.** Malatya’da deprem nedeniyle duvarları kırılan yapılar

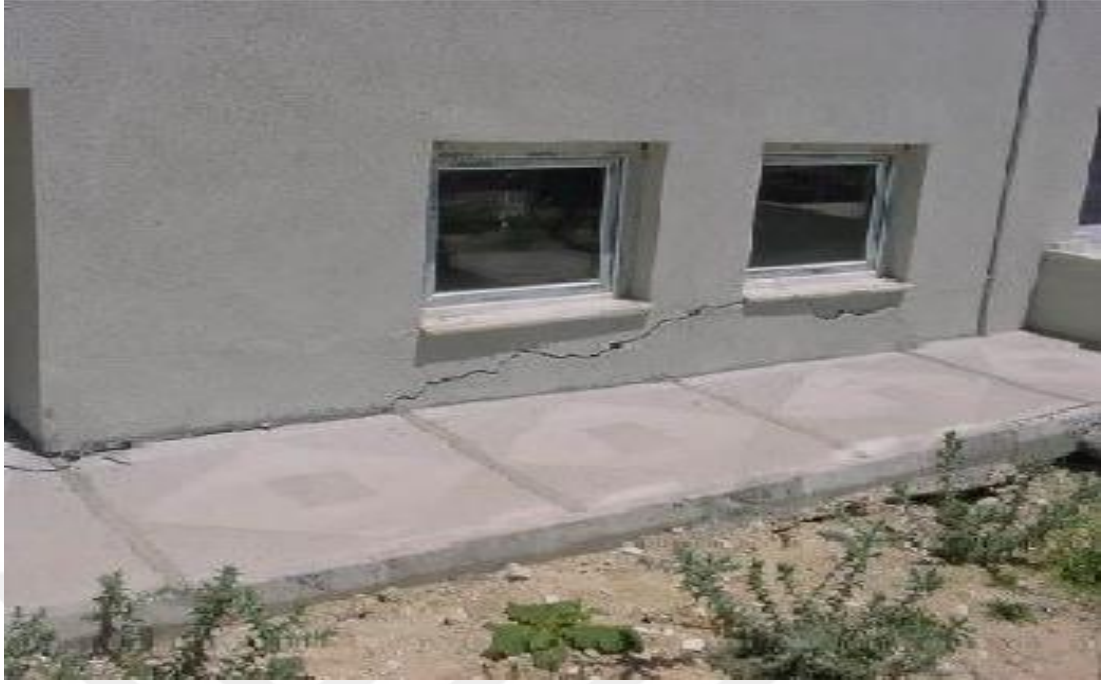
**Şekil 4.47.** Temel oturmalarından kaynaklanan duvar hasarları

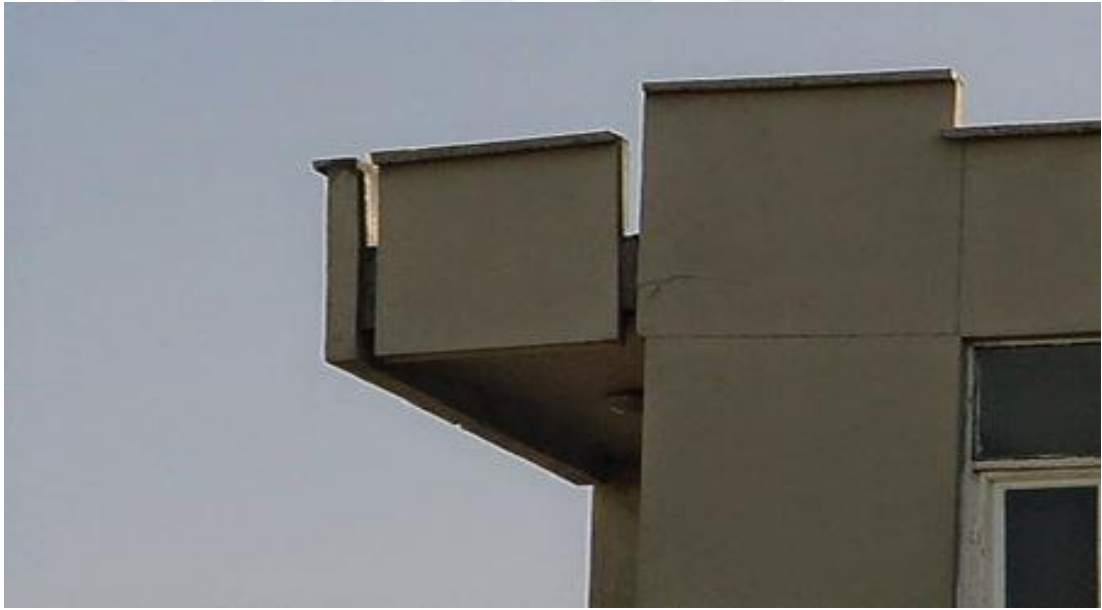
**Şekil 4.51.** Aşırı sehim kaynaklı duvar hasarları (URL-1)

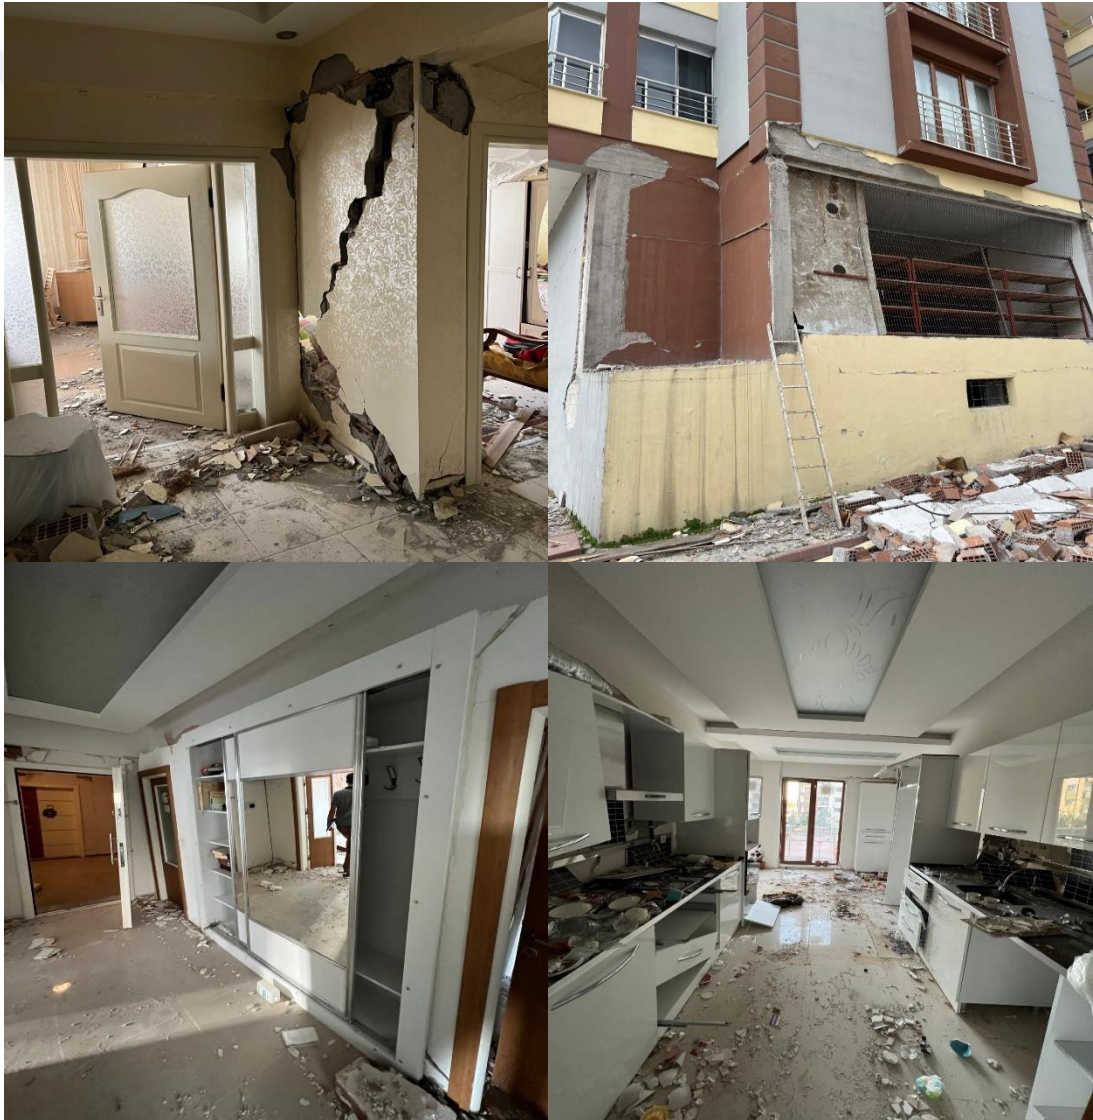
**Şekil 4.50.** Malatya’da hasar tespit çalışmaları sonucunda gevşek zemin nedeniyle hasar gören bazı yapılar

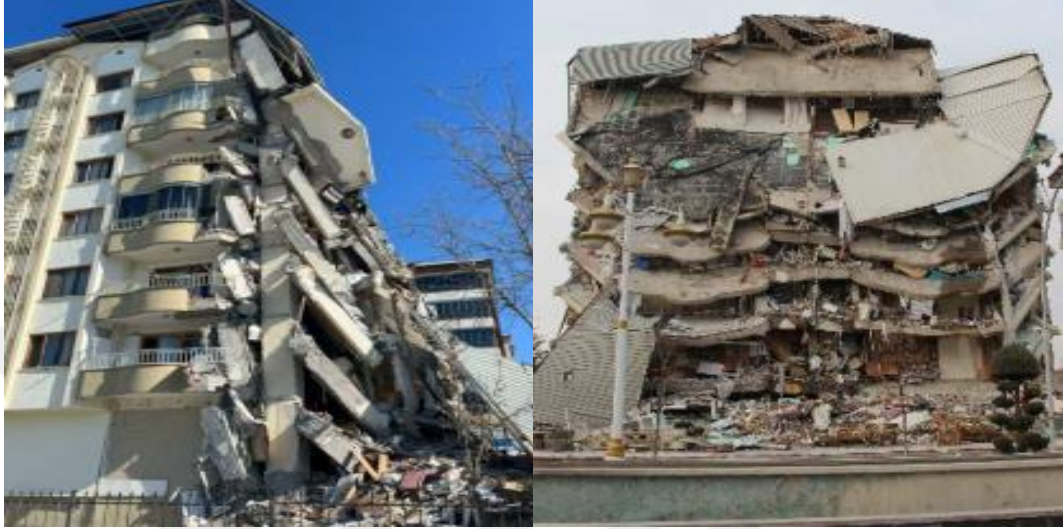
**Şekil 4.52.** Malatya’da çıkmalar nedeniyle kısmen yıkılan yapılar (Yeşilyurt)
