**DEPREM B LGESİ KONUTLARININ HASAR ALMA SEBEPLERİ VE  
DEPREM ETKİLERİNİN AZALTILMASI İ İN  NERİLER**

**Y KSEK LİSANS TEZİ  
İ  M MARLIK ANABİLİM DALI**

## DEPREM BÖLGESİ KONUTLARININ HASAR ALMA SEBEPLERİ VE DEPREM ETKİLERİNİN AZALTILMASI İÇİN ÖNERİLER

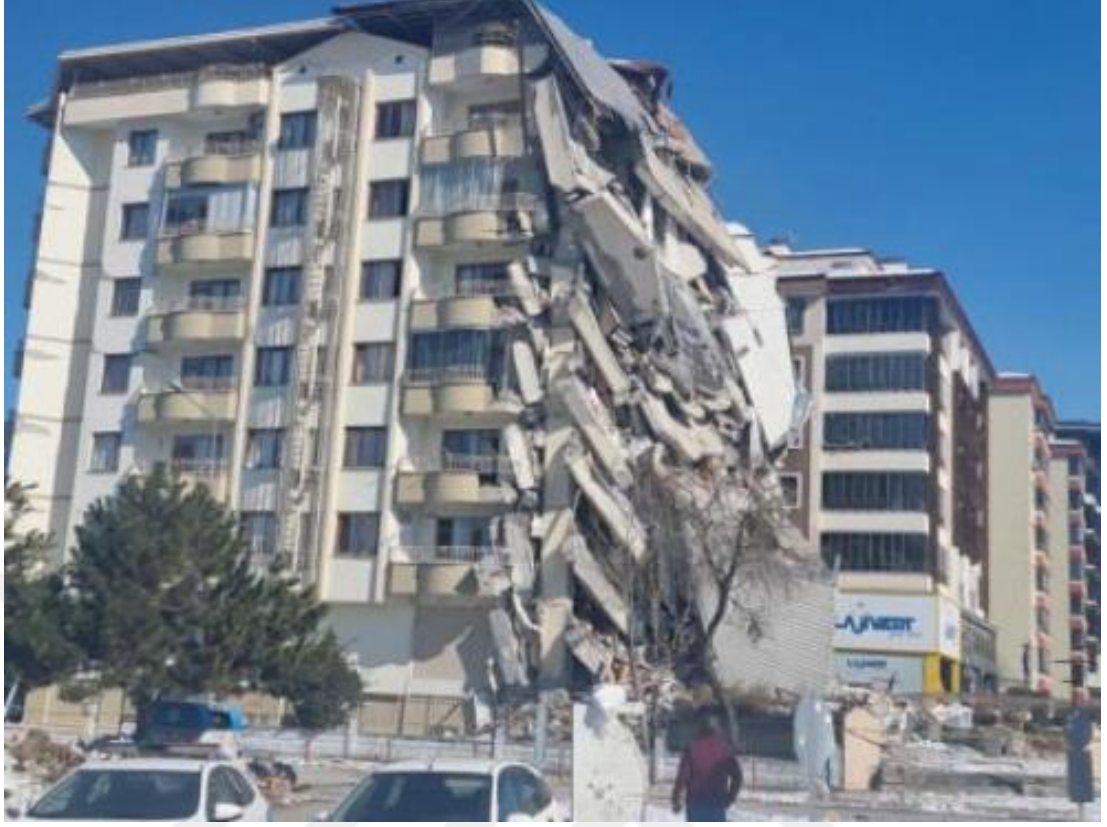
**Şekil 4.53.** Döşeme süreksizliği nedeniyle hasar alan bir yapı

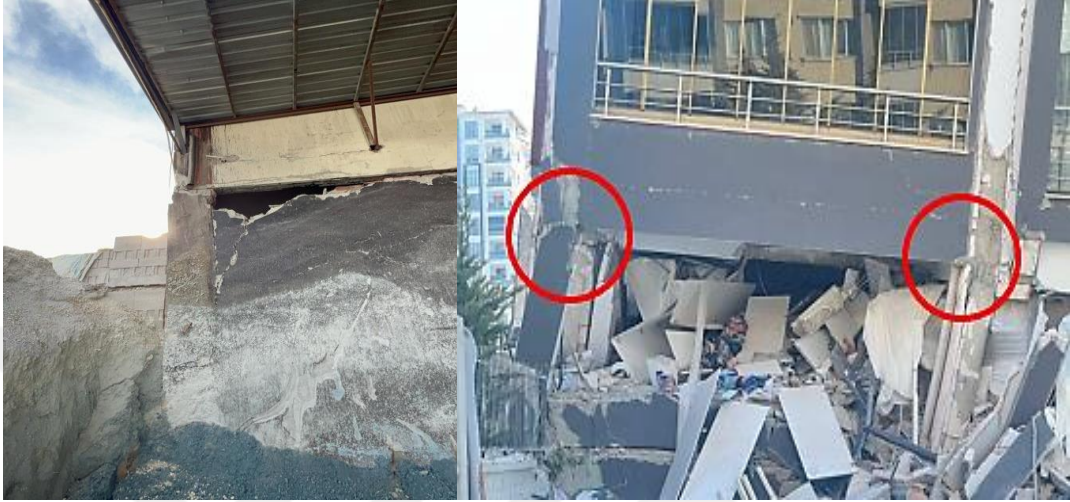
**Şekil 4.54.** Zayıf kolon güçlü kiriş hasarı nedeniyle ağır hasar alan yapılar

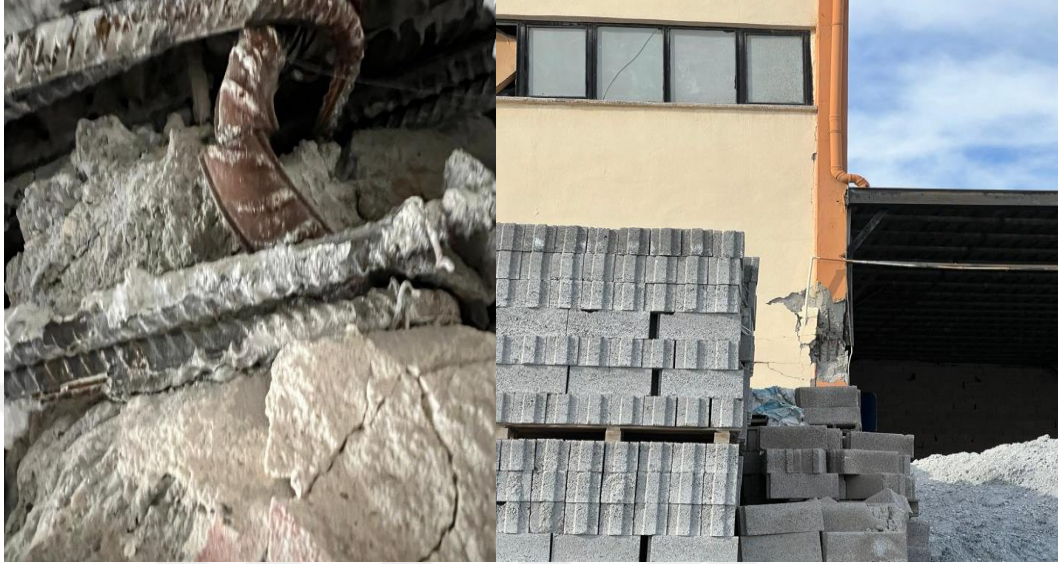
**řekil 4.55.** Malatya'da burulma hasarı grlen bazı yapılar

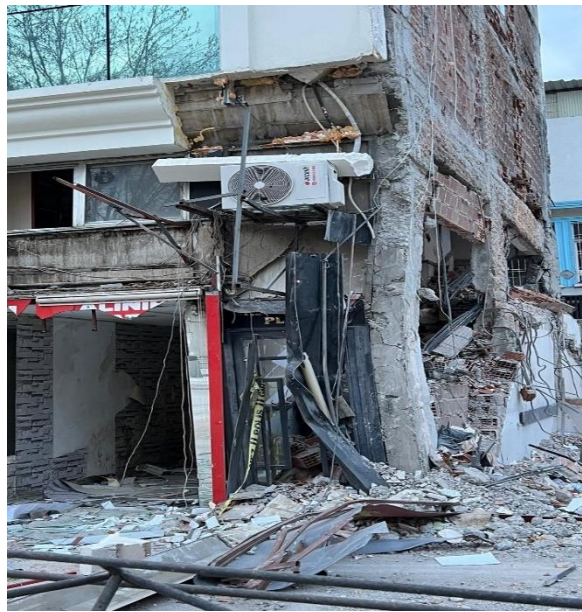
**Şekil 4.57.** Malatya’da zayıf kat hasarı alan bir yapı

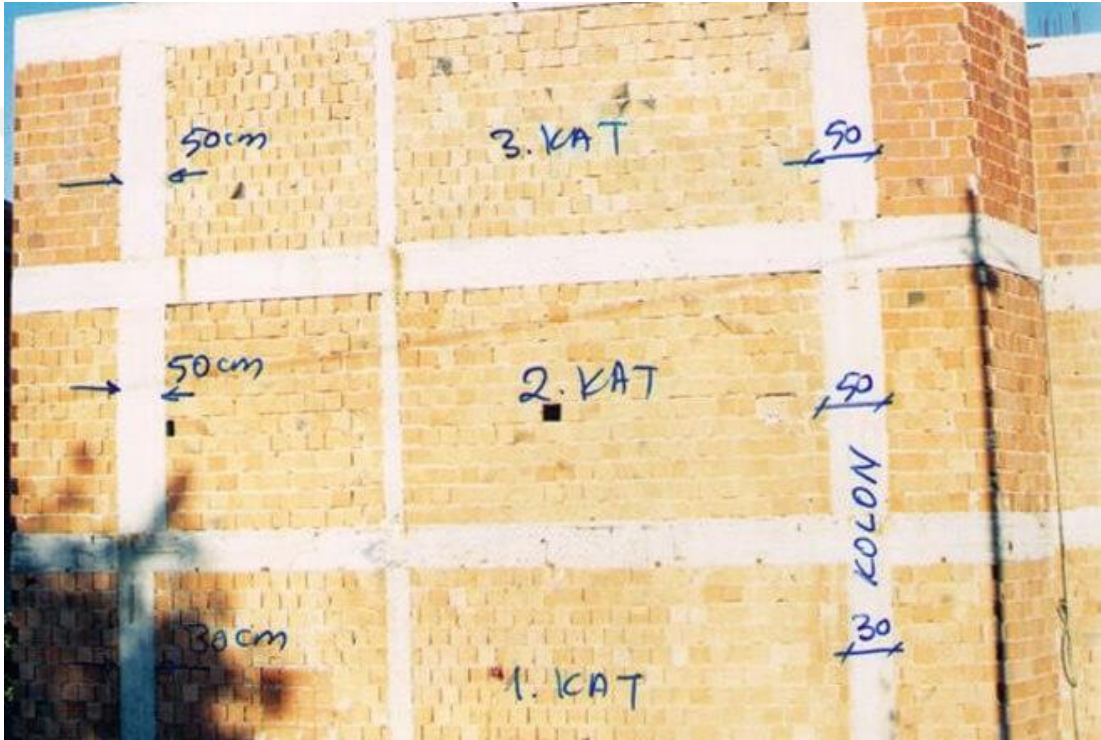
**Şekil 4.59.** Taşıyıcı sistem düşey elemanlarının süreksizliği

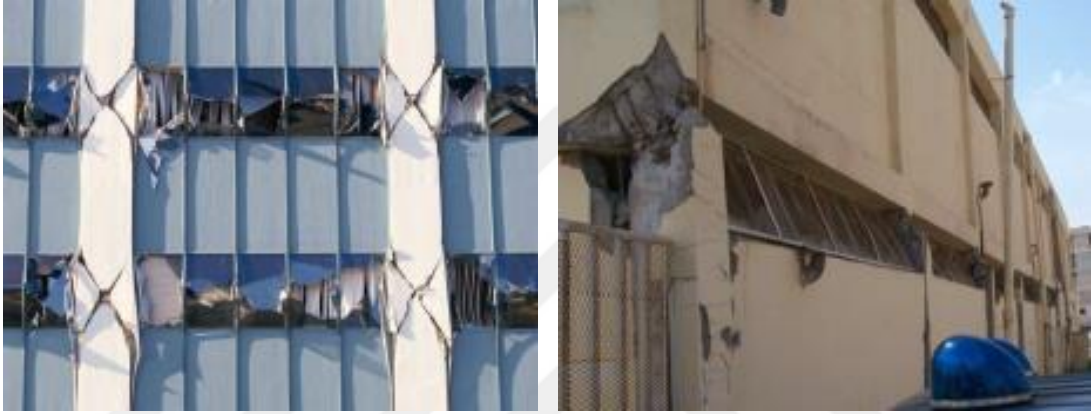
**Şekil 4.61.** Kısa kolon hasarı alan yapılar

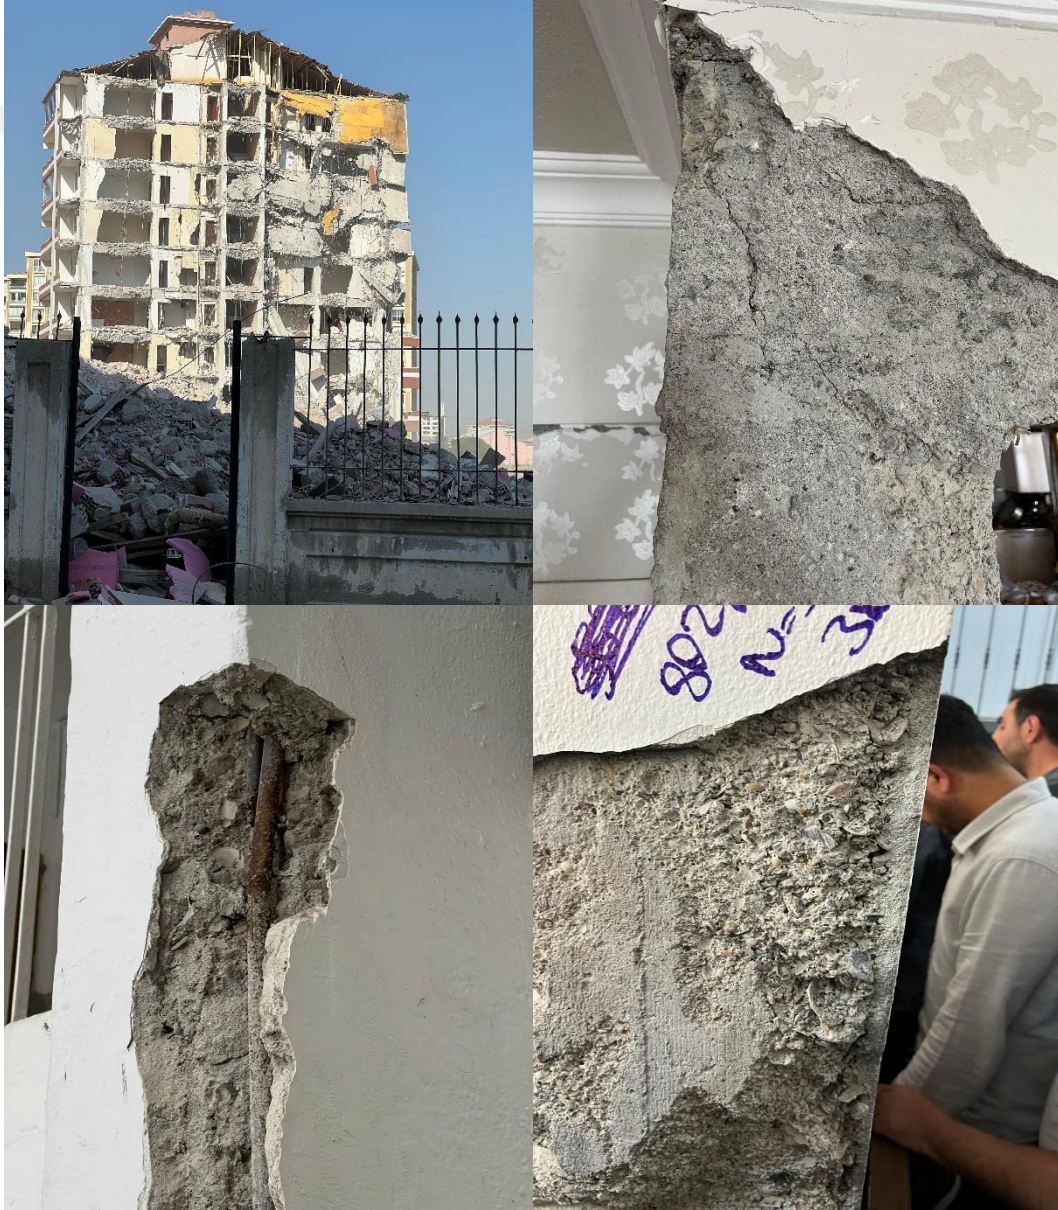
**Şekil 4.62.** Düz demir ve düşük kalite beton kullanımına bağlı olarak ağır hasar alan yapı

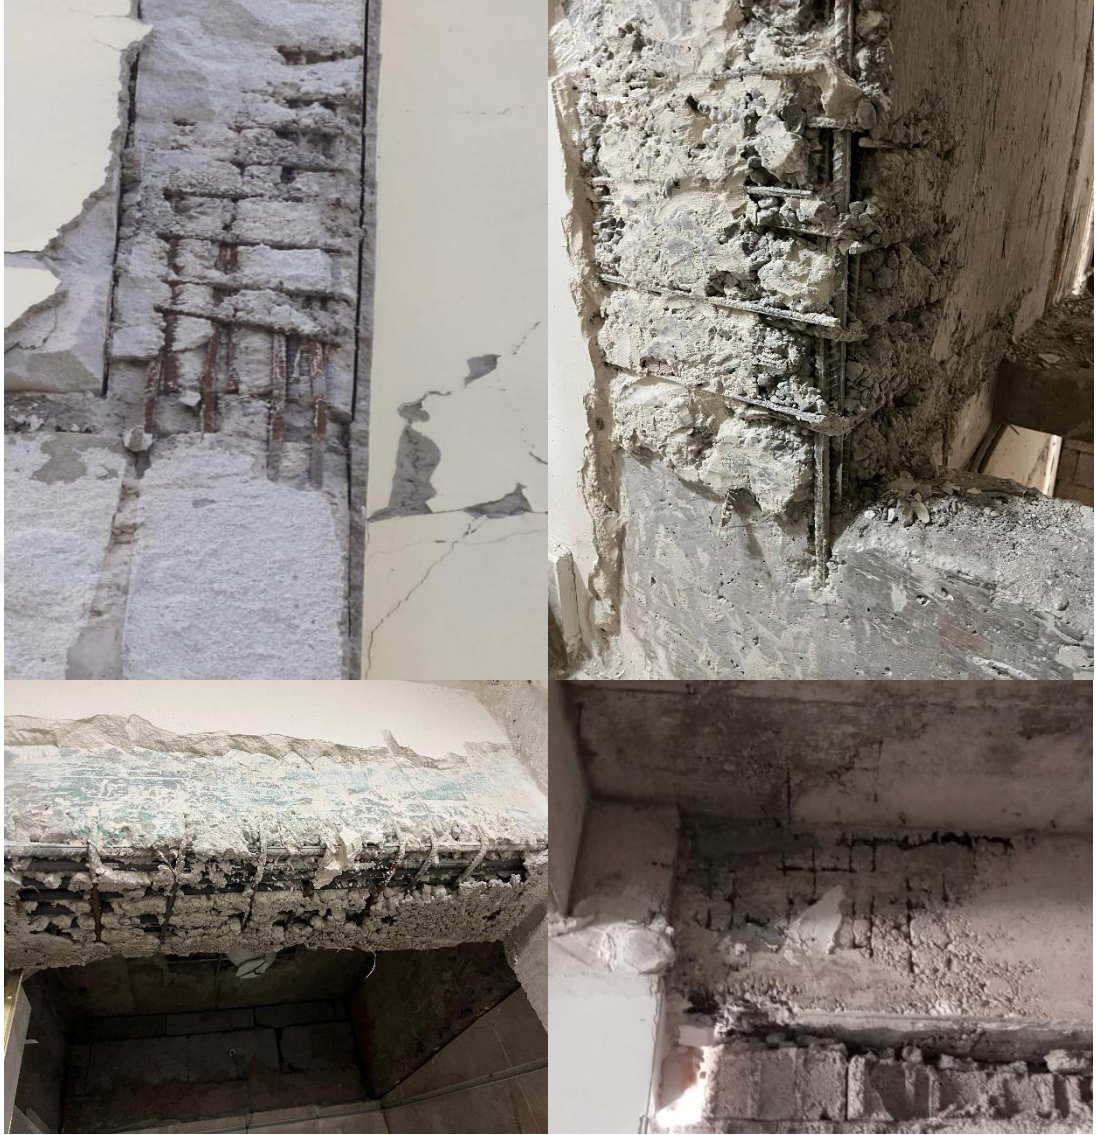
**Şekil 4.63.** Betonarme elemanlarda segregasyon sonucu oluşan mikroyapısal bozulmalar ve makro ölçekli hasarlar

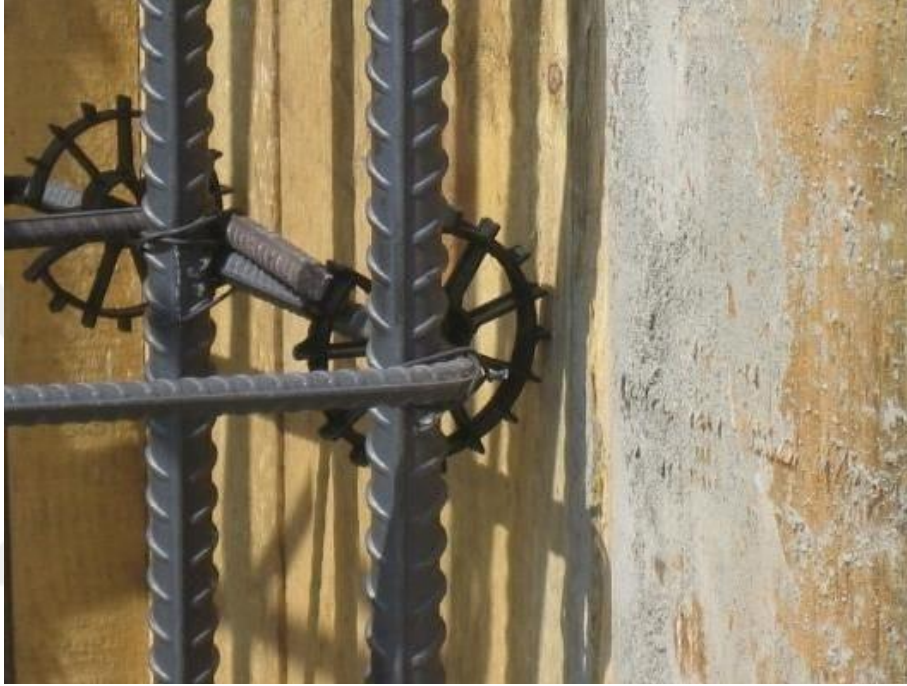
**Şekil 4.64.** Paspayı uygulaması

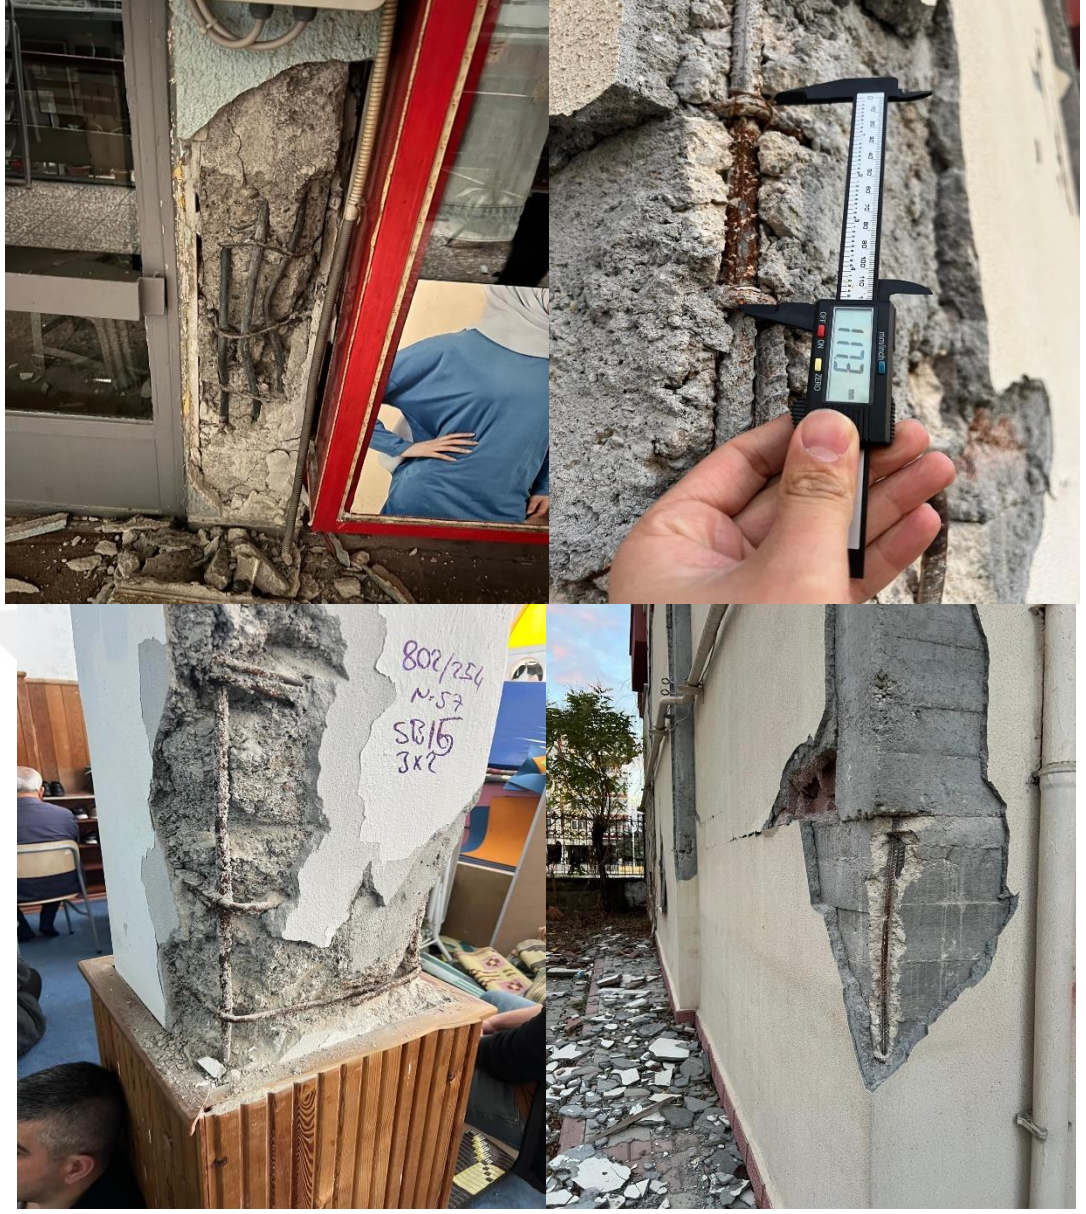
**Şekil 4.65.** Düz demir ve yatay donatıların uygun yerleştirilmemesine bağlı olarak hasar gören bir yapı

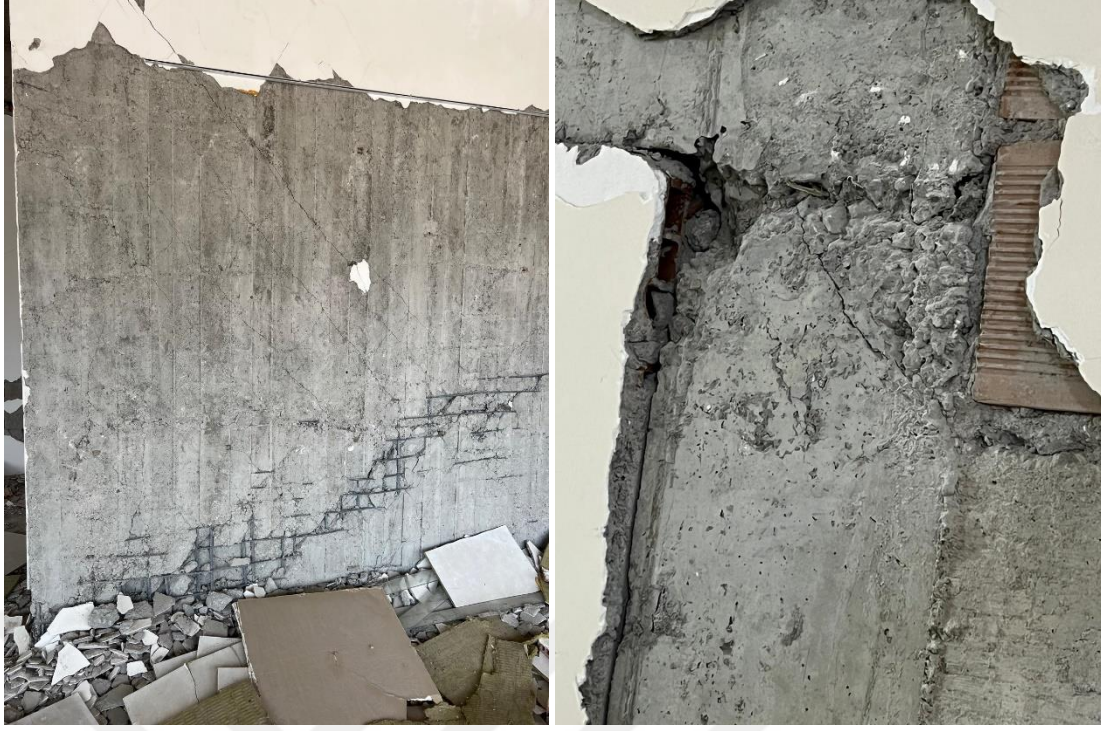
**Şekil 4.66.** Segregasyon nedeniyle hasar almış perde ve kolon

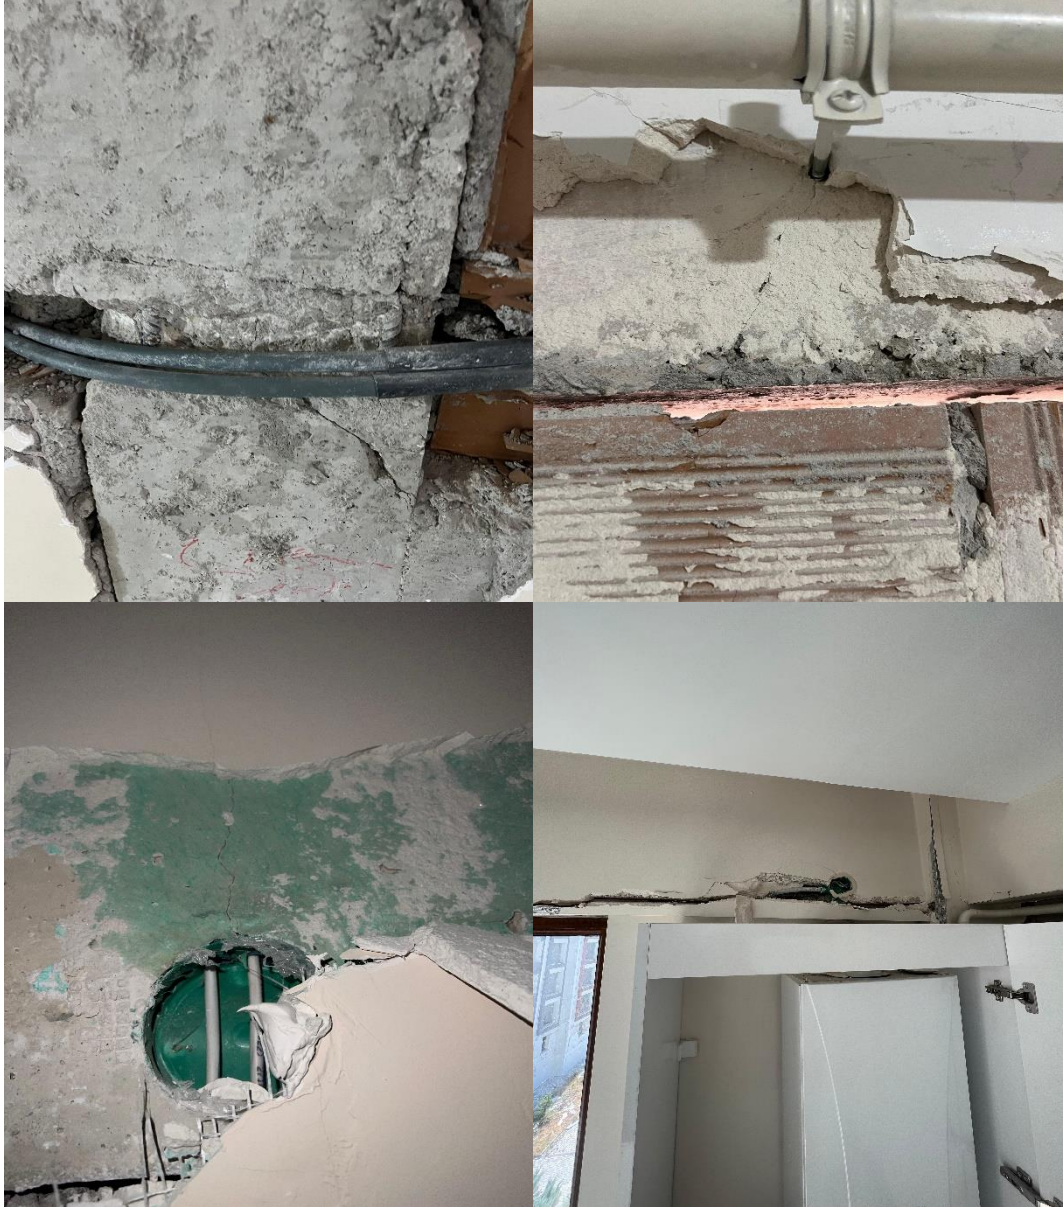
**Şekil 4.67.** Taşıyıcı elemanlar üzerinden tesisat elemanlarının geçirilmesine bağlı olarak ortaya çıkan yapı hasarları

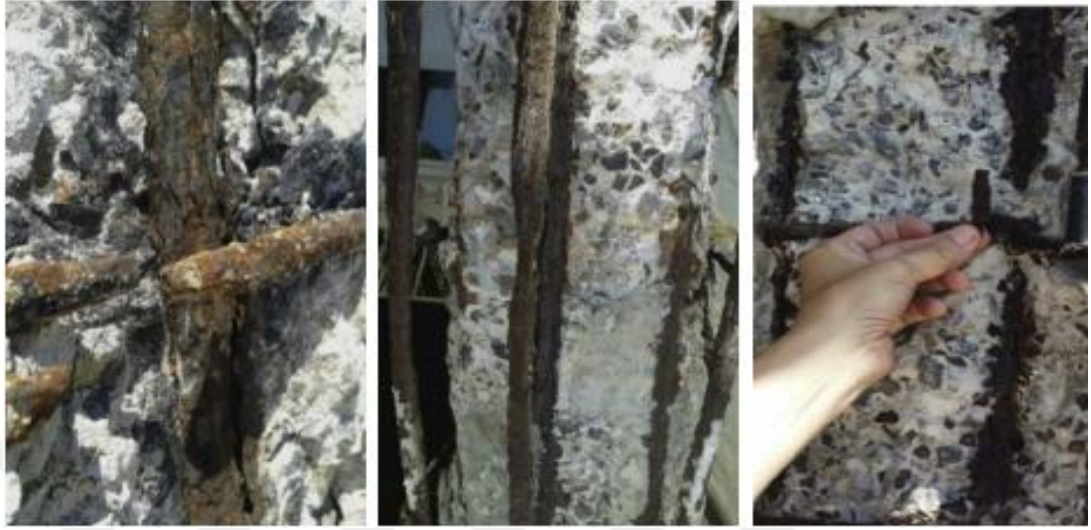
**Şekil 4.68.** Korozyona uğramış donatı (Taşdemir vd., 2000)

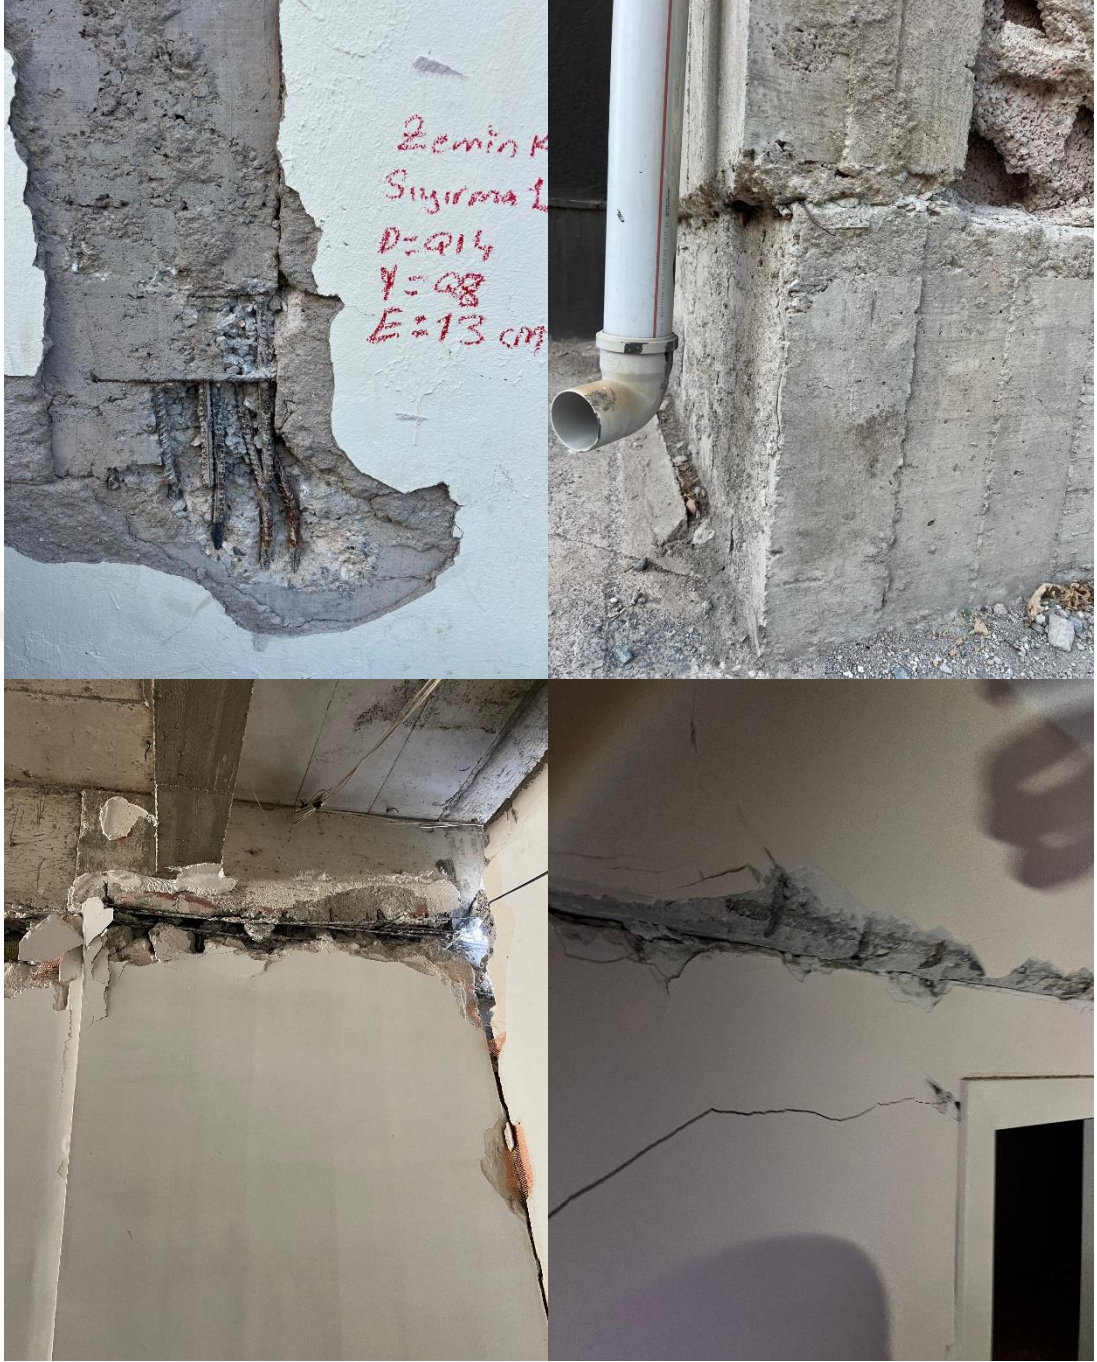
**Şekil 4.69.** Statik hesaplama ve işçilik kaynaklı hasar
