**TARİHİ KALE VE SURLARA YAPILAN ÇAĞDAŞ
MİMARİ EKLERİN KORUMA BAĞLAMINDA
DEĞERLENDİRİLMESİ: AVRUPA VE
TÜRKİYE'DEN ÖRNEKLER**

YÜKSEK LİSANS
MİMARLIK ANABİLİM DALI

BURSA – 2024

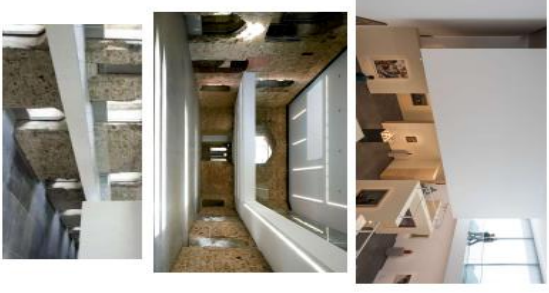
Şekil 1.2 Kunstmuseum Moritzburg Case study survey envanter sayfası no.1. Kaynak: Yazar tarafından hazırlanmıştır

BURSA ULUDAĞ ÜNİVERSİTESİ GRADUATE SCHOOL OF NATURAL AND APPLIED SCIENCES DEPARTMENT OF ARCHITECTURE / RESTORATION			
Dr. Figen KIVILCIM ÇORAKBAŞ	New Additions to Historical Fortifications and Fortresses: The Case of Europe and Turkey	DATE: 7/1/2023	
Case Study Name : Kunstmuseum Moritzburg	City/Country : HALE, GERMANY	Address : Friedemann-Bach-Platz 5, 06108 Halle (Saale), GERMANY	Intervention Type : RENOVATION - RESTORATION
Explanation of Types of Additions : The main part of the historic building was restored and new additions were designed for the lost places. The design includes a new roof, designed as a large folded platform, which rises and retreats to allow in natural light, and from which overhangs the new exhibition areas. In addition to designing two new vertical communication centers, a new floor suspended from the center of this roof creates additional exhibition space without placing any columns in the main gallery.		The Year of Project Implementation : 2008

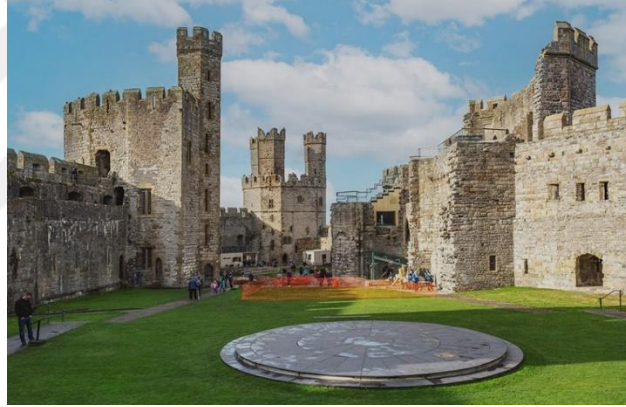
Şekil 3.2. Caernarfon Kalesi'nin merkezi avlusu (Manandhar, 2023)

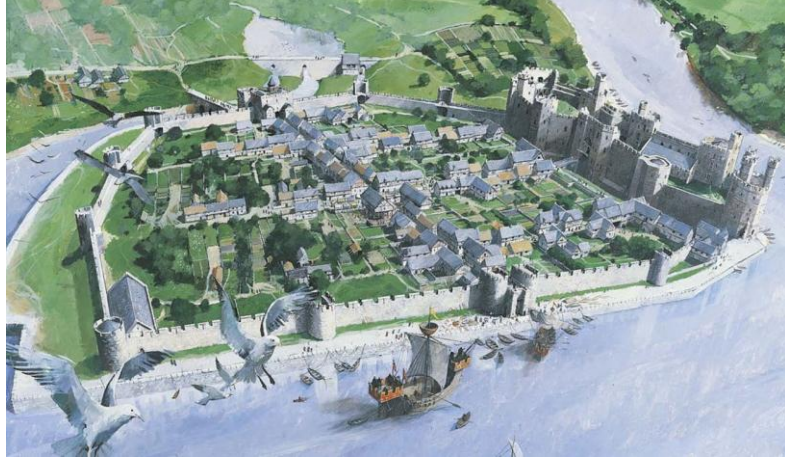
Şekil 3.4. 14. yüzyıldan kalma yerleşim ve kalenin I.Lapper'e göre rekonstrüksiyonu (Caernarfon - Kalesi - Ancient and Medieval Architecture, n.d.)

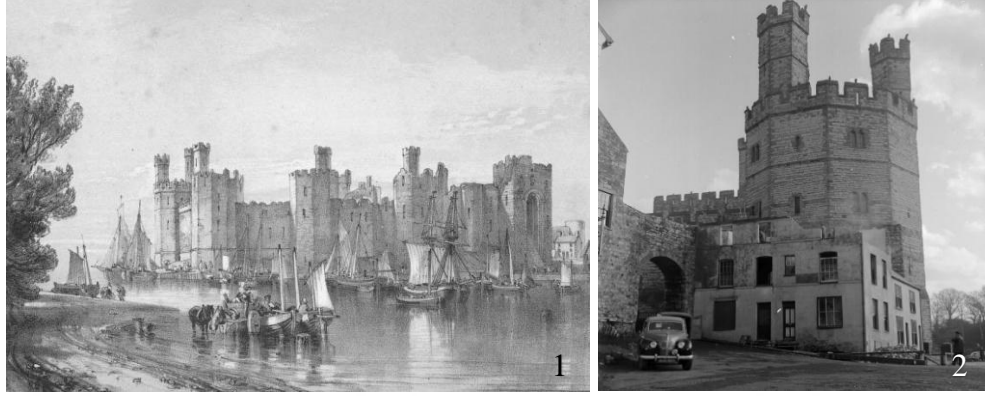
Şekil 3.5. 1: 1872 yılında kale, (File: Carnarvon Kalesi (1129856). Jpg- Wikimedia Commons, n.d.), 2: 1959 yılında modern binaları Eagle Tower çevresinden temizlemek için yapılan yıkım çalışmaları, (Castellogy, 2022)

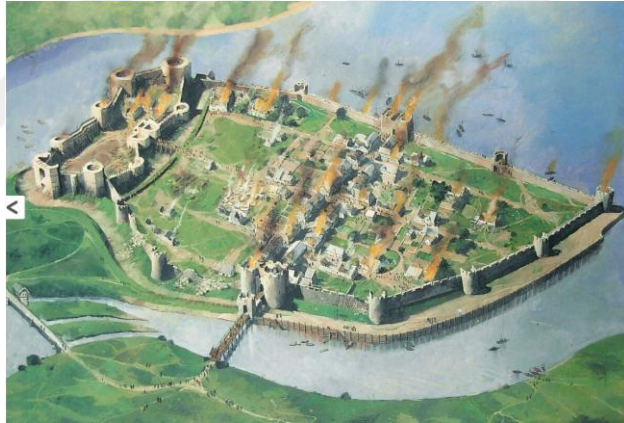
Şekil 3.6. 1294'te Madog ap Llywelyn'in ordusunun Caernarfon'u ele geçirdiği dönemi gösteren, I. Lapper'e göre doğudan kale ve kasabanın rekonstrüksiyonu (Caernarfon-Kalesi- Ancient and Medieval Architecture, n.d.)

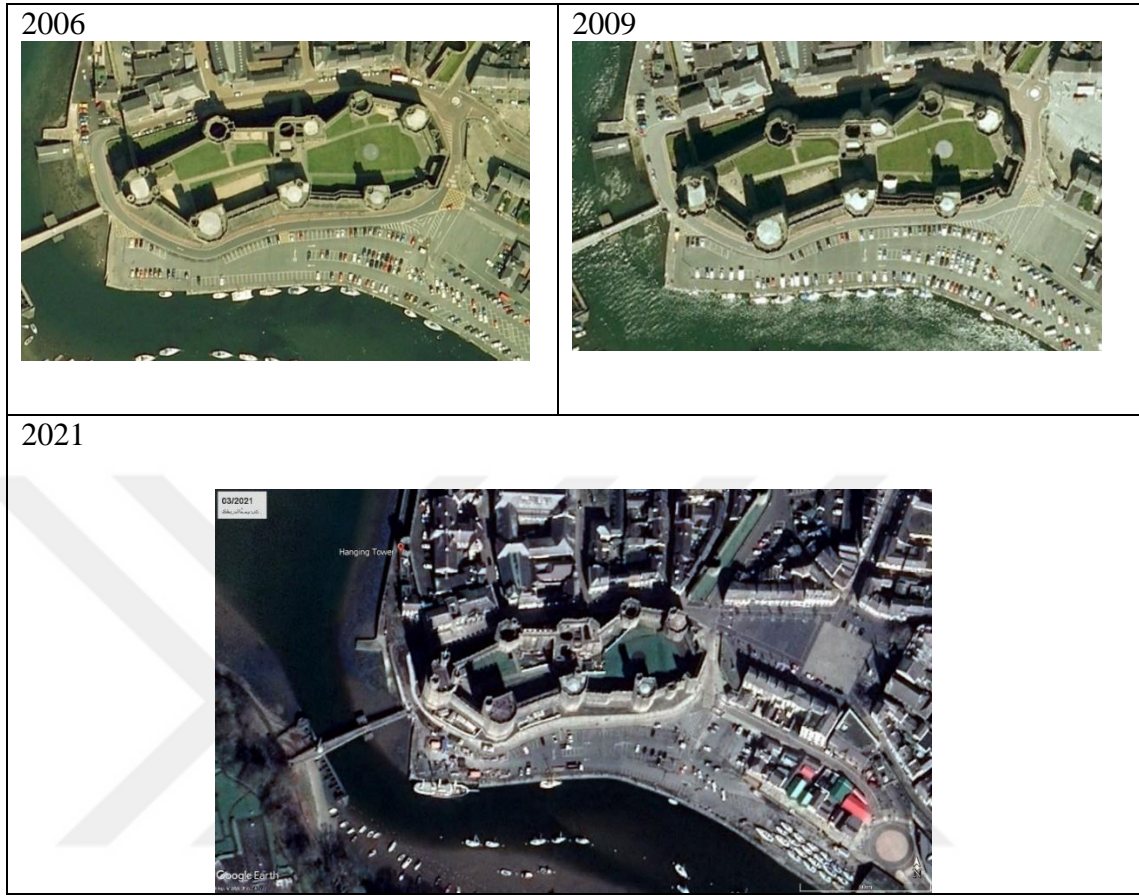
Çizelge 3.2 King's Gate Caernarfon Cesetle Zaman çizelgesi (*Google Earth hava fotoğrafları*) Kaledeki değişiklikler

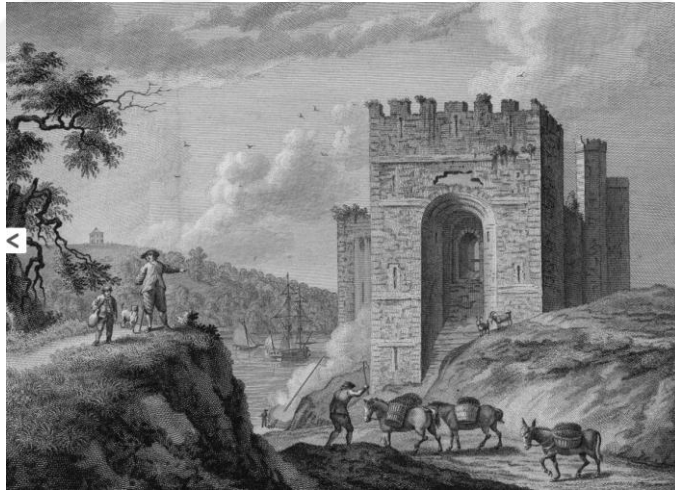
Şekil 3.8. P. Sandby ve A. Williams'ın gravüründe 18. yüzyılın sonlarından Queen's Gate tarafından kalenin yan görünümü (Caernarfon- Kalesi- Ancient and Medieval Architecture, n.d.)

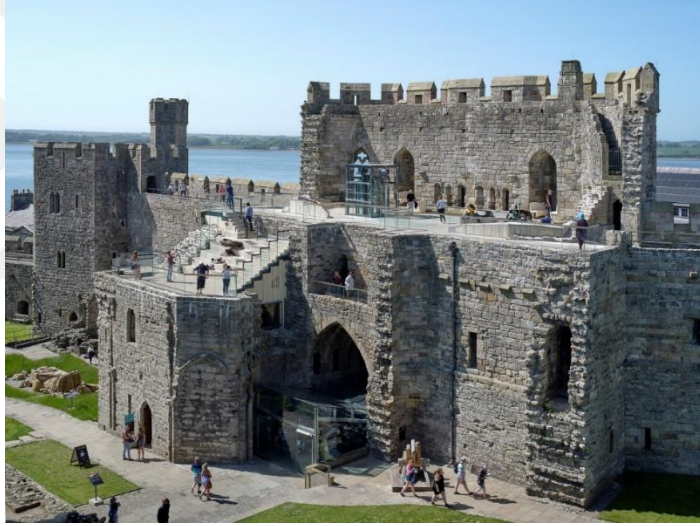
Şekil 3.10. King's Gate Caernarfon Kalesi ekler sonrası, (Pintos, 2024)

King's Gate'deki son mimari müdahaleler, modern işlevsellik sağlarken Orta Çağ estetiğini tamamlamak için özenle hazırlanmıştır. Yapısal iyileştirmeler, artan yaya trafiğini ve çağdaş olanakların kurulumunu destekk üzere mevcut taş işçiliğine yapılan takviyeleri içermektedir. Bu iyileştirmeler, görsel tarihselliği korumak için özgün duvar işçiliğinin içine gizlenmiştir (Johnson, A. 2021). İnteraktif dijital rehberler ve artırılmış gerçeklik istasyonları da dahil olmak üzere ileri teknoloji kurulumları kapı binasına entegre edilmiştir. Bu araçlar, ziyaretçilere fiziksel alanı önemli ölçüde etkilemeden kalenin tarihini keşfetmek için dinamik bir yol sunmaktadır (White, S. 2018).

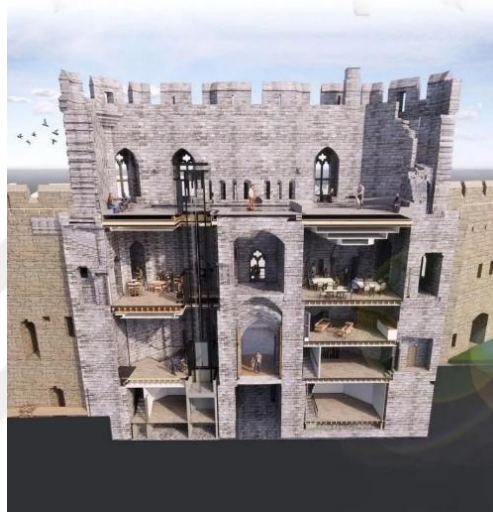
Şekil 3.11. King's Gate'nin kat bölümlerini gösteren sanatsal çizim, (Jones, 2020)

Dayanaklara yaklaşım, King's Gate'nin eksikliğini kabul ederek, bunu Dünya Mirası alanının olağanüstü evrensel değerinin ayrılmaz bir parçası olarak tanır. Bu açıdan bakıldığında, tasarımlar inşaatı bitirmeyi amaçlamaktan ziyade, tarihi anlatısına başka bir katman çağdaş ekyi hedefler. Tüm yeni müdahaleler, kale duvarlarından görsel ve fiziksel ayrımı koruyacak şekilde dikkatlice tasarlanmış olup, yalnızca erişim noktalarında yapıya narin bir şekilde bağlanır (Manandhar, 2023).

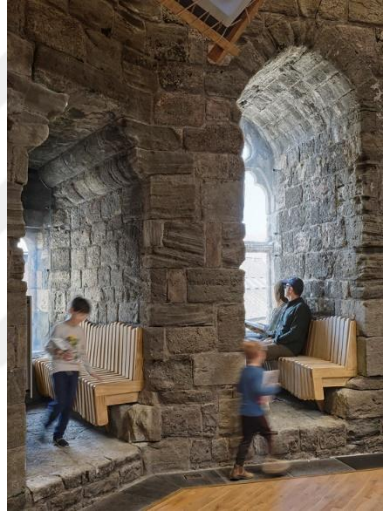
Şekil 3.14. Pencere kenarına eklenen ahşap oturma alanını ve ahşap zemini gösteren fotoğraf (Wilson, 2023)

Son çağdaş ekler, kireçtaşı ve granit blokları tamamlayan çağdaş bir estetiği koruyarak özgün yapıyla sorunsuz bir şekilde harmanlanmıştır. Özenle seçilmiş bir malzeme paleti, zaman içinde doğal olarak patina ve renk olarak gelişmesi amaçlanan sürdürülebilir kaynaklı kereste ile uyum sağlar (şekil 3.13). Geniş çerçevesiz cam paneller, tipik olarak direkler ve çerçeveleme elemanlarıyla ilişkili görsel engelleri ortadan kaldırarak manzaraları ve manzaraları geliştirir (şekil 3.14). Tüm camlar, anıt üzerindeki görsel etkiyi en aza indirmek ve standart camlarda yaygın olan bozulmayı azaltmak için düşük yansıtma özelliğine sahiptir. Ayırt edici bir özellik, izleme platformuna iki büyük camlı

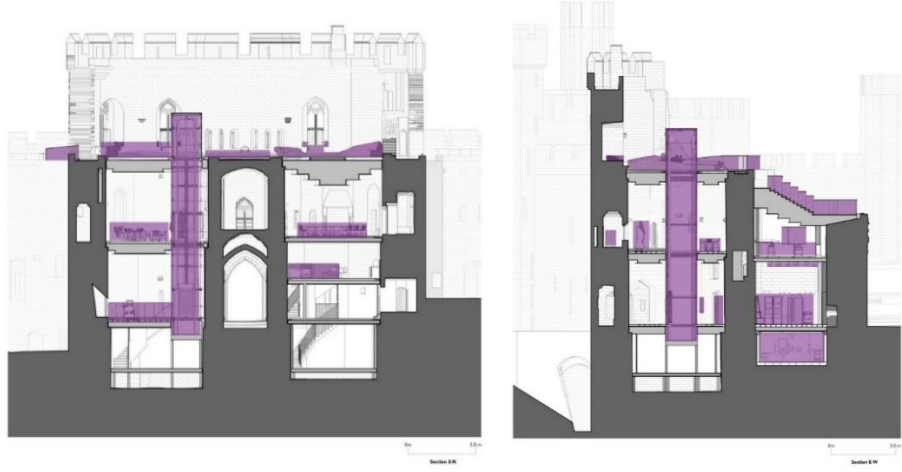
Şekil 3.16. King's Gate Caernarfon Kalesi kesit (Pintos, 2024), (Yazar tarafından değiştirilmiştir)

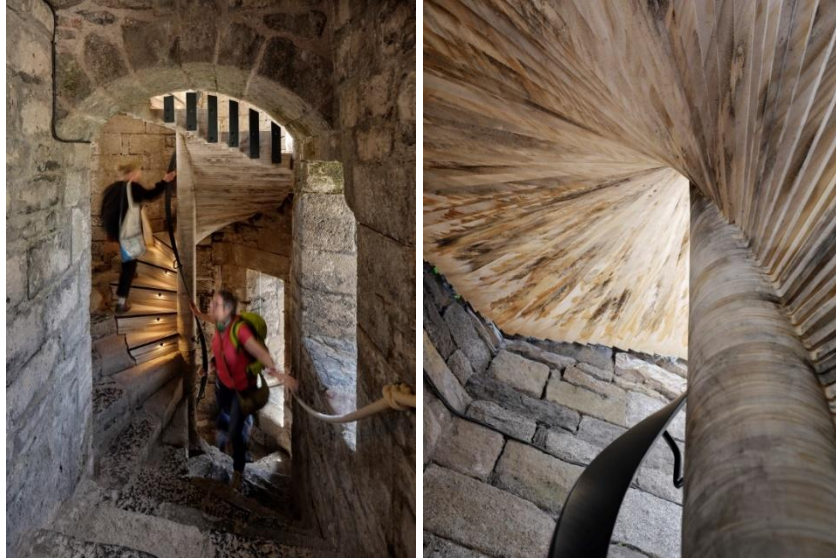
Şekil 3.17. Sağdaki resim: Yeni ahşap spiral merdiven, soldaki resim: Ahşap spiral merdiven, (Pintos, 2024)

Çerçeveleme malzemelerinin kullanımını azaltmak ve mimari özellikleri korumak için, mevcut pencere açıklıklarının içine büyük boyutlu özel yapım yapısal cam paneller yerleştirilmiştir (şekil 3.18). Ayrıca, otantik taş korkuluğun üzerine özgün merdivenin bir uzantısı olan yeni, son derece özelleştirilmiş bir ahşap spiral merdiven yerleştirilmiştir. Dayanıklı, sürdürülebilir kaynaklı, yüksek performanslı modifiye ahşaptan inşa edilen merdiven, uzun ömürlülüğü çevre bilinciyle birleştirmektedir (Wilson, 2023).

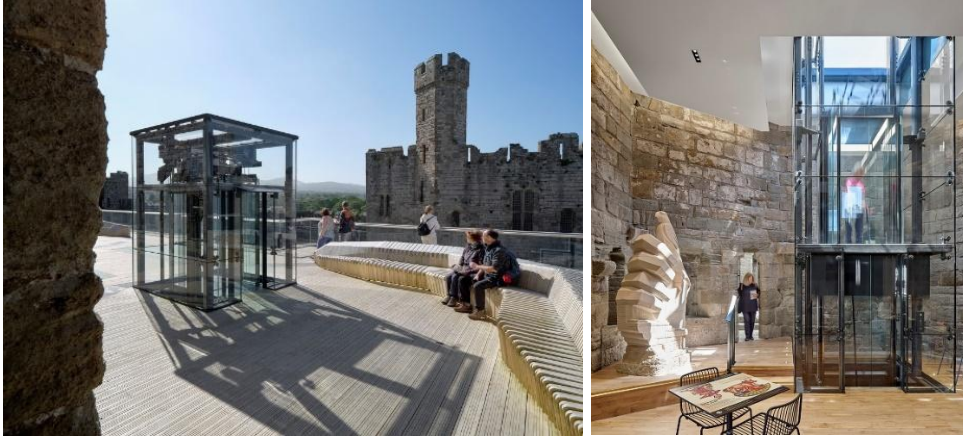
Şekil 3.18. Soldaki resim: Dördüncü katta cam asansör ekleri, ahşap zeminler, ahşap banklar ve cam bölmeler, sağdaki resim: Katlardan biri için yapılan cam asansörden bir görünüm, (Pintos, 2024)

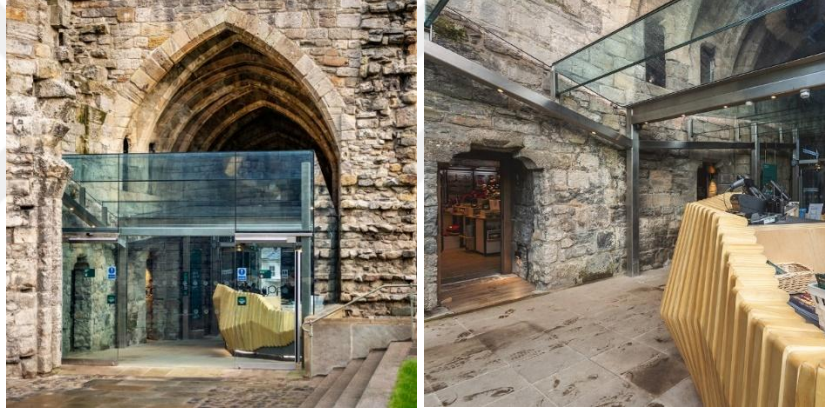
Şekil 3.19. Soldaki resim: Kalenin dışarıdan cam girişi, sağdaki resim: İçeriden cam giriş, (Pintos, 2024)

Kalenin cazibesini ve tarihi önemini korumak çok önemliydi, bu da işlevsel alanların yaratılmasını ve hem geri döndürülebilir hem de müdahaleci olmayan müdahalelerin entegrasyonunu gerektiriyordu (Şekil 3.19). Restorasyon projesinde, sürdürülebilir bir yaklaşım her karara rehberlik etmiş ve alanın tarihi bütünlüğüne saygı duyan minimal bir müdahale stratejisi vurgulanmıştır. Eski ve mevcut malzemelerin kullanımı, özgünlüğün korunmasında ve kalenin karakterinin muhafaza edilmesinde merkezi bir rol oynamıştır. Yeni unsurlar, özgün dokuya sempatik olacak şekilde özenle seçildi ve modern işlevsellik ile tarihi yapının zamansız cazibesi kusursuz bir şekilde harmanlandı. Bu uyumlu

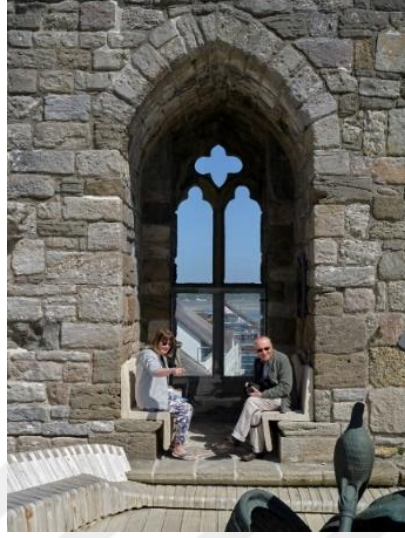
Şekil 3.20. Pencere kenarına eklenen ahşap oturma alanını ve ahşap zemini gösteren fotoğraf, (Wilson, 2023)

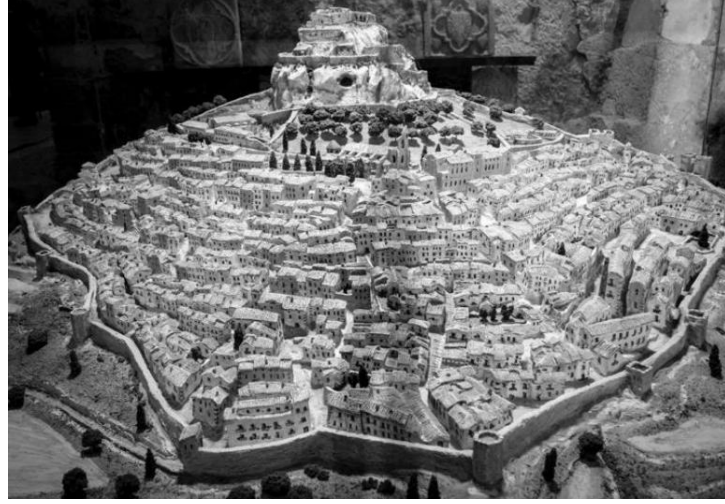
Şekil 3.29. Morella'nın kentsel modelinin resmi, kale içindeki Palacio del Gobernador'da sergileniyor (S. Portela, 2018).

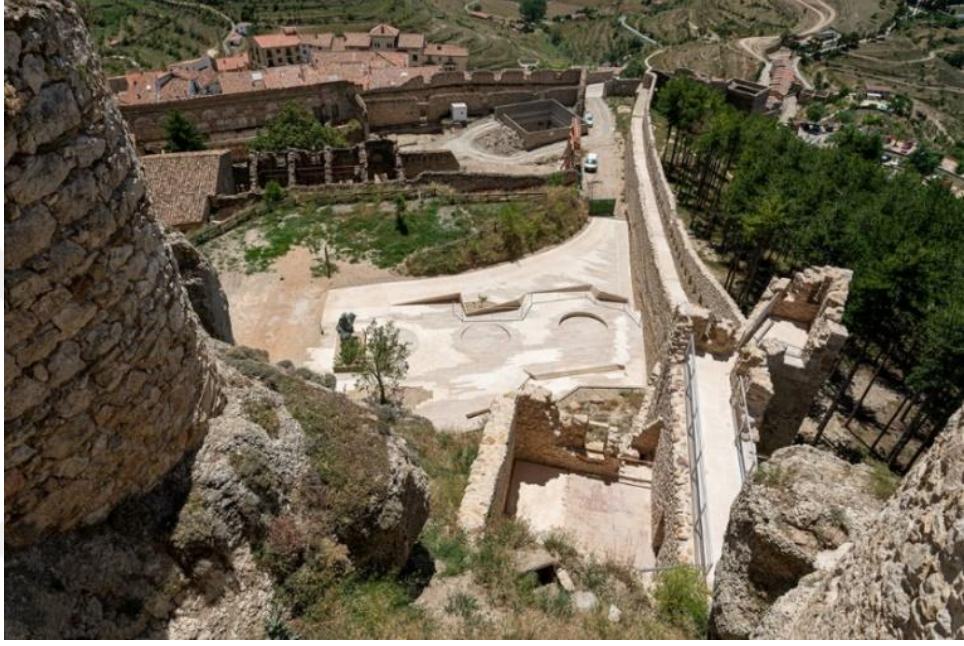
Şekil 3.30. Kale bahçesine yapılan yeni eklerin havadan görünümü, (Silva, 2022)

Mimarlar tarafından sağlanan metin açıklaması: “Müdahalenin genel kriterleri, mevcut duvarları restore etmek ve sağlamlaştırmak, esas olarak taşlarında, oyuklarında ve yüzeylerinde harap fizyonomilerini korumak, özgün durumun yeniden yorumlanmasından kaçınılmaktı” (Silva, 2022).

Kireç betonu, paslanmaz çelik ve cam elyaf takviye gibi uyumlu malzemeler, mevcut ve keşfedilen duvarın tarihi stratigrafisiyle bütünleşen tonlar ve dokularla gerekli ek yapısal elemanlar için kullanılmıştır; benzer şekilde, marangozluk gibi gerekli ek işlevsel elemanlar için, titanyum buhar işlemlili paslanmaz çelik kullanılmış ve müdahalenin geri kalanıyla bütünleşen bir yüzey elde edilmiştir (Coulleri, 2021) (ArchiDiaries, 2022).

Müdahalenin genel kriteri, özgün durumu yeniden yorumlamaktan kaçınarak, mevcut duvar örgüsünü restore etmek ve sağlamlaştırmak, özellikle taşlarında, oyuklarında ve yüzeylerinde harap fizyonomisini korumak olmuştur. Kireç betonu, paslanmaz çelik ve cam elyaf takviye gibi uyumlu malzemeler, mevcut ve keşfedilen duvarın tarihi stratigrafisiyle bütünleşen ton ve dokularla gerekli ilave yapısal elemanlar için kullanılmıştır. Benzer şekilde, marangozluk gibi gerekli ilave işlevsel unsurlar için, müdahalenin geri kalanıyla bütünleşen bir yüzey sağlayan titanyum buhar işlemlili paslanmaz çelik kullanılmıştır ((Morella Kalesi Restoration / Carquero Arquitectura, 2021) (Morella Kalesi Restoration- Architectures - Jidipi, n.d.).

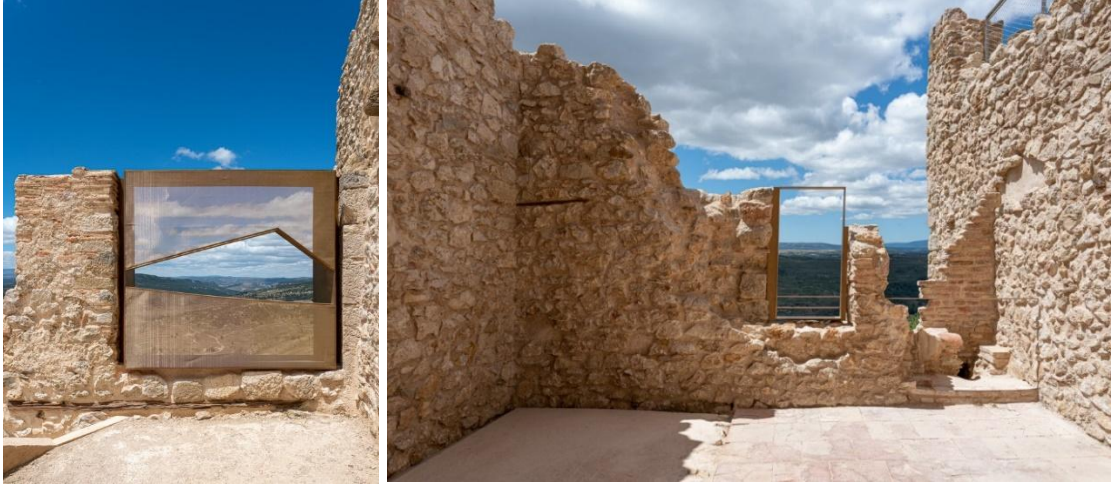
Şekil 3.31. Şehri görmek için kalenin duvarının bir parçasına eklenmiş modern tasarımlı demir kutu, (ArchiDiaries, 2022) (Silva, 2022)

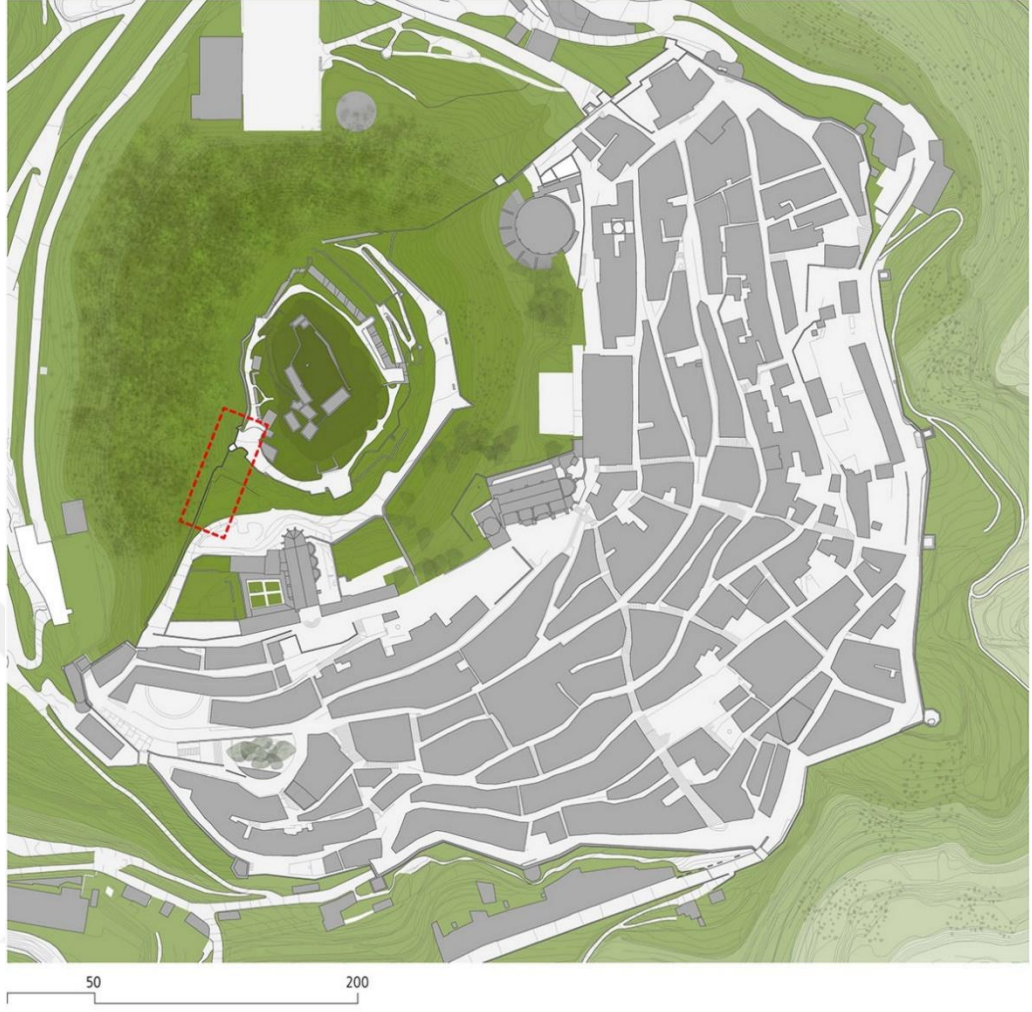
Mazgallı duvar alanında, yaklaşık (70 metre) uzunluğunda ve (14 metre) yüksekliğinde, ana restorasyon çalışmaları çökme riski nedeniyle yapısal sağlamlaştırmaya odaklanmıştır (Şekil 3.32- Şekil 3.35- Şekil 3.40). Çabalar, duvarın temizlenmesi ve restorasyonunu içermiştir. Duvarların dışında, temeli güçlendirmek, yer değiştirmiş toprağı geri kazanmak ve çatlakları kapatmak ve sağlamlaştırmak için dört dayanak kurulmuştur (Şekil 3.36) (ArchiDiaries, 2022).

Şekil 3.32. Morella Kalesi Restorasyon sahası planı (Kırmızı çizgili kare, kalenin sur duvarının güçlendirilen kısmıdır.), (ArchiDiaries, 2022)

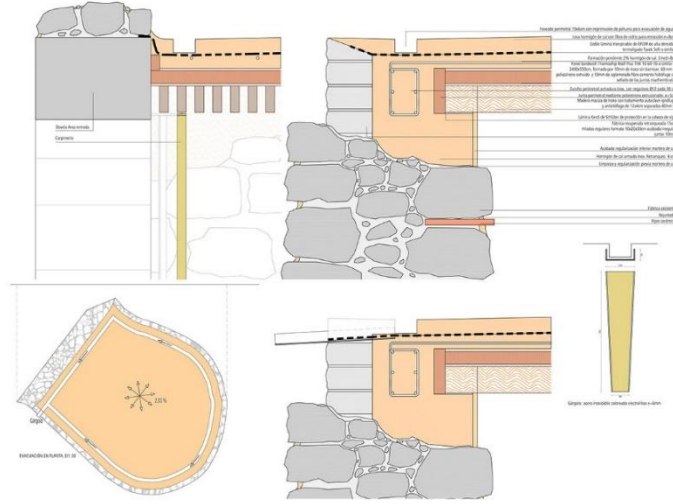
Şekil 3.33. Kale duvarlarının restorasyonunun detaylı çizimi, (Silva, 2022)

Kaledeki duvarcılık hasarının başlıca nedeni olan yağmur suyunun toplanmasına yönelik olarak, suyu önceden var olan bir açık havuza yönlendirmek için dağınık kaldırımlar ve borulardan oluşan bir sistem kurulmuştur (Silva, 2022).

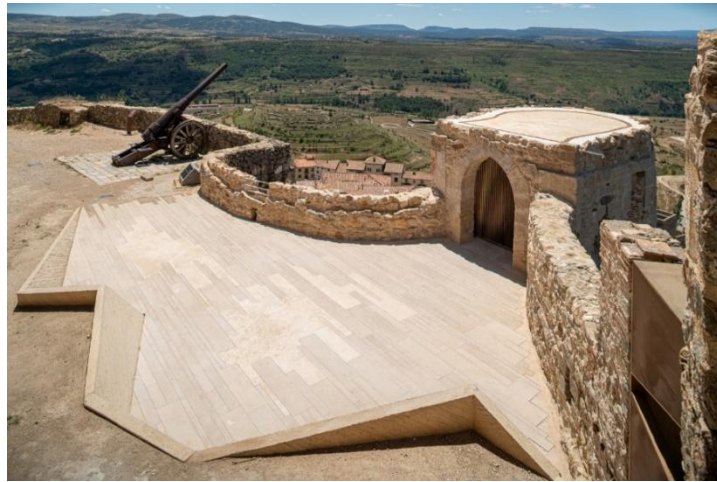
Sant Francesc Kulesi'ne erişim, duvar yürüyüşü eksinin çatısı yeniden inşa edilerek, merdivenleri yeniden inşa edilerek ve yarı yıkılmış duvar güçlendirilerek restore edilmiştir. Rampa ve ek binası da dahil olmak üzere tüm duvar işçiliği restore edilmiştir (ArchiDiaries, 2022).

Şekil 3.34. Morella Kalesi Müdahalesi, (Silva, 2022)

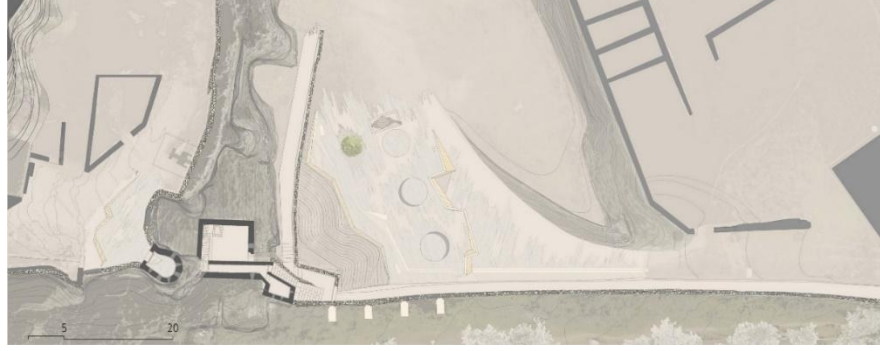
Şekil 3.38. Morella Kalesi Kat Planı, (Silva, 2022)

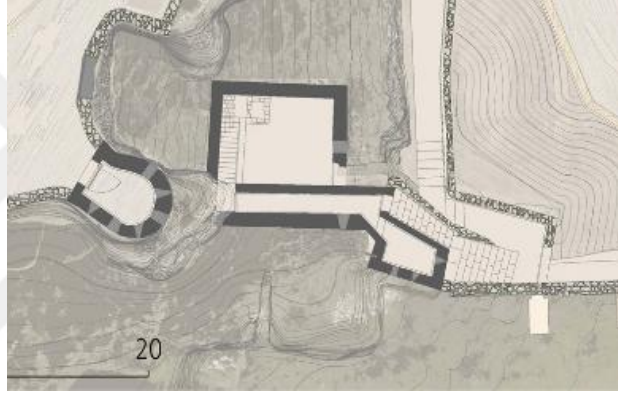
Şekil 3.39. Morella Kalesi Kat Planı (yakınlaştırılmış), (Silva, 2022)

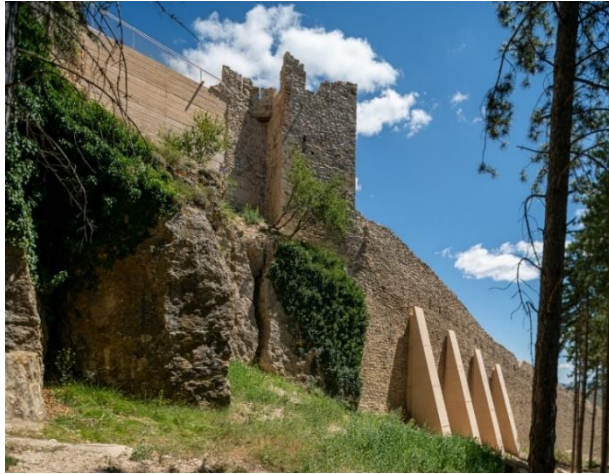
Şekil 3.40. Morella Kalesi Müdahalesi, (Silva, 2022)

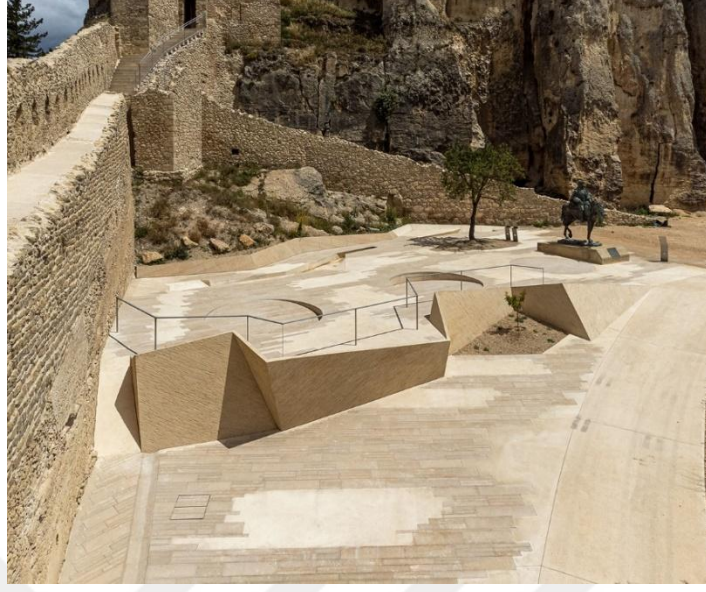
Şekil 3.41. Morella Kalesi Müdahalesi, (ArchiDiaries, 2022)

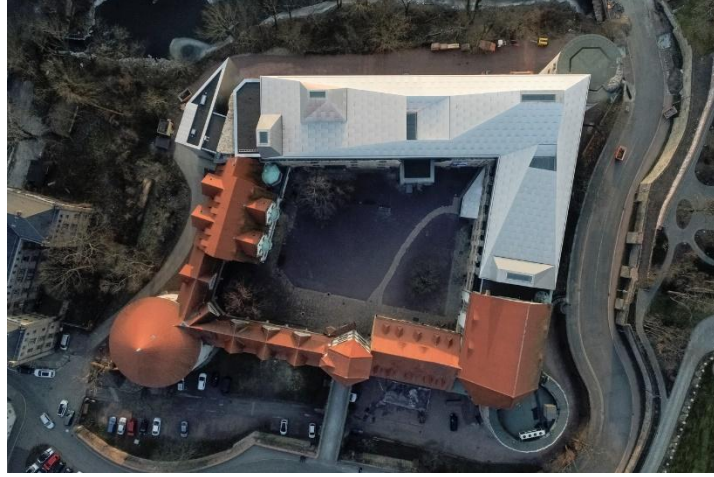
Şekil 3.52. Kalenin havadan görünümü, (Badalge, 2018)

Nieto Sobejano Arquitectos'un ek bina için tasarımı tek, net bir mimari fikre dayanıyor. Bu yeni çatı (Şekil 3.52), doğal ışığı içeri almak için yükselip alçalan ve yeni sergi alanlarının üzerine oturduğu katlanmış büyük bir platform olarak tasarlanmıştır. Bu operasyonun sonucu olarak eski harabenin zemini tamamen serbest bırakılmış ve çeşitli

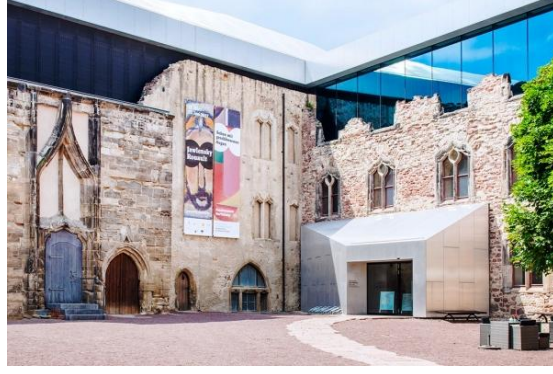
Şekil 3.56. Moritzburg, müze girişi, kuzey kanadı, (Kunstmuseum Moritzburg Halle (Saale) (Museum), n.d.)

Nieto Sobejano Arquitectos'un minimalist tasarım yaklaşımı, eski ve yeni yapılar arasında uyumlu bir diyalog yaratmayı amaçlıyor. Yeni yapılar, öncelikle dikdörtgen ve kübik formlar kullanılarak temiz, geometrik hatlara sahiptir. Bu sadelik (Şekil 3.56), daha karmaşık tarihi unsurlarla tezat oluşturarak görsel bir denge yaratıyor. Çelik ve cam gibi modern malzemelerin kullanımı, özgün kalenin geleneksel kumtaşı ve tuğlasıyla yan yana durmaktadır. Bu kontrast, tarihi mimariyi gölgede bırakmadan yeni ekleri öne çıkarmaktadır (Şekil 3.58) (Frearson & Frearson, 2018) (Information for Groups and Tour Operators- Your Visit- Kulturstiftung Sachsen-Anhalt, n.d.).

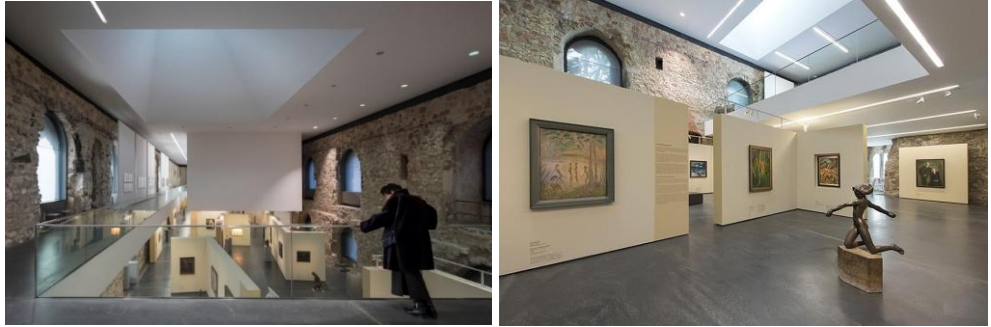
Şekil 3.58. Sergi alanları, (Badalge, 2018) (Paths of Modernity. Art in 20th Century Germany- Kub2, n.d.)

2. Galeri Alanları: Daha küçük galeri alanları, farklı sergilere uyacak şekilde hızlı yeniden yapılandırmaya izin veren çok yönlü olacak şekilde tasarlanmıştır. Hareketli duvarlar ve modüler sergi sistemleri, küratörlerin çeşitli sergi düzenleri oluşturmasına olanak tanımaktadır (Şekil 3.59).

- Her galeri alanı, sanat eserlerinin korunması için optimum koşulları sağlamak üzere iklim kontrol sistemleri ile donatılmıştır.

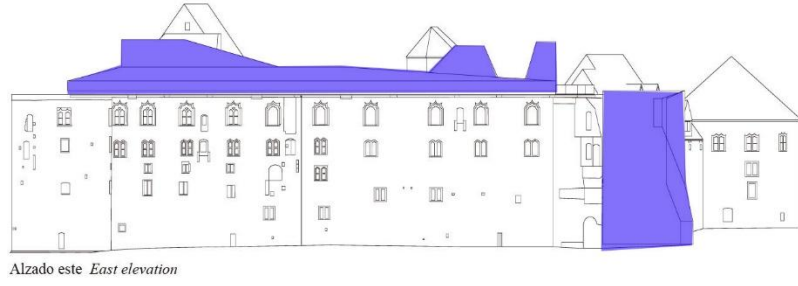
Şekil 3.61. Cephe, (Frearson & Frearson, 2018) Anwaar AL GHARIBI tarafından değiştirilmiştir.

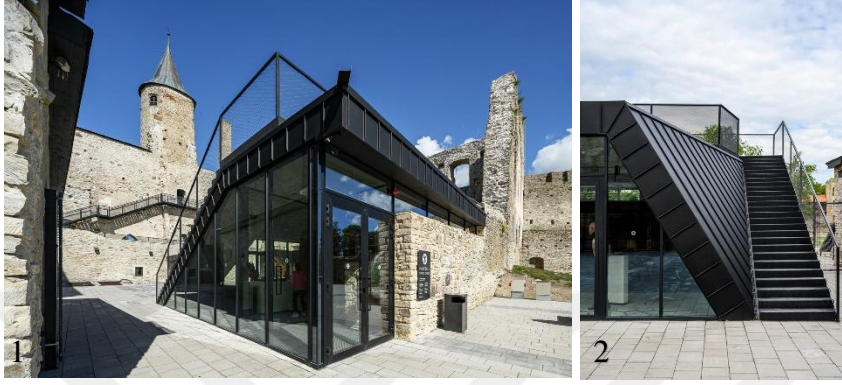
Şekil 3.89. 1,2: Haapsalu Piskoposluk Kalesi Ziyaretçi Merkezi, (Kaos, 2019).

Yeni giriş pavyonu, bodrum, zemin kat ve çatıya erişim için seviyeleri birbirine bağlayarak tarihi kaleye saygı gösterecektir. İyi bir aydınlatma ve erişilebilirliğe sahip açık planlı bir tasarıma sahip olacak ve yolculuğun başlangıcı ve sonu olarak hizmet verecektir. Pavyonun biri kale girişine yakın, diğeri de konukları avluya yönlendiren iki girişi olacaktır (Oü, 2021).

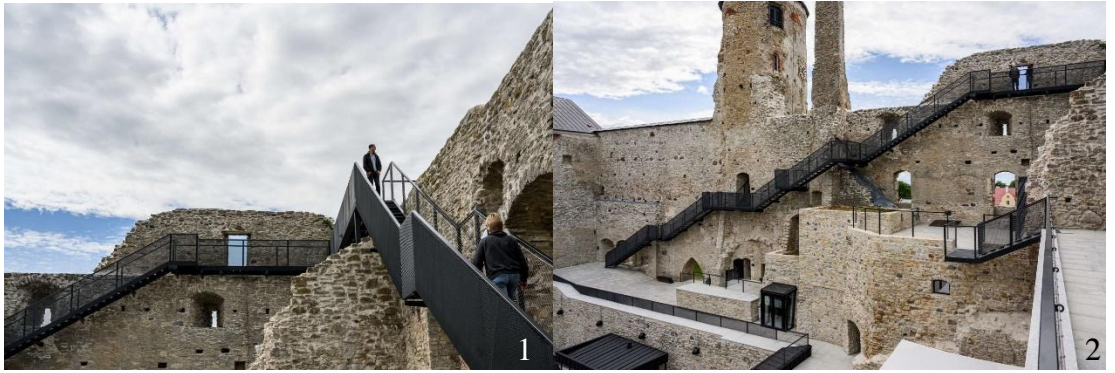
Şekil 3.90. 1,2: Haapsalu Piskoposluk Kalesi Çelik Merdiven, (Oü, 2021).

Çağdaş ek, Carl Stahl'ın paslanmaz çelik tel örgü korkulukları ve Lavinton'un iç mekân korkulukları için genişletilmiş ağ levhaları kullanılarak geçmişe saygı gösterecektir.

Antik taş işçiliğine verilen zararı en aza indirmek için çoğunlukla konsollarla bağlanan köprü, 1990'lardaki yenilemeden kalan mevcut ankraj noktalarını kullanacak veya yeniden inşa edilen parçalara bağlanacak (Kaos, 2019). Tarihçilerle iş birliği içinde tasarlanan köprü ve patika, sade ve göze batmayacak şekilde tarihi dokuya saygı

gösterecek ve onu koruyacaktır. Hafif patika, göze batmayan cam veya kablo korkuluklar içeren zarif ve minimalist bir tasarıma sahip çelik sacdan yapılacaktır. Siyah çelikle kaplanacak olan köprü, hava koşullarına karşı dayanıklı olacak ve kaplanacaktır (Della Maggiora, 2024).

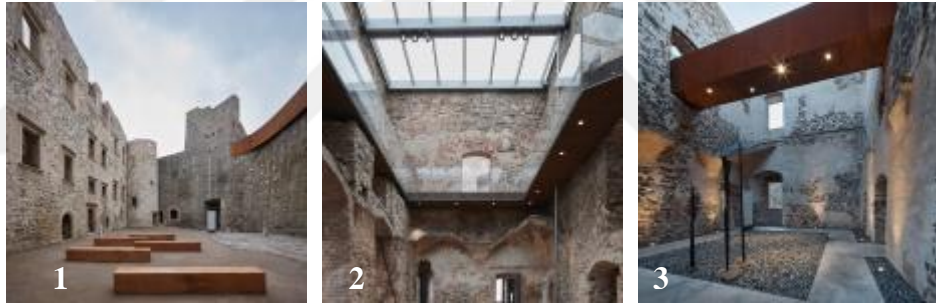
Düz cam çatılar, bakım kolaylığı ve gün ışığı sağlama kabiliyetleri nedeniyle seçilirken, şapel çatısında cenneti sembolize etmek için şeffaf cam kullanılmıştır. Sadece beş odaya çatı yapılmış, korten yaya köprüleri merdivenler için çatı görevi görerek kalıntıların ruhunu korumuş ve ziyaretçileri yukarı bakmaya teşvik etmiştir (Pintos, 2022).

Şekil 3.94. (1: Kalenin içindeki çağdaş ekler), (2: Koridora ek olarak cam tavanı gösteren fotoğraf), (3: Yeni eklenen köprüyü gösteren bir resim), (Pintos, 2022)

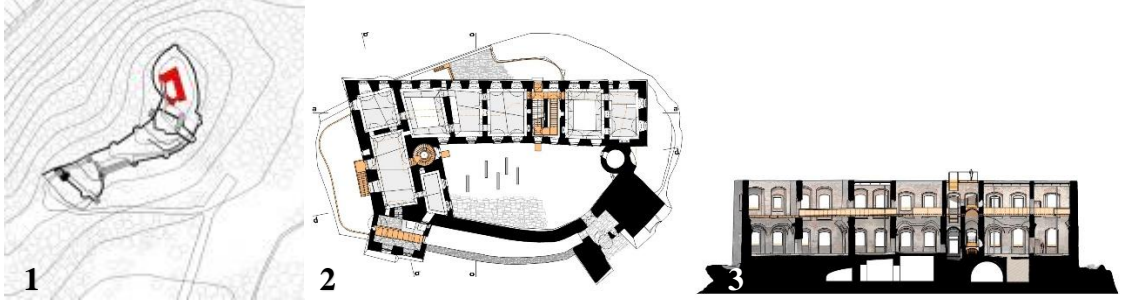
Şekil 3.95. (1: vaziyet planı), (2: zemin kat), (3: Kesiti 2-2), (Atelier-R, 2024).

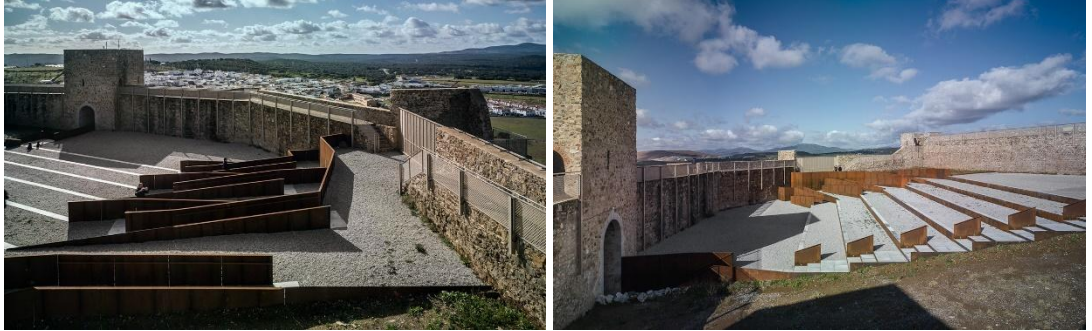
Şekil 3.101. Kale avlusundaki yeni çağdaş ekleri gösteren bir resim (Aguilar, 2019)

Müdahaleyi en aza indirmek için projede kale avlusunun dik doğal eğiminden yararlanılmıştır. Etkinlikler için teraslar oluşturmak üzere alçak istinat surları inşa edilirken, rampaları kontrol etmek ve kullanılabilir tüm alanlara erişimi sağlamak için daha yüksek surlar inşa edilmiştir (Aguilar, 2019) (Singhal, 2014).

Müdahalenin minimal doğasını göstermek ve bütçe kısıtlamalarını ve avludaki önceden var olan koşulları yansıtmak için işlenmemiş alanlar bırakılmıştır. Müdahale, alanı yeni bir kamusal meydana dönüştürdü; kale surları kentsel doku, kapılar sokaklar ve iç mekanlar da gezinme veya dinlenme alanları olarak işlev gördü. Böylece doğayla çevrili yeni bir kentsel alan yaratılmıştır (Aguilar, 2019) (Adaptation of the Inner Ward of El Real De La Jara Kalesi by Villegasbueno Arquitectura, n.d.).

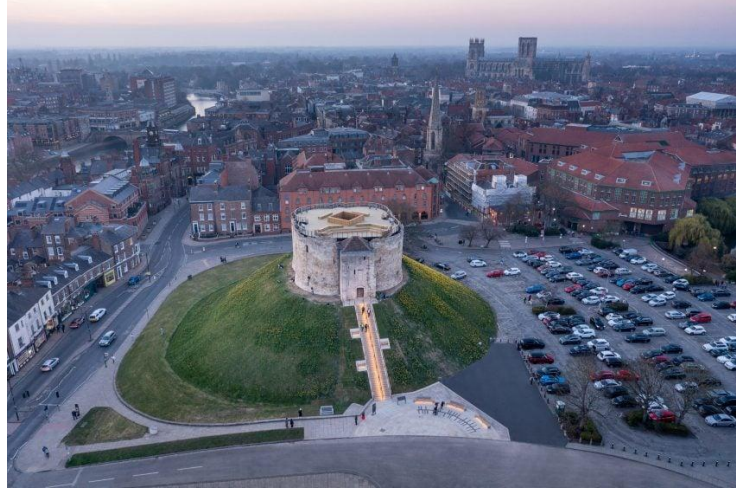
Şekil 3.108. Clifford'un Kulesi, (Griffiths & Griffiths, 2022).

Şekil 104 (1068-9) Fatih William York'ta iki motte-and-bailey kalesi inşa ettirir, bunlardan biri şu anda Clifford'un Kulesi'in bulunduğu yerdedir, (English Heritage, n.d.) Yenileme, tarihi dokuyu korumak için gerekiyordu ve harabeyi kısmen örten dört yüksek ahşap sütun tarafından desteklenen yeni bir ahşap güverte getirdi. Bu güvertede amfiteatro oturma yerleri ve birinci katta daha önce görülmeyen özelliklere erişim sağlayan hafif yürüyüş yolları ve çatı seviyesine restore edilmiş erişim bulunmaktadır. Şapel de temizlenmiş taş işçiliği, kaldırılmış ahşap destek ve onarılmış ve yeniden kaplanmış kil kiremit çatı ile restore edilmiştir (Griffiths & Griffiths, 2022).

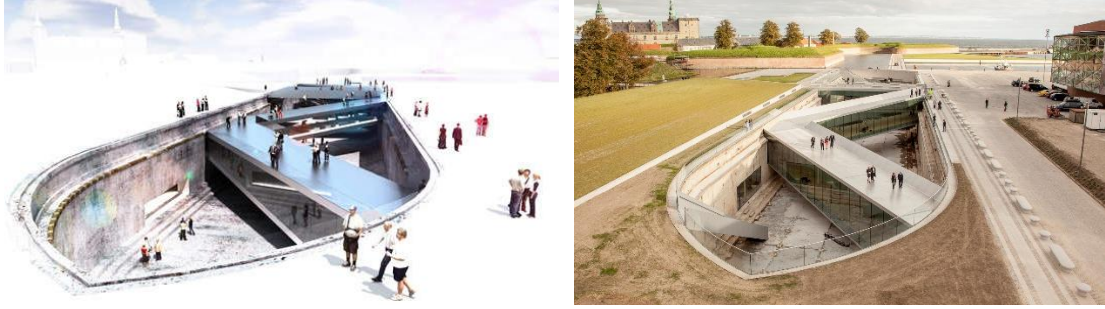
Şekil 3.112. Kalenin sınırları içine eklenen kısım, (Sánchez, 2022)

Kronborg Kalesi'nin UNESCO Dünya Mirası statüsü nedeniyle müze için yeni alan olarak daha önce ihmal edilmiş olan kuru havuz seçilmiştir. Proje önemli jeoteknik zorluklarla karşılaşmış, bu zorlukların üstesinden eski rihtimin yapısını korumak ve bu surlar arasında müze için alan yaratmak amacıyla etrafına yeni surlar inşa edilerek gelinmiştir (Sánchez, 2022).

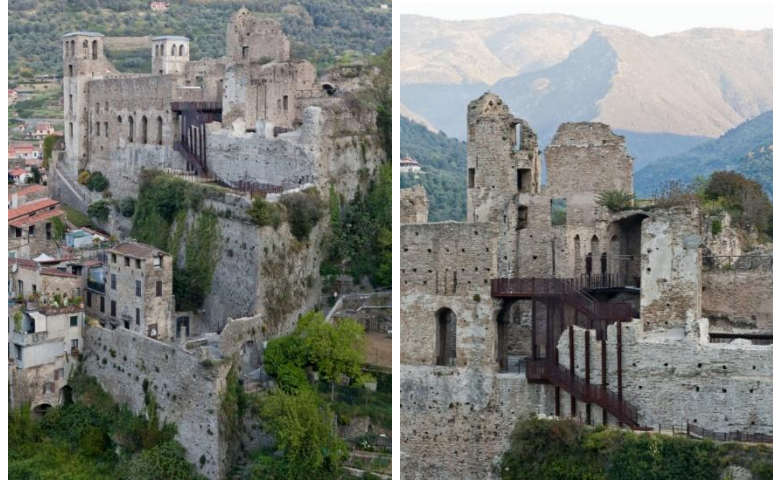
Şekil 3.115. Kalenin dışarıdan görünümü, yeni eklenen merdiveni gösteriyor, (Restoration Castello Doria / LDA+SR Studio / Archello, n.d.)

Köye ve Nervia vadisine hâkim bir konumda yer alan kalenin stratejik konumu, tamamlanmasının farklı aşamaları ve geriye kalan mekânlarla vurgulanmaktadır. 2015'te tamamlanan restorasyon, bozulan duvar işçiliğini güçlendirmeye odaklanırken, eksik bölümleri güçlendirmek ve yeniden inşa etmek için demir işçiliği gibi yeni, tersine çevrilebilir mimari unsurları bir araya getirmiştir (Restoration Castello Doria / LDA+SR Studio / Archello, n.d.).

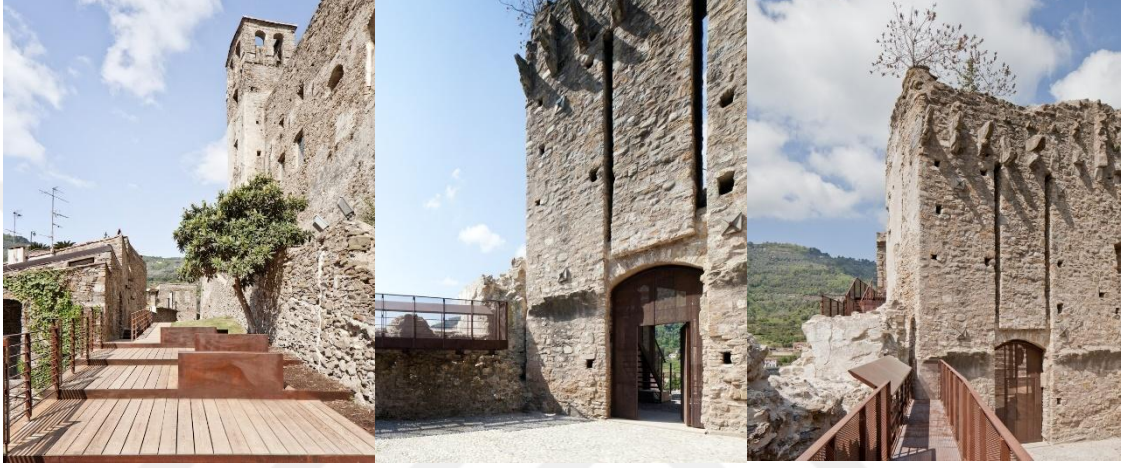
Şekil 3.116. Kaleye yapılan son çağdaş ekin yönleri, (LDArchitects, Andrea Bosio · Restoration of Doria Kalesi in Dolceacqua, n.d.)

Kalenin yarma taş, çakıl taşı, tuğla ve kireç harcı karışımından oluşan duvar örgüsü, nem ve verimsiz yağmur suyu toplama sistemleri nedeniyle önemli ölçüde aşınma, erozyon ve biyolojik hasara uğramıştı. Toprak kaymaları, çatlaklar ve çökmeler gibi kapsamlı yapısal sorunlar, özellikle üst surda statik konsolidasyon gerektiriyordu. Ana avluyu Savoy burcuna bağlayan duvarı stabilize etmek için ankrajlı tüplerden oluşan bir ağ kullanılmıştır (LDArchitects, Andrea Bosio · Restoration of Doria Kalesi in Dolceacqua, n.d.).

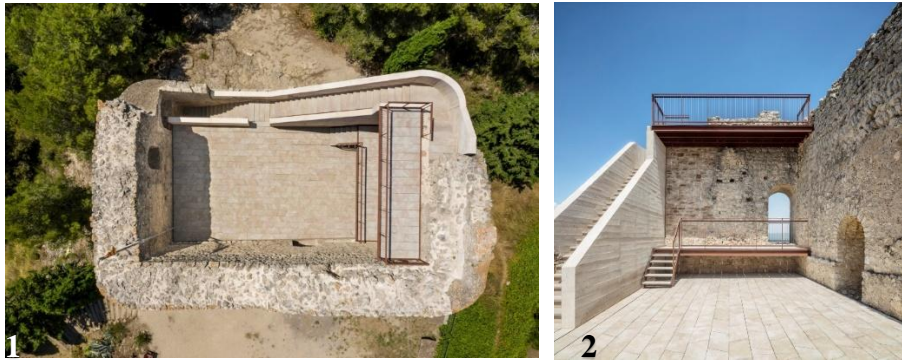
Şekil 3.120. (1: Yeni çağdaş ekleri gösteren kalenin havadan görünümü), (2: Kalenin içinden yeni çağdaş ekleri gösteren bir resim), (Silva, 2021)

Restorasyon planı, mevcut surları sağlamlaştırmaya ve belirli tarihi unsurları yeniden inşa etmeye, kulenin en yüksek kısmına erişime izin vermeye ve bölge ile yakındaki kaleler üzerinde bir bakış açısını restore etmeye odaklanmaktadır. Batı duvarındaki merdiven, kalıntıların bitmemiş görünümüne saygı göstermekte ve özgün merdiven fikrini duvar kalınlığı içinde birleştirmektedir. Ana katın özgün seviyesindeki küçük bir döşeme bölümü, kalenin tarihi önemini vurgulayan ve muhtemelen özgün giriş olan kuzey sektöründen manzaralar sunan bir balkon bakış açısı olarak hizmet vermektedir (HIC Arquitectura, 2022) (Silva, 2021).

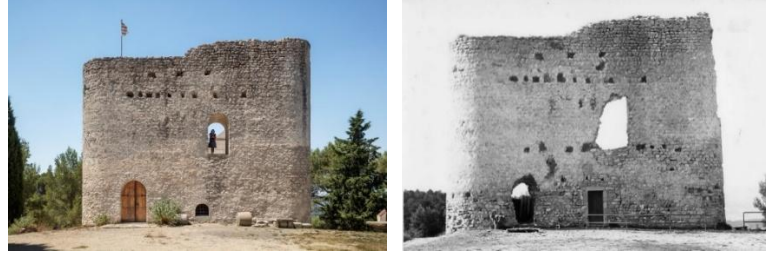
Şekil 3.121. Kalenin öncesi ve sonrası fotoğrafları, (HIC Arquitectura, 2022)

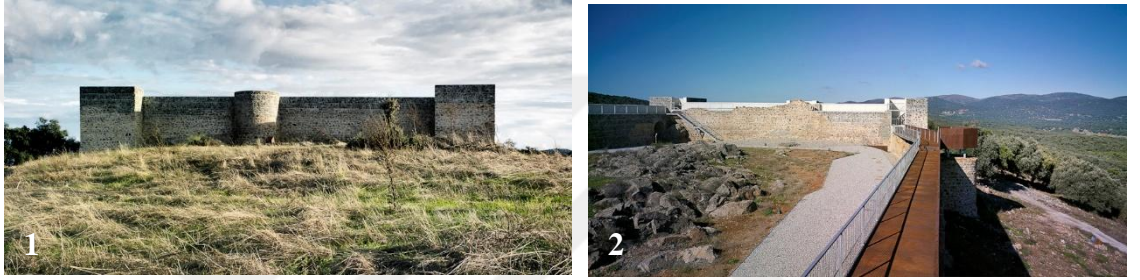
Şekil 3.124. (1: Castillo De Cala), (2: Kale duvarına eklenen koridoru gösteren bir resim), (Castro, 2019).

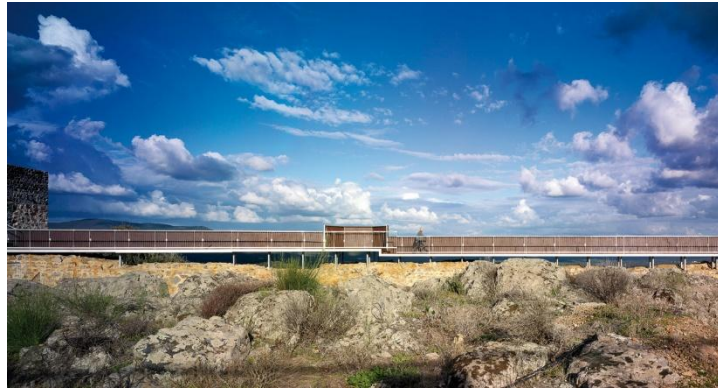
Şekil 3.125. Kale duvarına eklenen koridoru, (Castro, 2019)

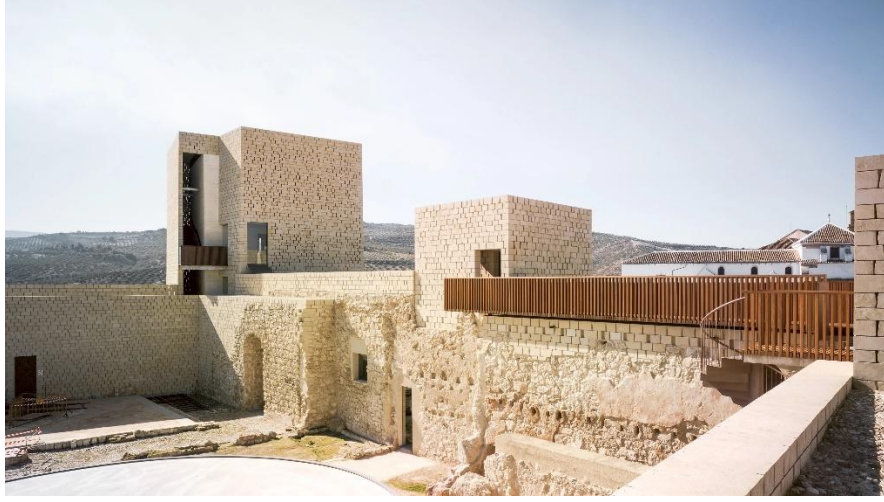
Şekil 3.127. Baena Kalenin içindeki yeni çağdaş eklerin bir kısmı, (Viva, 2021)

López Osorio, kuleleri birbirine bağlayan iroko ahşap yürüyüş yollarından oluşan 'deneysel' bir sistem oluşturmak için Grupo GUBIA ile birlikte çalıştı. İlk aşama, kale surlarını temizlemek ve sağlamlaştırmak, dokuları ve malzemeleri korumaktı. Mevcut dokuyla harmanlanan ve özgün kalıntılara yeni kullanımlar ve ziyaretler sağlayan yeni bir kumtaşı blok katmanı eklenmiştir (Restoration of the Kalesi of Baena, Córdoba, Spain by Estudio López Osorio, 2020).

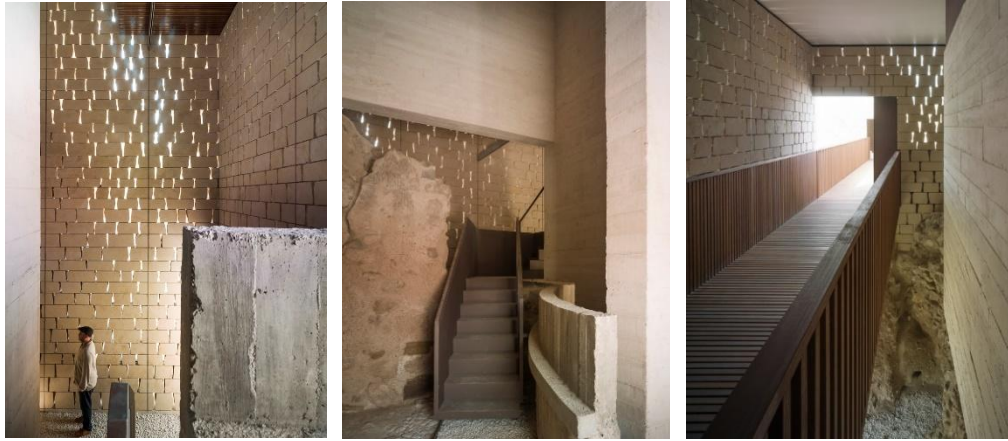
Şekil 3.128. Baena Kalenin içindeki yeni çağdaş eklerin bir kısmı (koridorlar, merdivenler ve eklenen duvar), (Valenzuela, 2019)

Projenin anahtarı olan ahşap yürüme yolu sistemi, taş ve beton duvarlarla kontrast oluştururken, iç ve dış mekanlar arasında işlevsel bir süreklilik sağlamaktadır. İroko

Restore edilen her kulede, masif iroko zemin kaplaması ve ahşap bir balkon, çevredeki manzaranın manzarasını sunmaktadır. Yatay çitalardan oluşan adarve yürüme yolu, atölyede hassas bir şekilde yapılmış trapez şeklinde iki taş duvar arasına oturmaktadır (Valenzuela, 2019).

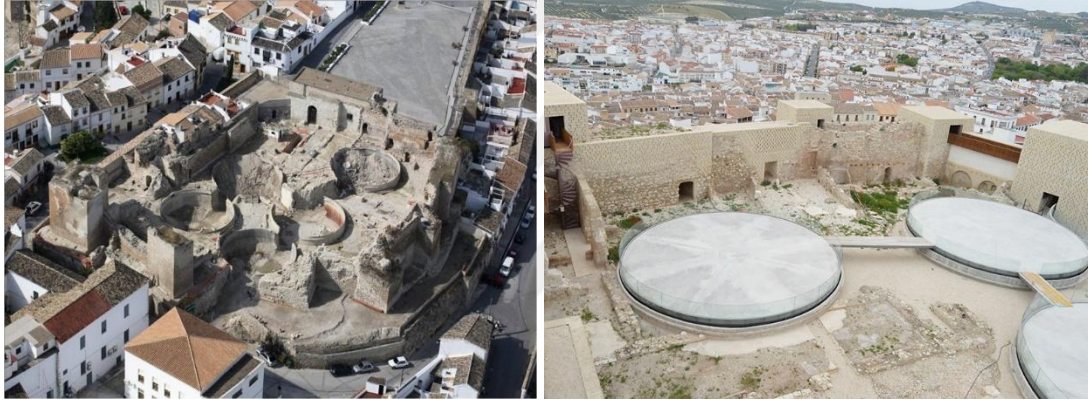
Şekil 3.129. Yukarıda, Baena Arap Kalesi'nin restorasyon çalışmalarından önceki ve sonraki iki fotoğrafı, (Fundación Pública Andaluza El legado andalusí, 2021)

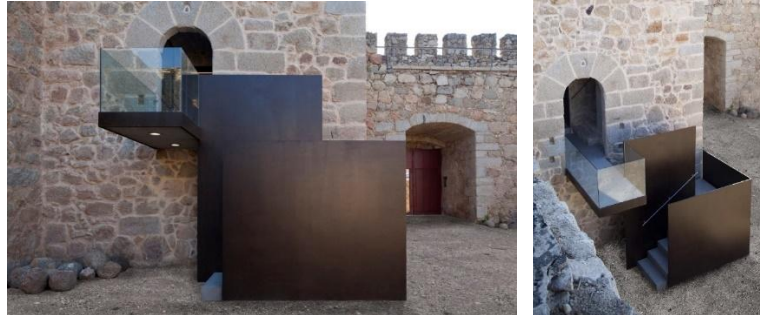
Şekil 3.133. Kaleye giriş olarak eklenen merdiven, (Carlos De Riaño Lozano, Imagensubliminal (Miguel De Guzmán + Rocío Romero) · La Coracera Kalesi, n.d.)
