**TARİHİ KALE VE SURLARA YAPILAN ÇAĞDAŞ
MİMARİ EKLERİN KORUMA BAĞLAMINDA
DEĞERLENDİRİLMESİ: AVRUPA VE
TÜRKİYE'DEN ÖRNEKLER**

YÜKSEK LİSANS
MİMARLIK ANABİLİM DALI

BURSA – 2024

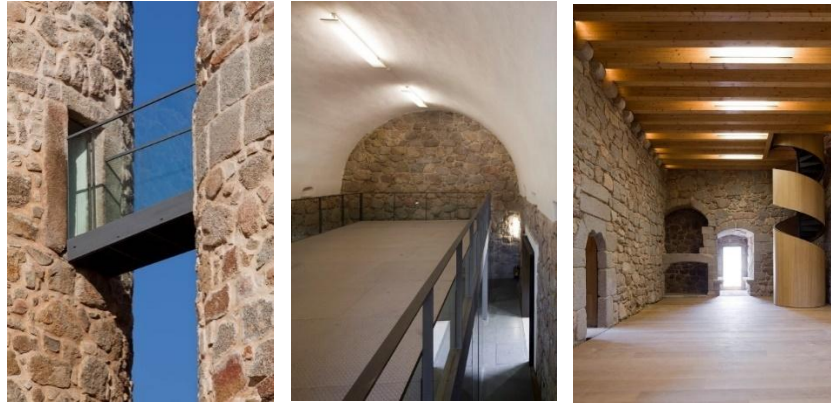
Eski şarap mahzeni, dışarıdan bağımsız erişimi olan bir tadım odasına dönüştürülmüştür. Eski şarap raflarını andıran metal bir yapı mobilya olarak kullanılmış ve tonozlu odanın tam olarak görülebilmesi için duvarlardan geriye doğru yerleştirilmiştir. Tavan şimdi Plaza de Armas'tan erişimi olan küçük bir oditoryuma ev sahipliği yapıyor. Taş yapı, kalitesi ve özgünlüğünün gerektirdiği yerlerde, dış duvarlara uyacak şekilde temizlenmiş ve yeniden sivriltilmiş olarak görünür olmaya devam etmektedir. Benzer şekilde, tuğla kemerler ve tonozlar hiçbir zaman sıvanmamış ve yüzeysel bozulma nedeniyle restore edilememiştir (Carlos De Riaño Lozano, Imagensubliminal (Miguel De Guzmán + Rocío Romero) · La Coracera Kalesi, n.d.).

Şekil 3.134. La Coracera Kalenin içindeki yeni çağdaş eklerin bir kısmı, (Villa, 2019).

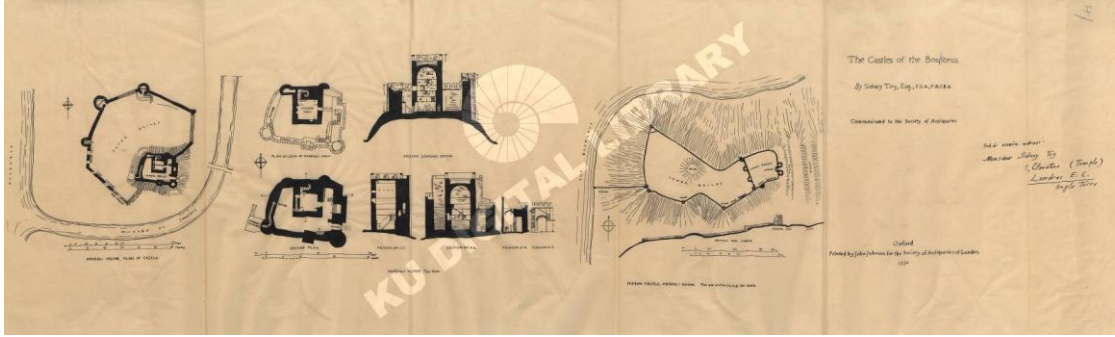
Şekil 3.145. Anadolu Hisarı'na ait çizimleri içeren dosya\ Dosya, Anadolu Hisarı'na ilişkin plan ve kesit çizimlerini içerir, n.d. (CTA_S011_D01_Dra_02, n.d.)

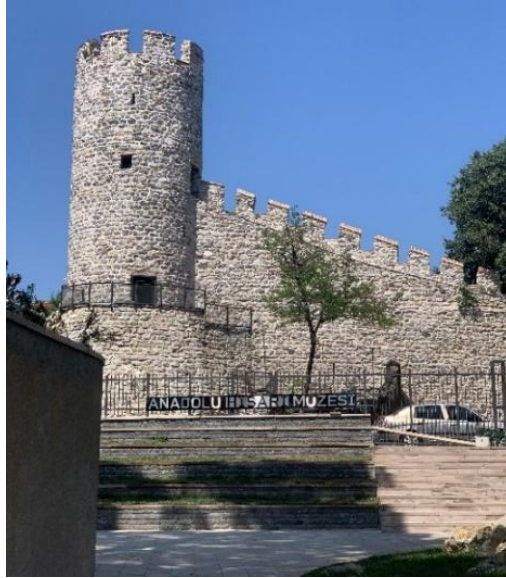
Şekil 3.148. Anadolu Hisarı kaleye eklenen yeni ekler (Açık hava bahçesi), (Fotoğraf: Anwaar Anwar Al Mubarak Gharibi, 2023)

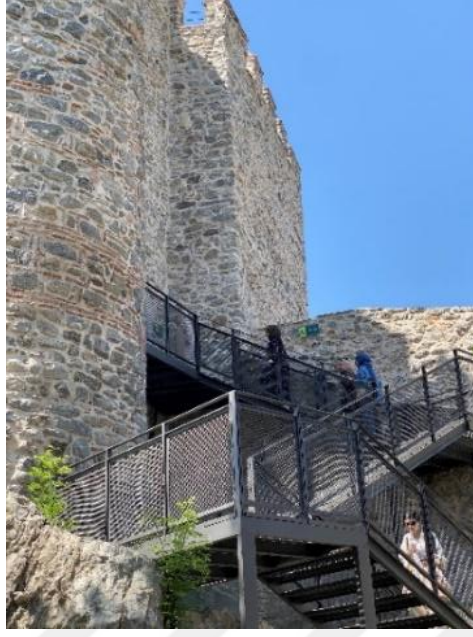
Şekil 3.149. Kale girişine giden çelik merdiven, (Fotoğraf: Anwaar Anwar Al Mubarak Gharibi, 2023)

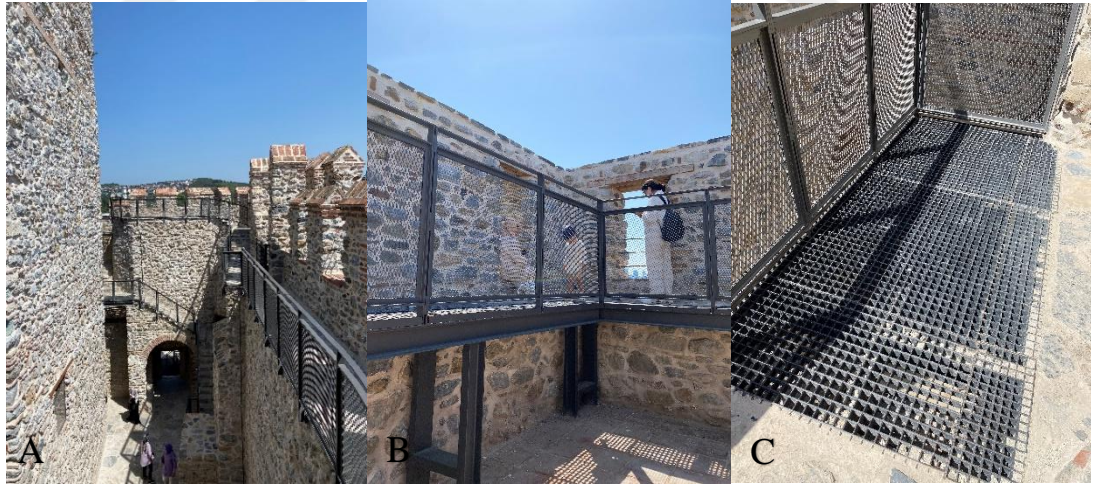
Şekil 3.150. (A)Anadolu Hisarı kaleye eklenen yeni ekler (Çelik Bariyer), (B)Anadolu Hisarı kaleye eklenen yeni ekler (Demir Yürüyüş Yolu ve Bariyer), (C)Anadolu Hisarı kaleye eklenen yeni ekler (Çelik Bariyer ve Zemin), (Fotoğraf: Anwaar Anwar Al Mubarak Gharibi, 2023)

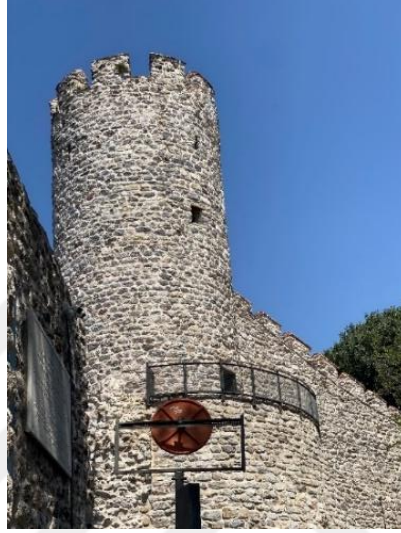
Şekil 3.151. Anadolu Hisarı kaleye eklenen yeni ekler (Çelik Bariyer), (Fotoğraf: Anwaar Anwar Al Mubarak Gharibi, 2023)

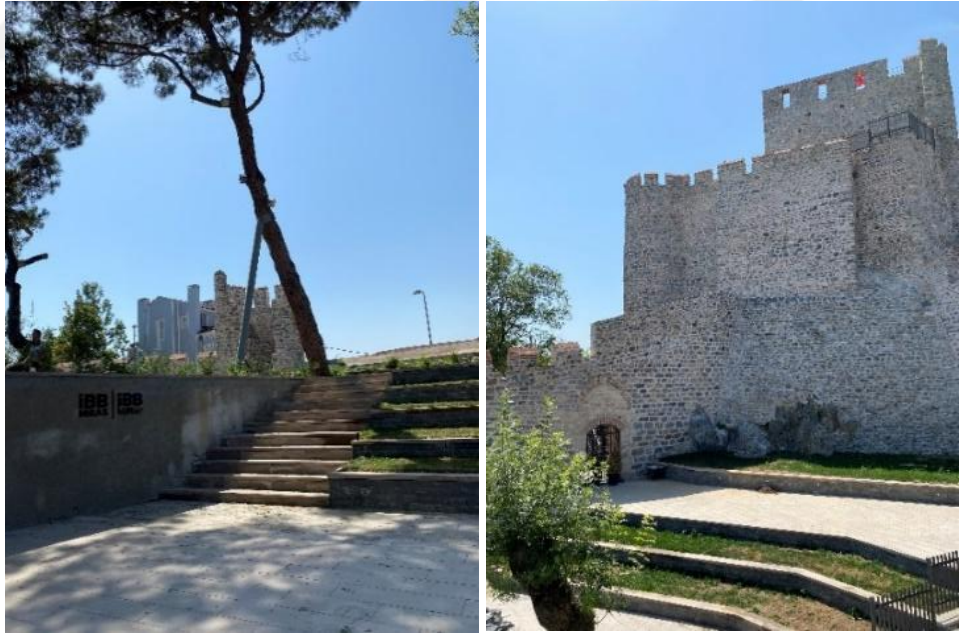
Şekil 3.153. Anadolu Hisarı kaleye eklenen yeni ekler (Açık Hava Bahçesi), (Fotoğraf: Anwaar Anwar Al Mubarak Gharibi, 2023)

Önemli yeni çağdaş ekler arasında ‘kalenin görsel veya tarihi özgünlüğünden ödün vermeden ziyaretçilerin güvenliğini sağlamak üzere tasarlanmış güçlendirilmiş yürüyüş yolları ve korkuluklar (şekil 3.152-3.153-3.154) gibi modern güvenlik özelliklerinin yerleştirilmesi de yer almaktadır. Stratejik olarak eklenen aydınlatma sistemleri geceleri kalenin estetik cazibesini artırmakta ve ziyaret saatlerini uzatarak turizm potansiyelini artırmaktadır (Kurugöl, 2010). Buna ek olarak ‘kalenin uzun ömürlülüğü açısından kritik önem taşıyan özgün taş işçiliğinin bozulan bölümlerini korumak için ince yapısal takviyeler uygulanmıştır (Anadolu Hisarı Müzesi- Atatürk Kitaplığı, n.d.).

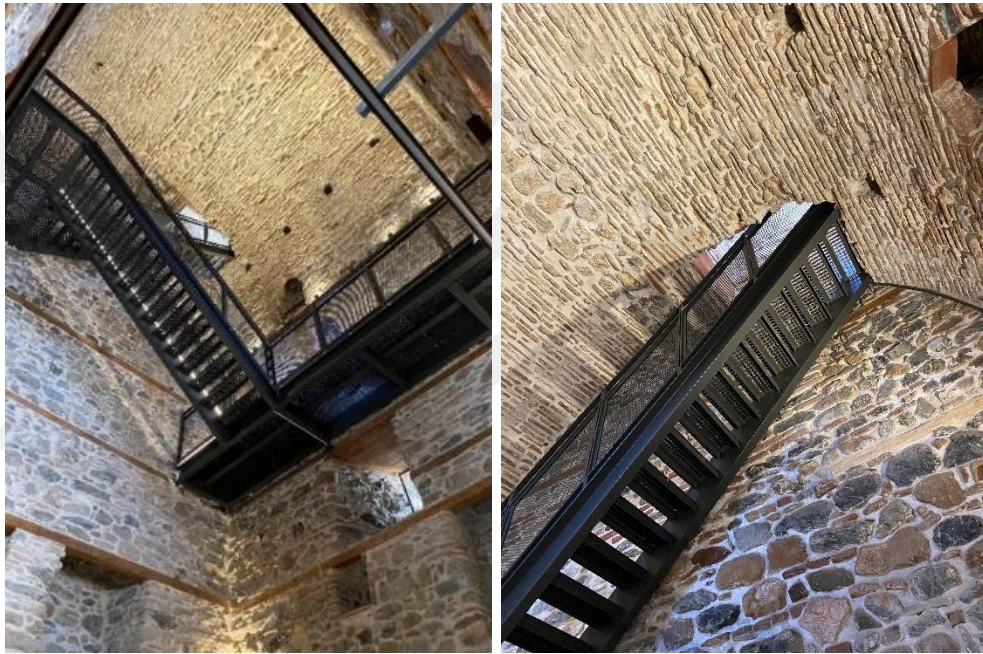
Şekil 3.154.Anadolu Hisarı kaleye eklenen yeni ekler (İç ekler (merdivenler ve yürüyüş yolları)), (Fotoğraf: Anwaar Anwar Al Mubarak Gharibi, 2023)

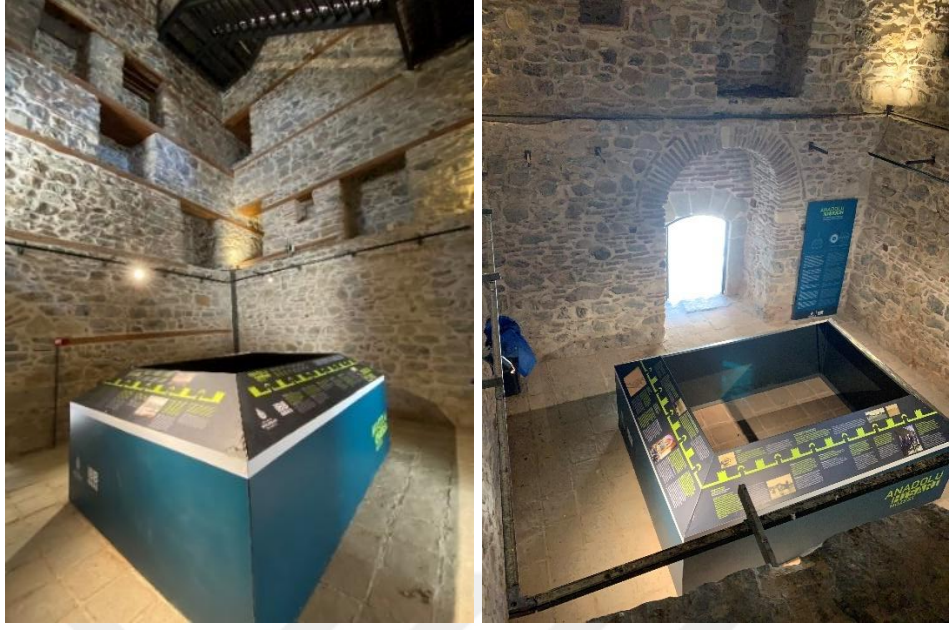
Şekil 3.155. Anadolu Hisarı kaleye eklenen yeni ekler (İç ekler (Bilgilendirme Tablosu)), (Fotoğraf: Anwaar Anwar Al Mubarak Gharibi, 2023).

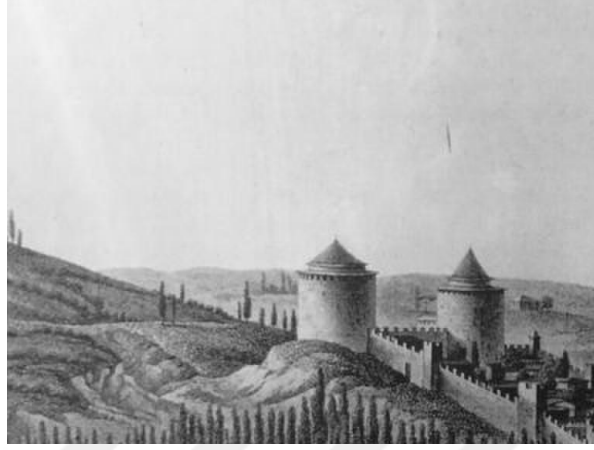
Şekil 3.168. Rumeli Hisarı (1452) Kulelerin başlangıçta konik çatıları vardı, (Ozgul, 2022)

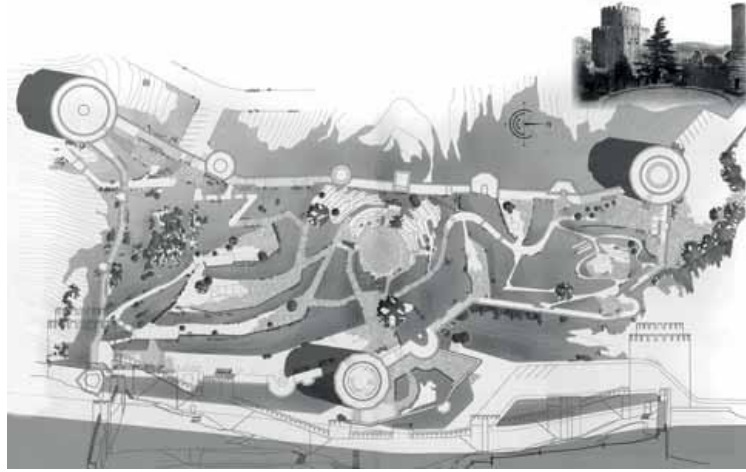
Şekil 3.177. Doğan Tekeli-Sami Sisa ve Metin Hepgüler'in 1957 yılında kazandıkları yarışma projesi, (Önder, 2023)

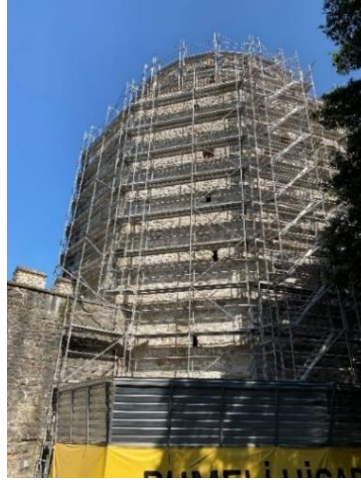
1. Kule Stabilizasyonu: Zağanos ve Saruca Paşa kulelerinde modern çelik destekler kullanılarak yapılan güçlendirmeler ve minimum görsel etki sağlanması.
2. Duvar Restorasyonu: Özgünlüğü korumak için duvarların hasarlı bölümlerinin tarihsel olarak doğru malzeme ve tekniklerle restorasyonu. Özgün yapıyı taklit etmek için kireç harcı, geleneksel taş işçiliği yöntemleri ve yerel olarak temin edilen taşlar kullanılmıştır.

Şekil 3.180. Şu anda restore edilmekte olan kalenin kulelerinden biri, (Fotoğraf: Anwaar Anwar Al Mubarak Gharibi, 2023)

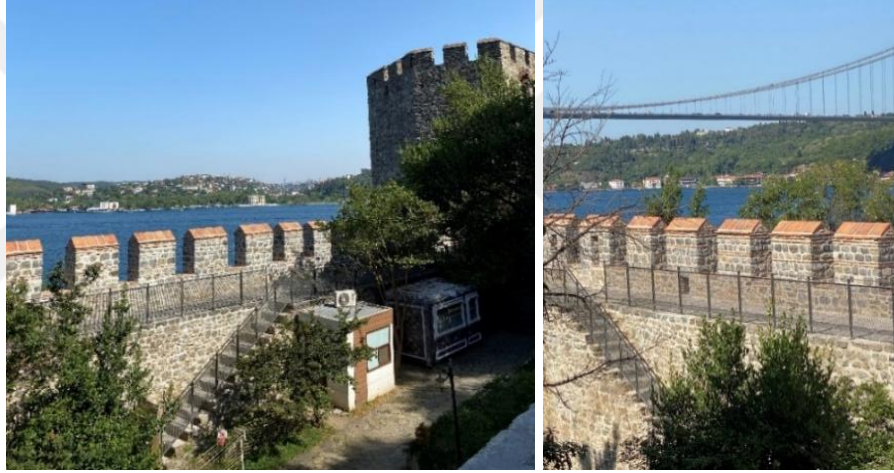
Şekil 3.181. Kale duvarı (demir bariyer), (Fotoğraf: Anwaar Anwar Al Mubarak Gharibi, 2023)

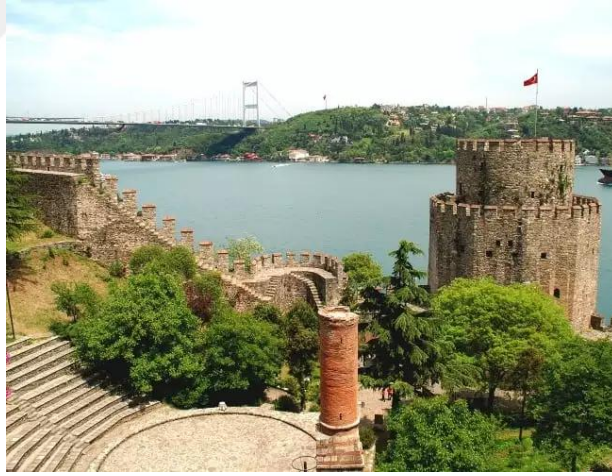
Şekil 3.182. Yeni açık hava tiyatrosu, alt kule (Halil Paşa Kulesi) ve 2015 yılında restore edilen minare, (Karamaouna, 2022)

Caminin restorasyonu, yapısal onarımları ve tarihi ve kültürel öneminin yeniden canlandırılmasını içeriyordu. Proje, özgün planlar ve tarihi fotoğraflar referans alınarak kısmen yıkılmış minarenin yeniden inşasını ve caminin dini törenler için yeniden açılarak kale içindeki tarihi rolüyle somut bir bağ kurulmasını içeriyordu.

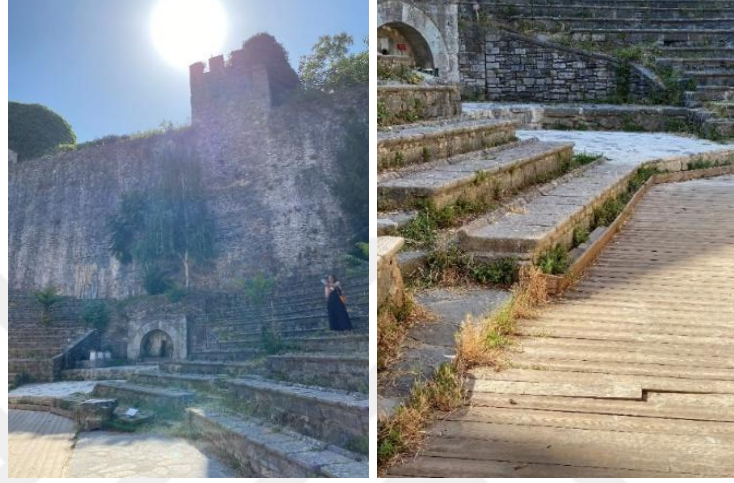
Şekil 3.185. Soldaki resim: Kalenin içindeki açık hava amfi tiyatrosu, Sağdaki resim: açık hava tiyatrosunun zeminine eklenen yeni ahşap döşeme detayları, (Fotoğraf: Anwaar Anwar Al Mubarak Gharibi, 2023)

Amfi tiyatronun restorasyonu, tarihi düzeni koruyarak oturma ve sahne alanlarını modern performanslara uygun hale getirmeye odaklanmıştı. Bu proje, tarihi koruma ile çağdaş işlevsellik arasındaki dengeyi vurgulamaktadır. Etkinlikleri kolaylaştırmak için yeni aydınlatma ve ses sistemleri kuruldu, bu da sit alanının tarihi atmosferini bozmadan gerçekleştirildi.

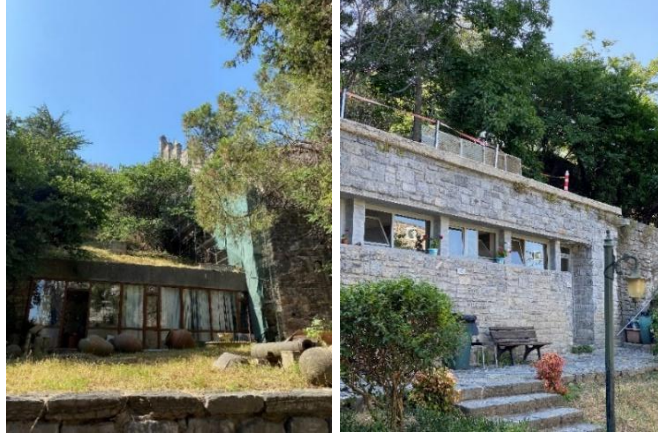
Şekil 3.186. Soldaki resim: Kalenin içinde yeni inşa edilen odalardan biri, Sağdaki resim: Kalenin içinde yeni inşa edilen odalardan biri (WC), (Fotoğraf: Anwaar Anwar Al Mubarak Gharibi, 2023)

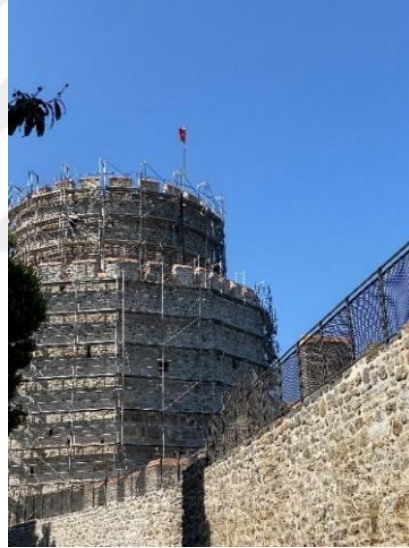
Şekil 3.187. Şu anda restore edilmekte olan kalenin kulelerinden biri, (Fotoğraf: Anwaar Anwar Al Mubarak Gharibi, 2023)

Zağanos Kulesi'nin güçlendirilmesi, çelik desteklerin dikkatlice gizlenerek kulelerin dış görünümünü değiştirmemek amacıyla yapıldı. Bu müdahale, tarihi özgünlüğü korurken daha fazla bozulmayı önlemek için önemliydi. Mühendisler, özgün taş işçiliğinin büyük ölçüde sağlam kalmasını sağlamak için infazı olmayan teknikler kullandılar.

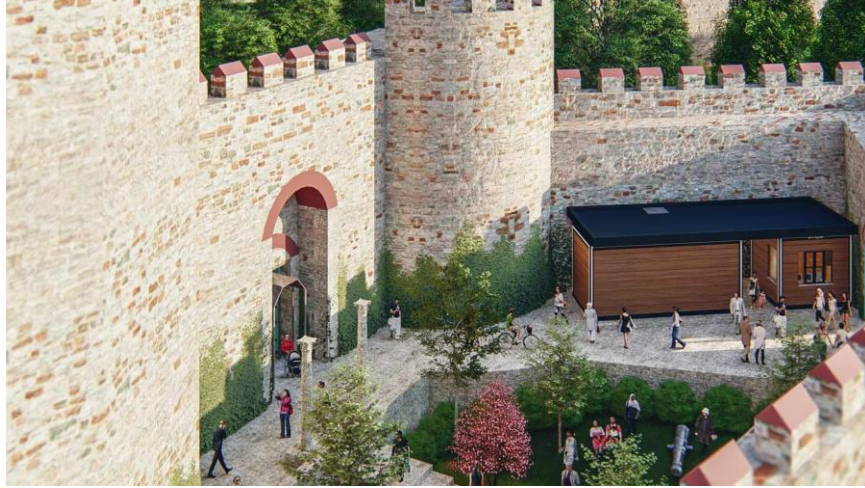
Şekil 3.188. 3D görselleştirme: Rumeli Hisarı, (RUMELİ HİSARI KULELERİ MÜZE DÖNÜŞÜMÜ FİKİR PROJESİ | UIDESIGN LAB. | UI DESIGN GRUP MİMARLIK TRABZON Mimarlık İç Mimarlık Peyzaj Mimarlığı, n.d.)

İstanbul Büyükşehir Belediyesi'nin Rumeli Hisarı Kuleleri Müze Projesi 2019'a göre, kalenin restorasyonunun tamamlanmasının ardından kalenin görsel fikrinin mimari planları (şekil 3.188-3.189-3.190-3.191-3.192).

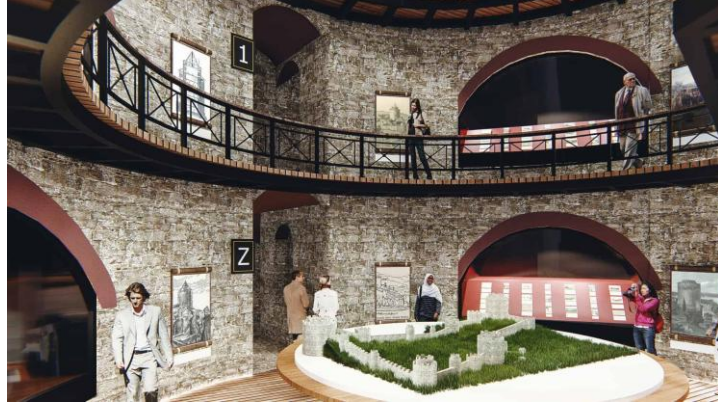
Şekil 3.190. 3D görselleştirme: Rumeli Hisarı, (RUMELİ HİSARI KULELERİ MÜZE DÖNÜŞÜMÜ FİKİR PROJESİ | UIDESIGN LAB. | UI DESIGN GRUP MİMARLIK TRABZON Mimarlık İç Mimarlık Peyzaj Mimarlığı, n.d.)

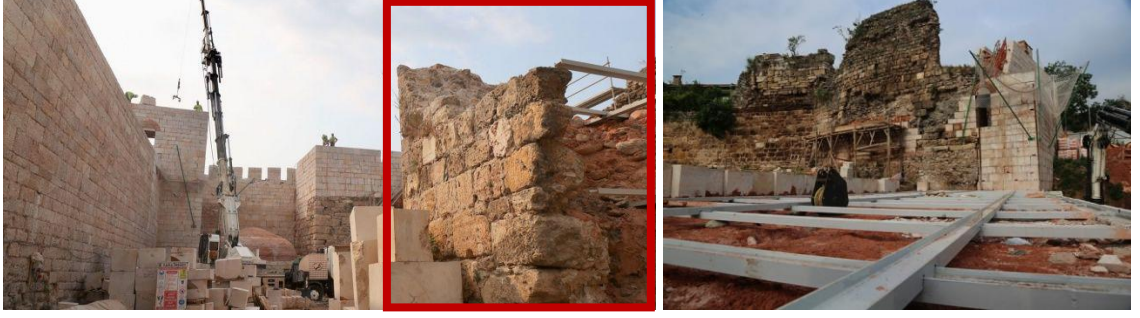
Şekil 3.202. Restorasyon sırasında binaya yapılan yeni çağdaş eklerin yanı sıra özgün yapı malzemelerini gösteren fotoğraflar, (Haber, n.d.) (İstanbul, 2017)

Zindan Kapı'nın restorasyonu 2015 yılında başladı ve 2020 yılında tamamlanacak. Çalışmalar Bursa Büyükşehir Belediyesi tarafından yürütülmüştür. Restorasyon süreci, binayı özgün haline mümkün olduğunca yakın bir şekilde sağlamlaştırmayı, hasarlı alanları onarmayı ve tarihi özellikleri restore etmeyi amaçlamıştır (Dilbaz, 2023).

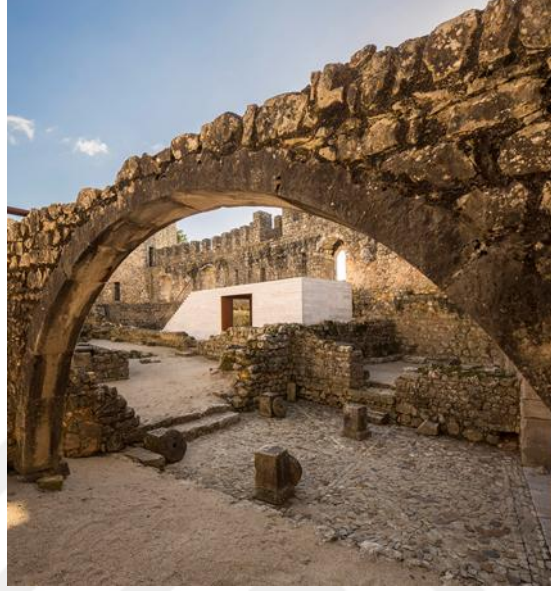
Şekil 4.2. Bu çalışmada gerçekleştirilen malzeme uyumu değerlendirilmesi sonucunda 3/5 puan alan Pombal Kalesi ve çağdaş ekinden bir görünüm (Frearson & Frearson, 2015).

- Morella Kalesi: Estetik ve fiziksel olarak özgün malzemelerle zayıf bir bağlantı gösteren, orta düzeyde uyum sağlayan bir yapıdır (Şekil 3.30 – 3.40 – 3.41).
- Pombal Kalesi: Görsel ve fiziksel bütünlük büyük ölçüde korunmuştur, ancak estetik uyum açısından bazı eksiklikler bulunmaktadır (Şekil 4.2).

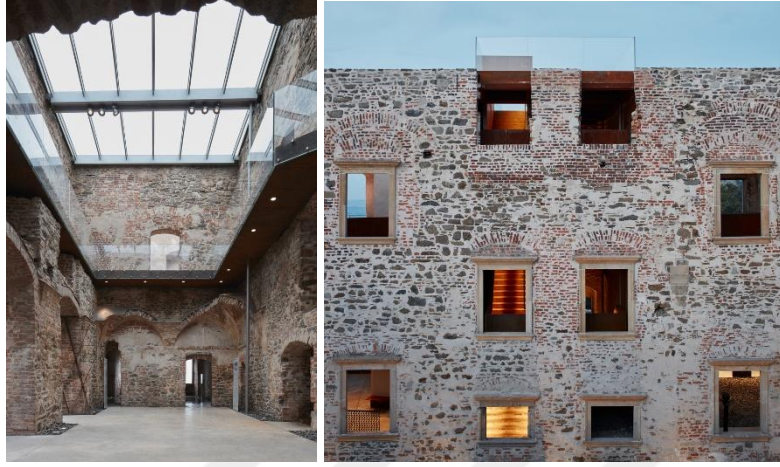
Şekil 4.3. Bu çalışmada gerçekleştirilen malzeme uyumu değerlendirme sonucunda 2/5 puan alan Helfstýn Kale Sarayı ve çağdaş ekinden bir görünüm (Pintos, 2022).

- Helfstýn Kale Sarayı: Özgün yapıya kimyasal ve fiziksel zarar verme riski yüksek, estetik olarak uyum zayıftır (Şekil 3.94, Şekil 4.3).

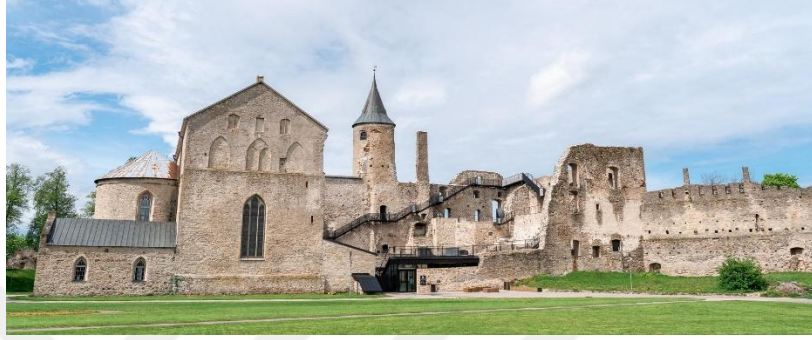
Şekil 4.4. Bu çalışmada gerçekleştirilen görsel etki değerlendirmesi sonucunda 4/5 puan Haapsalu Piskoposluk Kalesi ve çağdaş ekinden bir görünüm (Kaos, 2019).

- King’s Gate Caernarfon Kalesi: Tarihi alanın estetik bütünlüğüne katkıda bulunurken bazı ayrıntılar özgün yapının önüne geçebilir (Şekil 3.10).
- Pombal Kalesi: Çağdaş ekler, tarihi alanın özgün yapısına uyum sağlar ve genel görsel estetiğe katkıda bulunur (Şekil 3.84).
- Haapsalu Piskoposluk Kalesi: Tarihi değerleri koruyarak hafif dikkat çeken Çağdaş ekler yapılmıştır (Şekil 4.4).

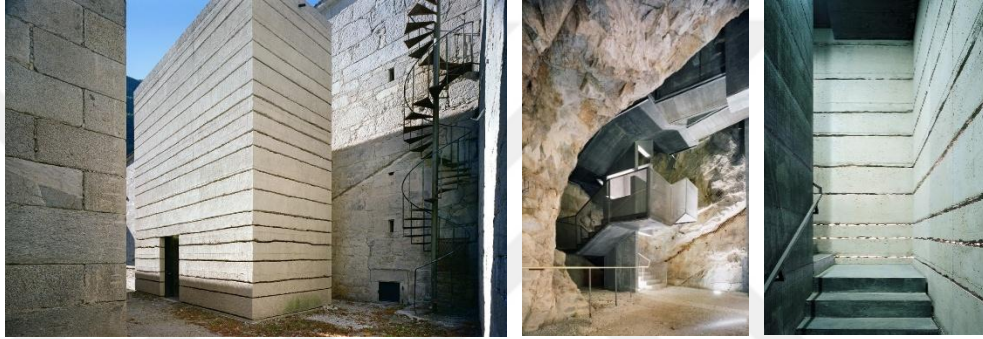
Şekil 4.5. Bu çalışmada gerçekleştirilen görsel etki değerlendirmesi sonucunda 3/5 puan alan il forte di fortezza ve çağdaş ekinden bir görünüm (Slessor, 2020).

- Morella Kalesi: Tarihi görsellik ile genel uyumu koruyarak, orta düzeyde görsel etkiye sahiptir (Çizelge 3.6).
- Kunstmuseum Moritzburg: Tarihi özellikleri kısmen etkilese de görsel bütünlüğü koruyacak düzeyde kalır.
- Helfstýn Kale Sarayı: Orta düzeyde görsel etki sağlayan yapıda, Çağdaş ekler özgün karakterin önüne geçmemektedir.
- El Real De La Jara Kalesi: Gözle görülebilir bazı farklar sunmakla birlikte, genel görsel değerleri bozmamaktadır (Şekil 3.100).
- Il Forte Di Fortezza: Orta düzeyde görsel uyum sağlayan bu yapı, özgün yapının genel estetiğini etkilemeden bazı ekler içermektedir (Şekil 4.5).

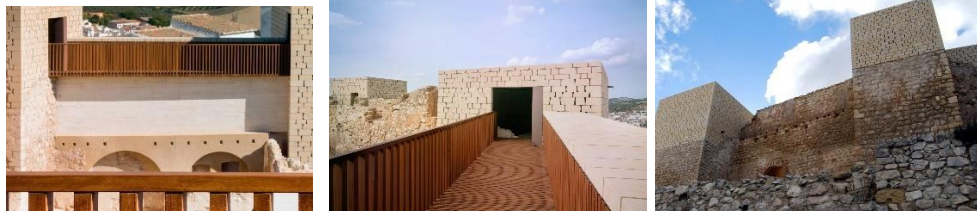
Şekil 4.6. Bu çalışmada gerçekleştirilen görsel etki değerlendirmesi sonucunda 2/5 puan alan Baena Kalesi ve çağdaş ekinden bir görünüm (Restoration of the Kalesi of Baena, Córdoba, Spain by Estudio López Osorio, 2020).

- Garcimuñoz Kalesi: Çağdaş ekler, özgün yapıya zarar verebilecek seviyede görsel değişiklikler içermektedir (Şekil 3.80-3.81).
- Baena Kalesi: Tarihi dokuya uyumsuz bazı çağdaş ekler içerir, görsel bütünlükte önemli değişiklikler yaratmaktadır (Şekil 4.6).

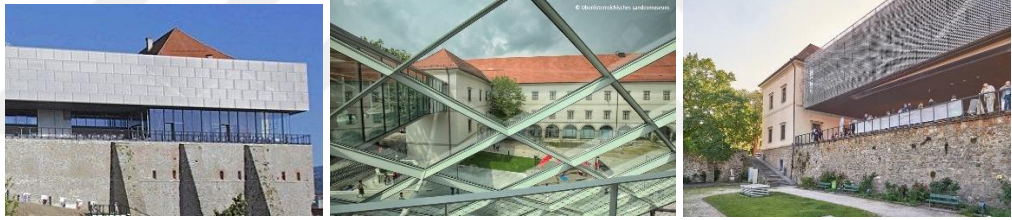
Şekil 4.7. Bu çalışmada gerçekleştirilen görsel etki değerlendirmesi sonucunda 1/5 puan alan Linz Kale Müzesi (Schlossmuseum Linz) ve çağdaş ekinden bir görünüm (Adblock Plus Has Been Installed!, n.d.).

- Linz Kale Müzesi (Schlossmuseum Linz): Çağdaş ekler, tarihî yapının özgün karakterini ciddi şekilde zedelemektedir, Eklenen büyük kütle (Şekil 3.97-3.99). (katkı kütlesi) nedeniyle, 'Çok Zayıf Görsel Etki Gösteren' olarak değerlendirilmiştir (Şekil 4.7).

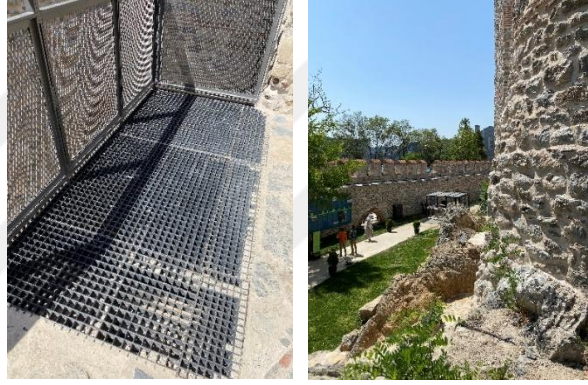
Şekil 4.9. Bu çalışmada gerçekleştirilen geri dönüştürülebilirlik değerlendirmesi sonucunda 3/5 puan alan Anadolu Hisarı ve çağdaş ekinden bir görünüm (Fotoğraf: Anwaar Anwar Al Mubarak Gharibi, 2023)

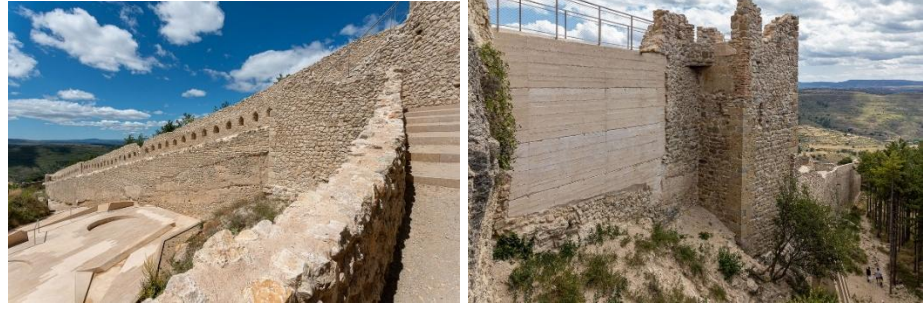
Şekil 4.10. Bu çalışmada gerçekleştirilen geri dönüştürülebilirlik değerlendirmesi sonucunda 2/5 puan alan Morella Kalesi ve çağdaş ekinden bir görünüm (Silva, 2022).

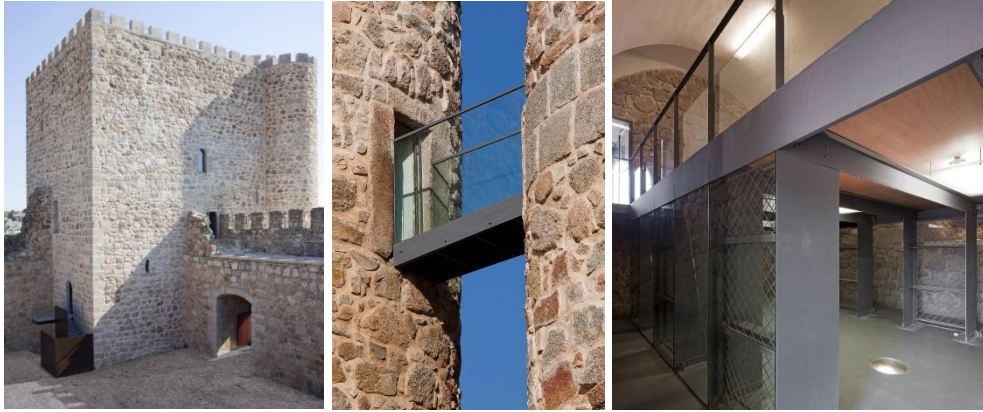
Şekil 4.11. Girişe erişmek için kullanılan soldaki kahverengi merdiven ve kulenin üstüne eklenen parapet geri dönüştürülebilir olmadığından bu örneğin bu kriter açısından 1/5 puan aldığı değerlendirilmiştir. (Carlos De Riaño Lozano, Imagensubliminal (Miguel De Guzmán + Rocío Romero) · La Coracera Kalesi, n.d.)

- La Coracera Kalesi: Yapının özgün tarihi ve kültürel dokusuna ciddi zarar verilmiş olup, geri dönüşü imkânsız bir durumdadır (Şekil 4.10).

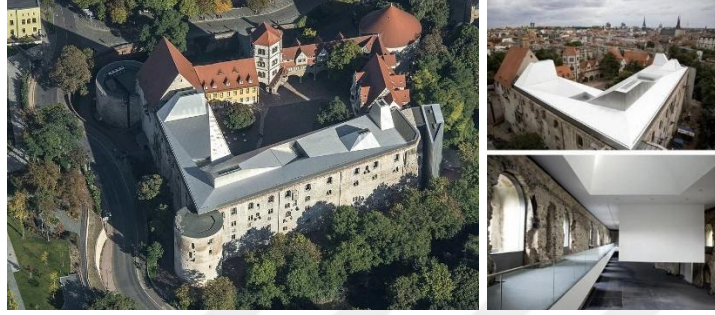
Şekil 4.12. Bu çalışmada gerçekleştirilen Ayırt edilebilirlik değerlendirmesi sonucunda 4/5 puan alan Kunstmuseum Moritzburg ve çağdaş ekinden bir görünüm (Die Moritzburg- Das Kunstmuseum Moritzburg Halle (Saale)- Kulturstiftung Sachsen-Anhalt, n.d.).

- Kunstmuseum Moritzburg: Yapılan çağdaş ekler, tarihi yapıdan tamamen bağımsız olarak görsel bir ayırt edilebilirlik sunmakta ve özgün yapıya zarar vermeden çağdaş bir kimlik taşımaktadır (Şekil 4.12).

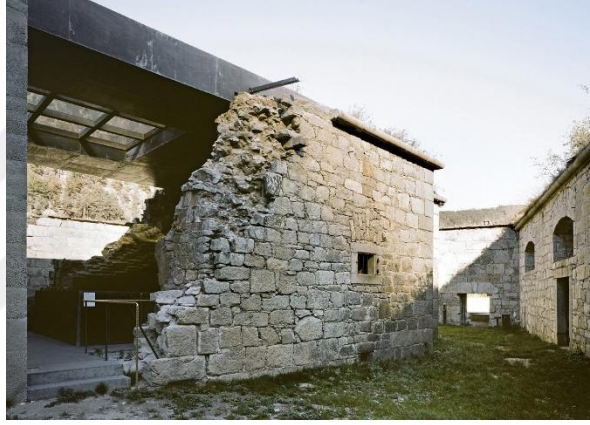
Şekil 4.13. Bu çalışmada gerçekleştirilen Ayırt edilebilirlik değerlendirmesi sonucunda 4/5 puan alan Il Forte Di Fortezza ve çağdaş ekinden bir görünüm (Slessor, 2020).

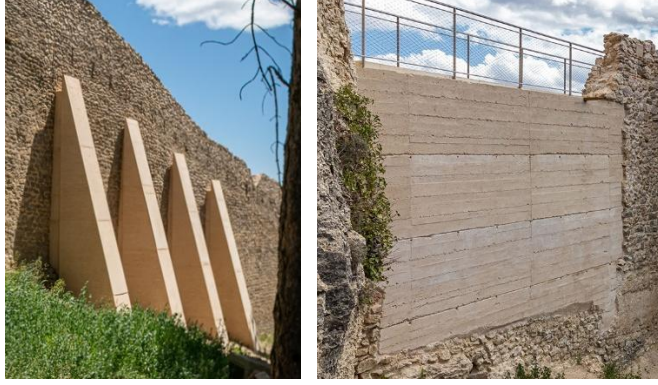
Şekil 4.15. Bu çalışmada gerçekleştirilen Minimum müdahale değerlendirmesi sonucunda 2/5 puan alan Morella Kalesi ve çağdaş ekinden bir görünüm (Restoration in Morella Castle by Carquero Arquitectura, n.d.).

- Morella Kalesi: Yapının özgün dokusuna belirgin müdahaleler yapılmış olup, özgün yapıyı kısmen gizleyebilecek ekler bulunmaktadır (4Şekil 4.15)

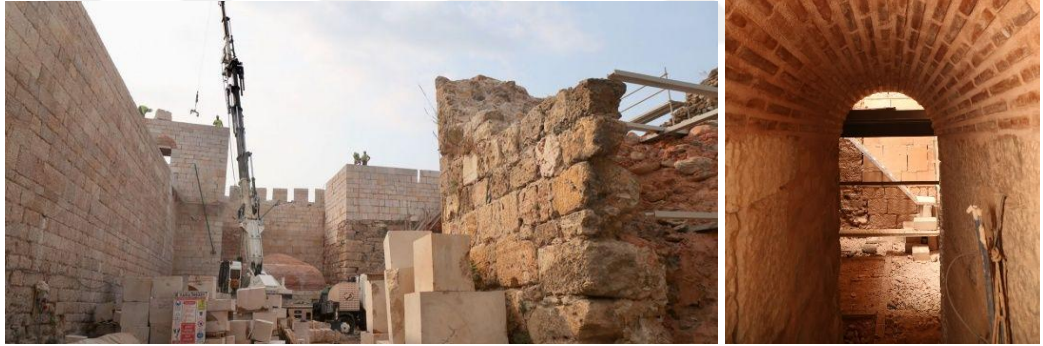
Şekil 4.16. Zindan Kapı örneğinden hem rekonstrüksiyon olması hem de yeni işlevle ilişkili eklenen kütlelerin boyutları minimum müdahale kriterine uymamaktadır (Haber, n.d.).

- Zindan Kapı Müzesi: Çağdaş ekler özgün yapıya önemli ölçüde müdahale ederek, yapının tarihî bütünlüğüne zarar verebilecek seviyededir. Bu seviyede müdahaleler, yapının özgün karakterini ciddi şekilde değiştirmiştir (Şekil 4.16).

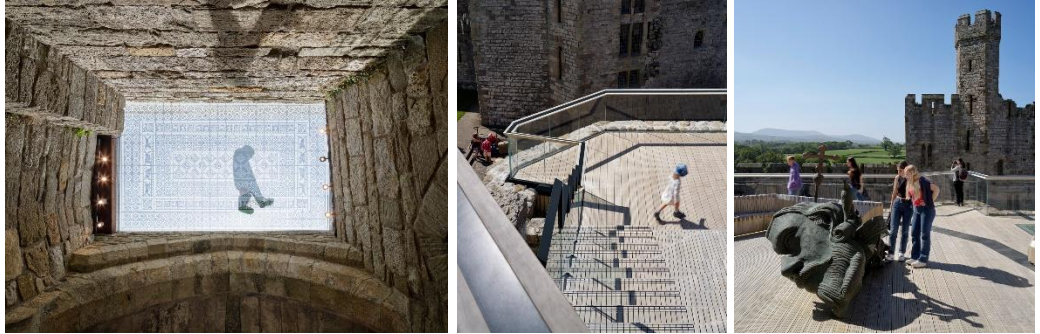
Şekil 4.17. Bu çalışmada gerçekleştirilen tarihi araştırmanın yerinde sunumu değerlendirmesi sonucunda 5/5 puan alan King's Gate Caernarfon Kalesi ve çağdaş ekinden bir görünüm (Gallery of King's Gate Caernarfon Castle / Buttress- 19, n.d.).

- King's Gate Caernarfon Kalesi: Çok dilli bilgi panoları ve etkileşimli araçlarla ziyaretçilere kapsamlı bir deneyim sunar. Ziyaretçilerin tarihi anlamasını kolaylaştıran iyi planlanmış bir sunum sağlamaktadır (Şekil 4.17)

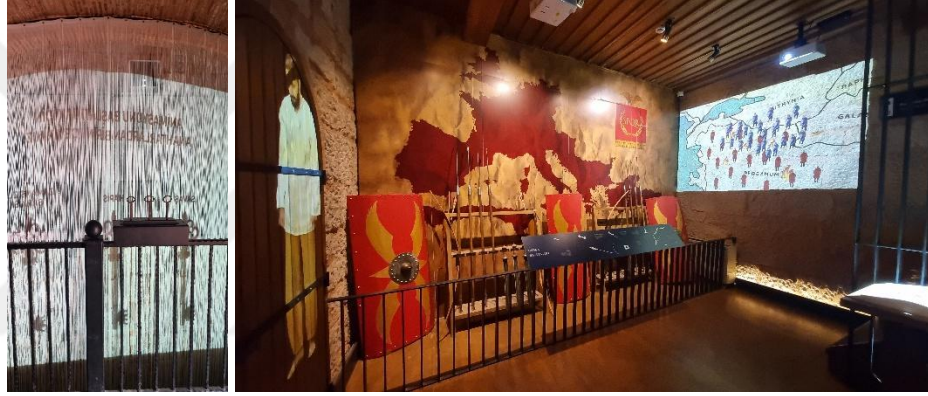
Şekil 4.18. Bu çalışmada gerçekleştirilen tarihi araştırmanın yerinde sunumu değerlendirmesi sonucunda 4/5 puan alan Zindan Kapı Müzesi ve çağdaş ekinden bir görünüm, Yazar tarafından görselleştirildi.

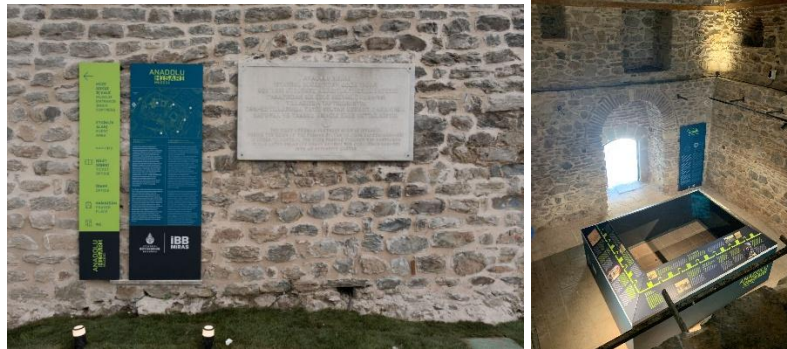
Şekil 4.20. Bu çalışmada gerçekleştirilen tarihi araştırmanın yerinde sunumu değerlendirilmesi sonucunda 2/5 puan alan Anadolu Hisarı ve çağdaş ekinden bir görünüm, Yazar tarafından görselleştirildi.

- Doria Kalesi: Ziyaretçilere tarihi hakkında yetersiz bilgi sunar ve bilgi panoları sınırlıdır.
- Castell De La Tossa: Eksik bilgi panoları ile ziyaretçilere yetersiz bir deneyim sunar.
- Anadolu Hisarı: Ziyaretçiler için yeterli bilgi bulunmamakta olup, bilgi panoları eksiktir (Şekil 4.20).

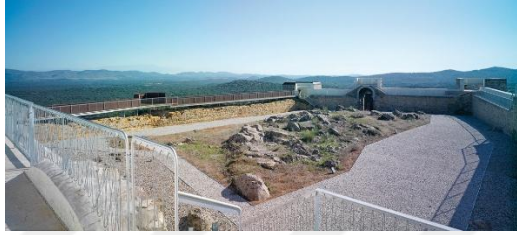
Şekil 4.21. Bu çalışmada gerçekleştirilen tarihi araştırmanın yerinde sunumu değerlendirmesi sonucunda 1/5 puan alan Castillo De Cala ve çağdaş ekinden bir görünüm (Gallery of Castillo De Cala Intervention / Republica DM- 16, n.d.).

- Castillo De Cala: Bilgi panosu veya açıklayıcı materyal bulunmamakta, ziyaretçilerin alanın tarihini anlamasını neredeyse imkânsız hale getirmektedir (Şekil 4.21).

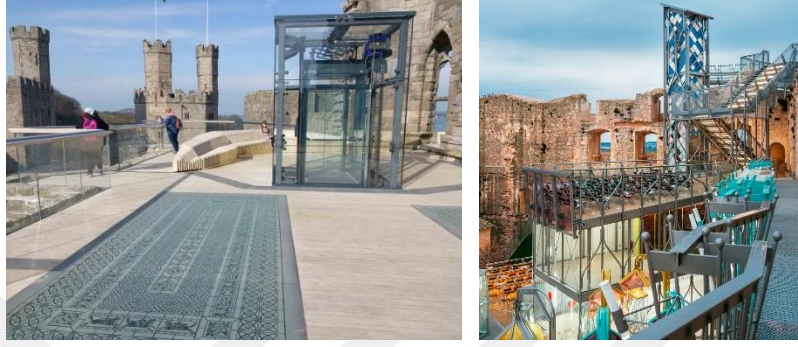
Şekil 4.22. King's Gate Caernarfon Kalesi ve Garcimuñoz Kalesi, (Williams, 2023), (Fiesta! Refurbishment of Garcimuñoz Castle by Izaskun Chinchilla, n.d.)

King's Gate Caernarfon Kalesi ve Garcimuñoz Kalesi (Şekil 4.22) toplamda 23/30 puan olarak öne çıkmıştır. Bu kaleler, malzeme uyumluluğu açısından yüksek bir düzey göstermiştir; inşaatta kullanılan malzemelerin ve yöntemlerin aslına sadık kalınarak minimum müdahale ile korunması sağlanmıştır. Görsel etki açısından, her iki kale de

çevresiyle uyumlu bir bütünlük sergileyerek tarihi yapıyla estetik bir uyum oluşturmuştur. Geri dönüştürülebilirlik ve asıl yapının yeniden kazanılabilirliği ise her iki kalede de belirgin bir şekilde ortaya çıkmıştır. Bu durum, tarihi mirasın korunması bağlamında bu kalelerin önemini artırmaktadır. Bu kalelere dair tarihi araştırmalar, yerinde etkili bir şekilde sunularak ziyaretçilerin eğitim deneyimlerini zenginleştirmiştir.

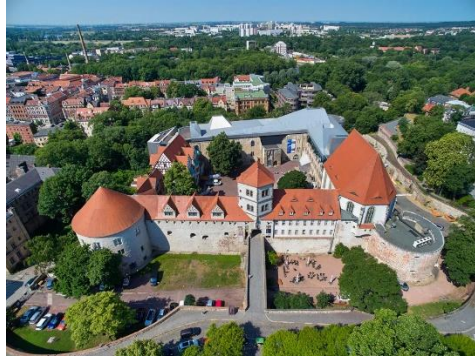
Şekil 4.23. Kunstmuseum Moritzburg, (Informationen Für Gruppen- Und Reiseveranstalter - Ihr Besuch - Kulturstiftung Sachsen-Anhalt, n.d.)

Kunstmuseum Moritzburg (Şekil 4.23), Clifford'un Kulesi, Anadolu Hisarı ve Rumeli Hisarı, toplamda 20/30 puan olarak yüksek performans grubu içinde yer almıştır. Bu kaleler, malzeme uyumluluğu ve görsel etki açısından çevresiyle uyumlu bir estetik bütünlük sağlamıştır. Tarihi sürekliliği vurgulayan yapı özellikleri ve yerinde sunum etkinlikleri ile ziyaretçiler için eğitici bir deneyim sunulmuştur. Ancak, bazı kalelerde geri dönüştürülebilirlik veya sürdürülebilirlik eksiklikleri dikkat çekmiştir. Garcimuñoz Kalesi ise 22/30 puan olarak bu grubun en yüksek değerlendirilen yapılarından biri olmuştur.

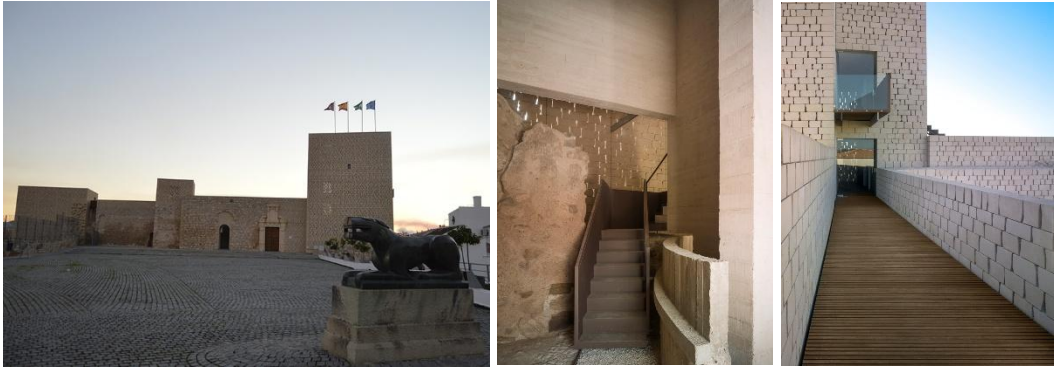
Şekil 4.24. Baena Kalesi, (Valenzuela, 2019)

Helfstýn Kale Sarayı, Linz Kale Müzesi, Castillo De Cala ve Baena Kalesi (Şekil 4.24) düşük performans grubunda yer almaktadır. Bu kaleler, malzeme uyumluluğu ve görsellik açısından önemli eksiklikler göstermiştir. Tarihi araştırma ve süreklilik bağlamında yeterli düzeyde koruma sağlanamamış ve bu durum genel değerlendirme notlarına olumsuz yansımıştır. Bu yapılar, tarihi mirasın korunması bağlamında zayıf bir performans sergilemiştir.

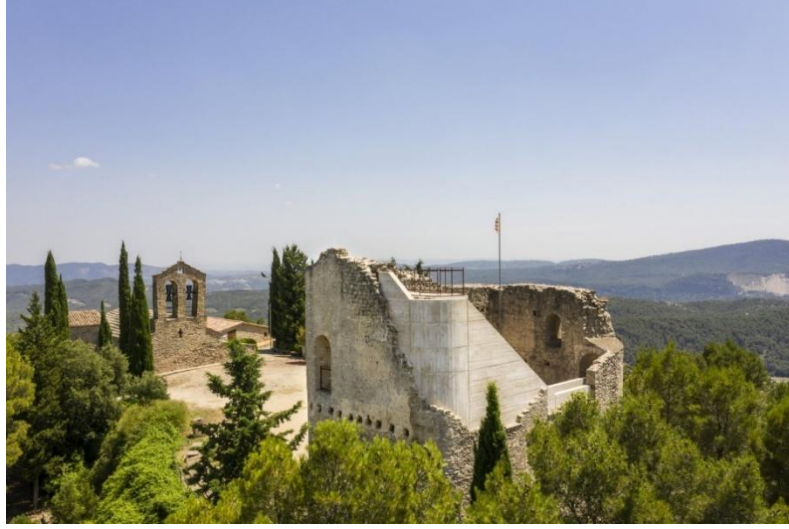
Şekil 4.25. Castell De La Tossa, (YinjiSpace- Meritxell Inaraja X Restoration of Castell De La Tossa, n.d.)

Danimarka Ulusal Denizcilik Müzesi, El Real De La Tara Kalesi (Şekil 4.25) ve Il Forte Di Fortezza, en düşük performans grubunda yer almıştır. Bu yapılar, görsel ve sürdürülebilirlik açısından ciddi eksiklikler göstermiştir. Ayrıca, tarihi süreklilik ve yerinde sunum konusunda minimum seviyede çaba sarf edilmiştir. Bu durum, yapıların genel değerlendirme notlarına olumsuz bir şekilde yansımıştır.

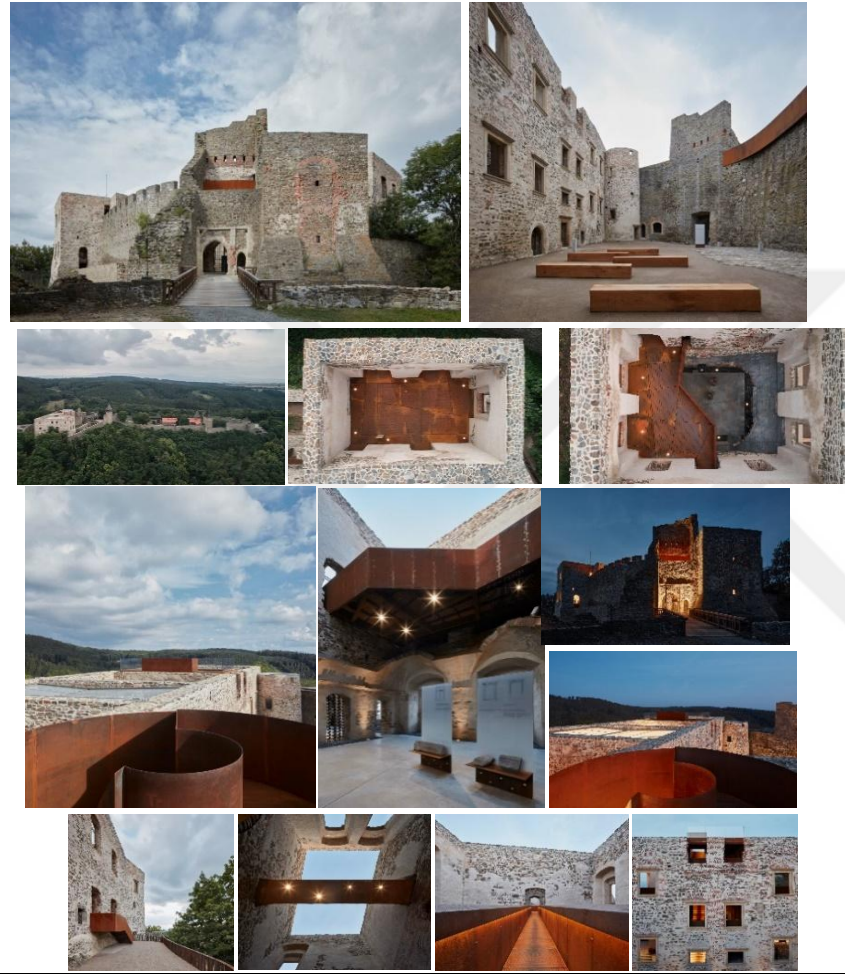
Dış Ekler

Mimari Ek Türlerinin Açıklanması: Bina kısmen yeni bir çatı ile harabe halinde korunmuştur. Çatılar çelik kirişler üzerine camdan, merdivenler ve yaya köprüleri Corten çeliğinden ve zemin kat yürüyüş yolları cilalı betondan yapılmıştır.

Yeni bir gezi rotası olarak hizmet veren korten yaya köprüleri, ziyaretçilerin yapı detaylarını ve çevredeki manzarayı hayranlıkla izlemelerine olanak tanıyor. Korozyona dayanıklı bir demir alaşımı olan Corten, tarihi surların dokusuna uymakta ve kalenin demir işçiliği geleneğini onurlandırmaktadır. Zemin katta, korten çelik profilli pürüzsüz prekast beton yollar, düz olmayan surlarla kontrast oluşturan ve çakılla vurgulanan bir yürüyüş yolları ağı oluşturmuştur (Rekonstrukce Paláce Hradu Helfštýna - Czech Architecture Award 2021, n.d.).

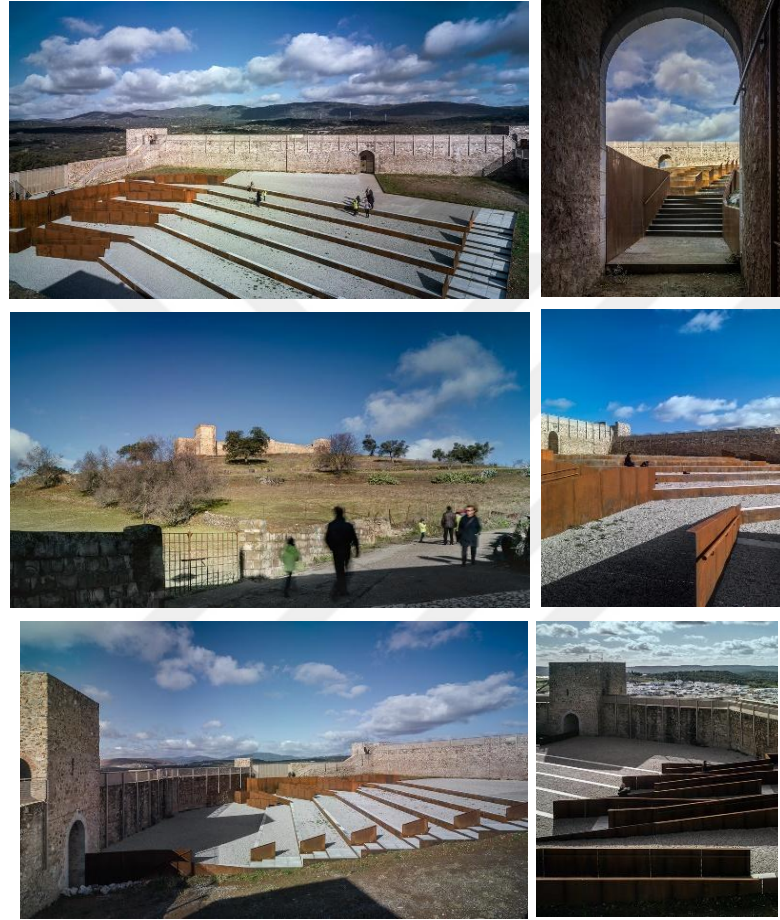
Dış Ekler

Mimari Ek Türlerinin Açıklanması: Projenin temel koşulları, son derece kısıtlı bir bütçe, kalenin miras niteliğinin korunması, duvarda daha önce yapılan müdahalelere –değerleri veya nitelikleri ne olursa olsun– saygı gösterilmesi ve kalenin halk için bir buluşma yeri olarak kullanılmasının güvence altına alınmasıydı.

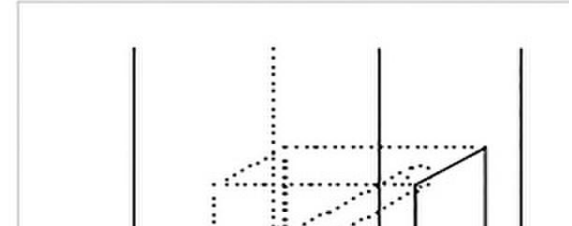
ESPIGA SENCILLA CON RETALÓN Y ESCOPI

ESPIGA DOBLE CON RETALÓN Y ESCOPIEA

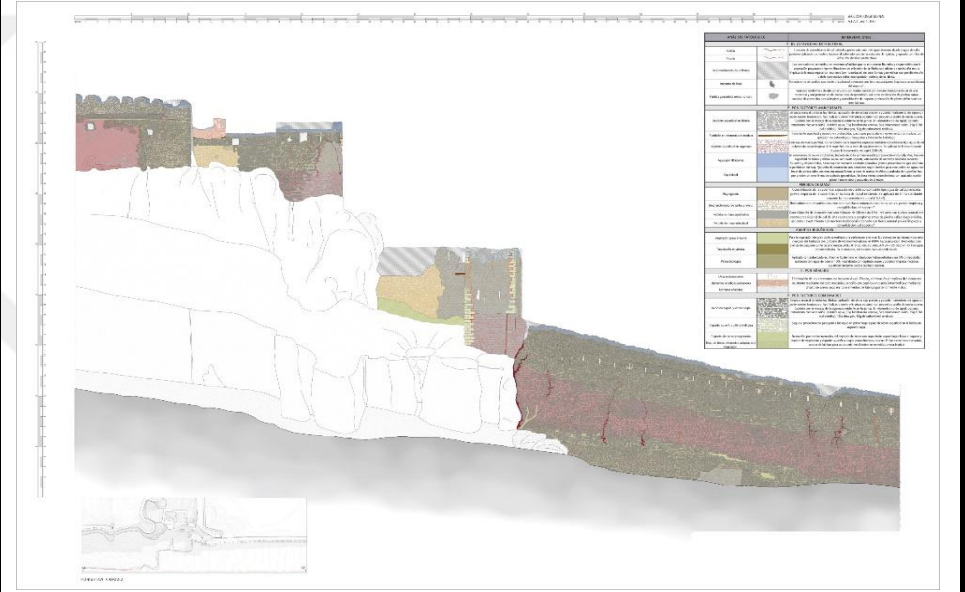
CRITERIOS DE INTERVENCIÓN				
ESQUEMAS				
INTERVENCIÓN	Nuevas Válvulas	Concreción de muros	Reconstrucción	Carpinterías
ACABADOS	Horcón de cal	Rejuntado con piedra vista (sin forma definida final)	Reparación plástica Fábrica recuperada retroajustada 15/20cm Concreción: entre criterios que superifican horizontales	Pedruzcos y muros de acero inoxidable con acabado coloreado al vapor de bronce
EJEMPLO	Castellón	Concreción Muralta acollorada Será el objeto general de intervención a realizar	Concreción de muros de la Torre de la Parada. Se realizará este tipo de intervención de manera puntual	Puertas de las torres
ESQUEMAS				
INTERVENCIÓN	Recintos	Pavimentos	Lugares	Cubiertas y elementos horizontales
ACABADOS	Reparación plástica Fábrica recuperada retroajustada 15/20cm	Piedra de Utielana y horcón de cal	Mortero de cal granulada retroajustado Falta de alguna pieza crucial. Inspección de bala (para vertiginoso)	Horcón de cal con cajeado perimetral

EJEMPLO	Base de la Torre de la Parada	Espacio interior		Cubierta de Parada Pazo de ronda
