DOKTORA TEZİ

**Arkeolojik Alanlarda İnsan Kaynaklı Risklere Yönelik  
Değerlendirme Modeli: Anavarza Antik Kenti Üzerine Bir  
İnceleme**

*Mimarlık Anabilim Dalı*

Eylül, 2024

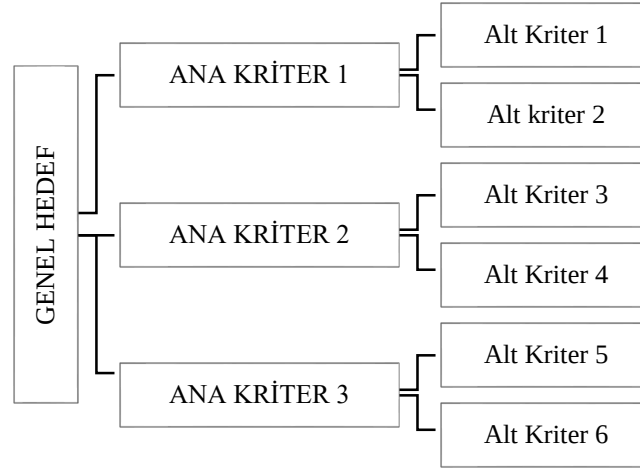
Şekil 3.2. AHS Yönteminde Problemin Hiyerarşik Gösterimi (Yazar tarafından hazırlanmıştır)

1. Sorun Tanımı ve Hedef Belirleme
2. Kriterlerin Tanımlanması ve Hiyerarşi Yapısı
3. Görelî Ağırlıkların Hesaplanması
  - a. İkili Karşılaştırmaların Oluşturulması
  - b. Bağlı Ağırlıkların Hesaplanması
  - c. İkili Kararın Tutarlılık Değerlendirmesi
4. Seçeneklerin Tercih Sırası/Alternatif Karşılaştırmalar

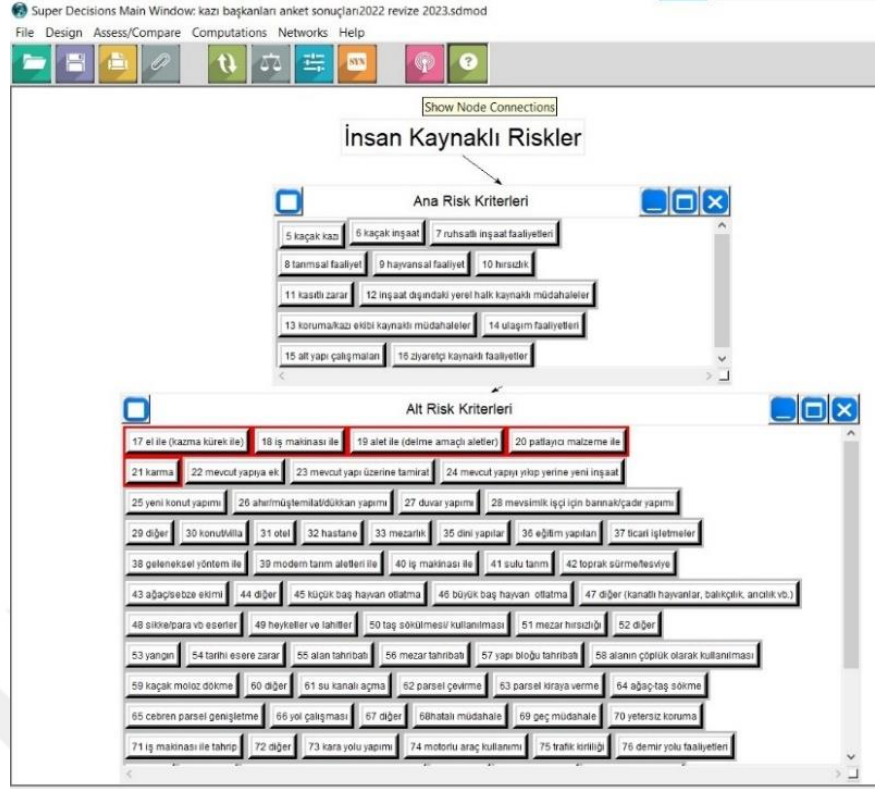
Şekil 3.4. AHS Alternatiflerini ve Kriterlerini İçeren Hiyerarşik Yapının Super Decisions Programı ile Gösterimi

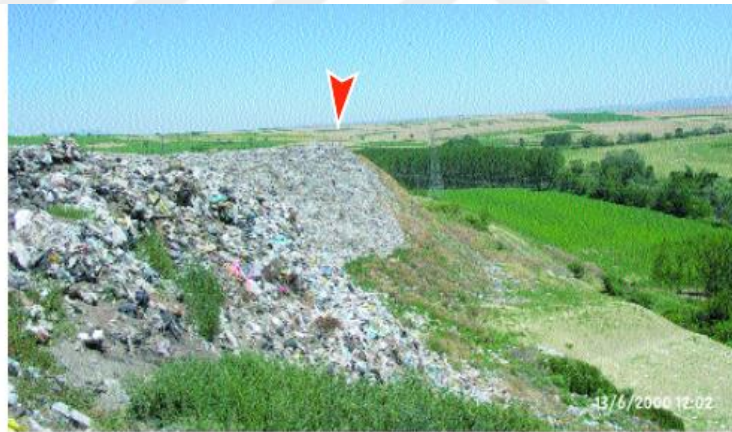
Şekil 5.7. 5.000 Yıllık Bir İlk Tunç Çağı Höyüğü, Edirne Çöplüğü (Çöp Toplama İstasyonu) Altında (TAY, 2000)

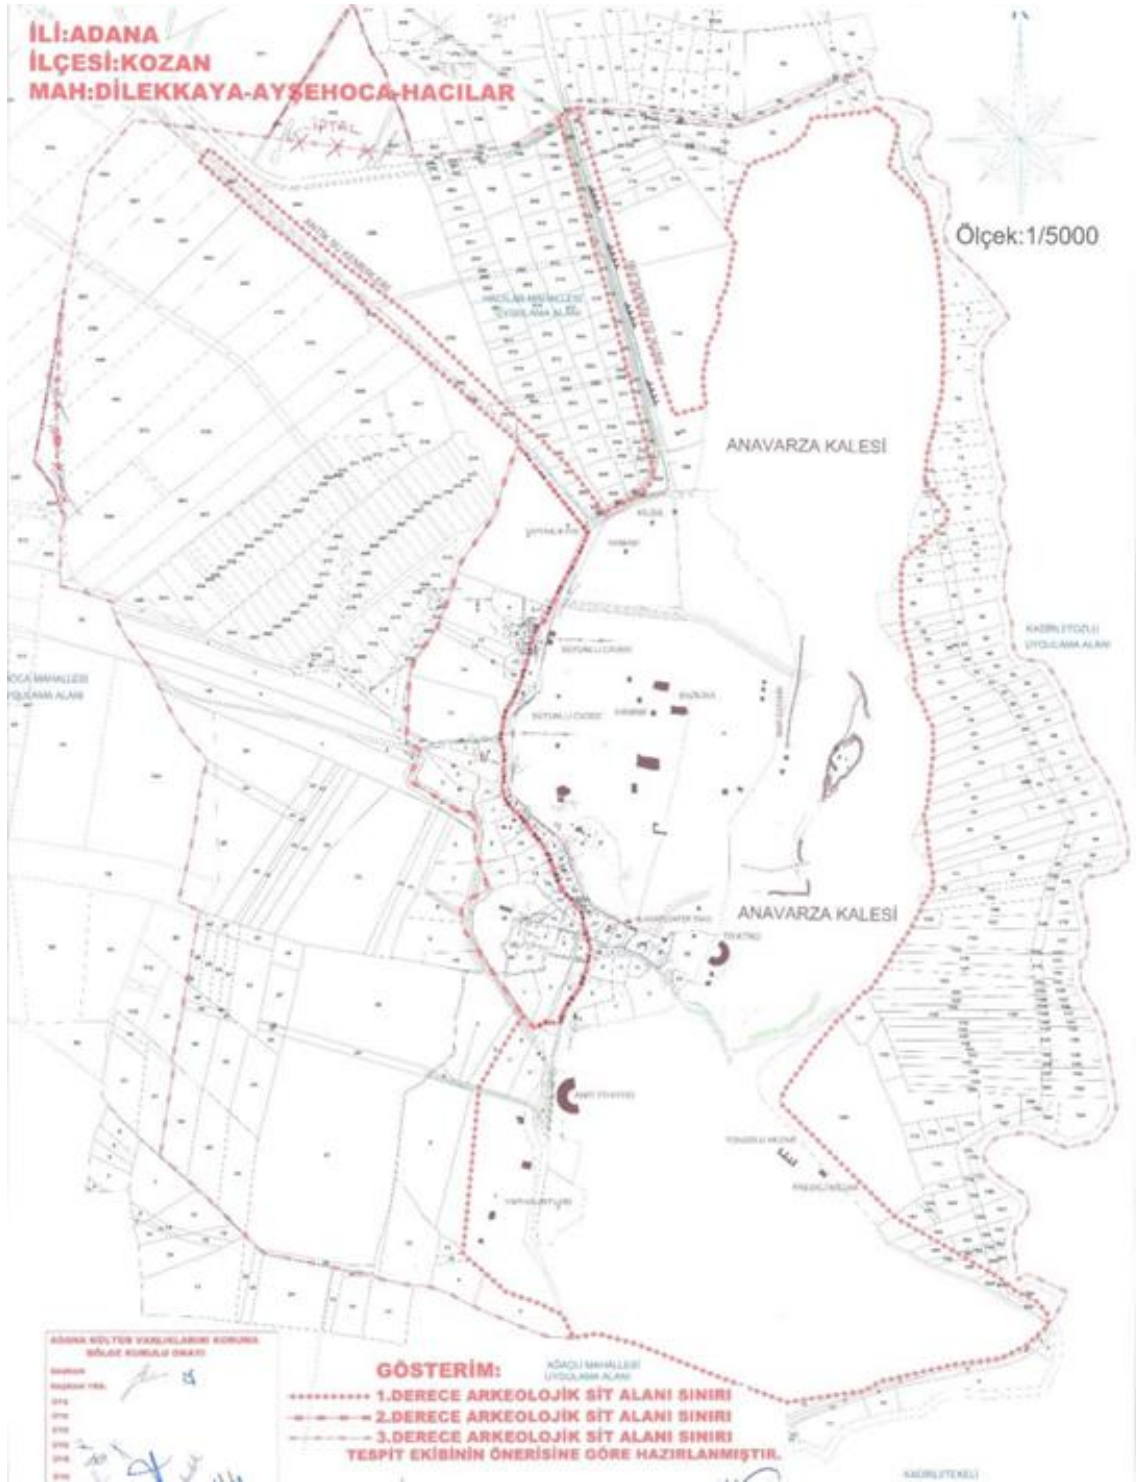
Şekil 5.63. Anavarza Antik Kenti Sit Derece Sınırları (Adana Müze Arşivi)

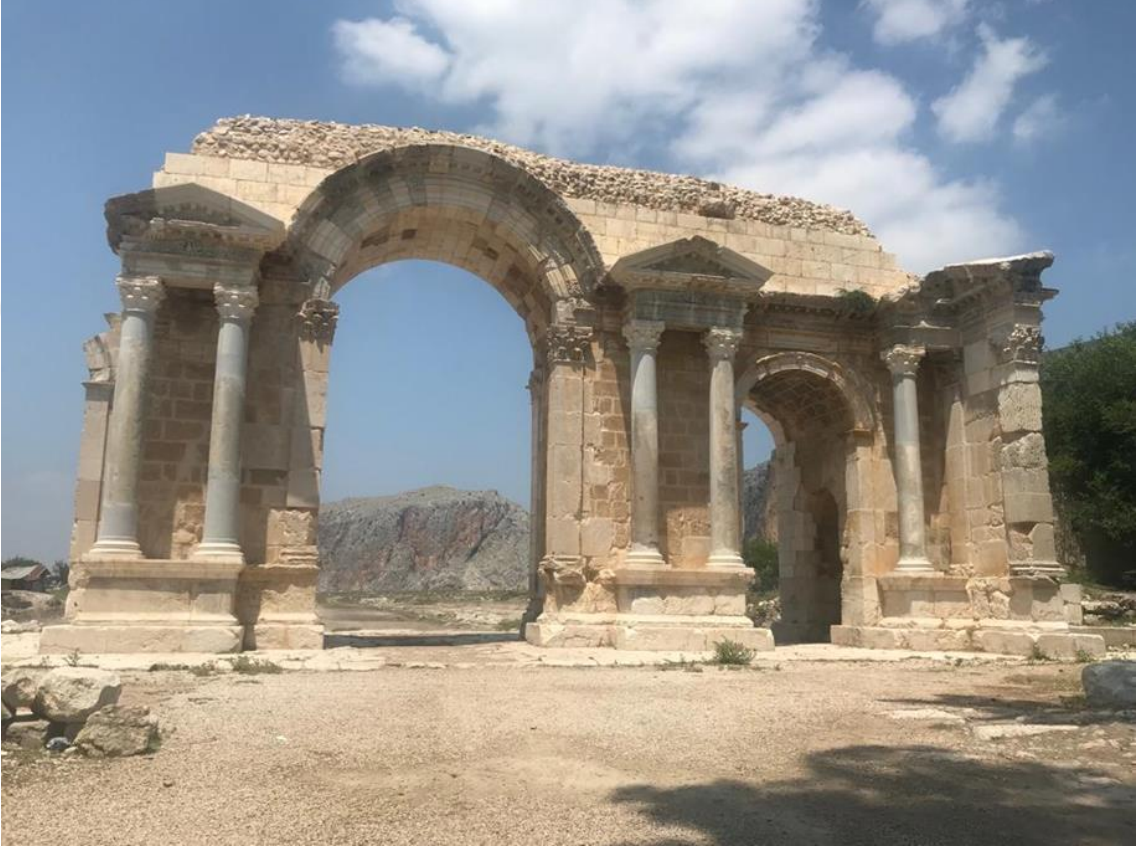
Şekil 5.65. Anavarza Antik Kenti Restorasyon Sonrası Zafer Takı (Kişisel Arşiv, 2022)

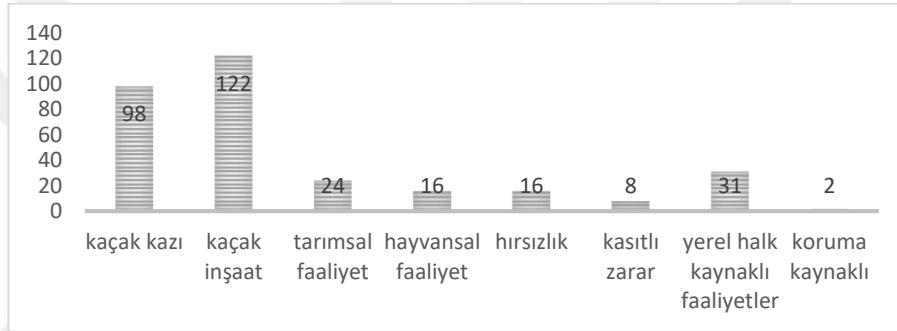
Şekil 5.66. Anavarza Antik Kentinde Tespit Edilen Risk Çeşitlerinin Değerlendirilmesi

Şekil 5.66 incelendiğinde Anavarza Antik Kenti için en önemli risk faktörünün kaçak inşaat olduğu görülmektedir. Sonucun bu şekilde çıkmasının en büyük sebebi ise Dilekkaya köyü ile arkeolojik alanın iç içe yer almasıdır. Yerel halkın en temel ihtiyacı barınma sorunudur ve bu ihtiyaç alanın kültürel değerinin önüne geçmektedir. Çizelge 5.19’da yıllar içindeki değişimden de görüleceği üzere yerel halk inşaat faaliyetlerini azaltmak yerine aksine artırmıştır. İnşaat faaliyetlerinin nerede yoğunlaştığı incelendiğinde ise Şekil 5.67’de de görüldüğü üzere inşaat faaliyetlerinin çoğunluğu 1. Derece arkeolojik sit alanı içinde gerçekleşmektedir. Dolayısıyla kaçak inşaat, gerçekleştiği sit alanı da göz önüne alındığında öncelikli sorun olarak değerlendirilebilir.

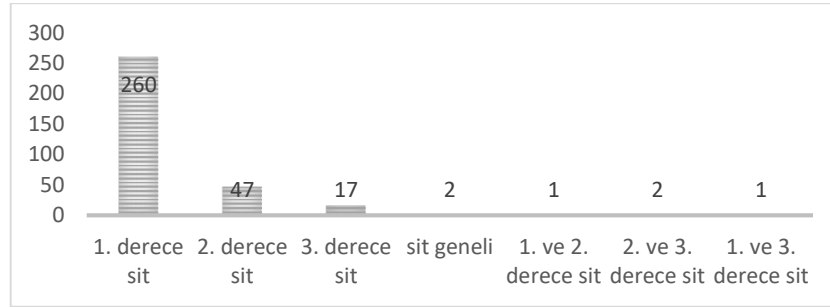
Şekil 5.67. Anavarza Antik Kentindeki İnsan Kaynaklı Risklerin Meydana Geldiği Sitin Derecesinin Değerlendirilmesi

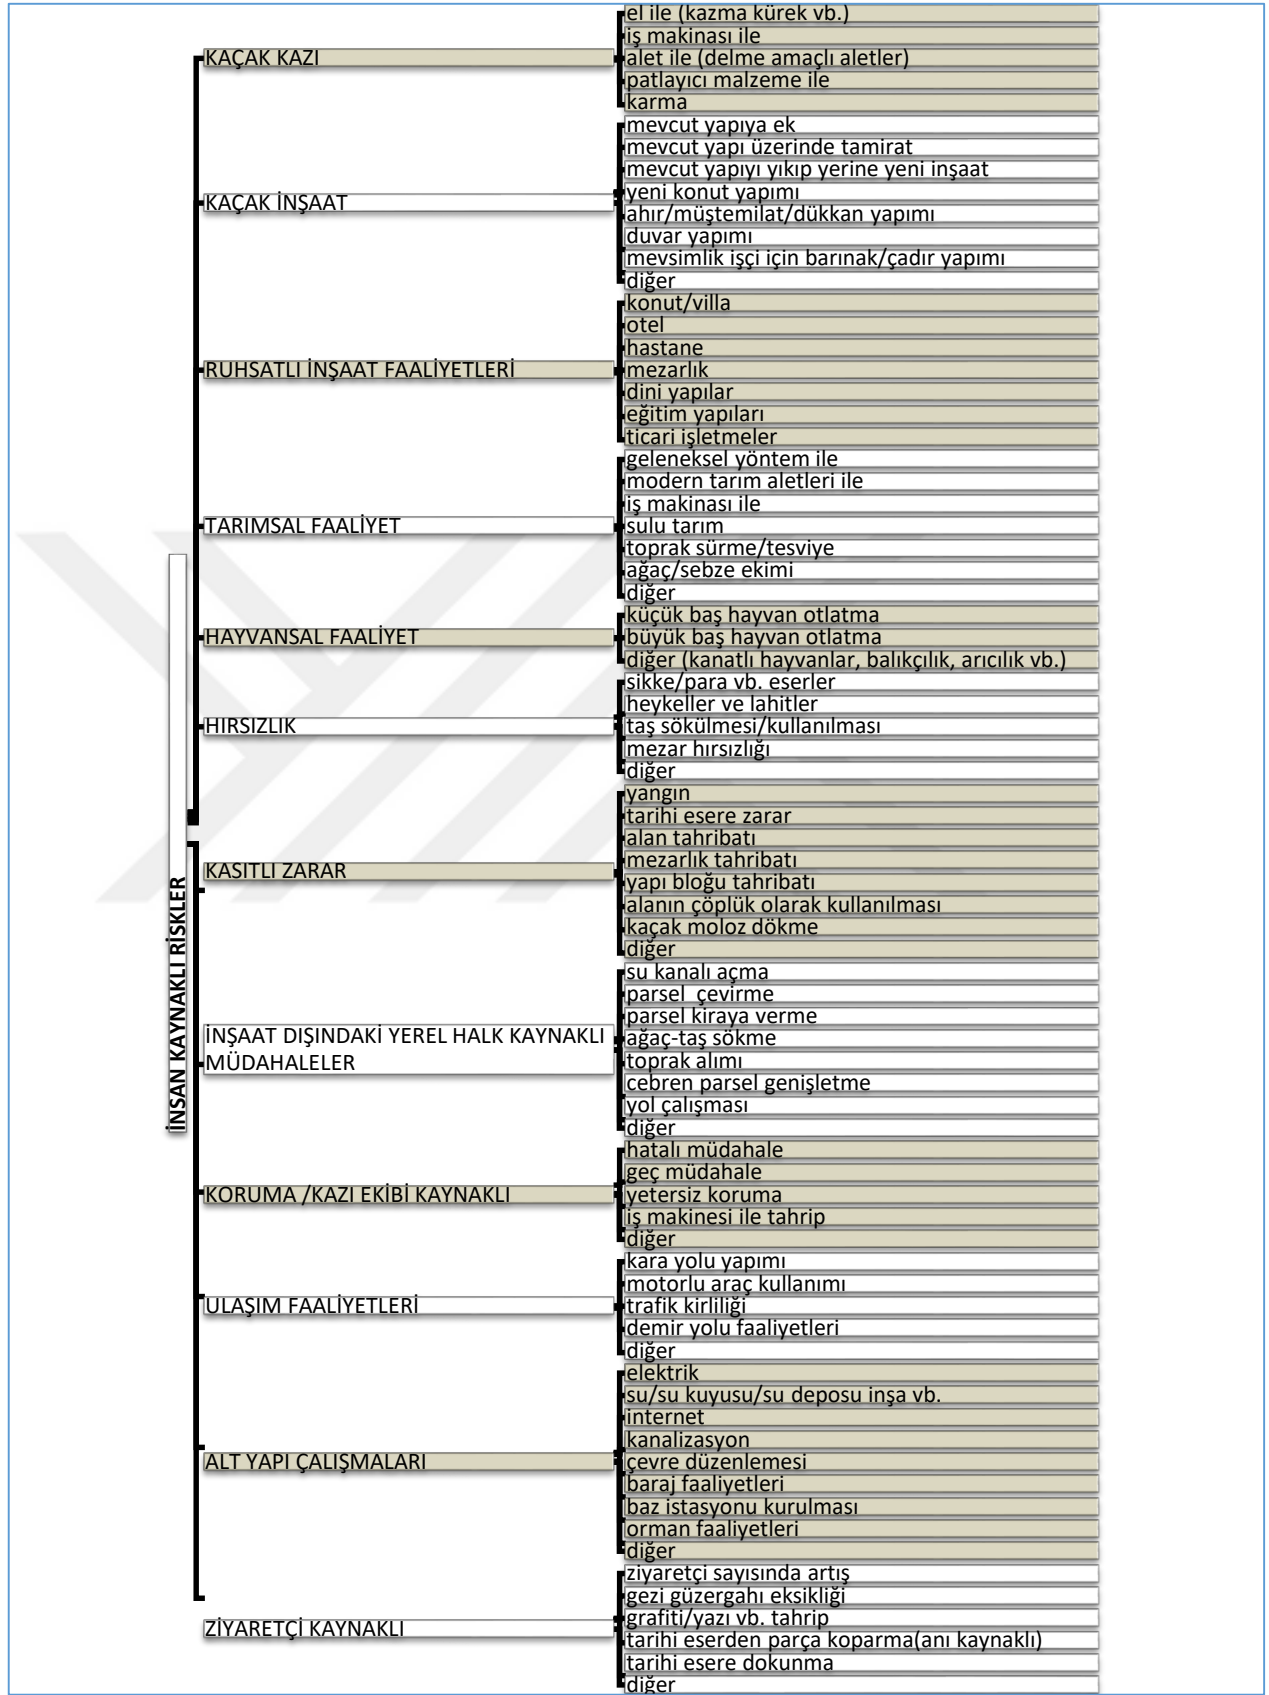
Şekil 1. Kazı raporları ve müze kayıtlarından elde edilen insan kaynaklı ana risk faktörleri ve alt risk faktörlerinin gösterimi

Arkeolojik alanlarda meydana gelen insan kaynaklı risklerin alt kriterleri ve risk faktörlerinin genel şeması Şekil 1.de detaylı olarak gösterilmiştir.
