OTOBÜS AÇILIR TAVAN MEKANİZMASI KONSTRÜKSİYONU

YÜKSEK LİSANS TEZİ

Makina Mühendisliği Anabilim Dalı

HAZİRAN 2019

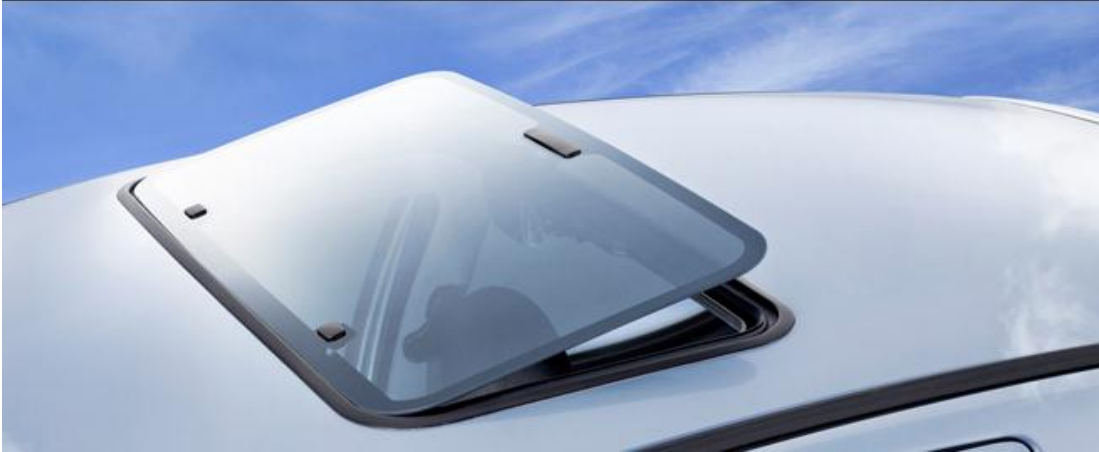
Şekil 1.2 : Pop-up Açılır Tavan Mekanizması.

Sınıf 3 tipi otobüsler özellikle şehirlerarası yolcu taşımacılığında ve uzun yol seyahatlerinde kullanılmaktadır[3]. Bu sebepler neticesinde şoförler ve yolcuların beklentileri daha çok konfor üzerine olmaktadır. Özellikle otobüs firmaları arasında artan rekabet sebebiyle firmalar birbirlerinin bir adım önüne geçmek için bazı ek özellikleri müşterilerine sunmaktadır. Projeye konu olan “OTOBÜS AÇILIR TAVAN MEKANİZMASI” da bu talepler doğrultusunda ortaya çıkmıştır. Sürücü mahalline ilave aydınlık ve ferahlık veren bu yapının müşteriler tarafından beğenilen ve fark yaratan bir özellik olduğu düşünülmektedir. Otomotiv sektöründe de genel olarak 3 çeşit sunroof tipi göze çarpmaktadır. Bunlar “Pop-up”, “Spoiler” ve “Panoramic” açılır tavan mekanizmalarıdır [6] (Şekil 1.2, Şekil 1.3, Şekil 1.4).

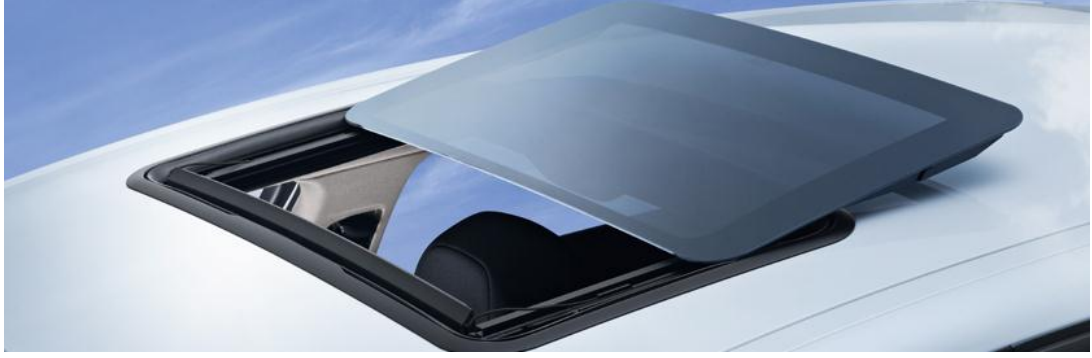
Şekil 1.3 : Spoiler Açılır Tavan Mekanizması.

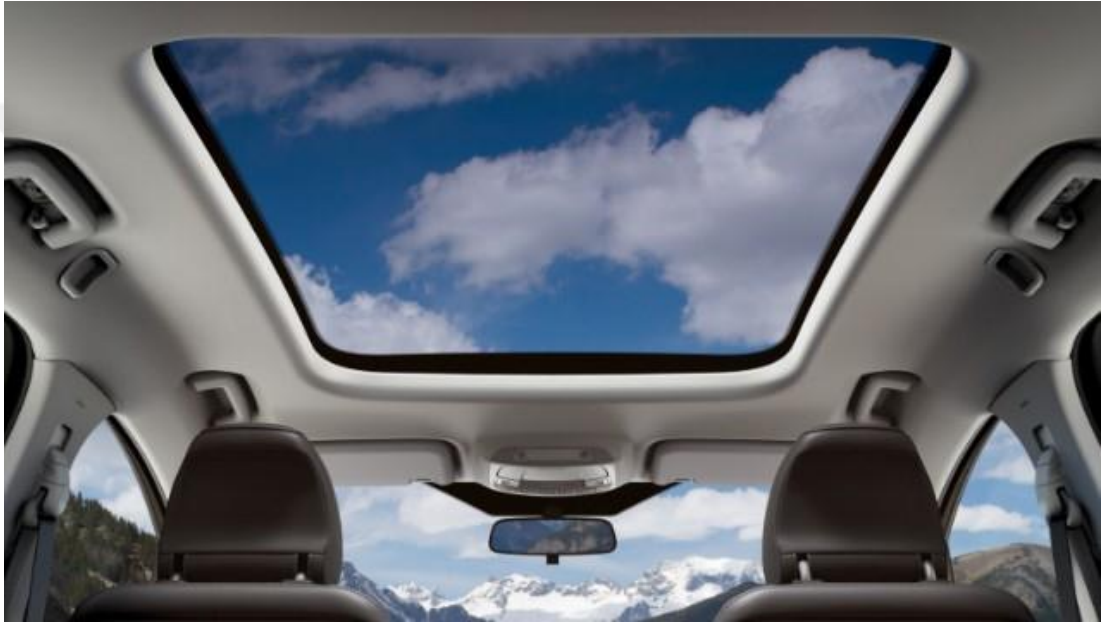
Şekil 1.4 : Panaromik Açılır Tavan Mekanizması.

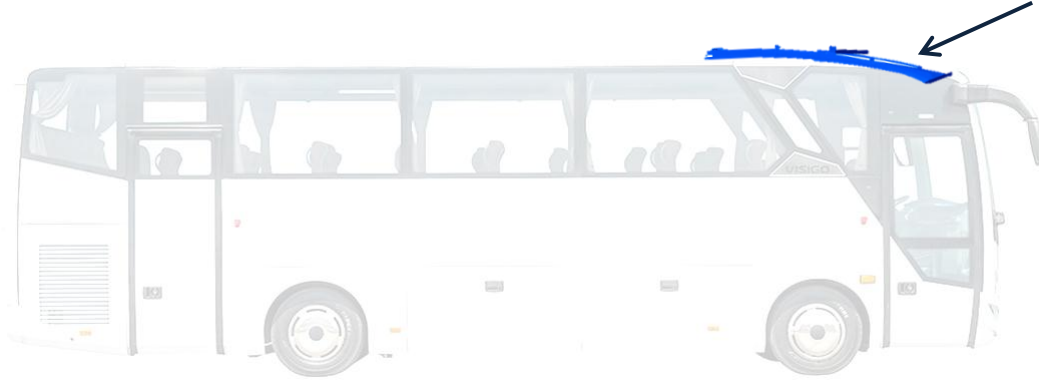
Şekil 1.5 : Kayar Ünite Konumu Görünüşü.

Otomobil segmentine göre daha büyük olan otobüslerde sunroof modeli olarak hava teması olmayan panaromik model tercih edilmiştir. Otobüs ön tavan bölgesinde kayar yapı üzerinde bulunan cam içeriye bol miktarda ışık girmesini sağlamaktadır(Şekil 1.5). Ayrıca cam otobüs yapısı üzerinde sabit montajlı olduğundan, kayar yapı açıldığında içeri hava girişi olmamaktadır. Panaromik cam tavan kapalı hali Şekil 1.6'te ve açık hali ise Şekil 1.7'deki gibidir.

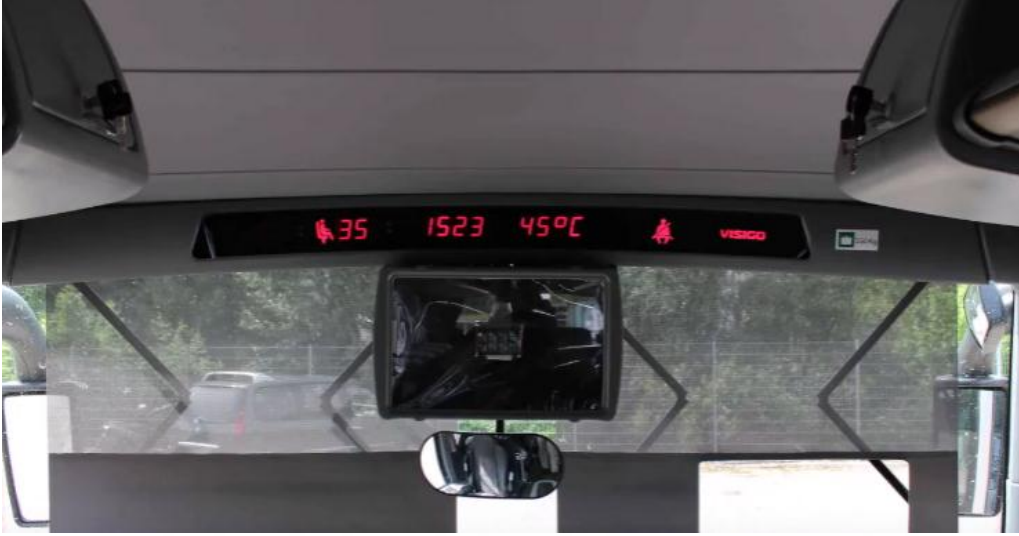
Şekil 1.6 : Kayar Ünite Kapalı, İçten Görünüş.

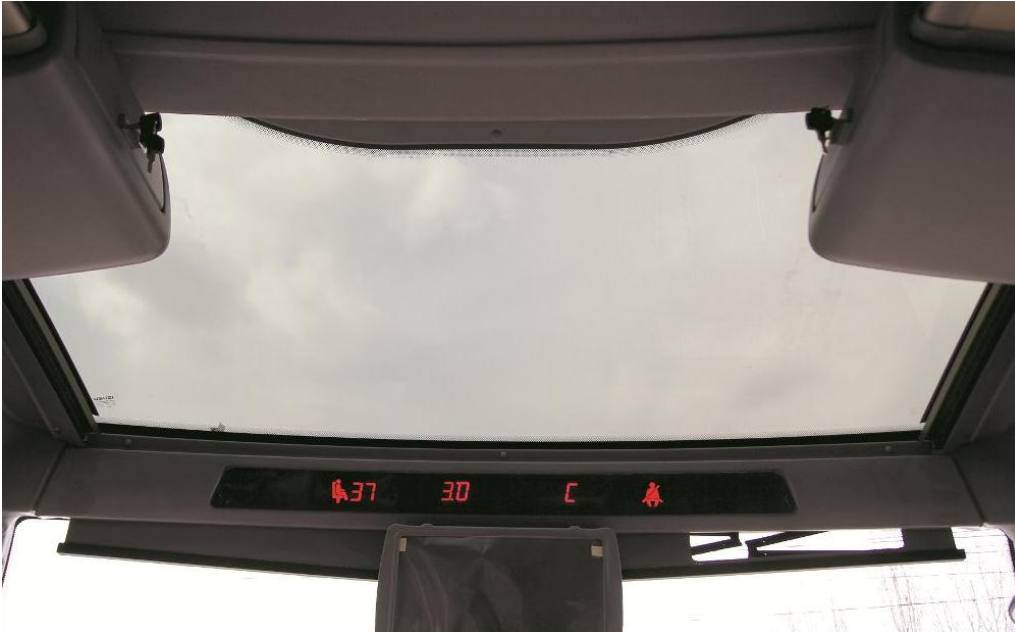
Şekil 1.7 : Kayar Ünite Açık, İçten Görünüş.

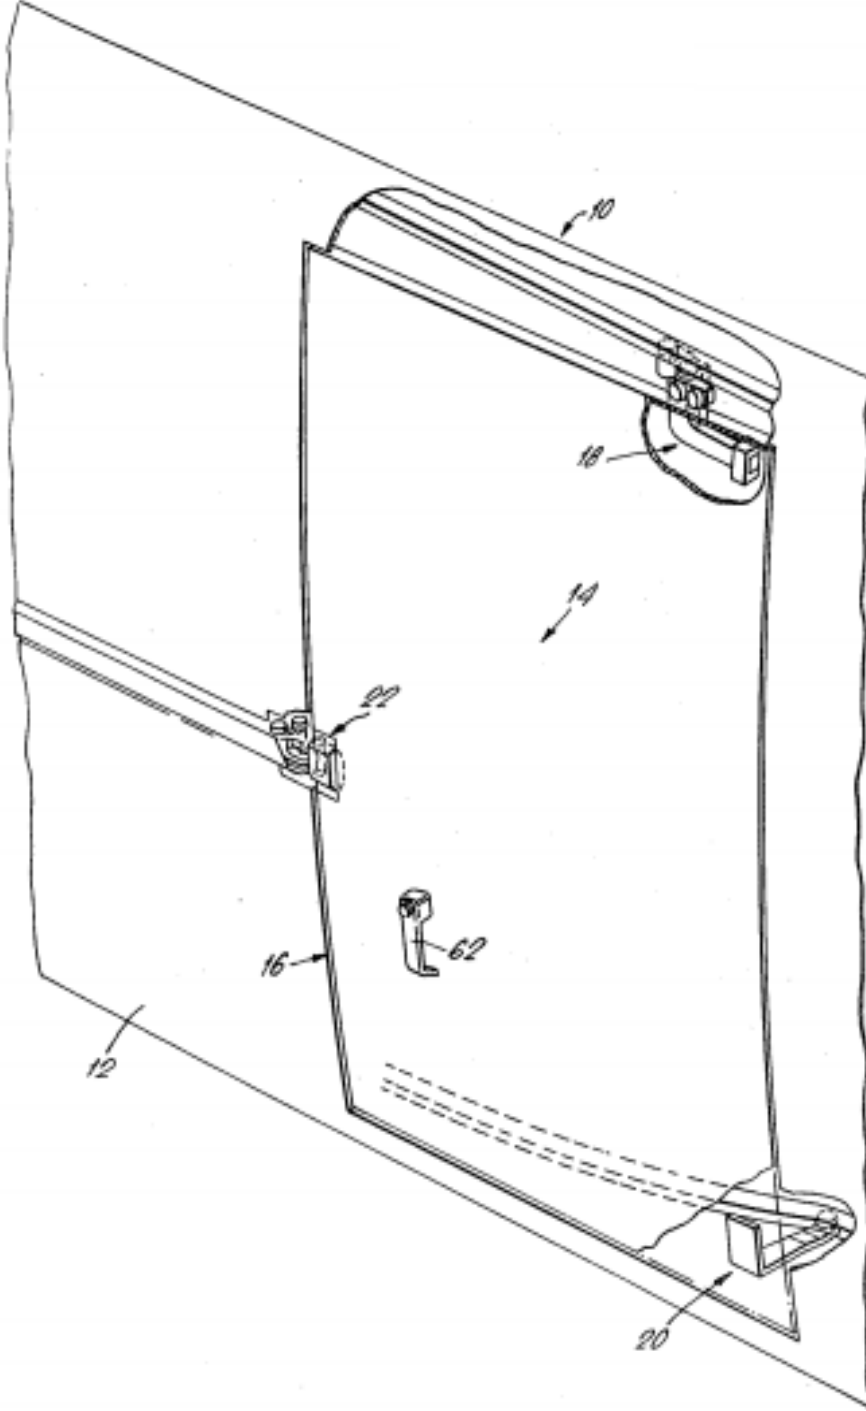
Şekil 1.21 : General Motor Company Kayar Kapısı.

6. Patent no US4157846: General Motor Şirketi'nin patentinde yine bir kayar kapı ünitesi incelenmiştir [5][12] (Şekil 1.21). 5 numaralı patente benzer olarak bu patentte de kılavuz rayların içinde yatay ve dikey sınırlayıcı tekerlekler kullanılmıştır. 52 ve 50 numaralı tekerlekler yatayda, 54 numaralı tekerlek ise dikeyde sınırlayıcı görevi yerine getirmektedir(Şekil 1.22).

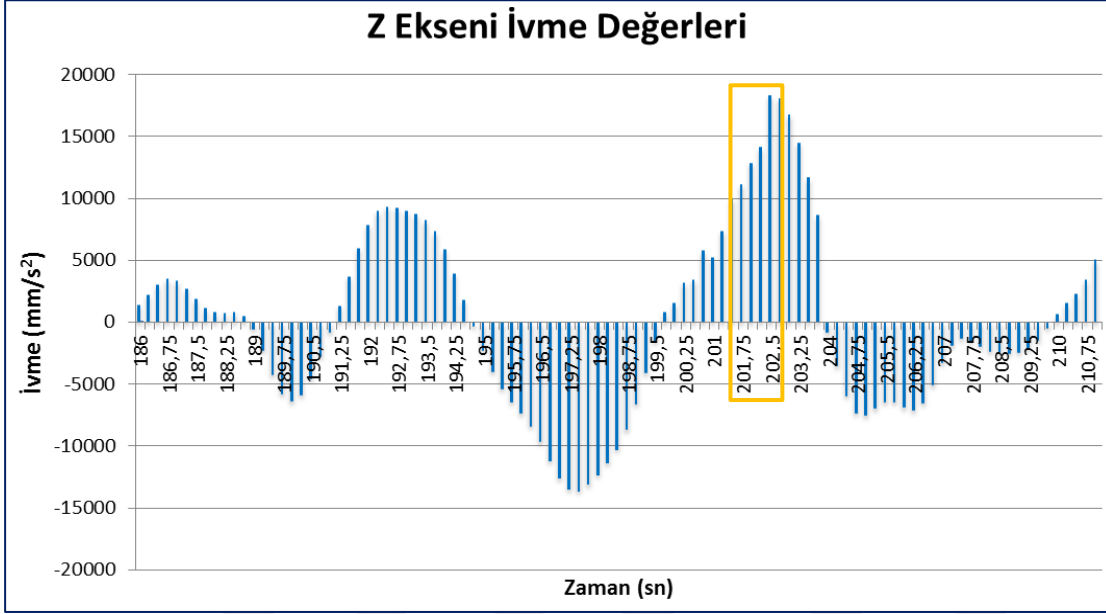
Yol testinde alınan ivme değerlerinin tamamı tablolara yansıtılmamaktadır, maksimum ivmelerin olduğu kısımlar 196 ve 211'inci saniyeler arası grafiğe koyulmuştur. Şekil 2.6'da Z ekseninden toplanan ivme verileri ve Şekil 2.7'de Y ekseninden toplanan ivme verileri görülmektedir.

Şekil 2.6 : Z Eksen İvme Grafiği.

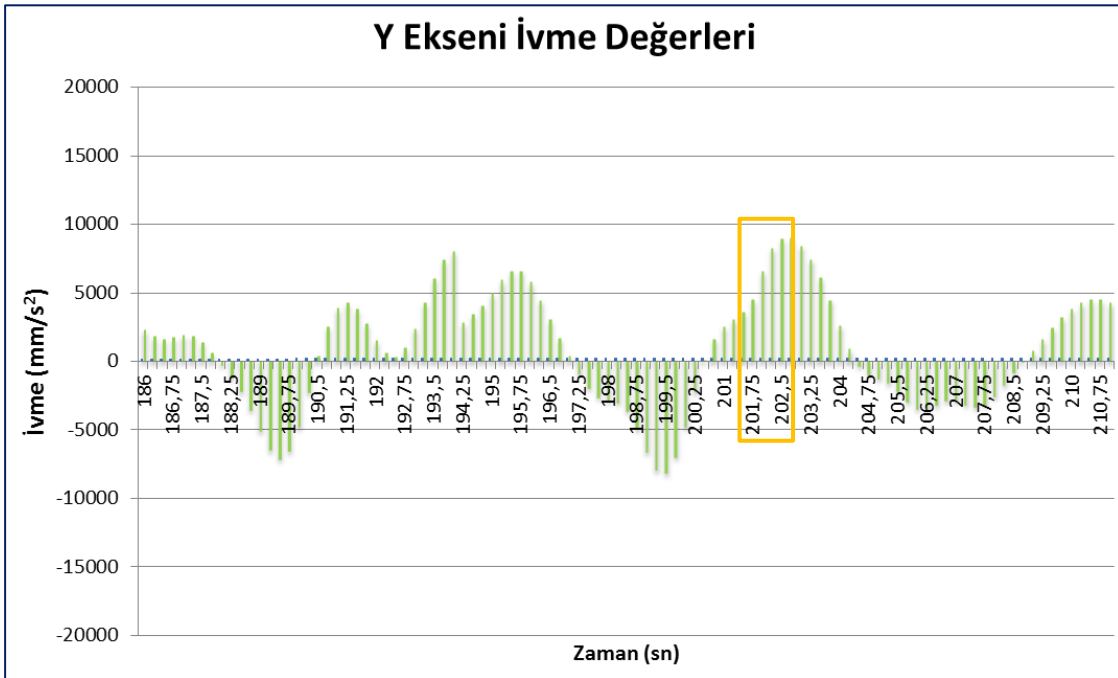
Şekil 2.7 : Y Eksen İvme Grafiği.

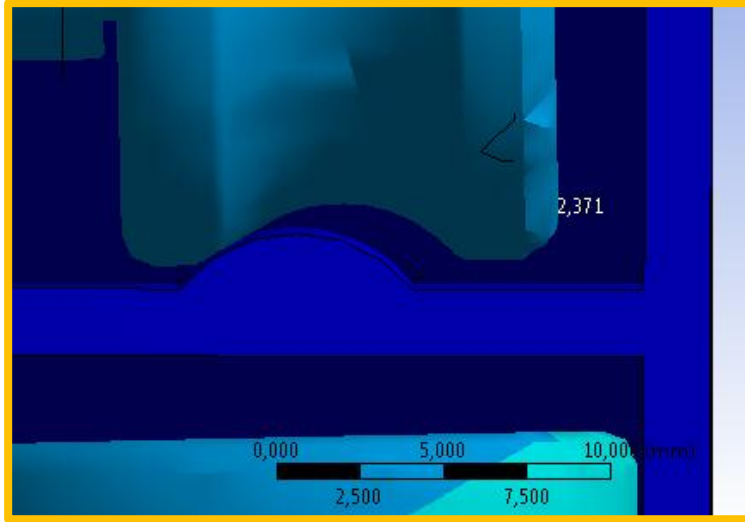
Değerlendirme: Şekil 2.31'deki durumun nasıl olduğunu anlamak için Şekil 2.32 ve Şekil 2.33 incelendiğinde sağ tekerleklerin ivmenin etkisiyle çıkıntının üzerine 2,371 mm tırmandığı görülmektedir. Bu tırmanma sonucunda sistem yine $-y$ yönünde hareket ederek Al rayın yan duvarına çarpmıştır. Mevcut tasarım gibi bu çözüm de problemi çözmemektedir.

Şekil 2.33 : Detay A.
