ANTAKYA SOKOLLU MEHMET PAŞA HANI  
RESTORASYONU

YÜKSEK LİSANS TEZİ

MİMAR YAVUZ ÇELENK

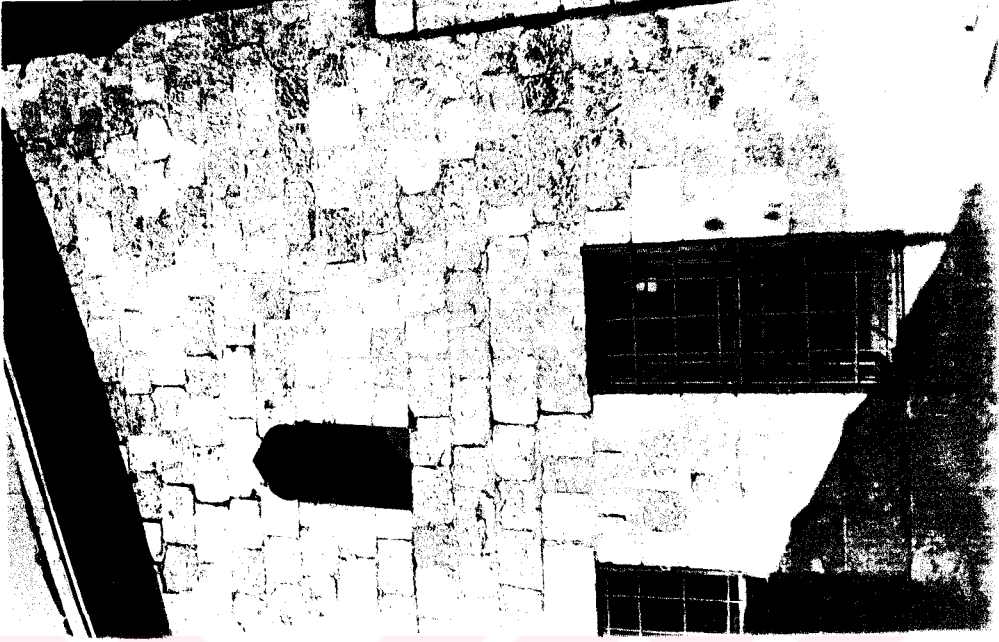
F 63. Batı beden duvarındaki düşey çatlak

1988 yılında Vakıflar Genel Müdürlüğü, Abide Ve Yapı İşleri Dairesi tarafından restore edilmiştir. Restorasyon öncesi Mimar Mustafa Abicel 8-1-1988 tarihinde tuttuğu raporda, caminin güneyinde bulunan 5 dükkandan 3'ünün yıkılmasından sonra caminin statik dengesinin bozulduğunu belirtmiştir. Yakın zamanda olan depremden sonra caminin minare ve beden duvarlarında düşey çatlama, yonu taşı kaplamalarında ise kopma ve ayrılma meydana gelmiştir (F:62-63). Bunun üzerine cami yıkılabilir endişesiyle güney cephesi önüne, dükkan yüksekliğinde istinat duvarı inşa edilmiştir (F:64). Caminin bulunduğu yerin çarşı içi ve insanların yoğun olması nedeniyle can kaybına sebebiyet vermemek, caminin iç ve dışındaki düşey çatlama kopma ile ayrılmalardan dolayı harap görünümünden kurtarılması için onarılması icap ettiği raporda belirtilmiştir. Güney duvarı önünde yer alan istinat duvarı yeterli

- 3- Diğer cephe duvarlarındaki düşey çatlama ve ayrılmalara dikiş atılmak suretiyle cephe korunacaktır.
- 4- Yonu taşı kaplamalardan bozulmuş olanları değiştirilecektir.
