**DEPREM SONRASI KALICI KONUT YERLEŞMELERİNDE  
SOSYAL SÜRDÜRÜLEBİLİRLİĞİN İRDELENMESİ:  
VAN İLİ ERCİŞ İLÇESİ ÖRNEĞİ**

**YÜKSEK LİSANS TEZİ**

**Kentsel Tasarım Anabilim Dalı**

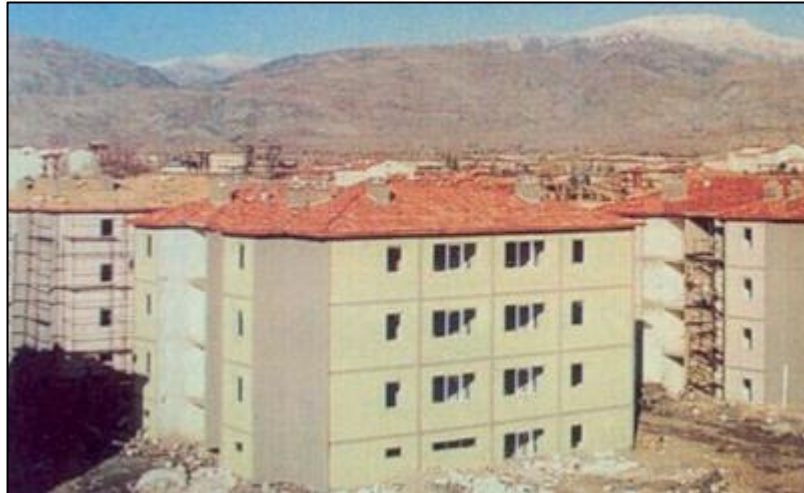
**Şekil 2.20 :** 1992 Erzincan deprem konutlar ve güçlendirme (Url-19).

Erzincan'da yeniden yapılanma çalışması kapsamında üçlü yapının (Üniversite-Bakanlık-Özel Sektör ) işbirliğiyle, 70 m<sup>2</sup>'lik 4400 konut yapısı 8 ay kadar kısa zaman diliminde tamamlanmış, ODTÜ'nün kontrolü ile yaklaşık olarak 50 kamu yapısının güçlendirilmiş ve onarılmış, İTÜ aracılığıyla 2064 konut yapısının projelendirme ile onarımı ve güçlendirilmesi yapılmış, köy yerleşmelerinde orta dereceden hasar gören 868 konutun onarımı ve güçlendirilmesi yapılmış ve evini yapana bağış yoluyla yaklaşık 1400 yapı tamamlanmıştır (Birand ve Ergünay, 2001) (Şekil 2.20).

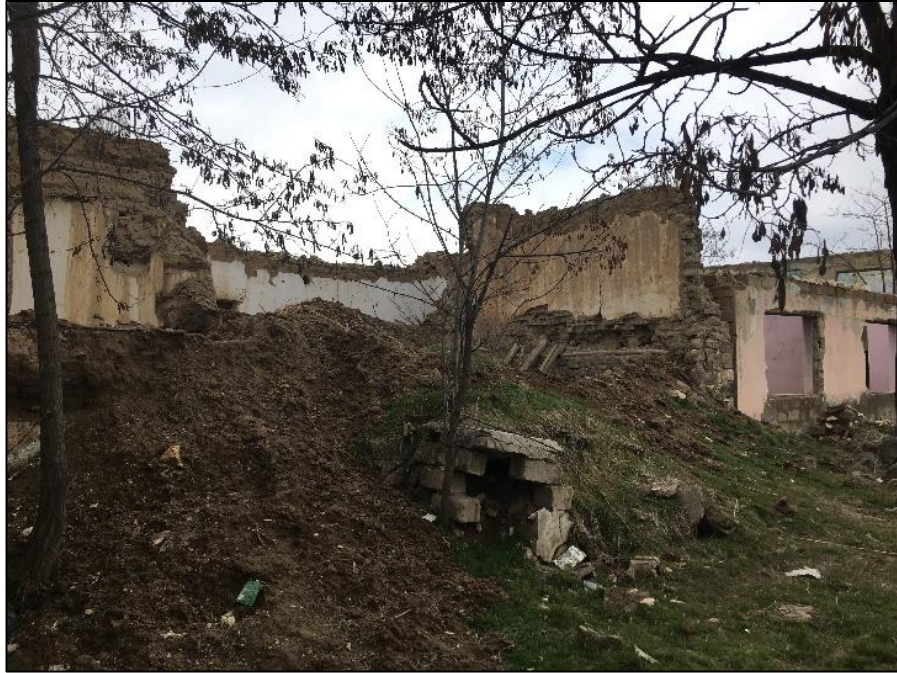
**Şekil 3.23 : Deprem sonrası yıkılan konut yapıları.**

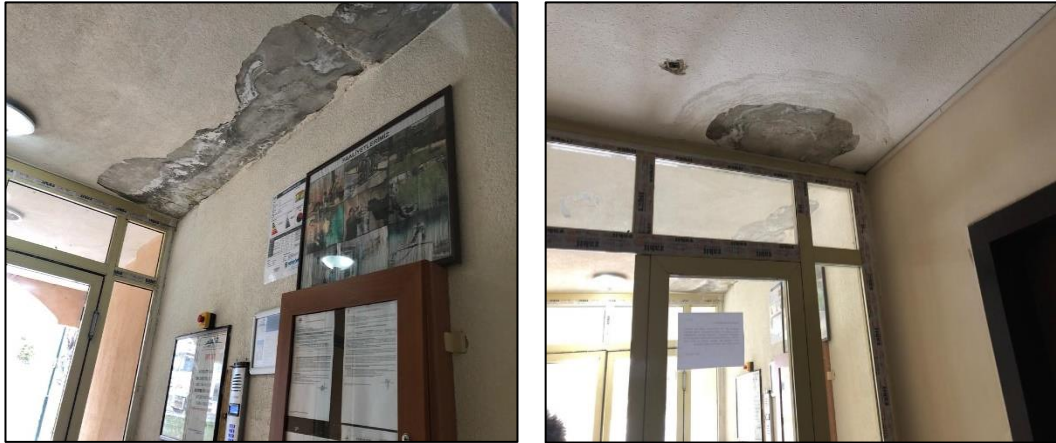
**Şekil 3.58 : Kalıcı konutlarda oluşan hasarlar**
