**ATAKUM İLÇESİ'NİN (SAMSUN) KENT
EKOLOJİSİNİN COĞRAFİ AÇIDAN ANALİZİ**

Yüksek Lisans Tezi

Samsun, 2019

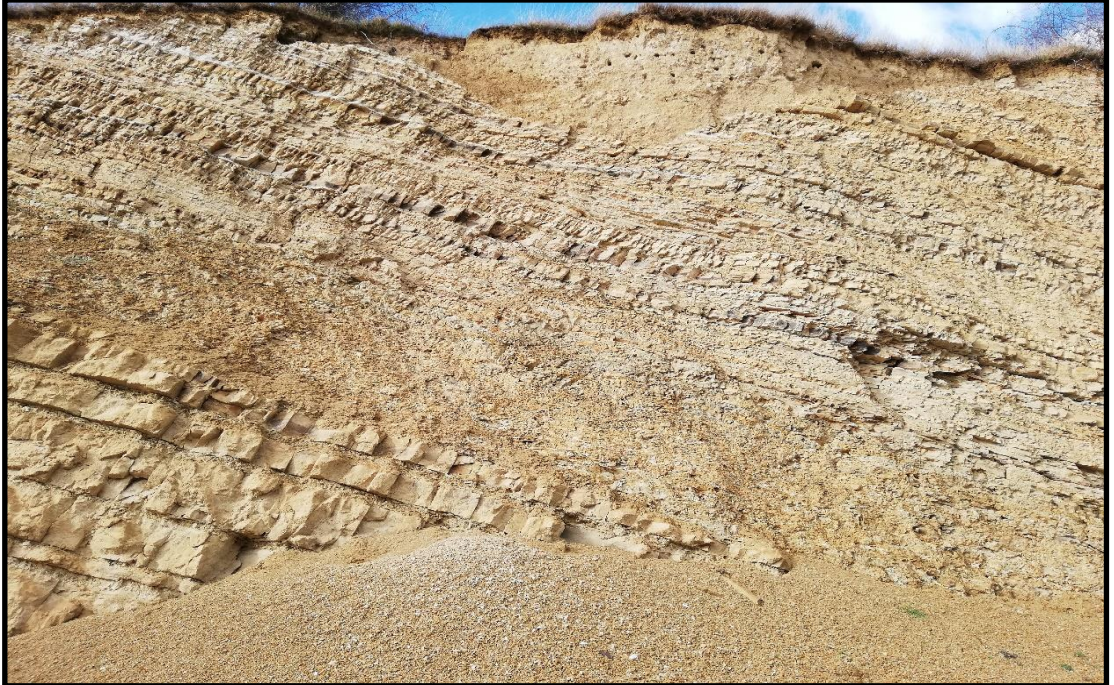
Şekil 3. Ömür Evleri Kent Korusu'nun batısından geçen yolda görülen Tekkeköy Formasyonu'na ait unsurlar

İlçede sahil boyunca doğu batı yönünde uzanan formasyon, Kürtün Irmağı vadisinde de görülmektedir. Az tutturulmuş kumtaşı, çakıltaşı, kum ve çakıllardan oluşmaktadır (MTA).

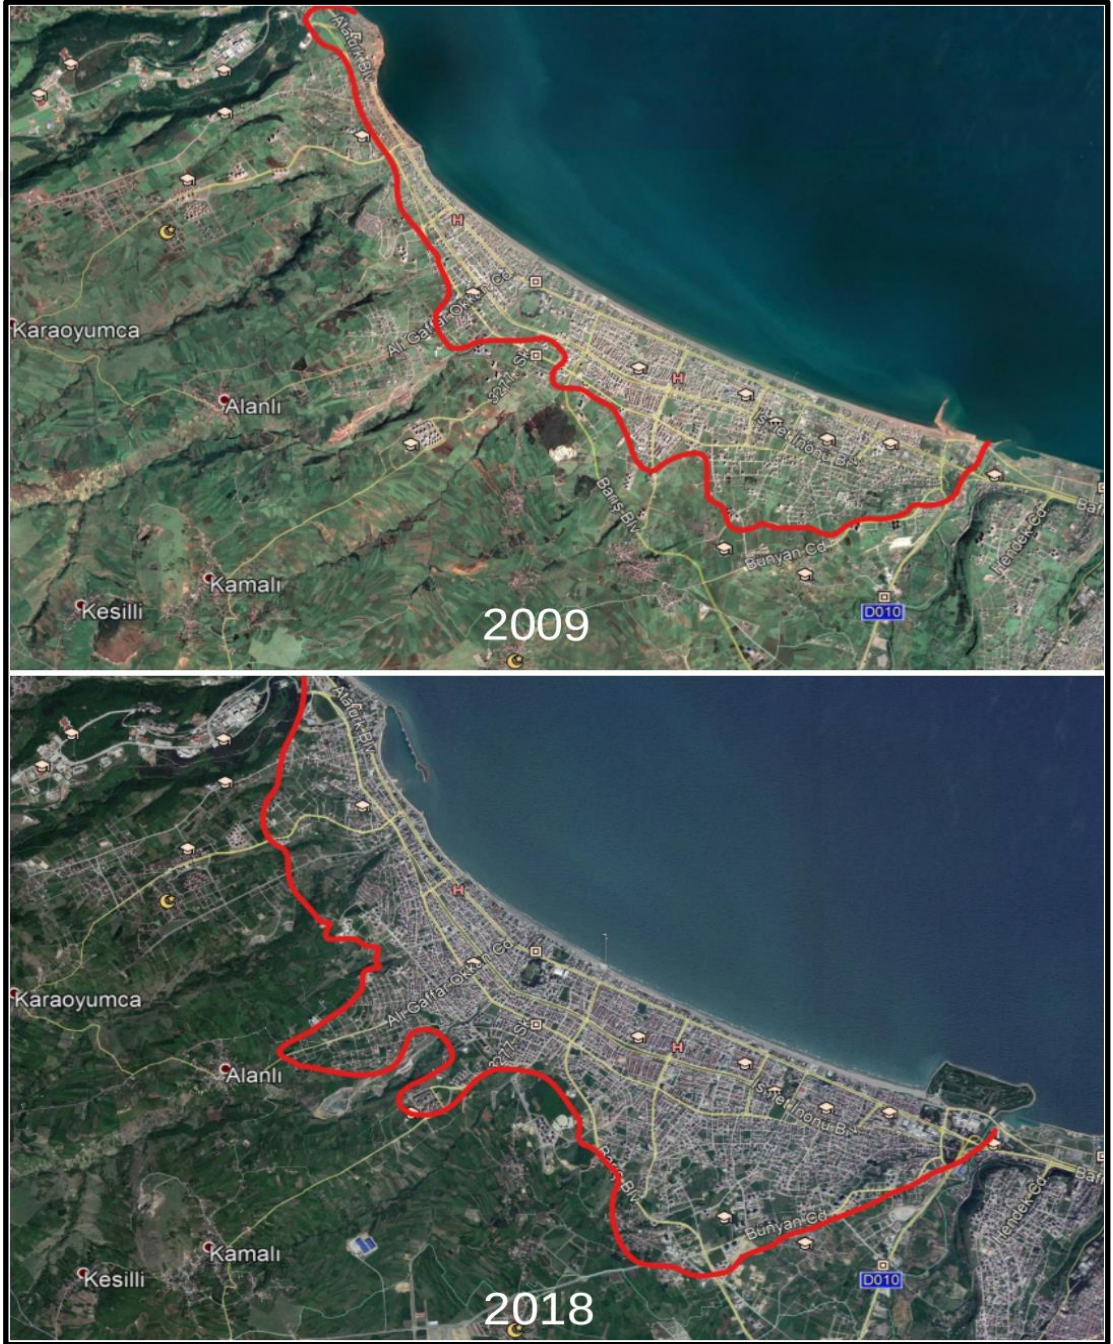
Şekil 29. Atakum İlçesi 2009-2018 yıllarındaki şehirselsel alanın karşılaştırılması

dođru genişlemesinin daha çok Recep Tayyip Erdoğan Bulvarı, Atatürk Bulvarı arasında yoğunlaştığı görülmektedir. Bunda ulaşım hatlarının oluşturulması etkili olmuştur. Özellikle 10 Ekim 2010 tarihinde yolcu taşımaya başlayan raylı sistem ve çevresi yerleşmelerin yoğunluğunu artıran önemli bir unsur olmuştur. Çevre yolu ve bağlantı yolları yapıldıktan sonra konut yoğunluğu bu yolların etrafında artmaya başlamıştır. Bu durum ulaşımın şehirleşme üzerindeki etkisinin ne denli büyük olduğunu gösteren somut bir örnektir. Yine Balaç Mahallesi ve çevresinde yerleşmeler özellikle çok katlı ve jeolojik açıdan risk teşkil eden alanlarda yayılış göstermektedir.

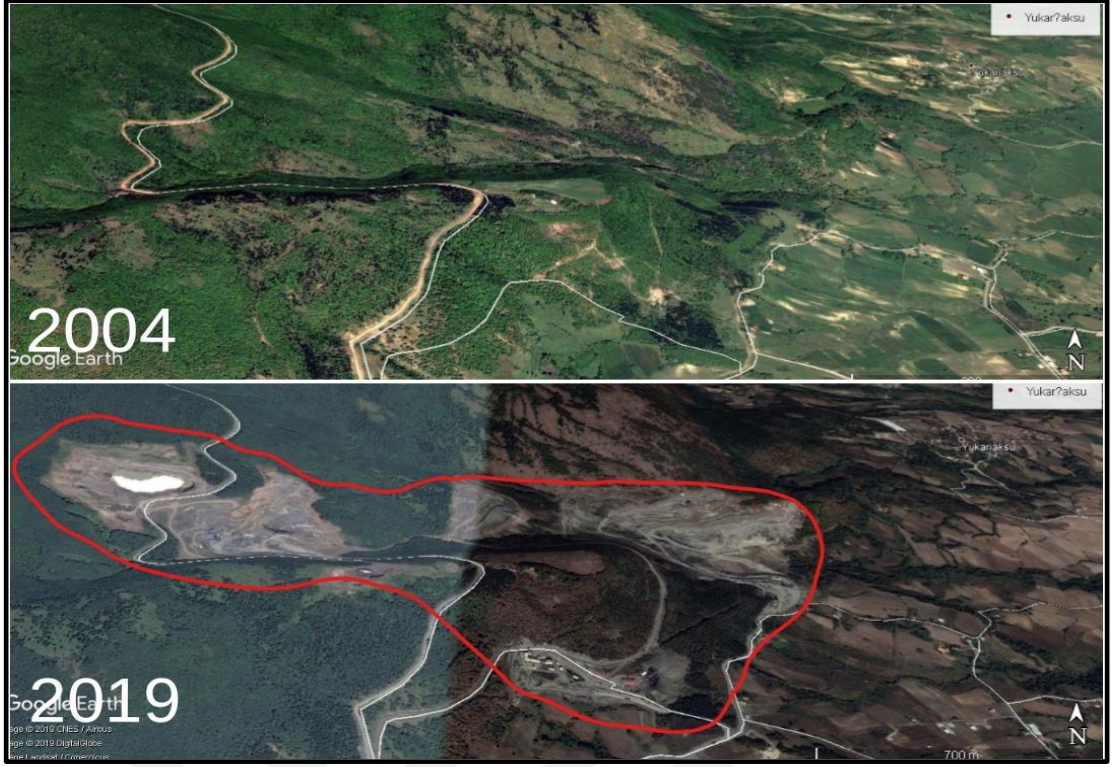
Şekil 35. Kocadağ aşınım yüzeyinde taş ocaklarının oluşturduğu bitki tahribatının zamansal değişimi

Bitkiler doğal ortamın en önemli ekolojik unsurunu oluşturmaktadır. Bitkiler inorganik maddeleri organik maddelere dönüştürerek besin kaynağı oluştururken aynı zamanda canlılar için gerekli olan oksijeni de sağlamaktadır. Bir bölgede bitki örtüsünün tahribatı diğer canlıları da doğrudan ilgilendirmekte ve olumsuz yönde etkilemektedir. Sahanın en önemli yeşil alanını oluşturan Kocadağ'da yapılan taş ocağı faaliyetleri bu alana büyük zarar vermektedir. Taş ocağının bulunduğu alandaki bitki örtüsü tahrip edilmiş ve bu alan tamamen oyulmuştur (Şekil 36). Bu alandaki bitki örtüsünün ve arazinin 2004-2019 yılları arasındaki zamansal değişimi incelendiğinde tahribatın boyutları daha iyi anlaşılmaktadır. Böylelikle biyoçeşitlilik zarar görmüş ve arazinin eğim dengesi bozulmuştur. Sahadan çıkarılan hafriyatı taşıyan ağır tonajlı araçlar hava ve gürültü kirliliğine yol açmaktadır. Atakum İlçesi için son derece değerli ekolojik alan konumunda olan bu sahanın, böyle heba edilmesi sürdürülebilir kent hayatı ile bağdaşmamaktadır.

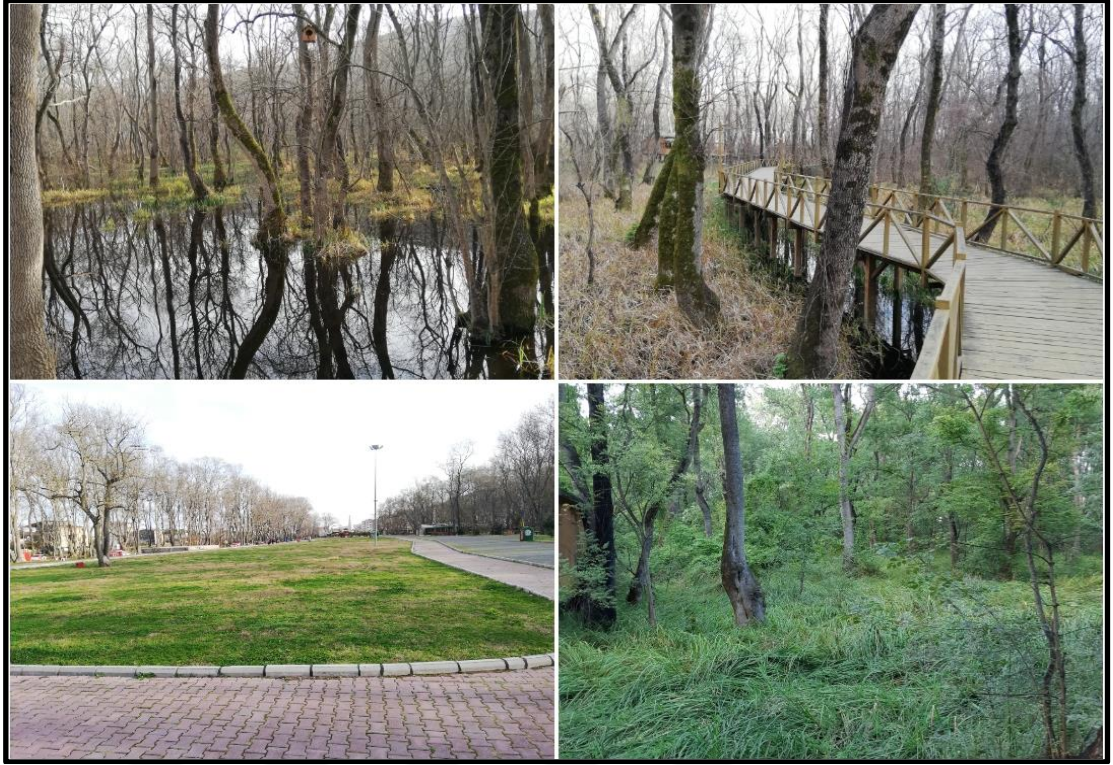
Şekil 39. Çakırlar Korusu genel görünümü

Çakırlar korusu su basar ormanlarının bazı alanları su seviyesi arttığı için gezilememektedir. Bu alanlara yapılan yaklaşık 1.5 m yüksekliğindeki ahşap iskeleden yürüme yolları insanlara bu alanları da görme imkanı sağlamıştır. İnsanların burada yürürken etrafa attığı çöpler görsel kirlilik yaratmaktadır. Doğaya atılan plastik, cam gibi maddelerin çözülmesi çok uzun sürmektedir. Gün geçtikçe azalan bu doğal alanların daha özenli kullanılması gerekmektedir (Şekil 39).

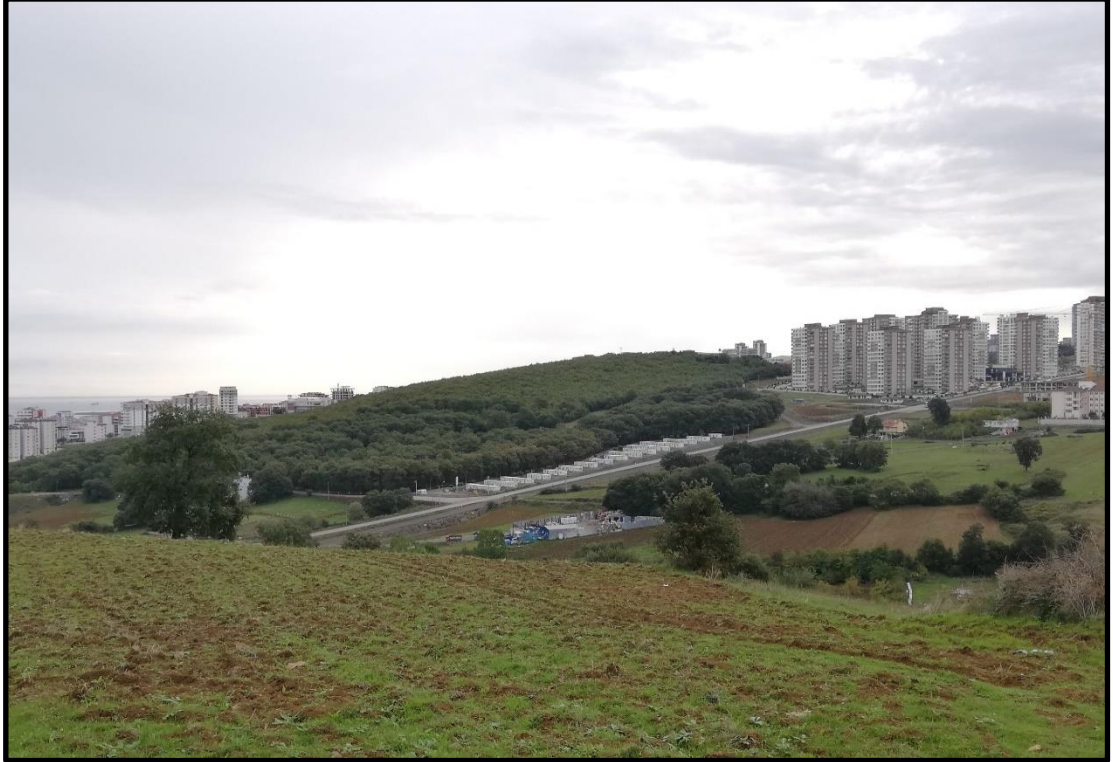
Şekil 42. Kent ormanının batı yönünden görünüşü

Ömür evleri sapağından güney yönünde yaklaşık 1.4 km ilerlendiğinde ulaşılabilecek mesire alanı önceleri tamamen doğal özelliğini korumaktaydı. Yaklaşık 17 hektarlık bu ormanlık alana öncelikle yollar açıldı ve var olan toprak yollar asfalta dönüştürüldü. Alanın doğusundan geçen yol bu alana ulaşımı daha da kolaylaştırdı ve nitekim şehrin güney alanlarına doğru genişlemesi bu alandaki bitki örtüsünün tahrip

edilmesine yol açtı. Günümüzde bu alan etrafında sitelerin, işlek yolların, çeşitli kamu binalarının bulunduğu bir küçük mesire alanına dönüştü. Mesire alanının hemen yanında yapılan hobi bahçeleri insanlar tarafından kiralanmaktadır. Dikey yerleşmeden dolayı topraktan uzak kalan insanlar belli bir ücret karşılığında bu özlemlerini hobi bahçelerinde gidermeye çalışmaktadır. Orman alanının bir kısmının da buraya adeta bitişik olarak yapılan sitelerin yapımı sırasında tıraşlandığı görülmektedir.

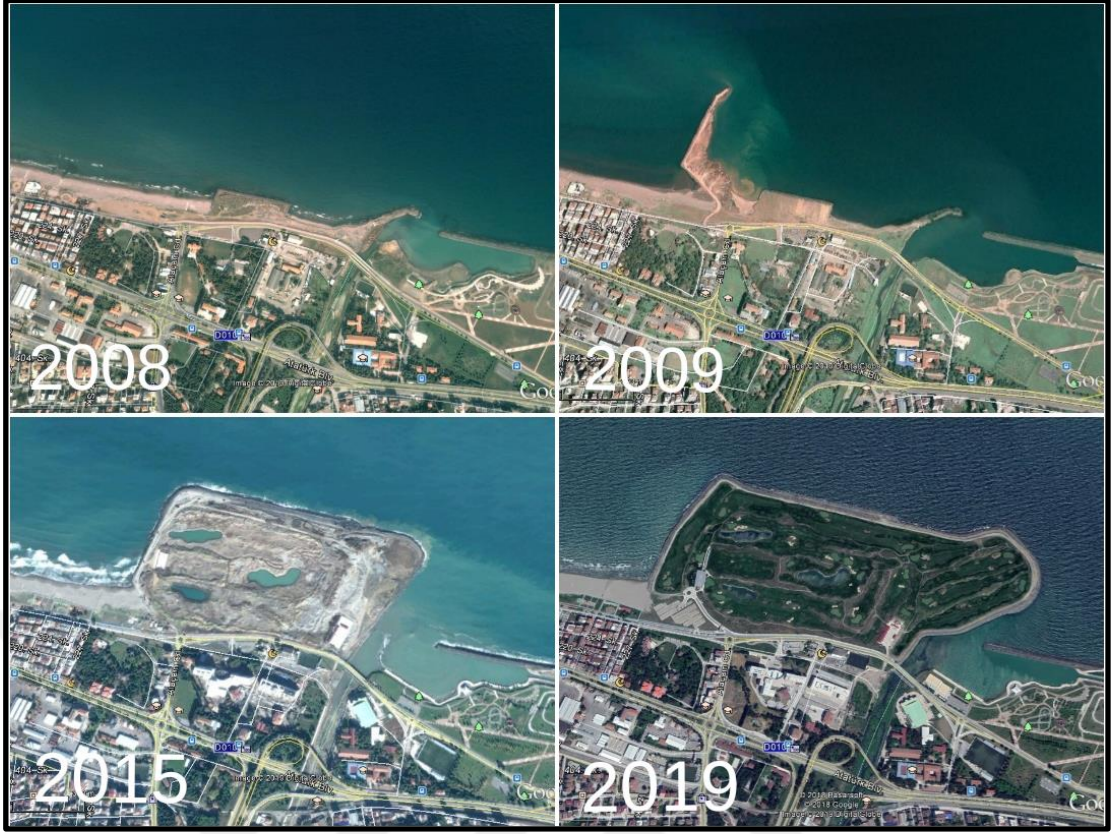
Şekil 43. Güzel sanatlar fakültesinin yakınında yapılan golf sahası dolgu alanının yıllara göre gelişimi

Atakum sahilinde Kürtün Irmağı'nın denize döküldüğü yerin hemen batısında dolgu alanı oluşturularak golf sahası yapılmıştır. 300 dönüm açık alan üzerinde kurulu 9 çukurlu tesis, uluslararası turnuvalara ev sahipliği yapabilmek için 18 çukura çıkmıştır. Genişliği artırılarak 600 dönüme çıkarılan golf sahasının alt yapı, çevre düzenlemeleri, engeller ve çim yerleştirme işlemleri tamamlanma aşamasına gelirken, parkurları da hazırlanmaktadır (Atakum Belediyesi, 2018).

Akarsularda biyoçeşitliliğin en fazla olduğu yer denize ulaştığı (ağız) kısmıdır. Kaynak kısmından aşağıya taşınan alüvyonlar, mineraller, bitkisel ve hayvansal planktonların en fazla olduğu alanı oluşturur. Sahanın en önemli akarsuyunu oluşturan Kürtün Çayı'nın denize ulaştığı bu kısmının doldurularak golf sahası yapılması bu alandaki canlı çeşitliliğini olumsuz etkilemektedir.

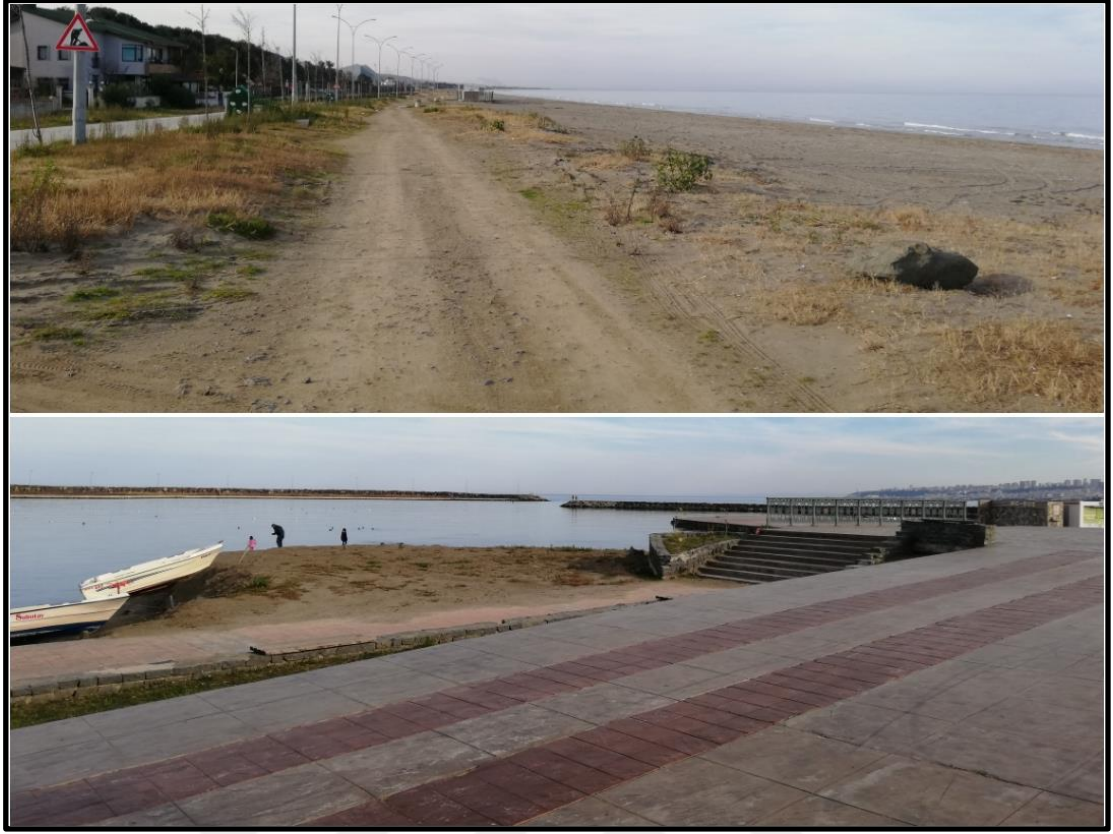
Şekil 44. Kurupelit Deresi batısındaki kumsal alanından görünüm (üstte). Körfez Mahallesi yat limanı batı ve doğu mendirekleriyle, kıyı dolgu alanından görünüm (altta).

Körfez mahallesinin sahil kısmında çakıl taşlarının yaygın olduğu ince bir kıyı alanı mevcuttu. Daha sonra bu alanlar kıyı boyunca uzanan dolgu alanına dönüştürülmüştür. Eskiden yerleşmeler doğrudan denizin hemen kıyısında yer almaktaydı. Öyle ki dalgalar kıyıda yer alan binaların duvarlarına zarar vermekteydi. Daha sonra dolgu sahasının yapılmasıyla buradaki binalar kıyı çizgisinden nispeten uzaklaşmıştır.

Körfez mahallesinde bulunan yat limanının yapımına 2010 yılında başlanmıştır. Daha sonra limanın mendirekleri zamanla oluşturulmuştur. Belediyenin projesine göre Adnan menderes bulvarı kıyısı dolgu alanına çevrilmiştir. Dolgu alanı kıyı boyunca uzanan ince bir hattı kapsamaktadır. Dolgu alanının uzunluğu yaklaşık 3 km'dir. Kıyı dolgu çalışması kabiliyetiyle yaklaşık 11,5 km²'lik alan kara haline dönüştürülmüştür. İlçede kuzeybatı yönlü rüzgarlar daha etkili olduğu için limanın ana mendireği batı kısımda yer almaktadır. Bu da kuzeybatı-güneydoğu yönlü olan kıyı akıntılarının genel durumunda yerel değişikliklere yol açabilmektedir.

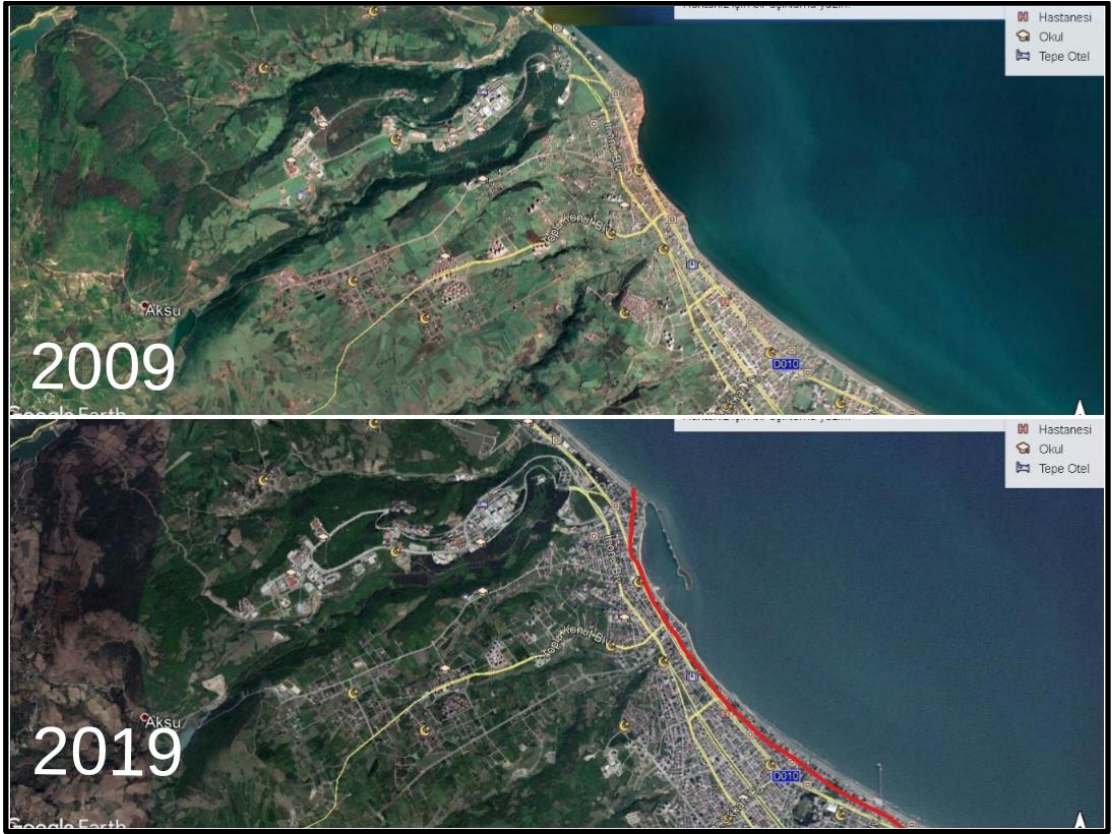
Şekil 45. Kıyı dolgu alanlarının zaman içerisindeki gelişimi

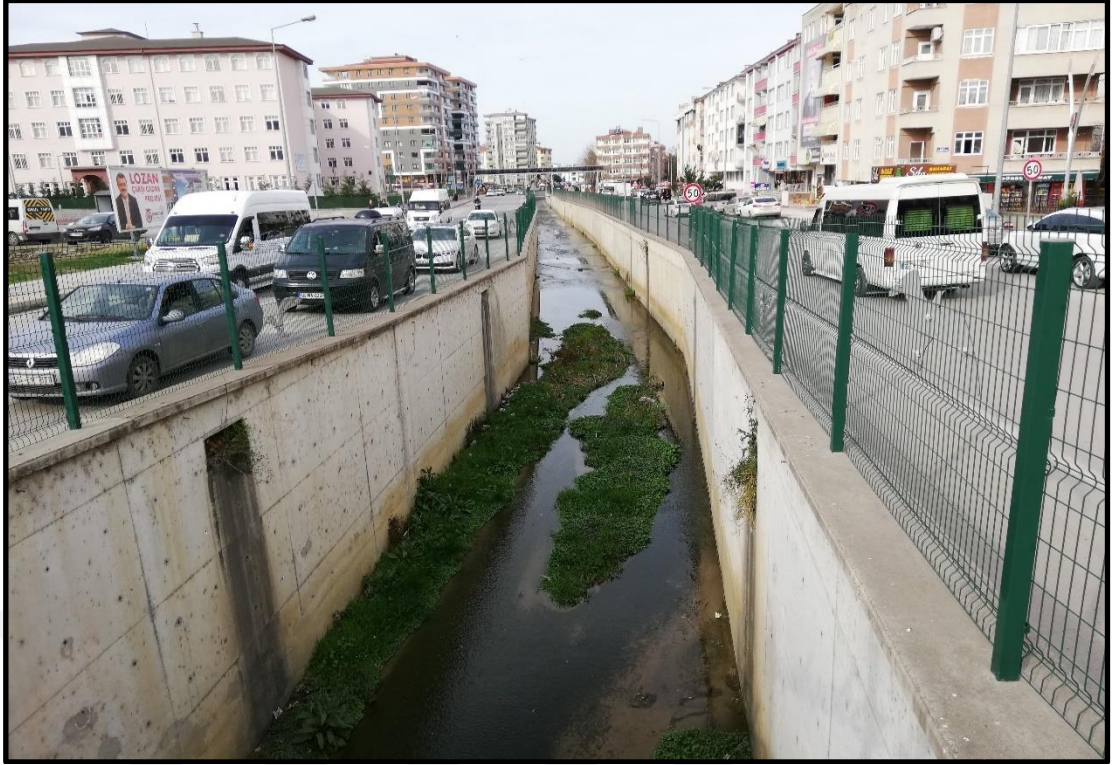
Şekil 47. Ömürevleri sapağı boyunca uzanan kanaldan bir görünüm

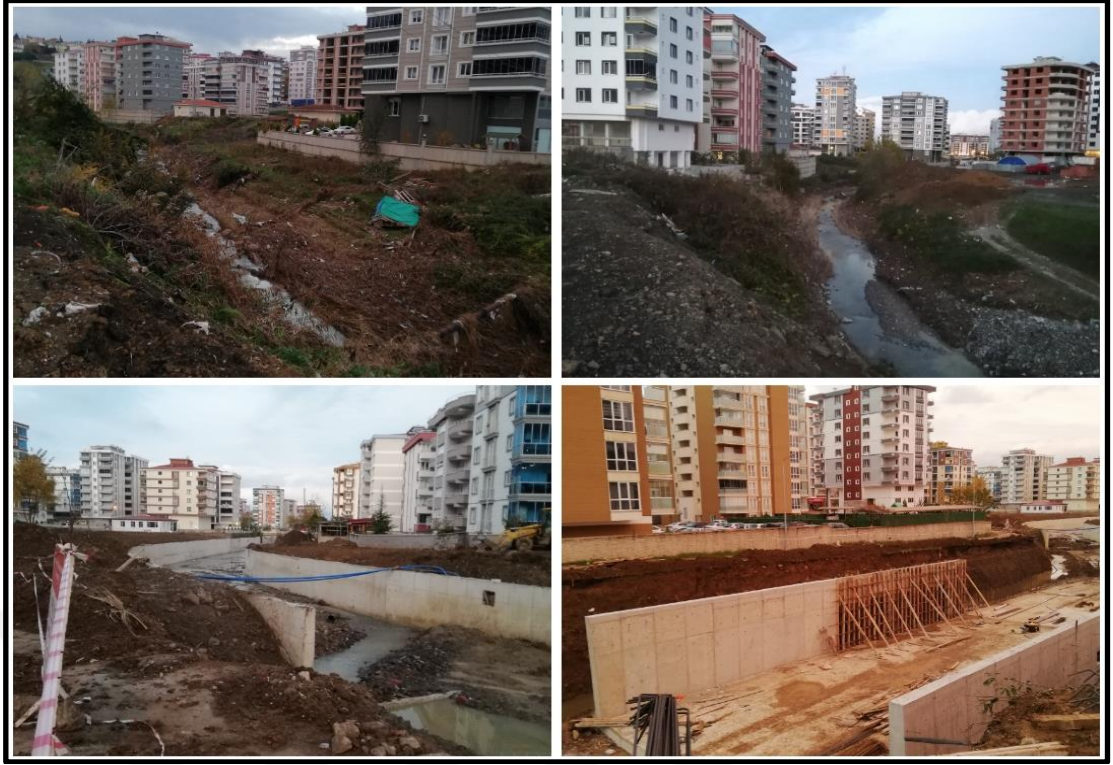
Şekil 48. Afanlı Deresi taşkın yatağı içerisine yapılmış binalar ve derenin ıslah çalışması

İlçede şehirleşme öncelikle doğu-batı yönünde gelişmiştir. Fakat bu sahaların dolmasıyla şehir güneyde yer alan yamaç alanlara doğru gelişme göstermiştir. Şehirleşme sırasında ilçede bulunan derelerin üzeri yollarla kapanmış ve bu durum aşırı yağışın meydana geldiği dönemlerde özellikle bu alanlarda maddi hasarlara yol açmıştır. Yol kenarında bulunan binaların bodrum ve zemin katları söz konusu sel ve taşkınlardan en fazla etkilenen yerler olmuştur.

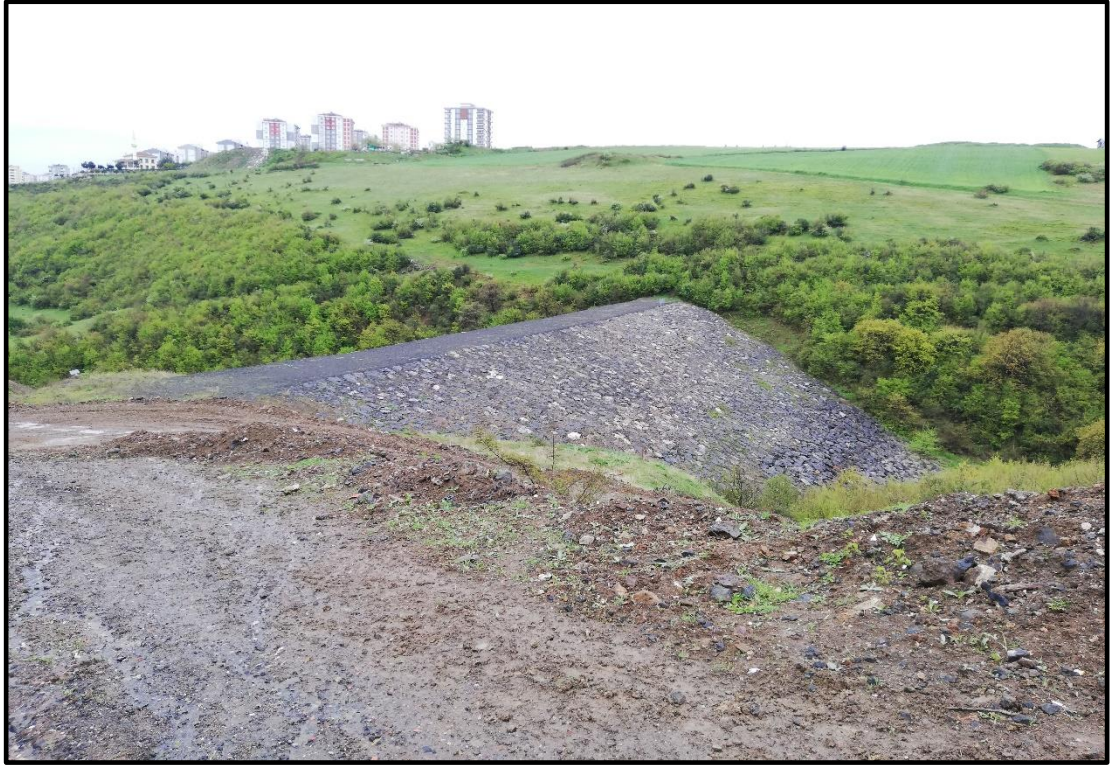
Şekil 49. Afanlı Deresi üzerinde inşa edilen sel kapanından bir görünüm

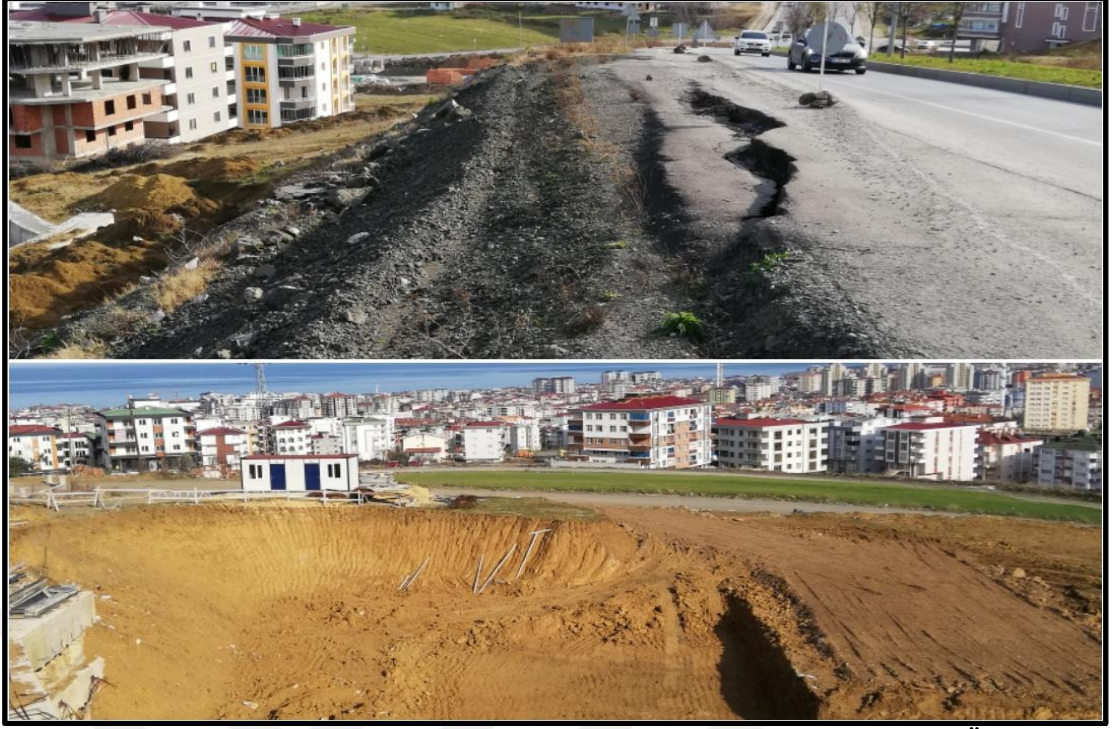
Şekil 54. Recep Tayyip Erdoğan Bulvarı üzerinde gerçekleşen çökmeler(Üstte) ve bulvarın alt kısmında devam eden inşaat çalışmaları(Altta)

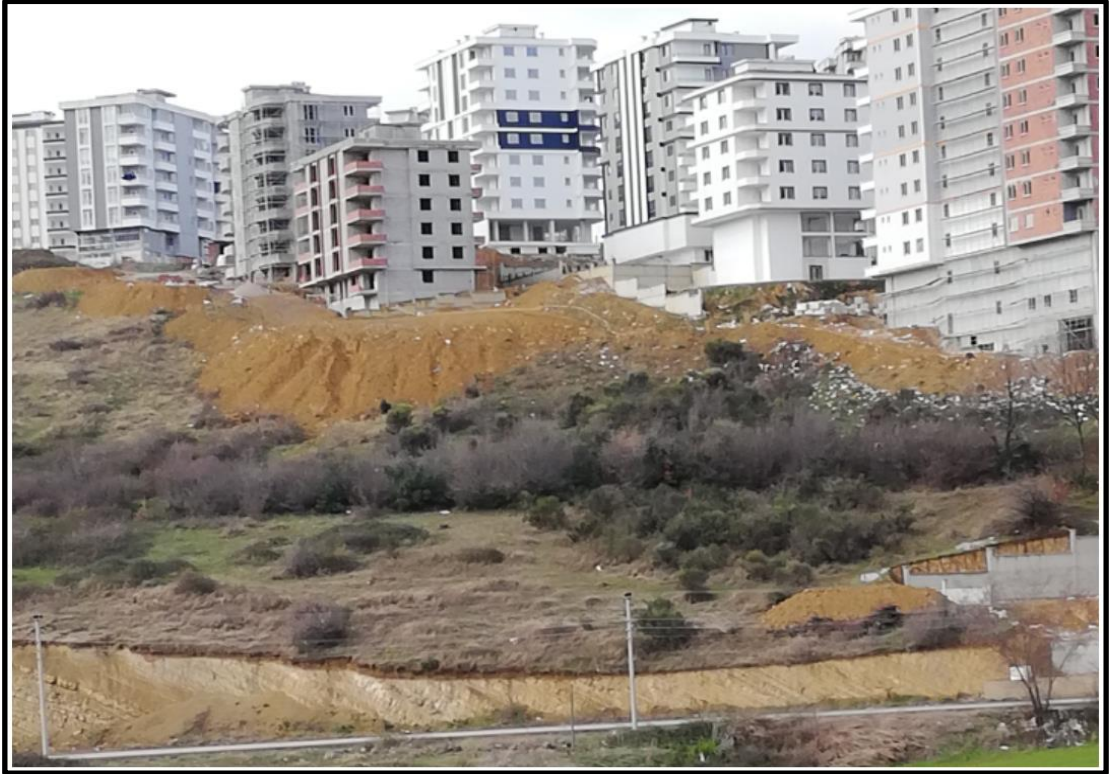
Şekil 55. Ömürevleri Kent Ormanı'nın batısındaki arazi kesiti ve üzerinde yer alan binalardan bir görünüm

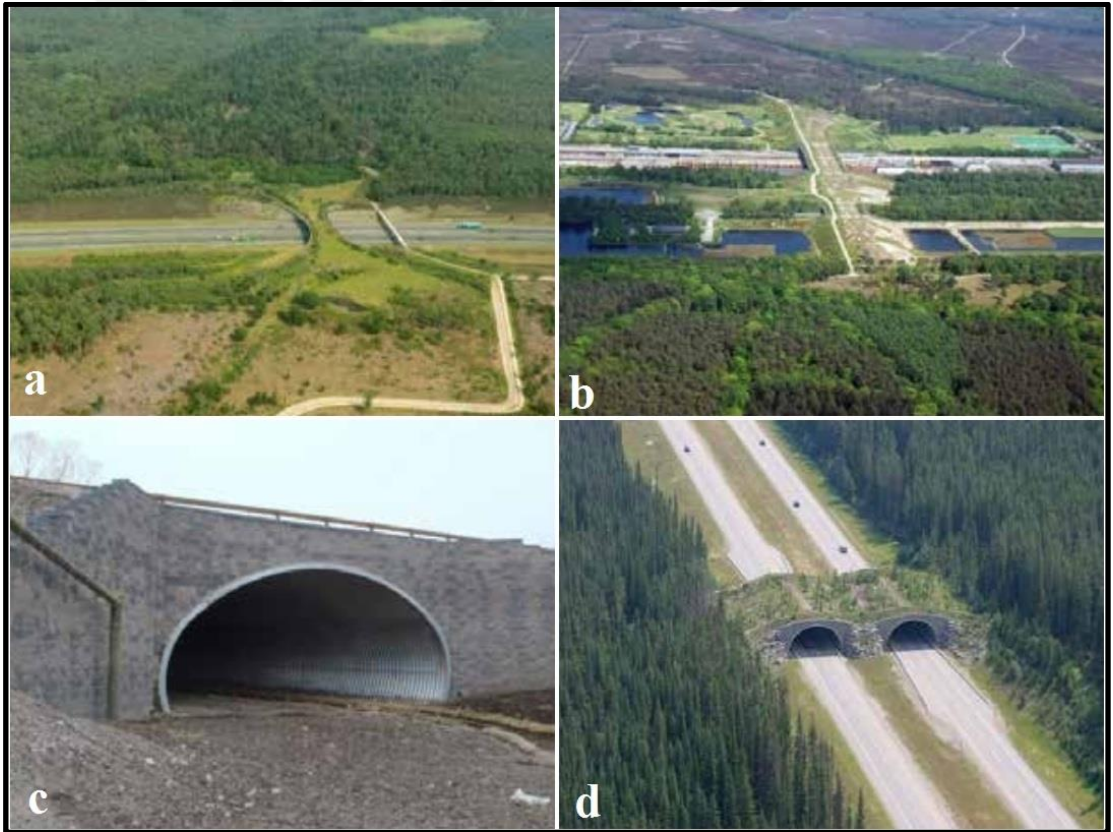
Şekil 56. Dünya'nın farklı yerlerinde inşa edilen ekolojik üst geçişlerden örnekler: a-Crailoo Üst Geçidi, b-A1 Otoyolunda üst geçit, c-Kanada'da üst geçit, d- ABD'de alt geçit (www.arkitera.com)

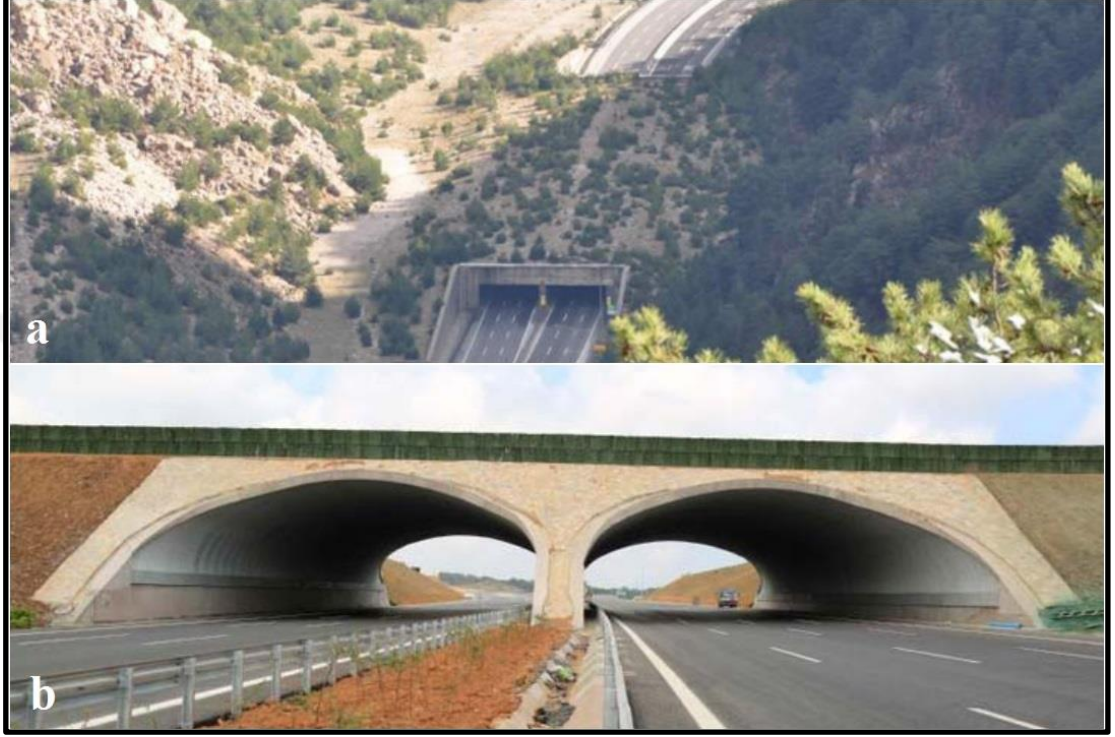
Şekil 57. Türkiye’de ekolojik olarak tasarlanan üst geçitlere örnekler: a-Güleç Boğazı ekolojik üst geçidi, b-Kuzey Marmara Otoyolu üzerinde inşa edilen yaban hayatı köprüsü (www.arkitera.com)

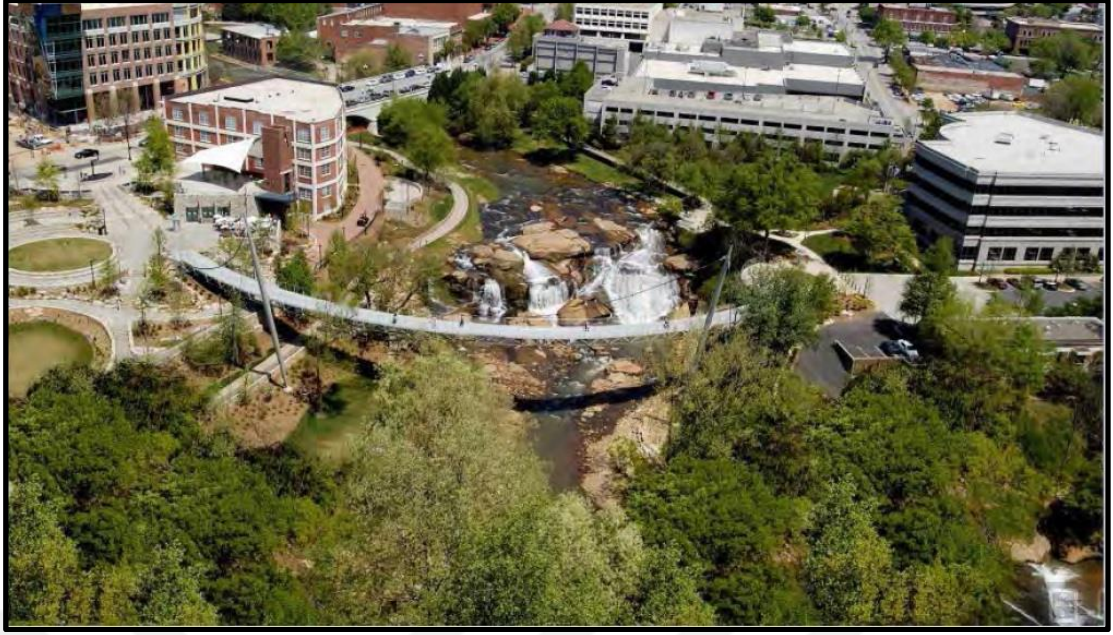
Şekil 58. Liberty Köprüsü-Greenville Güney Carolina (Yenil, Uzun ve Şahin 2015)

Akarsular dünyadaki en önemli tatlı su ekosistemleri içerisinde yer almaktadır. Özellikle akarsular üzerine yapılan köprüler tasarlanırken ekolojik yönden değerlendirilmelidir. Yapılan köprülerin ayakları akarsu üzerinde iki yönlü tür geçişini sağlayacak nitelikte olmalıdır. Dünyanın çeşitli yerlerinde ekolojik olarak tasarlanmış köprüler bulunmaktadır (Şekil 58).

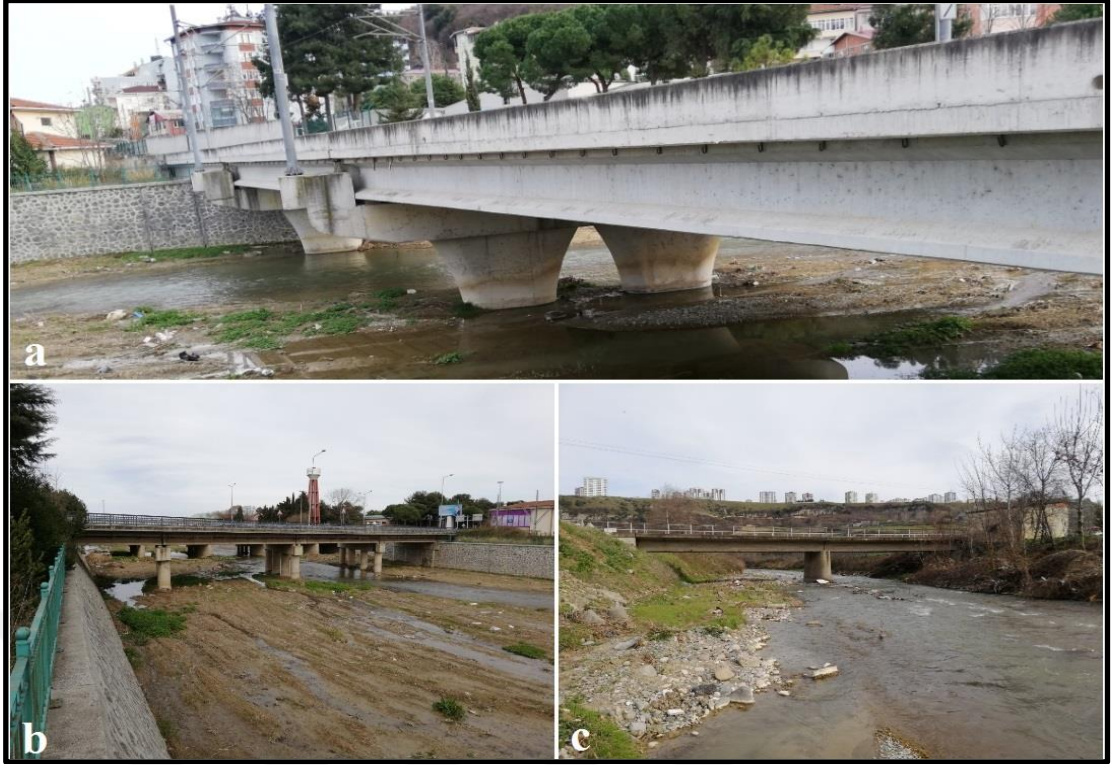
Şekil 59. Kürtün Irmağı üzerinde yer alan ekolojik olarak tasarlanmayan köprülerden görüntüler (a-Tramvay yolu köprüsü, b-Kara yolu köprüsü, c-İç kısımlarda yer alan küçük kara yolu köprüsü)

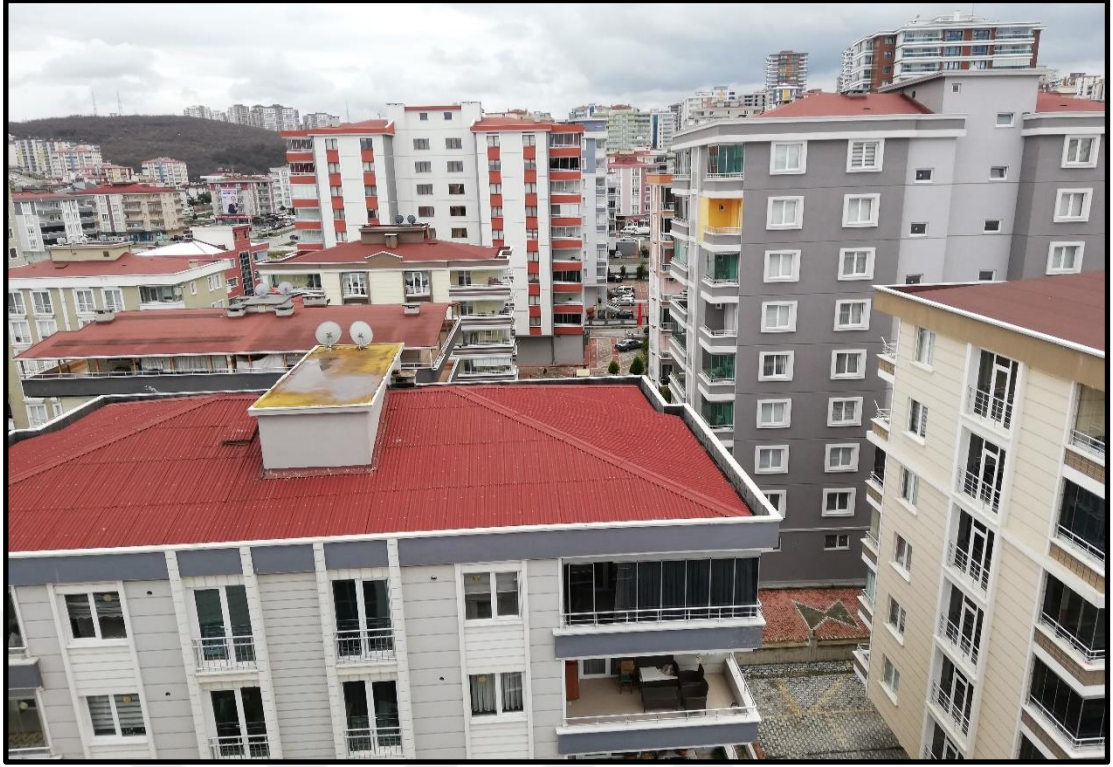
Şekil 65. Birbirinden farklı kat yüksekliğine sahip bulunan binalardan güneye doğru bir görünüm

Atakum İlçesi'nin bazı mahallelerinde yoğun yapılaşma görülmektedir (Çağlak, 2017). İlçenin yeni yapılaşan alanlarında önceleri 9 kata kadar imar izni verilirken, daha sonra kat sayısı 6 ve hatta bazı yerlerde 5'e düşürülmüştür. Bu durum önceden ruhsat alınan dairelerin daha yüksek olmasına ve yanı başında yer alan diğer binaların alçakta kalmasına yol açmaktadır. Öyle ki yüksek olan binalar özellikle kuzeyinde kalan daha alçak binaların güneş ışınlarından faydalanmasını imkansız kılmaktadır. Güneşlenme süresinin kısa, nem oranının fazla olduđu Samsun'da bu durum öncelikle insan sağlığını olumsuz etkilemektedir. Bu durum aynı zamanda güneş göremeyen binaların yakıt giderini artırmaktadır.

Kent iklimine biyoklimatik açıdan bakıldığında rüzgar hızı, sıcaklık, nem ve yağışta meydana gelen bu gibi değişimler hayvan ve bitki yaşamını tehdit edecek düzeyde değilken, hava kirliliğinin zaman zaman canlıların yaşamını tehlikeye sokacak boyutlara ulaştığı gözlenmektedir (Blume ve Ark., 1978). İlçede yapılan çok katlı binalar aynı zamanda kıyı ile iç kesimler arasındaki hava sürkülasyonunu kesmektedir. Bu da özellikle evlerin birbirine yakın inşa edildiği alanlarda ısı adalarının oluşmasına yol açmakta ve yaşam konforunu yaz aylarında düşürmektedir.

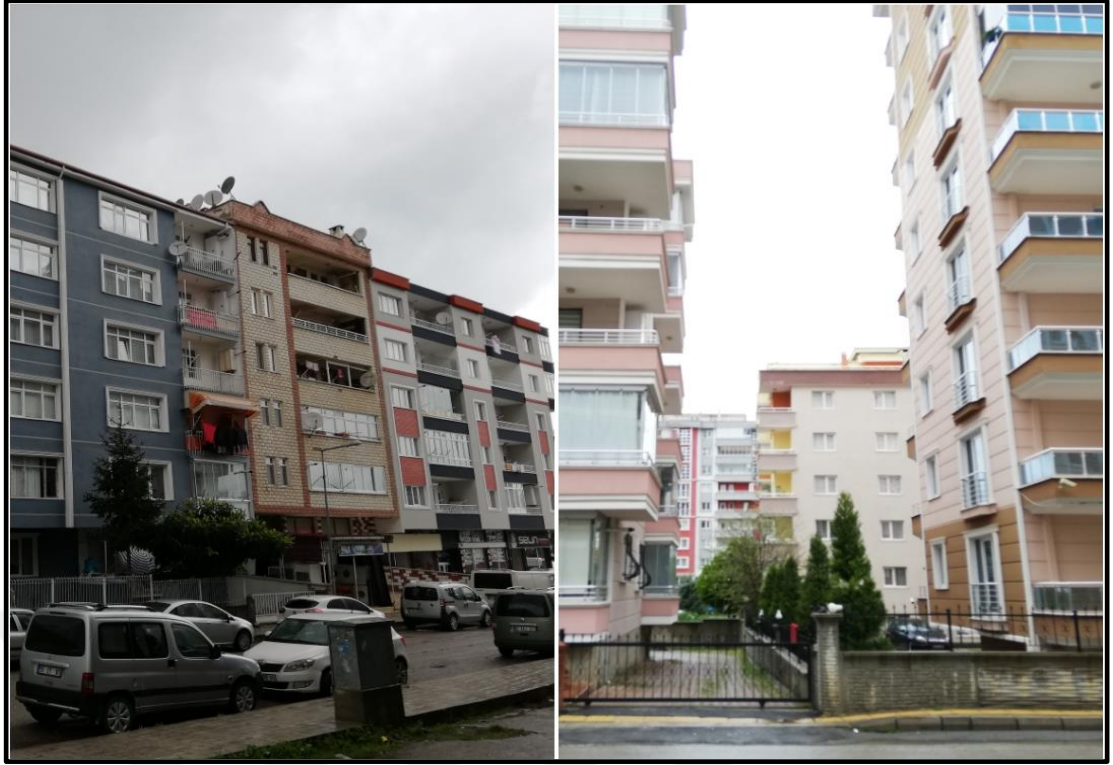
Şekil 66. Cumhuriyet Mahallesi'nde birbirine bitişik inşa edilmiş binalar (solda), Yenimahalle'de aralıklı inşa edilen binalar (sağda)

Esenevler Mahallesi'nin doluluk oranı % 40 olarak hesaplanmıştır. Fakat Esenevler mahallesinde aşırı betonlaşma görülmektedir. Özellikle sokaklar kent geometrisine uygun yapılmamıştır. Bazı binalar iç içe yapılmış sokaklar çok dar bırakılmıştır. Bu alanlarda havalandırma yetersiz kalmaktadır. Betonlaşma çok fazla görülmekte olup özellikle asfalt alanlar çok fazladır. Bu alanlarda ısı tutmaktadır (Çağlak, 2017).

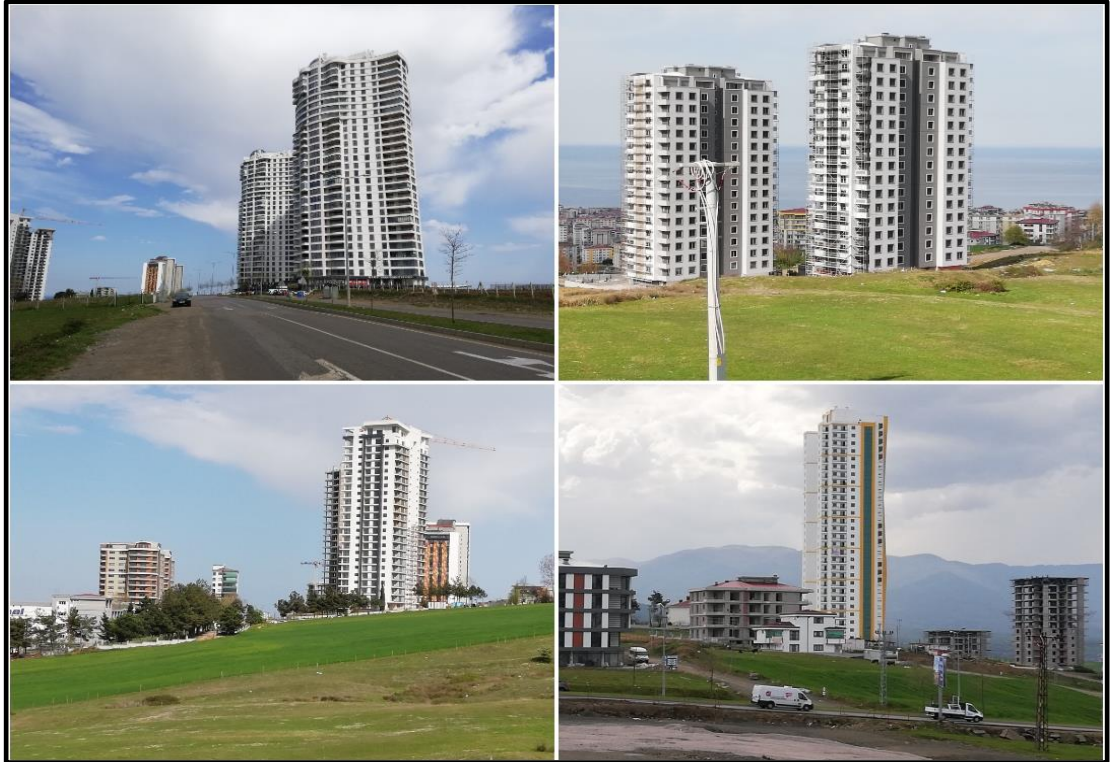
Şekil 67. Recep Tayyip Erdoğan Bulvarı etrafında yapılan çok katlı binalardan görünüm

İlçede binaların kat sayısı önceki yıllarda beş ile sınırlıyken son on yılda yapılan binaların kat sayısı giderek artmıştır. Özellikle özel okulların çoğunun bulunduğu balaç mahallesi ve çevresinde yükselteleri otuz katı bulan binalar yapılmıştır. Bölgede heyelan riski bulunmasına rağmen bu binaların yapımı hızla devam etmektedir. Bu binalar bölgede etkili olan deniz meltemlerinin iç kesimlere gitmesini kısmen engelleyebilmekte, sahanın hava sirkülasyonunu bozmaktadır.
