**KENTSEL YEŞİL ALANLARDA YAPISAL VE  
BİTKİSEL MATERYALLERİN KULLANIMINA  
BAĞLI ZARARLARIN BELİRLENMESİ  
'KAHRAMANMARAŞ KENT ÖRNEĞİ'**

**YÜKSEK LİSANS TEZİ**  
**PEYZAJ MİMARLIĞI ANABİLİM DALI**

**KAHRAMANMARAŞ 2019**

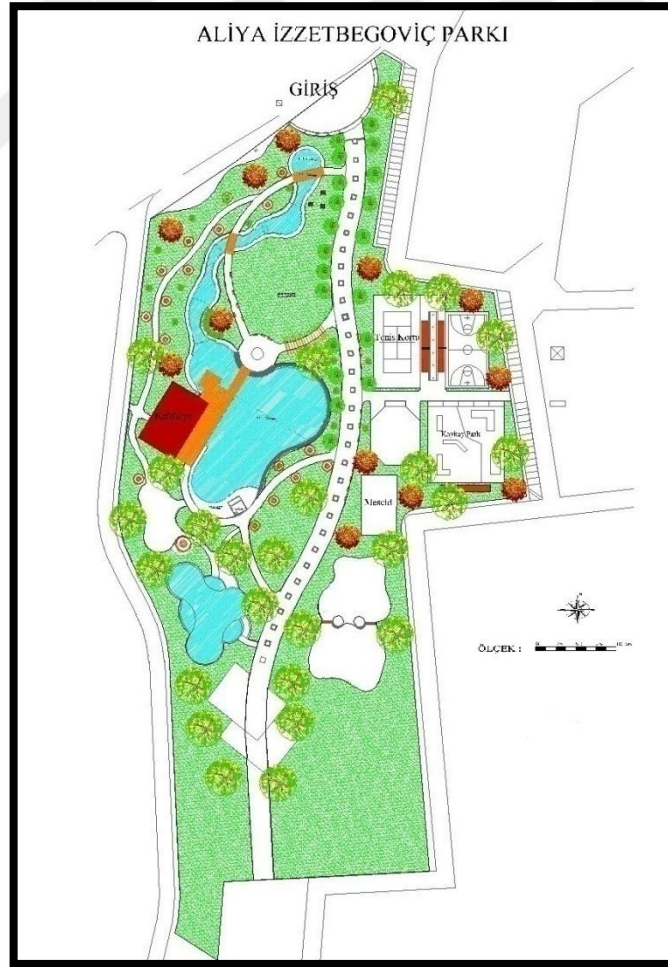
Şekil 3. 9. Aliya İzzetbegoviç Parkı Projesi(Autocad, 2013)

Yapımı 14 mart 2017 tarihinde tamamlanmış ve hizmete açılmış olan Aliye İzzetbegoviç Parkı, 40.000 m<sup>2</sup>' lik bir alana sahiptir. Park bünyesinde spor alanları(1 adet basketbol sahası ), 1 kaykay alanı, çocuk oyun grupları, 2200 m<sup>2</sup>' lik biyolojik gölet , 1 adet restoran yer almaktadır (Şekil 3. 9). İçerisinde bulundurduğu kullanım çeşitliliği ve çevre parkların en büyüğü olması nedeniyle yoğun bir ziyaretçi çekmektedir. Kahramanmaraş'ta iklim koşullarından dolayı yaz aylarında akşamları açık havadan yararlanmak isteyen ziyaretçiler tarafından da kullanılmaktadır. Çevresinde 1 adet lise ve 1 adet orta okul olmak üzere iki adet okul bulunması dolayısı ile öğrenciler tarafından da yoğun olarak kullanılmaktadır. Park içerisinde 150 adet aydınlatma elemanı, 40 adet bank, 30 adet kameriye, 50 adet çöp kovası,5 adet piknik masası bulunmaktadır.

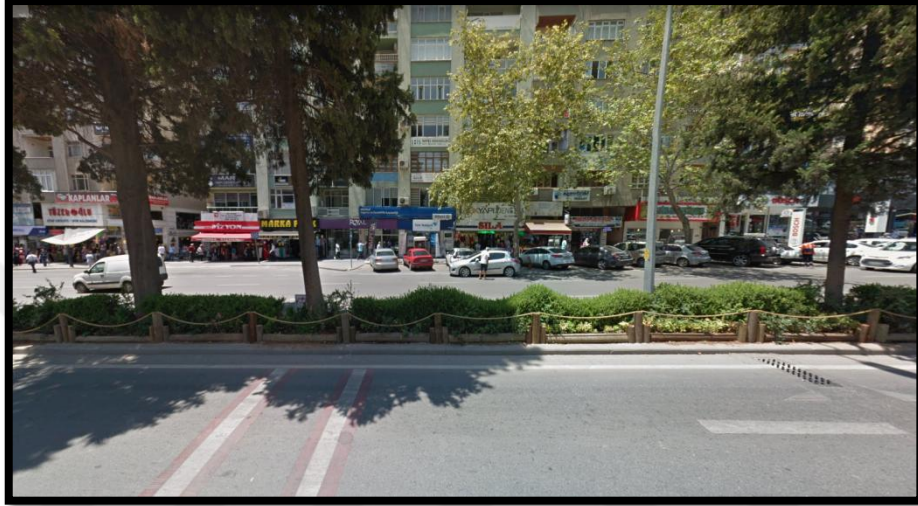
Şekil 3. 16. Azerbaycan Bulvarı refüj düzenlemesi (2018)

Azerbaycan Bulvarı Kahramanmaraş kentinin yoğun kullanılan caddelerinden biridir. Azerbaycan bulvarı güneyde Trabzon caddesi kuzeyde çevre yolu ile birleşmektedir. Bu cadde üzerinde çok donatı kullanılmamıştır. Cadde üzerinde refüjde kullanılan bitki elemanları ve ara ara kullanılan çiçeklikler gözlenmiştir .

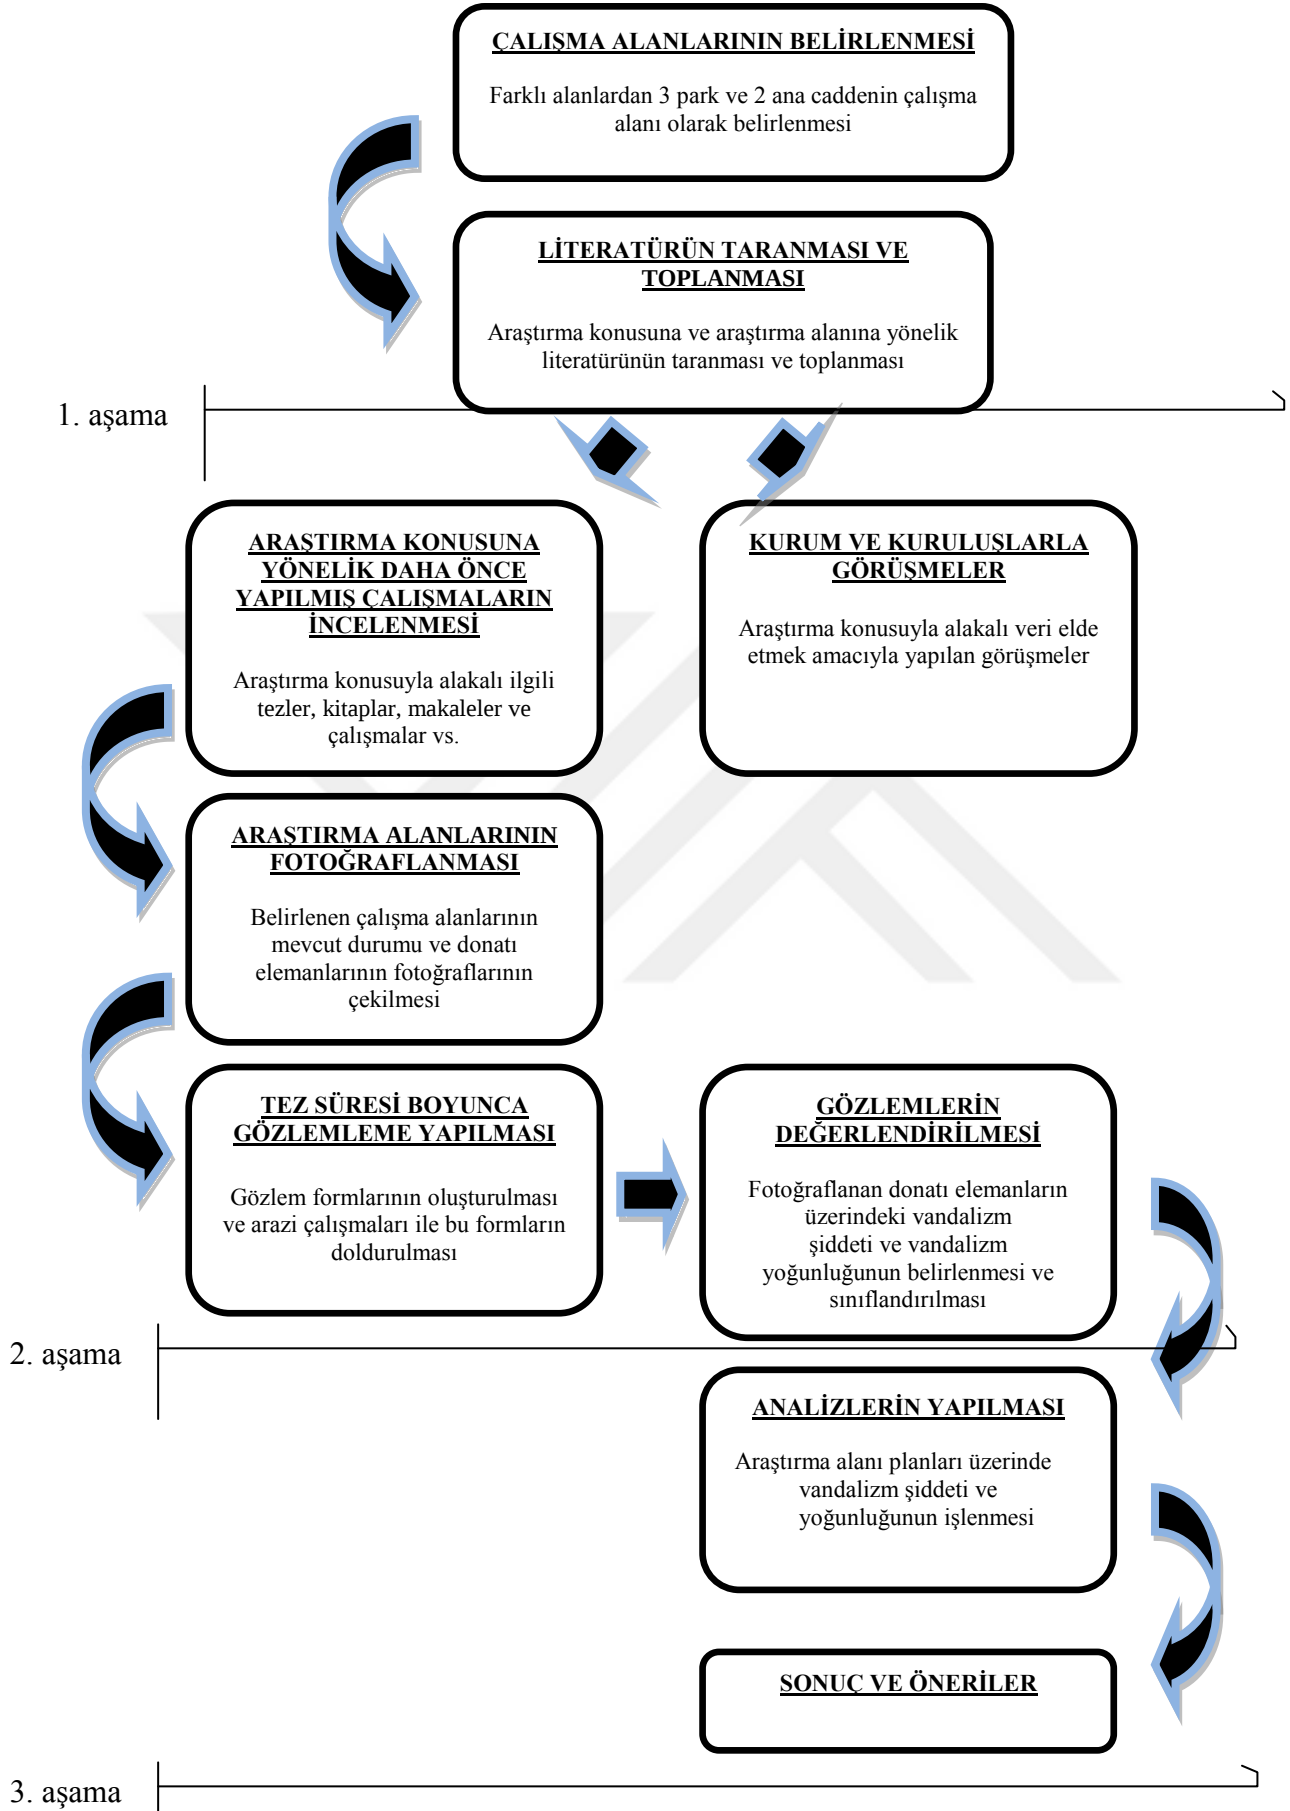
Araştırma yöntem sürecini açıklayan akış şeması Şekil 3.21’de verilmiştir.

Şekil 3. 21 Çalışma Akış Şeması

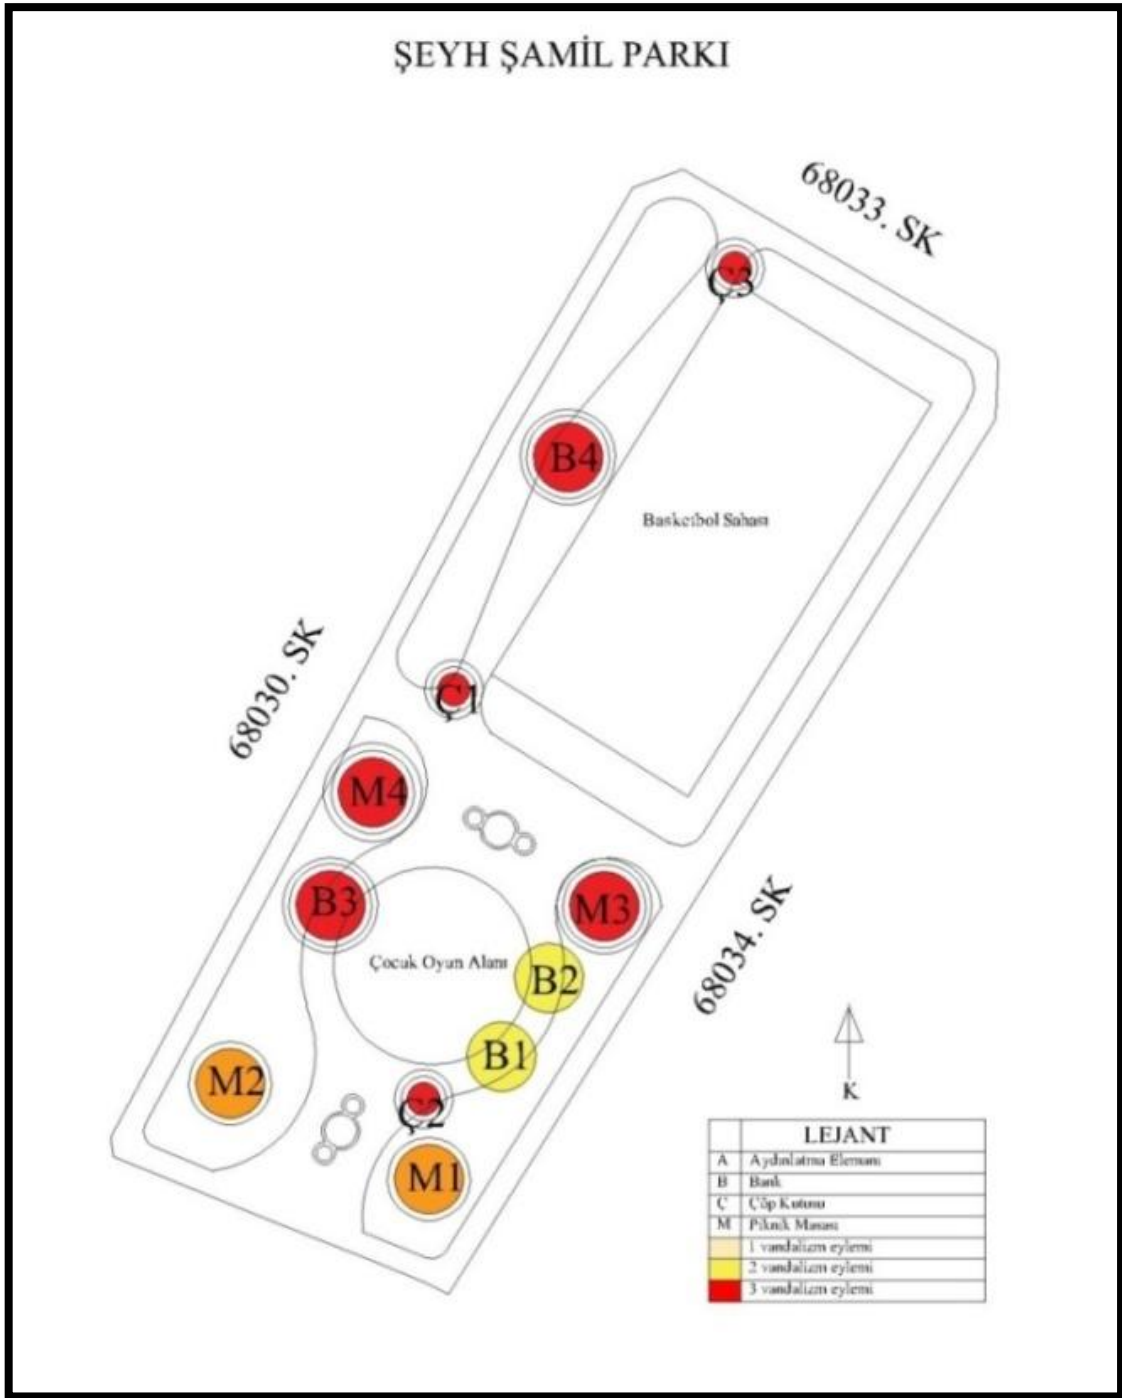
Şekil 4. 1.Şeyh Şamil Parkı'nda yer alan donatı elemanlarında meydana gelen vandalizm eylemlerinin dağılımı (Autocad, 2013)

Bu tür zararlar, insanların ihtiyaçlarını gidermelerini engellemekte, aynı zamanda da malzemelerin tekrar kullanılabilir hale getirilebilmesi için onarım masrafları gerektirmektedir. Meydana gelen bu tarz davranışlarla birçok kamu kurum ve kuruluşu maddi kayıplara uğratılmaktadır.

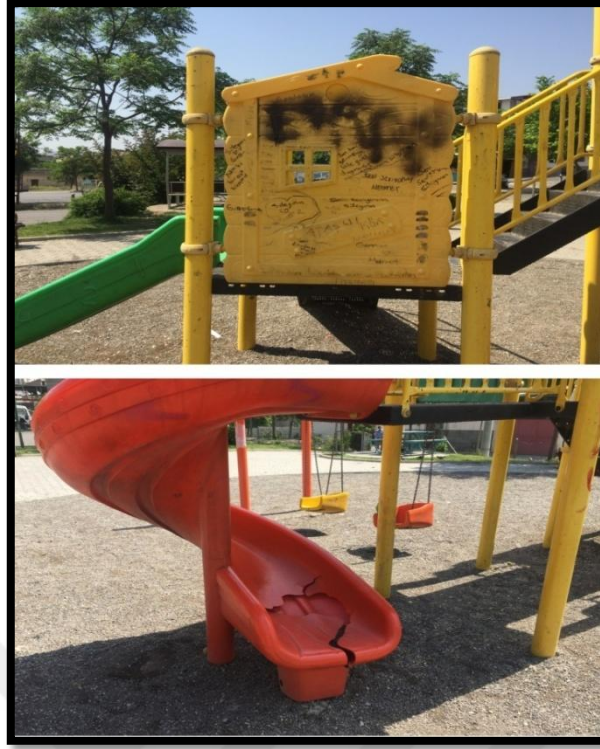
Şekil 4. 2. Şeyh Şamil Parkı'nda oyun grubunda yapılan gözlemler (2018)

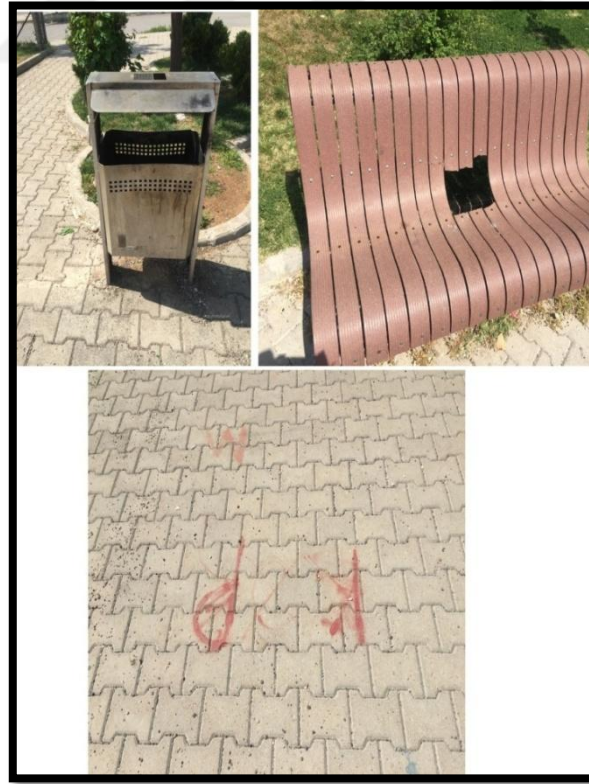
Şekil 4. 3. Şeyh Şamil Parkı'nda B3 bankı ve Ç2 çöp kutusunda belirlenen zararlar (2018)

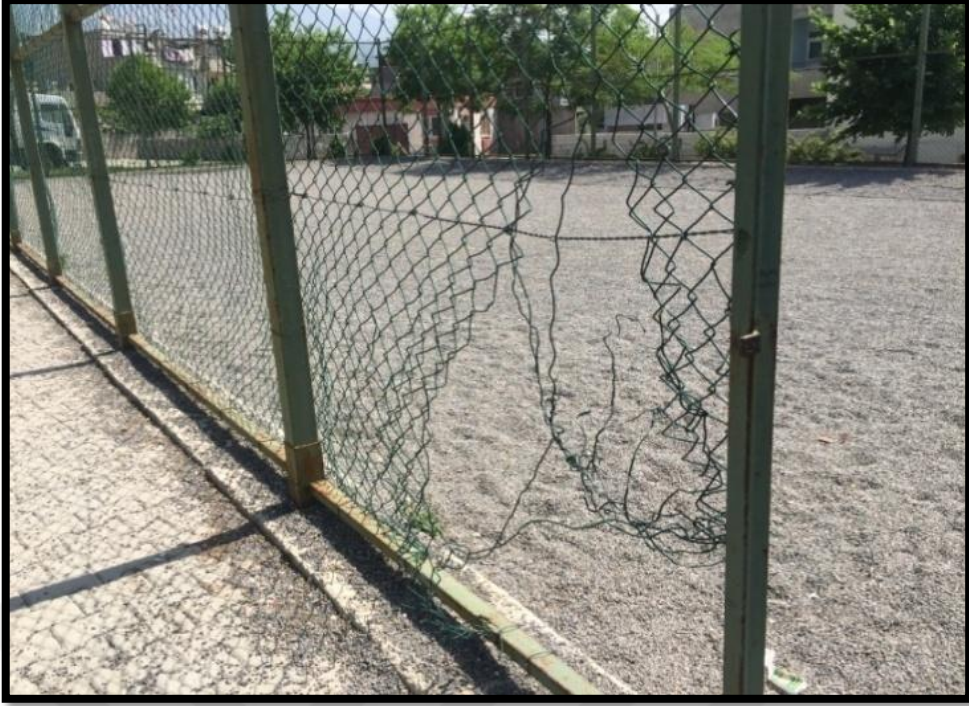
Şekil 4. 4. Şeyh Şamil Parkı'nda Basket Sahasında Belirlenen Zararlar (2018)

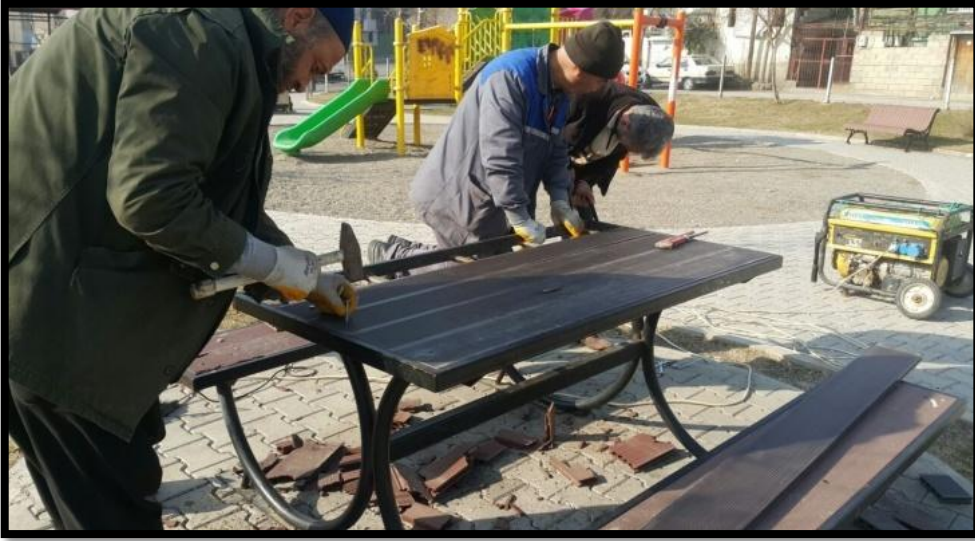
Şekil 4. 5. Şeyh Şamil Parkı'nda park ve Bahçe Ekiplerince Onarılan Masa (2018)

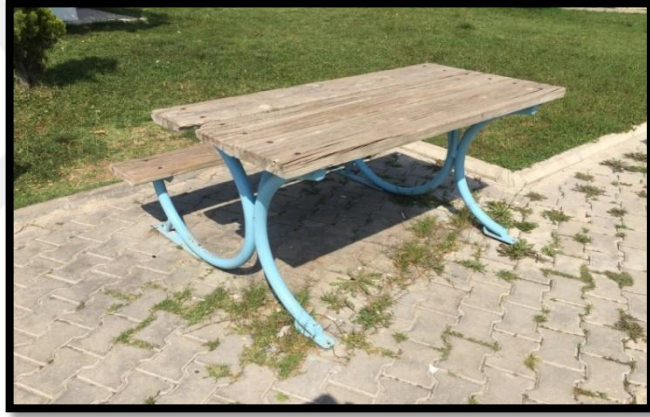
Parkın ana cadde üzerinde yer almasından dolayı vandalizm eylemi çok gözlemlenmemiştir. Piknik masaları engellilere uygun bir şekilde yapılmıştır. Bu nedenle piknik masalarında çizme ve karalama dışında vandalizm eylemi görülmemiştir (Şekil.4.9).

Şekil 4. 9. Engelsiz Yaşam Parkı'nda yer alan M2 kodlu masada belirlenen zararlar (2018)

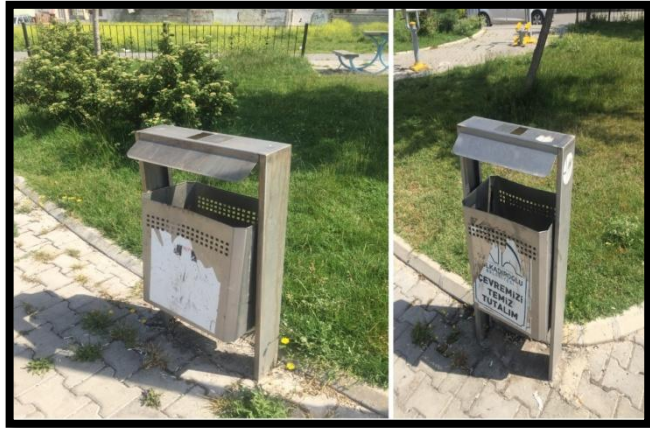
Şekil 4. 10. Engelsiz Yaşam Parkı'nda yer alan Ç2 ve Ç4 kodlu çöp kutusunda belirlenen zararlar (2018)

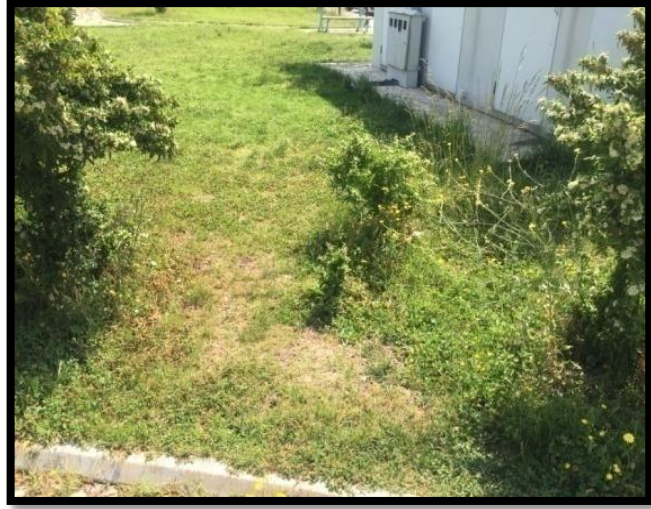
Şekil 4. 11. Engelsiz Yaşam Parkı’nda yer alan bitkilerde belirlenen zararlar (2018)

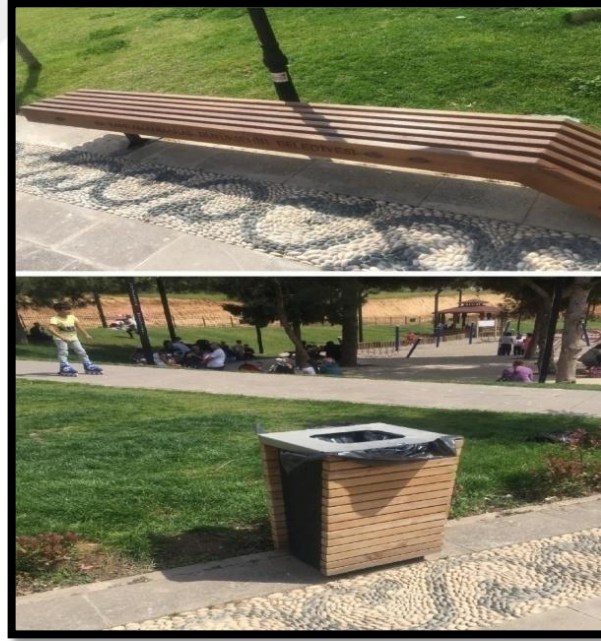
Aydınlatma elemanları ve çöp kutusunda herhangi bir zarar gözlenmemiştir (Şekil 4.14, Şekil 4.15). 3 Farklı tip ve çok sayıda aydınlatma elemanı kullanılmış parkın aydınlatılması sağlanmıştır. Kullanılan bitkilerin bakımları iyi yapılmaktadır bitkilerde de herhangi bir zarar gözlemlenmemiştir.

Şekil 4. 14. Aliya İzzetbegoviç Parkı'nda Yer Alan Bank Ve Çöp Kutusunda Yapılan Gözlemler (2018)

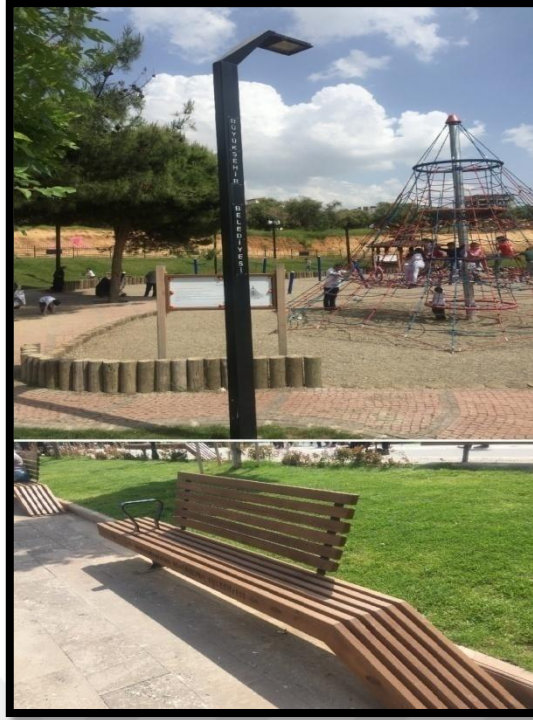
Şekil 4. 15. Aliya İzzetbegović Parkı'nda yer alan aydınlatma ve farklı model bankta yapılan gözlemler (2018)

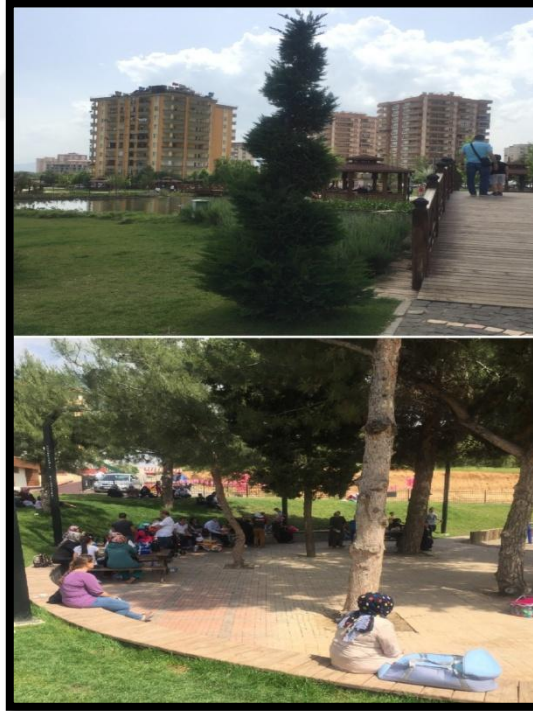
Şekil 4. 16. Aliya İzzetbegović Parkı'nda yer alan bitki ve yeşil alanlarda yapılan gözlemler (2018)

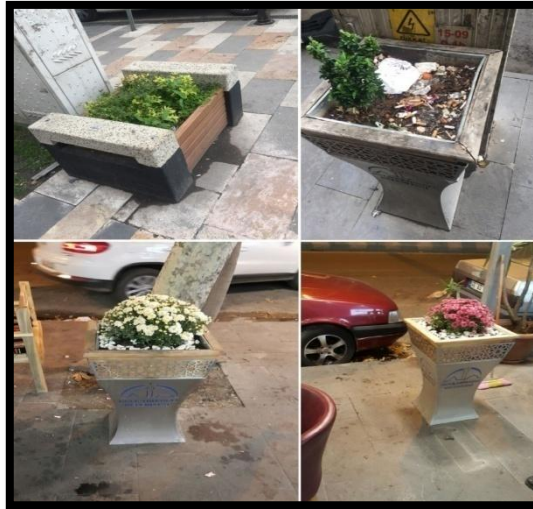
Saksıların hemen hemen hepsinin içerisinde sigara izmariti bulunmaktadır. Bunun nedenine çöp kutusu sayının az olması denilebilir ancak az olan çöp kutuları da tahrip edilmiş hatta bazıları kullanılamaz duruma gelmiştir. (Şekil 4. 20). Tamamen Trabzon caddesinin görüntü kalitesini düşürmüştür. Daha çok vandalizm çöp kutusu ve saksılarda meydana gelmiştir.

Şekil 4. 18. Trabzon caddesinde bulunan saksılarda yapılan gözlemler (2018)

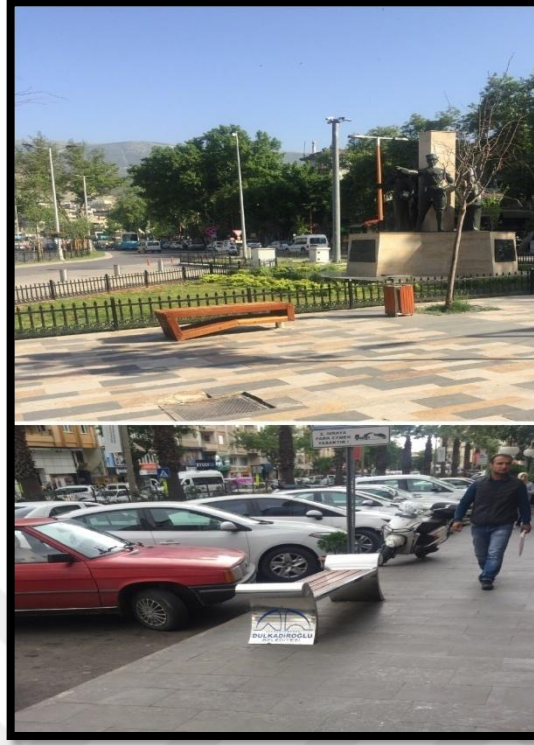
Şekil 4. 19. Trabzon caddesinde bulunan banklarda yapılan gözlemler (2018)

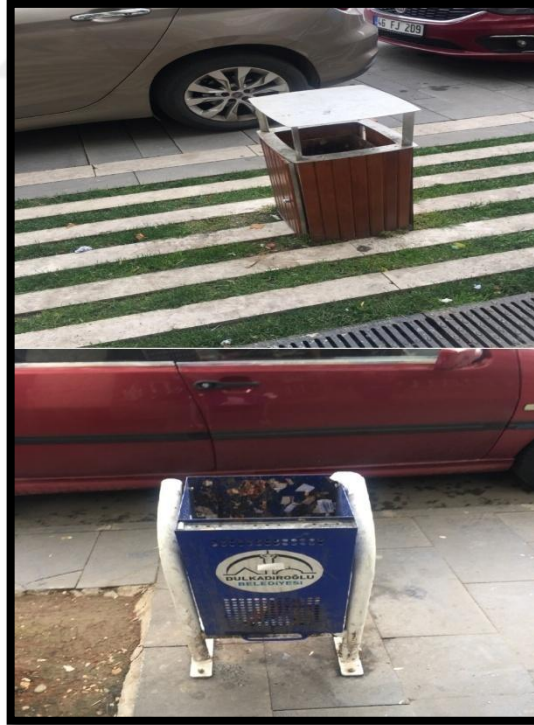
Şekil 4. 20. Trabzon caddesinde bulunan çöp kutusunda yapılan gözlemler (2018)

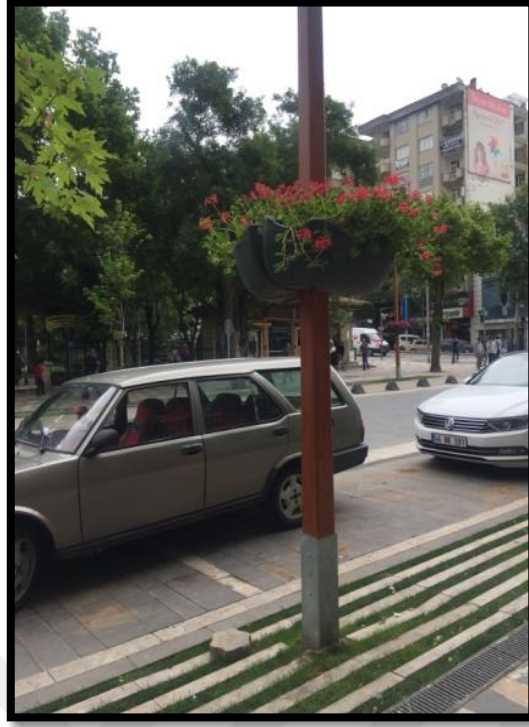
Şekil 4. 21. Trabzon Caddesinde Bulunan Aydınlatma Elemanlarında Yapılan Gözlemler (2018)
