**SAFRANBOLU KIRSALINDAKİ GELENEKSEL  
ÇANTI EVLERİN TESPİTİ, KORUNMALARI VE  
RESTORASYONLARI İÇİN ÖNERİLER:  
AKKIŞLA, CABBAR, CÜCAHLI VE GÖKPINAR  
KÖYLERİ ÖRNEĞİ**

**2019  
YÜKSEK LİSANS TEZİ  
MİMARLIK**

**Karabük Üniversitesi  
Fen Bilimleri Enstitüsü  
Mimarlık Anabilim Dalında  
Yüksek Lisans Tezi  
Olarak Hazırlanmıştır**

# **DOCUMENTATION OF TRADITIONAL LOG HOUSES IN THE RURAL OF SAFRANBOLU AND THE PROPOSALS ON PRESERVATION AND RESTORATION IN CASE STUDY OF AKKIŞLA, CABBAR, CÜCAHLI AND GÖKPINAR VILLAGES**

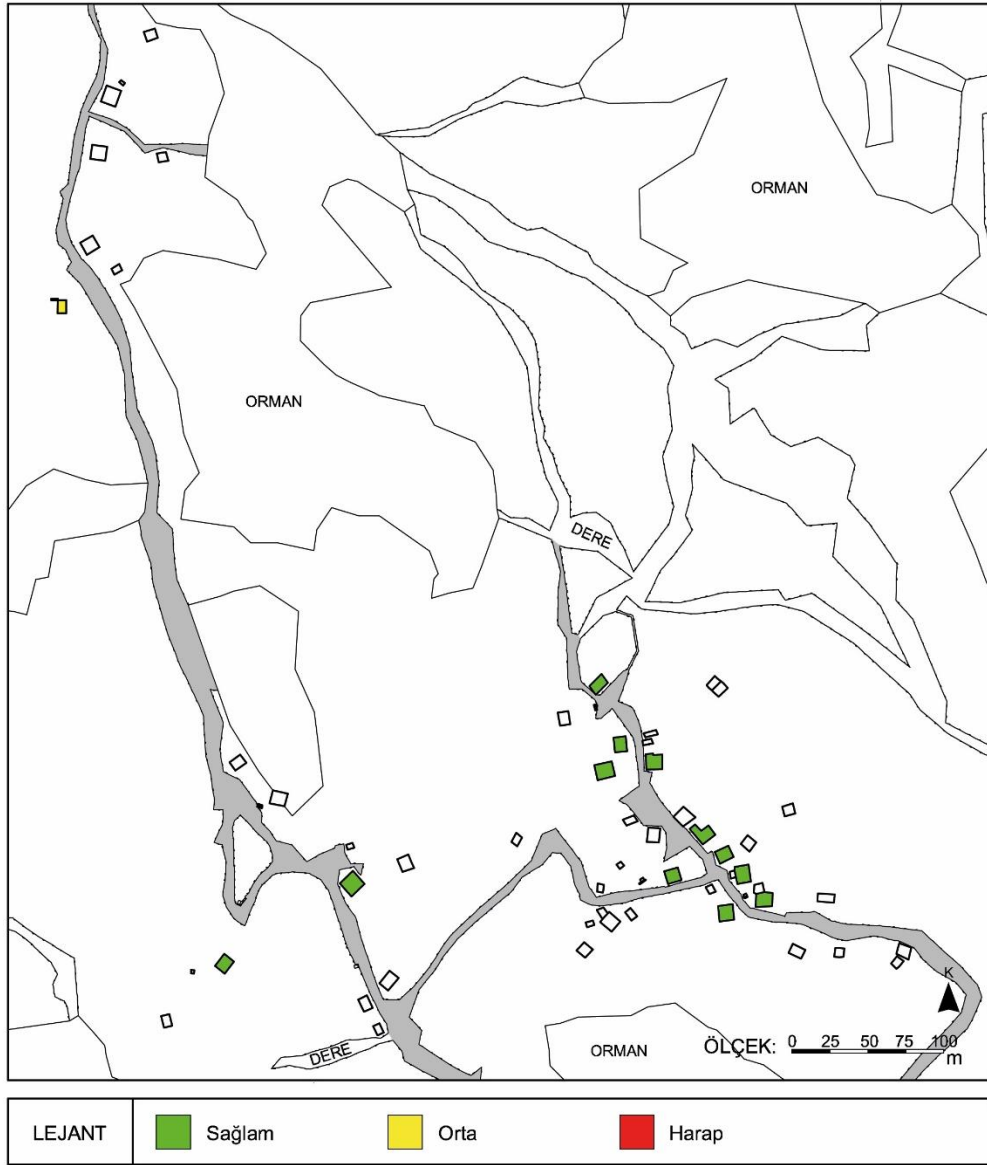
Şekil 3.41. Emirler mahallesindeki çantı evlerin sağlamlık durumu haritası.

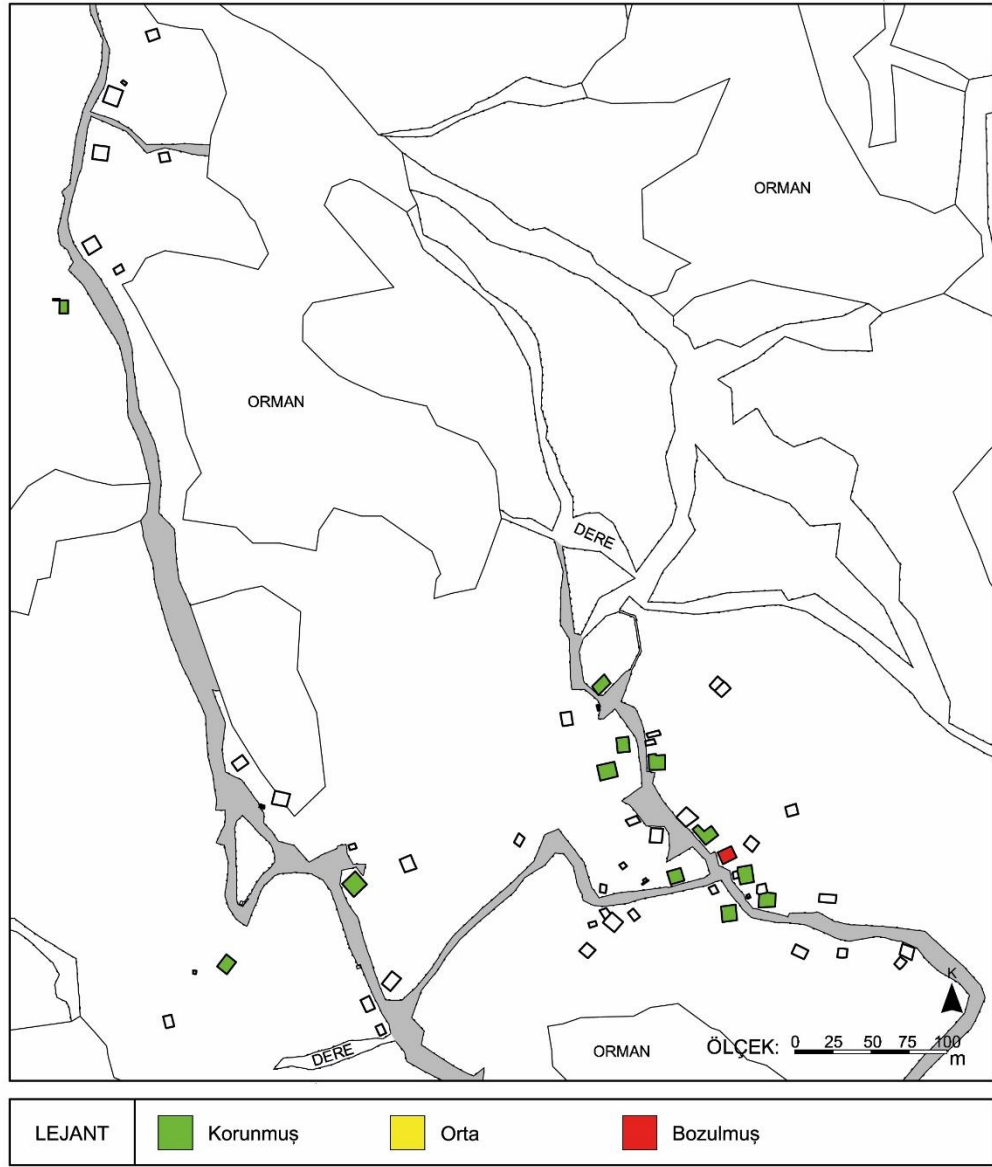
Şekil 3.42. Emirler mahallesindeki çantı evlerin korunmuşluk durumu haritası.

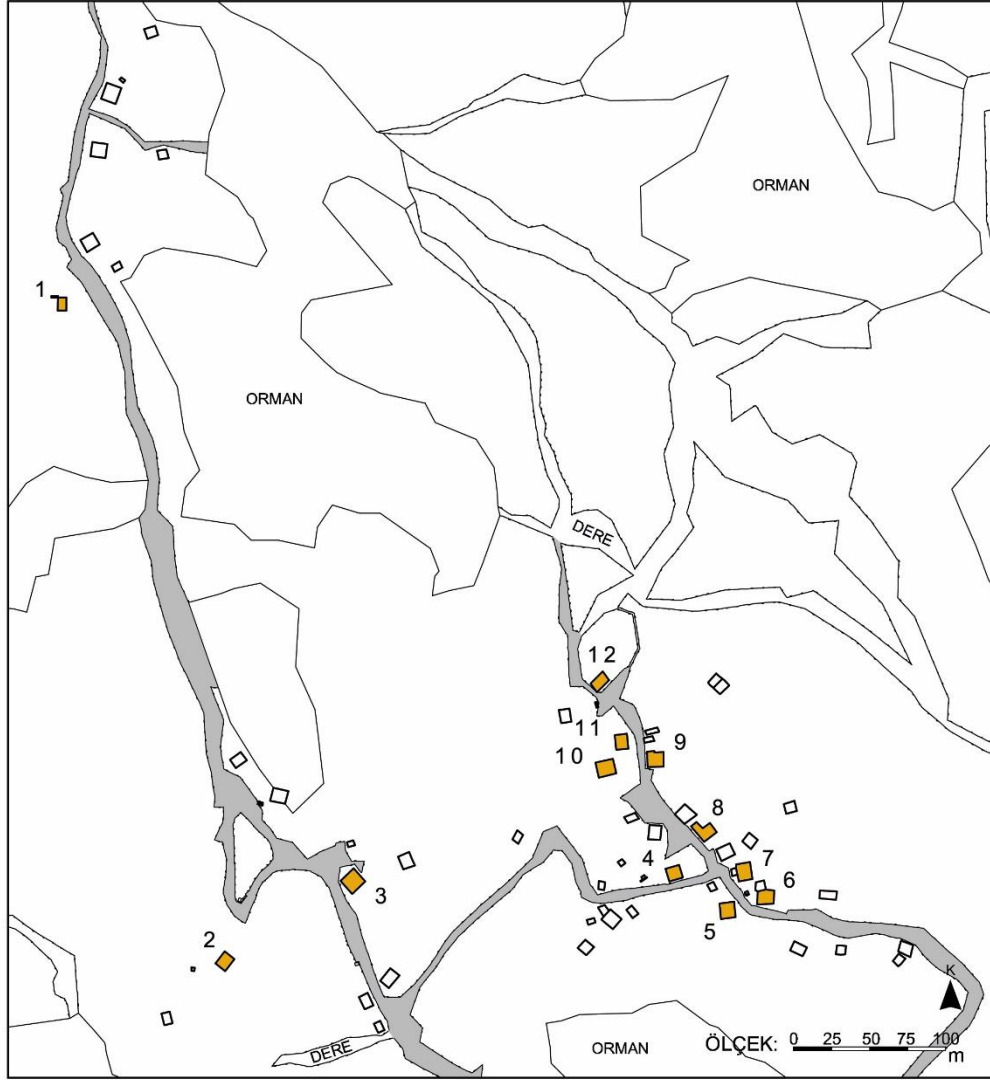
Şekil 3.48. Emirler mahallesi korunması gerekli çantı ev haritası.

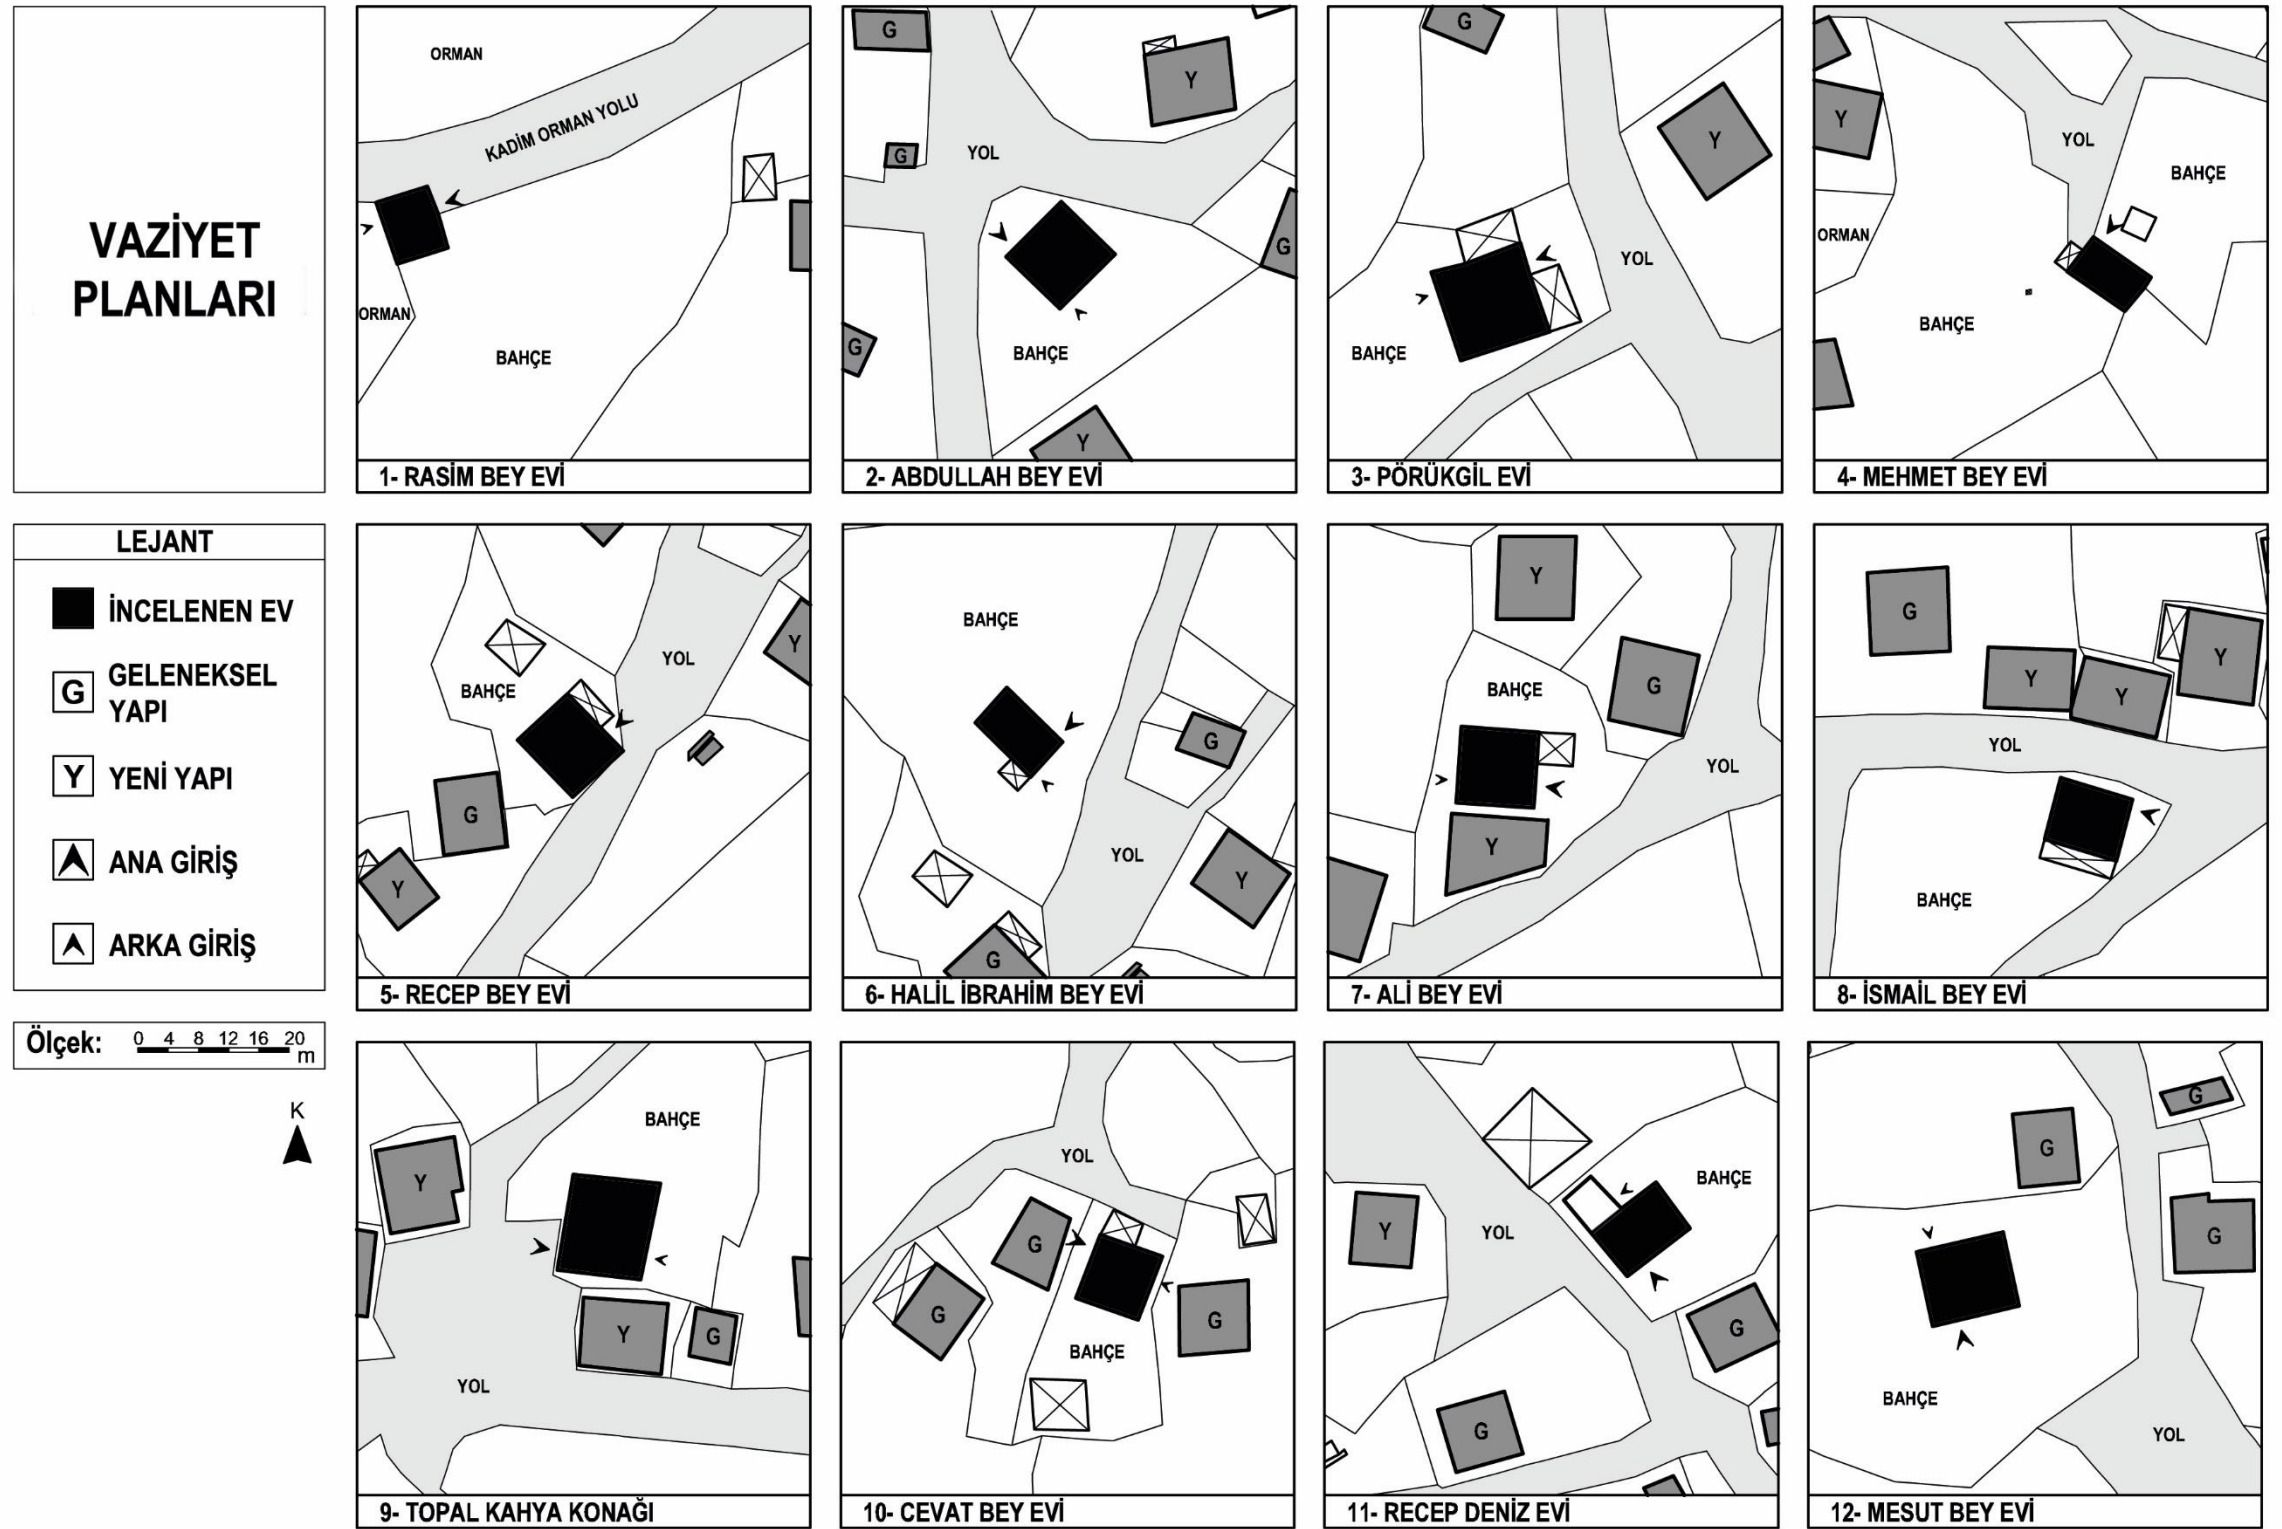
Şekil 3.66. İncelenen evlerin vaziyet planları

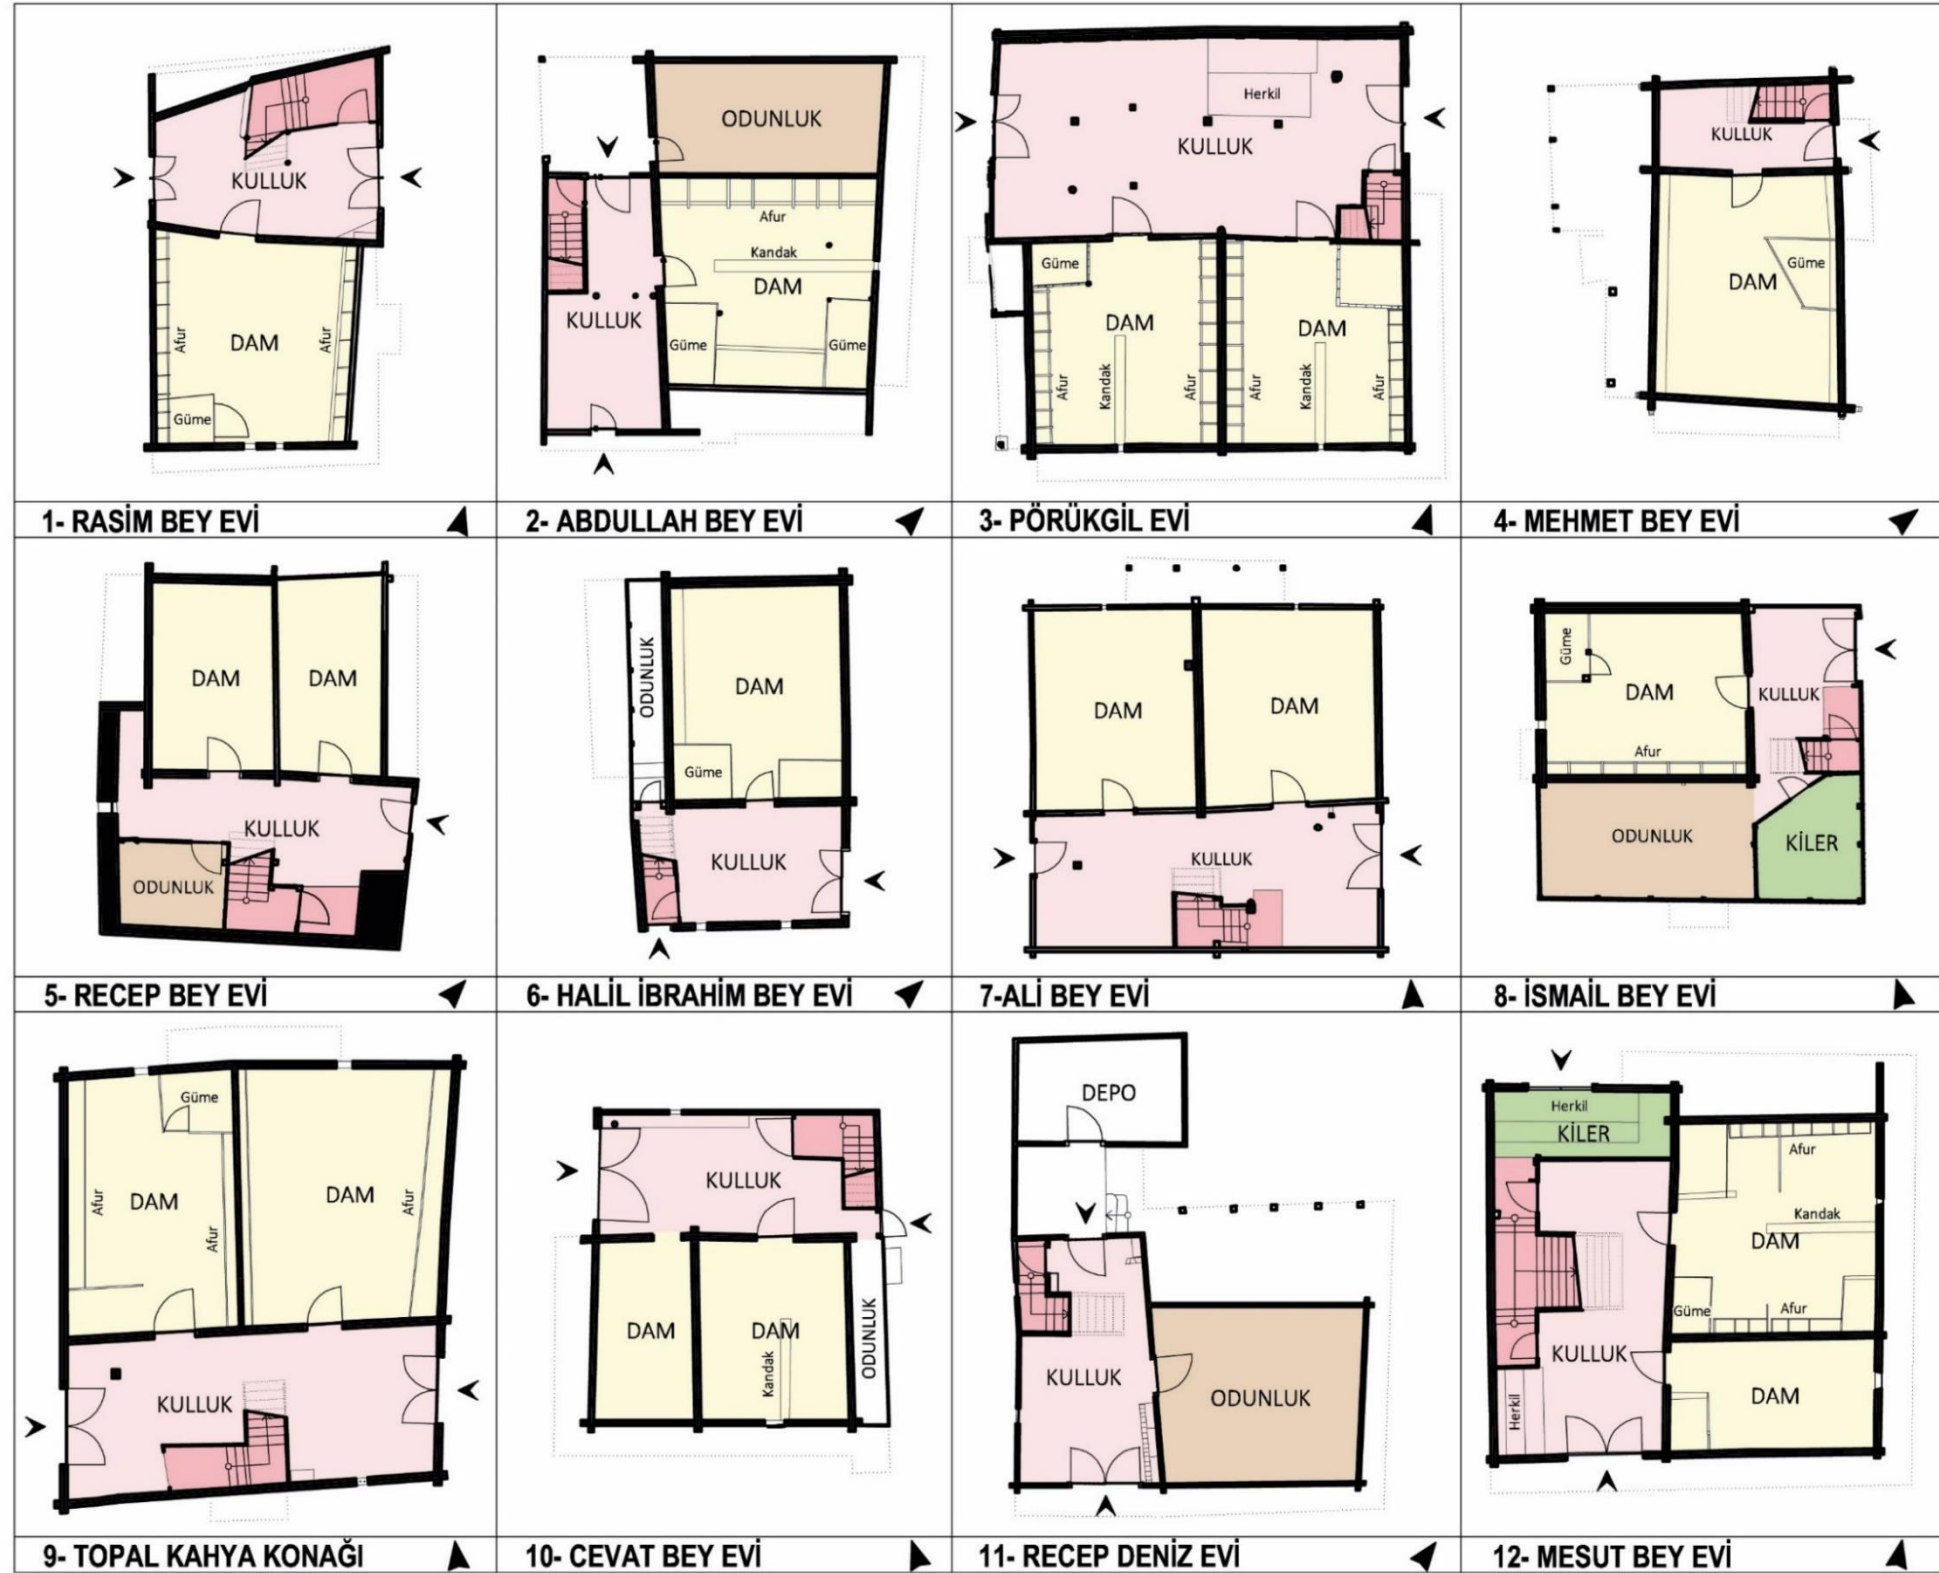
Şekil 3.67. İncelenen evlerin zemin kat planları (Özköse vd'den düzenleme, 2018).

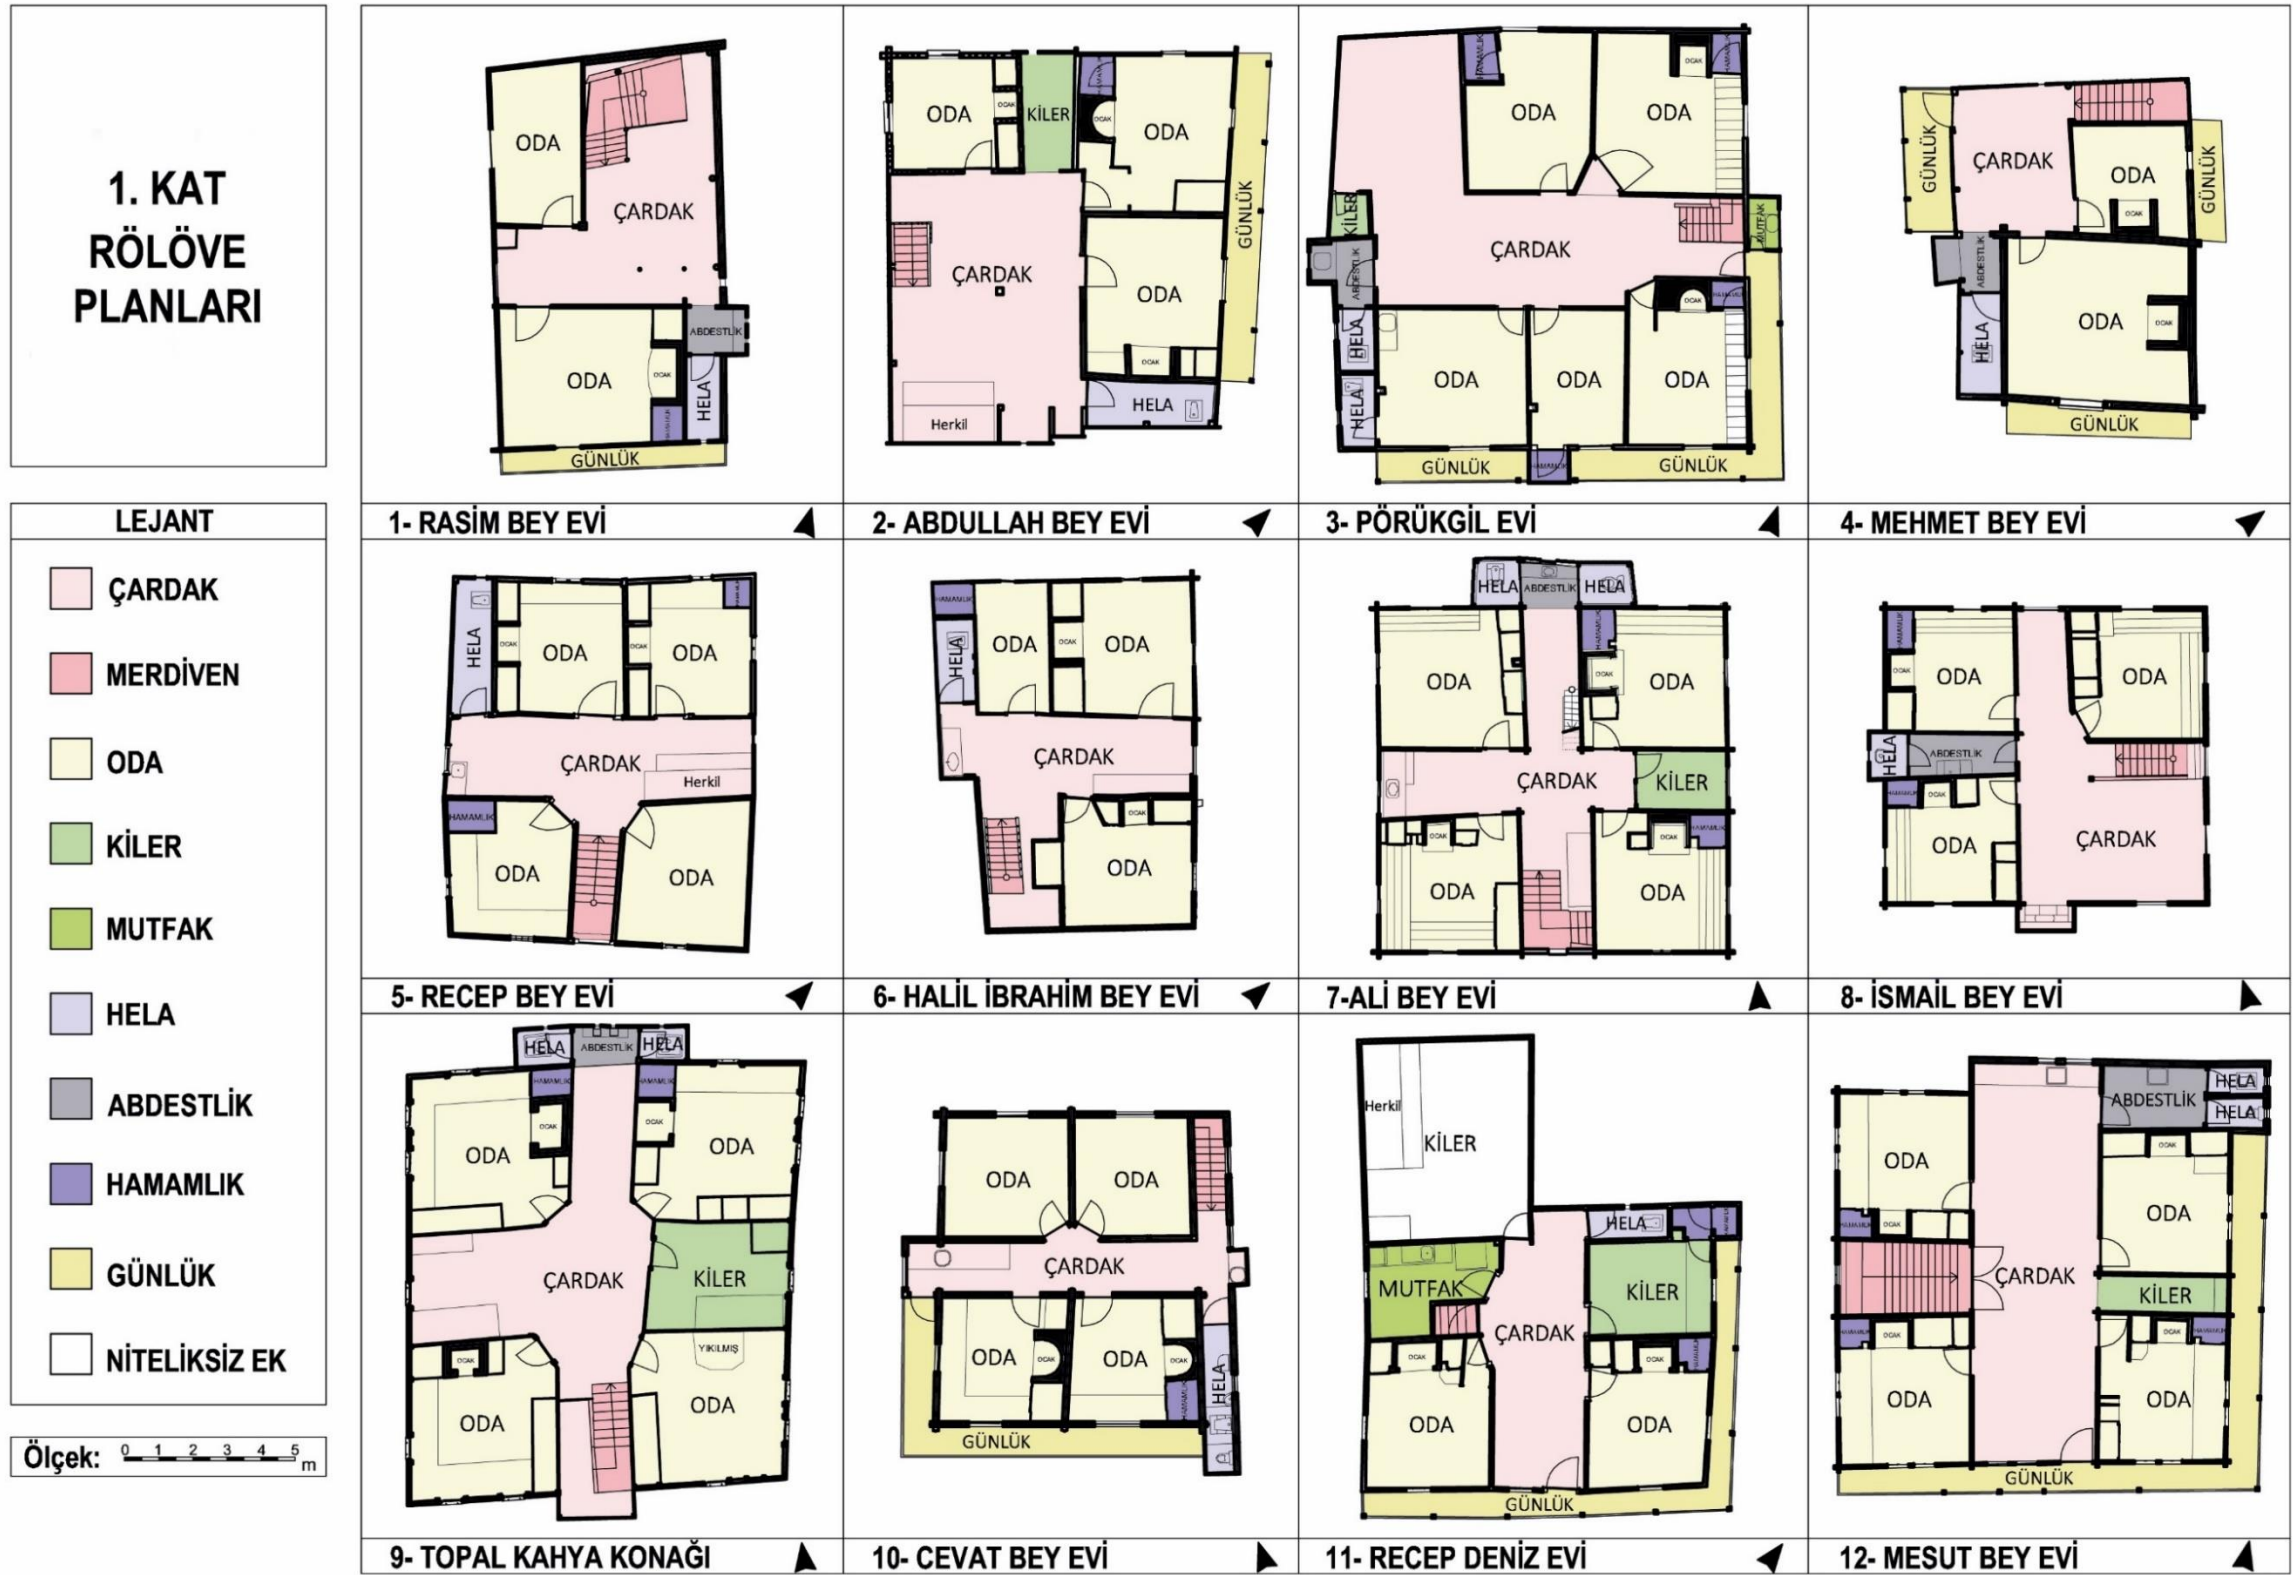
Şekil 3.75. İncelenen evlerin birinci kat planları (Özköse vd'den Düzenleme, 2018).

Ev sakinleri, çardakta sofra kurup yemek yerler, birlikte vakit geçirirlerdi. Günlükte dışarıyla ilişki kurarlar ve kışlık yiyeceklerini kuruturlardı. Odalar ise daha mahrem alanlardır. Burada dinlenirler, otururlar, sohbet ederler, uyurlar ve yıkanırldı (Bkz. Şekil 3.75.).

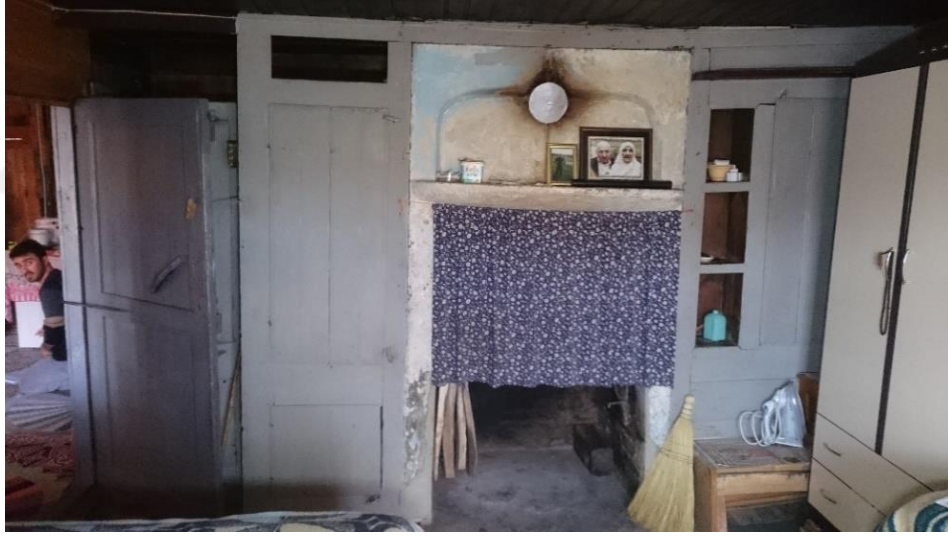
Şekil 3.85. Recep Deniz evinin güneydoğu odası ocak duvarı.

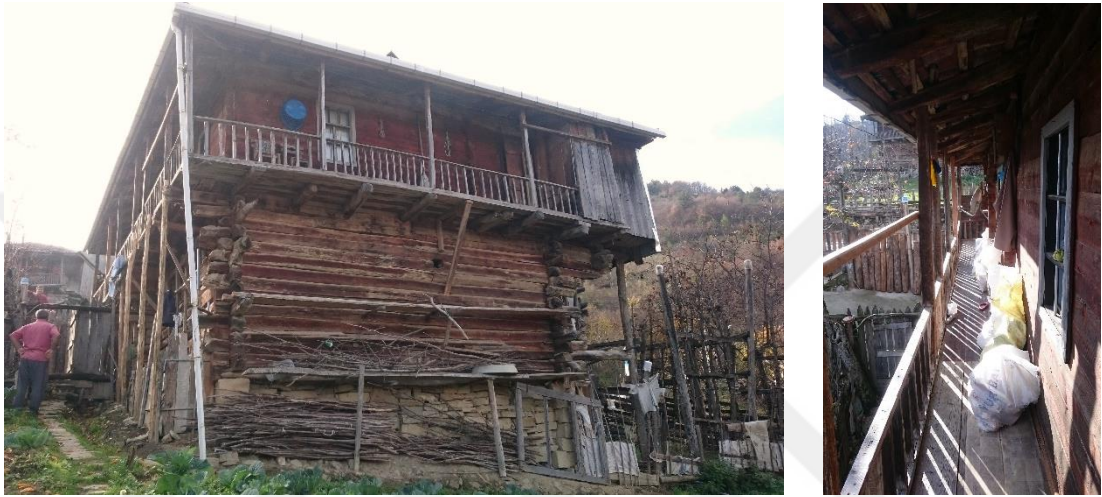
Şekil 3.93. Recep Deniz evi günlükü.

Çantı evlerde, kurutmalık ve seyirlik olarak kullanılan yarı açık mekânlardır. Çoğunluğu çardaktan çıkılacak şekilde tasarlanmıştır. Bozulmamış örneklerinin etrafı genellikle düşey korkulukları bulunan küpeşte ile çevrilidir (Bkz. Şekil 3.93.). Evin bu bölümüne, yörede “terece” denildiği de olur.

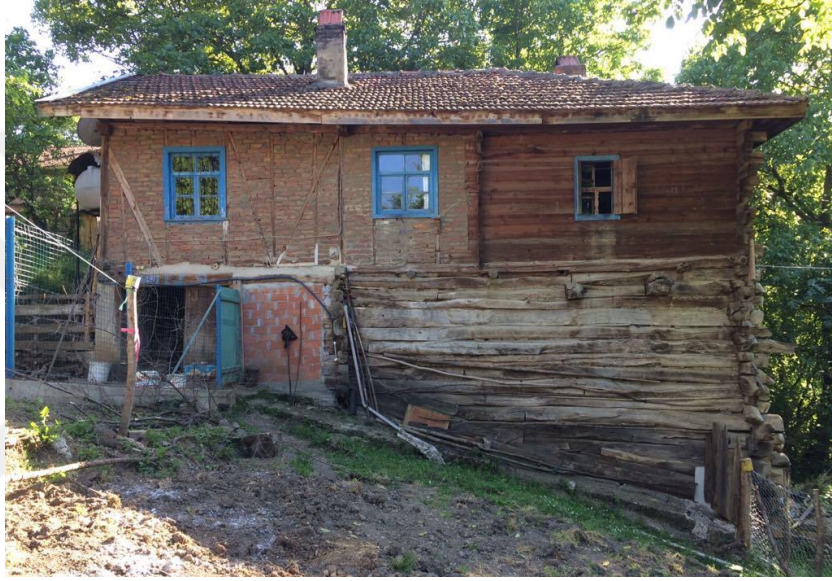
Şekil 3.99. Cephe fotoğrafı / Cevat Işık evi batı cephesi.

İncelenen örneklerden bazıları farklı dönemlerde yapılan eklemeler ile inşa edilmesi ya da tadilatlar sebebiyle karma sistem ile yapılmıştır. Çantı sistem ile ahşap iskelet sistemin birlikte kullanılmasıyla yapılan bu evlerin duvarlarında, dolgu malzemesi olarak tuğla kullanılmıştır (Bkz. Şekil 3.99.), (Bkz. Şekil 3.100.).

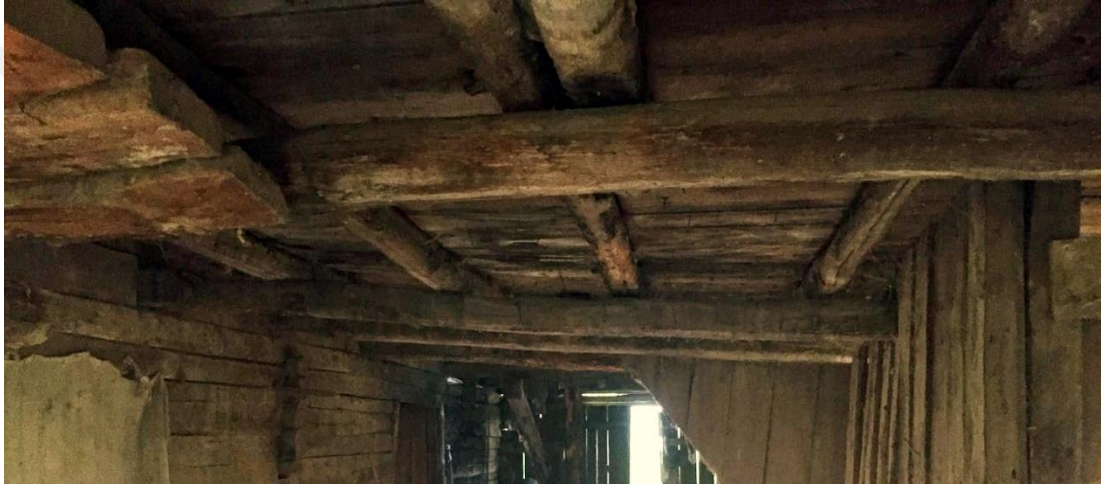
Şekil 3.108. Zemin kat tavan döşemesi / Topal Kâhya konağı.

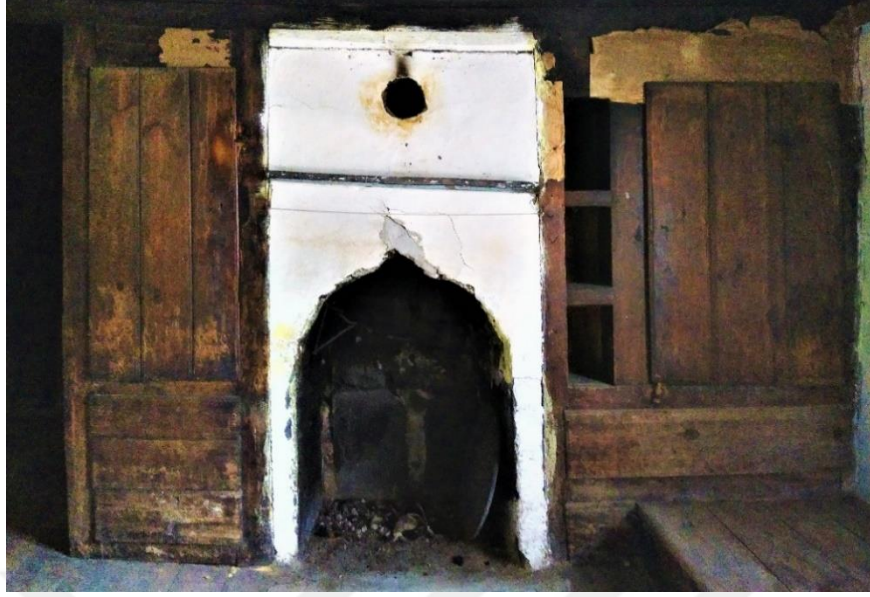
c) Ali Bey evi odası ocak duvarı dolapları.

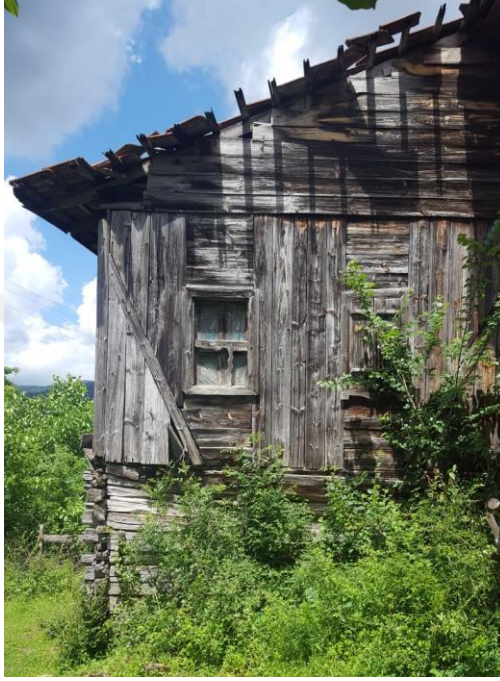
Şekil 3.128. a)'da, Yapının konumlandırılmasından kaynaklanan bozulma görülmektedir. Yapının üst kısmında bulunan toprağın kayması sebebiyle yapı hasar almıştır. b)'de ise, ocağı taşıyan ahşap elemanların kesitlerinin yetersiz olması ya da taşıyıcı sistem tasarımı hatası nedeniyle ocak bölümü çökmüştür.

a) Topal Kâhya konağı.

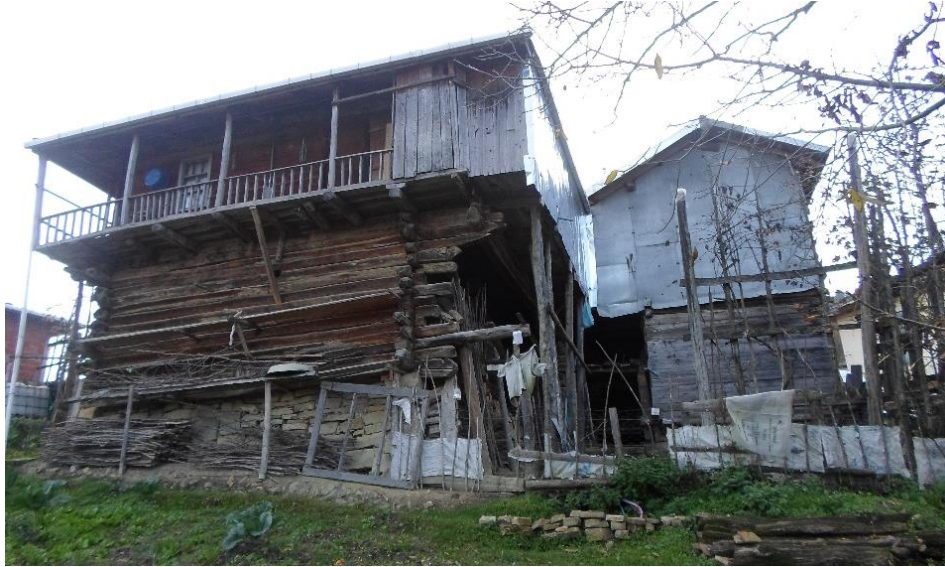
c) Recep Deniz evi.

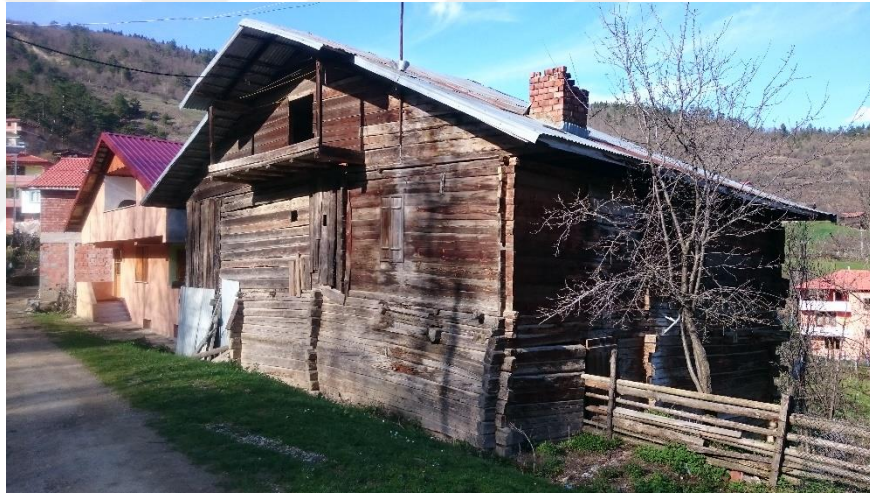
Şekil 3.131. Çatısı sac kaplanmış, bacası hasar görmüş bir ev / Gökçeler Mah.
