**YÜKSEK LİSANS TEZİ**

**GÖRSEL ETKİ DEĞERLENDİRME ÇALIŞMALARINA  
ÇÖZÜMLEMELİ BİR YAKLAŞIM: "15 TEMMUZ MİLLİ  
İRDE MEYDANI" ÖRNEĞİ**

**GÖRSEL ETKİ DEĞERLENDİRME ÇALIŞMALARINA  
ÇÖZÜMLEMELİ BİR YAKLAŞIM: AKSARAY 15 TEMMUZ MİLLİ  
İRADE MEYDANI ÖRNEĞİ**

**PEYZAJ MİMARLIĞI ANABİLİM DALI**

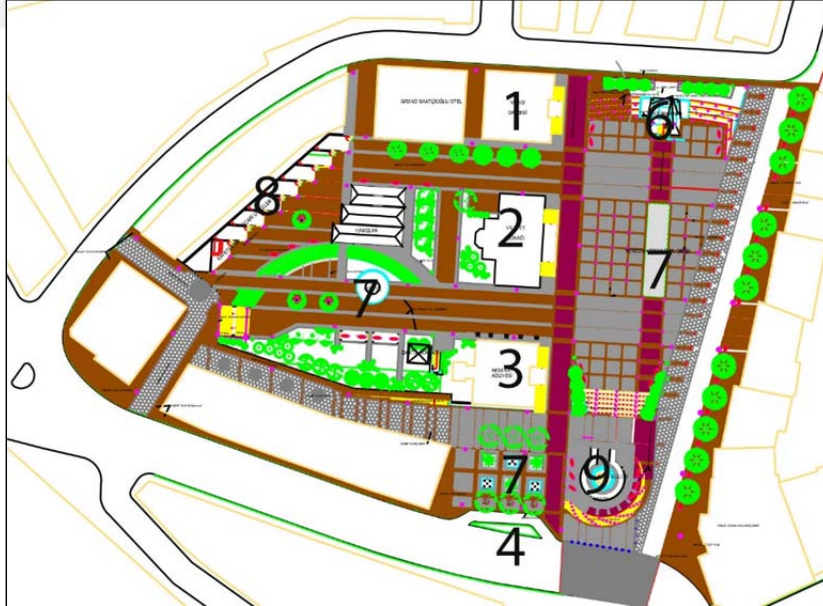
Şekil 3.2. Aksaray “15 Temmuz Milli İrade Meydanı’nın Genel Görünümü (Demiralp, 2009) (Değişiklikler işlenmiş)

Araştırma alanının konumuna ait uydu görüntüsü ve planı, Şekil 3.1 ve Şekil 3.2’de verilmiştir. Şekillerde, alanda yer alan büyük yapı kütlerinin konumları numaralarla gösterilerek, T.C. Aksaray Valiliği (2010), Aksaray Kültür envanteri ve bireysel gözlemler ışığında maddeler halinde aşağıda tanıtılmıştır.

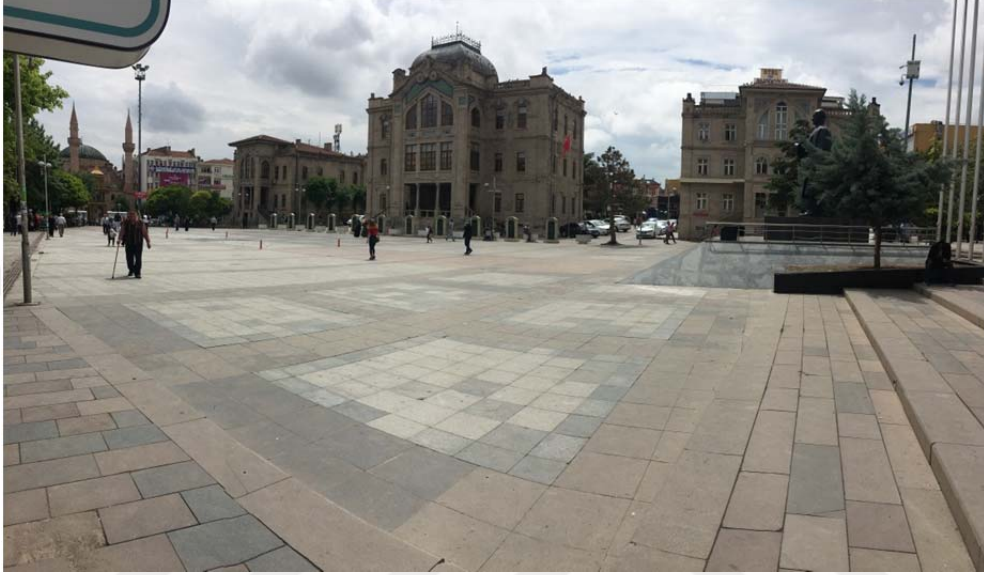
Şekil 3.3. Adliye Binası, Hükümet Konağı ve Eski Vergi Dairesi Panoramik Görüntüsü

Çatı: Öne taşkın sivri kemerli çatı ortasında bakır kaplı kubbe bulunmaktadır. Birleşme yeri iki adet volütütle süslenmiştir (Şekil 3.2. ve Şekil 3.3).

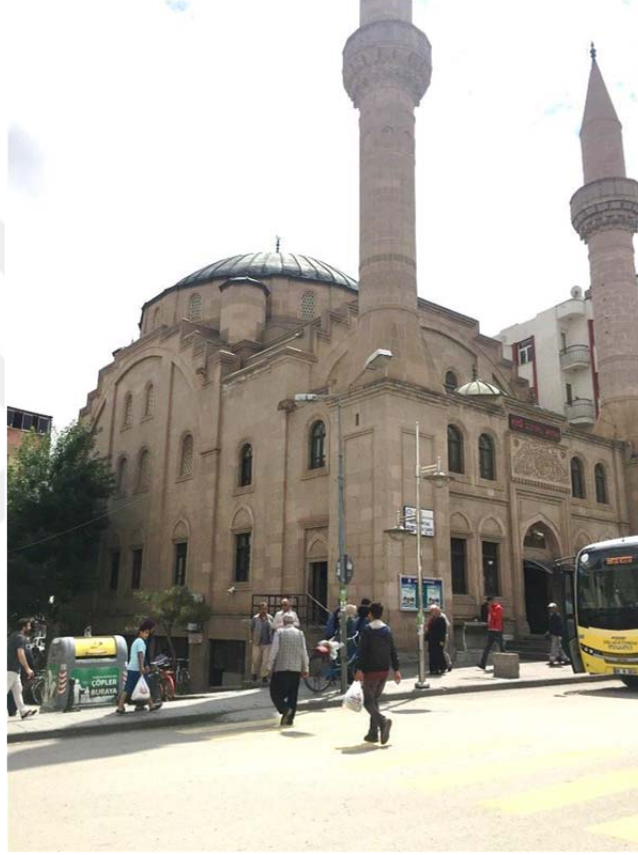
Şekil 3.4. Hacı Bektaş (Kurşunlu) Camii

Çatı: Kasnaklı, merkezi bir kubbe ile örtülmüştür (Şekil 3.4).

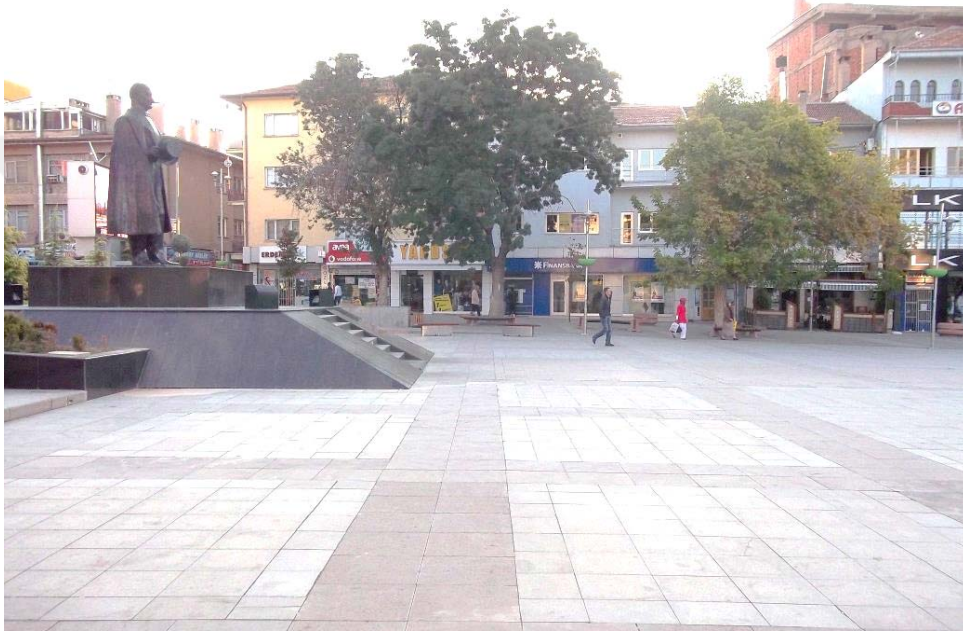
Şekil 3.5. Atatürk Anıtı

Meydanda bulunan “Atatürk Anıtı”, en hâkim noktası olan üst kottaki kuzey bölümüne konumlanmıştır. Yerden yaklaşık 5,75 cm yükseklikte, parlak siyah granitten yapılmış olan anıt; kare formlu platform üzerine oturtulmuş, dikdörtgen formlu çiçeklikler ile süslenmiştir (Şekil 3.5).

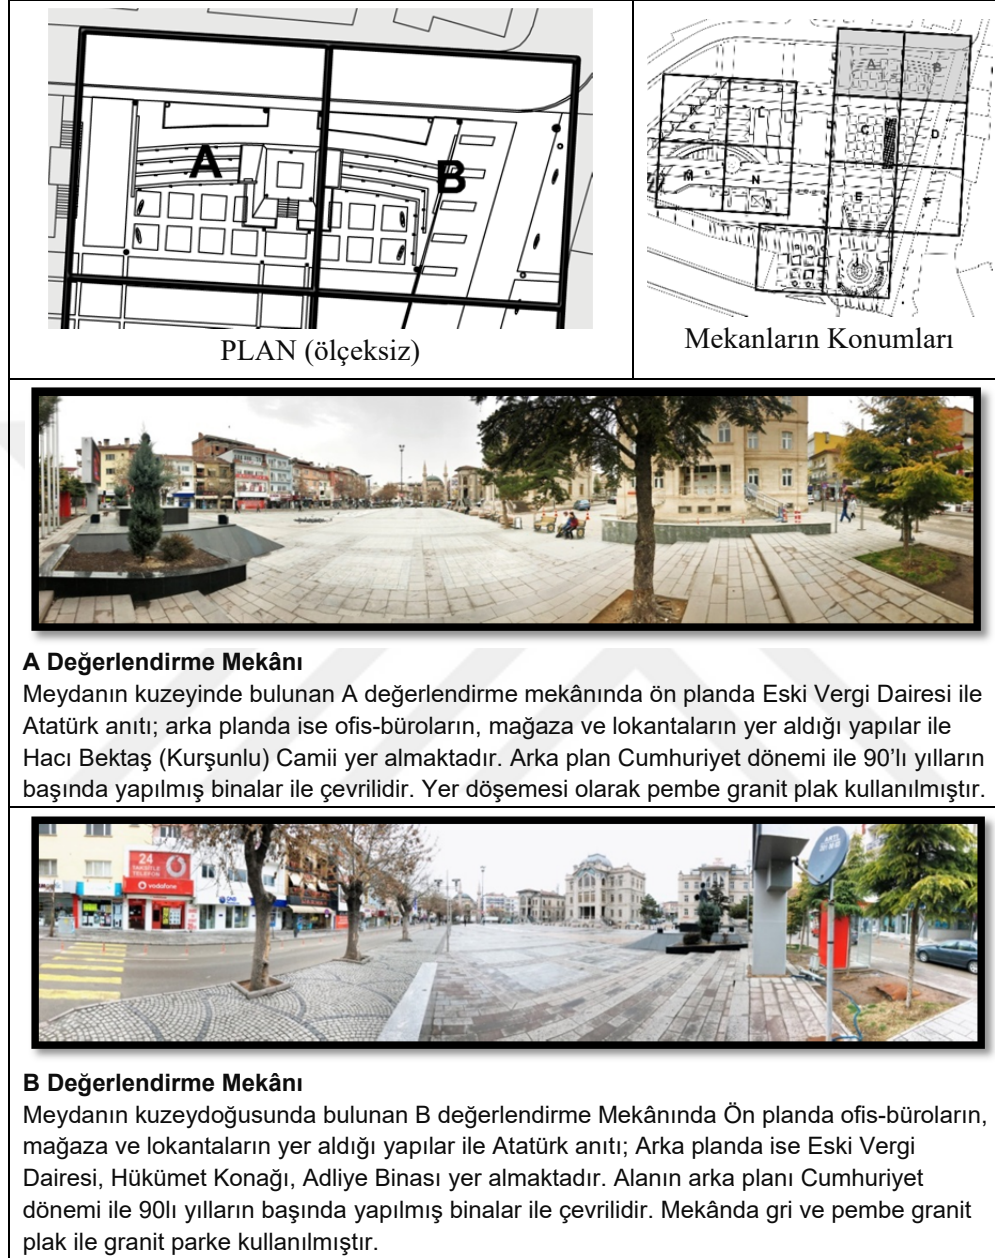
Şekil 4.1. Araştırma Alanında A-B Mekânlarının Plan, Panoramik Görüntüleri ve Nitelikleri

15 Temmuz Milli İrade Meydanı'nın görsel etki değerinin belirlenmesinde yöntemde saptanan 12 değerlendirme mekânı için 2017 yılının Mart ayı içerisinde panoramik fotoğraf çekimleri yapılmıştır. Tüm panoramik görüntüler göz hizası yüksekliğinde (1,6 metre) olup, çekimler başlangıç yönü kuzey ve yaklaşık 315 derecelik alanı kapsamaktadır. Görüntülerin derinliği 130 metreye ulaşabilmektedir. Anket (tarama) tekniği uygulamasında kullanılacak görüntülerin, farklı çekim günlerinde oluşabilecek küçük atmosferik farklılıkların değerlendirmeyi etkileyebileceği düşüncesi ile bilgisayar tabanlı fotoğraf düzenleme ve işleme programları ile fotoğrafların ton ve ışık değerlerinin birbirine benzetilmesine özen gösterilmiştir. Araştırma için belirlenen meydan içerisindeki dış mekân sosyal yaşamı yansıtan, vatandaşların kullanımının fazlaca yüksek olduğu ve rekreasyon etkinliklerinin sürdürüldüğü 12 adet değerlendirme mekâna ait konum ile panoramik görüntüleri ve görüntülere ilişkin açıklamaları Şekil 4.1. - 4.6.' da verilmiştir.

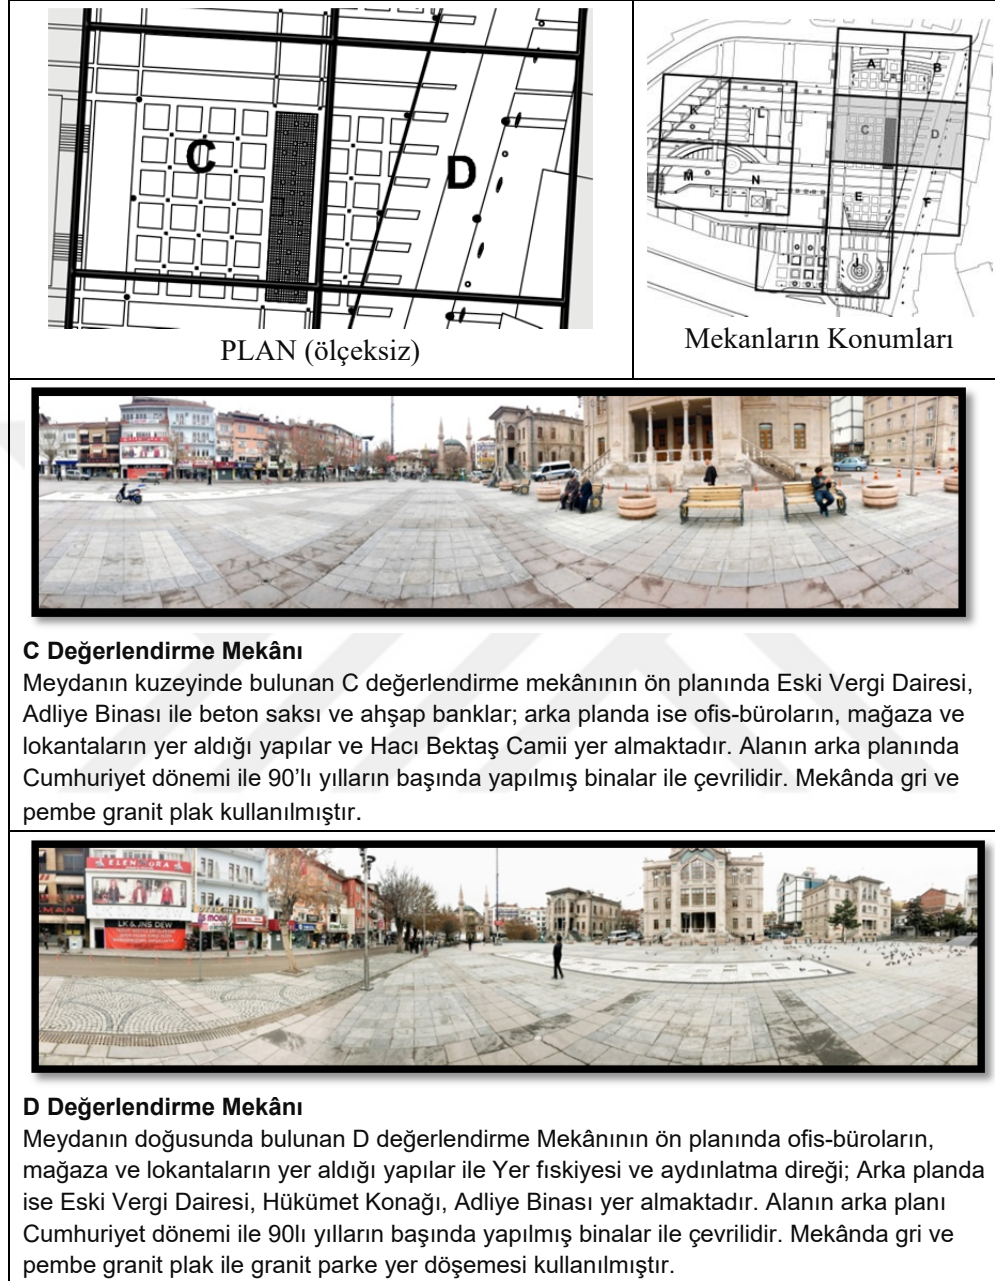
Şekil 4.2. Araştırma Alanında C-D Mekânlarının Plan, Panoramik Görüntüleri ve Nitelikleri

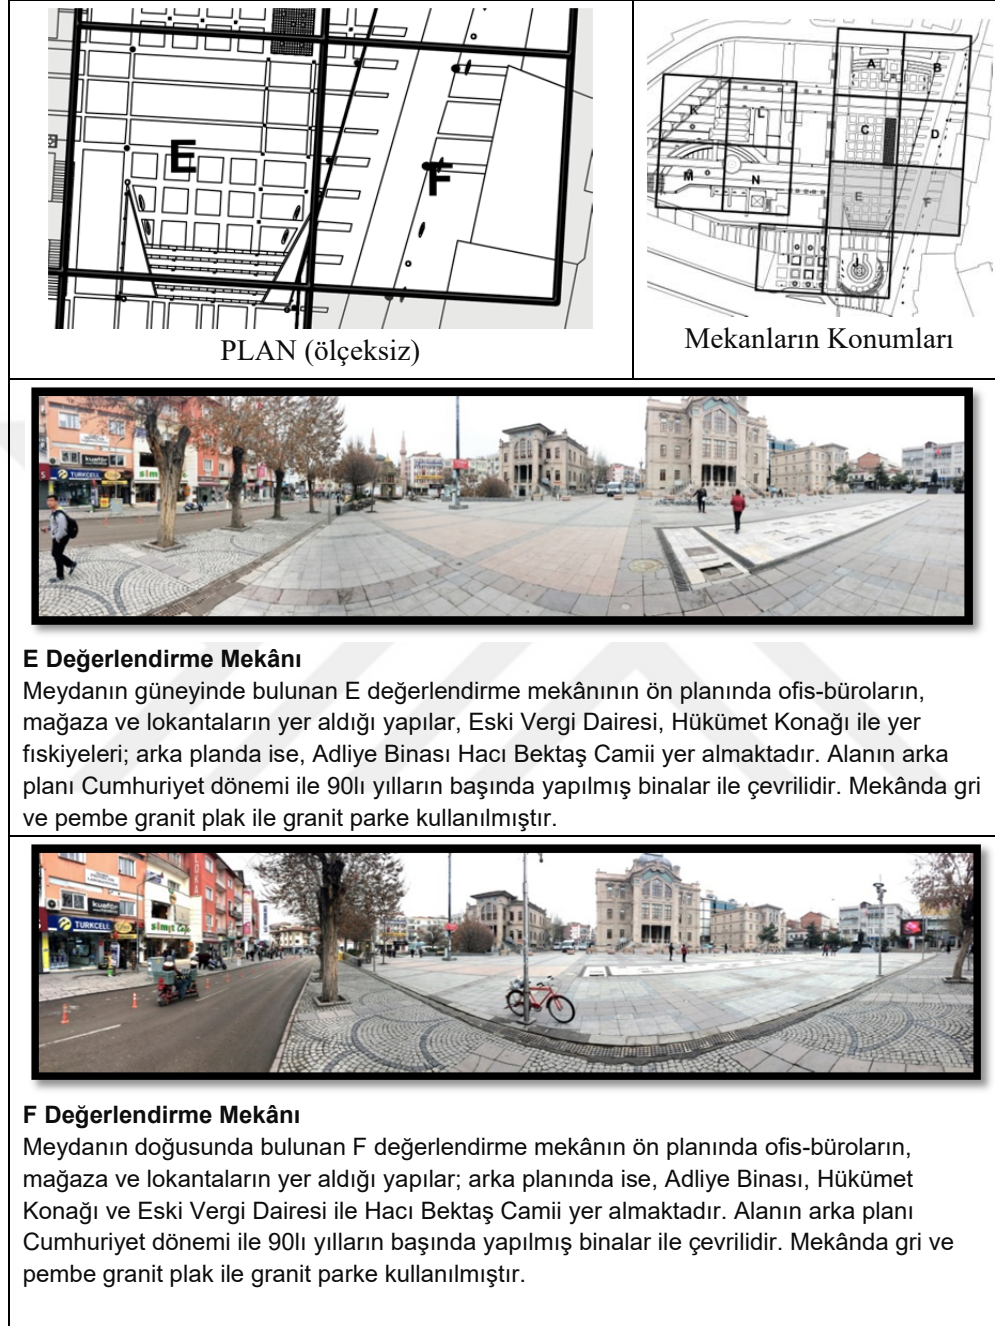
Şekil 4.3. Araştırma Alanında E-F Mekânlarının Plan, Panoramik Görüntüleri ve Nitelikleri

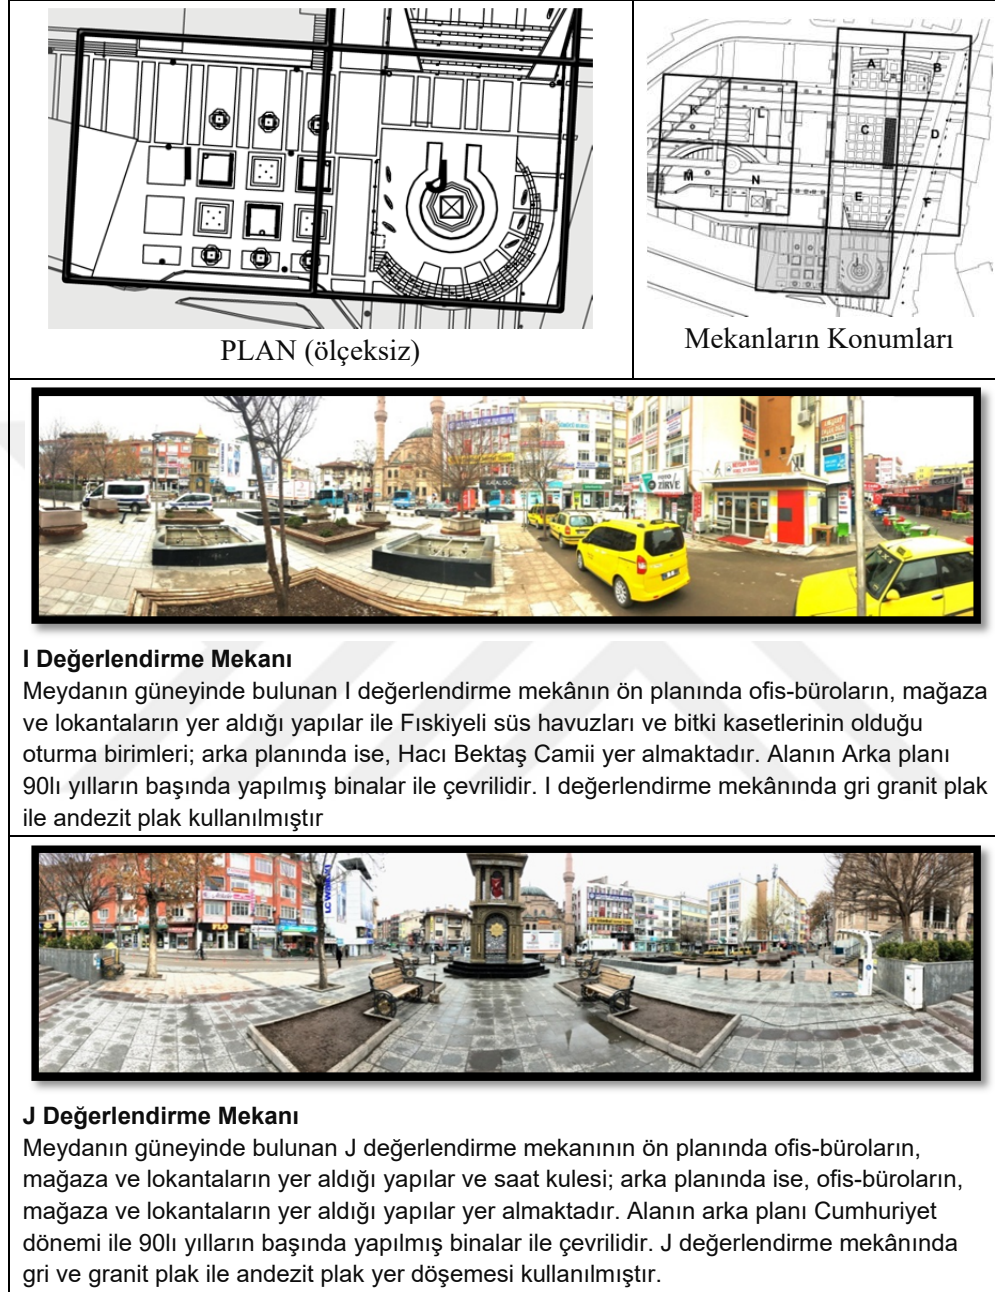
Şekil 4.4. Araştırma Alanında I-J Mekânlarının Plan, Panoramik Görüntüleri ve Nitelikleri

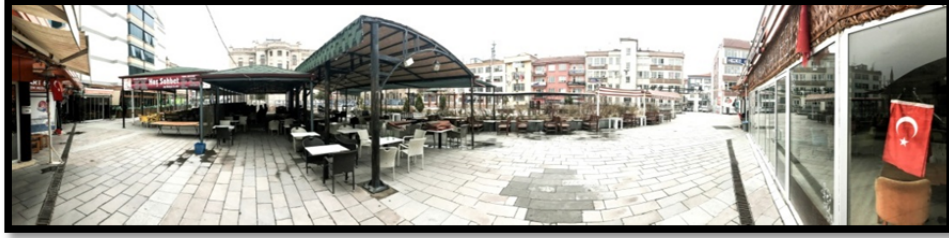
#### K Değerlendirme Mekânı

Meydanın batısında bulunan K değerlendirme mekânının ön planında kamelya ve ticari üniteler; Arka planında ise, ofis-büroların ve lokantaların yer aldığı yapılar yer almaktadır. Alanın arka planı 90lı yılların başında yapılmış binalar ile çevrilidir. K Değerlendirme mekânında gri granit plak yer döşemesi kullanılmıştır

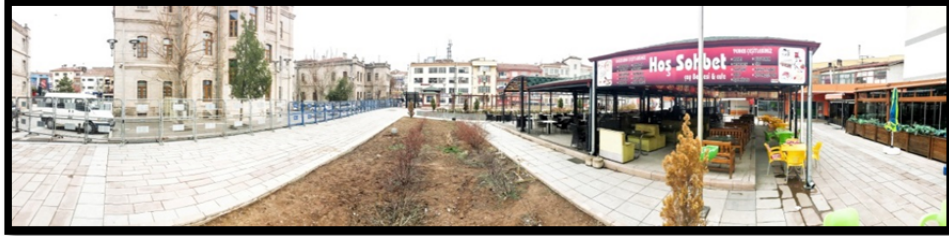
#### L Değerlendirme Mekânı

Meydanın batısında, Hükümet Konağının arkasında bulunan L değerlendirme mekânının ön planında Hükümet Konağı, kamelya, ticari üniteler ile bitki parter; Uzak mesafede, ofis-büroların mağaza ve lokantaların yer aldığı yapılar ile Per- goleler yer almaktadır. Alanın yakın çevresi Cumhuriyet dönemi ile 90lı yılların başında yapılmış binalar ile çevrilidir. L Görsel Değerlendirme Mekânında andezit plak kullanılmıştır.

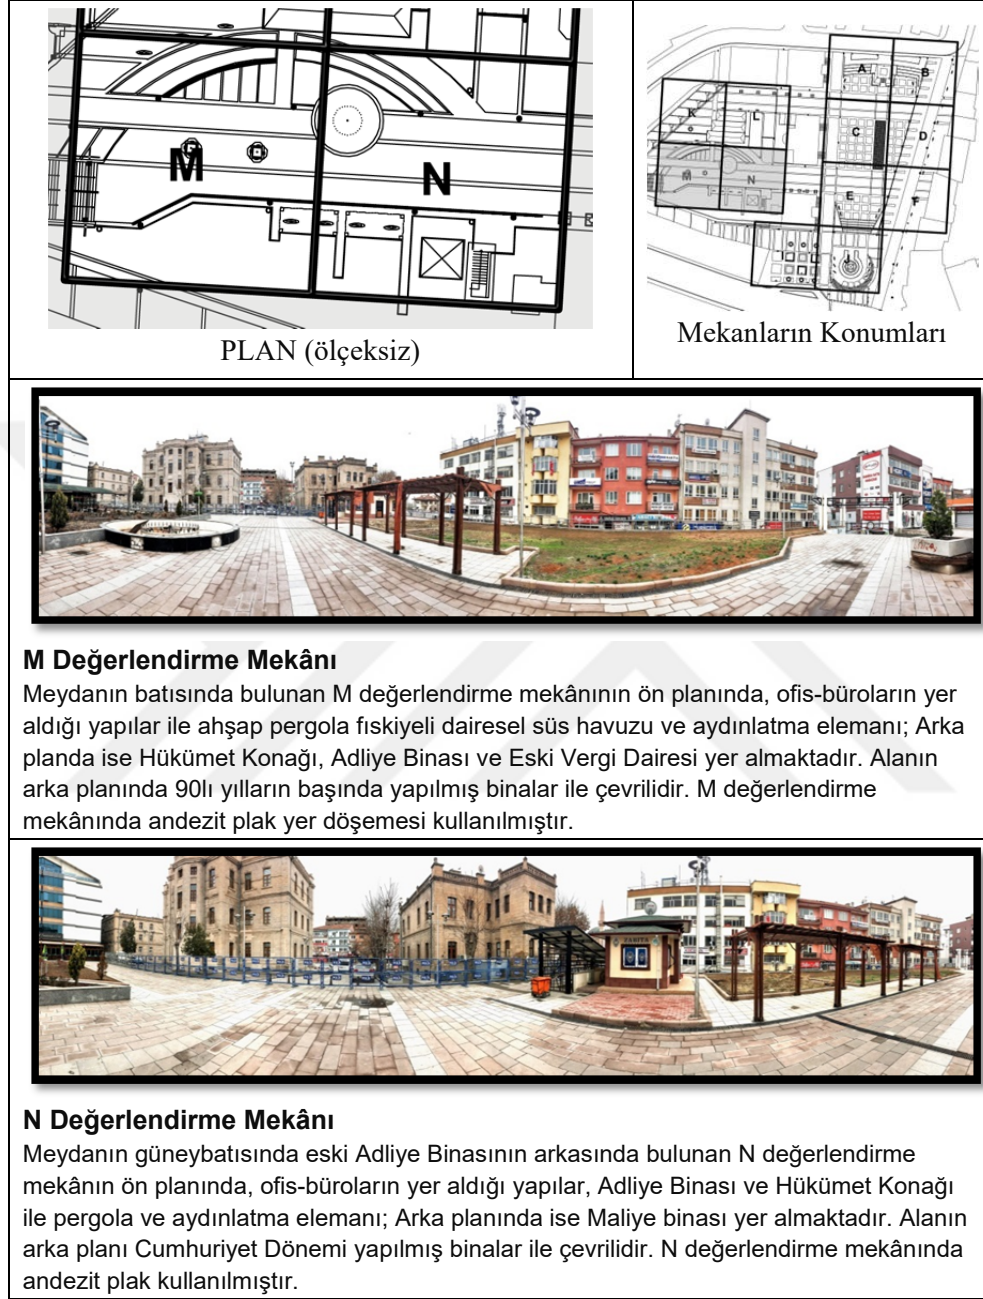
Şekil 4.6. Araştırma Alanında M-N Mekânlarının Plan, Panoramik Görüntüleri ve Nitelikleri

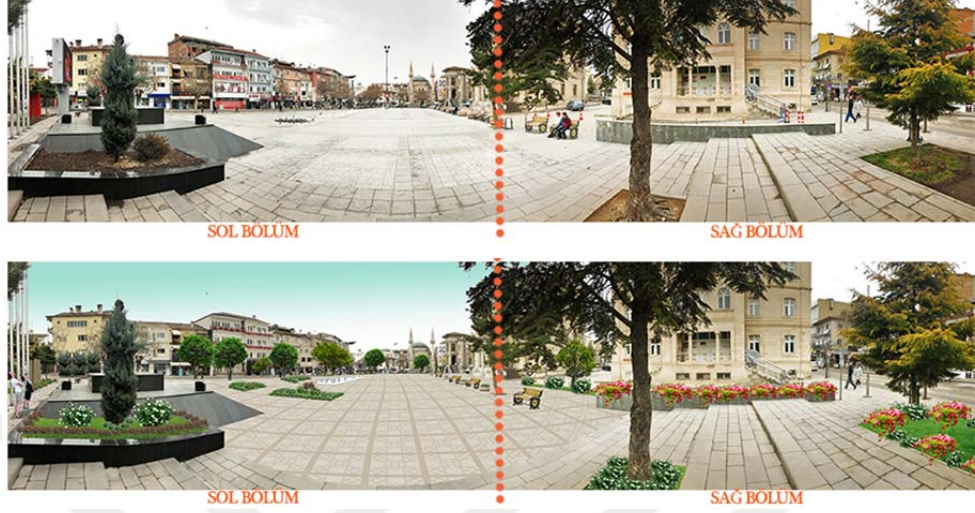
Şekil 4.36. A Değerlendirme Mekânı Mevcut Hali ve Düzenlenen Hali

Düzenleme yapılırken meydanın mevcut tasarımını değiştirmeden yer döşemesi ve bina cephesi doku-renk olarak, havuzlar çalışır aktif görünüme getirilmiş, pergola ve üstü kapalı birimleri biçim olarak tarihi dokuyu yansıtabilecek nitelikte değiştirilmiş ağaç - yeşil doku ise sayıca arttırılıp daha bakımlı görünüme getirilmiştir. Araştırma alanında yapılacak olan değişikliklerde tarihi binalarda kullanılan mimari doku-renk göz önünde bulundurulmuştur (Şekil 4.36 ve Şekil 4.37).

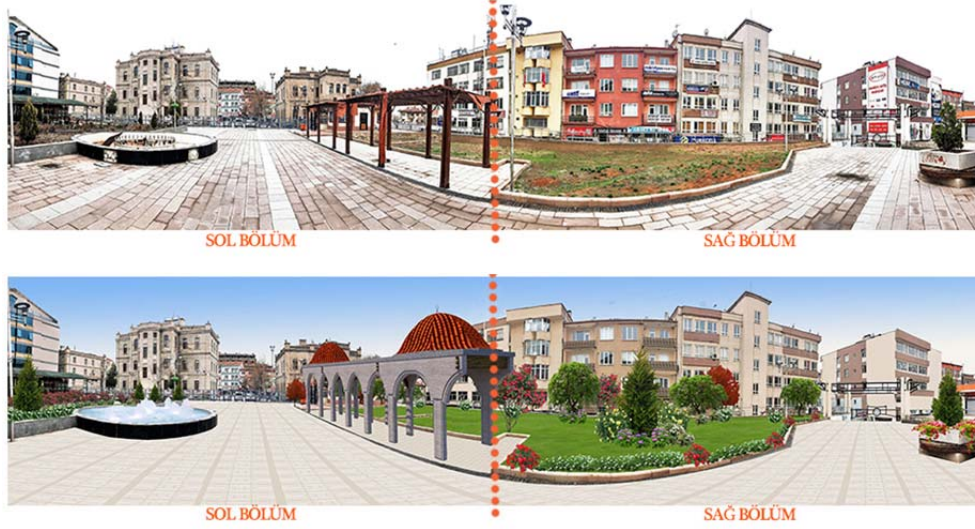
Şekil 4.37. M Değerlendirme Mekânı Mevcut Hali ve Düzenlenen Hali

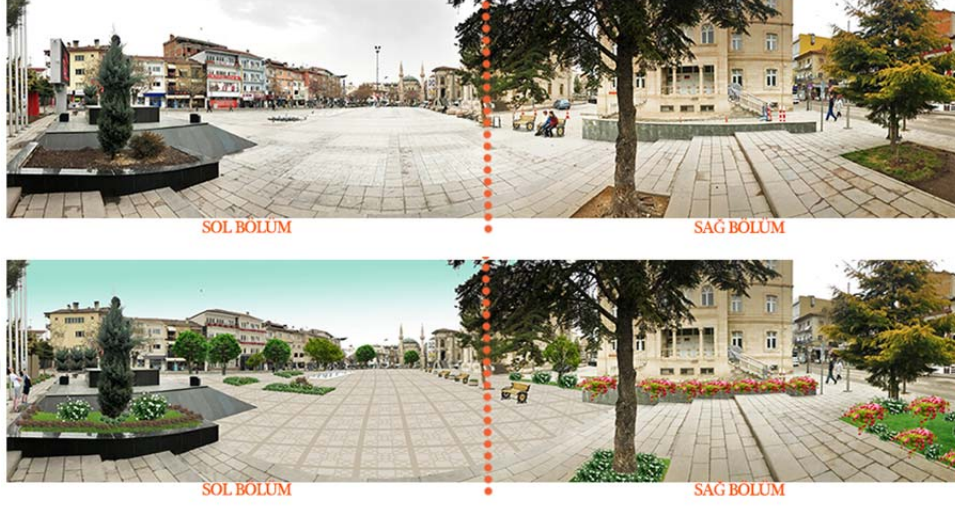
### A Panoramik Görüntü (Atatürk Heykeli yanı)

Yukarıda MEVCUT ve DÜZENLENMİŞ DURUMU verilen fotoğrafların çerçevesi bölümlünü inceleyerek aşağıda yer alan öğelerden tarihi doku, genel çevre ve kullanım açısından UYGUN olanları SONRASI hali için işaretleyiniz Öğeler UYGUN DEĞİL ise "HİÇBİRİ İLE UYGUN DEĞİL" seçeneğini işaretleyiniz. NOT: Aynı öğe için birden fazla UYGUN seçenek işaretlenebilir. \*

- Anıt tarihi doku ölçütünde ~% 20 civarında uygunluk azalmasına neden olmuştur. Bu durumu anıt çevresinde yapılan bitlendirmenin vurgulu olması ile açıklamak mümkün olabilmektedir. Ancak kullanım açısından anıta yapılan bitkilendirme ve kaplama düzeltmeleri nedeniyle çok yüksek (% 337) artış olmuştur.

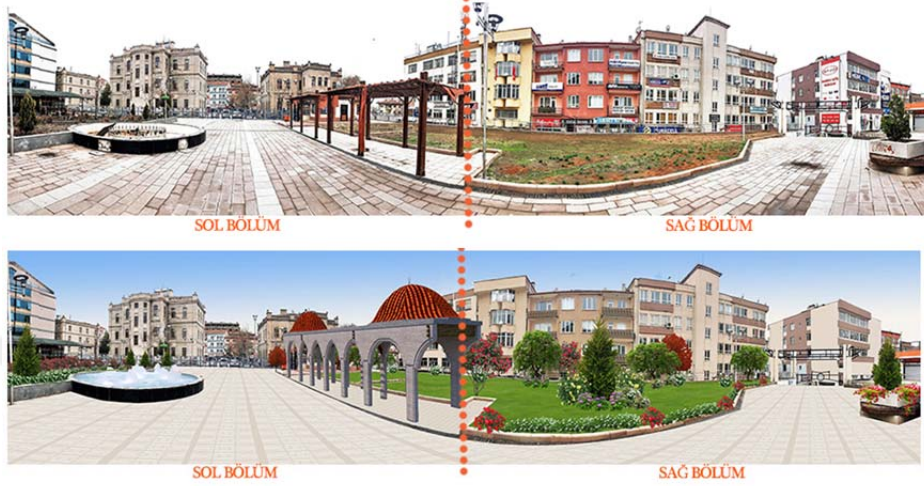
### M Panoramik Görüntü (Saray İşhanı önünden Saatçioğlu Otele çıkılan bölge)

Yukarıda MEVCUT ve DÜZENLENMİŞ DURUMU verilen fotoğrafların çerçevesi bölümlünü inceleyerek aşağıda yer alan öğelerden tarihi doku, genel çevre ve kullanım açısından UYGUN olanları SONRASI hali için işaretleyiniz. Öğeler UYGUN DEĞİL ise "HİÇBİRİ İLE UYGUN DEĞİL" seçeneğini işaretleyiniz. NOT: Aynı öğe için birden fazla UYGUN seçenek işaretlenebilir.
