**ÇANAKKALE İLİ AYVACIK İLÇESİ ADATEPE KÖYÜNDE  
TARİHİ ÇEVRE KORUMA ÇALIŞMASI**

**YÜKSEK LİSANS TEZİ  
MİMARLIK ANABİLİM DALI  
RÖLÖVE - RESTORASYON PROGRAMI**

**İSTANBUL, 2018**

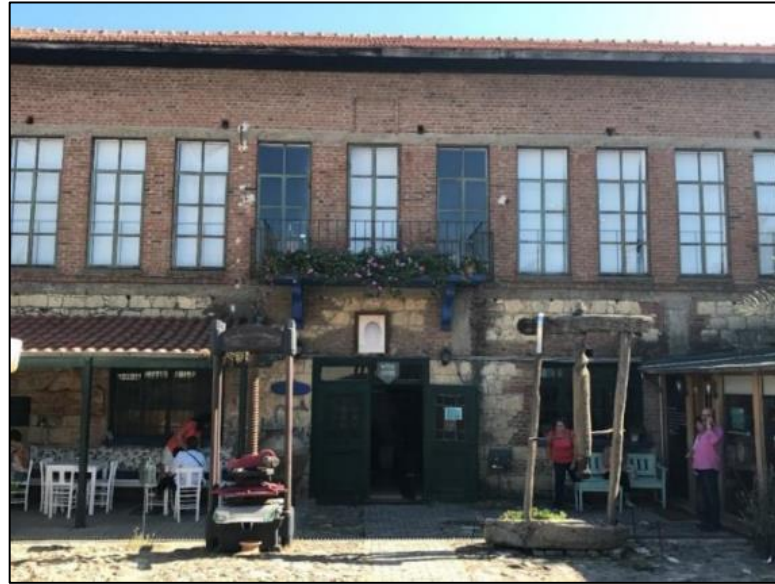
Şekil 2. 6 Adatepe Zeytinyağı Müzesi girişi [E. Alyakut, 2017]

İlçe güneyindeki köy yerleşimlerinin yüksek tepelerde yer almasına karşın, eski yağhane yapılarının çoğu kıyı alanlarında konumlanmıştır. Küçükkuyu beldesinde bulunan ayakta kalmış yağhane yapılarından biri restore edilerek müzeye dönüştürülmüş ve Adatepe Zeytinyağı Müzesi adını almıştır (Şekil 2. 6). 1960 yılında yağ fabrikasının yanına sabunhane binası olarak yığma teknikte inşa ettirilmiş yapı, 2000 yılında restore edilmiştir [18]. Dikdörtgen plana sahip iki katlı yapıda, taşbaskı yöntemiyle zeytinyağı üretimi yapılmaya devam etmekte ve zeytinin yağ olana kadar geçirdiği aşamalar anlatılmaktadır. Müzede zeytin ezme ve kırma aletleri, mengeneler, yağ saklama kapları, vidalı presler, sabunlar, filtreler gibi folklorik malzemeler sergilenmektedir [19].

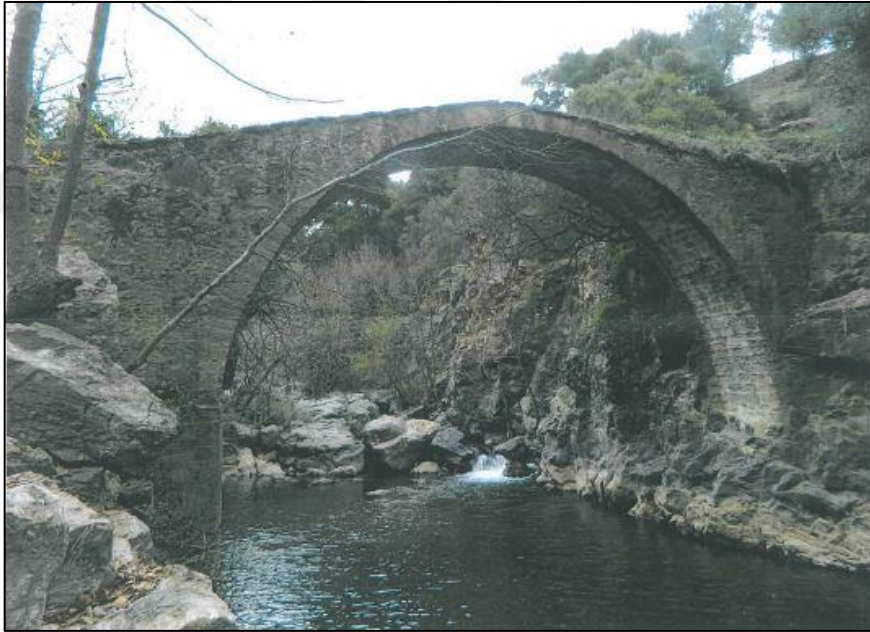
Şekil 2. 15 Mıhlı Köprüsü [51]

Çanakkale ili, Ayvacık ilçesi, Küçükkuyu beldesi, Adatepe köyü, Değirmen mevkiinde bulunan, Mıhlı Çayı üzerinde yer alan, Maliye Hazinesi adına kayıtlı Mıhlı Köprüsü'nün GEEAYK'nin 12.02.1983 gün ve 14669 sayılı kararı ile korunması ve tamir edilmesi gerektiğine karar verilmiştir [51]. Roma Dönemi'ne tarihlenen ve Cenevizliler tarafından yapıldığı düşünülen köprü yuvarlak kemerli ve tek gözlüdür (Şekil 2. 15) [4], [52]. Kemer ayakları ana kaya üzerine oturtulmuş olan köprü düzgün kesme taşlarla harçlı örgü sisteminde inşa edilmiştir. Uzunluğu 15 m, genişliği ise 1,5 m olan köprü Osmanlı Dönemi'nde Edremit'ten Behramkale'ye uzanan ve Narlı köyünden geçen taş döşeme yol üzerinde bulunmaktadır [50].

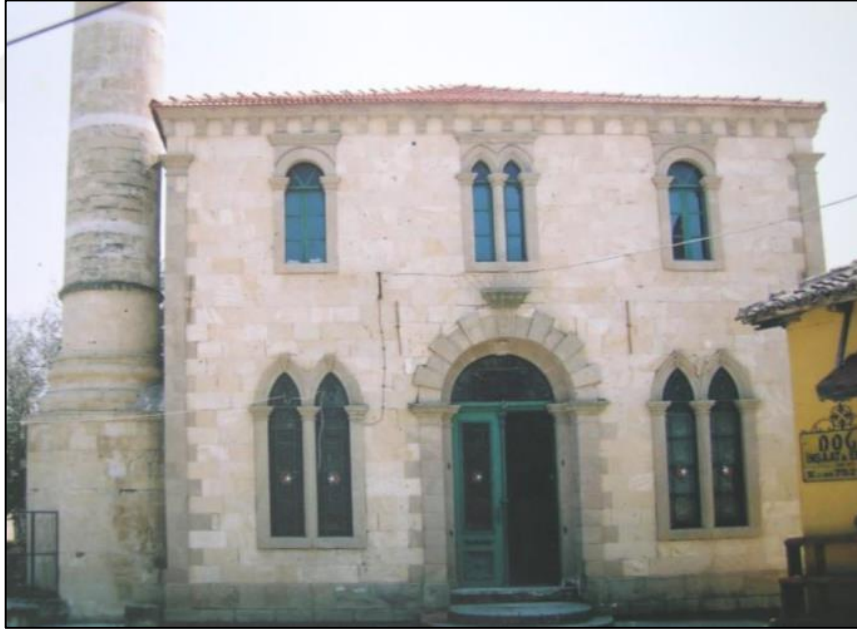
Şekil 2. 21 Yeşilyurt köyü Camisi, kuzey cephesi [60]

**Yeşilyurt köyü Camisi:** Köy merkezinde bulunan dikdörtgen plan kurgusuna sahip cami, kırma çatılıdır. Taş malzeme ile yığma teknikte inşa edilmiştir. Doğu cephede, yapıya bitişik tek şerefeli minare bulunmaktadır. Yapının girişi ve son cemaat yeri, daha gösterişli olan kuzey cephedendir (Şekil 2. 21).

Yapının inşa edildiği alanda bulunan kot farkından dolayı, batı ve güney cepheler diğer cephelere göre daha yüksektir. Yapının batı ve kuzey cepheleri biçimsel açıdan benzerlik göstermekte, buna karşın taş işçiliği farklılaşmaktadır. Harim kısmını sınırlayan kısımda kaba yonu taş kullanılmışken, kuzeyde bulunan son cemaat yeri duvarları kesme taştandır. Bu durum, kuzey cephesinin onarıldığını ya da yapıya sonradan eklendiğini düşündürmektedir [60].

Yapının giriş kapısında bulunan kitabesinde “19 Mayıs 1320 / 01 Haziran 1904 ve 15 Cemâziye’l-âhir 1322 / 27 Ağustos 1904” olmak üzere iki ayrı tarih bulunmakta, bu tarihlerin kapalı son cemaat yerinin bulunduğu kuzey cephenin eklendiği veya onarıldığı

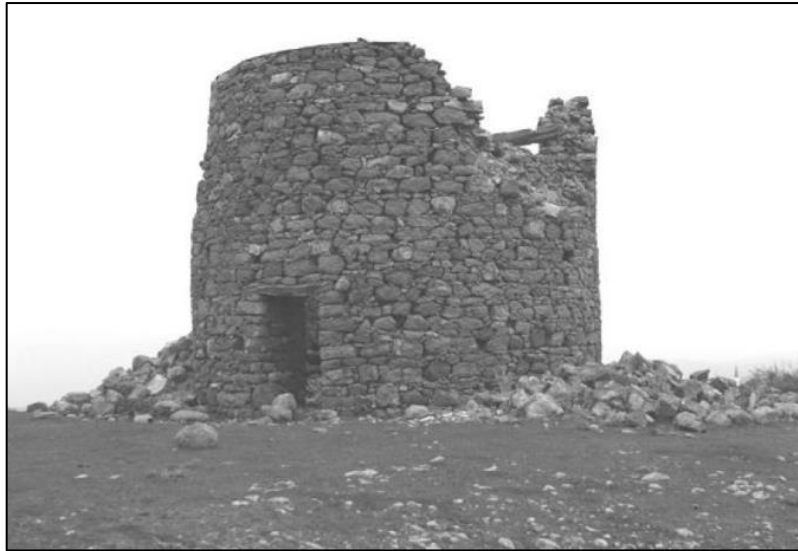
Şekil 2. 24 Ayvacık ilçesi Bademli köyünde bulunan yel değirmeni [78]

Çanakkale kırsal mimarisinin önemli yapı türlerinden biri olan yel değirmenleri, 15. yüzyıldan 20. yüzyıla kadar tarımsal ekonomide faaliyet göstermiştir. Kullanım dışı kalmalarıyla birlikte yok olma tehlikesiyle karşı karşıya olan yel değirmenleri, yörenin kültür mirasının önemli bir ögesidir (Şekil 2. 24) [78].

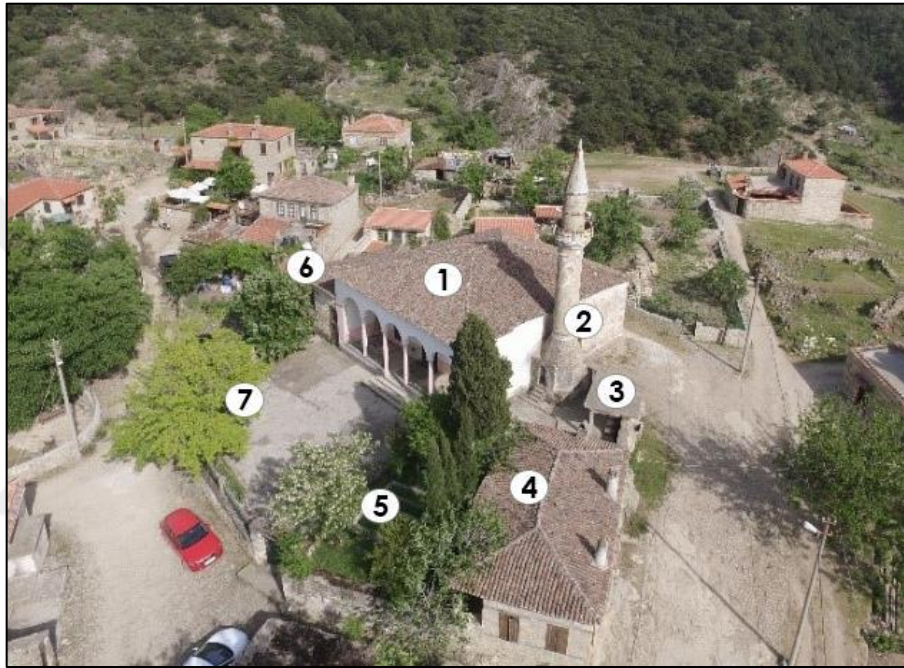
Şekil 3. 13 Adatepe köyü Camisi ve çevresindeki anıtsal yapılar<sup>1</sup> [E. Alyakut, 2017]

Adatepe köyü Camisi Köyiçi mevkiinde, Yukarı Mahalle’de yüksek bir tepe üzerinde yer alır. 575 Ada 1 Parselde yer alan caminin doğusunda medrese, batısında şadırvan, kuzeybatısında imamevi ile hazire, kuzeyinde ise avlu ve ortasında sarnıç bulunmaktadır (Şekil 3. 13). Mülkiyeti Diyanet İşleri Başkanlığı’na ait olan yapı, BKTVKK’nin 27.12.1992 gün ve 2900 sayılı kararı ile koruma altına alınmıştır [51].

<sup>1</sup> 1. Cami, 2.Minare, 3.Şadırvan ve Sarnıç, 4.İmam evi, 5.Hazire, 6.Medrese, 7.Sarnıç

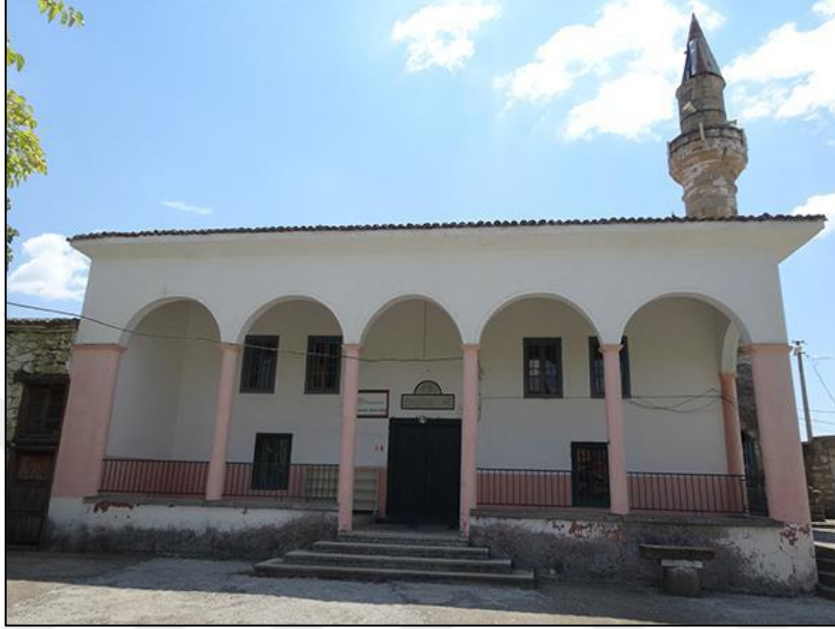
Şekil 3. 14 Adatepe köyü Camisi kuzeybatı cephesi, son cemaat mahali [E. Alyakut, 2017].

**Adatepe Camisi:** Kare planlı, ahşap tavanlı ve kırma çatılı olan caminin kuzeybatısında kapalı bir son cemaat yeri bulunmaktadır. Caminin kesme taştan yapılmış minaresi tek şerefeli olup güneybatı cephesine bitişik konumlanmıştır. Yapıya giriş, kuzeybatı cephesinde bulunan beş gözlü, yuvarlak kemerli son cemaat mahalinde bulunan kapıdandır (Şekil 3. 14).

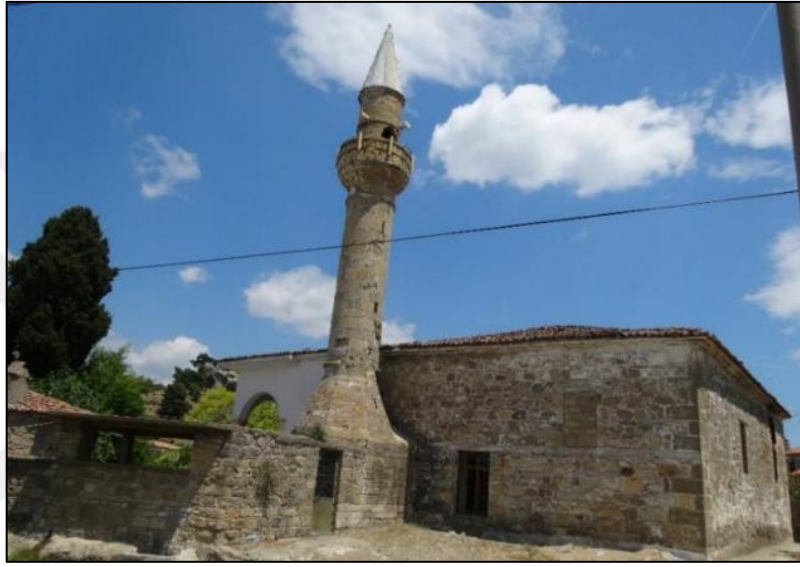
Şekil 3. 16 Adatepe köyü Camisi, güneybatı cephesi [E. Alyakut, 2017]

Yapının girişinin bulunduğu kuzeybatı cephesi ile güneybatı cephesinin minareye kadar olan bölümü sıvalı ve boyalıdır. Yapının diğer cepheleri moloz taş kaplı olup ince kayrak taşları ile belli bir düzen gözetilmeksizin iki sıra halinde bindirmeli bir şekilde yapılan saçak ile son bulmaktadır (Şekil 3. 16). Yapının kuzeybatı cephesinde konumlanan minaresine giriş, nal kemerli kapı boşluğundandır. Kare planlı minare kaidesinin köşeleri pahlanarak silindirik gövdeye birleşir. Yapının kuzeybatı cephesinde bulunan ana giriş kapısı üzerinde bulunan kitabesinde tarih bulunmadığından dolayı, ne zaman inşa edildiği kesin olarak bilinmemektedir (Şekil 3. 17).

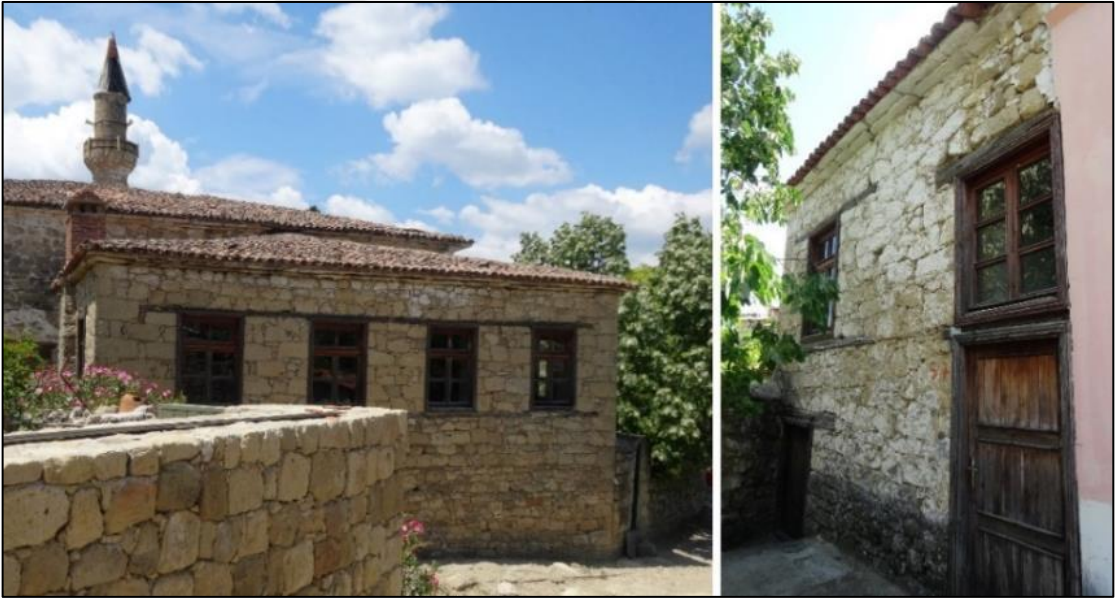
Şekil 3. 18 Medresenin kuzeydoğu cephesi ve kuzeybatı cephesinde yer alan giriş kapısı  
[E. Alyakut, 2017]

**Medrese:** Caminin doğusunda, yapı biriminden girişi ayrı olarak konumlandırılmış medrese yer almaktadır. Yapının girişi, cami avlusuna bakan tek kanatlı ahşap kapıdandır (Şekil 3. 18). Yapının güney duvarında basık kemerli bir ocak bulunur. Cami kütlesi içinde yapılan onarımlar sırasında, medrese olarak kullanılan yapıdan camideki kadınlar mahfili duvarına geçiş boşluğu açıldığı belirtilmektedir [90]. Yapı mimari özellikleri açısından cami ile benzer özellikler gösterir; ancak yapılan onarımlarla özgünlüğünü büyük ölçüde yitirmiştir.

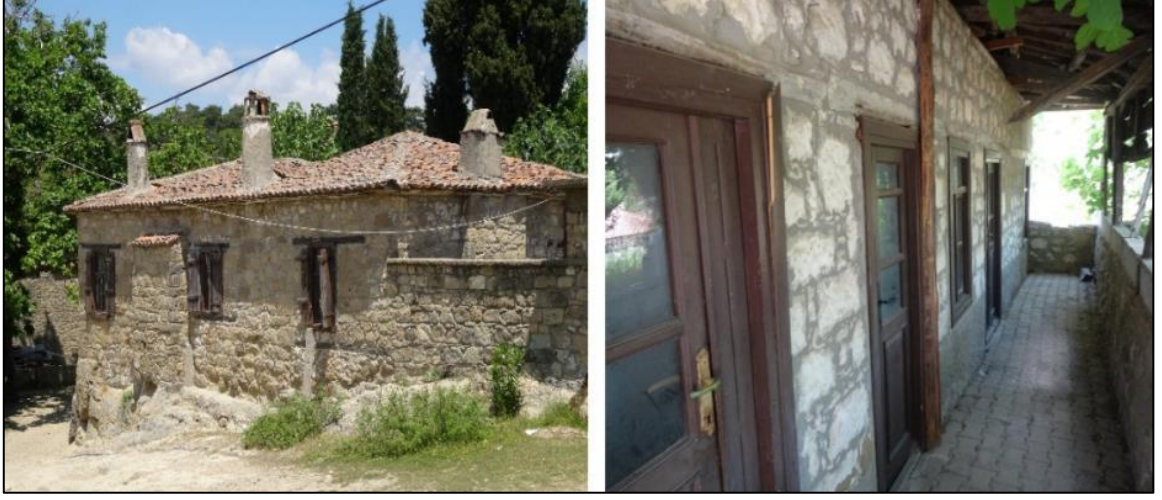
Şekil 3. 19 İmam Evi, güneydoğu ve kuzey cepheleri [E. Alyakut, 2017]

**İmam Evi:** Adatepe köyü cami kompleksinin diğer bir birimi olan imam evi, önünde haziresi de bulunan dikdörtgen plan şemasına sahip, yığma bir yapıdır. Cami ana kütesinin batısında konumlanmakta olan yapı, birbirine bitişik odalardan meydana gelmiştir. Her oda içerisinde ocağı ve düşey dikdörtgen penceresi bulunur. Kıрма çatılı olan yapı, alaturka kiremit kaplıdır (Şekil 3. 19).

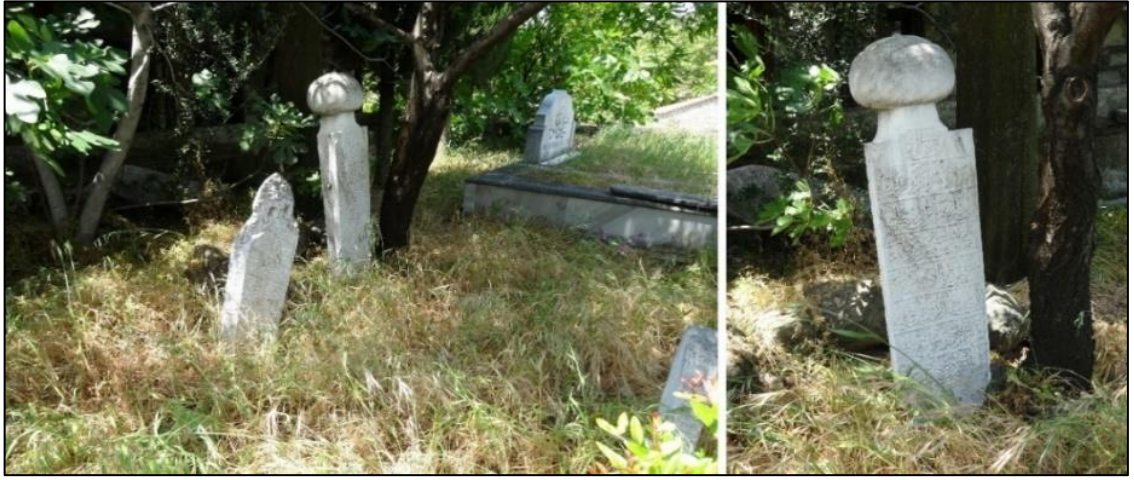
Şekil 3. 20 Cami haziresindeki mezar taşları [E. Alyakut, 2017]

**Hazire:** Yaklaşık olarak 9.38 m x 6.90 m boyutlarında olan hazirede, 19. yüzyıla tarihlenen iki adet erkek, iki adet kadın, iki adet ayak taşı tespit edilmiştir (Şekil 3. 20) [90], [91]. Hazirede bulunan diğer mezarların, onarım sırasında söküldüğü belirtilmektedir [58]. Karaata; hazirede bulunan mezar taşlarının şahide tipinde olduğunu belirtir. Ayrıca, yuvarlak kavuk başlık tipli mezar taşını kitabesini inceleyerek, Kadiriye tarikatından bir şeyhe ait olduğu sonucuna ulaşmıştır [91].

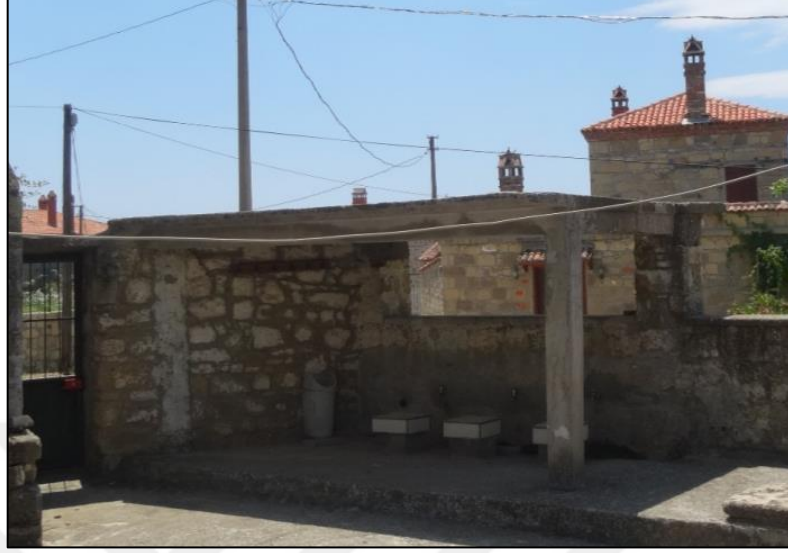
Şekil 3. 21 Adatepe köyü Camisi şadırvanı [E. Alyakut, 2017]

**Şadırvan:** Caminin batısında yer alan şadırvan, ihtiyaç doğrultusunda yapılmış olup yapıya sonradan eklenmiştir (Şekil 3. 21). Betondan yapılmış olan şadırvanın üç oturağı vardır.

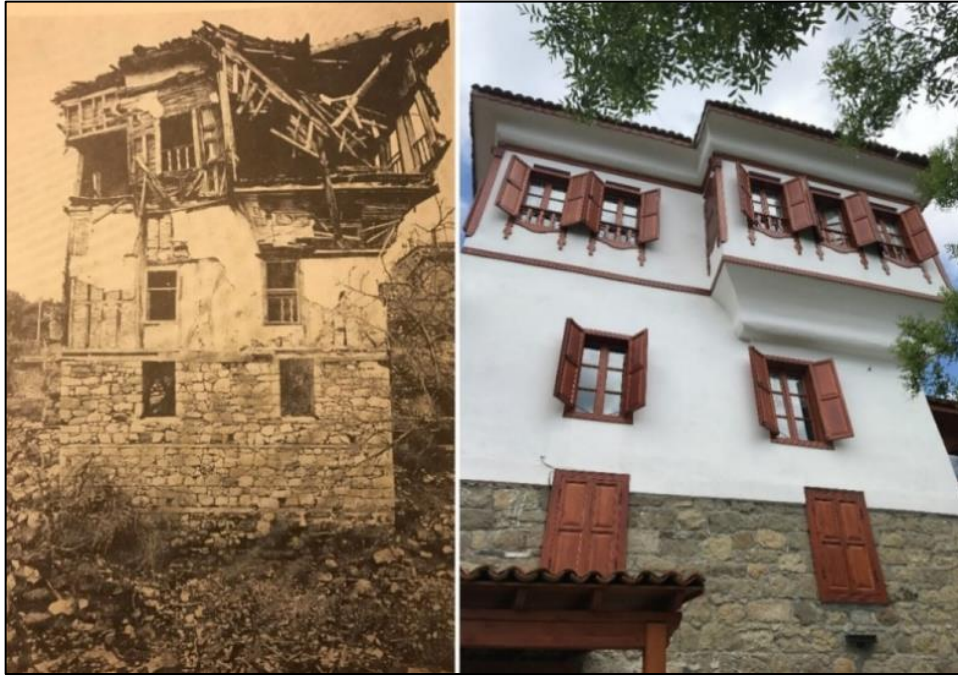
Şekil 3. 28 Konağın bahçeye bakan güney cephesinin 1977 ve 2017 yıllarındaki durumu [82], [E. Alyakut, 2017]

Hacı Mehmet Ağa konağında bulunan resimler ve nakışların benzerleri, Ege Bölgesi'ndeki yapılarda da görülebilecek niteliktedir. Hacı Mehmet Ağa Konağı'nı benzeri yapılardan ayıran özelliği, çok sayıda ve nitelikli bezemelere sahip olmasıdır [92]. 1977 yılında restorasyon çalışmaları başladığı tarihte konak, bakımsızlıktan yer yer yıkılıp çökmüş ve yok olma noktasına gelmiştir (Şekil 3. 28) [82]. Günümüzde otel olarak kullanılan yapının restorasyon çalışmaları sırasında, iç ve dış cephelerde bulunan özgün duvar resimleri, nakışları ve süslemeleri ile ahşap tavan süslemeleri yok edilmiştir ve yapı elemanlarında değişiklikler yapılmıştır<sup>1</sup> (Şekil 3. 29).

<sup>1</sup> 1977-2017 tarihleri arasında yapılan restorasyon çalışmaları ile ilgili detaylı bilgiye ulaşılammıştır. Yapının 2017 yılındaki durumu incelendiğinde, yapının iç ve dış duvar yüzlerine işlenmiş resimlerin yok edildiği tespit edilmiştir.

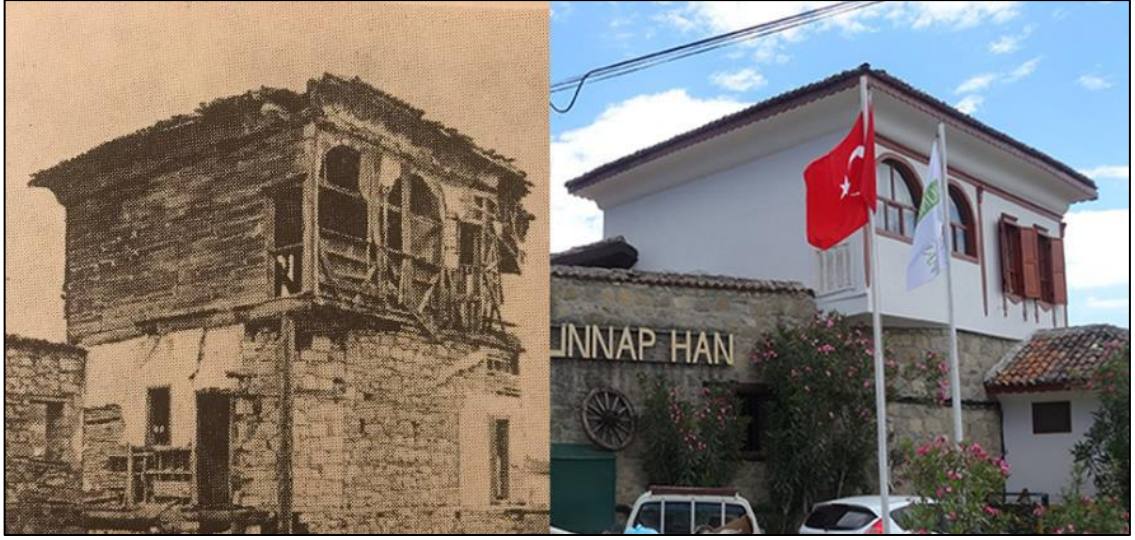
Şekil 3. 29 Konağın kuzey ve doğu cephelerinin 1977 ve 2017 yıllarındaki durumu [82], [E. Alyakut, 2017]

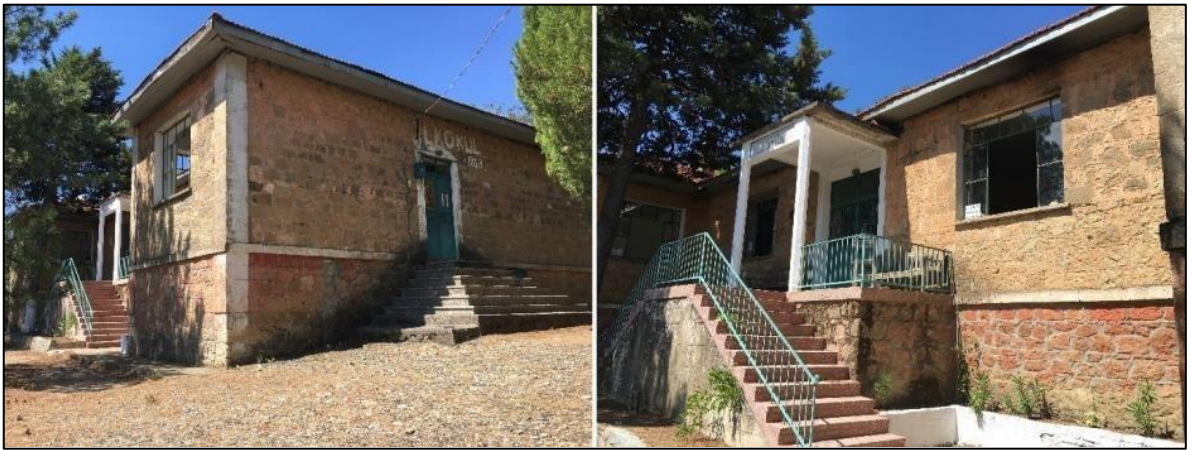
Şekil 3. 32 Taş Mektep, kuzey cephesi ve doğu cephesinde bulunan ana giriş kapısı, [E. Alyakut, 2017]

Yığma sistemde bodrum üzeri zemin katlı olarak inşa edilmiş yapı, köye hâkim bir tepede konumlanmaktadır (Şekil 3. 32). Yapının doğu cephesinde bulunan ana girişi, çift kanatlı metal doğramalı kapıdan yapılmaktadır. Girişe iki yönlü anıtsal merdivenlerden çıkılarak ulaşılır. Yaklaşık 15 m x 25 m ölçülerinde dikdörtgen planlı yapı, kırma çatılı ve marsilya kiremit kaplıdır (Şekil 3. 33).

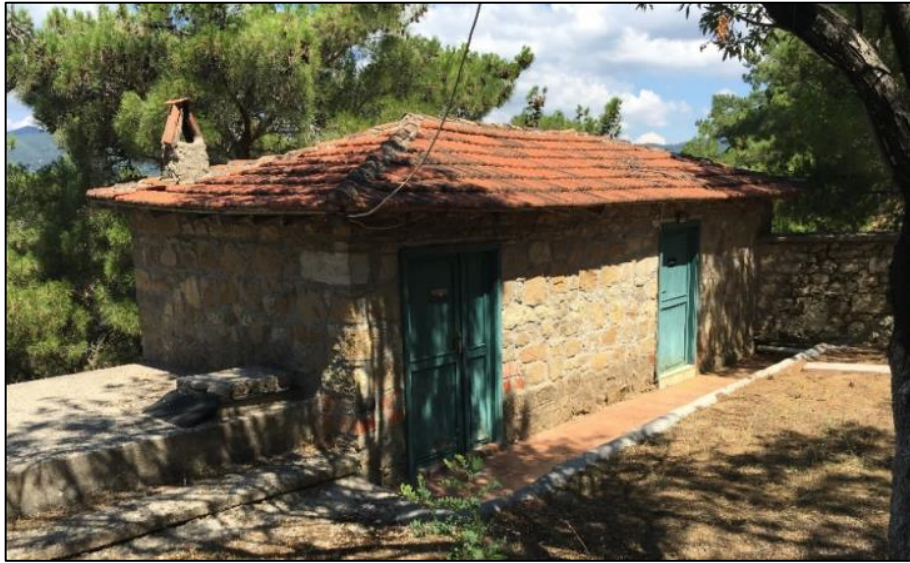
Şekil 3. 36 Taş Mektep bahçesi içinde bulunan ek binası [E. Alyakut, 2017]

Yapının bulunduğu büyükçe parsel içerisinde bir havuz, bir çeşme ve ek binasının yanı sıra çokça ağaç bulunmaktadır. Yapının batı cephesine bakan ek binasında ıslak hacim mekânları ile depo bulunur. Tek katlı olan ek bina, kırma çatılı ve marsilya kiremit kaplıdır (Şekil 3. 36).

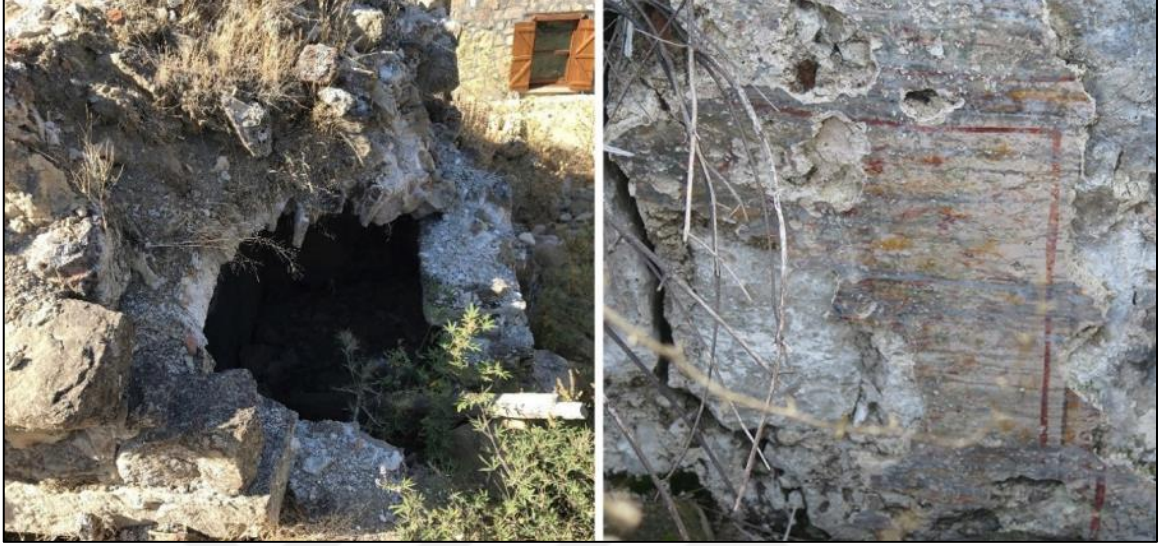
Şekil 3. 38 543 Ada 2 Parselde yer alan hamam kalıntısı ve duvarlarındaki süslemeler [E. Alyakut, 2017]

süslemelerin bir bölümü de bulunmaktadır. Edinilen bilgiye göre, 2018 yılı Mart ayında Hacı Halil Ağa Konağı'nın mevcut kısmının detaylı rölöve çalışmaları için kazı yapılması beklenmektedir. Alanda yapılacak kazı çalışmaları, konağın tarihlendirilmesi ile ilgili bilgiler verecektir (Şekil 3. 38).

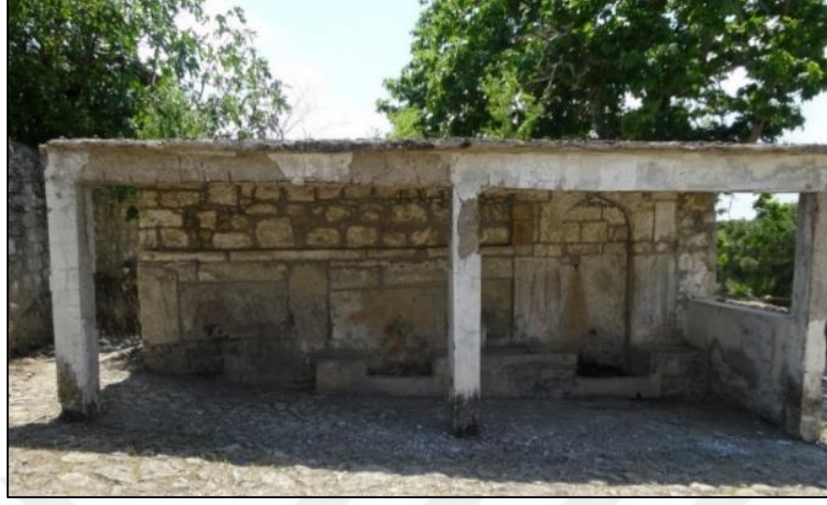
Şekil 3. 39 Çeşme, 566 Ada 1 Parsel, Doğu cephesi [E. Alyakut, 2017]

**Çeşme (566 Ada 1 Parsel):** Adatepe Camisi yanında yer alan tarihi köy çeşmesi, cami bahçe duvarının kuzeybatı kenarına paralel olup sokak ortasında konumlanmaktadır (Şekil 3. 39). Yapı, BKTVKK'nin 27.12.1992 gün ve 2900 sayılı kararı ile tescillenmiştir [51]. Yapıldığı tarihte yaklaşık 3 m x 6.20 m ölçülerinde olan çeşmeye eklenen beton sundurma ile yaklaşık 4.80 m x 6.20 m ölçülerine ulaşmıştır. Sundurma doğuda üç adet kare kolon ile taşınmaktadır. Çeşme, iri kesme taş ve moloz taşlarla bir kaya kütleli

üzerine oyularak inşa edilmiştir. Ön cephede bulunan dört adet kurna aynasından en sağda olanı ana çeşme yapısına aittir, diğer üçü ihtiyaç doğrultusunda eklenmiştir.

Ana çeşmenin üzengi silmesi, cephe boyunca devam eder. Çeşme yalakları farklı malzemelerle tamirat geçirmiş ve özgününden uzaklaşmıştır. Ana çeşme aynasının iki yanında, iki söve taşı bulunur. Taşlar üzerinde kabartmalı olarak işlenmiş bitki motifleri görülmektedir (Şekil 3. 40). Üzengi silmesi üzerinde, iki yekpare taştan yapılmış kaş kemer yer alır. Kemer kilit taşının üst noktası üzerinde yer alan çeşme saçak silmesi, dışarı 10 cm çıkma yapacak şekilde belirginleştirilmiştir. Çeşmenin kitabesi günümüze ulaşamamıştır.

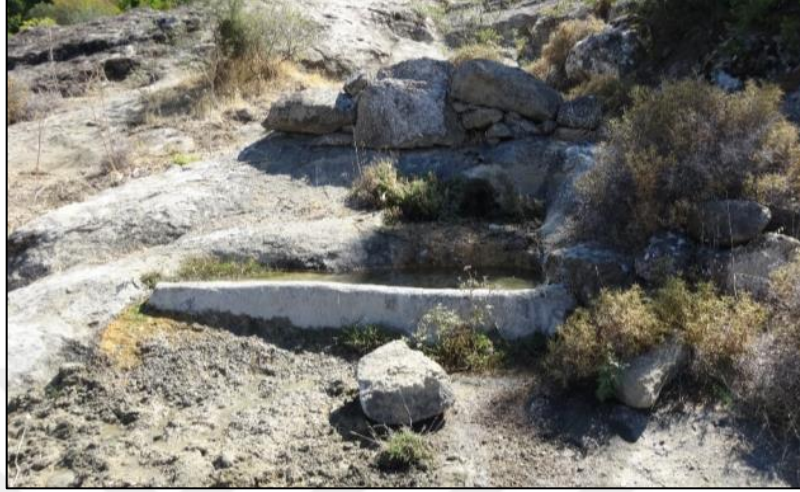
Şekil 3. 41 Çeşme yalağı, 121 Parsel [E. Alyakut, 2017]

**Çeşme (121 Parsel):** Kentsel Sit Alanı'nın doğu sınırında yer alan çeşme yalağı, BKTVKK'nın 27.12.1992 gün ve 2900 sayılı kararı ile tescillenerek koruma altına alınmıştır [51]. Yalak, sit alan sınırı çeperinde, günümüzde kurumuş olan bir dere kenarında yer almaktadır (Şekil 3. 41).

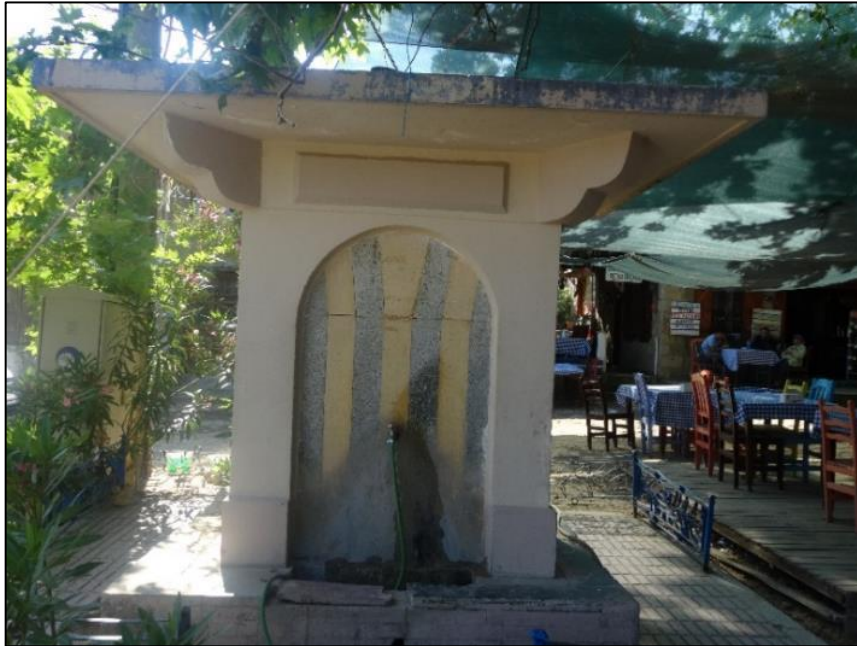
Şekil 3. 42 Köy meydanında bulunan çeşme [E. Alyakut, 2017]

**Köy Meydan Çeşmesi:** Köy meydanındaki çınar ağaçlarının yanında yer alan çeşme, sokak ortasında konumlanmaktadır. Dört cephesi bulunan ve kare plan şemasına sahip çeşmenin cepheleri boyalı olup, her cephesinde bir adet yuvarlak kemerli aynası vardır. Kemerlerin içi dökme mozaik ile kaplanmıştır (Şekil 3. 42).

Çeşme, zeminden yüksekte beton bir kaide üzerine oturur. Her cephede çıkma yapan beton çatı saçağı, köşelere kâgir payandalarla birleşmektedir. Yöre halkından edinilen bilgiye göre, köy meydanında eskiden var olan kilisenin giriş kapısı, meydan çeşmesinin olduğu yerdedir<sup>1</sup>. 1974 yılına ait bir fotoğrafta çeşmenin cephesinin tamamen sıvalı ve boyalı olduğu görülmektedir (Şekil 3. 43).

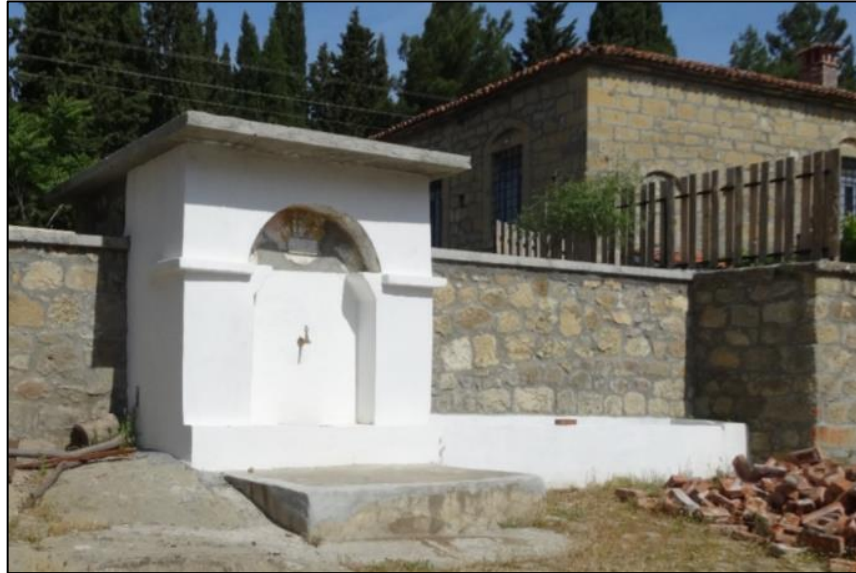
Şekil 3. 44 Çeşme, 605 Ada 1 Parsel [E. Alyakut, 2017]

**Çeşme (605 Ada 1 Parsel):** Çeşme, Aşağı Mahalle’de Rum Okulu olarak kullanıldığı bilinen ve günümüzde Adatepe Muhtarlığı tarafından restore edilen yapının bulunduğu parsel üzerinde, parsel duvarına bitişik olarak konumlanmaktadır (Şekil 3. 44).

Kaya kütlesi üzerine oturan çeşmeye bir basamak çıkılarak ulaşılmaktadır. Cepheleri sıvalı ve boyalı olan çeşmenin ön yüzünde bir adet yuvarlak kemerli aynası ve musluğu vardır. Üzengi silmesi, yan cephelere kadar uzatılmıştır. Kemerin aynasının sıvası dökülmüş olup çimento harçlı onarımlar görülmektedir. Kemer aynası üzerinde bulunan kitabesi bulunmakta, zamanla yapılan boyalar nedeniyle kitabe üzerindeki tarih okunamamaktadır. Çeşme üzerine beton saçak eklenmiştir. Yalak, duvar yüzeyi boyunca köşeye kadar devam eder.

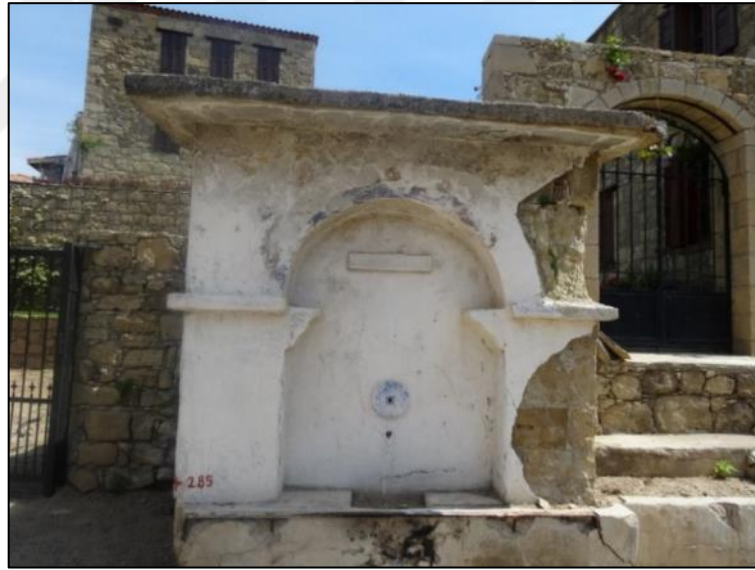
Şekil 3. 45 Çeşme, 559 Ada 5 Parsel [E. Alyakut, 2017]

**Çeşme (559 Ada 5 Parsel):** Çeşme 559 Ada 5 parsel üzerinde, parsel duvarına bitişik olarak konumlanmaktadır (Şekil 3. 45). İri blok taşlar ve moloz taşlar kullanılarak inşa edilmiş olan çeşme cepheleri sıvalı ve boyalı olup, yer yer sıva dökülmeleri ile özgün malzemesi açığa çıkmıştır. Özgün saçağın müdahalelerle betona çevrildiği görülmektedir. Ön yüzde yuvarlak kemerli aynası içinde bulunan kitabesi sıvalıdır. Özgün musluk girişi görülmektedir, musluğu yoktur. Yalağının içi toprakla dolmuştur. Üzengi silmesi yan cephelerde devam ettirilmiştir.

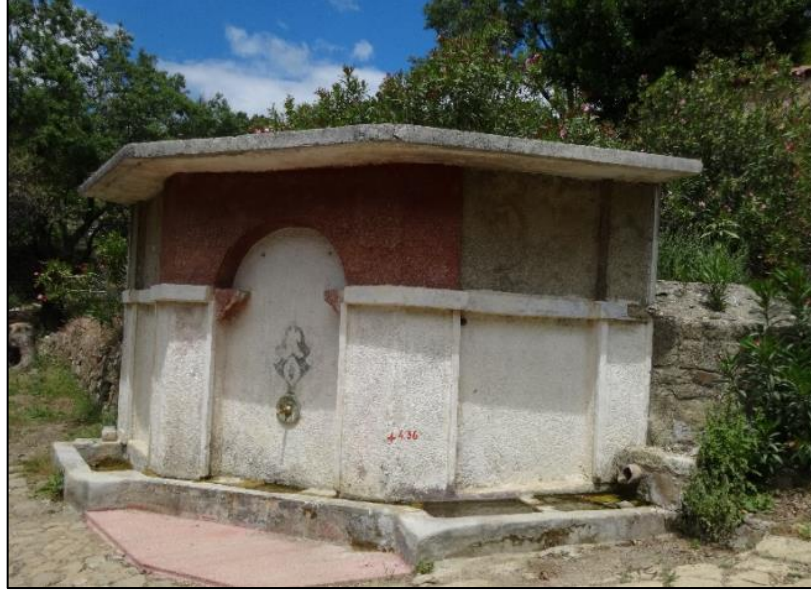
Şekil 3. 46 Çeşme, 546 Ada 2 Parsel<sup>1</sup> [E. Alyakut, 2017]

**Çeşme (546 Ada 2 Parsel):** Çeşme, köy meydanından camiye çıkan ana yol üzerinde, parselin köşe noktasında konumlanmaktadır. Yörede bulunan taşlardan yığma olarak inşa edilen çeşmenin cepheleri boyalıdır. Üç cephesi olan çeşme, üzerinde bulunduğu iki sokağın kesişiminde yer alır (Şekil 3. 46). Köşede yer alan cephesinde yuvarlak kemerli bir aynası vardır. Kemerin üzengi seviyesi, yan cephelerde dışarı taşırılarak belirginleştirilmiştir. Çeşmenin yalağı bulunur, özgün musluğu günümüze ulaşamamıştır. Çeşmenin beton saçağı sonradan eklenmiştir.

<sup>1</sup> Köydeki çeşmelerin birçoğunda görülen ve kemer üzengi seviyesi hizasında bulunan korniş, su taşı koymak için çıkıntı görevi yapmaktadır [76].

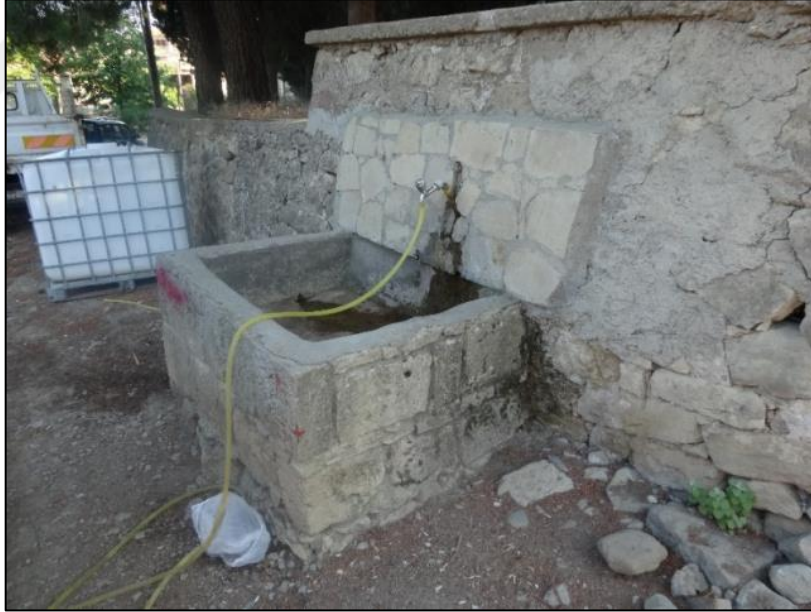
Şekil 3. 47 Mezarlık önünde yer alan çeşme [E. Alyakut, 2017]

**Çeşme (Mezarlık Önü):** Köy girişinde mezarlık önünde, mezarlık duvarına bitişik konumlandırılan çeşmenin, ihtiyaç doğrultusunda eklenmiş bir musluğu ve yalağı bulunur (Şekil 3. 47).

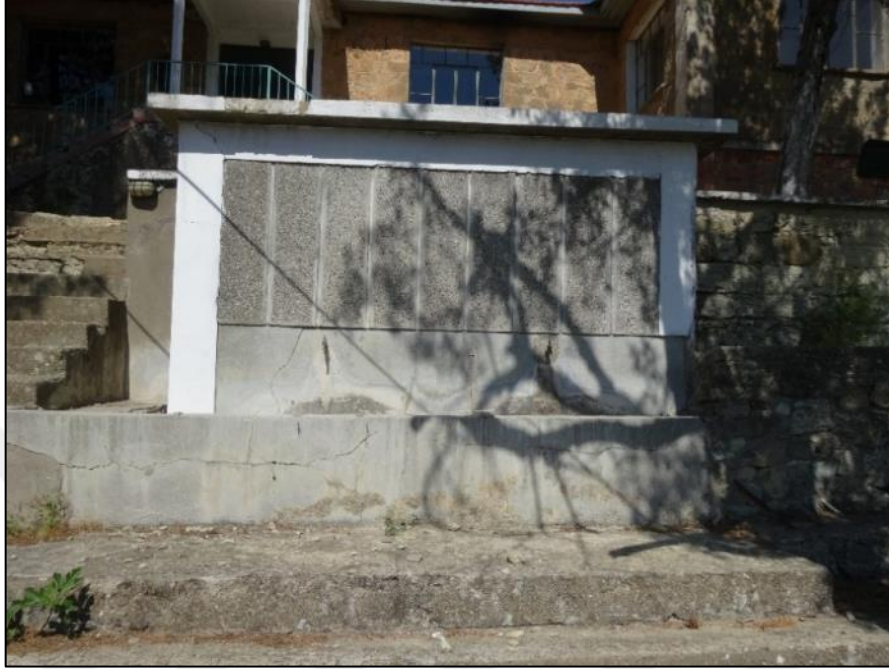
Şekil 3. 48 Çeşme, 549 Ada 1 Parsel [E. Alyakut, 2017]

Bahçeden okula çıkan merdivenlerin yanında bulunan çeşmeye üç basamak çıkılarak ulaşılır. Ön cephede çeşmenin yalağı ve musluk bulunur. Üst seviye, beton saçak ile belirginleştirilmiştir. Cepheleri sıvalı olan çeşmenin ön cephesi dökme mozaik levha kaplıdır (Şekil 3. 48).

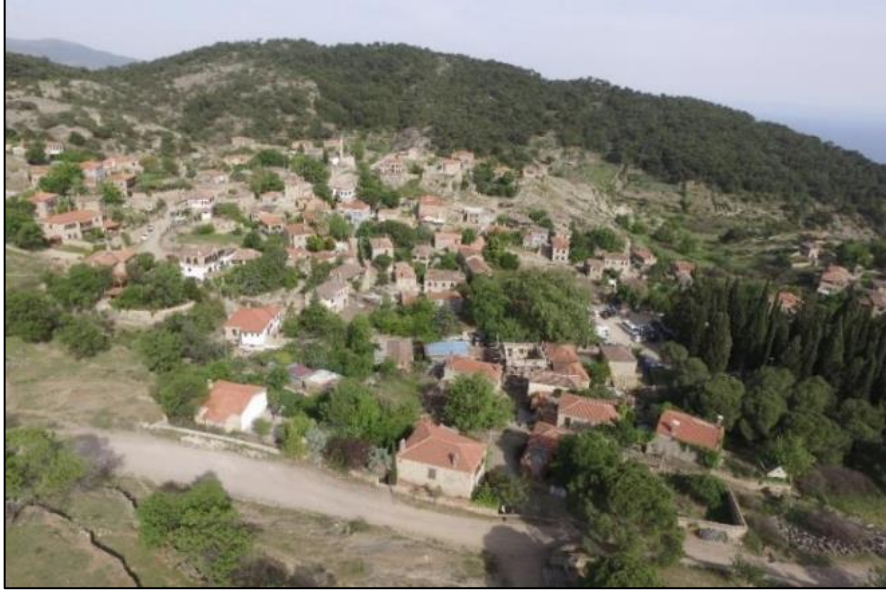
Şekil 3. 51 Adatepe köyündeki konutların genel görünümü [E. Alyakut, 2017]

Konutlar genellikle kare ya da dikdörtgen planlı olup taş malzemeden yığma sistemde inşa edilmiştir (Şekil 3. 51). Onarım gören yapılarda çatılar genellikle kırma olup alaturka ya da marsilya kiremit kaplıdır. Bununla birlikte, düz ve toprak damlı yapılar da bulunmaktadır. Konutların bahçelerinde mutlaka yeşillik, ocak, sarnıç veya kuyu yer alır.

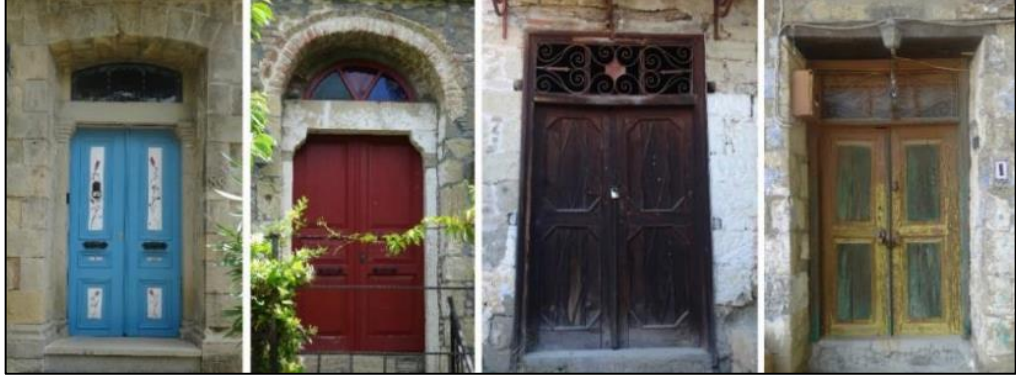
Şekil 3. 53 Çalışma alanındaki tepe pencereli kapılar [E. Alyakut, 2017]

Tepe pencereli kapıların hepsi çift kanatlı olup profilli ahşap tablaları bulunur (Şekil 3. 53). Yalnızca bir örnekte tepe pencereli ve camlı kapıya rastlanmıştır (557 Ada 3 Parsel). Bu grupta yer alan kapıların bir kısmında tepe penceresinin önünde ferforje parmaklıklar bulunur. Tepe penceresi düz lentolu olabildiği gibi bazı örneklerde tepe penceresi üzerinde yuvarlak ya da basık bir kemer yer alır. Bu grupta yer alan kapılardan bazıları 90-100 cm derinliğinde bir niş içine yerleştirilmişlerdir. Bu niş içinde merdivenler ile eşik yer alır. Ayrıca, geleneksel Adatepe konutlarında, el biçiminde demir kapı tokmakları bulunmaktadır.

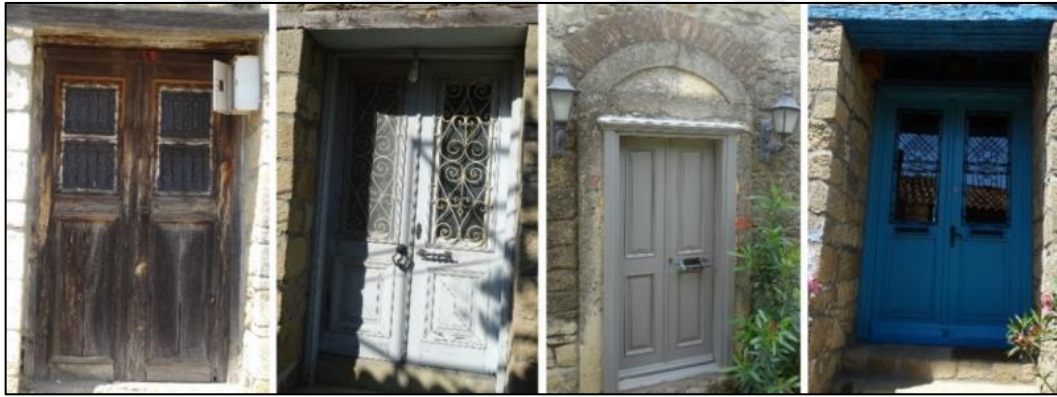
Şekil 3. 54 Çalışma alanındaki tepe penceresiz kapılar [E. Alyakut, 2017]

Tepe penceresiz kapıların masif ya da camlı olmak üzere iki farklı tipi vardır. Masif kapılarda genellikle profilli ahşap tablalar bulunur. Bu kapıların tek veya çift kanatlı, düz lentolu ya da kemerli örnekleri vardır. Tepe penceresiz camlı kapılar ise, genellikle çift kanatlı, ahşap doğramalı ve düz atkılıdır. Bu kapılarda camın önünde ferforje parmaklık bulunmaktadır. Bazı örneklerde kapı lentosu ile kemer arasında taş alınlık yer almaktadır (Şekil 3. 54). Bu kapılarda alınlık, kemer içinde 5-10 cm girintide bulunur.

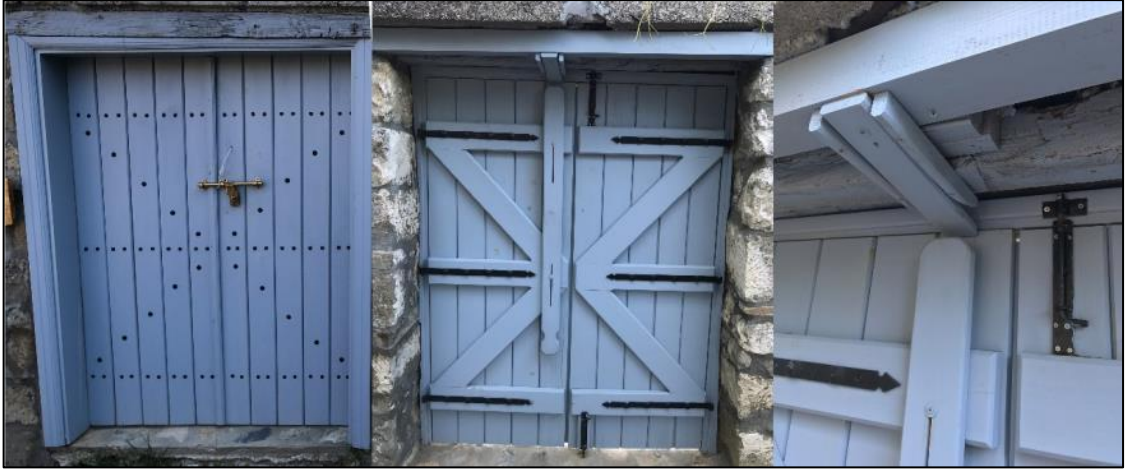
Şekil 3. 55 605 Ada 1 Parselde yer alan bahçe giriş kapısı [E. Alyakut, 2017]

Çalışma alanında yer alan tarihi konutların bahçe ve avlu kapıları da genellikle çift kanatlı ahşap çakma kapılardır ve giriş kapılarına göre daha sadedir. Bazı yapılarda demir bahçe giriş kapıları da görülmektedir. Bahçe kapıları genellikle düz lentoludur. Adatepe’de sadece iki yapıda yuvarlak kemerli demir bahçe kapısı bulunmaktadır (556 Ada 1 Parsel, 558 Ada 2 Parsel). 605 Ada 1 Parsel’deki yapının bahçe giriş kapısında ise yöreye özgü bir detay bulunur (Şekil 3. 55). Kapı dışarıdan bir ip sistemi ile üzerindeki düzeneğe bağlanmıştır. Kapı ipin çekilmesiyle açılmaktadır.

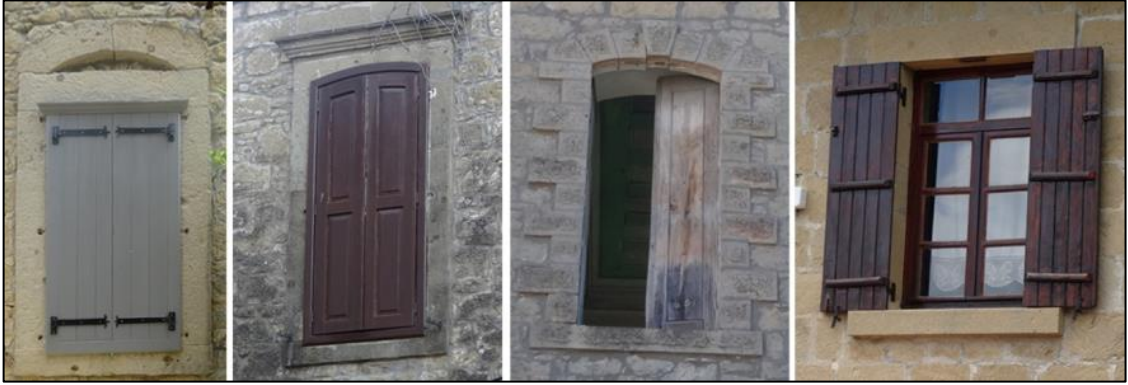
Şekil 3. 56 Çalışma alanında yer alan söveli pencereler [E. Alyakut, 2017]

**Pencereler:** Çalışma alanında yer alan tarihi konutların pencereleri ahşap doğramalı olup genellikle düz atkılı ve sövesizdir (EK-B.3). Pencerelerin genişlikleri 70 cm ile 100 cm arasında değişmektedir, çoğunluğu 80 cm civarındadır. Genişliğin yüksekliğe oranı genellikle 2/3 olup 1/2 oranlı pencereler de vardır. Bazı yapılarda kare pencerelere de rastlanmaktadır. Pencereler genellikle çift kanatlıdır. Pencere üzerlerinde bulunan ahşap lento; ya hatıl gibi duvar derinliği boyunca devam eder, ya da pencereden sonra 20-30 cm kadar devam ederek sonlanır. Az sayıda örnekte düşey sürme pencere doğramasına rastlanmıştır.

Adatepe konutlarında yer alan söveli pencereler genellikle kemerli ya da düz atkılı + kemerlidir. Az örnekte pencere sövesi düz atkılıdır. Söveler taş ya da tuğladan olup sıvanmıştır. Pencere üzerinde yer alan alınlık genellikle taştan yapılmıştır. Bazı örneklerde söve ile alınlık hemiyüz olup blok taş iken, bazı örneklerde 10-15 cm girintili olan alınlık moloz taştandır (Şekil 3. 56). Çalışma alanındaki yapıların bazılarında ise, pencere etrafındaki kesme taşlar 20-30 cm şaşırtmalı olarak dizilmiştir. Kilit taşı da kemer

Adatepe konutlarında özgün pencerelerin neredeyse tümünde ahşap kapaklar yer almaktadır (Şekil 3. 56), (Şekil 3. 57). Restore edilmiş olan örneklerde ise, ahşap kepenk eklenmiştir. Çalışma alanında yer alan yapılarda görülen kapakların tümü çift kanatlı ahşap elemanlardır. İki yana doğru açılan kapaklar sövenin iki kenarlarına monte edilmiş olan demir kancalarla sabitlenmektedir. Pencere lentosunun eğrisel olduğu durumlarda kapak da kemerlidir. Farklı olarak, 604 Ada 1 Parselde yer alan yapıda kapaklar düz atkılı olup sövenin iç yüzeyine monte edilmiştir.

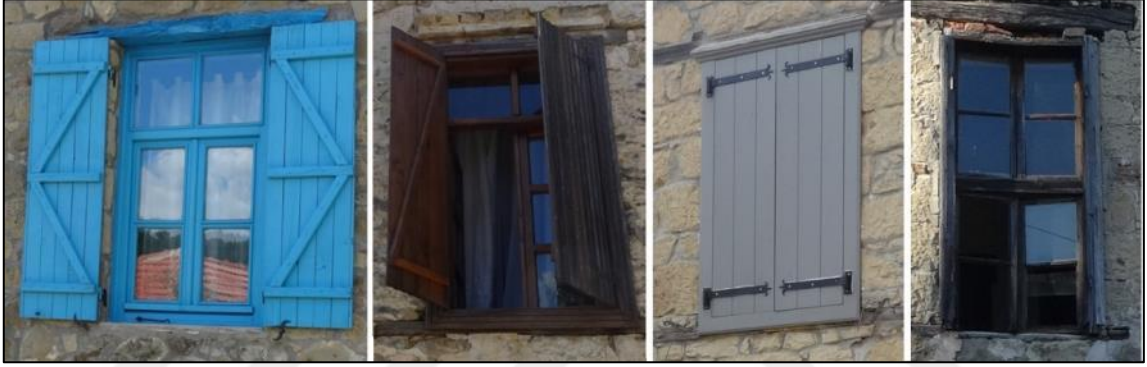
Şekil 3. 57 Çalışma alanında yer alan sövesiz pencereler [E. Alyakut, 2017]

Sövesiz pencerelerin tamamı düz atkılıdır. Pencerenin alt ve üst hizalarında ahşap lentolar devam etmektedir. Az sayıda örnekte ise, ahşap lentonun sadece pencere üstünde yer aldığı görülmüştür. Bazı yapılarda ahşap lento üstünde taş silme devam eder. Sövesiz pencereler genellikle açılır iki kanattan ve üstte sabit tek kanattan oluşur. Çoğunlukla açılır kanatlar ahşap kayıtlı ikiye ya da üçe bölünmüştür. Çok yalın iki kanatlı pencere türleri olduğu gibi, üstteki kanatın açıldığı örnekler de bulunmaktadır (Şekil 3. 57).

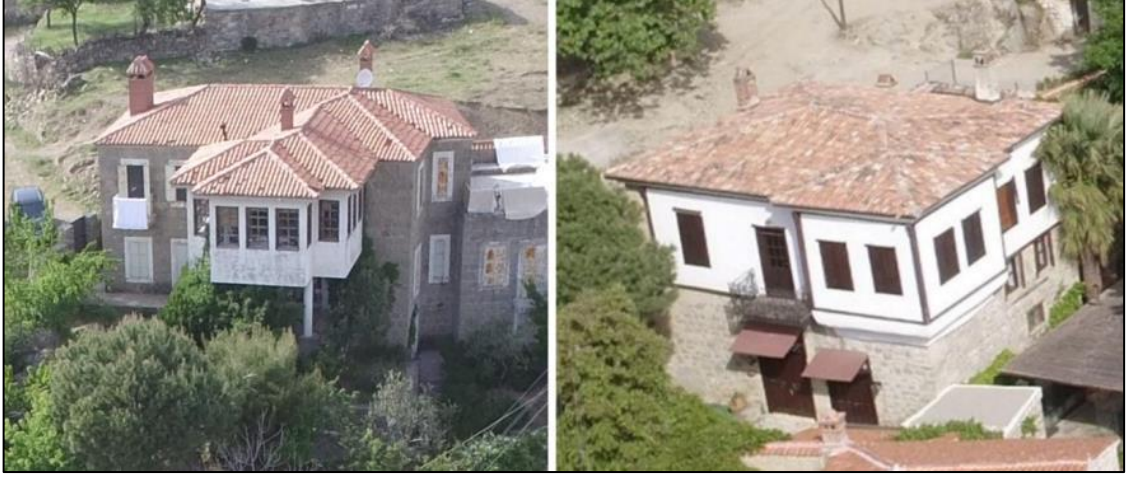
Şekil 3. 58 543 Ada 5 Parselde yer alan orta çıkma; 561 Ada 5 Parselde bulunan köşe çıkma, hava fotoğrafları [E. Alyakut, 2017]

**Çıkmalar:** Köydeki sivil mimarlık örneklerinde az sayıda çıkma görülmektedir. Yörede hâkim çıkma tipolojisi düz çıkma olup genelde binanın bir köşesinde yer alır. Çıkmanın cephenin ortasında konumlandığı tek örnek, 543 Ada 5 Parselde bulunan yapıdır. Adatepe'deki atipik örneklerden biri olan bu yapıda çıkmanın cephesinde tekrar bir çıkma yaptığı göze çarpar (Şekil 3. 58). Düz çıkmanın görüldüğü diğer yapılar ise, 561 Ada 5 Parsel, 548 Ada 1 Parsel, 553 Ada 1 Parsel, 582 Ada 1 Parselde bulunan yapılardır.

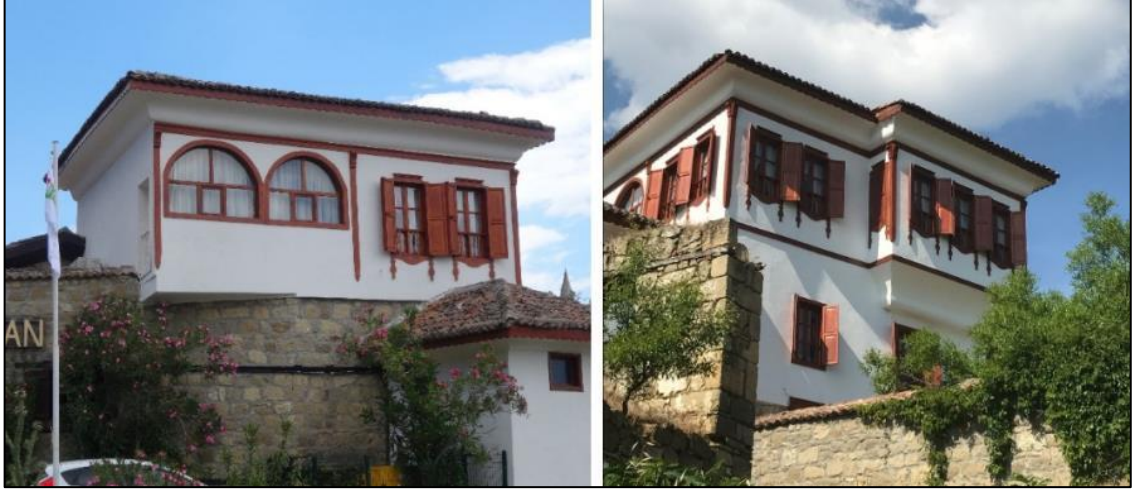
Şekil 3. 59 Hacı Mehmet Ağa Konağı giriş cephesi, üçgen köşe çıkma ve arka cephesindeki düz çıkma [E. Alyakut, 2017]

555 Ada1 Parselde yer alan Hacı Mehmet Ağa Konağı'nın (Hünnap Han) giriş cephesinde üçgen çıkma, bahçe cephesinde düz çıkma görülür (Şekil 3. 59). Yapının 1977 tarihli fotoğrafında üçgen çıkmanın ahşap bir dikmeyle desteklendiği görülmektedir.

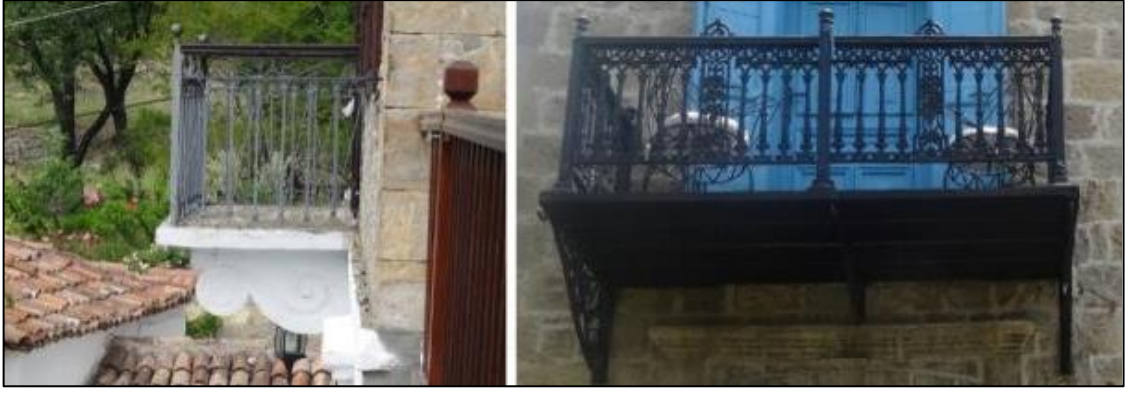
Şekil 3. 60 Çalışma alanındaki yapılarda yer alan balkonlar [E. Alyakut, 2017]

**Balkonlar:** Çalışma alanındaki yapılarda bulunan balkonlar cephelerin yan ve orta akslarında bulunmaktadır. Balkonların genellikle üç tarafı demir korkulukla çevrili olup; taş payanda, ahşap konsol ya da süslemeli paraçol elemanlarla taşınmaktadır. Taş payandaların yalın ya da bezemeli türleri vardır (Şekil 3. 60). Çalışma alanında bazı yapılarda balkonlar yapı cephesi boyunca devam eder.
