**ÇANAKKALE İLİ AYVACIK İLÇESİ ADATEPE KÖYÜNDE  
TARİHİ ÇEVRE KORUMA ÇALIŞMASI**

**YÜKSEK LİSANS TEZİ  
MİMARLIK ANABİLİM DALI  
RÖLÖVE - RESTORASYON PROGRAMI**

**İSTANBUL, 2018**

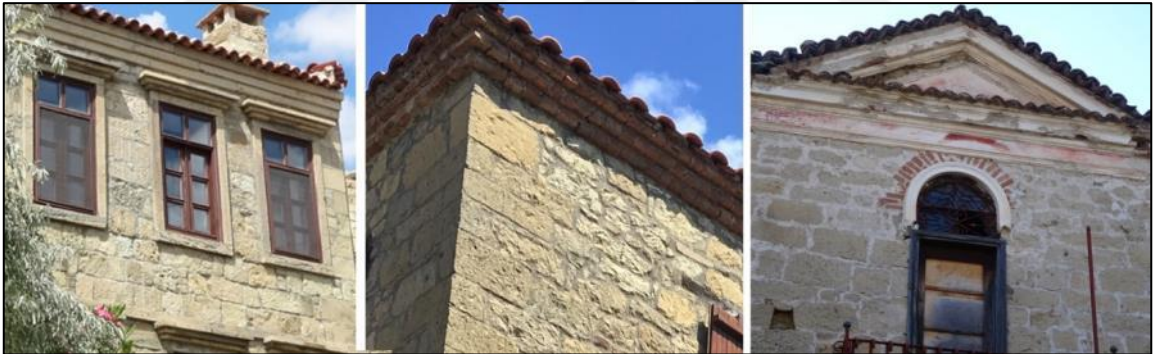
**Dekoratif Öğeler:** Adatepe’de yer alan sivil mimarlık örneklerinin cephelerindeki dekoratif öğeler, yöredeki taş işçiliğinin en güzel örneklerini yansıtır (Şekil 3. 61). En sık rastlanan süsleme elemanları, bina köşelerini ve bazen de kapı kenarlarını vurgulayan düşey elemanlar ile silmelerdir. Adatepe konutlarını süsleyen düşey elemanlar; sütunçeler, köşe pahları ve pilastırlardır. Nitelikli yapılarda köşelerde yer alan pilastırların üst başlıkları da bezemelidir (561 Ada 8 Parsel). Köşe pahları bazı yapılarda zeminden yaklaşık 100 cm yüksekte sonlarken bazı yapılarda cephe boyunca devam eder.

Şekil 3. 61 Adatepe konutlarında yer alan dekoratif öğeler [E. Alyakut, 2017]

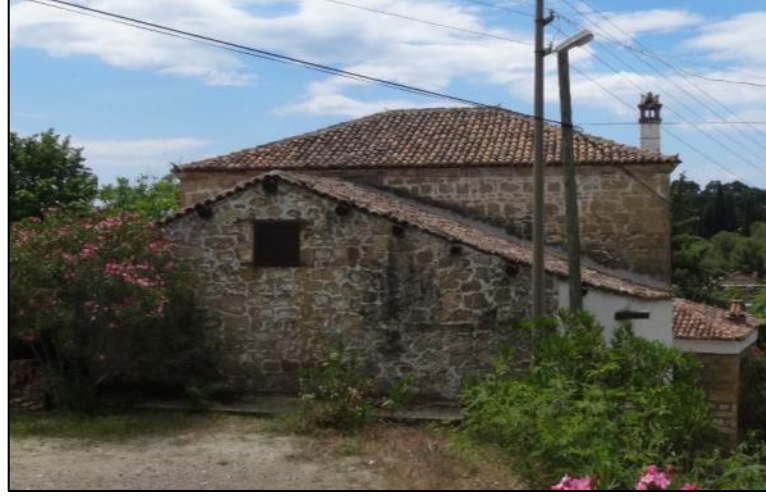
Ahşap karkas sistemde inşa edilmiş olan çatılar genellikle kırma olup üzerleri kiremit kaplıdır. En çok rastlanan kaplama alaturka kiremit olmakla birlikte, Marsilya tipi kiremitler de görülür. Kırma çatının yanı sıra beşik çatı tiplerine de alanda sıklıkla rastlanır. Tek katlı ek yapıların ana yapıya bitişik olanlarının üstü teras çatılıdır. Özgün hali düz toprak damlı olan bu çatılar, günümüzde seramik veya mermer ile kaplanmıştır. 554 Ada 1 Parseldeki tek katlı ek yapıda, çatı konstrüksiyonunda kullanılan yuvarlak kesitli tomruklar dış cepheden algılanacak şekilde çıkıntılıdır (Şekil 3. 62).

Şekil 3. 62 554 Ada 1 Parselde yer alan ek yapı [E. Alyakut, 2017]

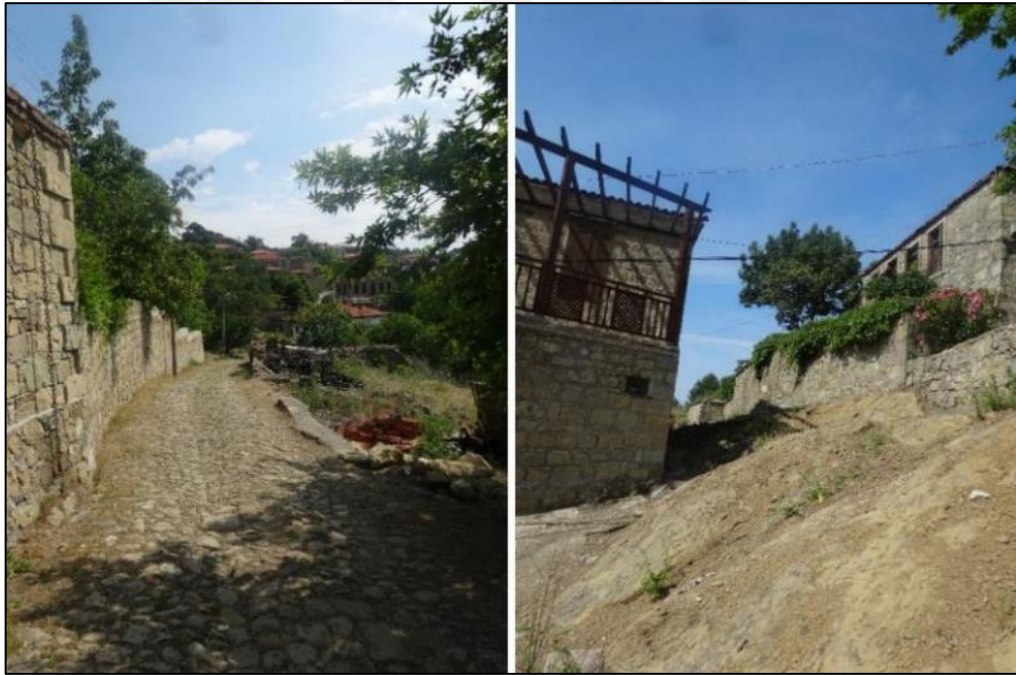
Şekil 3. 64 Çalışma alanında yer alan özgün sokak döşemesi ve kayalık zemin-sokak ilişkisi [E. Alyakut, 2017]

Köyün sokaklarında kaldırım bulunmamakla birlikte, araç trafiğinin yoğun olmadığı dönemlerde yaya ulaşımında problem yaşanmamaktadır. Çalışma alanı, kayalık bir zemin yapısına sahiptir. Bazı sokaklarda kayalık zemin, sokağı sınırlamakta, doğal bir set oluşturmaktadır. Bu bölgelere yaya olarak erişim sağlanamamaktadır (Şekil 3. 64).

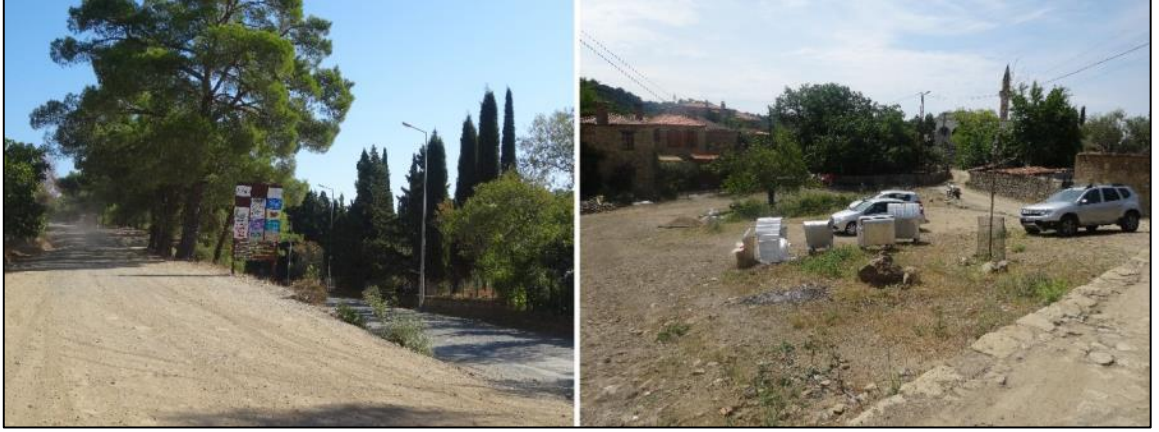
Küçükkuyu'dan Adatepe'ye ulaşan ana taşıt yolu, 1. Derece Doğal Sit Alanı içinde bulunmakta olup etrafı zeytin ağaçları ile çevrelenmiştir. Adatepe Kentsel Sit Alanı içinde sokaklar organik bir doku oluşturmaktadır ve çıkmaz sokak bulunmamaktadır. Köyde üç adet otopark alanı oluşturulmuştur (Şekil 3. 66). Bunlar köy meydanındaki yıkılmış kilisenin bulunduğu alanda, caminin kuzeybatısında yer alan meydanda ve Hacı Mehmet Ağa Konağı'nın karşısında bulunmaktadır. Köy sokakları taşıt trafiğine açıktır. Sokakların yeterince geniş olmaması, geleneksel taş dokusu, doğal eğim ve yer yer kayalık zemin yapısından dolayı taşıt ile köy içerisinde dolaşım oldukça zorluk çıkarmaktadır. Ayrıca, sokakların dar olmasından dolayı taşıtlar, tarihi yapılar ve bahçe duvarları için tehdit oluşturmaktadır (EK-B.6).

Şekil 3. 66 Küçükkuşu'dan Adatepe'ye ulaşan ana taşıt yolunun köy girişindeki kesişim noktası ve caminin kuzeyinde yer alan otopark alanı [E. Alyakut, 2017]

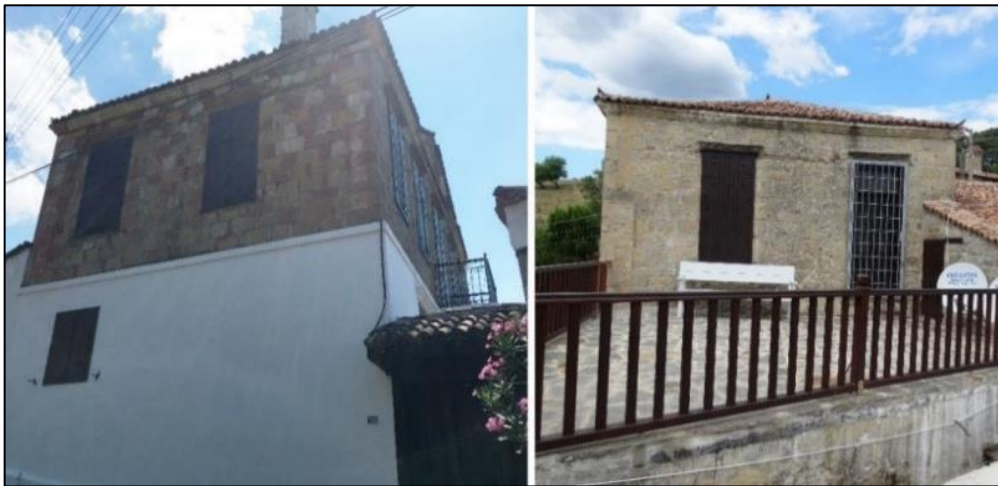
1992 yılında Kentsel Sit Alanı ilan edilmesinin ardından, 2012 yılında ÇKVKBK tarafından alınan karar doğrultusunda, Adatepe'de boş parsellerde yeni yapı inşası yasaklanmıştır. Günümüzde köyde 233 adet yapı bulunmaktadır ve bunlar ağırlıklı olarak tek ya da iki katlı yapılardır. Alandaki yapıların %72'sini bodrumsuz, tek katlı ve iki katlı yapılar oluşturmaktadır. Alandaki yapıların %13'ünde ise bodrum kat bulunur. Köy eğimli bir topografya üzerinde yer aldığından, kot farkından dolayı bazı binalarda bodrum katlar ortaya çıkmaktadır (Şekil 3. 67).

Şekil 3. 67 Sokak cephesi iki katlı, arka cephesi tek katlı olan yapılardan biri, 554 Ada 1 Parsel [E. Alyakut, 2017]

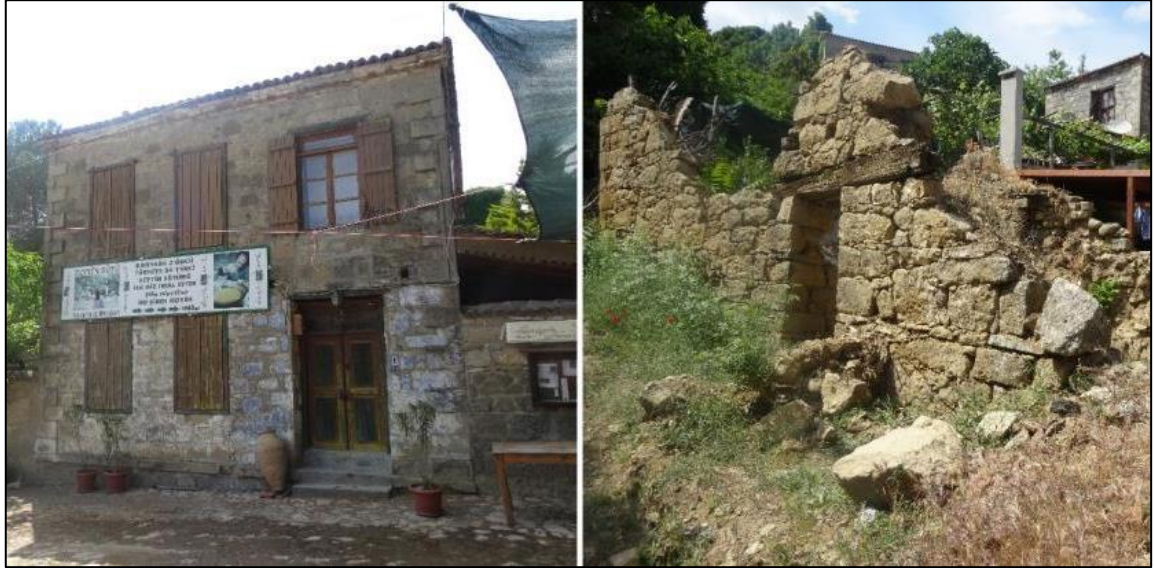
Şekil 3. 72 Aşağı Mahalle Meydanı'nda 551 Ada 5 Parselde yer alan yapı, Günümüzde harap durumda olan tescilli yapılardan biri, 551 Ada 4 Parsel [E. Alyakut, 2017]

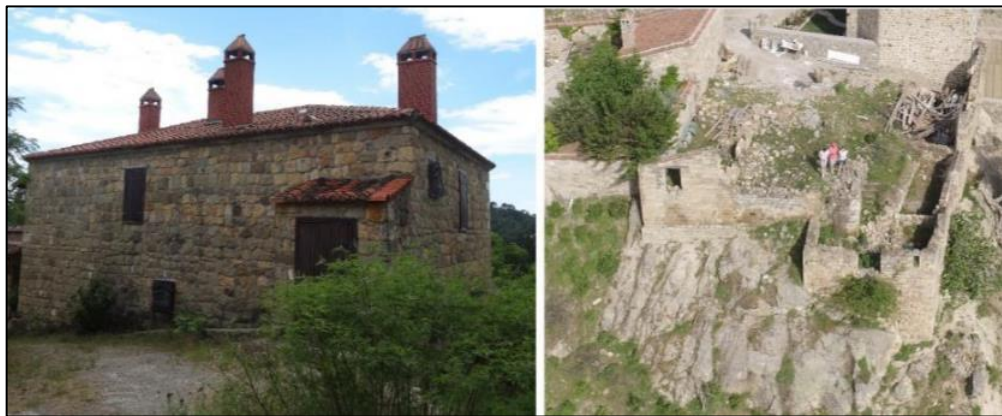
Şekil 3. 77 Strüktür açısından iyi ve kötü durumdaki yapılar [E. Alyakut, 2017]

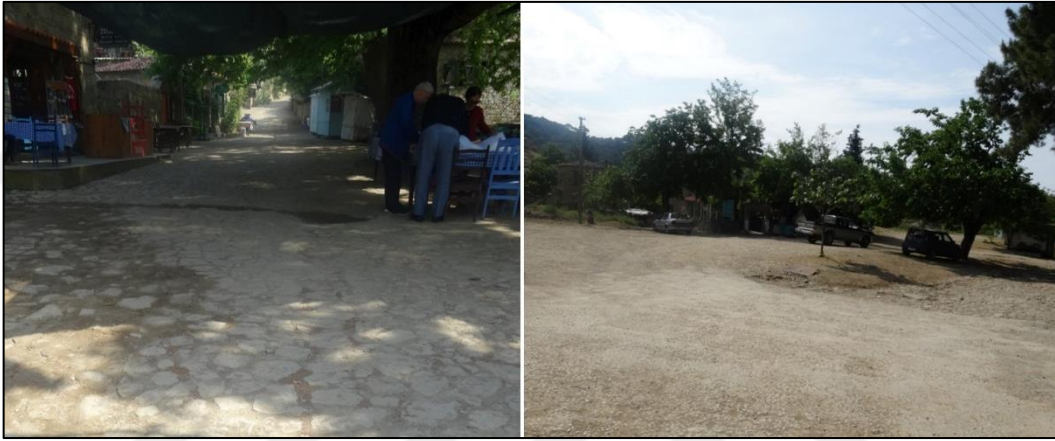
Şekil 3. 81 Özgün sokak dokusundaki tahribat [E. Alyakut, 2017]

**Geleneksel sokak dokusunun hasar görmesi:** EK-B.6'daki Ulaşım Durumu Analizi'nde de görüldüğü gibi, Sit Alanı'na araç ile ulaşım Küçükkuşu'dan Adatepe'ye çıkan asfalt kaplı ana yoldan sağlanmaktadır. Köyde sokakların dar olması ve özgün döşeme kaplamalarının bulunuyor oluşu nedeniyle sokaklar taşıt kullanımı için uygun değildir. Buna rağmen, köy sokakları araç ulaşımına açıktır. Özellikle yaz aylarında ve

resmî tatillerde Adatepe'ye yoğun bir trafik akışı olmaktadır. Bu trafik, zaman zaman köyün iç sokaklarına kadar yansımaktadır. Trafiğin yoğun olduğu dönemlerde, köy meydanındaki yıkılmış kilise alanında yer alan otoparkta kuyruklar oluşmaktadır. Araç yoğunluğunun sonucu olarak, bazı sokaklar ve otopark olarak kullanılan parseller asfalt kaplanmış ya da özgün döşeme kaplamalarını kaybederek toprak döşeme olarak bırakılmıştır (EK-B.4). Böylelikle araç geçişi kolaylaşmıştır. Özellikle köyün kuzey kesimlerindeki sokaklarda özgün döşeme kaplamaları bütünüyle kaybolmuş durumdadır. Bu durum, köyün özgün sokak dokusuna zarar vermektedir.

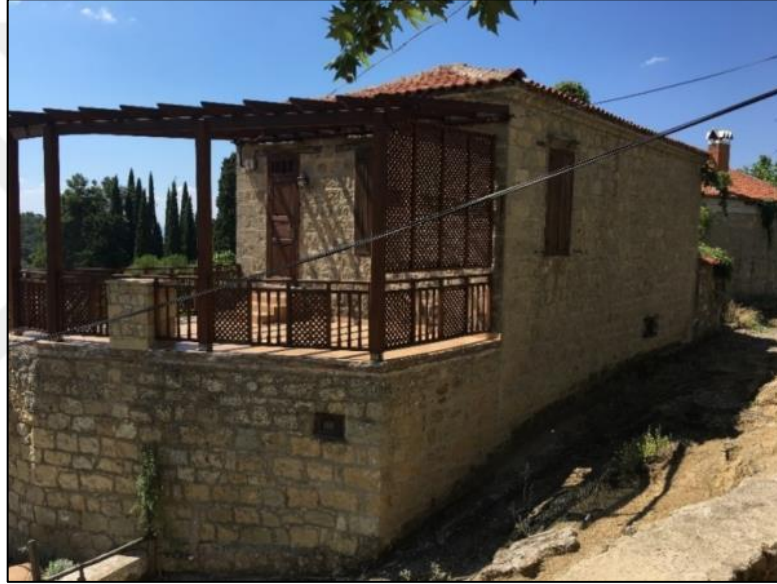
Cephelerde belirlenen kullanıcı kaynaklı müdahaleler; klima ünitelerinin eklenmesi, yeni eklenen banyo mekânı için küçük boyutlu pencerelerin açılması, restore edilmiş yapılarda kablo, güvenlik kamerası, borular gibi muhdes elemanların cepheye eklenmesi olarak sıralanabilir (Şekil 3. 83). Bunların yanı sıra, özgün yapı malzemesinden farklı malzemelerle yapılan onarımlar da göze çarpmaktadır. Yeni yapılarda geleneksel taş malzeme kullanımı görülse de yeni yapıların taş örgü tekniğinin özgünden farklı olduğu ve çimento içerikli sıva kullanıldığı göze çarpmaktadır.

Şekil 3. 83 Yapıda kullanıcı müdahalesiyle oluşan değişimler [E. Alyakut, 2017]

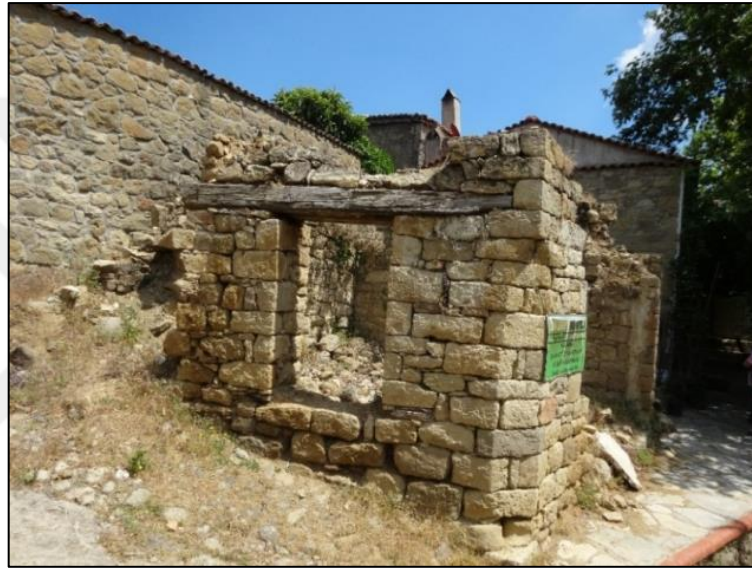
Şekil 3. 84 Harap durumdaki yapılar, 563 Ada 9-10 parsel [E. Alyakut, 2017]

**Geleneksel yapıların harap duruma gelmesi:** Adatepe’de yer alan geleneksel yapıların bir bölümü, yıllar içinde deprem, bakımsızlık, toplumsal etkiler ve nüfus değişimi gibi nedenlerle tahrip olmuşlardır. Bu durum EK-B.15’deki Strüktür Durumu Analizi’nde de görülmektedir. Harap duruma gelen yapıların cephelerinde sıva dökülmeleri, taş örgülerde ve yapı elemanlarında bozulmalar ile büyük çatlaklar meydana gelmiştir. Cephelerin bir bölümü veya tamamı bakımsızlıktan sarmaşıkla kaplanmıştır. Harap durumdaki yapıların çatılarda yer yer çökmeler meydana gelmiştir. Köydeki yapıların bazıları ise, tamamıyla kalıntı durumdadır. Yapı kalıntılarında yalnızca duvarların bir bölümü ya da temel örgüsü mevcut olup özgün plan şeması yok olmuştur (Şekil 3. 84).

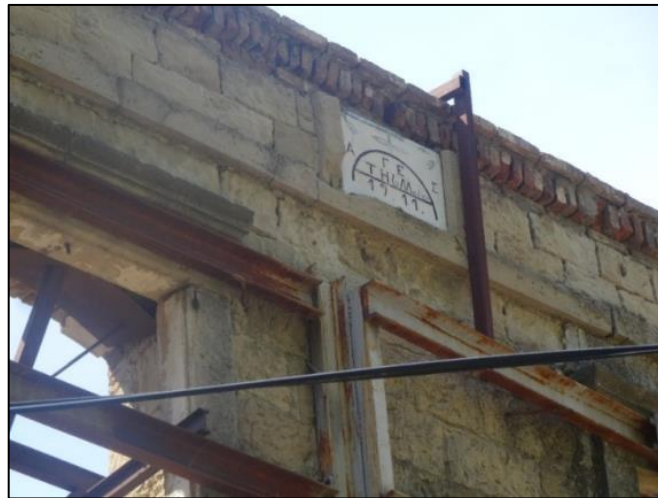
Köyde harap durumda olan bazı yapıların yıkılmalarını önlemek için acil koruma önlemleri alınmış, yapıların kapı-pencere boşlukları ahşap elemanlarla kapatılmış veya yapılar çelik strüktürlü bir sistem ile askıya alınmıştır (Şekil 5. 2).

Şekil 5. 2 552 Ada 6 Parsel, acil koruma önlemi alınmış yapı [E. Alyakut, 2017]

Yapılan uygulamalar, tarihi yapıların bozulmasının devamını önlemek için olumlu bir düzeydedir. Ancak acil koruma önlemlerinin uygulanmasında önemli olan nokta geriye döndürülebilir olmasıdır. Yapılan sistem yapı ile direkt olarak entegre edip yapıya zarar vermemelidir [133]. Bu açıdan bakıldığında 552 Ada 6 Parselde acil koruma önlemi alınmış olan yapıdaki çelik strüktür sistemin tarihi duvarlar ile direkt olarak entegre edilmiş olması, yanlış bir yaklaşım olarak değerlendirilebilir (Şekil 5. 2). Ayrıca acil koruma önlemlerinin geçici olduğu ve bu gruptaki yapıların bir an evvel koruma ve restorasyon çalışmalarının yapılması gerektiği unutulmamalıdır [133]. Köyde günümüze ulaşan tek hamam, 542 Ada 2 Parselin bahçesindeki hamam olup günümüzde harap durumdadır. Köy geleneksel yaşantısının öğelerinden olan hamamın restore edilerek özgün işlevi ile günümüze kazandırılması gerekmektedir.

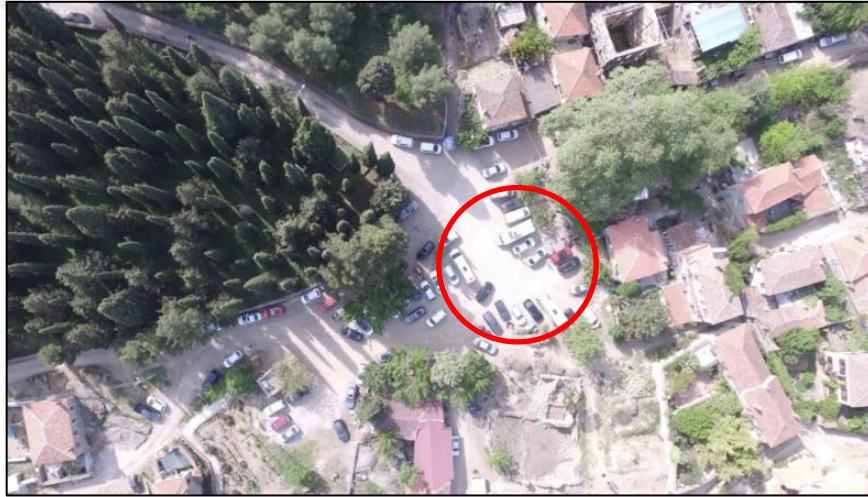
Köyde günümüzde otopark olarak kullanılan eski kilise alanında herhangi bir kazı çalışması yapılmadığından kiliseye dair verilere ulaşılamamıştır. Bu alanda yapılacak bir kazı çalışması, yok olan kilise ile ilgili önemli verilere ulaşılmasını sağlayabilir (EK-B.19) (Şekil 5. 3). Elde edilecek veriler ışığında kullanılmayan tarihi yapılar ulaşılan verilerin sergilenmesinde kullanılabilir. Kazı çalışması sırasında ortaya çıkan buluntular Açık Hava Müzesi olarak sergilenebilir.

Şekil 5. 3 Aşağı Mahalle Meydanı eski kilise alanı [E. Alyakut, 2017]

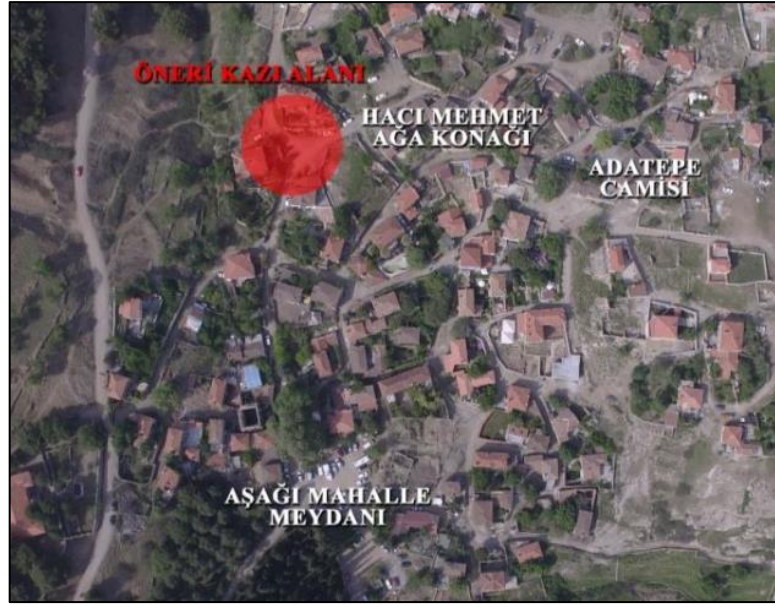
Merey, 1977 yılında köyde yaptığı araştırma sırasında Şekil 5. 4'te belirtilen alanda yüzey araştırması ile keramik parça buluntuları elde ettiğini, bu alanda yapılacak kazı çalışmalarının köyün tarihsel geçmişine ışık tutacağını belirtmiştir [82]. 2018 yılında belirtilen alanda hâlâ herhangi bir çalışma yapılmış değildir. Bu nedenle belirtilen alanda çalışmaların acil olarak yapılması önerilmektedir.

Şekil 5. 4 Lemi Merey tarafından 1977 yılında kazı çalışması yapılması belirtilen alan<sup>1</sup>  
[E. Alyakut, 2017]

<sup>1</sup> Görselde kazı yapılması önerilen alan, Merey'in 1977 yılında hazırladığı köyün genel vaziyet planından yola çıkılarak işaretlenmiştir [82].

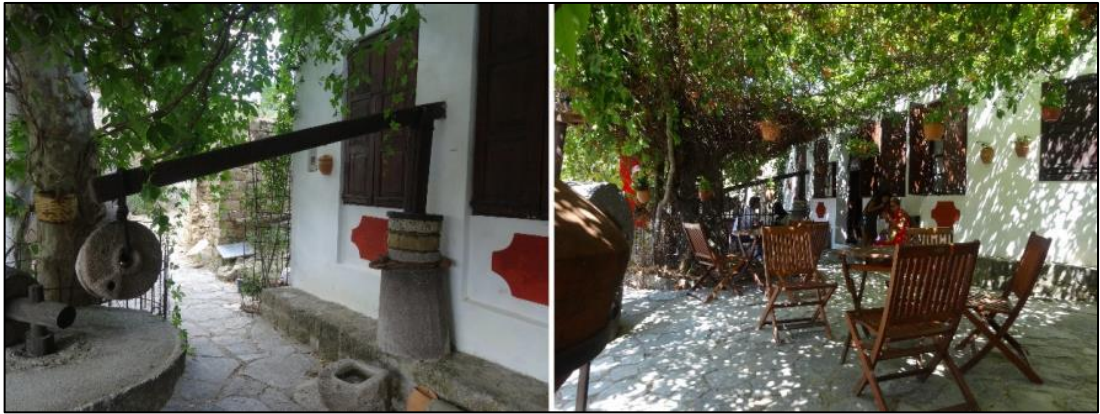
Yukarı Mahalle Meydanı'nda 563 Ada 7-8 parsellerde yer alan 25 ve 26 envanter no'lu yapılar günümüzde Zeytinyağı Müzesi olarak kullanılmaktadır (Şekil 5. 5). Bu yapılar, kapsamlı müdahalelere ihtiyaç duymayıp strüktürel olarak iyi durumdaki yapılardır. Kullanıcılar tarafından düzenli bakımları yapıldığı takdirde, yapılar özgünlüğünü koruyarak uzun yıllar kullanıma devam edilebilecek niteliktedir.

Şekil 5. 5 25 ve 26 envanter no'lu olduğu gibi korunacak Zeytinyağı Müzesi yapıları  
[E. Alyakut, 2017]

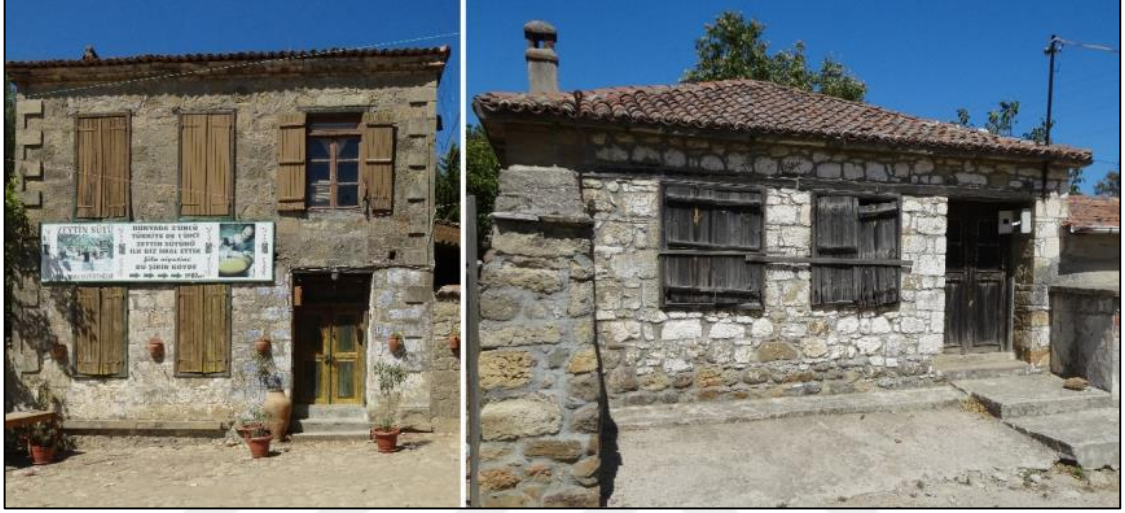
Pilot bölgede yer alan geleneksel yapılara yapılacak olan müdahalelerin yöntemleri, T.C. KTVKYK'nın 05.11.1999 tarih ve 660 sayılı ilke kararınca değerlendirilmiştir<sup>1</sup> [135]. Pilot bölgede yer alan 1, 2, 5, 7, 9, 10, 12, 13, 14, 17, 18, 23, 27, 29, 30 ve 35 envanter no'lu yapılar strüktürel açıdan iyi durumda olup cephelerinde veya çatılarında basit onarımlara ihtiyaç duymaktadırlar.

Şekil 5. 6 Basit onarım önerilen 1 ve 30 envanter no'lu yapılar [E. Alyakut, 2017]

Basit onarım önerisi getirilen yapılarda çoğunlukla cephe bütünlüğünü bozan tabela, kablo, elektrik kutuları, çanak antenler, klima üniteleri gibi niteliksiz ekler yer almaktadır. Taş yüzeylerde dış etkenler nedeniyle yoğun kirlilik, sıvalı yüzeylerde sıva-boya dökülmesi ile çatılarda dış hava koşullarına bağlı yalıtım sorunları oluşmuştur (Şekil 5. 6). Çatılardaki sorunlar nedeniyle yapıların iç mekânlarında çıtalı ahşap tavan kaplamalarında da bozulmalar görülmektedir. 1, 12 ve 30 envanter no'lu yapıların taş yüzeylerinde muhdes boya katmanı yer almaktadır. Taş yüzeylerde yer yer kararmalar göze çarpmaktadır. Kararmalar çoğunlukla yapıların subasman hizalarında ve balkon/çıkma altlarında yoğunlaşmıştır. Bahçe duvarlarının sokağa bakan cephelerinde de yoğun kararma görülmektedir. Bazı yapıların ahşap kapı ve pencere doğramalarında fiziksel etkenlerden dolayı oluşmuş bozulmalar göze çarpmaktadır. 17 envanter no'lu yapının ahşap pencere doğraması önüne metal sineklik eklenmiştir. Kepenksiz bazı

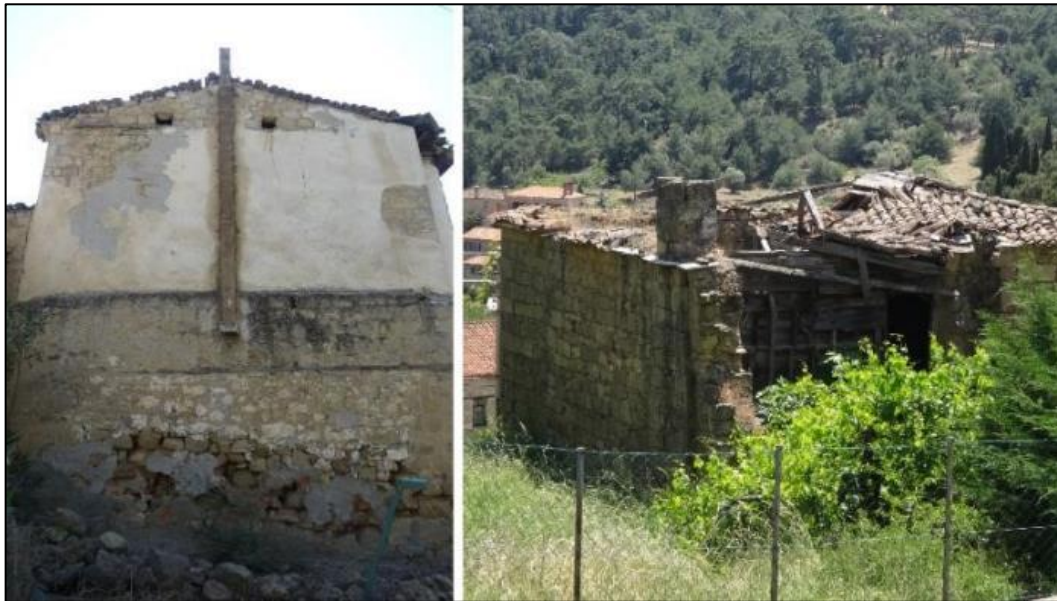
Şekil 5. 7 Kapsamlı onarım önerilen 16 ve 21 envanter no'lu yapılar [E. Alyakut, 2017]

Kapsamlı onarım önerisi getirilen yapılarda ahşap pencere doğramaları tipolojiden farklı bir detayda yenilenmiş, özgün pencere boyutları değiştirilmiştir. Geleneksel yapıların üzerine kat eklendiği ve özgünden farklı malzeme ile (gazbeton) dış beden duvarlarının yenilendiği örnekler vardır. Özgününde açık balkona sahip olduğu tahmin edilen 19 ve 20 envanter no'lu yapılarda balkonlar kapatılmıştır. 16 envanter no'lu yapıda yoğun sıva dökülmesi ve yapısal çatlaklar oluşmuştur. 21 envanter no'lu yapıda strüktürel problemler ileri safhaya kadar ulaşmış, çatının ve döşemelerin bir bölümünde çökmeler meydana gelmiştir. İnşaatı başlamış, fakat tamamlanmadığı için tarihi çevre ile görsel bütünlüğü sağlanmamış olan yapılar da bulunmaktadır.

Bu gruptaki yapılarda ciddi hasarlar ve bozulmalar meydana gelmiştir. Bu gruptaki tescilli yapılar için detaylı analitik rölöve çalışmaları yapılmalı, restitüsyon ve restorasyon projeleri hazırlanmalı, ÇKVKBK tarafından onaylandıktan sonra güçlendirme uygulamaları gerçekleştirilmelidir. 21 envanter no'lu yapı ciddi strüktürel problemler barındırmaktadır. Acil koruma önlemi alınmadığı takdirde yakın bir gelecekte yapı harap duruma gelecektir. Özgün detayları değiştirilmiş yapı elemanlarının tipoloji çalışmaları ışığında özgün detaylara göre yenilenmesi gerekmektedir. Sonradan kapatılan balkonlar açılmalı, oranları ve malzemeleri değiştirilen pencere-kapı doğramaları, balkon konsolları, çatı biçimlenişleri yeniden düzenlenmelidir.

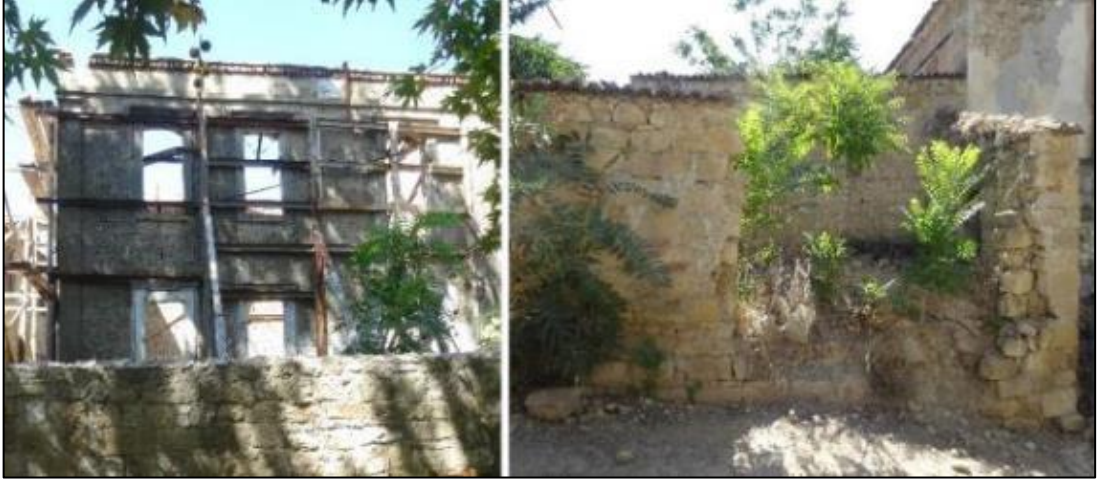
Şekil 5. 8 Infill ve rekonstrüksiyon önerilen 4, 15 ve 24 envanter no'lu yapılar  
[E. Alyakut, 2017]

Taşıyıcı sistemleri büyük ölçüde hasar görmüş, harap duruma gelmiş veya tümüyle yok olmuş bu yapılar özelinde öncelikli olan, arşiv çalışması yapılarak yapının üçüncü boyutunu tanımlayan eski fotoğraf, belge ve çizimlere ulaşmaktır. Yapı ile ilgili belgelere ulaşılabildiği takdirde, restitüsyonu ve restorasyon (rekonstrüksiyon) projesi hazırlanarak uygulama yapılmalıdır. Geleneksel yapıların rekonstrüksiyonunda, plan şeması ve cephe düzenleri korunmalı, özgün yapım sistemi ve geleneksel malzeme kullanılmalıdır.

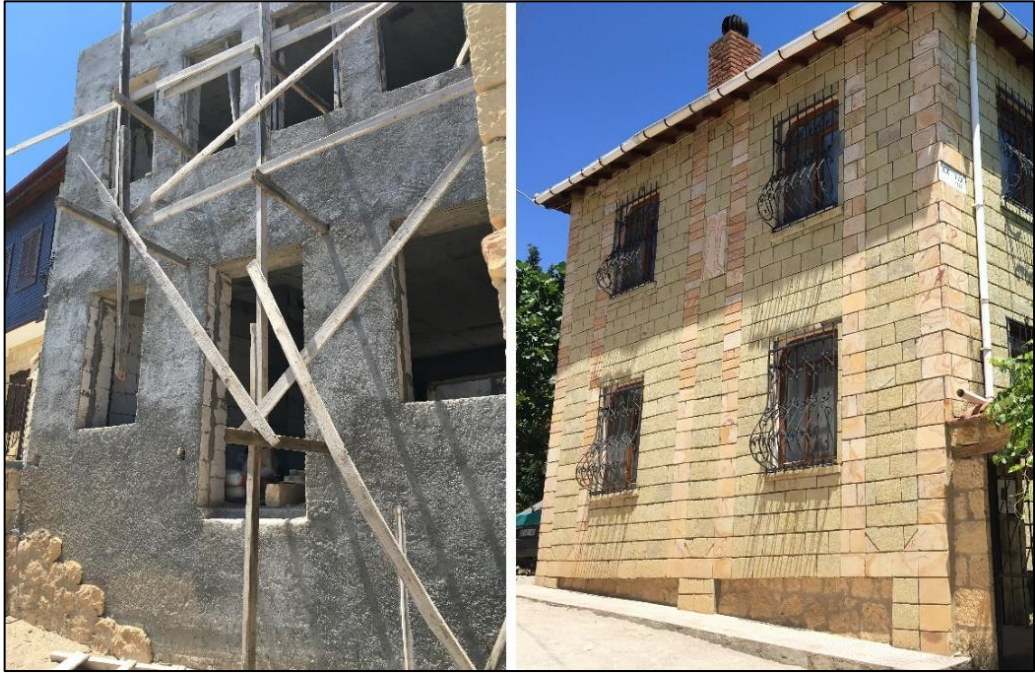
Adatepe'ye 7,9 km mesafede yer alan Yeşilyurt köyünün Sit Alanı ilan edilerek koruma altına alınmaması, geleneksel dokusunun zarar görmesine yol açmıştır. Köyde özgünlüğünü büyük ölçüde koruyan geleneksel yapılar yer almakla birlikte, Şekil 5. 9'da görüldüğü gibi betonarme malzeme ile inşa edilmiş ancak üzeri taş kaplanarak geleneksel yapıların tipolojik özelliklerini taklit eden yeni yapılar bulunmaktadır. Ayrıca Adatepe'ye 6,4 km mesafedeki Küçükçetmi köyünde özgün yapılarla biçim, malzeme özellikleri, yapım tekniği ve oranlar olarak uyumsuz kâgir yeni yapılar yer almaktadır.

Şekil 5. 9 Yeşilyurt köyünde inşa edilmiş olan dokuyla uyumsuz yeni yapılar  
[E. Alyakut, 2017]

Bu nitelikte inşa edilmiş yeni yapılar; geleneksel yapılar ile bağdaşmayan, yöre karakteri ile uyumsuz, bütünlüğünü bozan bir görünüş sergilemektedir. Bu nedenle Adatepe'de

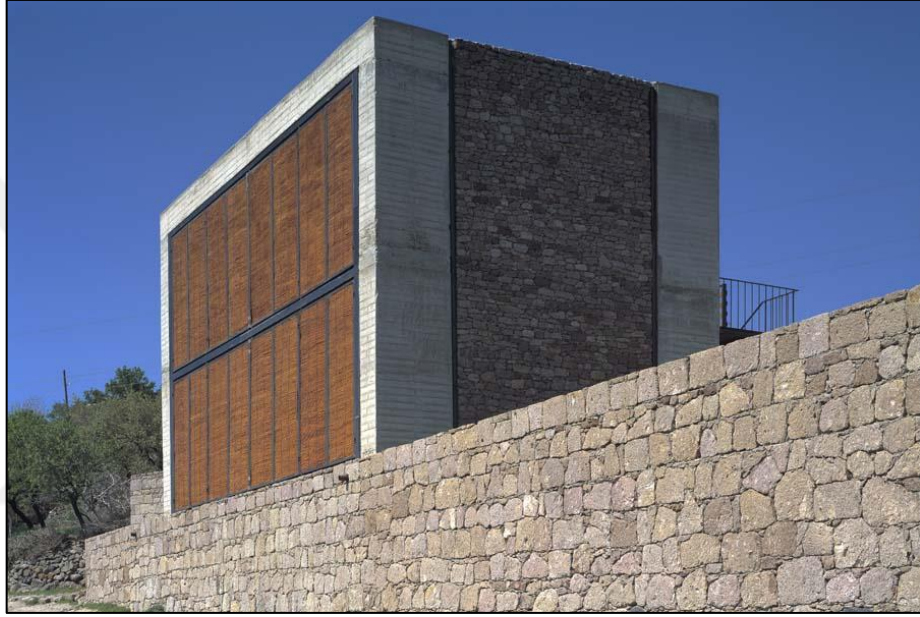
Ayvacık ilçesi köylerinden biri olan Büyükhüsün köyünde 1999-2001 yılları arasında inşa edilmiş olan B2 evi ile 2004-2006 yılları arasında inşa edilmiş olan SM evi yapıları, yerel teknik ve malzemenin çağdaş yorumlarla yeniden değerlendirildiği, yöre mimarisiyle uyumlu ve topoğrafya ile ilişkili yeni yapı tasarımlarıdır (Şekil 5. 10). Yapıların iç ve dış cephelerinde geleneksel taş malzeme ile çelik, ahşap ve beton malzemeler bir arada kullanılmıştır. B2 evi 2014 yılında Ağa Han Mimarlık Ödülü'nü kazanmıştır.

Şekil 5. 10 Büyükhüsün köyü B2 Evi [136]

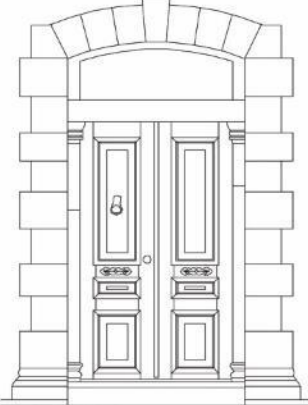
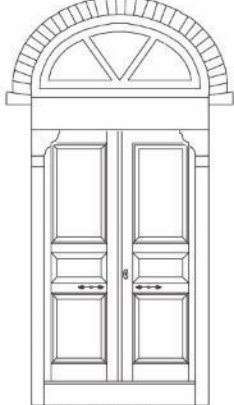
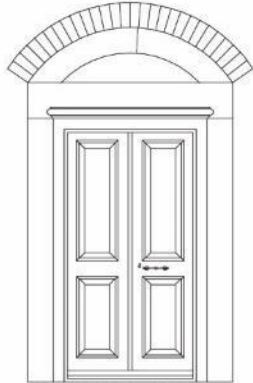
| KONUT GİRİŞ KAPILARI TİPOLOJİSİ | | | YILDIZ TEKNİK ÜNİVERSİTESİ<br>FEN BİLİMLERİ ENSTİTÜSÜ<br>MİMARLIK ANABİLİM DALI<br>RÖLÖVE-RESTORASYON<br>PROGRAMI |
|---|---|---|---|
| | | | KONUT GİRİŞ KAPILARI<br>TİPOLOJİSİ |
