**BEYLERBEYİ VE ÇENGELKÖY KÜÇÜK AHŞAP SİVİL  
MİMARLIK ÖRNEKLERİNDE TAŞIYICI SİSTEM  
OLUŞUMU ÜZERİNE BİR ARAŞTIRMA**

**FBE Mimarlık Anabilim Dalı Rölöve- Restorasyon Programında**

**YÜKSEK LİSANS TEZİ**

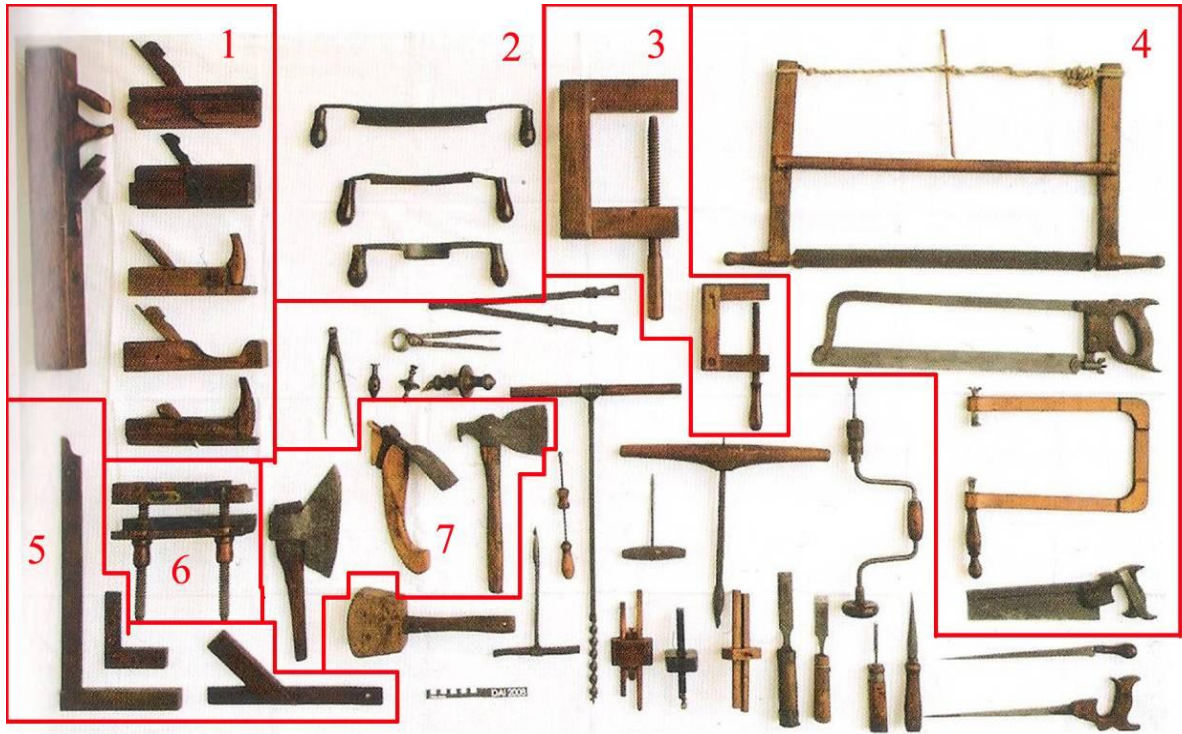
Fotoğraf 3.4 Ahşap inşaatta kullanılan aletler (Bachmann 2009)

Fotoğraf 3.4'te numaralandırılmış bölümlerden 4 nolu kısımda testereler görülebilmektedir. Bu testerelerden en büyüğü yaklaşık 100 cm uzunluğunda olup küçük el bıçkısı olarak adlandırılmakta ve taşıyıcı ahşap elemanları boyutlandırmak için kullanılmıştır. Bunlardan en küçüğü sıçankuyruğu adındaki testeredir ve daha çok ince işlerde kullanılmıştır (Talat 2006).

7 Numaralı bölümde yer alan aletler keser / soya / dike denilen ve ahşap ustalarının ellerinden düşürmediği aletlerdir. Bu aletler kaba olarak biçimlendirilmiş eleman yüzeylerinin yine kabaca düzeltilmesinde kullanılmışlardır. 1 numaralı bölümde yer alan rendeler bu

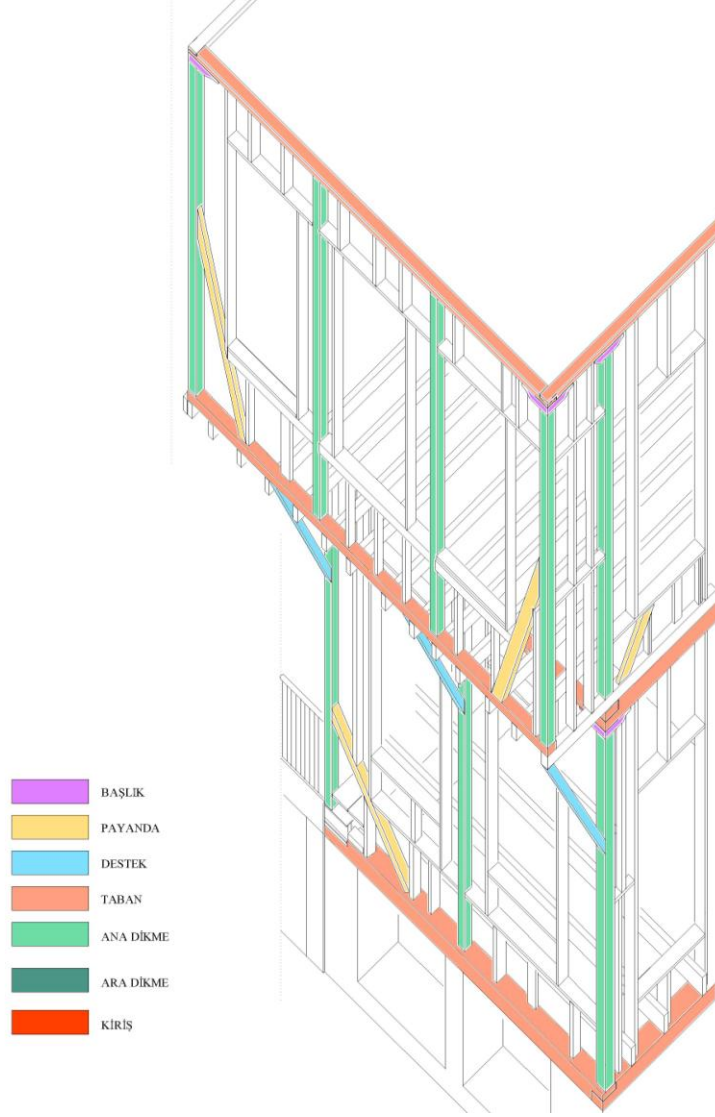
Çizim 3.1 Bölgeye ait genel bir taşıyıcı sistem şeması örneği

Genel olarak taşıyıcı sistem kurgusundaki ana elemanları aşağıda yer alan Çizim 3.1’de görebiliriz.

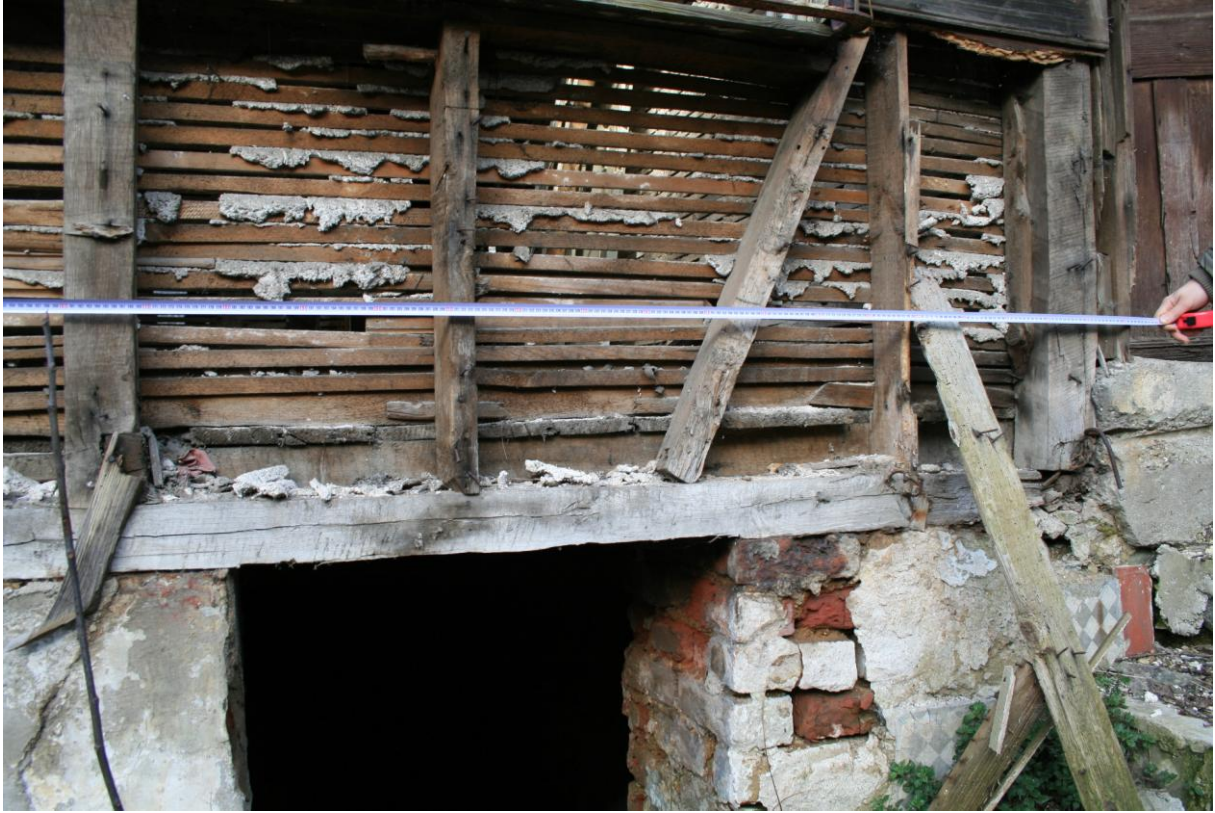
Fotoğraf 3.6 BB44 yapısı (yıkılmadan önce) kâgir duvar ahşap duvar birleşimi

Taban elemanı cephede aynı düzlemde bir yüzey oluşturabilmek için kâgir duvarın dış tarafında konumlanır ve dolayısıyla oluşacak duvar yüzeyi de dışarıdan kâgir duvar ile aynı yüzeyde algılanabilir (Fotoğraf 3.6). Ancak değişen işlev ve kullanımlarına göre tabanın, kâgir duvarın iç kısmına oturduğu örnekler de görülmüştür (ÇK17 Ek 29).

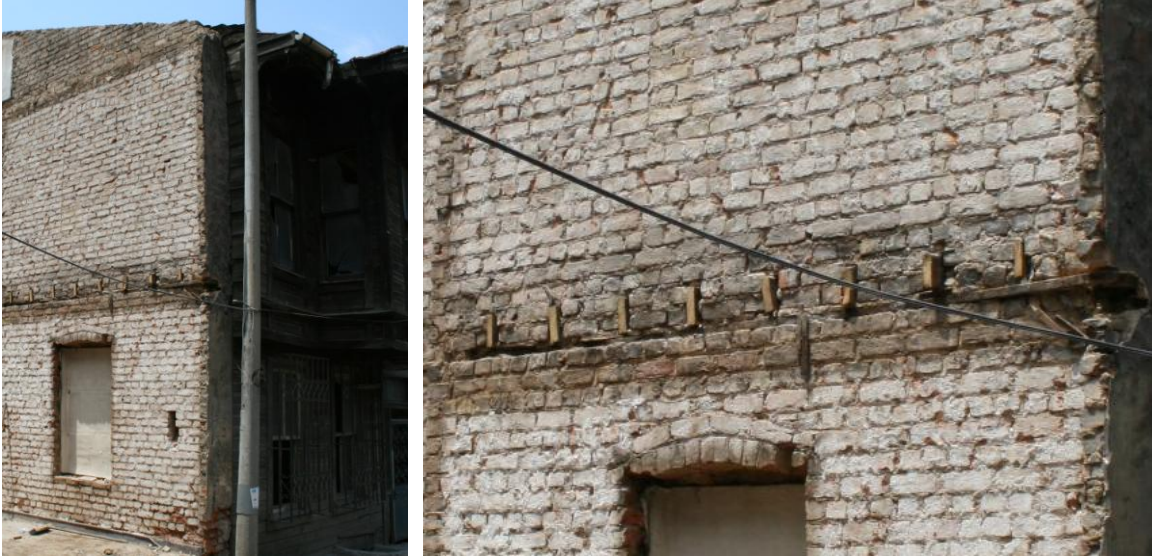
Fotoğraf 3.7 BB44 yapısının yıkılması sonucu açığa çıkan yangın duvarı üzerindeki taban ve kiriş izleri

girmiş ve duvar yüzeyince araları yine tuğla ile örülmüştür (Fotoğraf 3.7) .

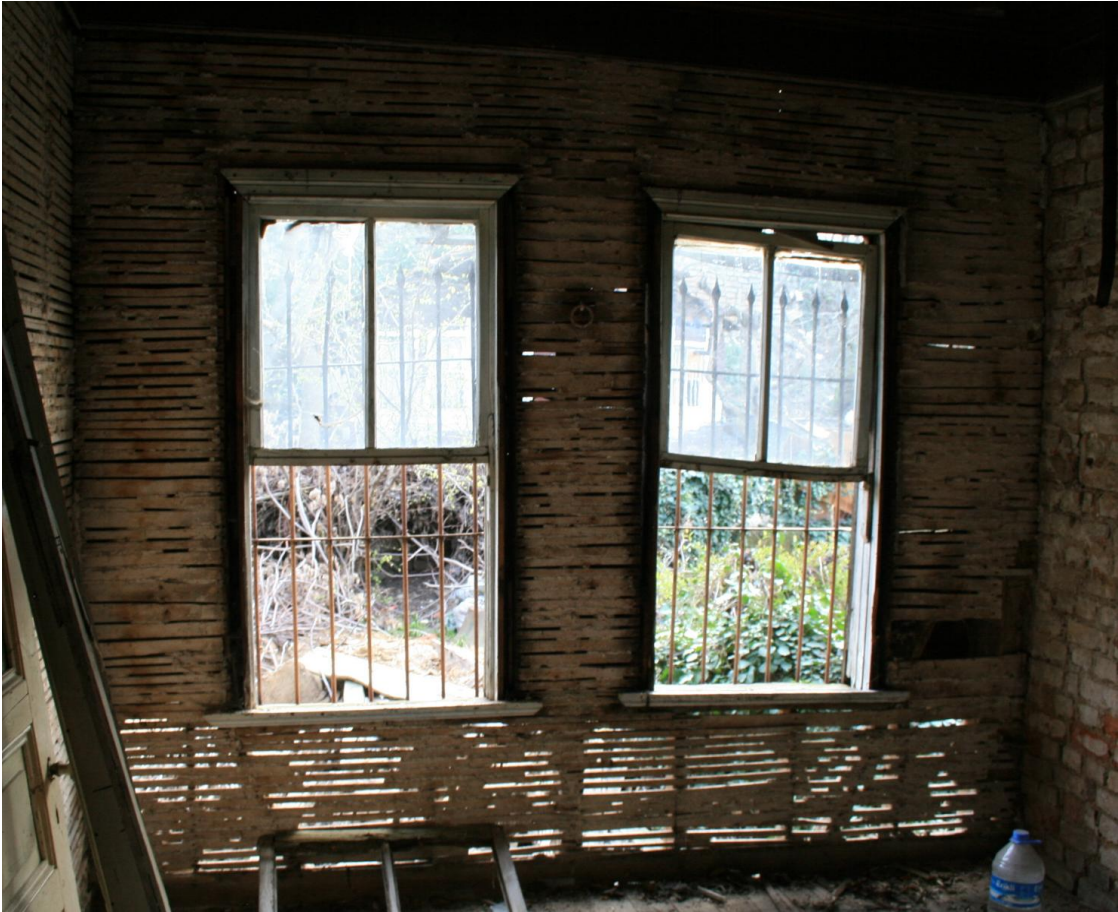
Fotoğraf 3.9 BB44 yapısında (yıkılmadan önce) bağdadilerin dizisi

İç kaplama, incelenen yapılarda bağdadi çıtaları üzerine sıvanan harç ile oluşturulmuş kabuktur. Bağdadi çıtalarına ilişkin yapısal verilerin değerlendirilmesine, elemanların boyutsal değerlendirilmesi kısmında daha geniş olarak yer verilecektir. Bu elemanlar oda duvarları boyunca yatay olarak taşıyıcılar üzerine çakılan küçük ebatlı ahşap elemanlardır. Hazırlanan kırıktılcı harcin duvar yüzeyindeki tutucuları işlevindedirler. Bölgede farklı ebatlarda saptanabilen, genel olarak tek yapıda belli bir oranı takip eden bağdadi çıtaları mevcuttur. Genel olarak yine tüm yapılarda kısıtlı bölgede kullanılmış da olsa yarma bağdadilere rastlanmıştır. Örneğin fotoğraf 3.9’da görülebileceği gibi duvar boyunca devam eden bağdadiler iki pencere arasında düzenli formu takip etmemiş, bu bölgede yarma bağdadi kullanılmıştır. Bu bağdadiler kimi zaman kendi ebatlarına yakın taşıyıcı elemanlar üzerine dikey olarak yerleştirilen çıtalarla birleştirildikleri gibi, bir ara eleman olmaksızın, direk taşıyıcılara bağlandıkları da görülmektedir.

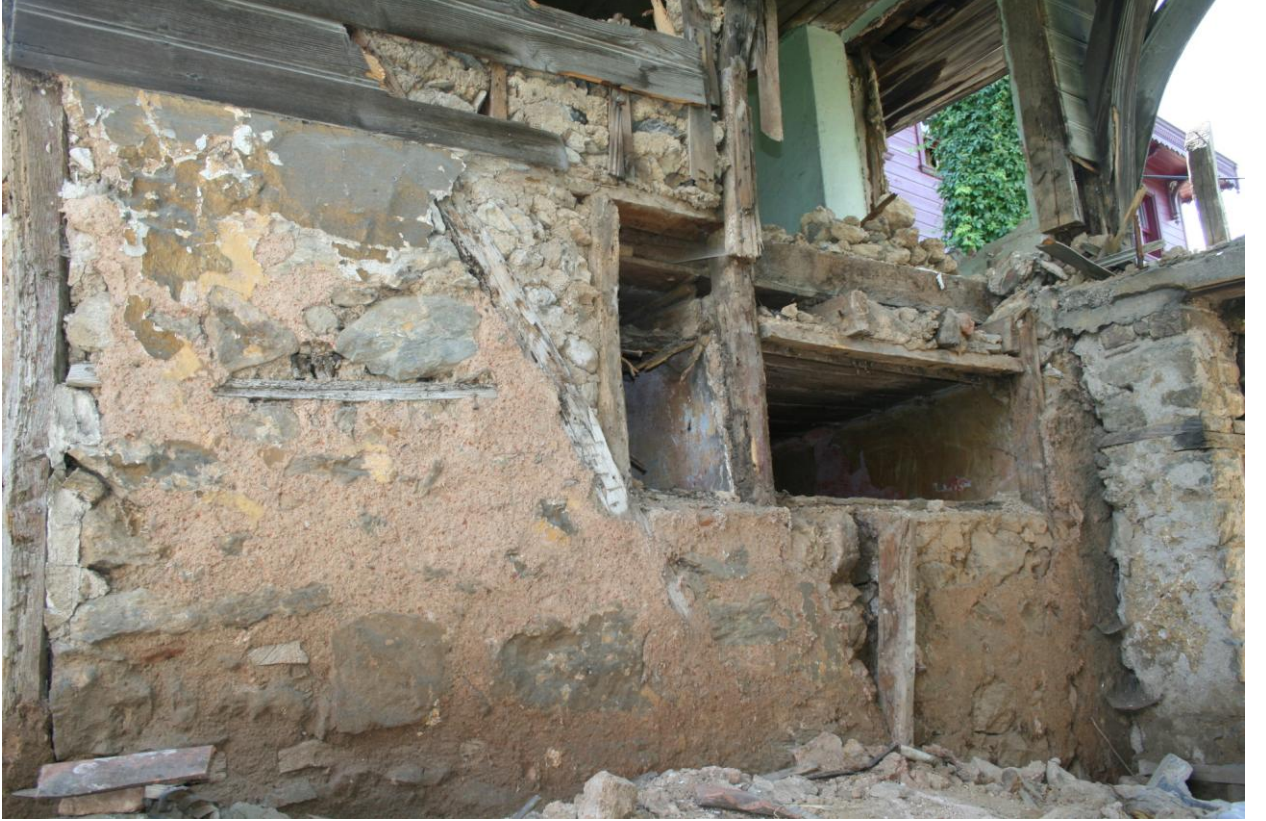
Fotoğraf 3.10 BB04 yapısında dolgulu duvar dokusu

Bölgede tamamı dolgu malzemesiyle doldurulmuş bir yapı ile karşılaşılmamıştır. Ancak iki yapıda zemin kat seviyesinde çatkı aralarının doldurulduğu görülmüştür. Fotoğraf 3.10 BB04 yapısının duvarları görülmektedir. ÇK 36 yapısında da aynı tip dolgu görünmektedir.

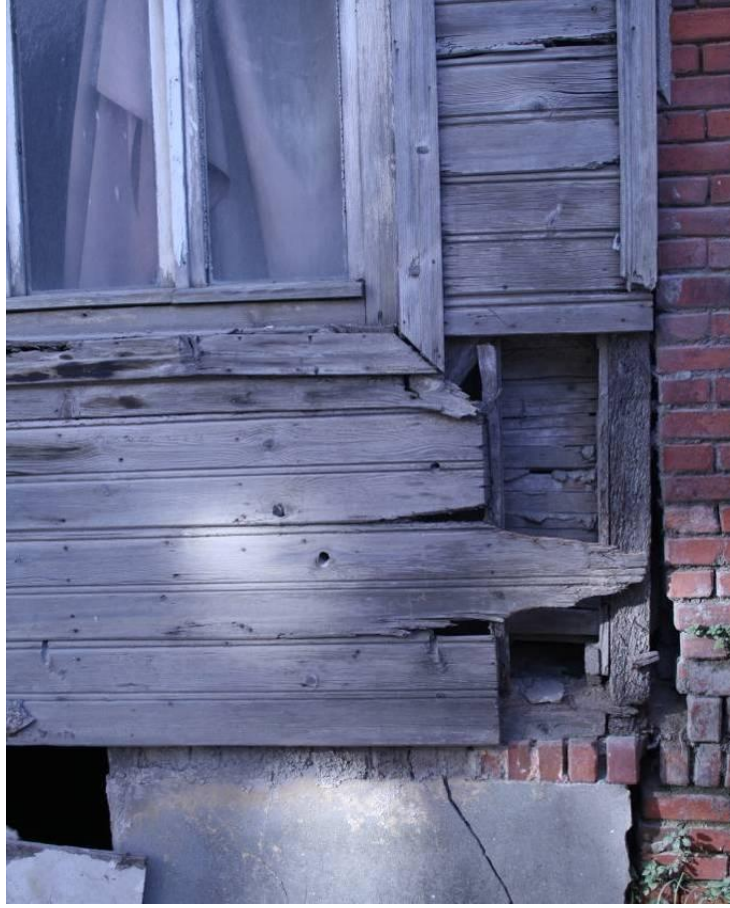
Fotoğraf 3.17 BB16 yapısının köşesinde yer alan taban ve dikmenin ilişkisi

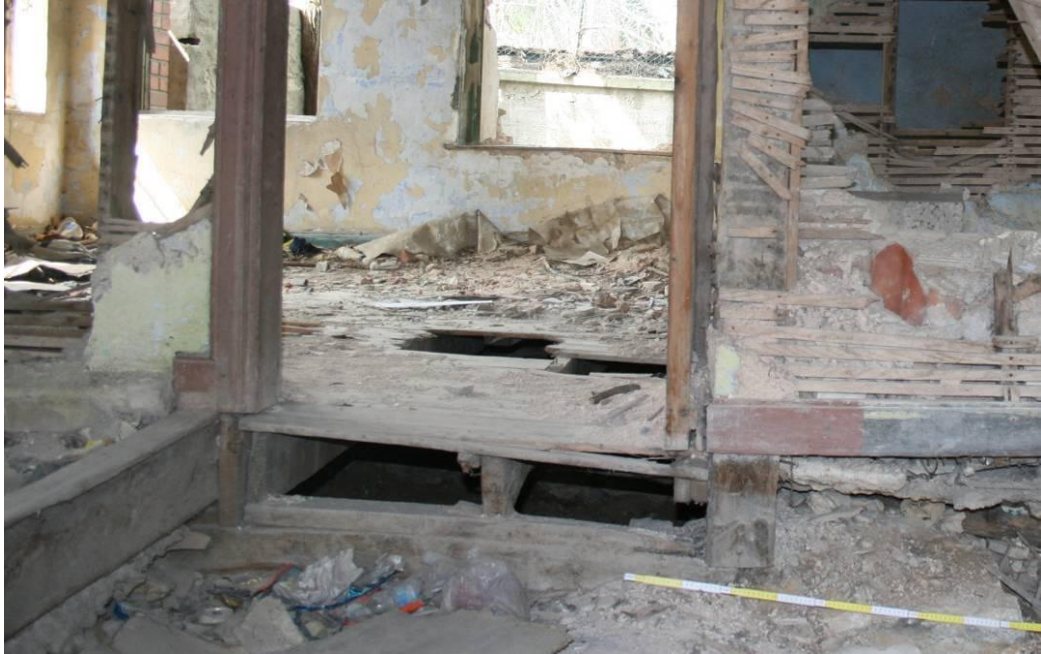
Fotoğraf 3.18 BB25 yapısında kapı altında yerleştirilen kirişleri desteklemek üzere eklenen taban takviyesi

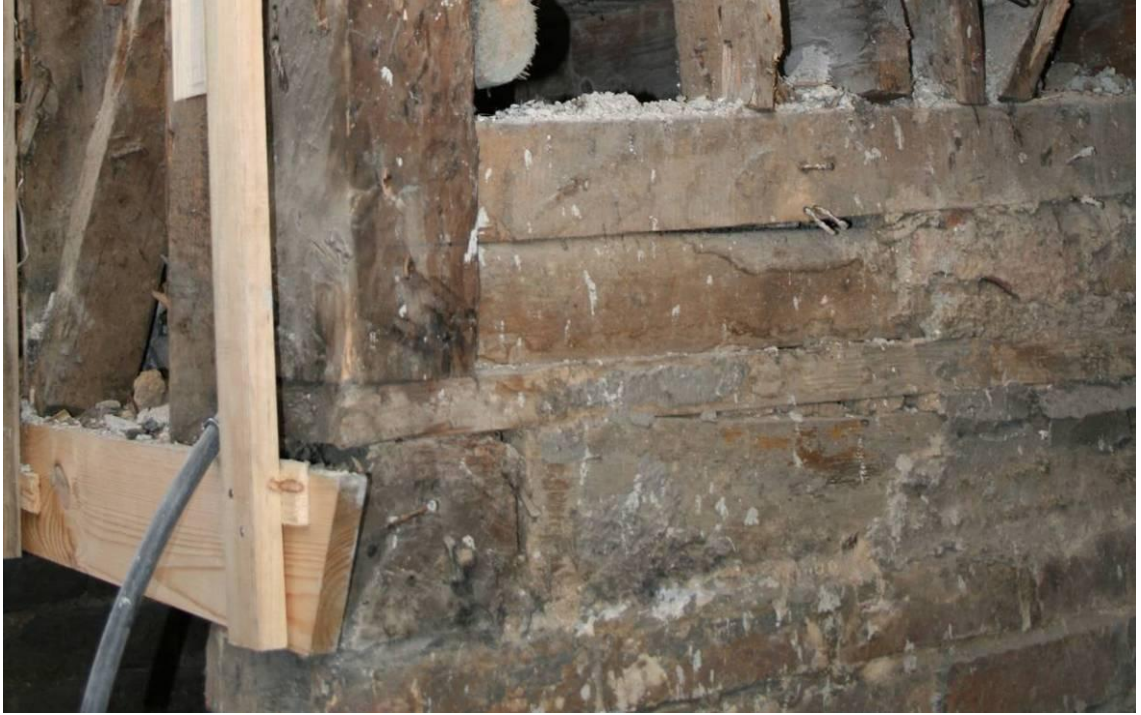
Fotoğraf 3.21 BB57 yapısında ahşap taban takviyesi

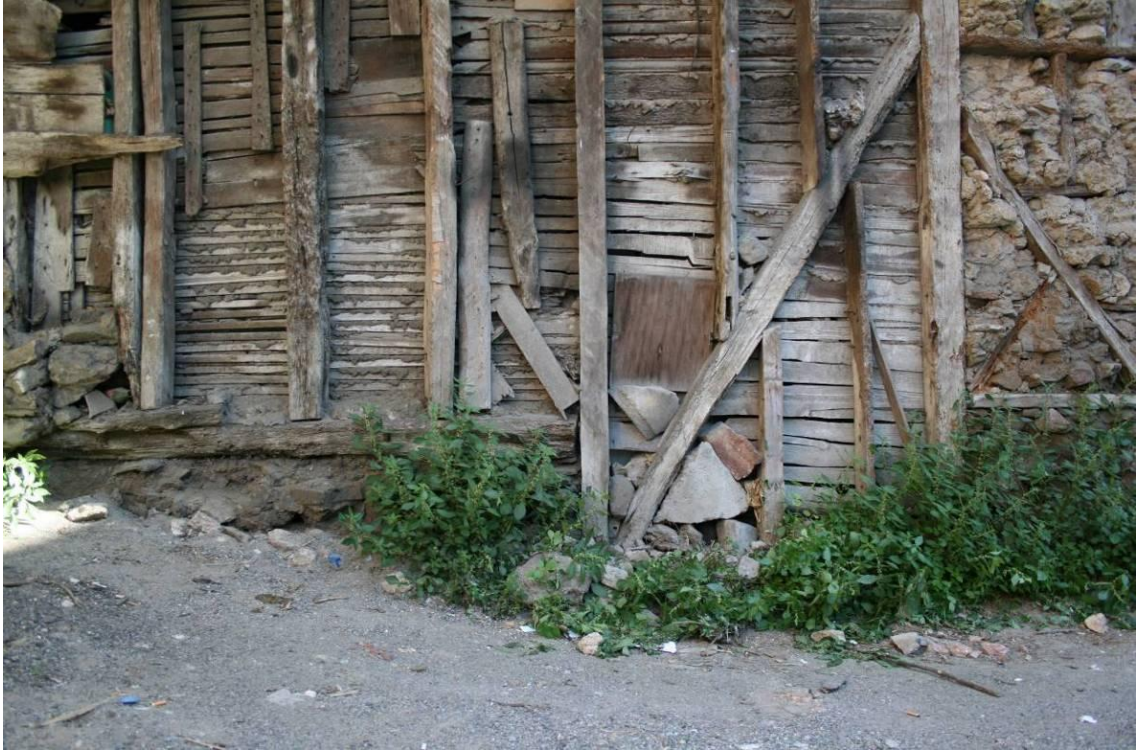
Fotoğraf 3.22 ÇK03 yapısında taban – temel duvarı ilişkisi

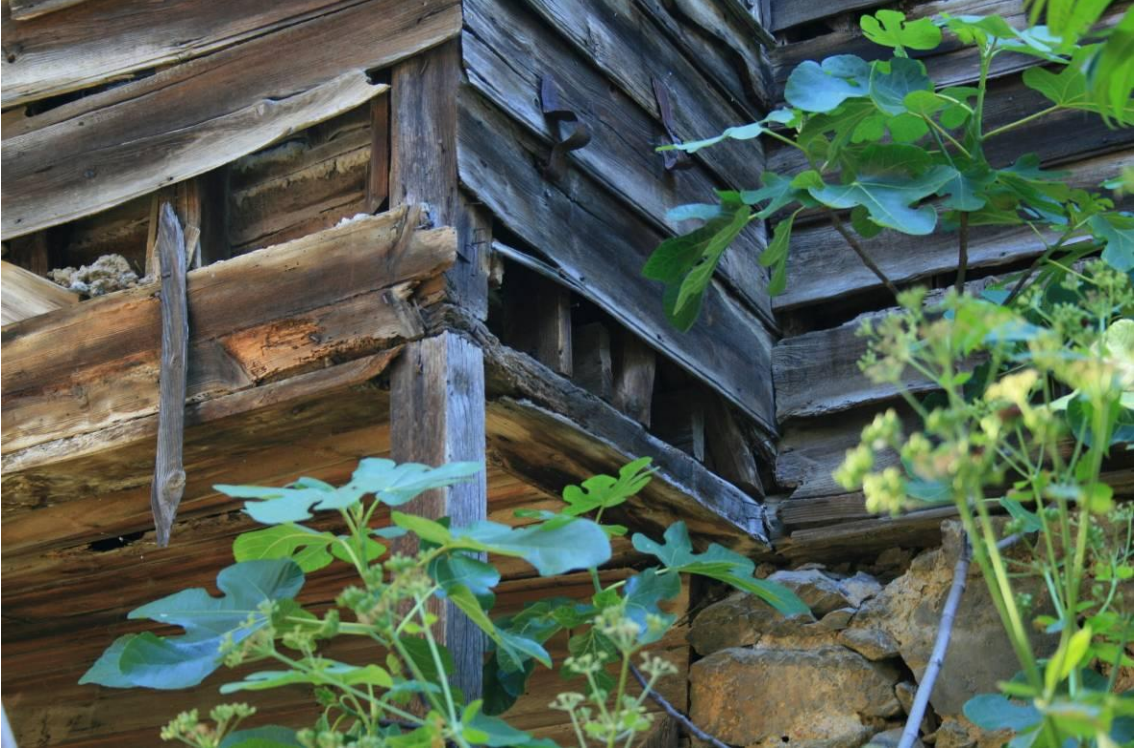
Fotoğraf 3.23 ÇK 29 yapısı tek tabanlı sistemlerde kiriş ve dikmelerin aynı tabana oturması

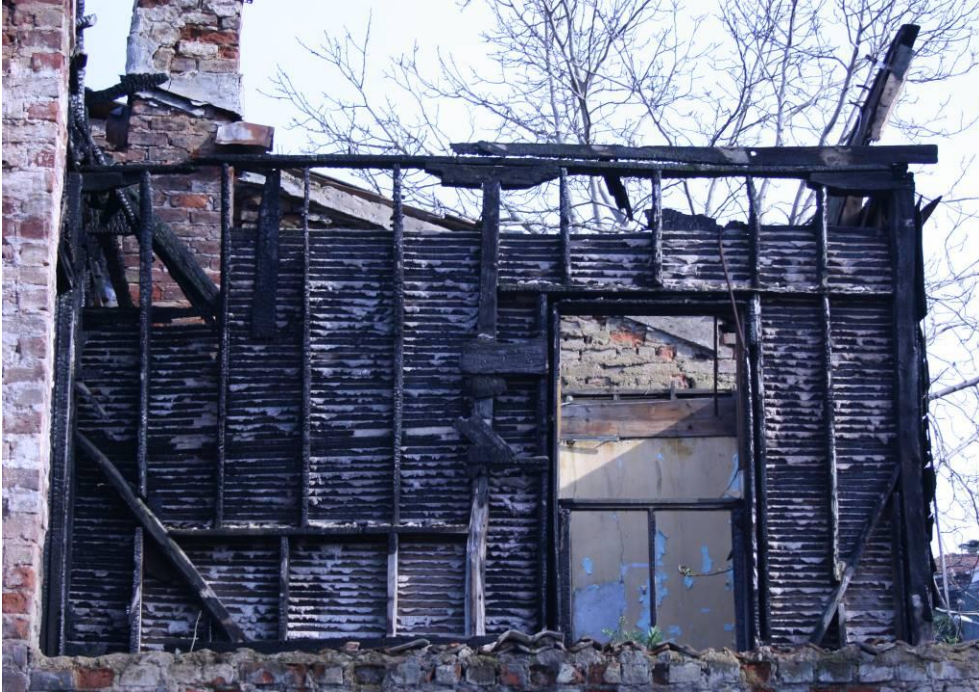
Fotoğraf 3.24 BB45 yapısında üst tabanın konumlanması

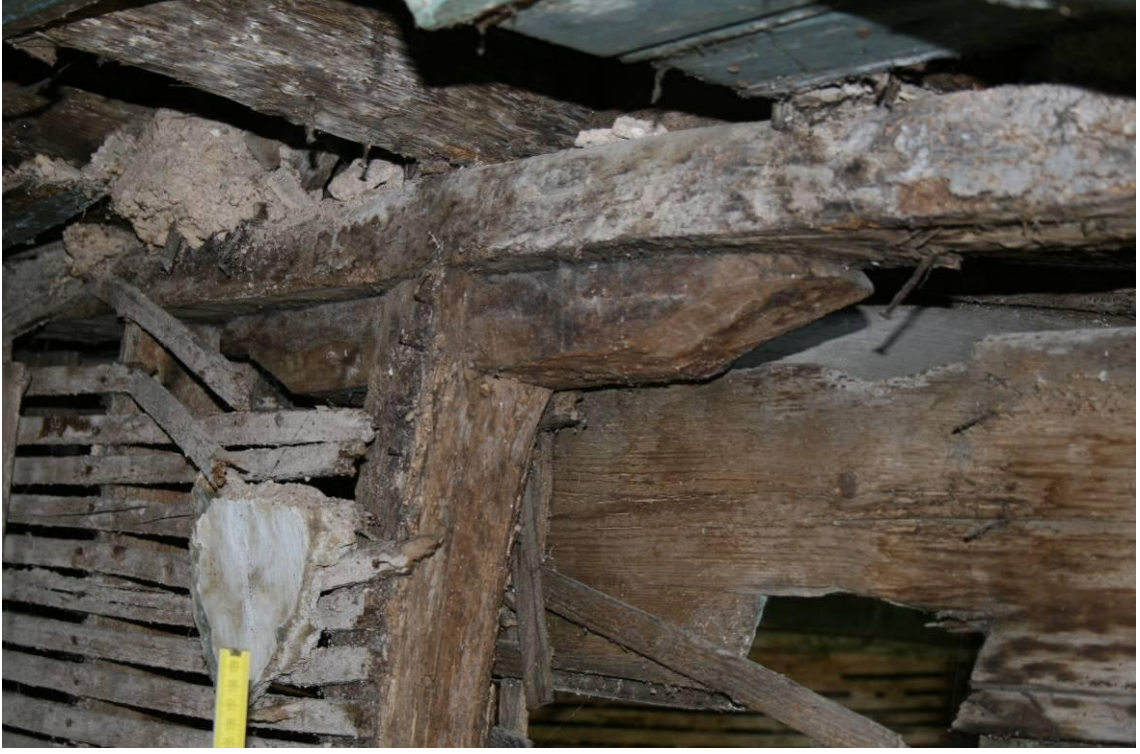
Fotoğraf 3.25 BB25 yapısında üst tabanın konumlanışı

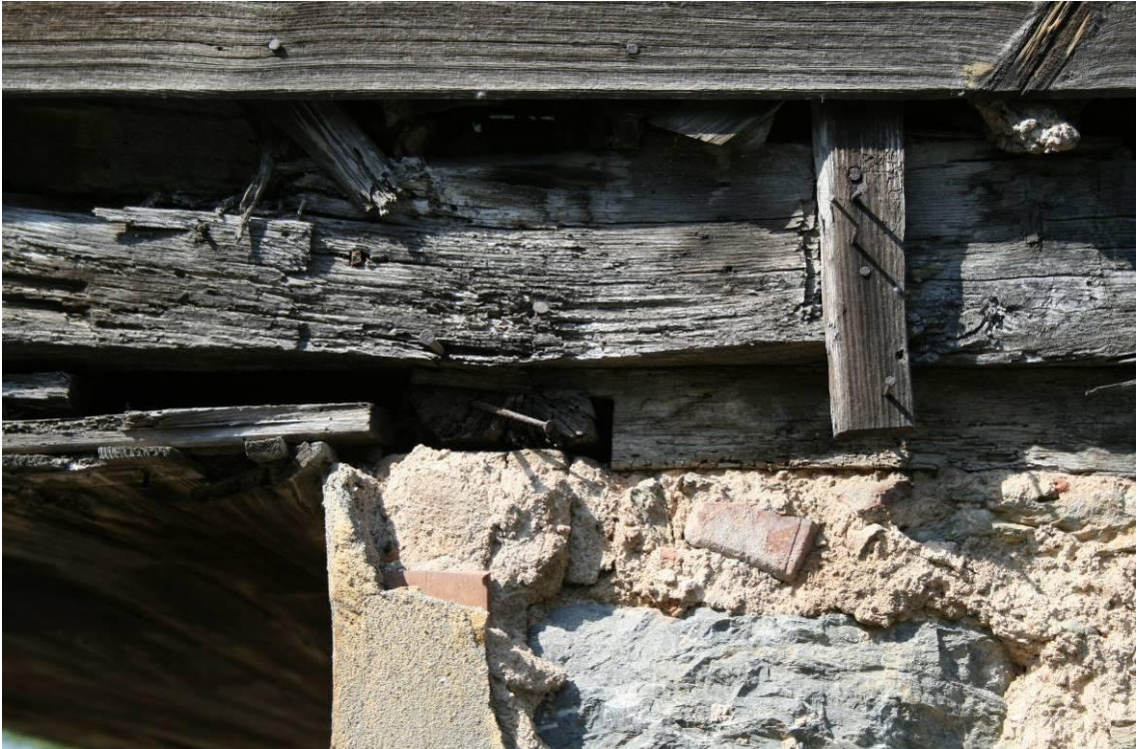
Fotoğraf 3.26 BB25 yapısında taban birleşimlerindeki bindirme detayı

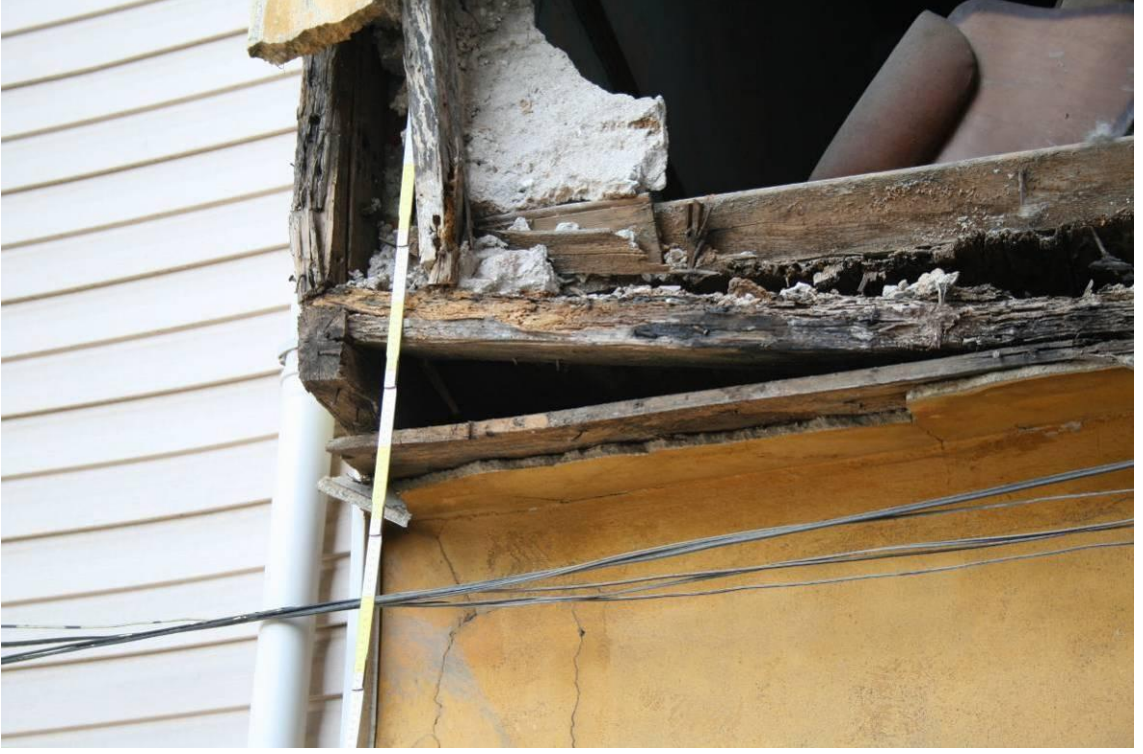
Fotoğraf 3.27 BB30 yapısında taban birleşimlerindeki bindirme detayı

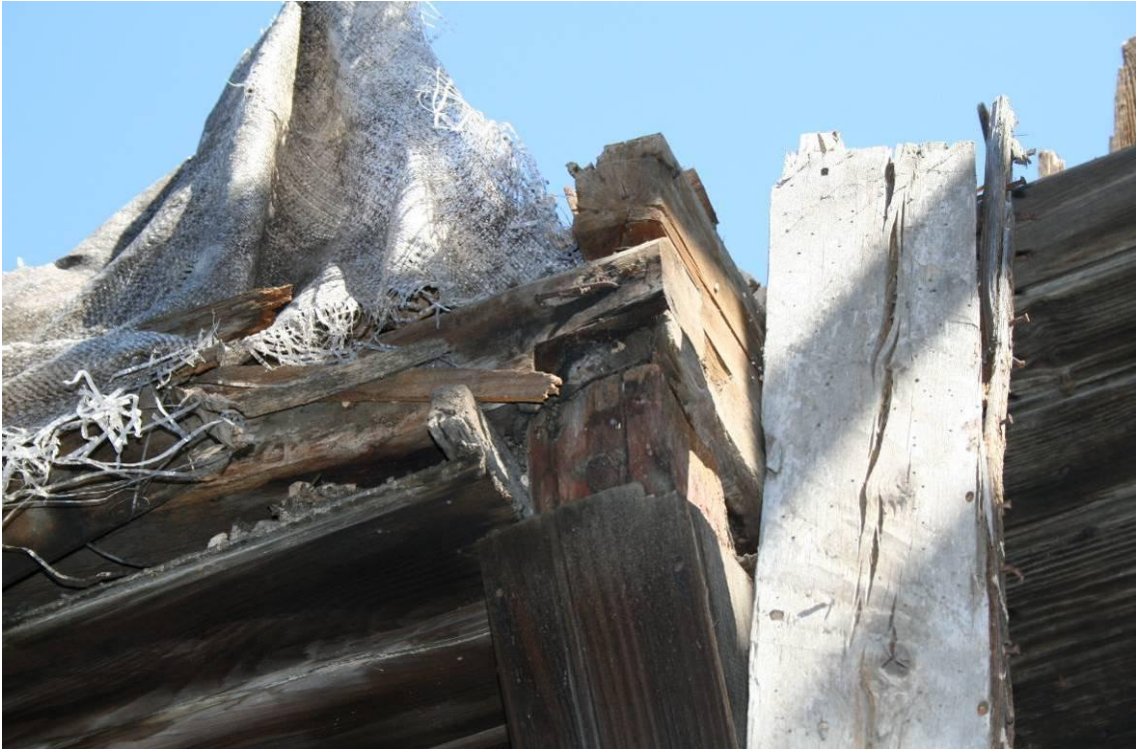
Fotoğraf 3.28 BB04 yapısında taban birleşimlerindeki bindirme detayı

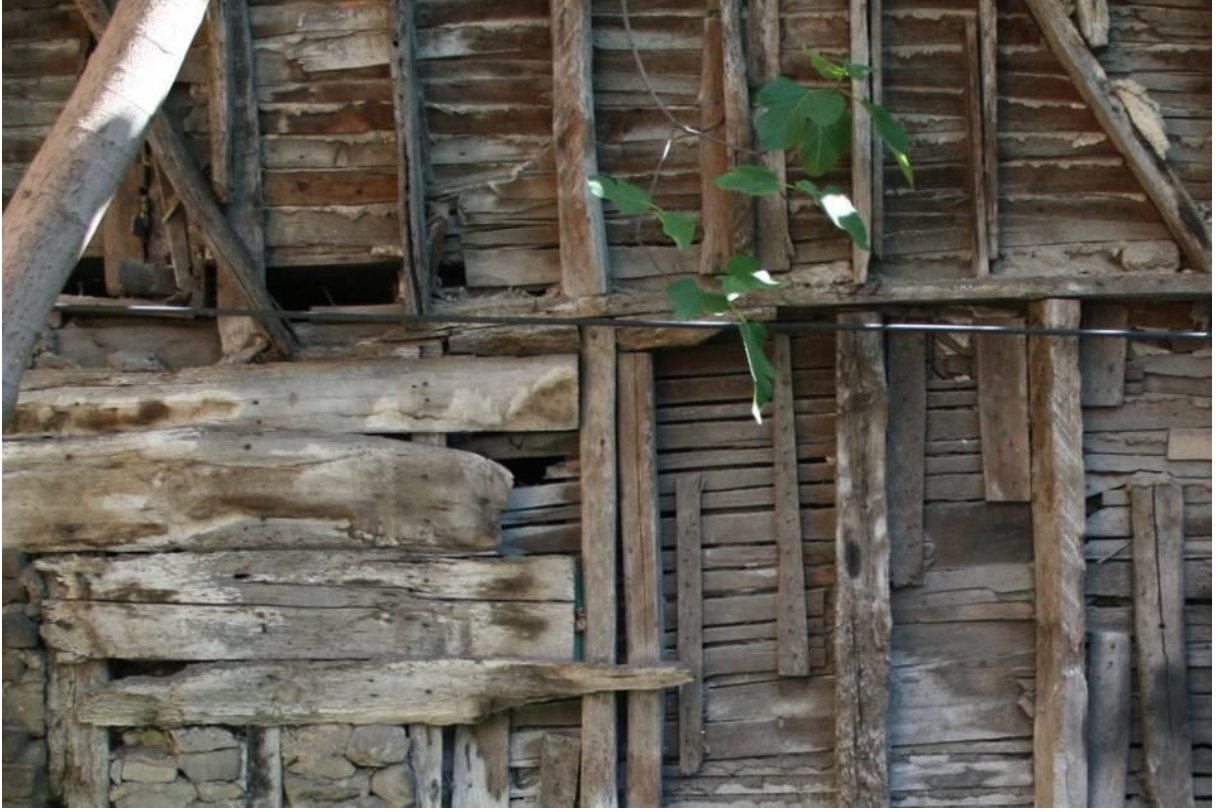
Fotoğraf 3.29 ÇK03 deformasyona uğramış duvar dokusunda başlık üzerinde ek yapılan birinci kat tabanı

Duvar yüzeyinin çok uzun olması veya herhangi başka bir sebeple, birinci kat tabanına ek yapılması gerektiğinde, bu birleşim başlıklar üzerinde oluşturulur (Fotoğraf 3.29 ). Binili bir şekilde birbirine geçirilen tabanlar bu birleşim noktasından alt tarafta yer alan başlık ve ana dikme birleşimine çivilerle bağlanır.

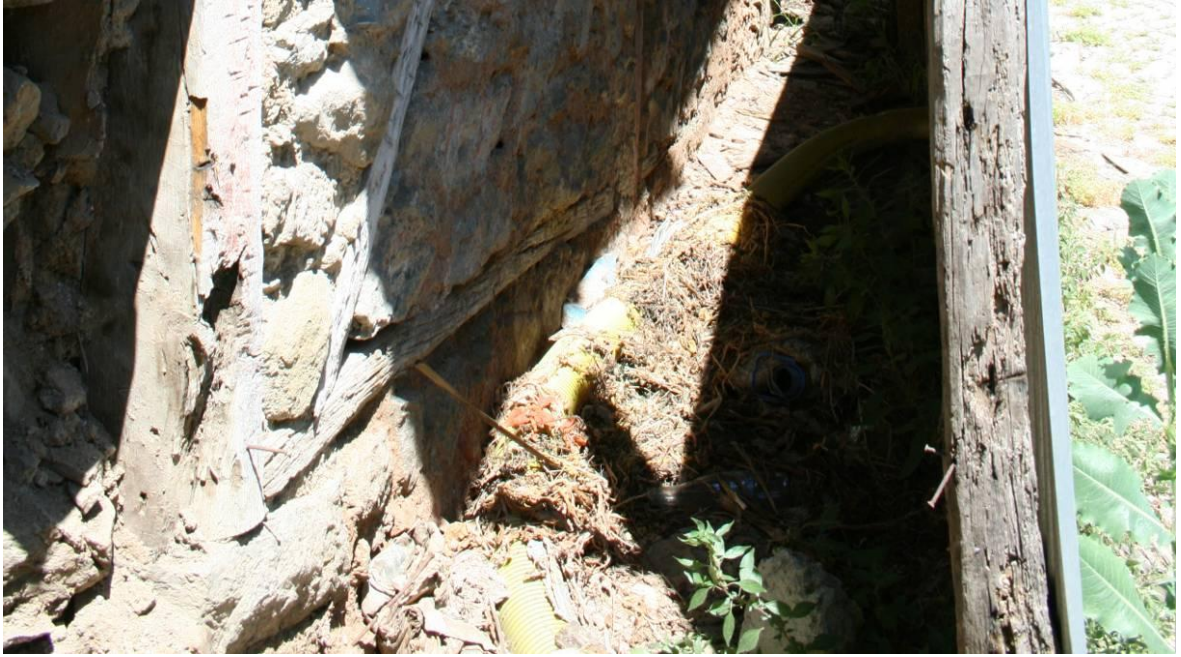
Fotoğraf 3.31 BB04 yapısında kagir bodrum duvarlarına oturan ahşap dikmeler

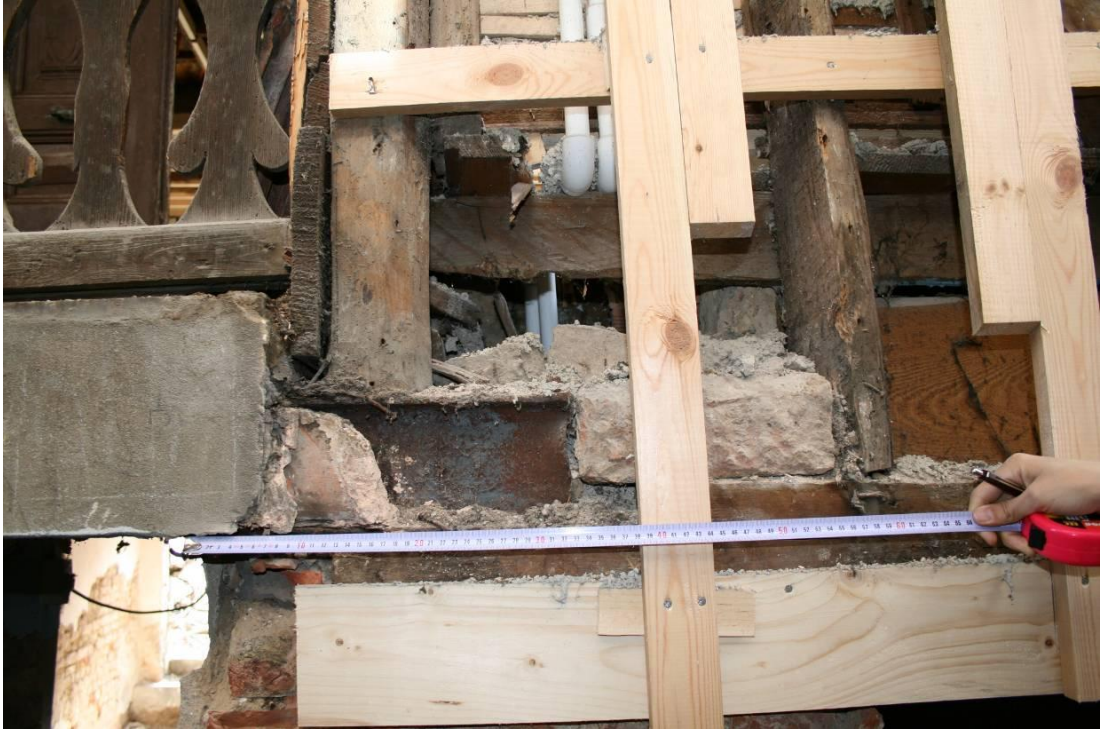
Fotoğraf 3.33 BB57 yapısında volta döşeme

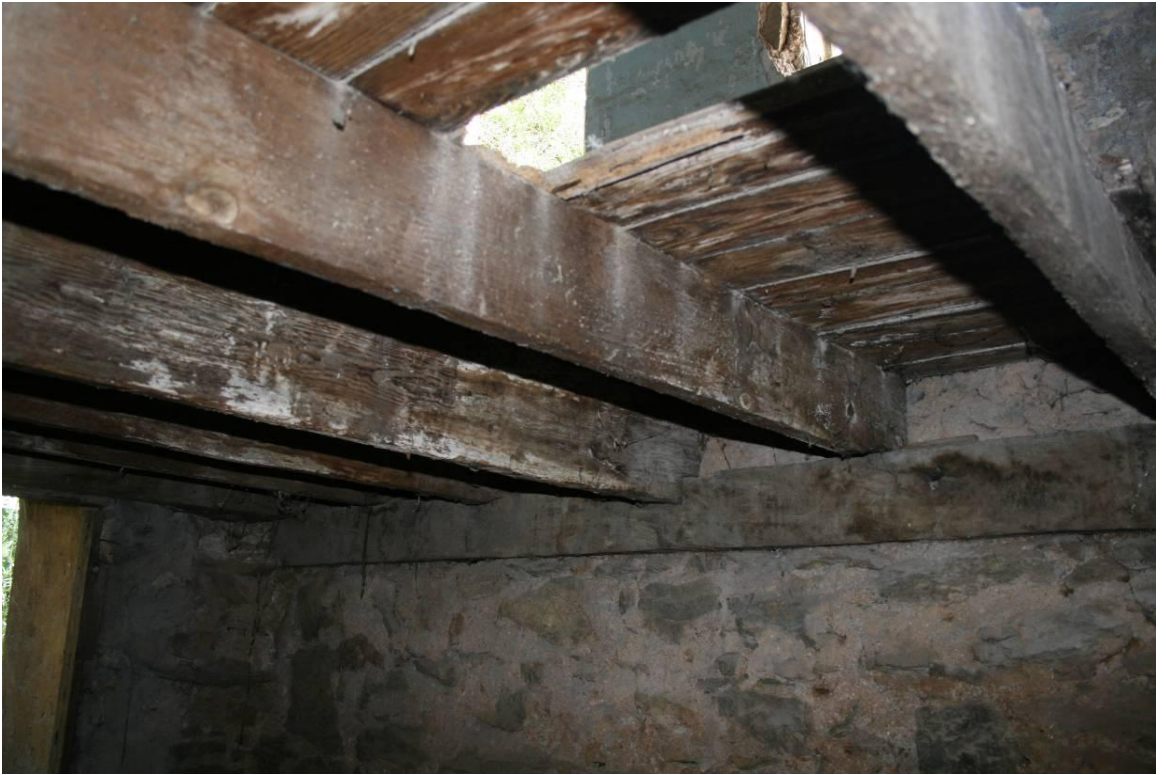
Fotoğraf 3.35 BB25 yapısında zemin katta kertiklenerek yerleştirilmiş kirişler ve kâgir subasman üzerinde kılıcına yerleşmiş taban detayı

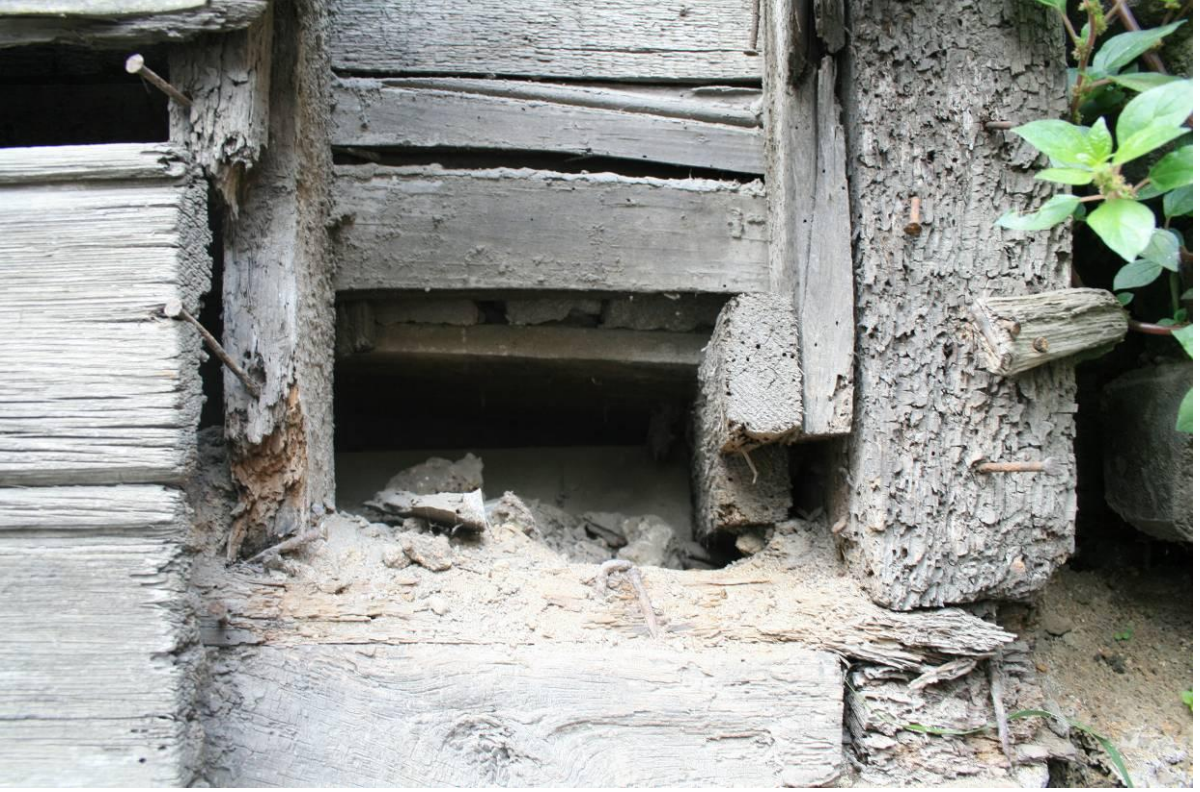
Fotoğraf 3.36 BB16 yapısında deforme olmuş taban kiriş birleşimi

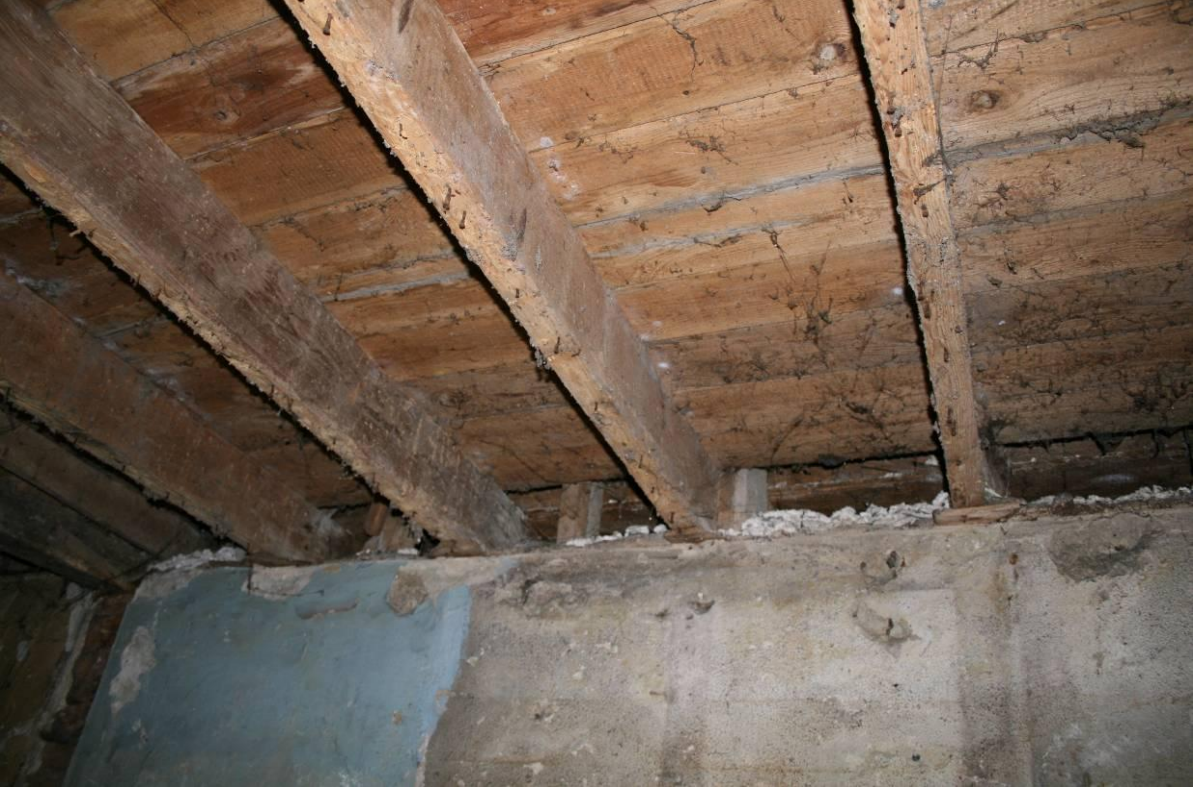
Fotoğraf 3.37 BB 44 yapısında kiriş-kagir bodrum duvarı ilişkisi

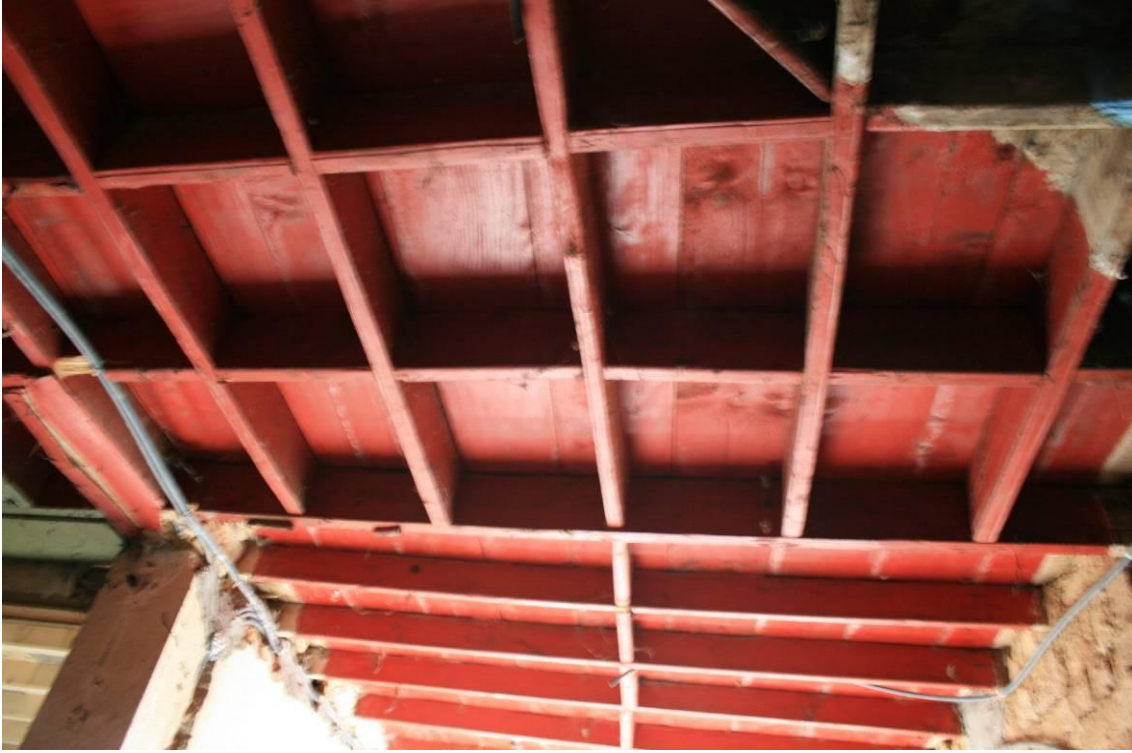
Fotoğraf 3.38 BB57 yapısı zemin kat tavanını oluşturan kirişler

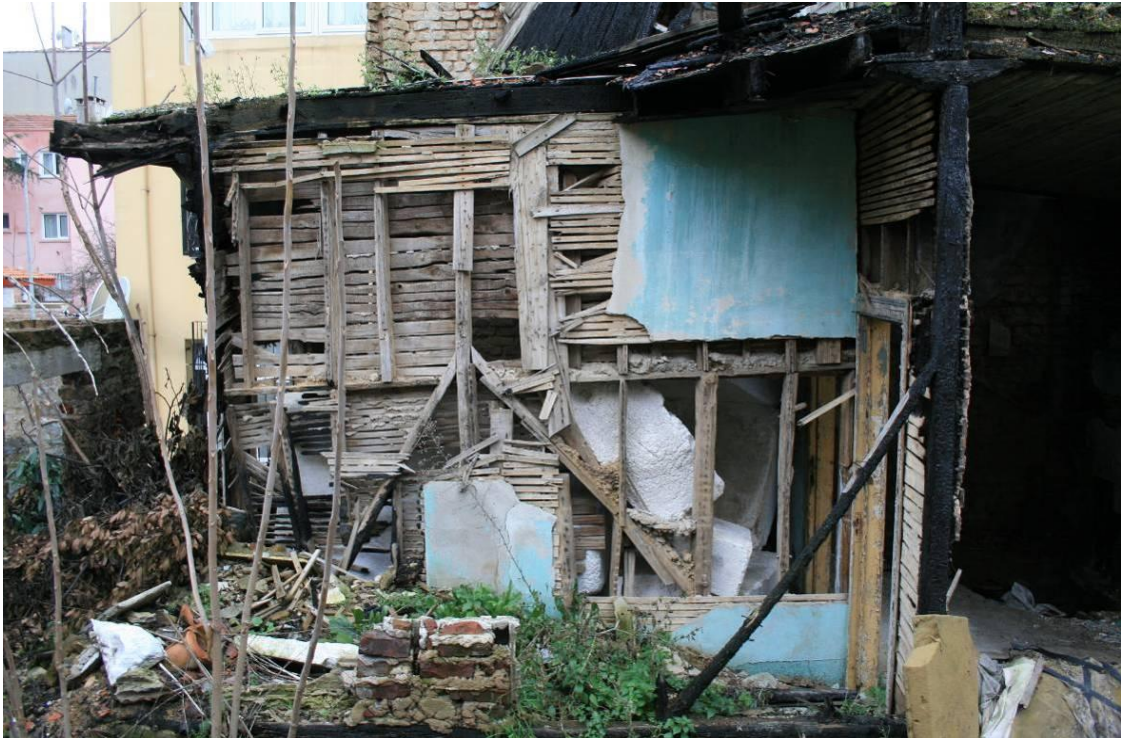
Fotoğraf 3.39 BB47 yapısında kuşakların konumlanması

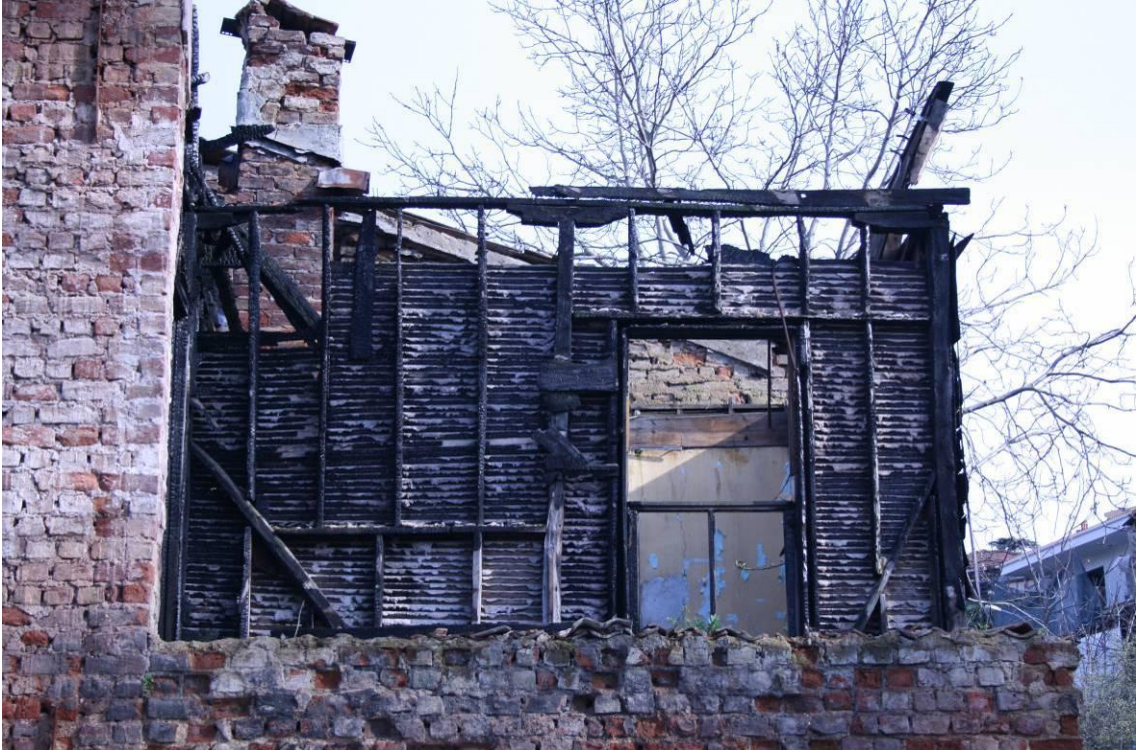
Fotoğraf 3.40 BB45 yapısında kuşakların konumlanması

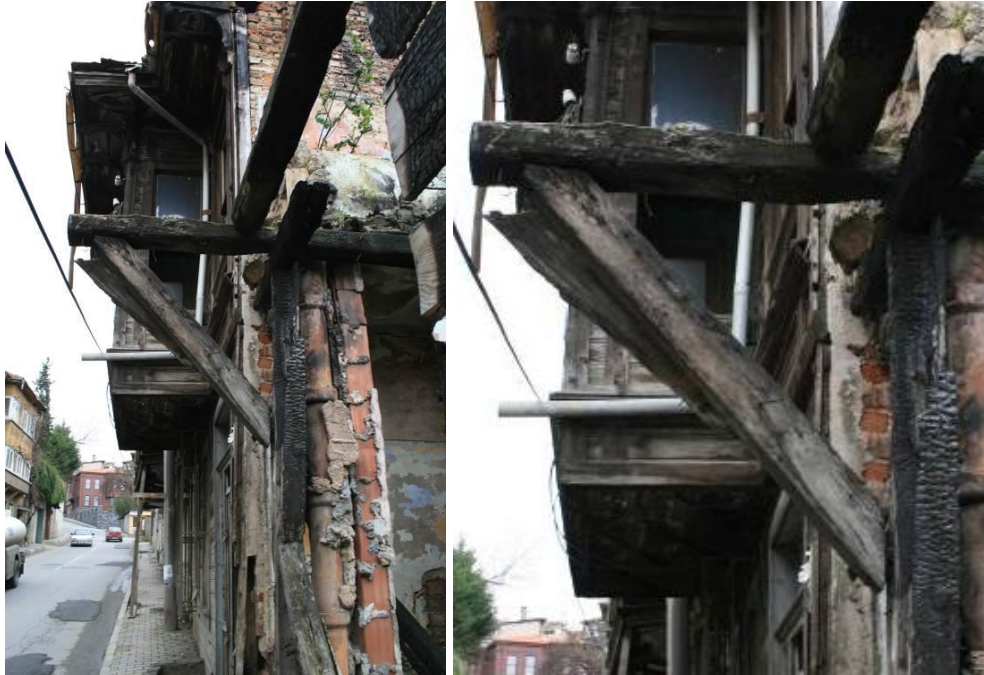
Fotoğraf 3.42 BB46 yapısında çıkma sistemi
