**BEYLERBEYİ VE ÇENGELKÖY KÜÇÜK AHŞAP SİVİL  
MİMARLIK ÖRNEKLERİNDE TAŞIYICI SİSTEM  
OLUŞUMU ÜZERİNE BİR ARAŞTIRMA**

**FBE Mimarlık Anabilim Dalı Rölöve- Restorasyon Programında**

**YÜKSEK LİSANS TEZİ**

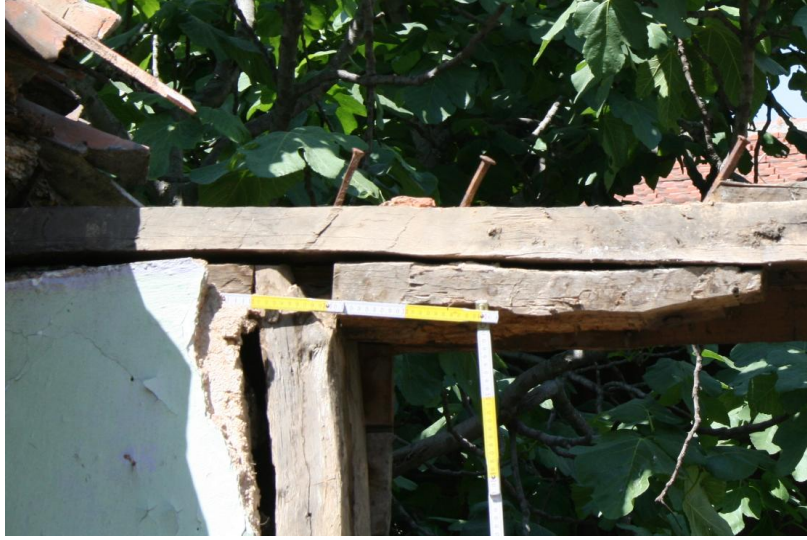
Fotoğraf 3.45 BB04 yapısına ait başlık detayı

Başlık elemanları ana dikmeler ile üst kotlarında yer alan tabanların arasında yer alan parçalardır. Ana dikmeler tabandan gelen yükü kesitleri ölçüsünde alıp iletirler. Burada ana dikmenin noktasal bir direnç göstermesi, üst kotta yer alan tabanın ana dikme ile birleştiği noktaya yakın kısımlarında hasara neden olabilecektir. Bu sebeple, direnç alanının genişletilmesi, üst kotta yer alan taban elemanının yük dağılımının daha dengeli hale gelmesinde başlık elemanları kullanılmaktadır.
