**SAVUNMA YAPILARININ İNCELENMESİ VE PAZAR KIZ KALESİ  
RESTORASYON ÖNERİSİ**

**YÜKSEK LİSANS TEZİ**

**Ali USLU**

**OCAK 2010**

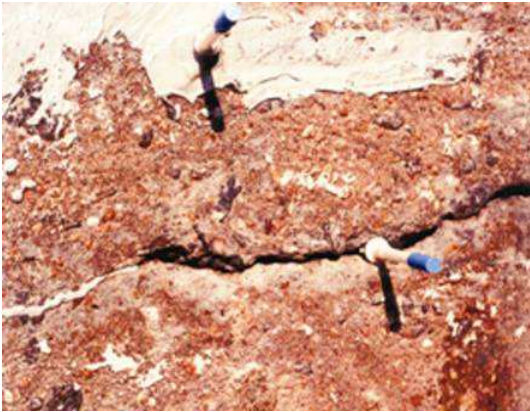
Şekil 1. Epoksi enjeksiyonu [11].

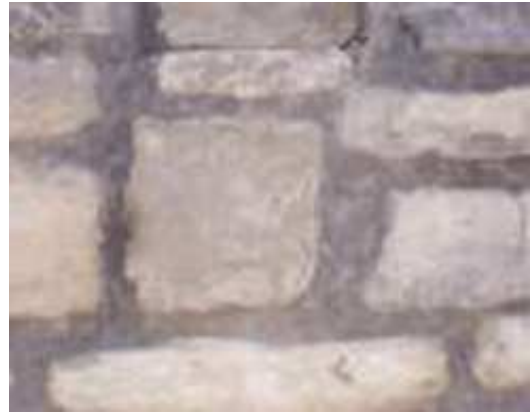
Şekil 2. Derz uygulaması [12].

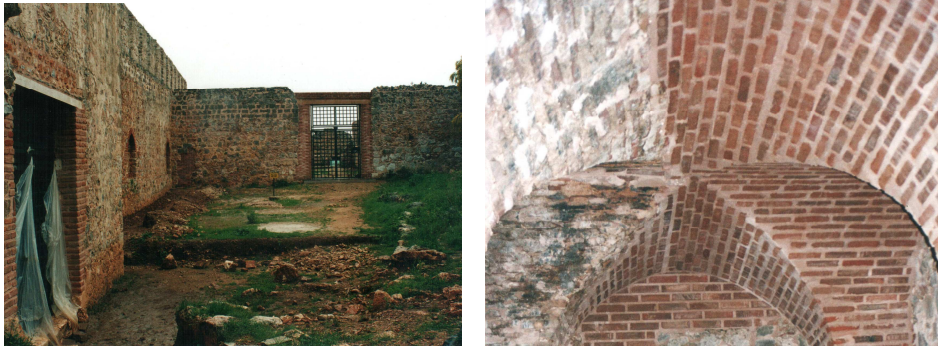
Şekil 3. Alanya Kalesi’nde farklı malzeme ile tamamlama yapılması

Bir bölümü hasar görmüş, ya da yok olmuş yapı ve öğeleri ilk tasarımlarındaki bütünlüğe kavuşturacak biçimde geleneksel, ya da çağdaş malzeme kullanarak tamamlama işlemine “bütünleme” (*reintegrasyon*) denilmektedir. Bütünlemeyi yönlendiren etmenler estetik, işlevsel, ya da strüktürel denge kaygıları olabilir. Yıkık durumda göze hoş gelmeyen bir yapı bütünlenerek, hem estetik bütünlüğüne kavuşur, kullanılabilir duruma getirilir, hem de tümüyle yok olmaktan kurtarılabilir. İlk yapılışındaki işlevini yitirmiş, tekrar kullanılamayacak durumda olan arkeolojik yapıların bütünlenmesi söz konusu değildir. Bütünleme ancak gerçek yapısal verilere, ya da belgelere dayandırıldığında kabul edilebilen bir uygulamadır. Güvenilir verilere dayanmadan, yalnız varsayım ve analogilerden hareket edilerek yapılan bütünlemelerin hatalı olması kaçınılmazdır. Yeni bölümlerin özgün olandan ayrılabilmesi için farklı bir yüzey dokusu uygulanmalıdır [13].
