T.C.  
YILDIZ TEKNİK ÜNİVERSİTESİ  
FEN BİLİMLERİ ENSTİTÜSÜ

ETRİYESİZ POLİPROPİLEN LİFLİ BETONARME KİRİŞLERİN KESME  
MUKAVEMETİ

YÜKSEK LİSANS TEZİ  
İNŞAAT MÜHENDİSLİĞİ ANABİLİM DALI  
YAPI PROGRAMI

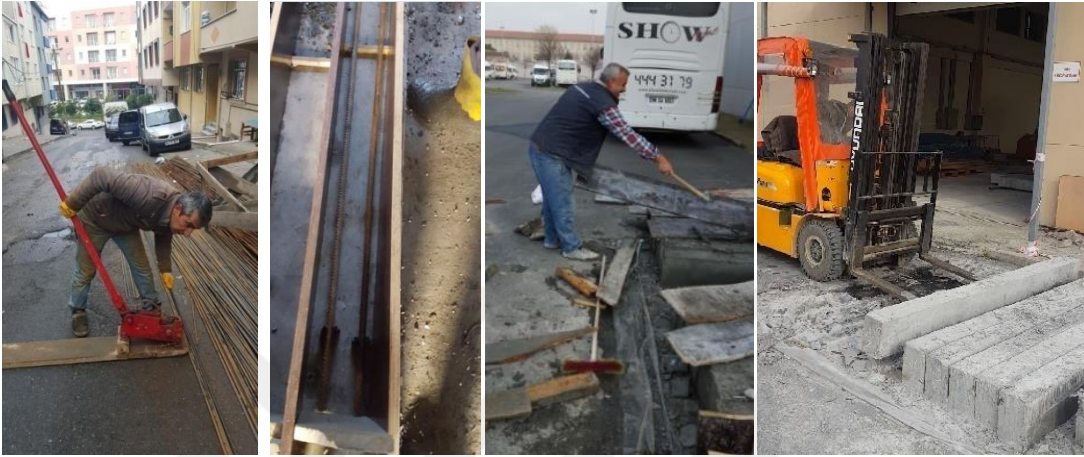
Deneyisel çalışmada kullanılan polipropilen lifler piyasada 6 kg lık paketler halinde satılmaktadır. Kiriş kalıpları gerekli ölçülere getirildikten sonra 1400 mm ve 2200 mm'lik kiriş kalıplarına donatıların montajı yapılmıştır. Paspayı olarak 3 cm'lik plastik tırnaklar kullanılmıştır (Şekil 2.2).

Şekil 2.2 Donatı hazırlanışı, kalıplara yerleştirilmesi ve söküm işlemi, kirişlerin laboratuara taşınması

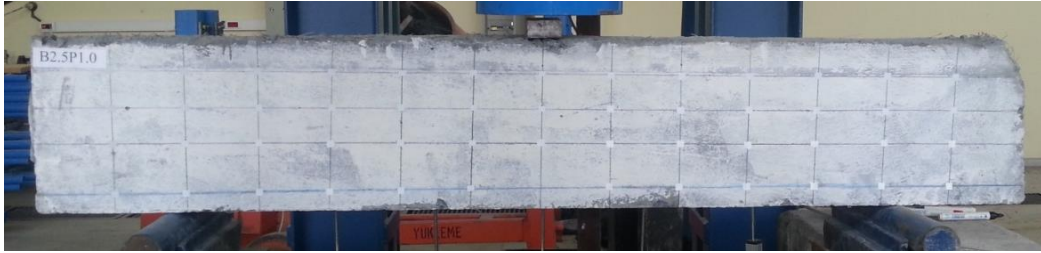
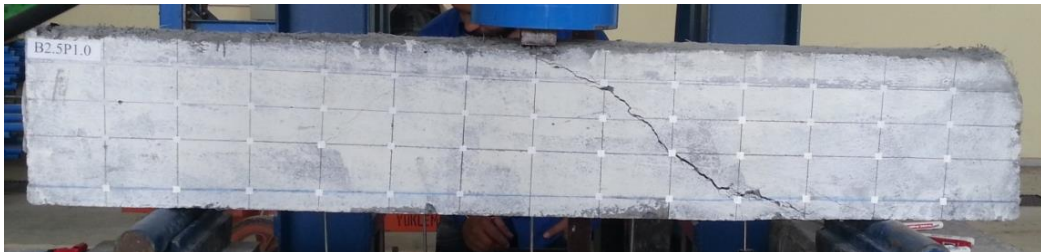
Şekil 3.2 Deney öncesi ve sonrasında B2.5P1.0 kirişi

a) Yükleme başlamadan önce B2.5P1.0 kirişi

b) Güç tükenmesine ulaştığında B2.5P1.0 kirişi

Çizelge 3.2 ve Şekil 3.2 incelendiğinde, uygulanan yükün düşük değerlerinde ilk olarak eğilme çatlakları gözlenmiş, daha sonra yük artışı ile kesme açıklığındaki eğilme çatlağının yük uygulama noktasına doğru ilerlemesi sonucu kirişte güç tükenmesinin kesme kırılması şeklinde oluştuğu görülmüştür.

Uygulanan yük; Yerdeğiştirme (kN; mm)	Gözlenen Gelişme
7.31; 0.15	Kiriş ortasında 1 ve 2 numaralı eğilme çatlakları gözlemlendi.
7.99; 0.16	1 numaralı çatlakta <b>kiriş yüksekliğinin yarısına doğru devam eden 3</b> numaralı eğilme çatlak oluşumu işaretlendi.
10.84; 0.22	2 numaralı çatlakta <b>kiriş yüksekliğinin yarısına doğru ilerleyen 4</b> numaralı eğilme çatlak oluşumu kaydedildi.
12.90; 0.28	Yük uygulama noktası ile mesnet arasında 5 numaralı eğilme çatlak oluşumu işaretlendi.
16.93; 0.38	Kiriş kesme açıklığında 6 numaralı eğilme çatlak oluşumu işaretlendi.
26.10; 0.57	Kirişin kesme açıklığında 7 numaralı eğilme çatlak oluşumu işaretlendi..
30.07; 0.69	Kiriş açıklık ortasında 8 numaralı eğilme çatlak oluşumu kaydedildi.

34.36; 0.83	3 numaralı çatlakta <b>kiriş yüksekliğinin yarısını geçen 9 numaralı eğilme çatlağı</b> oluşumu kaydedildi..
45.08; 1.21	Kiriş kesme açıklığında 10 numaralı eğilme çatlağı oluşumu gözlemlendi.

48.99; 1.37	Kiriş kesme açıklığında 11 numaralı eğilme çatlağı oluşumu gözlemlendi.
56.42; 1.59	7 numaralı çatlakta <b>kiriş yüksekliğinin yarısını geçen yüke doğru yönelen</b> ; 12 numaralı kesme çatlağı oluşumu işaretlendi.

78.37; 2.36	Yük uygulama noktası ile mesnet arasında oluşan ve kiriş yüksekliğinin yarısını geçen <b>13</b> numaralı kesme çatlağı işaretlendi
84.42; 2.56	4 numaralı çatlakta 14 numaralı eğilme çatlağı oluşumu işaretlendi.

77.94; 2.68	5 numaralı çatlakta; 15 numaralı kesme çatlağı oluşumu işaretlendi
84.93; 2.90	Kiriş kesme açıklığında 16 numaralı kesme çatlağı oluşumu gözlemlendi

94.02; 3.48	13 numaralı kesme çatlağında <b>yüke doğru yönelen</b> ; 17 numaralı kesme çatlağı oluşumu işaretlendi
93.84; 3.86	Kiriş kesme açıklığında 13 numaralı çatlakta mesnede doğru yönelen 18 numaralı kesme çatlağı oluşumu gözlemlendi

87.31; 4.32	Kiriş kesme açıklığında 19 numaralı eğilme çatlağı işaretlendi.
77.22; 5.72	12 numaralı çatlakta <b>yüke doğru yönelen</b> ; 20 numaralı kesme çatlağı oluşumu işaretlendi 13, 17 ve 18 numaralı çatlaklarda <b>genişleme gözlenerek</b> kesme kırılması ile güç tükenmesi oluştu.

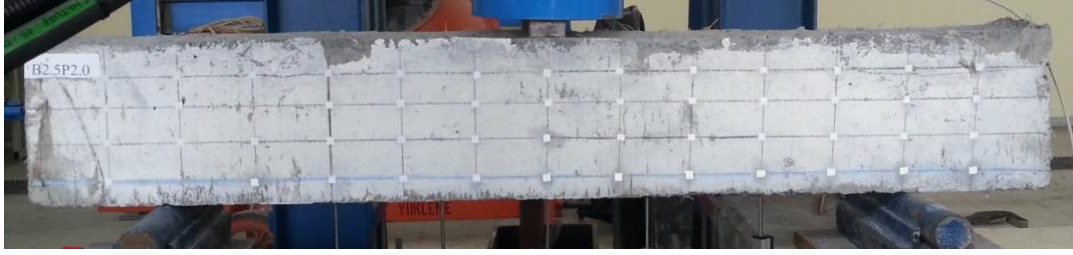
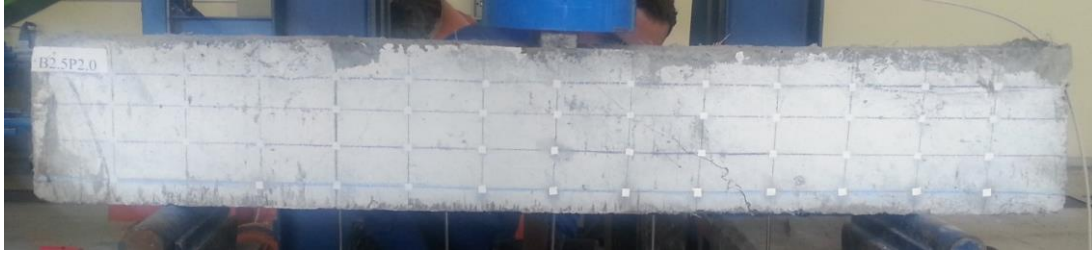
Şekil 3.3 Deney öncesi ve sonrasında B2.5P2.0 kirişi

Çizelge 3.3 ve Şekil 3.3 incelendiğinde, uygulanan yükün düşük değerlerinde ilk olarak eğilme çatlakları gözlenmiş, daha sonra yük artışı ile kesme açıklığındaki eğilme çatlağının yük uygulama noktasına doğru ilerlemesi sonucu kirişte güç tükenmesinin kesme kırılması şeklinde oluştuğu görülmüştür.

a) Yükleme başlamadan önce B2.5P2.0 kirişi

b) Güç tükenmesine ulaştığında B2.5P2.0 kirişi

Uygulanan yük; Yerdeğiştirme (kN; mm)	Gözlenen gelişme
10.00; 0.19	Kesme açıklığında 1 numaralı kesme çatlağı işaretlendi.
12.00; 0.26	Kiriş açıklık ortasında 2 numaralı eğilme çatlağı işaretlendi.

24.10; 0.60	Kesme açıklığında 3 numaralı kesme çatlağı işaretlendi.
37.20; 0.98	Kesme açıklığında 4 numaralı kesme çatlağı işaretlendi.
46.80; 1.26	1 numaralı çatlakta <b>kiriş yüksekliğinin yarısını geçen yüke doğru yönelen 5</b> numaralı kesme çatlağı oluşumu kaydedildi.

74.21; 2.28	3 numaralı çatlakta <b>yük uygulama noktasına doğru yönelen 6</b> numaralı kesme çatlağı oluşumu kaydedildi.
82.67; 2.65	4 numaralı çatlakta <b>yüke doğru yönelen 7</b> numaralı kesme çatlağı oluşumu kaydedildi.

82.00; 2.87	7 numaralı çatlakta yük uygulama noktasına doğru ilerleyen 8 numaralı kesme çatlağı işaretlendi.
79.70; 4.47	Kesme açıklığında 9 numaralı kesme çatlağı işaretlendi.

75.60; 5.78	5 numaralı çatlakta <b>yüke doğru ilerleyen 10</b> numaralı kesme çatlağı oluşumu kaydedildi
72.70; 6.35	4, 7 ve 8 numaralı çatlaklarda <b>genişleme gözlenerek</b> kesme kırılması ile güç tükenmesi oluştu

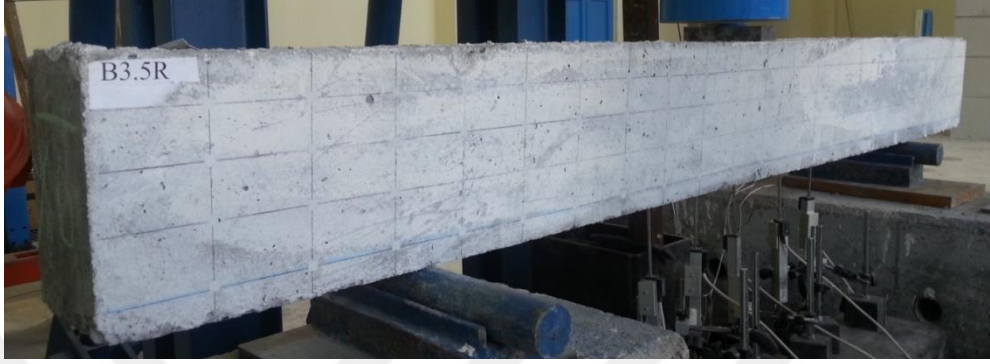
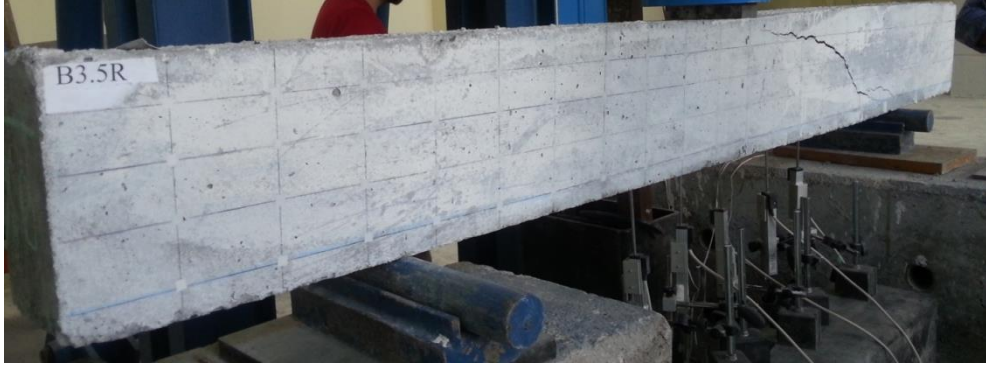
Şekil 3.5 Deney öncesi ve sonrasında B3.5R kirişi

Çizelge 3.5 ve Şekil 3.5 incelendiğinde, uygulanan yükün düşük değerlerinde ilk olarak eğilme çatlakları gözlenmiş, daha sonra yük artışı ile kesme açıklığındaki eğilme çatlağının yük uygulama noktasına doğru ilerlemesi sonucu kirişte güç tükenmesinin kesme kırılması şeklinde olduğu görülmüştür.

a) Yükleme başlamadan önce B3.5R kirişi

b) Güç tükenmesine ulaştığında B3.5R kirişi

Uygulanan yük; Yerdeğiştirme (kN; mm)	Gözlenen gelişme
0.10; 2.92	Kirişin ortalarında 1 numaralı eğilme çatlağı oluştuğu görüldü.
0.13; 4.04	Kirişin ortalarında 2 numaralı eğilme çatlağı oluştuğu kaydedildi.

0.15; 4.59	Yük uygulama noktası ile mesnet arasında 3 numaralı eğilme çatlağı işaretlendi.
0.20; 6.08	Kirişin diğer kesme açıklığında, yük uygulama noktası ile mesnet arasında 4 numaralı eğilme çatlağı oluşumu işaretlendi.

0.60; 15.54	Kirişin mesnet noktasına yakın 5 numaralı eğilme çatlağı oluşumu kaydedildi.
2.25; 39.48	Kirişin diğer kesme açıklığında mesnede yakın 6 numaralı çatlak oluşumu işaretlendi.

2.35; 41.05	3 numaralı çatlakta <b>kiriş yüksekliğinin yarısını geçen yüke doğru yönelen 7</b> numaralı kesme çatlağı oluşumu kaydedildi.
2.40; 41.65	5 numaralı çatlakta kiriş yüksekliğinin yarısını geçen ve yüke doğru yönelen 8 numaralı kesme çatlağı işaretlendi.

2.44; 42.28	2 numaralı çatlakta <b>kiriş yüksekliğinin yarısını geçen 9</b> numaralı eğilme çatlağı işaretlendi.
2.49; 42.96	1 numaralı çatlakta 10 numaralı eğilme çatlağı işaretlendi.

2.53; 43.59	4 numaralı çatlakta 11 numaralı eğilme çatlak oluşumu kaydedildi.
2.62; 44.96	8 numaralı çatlakta yüke doğru uzanan; 12 numaralı kesme çatlağı oluşumu işaretlendi.

3.76; 59.98	8 numaralı çatlakta mesnede doğru yönelen 13 numaralı çatlak gözlemlendi.
4.82; 72.05	Yük ile mesnet arasında 14 ve 15 numaralı yeni çatlak oluşumları gözlemlendi. 8, 12 ve 13 numaralı çatlakların genişliği arttı, kirişte kesme kırılması ile güç tükenmesi oluştu.

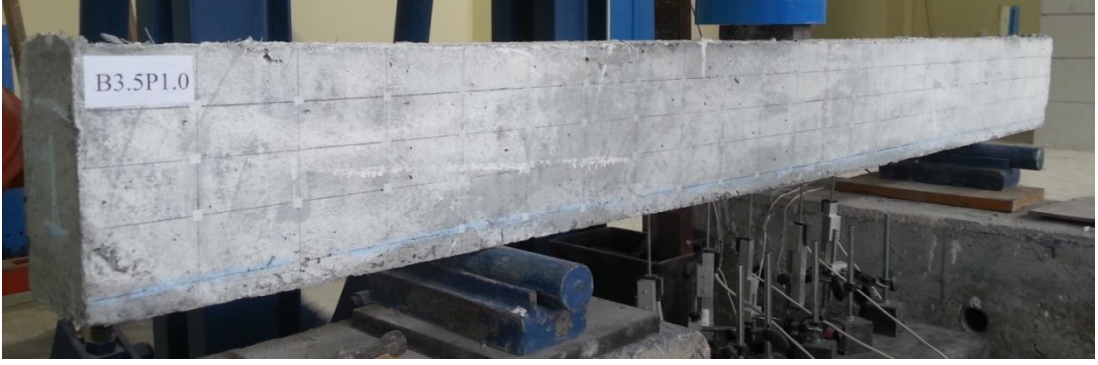
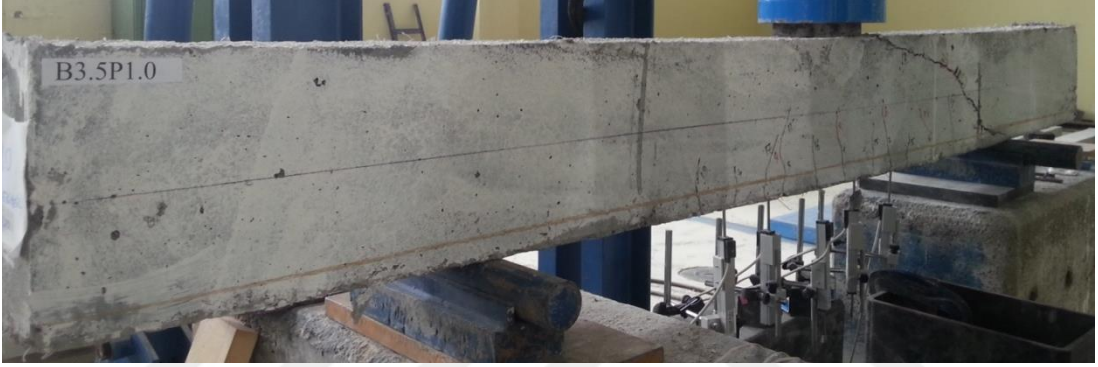
Şekil 3.6 Deney öncesi ve sonrasında B3.5P1.0 kirişi

Çizelge 3.6 ve Şekil 3.6 incelendiğinde, uygulanan yükün düşük değerlerinde ilk olarak eğilme çatlakları gözlemlenmiş, daha sonra yük artışı ile kesme açıklığındaki eğilme

çatlağının yük uygulama noktasına doğru ilerlemesi sonucu kirişte güç tükenmesinin kesme kırılması şeklinde oluştuğu görülmüştür.

a) Yükleme başlamadan önce B3.5P1.0 kirişi

b) Güç tükenmesine ulaştığında B3.5P1.0 kirişi

Uygulanan yük; Yerdeğiştirme (kN; mm)	Gözlenen gelişme
0.12; 4.04	Kiriş açıklık ortasında 1 numaralı eğilme çatlak oluşumu gözlemlendi.
0.25; 7.64	Kiriş ortasında 2 numaralı eğilme çatlak oluşumu kaydedildi.

0.27; 8.27	Yük uygulama noktası ile mesnet arasında 3 numaralı eğilme çatlak işaretlendi.
0.41; 11.78	Yük uygulama noktası ile mesnet arasında 4 numaralı eğilme çatlak işaretlendi.

0.45; 13.23	Kirişin diğer kesme açıklığında mesnede yakın 5 numaralı eğilme çatlak oluşumu işaretlendi.
0.64; 18.16	Kirişin kesme açıklığında mesnede yakın 6 numaralı çatlak oluşumu işaretlendi.

0.88; 23.45	1 numaralı çatlakta kiriş yüksekliğinin yarısına kadar gelen yüke doğru yönelen 7 numaralı eğilme çatlak oluşumu kaydedildi.
1.07; 27.32	2 numaralı çatlakta kiriş yüksekliğinin yarısını ulaşan ve yüke doğru yönelen 8 numaralı eğilme çatlak işaretlendi.

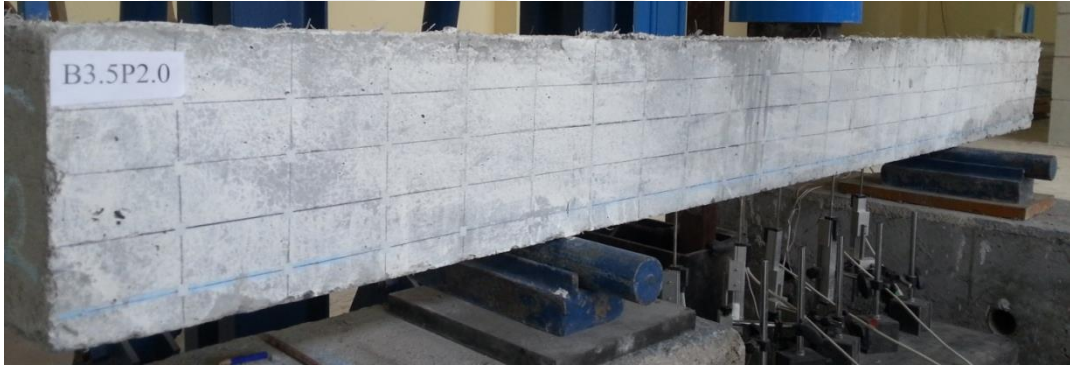
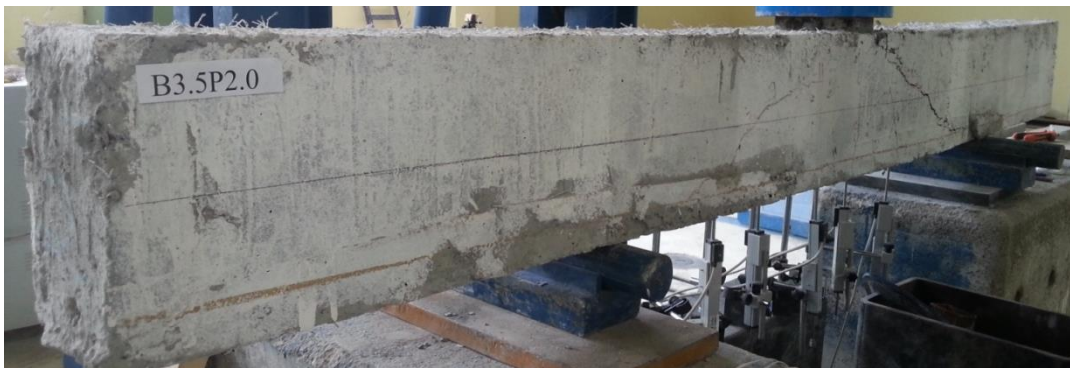
Şekil 3.7 Deney öncesi ve sonrasında B3.5P2.0 kirişi

a) Yükleme başlamadan önce B3.5P2.0 kirişi

b) Güç tükenmesine ulaştığında B3.5P2.0 kirişi

70.09; 4.17	9 numaralı çatlakta yüke doğru ilerleyen 11 numaralı çatlak oluşumu kaydedildi.
84.86; 7.15	Kiriş ortasında 12 numaralı eğilme çatlakları oluşumu kaydedildi.

67.26; 8.10	3, 6 ve 8 numaralı çatlaklarda <b>genişleme gözlenerek</b> kesme kırılması ile güç tükenmesi oluştu.

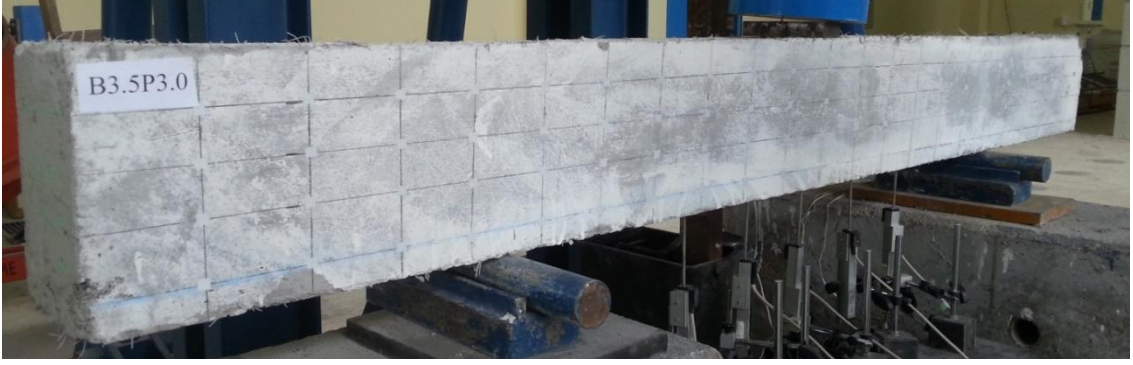
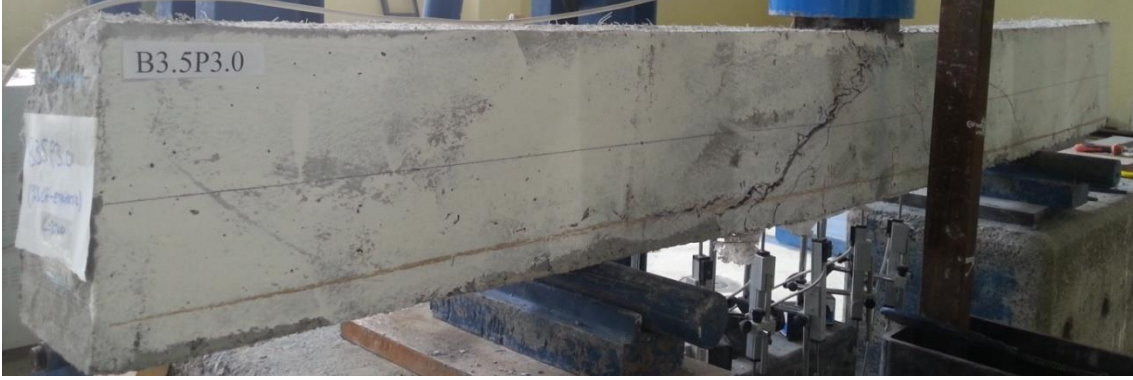
Şekil 3.8 Deney öncesi ve sonrasında B3.5P3.0 kirişi

Çizelge 3.8 ve Şekil 3.8 incelendiğinde, , uygulanan yükün düşük değerlerinde ilk olarak eğilme çatlakları gözlenmiş, daha sonra yük artışı ile kesme açıklığındaki eğilme çatlağının yük uygulama noktasına doğru ilerlemesi sonucu kirişte güç tükenmesinin kesme kırılması şeklinde olduğu görülmüştür.

a) Yükleme başlamadan önce B3.5P3.0 kirişi

b) Güç tükenmesine ulaştığında B3.5P3.0 kirişi

80.99; 13.88	5, 6, 9 ve 11 numaralı çatlaklarda <b>genişleme gözlenerek</b> kesme kırılması ile güç tükenmesi oluştu.

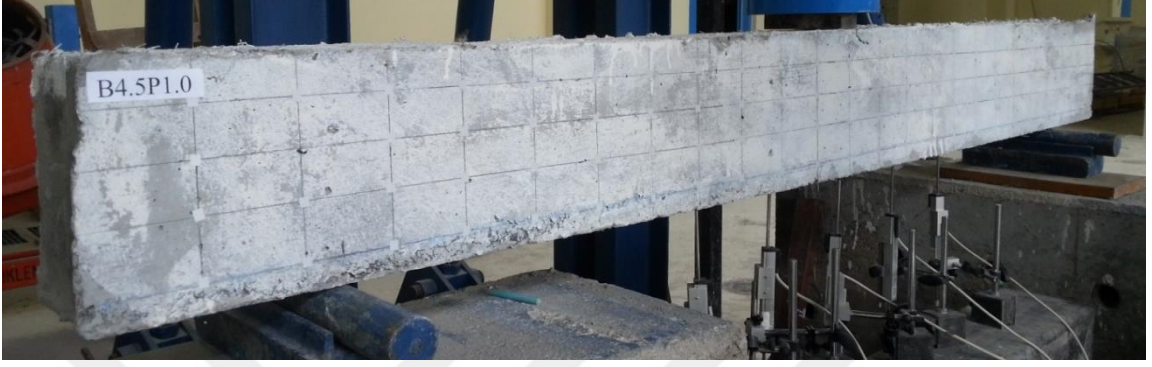
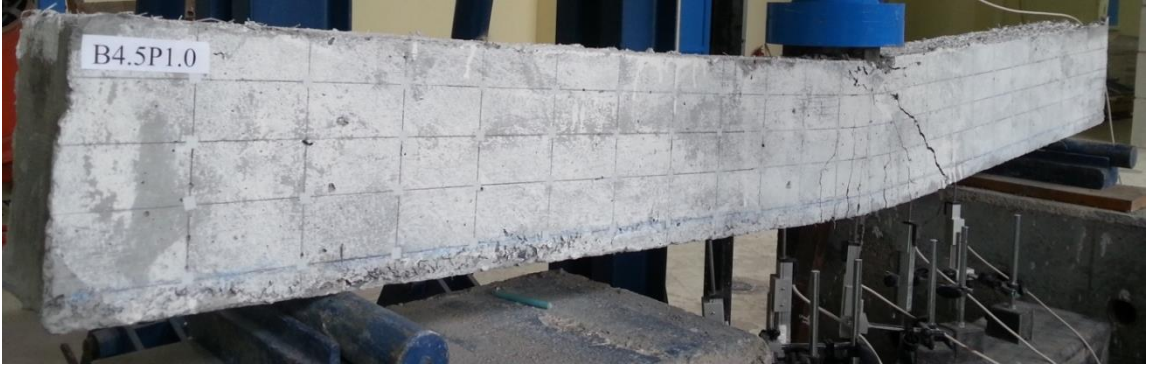
Şekil 3.9 Deney öncesi ve sonrasında B4.5P1.0 kirişi

Çizelge 3.9 ve Şekil 3.9 incelendiğinde, uygulanan yükün düşük değerlerinde ilk olarak eğilme çatlakları belirlenmiş, daha sonra yük artışı ile kesme açıklığındaki eğilme çatlağının yük uygulama noktasına doğru ilerlemesi sonucu kirişte güç tükenmesi oluşumu gözlenmiştir.

a) Yükleme başlamadan önce B4.5P1.0 kirişi

b) Güç tükenmesine ulaştığında B4.5P1.0 kirişi

59.65; 36.40	Mesnede yakın 25 ve 26 numaralı çatlak oluşumları işaretlendi.
50.13; 42.74	Kirişin kesme açıklığında mesnede yakın 26 numaralı kesme çatlak oluşumu işaretlendi. 2 ve 16 numaralı çatlaklarda <b>genişleme gözlenerek</b> , çatlakların yüke doğru ilerlemesi ve genişlemesi sonucu eğilme kırılması ile güç tükenmesi oluştu

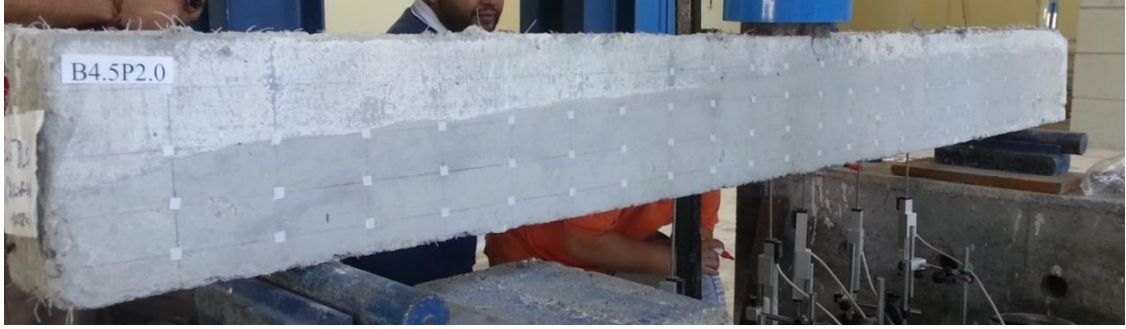
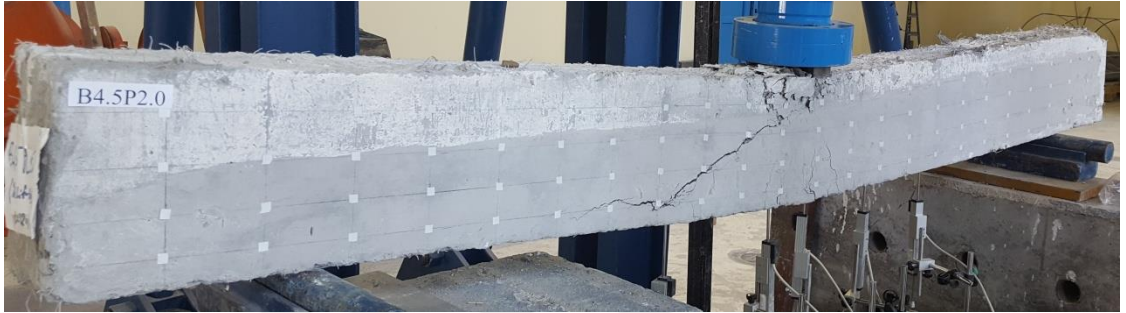
Şekil 3.10 Deney öncesi ve sonrasında B4.5P2.0 kirişi

Çizelge 3.10 ve Şekil 3.10 incelendiğinde, uygulanan yükün düşük değerlerinde ilk olarak eğilme çatlakları belirlenmiş, daha sonra yük artışı ile kesme açıklığındaki eğilme çatlaklarının yük uygulama noktasına doğru ilerlemesi sonucu kirişte güç tükenmesi oluşumu gözlenmiştir.

a) Yükleme başlamadan önce B4.5P2.0 kirişi

b) Güç tükenmesine ulaştığında B4.5P2.0 kirişi

52.65; 36.40	Kiriş yüksekliğinin yarısını geçen 21 ve 22 numaralı eğilme çatlakları oluştuğu görüldü.
50.13; 42.74	10 numaralı çatlakta kiriş yüksekliğinin yarısını geçen yüke doğru yön alan 23 numaralı kesme çatlakları oluştuğu kaydedildi. Kirişte <b>eğilme kırılması ile güç tükenmesi</b> oluşumu gözlenmiştir.

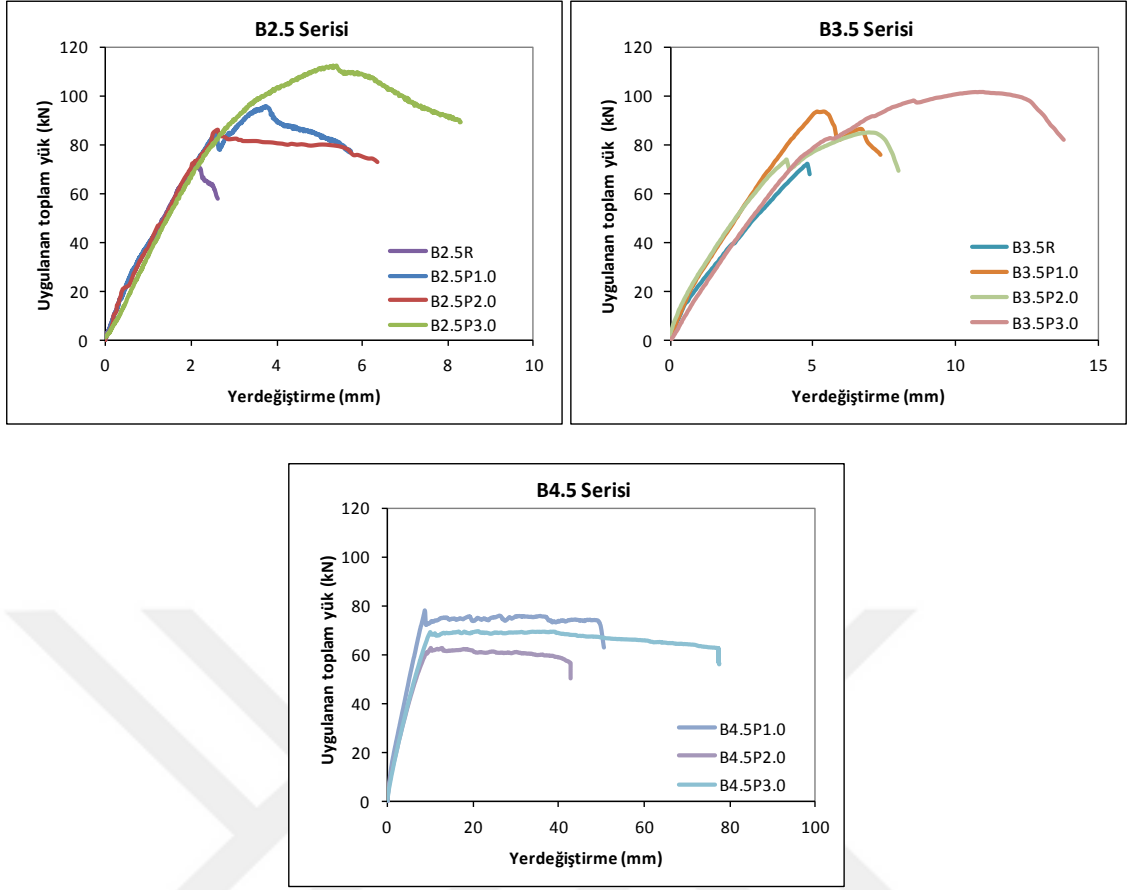
B2.5 serisi ve B3.5 serisi kirişlerde eğik çatlakların gelişiminin ilerlemesi ile kirişlerde kesme kırılması ile güç tükenmesi olduğu, B4.5 serisi kirişlerde ise, eğilme kırılması ile güç tükenmesi olduğu gözlemlenmiştir. Bütün kirişlerin yük-yerdeğiştirme eğrisi Şekil 3.12'de gösterilmiştir.

Şekil 3.12 Kirişlerin yük-yerdeğiştirme eğrileri
