**KAZAKİSTAN GELENEKSEL KONUTLARINDA TİPOLOJİ VE BUNA
BAĞLI KORUMA ÖLÇÜTLERİNİN OLUŞTURULMASI**

**DOKTORA TEZİ
MİMARLIK ANABİLİM DALI**

**GAZİ ÜNİVERSİTESİ
FEN BİLİMLERİ ENSTİTÜSÜ**

EKİM 2016

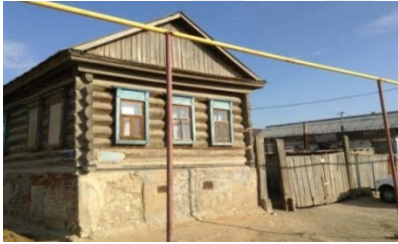
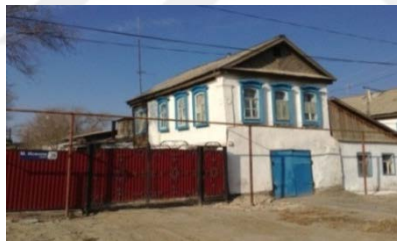
Resim 3.3. Atırâu'da Sloven tipli konutlar; a) Atırâu, Hazıret cad. No: 11, b) Atırâu, İsenov cad. No: 39

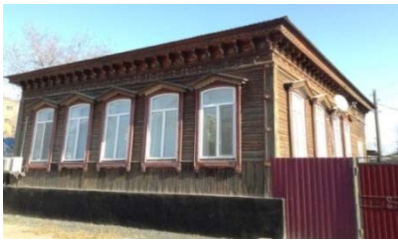
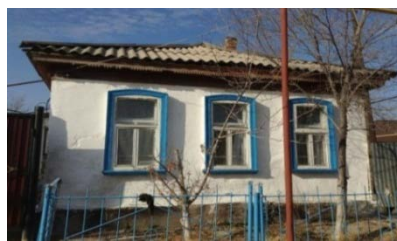
Resim 3.4. Atırâu'da Poloven tipli konutlar; a) Atırâu, Balgımbayev cad. No: 56, b) Atırâu, İsenov cad. No: 45

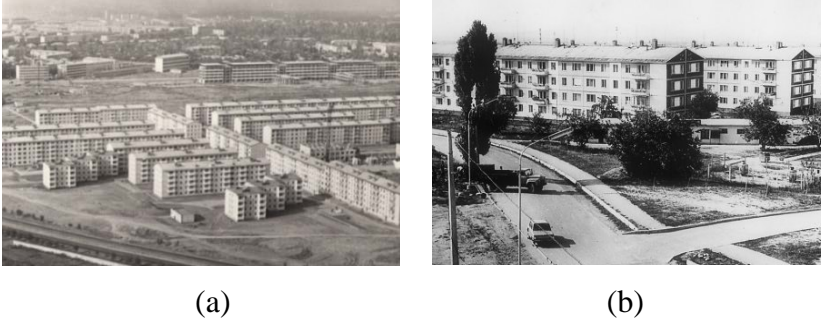
Resim 3.6. Sovyet dönemindeki toplu konutlar; a) Almatı, 'Orbita' semti, 1970'ler [63], b) Almatı, Abay cad. üzerindeki toplu konutlar, 1963 yıl [62]

1960'larda devlet çok katlı toplu konutları semtlere bölerek inşa etmeye başlamıştır. İlk başta kentin boş alanlarına uygulanmış daha sonra eski yapılar yıkılarak kentsel dönüşüm yapılmıştır. 1960'tan 1980'e kadar inşa edilen şehirlerin çoğu çok büyük benzerlikler taşır. Bunlardan en çabuk fark edileni birbirine paralel uzanan geniş caddeler ve genellikle 4, 5 veya 6 katlı birbirine yapışık, renksiz apartmanlardan oluşan toplu konutlardır (Resim 3.6).

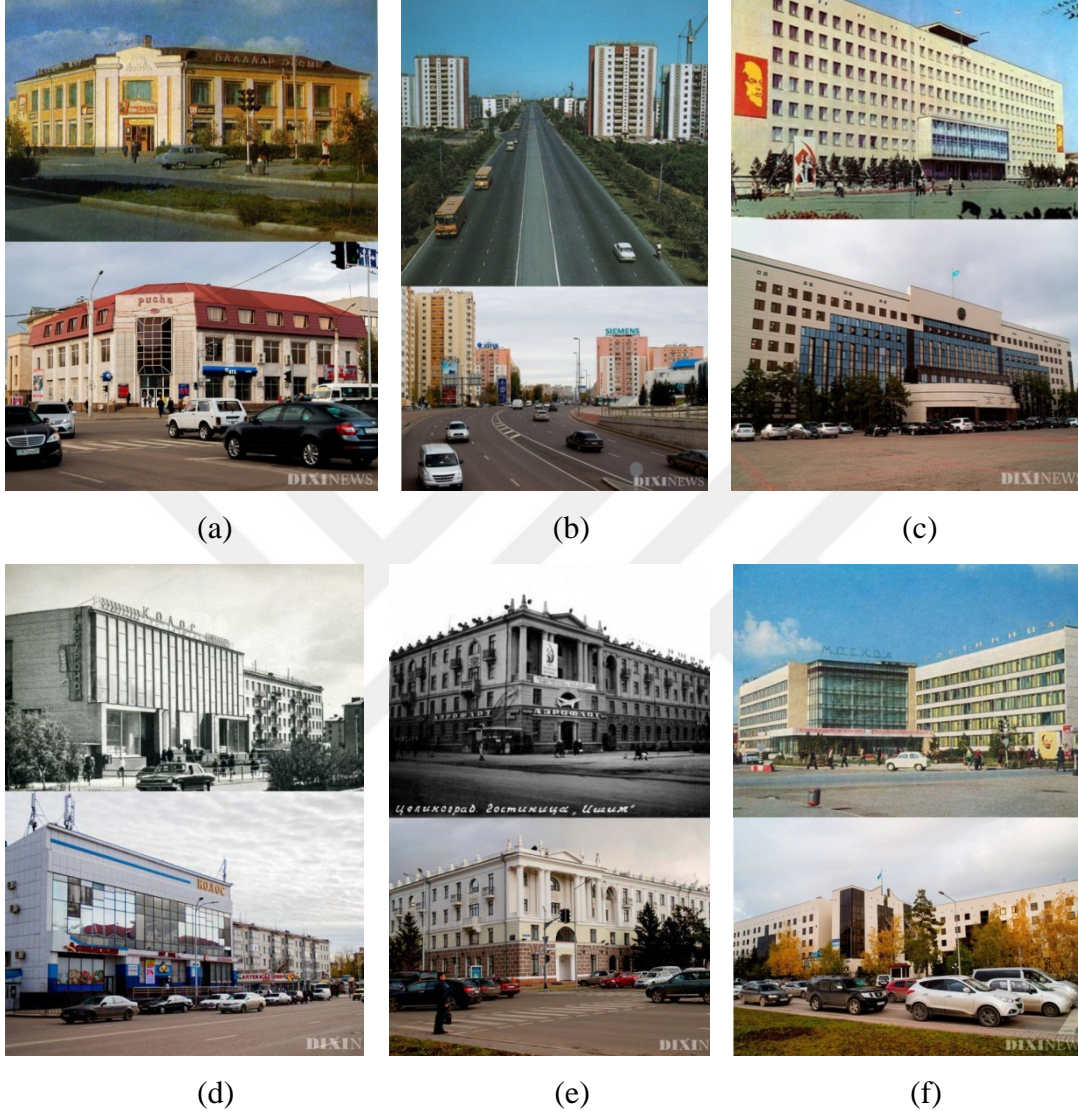
Resim 3.8. Astana, yapıların 1970'ler ve 2000'ler sonrası karşılaştırması; a) Çocuk malzemeleri satan mağaza, b) Respublika (Cumhuriyet) bulvarı, c) Astana belediye binası, d) 'Kolos' marketi, e) Otel, f) Devlet gelir dairesi [65]

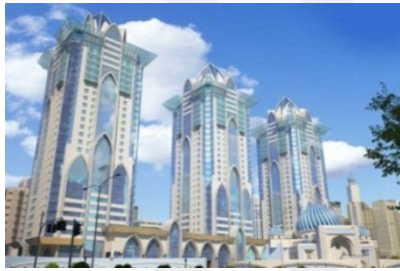
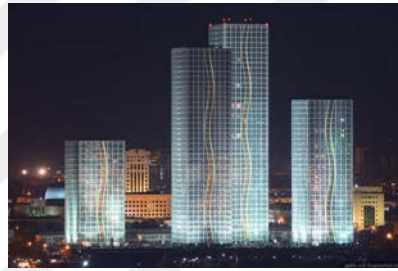
Resim 3.10. 2000’lerden sonra inşa edilen özel (ticari) konut sitesi; a) Astana, ‘İpek Yolu’ sitesi, b) Astana, ‘Grand Alatau’ sitesi [67]

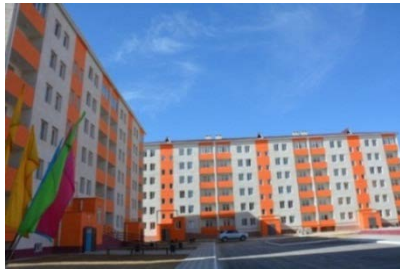
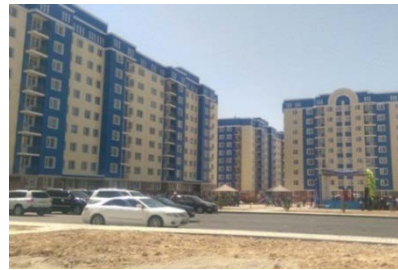
Resim 3.11. 2000’lerden sonra inşa edilen devlet toplu konutları; a) Aktau, devlet toplu konutları [68], b) Şimkent, devlet toplu konutları [69]

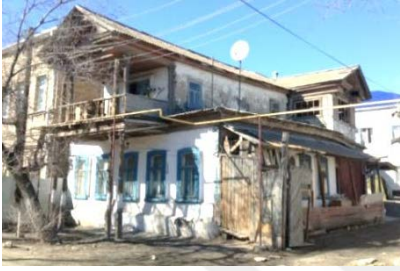
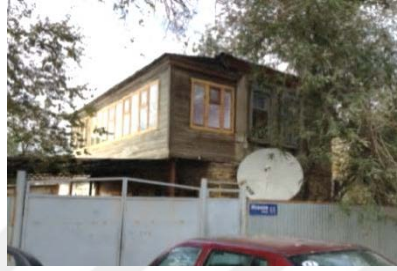
Çalışma alanındaki yapılarda cephe tipi çıkmalı ve çıkmasız olarak görülmektedir. Yüksek zeminli bir ve iki katlı yapıların karakteristik özelliği çıkmalar, cephe tipini belirlemede belirleyici faktör olmuştur. Çıkmalar köşeden, ortadan ve tüm kat çıkmalı olmak üzere altı açık veya kapalıdır. Genellikle tüm kat çıkmalı olan yapılarda çıkma altı açıktır (Resim 5.1).

Resim 5.1. Ortadan ve tüm kat çıkmalı cephe tipi; a) Ortadan çıkmalı cephe tipi. Adres belirlenemedi, b) Tüm kat çıkmalı cephe tipi. İsenov cad. No: 65

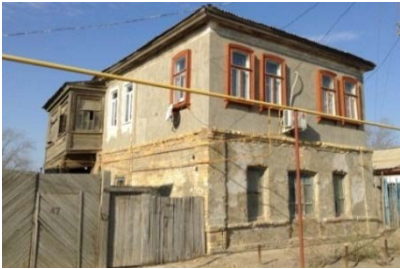
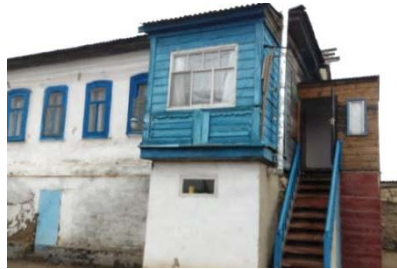
Yapıların köşeden çıkmalarının altı kapalı ise o kısım depo veya rüzgarlık olarak değerlendirilmiştir (Resim 5.2).

Resim 5.2. Köşeden çıkmalı cephe tipi; a) İsenov cad. No:45, b) İsenov cad. No:38

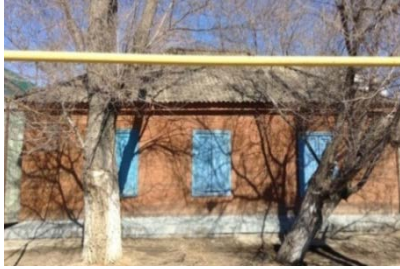
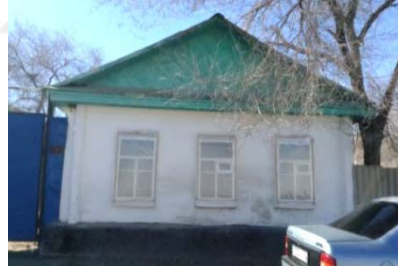
Yapıların cephe kaplamasına bakıldığında; ahşap kaplamaya tek katlı konutlarda fazla rastlanmamaktadır. Genel olarak cephe kaplamalarında çeşitli ürünler kullanılarak sıva işlemi uygulanmıştır. Bir kısım konutlarda ahşap üzeri sıva işleri olduğu düşünülmektedir fakat konut sahipleri bu konu üzerinde tedirgin oldukları için sağlıklı bir bilgi elde edilememiştir. İki katlı yapıların cepheleri genelde sıvalı, çıkmaları ise ahşap kaplamalıdır. Çok katlı yapılarda ise diğer çeşitli malzemeler kullanılarak kaplama yapıldığı tespit edilmiştir (EK-3. Pafta 6, Şekil 5.24; Resim 5.3, 5.4).

Resim 5.3. Bir katlı konutlarda cephe kaplaması; a) Afanasyev cad. No: 21, b) Balgımbayev cad. No: 57

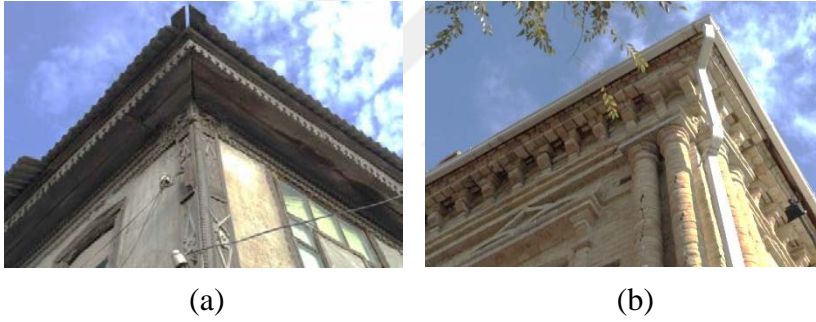
Alandaki yapıların saçak uzantıları ahşaptan yapılmış ve üzerleri yapının cephe kaplaması ve karkas malzemesine göre ahşap veya tuğla ile süslenmiş olup oldukça dardır. Ahşap evlerin çoğunda saçak altı kapalıdır, tuğladan inşa edilen yapılarda ise dekoratif veya basit kemer ile kapatılmıştır (Resim 5.6).

Resim 5.6. Saçak tipleri; a) Ahşap yapılarda saçak, Balgımbayev cad. No:30/1, b) Tuğla yapılarda saçak, Balgımbayev cad. No:42

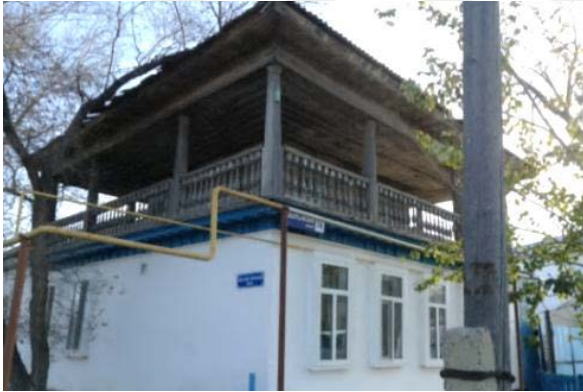
Atırau sit alanında bulunan konut balkonlarının; iki katlı konutlarda ikinci katlarda, yüksek zeminli ve tek katlı evlerde ise çatı katında çıkmalı olduğu tespit edilmiştir. Fakat sadece bir evin balkonu teras şeklinde inşa edilmiştir (Resim 5.7, Şekil 5.27).

Resim 5.7. Ortadan cihannümalı (teraslı), Balgımbayev cad. No:14

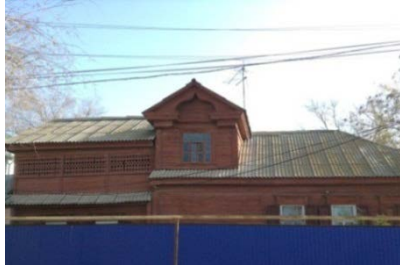
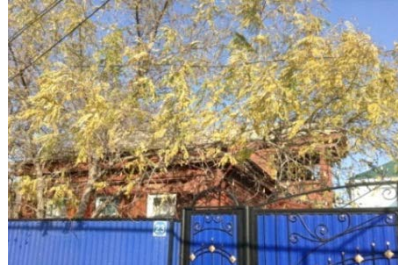
Çalışma alanında, cihannümanın konutun bir veya çift tarafından çıkmalı olmak üzere bir veya yüksek zeminli + bir katlı yapılarda olduğu tespit edilmiştir. Cihannüma evlerde genellikle; bir taraftan veya iki taraftan çıkmalıdır (Resim 5.8, 5.9). İki taraftan çıkmalı olan cihannümaların devamı bazen bir taraftan balkonlu bazen de iki taraftan balkonludur (EK- 3. Pafta 8, Resim 5.9, 5.10; Şekil 5.27).

Resim 5.9. İki taraftan çıkmalı cihannüma (balkonlu ve balkonsuz); Afanasyev cad. No:25

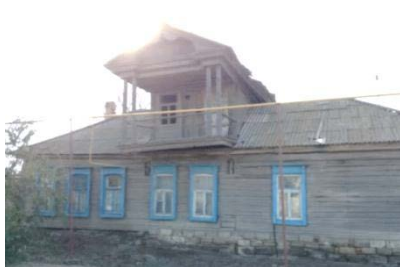
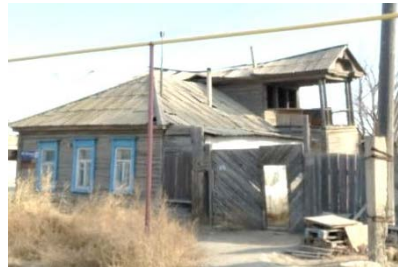
Resim 5.10. Çift taraftan çıkmalı cihannüma (balkonlu); İsenov cad. No:28/1

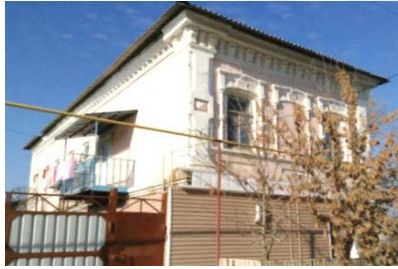
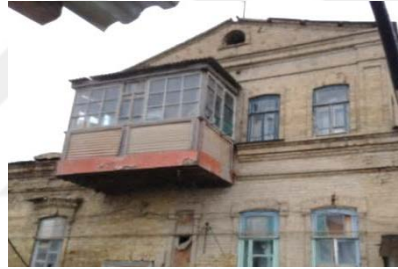
İki katlı :Yapılarda balkon basit dikdörtgen biçiminde çıkmalıdır (Resim 5.11, Şekil 5.28). Balkon, düz çatılı olarak evin çatı malzemesinin devamı şeklinde kapatılmaktadır.

Resim 5.11. İki katlı evlerdeki balkon türleri; a) İsenov cad. No:59, b) Şevçenko cad. No:15/2

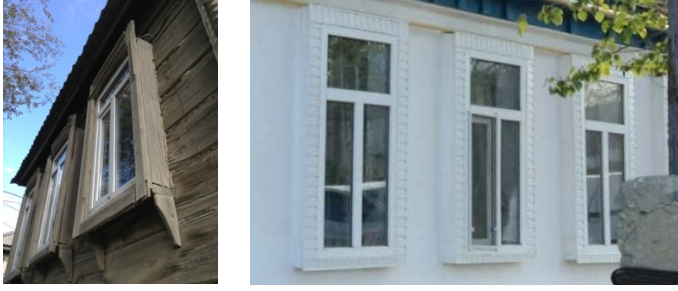
Ahşap alınlıklı pencereler, ahşaptan inşa edilmiş evlerde görülmektedir. Bu pencerelerin aynı zamanda çıkmalı ve çıkmasız olmak üzere iki tipte olduğu tespit edilmiştir. Çıkmalı

olan pencerelerin ana cepheden yaklaşık 10-15 cm konsol çalıştığı görülmektedir (Resim 5.12). Bu tür pencereler kepenkli ve kepenksiz olmak üzere ikiye ayrılmaktadır.

Resim 5.12. Çıkmalı pencere türü; a) Balgımbayev cad. No:20, b) Balgımbayev cad. No:14

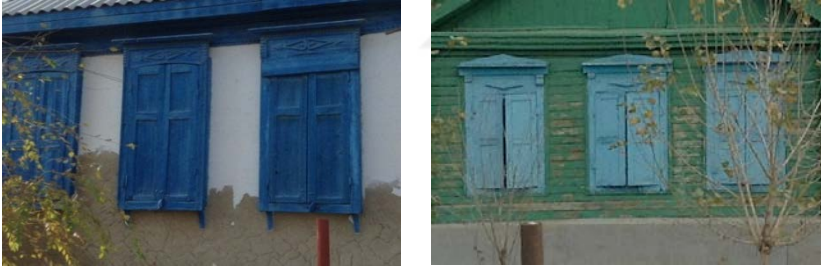
Kepenkli: Pencereler, düz veya üçgen alınlıklı ve genelde subasmanı yüksek olmayan, tek katlı evlerde yer almıştır. Bu tür pencerelerin kullanıldığı evler alçak olduğu için soğuk hava koşullarından ve dış gözlerden korunmak amacıyla bu evlerin pencerelerinde kepenk kullanılmıştır (Resim 5.13).

Resim 5.13. Kepenkli pencere türü; a) Düz alınlıklı kepenkli, Balgımbayev cad. No:17, b) Üçgen alınlıklı kepenkli, Balgımbayev cad. No:36

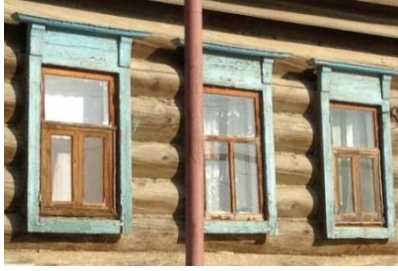
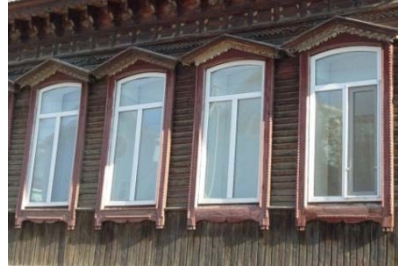
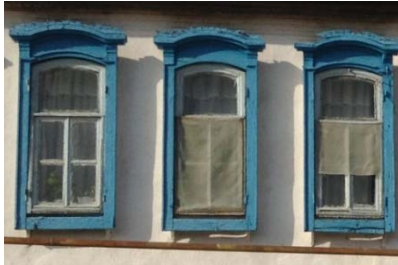
Kepenksiz: Pencereler, düz ve üçgen veya kemer alınlıklı olmak üzere ahşap ve tuğla malzemeden inşa edilmiş yapılarda görülmektedir. Bunların, tek katlı, yüksek zeminli ve iki katlı büyük evlerde yani eskiden zengin vatandaşların oturduğu evlerde olduğu tespit edilmiştir. Dış cephede pencere kenarlarında özenle yapılmış sütunların ise üst süsleme kısmı sivri veya basık kemerle tamamlanmaktadır (Resim 5.14, Şekil 5.29).

Resim 5.14. Kepensiz pencere türü; a) Düz alınlıklı, Hazıret cad. No:11, b) Üçgen alınlıklı, Balgımbayev cad. No:56/1, c) Kemer alınlıklı, İsenov cad. No:39

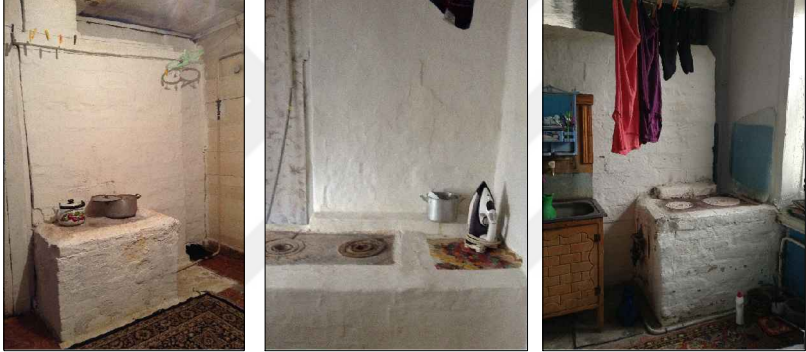
Çizelge 5.10. Soba (peç) tipolojisi

Resim	Katl. no
Çıkmasız	 	<p>20, 29.</p> <p>Katl: 2</p>
Çıkmalı

<p>2, 27, 28, 30.</p> <p>Katl: 4</p>

Evlerin içinde bulunan sobalar genelde duvar gömme şeklindedir ve öne çıkmalı ya da düz yani çıkmasız olmak üzere iki tipte olduğu görülmektedir. Önceleri merkezi ısıtma ve radyatör sistemi olmadığı için, o döneme özgü tasarlanmış soba sistemi ile ısıtma sağlanıyordu. Sobanın ön kısmında bulunan küçük kapak vasıtasıyla ön bölüme kömür konuluyor, kömürün yanması sonucu açığa çıkan kalori sayesinde soba çevresi ve arkasındaki duvar ısıtılıyordu. Duvarın yanlarında bulunan boşluklar sayesinde hava sirkülasyonu sağlanıyor ve evin genelini ısıtılması kolaylaşıyor ve böylece ısı tüm eve dağılıyordu.

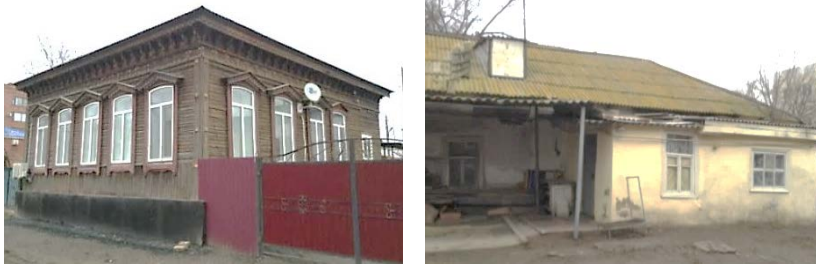
Çalışma alanı genelinde bir arsada birkaç evin bulunduğu görülmektedir. İki katlı veya bodrum katlı, ahşap yada kerpiç/tuğladan inşa edilen bezemeli evin hemen yanında çok basit tek katlı, tuğladan inşa edilen bir ev bulunmaktadır. Eskiden o büyük ve bezemeli evlerde şehrin tüccarları, zengin vatandaşları yaşamaktaydı (Resim 6.1, 6.2, 6.3.). Yanındaki küçük basit evde ise yardımcılarını otururdu. Zamanla Sovyet Hükümeti tüm bu evleri halka dağıttı ve Kazakistan bağımsızlığını aldıktan sonra evler şahısların üzerine geçti. Böylece bir avluda birkaç aile birlikte yaşayabilme olanağı buldu. Avluyu duvar ile bölerek kendilerine ayrı giriş kapısı yapan aile sayısı çok azdır. Aynı avluda bulunan evlerin numarası 1, 2, 3 olarak bölünmektedir. Örneğin Balgımbayev cad. 56/1 diğer ev ise 56/2 olarak numaralandırılmıştır (EK-3. Pafta 1).

Resim 6.1. Atrrau sit bölgesi'nde bulunan ahşap kaplamalı tüccar evleri ve yardımcı personel evleri; a) Tüccar evi, Balgımbayev cad. No:56/1, b) Yardımcıların evi, Balgımbayev cad. No:56/2

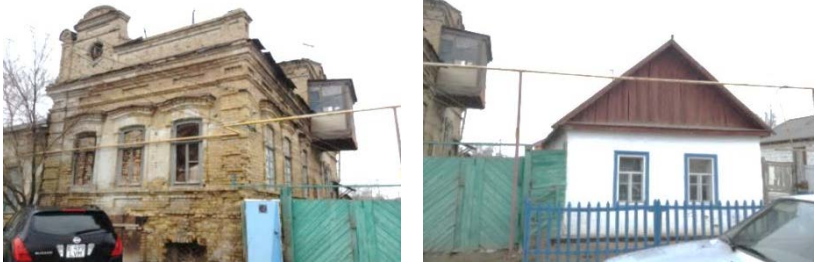
Resim 6.2. Atırâu sit bölgesi'nde bulunan tuğladan inşa edilen tüccar evleri ve yardımcı personel evleri; a) Tüccar evi, Şevçenko cad. No: 15/2, b) Yardımcıların evi, Şevçenko cad. No: 15/1

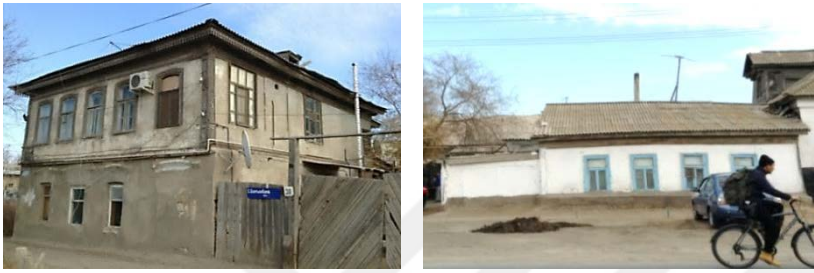
Resim 6.3. Atırâu sit bölgesi'nde bulunan karışık (tuğla+ahşap) malzemeden inşa edilen tüccar evleri ve yardımcı personel evleri; a) Tüccar evi, Balgımbayev cad. No: 30/1, b) Yardımcıların evi, Balgımbayev cad. No: 30/2

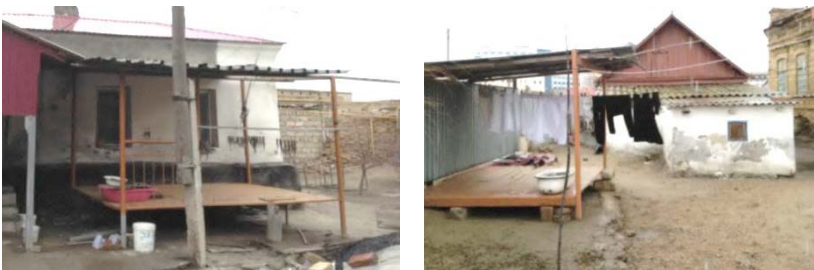
Alandaki evlerin avlusunda yerden 50 cm yükseklikte, tahtalardan kurulan bir alan olan 'Tapşan' görüldüğünde, o evin sahibi mutlaka Kazak ailesidir. Tapşan alan büyüklüğü değişkendir. Yazın tapşan üstünde, gündüzleri ailece yemek yenilir, çay içilir, akşamları ise uyunur (Resim 6.4).

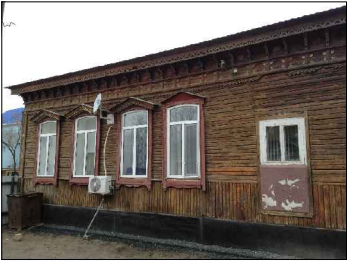
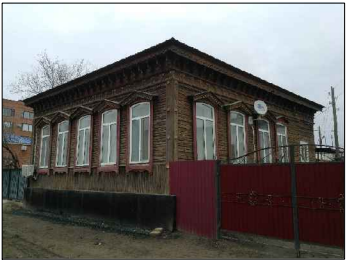
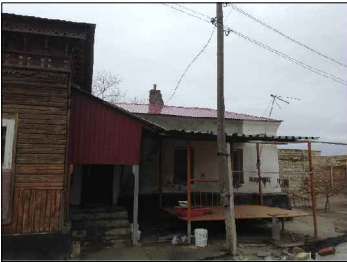
<p>Ö 1:100</p>	<p>Adres: Balgımbayev Cad. No:56/1</p>

<p>(b)</p>	<p>Değişmişlik Durumu</p> <p><input type="checkbox"/> Bozulma <input type="checkbox"/> Yıkılma <input type="checkbox"/> Kaldırma <input checked="" type="checkbox"/> Değişme <input type="checkbox"/> Ekleme <input type="checkbox"/> Yeni Yapı</p>

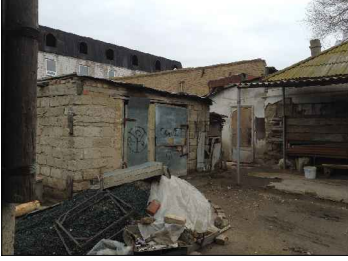
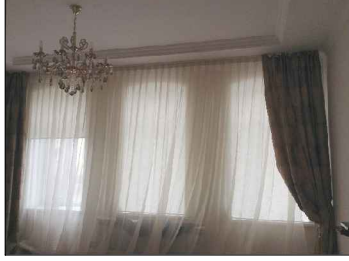
<p>Atrau Konutları Katalogu</p>	
<p>(e)</p>		<p>(f)</p>		<p><input checked="" type="checkbox"/> Analiz <input type="checkbox"/> Değerlendirme <input type="checkbox"/> Karar</p>

<p>(k)</p>		<p>(l)</p>		<p>Tez Öğrencisi: Elmira KANAYEVA</p>	
<p>Resimler: (e) - avlu; (f) - salon; (g) - salon kapısı; (h), (i) - oda kapıları; (j) - kapatılmış soba; (k) - odadan görünüm; (l) - tapşan</p>

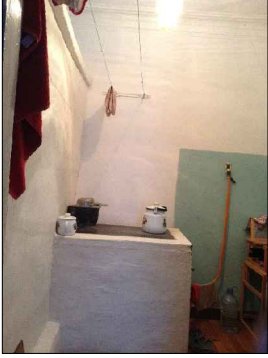
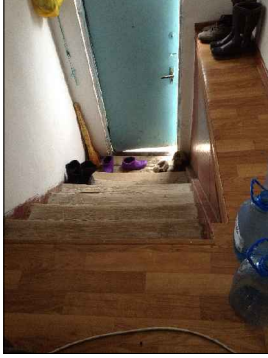
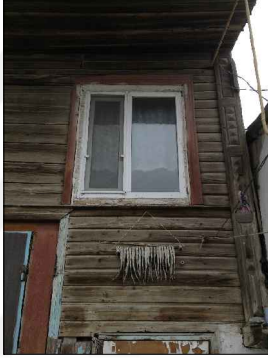
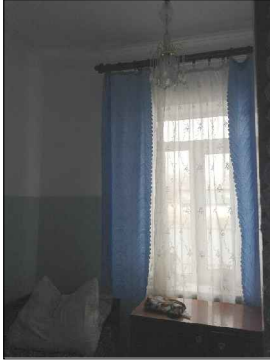
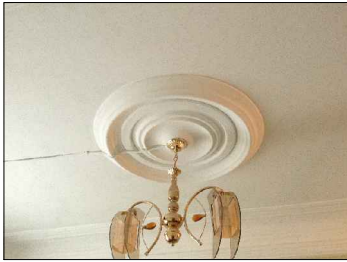
<p>Resimler: (e) - soba; (f) - giriş; (g) - cihannüma; (h) - oda penceresi; (i) - oda; (j) - salon tavan göbeği</p>

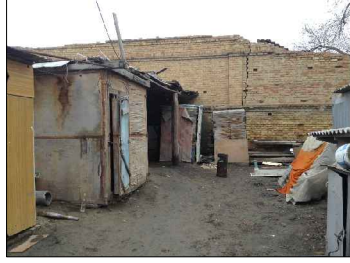
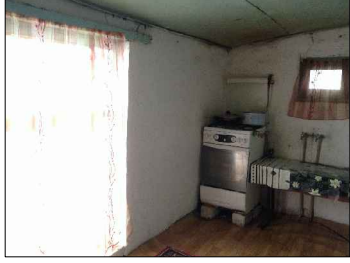
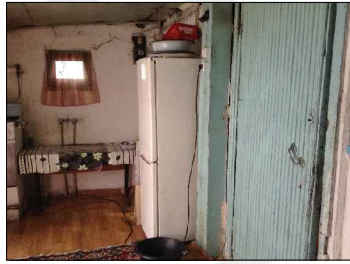
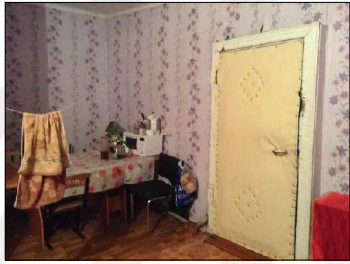
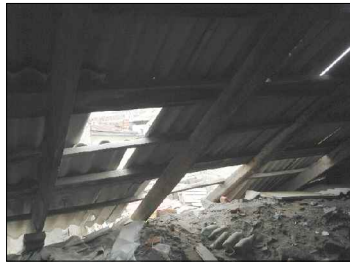
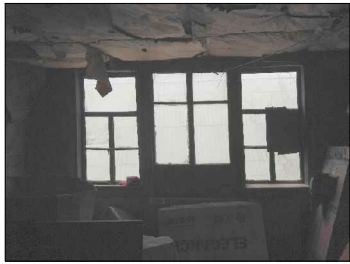
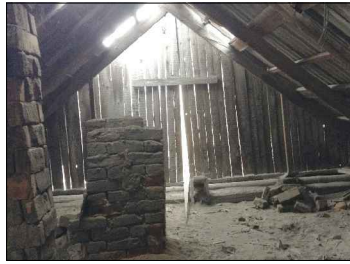
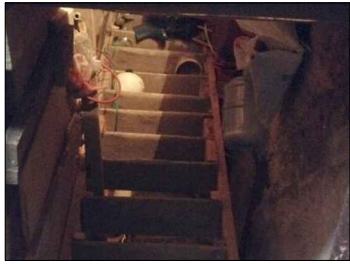
(k)	(l)	
<p>Resimler: (e) - avlu; (f), (g) - mutfak; (h) - sofa; (i), (j), (k) - çatı; (l) - çatı merdiveni</p>

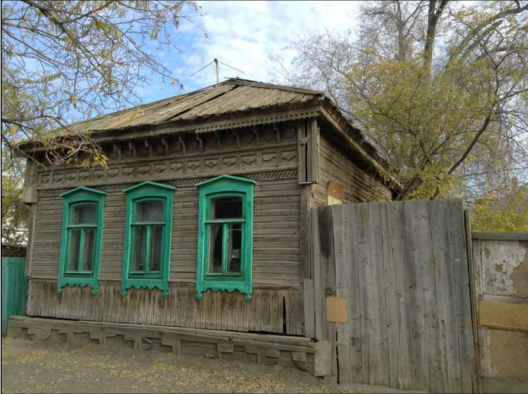
<p>Resim: Yapının ana cephesi</p>	<p>İnceleme Tarihi: Kasım 2013 Mart 2014 Kasım 2015</p>
	<p>Tez Danışmanı: Prof.Dr. Z. Gediz URAK</p> <p>Tez Öğrencisi: Elmira KANAYEVA</p>

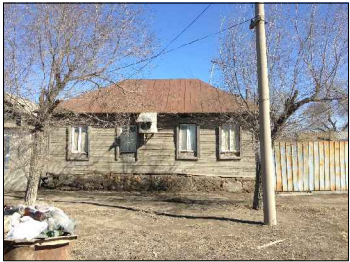
<p>Resim: (a) - yapının ana cephesi; (b) - avlu kapısı</p>	<p>İnceleme Tarihi: Kasım 2013 Mart 2014 Kasım 2015</p> <p>Tez Danışmanı: Prof.Dr. Z. Gediz URAK</p> <p>Tez Öğrencisi: Elmira KANAYEVA</p>

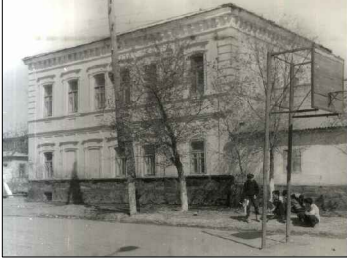
<p>(d)</p>	<p>İnceleme Tarihi: Kasım 2013 Mart 2014 Kasım 2015</p>
<p>Resimler: (a), (b) - genel görünüm 1988 [102]; (c), (d) - genel görünüm 2013</p>	<p>Tez Danışmanı: Prof.Dr. Z. Gediz URAK</p> <p>Tez Öğrencisi: Elmira KANAYEVA</p>

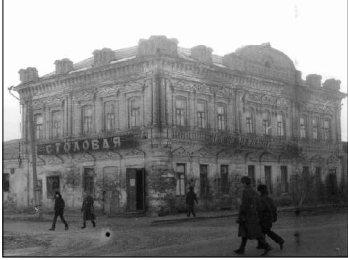
<p>(a)</p>

<p>(b)</p> <p>Resimler: (a) - genel görünüm 1987 [103]; (b) - genel görünüm 2013</p>	<p>İnceleme Tarihi: Kasım 2013 Mart 2014 Kasım 2015</p> <p>Tez Danışmanı: Prof.Dr. Z. Gediz URAK</p> <p>Tez Öğrencisi: Elmira KANAYEVA</p>

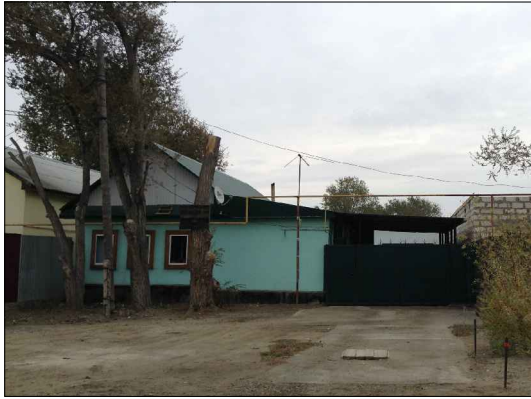
<p>Resim: Genel görünüm 2015</p>	<p>İnceleme Tarihi: Kasım 2013 Mart 2014 Kasım 2015</p> <p>Tez Danışmanı: Prof.Dr. Z. Gediz URAK</p> <p>Tez Öğrencisi: Elmira KANAYEVA</p>

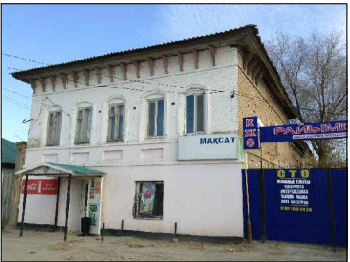
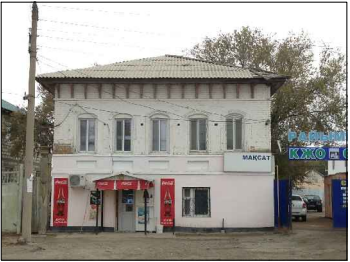
<p>Resimler: (a) - genel görünüm 2013; (b) - genel görünüm 2015</p>	<p>İnceleme Tarihi: Kasım 2013 Mart 2014 Kasım 2015</p> <p>Tez Danışmanı: Prof.Dr. Z. Gediz URAK</p> <p>Tez Öğrencisi: Elmira KANAYEVA</p>

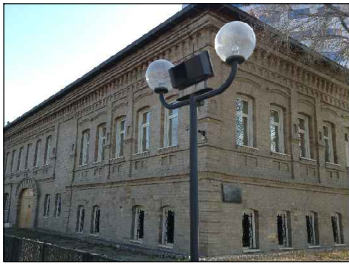
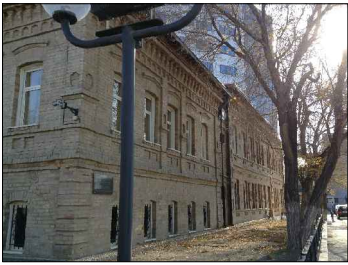
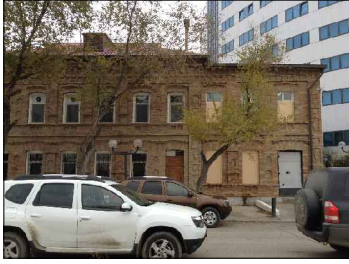
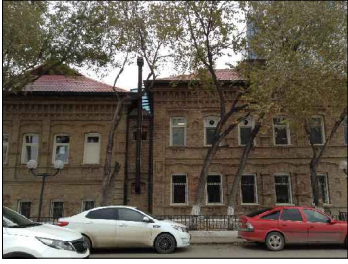
<p>(d)</p>	<p>Tez Danışmanı: Prof.Dr. Z. Gediz URAK</p> <p>Tez Öğrencisi: Elmira KANAYEVA</p>
<p>Resimler: (a), (b) - genel görünüm 2013; (c), (d) - genel görünüm 2015</p>

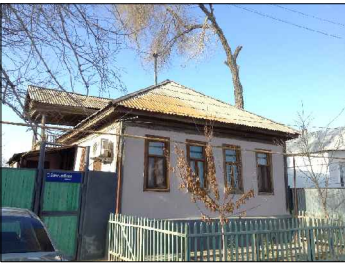
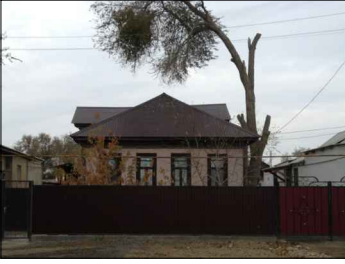
<p>(b)</p> <p>Resimler: (a) - genel görünüm 2013; (b) - genel görünüm 2015</p>	<p>İnceleme Tarihi: Kasım 2013 Mart 2014 Kasım 2015</p> <p>Tez Danışmanı: Prof.Dr. Z. Gediz URAK</p> <p>Tez Öğrencisi: Elmira KANAYEVA</p>

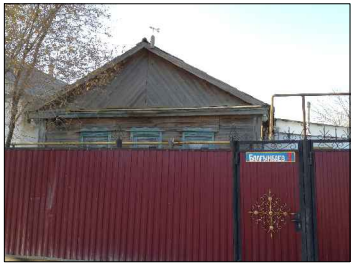
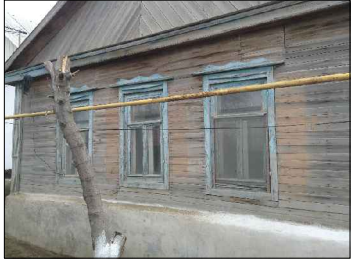
<p>Resimler: (a), (b) - genel görünüm</p>	<p>İnceleme Tarihi: Kasım 2013 Mart 2014 Kasım 2015</p> <p>Tez Danışmanı: Prof.Dr. Z. Gediz URAK</p> <p>Tez Öğrencisi: Elmira KANAYEVA</p>

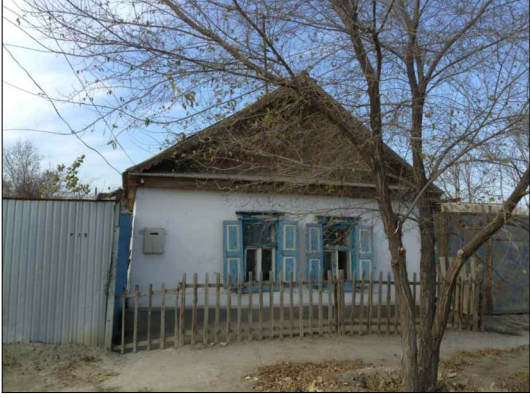
<p>Resim: Genel görünüm</p>	<p>İnceleme Tarihi: Kasım 2013 Mart 2014 Kasım 2015</p> <p>Tez Danışmanı: Prof.Dr. Z. Gediz URAK</p> <p>Tez Öğrencisi: Elmira KANAYEVA</p>

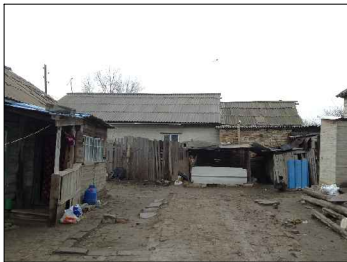
<p>(m)</p>

<p>(n)</p>		<p>Mevcut Kullanımı</p> <p><input checked="" type="checkbox"/> Konut <input type="checkbox"/> Konut+ticaret <input type="checkbox"/> Ticari yapı <input type="checkbox"/> Kamu binası <input type="checkbox"/> Otel <input type="checkbox"/> Restoran+kafe <input type="checkbox"/> Boş</p>	
<p>Resimler: (e) - giriş; (f), (g) - salon; (h) - mutfak; (i) - iç sofadan odanın görünümü; (j) - iç sofa; (k) - salon tavanı; (l) - mutfak tavanı; (m) - salon pencereleri; (n) - avlu</p>				<p>İnceleme Tarihi: Kasım 2013 Mart 2014 Kasım 2015</p>

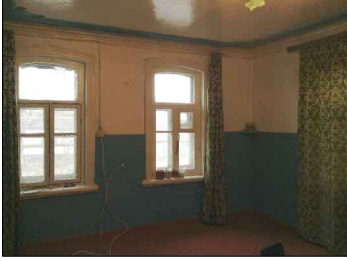
<p>(e)</p>

Resimler: (e) - salon; (f), (g) - mutfak; (h) - koridor penceresi; (i), (j) - koridor kapısı; (k) - oda kapısı; (l) - soba

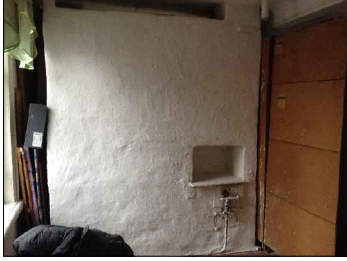
<p>(f)</p>			<p>Atrau Konutları Katalogu</p>					
			<p><input checked="" type="checkbox"/> Analiz <input type="checkbox"/> Değerlendirme <input type="checkbox"/> Karar</p>								
			<p>Adres: İsenov Cad. No:43</p>

<p>Tez Danışmanı: Prof.Dr. Z. Gediz URAK</p> <p>Tez Öğrencisi: Elmira KANAYEVA</p>					
<p>Resimler: (d) - sandık; (f) - soba; (i) - oda kapısı; (j) - mutfak kapısı; (k) - depo kapısı; (l) - iç sofa; (m), (n) - oda penceresi</p>

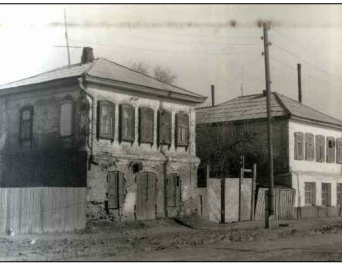
<p>(a)</p>	<p>Mevcut Kullanımı</p> <p><input checked="" type="checkbox"/> Konut <input type="checkbox"/> Konut+ticaret <input type="checkbox"/> Ticari yapı <input type="checkbox"/> Kamu binası <input type="checkbox"/> Otel <input type="checkbox"/> Restoran+kafe <input type="checkbox"/> Boş</p>

<p>(d)</p>	<p>İnceleme Tarihi: Kasım 2013 Mart 2014 Kasım 2015</p>
<p>Resimler: (a) - genel görünüm 1988 [105]; (b) - genel görünüm; (c) - avlu; (d) - avlu tarafına bakan cephe</p>	<p>Tez Danışmanı: Prof.Dr. Z. Gediz URAK</p> <p>Tez Öğrencisi: Elmira KANAYEVA</p>

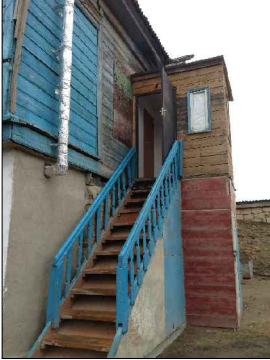
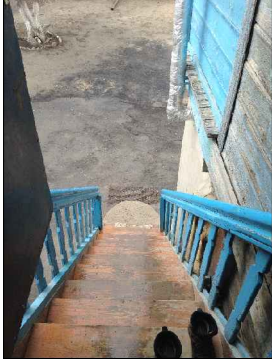
Resimler: (e), (f) - merdiven

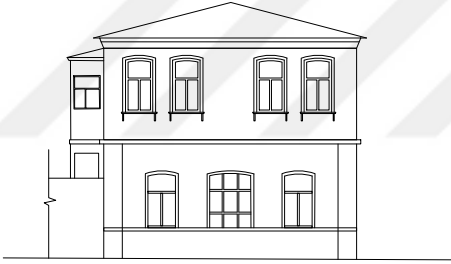
<p>Ö 1:100</p>	<p>Değişmişlik Durumu</p> <p><input type="checkbox"/> Bozulma <input type="checkbox"/> Yıkılma <input type="checkbox"/> Kaldırma <input checked="" type="checkbox"/> Değişme <input type="checkbox"/> Ekleme <input type="checkbox"/> Yeni Yapı</p>

<p>Tanıtım: XX y.y. başında inşa edilen yapı İsenov Caddesi'nde bulunmaktadır. İki katlıdır. Zemin katı tuğla yığma, 1. katı ise ahşap yığma (karma) sistemde inşa edilmiştir. Tavan yüksekliği 3.20 m'dir. Yapı dikdörtgen şeklindeki planı ile arsayı kapsamaktadır. Taban oturumu yaklaşık 81.5 m2'dir. Toplam alanı ise 172.9 m2'dir, 11 odalıdır.</p>	<p>Atraf Konutları Katalogu</p> <p><input checked="" type="checkbox"/> Analiz <input type="checkbox"/> Değerlendirme <input type="checkbox"/> Karar</p>
<p>Konum:</p>

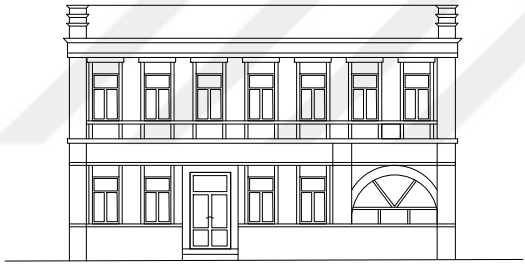
<p>Ö 1:100</p>	<p>Adres: İsenov Cad. No:50</p>

<p>Tanıtım: Ana cephesi İsenov Caddesi'ne açılan yapı 1918'de inşa edilmiştir. İki katlı + bodrumludur. Tuğla yığma sistemde inşa edilmiştir. Yapının batı cephesinde kemerli bir girişi vardı, sonradan kapatılmıştır. Yapının güney cephesinde demir korkuluklardan oluşan merdiven (yangın çıkışı) vardır. İkinci kattaki pencere açıklıkları düz alınlıklıdır. Kat silmeleri ve saçak altları alçı süslemelidir. Genel onarım sırasında yapının planında değişiklik yapılmıştır.</p>	<p>Atraf Konutları Katalogu</p>
<p>Konum:</p>

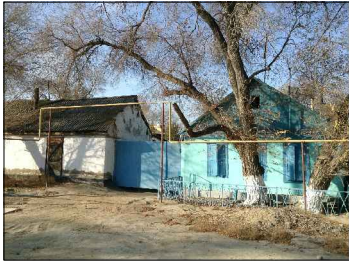
<p>(a)</p>

<p>Resimler: (a) - genel görünüm; (b) - avlu kapısı; (c) - sokağa bakan cephe</p>	<p>İnceleme Tarihi: Kasım 2013 Mart 2014 Kasım 2015</p> <p>Tez Danışmanı: Prof.Dr. Z. Gediz URAK</p> <p>Tez Öğrencisi: Elmira KANAYEVA</p>

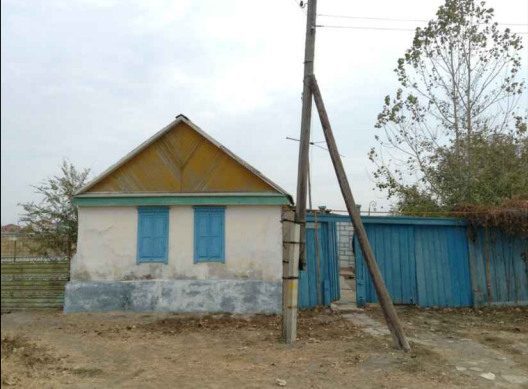
<p>Resim: Yapının sokağa bakan cephesi</p>	<p>İnceleme Tarihi: Kasım 2013 Mart 2014 Kasım 2015</p> <p>Tez Danışmanı: Prof.Dr. Z. Gediz URAK</p> <p>Tez Öğrencisi: Elmira KANAYEVA</p>

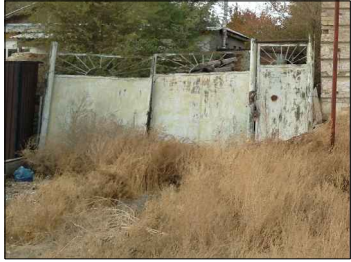
<p>(b)</p>	<p>Mevcut Kullanımı</p> <p><input type="checkbox"/> Konut <input type="checkbox"/> Konut+ticaret <input type="checkbox"/> Ticari yapı <input type="checkbox"/> Kamu binası <input type="checkbox"/> Otel <input type="checkbox"/> Restoran+kafe <input checked="" type="checkbox"/> Boş</p>

<p>Resimler: (a) - yapının sokağa bakan cephesi; (b) - avlu kapısı</p>	<p>İnceleme Tarihi: Kasım 2013 Mart 2014 Kasım 2015</p> <p>Tez Danışmanı: Prof.Dr. Z. Gediz URAK</p> <p>Tez Öğrencisi: Elmira KANAYEVA</p>

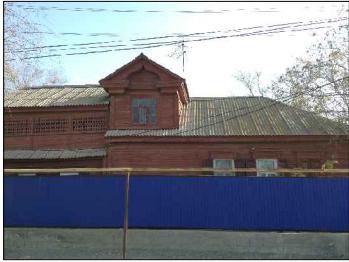
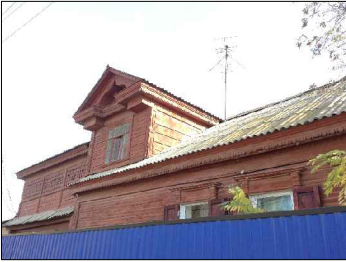
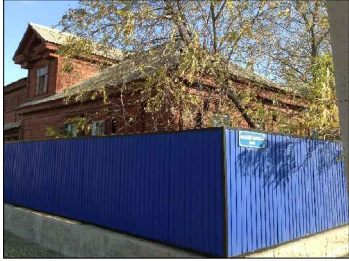
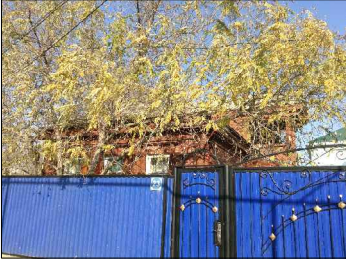
<p>(d)</p>	<p>Tez Danışmanı: Prof.Dr. Z. Gediz URAK</p> <p>Tez Öğrencisi: Elmira KANAYEVA</p>
<p>Resimler: (a), (b), (c), (d) - genel görünüm</p>

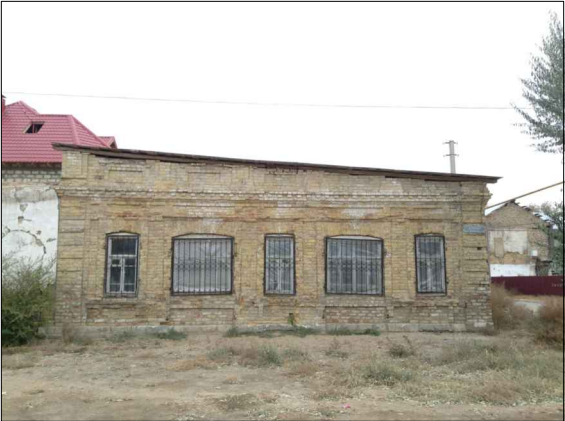
<p>Tanıtım: XX y.y. başında inşa edilen tek katlı yapı İsenov ve Cansugurov Caddeleri kesişiminde, köşe parselde yer alır. Yapı tuğla yığma sistemde inşa edilmiştir. Pencerelemi kemerlidir. Çatı örtüsü düz çatı biçiminde olup atermite ile kaplıdır. Günümüzde konut olarak kullanılmaktadır.</p>	<p>Atraf Konutları Katalogu</p>
<p>Konum:</p>  	<p><input checked="" type="checkbox"/> Analiz <input type="checkbox"/> Değerlendirme <input type="checkbox"/> Karar</p>
<p>Cephe:</p>   <p>Ö 1:100</p>	<p>Adres: Cansugurov Cad. No:5</p> <p>Değişmişlik Durumu</p> <p><input type="checkbox"/> Bozulma <input type="checkbox"/> Yıkılma <input type="checkbox"/> Kaldırma <input type="checkbox"/> Değişme <input type="checkbox"/> Ekleme <input type="checkbox"/> Yeni Yapı</p> <p>Mevcut Kullanımı</p> <p><input checked="" type="checkbox"/> Konut <input type="checkbox"/> Konut+ticaret <input type="checkbox"/> Ticari yapı <input type="checkbox"/> Kamu binası <input type="checkbox"/> Otel <input type="checkbox"/> Restoran+kafe <input type="checkbox"/> Boş</p>

<p>Resimler: (a) - yapının sokağa bakan cephesi</p>	<p>İnceleme Tarihi: Kasım 2013 Mart 2014 Kasım 2015</p> <p>Tez Danışmanı: Prof.Dr. Z. Gediz URAK</p> <p>Tez Öğrencisi: Elmira KANAYEVA</p>
