**ZAL MAHMUT PAŞA CAMİİ YAPISAL DAVRANIŞI VE GEÇMİŞ  
HASARLARIN İNCELENMESİ**

**YÜKSEK LİSANS TEZİ**

**İnşaat Mühendisliği Anabilim Dalı**

**OCAK 2016**

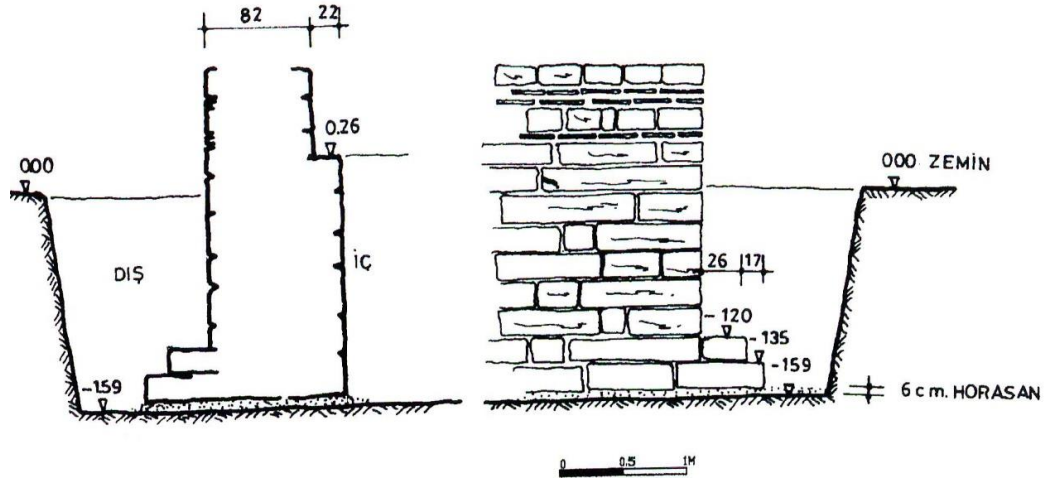
řekil 2.2 : Ayvansaray Hacı Hüsrev Cami 17. Yüzyıl temel detayı [10].

Sondaj çalışması yapılan 17. Yüzyıl yapısı Ayvansaray Hacı Hüsrev Camisi de sürekli temellere örnek olarak verilebilir. Kaynaklardan edinilen bilgilere göre yapılan kazıda zeminden 120 cm ařaęıda ilk kademe vardır. Bu ilk kademe beden duvarından 26 cm çıkıntılı ve 15 cm yükseklikte 1 sıra tař ile oluřturulmuřtur. 2. Kademe ise birinci kademedan 17 cm çıkıntılı ve 18 cm yükseklikte 1 sıra kesme tař ile gerekleřtirilmiřtir. Bu iki kademenin altında ise 6cm kalınlıęında bir horasan harlı tabaka vardır (řekil 2.2). Minare altındaki temel duvar örgüsünün ise daha özenli olduęu tespit edilmiřtir [10,12,13,14].

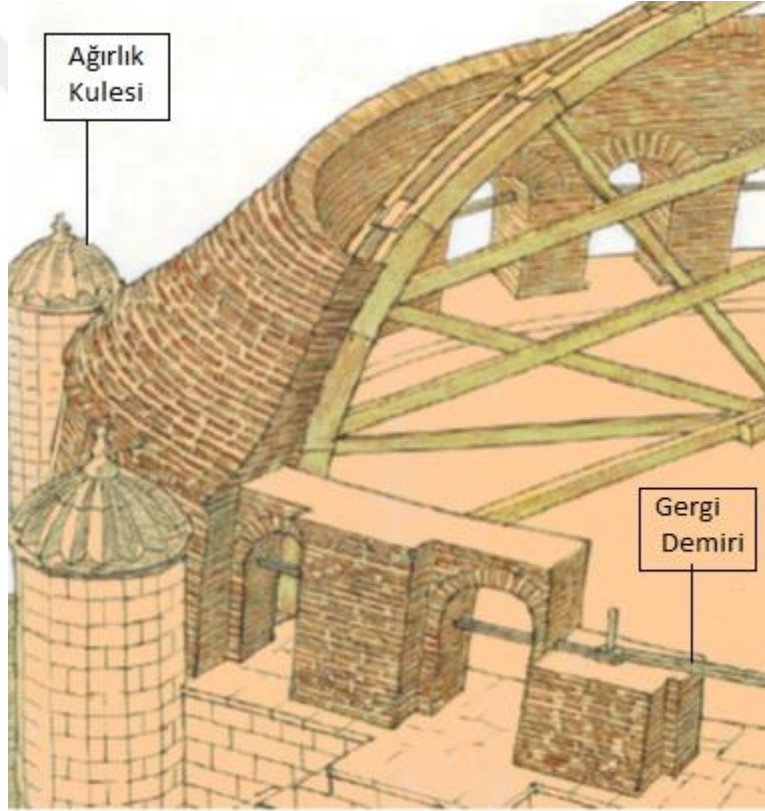
Şekil 2.4 : Kubbe detayı [26].

Kubbe büyüklüğü, adına cami inşa edilen kişilerin statülerine göre değişiklik göstermektedir. Örneğin vezir camilerinin kubbe çapları ortalama 12-13m olduğu halde selatin camileri 18 m.'den başlayıp Selimiye'deki gibi 30m'ye kadar ulaşır. Gemicilere hizmet eden Piyale Paşa, Sinan Paşa gibi camilerde bu statü farklılığı yüzünden kubbe boyutu daha sınırlı tutulup yan birimler genişletilmiştir (Şekil2.4) [25].

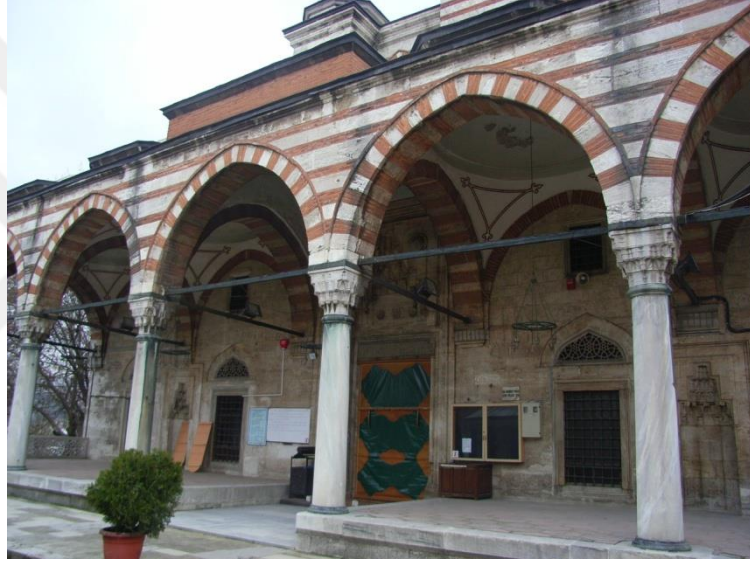
**Şekil 2.5 :** Zal Mahmut Paşa son cemaat yeri almaşık kemer uygulaması.

(1555), Kadırga Sokullu Mehmet Paşa Camisi (1571-72) gibi yapılarda sadece tuğladan yapılan kemerler de vardır. Tuğla-taş almaşık kemer diğerlerine göre daha az kullanılmıştır. Zal Mahmut Paşa Camisi son cemaat yeri kemerleri almaşık kemer uygulamalarıdır. (Şekil 2.5) Tuğla-taş kemerlerde genellikle 3 tuğla 1 taş almaşıklığı yaygındır. Şirin Akıncı'nın doktora tezinde imalat şekli şöyle anlatılmaktadır: “Tuğla ve tuğla-taş almaşık kemer örgüsü (horasan harcı ile) ahşap kalıp üzerine dizilerek inşa edilmiş olmalıdır. Daire profil kalıpsız inşaat olanağı vermemektedir. Kemerler her iki yandan bir üzengi ile başlayıp, ortada kilit ile bağlanmaktadır.” Ek olarak büyük açıklıklı yapısal taş kemer birleşimlerinde zıvanalarla kurşunlu birleşimler yapıldığı düşünülmektedir [10,27,28]

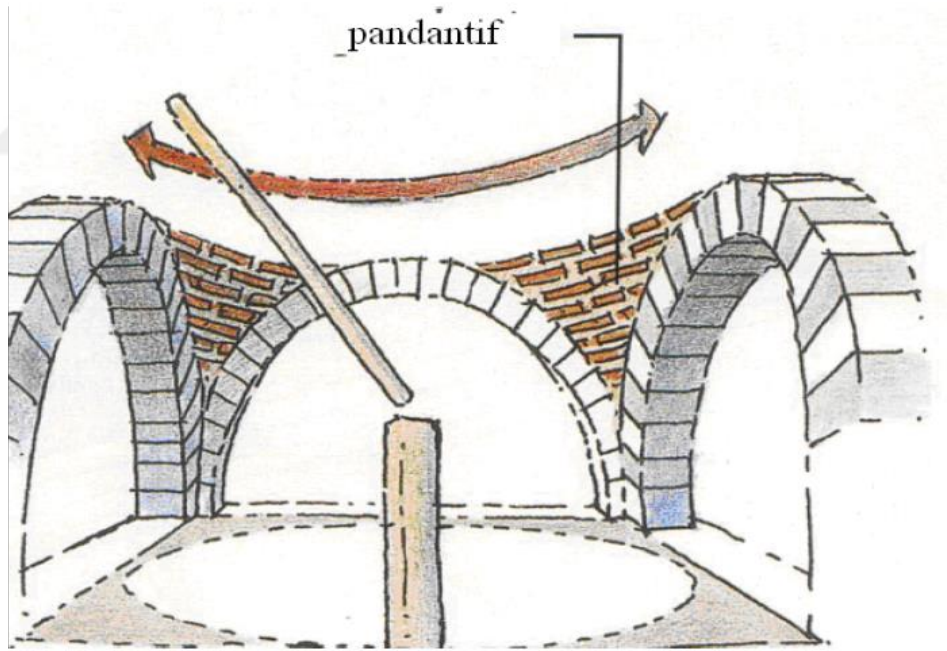
**Şekil 2.10 :** Pandantif detayı [26].

Ş. Akıncıya göre, “Pandantifler kalıp üzerinde kubbe dilimleri gibi örülürler büyük askı kemerleriyle birleşir ve arkadaki büyük boşluklar, piyasadan alınan testilerle doldurulur” [10].

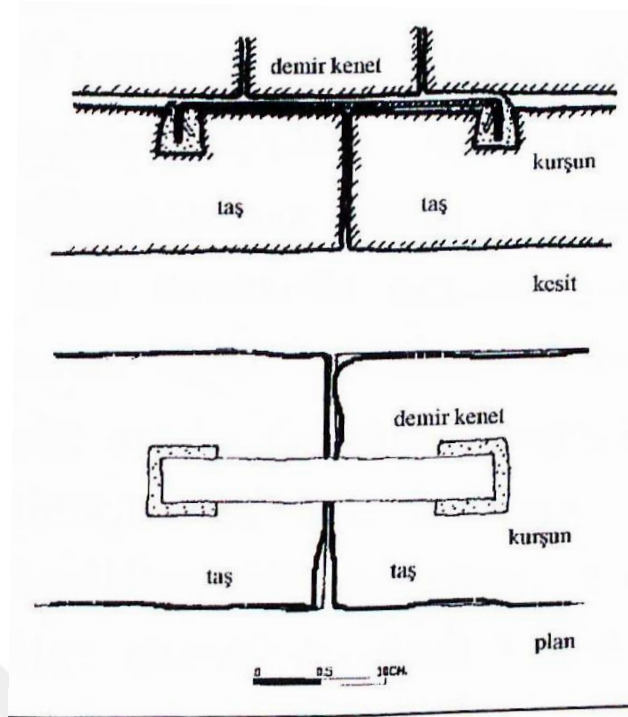
Şekil 2.11 : Demir kenet detayı [10].

Osmanlı mimarisinin önemli anıtsal yapılarında genellikle yüzeyleri yanaşık derzli kesme taş örgülüdür. Duvarın iç kısımda dolgu için moloz taş kullanılmaktadır. Bağlayıcı harç ise horasandır. Taş blokların birbirleriyle bağlantısı için zaman zaman kenet ve zıvanalardan yararlanılmıştır (Şekil 2.11, şekil 2.12) [10]. Kısaca kenet; yatayda aynı düzlemde bulunan iki ya da daha çok taşı bağlayarak beraber hareket edebilmesini sağlamaktadır. Öncelikle taşlarda kenetlerin girebileceği kadar delik açılmaktadır. Kenetler yerleştirildikten sonra açılan deliklere eritilmiş kurşun dökülmektedir. Zıvana ise düşeyde altlı üstlü duran iki taşı birbirine bağlamak için kullanılmaktadır. Zıvana uygulamasında da, kenetle benzer şekilde eritilmiş kurşun kullanılmaktadır.

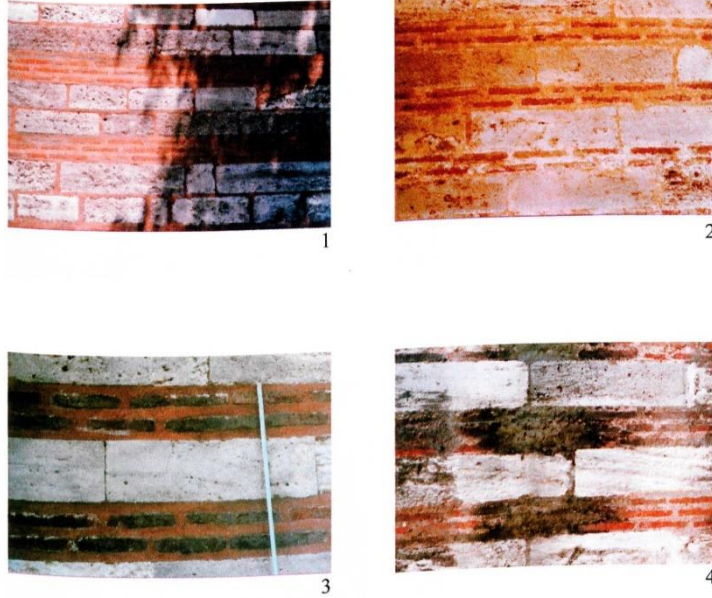
**Şekil 2.13 :** Tuğla taş almalı duvar örgüsü. 1- Zincirlikuyu Atik Ali Paşa Camisi (1511), 2- Silivrikapı Hadım İbrahim Paşa Camisi (1551), 3- Eyüp Zal Mahmut Paşa Camisi (1580), 4- Beşiktaş Sinan Paşa Camisi (1555) [6].

Kullanılan tuğla boyutları 24x24, 28x28 cm ile 30x30 cm arasında değişmektedir. Kalınlıklar ise 3-3.5-4-4.5-5 cm. gibi değişik ölçülerde olmaktadır. Yarım tuğlalar ise 15x30 cm - 14x28 cm ölçülerinde görülmektedir. Fakat bu boyutların çağdaş tuğlalar gibi standart olmadığı ve tuğla ocağından ocağına değiştiği görülmektedir. Tekstür, renk açısından da büyük değişiklikler görülmektedir” [10].

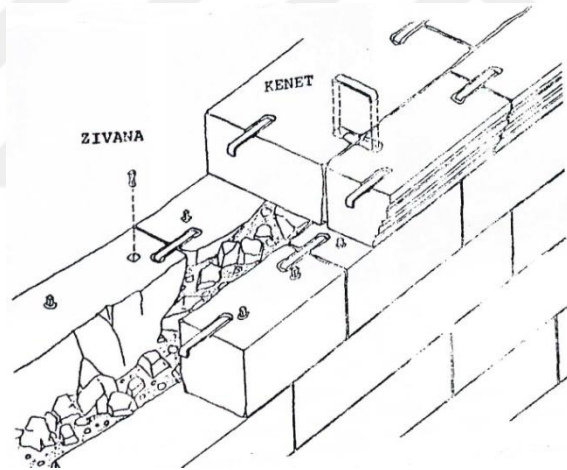
**Şekil 2.19 :** Yanaşık derzli kesme taş duvar örgüsü [39].

Osmanlı mimarlığında kenet, kesme taş duvarlarda taşları birbirine ve duvara bağlamada kullanılmaktadır. Taşlar üzerinde hazırlanan üzeri kesik piramit şeklindeki kenet boşluklarına kenetler yerleştirilir. Dışarıdan su alarak paslanmayı önlemek amacıyla demir kenedin tümüyle kurşun ile sarılmaktadır [10].

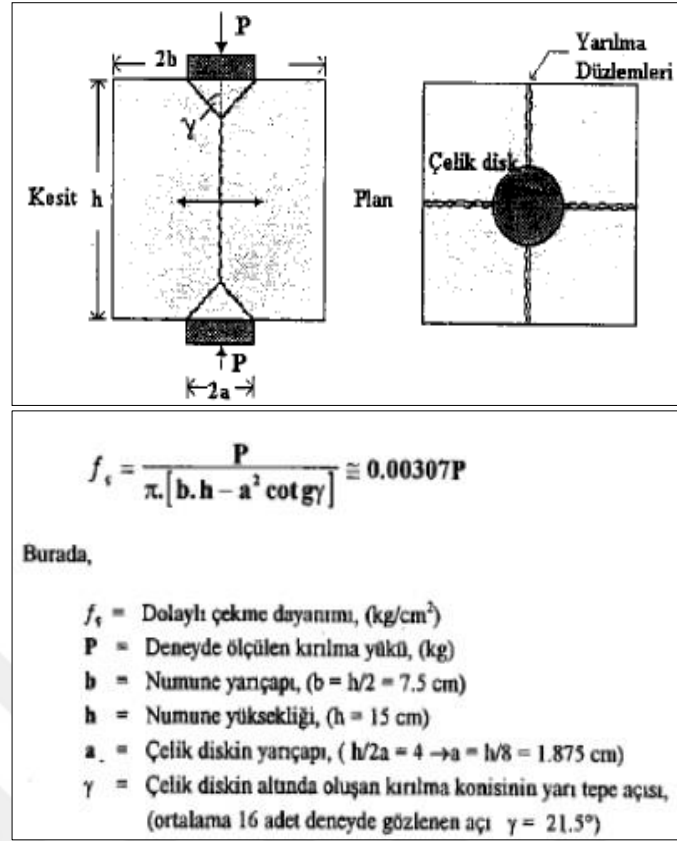
**Şekil 2.24 :** Çift zımbalama deneyi ile dolaylı çekme dayanımının belirlenmesi [59].

N.Arıoğlu ve E. Arıoğlu'nun çalışmasında ise laboratuvar koşullarında kür edilen küfeki taşıyı çift zımbalama deneyi (Şekil 2.23) ile çekme dayanımını belirlemek amacıyla yaptıkları çalışmanın sonuçları çizelge 2.4'te görülmektedir. Ayrıca çizelgede, ölçülen tek eksenli basınç dayanım değerleri de yer almaktadır. Çalışmada dayanımının zamanla artmasını havadaki CO<sub>2</sub>'nin kimyasal bileşimi CaCO<sub>3</sub> olan taşla tepkimeye girerek taşın gözeneklerini karbonatlaşma ürünleri ile doldurması ve sonuçta taşın "komposite oranı"nın artmasıyla açıklanmaktadır [59].

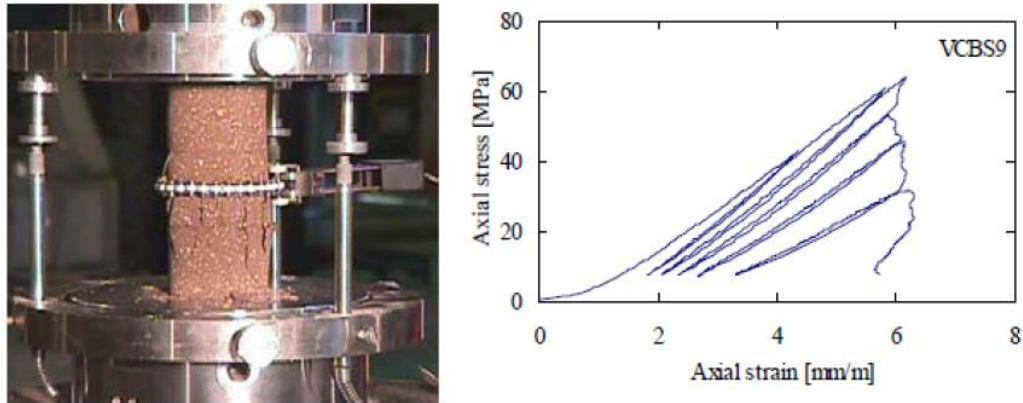
**Şekil 2.26 :** Silindirik tuğlanın çevrimli basınç deneyi ve tipik gerilme-şekil değiştirme eğrisi [50,67].

Tuğla'nın mekanik özellikleri ile ilgili olarak Ö. Dabanlı'nın çalışmasına göre "tuğlanın elastisite modülü yüksek değildir. Tekrarlı yükleme ve boşaltmalardan oluşan yüklemelerde şekil değiştirmelerin elastik olduğu görülmektedir (Şekil 2.25). En büyük gerilme değerinden sonra elastisite modülünde azalmalar görülürken ilerleyen çatlaklarla mukavemet düşmeye başlar. Tuğla da taş gibi yapıda ancak basınç altında çalışabilir. Çekme mukavemeti oldukça düşüktür. Aşağıdaki tabloda tuğlalar için yaklaşık değerler verilmiştir" (Çizelge 2.5) [50].

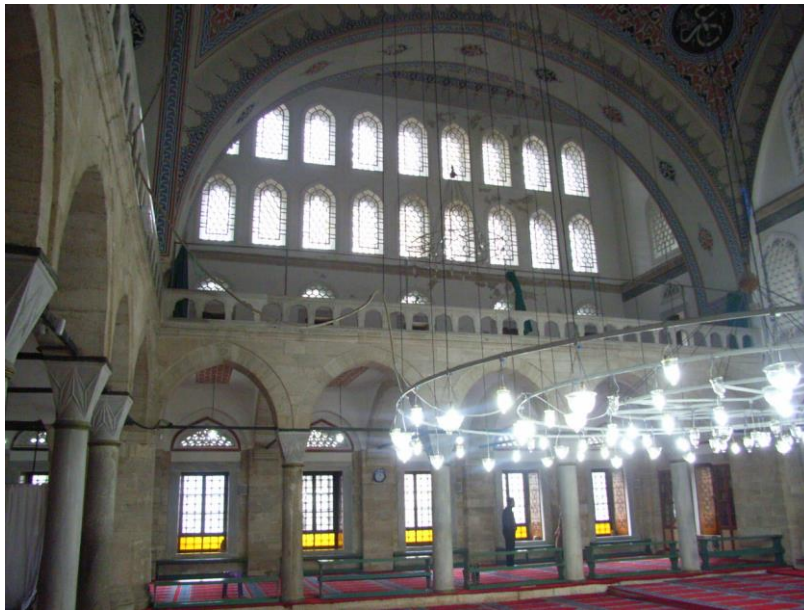
**Şekil 5.5 :** Zal Mahmut Paşa Camii ana kemerlerinden biri.

Üç yanda yer alan mahfiller, kubbeyi taşıyan ana kemerlere kadar yayılırlar (Şekil 5.5). Mimar Sinan'ın bütün camilerinde ana kemerler ya pencereli bir duvarla ya da bir yarım kubbe ile biterken burada kible duvarı hariç kemerlerin içi boş olup mahfillere doğru açılırlar. Böylece kubbe etkisi zayıflar mekan üç yana doğru genişler. Pencere duvarlarıyla saklanmayan kemer kalınlıkları ortaya çıkar. Mahfiller, hem kemer hizasına kadar genişlediğinden hem de kemer üzengilerine kadar uzandığından, kubbe yükseklik etkisini kaybeder [89].

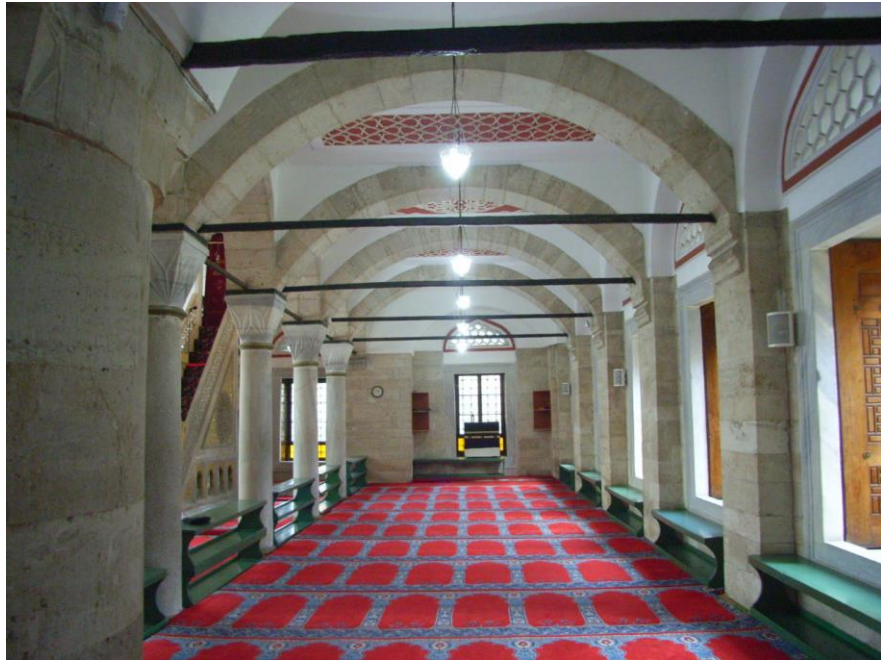
**Şekil 5.6 :** Mahfilin altındaki kemerler ve sütunlar.

Mahfilleri taşıyan oniki sütunun başlıkları baklavalı, gövdeleri taş ya da ak mermerdir. Son cemaat revakının sütunları da benzer biçimde taş ve mermerden yapılmıştır. Klasik üslupta olmakla birlikte minaresi XVI. yüzyıla inmez, 1894 depreminden sonra yenilenmiştir.

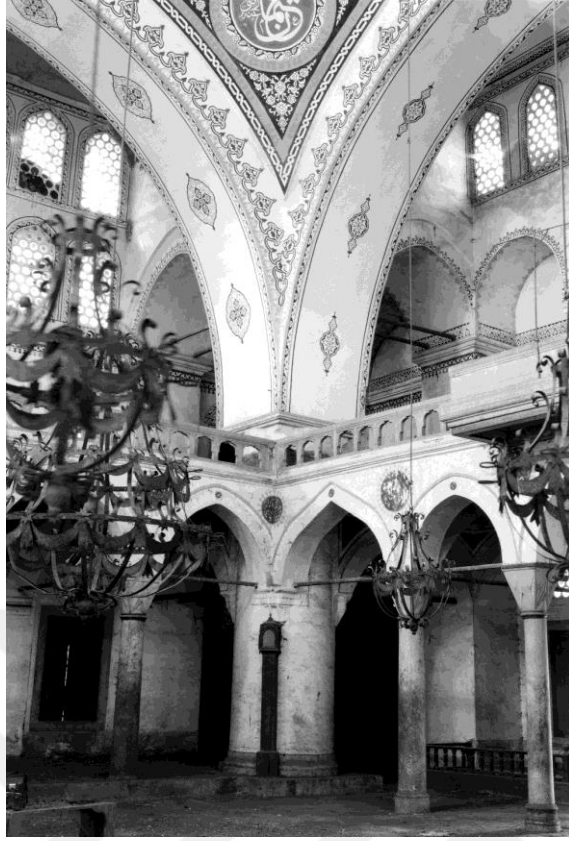
**Şekil 5.11 :** Zal Mahmut Paşa Camii, 1940'lı yıllarda çekilen fil ayağı ve ana kemer birleşimini gösteren fotoğraf [112].

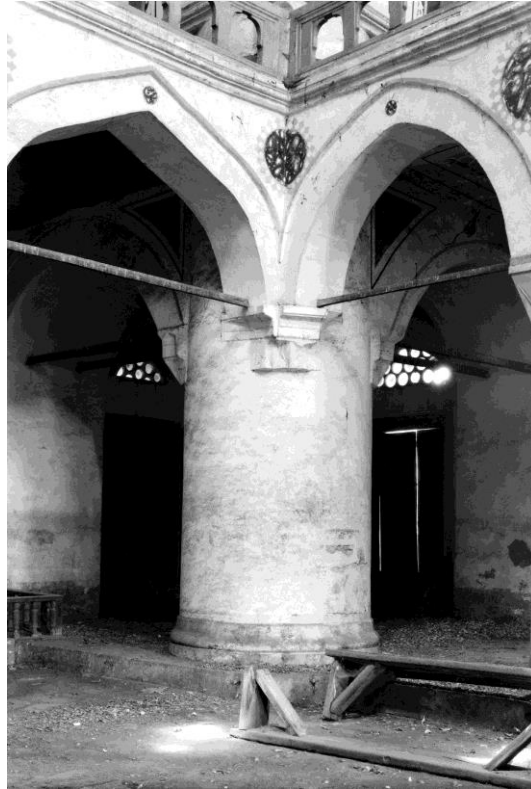
**Şekil 5.12 :** Zal Mahmut Paşa Camii, 1940'lı yıllarda çekilen fil ayağını gösteren fotoğraf [112].

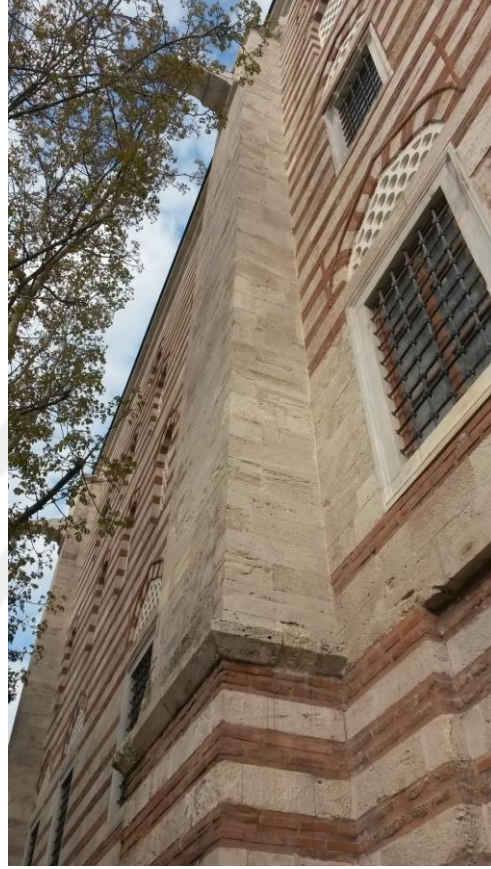
**Şekil 5.16 :** Zal Mahmut Paşa Camii,dışı taş kaplı betonarme payanda.

döşeme ve bu döşemenin içinde saklı beden duvarlarını birbirine bağlayan ikinci bir gergi sistemi imalatı, kible duvarı ayağındaki deformasyonlar sebebiyle de kible duvarına yapılacak betorname kaplama imalatına değinilmektedir. Kible duvarındaki betonarme kaplamalar, günümüzde caminin kible duvarında yer alan taş kaplamalı payandalardır (Şekil B.3, Şekil5.7, Şekil 5.16) [114].

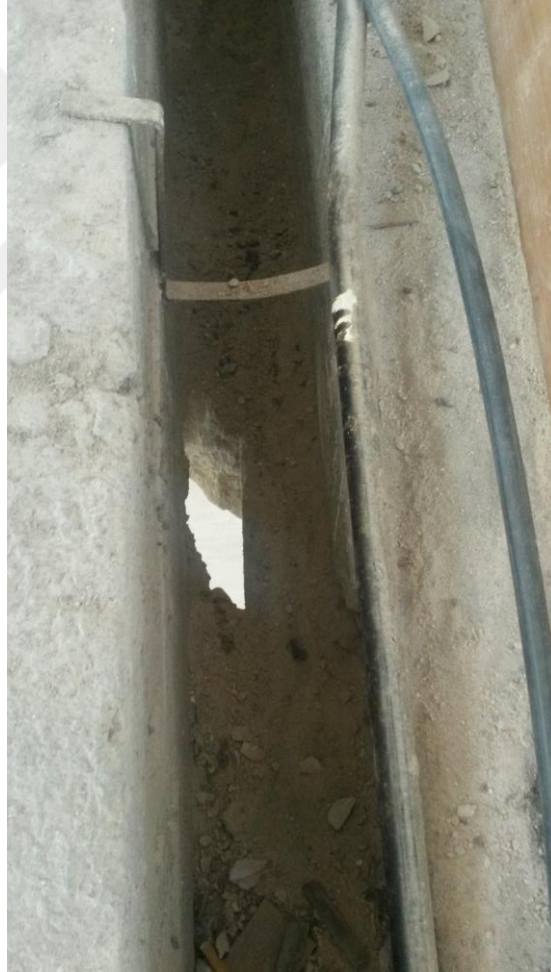
**Şekil 5.20 :** Zal Mahmut Paşa Camii, 1960'lı yıllarda tamir edildikten sonra bakımı yapılması için açıkta bırakılan gergi demirinin günümüzde ilk tespit edildiği an.

Arşiv çalışması sonucunda elde edilen, yapı hakkında 1950’li yıllarda hazırlanan rapora göre yapının ana kemerlerden birinin gergisinin orta yerinden koptuğu, kible duvarının önemli ölçüde deplasman yaptığı, kemerlerden birinin 25 cm sehim yaptığı belirtilmektedir. Bu önemli hasarlar sonucunda yine aynı yıllarda bir güçlendirme projesi hazırlanmıştır. Detaylarına ulaşılan bu güçlendirme projesinin, yapı üzerinde gözlemlediğimiz betonarme müdahalelere ait olduğu tespit edilmiştir. Hazırlanan güçlendirme projesinde gerginin sütunlara olan ankrajlarının sağlamlığının üzerinde durulmuş ve gergi sisteminin korunarak ileride tamir edilmek üzere açık bırakıldığı yazılmaktadır. Yapıya olan ziyaretlerimiz sırasında açıkta bırakılan gergi tarafımızca bulunmuştur ve tamir edilmiştir.

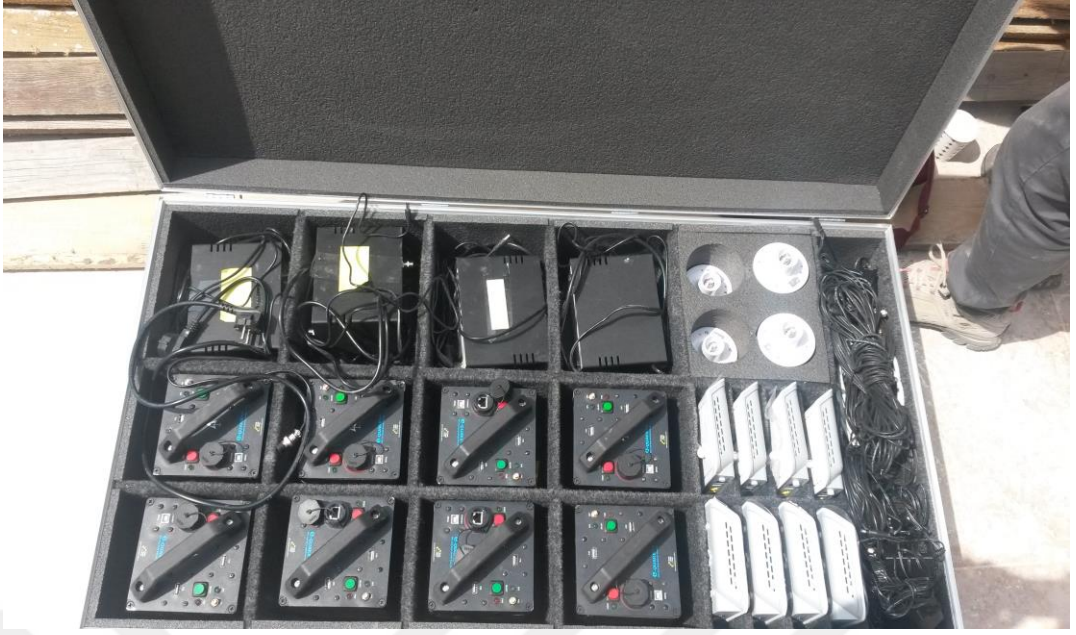
Şekil 5.27 : Ölçümde sırasında kullanılan ivmeölçer, aküleri, wifi üniteleri, Gps aparatı ve kabloları.

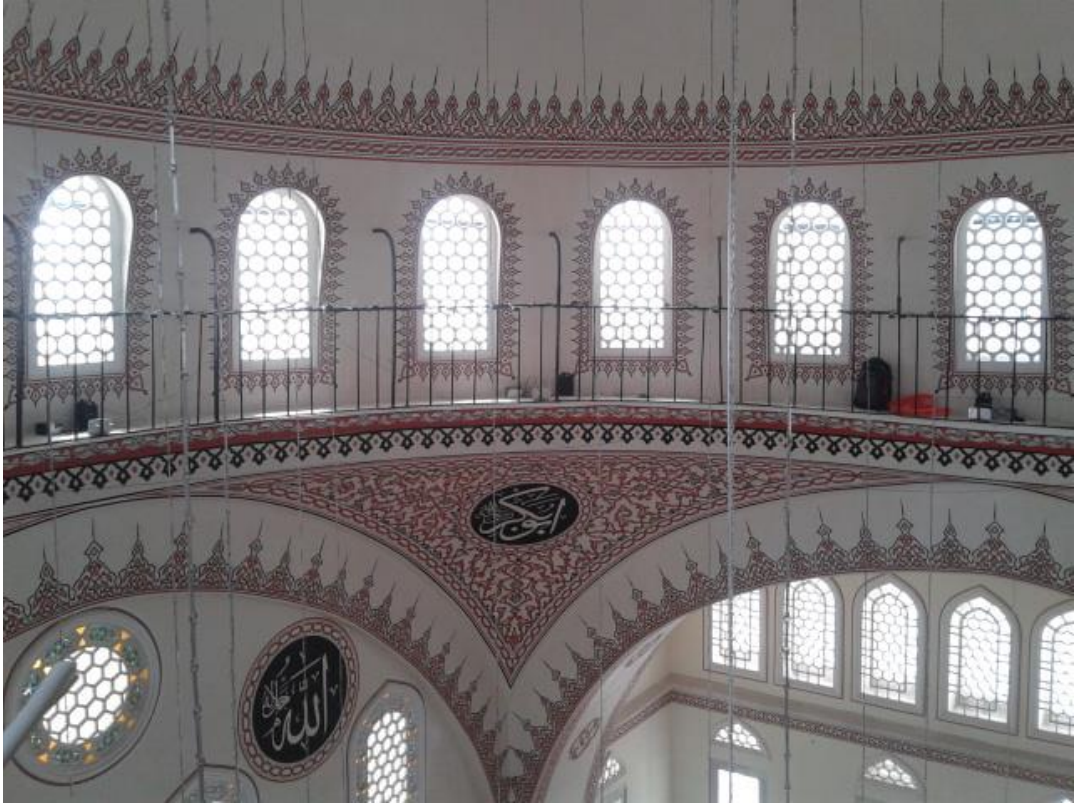
Şekil 5.28 : Kubbeye yerleştirilen ivmeölçerlerden bazıları.

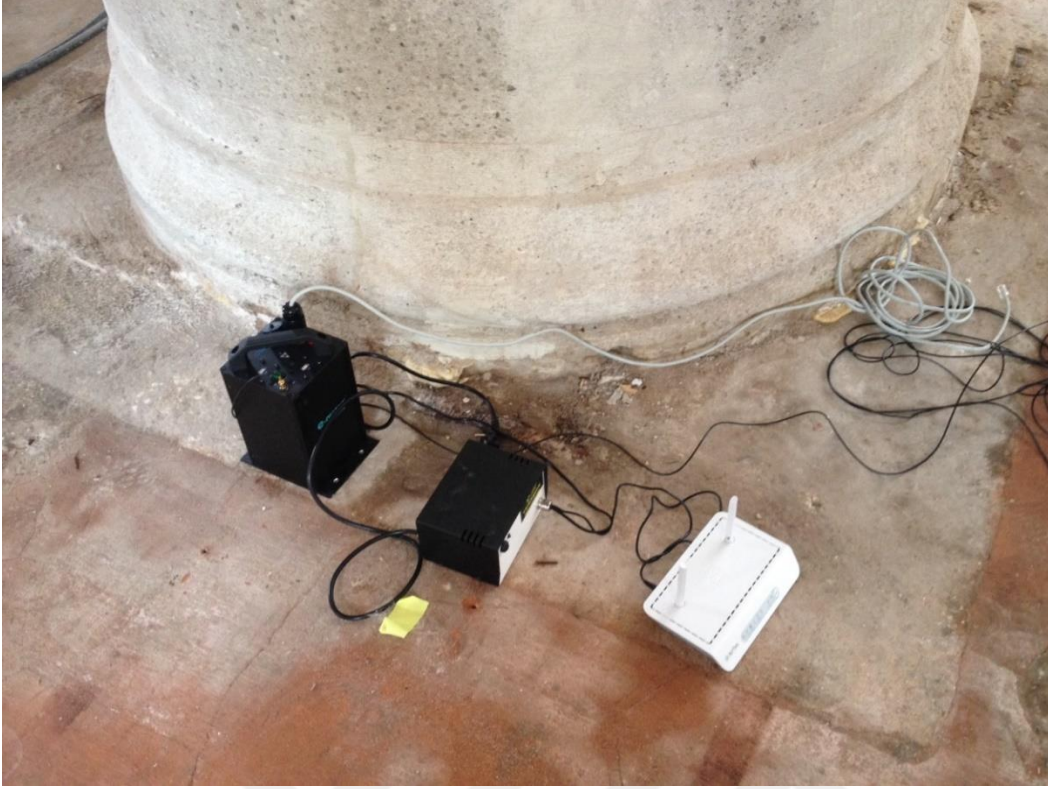
**Şekil 5.29 :** Fil ayağının yanına yerleştirilen ivmeölçer ve aparatları.

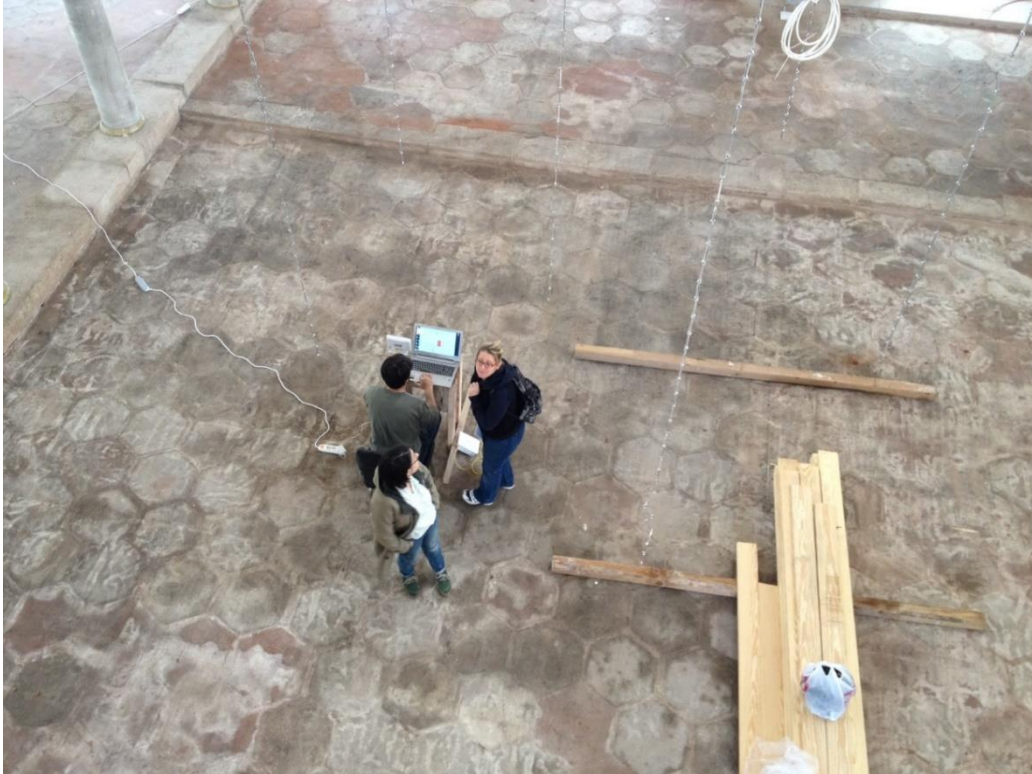
**Şekil 5.30 :** Ölçüm sırasında, caminin giriş katının ortasında kullanılan bir bilgisayarda ivmeölçerlerden alınan veriler toplanmaktadır.

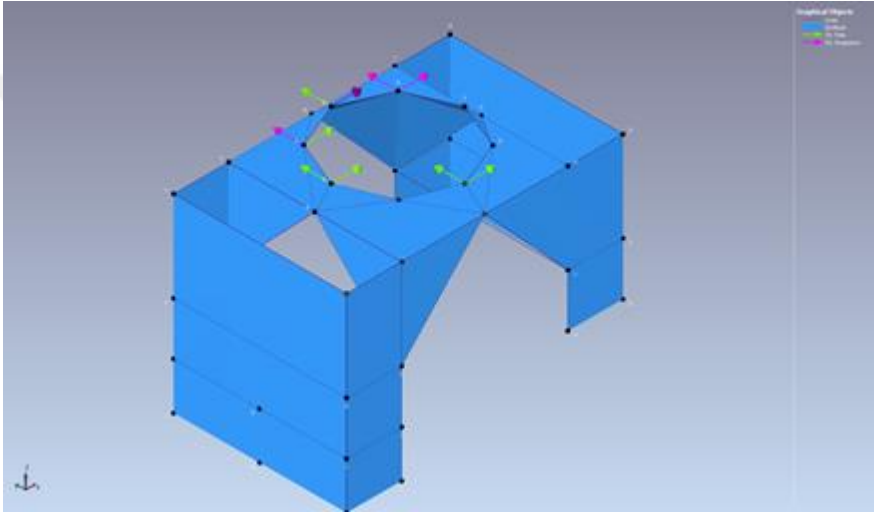
**Şekil 5.32 : Zal Mahmut Paşa Camii, Artemis programı basitleştirilmiş modeli.**

Artemis programında oluşturulan yapının basitleştirilmiş modeli ve EFDD analizi ile elde edilen mod şekilleri Şekil 5.32 ve Şekil 5.33'deki gibidir.

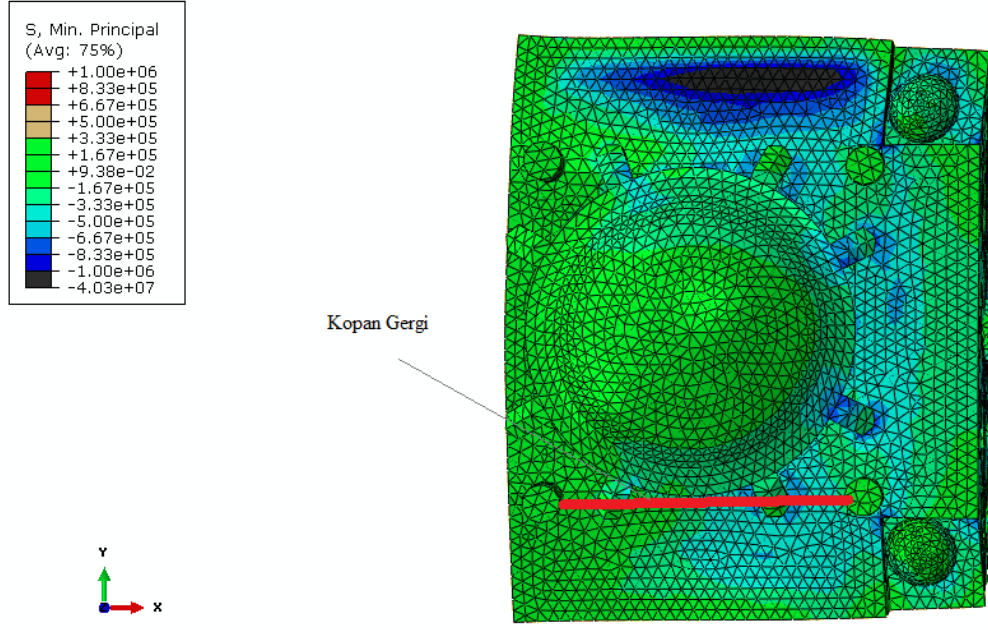
Şekil 5.41 : (G-EX) Batı cephesi çatıda meydana gelen 1,30 değerindeki MPa basınç gerilmesi.

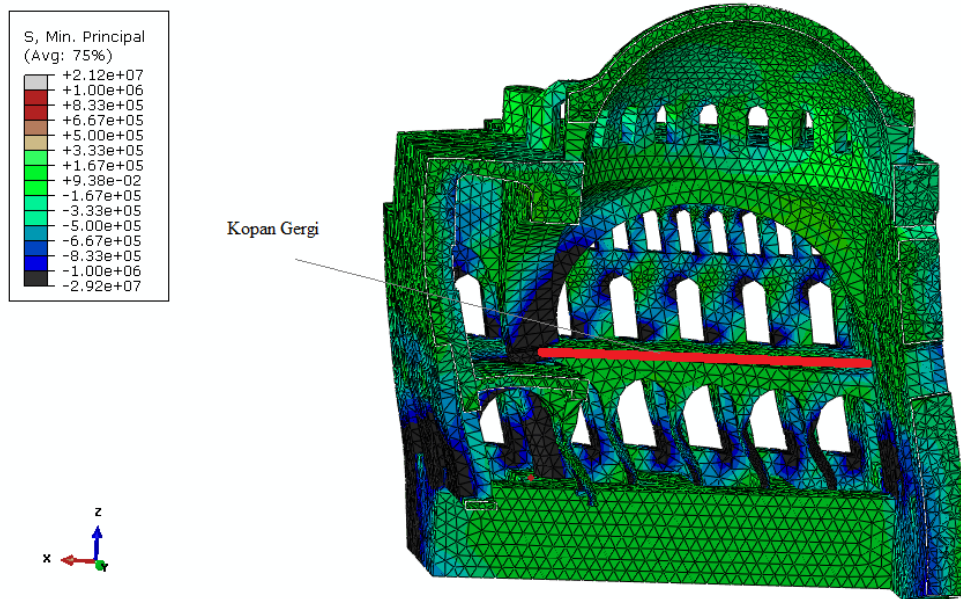
Şekil 5.42 : (G+EX) Giriş katında fil ayağında meydana gelen 3,78 MPa değerindeki basınç gerilmesi.

Compressive stress results obtained from finite element analysis show that, stresses occurred by G+EY45° loading case in gathering part of elephant-foot that tied with broken tie rod is 2,46MPa, and also determined as 3,78 MPa for basement of same part. A compressive stress value of 1,91MPa under G-EX load case occurs on main arch which is over the broken tie rod. Tensional stress value of 0,85Mpa is also obtained on same arch under G-EX MPa.

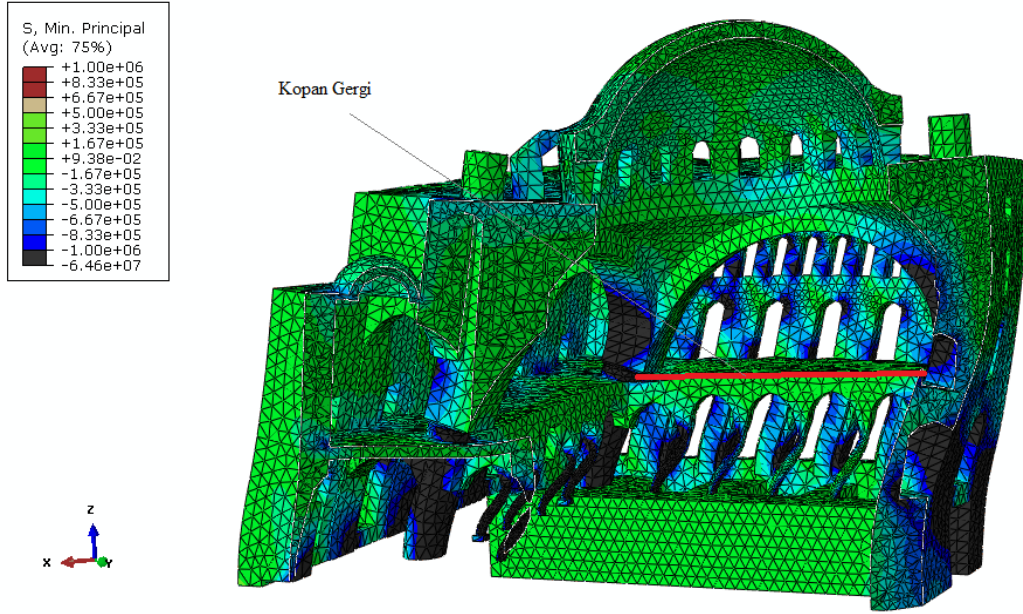
Şekil 5.43 : (G+EY45<sup>0</sup>) Mahfil katındaki rijit fil ayağında meydana gelen 2,46 MPa değerindeki basınç gerilmesi.

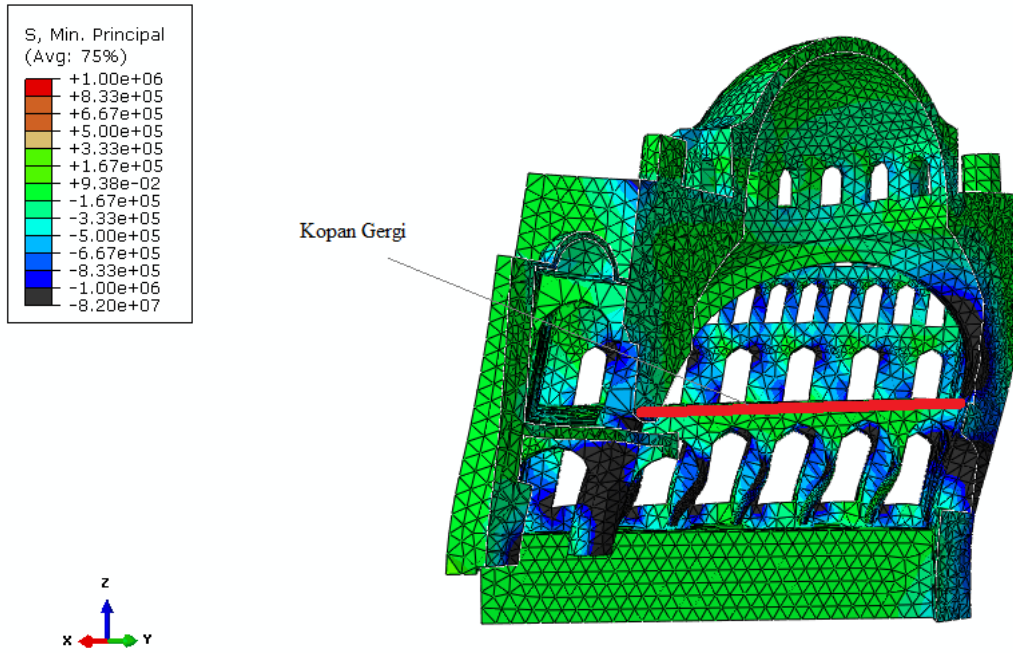
Şekil 5.44 : (G+EY45<sup>0</sup>) Kopan gerginin bulunduğu ana kemerde meydana gelen 1,65 Mpa değerindeki basınç gerilmesi.

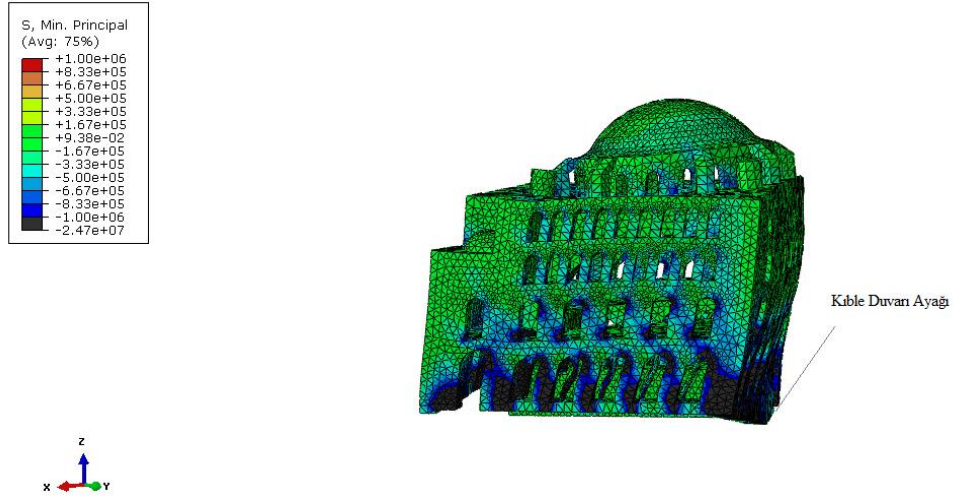
**Şekil 5.45 :** (G-EY45<sup>0</sup>) Kible duvarı ayaklarında meydana gelen 2,7 Mpa değerindeki basınç gerilmesi.

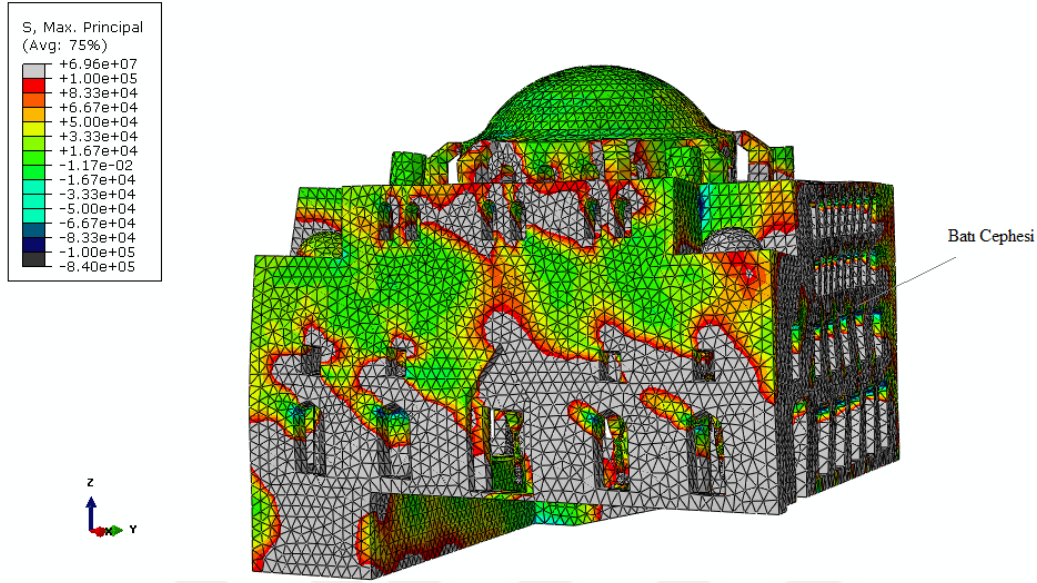
**Şekil 5.46 :** (G+EY45<sup>0</sup>) Batı cephesinde meydana gelen 1,78 MPa değerindeki çekme gerilmesi.

Çizelgede 5.7'deki çekme gerilmesi ve deplasman değerlerinin oluştuğu kritik bölgeler Şekil 5.46, Şekil 5.47, Şekil 5.48 ve Şekil 5.49'da gösterilmektedir.

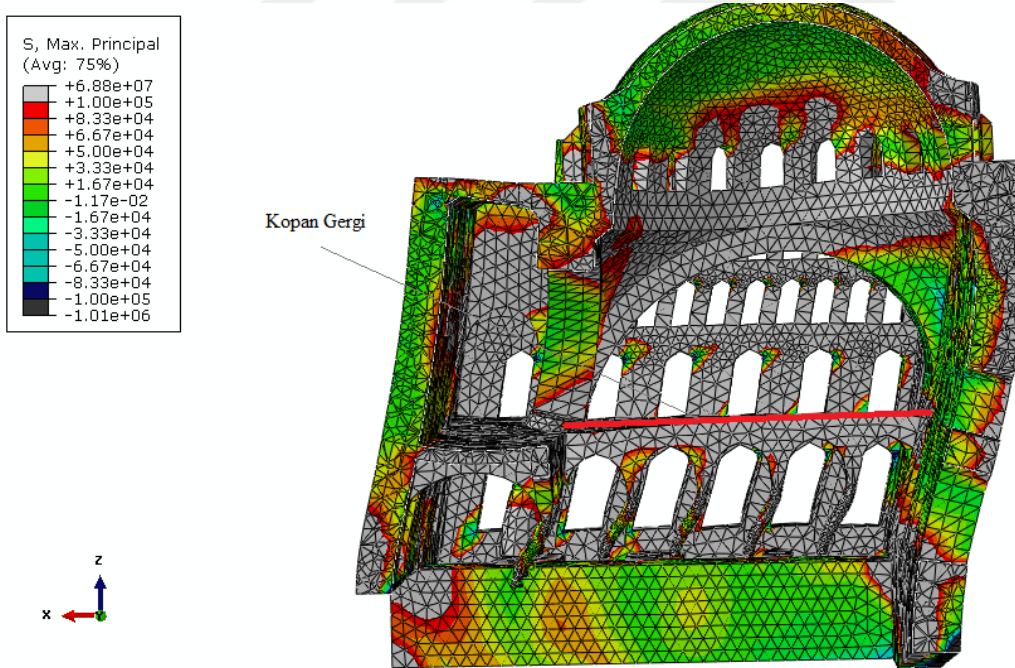
**Şekil 5.47 :** (G-EX) Kopan gerginin bulunduğu ana kemerde meydana gelen 1,78 MPa değerindeki çekme gerilmesi.

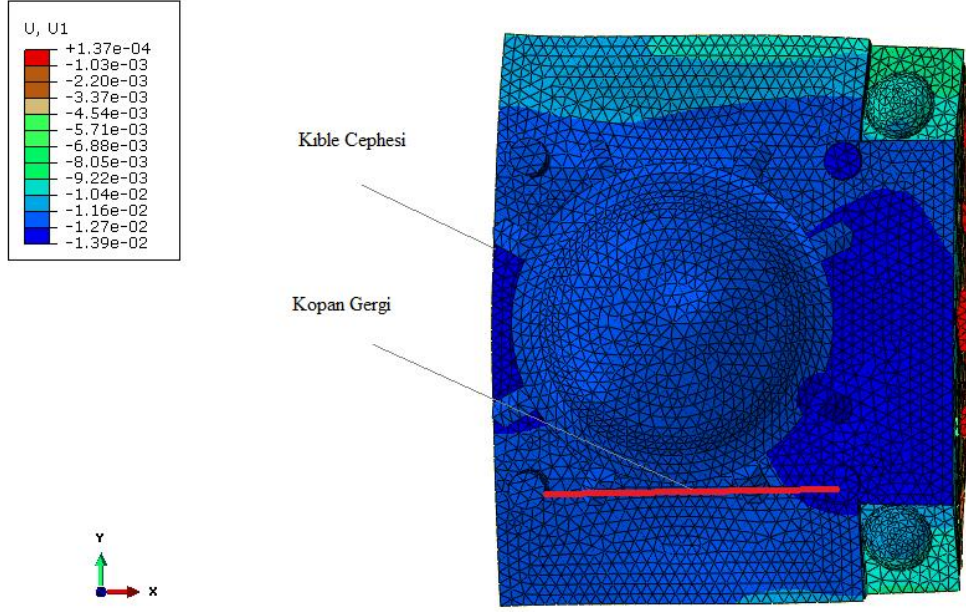
**Şekil 5.48 :** (G-EX) Kible duvarı tepe orta noktasında meydana gelen 0,0013m değerindeki yer değiştirme.

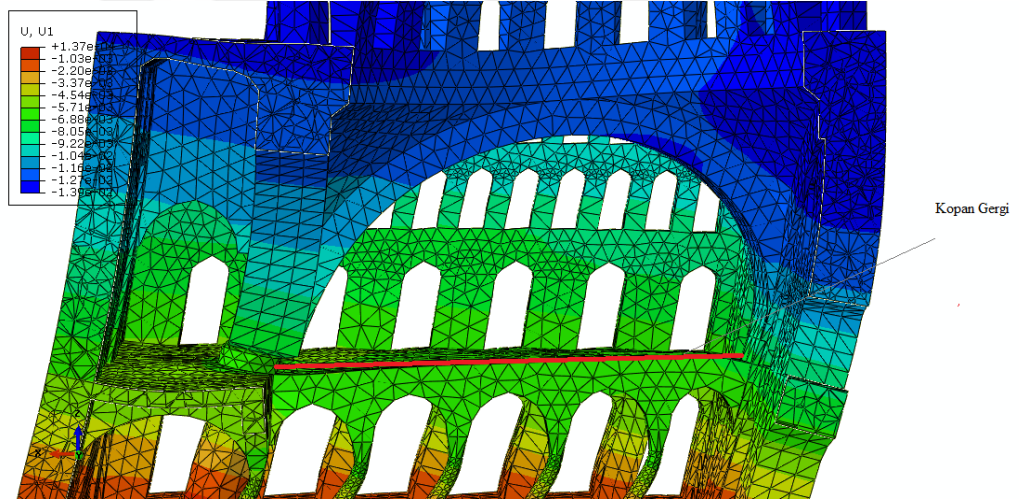
**Şekil 5.49 :** (G-EX) Kopan gerginin ana kemerinde meydana gelen 0,0012m değerindeki yer değiştirme.

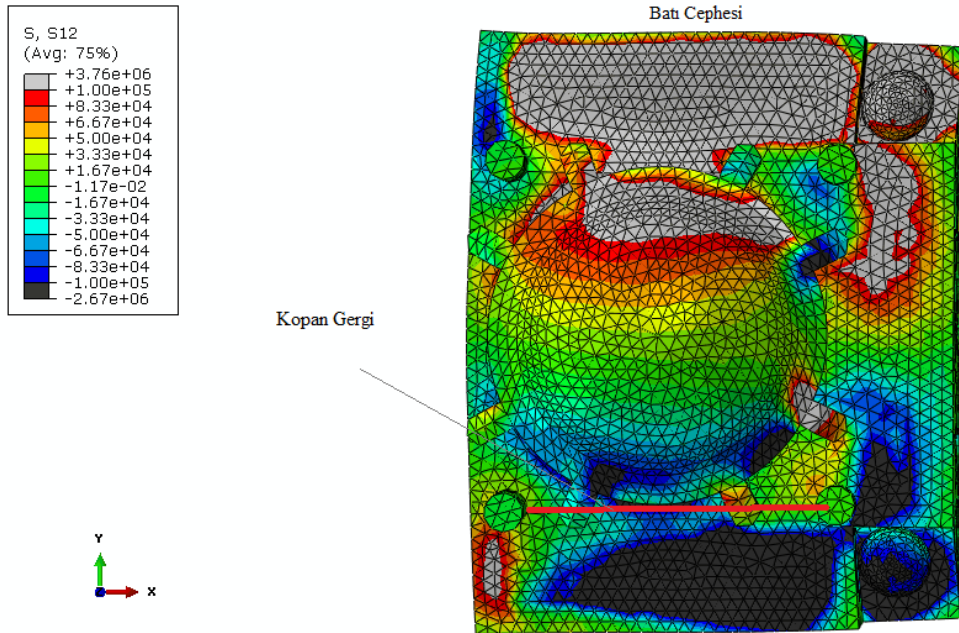
**Şekil 5.50 :** (G-EX) Batı cephesi çatıda meydana gelen 1,03 MPa değerindeki kayma gerilmesi.

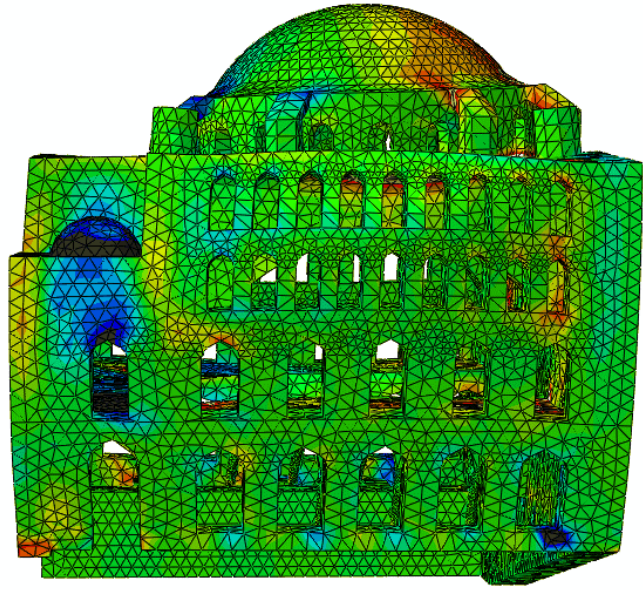
**Şekil 5.51 :** (G+EY) Batı cephesi meydana gelen 0,85 MPa değerindeki kayma gerilmesi.

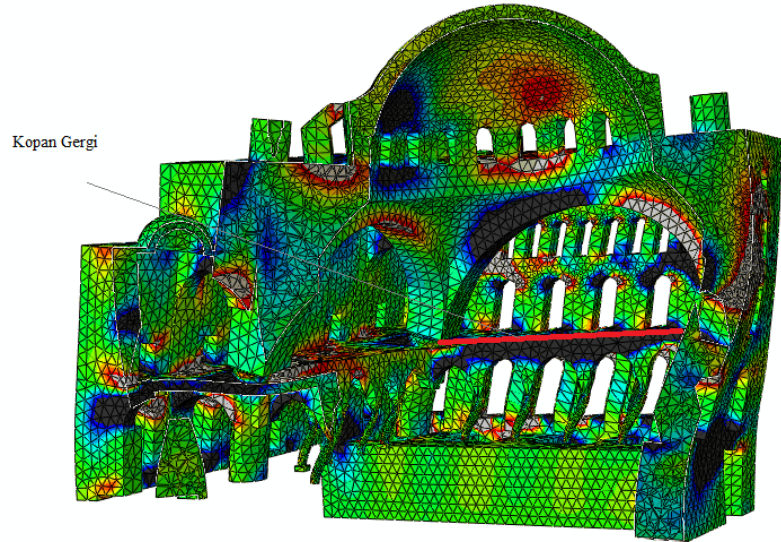
**Şekil 5.52 :** (G+EY) Kopan gerginin yanındaki rijit kolonda meydana gelen 0,30 MPa değerindeki kayma gerilmesi.

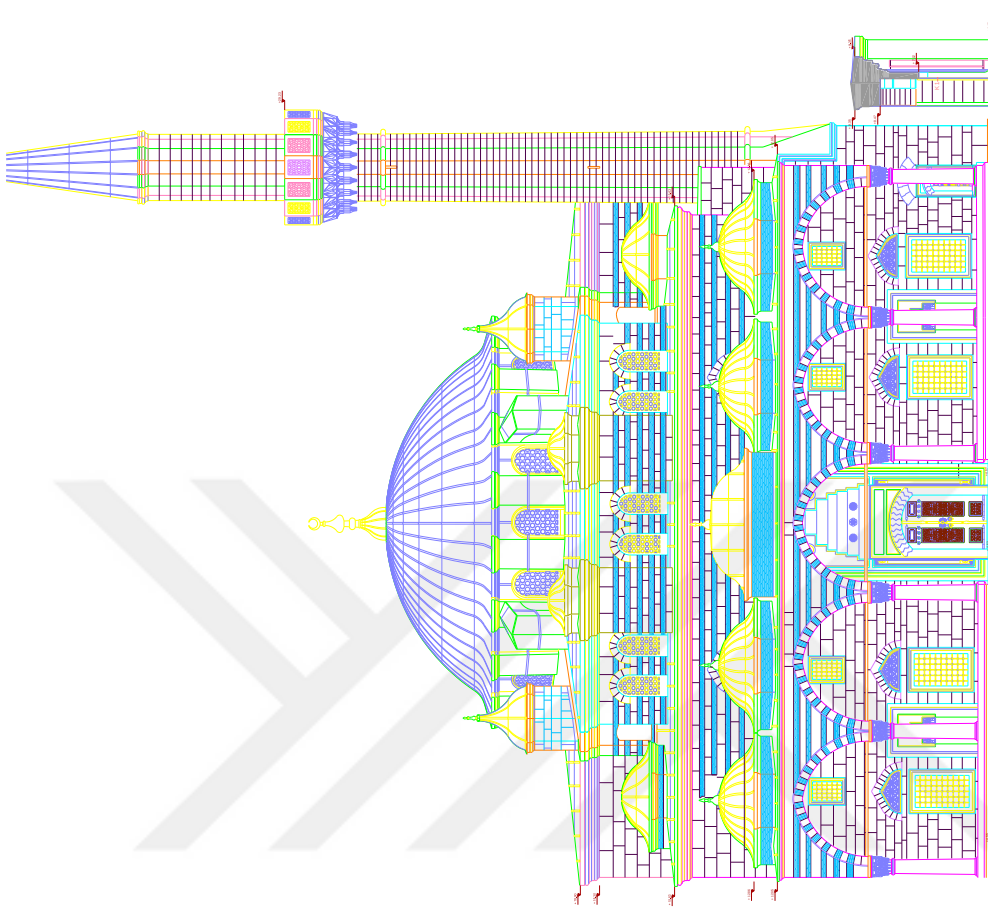
Şekil A.1 : Zal Mahmut Paşa Camii, kuzey cephesi rölevesi.

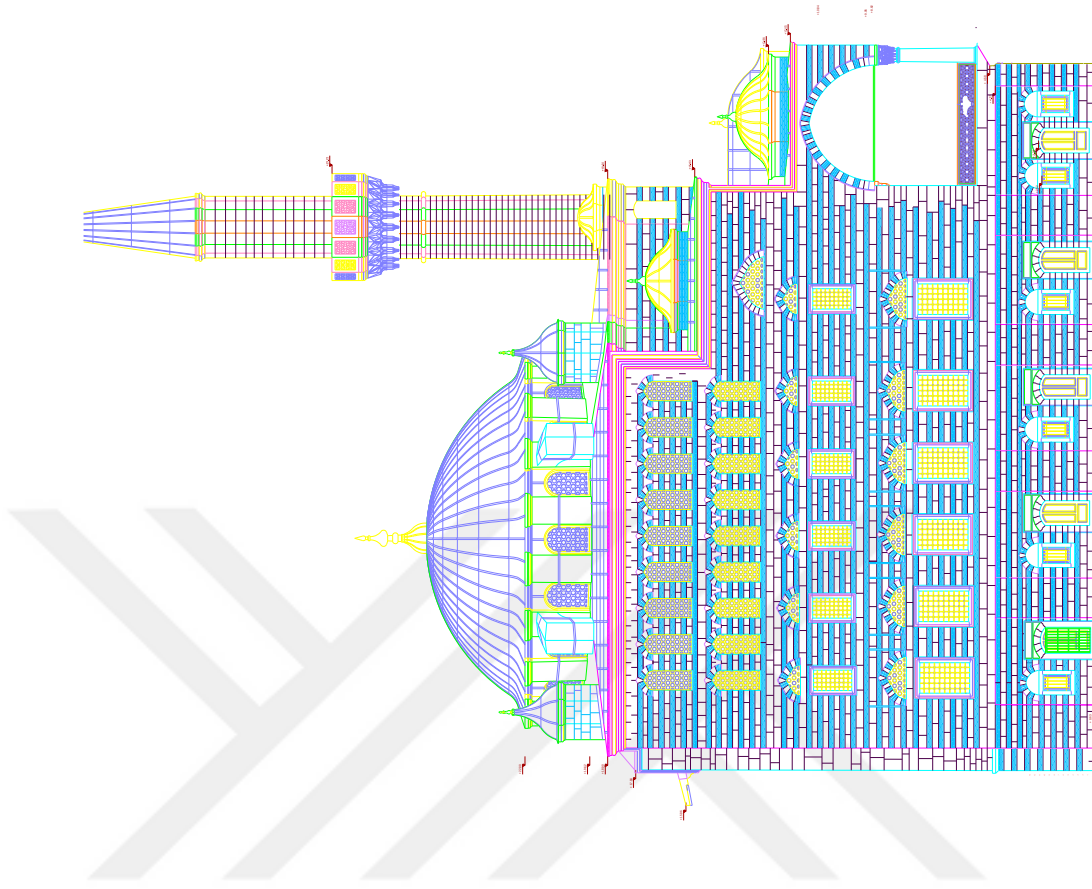
Şekil A.2 : Zal Mahmut Paşa Camii, doğu cephesi rölevesi.
