**ZAL MAHMUT PAŞA CAMİİ YAPISAL DAVRANIŞI VE GEÇMİŞ  
HASARLARIN İNCELENMESİ**

**YÜKSEK LİSANS TEZİ**

**İnşaat Mühendisliği Anabilim Dalı**

**OCAK 2016**

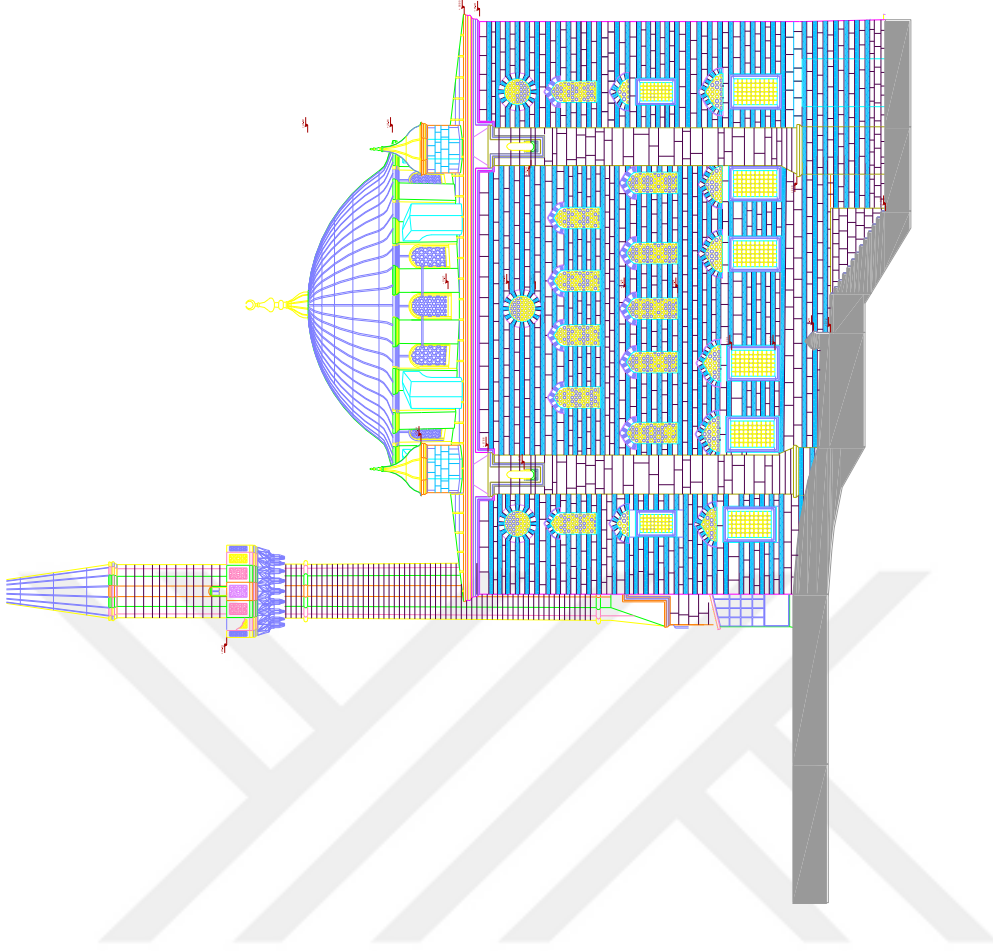
**Şekil A.3 :** Zal Mahmut Paşa Camii, güney cephesi rölevesi.

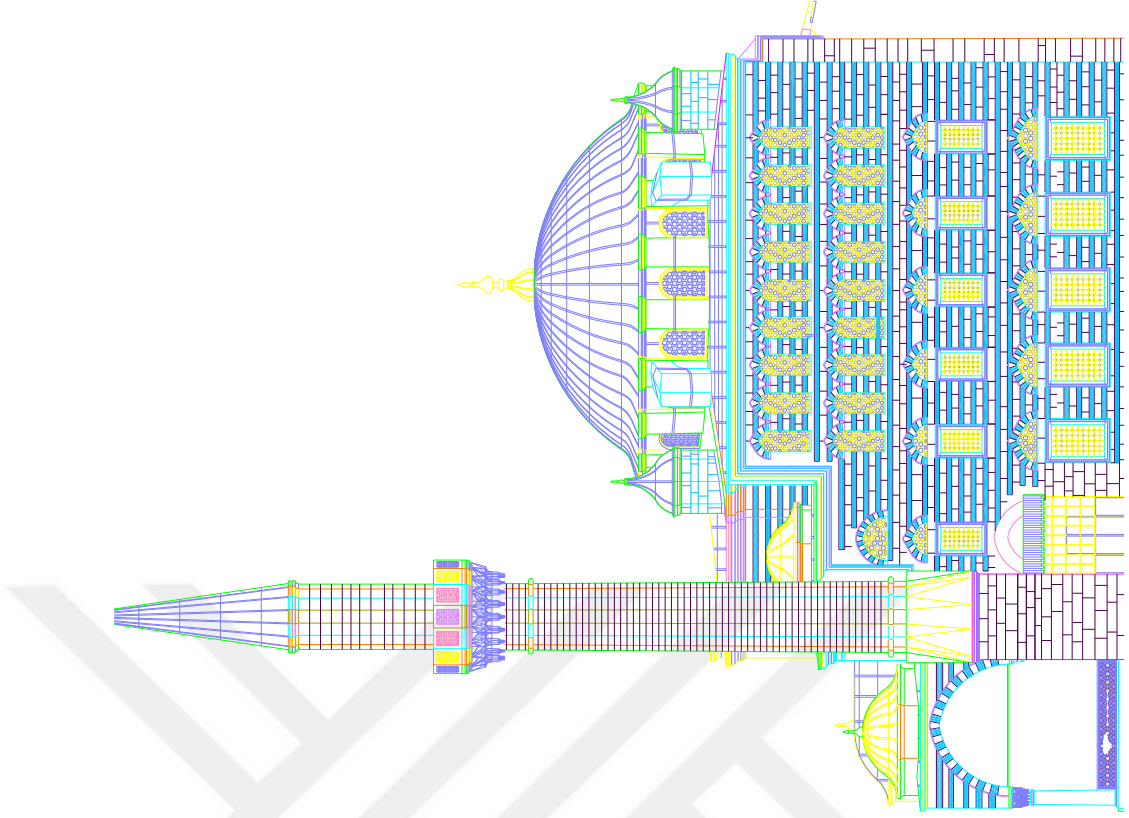
Şekil A.4 : Zal Mahmut Paşa Camii, batı cephesi rölevesi.

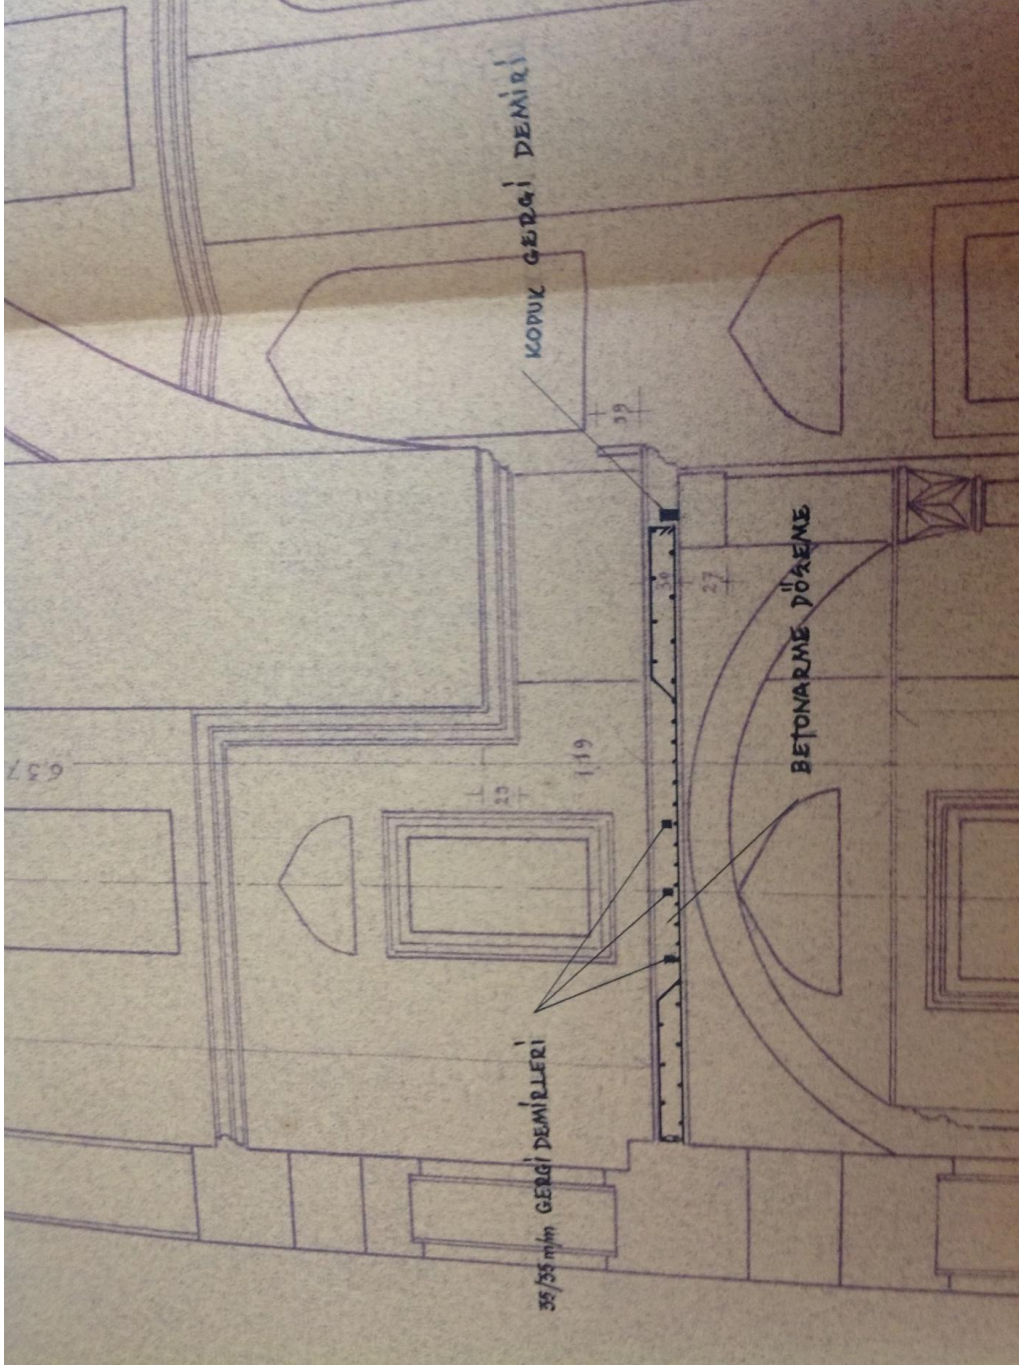
**Şekil B.8 :** Zal Mahmut Paşa Camii, takviye projesi (1960) [114].

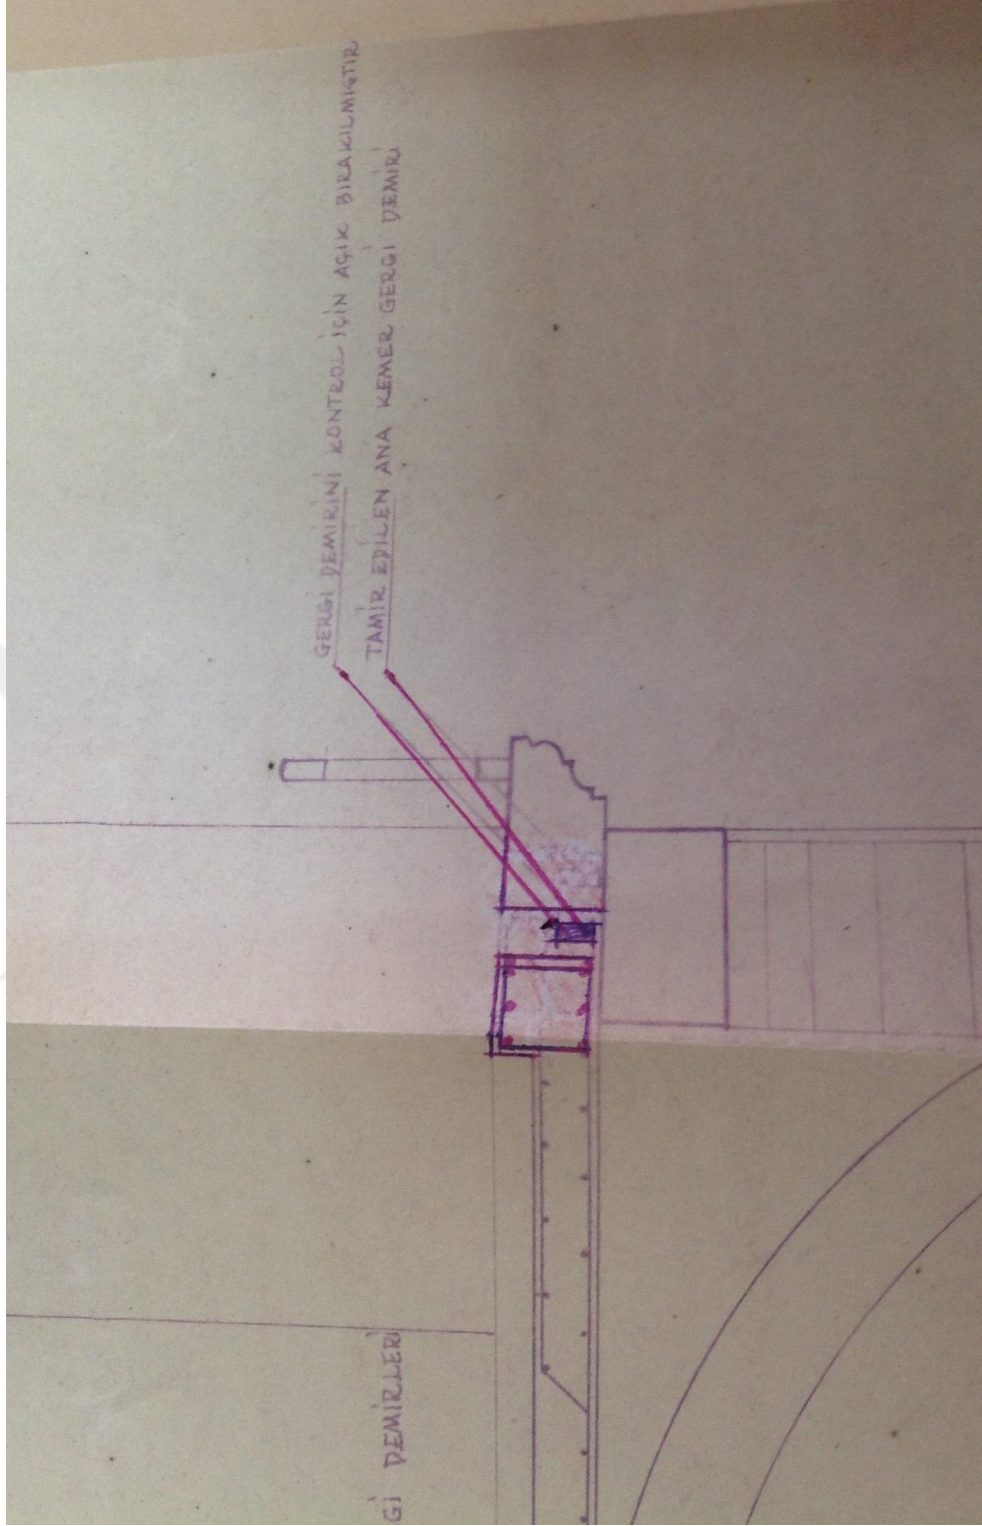
**Şekil B.9 :** Zal Mahmut Paşa Camii, takviye projesi (1960) [114].

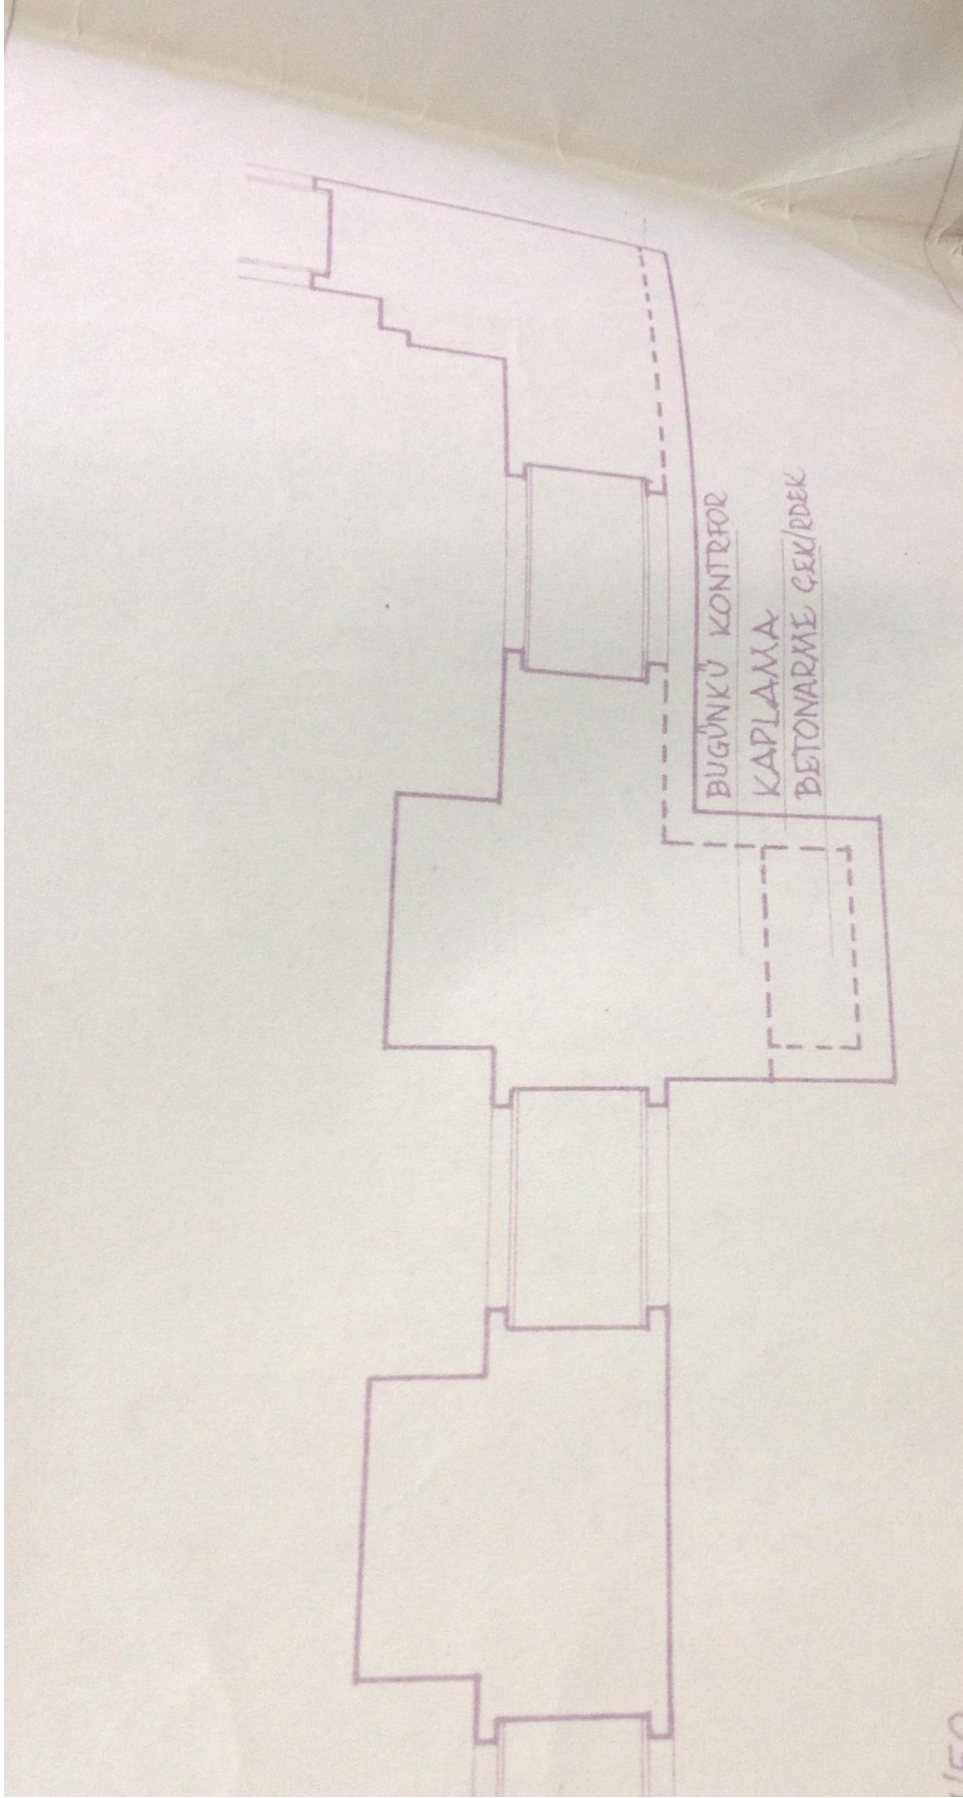
**Şekil B.10 :** Zal Mahmut Paşa Camii, takviye projesi (1960) [114].

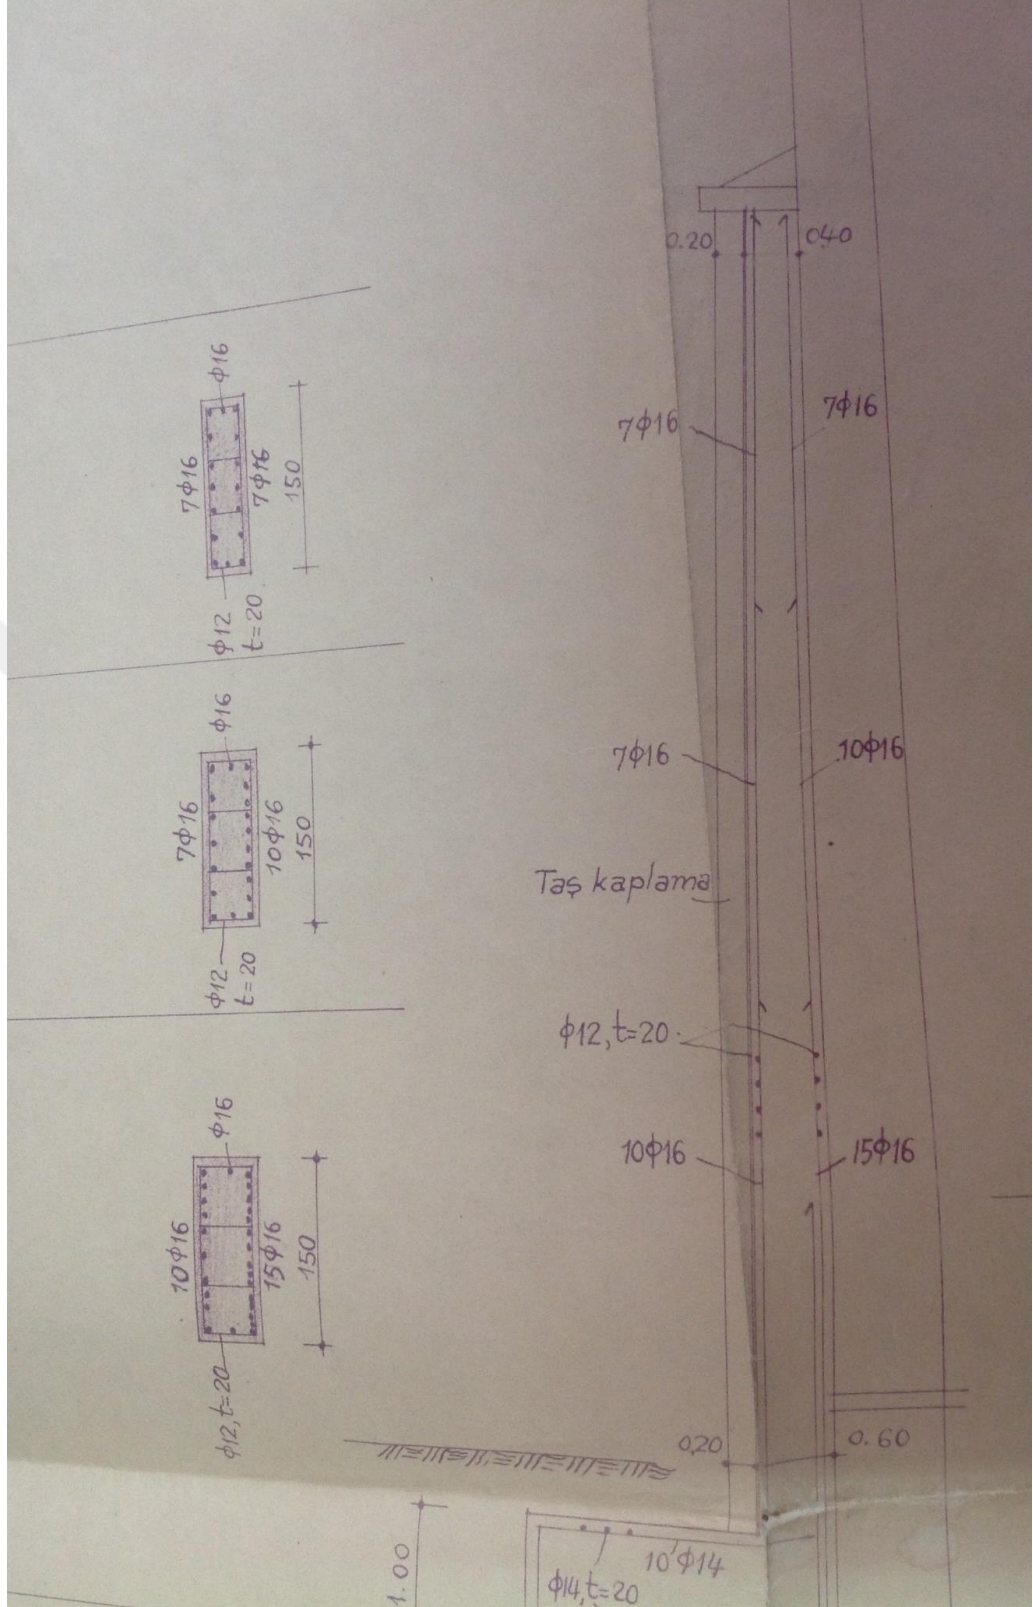
Şekil B.11 : Zal Mahmut Paşa Camii, takviye projesi (1960) [114].

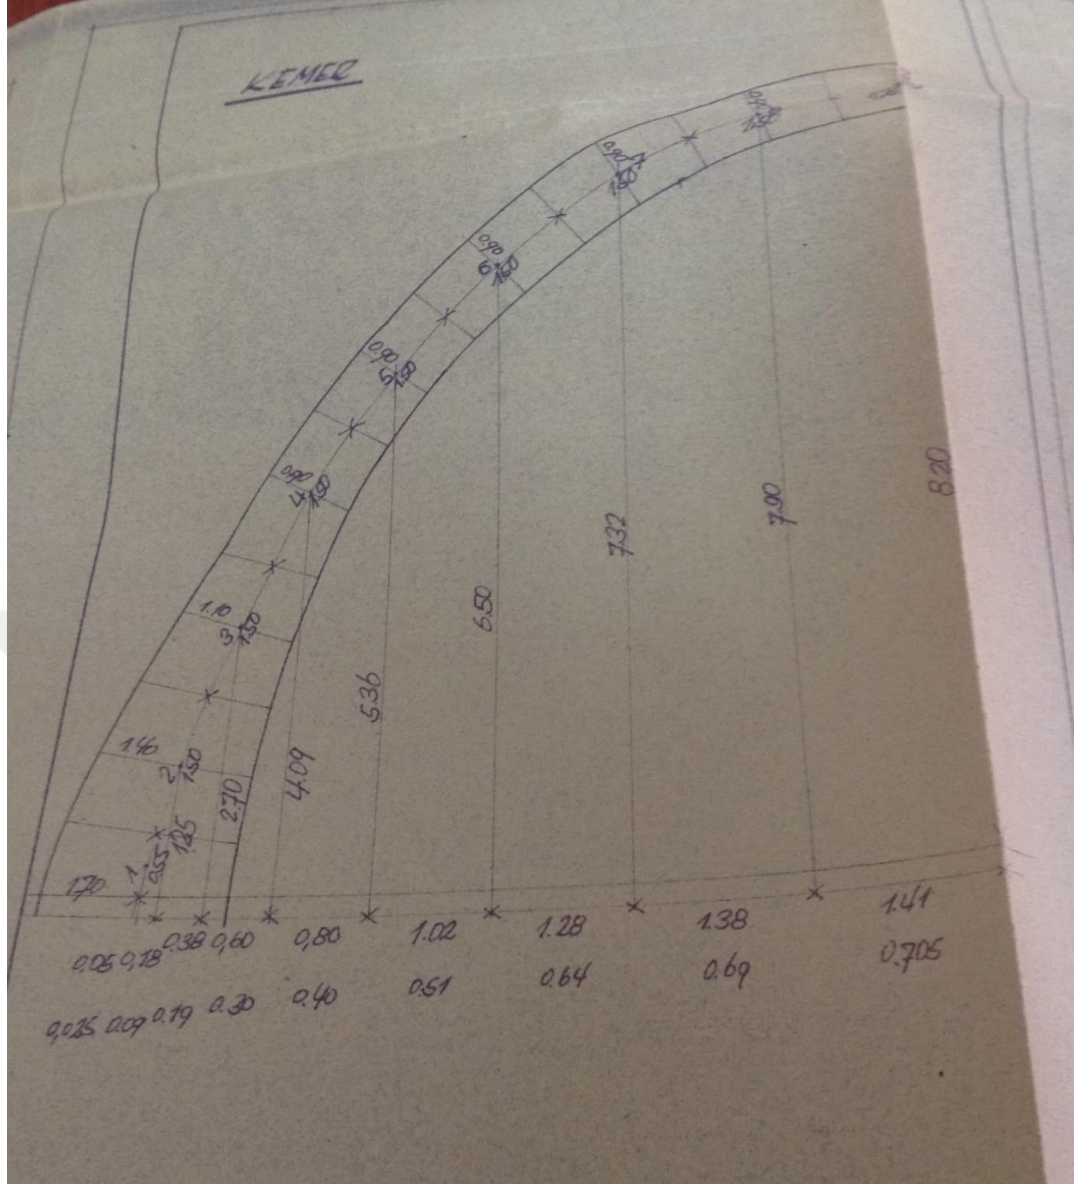
Şekil B.13 : Zal Mahmut Paşa Camii, takviye projesi hesapları (1960) [114].

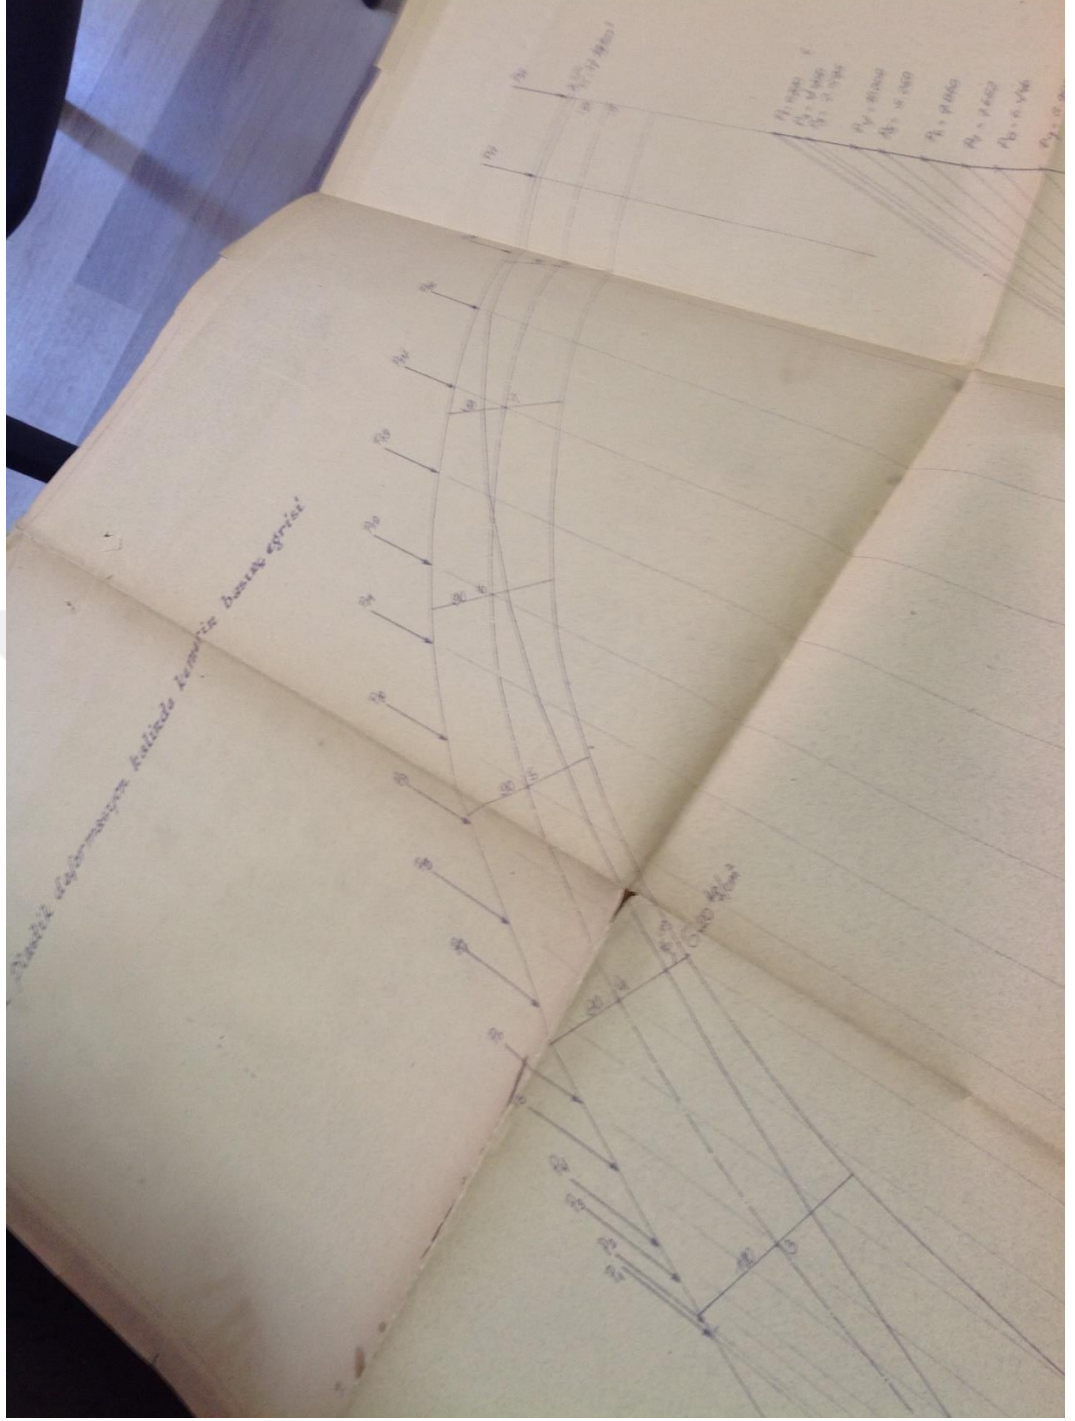
Şekil B.15 : Zal Mahmut Paşa Camii, takviye projesi hesapları (1960) [114].
