Lazer Kaplama Yöntemi Kullanılarak Üretilen Mo Katkılı Stellite 21 Alaşımı  
Kaplamaların Aşınma ve Oksidasyon Davranışlarının İncelenmesi

**DOKTORA TEZİ**

Metalurji ve Malzeme Mühendisliği Anabilim Dalı

Ocak 2025

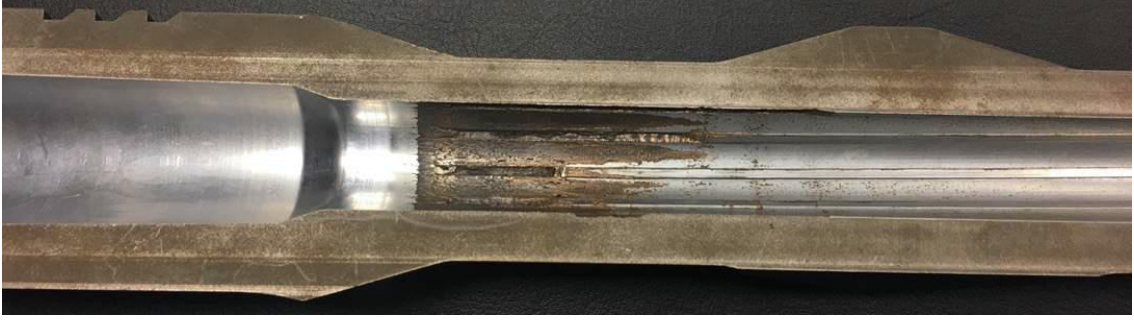
Şekil 2.4. Krom kaplı 20 mm top namlusu kesiti ve hasarlanmış atım yatağı.<sup>1</sup>

Ağır silah sistemlerinde kullanılan sert krom kaplamanın değerlendirilmesi için, atış performansındaki düşüş nedeni ile hurdaya ayrılmış 20 mm top namlusundan bir kesit alınarak çeşitli incelemeler yapılmıştır. Şekil 2.4'te verilen namlu kesitinde atım yatağındaki yoğun aşınma ve erozyon görülmektedir. Aşınma bölgesinden enine kesitler şeklinde alınan numuneler mikroskop altında incelendiğinde ise, krom kaplamanın hidrojen çatlakları içeren yapısı, atım yatağından yiv ve set başlangıç noktasına doğru ilerledikçe yoğun çatlak oluşumları, çatlak altı erozyonlar, kaplamanın dökülüp namlu çeliğinin dış etkenlere açık kaldığı boşluklar ve çatlak arasında ergimiş veya sıvanmış metal kalıntılarına rastlanmıştır (Bkz. Şekil 2.5). Ergimiş mermi kalıntısı bu bölgedeki sıcaklığın pirincin ergime sıcaklığının (900 – 950 °C) üzerinde olması gerektiğine işaret etmektedir.

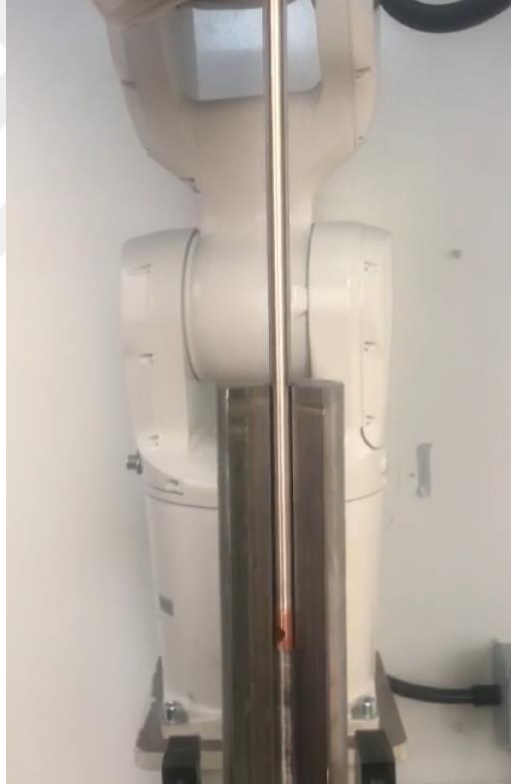
Şekil 2.9. 12.7 mm çaptaki namlu içine girebilecek lazer sistemi.<sup>2</sup>

Bu tez çalışması ve lazer kaplama sistemi geliştirme projesi, savunma sistemleri üreten bir şirketin tecrübesi ve desteği ile yürütülmüştür. Şirket, çalışma için kullanılan silah namlu çeliğini, namlu üretim teknolojisini, yazılımları, programları ve kaynakları tedarik etmiştir. Gizlilik hakları nedeniyle, şirketin adı, ürün adı ve belirli teknik verilere bu tez çalışmasında yer verilmemiştir. Çalışma süresinde geliştirilen lazer sistemine ait tanıtıcı görsel Şekil 2.9’da verilmiştir.

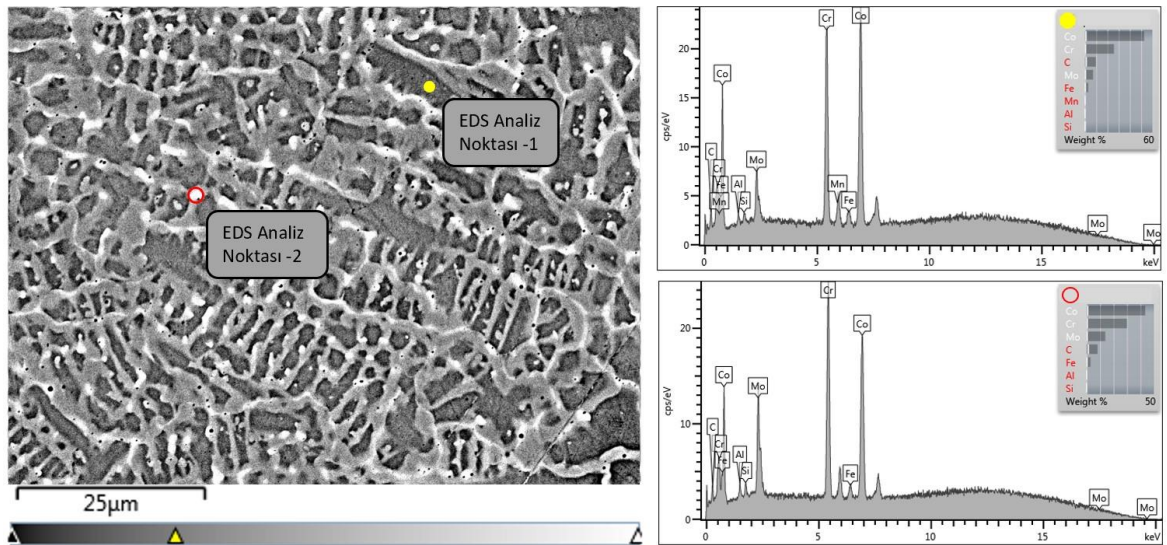
Şekil 5.6. %3 Mo ilaveli Stellite 21 kaplama alaşımının SEM görüntüsü ve fazlara ait EDS analiz Spektrumları.
