**BOLU HAVZASI VE YAKIN ÇEVRESİ'NDE**  
**DOĞAL ÂFETLER**

YÜKSEK LİSANS TEZİ

BURHAN KOTAN

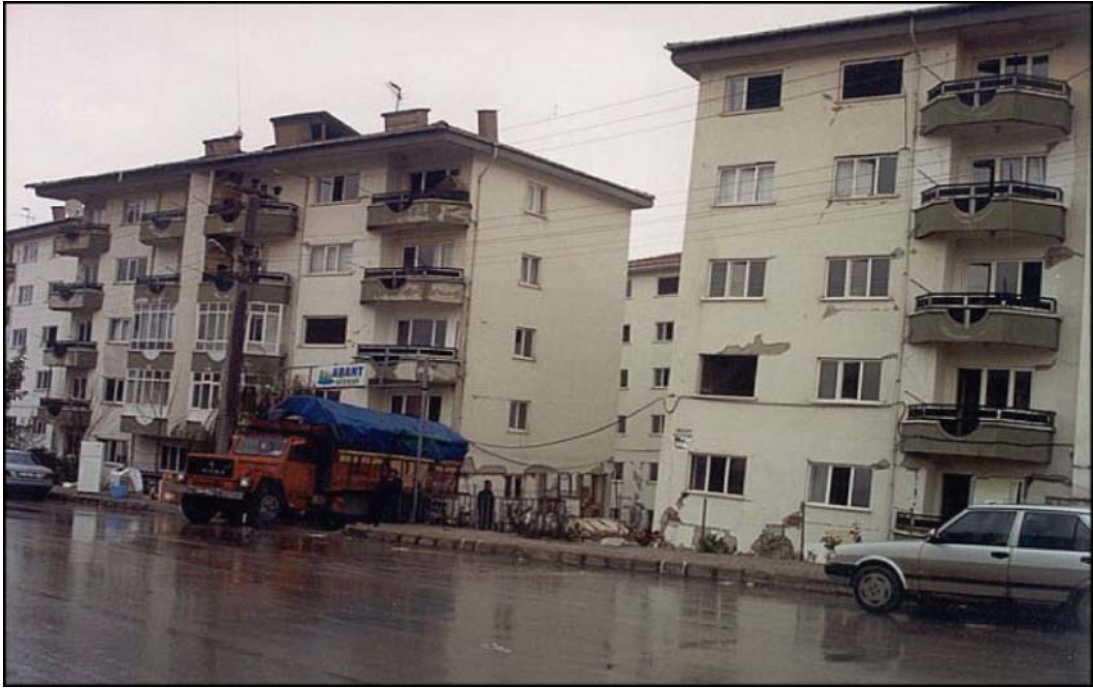
**Foto 21 :** 1999 Depremlerinde (17 Ağustos Marmara ve 12 Kasım Düzce Depremleri)  
Hasar Gören Binaların Görüntüsü

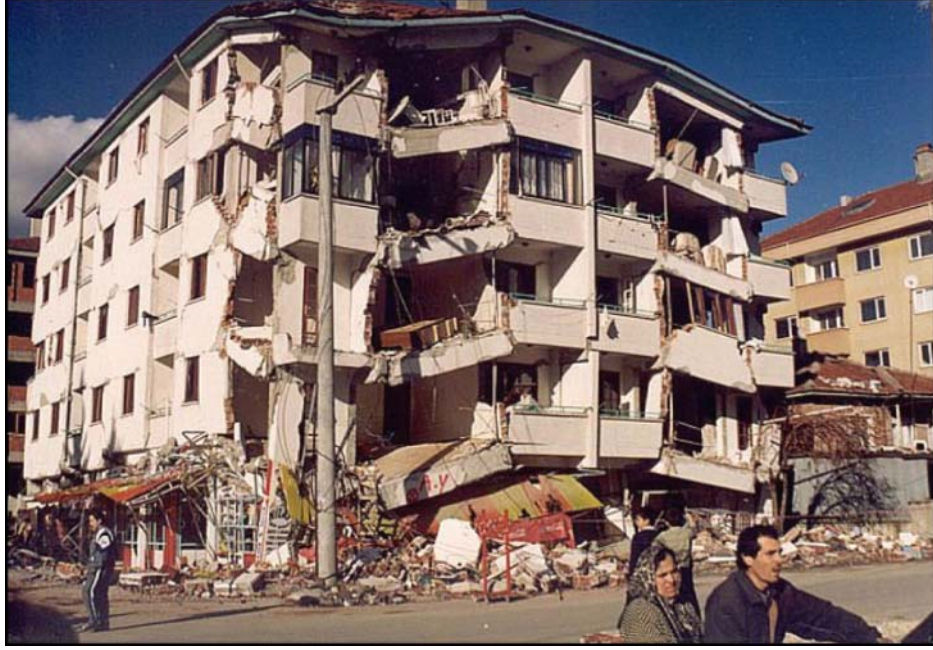
**Foto 22 :** 1999 Depremlerinde (17 Ağustos Marmara ve 12 Kasım Düzce Depremleri)  
Yıkılan Bir Bina Görüntüsü

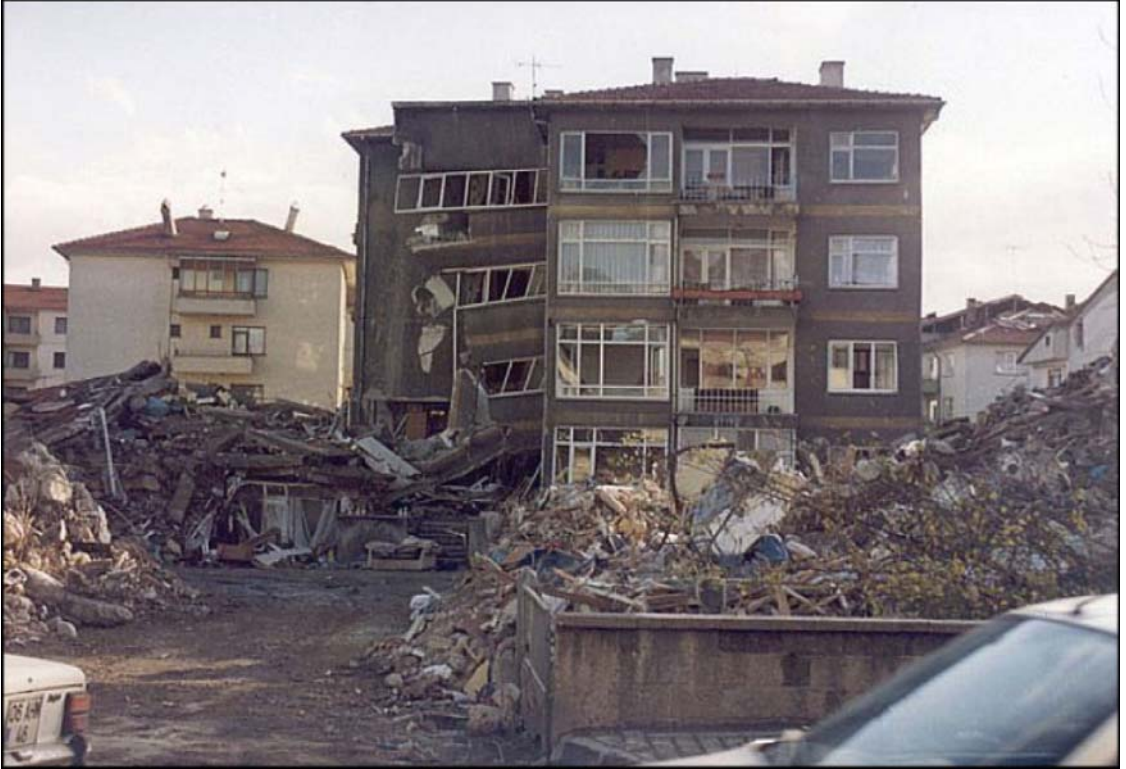
**Foto 28 :** 1999 Depremleri ( 17 Ağustos Marmara ve 12 Kasım Düzce Depremleri) Sonrası 4. Derecede Sağlam Zemînde (Bolu Şehir Merkezi'nde) Yıkılan Bir Bina Görüntüsü

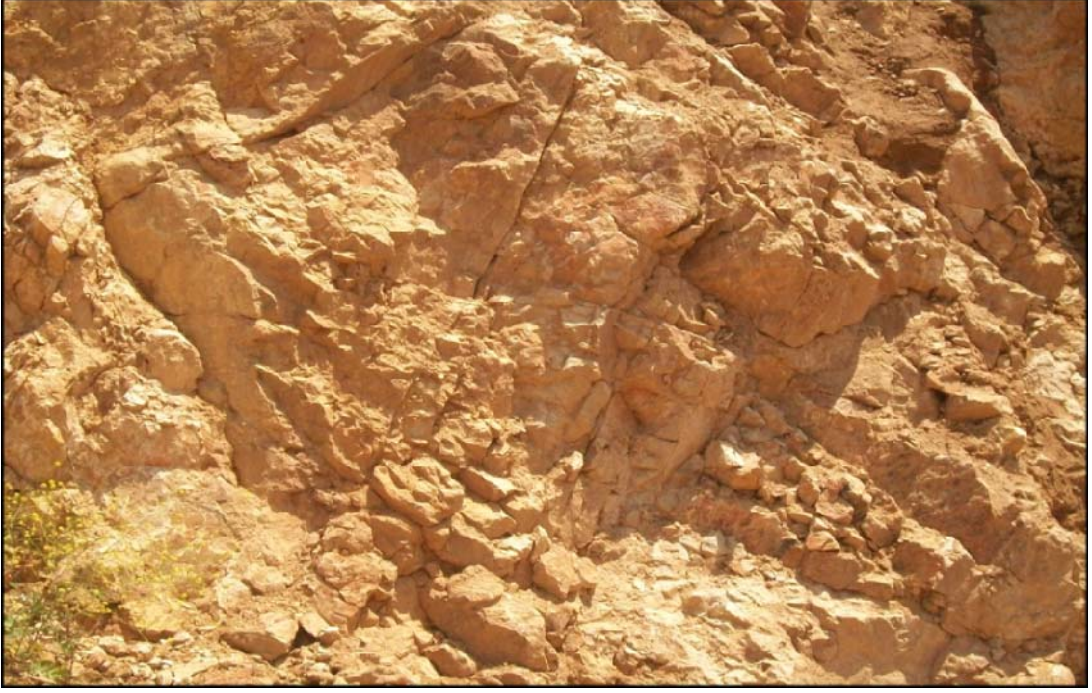
**Foto 30 :** Kürkçüler Batısındaki Taş Ocağında Faylanmaya Bağlı Olarak Meydana Gelmiş Çatlak ve Yarık İzleri

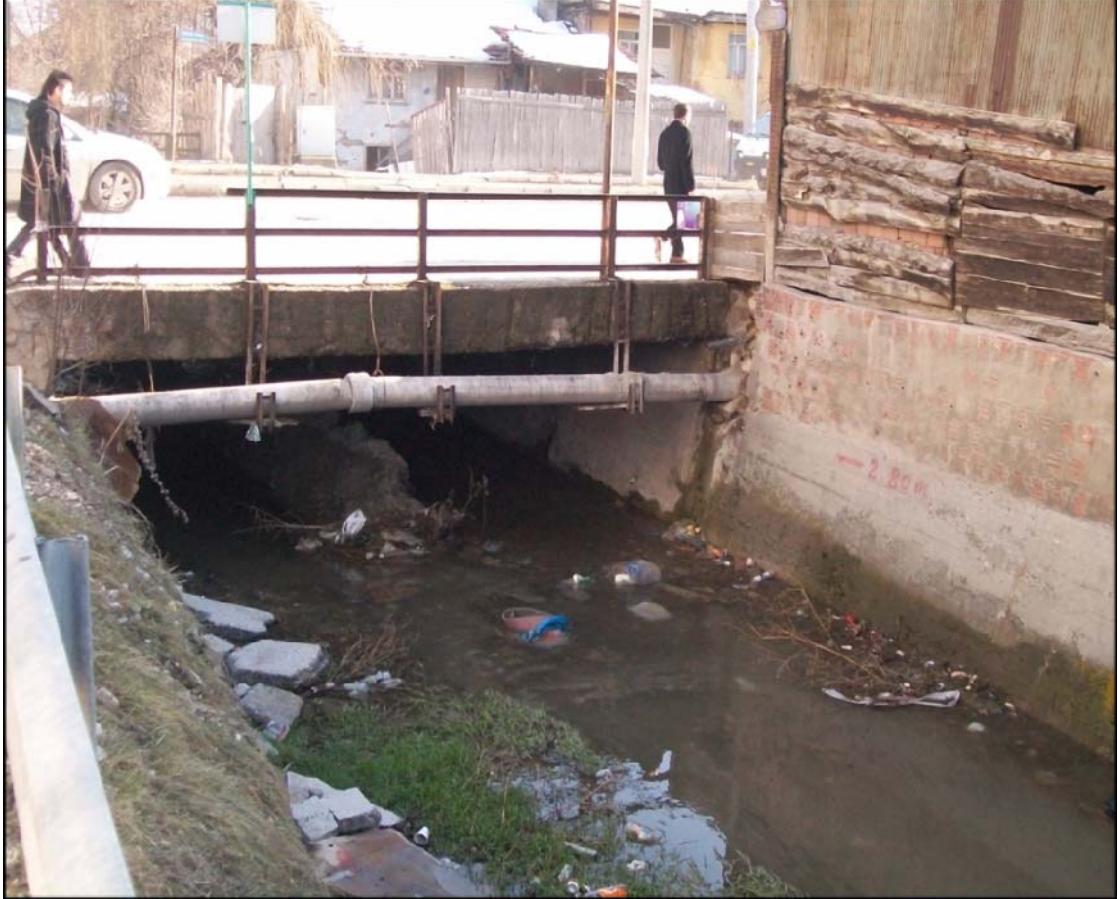
**Foto 34 :** Borazanlar Deresi Köprü Altında Suyun Akışını Engelleyen İnşaat Atıkları Görüntüsü

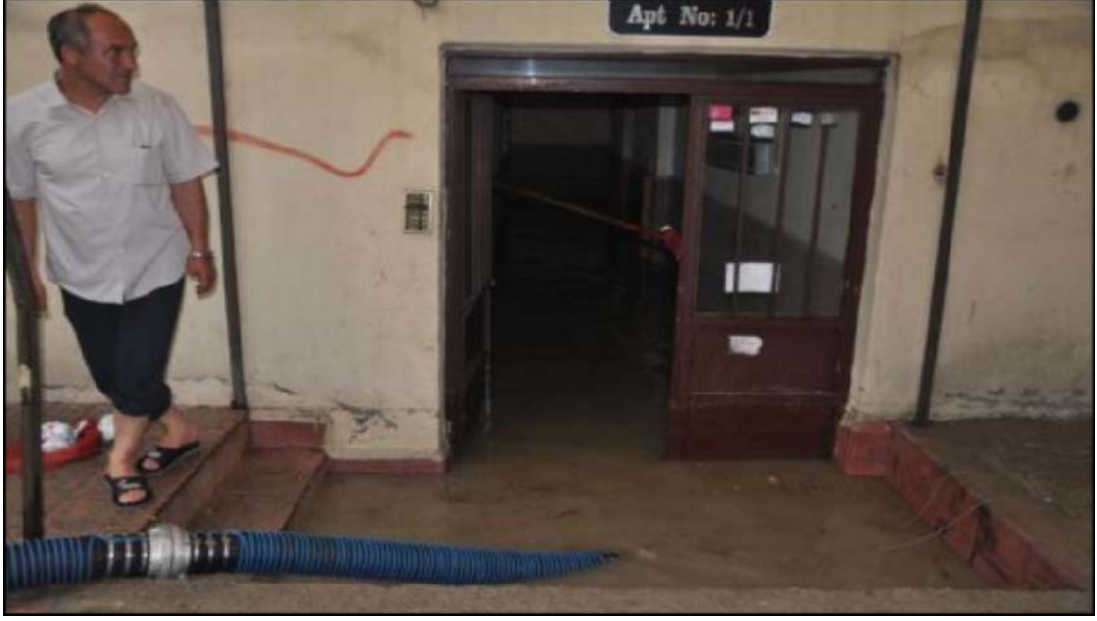
**Foto 37 :** Bolu’da Altyapının Yetersiz Olması Nedeni ile Yağıştan Sonra Bir Binanın Zemînine Yağmur Sularının Dolduğu Görüntüsü

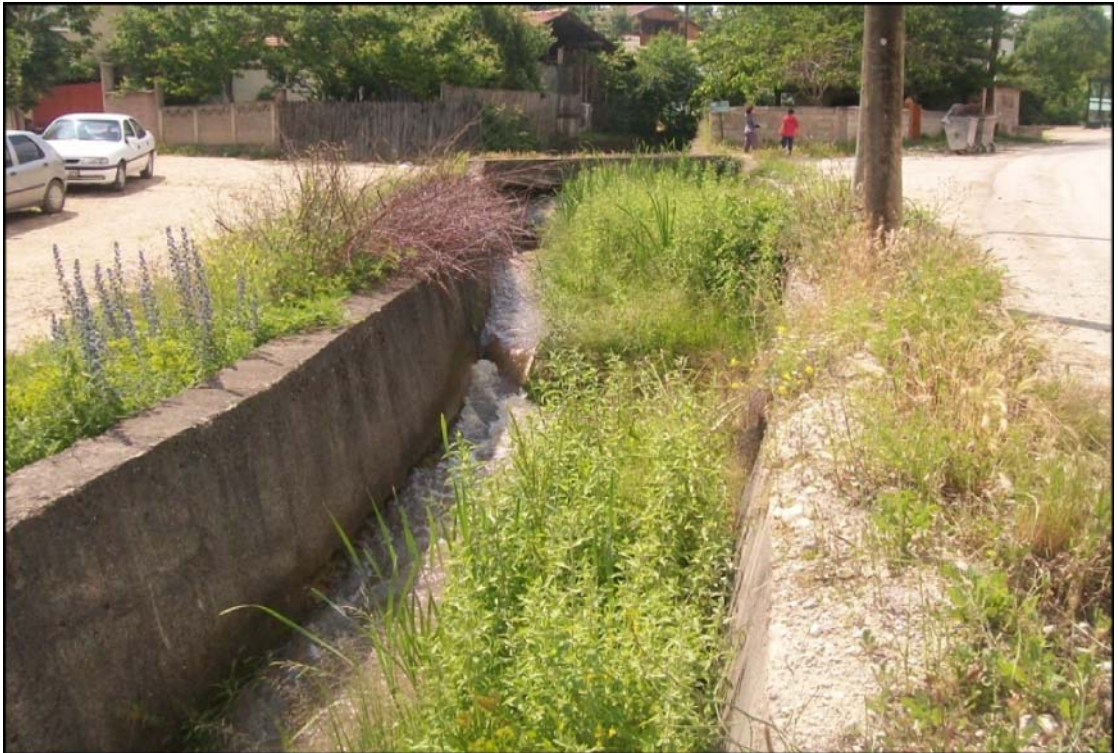
**Foto 39 :** Kürkçüler Deresi'nde Bitki Örtüsünün Su Akışını Engelleği Görüntüsü

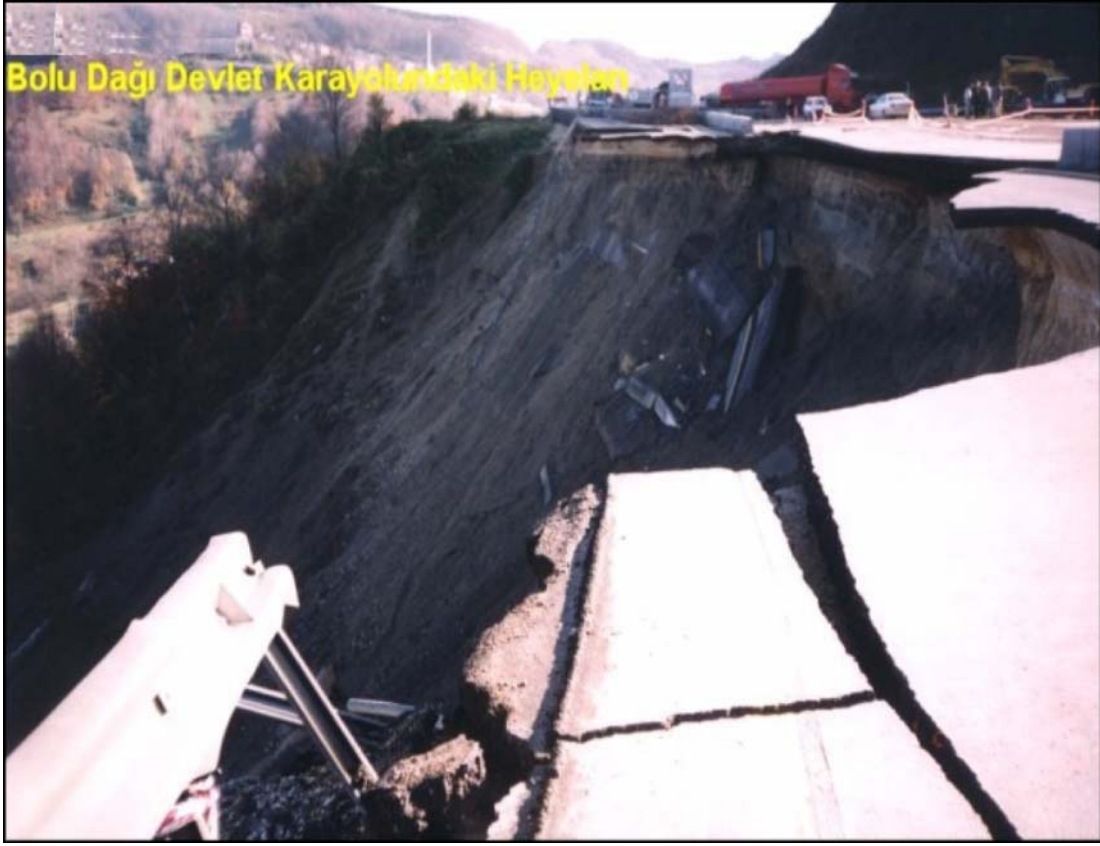
**Foto 42 :** 1999 Düzce Depreminde Bolu Dağı’da Meydana Gelen Heyelân Görüntüsü  
**Kaynak :** Doğan Kalafat

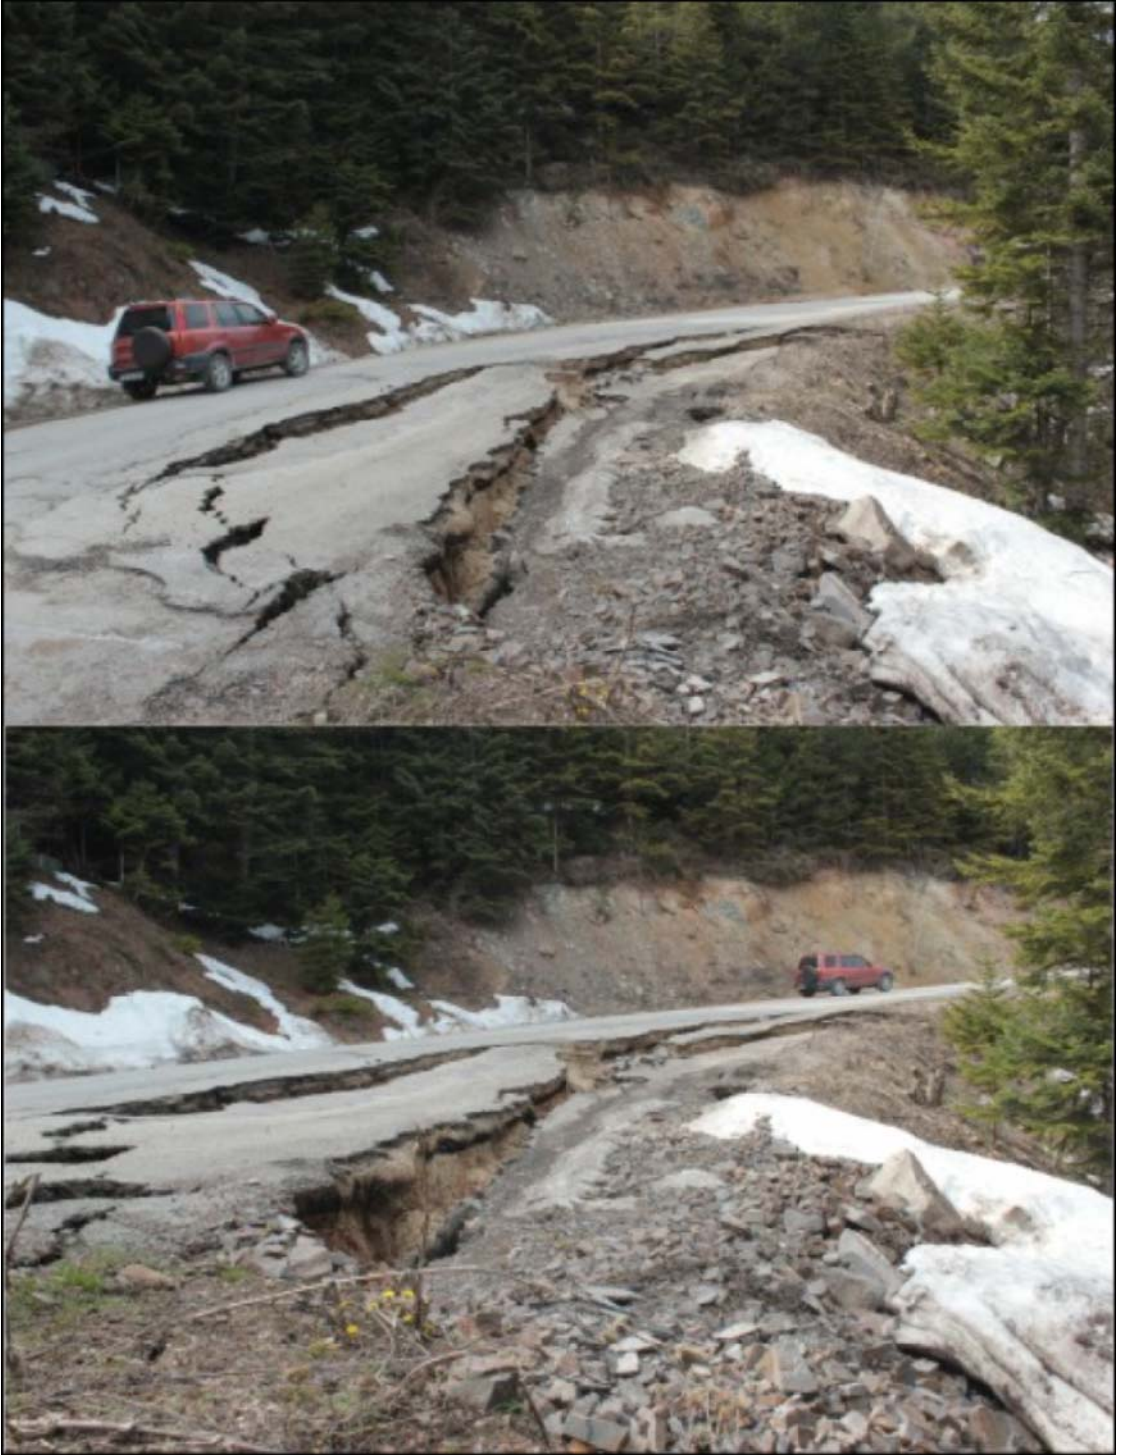
**Foto 43 - 44 : Kartalkaya Yolunda Karların Erimesiyle Meydana Gelen Heyelân Görüntüsü**

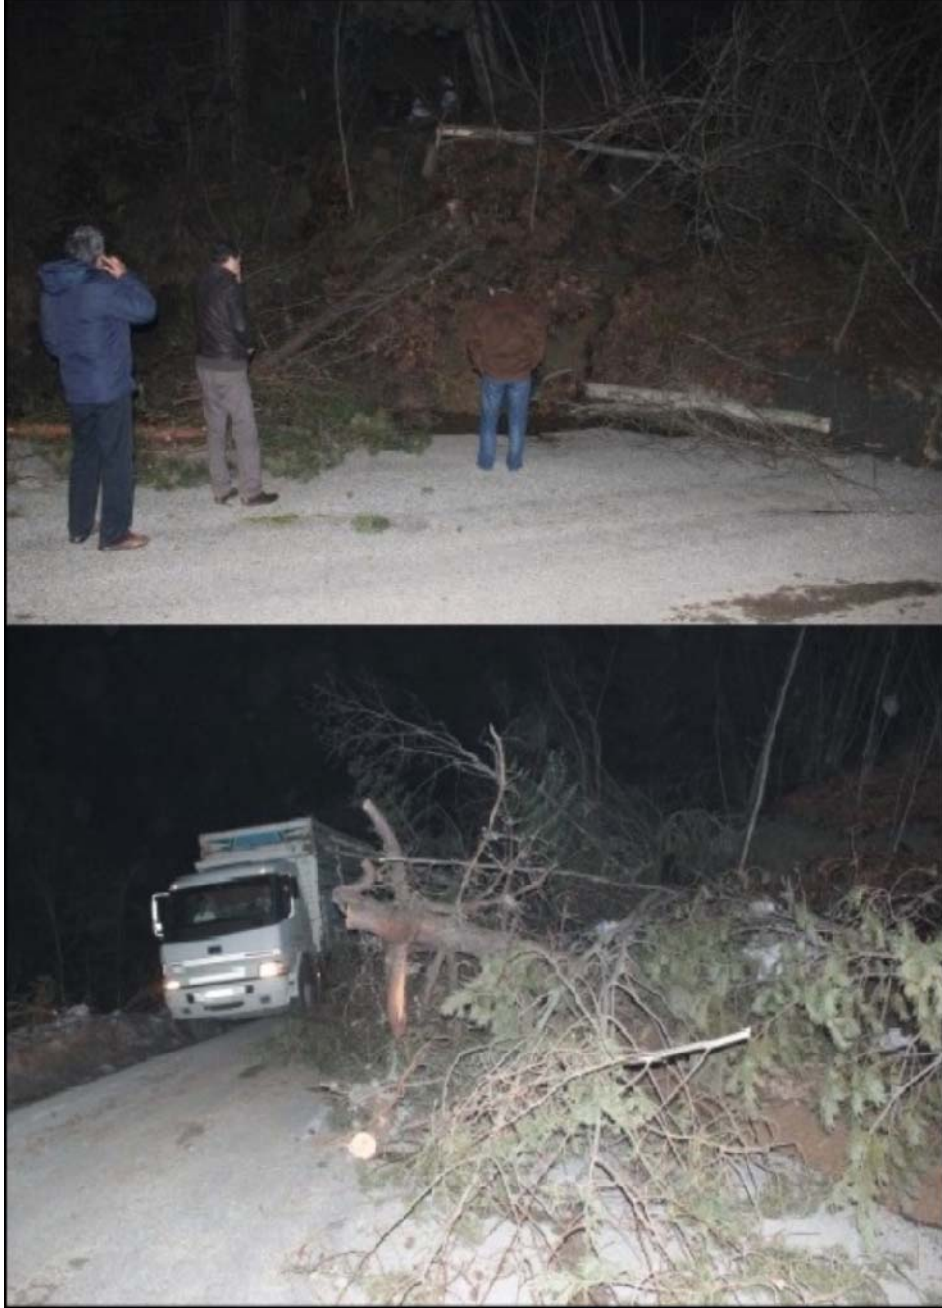
**Foto 45 - 46 :** Karların Erimesiyle Abant Tabiat Parkı'na 8 Kilometre Mesafedeki Dereceören Köyü Yakınlarında Meydana Gelen Toprak Kayması Nedeniyle Çift Yönlü Olarak Yolun Ulaşımına kapandığı görüntüsü

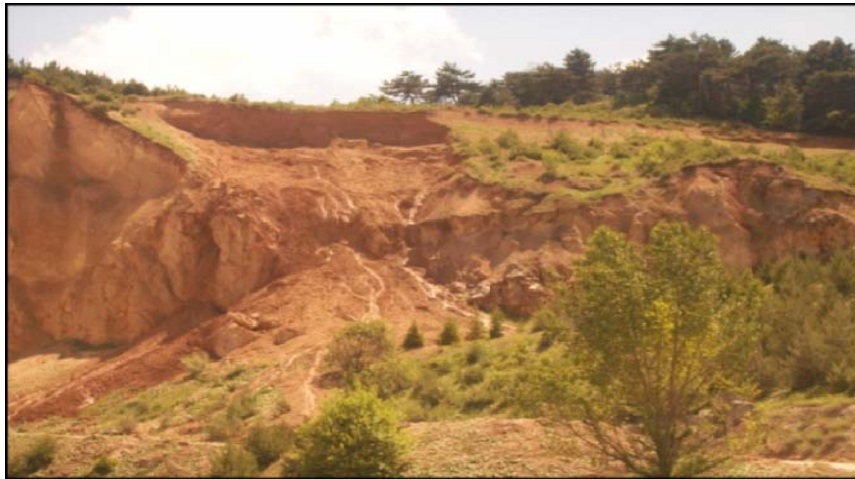
**Foto 48 :** Bolu Havzası Güneyinde Kalker Çıkarılan Ocakta Meydana Gelen Heyelân Görüntüsü
