**TARİHİ PEYZAJ RESTORASYONU: İSTANBUL'DAN 2 ÖRNEK**

**YÜKSEK LİSANS TEZİ**

**Peyzaj Mimarlığı Anabilim Dalı**

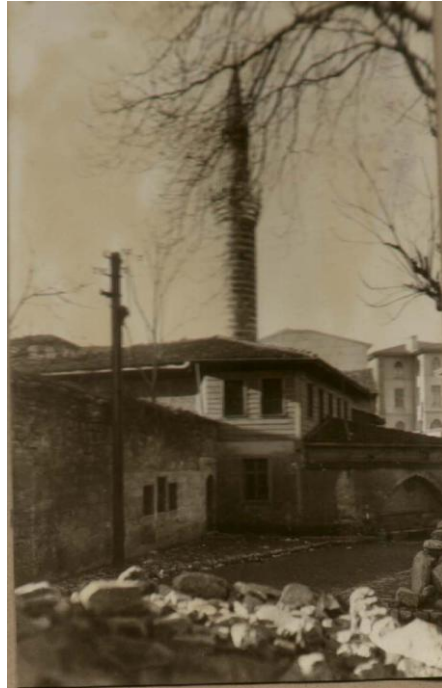
Hüsrev Kethüda Dar'ul Kurrası'nın yanındaki Molla Hüsrev Camii'sinin 1941 eski Encümen Arşivinde; Asari Atika kayıtlarında ise dar-ul kurranın bahsi geçmektedir. Camiye ait encümen arşivi fotoğraflarında (Şekil 4.3) Hüsrev Kethüda Dar'ul Kurra'sını çevreleyen bahçe giriş kapısı ve bahçe duvarları tespit edilmektedir.

**Şekil 4.3** Molla hüseyin camii, encümen arşivi, 1941 (Kudeb).

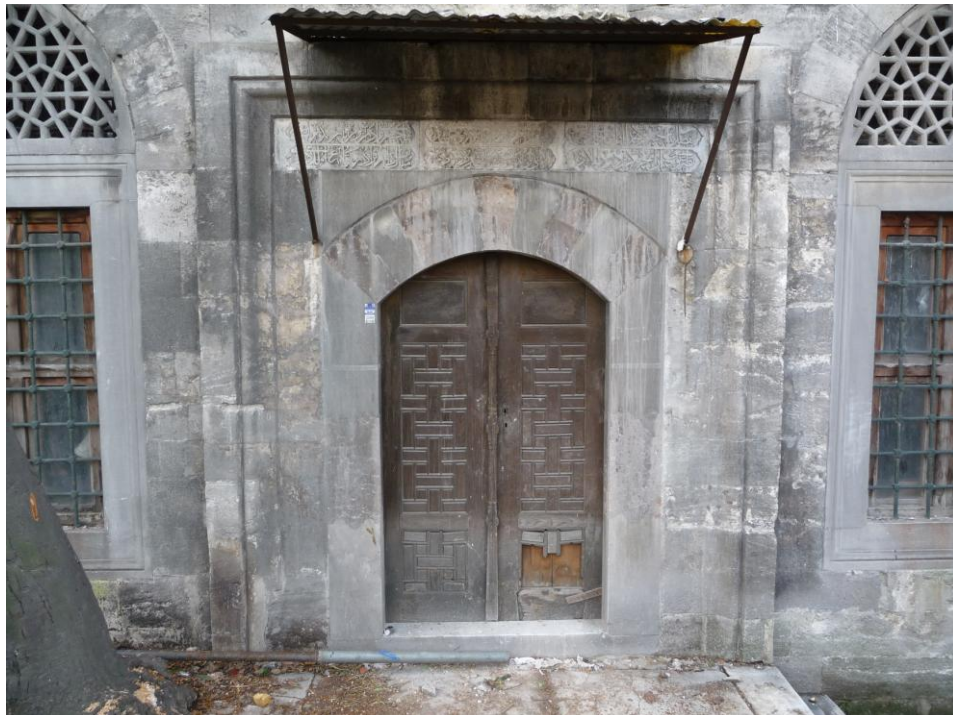
Şekil 4.4 Hüsrev kethüda dar'ul kurrası giriş kapısı, 2008 (Kudeb).

Dershanenin giriş cephesi; Taş Tekneler Sokağına bakan cephede yer almaktadır. Giriş kapısı cepheden 7 cm kadar taşkın düzgün kesme taştan yapılmış silme profil ile çerçevelidir. Başlık kemeri kırmızı (puding) ve beyaz (Marmara mermeri) iki renkli taştan oluşmaktadır. Kemer gibi iki renkli taştan oluşan kapı sövelerin her biri üç parçalıdır (Şekil 4.4).

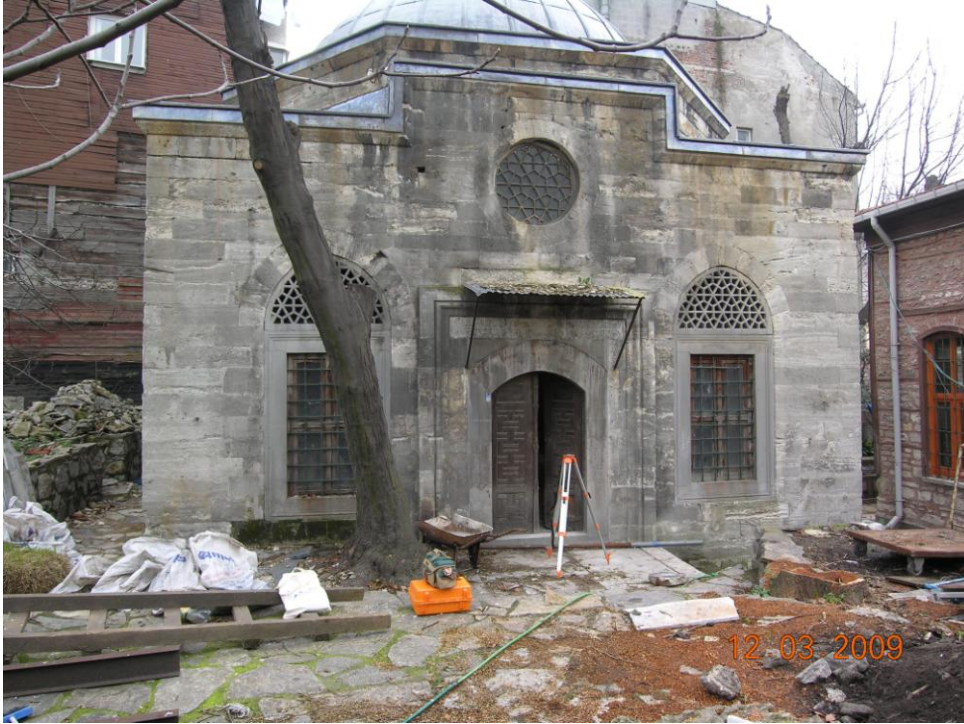
Şekil 4.5 Yapının giriş cephesi, 2009 (Kudeb).

Dört cephenin her birinde cephenin orta aksında bulunmak üzere dışlık pencereler bulunmaktadır. Yuvarlak dışlık filgözü pencerelerin çapı 125 cm genişliğindedir. Girişin hemen karşısında orta aksta mihrap nişi bulunmaktadır, mihrabın her iki yanında giriş cephesindeki (Şekil 4.5) pencerelerle aynı simetride olan dolap nişleri bulunmaktadır. Bu nişlerin genişlikleri ortalama olarak pencerelerle aynı genişlikte 94 cm, derinlik olarak 58-60 m ölçüsündedir. Doğu cephesinde pencerelerle simetrik ve aynı genişlikte, 60 cm derinliğinde üçüncü dolap nişi bulunmaktadır (KUDEB, 2009).

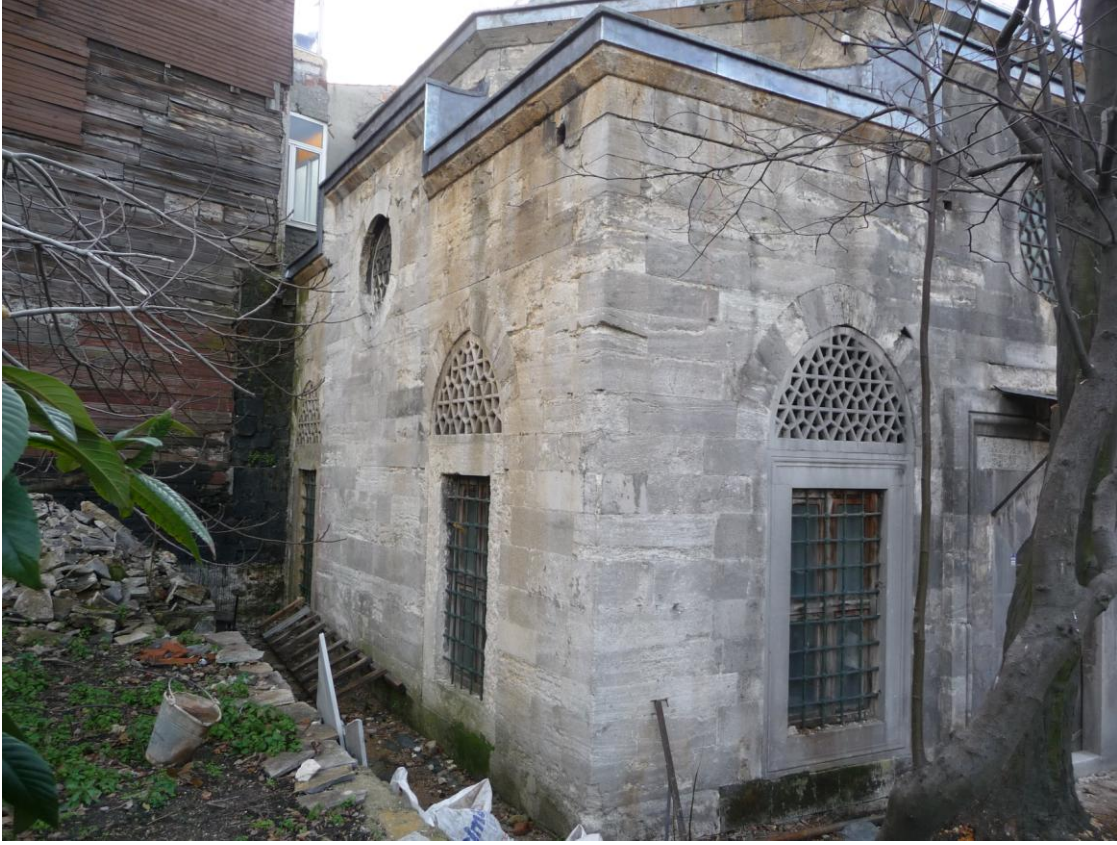
**Şekil 4.6** Komşu parseldeki yapının dar’ul kurranın kuzeydoğu cephesine bitişik olan konumu (Kudeb).

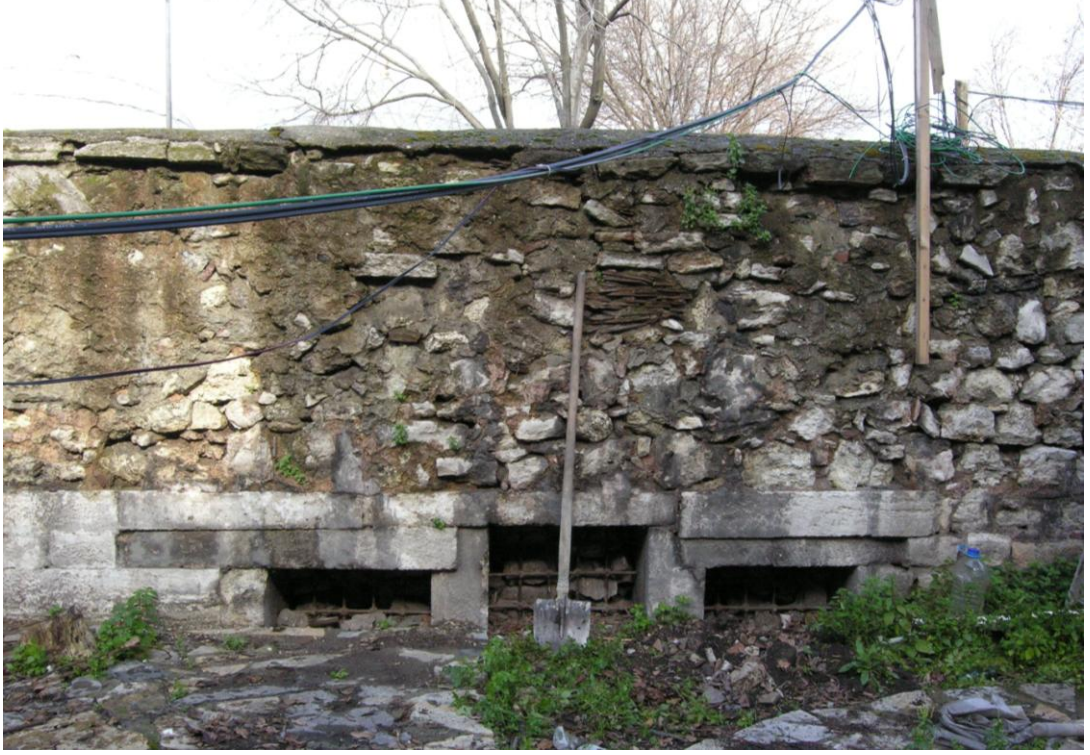
**Şekil 4.7** Mevcut bahçe duvarı pencerelerinin kot yükselmesi sonucu kapanması (Kudeb).

-Yapıda, mekân içinde de zemin kotunda farklılıklar tespit edilmiştir. Yapı, mekân ana giriş kapısının bulunduğu taraftan tam karşısındaki mihrabın bulunduğu nişe kadar eğimlidir. İki nokta arasındaki fark 16 cm olarak ölçülmektedir. Zaman içinde zemine oturmadan kaynaklanan bu fark döşeme tablalarında kırılmalara çatlamalara sebep olmuştur.

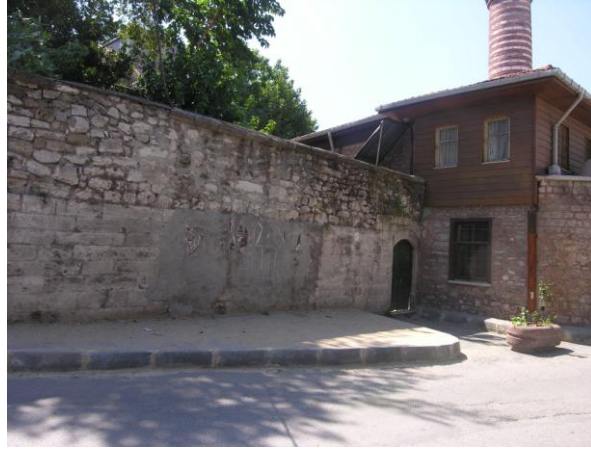
Giriş kapısı Taş Tekneler sokak üzerinde bulunan Hüsrev Kethüda Dar'ul Kurrası'na bitişik konumda olan Molla Hüsrev Mescidi'nin girişi, yine Taş Tekneler sokak üzerinde yer almakta ve Dar'ul Kurra'nın bahçesine açılan herhangi bir kapısı bulunmamaktadır (Şekil 4.8).

**Şekil 4.8** Taş tekneler sokak üzerinden molla hüsrev camii ve dar'ul kurra bahçe duvarının görünümü, 2009 (Kudeb).

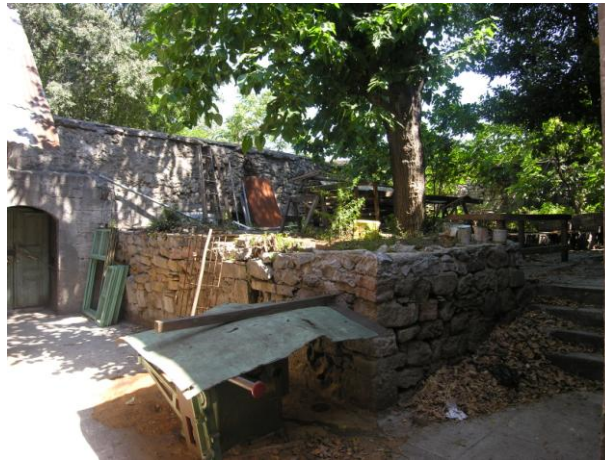
**Şekil 4.9** Bir metre seviyesinde yükseltilmiş olan ön bahçenin görünümü, 2009 (Kudeb).

Vakıflar Müdürlüğü mülkiyetindeki yapı, geçmişten günümüze kadar bir çok farklı işlev yüklenmiş ve farklı kullanıcılar burada ikamet ederek kendi ihtiyaçları doğrultusunda, gerek yapının içinde gerekse bahçesinde düzenlemeler yapmışlardır (Şekil 4.9). KUDEB tarafından yapılmış olan nitelikli onarımlar ve restorasyon neticesinde ilk yapıldığı dönemdeki özgünlüğünü giderek yitirmiş olan Hüsrev Kethüda Dar'ul Kurrası'nın, orjinal haline döndürülmesi amaçlanmıştır.

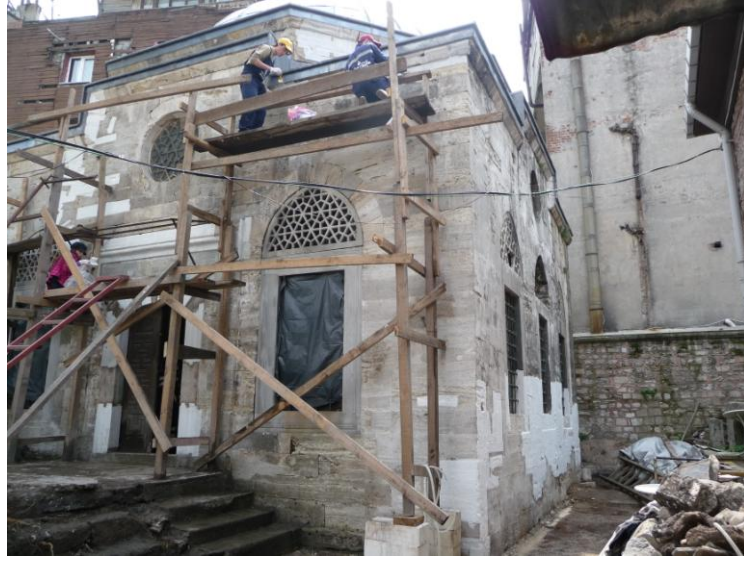
**Şekil 4.10** Cephe temizliği yapılırken giriş cephesinin görünümü, 2009 (Kudeb).

Dış cephede meydana gelen bozulmalar, yağmur, toz ve hava kirliliği sonucu küfeki taşlarında meydana kabuklaşmalar ve zamanla bunların dökülerek aşınmaların meydana gelmesidir. Bu aşınmaların giderilmesi için, mekanik ve kimyasal olmak üzere 2 yöntemle cephe temizliği gerçekleştirilmiş (Şekil 4.10), taş yüzeyinde dökülen kısımlar için tımlama işlemi yapılmıştır.

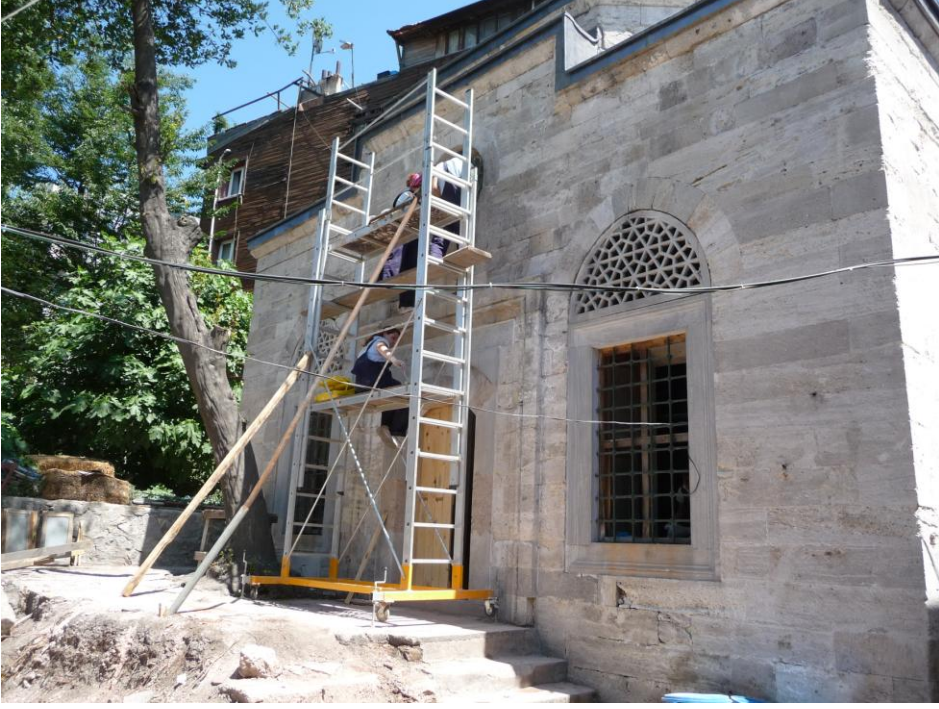
**Şekil 4.12** Kitabe'nin onarım çalışmaları, 2009 (Kudeb).

Kitabe'nin zaman içerisinde dökülen ve eksik kalan kısımları için tümleme çalışmaları yapılmış, aslına uygun zemin rengiyle boyanan kitabeye *altın varak* işlemi uygulanmıştır (Şekil 4.12). Cephe temizliği tamamlanan yapının (Şekil 4.13) kubbesine ise aslına uygun olarak kurşun kaplama yapılmıştır.

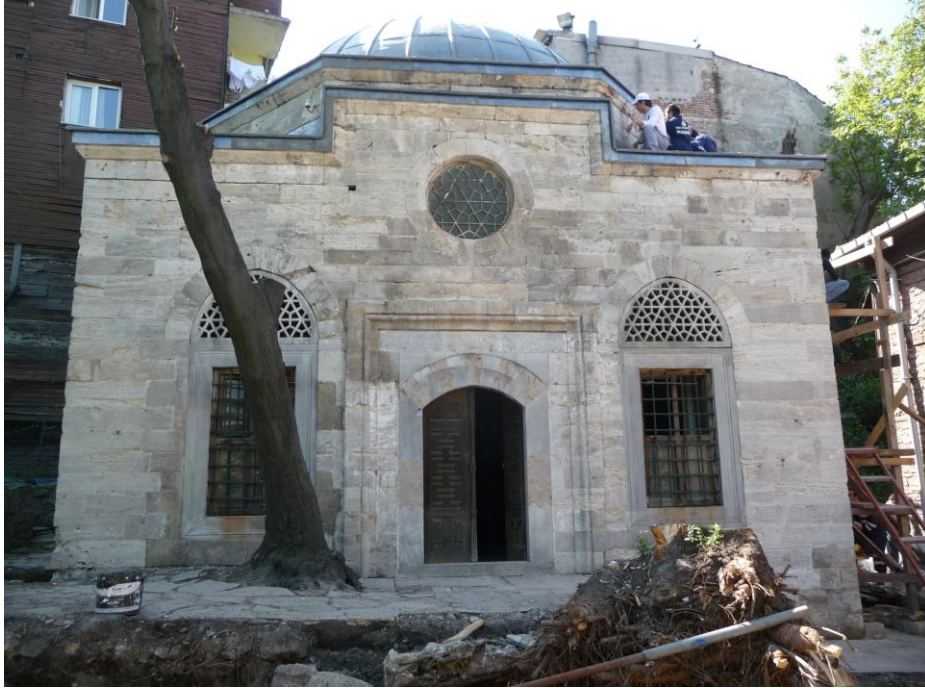
**Şekil 4.13** Cephe temizliği tamamlandıktan sonraki görünüm, 2009 (Kudeb).

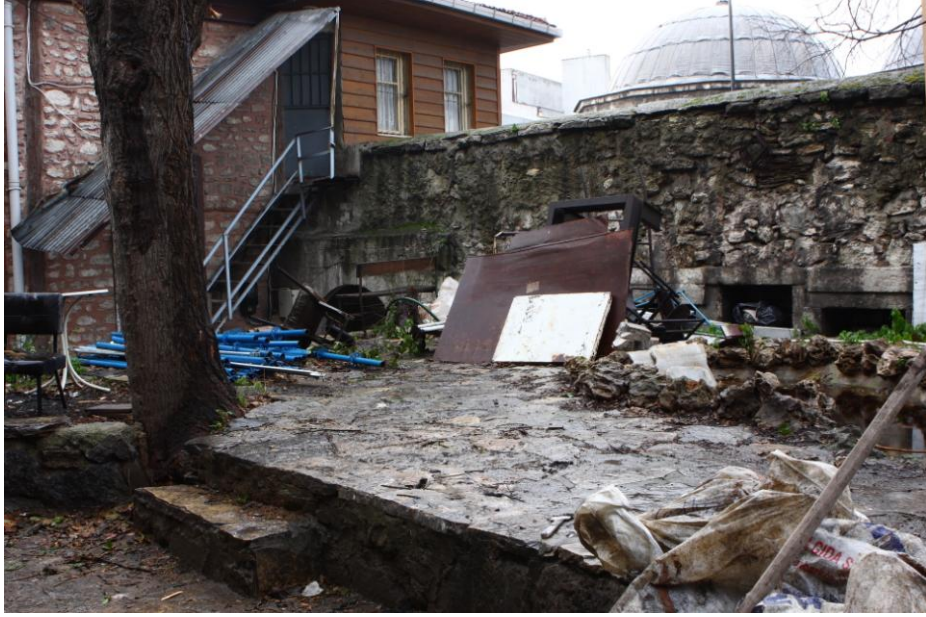
**Şekil 4.14** Ön bahçenin, dış bahçe duvarı pencerelerini kapatacak şekildeki yüksek kot seviyesi, 2009 (Kudeb).

Yapının bahçesine yapılacak uygulama çalışmalarında öncelik, yüksek kot seviyesinin tarihsel belgelerden alınacak veriler doğrultusunda indirilmesi işlemidir. Dış bahçe duvarında yer alan pencereler aslına uygun olmayan yüksek toprak seviyesi nedeniyle kapanmıştır (Şekil 4.14). Veriler doğrultusunda orjinal kot seviyesinin tespiti için, kazı çalışmalarındaki ilk işlem, dış duvar pencerelerinin hemen önünden yapılmış olan kot belirleme çalışmaları olmuştur (Şekil 4.15).

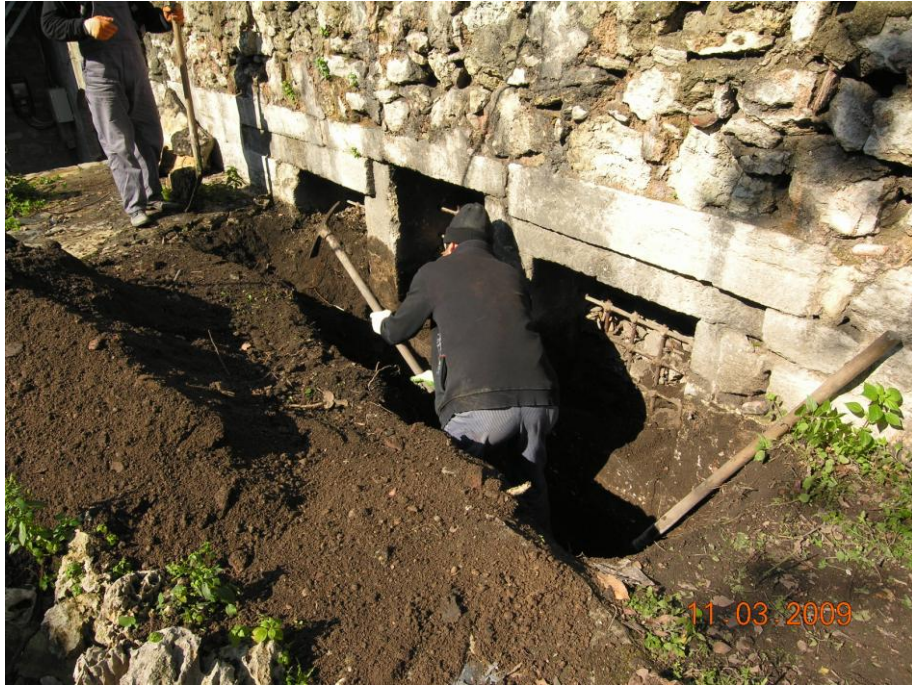
**Şekil 4.15** Orjinal kot belirleme için yapılan kazı çalışmaları, 2009 (Kudeb).

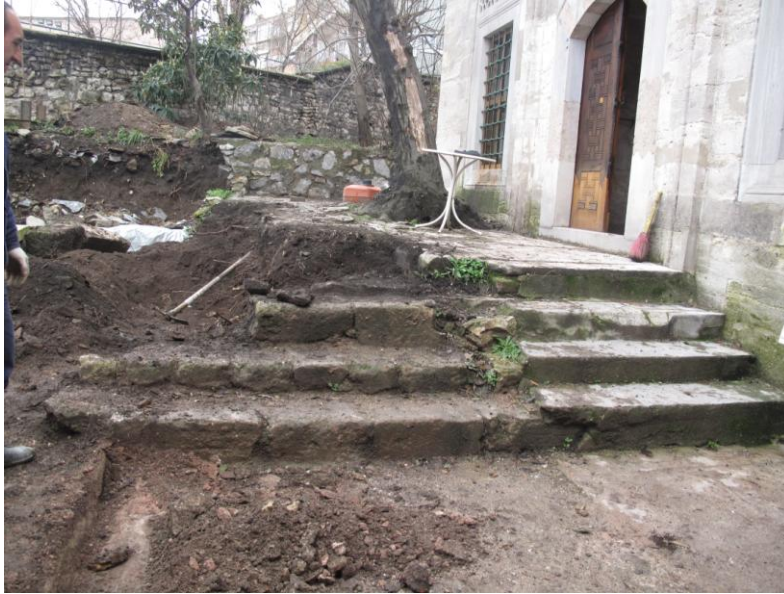
**Şekil 4.17** Yapıya giriş kotuna çıkan basamakların toprak altında devam eden izlerinin ortaya çıkarılması, 2010 (Kudeb).

Yapının giriş kotuna çıkan, her biri 20 cm rıht yüksekliğine sahip olan basamakların devam ettiği yönünde izlerin ortaya çıkarılmasından sonra, bu alanda da kazı işlemi yapılarak basamakların toprak altında kalan kısımları bütünüyle ortaya çıkarılmıştır (Şekil 4.17).

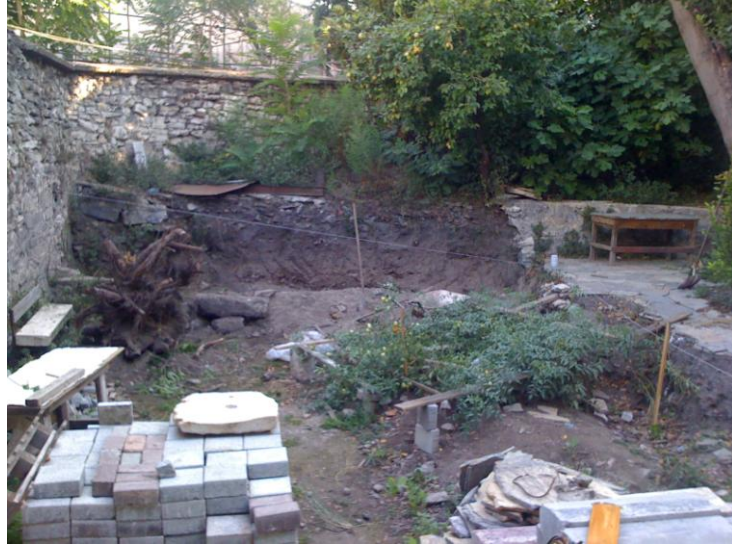
**Şekil 4.18** Duvar hatlarının izdüşümlerini belirleyici iplerin alana yerleştirilmesi, 2010 (Kudeb).

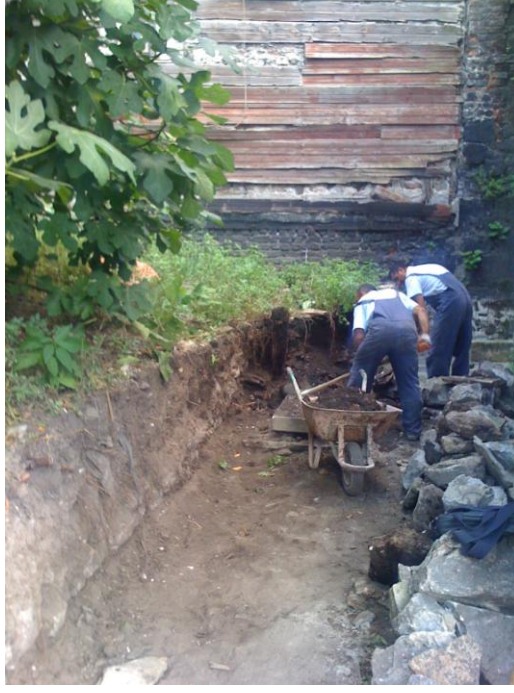
**Şekil 4.20** İplerin izdüşümleri doğrultusunda yapılan kazı çalışmaları, 2010 (Kudeb).

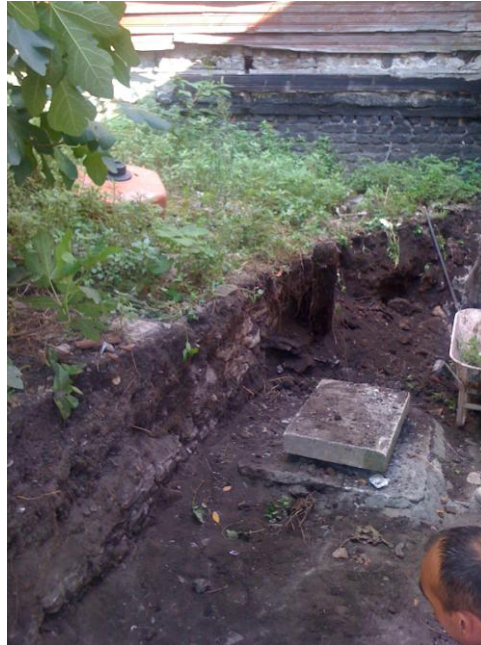
Pervititch dönemindeki izlerin esas alınmasıyla belirlenen izdüşümler doğrultusunda kazı işlemleri yapılmış ve olduğu *varsayılan* duvara ulaşılmıştır (Şekil 4.20). Bu duvar moloz taşlardan oluşmakta ve eğimi yapının bahçesinin o dönemdeki topografyasını net bir şekilde ortaya koymaktadır (Şekil 4.21).

**Şekil 4.21** İplerin izdüşümleri doğrultusunda yapılan kazı çalışmaları ve kuyunun çevresinin açılması, 2010 (Kudeb).

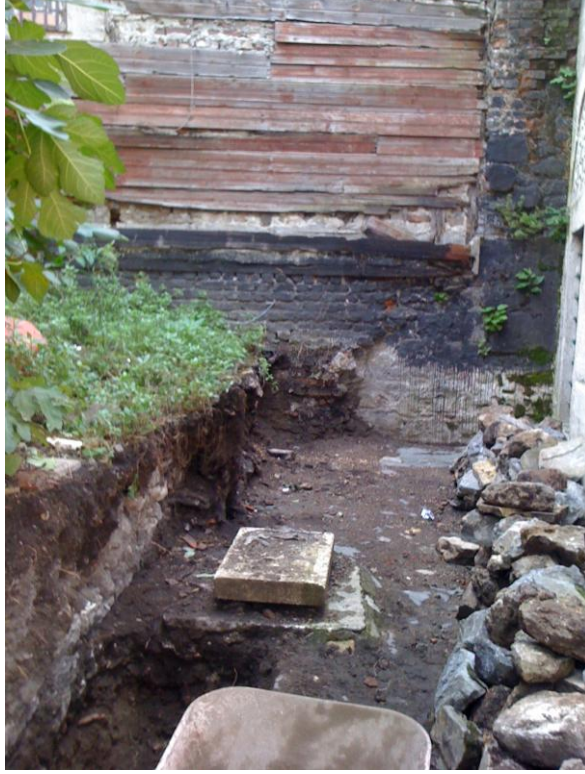
**Şekil 4.22** Moloz taş duvarın yıkılarak pervititch dönemine ait duvar izinin ortaya çıkarılması, 2010 (Kudeb).

Uygulama çalışmalarında *Pervititch dönemi duvarı* olarak adlandırdığımız duvarın önünde yer alan (Şekil 4.22), yapıyla aynı döneme ait olan kuyunun çevresi açılmış ve duvarın temel kotuna ulaşılmaya çalışılmıştır (Şekil 4.23).

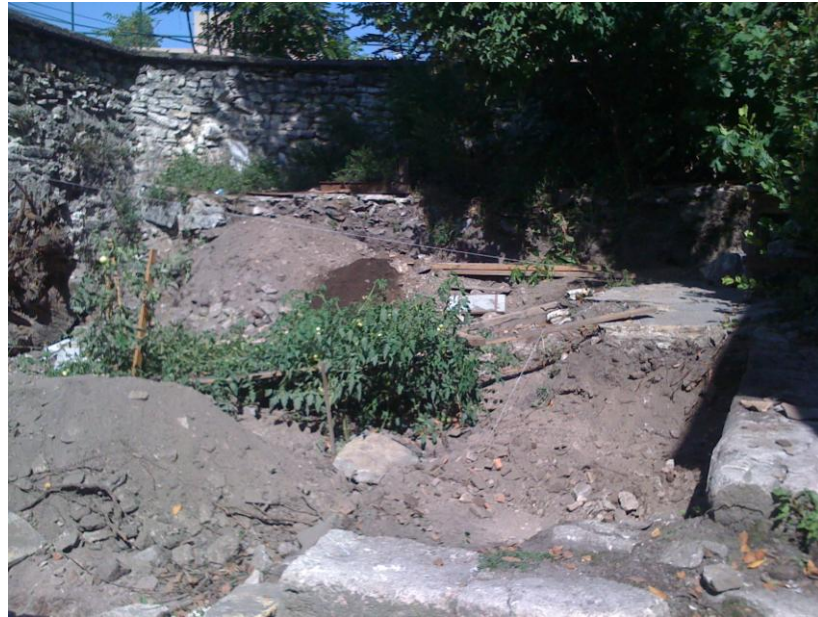
**Şekil 4.23** Ön bahçenin iz belirleyici ipler doğrultusunda kazılarak duvar izlerinin ortaya çıkarılması, 2010 (Kudeb).

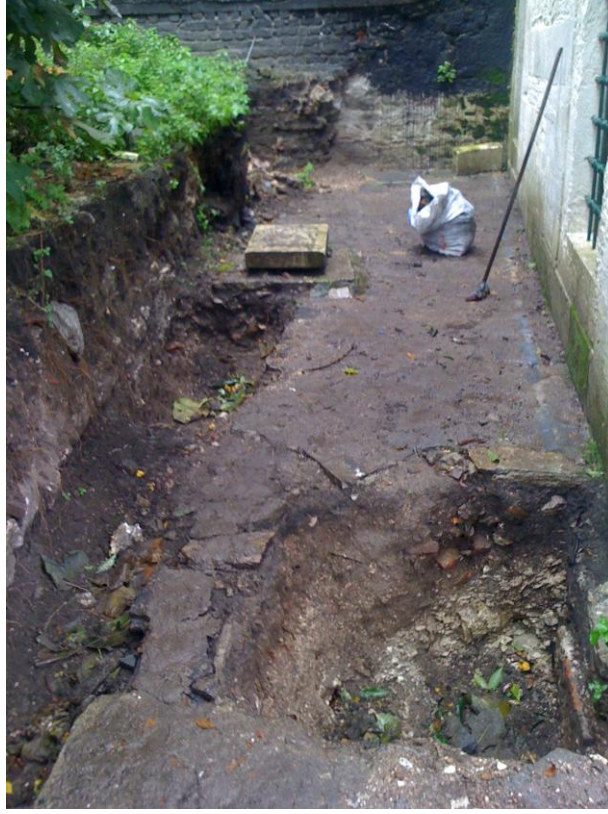
**Şekil 4.24** Yapının köşe noktasının bir metre derinliğinde kazılarak temel seviyesinin belirlenmesi, 2010 (Kudeb).

Duvar hatlarının belirlenip, duvar izlerinin ortaya çıkarılmasından sonra, yapı çevresindeki döşemeye ilgili herhangi bir veriye ulaşabilmek için yapının köşesinin kazılarak temel kotuna ulaşılmasına karar verilmiştir (Şekil 4.24).

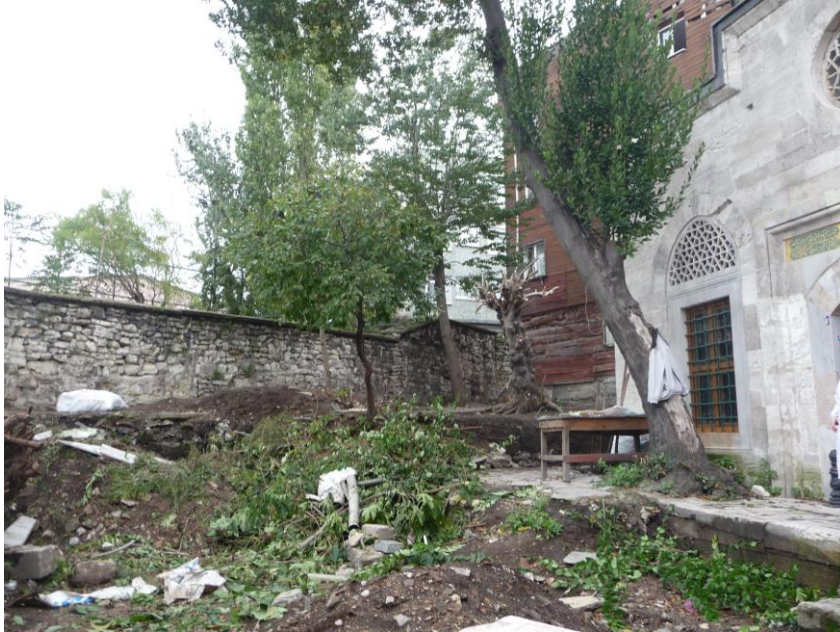
**Şekil 4.25** Mevcut ağaçlardan alanda bırakılacak olanların budama işlemleri

Peyzaj restorasyonu projesinde alandaki mevcut ağaçlar (Şekil 4.25) hakkında alınan kararlar doğrultusunda mevcut yerlerinin uygunsuzluğuna karar verilen ağaçlar taşınmış (Şekil 4.26) ve yerinde bırakılması uygun görülen ağaçların budama işlemleri yapılmıştır (Şekil 4.27).

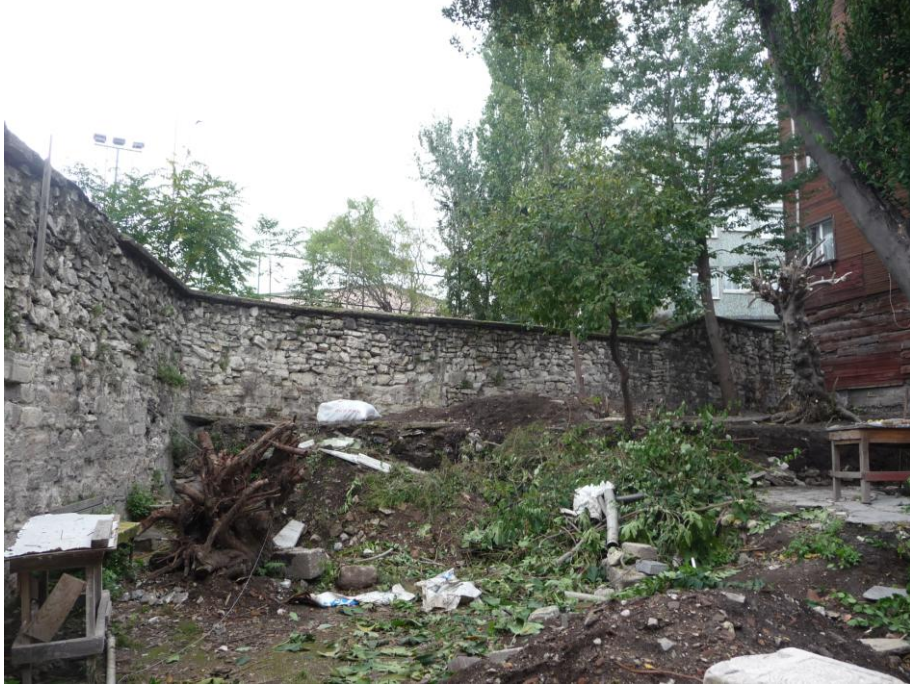
**Şekil 4.26** Mevcut ağaçlardan alanda bırakılacak olanların budama işlemleri, 2010 (Kudeb).

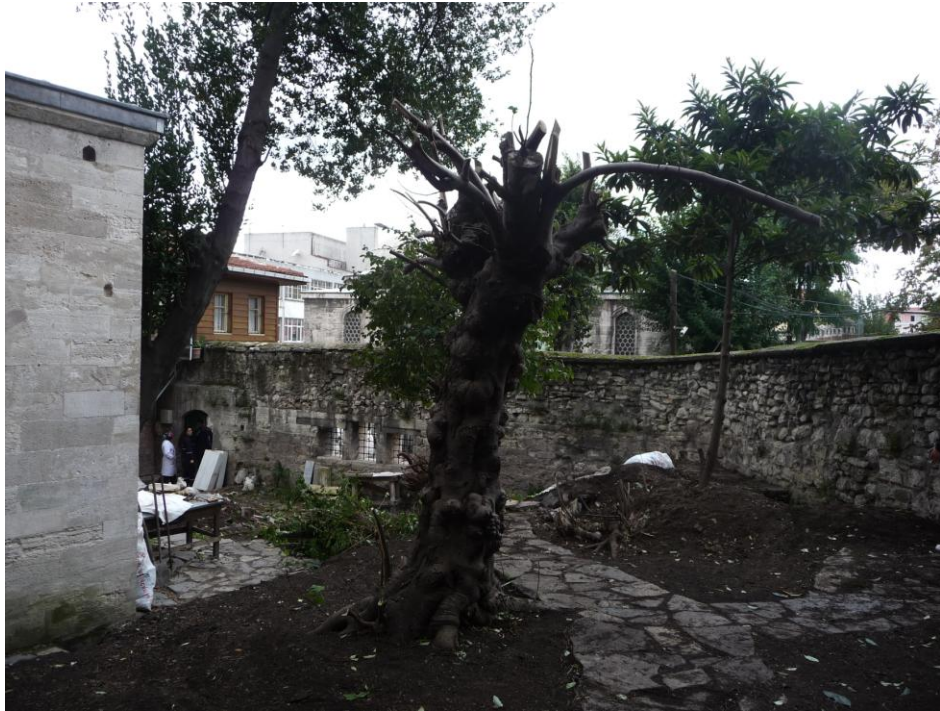
**Şekil 4.27** Üst bahçede yapılan üst örtü temizliği, 2010 (Kudeb).

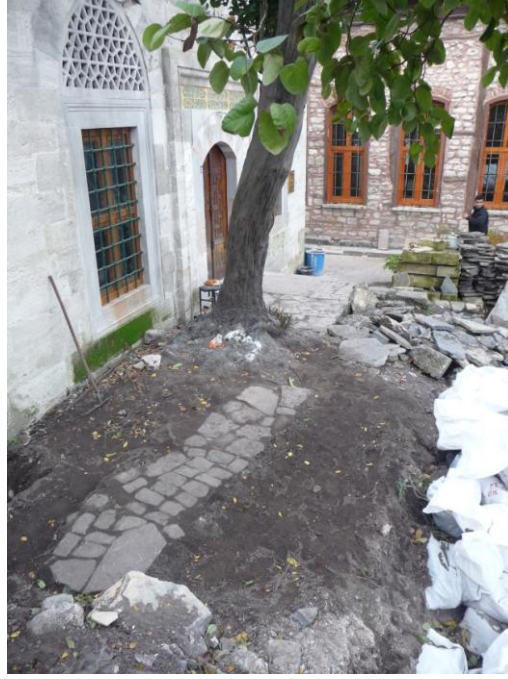
**Şekil 4.28** Yapının giriş kotunda ortaya çıkarılan arnavut kaldırım ve mermer taşlardan oluşan döşeme izi, 2010 (Kudeb).

Giriş kotunda yapılan kazı işlemleri sonucunda, eski haritalarda yapının giriş kotundan üst bahçe kotuna çıkan basamaklara yönelen, Arnavut kaldırım ve mermer taşlardan oluşan döşeme izine ulaşılmıştır (Şekil 4.28). Ancak orjinal döşemenin farklı olduğu ve bu döşemenin geçmişte burada ikamet eden kullanıcıların müdahaleleriyle üst bahçeye ulaşma kolaylığı sonucu yapıldığı düşünülmüştür (Şekil 4.29).

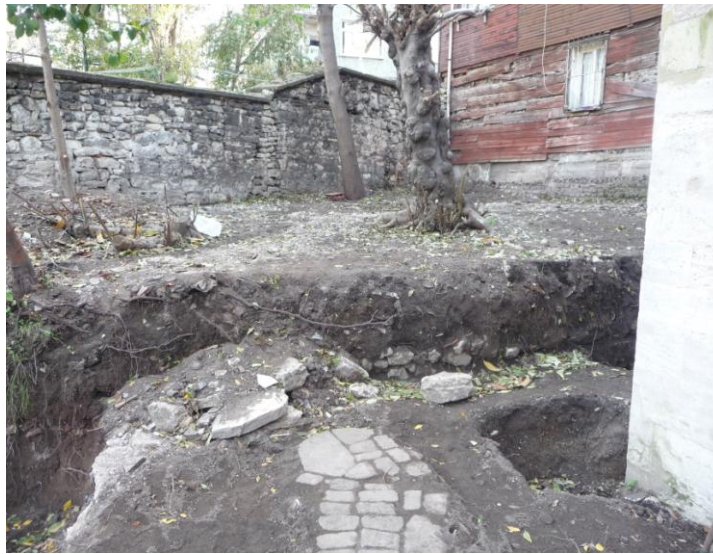
**Şekil 4.29** Yapının giriş kotunda ortaya çıkarılan arnavut kaldırım ve mermer taşlardan oluşan döşeme izi, 2010 (Kudeb).

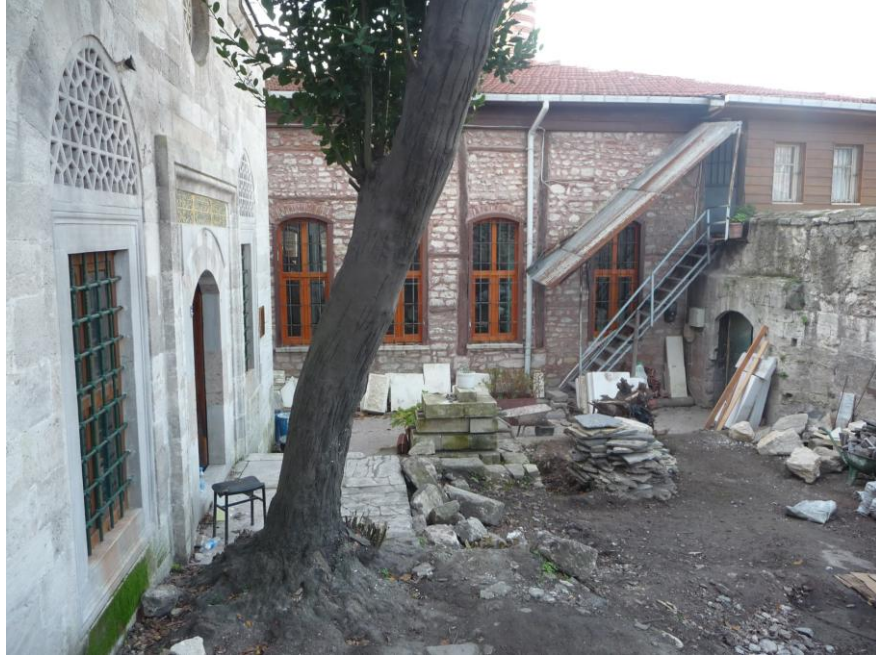
**Şekil 4.30** Uygulama sahasının molozlardan temizlenerek hazırlanması, 2010 (Kudeb).

Ön bahçe kotu konusunda, eldeki tarihsel veriler ve yapılan kazı çalışmaları sonucunda 3 farklı kot tespit edilmiştir (Şekil 4.30). Bahçe giriş kapısından üst bahçe kotuna doğru artan bir eğim gösteren zeminin kaba tesviyesi tamamlanmış, ince tesviye ve bitkisel uygulama için saha hazırlanmıştır (Şekil 4.31).

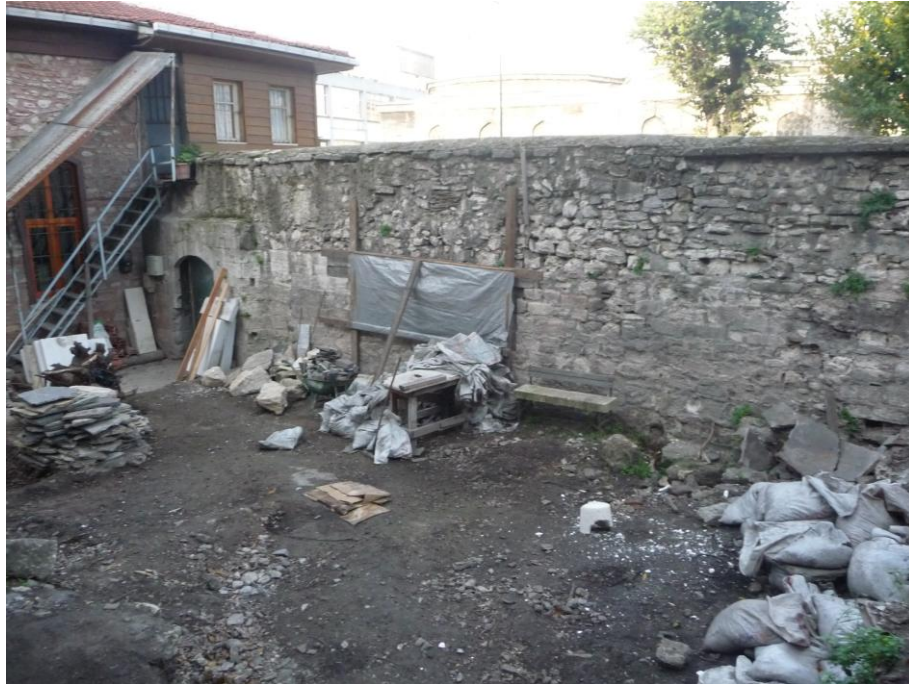
**Şekil 4.31** Uygulama sahasının molozlardan temizlenerek hazırlanması, 2010 (Kudeb).

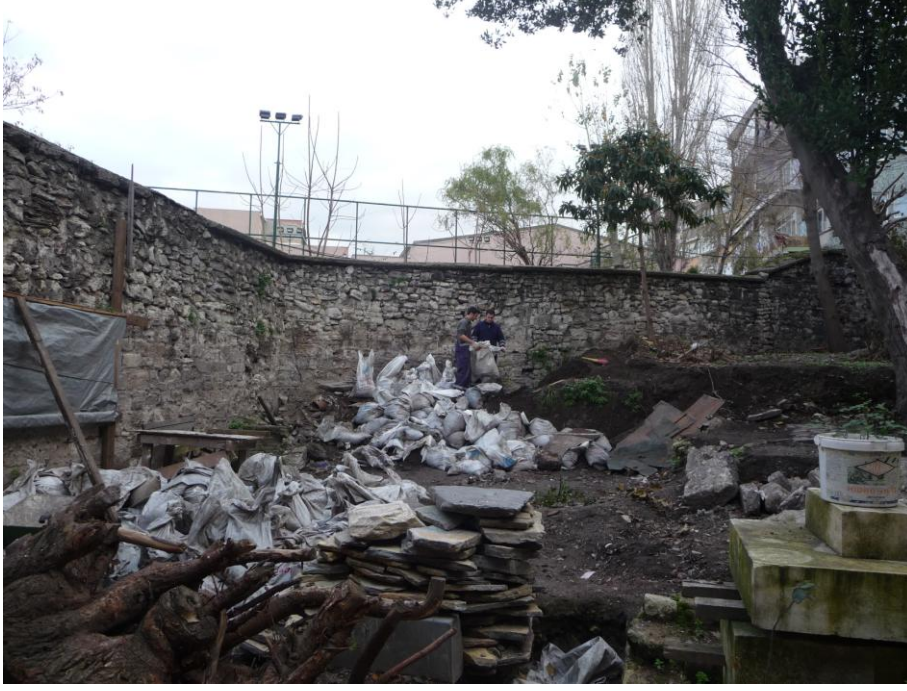
**Şekil 4.32** Üst bahçenin kot seviyesinin düşürülmesi çalışmaları, 2010 (Kudeb).

Üst bahçenin mevcut kot seviyesinin restorasyon kararlarında orjinaline uygun olmadığının tespit edilmesinden sonra kot düşürme çalışmalarına başlanmıştır(Şekil 4.32). Zeminin, üç farklı kot seviyesiyle, ön bahçeden yapının kuzey cephesine paralel olarak artan bir eğimle düzenlenmesine karar verilmiştir (Şekil 4.33).

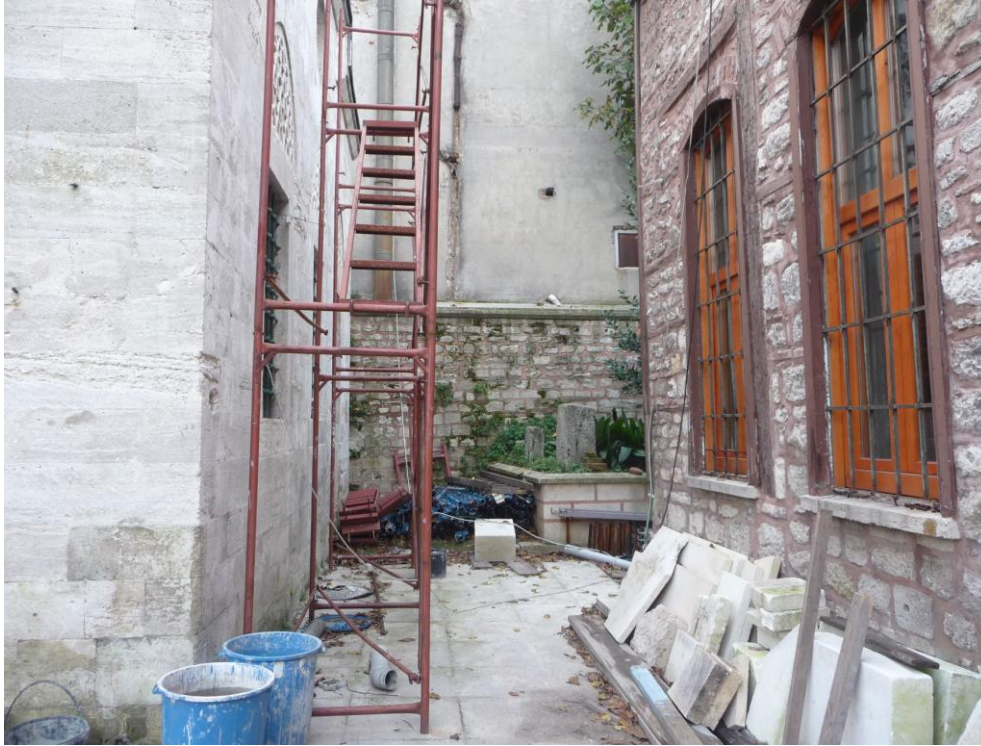
**Şekil 4.33** Arka bahçeye geçiş tarafından bir görünüm, 2010 (Kudeb).

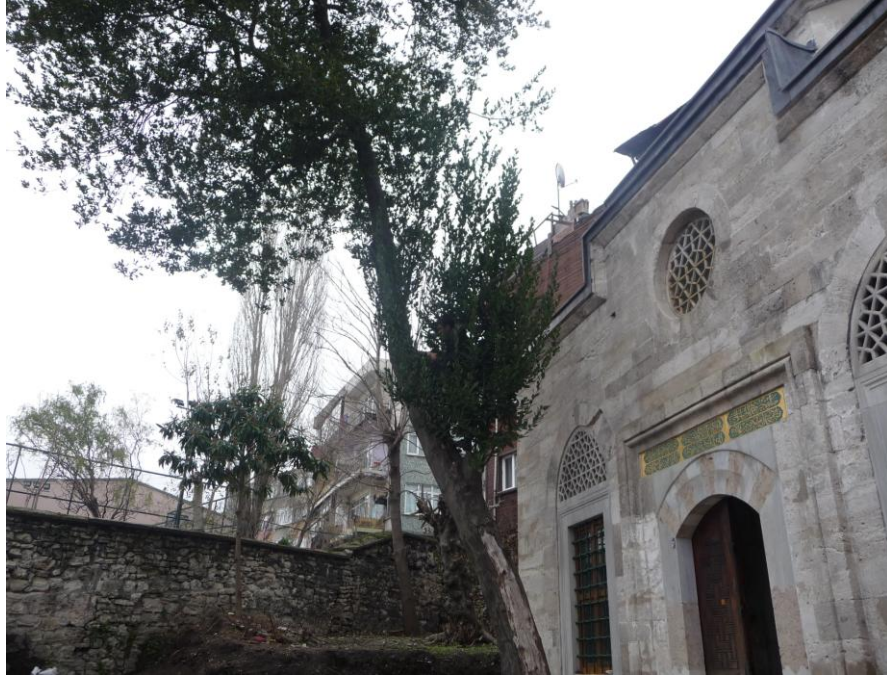
**Şekil 4.34** Yapıya zarar verme tehlikesi olan defne ağacının budanması, 2010 (Kudeb).

Yapının giriş kapısının hemen önünde bulunan *Laurus nobilis* (defne) ağacı, uygunsuz konumu ve dengesiz kök gelişimiyle yapıya zemin altından zarar vermektedir (Şekil 4.34). Ağacın yaşı ve boyu nedeniyle taşınma işleminin ertelenmesi sonucu, sadece budama işlemi uygulanmıştır (Şekil 4.35).

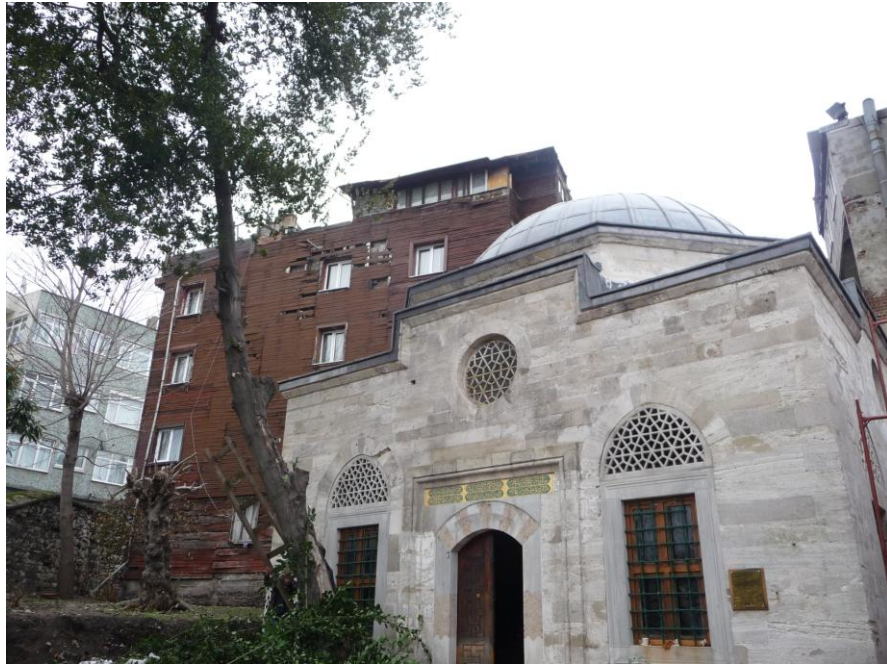
**Şekil 4.35** Yapıya zarar verme tehlikesi olan defne ağacının budamadan sonraki görünümü, 2010 (Kudeb).

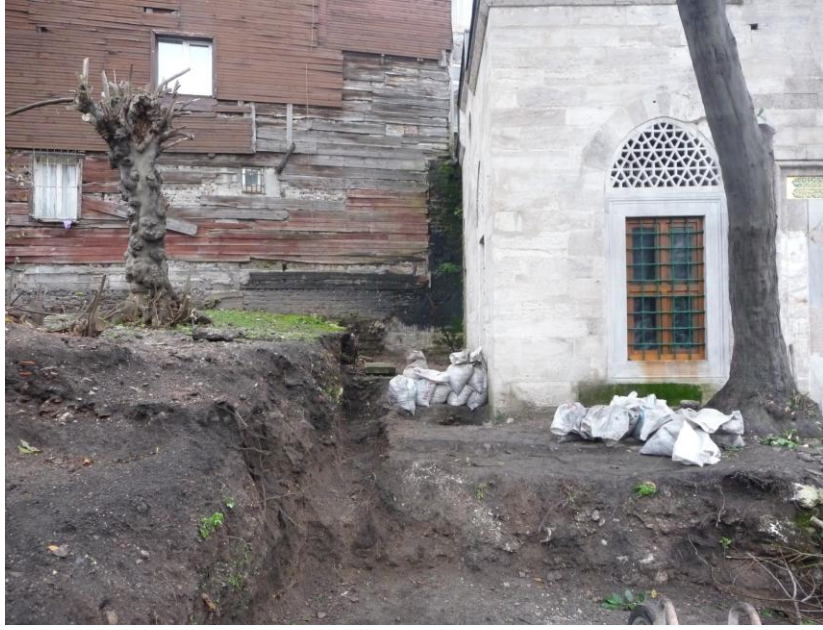
**Şekil 4.36** Duvar izlerinin ortaya çıkarılması ve kot düşürme çalışmaları, 2010 (Kudeb).

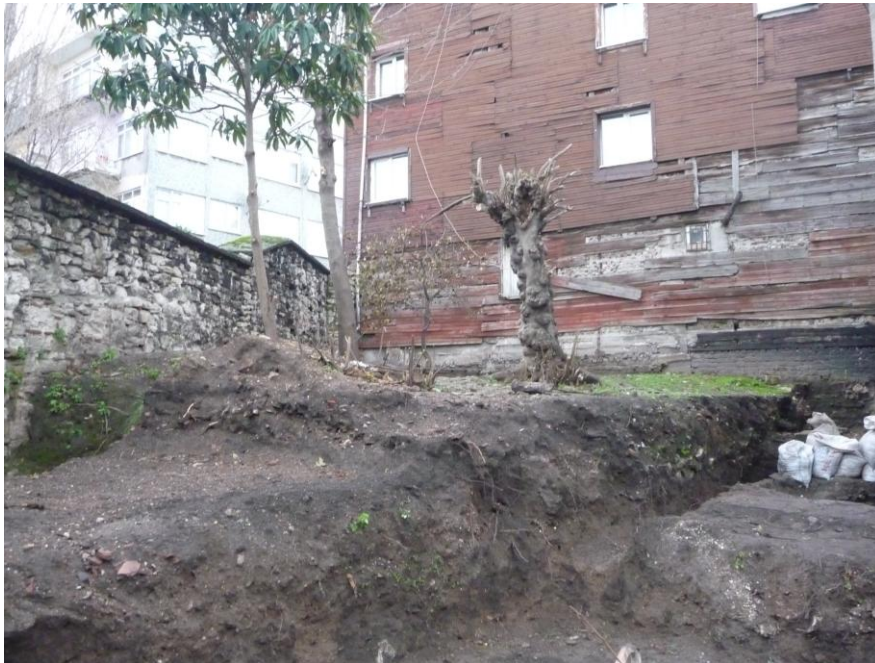
**Şekil 4.37** Duvar izlerinin ortaya çıkarılması ve kot düşürme çalışmaları, 2010 (Kudeb).

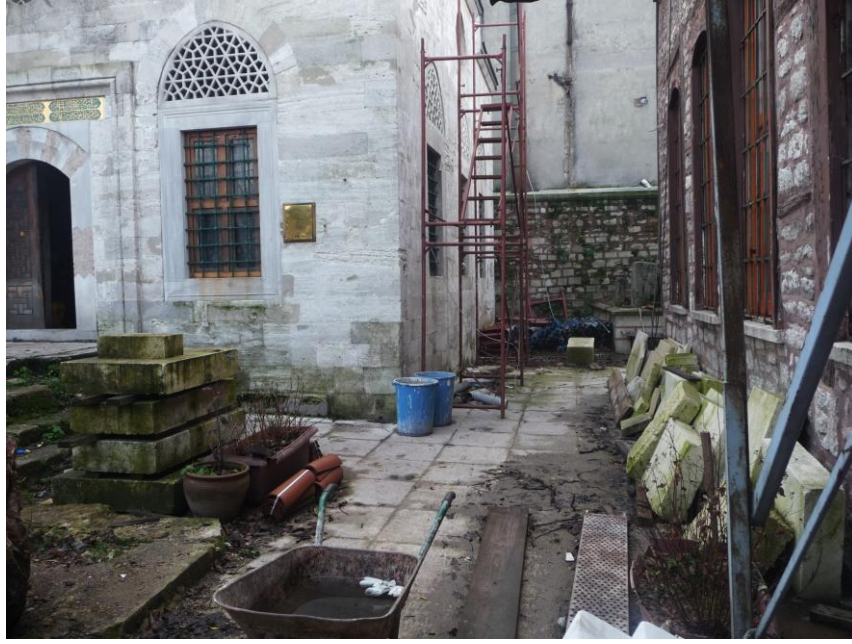
Şekil 4.38 Bahçeye giriş kapısından yapının görünümü, 2010 (Kudeb).

Yapının güney cephesi tarafında su teknesi ve hazireler bulunmaktadır (Şekil 4.38). Bu hazirede o dönemin *cellatlarının* yattığı söylenmektedir. Mezar taşlarının üzerinde herhangi bir yazı ya da şekil bulunmamasının nedeni de budur. Hazire içerisinde bir de tescilli Anıt Ağaç (*Juglans regia*, ceviz) bulunmaktadır. Hazire duvarı ve harpuştası orjinal değildir, bunların aslına uygun olarak restore edilmesine ve mevcut bitki örtüsünde budanıp şekil verildikten sonra korunmasına karar verilmiştir (Şekil 4.39).

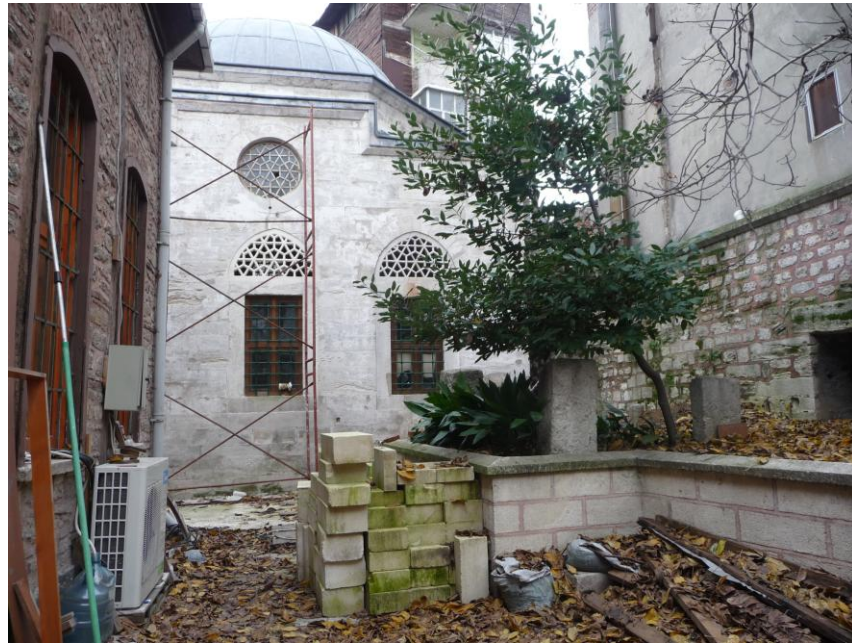
Şekil 4.39 Arka bahçede yer alan hazirenin görünümü, 2010 (Kudeb).

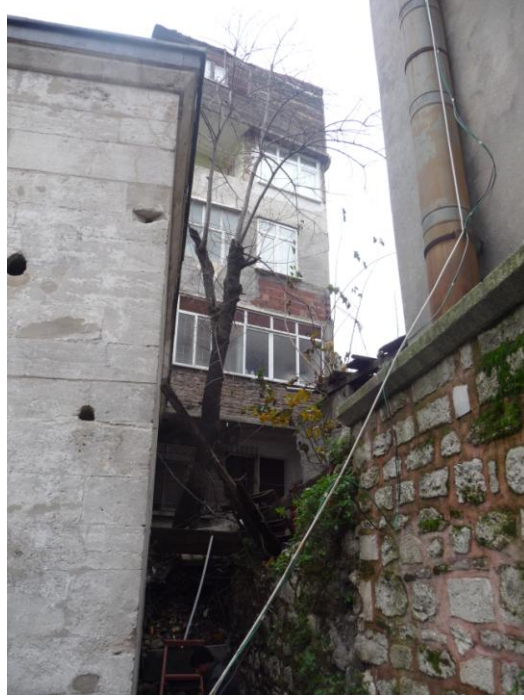
**Şekil 4.40** Komşu parselde yer alan ve yapıya zarar veren akçaağaç, 2010  
(Kudeb).

570 Ada 18 Parselde yer alan Hüsrev Kethüda Dar'ul Kurrası'nın doğu cephesindeki duvara bitişik ve 570 Ada 6 Parsele komşu olan ağacın (*Acer* spp. ,akçaağaç), konum ve durum itibariyle mevcut tarihi yapının doğu cephesine kökleri ve dolgu toprağın ağırlığı ile zarar verdiği tespit edilmiştir (Şekil 4.40). Bu zararlar yapıda; nem, çürüme, çatlama ve cephede mukavemet sorunu teşkil etmektedir. Bu nedenle ağacın mevcut konumundan alınarak başka bir yere taşınmasına karar verilmiştir (Şekil 4.41).

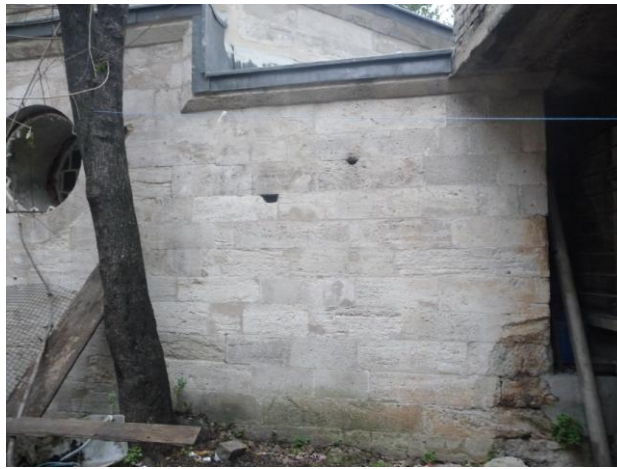
**Şekil 4.41** Komşu parselde yer alan ve yapıya zarar veren akçaağaç, 2010  
(Kudeb).

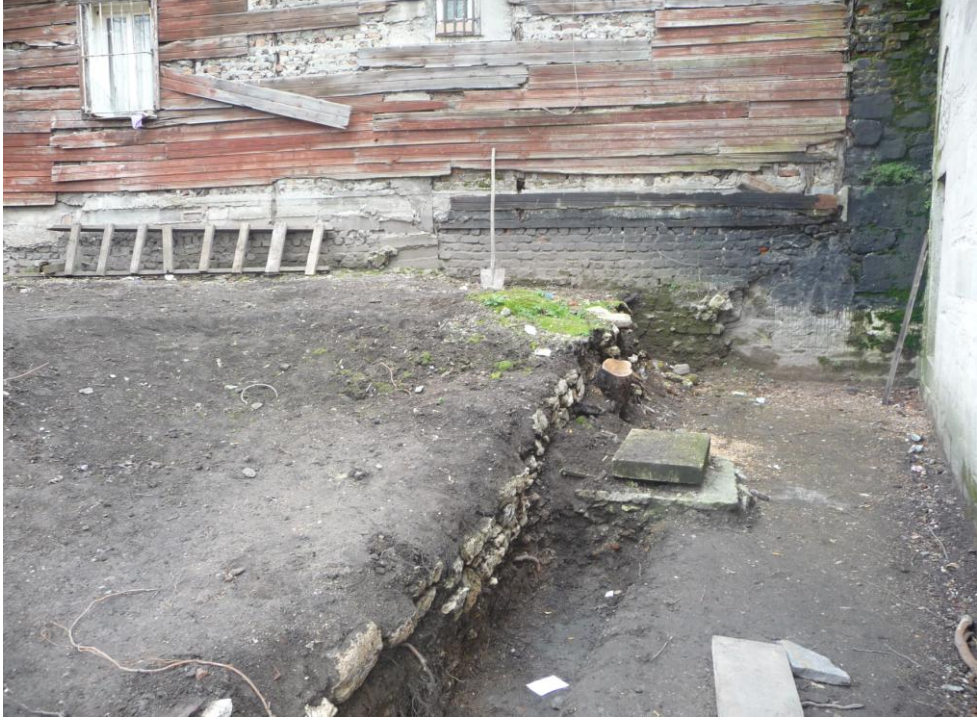
**Şekil 4.42** Pervitich haritalarına göre ortaya çıkarılan moloz taş duvarın temizlenerek ortaya çıkarılması, 2011 (Kudeb).
