**TARİHİ PEYZAJ RESTORASYONU: İSTANBUL'DAN 2 ÖRNEK**

**YÜKSEK LİSANS TEZİ**

**Peyzaj Mimarlığı Anabilim Dalı**

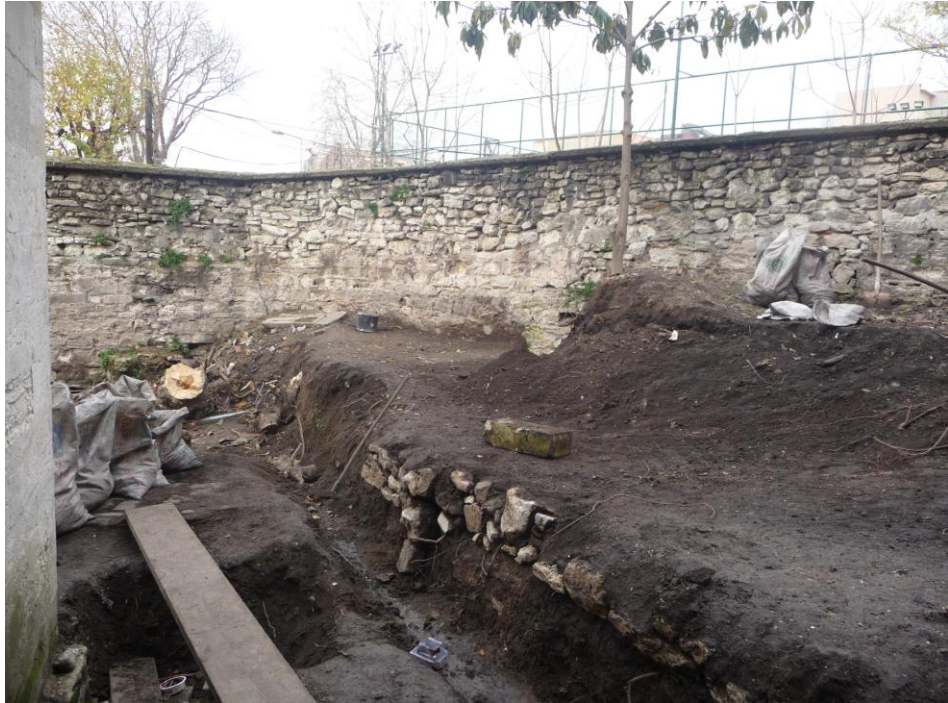
**Şekil 4.43** Pervitich haritalarına göre ortaya çıkarılan moloz taş duvarın temizlenerek ortaya çıkarılması, 2011 (Kudeb).

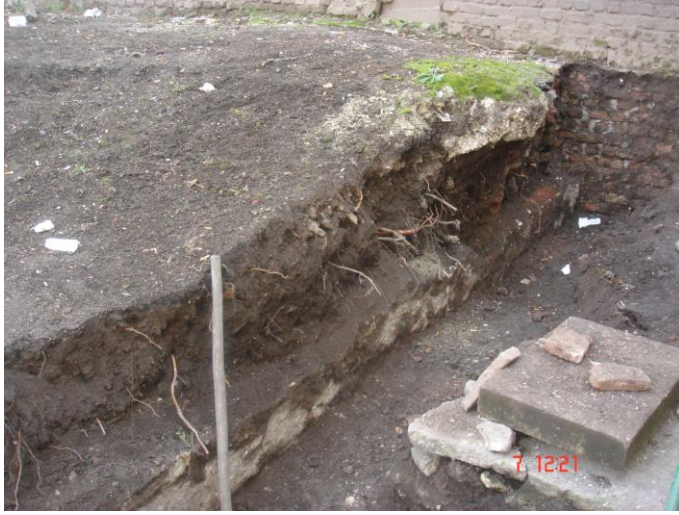
**Şekil 4.44** Yapının ilk yapıldığı döneme ait olduğu belirlenen kesme küfeki taşından oluşan duvar izi, 2011 (Kudeb).

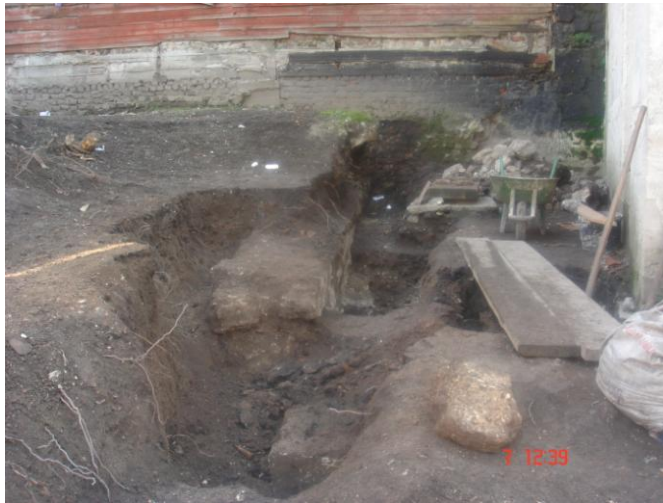
**Şekil 4.45** Yapının ilk yapıldığı döneme ait olduğu belirlenen kesme küfeki taşından oluşan duvar izi, 2011 (Kudeb).

Pervititch haritalarından yola çıkılarak izine rastlanan ve ortaya çıkarılan duvar (Şekil 4.42), restorasyon projesinde esas alınmış ve bu izler doğrultusunda proje şekillendirilmiştir (Şekil 4.43). Ancak bu duvarın temel seviyesinin bulunması için yapılan kazı çalışmalarında farklı bir dönemi yansıtan duvar kalıntılarına rastlanmıştır, kazılar bu yönde ağırlık kazanarak yeni duvar izi ortaya çıkarılmıştır (Şekil 4.44). Yapılan incelemeler sonucunda kesme küfeki taşlarından oluşan bu duvar izinin, yapıyla aynı dönemi yani Mimar Sinan dönemini yansıttığı tespit edilmiş, duvar temeli ve yapı temelini de aynı hizada çıkması bu görüşleri kuvvetlendirmiştir. Bulunan yeni bulgular doğrultusunda projenin revize edilerek, uygulama sahasının yeni kotlara göre yeniden şekillendirilmesine karar verilmiştir (Şekil 4.45).

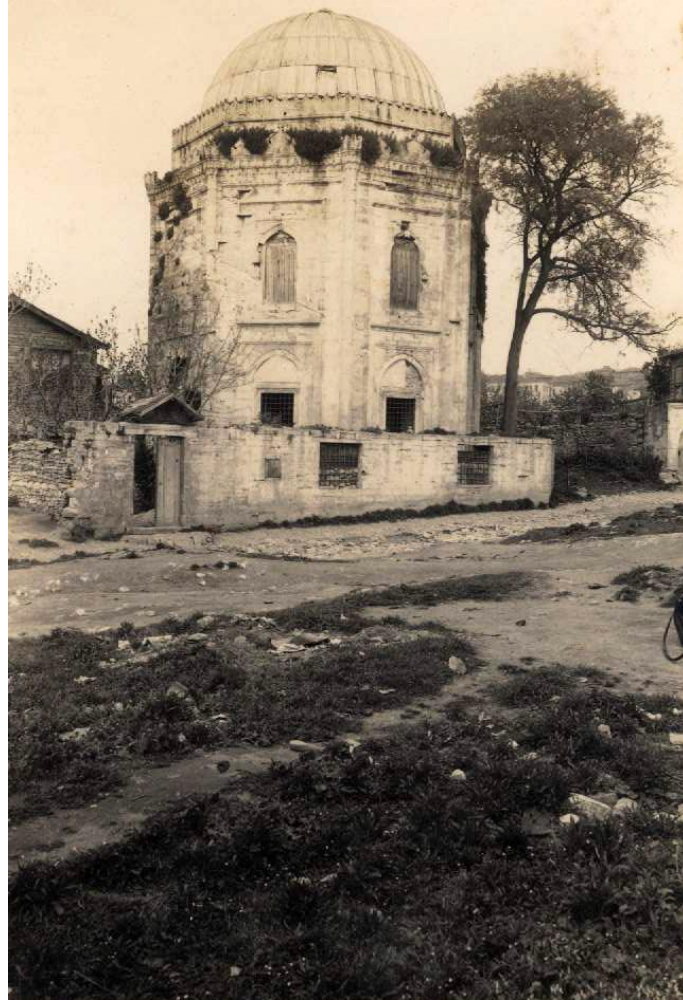
**Şekil 4.48** Hüseyin paşa türbesi, encümen arşivi, 1977 (Kudeb).

Hüseyin Paşa Türbesi bir kenarı 4.20 m olan sekiz kenarlı bir plana sahiptir ve kesme küfeki taşından yapılmıştır (Şekil 4.48). Kapısının bulunduğu cephe hariç, her kenarda bir alt ve bir üst pencere mevcuttur. Pencere derin kavan silmeli kitabelerle çevrilidir. Kemer köşelikleri Rumili oymalarla tezyin edilmiştir. Köşelerinde bulunan çok kenarlı sütunceler saçaktaki üç sıra mukarnaslarla birleşmektedir. Saçaklarda her kenarda ortadaki daha yüksek üç adet rumi desenli taç bulunmaktadır. Kubbe kasnağı yüksekçedir ve geometrik kabartmalarla müzeyyendir. Kasnağın saçığı da kavallı silmeler ve Rumili dendanlarla çevrelenmiştir. Giriş kapısı etrafında derin silmeli bir çerçeve bulunmakta ve memli bir bursa tahfif kemeri boşluğunda bulunan kapının kemeri ve söveleri kırmızı ve beyaz taşlarla makaralı teknikle işlenmiştir (KUDEB, 2009).

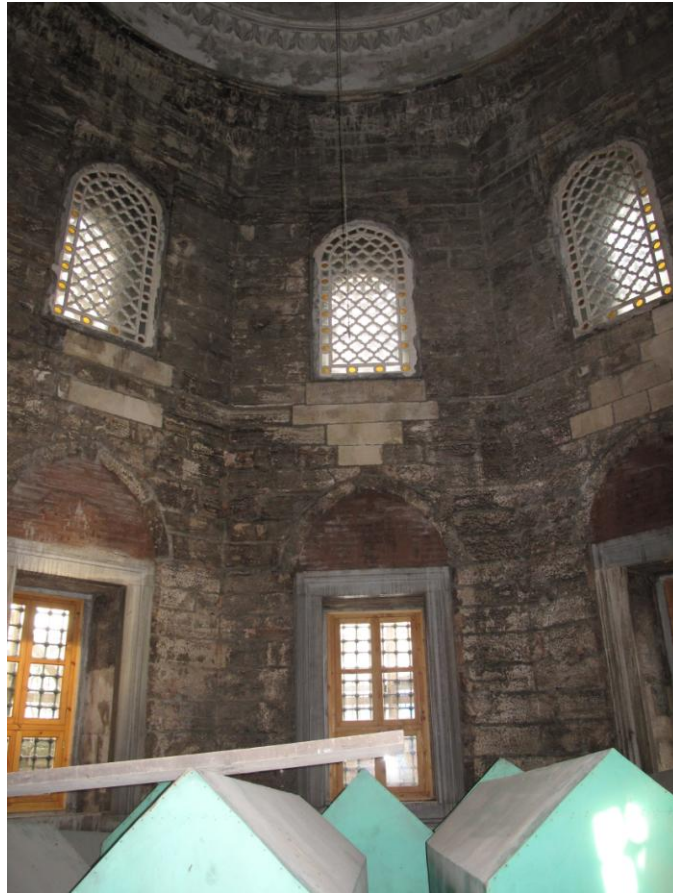
**Şekil 4.50** Türbenin içinden bir görünüm, 2009 (Kudeb).

Dış mimaride görülen zengin süsleme türbenin içinde de sürdürülerek sekizgen kubbeye stalaktitli çıkmalar ve baklavalı bir kuşakla geçilmiştir (Şekil 4.49). Son olarak 1950 yılında onarılan türbenin oyma süslemesi aşınmış, bakımsızlıktan içi de harap olmuştur (Şekil 4.50). Hüsrev Paşa’nın sandukası ise yerinde yoktur. Türbenin saçakları da yıkılmıştır (Kuran, 1986).

Yangınlarla harap olduđu belirtilen türbenin 1950’de onarım geçirdiđi bilinmektedir. Bu onarımda dış cephede bazı taş deđişimleri yapılmıştır. Türbenin içindeki mermer pencere söveleri yok olmuştur (Ayverdi, 1989)

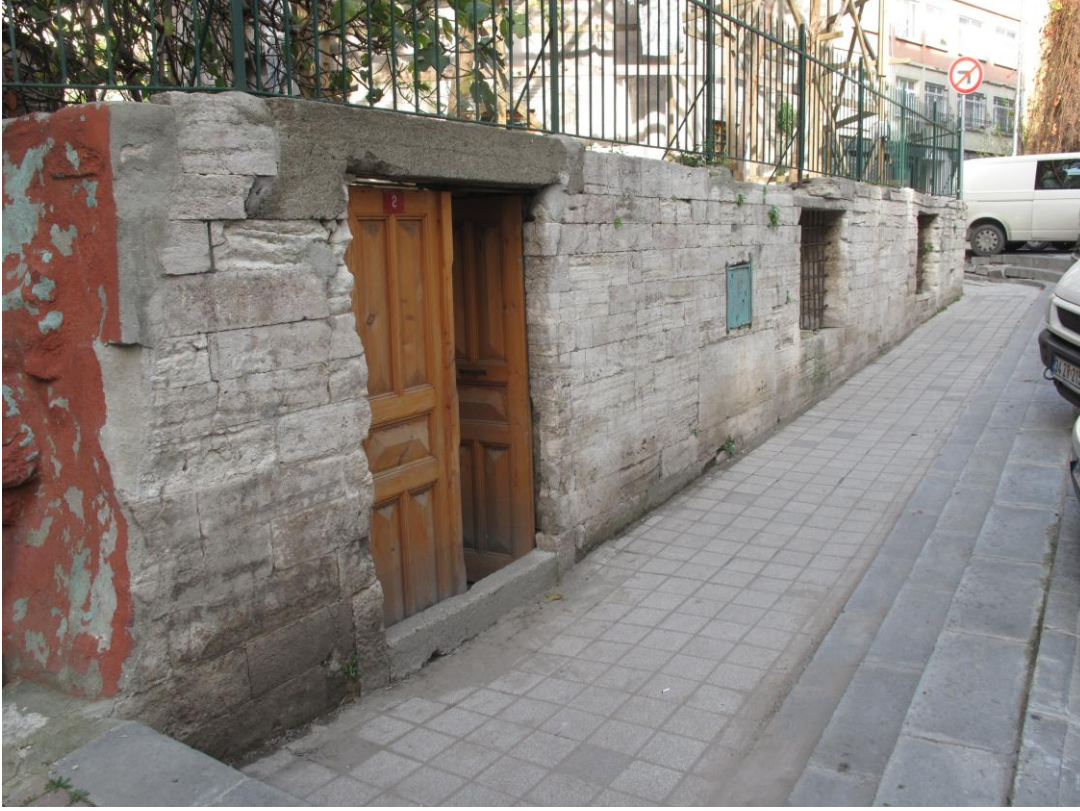
**Şekil 4.51** Geç dönem onarımda yapılan ahşap bahçe kapısı (Kudeb).

Türbenin bahçe duvarı giriş kapısının bulunduđu Şair Cem Sokađı cephesinde kesme taştan yanaşık derzli olarak inşa edilmiştir (Şekil 4.51). Duvar yüzeyindeki pencere açıklıkları sövesizdir. Bahçe duvarının özgün harpuştası bulunmamaktadır. Harpuştası olarak duvarın üstüne çimento sıva yapılmış ve güvenlik amaçlı olarak demir parmaklık yerleştirilmiştir (KUDEB, 2009).

Bahçe giriş kapısının lentosu betondan tek parça olarak dökülmüştür. Girişin arşiv fotoğraflarında görülen ahşap sundurması günümüze ulaşmamıştır. Bugün görülen ahşap kapı geç dönem onarımında takılmıştır.

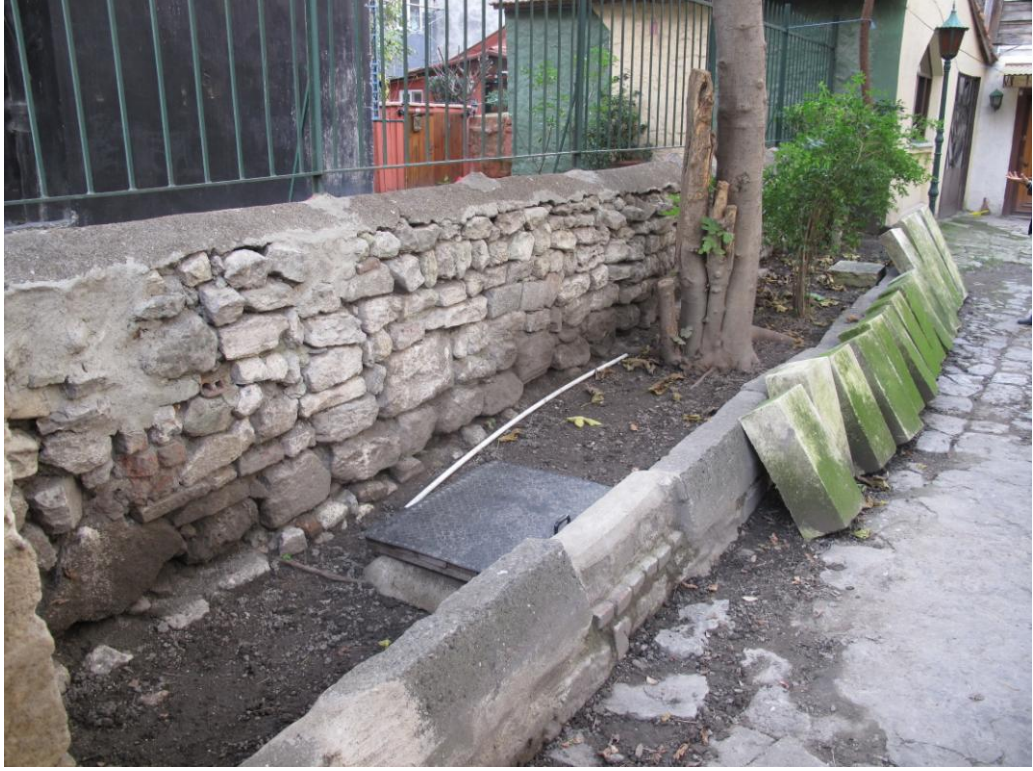
**Şekil 4.52** Hüsrev paşa sokağı yönündeki moloş taş duvar (Kudeb).

Bahçe duvarı Hüsrev Paşa Sokađı yönünde moloz taştan yığma olarak inşa edilmiştir. Bu bölümün yangın sonrasında türbenin bahçe sınırını belirlemek için eldeki malzemeye üstün körü yapıldıđı düşünülmektedir.
