**KADIKÖY HASANPAŞA BÖLGESİ’NİN  
TARİHİ ÇEVRE ANALİZİ  
VE SİHHİLEŞTİRME ÖNERİLERİ**

**YÜKSEK LİSANS TEZİ**

**Mimarlık Anabilim Dalı**

**Restorasyon Programı**

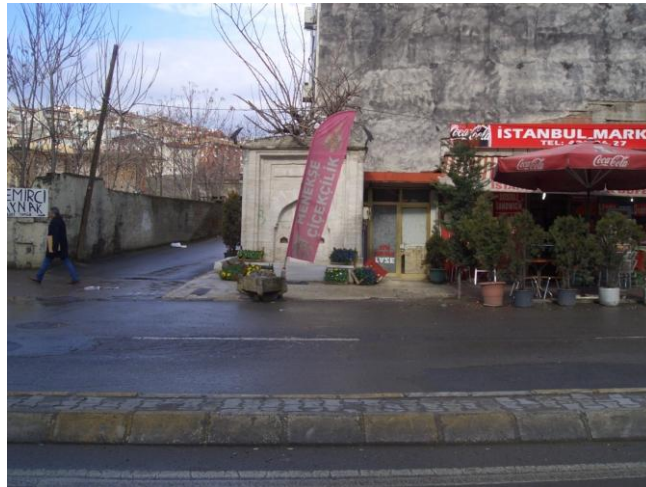
Babüssaade Ağası Çeşmesi Kurbağalıdere'nin kuzeyinde Gazhane taraflarındaki 1622 yılından kalan tek yüzlü, hazneli duvar çeşmesidir (Şekil 4.10). Mahmut Ağa yaptırmıştır (Şehsuvaroğlu,1953).

**Şekil 4.10 :** Hasanpaşa Mahmut Ağa Çeşmesi.

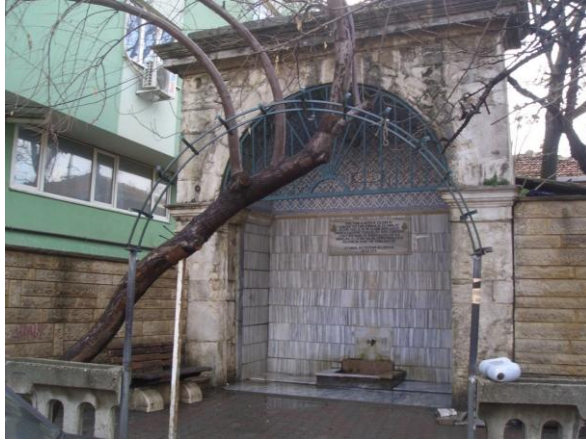
Hasanpaşa'da İETT garajlarının önünde XVI. Yüzyılda IV. Murat'ın yaptırdığı bir çeşmedir (Şekil 4.11). Bu tek yüzlü ve hazneli duvar çeşmesi çevredeki çeşmelere göre daha yüksek ve çini süslemelerle güzelleştirilmiş bir çeşmedir (Şehsuvaroğlu,1953).

Şekil 4.11 : Hasanpaşa IV. Murat Ağa Çeşmesi.

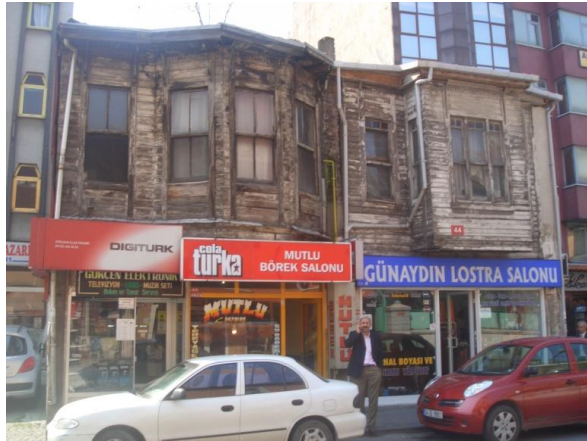
Bölgedeki sivil mimarlık örnekleri ahşap ve kagir olmak üzere iki ayrı tipte inşa edilmiş olup, ahşap yapılar çoğunluktadır. Mevcut evlerden Kurbağalıdere'ye yakın olanlar çoğunluka ahşaptır. Bu yapılar parsel içindeki konumlarına göre bitişik düzenli ve ayrık düzenli yapılar olarak gruplandırılabilir. Alanda dar parsellerde 2 katlı bitişik düzenli yapılar çoğunluktadır (Şekil 4.12). Bölgede tek ve üç katlı yapılara da rastlanmaktadır.

Şekil 4.12 : Kurbağalıdere Caddesi'nde iki katlı bitişik nizam yapılar.

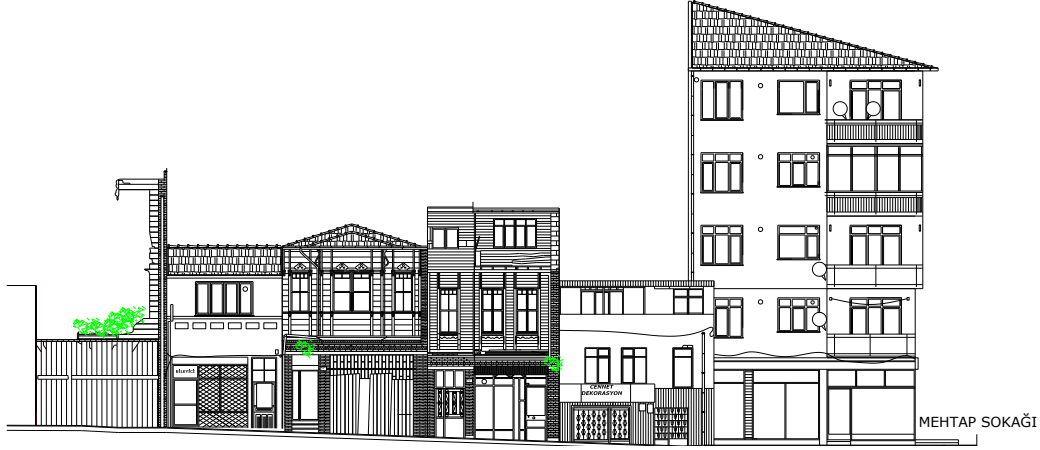
Alandaki kagir yapıların çok azı özgün yapısıyla günümüze ulaşmıştır. Ana ticaret aksları olan Kurbağalıdere Caddesi ve Sarayardı Caddesi üzerindeki geleneksel yapıların bir bölümü kagir veya zemin katı kagir, üst katı ahşap olan yapılardır (Şekil 4.13).

**Şekil 4.13 :** Sarayardı Caddesi'nde ki kagir ve yarı kagir yapılar.

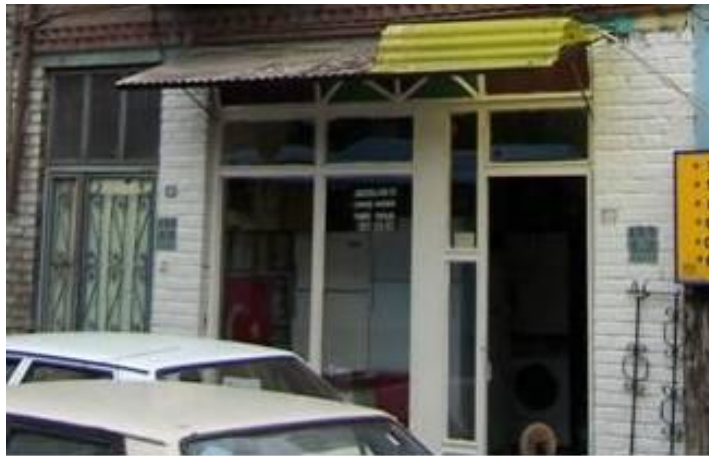
Eski fotoğraflar üzerinde yapılan incelemeler ve bölgedeki gözlemler sonucunda kagir ve yarı kagir yapıların önemli bir bölümünün zemin katlarının dükkan veya depo olarak kullanıldığı anlaşılmıştır. Bazı yapıların konut olarak kullanılan giriş katlarının zaman içerisinde dükkanlara dönüştürüldüğü ve bazı bodrum katların da benzer şekilde değerlendirildiği gözlenmiştir. Bölgede karakteristik olan geleneksel dükkan cepheleri onarım ve yenileme çalışmaları sırasında özgün niteliklerini kaybetmiştir. Arşiv fotoğraflarına göre bazı dükkanlarda renkli kare camlarla biten ahşap doğramalı camekanların kullanıldığı görülmüştür (Şekil 4.14).

**Şekil 4.14 :** Sarayardı Caddesi'nde 59 numaralı girişli dükkan vitrini.

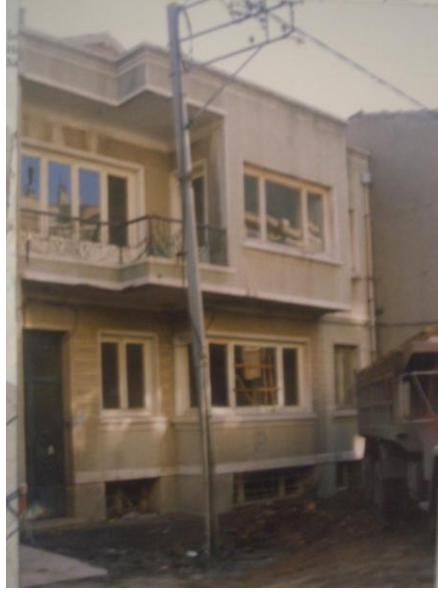
20.yüzyılın ortasından itibaren geleneksel ahşap yapıların yerine veya boş parsellere Modernist üslupta kagir binaların yapıldığı anlaşılmaktadır. Bu dönemi yansıtan yapılardan bazıları günümüze ulaşmış olup, tescil edilmeleri hedeflenmektedir. Bunlar iki katlı, oldukça sade yapılardır. Girişi çoğunlukla yandan verilen, taş veya yapay taş söveli, kat silmeli, ahşap kanatlı pencereli, cepheleri bazen eğrisel bir duvarla, bazen hafif bir çıkmayla veya Fransız balkon tarzıyla hareket kazanan binalardır (Şekil 4.15).

**Şekil 4.15 :** Nazif Bey Sokağı, 22.parselde var olmayan mimarist yapı.

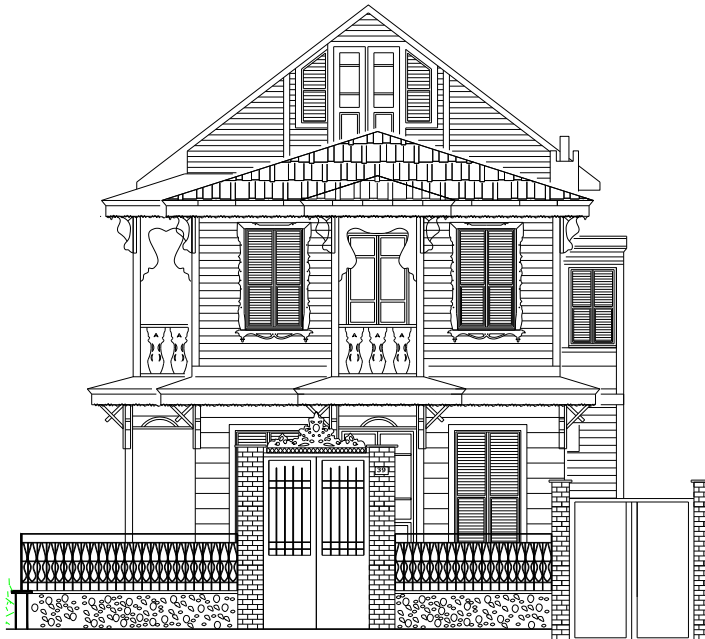
Bölgede az sayıda da olsa, dört tarafı bahçeyle çevrili, iç sofalı örnekler de vardır. Bu yapılar diğerlerinden daha büyük, 3 katlı yapılardır. Sofa merkezde olup, buradan sofayı çevreleyen dört veya daha fazla mekana geçilmektedir. Bu örneklerde yine sofaya açılan bir merdiven ve aynı plan düzenine sahip ikinci bir kat mevcuttur (Şekil 4.19).

**Şekil 4.19 :** Andelip Esat Sokağı, 37.parselde bulunan 3 katlı iç sofalı yapı.

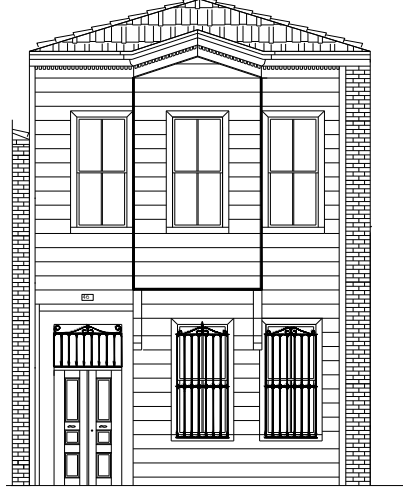
Bölgedeki ahşap binalarda tuğla yangın duvarıyla birbirinden ayrılmış, bitişik nizamda, cumbalı ve iki katlı bir cephe tipolojisi ön plana çıkmaktadır. Birinci katta orta aksta, kapalı bir dikdörtgen cumba bulunmaktadır. Girişler yandan, düz ayak veya niş içinde kalan ve yarı bodrum kat üzerinde yükselen girişlerdir (Şekil 4.20).

Şekil 4.20 : Ahmet Rasim Sokağı, 10.parselde kullanılmayan yapı.

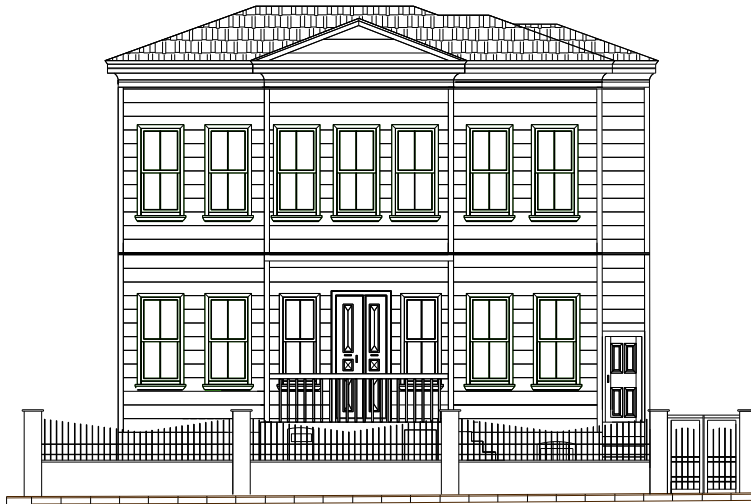
Bazı 3 katlı örneklerde son katta, orta aksta tek bir cumba bulunmaktadır. (Şekil 4.23).

**Şekil 4.23 :** Kurbağalıdere Caddesi, 16.parselde kullanılmayan 3 katlı yapı.

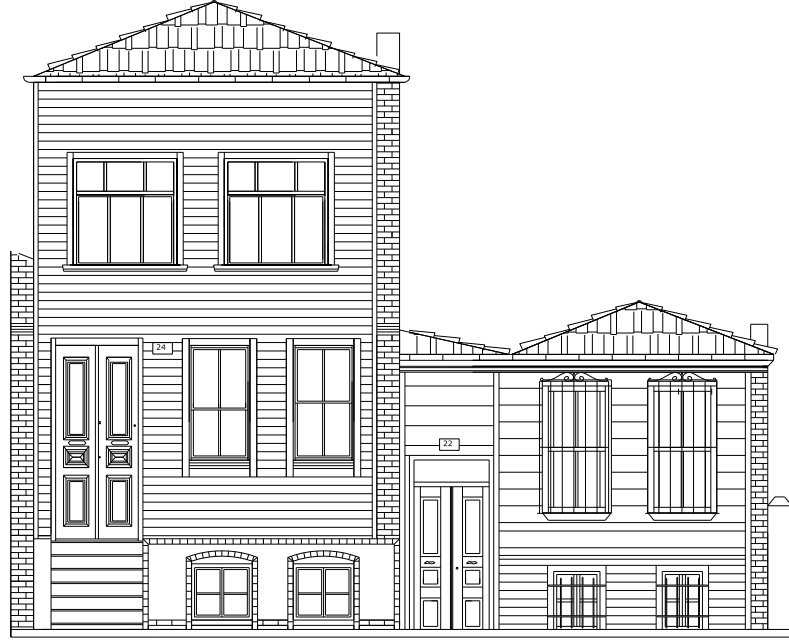
**Şekil 4.24 :** Ahmet Rasim Sokağı, 22.parselde bulunmayan 2,5 katlı yapı ile 23.parselde kullanılmayan yapı.

Az görülen başka bir cephe düzeni ise tek veya iki katlı cumbasız cephelerdir. Bu tip cephelerin bazıları ön sokağa beşik bir çatıyla cephe vermektedir (Şekil 4.24).

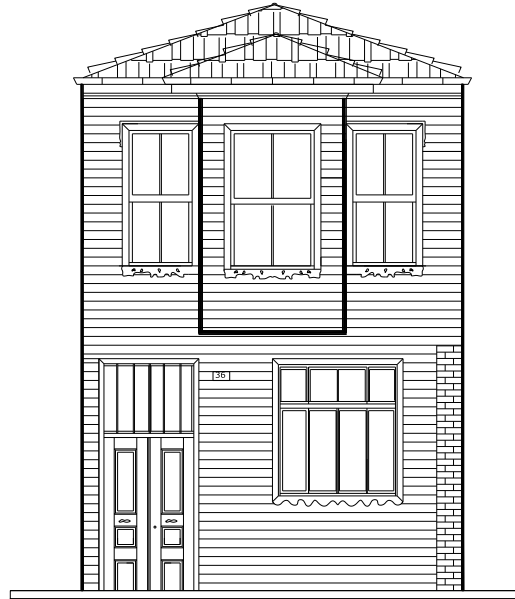
Bölgedeki yapıların önemli bir bölümünde çıkmalar dikdörtgen planlı olup, cumba şeklindedir. Bu çıkmalar genellikle yapıların sokağa bakan cephelerinde, cephenin ortasında ve birinci katta yer almaktadır (Şekil 4.25).

**Şekil 4.25 :** Ahmet Rasim Sokağı, 15.parselde kullanılmayan yapı.

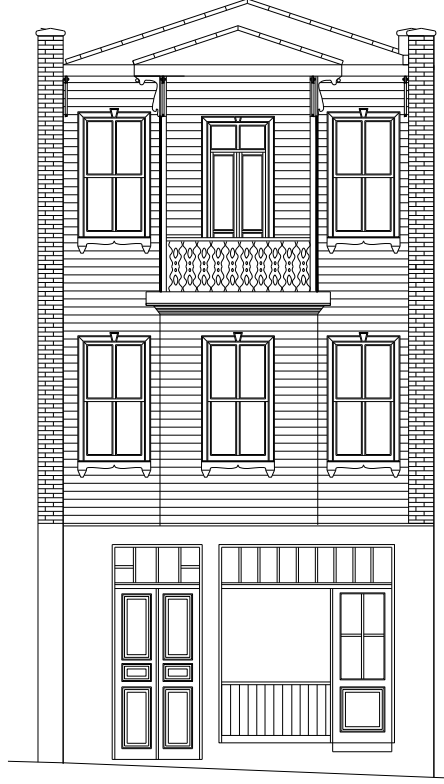
Üç katlı örneklerde çıkma / cumbalar ikinci katta açık balkon ile sonlanmaktadırlar (Şekil 4.26).

**Şekil 4.26 :** Sarayardı Caddesi, 59.parselde kullanılmayan yapı.

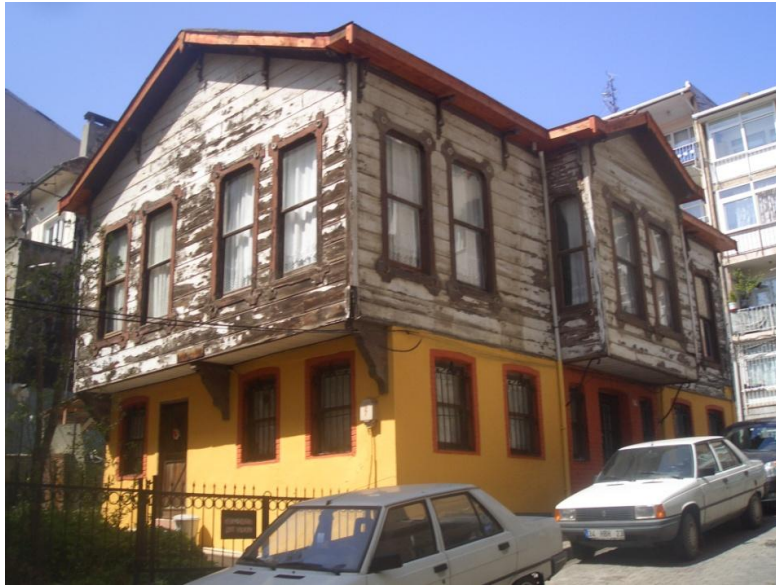
Dikdörtgen çıkmalarının büyük bir bölümünün altında herhangi bir destek elemanı yoktur. Sadece birkaç yapıda çıkmalar payandalarla desteklenmiştir (Şekil 4.27).

**Şekil 4.27 :** Faik Bey Sokağı, 50.parselde yeniden yapılan yapı.

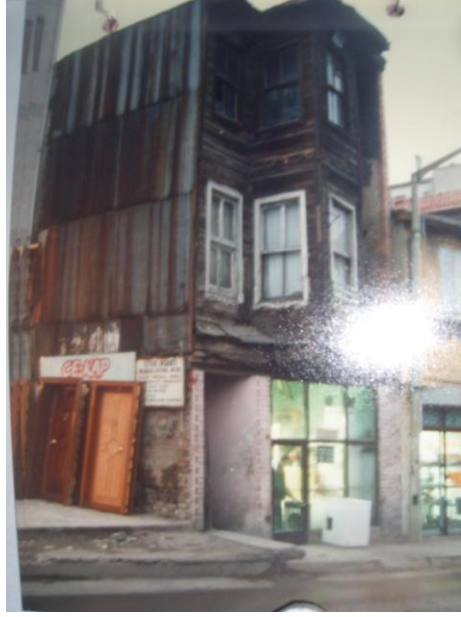
İki kat boyunca devam eden dikdörtgen çıkma örnekleri (Şekil 4.28) ve çıkmanın ikinci kat hizasında yer alması enderdir (Şekil 4.29).

**Şekil 4.28 :** Sarayardı Caddesi, 6.parselde bulunmayan yapı.

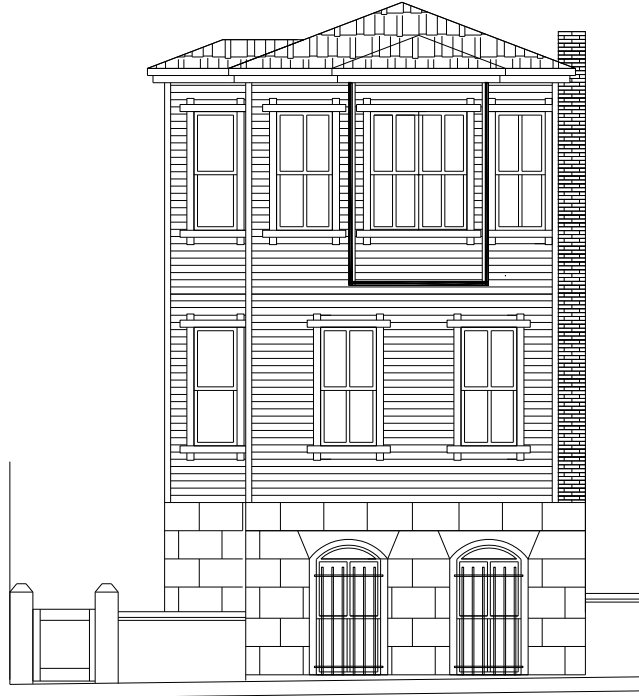
**Şekil 4.29 :** Andelip Esat Sokağı, 36.parselde kullanılmayan yapı.

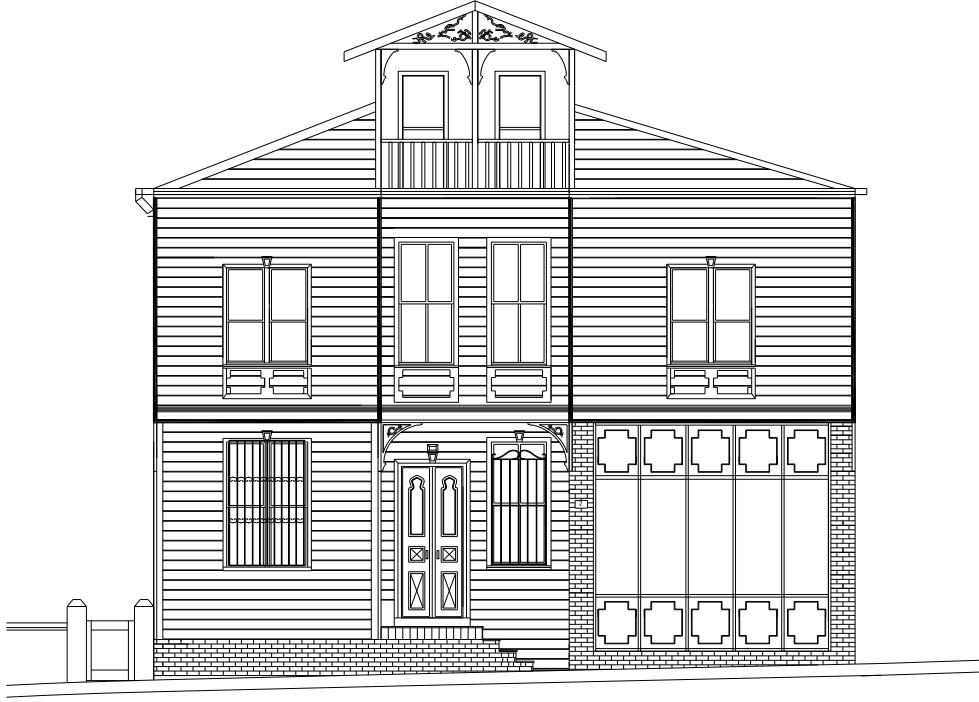
**Şekil 4.30 :** Andelip Esat Sokağı, 35.parselde yeniden yapılan yapı.

Bazı köşe parsellerdeki binalarda birinci katta, cephede biri sağda ve diğeri solda olmak üzere iki dikdörtgen çıkma vardır (Şekil 4.30).

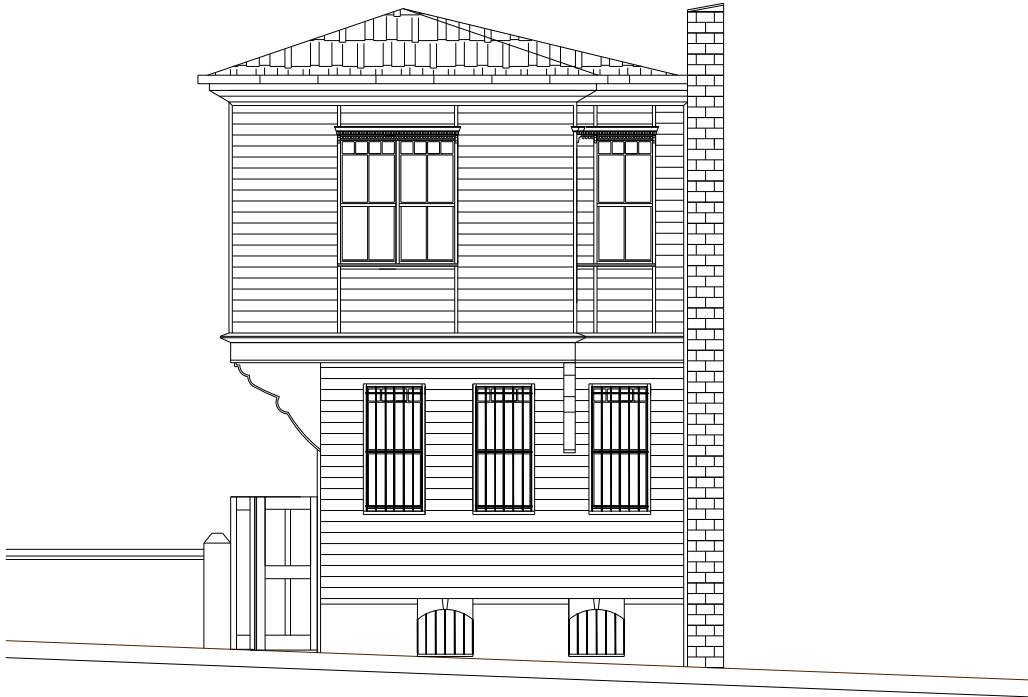
**Şekil 4.31 :** Andelip Esat Sokağı, 17.parselde bulunmayan yapı.

Bu çıkma düzeni girişi yan bahçeden verilmiş olan yapıların yan giriş cephesinde de tekrarlanmıştır. Köşe çıkma, üçgen çıkma ve çokgen çıkma örnekleri azdır (Şekil 4.31).

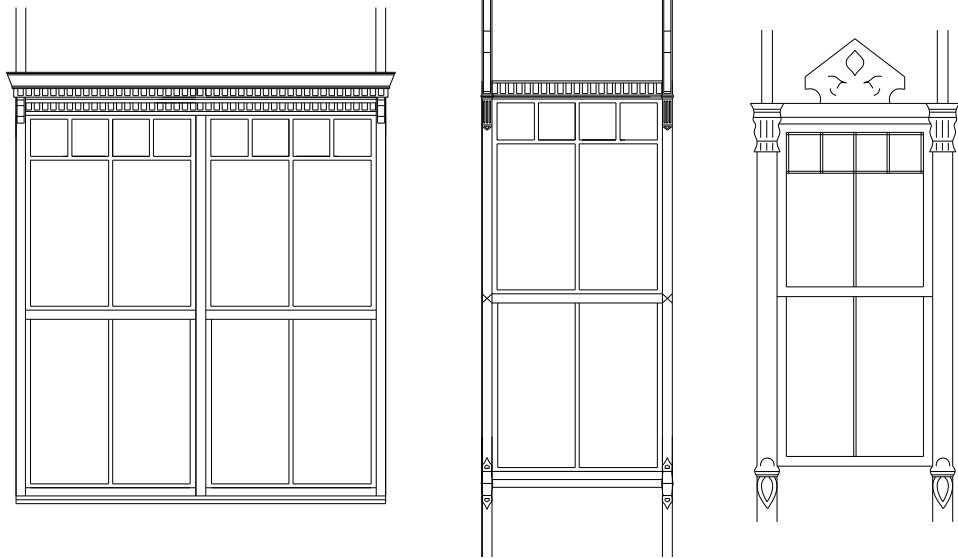
Şekil 4.33 : Sürme/giyotin pencere örnekleri 2.

Daha nitelikli birkaç yapıda ise sürme pencereleri yatayda bölen sabit bölümler vardır. Bu bölümlerin yüksekliği 40cm civarında olup, düşey ara kayıtlarla bölünmüş, renkli camlarla süslenmişlerdir (Şekil 4.33).

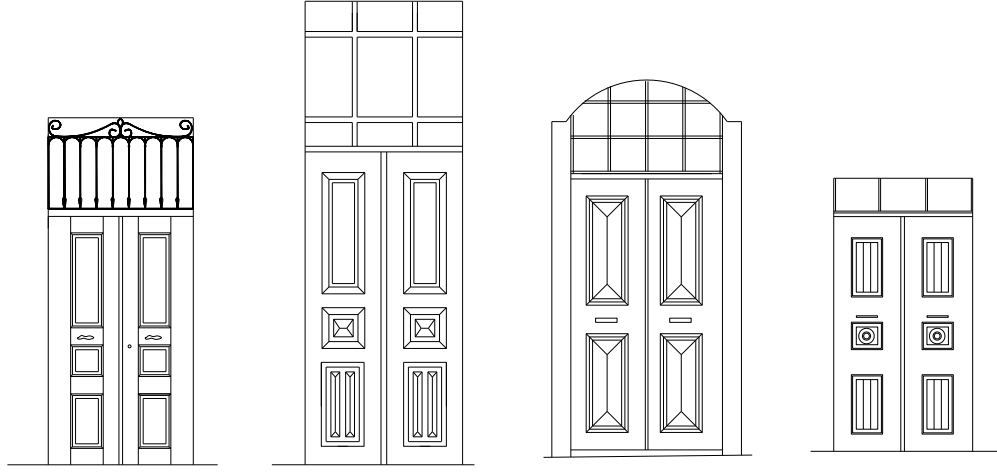
Bölgedeki kapılar çift kanatlı, düz atkılı ve üç tablalı ahşap kapılardır. Giriş kapılarının hemen hemen hepsi tepe pencereli kapılardır (Şekil 4.36). Bu pencereler sabit olup, giriş holüne aydınlık sağlamaktadır. Bu sabit pencereler düşeyde ve yatayda ahşap kayıtlarla geometrik olarak bölünmüştür.

**Şekil 4.36 : Kapı örnekleri 1.**

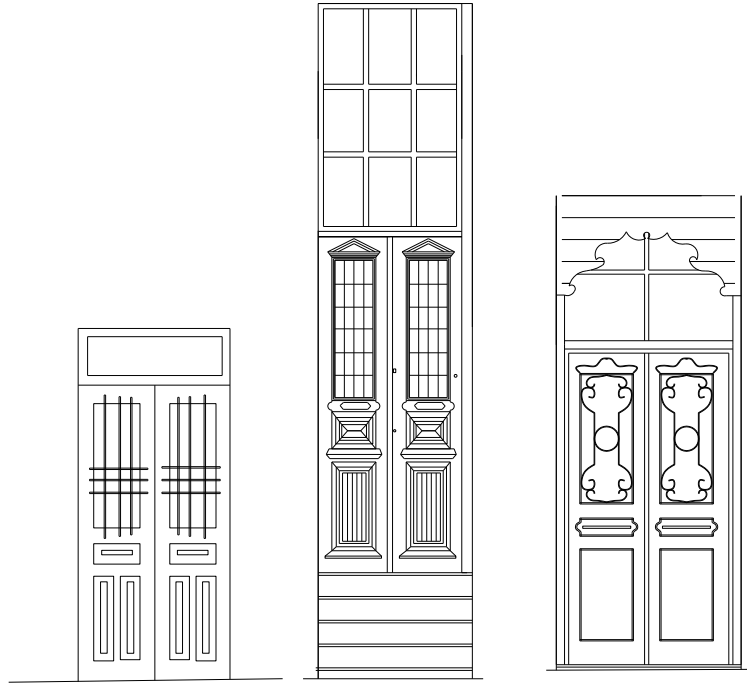
**Şekil 4.37 : Kapı örnekleri 2.**

Bazı çift kanatlı kapıların bir kanadı sabit olarak tasarlanmıştır. Bir iki adet de tek kanatlı kapıya rastlanmıştır. Üst tablası cam olan 3 tablalı birkaç kapı örneği de vardı (Şekil 4.37). Sayıca az olan demir kapıların üst tablası camlıdır. Bu demir kapılar bezeme özellikleri açısından Art Nouveau etkilerinin görüldüğü kapılardır.

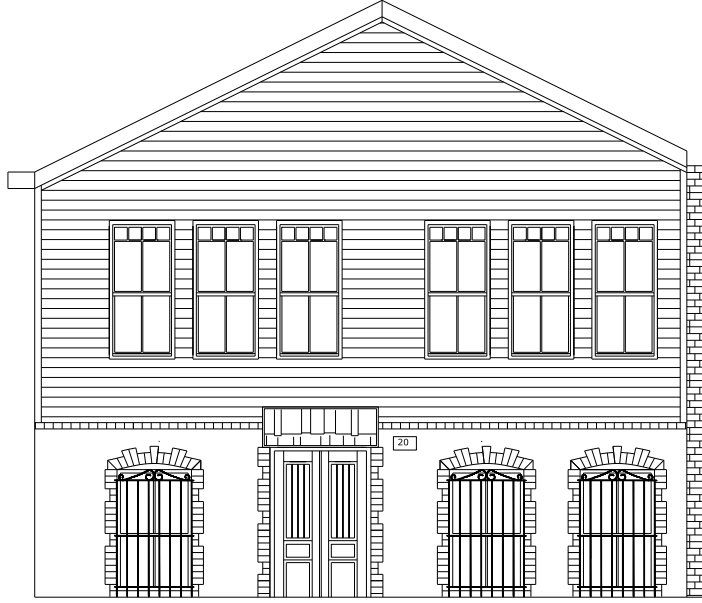
Ahşap yapılarda giriş kapıları bir yüzde (Şekil 4.38) ve niş içinde olmak üzere ikiye ayrılırlar.

**Şekil 4.38 :** Ahmet Rasim Sokağı, 24.parselde bulunmayan yapı.

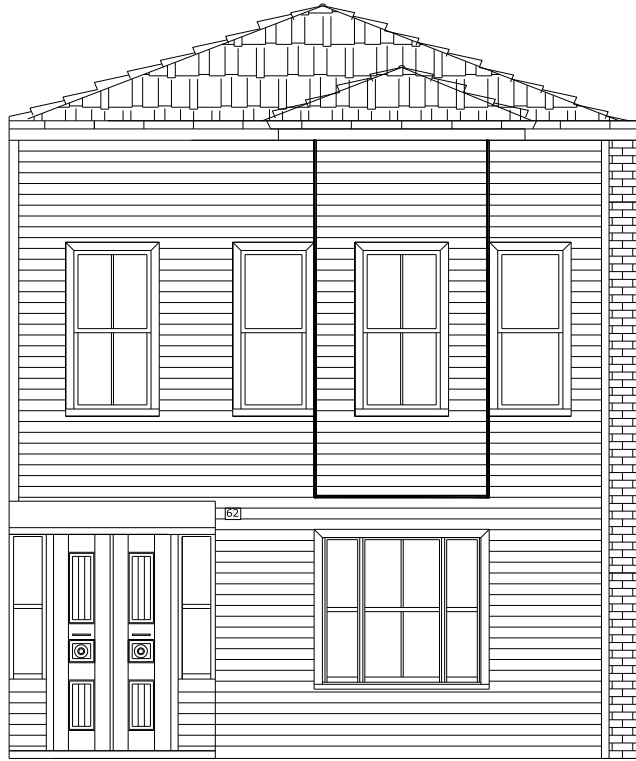
Niş içinde kalan kapılar birkaç mermer basamakla çıkılan kapılardır. Nişler, kemerli veya düz atkılıdır. Nişin duvarında bir veya iki adet aydınlık penceresi olabilir (Şekil 4.39), aydınlık penceresinin olmadığı durumlarda yüksek bir tepe penceresi vardır (Şekil 4.40).

**Şekil 4.39 :** Ahmet Rasim Sokağı, 2.parselde bulunmayan yapı.

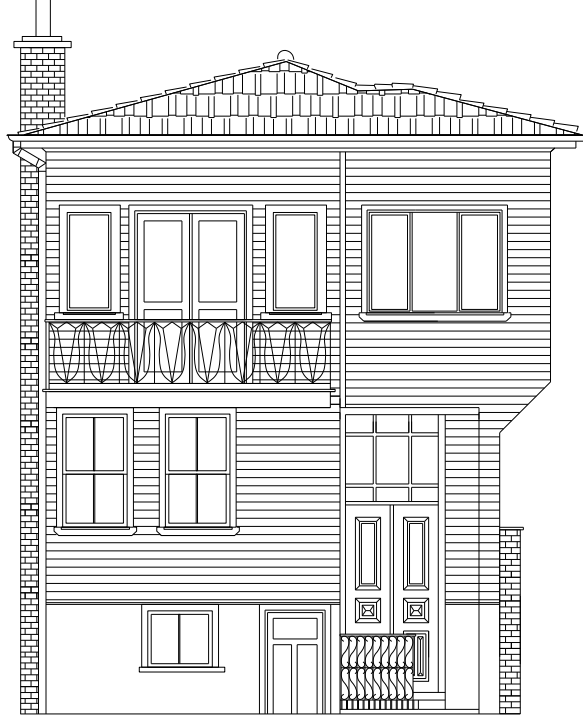
**Şekil 4.40 :** Andelip Esat Sokağı, 38.parselde bulunmayan yapı.

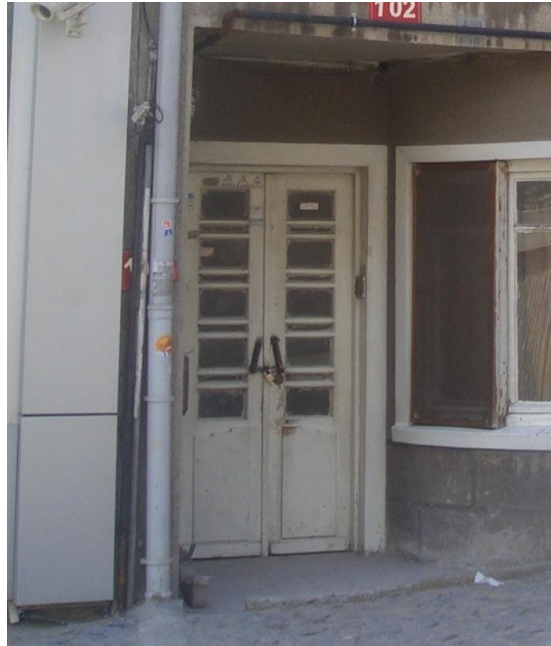
20.yüzyılın ortasından itibaren yapılan ilk kagir Modernist binaların tescil edilmesi önerildiğinden bu binalardaki giriş kapıları da incelenmiştir. Bu kapılar 2 kanatlı üst tablaları camlı ahşap kapılardır (Şekil 4.41).

**Şekil 4.41 :** Sarayardı Caddesi, 40.parselde kullanılmayan yapı.

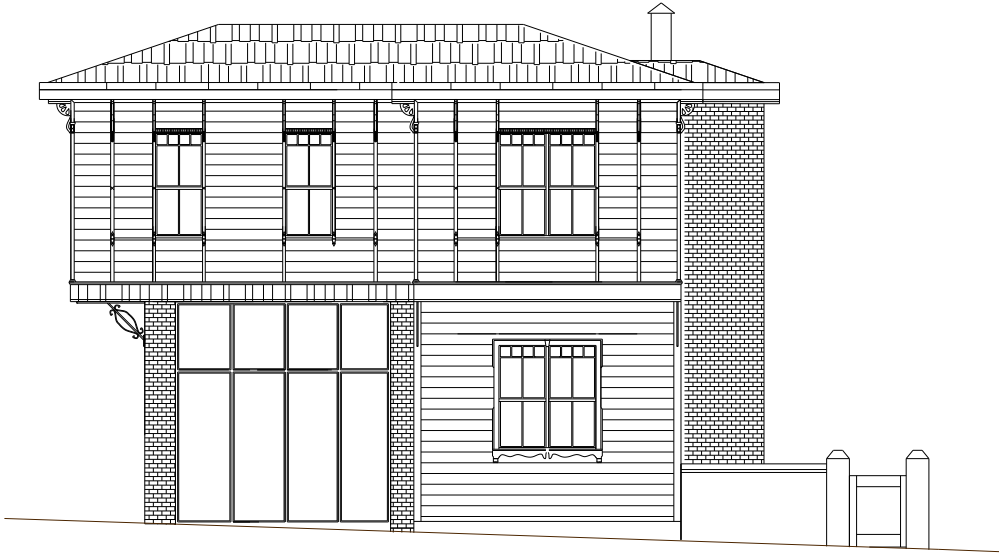
Şekil 4.42 : Andelip Esat Sokağı, 18.parselde bulunan yapı.

Cephelerdeki dekoratif öğelerden biri sütun ve sütun başlıkları biçimindeki ahşap plastırlardır. Bu cephe elemanlarının bazen katlarda devam ettiği görülür. Bunlar furuşların aksında veya pencere hizalarında devam etmektedirler (Şekil 4.42).

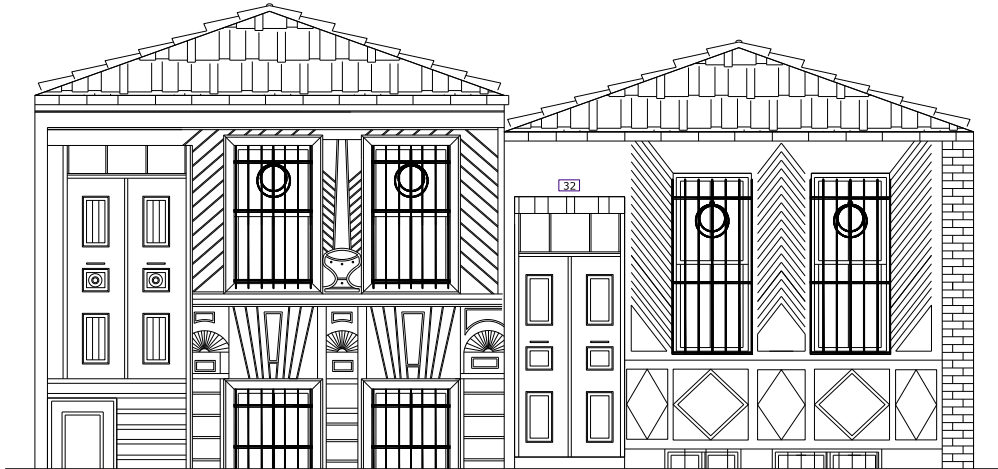
Bazı cephelerin sıvalı yüzeylerinde ise geometrik düzenli armalarla oluşturulan süslemeler göze çarpmaktadır (Şekil 4.43).

Şekil 4.43 : Ahmet Rasim Sokağı, 18.ve 19.parsellerde kullanılmayan yapılar.

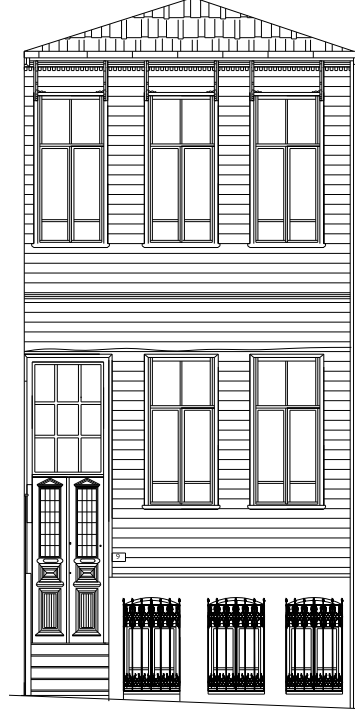
Kat silmeleri bina bitişlerinde ve kat hizalarında kullanılan basit ahşap çıtalı profil şeklindedir (Şekil 4.44). Birkaç ahşap yapının kagir zemin katlarının tuğladan yapılmış dekoratif kat silmeleri vardır.

**Şekil 4.44 :** Andelip Esat Sokağı, 13.parselde bulunan yapı.

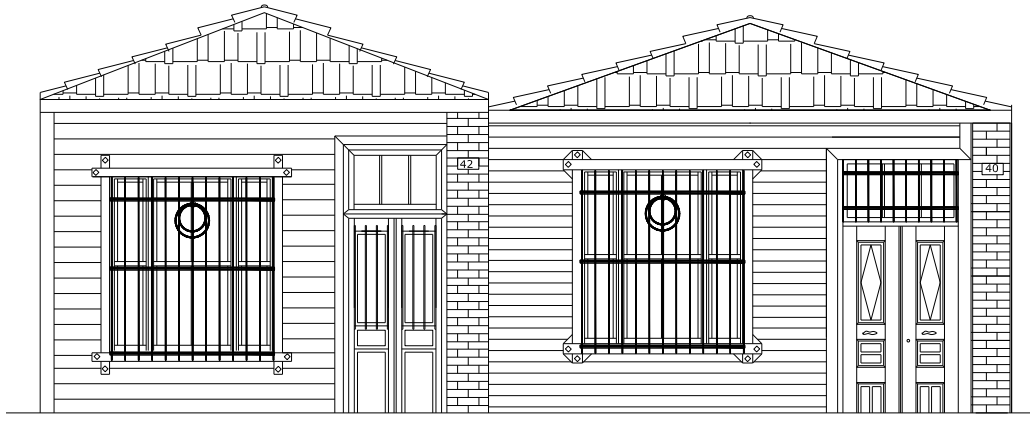
Birkaç demir parmaklıkta da demir ay - yıldız motifi kullanılmıştır (Şekil 4.47). Bu durum demir işçiliğinin ortak bir beğeni doğrultusunda aynı usta tarafından gerçekleştirildiğini göstermektedir.

**Şekil 4.47 :** Ahmet Rasim Sokağı, 12.ve 13.parselde kullanılmayan yapılar.

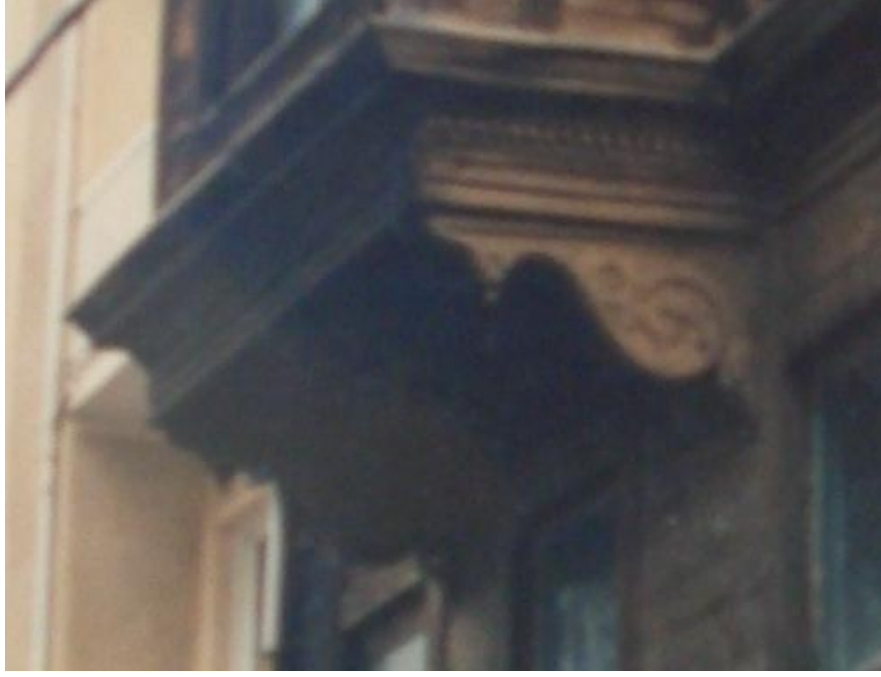
**Şekil 4.48 :** Nabizade Sokağı, 45.parselde yeniden yapılan yapının çıkma payandaları.

Az sayıda görülen çıkma altı ahşap ve demir payandaları yalın motifli olup, çıkmanın 2 ucunda tekli olarak kullanılmışlardır. Sadece bir örnek bezeme açısından niteliklidir (Şekil 4.48).

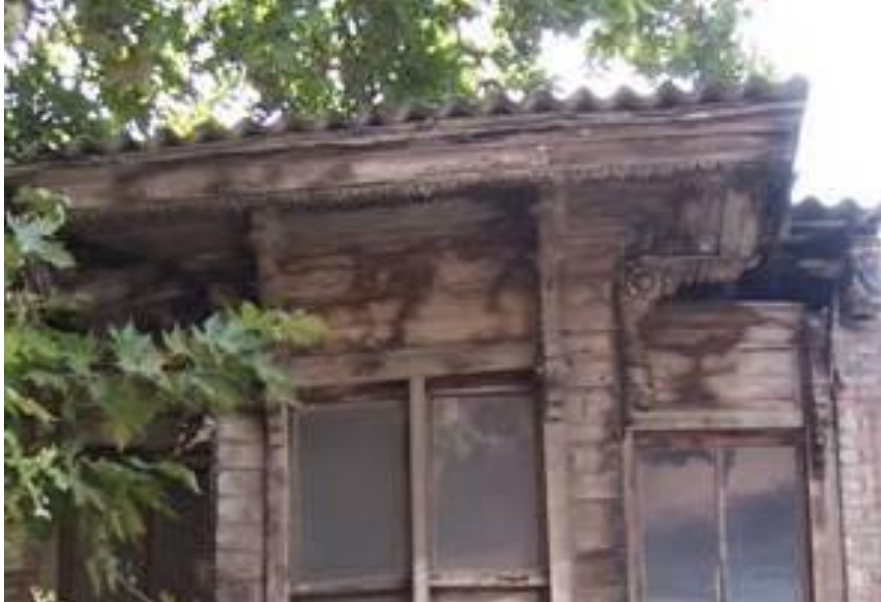
**Şekil 4.49 :** Kurbağalıdere Caddesi, 34.parselde kullanılmayan yapının furuşları.

Saçaklar çoğunlukla basit kornişlidir. Bazı yapıların çatı kornişlerinde dişli friz veya bitkisel motifli ahşap kornişler kullanılmıştır. Çatı kornişleri bölgede çok sık kullanılmış olan nitelikli ahşap dekoratif furuşlarla süslenmiştir (Şekil 4.49).

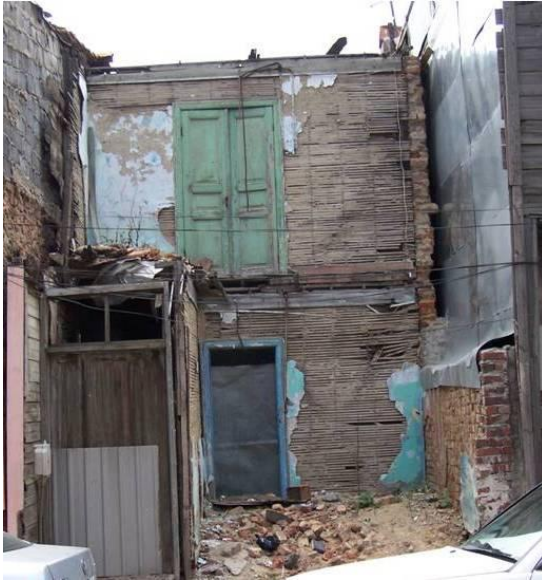
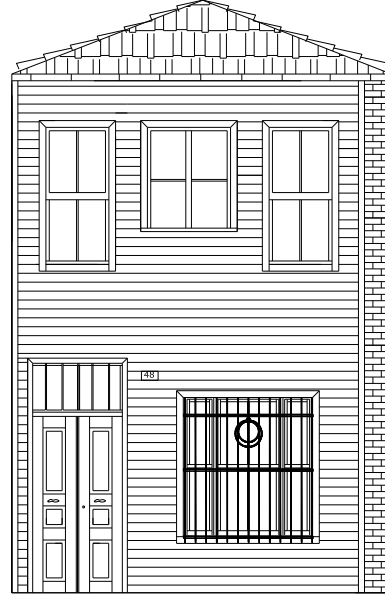
Bölgede özgün durumlarını koruyan yapıların çoğunluğu ahşap karkas sistemiyle inşa edilmişlerdir. Ahşap iskelet sistemden oluşan bu yapıların dış duvarlarının dış yüzü ahşap kaplama, iç yüzeyi ise üzeri sıvanmış bağdadi çitalıdır (Şekil 4.51).

**Şekil 4.51 :** Ahmet Rasim Sokağı, 9.parselde bulunmayan yapı.

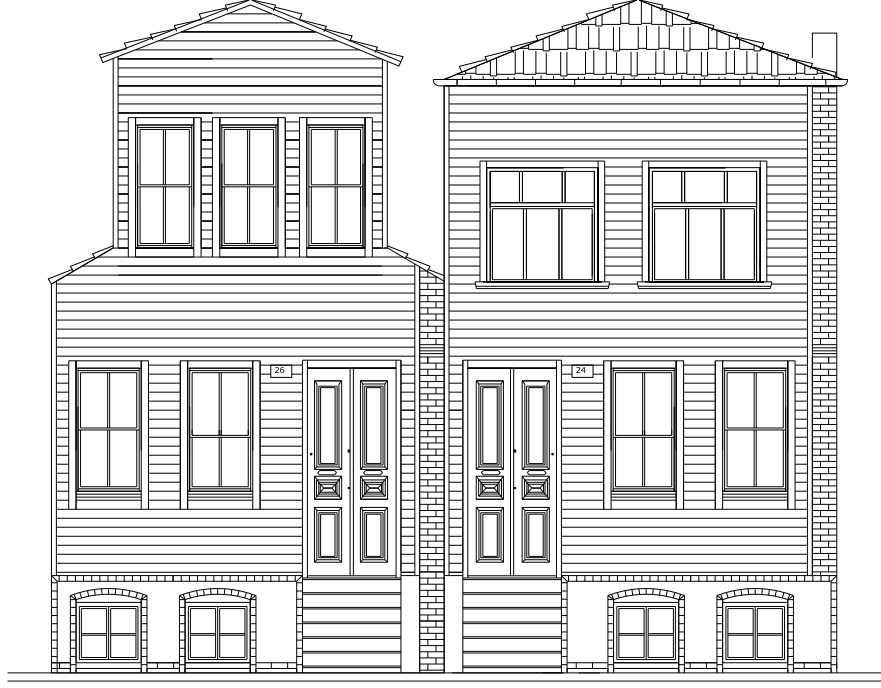
**Şekil 4.52 :** Ahmet Rasim Sokağı, 21. ve 22.parselde bulunmayan yapılar.

Ahşap yapı dış duvarlarının kaplama tahtalarının genişlikleri 10-20cm arasındadır. Ahşap yapıların ortak özelliklerinden biri olan ve 19.yy'ın ikinci yarısından itibaren Ebniye Nizamnameleri'yle yapılması zorunlu hale getirilen yangın duvarları bölgede yaygın olarak kullanılmıştır (Şekil 4.52).

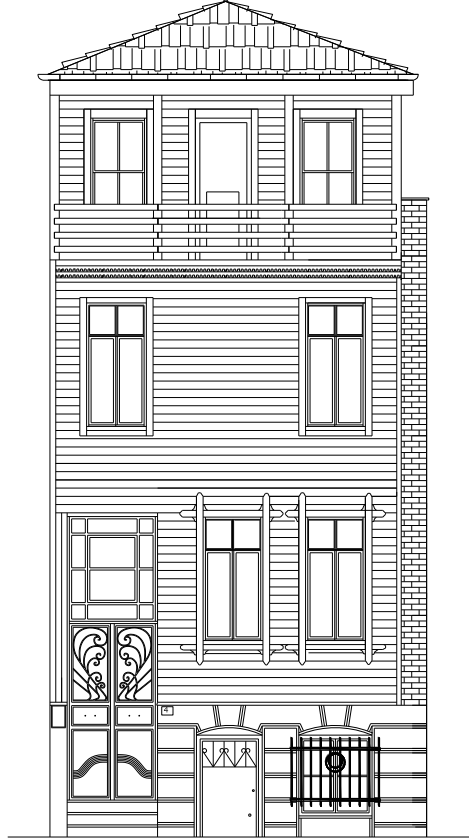
**Şekil 4.53 :** Ahmet Rasim Sokağı, 31.parselde kullanılmayan yapı.

Bodrum katlar kagir malzeme olan taş veya tuğla ile yığma tekniğinde inşa edilmiştir (Şekil 4.53).

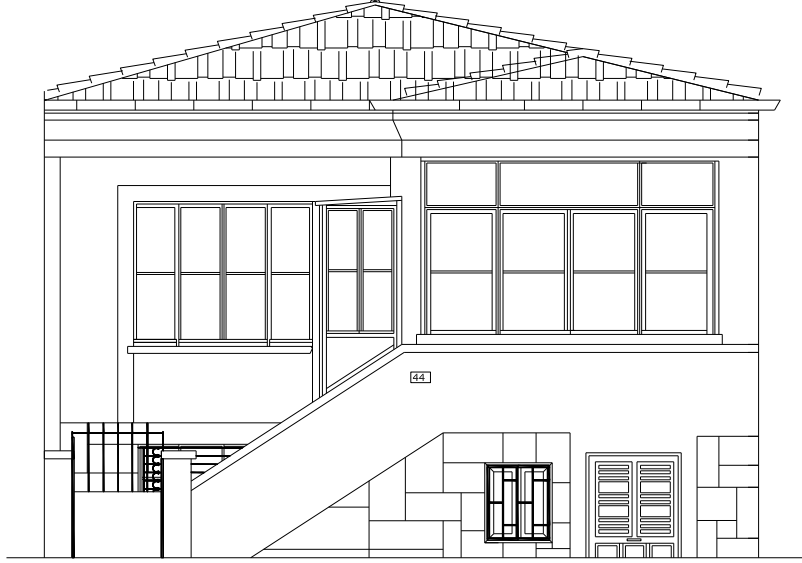
**Şekil 4.54 :** Ahmet Rasim Sokağı, 11.parselde kullanılmayan yapı.

Çok az sayıda kalan kagir yapıların dış duvarlarında tuğla veya taş kullanılmıştır. (Şekil 4.54).

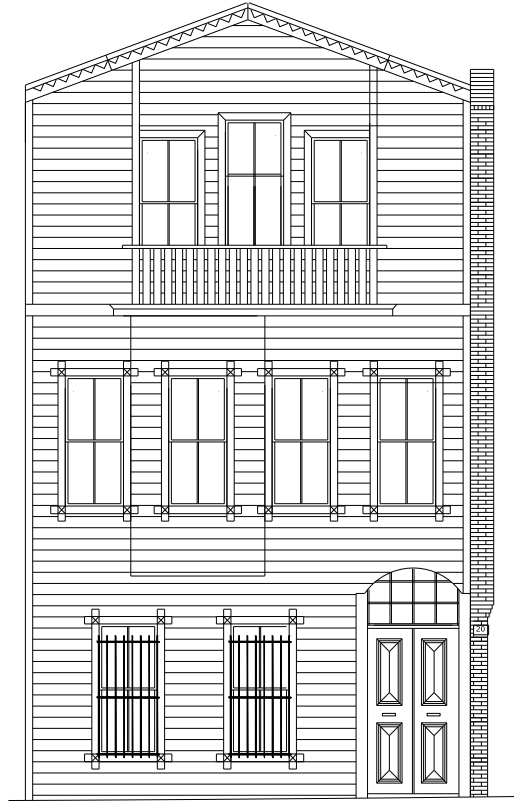
**Şekil 4.55 :** Andelip Esat Sokağı, 48.parselde kullanılmayan yapı.

Özgün durumunu koruyan birkaç çatı alaturka kiremitle örtülmüştür (Şekil 4.55).

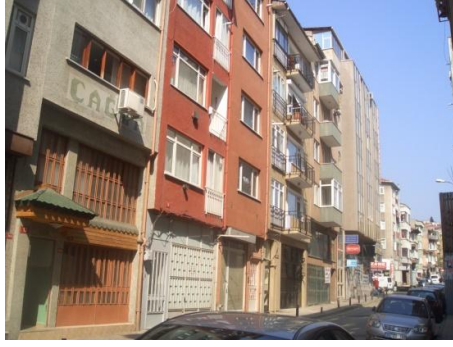
**Şekil 5.18 :** Ali Ruhi Sokağı'nın bugünkü görünümü.

Yeni yapılaşma koşullarına göre geleneksel 2 katlı yapıların yerine çok katlı binalar yapılmıştır (Şekil 5.17). Yeniden yapılanların çoğu orta aksta sembolik dikdörtgen cumbası bulunan, çevrenin özgün kat yüksekliklerine aykırı olarak yüksekliği 5 kata varan uygulamalardır (Şekil 5.18).

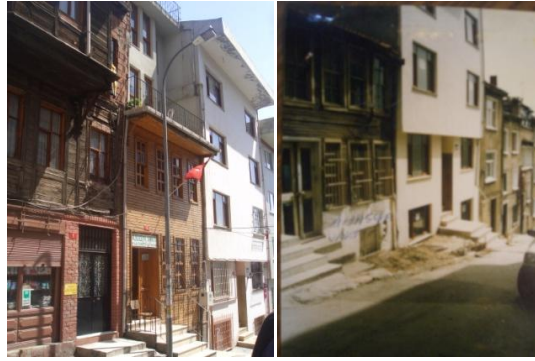
**Şekil 5.19 :** Hacı Recai Sokağı, 18.parselde bulunan yapının restorasyonu.

Bazı uygulamalarda binanın cephe rekonstrüksiyonu yapıldıktan sonra üzerine geriye çekilerek kat ilavesi yapılmıştır (Şekil 5.19).

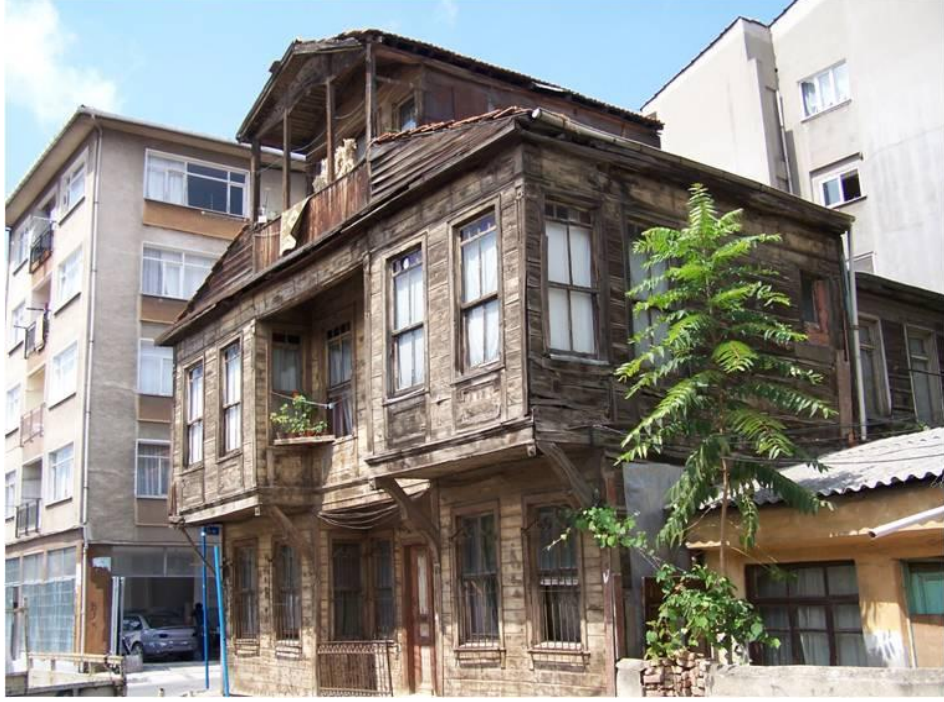
**Şekil 7.1 :** Yapı 445/5-Ahmet Rasim Sokağı, 29 kapı numaralı yapı.

Yapı, Koruma Kurulu'nda A790 numarasıyla kayıtlıdır. 11.03.1999 tarihinde rölövesi onaylanmıştır. II. grup kültür varlığı kapsamında olan yapının yıkılmadan restore edilmesine yönelik restorasyon projesi istenmiş fakat gelmemiştir. Yapıya daha sonra hiçbir müdahalede bulunulmamıştır (Şekil 7.1).

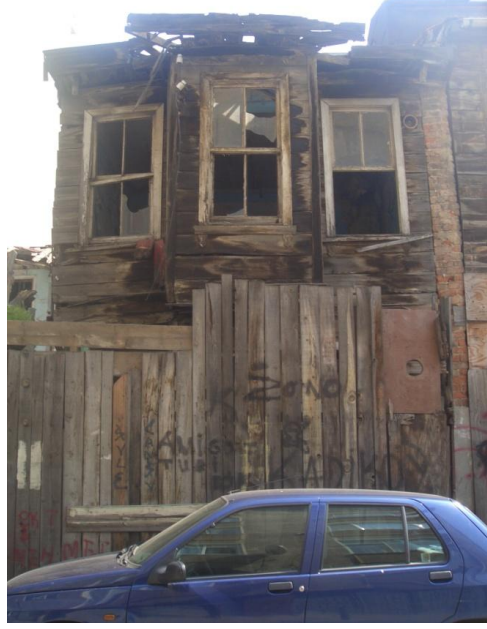
**Şekil 7.2 :** Yapı 445/6-Ali Ruhi Sokağı, kullanılmayan 17 kapı numaralı yapı.

Bugünkü durumunda hasarlı, terk edilmiş bir yapıdır. Bu haliyle rölövesinin alınması zor olan binanın restorasyona ihtiyacı vardır. Çevreye zarar vermesini önlemek amacıyla Belediye tarafından önü kapatılmıştır (Şekil 7.2).

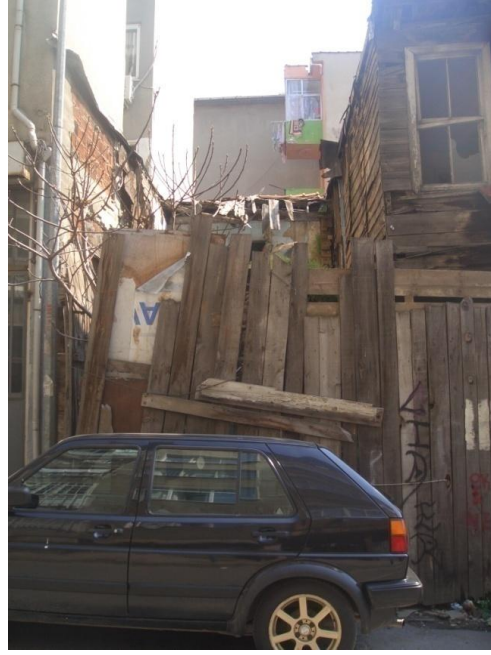
**Şekil 7.3 :** Yapı 445/7-Ali Ruhi Sokağı, yok olan 15 kapı numaralı yapı.

Koruma Kurulu'nda dosyası vardır. Yapının rölövesi bulunmamaktadır. Bugünkü durumunda hasarlı, terk edilmiş bir yapıdır. Bu haliyle rölövesinin alınması zor olan binanın restorasyona ve teknik rapora ihtiyacı vardır. Çevreye zarar vermesi sebebiyle Belediye tarafından önü kapatılmıştır (Şekil 7.3).

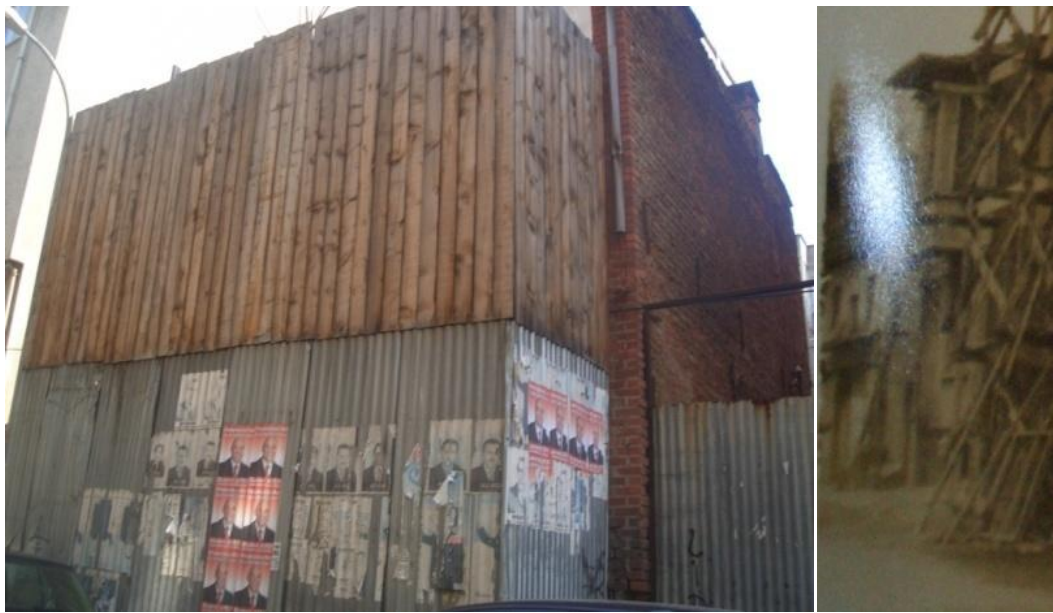
**Şekil 7.4 :** Yapı 445/15-Ali Ruhi Sokağı, yok olan 3 kapı numaralı yapı.

**-Yapı 445/15 (12 numaralı envanter):** Ali Ruhi Sokağı'ndan 3 kapı numarasıyla girilen yapı bitişik nizamda yer almakta olup, tuğla yangın duvarlarıyla komşu parsellerden ayrılmıştır. Binanın arka bahçesi vardır. Geçirdiği yangın nedeniyle yıkık durumdadır ve çevreye zarar vermesini önlemek amacıyla Kadıköy Belediyesi tarafından önü kapatılmıştır (Şekil 7.4). Binayı ayrıntılı olarak tanımlamaya yarayacak bir fotoğrafa ulaşılammıştır. Arşivdeki bilgilere göre 2 katlı, dikdörtgen çıkmalı, ahşap bir binadır.

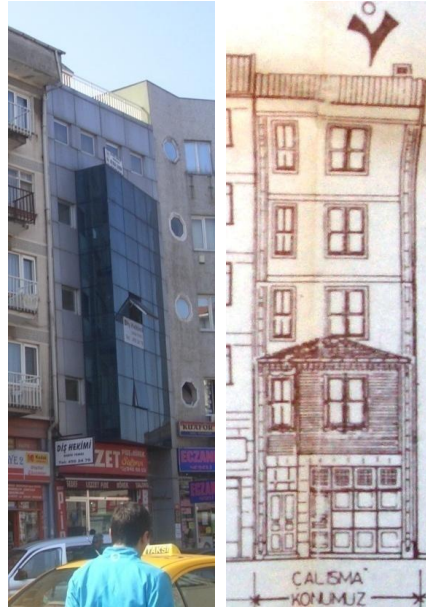
**Şekil 7.5 :** Yapı 445/17-Kurbağalıdere Caddesi, yok olan 68 kapı numaralı yapı.

**-Yapı 445/17 (14 numaralı envanter):** Kurbağalıdere Caddesi'nden 68 kapı numaralı girişi olan tarihi eser niteliği taşıyan bina günümüze ulaşmamıştır. Ne yazık ki yapının eski fotoğraflarına da ulaşılmamıştır. Binanın metruk hale gelmiş arka bahçesinden çekilen tek bir fotoğrafında ahşap kaplamalı cephede, giyotin pencereler görülmektedir. Kadıköy Belediyesi Arşivinde bulunan krokisine göre bina 2 katlı ve beşik çatılıdır. Birinci katta sağda bir çıkması vardır. Tuğladan yapılmış olan zemin katı dükkan, ahşap kaplamalı olan birinci katı ise konut kullanımındadır. Zemin katta kapının sağında, ahşap düşey ve yatay kayıtlarla süslenmiş camekanlı geleneksel bir dükkan vitrini vardır. Girişi soldan çift kanatlı ve üç tablalı bir kapıdan verilmiş olup, kapının üstünde oldukça geniş bir tepe penceresi vardır. Uygulanmamış olan yeniden inşa projesinde 2 katlı cephe karakteri korunarak yapının üzerine geriye çekilmiş üç kat ilave edilmesi öngörülmüştür (Şekil 7.5).

Yapı, Koruma Kurulunda K661 numarasıyla kayıtlıdır. 10.11.1995 tarihli 3902 numaralı Kurul kararıyla rölöve ve restorasyon projesi onaylanmıştır. Restorasyonun uygulamasında cephe kaplamaları orijinal, pencereler sürme ve oluklar çinko

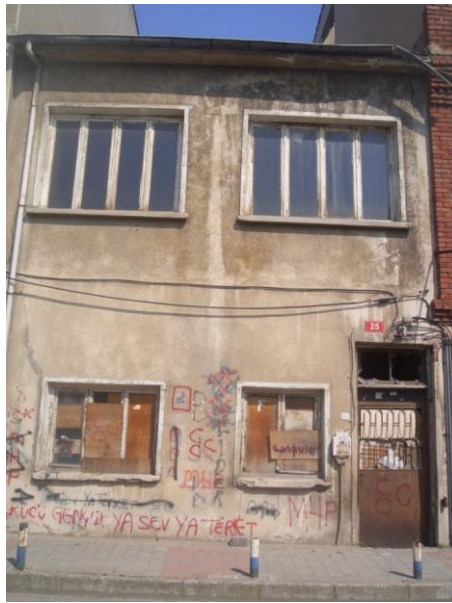
**Şekil 7.6 :** Yapı 446/2-Ahmet Rasim Sokağı, kullanılmayan 25 kapı numaralı yapı.

**-Yapı 446/2 (25 numaralı envanter):** Ahmet Rasim Sokağı'ndan 25 kapı numaralı girişi olan yapı, arka bahçeli, 2 katlı terk edilmiş kagir bir yapıdır (Şekil 7.6).

Pervititch planında 2 katlı ahşap bahçeli bir bina olarak gösterilen parseldeki bina yıkılmış ve yerine gabarisiyle çevreye uyumlu, kagir bir bina inşa edilmiştir. Bu yapı çok katlı imar kanunu çıkmadan önce, 1950’lerde ahşap yapılar yerine yapılan sade, 2 ile 3 katlı kagir binalara örnek olarak tescil edilmelidir. Sağda bulunan tepe aydınlıklı giriş kapısı demir olarak değiştirilmiştir. Birinci kat ve zemin kat pencereleri kanatlı ahşap pencerelerdir. Tuğladan yapılmış olan sağdaki yangın duvarı hala ayakta durmaktadır. Koruma Kurulu’nda hiçbir kaydı yoktur.

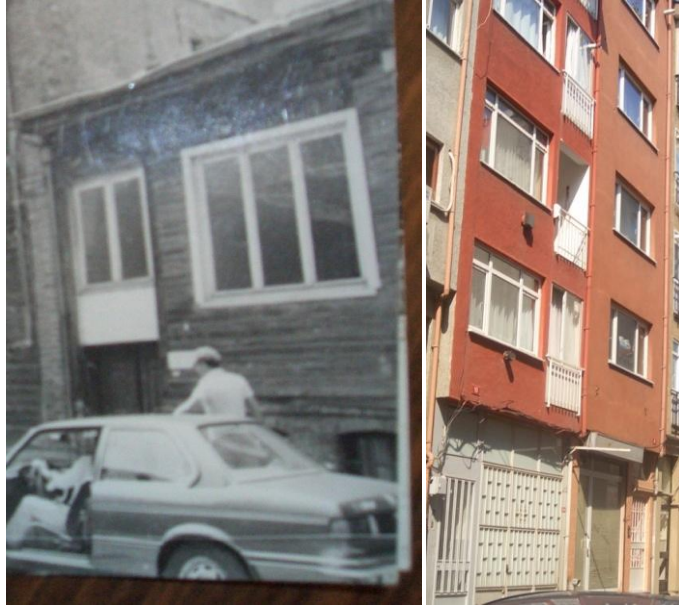
**Şekil 7.7 :** Yapı 446/23-Ali Ruhi Sokağı, yok olan 8 kapı numaralı yapı.

**-Yapı 446/23 (42 numaralı envanter):** Tescilli yapı IV. Grup uygulama kapsamında yıkılmıştır. Kadıköy Belediyesi’nde arşiv dosyasında bulunan fotoğrafa göre, Ali Ruhi Sokağı’ndan 8 kapı numaralı girişi olan ahşap bina, yangın duvarlarıyla bitişik düzenli ve arka bahçelidir. Tuğlalı alçak bir bodrum kat üzerine yükselir; tek katlı ve çıkmasızdır. Giriş soldan ve 2 kanatlı ahşap bir kapıdan verilmiştir. Zemin kat pencereleri değiştiğinden özgün değildir. Bodrum katta 2 adet kemerli ve demir parmaklıklı pencere vardır (Şekil 7.7).

Koruma Kurulu’nda A719 numarasıyla kayıtlıdır. 14.06.1994 tarihinde ki 3487 sayılı kararla tescilli binanın geçen zaman içinde büyük ölçüde niteliklerini kaybettiğine, yakın çevresinin de yeni yapılardan oluştuğuna, bu nedenle IV.grup korunması gerekli taşınmaz kültür varlığı statüsü içinde tescil edilmesine karar verilmiştir. 12.08.1999 tarihinde rölövesi onaylanmıştır ve arşivlenmiştir. Böylece imar mevzuatına göre yeni inşaat yapılabileceği kararına bağlı olarak yıkılmıştır.
