**KADIKÖY HASANPAŞA BÖLGESİ’NİN  
TARİHİ ÇEVRE ANALİZİ  
VE SİHHİLEŞTİRME ÖNERİLERİ**

**YÜKSEK LİSANS TEZİ**

**Mimarlık Anabilim Dalı**

**Restorasyon Programı**

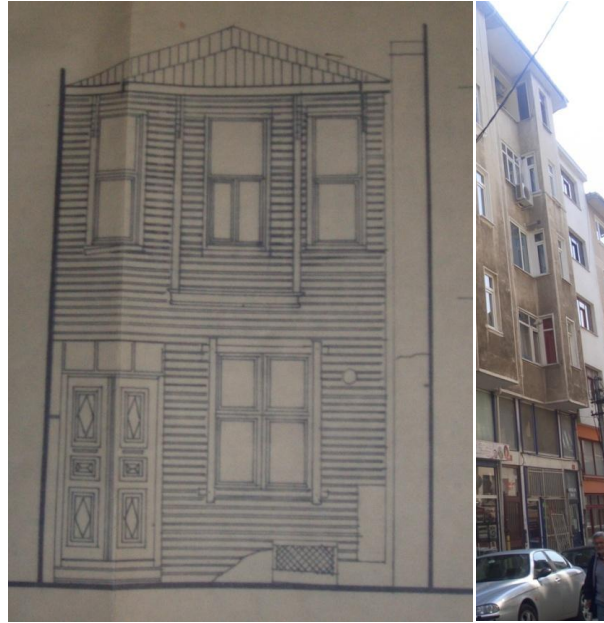
**Şekil 7.8 :** Yapı 447/13-Ali Ferruh Sokağı, yok olan 9 kapı numaralı yapı.

istenmiştir. Rölövesinin verilmesi üzerine ise 26.09.1991 tarihli 3693 sayılı kararıyla, parseldeki yapının koruma grubunun IV. Grup olarak tescil edilmesine, rölövesi arşive alındığından yıkılabileceğine, yeni binanın cephe projesinin Kurula iletilmesine karar verilmiştir. 14.05.1992 tarihinde 4687 numaralı kararla koruma grubu IV.grup olarak belirlenen yapının cephe projesinin düzeltildiği şekilde (H=15,50m.) uygun bulunduğuna, Belediye yönetmeliklerine uyması halinde uygulama yapılabileceğine karar verilmiştir. 24.09.1993 tarihinde yapılan çalışmalar sonucunda tescilinin devam etmesine karar verilmiştir. Bugün yıkılmış olan 2 katlı ahşap bahçeli binanın yerine 5 katlı ve cephe tipolojisi çok farklı bir yapı yükselmektedir (Şekil 7.8).

Koruma Kurulu'nda K616 numarasıyla kayıtlıdır. Kurulda rölöve,restitüsyon ve restorasyon projesi vardır. T.C.Kültür Bakanlığı İstanbul III Numaralı Kültür ve Tabiat Varlıklarını Koruma Kurulu 22.08.1991 tarihli 3526 sayılı kararıyla kültür varlığının koruma grubunun belirlenebilmesi için 1/50 ölçeğinde rölöve projesi

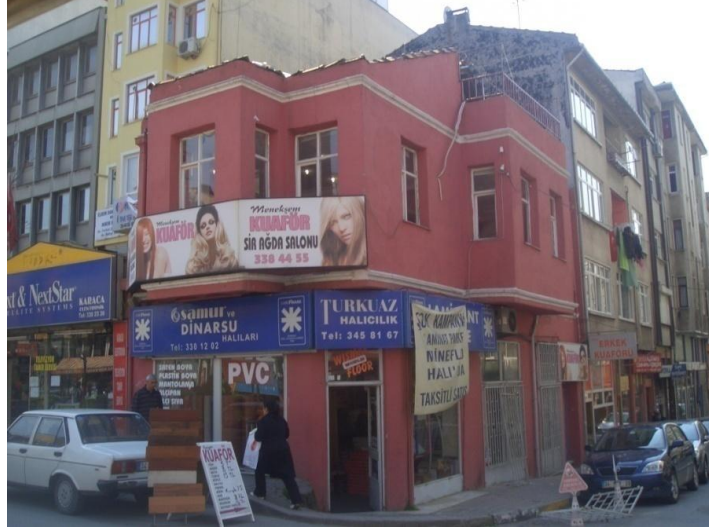
**Şekil 7.9 :** Yapı 447/19-Ali Ferruh Sokağı, 1 kapı numaralı yapı.

**-Yapı 447/19 (61 numaralı envanter):** Kurbağalıdere Caddesi ve Ali Ferruh Sokağı'nın köşesinde bulunan yapı bölgede ki birkaç kagir yapıdan biridir. Kaptan Paşa Camisi ve Sıbyan Mektebi karşısında önemli bir konumdadır ve ticari olarak kullanılmaktadır. Her iki cephesinde de orta aksta birer dikdörtgen çıkması vardır. Ali Ferruh Sokağı'na bakan çıkmanın üstü açık balkon şeklinde olup teras katına açılmaktadır. 2 sokaktan da girişi bulunan yapının ana cadde üzerindeki girişi zemin katın köşede pah yapmasıyla köşeden verilmiş, yan sokakta ki 1 kapı numaralı ikinci girişi ise sağdan verilmiştir. Zemin katın dükkan düzeni değiştirilmiş ve özgünlüğünü kaybetmiştir. Cepheye tabelalar ve klimalar asılmıştır. Birinci kat pencereleri orijinal kalmış üstü sabit bölmeli düz kanatlı pencerelerdir. Birinci katta ve çatı katı

hizasında kat silmeleri vardır. Çatı Ali Ferruh Sokağı yönünde terası örten beşik bir çatıdır.Yapı imar planına göre imar hattının önünde kalmaktadır. Özellikle zemin katının özgün haline dönmesi için esaslı bir onarıma ihtiyacı vardır (Şekil 7.9).

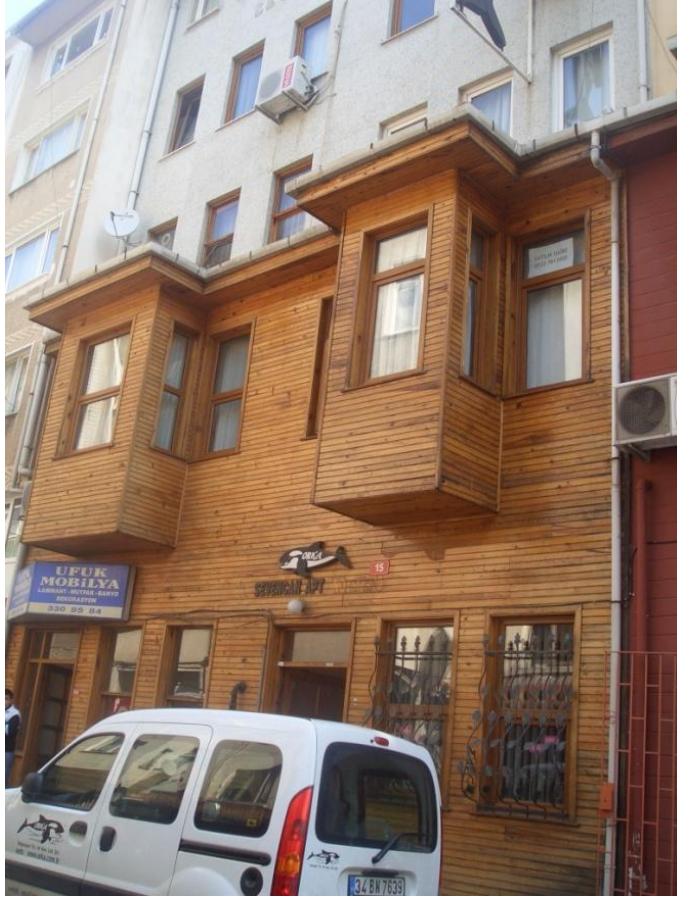
**Şekil 7.12:**Yapı 447/44-Ali Ferruh Sokağı, yeniden yapılan 15 kapı numaralı yapılar.

sayılı kararla 7,8,9 ve 10 numaralı parselleri III.grup korunması gerekli kültür varlığı kapsamına almıştır. Parsellerin 24.09.1993 günü 3210 sayılı Hasanpaşa genel kararı ile tescilinin devam kararından sonra 9 ve 10 sayılı parseller 44 sayılı parsel olarak tevhid edilmiş ve restorasyon projesi onaylanmıştır (Şekil 7.12).

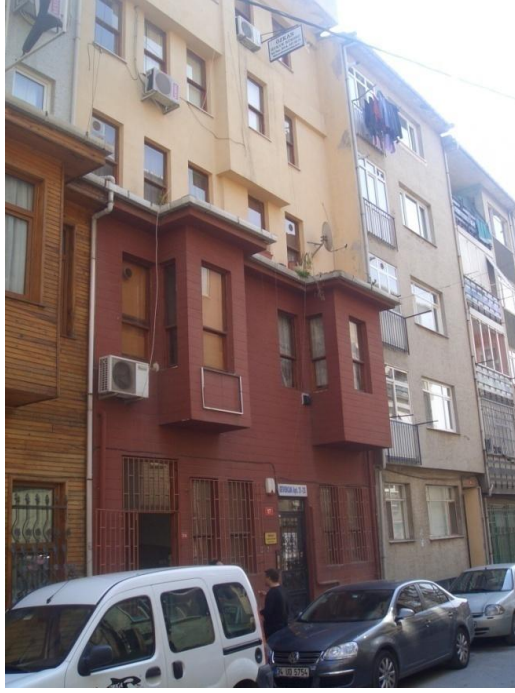
**Şekil 7.13:**Yapı 447/45-Ali Ferruh Sokağı, yeniden yapılan 17 kapı numaralı yapılar.

**-Yapı 447/45 (7&8) (53 numaralı envanter):** Ali Ferruh Sokağı'ndan 17 kapı numaralı girişi olan binanın bulunduğu parsel 45 numaralı parseldir. 7 ve 8 numaralı parsellerde bulunan ve III.grup uygulama kapsamına alınan 2 kültür varlığı yıkılmış, parseller 45 sayılı parsel olarak tevhid edilmiş ve betonarme tek bir bina inşa edilmiştir. Komşu parseldeki uygulama emsal teşkil etmiştir. Restorasyon uygulamasında eski binaların gabarileri, birinci katta orta aksta bulunan dikdörtgen çıkmaları, kapı ve pencere açıklıklarının yerleri ve sürme düz atkılı pencere tipolojileri tek bir yapıda hissettirilmiştir. Plan özellikleri korunmamıştır. Farklı bir cephe malzemesiyle geriden başlayan ilave katlarla kat yüksekliği arttırılmış ve bina oturumu genişletilmiştir. O dönemde yapılan birçok restorasyon uygulamasında olduğu gibi yanlış bir uygulamadır (Şekil 7.13).

19.07.1991 tarihinde İstanbul III Numaralı Kültür ve Tabiat Varlıkları Koruma Kurulu 3543 sayılı kararıyla 8 numaralı parselde ki binayı tescil etmiştir. İstanbul II Numaralı Kültür ve Tabiat Varlıkları Koruma Kurulu 01.10.1992 tarihinde de 5217 sayılı kararla 7,8,9 ve 10 numaralı parselleri III.grup korunması gerekli kültür varlığı kapsamına almıştır. 01.10.1992 tarihinde rölöveleri onaylanmıştır. Restitüsyon projeleri arşivde bulunamamıştır. Parsellerin 24.09.1993 günü 3210 sayılı Hasanpaşa genel kararı ile tescilinin devam kararından sonra, 30.05.1995 tarihinde 8 numaralı parseldeki yapının restitüsyon ve restorasyon projesi onaylanıp yıkılmıştır. 7 ve 8 sayılı parseller 45 sayılı parsel olarak tevhid edilmiş ve 11.03.1999 tarihinde restorasyon projesi onaylanmıştır.

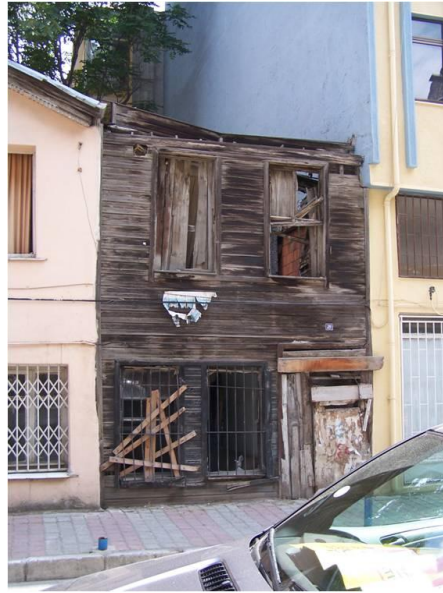
**Şekil 7.14 :** Yapı 448/6 - Andelip Esat Sokağı, yok olan 21 kapı numaralı yapı.

**-Yapı 448/6 (78 numaralı envanter):** Andelip Esat Sokağı’ndan 21 kapı numaralı girişi olan yapı metruk ve terk edilmiş bir yapıdır. Çevreye zarar vermesi sebebiyle Belediye tarafından önü kapatılmıştır. 105 m2 bir alana oturan yapı bitişik nizam, çıkmasız, önden beşik çatılı, arka bahçeli ve 2 katlı ahşap bir yapıdır. Kadıköy Belediyesi dosya arşivindeki fotoğraflarına göre giriş sağdan verilmiş ve pencereler düz atkılı sürme pencerelerdir. Zemin kat pencereleri demir parmaklıklıdır (Şekil 7.14).

edilen yapının restitüsyon ile restorasyon projeleri istenmiştir fakat yapıya yönelik hiçbir çalışma yapılmamıştır. Rölöve alınması güç olan bu binanın detaylı fotoğrafları gerekmektedir. Yapının teknik rapora ve restorasyona ihtiyacı vardır.

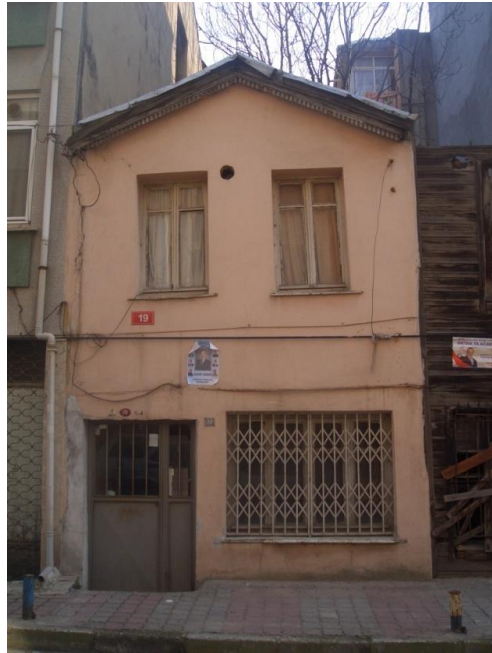
**Şekil 7.15 :**Yapı 448/7-Andelip Esat Sokağı, kullanılmayan 19 kapı numaralı yapı.

**-Yapı 448/7 (79 numaralı envanter):** Andelip Esat Sokağı'ndan 19 kapı numaralı girişi olan yapı sıvanmış, tadilat görmüş ve cephe özgünlüğünü kaybetmiştir. Kadıköy Belediyesi dosya arşivindeki fotoğraflarına göre komşu 6 numaralı parseldeki ahşap 2 katlı binanın cephe tipolojisi tekrarlanmıştır. Bina bitişik nizam, çıkmasız, önden beşik çatılı, arka bahçeli ve 2 katlı ahşaptır kaplamalıdır. Cephede özgün kalan tek öge ahşap çatı kornişidir. Kapı ve zemin kat pencereleri değişmiştir. Giriş soldan verilmiştir. Üst kat pencereleri üstü sabit bölmeli kanatlı pencerelerdir.

Hasanpaşa genel kararından sonra tescil edilen yapının özgün durumuna uygun olarak restore edilmesi gerekmektedir (Şekil 7.15).

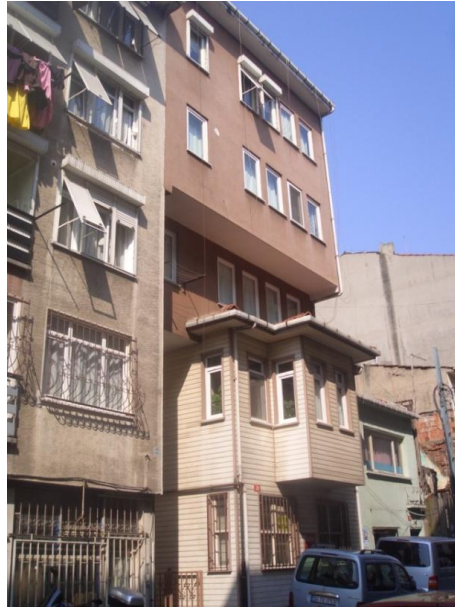
**Şekil 7.16 :** Yapı 448/9-Ali Ferruh Sokağı, yeniden yapılan 9 kapı numaralı yapı.

**-Yapı 448/9 (102 numaralı envanter):** Ali Ferruh Sokağı'ndan 9 kapı numaralı girişi olan yapının restorasyon projesi onaylanmış, yıkılıp projeye uygun olarak tekrardan yapılmıştır. Yenallı evi olarak adı geçen yapının eski fotoğrafları bulunamamış fakat rölöve projesi mevcuttur. Projeye göre 2 katlı ahşap karkas sistemlidir ve sokağa bakan bir avludan binaya giriş verilmiştir. Binanın giriş cephesi bu yan bahçeye bakmaktadır. Sokak tarafında 32 numaralı parselde yangın duvarıyla sağdan bitişik nizamlıdır.

Ali Ferruh Sokağına bakan ön cephesinde ve giriş cephesinde, orta aksta birer dikdörtgen cumba vardır. Yan bahçeye açılan giriş kapısı cephenin ortasında ve basamakla çıkılan bir nişin içindedir. Kapı çift kanatlı ve 3 tablalı bir kapıdır. Zemin katın sokak cephesindeki pencereleri demir parmaklıklı, çift birimli giyotin pencerelerdir. Birinci kat pencereleri tek birimli, düz atkılı giyotin pencerelerdir. Bu pencerelerin altı, ahşap çatalı aynalarla süslenmiştir. Çatı kırma çatıdır. Sokak cephesindeki çatı kornişi dekoratif furuşlarla desteklenmiştir (Şekil 7.16).

doğrultusunda işlem yapılacağı kararını almıştır. Kurul 25.07.1996 tarihinde 4223 sayılı kararla tescilli yapının koruma grubunun II.grup olarak saptanmasına ve imar mevzuatına göre öneri sunulması kararını alınmıştır. Restorasyon projesi 10.09.1997 tarihinde 4582 sayılı kararla onaylanmıştır ve bina yıkılmıştır. Betonarme olarak tekrar inşa edilen yapının farklı bir cephe malzemesiyle geriden başlayan ilave katlarla kat yüksekliği arttırılmış ve bina oturumu genişletilmiştir. O dönemde yapılan birçok restorasyon uygulamasında olduğu gibi kötü bir uygulamadır. Ayrıca cephe öğeleri aslına uygun yapılmamıştır ve plan özellikleri korunmamıştır.

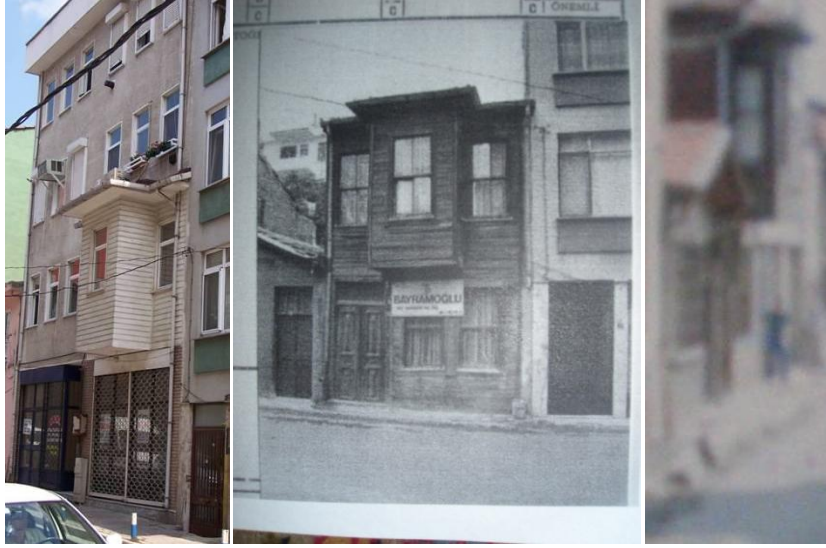
**Şekil 7.17:**Yapı 448/10-Andelip Esat Sok., yeniden yapılan 15 kapı numaralı yapı.

**-Yapı 448/10 (81 numaralı envanter):** Andelip Esat Sokağı'ndan 15 kapı numaralı girişi olan yapının restorasyon projesi onaylanmış, bina yıkılmış fakat projesinden farklı bir yapı inşa edilmiştir.

Kadıköy Belediye'si arşiv dosyasındaki eski bir fotoğraf ve restitüsyon projesine göre eski bina 2 katlı ahşap bir binadır. Birinci katta orta aksta dikdörtgen bir çıkması vardır. Giriş soldan, tepe pencereli, çift kanatlı ve 3 tablalı bir kapıdan verilmiştir. Pencereler düz atkılı, düşey ahşap ara kayıtlı bölünmüş tek birimli giyotin pencerelerdir. Parselin sokağa bakan bir yan bahçesi vardır. Solda kalan bu bahçeye tek katlı ve beşik çatılı kagir bir yapı yapılmıştır. Bu ek yapının sağda kalan giriş kapısı, üstü tepe pencereli, 2 kanatlı ve 2 tablalı bir kapıdır. Restorasyon projesi 2 katlı ahşap yapıya göre hazırlanmıştır.

Koruma Kurulu'nda 9 sayılı parselle birlikte A265 numarasıyla kayıtlıdır. İstanbul II Numaralı Kültür ve Tabiat Varlıkları Koruma Kurulu 24.09.1993 günü 3210 sayılı genel kararla II.grup korunması kültür varlığı olarak tescil etmiştir. 11.03.1995 tarihinde ise 3709 sayılı kararla kuruldan habersiz olarak yıkıldığından binanın III.grup korunması gerekli kültür varlıklarından olduğu, boş olan parselde inşaat yapılabilmesi için cephe fotoğrafından yararlanılarak yok olmuş bu cepheyi imar mevzuatının ön gördüğü 5 katlı yeni inşaatın cephesinde aynen gerçekleştirilmesi kararı alınmıştır. 18.04.1996 tarihinde 4102 sayılı kararla restitüsyon ve restorasyon projeleri onaylanmıştır. Kurulda yapının rölövesi bulunamamıştır. Betonarme olarak tekrar inşa edilen yapının farklı bir cephe malzemesiyle geriden başlayan ilave katlarla kat yüksekliği arttırılmış ve bina oturumu genişletilmiştir. O dönemde yapılan birçok restorasyon uygulamasında olduğu gibi kötü bir uygulamadır. Ayrıca cephe öğeleri aslına uygun yapılmamıştır ve plan özellikleri korunmamıştır (Şekil 7.17).

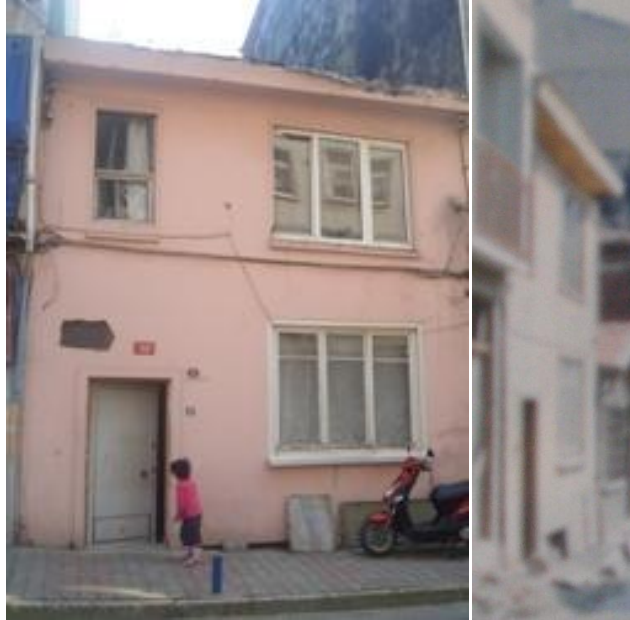
**Şekil 7.18 :**Yapı 448/11-Andelip Esat Sokağı, tadilat gören 13 kapı numaralı yapı.

**-Yapı 448/11 (numaralı envanter):** Andelip Esat Sokağı'ndan 13 kapı numaralı girişi olan yapı 2 katlı ahşap bir binadır. Bu çıkmasız binanın girişi soldan verilmiştir. Cephesi sıvanıp tadilat gördüğünden özgünlüğünü yitirmiş ve tescil edilememiştir. Bütün açıklıklar değişmiştir; birinci katta kapı aksında kalan ahşap sürme pencere orijinal kalmıştır. Koruma Kurulu'nda kaydı yoktur. Çevreye uyumlu yapı olduğundan fotoğraflardan özgün haline dönüştürülmelidir (Şekil 7.18).

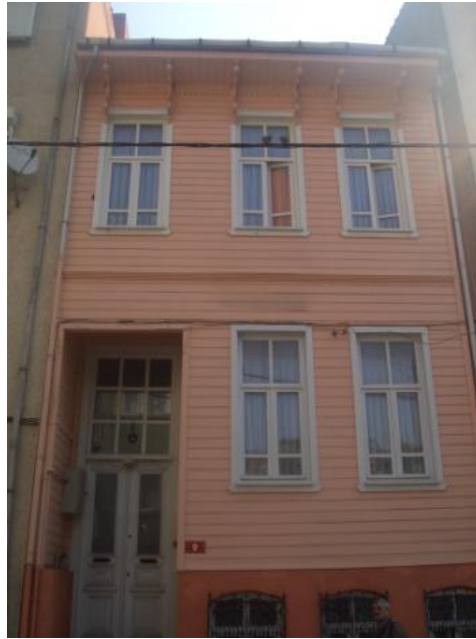
**Şekil 7.19 :** Yapı 448/13-Andelip Esat Sokağı, 9 kapı numaralı yapı.

**-Yapı 448/13(84 numaralı envanter):** Andelip Esat Sokağı'ndan 9 kapı numaralı girişi olan yapı kagir bodrum kat üzerinde yükselen, 2 katlı ahşap kaplamalı,

cumbasız güzel bir yapıdır. Giriş soldan 6 mermer basamakla çıkılan yüksek bir niş içersinden verilmiştir. Kapı, üst tablası cam olan 3 tablalı, iki kanatlı, dekoratif öğeleri olan bir kapıdır. Kapının üstünde, düşey ve yatay ahşap kayıtlarla bölünmüş, nişin tavanına kadar yükselen bir tepe penceresi vardır. Cephe pencereleri, üstü sabit bölmeli, çift kanatlı düz atkılı pencerelerdir. Pencereler ahşap sade sövelerle çevrilmiştir. Bodrum kat pencereleri kemerli ve ferforje demir parmaklıklıdır. Katlar ahşap kat silmeleriyle ayrılmıştır. Beşik çatıyla örtülmüş olan çatının saçağı altı adet ahşap dekoratif furuşla süslenmiştir.

Koruma Kurulu'nda kaydı yoktur. Restitüsyon ve restorasyon projesi istenmiştir.Yapı onarılmış ve bakımlıdır (Şekil 7.19).

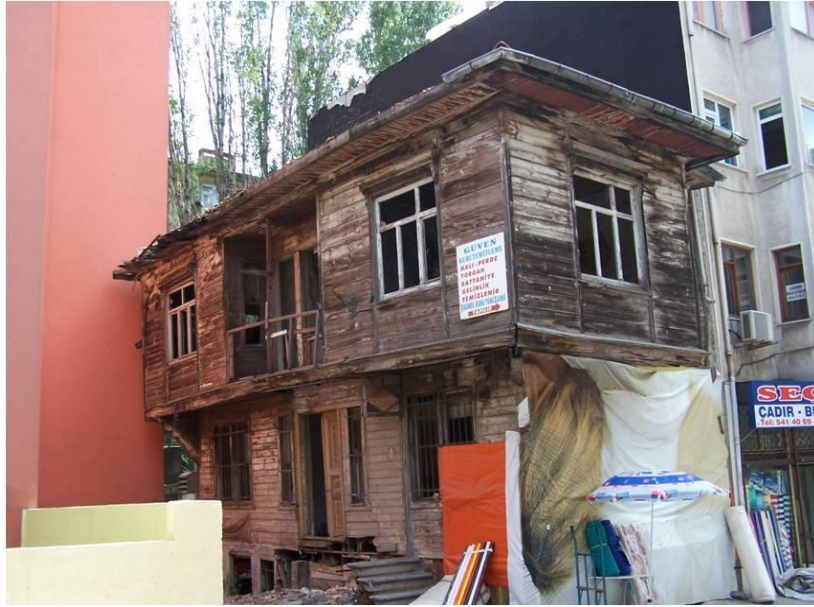
**Şekil 7.20 :** Yapı 448/17-Andelip Esat Sokağı, yok olan 3 kapı numaralı yapı.

Hasanpaşa genel kararıyla tescil edilmiştir. 2009 yılında Kadıköy Kudeb Müdürlüğü, bina yıpranmış olduğundan ve can ve mal güvenliği açısından tehlike arz ettiğinden, mülk sahibinden İstanbul V Numaralı Kültür ve Tabiat Varlıklarını Koruma Bölge Kurulu'ndan izin alarak yıkımının sağlanması veya proje ve onarım için gerekli başvuruların yapılmasını talep etmiştir. Fakat yapıya yönelik hiçbir çalışma yapılmamıştır. Rölövesi alınması güç olan binanın teknik rapora ve restorasyona ihtiyacı vardır (Şekil 7.20).

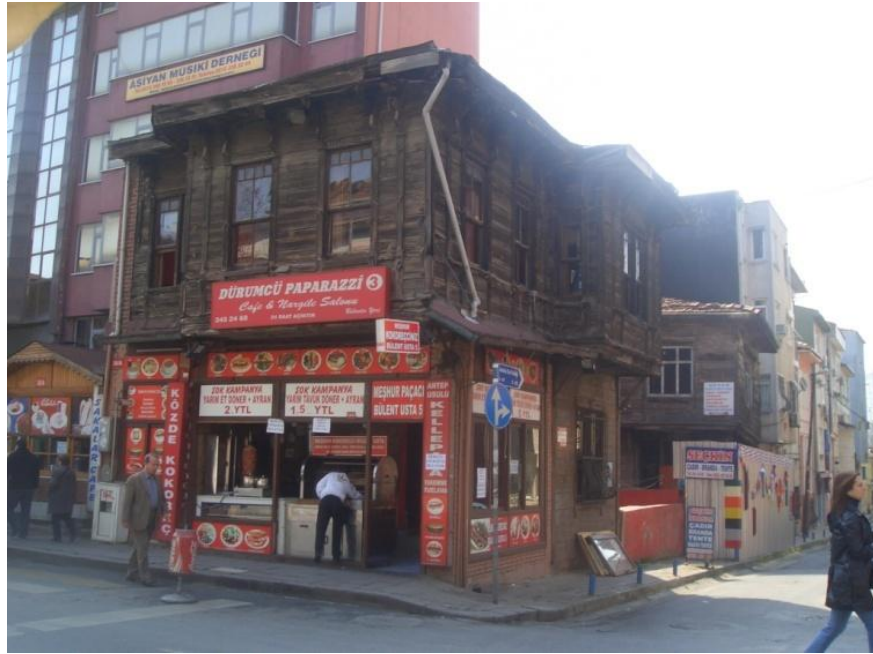
Şekil 7.21 : Yapı 448/18-Andelip Esat Sokağı, 1 kapı numaralı yapı.

Hasanpaşa genek kararıyla tescil edildikten sonra, Koruma Kurulu restitüsyon ve restorasyon projesini istemiştir. Binanın teknik rapora ve rölöve projesine ihtiyacı vardır. Bina bulundugu parsel imar planına göre imar hattının önünde kalmaktadır. Yapı imar hattına çekilmeden onarılmalı ve özgün haline dönüştürülmelidir (Şekil 7.21).

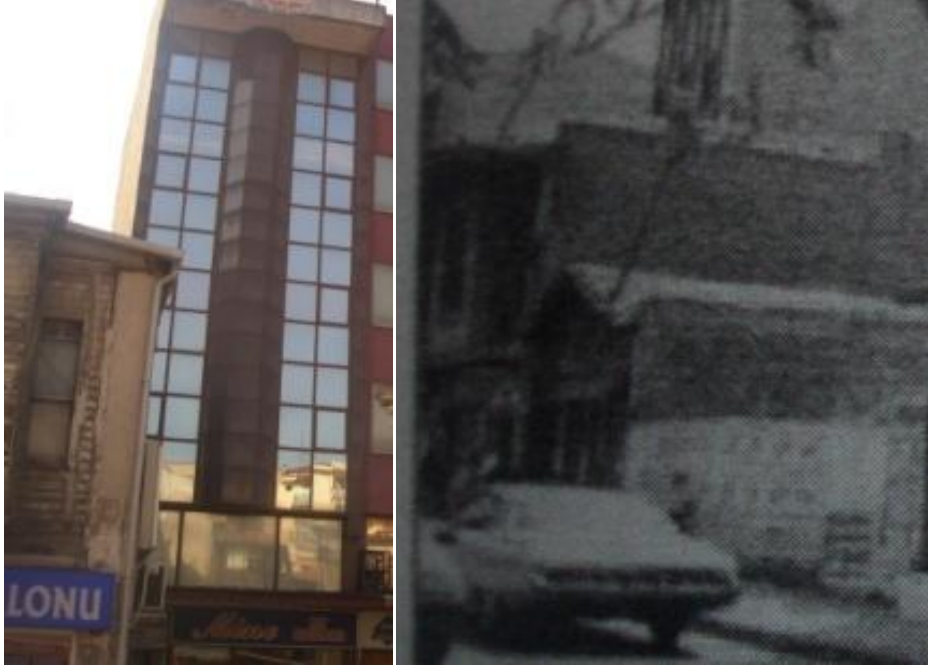
**Şekil 7.22 :** Yapı 448/21 - Kurbağalıdere Caddesi, yok olan 42 kapı numaralı yapı.

Koruma Kurulu'nda tescil edilmeden yıkılan 19 ve 20 numaralı parsellerle birlikte A259 dosya numarasıyla kayıtlıdır. Hasanpaşa genel kararıyla tescil edildikten sonra 05.04.1994 tarihinde 3423 sayılı kararla parseldeki yapının 1/50 ölçekli tekniğine uygun tam ve doğru rölövesinin bilgi için Kurula getirilmesinden sonra imar mevzuatına göre işlem yapılabileceği kararı alınmıştır. 13.05.1994 tarihinde de rölöve projesi onaylanmıştır. Arşivde rölöve projesi bulunamamıştır. Yıkılan yapının yerine parselin bir kısmı yola terk edilerek imar hattına çekilen 6 katlı bir iş hanı yapılmıştır (Şekil 7.22).

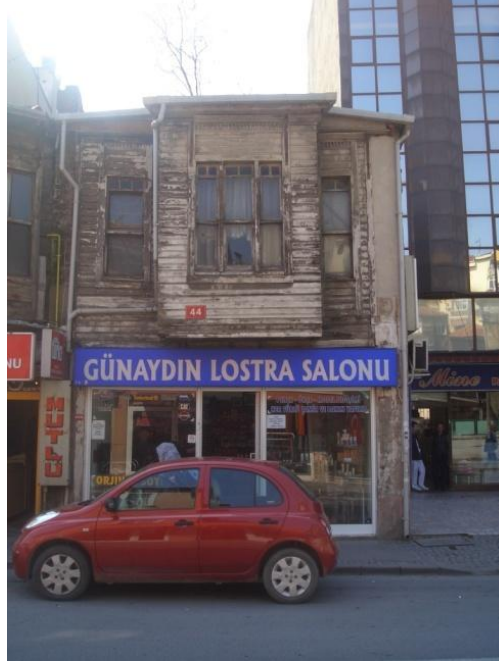
**Şekil 7.23 :** Yapı 448/22 - Kurbağalıdere Caddesi, 44 kapı numaralı yapı.

**-Yapı 448/22 (92 numaralı envanter):** Kurbağalıdere Caddesi'nden 44 kapı numaralı girişi olan 2 katlı binanın zemin katı kagir ve üst katı ahşaptır. 68 m<sup>2</sup>'lik bir alana oturan yapı bitişik nizamlı ve arka bahçelidir. Özgün kullanımı dükkan+konut'tur. Bugün dükkan olarak kullanılan yapının zemin katı tadilatla özgünlüğünü kaybetmiştir. Kullanılmayan birinci kat tadilat görmemiştir. Orta aksta dikdörtgen bir çıkma vardır. Özgün giriş kapısı kaldırılmıştır. Pencereleler, üstü dekoratif sabit karesel camlarla bölünmüş giyotin pencerelelerdir. Cumba penceresi 3 birimli, diğer pencereleler tek birimlidir. Çatı yenilenmiş ve sağ yangın duvarı sıvanıp boyanmıştır.

Koruma Kurulu'nda kaydı yoktur. Hasanpaşa genel kararıyla tescil edilen yapının restitüsyon ve restorasyon projesi istenmiştir. Yapıya yönelik hiçbir çalışma yapılmamıştır. Binanın teknik rapora ve rölöve projesine ihtiyacı vardır. Bina bulundugu parsel imar planına göre imar hattının önünde kalmaktadır. Yapı imar hattına çekilmeden onarılmalı ve özgün haline dönüştürülmelidir (Şekil 7.23).

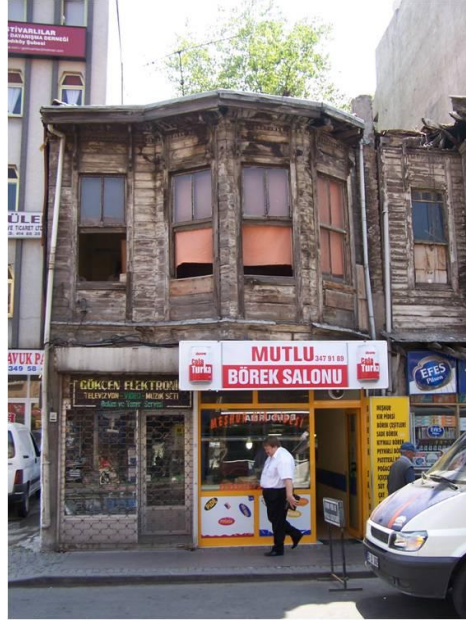
**Şekil 7.24 :** Yapı 448/23-Kurbağalıdere Caddesi, 46 kapı numaralı yapı.

**-Yapı 448/23 (93 numaralı envanter):** Kurbağalıdere Caddesi'nden 46 kapı numaralı girişi olan 2 katlı binanın zemin katı kagir ve üst katı ahşaptır. 70 m<sup>2</sup>'lik bir alana oturan yapı bitişik nizamlı ve arka bahçelidir. Özgün kullanımı dükkan+konut'tur. Bugün dükkan olarak kullanılan yapının zemin katı tadilatla özgünlüğünü kaybetmiştir. Kullanılmayan birinci kat tadilat görmemiştir. Orta aksta çokgen bir çıkma vardır. Özgün giriş kapısı kaldırılmıştır. Pencereler tek birimli, düz atkılı, ortadan ahşap düşey bir kayitle bölünmüş giyotin pencerelerdir. Çatı yenilenmiş ve sağda ki tuğla yangın duvarı yıkılmamıştır. Çatı saçağı dekoratif ahşap furuşlarla desteklenmiştir.

Koruma Kurulu'nda kaydı yoktur. Hasanpaşa genel kararıyla tescil edilen yapının restitüsyon ve restorasyon projesi istenmiştir. Yapıya yönelik hiçbir çalışma yapılmamıştır. Binanın teknik rapora ve rölöve projesine ihtiyacı vardır. Bina bulundugu parsel imar planına göre imar hattının önünde kalmaktadır. Yapı imar hattına çekilmeden onarılmalı ve özgün haline dönüştürülmelidir (Şekil 7.24).

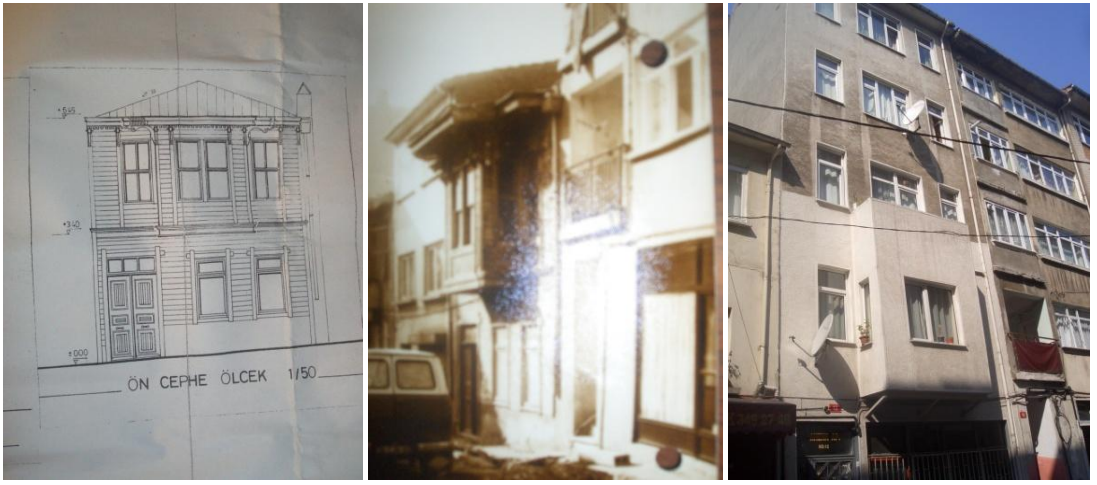
**Şekil 7.25 :**Yapı 448/29-Kurbağalıdere Cad.,yeniden yapılan 46 kapı numaralı bina.

metre geri çekilmesi gerektiğine ve bu hususlara göre hazırlanacak uygulama projesiyle tam ve doğru rölövenin kurulun onayına sunulmasına karar verilmiştir. 13.06.1991 tarihinde ise 3288 sayılı kararla restorasyon projesi onaylanmıştır. 24.09.1993 tarihinde yapılan çalışmalar sonucunda 3210 sayılı kararla tescilinin devam etmesine karar verilmiştir. Kurulda rölöve, restitüsyon ve restorasyon projesi mevcuttur. Fakat yıkılıp yerine inşa edilen yapı restorasyon projesinden farklı kötü bir örnektir. Uygulamada eski yapının cephe karakteri korunmamış ve ilave katlar geri çekilmemiştir. 5 katlı binaya birinci katta sembolik bir cumba eklenmiştir. (Şekil 7.25).

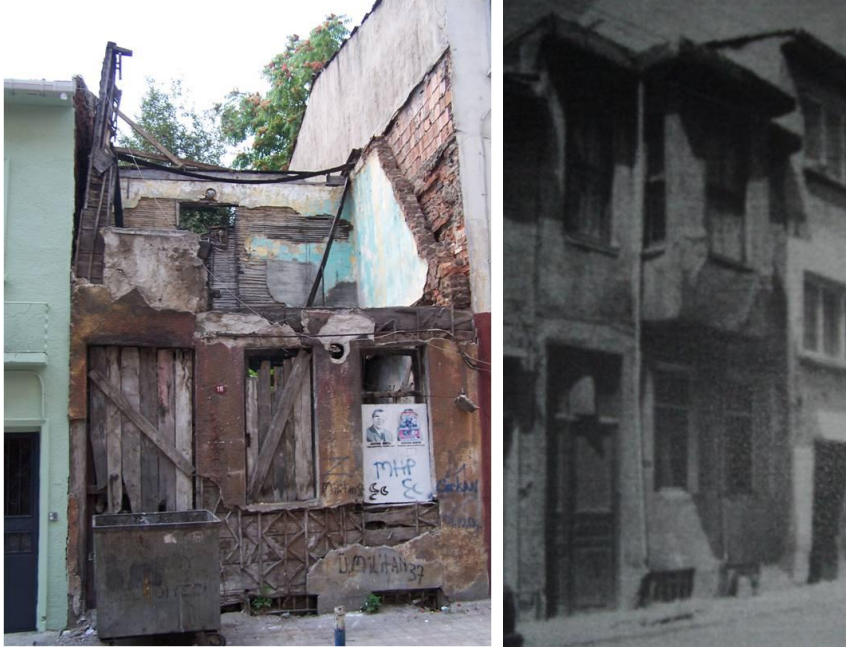
**Şekil 7.26 :** Yapı 448/31-Ali Ruhi Sokağı, yok olan18 kapı numaralı yapı.

Yapıya ait restitüsyon ve restorasyon projeleri istenmiş ama gelmemiştir. Arşivde rölöve projesi bulunamamıştır. Yapıya daha sonra hiçbir müdahalede bulunulmamıştır.Yapının teknik rapora ihtiyacı vardır. Herhangi bir restorasyon içerikli müdahale halinde güncel rölöve gerekecektir (Şekil 7.26).

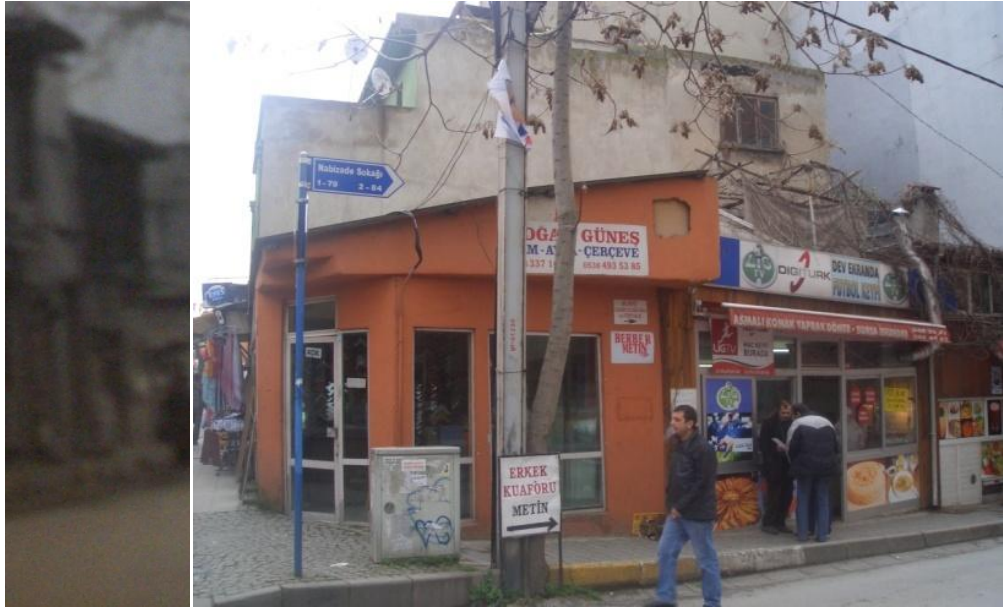
**Şekil 7.27 :**Yapı 449/25-Kurbağalıdere Caddesi, tadilat gören 16 kapı numaralı yapı.

**-Yapı 449/25 (120 numaralı envanter):** Kurbağalıdere Caddesi ve Nabizade Sokağı'nın köşesinde bulunan yapı, Kurbağalıdere Caddesi'nden 16 kapı numaralı girişi vardır. Kadıköy Belediyesi arşiv dosyasında bulunan bir fotoğrafa göre zemin katı kagir birinci katı ahşap bir binadır. Arşiv bilgilerine göre ticari bir işlevle kullanılan bina 30.02.1986 yılında yangın geçirmiştir. GMEEAYK'nun 11.01.1975 tarihli 6237 sayılı kararı esas alınarak can ve mal güvenliği açısından tehlike arz eden yapının ihyası için gereken belgelerin temin edilmesi şartıyla binanın tek katlı dükkan kısmı hariç diğer kısımların zemin kat tavan seviyesine kadar yıktırılması istenmiştir. Bu karardan sonra tadilatla yenilenmiş ve tek kata indirilmiştir. Arka bahçesine bir ek yapı yapılmış ve 3 dükkan olarak değerlendirilmiştir. Yapı tümüyle özgünlüğünü kaybettiğinden müstemilat gibi durmaktadır. Eski yapının varlığını hatırlatan köşedeki çıkma altı kademeli konsoldür (Şekil 7.27).

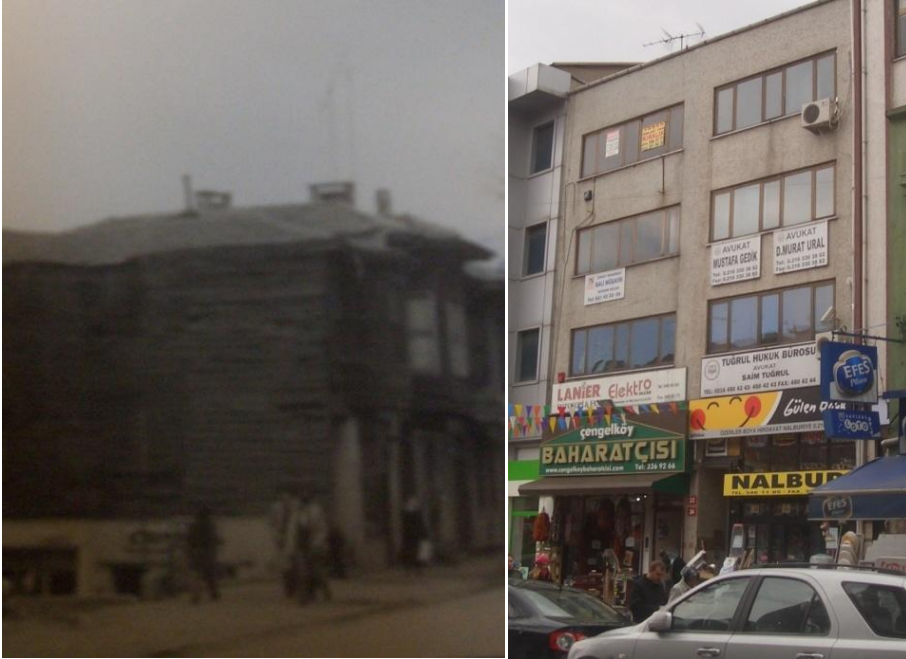
**Şekil 7.28 :** Yapı 449/28,29-Kurbağalıdere Cad., yok olan 22 kapı numaralı yapılar.

Koruma Kurulu'nda 28 ve 29 sayılı parseller A615 dosya numarasıyla kayıtlıdır. III numaralı Kültür ve Tabiat Varlıklarını Koruma Kurulu'nun 22.08.1991 tarihli 3529 sayılı kararıyla, parsellerin koruma grubu IV.grup olarak belirlenmiştir. 20.02.1992 tarihinde 4273 sayılı kararla rölöveleri onaylanmıştır. Restitüsyon ve restorasyon projeleri yoktur. Hasanpaşa genel kararıyla tescillerinin devam kararı alındıktan sonra yapılar yıkılmıştır. İmar planına göre parsellerin bir kısmı önden yola terk edilerek yerine 6 katlı bir iş hanı yapılmıştır (Şekil 7.28).

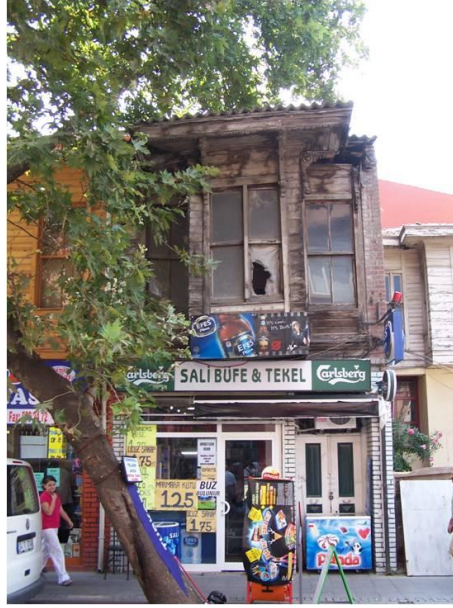
**Şekil 7.30 :** Yapı 449/34-Kurbağalıdere Caddesi, 32 kapı numaralı yapı.

oturan bina, 2 katlı zemin katı kagir, birinci katı ahşap bir binadır. Özgün kullanımı dükkan+konut'tur. Dükkan olarak kullanılan zemin kat tadilatla alüminyum doğramalı bir vitrine dönüştürülmüştür ve özgünlüğünü kaybetmiştir. Özgün kalmış olan birinci katın tadilata ihtiyacı vardır. Bu katta orta aksta dikdörtgen bir çıkma bulunur. Tuğla olan zemin katta ki giriş, sağda bulunan bir niş içersinden, 2 kanatlı, 3 tablalı ve tepe pencereli bir kapıdan verilmiştir. Binanın düz atkılı ahşap giyotin pencereleri vardır.

Koruma Kurulu'nda kayıtlı değildir. Hasanpaşa genel kararından sonra tescil edilen yapıya yönelik hiçbir çalışma yapılmamıştır. Binanın teknik rapora ve rölöve projesine ihtiyacı vardır. Binanın bulunduğu parsel imar planına göre imar hattının önünde kalmaktadır. Yapı imar hattına çekilmeden onarılmalı ve özgün haline dönüştürülmelidir (Şekil 7.30).

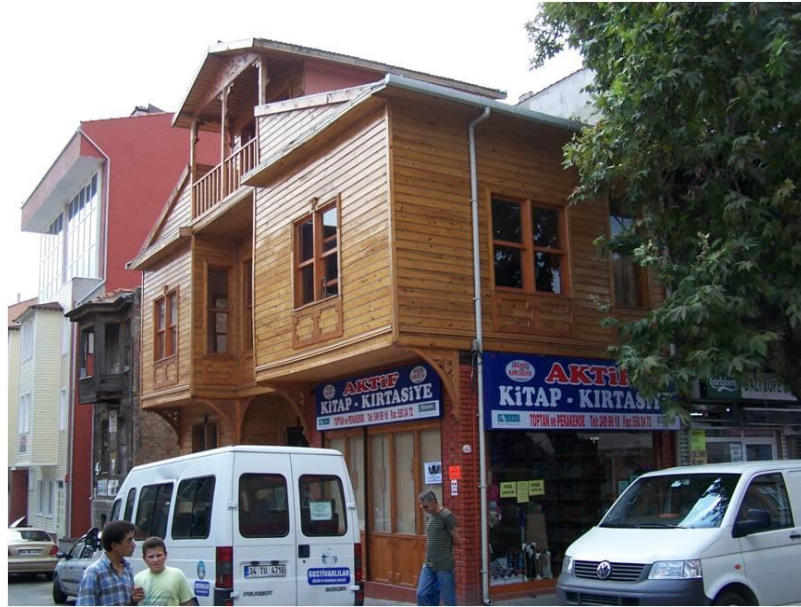
Şekil 7.31 : Yapı 449/35-Andelip Esat Sokağı, 2 kapı numaralı yapı.

**-Yapı 449/35 (129 numaralı envanter):** Kurbağalıdere Caddesi ile Andelip Esat Sokağı'nın köşesinde bulunan ve Andelip Esat Sokağı'ndan 2 kapı numaralı girişi olan yapı restorasyon geçirmiştir. Orijinal kullanımı dükkan+konut olan yapının zemin katı kagir, üst katları ahşaptır. Çatı katıyla birlikte 3 katlı bir binadır. Andelip Esat Sokağı'na bakan giriş cephesinin birinci katında iki yanda birer dikdörtgen çıkma vardır. Çıkmaların altında tekli ahşap dekoratif payandalar mevcuttur. Çatı katında orta aksta bir cihannüma mekanı yaratılmış ve cihannümanın açık balkonu kendi beşik çatısıyla örtülmüştür. Çatısının saçak kornişi ahşaptan bitkisel motiflerle

süslenmiştir. Giriş orta akstan 2 basamakla çıkılan bir nişin içinden verilmiştir. Kapı 2 kanatlı ve üst tablası cam olan 3 tablalı ahşap bir kapıdır. Tepe penceresiz olan kapının yanına niş içersinde kalan bir aydınlatma penceresi yapılmıştır. Orijinal dükkan cephesi eşit büyüklükte camekanlara bölünmüştür. Vitrini oluşturan camekanların altı ve üstü sabit ahşap tablalıdır. Cephede tek ve çift birimli giyotin pencereler kullanılmıştır. Çift birimli pencerelerin üstünde orta aksta ahşap dekoratif bir kilit taşı vardır. Birinci kat pencerelerinin altı ve dükkanın cephe tablaları , ahşap dikdörtgen çıtalarla süslenmiştir.

Koruma Kurulu'nda A110 numarasıyla kayıtlıdır. Hasanpaşa genel kararından sonra II. Grup kapsamına alınmış ve rölöve, restitüsyon ve restorasyon projeleri onaylanmıştır. Yapı Kurbağalıdere Caddesi tarafında imar hattına çekilmeden restore edilmiştir. Yapılan restorasyon bazı cephe elemanlarının değişikliği dışında genel olarak eski yapıya uygun yapılmıştır. Kubağalıdere Caddesi'nden girişi verilen dükkanın tabelaları ve özgün olmayan vitrin düzeni değiştirilmelidir. Yan sokağa bakan ahşap doğramalı vitrin düzeni gibi revize edilmelidir. Andelip Esat Sokağı tarafında bulunan sol avlunun önü demir parmaklıkla kapatılmış ve bir depo mekanı olarak kullanıldığından bu kullanıma izin verilmemelidir (Şekil 7.31).

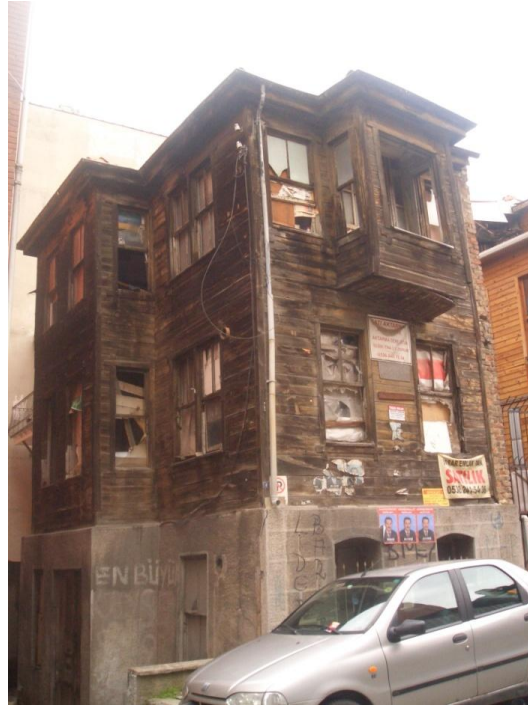
**Şekil 7.32 :** Yapı 449/36-Andelip Esat Sokağı, kullanılmayan 4 kapı numaralı yapı.

**-Yapı 449/36 (130 numaralı envanter):** Andelip Esat Sokağı'ndan 4 kapı numaralı girişi olan yapı kullanılmadığından harap olmuştur. Pencereler yok olmuş ve zemin kat seramik kaplanmıştır. 52 m2'lik bir yapı alanı üzerinde oturan bu bina 3 katlı,

zemin katı kagir üst katları ahşap bir binadır. Yapı ayakta kalan tuğla yangın duvarıyla sağ yan parselden ayrılmıştır. Binanın sokağa bakan cephesinde ikinci katta ortada dikdörtgen bir çıkması vardır. Binanın girişi parselin solunda bulunan yan avludan verilmiştir. Avluya bakan giriş cephesinin ortasında, zemin kattan ikinci kata kadar devam eden dikdörtgen bir çıkma daha vardır. Çıkmanın orta aksında bulunan giriş kapısı çift kanatlı ve 3 tablalıdır. Sokağa bakan ön cephede 2 adet kemerli bodrum kat penceresi vardır. Bunlar demir parmaklıklı giyotin pencerelerdir. Cephe pencereleri tek ve çift birimli, ahşap düşey kayıtlı bölünmüş, düz atkılı giyotin pencerelerdir (Şekil 7.32).

Koruma Kurulu'nda kayıtlı değildir. Hasanpaşa Genel kararından sonra yapıya yönelik hiçbir çalışma yapılmamıştır. Teknik rapora ve restorasyona ihtiyacı vardır.

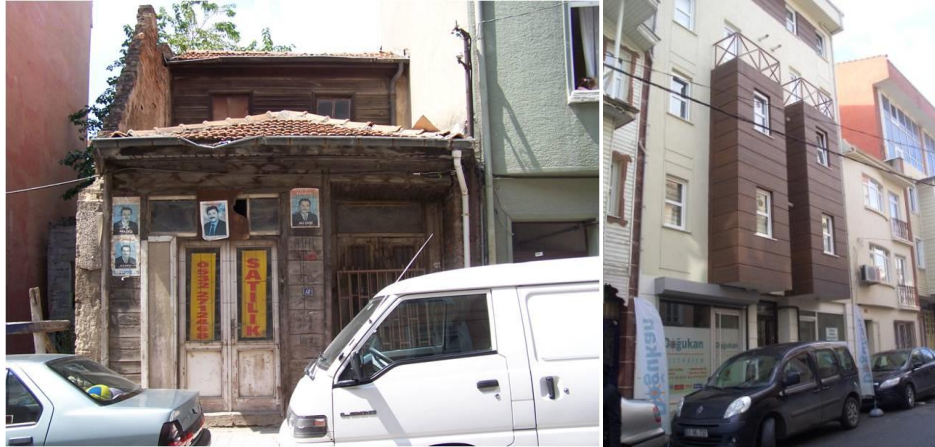
**Şekil 7.33 :** Yapı 449/40-Andelip Esat Sokağı, yok olan 10 kapı numaralı yapı.

Ön tarafta kalan yapı, özgün kullanımı dükkan olan tek katlı ahşap bir yapıdır. Arkada bulunan ve konut olarak kullanılan 2 katlı ahşap yapının girişi Andelip Esat Sokağı'ndan, 10 kapı numarasıyla verilmiştir. Konutun girişi 2 kanatlı, 3 tablalı ve üst tepe pencereli bir kapıdan, sağda kalan bir niş içersinden verilmiştir. Kapının üst tablası camdan ve demir parmaklıklıdır. Cephenin solunda kalan dükkan kapısı ise biri sabit, diğer ikisi açılır 3 kanatlı ve tepe pencereli bir kapıdır. 2 tablalı olan kanatların üst tablası camdır.

Plana göre konutun giriş kapısı bir hole açılmaktadır. Giriş holünde bulunan bir merdivenle arka binanın birinci katına çıkılır. Tek odalı bu kattan da arka bahçeye bakan tek katlı bir bölüme inilir. Bu bölüm bir oda ve bir tuvaletten meydana gelmiştir. Arka avluda ise mutfak ve depo olarak kullanılan 2 adet müştemilat vardır. Konut binasının ön ve arka cephesinde düşey kayıtle bölünmüş, 2 adet ahşap giyotin pencere vardır. Zemin kat kırma, 2 katlı bina ise beşik çatıyla örtülmüştür (Şekil 7.33).

Koruma Kurulu'nda A778 numarasıyla kayıtlıdır. 40 numaralı parselin 26.11.1998 tarihinde rölövesi onaylanıp tescili kaldırılmış, imar mevzuatına göre uygulama yapılmasına izin verilmiş ve komşu 42 numaralı parselin II.grup olarak belirlenmesinden dolayı yeni projenin sokak silüetiyle beraber sunulmasına karar verilmiştir. 04.05.2004 tarihinde 40 ve 41 numaralı parseller 72 numaralı parsel olarak tevhit edilmişler. 22.10.2008 tarihinde Koruma Kurulu'nun 1489 sayılı kararıyla 72 numaralı parseldeki avan proje ön ve arka cephe dikkate alınarak kabul edilmiştir. Cephe tipolojisinde sokağın çevresel değerlerine uyulmaya çalışılmışsa da başarısız bir uygulamadır.

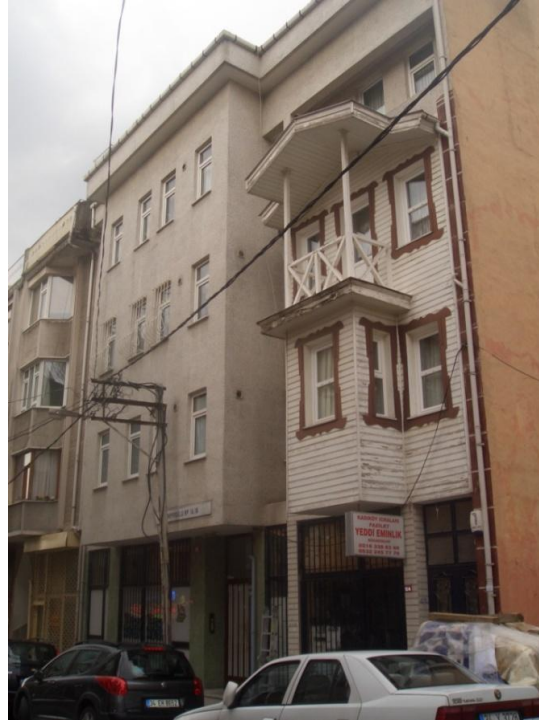
**Şekil 7.34 :**Yapı 449/42-Andelip Esat Sokağı,yeniden yapılan 12 kapı numaralı yapı.

**-Yapı 449/42 (70)(42&59&43) (134 numaralı envanter):** 42 numaralı parsel üzerinde bulunan tescilli yapı Kurul kararıyla yıkılmış ve boş parsel, komşu 43 ve 59 numaralı parseller ile tevhid edilmiştir. Onaylanan restorasyon projesine göre 5 katlı bir bina inşa edilmiştir. Tevhid edilen parseller üzerinde niteliksiz tek katlı kagir binalar bulunuyordu.

Andelip Esat Sokağı'ndan 12 kapı numarasıyla girişi olan yeni yapının Kadıköy Belediyesi'nde ki arşiv dosyasında, tescilli binanın fotoğraf ve rölövesi bulunamamıştır. Yeni uygulamadan kültür varlığının 3 katlı ahşap bir yapı olduğu anlaşılmaktadır. Birinci katın orta aksında dikdörtgen bir cumba vardır. Cumbanın üstü açık balkon olarak kullanılmıştır. Açık balkon 2 yan dikmeyle desteklenmiş çatı örtüsüyle örtülmüştür. Giriş soldan verilmiştir. Pencerelem düz atkılı ahşap giyotin pencerelemelerdir ve dekoratif ahşap sövelerle süslenmiştir. Dükkan olarak kullanılan zemin kat özgün değildir (Şekil 7.34).

42 numaralı parsel Koruma Kurulunda A747 numarasıyla kayıtlıdır. Hasanpaşa Genel kararından sonra tescil edilen yapı, 10.09.1997 tarihinde 4583 sayılı kararla II.grup korunmaya değer kültür varlığı kapsamına alınmıştır. 42,59,43 numaralı parseller 70 numaralı parsel olarak tevhid edilmiştir. 22.12.1997 tarihinde rölöve, restitüsyon ve restorasyon projeleri onaylanmıştır.

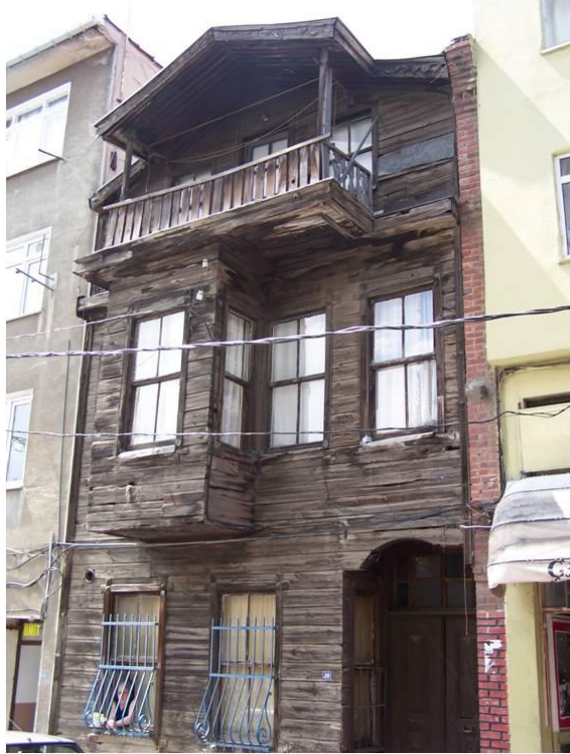
**-Yapı 449/48 (138 numaralı envanter):** Andelip Esat Sokağı'ndan 20 kapı numaralı girişi olan yapı, günümüzde konut olarak kullanılmaktadır ve basit onarıma ihtiyacı vardır. 77m<sup>2</sup>'lik bir yapı alanı üzerine oturan, arka bahçeli, 3 katlı ahşap bir yapıdır. Birinci katta sol tarafta kalan bir dikdörtgen çıkması vardır. Çıkmanın üstü ikinci katta açık balkon olarak kullanılmış ve sağa doğru genişletilmiştir. Açık balkona orta akstan açılan bir kapı ve kapının her iki yanında birer pencere vardır. Balkon iki dikmeyle taşınan saçakla örtülmüştür. Giriş sağdan kemerli yüksek bir niş içinden verilmiştir. Kapı 2 kanatlı, 3 tablalı ve üstü tepe pencereli ahşap bir kapıdır. Tepe penceresi düşey ve yatay kayıtlarla bölünmüştür. Bütün pencereler düz atkılı, ahşap bir kayıtlarla ortadan bölünmüş giyotin pencerelerdir. Zemin kat pencereleri demir parmaklıklıdır.

Koruma Kurulu'nda kaydı yoktur. Bu yapıyla ilgili hiçbir çalışma yapılmamıştır. Rölöve, restitüsyon ve restorasyon projesine ihtiyacı vardır (Şekil 7.35).

**Şekil 7.35 :** Yapi 449/48- Andelip Esat Sokağı, 20 kapı numaralı yapı.

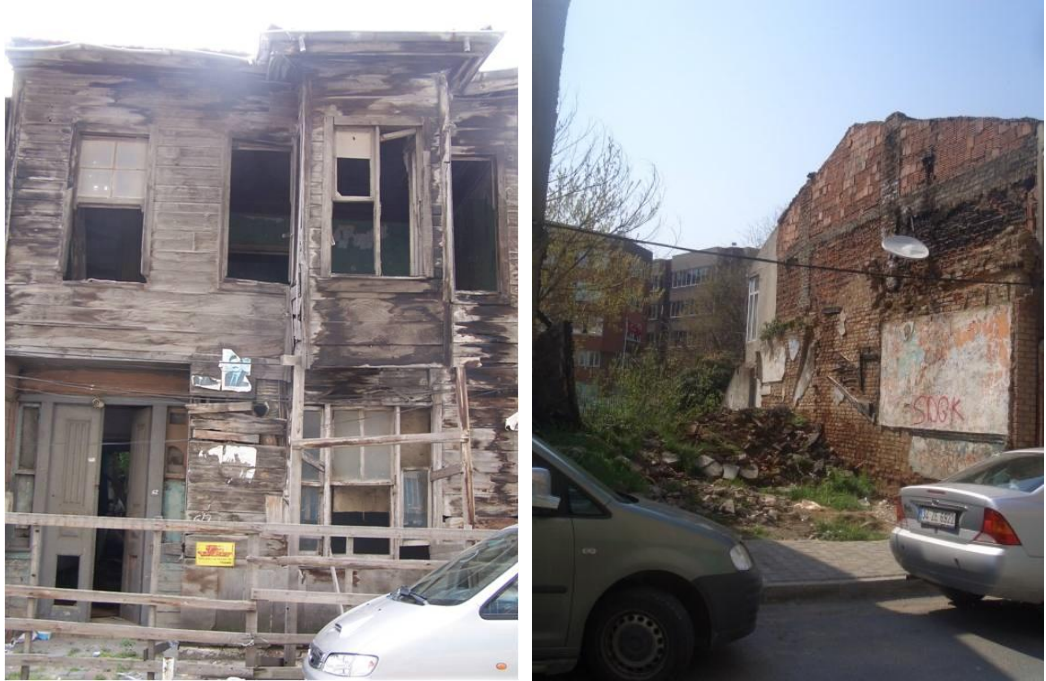
**Şekil 7.36 :** Yapı 450/2-Ahmet Rasim Sokağı, yok olan 62 kapı numaralı yapı.

Koruma Kurulu’nda A833 numarasıyla kayıtlıdır. Kurbağalıdere yatağı ve bakım yolu banketi kamulaştırma kararına göre parsel krokisinde gösterilen 4.50 m2’lik arka kısmı, 11.04.1983 tarihli 83/6336 sayılı Bakanlar Kurulu kararınca kamulaştırılmış ve terkine karar verilmiştir. Bu kısım boş arsa konumundadır. Kentsel Sit ve Doğal Sit alanında kalan 145.50 m2 yüzölçümlü taşınmazın üzerinde İstanbul Büyükşehir Belediyesi’nin kamulaştırma şerhi vardır. Bahçesinin bir kısmı I.Derece Doğal Sit Alanı’nda kalmaktadır. 05.11.1999 tarihinde 660 sayılı kararına göre grup tayini yapılabilmesi için rölövesi istenmiştir. Tescil edilen bu yapının rekonstrüksyonu gerekmektedir (Şekil 7.36).

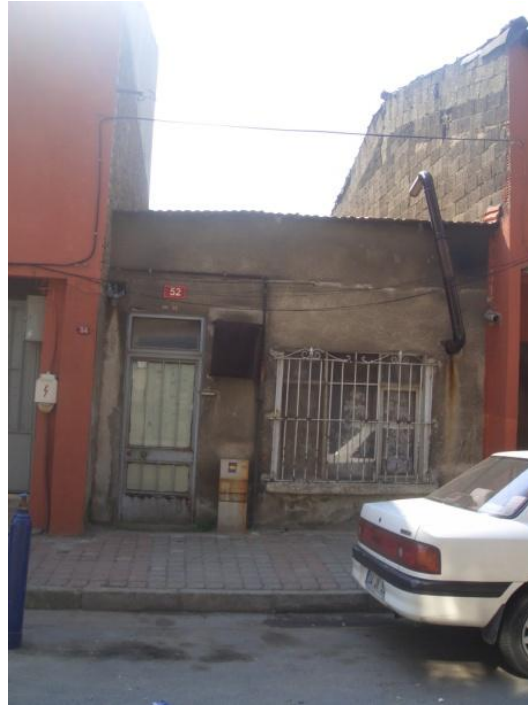
**-Yapı 450/7 (150 numaralı envanter):** Ahmet Rasim Sokağı'ndan 52 kapı numaralı girişi vardır. Tescili önerilmektedir. Bu yapı girişi soldan verilmiş çıkmasız tek katlı kagir bir yapıdır. Parsel tescil edilmediğinden bina onarılmış ve özgün cephe öğelerini kaybetmiştir. Tek kalan özgün öğe, zemin kat penceresinin demir parmaklılığıdır.

Koruma Kurulu'nda kaydı yoktur. Bu yapıyla ilgili hiçbir çalışma yapılmamıştır, rölövesi yoktur. 12,5 m2'lik arka bahçe kısmı 11.04.1983 tarihli 83/6336 sayılı Bakanlar Kurulu kararınca kamulaştırılmış ve terkine karar verilmiştir. Gabarisiyle korunarak özgün haline uygun restore edilmelidir (Şekil 7.37).

**Şekil 7.37 :**Yapı 450/7-Ahmet Rasim Sokağı, kullanılmayan 52 kapı numaralı yapı.

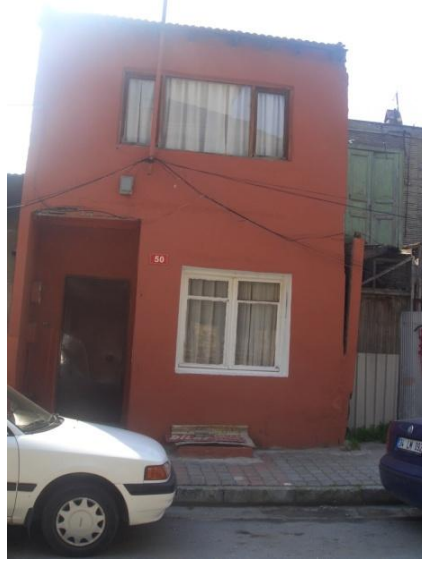
**-Yapı 450/8 (151 numaralı envanter):** Ahmet Rasim Sokağı'ndan 50 kapı numaralı girişi vardır. Tescili önerilmektedir. 126.5 m2'lik bir yapı alanına oturan bina, arka bahçeli ahşap bir binadır. Girişi soldan bir niş içinden verilmiş çıkmasız ve 2 katlıdır. İmar izni istenmiş ve parsel tescil edilmediğinden tadilat görmüştür. Bina sıvanmış ve özgün cephe öğelerini kaybetmiştir. Gabarisi ve iç plan özellikleri korunmuştur.

Koruma Kurulu'nda A834 numarasıyla kayıtlıdır. 19m2'lik arka bahçe kısmı 11.04.1983 tarihli 83/6336 sayılı Bakanlar Kurulu kararınca kamulaştırılmış ve terkine karar verilmiştir (Şekil 7.38).

**Şekil 7.38 :** Yapı 450/8-Ahmet Rasim Sokağı, tadilat gören 50 kapı numaralı yapı.

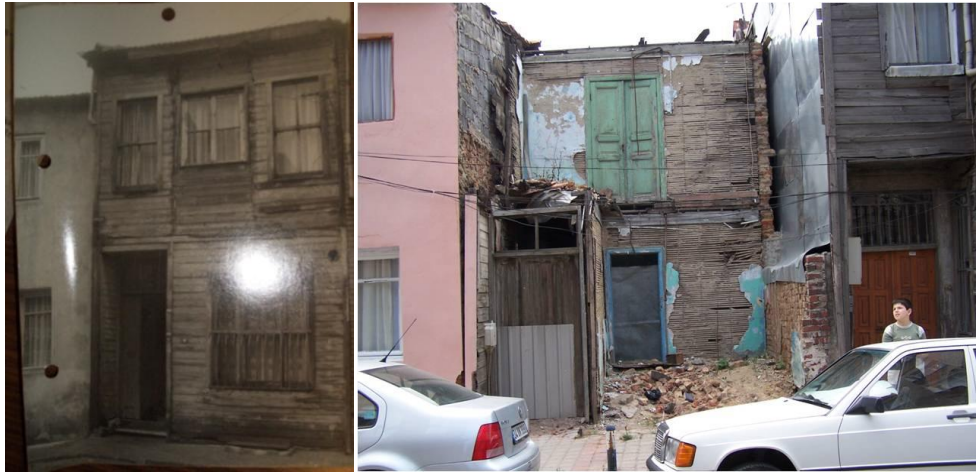
**-Yapı 450/9 (152 numaralı envanter):** Ahmet Rasim Sokağı'ndan 48 kapı numaralı girişi vardır. Günümüzde mail-i indiham durumdadır. Kadıköy Belediyesi arşiv dosyasında bulunan bir fotoğrafa göre bina 2 katlı, arka bahçeli, ahşap bir yapıdır. Birinci katta çıkma yoktur. Giriş soldan bir niş içinden 1 kanadı sabit 2 kanatlı ve 3 tablalı bir kapıdan verilmiştir. Kapının üstünde tepe penceresi vardır. Zemin katta bombeli demir parmaklıklı, 3 birimli sürme bir pencere vardır. Birinci kat pencereleri düz atkılı giyotin pencerelerdir. Ortadaki pencere 2 birimli, her iki yanındaki pencere ise tek birimlidir. Arka cephede bahçeye bakan dikdörtgen bir orta çıkma yapılmıştır. Çıkmanın penceresi 3 birimli, zemin kat penceresi ise 2 birimli ve demir parmaklıklıdır. 10 numaralı parsele tuğla yangın duvarıyla bitişik nizamdır (Şekil 7.39).

**Şekil 7.39 :** Yapı 450/9-Ahmet Rasim Sokağı, yok olan 48 kapı numaralı yapı.

Koruma Kurulu'nda kayıtlı değildir. 58x2=116 m<sup>2</sup>'lik bir alana oturan ve yıkık durumda olan yapıyla ilgili hiçbir çalışma yapılmamıştır. Kültür varlığının rölöve, restitüsyon ve restorasyon projeleri yoktur. Kurbağalıdere yatağı ve bakım yolu banketi kamulaştırma kararına göre parsel krokisinde gösterilen 20m<sup>2</sup>'lik arka kısmı, 11.04.1983 tarihli 83/6336 sayılı Bakanlar Kurulu kararınca kamulaştırılmış ve terkine karar verilmiştir. Bu kısım boş arsa konumundadır. Bahçesinin bir kısmı I.Derece Doğal Sit Alanı'nda kalmaktadır.

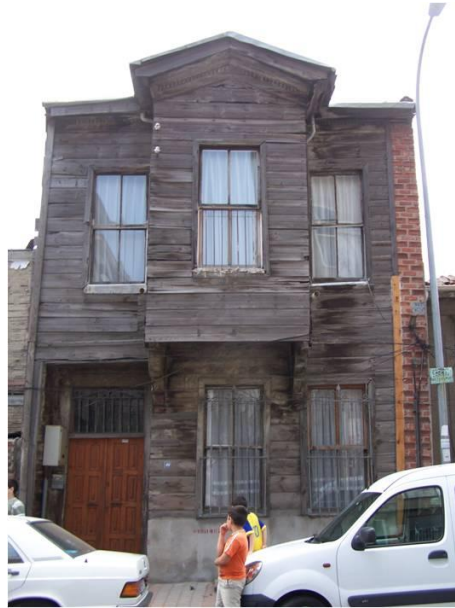
**-Yapı 450/10 (153 numaralı envanter):** Ahmet Rasim Sokağı'ndan 46 kapı numaralı girişi vardır. Bina, birinci katında ortada dikdörtgen bir çıkması olan 2 katlı arka bahçeli ahşap kaplamalı bir yapıdır. 11 numaralı komşu parselle tuğla yangın duvarıyla bitişik nizamdır. Giriş düz atkılı bir nişin içinden tepe pencereli bir kapıdan verilmiştir. Kapı yenilenmiştir. Bütün pencereler düz atkılı,sade söveli,ortadan düşey kayıtlı bölünmüş tek birimli, sürme pencerelerdir. Çıkmanın altı tekli dekoratif ahşap 2 payandayla süslenmiştir. Çıkmanın üzerindeki saçak altı, bezemeli bir kornişle süslenmiştir (Şekil 7.40).

**Şekil 7.40 :** Yapı 450/10-Ahmet Rasim Sokağı, 46 kapı numaralı yapı.

Koruma Kurulu'nda kayıtlı değildir. 78x2=176 m<sup>2</sup>'lik bir alana oturan yapının onarımına ihtiyacı vardır. Yapıyla ilgili hiçbir çalışma yapılmamıştır. Kültür varlığının rölöve, restitüsyon ve restorasyon projeleri yoktur. Kurbağalıdere yatağı ve bakım yolu banketi kamulaştırma kararına göre parsel krokisinde gösterilen 21m<sup>2</sup>'lik arka kısmı, 11.04.1983 tarihli 83/6336 sayılı Bakanlar Kurulu kararınca kamulaştırılmış

ve terkine karar verilmiştir. Bu kısım boş arsa konumundadır. Bahçesinin bir kısmı I.Derece Doğal Sit Alanı'nda kalmaktadır.

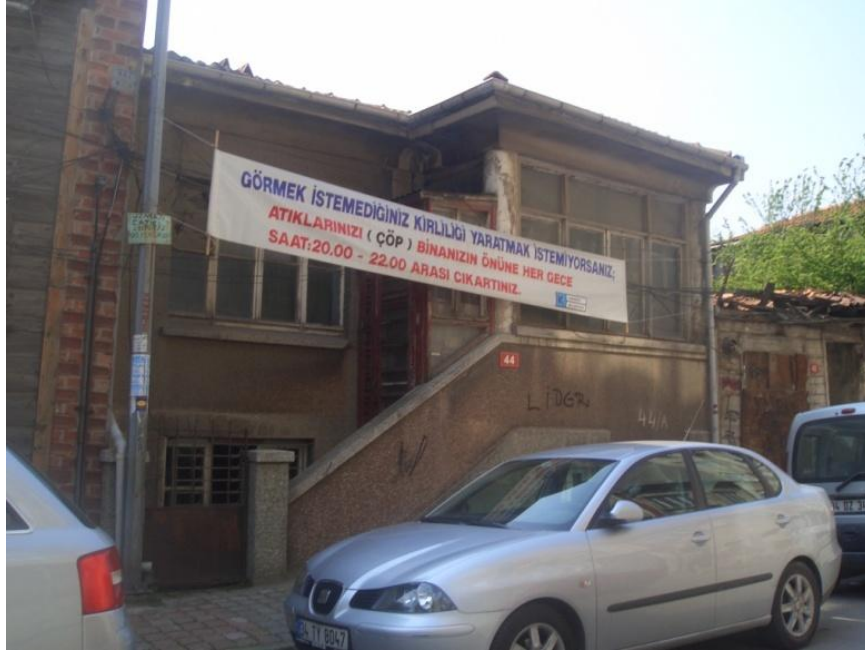
**Şekil 7.41:**Yapı 450/11-Ahmet Rasim Sokağı, kullanılmayan 44 kapı numaralı yapı.

**-Yapı 450/11 (154 numaralı envanter):** Ahmet Rasim Sokağı'ndan 44 kapı numaralı girişi vardır. 20.yy ortalarında yapılan ilk kagir binalara emsal olarak tescili önerilir. 2 katlı bu yapı gabarisiyle çevreye uyumludur.Yapı terk edilmiş ve onarıma ihtiyacı vardır. Zamanla yol seviyesi yükseldiğinden, bina ön avlusuna açılan avlu giriş kapısıyla ,sokağa açılan zemin kat giriş kapısı yolun biraz altında kalmıştır. Esas yaşama katı avludan merdivenle çıkılan birinci kattan verilmiştir. Zemin katta avluya bakan demir parmaklıklı 3 kanatlı bir penceredir. Birinci katta ise 4 kanatlı 2 pencere vardır (Şekil 7.41).
