**KADIKÖY HASANPAŞA BÖLGESİ’NİN  
TARİHİ ÇEVRE ANALİZİ  
VE SİHHİLEŞTİRME ÖNERİLERİ**

**YÜKSEK LİSANS TEZİ**

**Mimarlık Anabilim Dalı**

**Restorasyon Programı**

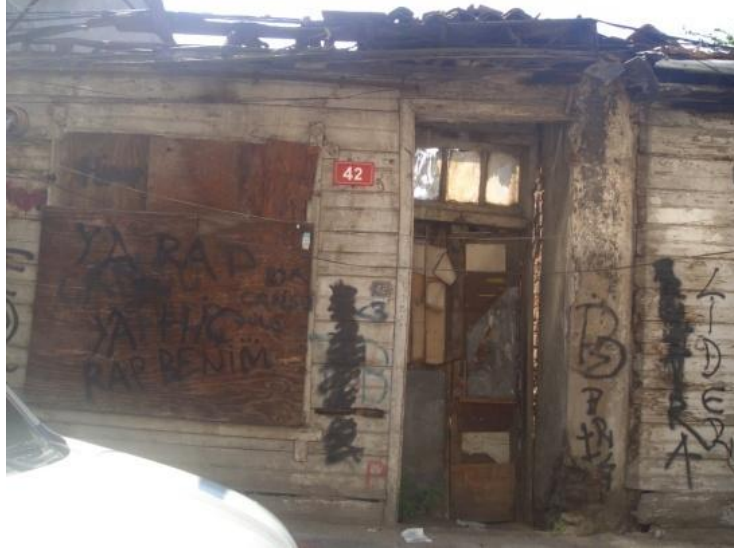
**-Yapı 450/12 (155 numaralı envanter):** Ahmet Rasim Sokağı'ndan 42 kapı numaralı girişi vardır. Tek katlı ahşap yapı harap durumdadır. Arka bahçesi olan binanın girişi sağdan küçük bir niş içinden, çift kanatlı ve tepe pencereli bir kapıdan verilmiştir. Zemin katta solda geniş bir penceresi vardır.

Koruma Kurulu'nda kayıtlı değildir. Bahçesinin bir kısmı I.Derece Doğal Sit Alanı'nda kalmaktadır. 81x1=81 m2'lik bir alana oturan tek katlı ahşap yapının onarım ihtiyacı vardır. Yapıyla ilgili hiçbir çalışma yapılmamıştır .Kültür varlığının rölöve,restitüsyon ve restorasyon projeleri yoktur (Şekil 7.42).

**Şekil 7.42:**Yapı 450/12-Ahmet Rasim Sokağı, kullanılmayan 42 kapı numaralı yapı.

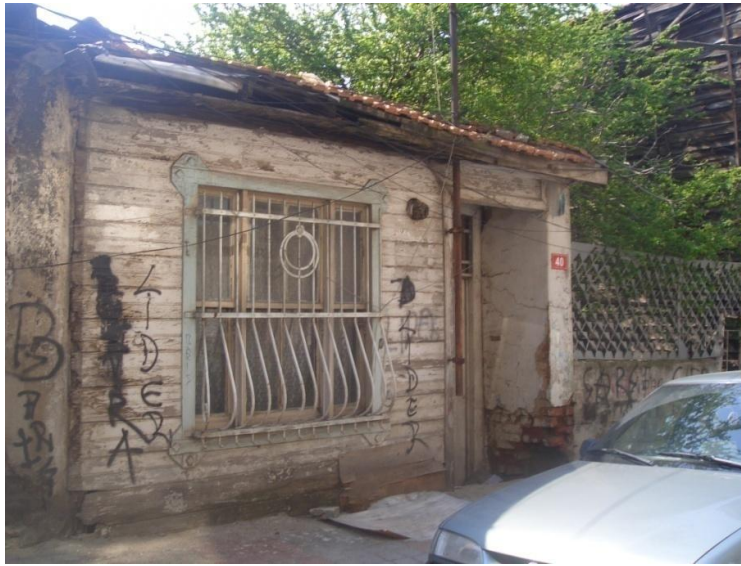
**-Yapı 450/13 (156 numaralı envanter):** Ahmet Rasim Sokağı'ndan 40 kapı numaralı girişi vardır. Tek katlı ahşap yapı harap durumdadır. Arka bahçesi olan binanın girişi sağdan küçük bir niş içinden, çift kanatlı ,tepe pencereli ve 3 tablalı bir kapıdan verilmiştir. Zemin katta solda 3 birimli sürme ahşap bir penceresi vardır. Demir parmaklıklı pencere dekoratif ahşap bir söveyle süslenmiştir (Şekil 7.43).

**Şekil 7.43:**Yapı 450/13-Ahmet Rasim Sokağı, kullanılmayan 40 kapı numaralı yapı.

Koruma Kurulu'nda kayıtlı değildir. Bahçesinin bir kısmı I.Derece Doğal Sit Alanı'nda kalmaktadır. 48x1=48 m<sup>2</sup>'lik bir alana oturan yapının onarıma ihtiyacı vardır. Yapıyla ilgili hiçbir çalışma yapılmamıştır. Kültür varlığının rölöve, restitüsyon ve restorasyon projeleri yoktur.

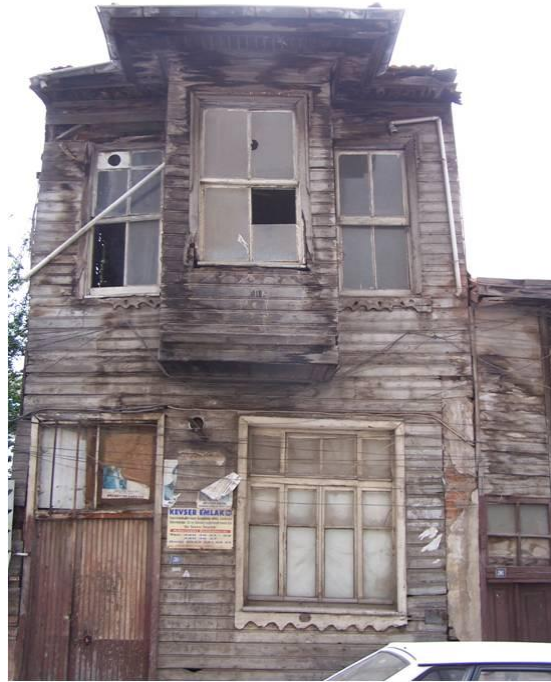
**-Yapı 450/15 (158 numaralı envanter):** Ahmet Rasim Sokağı'ndan 38 kapı numaralı girişi vardır. Yapı 1 bodrum +2 kattan ibarettir. Birinci katında ortada dikdörtgen bir çıkması olan arka bahçeli ahşap bir binadır. Giriş yüksek tepe pencereci çift kanatlı bir kapıdan verilmiştir. Kapı yenilenmiştir. Zemin kat penceresi 4 kanatlı ahşap dekoratif söveli geniş bir penceredir. Birinci kat pencereleri düz atkılı, sade söveli, ortadan düşey kayıtle bölünmüş tek birimli sürme pencerelerdir. Çatı saçağının altı geniş ve dekoratif silmelerle süslenmiştir. Yapının zemin katı 14 numaralı parseldeki binayla birlikte kullanılmıştır. Çökme tehlikesinden dolayı çevreye zarar vermemesi için 16 ve 17 numaralı parsellerle birlikte önü belediye tarafından kapatılmıştır.

Koruma Kurulu'nda kayıtlı değildir. Bahçesinin bir kısmı I.Derece Doğal Sit Alanı'nda kalmaktadır. 45x3=136 m<sup>2</sup>'lik bir alana oturan yapının onarıma ihtiyacı vardır. Yapıyla ilgili hiçbir çalışma yapılmamıştır. Kültür varlığının rölöve, restitüsyon ve restorasyon projeleri yoktur (Şekil 7.44).

**Şekil 7.44:**Yapı 450/15-Ahmet Rasim Sokağı, kullanılmayan 38 kapı numaralı yapı.

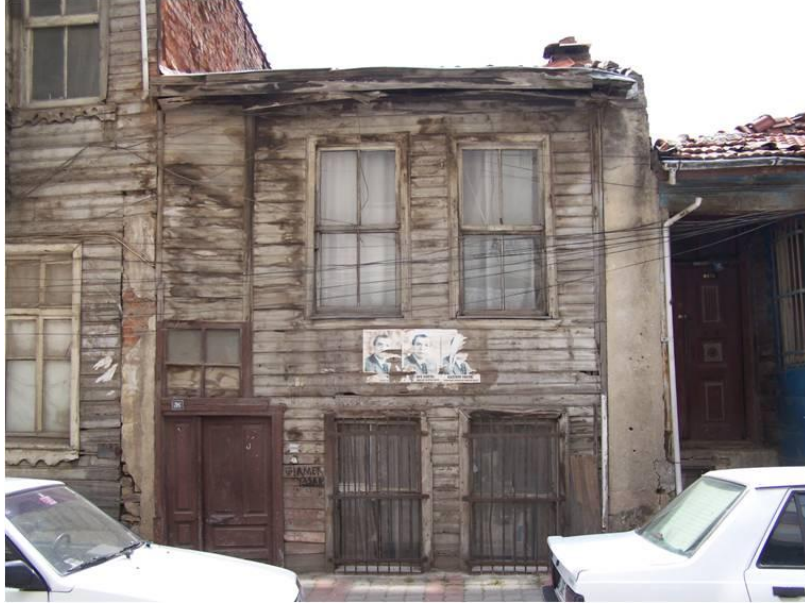
**-Yapı 450/16 (159 numaralı envanter):** Ahmet Rasim Sokağı'ndan 36 kapı numaralı girişi vardır. Zemin +1 kat olan ahşap bahçeli binaya giriş soldan verilmiştir. Kapı, sol kanadı sabit ve dar olan 2 kanatlı ahşap bir kapıdır. 3 tablalı olan kapının üstünde dikdörtgen ve 4 eşit birime bölünmüş ve kapı genişliğinden dar olan bir tepe penceresi mevcuttur. Zemin katta demir parmaklıklı 2 adet sürme pencere vardır. Birinci katta ki 2 pencere ise düşey kayıtle bölünmüş düz atkılı sürme pencerelerdir. Yol yapım çalışmalarından dolayı bina kaldırım kotunun altında kalmıştır. Sade bir cephesi olan bu 60 yıllık bina eski ve harap durumdadır, çatısı kısmen çökmüş,kaplama tahtaları çürümüş ve terk edilmiştir.Çökme tehlikesinden dolayı çevreye zarar vermemesi için 15 ve 17 numaralı parsellerle birlikte önü belediye tarafından kapatılmıştır.

Koruma Kurulu'nda A855 numarasıyla kayıtlıdır. Bahçesinin bir kısmı I.Derece Doğal Sit Alanı'nda kalmaktadır. 46x2=92m<sup>2</sup>'lik bir alana oturan yapının onarıma ihtiyacı vardır. 13.01.2003 tarihinde 1/50 ayrıntılı rölöve istenmiş ama gelmemiştir. Yapıyla ilgili hiçbir çalışma yapılmamıştır. Kültür varlığının rölöve, restitüsyon ve restorasyon projeleri yoktur (Şekil 7.45).

**Şekil 7.45:**Yapı 450/16-Ahmet Rasim Sokağı, kullanılmayan 36 kapı numaralı yapı.

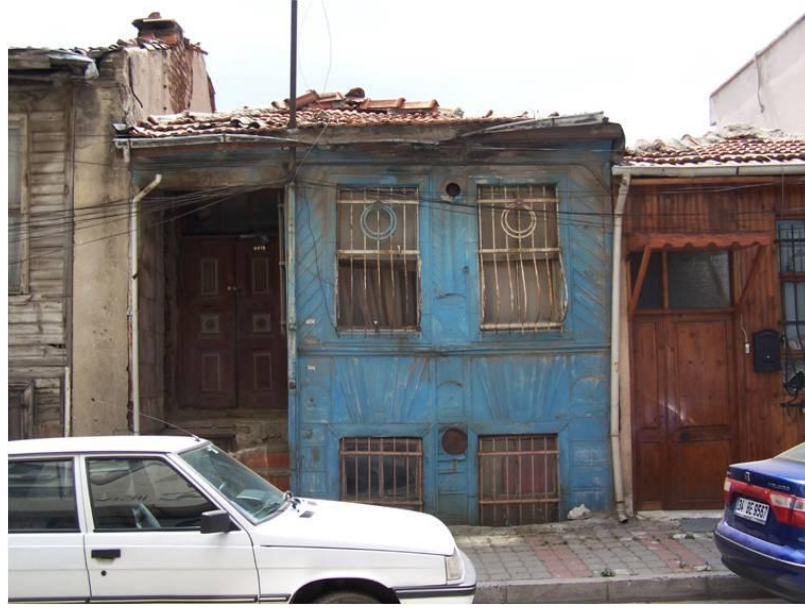
**-Yapı 450/17 (160 numaralı envanter):** Ahmet Rasim Sokağı'ndan 34 kapı numaralı girişi vardır. Bodrum + zemin kattan oluşan bahçeli yapının girişi soldan basamakla çıkılan bir nişten verilmiştir. Basamakların yanında bir bodrum kat girişi de vardır. Giriş kapısı 2 kanatlı ve 3 tablalı ahşap bir kapıdır. Binanın cephesi

sokaktaki diğer evlerden farklı olarak kat silmeleriyle ve dekoratif çizgilerle süslenmiştir. Demir parmaklıklı olan pencereler düşey kayıtlı bölünmüş ahşap sürme pencerelerdir. Zemin kat pencere demirlikleri birkaç binada görülen merkezi ay yıldız motifiyle süslenmiştir. Sade bir cephesi olan bu 60 yıllık bina eski ve harap durumdadır, çatısı kısmen çökmüş ve terk edilmiştir. Çökme tehlikesinden dolayı çevreye zarar vermemesi için 15 ve 16 numaralı parsellerle birlikte önü Kadıköy Belediye'si tarafından kapatılmıştır. Yol yapım çalışmalarından dolayı bina kaldırım kotunun altında kalmıştır.

Koruma Kurulu'nda A854 numarasıyla kayıtlıdır. 48x2=96m<sup>2</sup>'lik bir alana oturan yapının onarıma ihtiyacı vardır. 16.01.2003 tarihinde 1/50 ayrıntılı rölöve istenmiş ama gelmemiştir. Yapıyla ilgili hiçbir çalışma yapılmamıştır. Kültür varlığının rölöve, restitüsyon ve restorasyon projeleri yoktur (Şekil 7.46).

**Şekil 7.46:**Yapı 450/17-Ahmet Rasim Sokağı, kullanılmayan 34 kapı numaralı yapı.

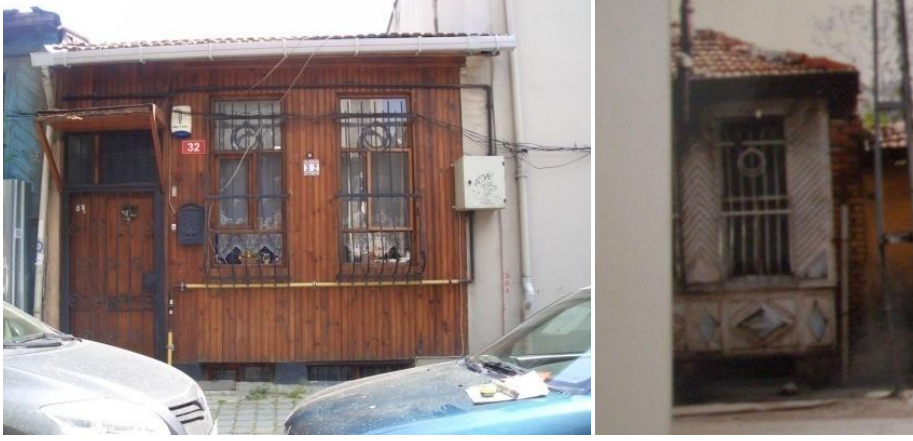
**-Yapı 450/18 (161 numaralı envanter):** Ahmet Rasim Sokağı'ndan 32 kapı numaralı girişi vardır. Belediye arşivinde bulunan eski bir fotoğrafa göre, bodrum+zemin kattan oluşan bahçeli yapının girişi soldan verilmiştir. Giriş kapısı 2 payandalı ahşap bir saçakla örtülmüş ve üzerinde tepe penceresi vardır. Binanın cephesinde 17 numaralı parseldeki evin cephe motifleri tekrarlanmış; cephe, kat silmeleriyle ve dekoratif çizgilerle işlenmiştir. 17 sayılı parselde bulunan yapı ile ikiz binadır. Demir parmaklıklı olan pencereler düşey kayıtlı bölünmüş ahşap sürme pencerelerdir. Zemin kat pencere parmaklıkları sokakta birkaç binada görülen

merkezi ay yıldız motifiyle süslenmiştir. Bu bina tadilat görmüş ve cephe özgünlüğünü yitirmiştir. Kapı ve pencereler değişmiş, demir parmaklıklar korunmuştur. Yol çalışmaları nedeniyle bodrum kat pencereleri kaldırım kotunun altında kalmıştır (Şekil 7.47).

**Şekil 7.47 :**Yapı 450/18-Ahmet Rasim Sokağı, tadilat gören 32 kapı numaralı yapı.

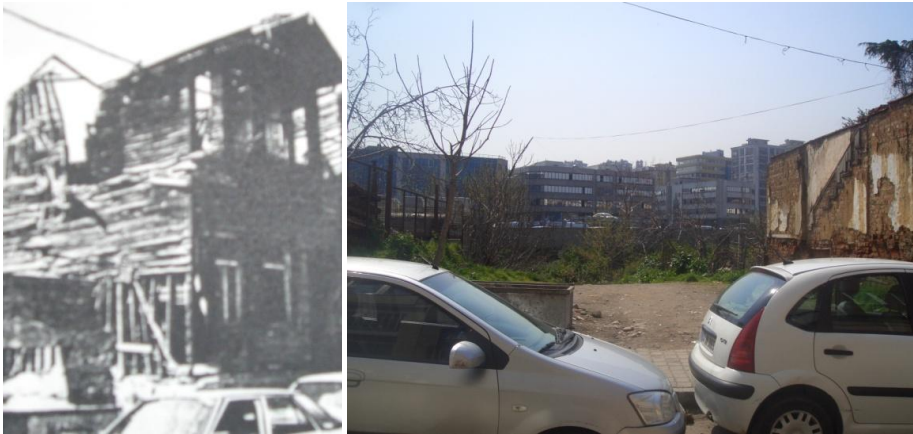
**-Yapı 450/21 (164 numaralı envanter):** Bugün bu parsel boştur. Belediye arşivinde bulunan siyah beyaz bir fotoğrafa göre 21 numaralı parselde kagir bodrum kat üzerinde yükselen 2 katlı ahşap bir bina vardır. Ahmet Rasim Sokağı'na bakan 26 kapı numarasıyla gösterilmiştir. Girişi sağdan verilmiştir. Zemin katta solda 2 adet, birinci katta ise 3 adet sürme penceresi bulunur. Önden beşik çatılı yapının ikinci katı daha dar bir alana oturduğundan, geniş olan birinci katın üstü yanlardan kiremitle örtülmüştür (Şekil 7.48).

**Şekil 7.48 :**Yapı 450/21-Ahmet Rasim Sokağı,yok olan 26 kapı numaralı yapı.

22 numaralı parselle birlikte Koruma Kurulu'nda A685 numarasıyla kayıtlıdır. 05.04.1994 tarihinde 2.grup olarak tescillenmişler fakat oturulamayacak kadar harabe durumundadırlar. 18.07.2001 tarihinde rölöveleri onaylanmış, restitüsyon ve restorasyonları onaylanmamıştır.

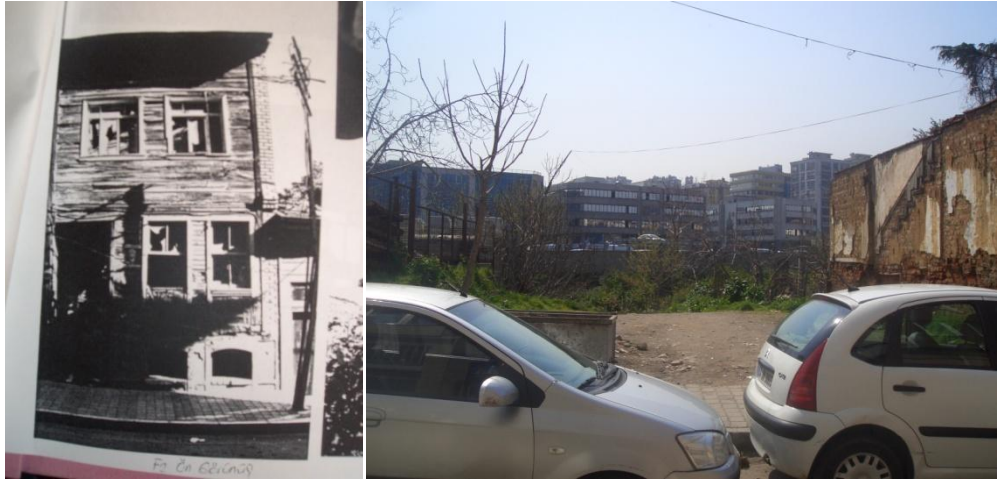
**-Yapı 450/22 (165 numaralı envanter):** Bugün bu parsel boştur. Belediye arşivinde bulunan siyah beyaz bir fotoğrafa göre 22 numaralı parselde kagir bodrum kat üzerinde yükselen 2 katlı ahşap bir bina vardır. Ahmet Rasim Sokağı'na bakan 24 kapı numarasıyla gösterilmiştir. Kagir olan bodrum katın tuğla kemerli 2 açıklığı vardır. Giriş soldan bir niş içersinden verilmiştir. Zemin kat pencereleri sade ahşap söveli, düşey kayıtlı bölünmüş sürme pencerelerdir. Birinci katta üstü tepe aydınlıklı 3 birimli, kanatlı 2 adet penceresi vardır. Tuğla yangın duvarıyla yan parsellerden ayrılmış olan yapı kırma çatıyla örtülmüştür. Arka bahçeye bakan arka cephenin birinci katında soldan bir açık balkonu vardır.

21 numaralı parselle birlikte Koruma Kurulu'nda A685 numarasıyla kayıtlıdır. 05.04.1994 tarihinde 2.grup olarak tescillenmişler fakat oturulamayacak kadar harabe durumundadırlar. 18.07.2001 tarihinde rölöveleri onaylanmış, restitüsyon ve restorasyonları onaylanmamıştır (Şekil 7.49).

**Şekil 7.49 :** Yapı 450/21-Ahmet Rasim Sokağı, yok olan 24 kapı numaralı yapı.

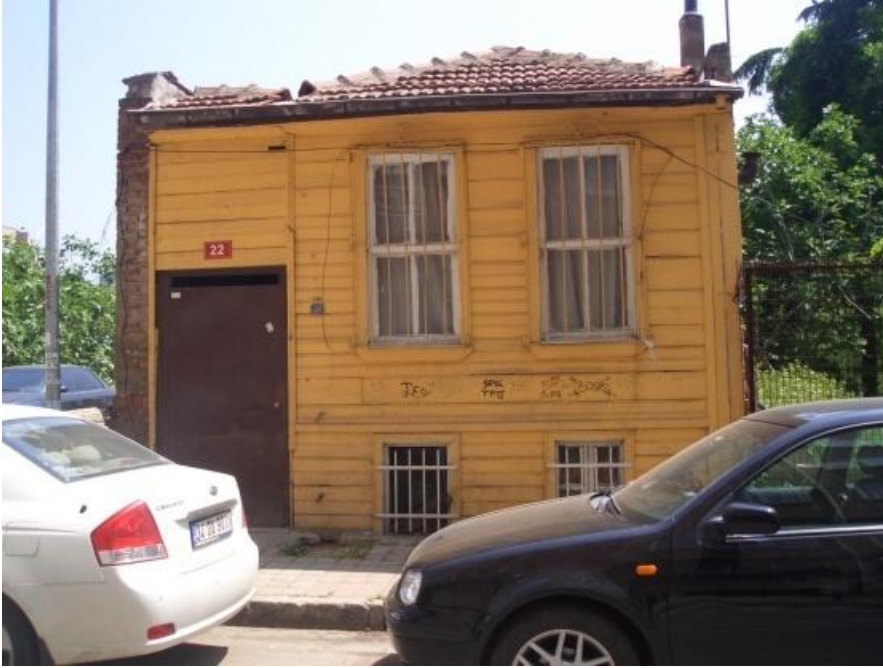
**Şekil 7.50 :**Yapı 450/23-Ahmet Rasim Sokağı,kullanılmayan 22 kapı numaralı yapı.

parmaklıklı ve ahşap çerçeveli, düşey kayıtlı bölünmüş 2 sürme penceresi vardır (Şekil 7.50).

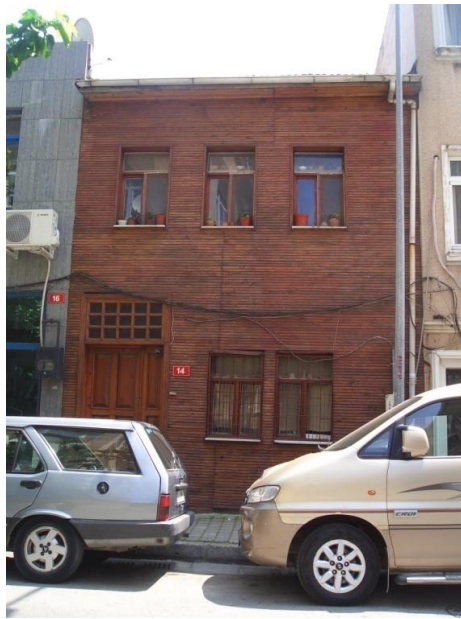
**-Yapı 450/26 (169 numaralı envanter):** Tadilatla cephe özgünlüğünü yitirmiştir. Ahmet Rasim Sokağı üzerinde 14 kapı numarasıyla gösterilmiştir. 2 katlı bahçeli ahşap binanın pencere ve kapıları değişmiş, cephe ahşapla yeniden kaplanmıştır. Yapı gabarisiyle ve açıklıklarıyla korunmuştur. Üstü tepe pencereli olan kapının sağında 2 pencere açıklığı ,birinci katta ise 3 pencere açıklığı mevcuttur.Binanın iç planı kısmen korunmuştur.

Koruma kurulu'nda bu yapıya ait hiçbir belgeye rastlanmamıştır (Şekil 7.52).

Şekil 7.52 : Yapı 450/26- Ahmet Rasim Sokağı,tadilat gören 14 kapı numaralı yapı.

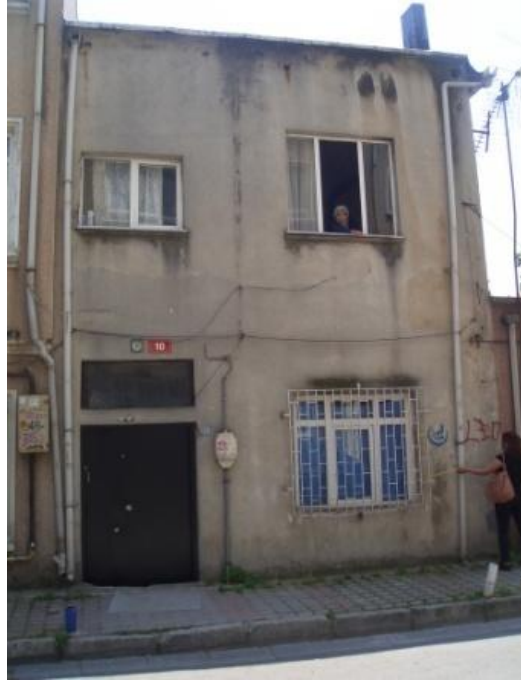
**-Yapı 450/28 (171 numaralı envanter):** Ahmet Rasim Sokağı'ndan 10 kapı numaralı girişi vardır. 2 katlı bahçeli ahşap binanın pencere ve kapıları tümüyle değiştirilmiş, cephesi sıvanmıştır. Yapının gabarisi, açıklıkları ve iç planı korunmuştur. Girişi soldan verilmiştir. Üstü tepe pencereli olan kapının sağında 1 pencere açıklığı, birinci katta ise 2 pencere açıklığı bulunur. Tadilatla cephe özgünlüğünü yitirdiğinden tescil edilememiştir. Tescilini önermekteyiz. Kentsel Sit ve Doğal Sit alanında kalan yapının Koruma Kurulu'nda hiçbir kaydı yoktur (Şekil 7.53).

**Şekil 7.53 :**Yapı 450/28 - Ahmet Rasim Sokağı,tadilat gören 10 kapı numaralı yapı.

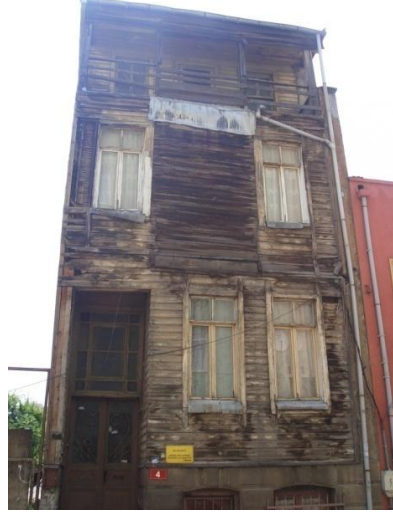
**Şekil 7.54 :** Yapı 450/31-Ahmet Rasim Sokağı,4 kapı numaralı yapı.

**-Yapı 450/31 (174 numaralı envanter):** Ahmet Rasim Sokağı'ndan 4 kapı numaralı girişi vardır. Kagir borum kat üzerinde yükselen ahşap 3 katlı bir binadır. Giriş soldan 2 mermer basamakla çıkılan bir niş içinden verilmiştir. Giriş, bölgede nadir görülen 2 kanatlı ve 3 tablalı demir bir kapıdan verilmiştir. Cam olan kapının üst tablası dekoratif demir parmaklıklarla süslenmiştir. Kapının üstü yüksek bir tepe penceresiyle bitmektedir. Bu tepe penceresi 3 yatay ve 2 dikey ahşap kayıtle bölünmüştür. Bodrum katta solda bir kapı ve sağda bir pencere vardır. Bu kat açıklıkları demir parmaklıklarla korunmuştur. Zemin ve birinci kat pencerelerin üstü cam bölmeli 2 kanatlı tek birimli pencerelerdir. Her 2 katta da 2 adet pencere vardır. En üst kat çatıyla örtülen, önden açık ve 4 dikmeli bir balkon olarak yapılmıştır. Açık balkona açılan ortada cam bir kapı ve her iki tarafında sürme birer pencere bulunur.

Koruma Kurulu'nda kayıtlı değildir. Bahçesinin bir kısmı I.Derece Doğal Sit Alanı'nda kalmaktadır. 52x4=208m<sup>2</sup>'lik bir alana oturan yapının onarıma ihtiyacı vardır. Yapıyla ilgili hiçbir çalışma yapılmamıştır. Kültür varlığının rölöve,restitüsyon ve restorasyon projeleri yoktur. Yapı konut olarak kullanılmaktadır (Şekil 7.54).

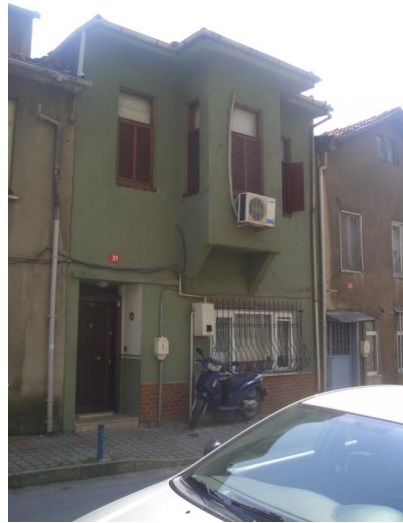
**Şekil 7.55 :** Yapı 450/34- Andelip Esat Sokağı,tadilat gören 31 kapı numaralı yapı.

**-Yapı 450/34 (179 numaralı envanter):** Andelip Esat Sokağı'ndan 31 kapı numaralı girişi vardır. Tadilatla cephe özgünlüğünü yitirmiştir. 2 katlı bahçeli ahşap binanın pencere ve kapıları tümüyle değiştirilerek, cephe ve orta aksta bulunan dikdörtgen çıkma sıvanmıştır. İç plan, gabari, cumba ve açıklıklar korunmuştur. Girişi soldan verilmiştir. Koruma Kurulu'nda hiçbir kaydı yoktur (Şekil 7.55).

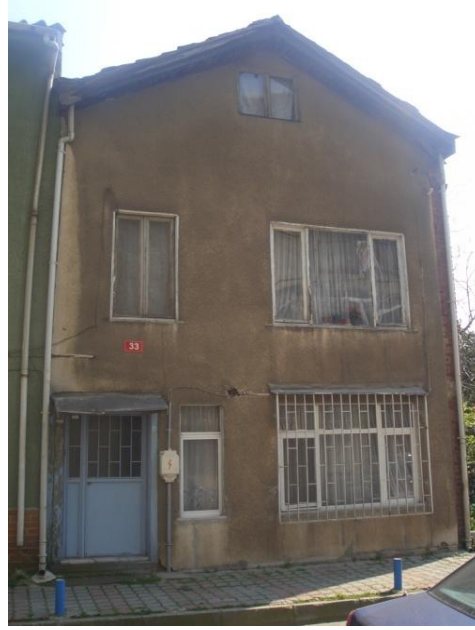
**Şekil 7.56 :** Yapı 450/35- Andelip Esat Sokağı,tadilat gören 33 kapı numaralı yapı.

**-Yapı 450/35 (180 numaralı envanter):** Andelip Esat Sokağı'ndan 33 kapı numaralı girişi vardır. Tadilatla cephe özgünlüğünü yitirdiğinden tescil edilememiştir ve tescili önerilmektedir. 2 katlı bahçeli ahşap binanın pencere ve kapıları tümüyle değiştirilmiş, cephesi sıvanmıştır. Yapının gabarisi, açıklıkları ve iç planı korunmuştur. Girişi soldan verilmiştir. Bina ön cepheden beşik çatılıdır. Koruma Kurulu'nda hiçbir kaydı yoktur (Şekil 7.56).

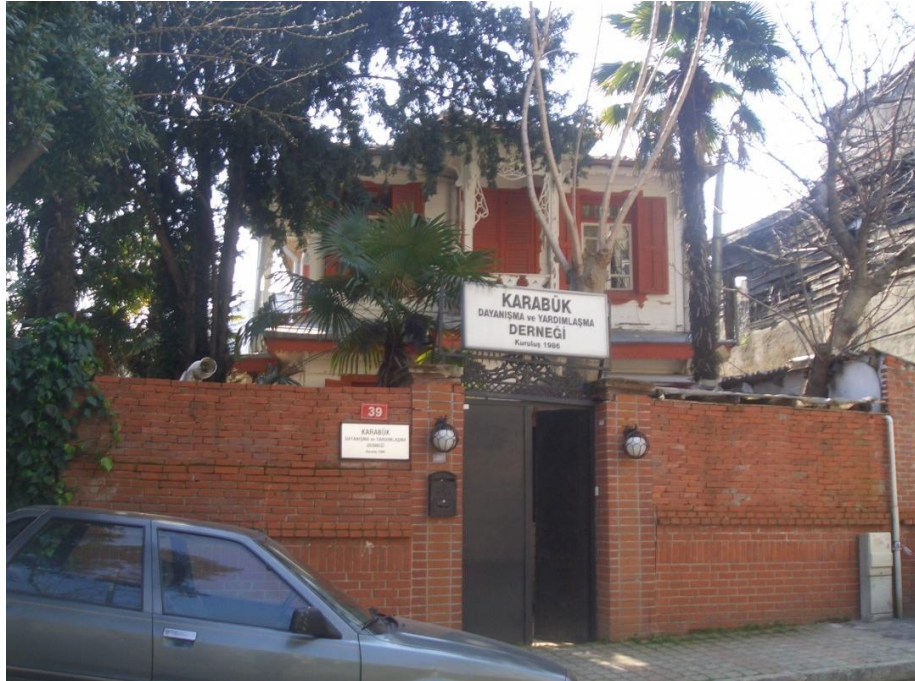
**Şekil 7.57 :** Yapı 450/37-Andelip Esat Sokağı, 39 kapı numaralı yapı.

**-Yapı 450/37 (182 numaralı envanter):** Andelip Esat Sokağı'ndan 39 kapı numaralı girişi vardır. Düzgün geometrik biçime sahip olmayan parselin kuzey kenarı Andelip Sokağı ve 36 numaralı parsel, batı kenarı 38 numaralı parsel, güney kenarı 42 numaralı parsel ve Kurbağalıdere'ye, doğu kenarı ise sadece Kurbağalıdere'ye bitişiktir. Parselde yapının dışında 2 adet müstemilat binası vardır. Bahçe duvarı özgünlüğünü yitirmiş, kısa duvar üstü demir parmaklıklar kaldırılıp yüksek bir tuğla duvar örülmüştür. XIX. yüzyıl sonu XX. Yüzyıl başlarında yapıldığı sanılan ahşap karkas bina bodrum kat, zemin kat, normal kat ve çatı katından oluşmuştur. Parsele giriş Andelip Sokağı'ndan, binaya ana giriş ise arka güney cepheden sağlanmıştır. Ayrıca zemin kat doğu ve kuzey (yol) cephesinden olmak üzere iki adet balkonlu çıkış ile bahçeye açılır. Zemin katta mutfak, banyo ve salon bulunmaktadır. XIX.yy sonu korunması gerekli sivil mimarlık örneklerinden biri olan bu bahçeli ahşap köşkün yağlı boya tavan süslemelerini ve duvar panolarını Kadıköy Opera Sineması'nın duvar resimlerini yapan Rus ressam gerçekleştirmiştir. Salon

duvarlarında ki natürmort resimleri duvar kağıdıyla örtülmüş, döşeme seramikle kaplanmış, tavanın ise kiriş altı kaplaması üzerine profiller içeren tavan silmesi ve çıtalarla geometrik biçimde oluşturulduğu tespit edilmektedir. Birinci kata arka güney ve batı cephesini dışarıdan saran tek kollu ahşap bir merdivenle ulaşılır. Bu kat bir WC, iki büyük oda ve üç açık çıkmadan ibarettir. Bu katın döşemeleri ahşap kaplamadır. Güneye bakan odaların ortak duvarında gömme dolap vardır. Bu odalar koltuk silmesine kadar ahşap kaplanmış, kuzeydeki odanın duvarlarında ise stilize bitkisel motifli resimler vardır. Dışarıdaki ahşap merdivenle ulaşılan çatı katı içinde yaşanılabilir bir mekanla ona bağlı depo olarak kullanılabilecek 2 çatı arası mekanından ibarettir. Çatı katı duvarları ve döşemesi ahşap kaplamadır. Yapı bahçe kotundan 70 cm yükselen bir subasmana sahiptir. Zemin ve birinci kat yükseklikleri 354cm ,çatı katı ise 290 cm'dir. Zemin ve birinci katın birleştiği noktada 60 cm genişliğindeki bir saçak binanın 3 cephesinde dolanır. Değişik festonlarla bezenmiş olan saçaklar çatı noktasında Art Nouveau özellikler içeren furuşlarla desteklenmiştir. Birinci kat açık çıkmalarında direkler arasında aynı özellikler içeren yaşmaklar vardır. Binadaki tüm sürme pencereler ahşap panjurlara sahiptir (Şekil 7.57).

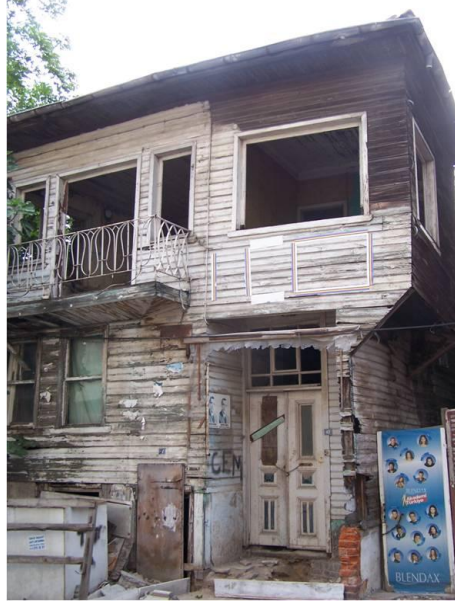
**Şekil 7.58 :** Yapı 450/38-Andelip Esat Sokağı,yok olan 41 kapı numaralı yapı.

**-Yapı 450/38 (183 numaralı envanter):** Andelip Esat Sokağı'ndan 41 kapı numaralı girişi vardır. Bodrum + zemin + 1 katlı ahşap bir yapıdır. Bina ayrık nizamdır. Kagir olan bodrum kata açılan bir penceresi ve bir kapısı vardır. Zemin katta niş içinden verilen sağ giriş kapısı 2 kanatlı ve 3 tablalıdır. Camı kayıtlarla bölünmüş yüksek tepe pencereli bir kapıdır. Zemin kat pencereleri düşey kayıtlı bölünmüş iki adet sürme pencerelerdir. Birinci katta ön cepheye bakan açık bir balkon vardır. Açık balkona 2 kanatlı bir kapı ve her iki yanında bulunan sürme pencereler açılır. Bu katta kapının orta aksında 3 birimli ve kanatlı bir pencere bulunur. Soldan bahçe kapısıyla bahçeye girilir. Sol yan cephede, tuğla bir baca yapılmıştır. Payandalı dikdörtgen bir çıkma sağda bulunan bahçeye bakmaktadır. Birinci katın arka cephesinde de kapalı bir çıkma bulunur ve çıkma altında üçgen ahşap konsollar vardır. Tavanlar çitalıdır. Bina taşıyıcılık özelliğini yitirmiş ve meyillenmiştir ,bu nedenle tehlike arz ettiğinden Kadıköy Belediye'si tarafından önü kapatılmış.

79x3=237m<sup>2</sup>'lik bir alana oturan yapı metruk ve terk edilmiştir.Yapıyla ilgili hiçbir çalışma yapılmamıştır. Restorasyon ve teknik rapora ihtiyacı vardır (Şekil 7.58).

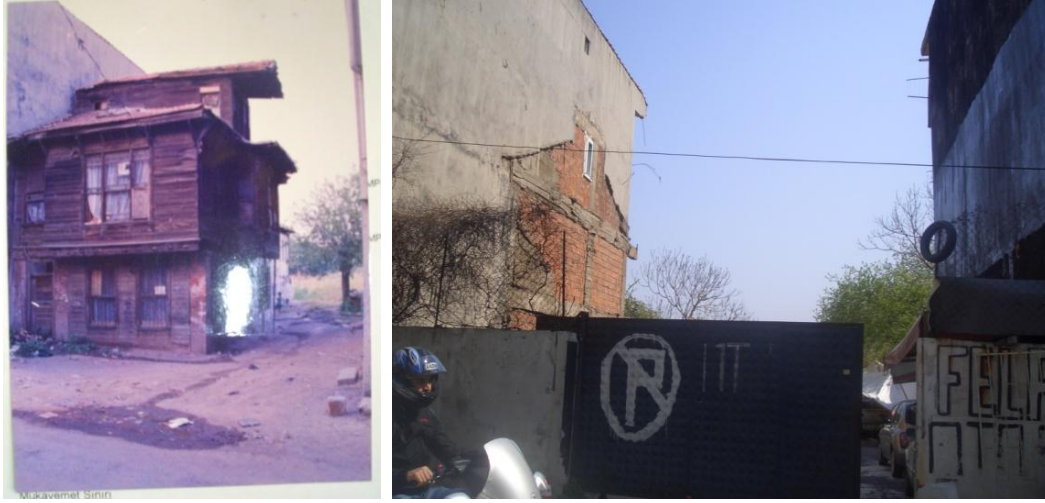
**Şekil 7.59 :** Yapı 450/43-Nabizade Sokağı, yok olan 39 kapı numaralı yapı.

**-Yapı 450/43 (189 numaralı envanter):** Nabizade Sokağı'ndan 39 kapı numaralı girişi vardır. Parselde bulunan ahşap sivil mimarlık örneği ile kagir yapı yangında yok olmuştur. Bugün parselin önü kapalı ve açık depo alanı olarak kullanılmaktadır. Arşivde bulunan fotoğrafa göre zemin +1 kat+ çatı katı olan kültür varlığının Nabizade Sokağı'na bakan bir bahçesi vardır. Binanın zemin katı tuğla kagir, birinci katı ve çatı katı ahşaptır. Zemin kat açıklıkların olduğu yüzeyler ahşap kaplamayla örtülmüştür. Bina soldan bitişik nizam, sağdan ise yan bahçeye bakmaktadır. Bina girişi sağ yan bahçeden orta aksta bulunan 2 kanatlı ve 3 tablalı güzel bir kapıdan verilmiştir. Kapının her iki yanında ince uzun birer sürme pencere vardır. Birinci katta girişin orta aksında kalan bir dikdörtgen çıkması vardır. Zemin katın ön avluya bakan cephesinde solda tek kanatlı ve 3 tablalı, üstü tepe pencereli bir kapısı vardır. Sağdaki 2 sürme pencereyle arkadaki pencereler demir parmaklıklı, dekoratif ahşap söveli, tek birimli, ortadan düşey kayıtle bölünmüş pencerelerdir. Ana kapının her iki tarafında bulunan 2 geniş pencere çift birimlidir. Kagir katla birinci katı ayıran silme, dekoratif motiflerle süslenmiş geniş bir silmedir. Birinci kat ön cepheden sağdan çıkma yapar. Farklı olan birinci kat pencerelerinin camı üstten, ortadan ve

alttan geometrik karelerle bölünmüş sürme pencerelerdir. Geniş olanlar 3 birimli, dar olanlar tek birimlidir. Birinci katın geniş saçağı dekoratif furuşlarla desteklenmiş. Çatı katı ön, arka ve yan cephelerin gerisinden başlayan bağımsız bir kattır. Çatı katı yan giriş cephesi yönünde geniş saçaklı bir beşik çatıyla örtülmüştür. Arka bahçedeki kagir bina arka cepheye bitişik 2 katlı uzun bir binadır. Binanın orta aksı tek katlıdır. Yan bahçeye bakan bu kagir binanın kemerli açıklıkları vardır. Açıklıkların pencereleri yok olduğundan tipoloji belirlenememiştir (Şekil 7.59).

Koruma Kurulu'nda A698 numarasıyla kayıtlıdır. İstanbul II Numaralı Kültür ve Tabiat Varlıkları Koruma Kurulu'nun 19.04.1994 günü 3437 sayılı kararıyla sınırları belirlenen Hasanpaşa Kentsel Sit Alanı'nda, bahçesinin bir kısmı I.Derece Doğal Sit Alanı'nda kalmaktadır. Yine aynı kararla yapı korunması gerekli kültür varlığı olarak tescil edilmiştir. 16.05.2001 tarihinde 6038 numaralı kararla tescilli binalar II. Grup korunması kültür varlığı olarak belirlenmiş, rölövesi onaylanmış, restitüsyon ve restorasyon projeleri onaylanmamıştır. Bu tarihte parselde ahşap bina tamamen yıkılmış, enkazı kaldırılmıştır; arka tarafında bulunan kagir binanın bir kısmı da yıkılmıştır. 17.11.2004 tarihinde restitüsyon ve restorasyon projeleri kuruldan geçmemiş ve rekonstrüksiyon istenmiştir. Parseldeki ahşap yapı ile kagir yapı otopark yapılmak amacıyla yakılmış ve mahkeme açılmıştır.

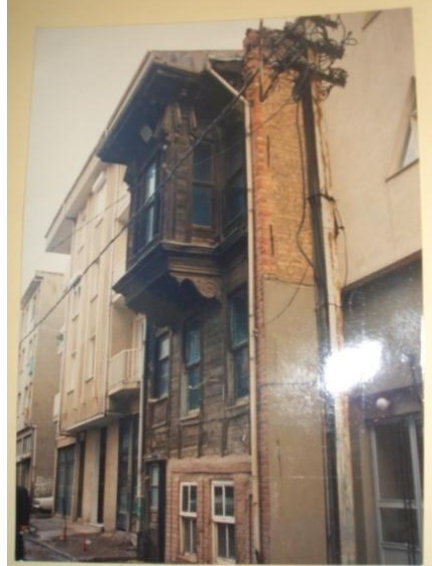
**Şekil 7.60 :** Yapı 450/45-Nabizade Sokağı, 47 kapı numaralı yapı.

**-Yapı 450/45 (193 numaralı envanter):** Nabizade Sokağı'ndan 47 kapı numaralı girişi vardır.  $85 \times 3 = 255 \text{m}^2$ 'lik bir alana oturan bina zemin+ 2kat+ çatı katından oluşmaktadır. Zemin kat kagir, üst katlar ahşaptır. Bitişik nizamlı yapının özgün hali konut fonksiyonludur. Yol seviyesi zamanla yükseltilmiş olduğundan giriş kotu

değişmiştir. Zemin kat girişi yapının sol kısmında yer almaktadır. 2 kanatlı ve 3 tablalı olan kapının üst tablası camdır. Zemin kat, giriş holü, oda, ve mutfaktan oluşmakta; orta sofada ise merdiven bulunmaktadır. Arka bahçeye koridorun sonunda açılan kapıdan ulaşılmaktadır. Döşemesi, tavanları basit ahşap çitalıdır. Pencereleeri giyotin ve demir parmaklıklıdır. Birinci kat 3 oda, 1 orta sofa ve 1 heladan oluşmaktadır. Döşeme ve tavan ahşap, ön cephe ve merdiven holünün tavanı bezemelidir. Pencereleer giyotindir. İkinci kat 2 oda, 1 sofa ve 1 heladan oluşmaktadır. Ön cephede yer alan odanın orta aksında cumba yer almaktadır. Cumba penceresi 3 birimli ve geniştir. Döşeme ve tavanlar ahşaptır. Ön cephe tavanı desenlidir. Pencereleeri giyotindir. Çatı katı, orta aksta yer almakta olup 1 oda ve odanın her 2 yanında yer alan çatı arasından oluşmaktadır. Döşeme ve tavanlar ahşaptır. Pencereleeri kare boyutludur. Cepheler; ön zemin kat cephesi tuğla, üst katlar ahşap kaplamadır. Katlar arasında kat silmesi ile cumba altı ve saçak altı bezemeli konsoller bulunmaktadır. Arka cephe zemin kat cephesi sıvalı, üst katlar ahşap kaplamadır. Katlar arasında kat silmesi bulunmaktadır. Birinci katta yer alan balkon korkuluğu ahşap motiflidir. Düz atkılı pencereleerin motifli söveleriyle özenli bir cephe yaratılmıştır. Katların yapım tekniği badadidir. Çatı Marsilya tipli kiremitlidir (Şekil 7.60).

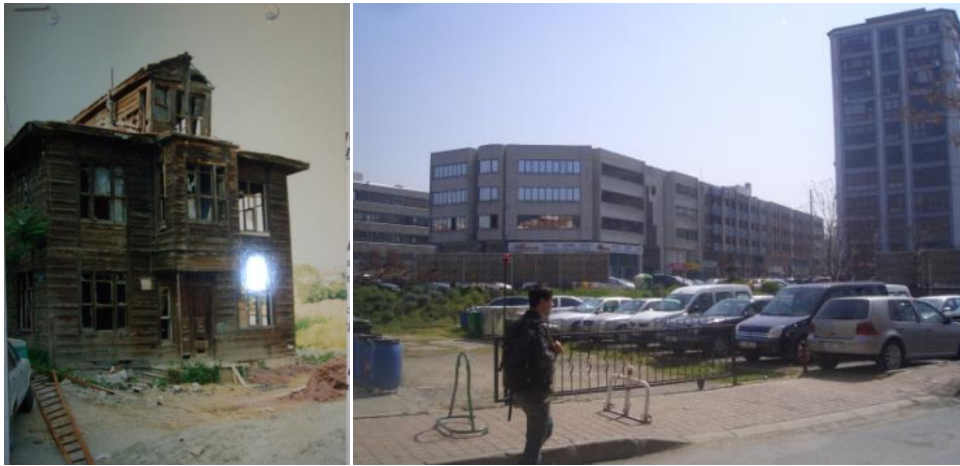
**Şekil 7.61 :** Yapı 450/48-Nabizade Sokağı, yok olan 53 kapı numaralı yapı.

**-Yapı 450/48 (196 numaralı envanter):** Nabizade Sokağı'ndan 53 kapı numaralı girişi vardır. Bu parsel Küçük Karamanda Hafız Ahmet Paşa Vakfı'na ahşap ev arsası ve bahçesi olarak kayıtlıdır. Günümüzde kültür varlığı yıkılmış ve parsel otopark olarak kullanılmaktadır. Yıkılan sivil mimarlık örneğinin arşiv fotoğraflarına göre tümüyle ahşap olan bina zemin + birinci kat+ çatı katından oluşmuştur. Ön cephede orta akstan verilen giriş 2 kanatlı ve 3 tablalı bir kapıdan verilmiştir. Aynı aksta birinci katta dikdörtgen bir cumba vardır. Simetrik olarak konumlanmış ön cephedeki pencereler 3 birimli giyotin pencerelerdir. Pencerelerin üstü kare şeklinde küçük camlarla bölünmüştür. Birinci kat payandalarla desteklenmiş geniş saçaklı bir çatıyla örtülmüş. Çatı katı cumbayla aynı akstadır, ön cepheden beşik çatıyla örtülmüş olan küçük sürme pencereli bir çatı katıdır.

Koruma Kurulu'nda A721 numarasıyla kayıtlıdır. Bu parsel imar planında tamamen yol ve yeşil alanda kalmaktadır. Parselin tamamı I.Derece Doğal Sit Alanı'nda kalmaktadır. Rölövesi onaylanmıştır. Harap hale geldiğinden tehlikeli durum yaratması nedeniyle Kurul'un 28.06.1994 günü 3504 sayılı kararıyla ahşap bina yıktırılmıştır. Yerine ise ancak Kurul'un dosyasında mevcut dokümanlardan yararlanılarak binanın yeniden aynı ölçü ve dış mimari ile inşa edilmesinin gerektiği, parselde yıkılan bina ihya edilinceye kadar yapılabilecek tek işlemin parselin bütününün yeşil alan haline getirilmesi olduğu kararı 08.11.1994 tarihli 3585 sayılı kararla alınmıştır (Şekil 7.61).

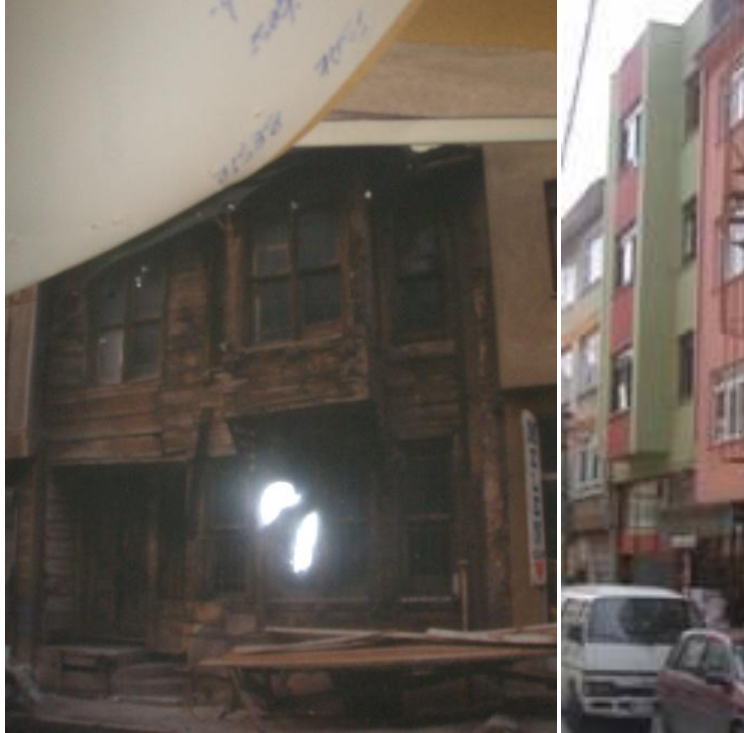
**Şekil 7.62 :** Yapı 451/43-Nabizade Sokağı, yok olan 6 kapı numaralı yapı.

Bugün parselde Nabizade Sokağı'na bakan 4 katlı niteliksiz ve eski yapıyı hatırlatmayan betonarme bir bina vardır (Şekil 7.62).

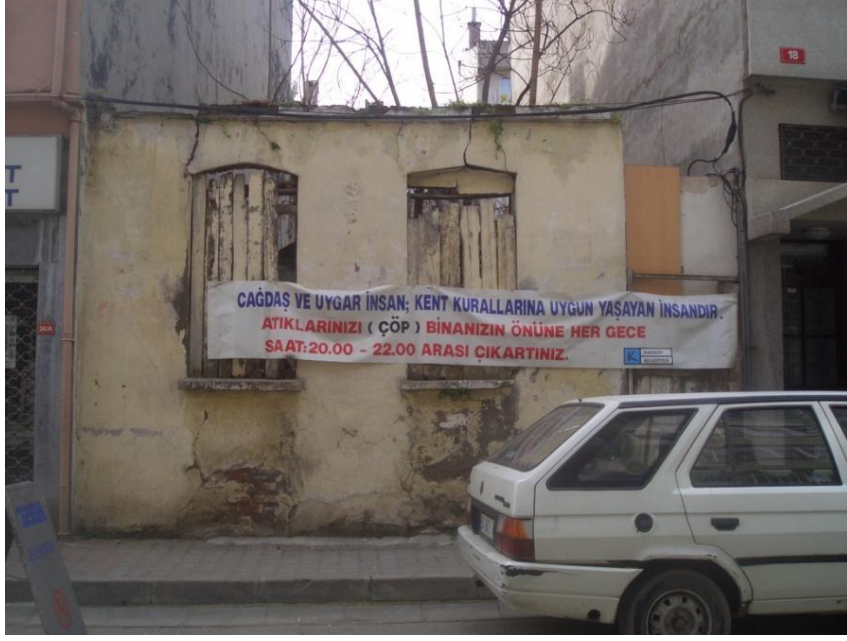
**Şekil 7.63 :**Yapı 451/53-Nabizade Sokağı, kullanılmayan 20 kapı numaralı yapı.

**-Yapı 451/53 (239 numaralı envanter):** Nabizade Sokağı'ndan 20 kapı numaralı girişi vardır. 451 numaralı adada gabarisiyle Nabizade Sokağı'nın eski silüetini hatırlatan tek ayakta kalan yapıdır.Tescili önerilmektedir. Yıkılmak üzeredir. Kagir tek katlı sade bir binadır. Cephesi dönemin kagir binalarına benzer. Girişi ahşap bir kapıdan sağdan verilmiştir. Kapı parçalanmıştır. Solda 2 tane kemerli pencere açıklığı vardır fakat doğramalar yok olmuştur. Bu yapının cephesi korunarak rekonstrüksyonu yapılmalıdır. Koruma Kurul'unda kayıtlı değildir (Şekil 7.63).

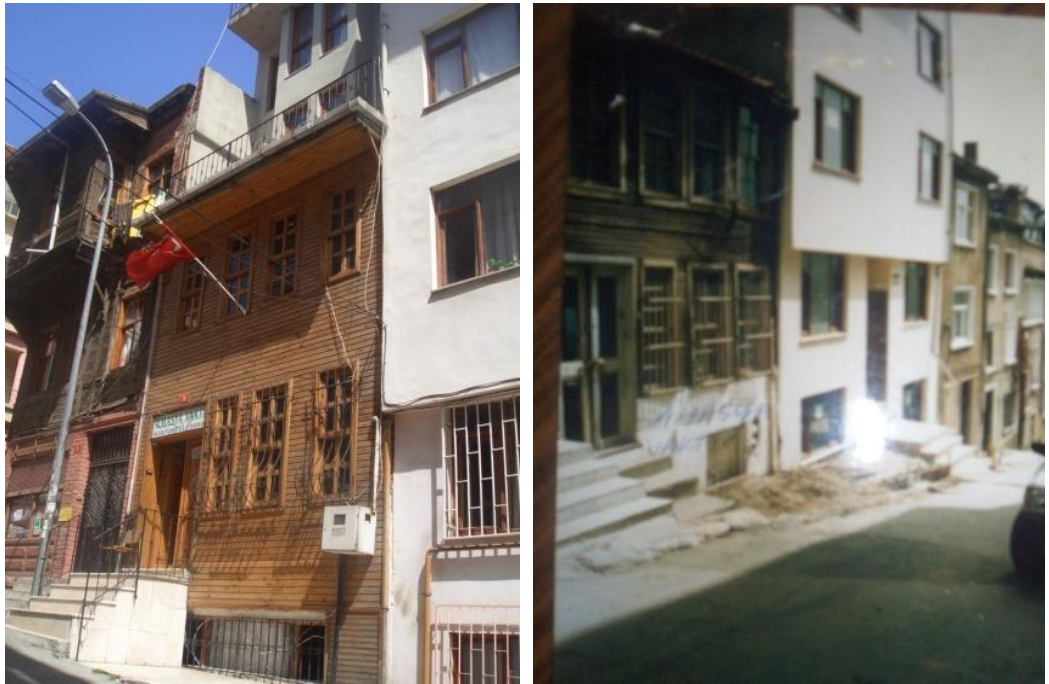
**Şekil 7.64 :** Yapı 459/18-Necip Usta Çıkmağı, 3 kapı numaralı yapı.

**-Yapı 459/18 (278 numaralı envanter):** Necip Usta Çıkmağı'ndan 3 kapı numaralı girişi vardır. Arşiv fotoğraflarına göre bina kısmi kagir bodrum kat üzerinde yükselen ahşap 2 katlı bir yapıdır. Giriş soldan, mermer basamaklarla ulaşılan 2 kanatlı ve 2 tablalı bir kapıdan verilmiştir. Zemin katta 3 adet, birinci katta ise 4 adet sade söveli sürme pencereler vardır. Sürme pencereler yatayda 2 ahşap kayıtle, düşeyde ise tek ahşap kayıtle bölünmüştür. Zemin kat pencereleri demir parmaklıklıdır. Bina soldan tuğla yangın duvarıyla bitişik nizamdır.

Bu bahçeli ahşap ev Amasya Sosyal Yardımlaşma Dayanışma ve Tanıtım Vakfı'na aittir. Bina kötü bir restorasyon geçirmiştir. Yıkılıp yeniden yapılan bu 2 katlı binanın üstüne geriden başlayan 2 kat daha ilave edilmiştir. Çekme kat şeklindeki üçüncü katın önü açık balkon ve binanın çatısı da teras olarak yapılmıştır. Bu ek katlar sade ve sıvalıdır. İlk 2 kat ahşap kaplamadır fakat kullanılan malzemeler binanın özgünlüğünü yansıtmamıştır. Açıklıklar da tam aslına uygun olarak yenilenmemiştir.

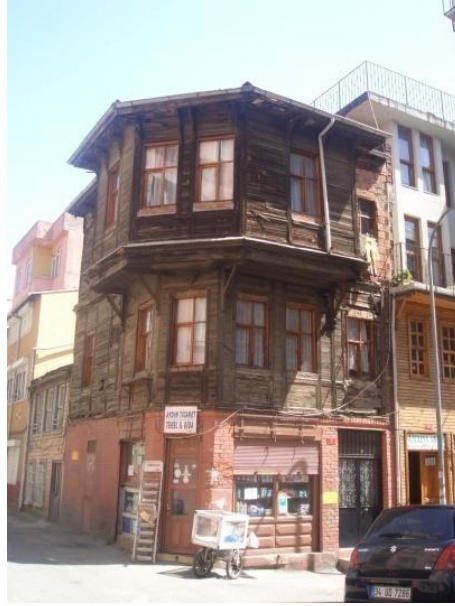
**Şekil 7.65 :** Yapı 459/19-Necip Usta Çıkmazı, 1 kapı numaralı yapı.

**-Yapı 459/19 (279 numaralı envanter):** Nazif Bey Sokağı'ndan 2, Necip Usta Çıkmazı'ndan 1 kapı numaralı girişi vardır. 3 katlı bu yapının zemin katı tuğla kagir üzerine 2 kat ahşaptır.Yapı alanı  $54 \times 3 = 162 \text{m}^2$  dir. Parsel küçük olduğundan arka bahçesi yoktur. Girişi Necip Usta Çıkmazı'ndan sağda bulunan ve 2 basamakla çıkılan 2 kanatlı bir kapıdan verilmiştir. Kapı ve kat pencereleri değişmiştir. Köşesi pahlı olan binanın zemin katı dükkandır. Bu dükkan girişi köşeden verilmiştir. İkinci katta ahşap dekoratif konsollerle desteklenmiş pahlı bir köşe cumbası vardır. Cumbayı da örten çatı, güzel ahşap furuşlarla desteklenmiştir. Katlar kat silmesiyle ayrılmış, sürme pencereler de birinci ve ikinci kat boyunca devam eden ahşap dikey elemanlarla tamamlanmıştır.

18 numaralı parselle birlikte Koruma Kurulu'nda MÜT6 dosya numarasıyla kayıtlıdır. Yapıya yönelik hiçbir çalışma yapılmamıştır, rölöve projesi ve restorasyona ihtiyacı vardır. Günümüzde altı dükkan üstü konut olarak kullanılmaktadır. Sokaktaki yeni yapılaşmada Nazif Bey Sokağı'na bakan parseller yaklaşık 2m. kadar yola terk edilmiştir. Bu parsel için de aynı terkin durumu geçerlidir fakat uygulanmamıştır (Şekil 7.65).

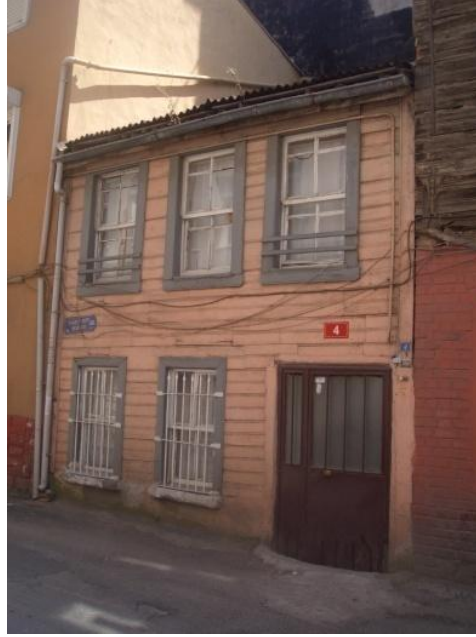
**Şekil 7.66 :** Yapı 459/29-Nazif Bey Sokağı, 4 kapı numaralı yapı.

**-Yapı 459/20 (280 numaralı envanter):** Nazif Bey Sokağı'ndan 4 kapı numaralı girişi vardır. 2 katlı olan bu ahşap binanın yapı alanı  $30 \times 2 = 60 \text{m}^2$ 'dir. Sade bir yapı olan binanın girişi sağdan verilmiştir ve değişmiştir. Zemin katta solda 2 adet demir parmaklıklı pencere, birinci katta ise 3 adet pencere bulunur. Pencereler ahşap söveli

ortadan düşey kayıtlı, yatayda da 2 kayıtlı bölünmüş sürme pencerelerdir (Şekil 7.66).

Koruma Kurulu'nda K744 dosya numarasıyla kayıtlıdır. 2.9.1998 tarihli karar ile 130 pafta 459 ada üzerinde GEEAYK'nın 09.06.1978 tarihinde 10449 sayılı genel kararı ile tescil edilen 18 ve 19 numaralı parseller yanında bu parsel tescile değer bulunmamıştır. Parselin tescil edilmesi gerekmektedir. Yapıya yönelik hiçbir çalışma yapılmamış, rölöve projesi ve restorasyona ihtiyacı vardır. Sokaktaki yeni yapılaşmada Nazif Bey Sokağı'na bakan parseller yaklaşık 2m kadar yola terk edilmiştir. Bu parsel için de aynı terkin durumu geçerlidir fakat uygulanmamıştır.

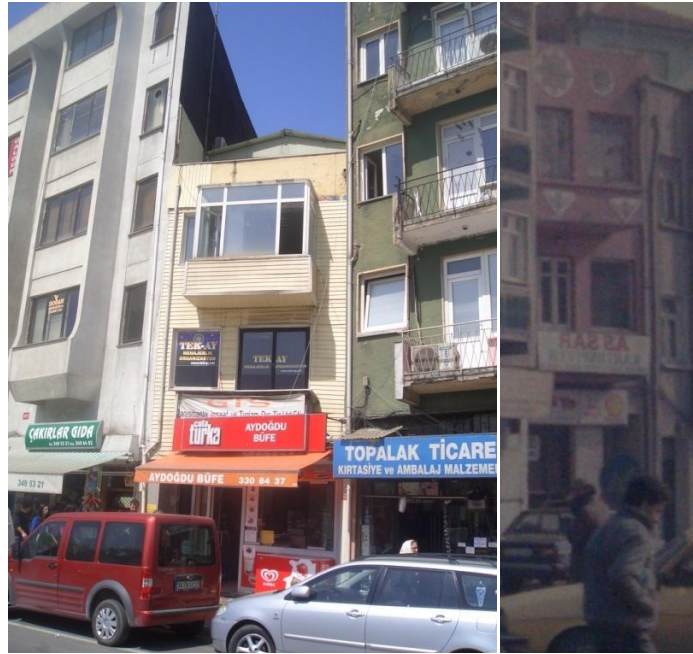
**Şekil 7.67 :** Yapı 468/3-Kurbağalıdere Caddesi, tadilat gören 63 kapı numaralı yapı.

**-Yapı 468/3 (297 numaralı envanter):** Kurbağalıdere Caddesi’nden 63 kapı numaralı girişi vardır. 3+1 çekme katlı kagir bir binadır. Son kat önden beşik çatılı bir çekme katla bitmiş ve üçüncü katta orta aksta dikdörtgen bir çıkması bulunur. Tadilat gördüğünden özgünlüğünü yitirmiştir. Cadde üzerinde gabarisi alçak iki binadan biridir. Yıkılıp yerine betonarme bina yapılmadığından sokak silüetinde komşu binalar arasında ezilmiştir. Yapı cephesi özgün haline getirilmelidir. Bu yapı 20. yüzyıl ortasında ahşap binalar yerine yapılan kagir mimarist uygulamalara örnek olarak tescili önerilmektedir. Koruma Kurul’unda kaydı yoktur (Şekil 7.67).

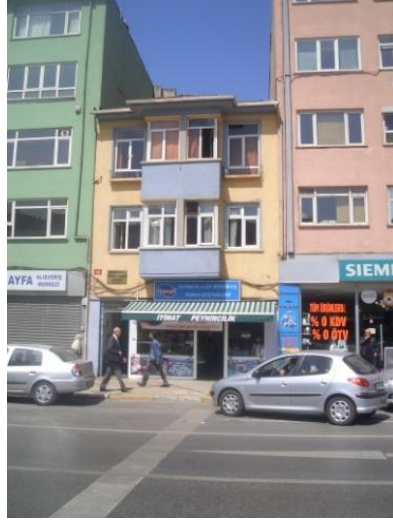
**Şekil 7.68 :** Yapı 468/10-Kurbağalıdere Caddesi, 49 kapı numaralı yapı.

**-Yapı 468/10 (304 numaralı envanter):** Kurbağalıdere Caddesi’nden 49 kapı numaralı girişi vardır. 3 katlı kagir bir binadır. Birinci ve ikinci kat boyunca devam eden dikdörtgen bir cumbası vardır. Kurbağalıdere Caddesi üzerinde gabarisi alçak

iki binadan biridir. Çift kanatlı pencereleri bulunur. Yıkılıp yerine betonarme bina yapılmadığından sokak silüetinde komşu binalar arasında ezilmiştir. Bu yapı 20. yüzyıl ortasında ahşap binalar yerine yapılan kagir mimarist uygulamalara örnek olarak tescili önerilmektedir. Koruma Kurul’unda kaydı yoktur (Şekil 7.68).

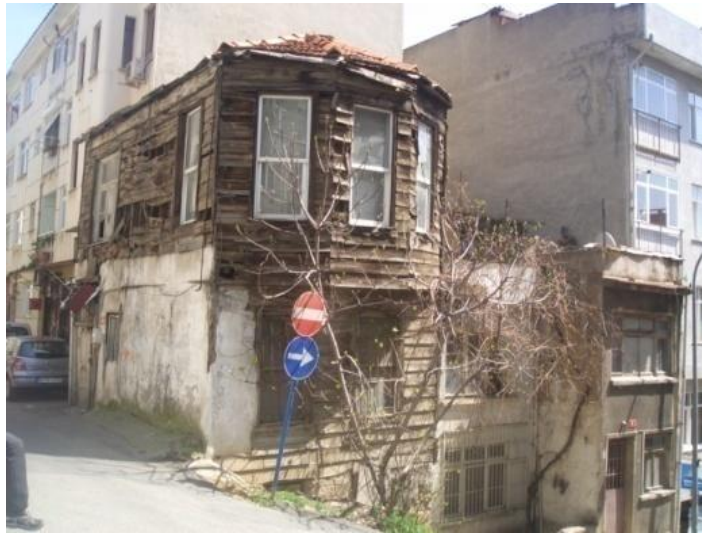
**Şekil 7.69 :** Yapı 468/21-Nazif Bey Sokağı, kullanılmayan 26 kapı numaralı yapı.

**-Yapı 468/21 (315 numaralı envanter):** Nazif Bey Sokağı’ndan 26 kapı numaralı girişi vardır. 1 bodrum + 2 katlı ahşap bina sade bir yapıdır. Giriş soldan, tepe pencereli ve tek kanatlı bir kapıdan verilmiştir. Nazif Bey Sokağı’na bakan zemin kat sıvanmıştır. Birinci katta Şair Sururi Sokağı’na bakan, köşeleri pahlı dikdörtgen bir cumbası vardır. Bodrum kat Şair Sururi Sokağı’nın eğimi dolayısıyla oluşmuştur. Pencereler tek birimli sürme pencerelerdir (Şekil 7.69).

Tescillidir fakat Koruma Kurulu'nda dosyası yoktur.  $37 \times 2 = 74$  m<sup>2</sup>'lik bir yapı alanı üzerine oturan bina boş ve harap durumdadır.

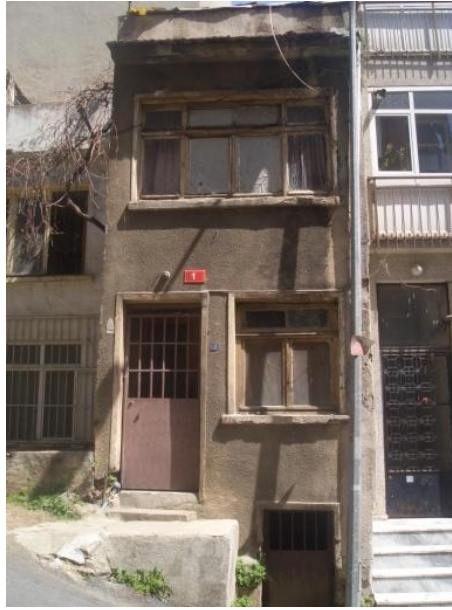
**Şekil 7.70 :** Yapı 468/45-Şair Sururi Sokağı, kullanılmayan 1 kapı numaralı yapı.

**-Yapı 468/45 (314 numaralı envanter):** Şair Sururi Sokağı'ndan 1 kapı numaralı girişi vardır. 20. ve tescilli 21. parsel arasında kalan 45 numaralı parselin sağ yarısına oturan bodrum+2 katlı kagir bir bina bulunur. Parselin solunda da 2 katlı bir müştemilat vardır. Yapı 20.yy ortasında ahşap yapıların yerine yapılan kagir binalardandır. Mimarist uygulamalara örnek olarak tescili önerilmektedir. Koruma Kurul'unda kaydı yoktur (Şekil 7.70).

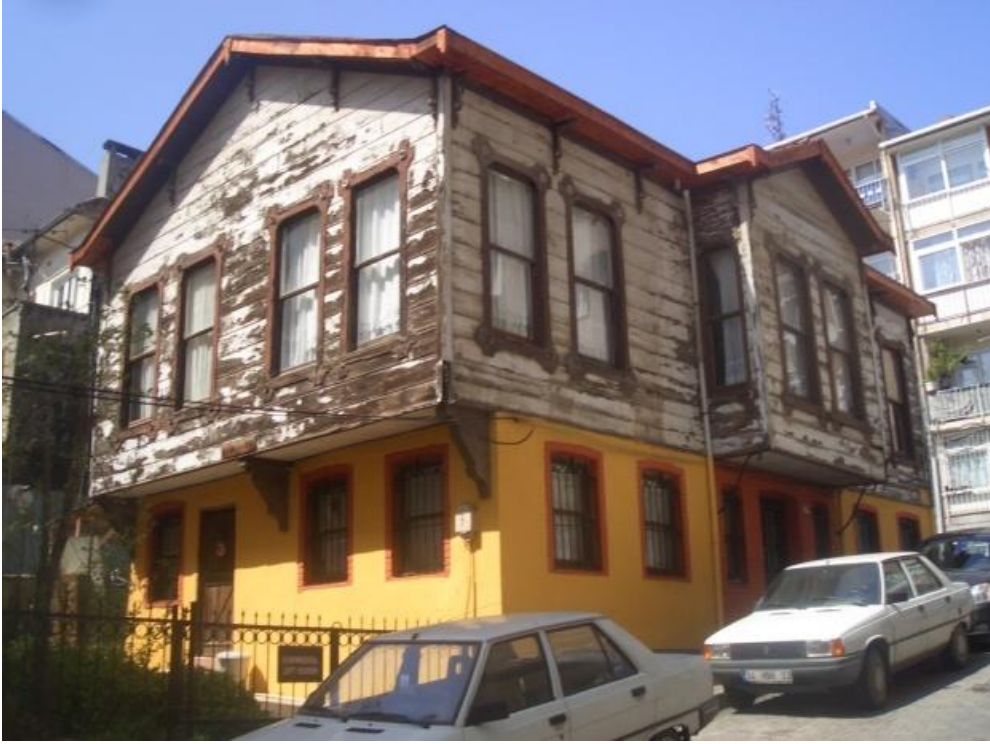
**Şekil 7.71 :** Yapı 468/50-Faik Bey Sokağı, 2 kapı numaralı yapı.

**-Yapı 468/50 (330 numaralı envanter):** Faik Bey Sokağı'ndan orta akstan verilmiş 2 kapı numaralı girişi vardır. Nazif Bey Sokağı'ndan da bahçeye açılan 60 numaralı bir girişi daha vardır. Yazgan evi olarak bilinen yapı kagir zemin üzerine oturan 2 katlı ahşap bir binadır. Faik Bey Sokağı'nın eğimi nedeniyle bodrum katı da bulunan yapının alanı  $105 \times 3 = 315$  m<sup>2</sup>'dir. Zemin kat pencereleri, demir parmaklıklı, kemerli ve tuğla çerçvelidir. Birinci katta girişin orta aksında dikdörtgen bir cumbası bulunur. Cumba 2 demir konsolle desteklenmiştir. Kat pencereleri dekoratif söveli sürme pencerelerdir. Parselin Faik Bey Sokağı'na bakan sol tarafında ikinci bir bahçe girişi daha vardır. Bu bahçeden de ikinci bir girişle binaya girilir. Yan cephede bulunan bu giriş 3 basamakla çıkılan tek kanatlı ahşap bir kapıdır. Yan cephe birinci katta çıkma yapmaktadır ve 3 ahşap konsolle taşınmaktadır. İç sofa düzenine sahip bir planı vardır (Şekil 7.71).

Koruma Kurulu’nda K699 dosya numarasıyla kayıtlıdır. İstanbul II Numaralı Kültür ve Tabiat Varlıkları Koruma Kurulu’nun 24.05.1996 tarihinde 4142 sayılı kararıyla rölövesi onaylanmış, yapı II.grup koruma kapsamında belirlenmiştir. Mevcut binayı yıkmadan gabarisini, dış mimari görüntüsünü, görünen malzeme dokusunu aynen korumak şartıyla kat planlarında değişiklik yapılabileceğine, bina dışında arsada kalan kısımda ek bina yapılabileceğine ilişkin restorasyon projesi kurul tarafından istenmiştir. Bina korunarak restore edilmiştir ve başarılı bir restorasyon örneğidir.

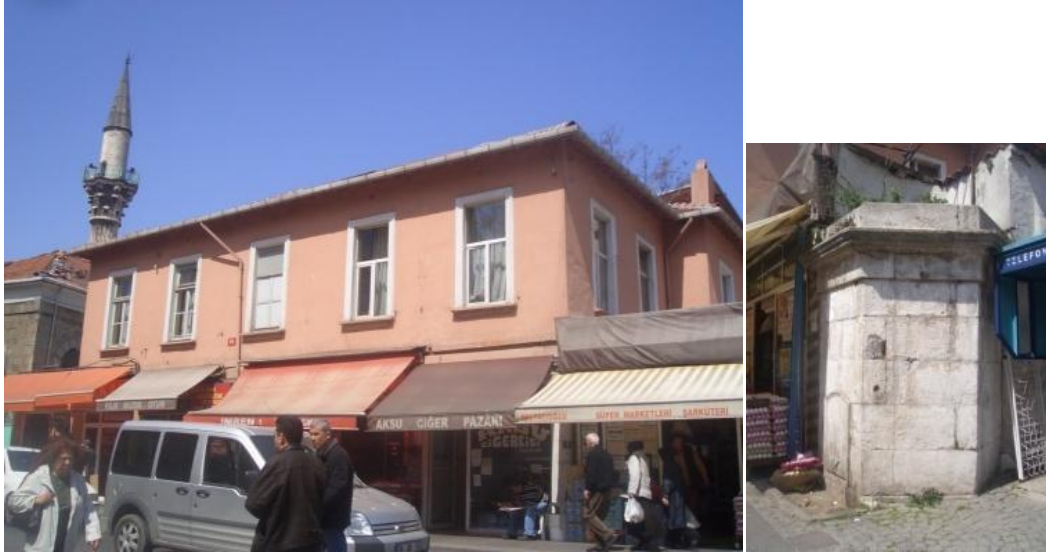
**Şekil 7.72 :** Yapı 469/60-Kurbağalıdere Caddesi, Sıbyan Mektebi ve Çeşmesi.

**-Yapı 469/60 (57&52) (57=340 numaralı envanter (Sıbyan Mektebi) ve 52=339 numaralı envanter (Çeşme) ):** Önceden 3 numaralı parsel olarak gösterilen Sıbyan Mektebi ve Çeşmesi, Gayrimenkul Eski Eserler ve Anıtlar Yüksek Kurulu'nun 12.04.1980 tarihli 11938 sayılı genel kararı ile tescillenmiştir. Kadastro tespitinden önce 1314 tarihli tapu kaydıyla Hasan Hüsnü Paşa Vakfı adına kayıtlıydı. Üzerine 1325 ve 1330 tarihlerinde Cami, Mektep ve dükkan inşa edilmek suretiyle vakfedildi. 3 parsel numarası altında 382.5 m2 olarak, 4 dükkan ve çeşmesi olan Kagir Mektep tanımıyla tescil edilmiştir. Sıbyan Mektebi, 1932 yılında Eğitimi Birleştirme yasası gereğince İl Özel İdaresi'ne verilmiştir. O tarihlerde mektep, müstakilen üst kat okul bölümü ve okulun arka kısmında Sarayardı Caddesi'ne bakan okul bahçesi ile okul bahçesinde bulunan sübyan abdeshanesi ve yine bahçede bulunan okul deposundan ibaretti. Bina kagir üzeri sıvalı bir binadır (Şekil 7.72).
