**KADIKÖY HASANPAŞA BÖLGESİ’NİN  
TARİHİ ÇEVRE ANALİZİ  
VE SİHHİLEŞTİRME ÖNERİLERİ**

**YÜKSEK LİSANS TEZİ**

**Mimarlık Anabilim Dalı**

**Restorasyon Programı**

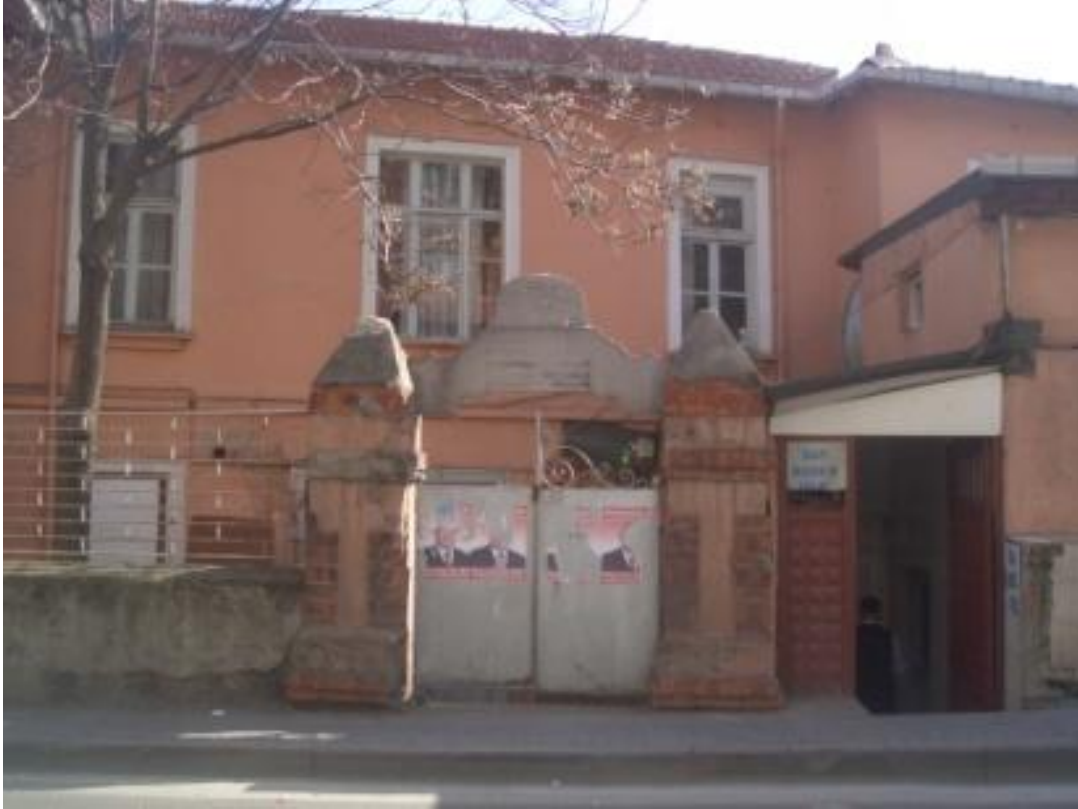
**ekil 7.73 :** Yapı 469/60-Sarayardı Caddesi, Sıbyan Mektebi'nin kitabesi.

Sıbyan Mektebi ve Hasan Hüsnü Paşa Camii’nin içinde ve 2 bina arasındaki kısımda izin alınmadan esaslı değişiklikler yapılmıştır. Tescilli cami ile Sıbyan Mektebi arasındaki kısmın üzerinin metal taşıyıcılar ile kapatılarak şeffaf plastik malzeme ile örtülmüştür; Sıbyan Mektebi’nin kuzey arka cephesine tuvaletler için giriş açılmış; mektebin altındaki dükkanlara cami avlusu yönünde ilave yapılmıştır, kuzey cephesine bina çevresinde ekler yapılmış; Sıbyan Mektebi bahçe giriş kapısı kitabesi üzerindeki rozet başlık yerinde değildir; mektebin altında, tapusunda dört dükkan kayıtlı iken bugün beş dükkan yer almaktadır; doğu tarafına da 6. bir dükkan yapılmıştır. Planlarda yeşil alan, projesi eski eser ve tarihi eser olarak görülen bu binada yapılan 5. ve 6. dükkanların yıkımı için yasal işlem başlatılmıştır.

Istanbul II Numaralı Kltr ve Tabiat Varlıkları Koruma Kurulu'nun 23.02.2005 tarihli 232 sayılı kararıyla Cami ve Sıbyan Mektebi'nin eklentilerden arındırılarak orijinal haline dntrlmesine ve bunun iin Cami ve Sıbyan Mektebi'ne ilikin rlve, retitsyon ve restorasyon projelerinin iletilmesine karar verilmitir. Istanbul Vakıflar Blge Mdrlğnn 16.05.2005 tarihli yazısında Sıbyan Mektebi ve caminin rlve, restitsyon ve restorasyon projelerine balanıldıėı ifade edilmi ancak projeler Kurul'a ulamamıtır (ekil 7.73).

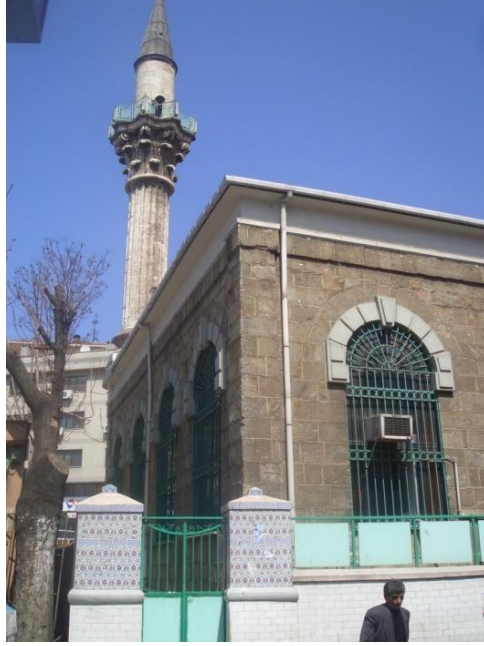
**Şekil 7.74 :** Yapı 469/59-Kurbağalıdere Caddesi, 93 kapı numaralı Hasanpaşa Cami.

**-Yapı 469/59(4) (342 numaralı envanter):** nceden 4 numaralı parsel olarak adı geen Cami Gayrimenkul Eski Eserler ve Anıtlar Yksek Kurulu'nun 12.04.1980 tarihli 11938 sayılı genel kararı ile tescillenmitir. Eski 4 numaralı parselin kamulatırılmasıyla parsel 58. ve 59. parseller olarak ifraz edilmitir. Sarayardı Sokaėı'na bakan 58 sayılı parsel, yol vasıflı gayrimenkuldur ve yola terkin edilmitir. 4 numaralı parsel Mlhak Bayriye Nazırı Hasan Hsn Paa Vakfı adına kayıtlı 59 numaralı parsel olarak deėitirilmitir. Hasan Hsn Paa (Hasanpaa) Cami'nin bulunduėu 59 numaralı parsel Koruma Kurulu'nda 32 numarasıyla kayıtlıdır. Kurbaėalıdere Caddesi'nde 93 kapı numaralı girii vardır (ekil 7.74).

19.yy üslubunda kagir yığma yapılan Hasanpaşa Cami 1901 yılında Hasanpaşa tarafından yaptırılmıştır. İçten kırmalı, dıştan kırma çatılı olan Hasanpaşa Cami'nin minaresi İstanbul'un en narin minareleri arasında gösterilir. El işlemleri ve süslemeleri ile oldukça dikkat çekicidir. Katları ahşap kolonlar taşımaktadır.Camiye girildiğinde solda imam odası, sağ tarafında üst katlara ve bodrum katına inen merdivenlerle karşılaşılmaktadır. Karşımızda ise ana ibadet alanına giriş kapısı vardır.Yapıya iyi bakılmasına rağmen, rüzgarlık ve bodrum kat sonradan ilave edilmiştir. Çatısı yenilenmiştir. Hasan Hüsnü Paşa Camii'nin, Sıbyan Mektebi'nin içinde ve 2 bina arasındaki kısımda izin alınmadan esaslı değişiklikler yapılmıştır. Caminin duvar kaplamaları değiştirilmiş; cami avlu duvarları ve babaları seramikle kaplanmış; baba araları metal panolarla kapatılmış; avlu girişine demir kapılar yapılmış; cami girişi alüminyum camekanla kapatılarak içine ayakkabılık yapılmış; mahfilin tavanında bulunan tarihi eserler yok edilmiş (pirinç şamdan, aplik lamba, saat...vs); orijinal kapılar sökülüp yerine başka kapılar takılmış; şadırvan ve tuvaletlerin yeri değişmiş; giriş kapısı başka bir yerden açılmış; avluya dernek odası açılmış; tuvaletlerin üzerine cami avlusundan girilen abdest alma mekanı yapılmış; kadınlar mahfilinin üst tavanındaki kalemişlerinden sadece bir kısmı orijinal olarak korunabilmiş; cami boyanmış ve vaaz kürsüsü, mimber ve mihrab yenilenmiştir.

Istanbul II Numaralı Kültür ve Tabiat Varlıkları Koruma Kurulu'nun 23.02.2005 tarihli 232 sayılı kararıyla Cami ve Sıbyan Mektebi'nin eklentilerden arındırılarak

orijinal haline dönüştürülmesine ve bunun için Cami ve Sıbyan Mektebi'ne ilişkin rölöve, restitüsyon ve restorasyon projelerinin iletilmesine karar verilmiştir. İstanbul Vakıflar Bölge Müdürlüğü'nün 16.05.2005 tarihli yazısında Sıbyan Mektebi ve Cami'nin rölöve, restitüsyon ve restorasyon projelerine başlanıldığı ifade edilmiş ancak projeler Kurul'a ulaşmamıştır. Camide izinsiz yapılan değişikliklerin hiçbiri kaldırılmamıştır.

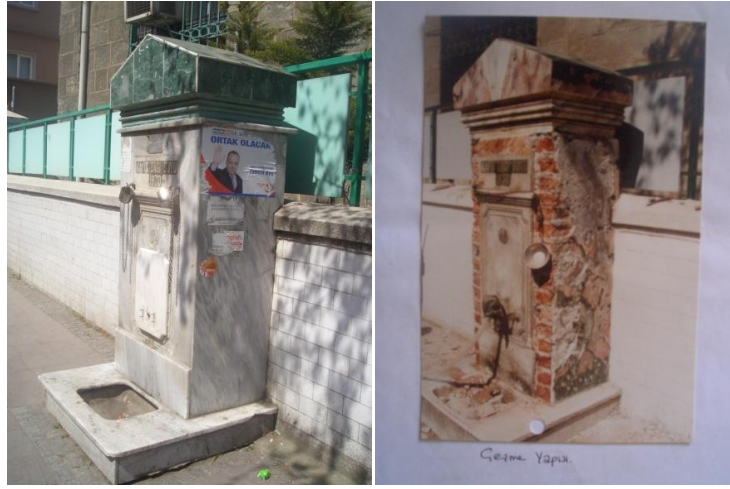
**Şekil 7.75 :** Yapı 469/5-Kurbağalıdere Caddesi, Hasanpaşa Cami Çeşmesi.

**-Yapı 469/5 (341 numaralı envanter):** Hasan Hüsnü Paşa Camisi'nin avlu duvarına bitişik olan bu kagir çeşme tek yüzlü, hazneli duvar çeşmesidir. Koruma Kurulu'ndan izinsiz tadilat görmüştür (Şekil 7.75).

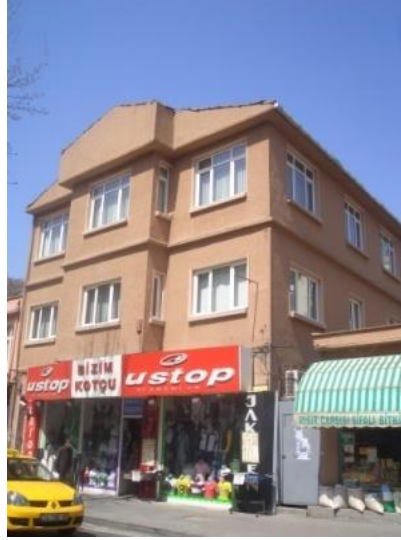
**Şekil 7.76 :** Yapı 469/6-Kurbağalıdere Caddesi, 89 kapı numaralı yapı.

**-Yapı 469/6 (344 numaralı envanter):** Kurbağalıdere Caddesi'nden 89 kapı numaralı girişi vardır. Önden beşik çatılı zemin + 3 katlı olan kagir bir binadır. Birinci, ikinci ve çatı katında orta aksta devam eden bir dikdörtgen çıkması bulunur. Katları ayıran sade silmeler vardır. Yapı 20.yy ortasında yapılan kagir binalardandır. Mimarist uygulamalara örnek olarak tescili önerilmektedir. Altı dükkan üst katları konut olarak kullanılmaktadır. Katlarda bu tipolojideki binalara özgü kanatlı pencereler vardır. Girişi soldan verilmiştir. Zemin kat özgünlüğünü yitirmiştir.

Soldan bitişik nizam olan yapının sağda bulunan bahçesine tek katlı kagir bir bina yapılmıştır. Bu yapı (91/A) dükkan olarak kullanılmaktadır. Sarayardı Caddesi'nden girilen arka bahçeye de sonradan 2 katlı ek bir bina daha eklenmiştir. Yapılan 2 ek yapı da restorasyon çalışmalarında kaldırılmalıdır. Sarayardı Caddesi'nin genişleme çalışmaları nedeniyle bahçeden yola terkin yapılmıştır. Koruma Kurulu'nda dosyası olmayan ve tescil kararı bulunmayan bir yapıdır (Şekil 7.76).

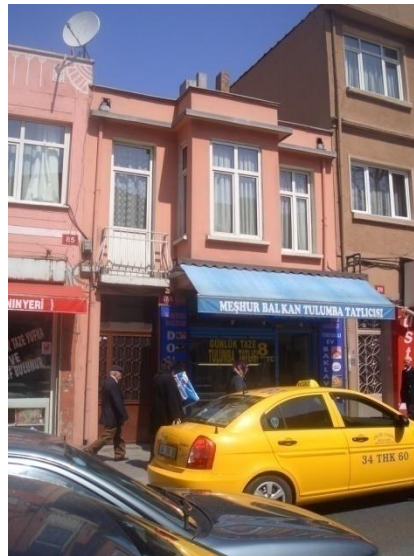
**Şekil 7.77 :** Yapı 469/7-Kurbağalıdere Caddesi, 87 kapı numaralı yapı.

**-Yapı 469/7 (345 numaralı envanter):** Kurbağalıdere Caddesi'nden 87 kapı numarasıyla girişi vardır. Soldan girişi verilen 2 katlı kagir yapının zemin katı dükkan olarak kullanıldığından cephedeki müdahalelerle özgünlüğünü yitirmiştir. Tepe pencereli kapısı ve pencereleri değiştirilmiştir. Konut olarak kullanılan birinci katta, orta aksta dikdörtgen kapalı bir çıkması vardır. 2 katı ayıran ve çatı bitişiinde sade silmeleri bulunur. Çatı silmesinin üstünde 2 çörten çıkışı mevcuttur. Sarayardı Caddesi'nden arka bahçesine girilir. Caddenin genişleme çalışmaları nedeniyle bahçeden yola terkin yapılmıştır. Binanın rölöve, restitüsyon ve restorasyon çalışmalarına ve onarıma ihtiyacı vardır. Koruma Kurulu'nda dosyası olmayan bu yapı ticari kagir binalara örnek olarak tescil edilmelidir (Şekil 7.77).

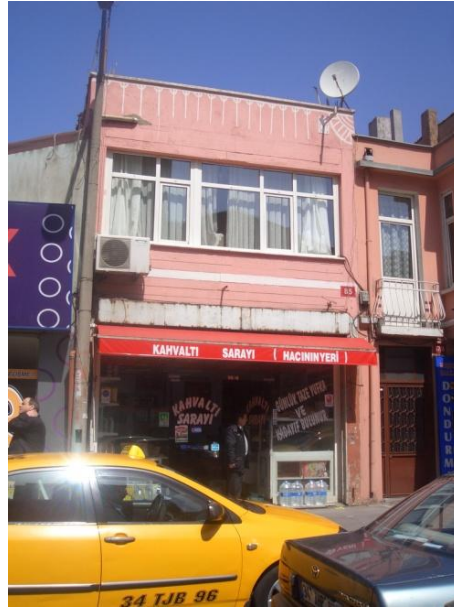
**Şekil 7.78 :** Yapı 469/8-Kurbağalıdere Caddesi, 85 kapı numaralı yapı.

**-Yapı 469/8 (346 numaralı envanter):** Kurbağalıdere Caddesi'nden 85 kapı numarasıyla girişi vardır. Zemin +1 kat olan kagir bir binadır. Dükkan olarak kullanılan zemin kat özgünlüğünü yitirmiştir. Bina ön giriş kapısı kaldırılmış ve giriş arka bahçeden Sarayardı Caddesi'nden verilmiştir. Bağlantı yolunun açılma çalışmaları nedeniyle bahçeden yola terkin yapılmıştır. Bahçede ayrıca tek katlı bir müstemilat yapılmıştır. Konut olarak kullanılan birinci katın üstüne teraslı çatı katı sonradan eklenmiştir. Özgün pencereleri değişmiştir. Bu yapı gabarisiyle çevreye değer katmaktadır. Arşivde bu yapının özgün haliyle ilgili dokümanlara ulaşamamıştır. Koruma Kurulu'nda dosyası olmayan ve tescil kararı bulunmayan bu yapı ticari kagir binalara örnek olarak tescil edilmelidir (Şekil 7.78).

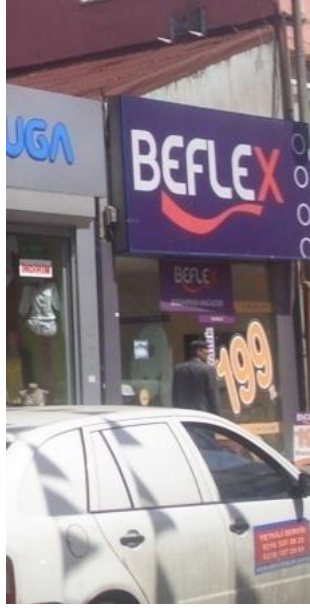
**Şekil 7.79 :** Yapı 469/9(46)-Kurbağalıdere Caddesi, 83 kapı numaralı yapı.

**-Yapı 469/9(46) (347 numaralı envanter) :** Kurbağalıdere Caddesi'nden 83 kapı numarasıyla girişi vardır. Dükkan olarak kullanılan tek katlı kagir bir binadır. Yapı, çatısı ve cephesiyle tadilat görmüş tümüyle özgünlüğünü kaybetmiş, giriş kapısı kaldırılmış ve bahçesine de ek bir yapı yapılmıştır. Parselin Kurbağalıdere yönüne bakan kısmı 46 ve arkada Sarayardı yönüne bakan diğer bölümü 45 numaralı parsel olarak ifraz edilmiştir. Bağlantı yolunun açılma çalışmaları nedeniyle bahçeden yola terkin yapılmıştır. Arşivde yapının özgün haliyle ilgili dokümanlara ulaşamamıştır.

20.yy'ın ilk yarısında yapılan ticari fonksiyonlu kagir binalara örnek olarak tescil edilmelidir. Koruma Kurulu'nda dosyası olmayan ve tescil kararı bulunmayan bir yapıdır (Şekil 7.79).

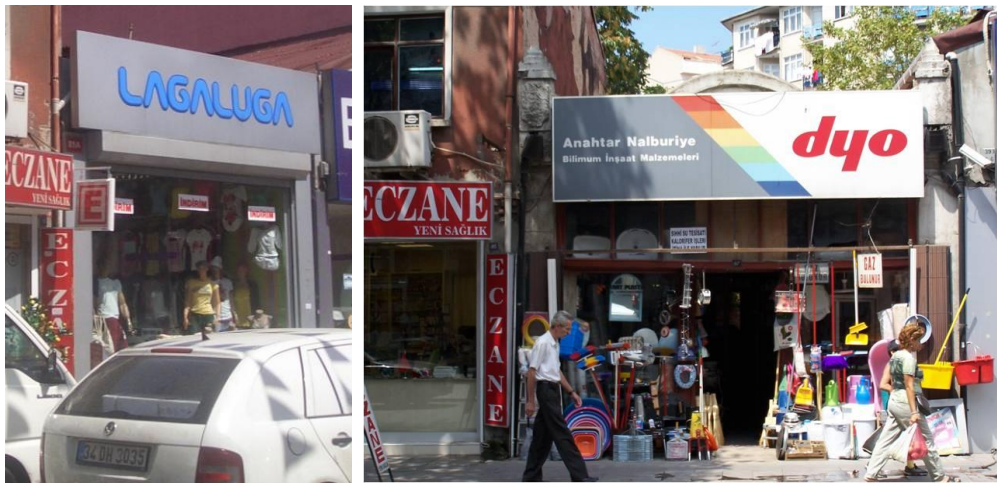
**Şekil 7.80 :** Yapı 469/10-Kurbağalıdere Caddesi, 81 kapı numaralı yapı.

**-Yapı 469/10 (349 numaralı envanter):** : Kurbağalıdere Caddesi'nden 81 kapı numarasıyla girişi vardır. Çevredeki sivil mimarlık örneklerinden farklıdır. Üstü motifli sivri bir biçimle biten taş yangın duvarlarıyla komşu parsellerle bitişik nizam dır. Yapı yine taştan kemerli bir örtüyle örtülmüştür. Tek kat olan bu kagir bina dükkan olarak kullanılır ve zemin kat özgünlüğünü kaybetmiştir. Arka bahçede Sarayardı Caddesi'ne bakan tek katlı ek bir müştemilatı bulunur. Bağlantı yolunun açılma çalışmaları nedeniyle bahçeden yola terkin yapılmıştır. Kagir binanın rölöve, restitüsyon, restorasyon çalışmalarına ve onarıma ihtiyacı vardır. Koruma Kurulu'nda dosyası olmayan ve tescil kararı bulunmayan bu yapının tescilini öneriyoruz (Şekil 7.80).

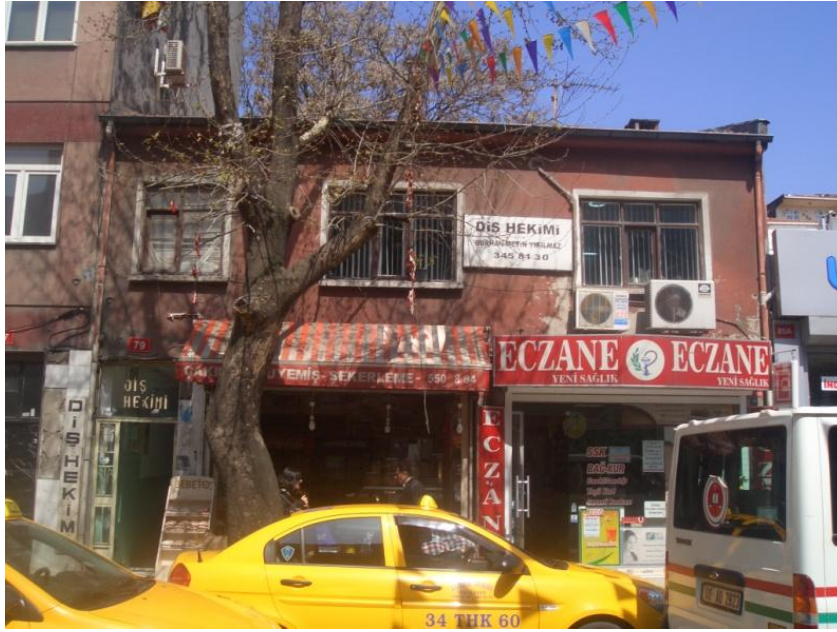
**Şekil 7.81 :** Yapı 469/11-Kurbağalıdere Caddesi, 79 kapı numaralı yapı.

**-Yapı 469/11 (350 numaralı envanter):** Kurbağalıdere Caddesi'nden 79 kapı numaralı girişi vardır. Zemin+1 kat olan bu kagir yapının zemin katında 2 adet dükkan bulunur, birinci katı ise konuttur. Girişi soldan verilmiştir. Bu tipolojideki binalara özgü tepe aydınlıklı kanatlı pencereler 3 adettir. Zemin kat özgünlüğünü kaybetmiştir. Eski Hasanpaşa pazarına cephe veren arka bahçesinin bir kısmı ,bağlantı yolunun açılma çalışmalarıyla istimlak edilmiştir. Koruma Kurulu'nda dosyası olmayan ve tescil kararı bulunmayan bir yapıdır. 20.yy'ın ilk yarısında kagir olarak yapılan bu yapı sadedir ve dönemin ticaret fonksiyonlu kagir binalarına örnek olarak tescil edilmelidir. Binanın rölöve, restitüsyon ve restorasyon çalışmalarına ihtiyacı vardır (Şekil 7.81).

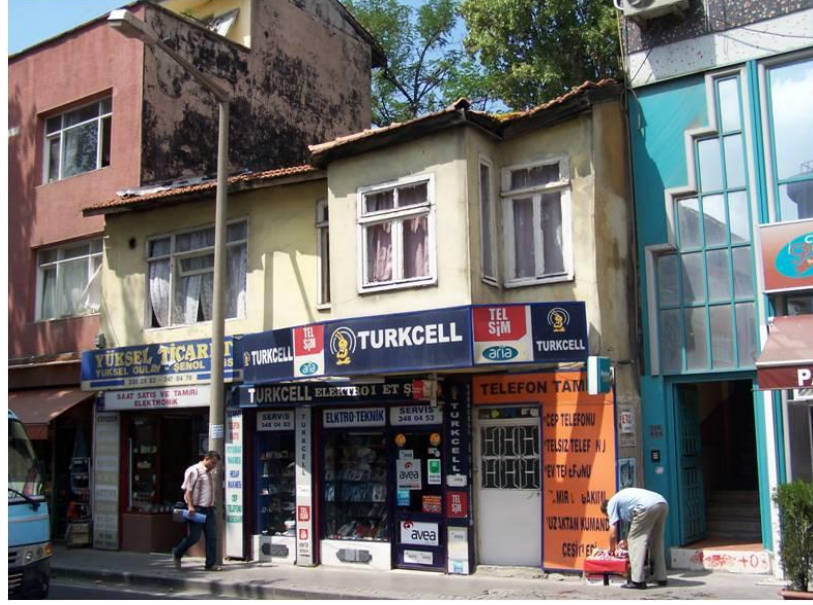
Şekil 7.82 : Yapı 469/14-Kurbağalıdere Caddesi, 73 kapı numaralı yapı.

**-Yapı 469/14 (353 numaralı envanter):** Kurbağalıdere Caddesi'nden 73 kapı numaralı girişi vardır. Zemin+tek katlı bu kagir yapının zemin katında 2 adet dükkan bulunur, birinci katı ise konuttur. Katta solda kapalı bir dikdörtgen cumbası vardır. Girişi sağdan verilmiştir. Zemin kat, dükkanların tadilatıyla özgünlüğünü kaybetmiştir. Birinci katta tepe aydınlıklı kanatlı pencereler vardır. Eski Hasanpaşa pazarına cephe veren arka bahçesinin bir kısmı, bağlantı yolunun açılma çalışmaları nedeniyle istimlak edilmiştir. Arşivde bulunan bir belgeye göre 1951 yılında parselde bulunan ahşap ahır yıkılmış ve yerine konut olarak kullanılan kagir bir bina yapılmıştır. Daha sonra 1958 yılında evin bir odası dükkana dönüştürülmüş ve 1963 yılında tamamen yıkılmıştır. Yerine bu kagir bina inşa edilmiştir. 80x2=160 m<sup>2</sup>'lik

yapı alanı olan bina Koruma Kurulu'nda dosyası olmayan ve tescil kararı bulunmayan bir yapıdır. 20.yy'ın ilk yarısında kagir olarak yapılan bu yapı sadedir ve dönemin ticaret fonksiyonlu kagir binalarına örnek olarak tescil edilmelidir. Binanın rölöve, restitüsyon ve restorasyon çalışmalarına ihtiyacı vardır (Şekil 7.82).

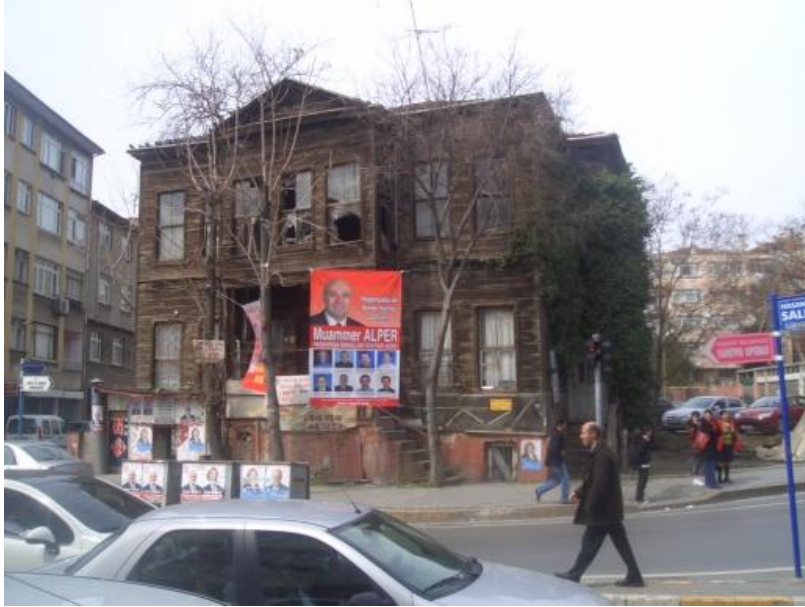
**Şekil 7.83 :** Yapı 469/16-Kurbağalıdere Cad., kullanılmayan 69 kapı numaralı yapı.

**-Yapı 469/16 (355 numaralı envanter):** Kurbağalıdere Caddesi'nden 69 kapı numaralı girişi vardır. Kagir bodrum kat üzerine 2 kat olarak yükselen bu 3 katlı ahşap ev bahçeyle çevrilidir. Parsel bahçe duvarlarıyla sınırlandırılmıştır. Kurbağalıdere Caddesi ve Sarayardı Sokağı arasında açılan tali yolun yapımıyla bahçe duvarları yıkılmış ve bahçesi kısmen istimlak edilmiştir. Arka bahçeye belediye otoparkı yapılmıştır.

Köşke giriş Kurbağalıdere Caddesi'nden, bodrum kat üzerinden sağdan merdivenlerle çıkılan korkuluklu bir dış sahanlıktan verilmiştir. Giriş kapısı 2 kanatlı ve 3 tablalı bir kapıdır. Orta sofalı simetrik bir plan şemasına sahip olan yapının birinci katında orta aksta kapalı bir çıkması vardır. Çıkma dış sahanlığı örter ve 2 dikmeyle taşınır. Çıkmanın üstü üçgen alınlıkla biten bir kırma çatıyla tamamlanmıştır. Sağ yan cephenin orta aksında da katlar boyunca devam eden dikdörtgen bir çıkması daha vardır. Bu çıkmanın dar tarafından bir servis kapısı açılır. Bu kapıya bodrum kat üzerinden çıkılan bir merdivenle ulaşılır. Arka cephesiyle Faik Bey Sokağı'na bakan yan cephesinin kesiştiği noktada bulunan oda büyüklüğündeki bir alan, zemin kat yüksekliğinde bitmiş ve çatıyla örtülmüştür.

Pencerelerin hepsi ortadan düşey kayıtlı bölünmüş düz atkılı sade pencerelerdir. Binanın bütün cephelerinde pencere mevcuttur.

Koruma Kurulu'nda A598 dosya numarasıyla kayıtlıdır. Gayrimenkul Eski Eserler ve Anıtlar Yüksek Kurulu'nun 12.04.1980 tarihli 11938 sayılı genel kararı ile tescillenmiştir. Hazırlanan rölövesi onaylanmamıştır. 135x3=405 m<sup>2</sup>'lik yapı alanı olan ahşap ev tadilatlar, ekler görmüş ve son olarak boş kalmıştır. Tescilli yapının bahçesine büfe yapılmış ve 07.04.2000 tarihinde kaldırılması için yazı yazılmıştır. Yapı 2 yıl önce Karikatür Evi'ne dönüştürülmek üzere belediye tarafından istimlak edilmiş ve Kadıköy'ün KUDEB birimi rölöve, restitüsyon ve restorasyon projelerini hazırlamıştır. Etrafı belediye tarafından kapatılmış olan binanın onarım çalışmalarına henüz başlanmamıştır (Şekil 7.83).

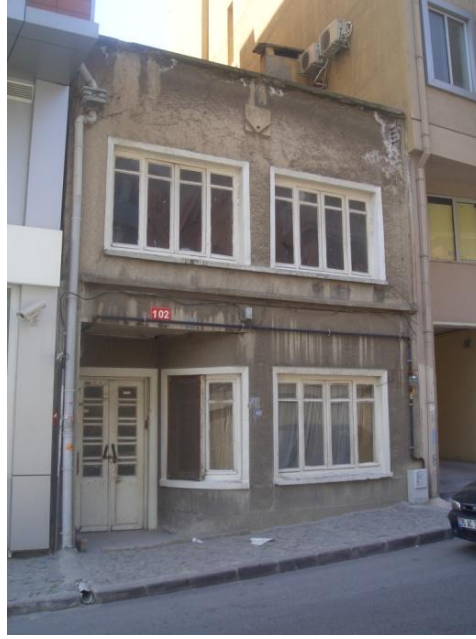
**Şekil 7.84 :** Yapı 469/40-Sarayardı Caddesi, kullanılmayan 102 kapı numaralı yapı.

**-Yapı 469/40 (373 numaralı envanter):** Sarayardı Caddesi'nden 102 kapı numaralı girişi vardır. Yapı 20.yy ortasında yapılan kagir binalardandır. Mimarist uygulamalara örnek olarak tescili önerilmektedir. Zemin+1 katlı bina yüksek binaların arasında kalmış ve boşdur. Girişi soldan, 2 kanatlı ahşap bir kapıdan niş içinden verilmiştir. Nişi oluşturan duvar eğriseldir. Üstü sabit cam bölmeli olan pencereler kanatlı ve 4 birimlidir. Zemin katta 1, birinci katta ise 2 pencere bulunur. Önceden konut olarak kullanılan yapının kat silmesi ve teraslı bir çatısı vardır. Çörtenler mevcuttur. Koruma Kurul'unda kayıtlı değildir. Binanın rölöve, restitüsyon ve restorasyon çalışmalarına ihtiyacı vardır (Şekil 7.84).

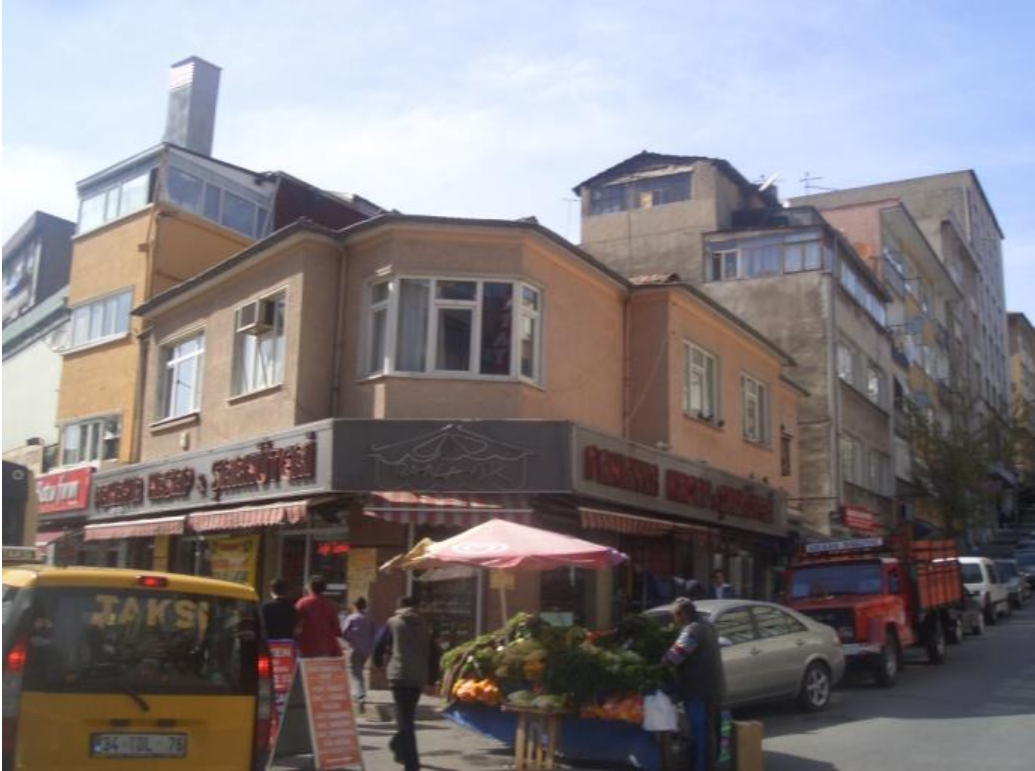
**Şekil 7.85 :** Yapı 491/1-Sarayardı Caddesi, 75 kapı numaralı yapı.

**-Yapı 491/1 (375 numaralı envanter):** Sarayardı Caddesi’nden 75 ve Ulusuluk Sokağı’ndan 1A ve 1B kapı numaralı girişi vardır. 2 katlı olan bu kagir binanın zemin katı ve açıklıkları tadilatla değişmiştir. Yapı köşede pahlı ve Sarayardı Caddesi ile Ulusuluk Sokağı’na bakan her 2 cephesinde birinci katta birer dikdörtgen cumbası bulunur. Altı dükkan üst katı konut olarak kullanılmaktadır. Yapı 20.yy ortasında yapılan kagir binalardandır. Mimarist uygulamalara örnek olarak tescili önerilmektedir. Koruma Kurul’unda dosyası yoktur (Şekil 7.85).

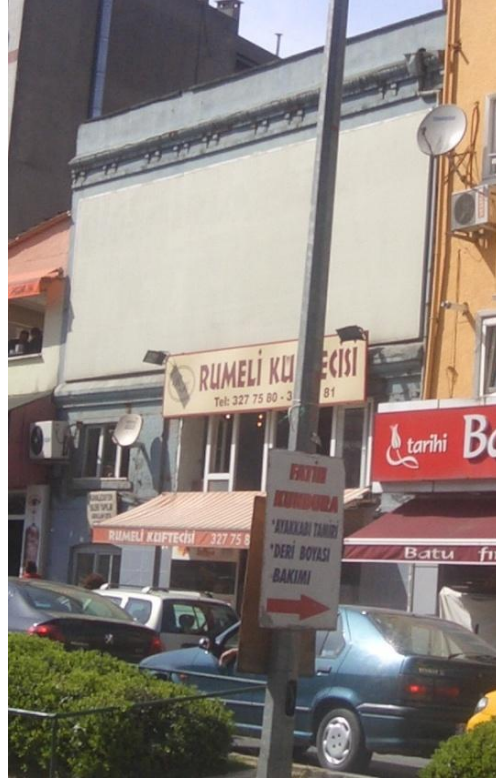
**Şekil 7.86 :** Yapı 491/3-Sarayardı Caddesi,tadilat gören 71 kapı numaralı yapı.

**-Yapı 491/3 (377 numaralı envanter):** Sarayardı Caddesi’nden 71 kapı numaralı girişi vardır. 4 katlı olan bu kagir binanın katları arasında ve çatı bitiminde dekoratif silmeleri vardır. Yapı alanı 139x4=556 m<sup>2</sup>’dir. Zemin katta kemerli bir kapıdan soldan giriş verilmiştir. İlk 2 katı dükkan olarak kullanılan bu yapının cephesi tadilat ve tabelalarla değiştirilmiştir. Özgün hale gelebilmesi için onarıma ihtiyacı vardır. 20.yy başında ahşap evlerle aynı dönemde inşa edilen kagir ticari binalara örnek olarak tescili önerilmektedir. Koruma Kurulu’nda dosyası yoktur (Şekil 7.86).

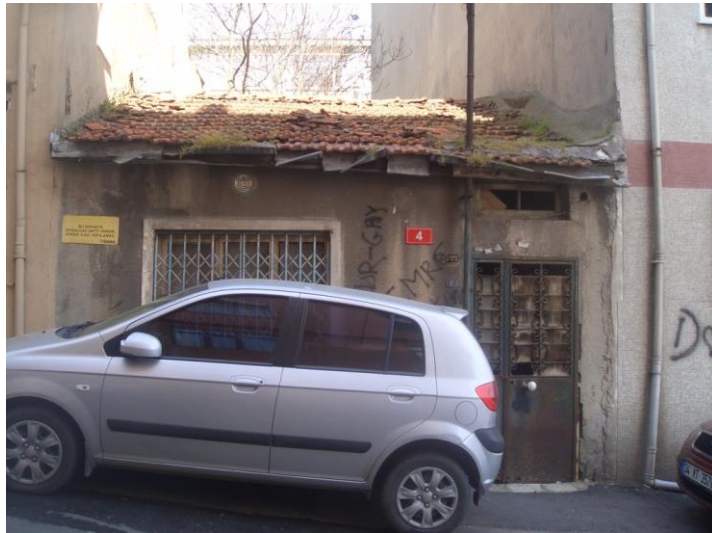
**Şekil 7.87 :** Yapı 491/7-Mehtap Sokağı, kullanılmayan 4 kapı numaralı yapı.

**-Yapı 491/7 (380 numaralı envanter):** Mehtap Sokağı'ndan 4 kapı numaralı girişi vardır. Tek katlı kagir bina boştur. Kapı girişi sağdan verilmiştir ve dönemin demir kapılarındandır. Solda kalan 3 birimli kanatlı bir penceresi vardır. Yapı 20.yy ortasında yapılan kagir binalardandır. Mimarist uygulamalara örnek olarak tescili önerilmektedir. Konut olarak kullanılan yapının rölöve, restitüsyon ve restorasyon çalışmalarına ihtiyacı vardır. Koruma Kurul'unda kayıtlı değildir (Şekil 7.87).

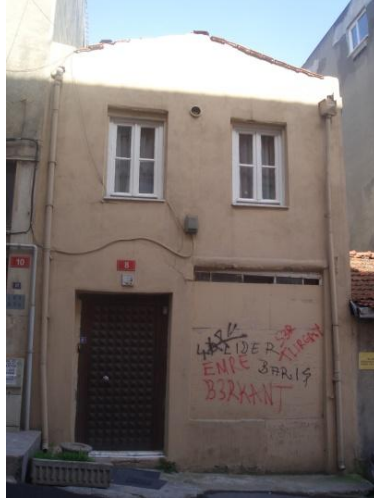
**Şekil 7.88 :** Yapı 491/8-Mehtap Sokağı, tadilat gören 8 kapı numaralı yapı.

**-Yapı 491/8 (381 numaralı envanter):** Mehtap Sokağı'ndan 8 kapı numaralı girişi vardır. 2 katlı kagir bina önden beşik çatılıdır ve tadilat görmüştür. Zemin katın solda bulunan kapısı değişmiş ve penceresi kaldırılmıştır. Birinci kat pencereleri özgün kalmıştır. Çatı çörlenleri bulunur. Yapı 20.yy ortasında yapılan kagir binalardandır. Mimarist uygulamalara örnek olarak tescili önerilmektedir. Konut olarak kullanılan yapının Koruma Kurul'unda kaydı yoktur (Şekil 7.88).

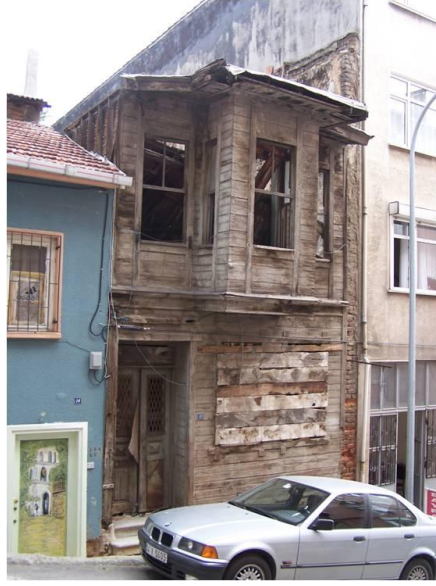
**Şekil 7.89 :** Yapı 491/10-Mehtap Sokağı, kullanılmayan 12 kapı numaralı yapı.

Koruma Kurulu'nda A636 dosya numarasıyla kayıtlıdır. T.C. Kültür Bakanlığı İstanbul III Numaralı Kültür ve Tabiat Varlıklarını Koruma Kurulu'nun 01.03.1991 tarihli 2919 sayılı kararıyla tescil edilmiştir. II Numaralı Kurul'un 16.02.1996 günü 4044 sayılı kararıyla II.grup korunması gerekli kültür varlığı olarak tescillenmiş ve restitüsyon nitelikli rölövesi kabul görmüş, 1/1 detay projeleri istenmiştir. 18.09.2001 tarihli 6173 sayılı ve 13.06.2002 tarihli 6387 sayılı kararlarla yapı mail-i indiham durumunda olduğundan 1/1 detay projeleri sağlandıktan sonra yıkım izni verilmiştir. Fakat restitüsyon ve restorasyon projeleri hazırlanmamıştır. Bugün yıkılmak üzere olan ahşap binanın önü can güvenliği nedeniyle belediye tarafından

kapatılmıştır.Yapıya hiçbir müdahale yapılmamıştır. Herhangi bir restorasyon içerikli müdahale halinde güncel rölöve gerekecektir (Şekil 7.89).

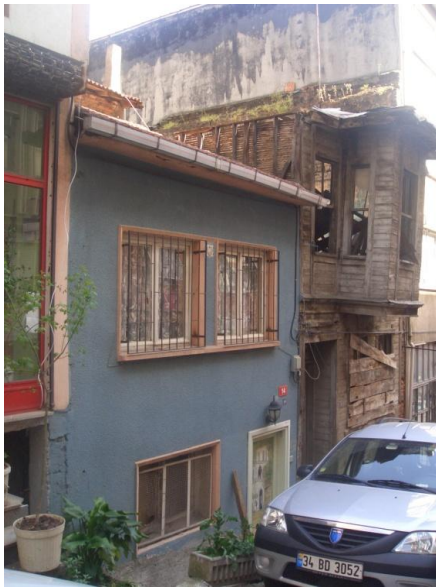
**Şekil 7.90 :** Yapı 491/11-Mehtap Sokağı,tadilat gören 14 kapı numaralı yapı.

**-Yapı 491/11 (384 numaralı envanter):** Mehtap Sokağı'ndan 14 kapı numaralı girişi vardır. 2 katlı kagir bina tadilat görmüştür. Yapıya bir çatı katı eklenmiş, kapı ve pencereler yenilenmiştir. Girişi sağdan verilmiştir. Yapı 20.yy ortasında yapılan kagir binalardandır. Mimarist uygulamalara örnek olarak tescili önerilmektedir. Konut olarak kullanılan yapının Koruma Kurulu'nda A913 numarasıyla kayıtlıdır (Şekil 7.90).

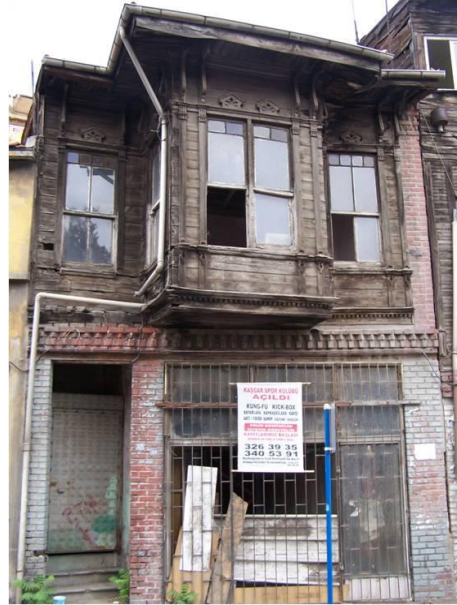
**Şekil 7.93 :** Yapı 492/4-Sarayardı Caddesi, kullanılmayan 57 kapı numaralı yapı.

**-Yapı 492/4 (393 numaralı envanter):** Sarayardı Caddesi'nden 57 kapı numaralı girişi vardır.  $80 \times 2 = 160$  m<sup>2</sup> olan bu yapının zemin katı tuğla kagir olan 2 katlı ahşap bir binadır. Giriş soldan ve 2 mermer basamakla çıkılan bir niş içinden verilmiştir. Kapı özgün değildir ve değişmiştir. Sağda demir doğramalı bir dükkanı bulunur. Dekoratif bir kat silmesi zemin katla birinci katı ayırır. Birinci katta orta aksta yamuk bir dikdörtgen cumbası vardır. Cumba penceresi 2 birimlidir. Pencerelelerin üstü karesel sabit camlarla tamamlanmış sürme pencerelerdir. Pencereleler dekoratif ahşap çıtalarla tamamlanmıştır. Birinci kat dekoratif furuşlarla desteklenmiş geniş bir saçakla bitmektedir. Yapı günümüzde kullanılmamaktadır.

Istanbul II Numaralı Kültür ve Tabiat Varlıklarını Koruma Kurulu 'nun 10.04.1989 tarihli 1146 sayılı kararıyla tescillenmiş ve rölövesi istenmiştir. Aynı kararla ön cephe elemanlarının kullanılması koşuluyla imar hattına çekilebileceği ve imar mevzuatının yüksek kat irtifakına göre işlem yapılabileceği belirtilmiştir. Fakat yapıya yönelik hiçbir çalışma yapılmamıştır. Restorasyona ve teknik rapora ihtiyacı vardır (Şekil 7.93).

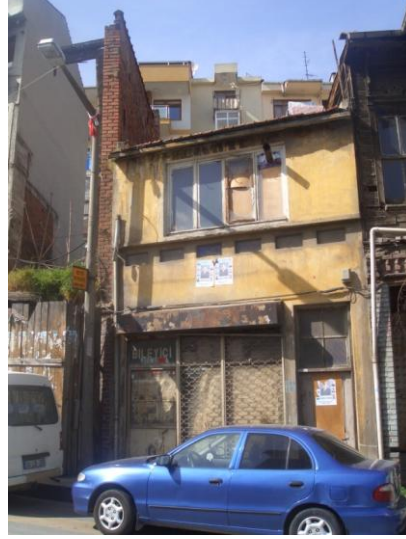
**Şekil 7.94 :** Yapı 492/5- Sarayardı Caddesi, kullanılmayan 55 kapı numaralı yapı.

**-Yapı 492/5 (394 numaralı envanter):** Sarayardı Caddesi'nden 55 kapı numaralı girişi vardır. 2 katlı kagir bir binadır. Zemin katta solda bileyici olarak kullanılan demir doğramalı bir dükkanı, sağda ise tepe pencereli tek kanatlı ahşap bir giriş kapısı vardır. Yüksek olan zemin katın tavan hizasında ön cepheye bakan sıralı küçük dikdörtgen pencereler açılmıştır. Birinci katta geniş ahşap doğramalı kanatlı

bir penceresi vardır. 20.yy başında ahşap evlerle aynı dönemde inşa edilen kagir ticari binalara örnek olarak tescili önerilmektedir.

Bu parsel 6 numaralı parselle tevhid edilmek istenmiş ve 5 katlı betonarme bir bina önerilmiştir ancak proje onaylanmamıştır. Kullanılmayan yapının restorasyona ve teknik rapora ihtiyacı vardır (Şekil 7.94).

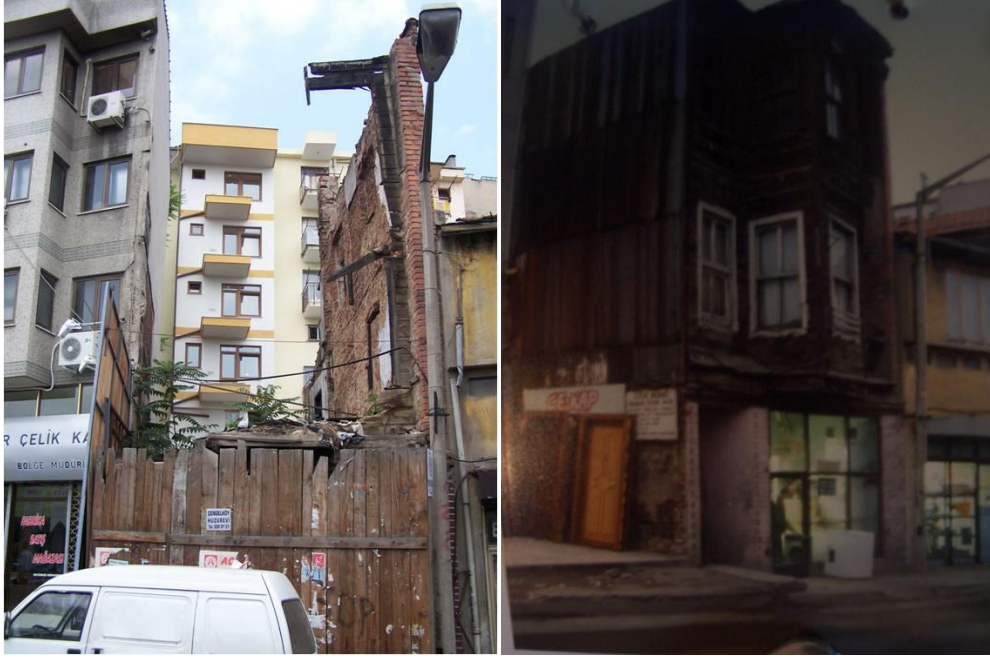
**Şekil 7.95 :** Yapı 492/6- Sarayardı Caddesi, yok olan 53 kapı numaralı bina.

**-Yapı 492/6 (395 numaralı envanter):** Sarayardı Caddesi'nden 53 kapı numaralı girişi vardır. Zemin katı kagir 3 katlı ahşap binanın yapı alanı  $47 \times 3 = 141 \text{ m}^2$ 'dir. Bu bina tümüyle yıkılmış ve güvenlik nedeniyle Kadıköy Belediye'si tarafından önü kapatılmıştır. Arşiv fotoğraflarına göre binanın zemin katı tuğladır. Yapının girişi soldan 3 mermer basamakla çıkılan bir niş içinden verilmiştir ve kapı 3 kanatlı ahşap bir kapıdır. Kapının sağında yenilenmiş ve özgünlüğünü yitirmiş bir dükkan bulunur. Birinci ve ikinci katta devam eden, dükkanın aksında kalan bir üçgen cumbası vardır. Katlar kat silmeleriyle ayrılmıştır. Pencerele ortadan düşey kayıtle bölünmüş dekoratif söveli sürme pencerelerdir.

Koruma Kurulu'nda A910 dosya numarasıyla kayıtlıdır. Kurulun 05.11.1999 tarihli 664 sayılı kararıyla 3 numaralı parselle II.grup korunması gereken kültür varlığı olarak tescillenmesine karar verilmiştir. Yine kurulun 19.07.2004 tarihli 7076 sayılı kararıyla yanmış olan tescilli yapı, çevresindeki 492 ada 3 ve 4 numaralı ahşap yapılar ve 469 ada 59 ve 60 numaralı parsellerde bulunan Cami ve Sıbyan Mektebi'yle bir bütünlük oluşturduğundan, Kurul'un 05.11.1999 gün 664 sayılı ilke kararına göre yapının rekonstrüksiyonunun yapılması önerilmiştir. Bu parsel 5

numaralı parselle tevhid edilmek istenmiş ve 5 katlı betonarme bir bina önerilmiştir ancak proje onaylanmamıştır. Rekonstrüksiyona ve teknik rapora ihtiyacı vardır (Şekil 7.95).

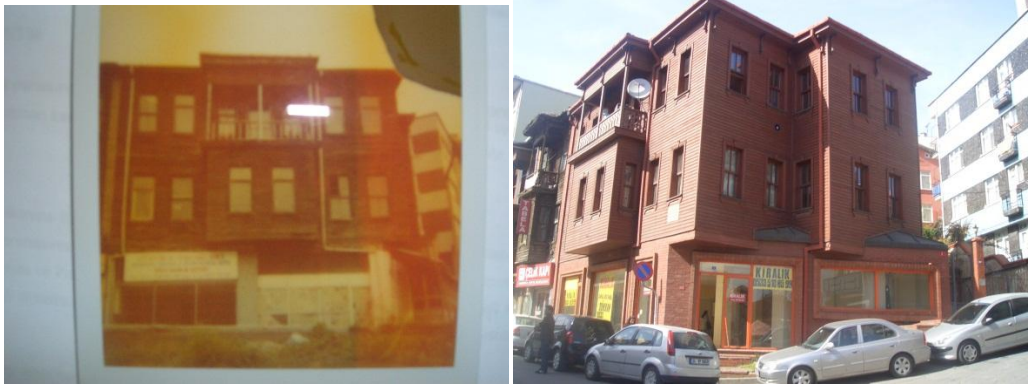
**Şekil 7.96 :** Yapı 1432/58-Sarayardı Caddesi, 45 kapı numaralı yapı.

**-Yapı 1432/58 (419 numaralı envanter):** Yavuz Kalaycı evi olarak adlandırılmıştır. Ali Bey Sokağı'ndan 3, Sarayardı Caddesi'nden 45 kapı numaralı girişi vardır. Zemin kat kagir, üst katlar ise ahşap karkas olarak inşa edilmiştir. Bir zemin ve iki

de normal kat olmak üzere üç kattan oluşmaktadır. Zemin kat iş yeri ve üst katlar ise halen konut olarak kullanılmaktadır. Ana binaya avludan bir kol merdivenle çıkıldıktan sonra girilmektedir. Merdivenle zemin kat üstüne çıkılıyor ve korkuluklu bir sahanlıktan, tepe pencereli 2 kanatlı ve 3 tablalı bir kapıdan binaya giriliyor. Kapının üstünde küçük bir saçak bulunur. Avluya açılan giriş orta aksta bulunmaktadır. Ali Bey Sokağı'na bakan avlu demir parmaklıklarla sınırlandırılmıştır. Bütün pencereler orta aksta kalan ahşap bir kilit taşı motifiyile süslenmiş ahşap dekoratif sövelidir. Tek birimli, ortadan düşey kayıtle bölünmüş sürme pencerelerdir.Yapının iç sofalı bir plan biçimi vardır. Bina plan şeması merdiven ile çıkılan bir sofa ile bu sofaya açılan odalardan oluşmaktadır.

Sarayardı Caddesi'ne bakan cephesinde orta aksta bir dikdörtgen cumbası vardır Cumbanın üstünde dikmelerle desteklenmiş, çatı saçağıyla örtülmüş ahşap korkuluklu açık bir balkon bulunur. Ali Bey Sokağı'na bakan yan cephede sağda birinci ve ikinci katta devam eden bir dikdörtgen cumbası daha vardır. Binanın yan cephesi birinci kattan başlayan 2 üçgen çıkmayla Ali Bey Sokağı'na bakmaktadır. Çatı saçağı dekoratif furuşlarla desteklenmiştir (Şekil 7.96).

59 ve 60 numaralı parsellerle birlikte Koruma Kurulu'nda A614 dosya numarasıyla kayıtlıdır. İstanbul III Numaralı Kültür ve Tabiat Varlıklarını Koruma Kurulu 'nun 05.12.1991 tarihli 3952 sayılı kararıyla 59 ve 60 numaralı parsellerle birlikte tescillenmiş ve III.grup korunması gerekli kültür varlığı olarak belirlenmiştir. II numaralı kurulun 18.07.2001 tarihli 6124 kararıyla rölövesi onaylanmış ve koruma grubu II olarak değiştirilmiştir. 10.10.2001 tarihinde 6193 sayılı kararla yapı strüktürel olarak harap durumda olduğundan yıkılıp yeniden yapılması için restitüsyon nitelikli restorasyon projesi istenmiştir. 07.03.2002 tarihinde 6307 sayılı

kararla restitüsyon nitelikli restorasyon projesi ve detayları onaylanmıştır. Bina özgün haline uygun olarak restore edilmiş ve bahçesinde bulunan iki katlı bina yıkılarak kaldırılmış ve avlu boşaltılmıştır.

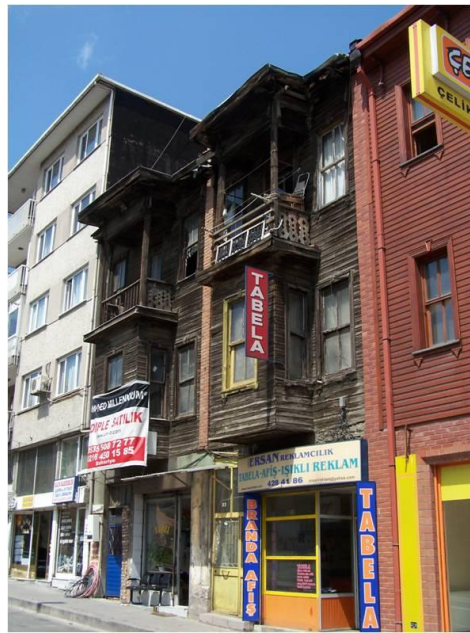
**Şekil 7.97 :** Yapı 1432/59-Sarayardı Caddesi, 43 kapı numaralı yapı.

**-Yapı 1432/59 (420 numaralı envanter):** Sarayardı Caddesi'nden 43 kapı numaralı girişi vardır. Zemin kat kagir, üst katlar ise ahşap karkas olarak inşa edilmiştir. Bir zemin ve iki de normal kat olmak üzere üç kattan oluşmaktadır. Dükkan olarak kullanılan zemin kat tümüyle değişmiş ve özgünlüğünü kaybetmiştir. Soldan verilmiş olan giriş kapısı yenilenmiştir. Arşiv fotoğraflarında kapı tepe pencere 2 kanatlı ve 3 tablalı ahşap bir kapıdır. Birinci ve ikinci katlar değişmemiştir. Birinci katta orta aksta dikdörtgen bir cumbası vardır. Cumbanın üstünde dikmelerle desteklenmiş, çatı saçağıyla örtülmüş ahşap korkuluklu açık bir balkon vardır. Çatı saçağı dekoratif furuşlarla desteklenmiştir. Pencere 2 orta aksta kalan ahşap bir kilit taşı motifiyle süslenmiş ahşap dekoratif sövelidir. Tek birimli, ortadan düşey kayıtle bölünmüş sürme pencerelerdir.

51x3=153 m<sup>2</sup>'lik yapı alanı olan bu arka bahçeli bina 58 ve 60 numaralı parsellerle Koruma Kurulu'nda A614 dosya numarasıyla kayıtlıdır. İstanbul III Numaralı Kültür ve Tabiat Varlıklarını Koruma Kurulu 'nun 05.12.1991 tarihli 3952 sayılı kararıyla 58 ve 60 numaralı parsellerle birlikte tescillenmiş ve III.grup korunması gerekli kültür varlığı olarak belirlenmiştir.Yapıya yönelik hiçbir çalışma yapılmamıştır. Restorasyona ve teknik rapora ihtiyacı vardır (Şekil 7.97).

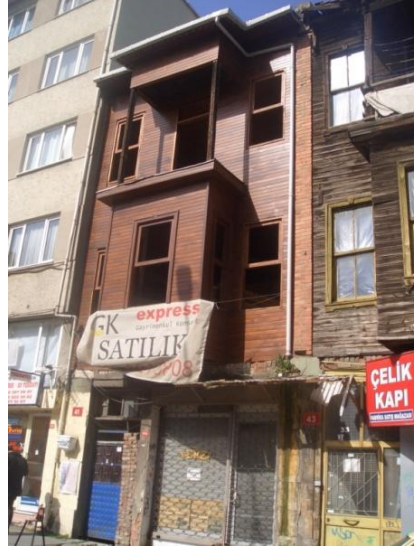
**Şekil 7.98 :** Yapı 1432/60-Sarayardı Caddesi, 41 kapı numaralı yapı.

**-Yapı 1432/60 (421 numaralı envanter):** Sarayardı Caddesi'nden 41 kapı numaralı girişi vardır. Zemin kat kagir, üst katlar ise ahşap karkas olarak inşa edilmiştir. Bir zemin ve iki de normal kat olmak üzere üç kattan oluşmaktadır (Şekil 7.98).

Yapı yaklaşık 8.5 m'ye 5.5 m boyutlarındadır. Yapının döşeme kaplamaları ahşap ve dökme mozaiktir. Yapının zemin katı 2 bölümden oluşmaktadır. Bu 2 bölüm dışarıdan bağımsız olarak ulaşılan dükkan mekanı ile giriş kapısı ile ulaşılan ve üst kata çıkan ahşap u şeklindeki merdivenin bulunduğu giriş holüdür. Giriş kapısı üstü tepe pencereli 2 kanatlı 3 tablalı ahşap bir kapıdır. Dükkan vitrini düşeyde atılan ahşap kayıtlarla bölünmüş bir camdan oluşmuştur. Birinci katta merdivenin bulunduğu orta sofadan arka bahçeye, helaya ve 2 adet odaya ulaşılır. Ön cepheye bakan oda Sarayardı Caddesi'ne doğru 2.4m genişliğinde bir çıkma yapmaktadır. Odada, komşu parselle tuğla yangın duvarıyla bitişik nizam olan duvarda bir niş vardır. İkinci kat plan şeması birinci kat plan şemasıyla aynıdır. Sadece hela yoktur. Arka cepheye açılan bir açık balkon vardır. Alt kat cumbasının üzeri balkon olarak kullanılmaktadır. Cumba köşelerinden çıkan iki adet dikme bu balkonda da devam ederek balkonun üstünü örten çatıyı taşımaktadır. Geniş çatı saçağı ahşap furuşlarla çatıyı taşımaktadır. Pencereler orta aksta kalan ahşap bir kilit taşı motifiyle süslenmiş ahşap dekoratif sövelidir. Tek birimli, ortadan düşey kayıtlı bölünmüş sürme pencerelerdir.

54x3=162 m<sup>2</sup>'lik yapı alanı olan bu arka bahçeli bina 58 ve 59 numaralı parsellerle Koruma Kurulu'nda A614 dosya numarasıyla kayıtlıdır. İstanbul III Numaralı Kültür

ve Tabiat Varlıklarını Koruma Kurulu'nun 05.12.1991 tarihli 3952 sayılı kararıyla 58 ve 59 numaralı parsellerle birlikte tescillenmiş ve III.grup korunması gerekli kültür varlığı olarak belirlenmiştir. 09.03.2005 günü 253 sayılı kararıyla koruma grubu II olarak belirlenmiştir. 30.04.2008 tarihli 1155 sayılı kararla rölövesi onaylanmıştır. 08.10.2008 tarihli 1459 sayılı kararla restitüsyon ve restorasyon projesi onaylanmıştır. Komşu 59 numaralı parselle ikiz binadır. Bina özgün haline uygun olarak restore edilmiştir.

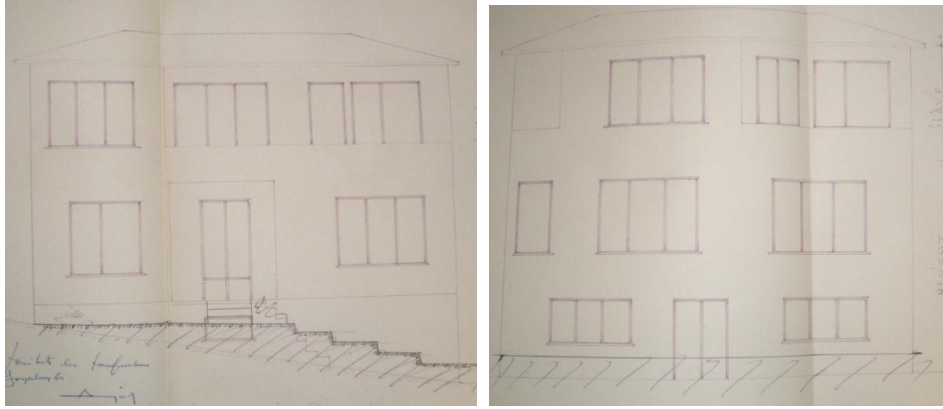
**Şekil 7.99 :** Yapı 1432/180-Sarayardı Caddesi, yok olan 39 kapı numaralı yapı.

**-Yapı 1432/180 (61&62) (422 numaralı envanter):** Moralı İbrahim Paşa Sokağı'ndan 2 ve Sarayardı Caddesi'nden 39 numaralı girişi vardır. Bu parsel eski 61 ve 62 sayılı parsellerin tevhideyle oluşmuştur. 61 sayılı parselin fotoğraf ve belgesi mevcuttur. Arkada bahçesi olan bodrum+2 katlı yapı, 20.yy ortasında yapılan kagir binalardandır. Koruma Kurulu'nda K592 numarasıyla kayıtlıdır. Yapı için 05.11.1994 tarihli ve 16 sayılı kararla komşu 58,59,60 numaralı parseller nedeniyle kuruldan görüş alınmadan işlem yapılamayacağı belirtilmiştir. 2 katlı kagir binanın rölövesi çıkartılmış ve kurul onaylı sokak silüetine aykırı 5 katlı bir bina inşa edilmiştir (Şekil 7.99).
