**TOPKAPI SARAYI BİRİNCİ AVLUSUNUN BATI
KISMININ YAPISAL DÖNÜŞÜMÜ**

YÜKSEK LİSANS TEZİ

BİRGÜL TURAK

İSTANBUL, 2021

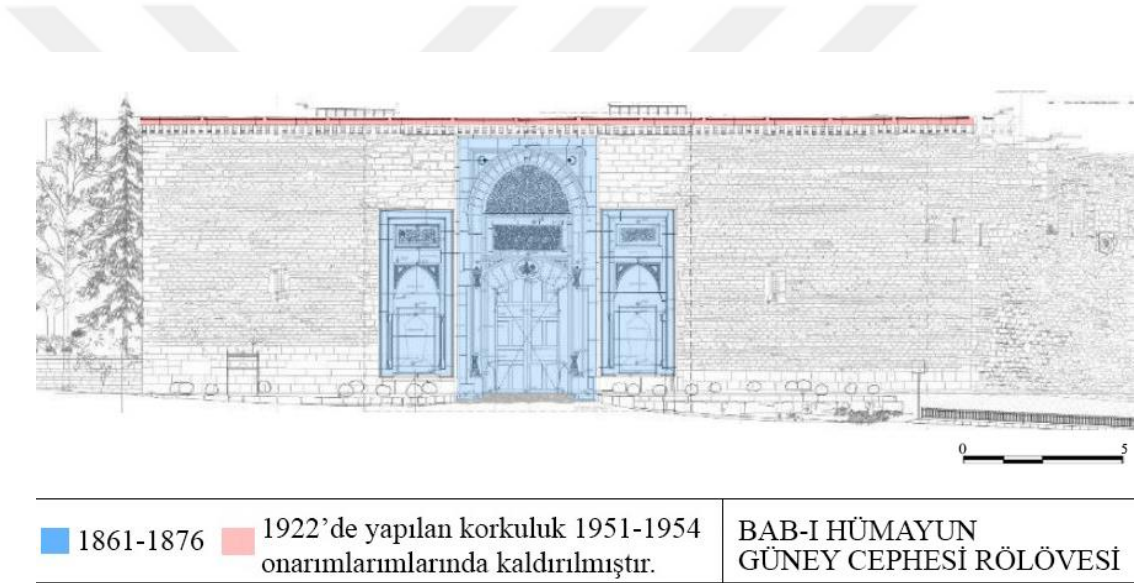
Görsel 1.5: Bab-ı Hümayun Güney Cephesi'ndeki onarımların tarihlendirilmesi²⁵

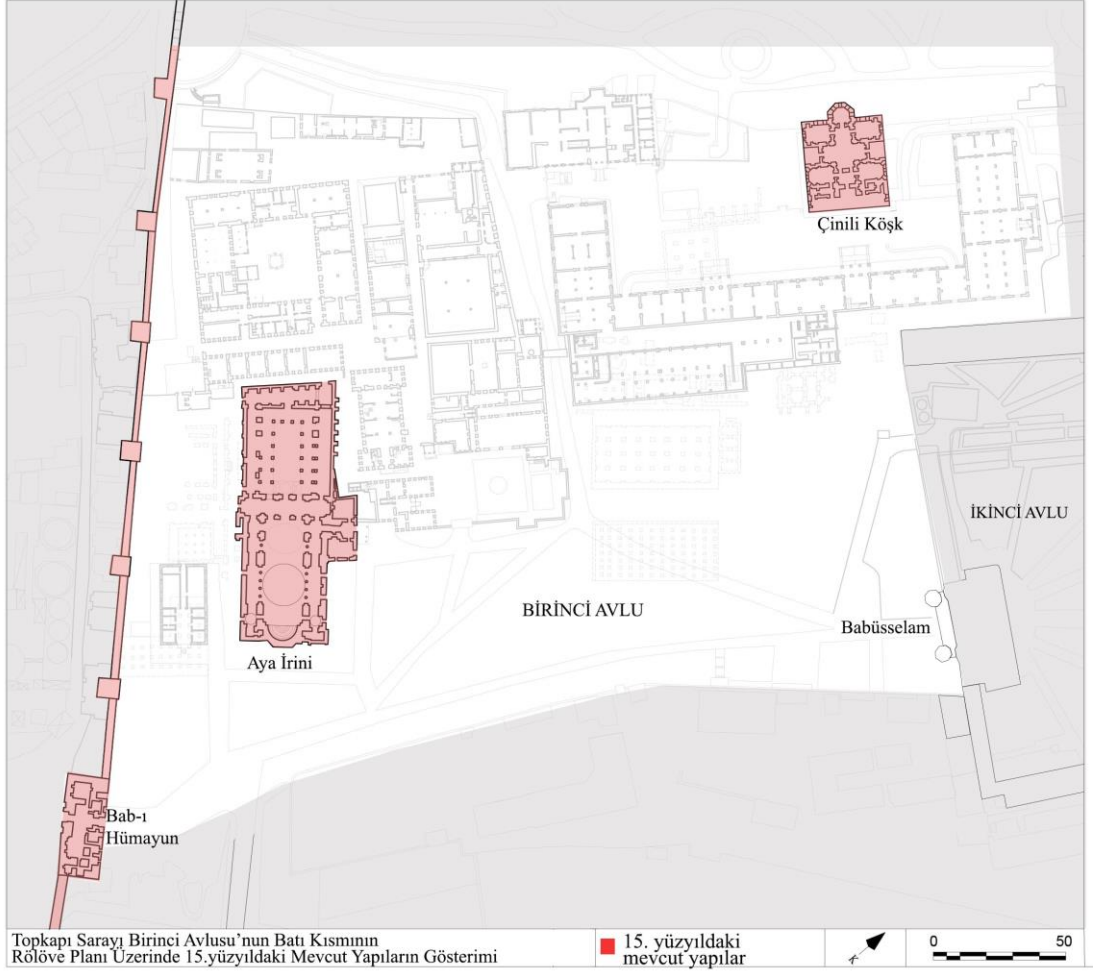
Görsel 2.12: Topkapı Sarayı Birinci Avlusu'nun Batı Kısımının Rölöve Planı Üzerinde 15. Yüzyıldaki Mevcut Yapıların Gösterimi (Kurtçu, 2021)

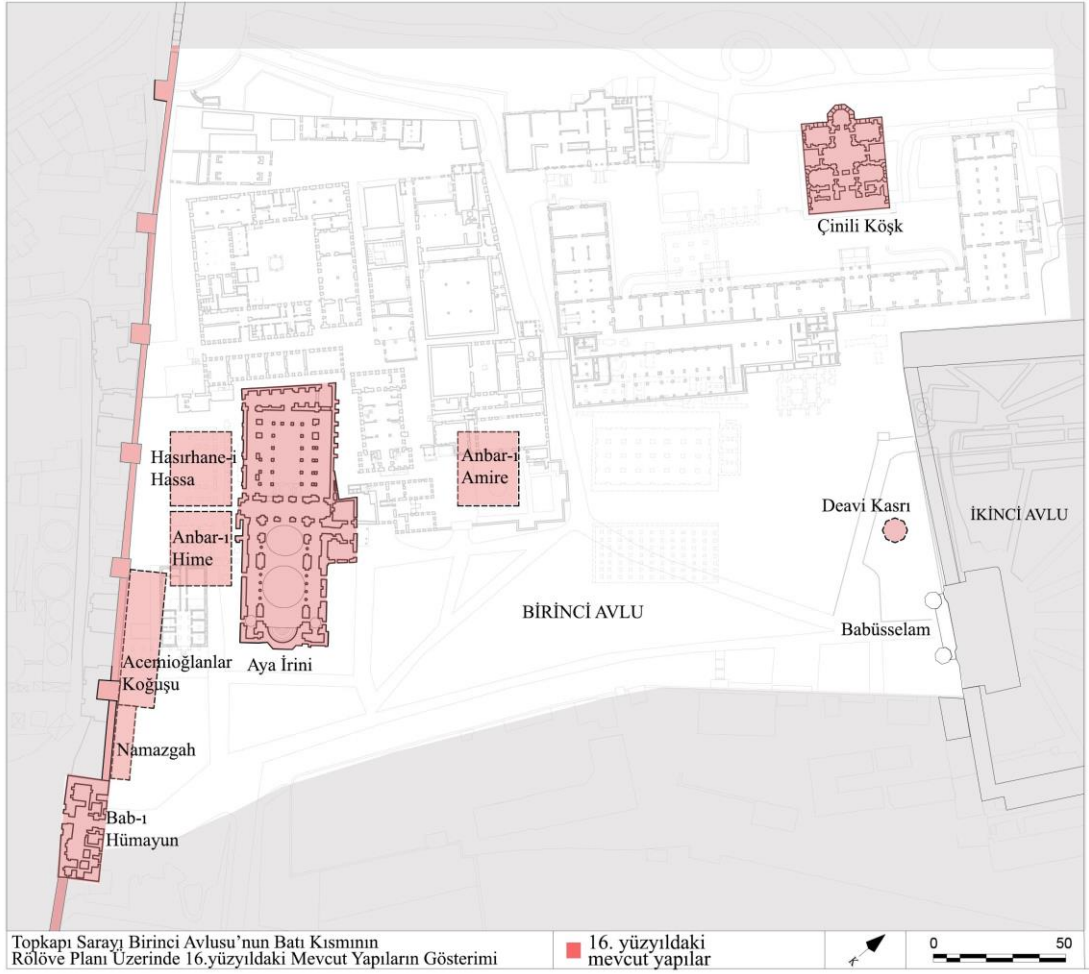
Görsel 2.19: Topkapı Sarayı Birinci Avlusu Batı Kısmının Rölöve Planı Üzerinde 16. Yüzyıldaki Mevcut Yapıların Gösterimi (Kurtçu, 2021)

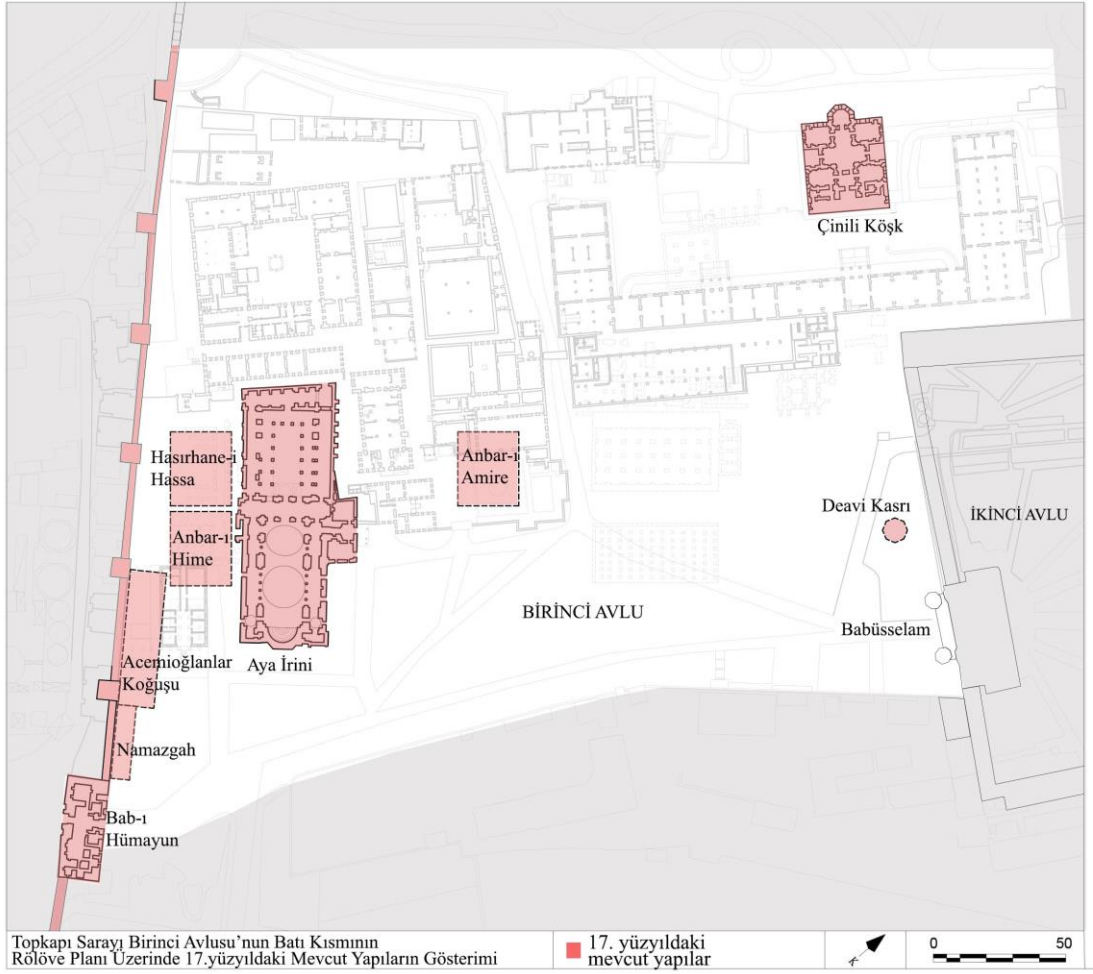
Görsel 2.24: Topkapı Sarayı Birinci Avlusu Batı Kısımının Rölöve Planı Üzerinde 17. Yüzyıldaki Mevcut Yapıların Gösterimi (Kurtçu, 2021)

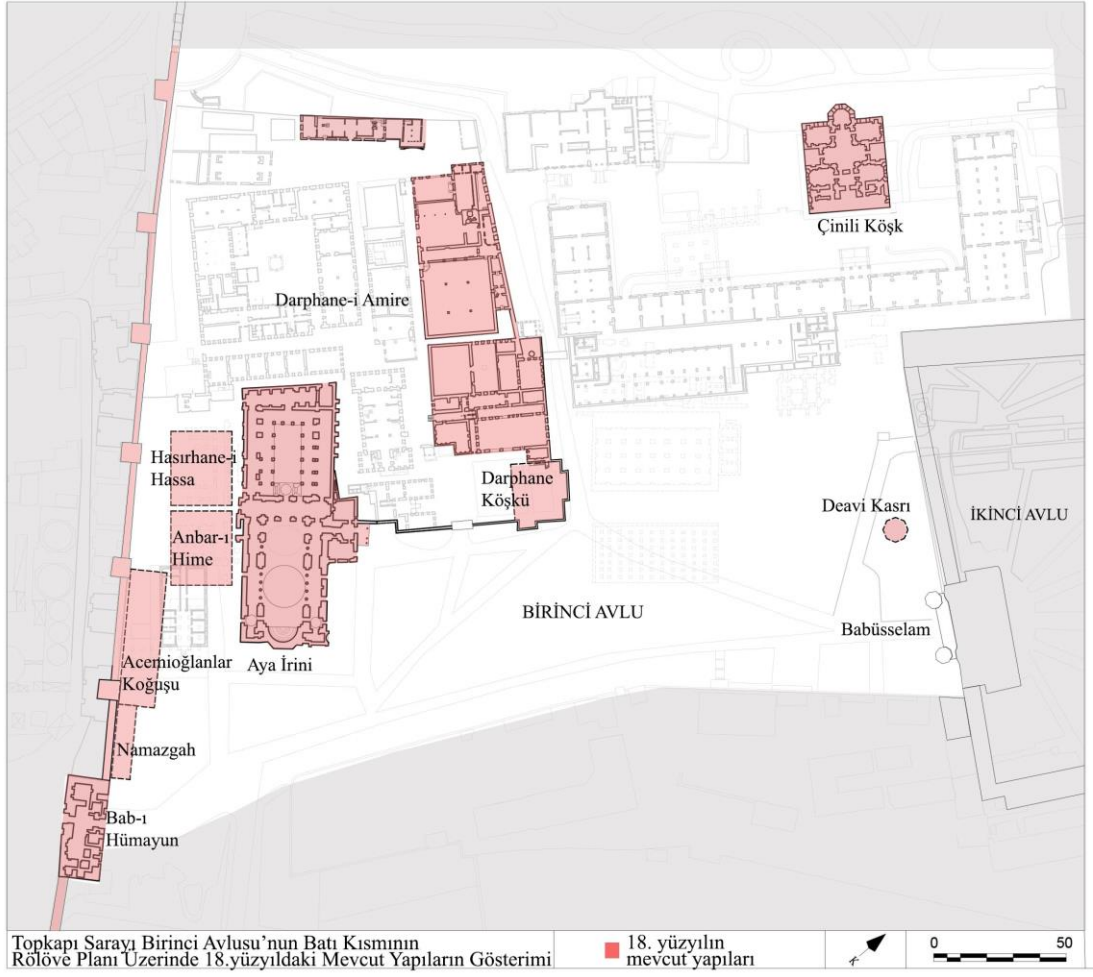
Görsel 2.29: Topkapı Sarayı Birinci Avlusu'nun Batı Kısımının Rölöve Planı Üzerinde 18. Yüzyıldaki Mevcut Yapıların Gösterimi (Kurtçu, 2021)

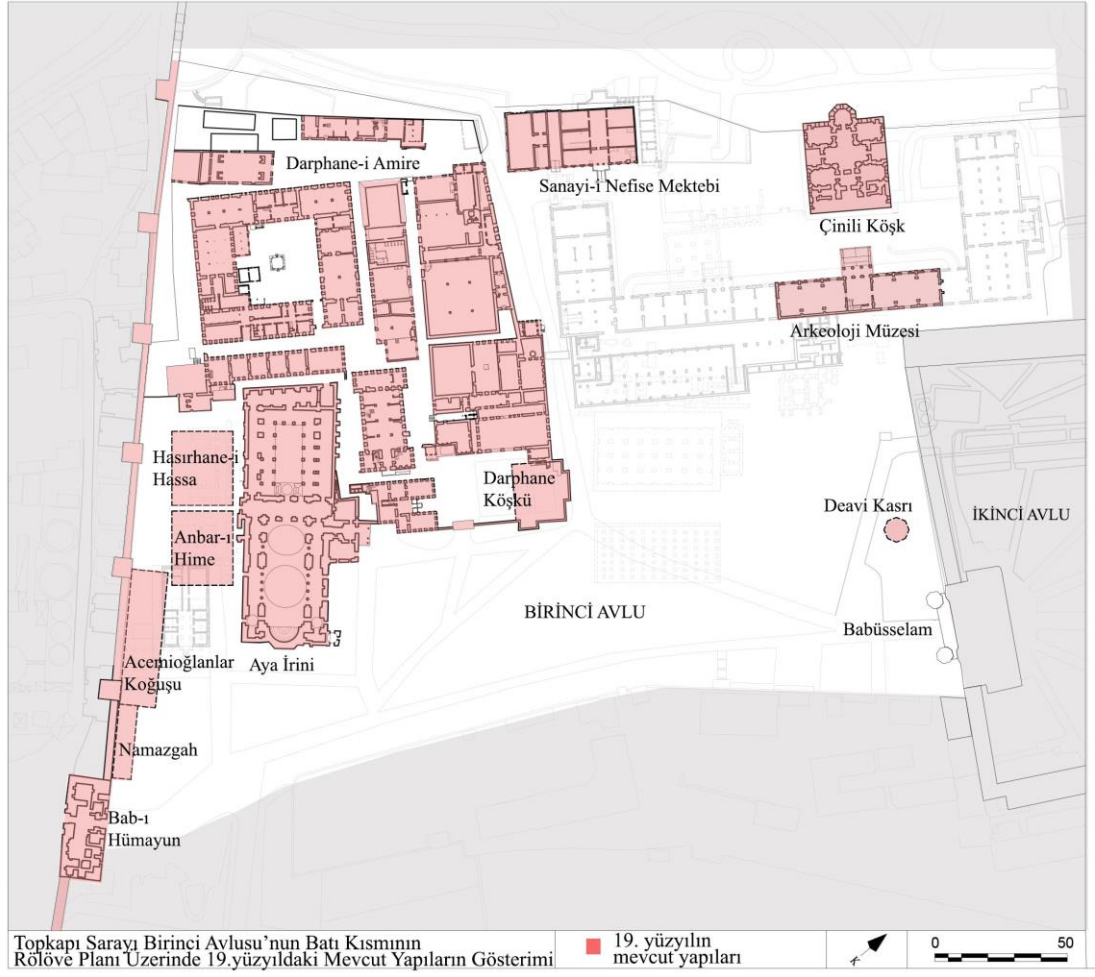
Görsel 2.34: Topkapı Sarayı Birinci Avlusu'nun Batı Kısımının Rölöve Planı Üzerinde 19. Yüzyıldaki Mevcut Yapıların Gösterimi (Kurtçu, 2021)

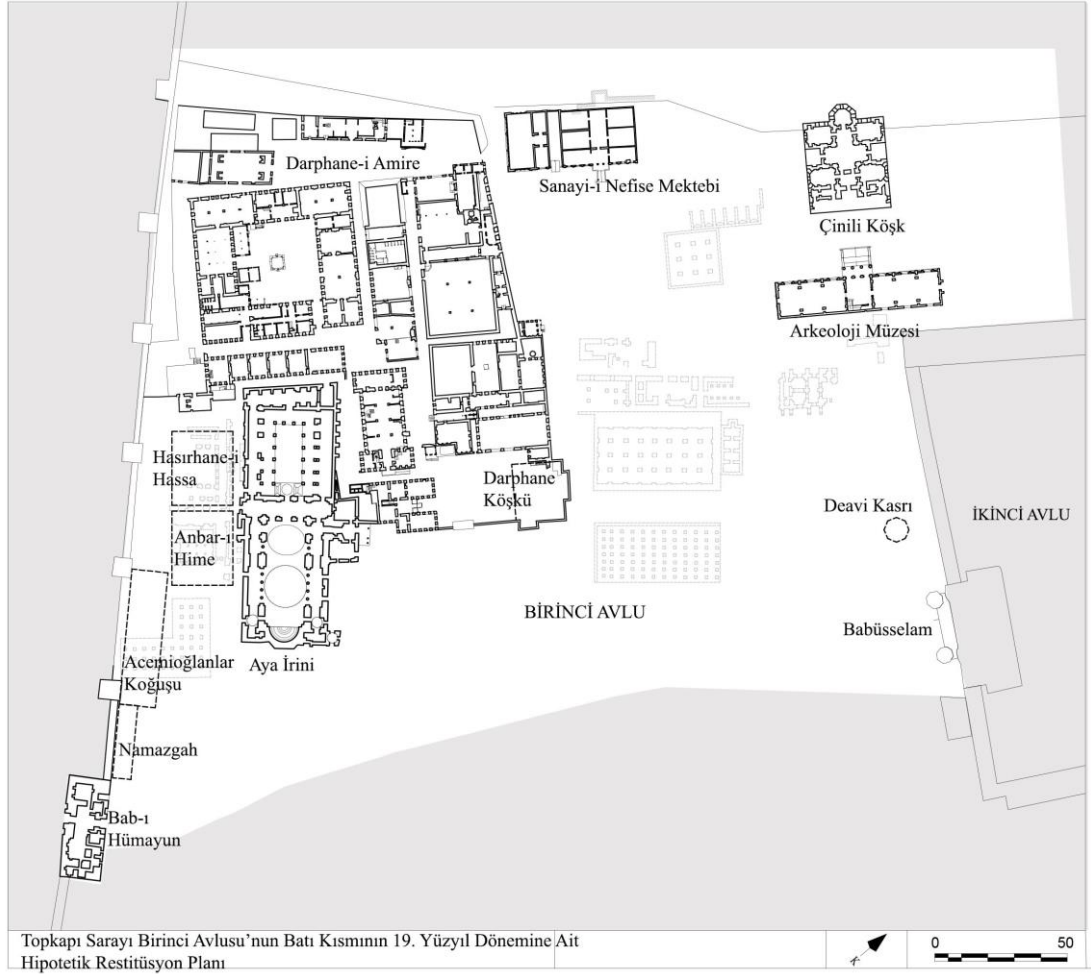
Görsel 2.35: Topkapı Sarayı Birinci Avlusu'nun Batı Kısmının 19. Yüzyıl Hipotetik Restitüsyon Planı (Kurtçu, 2021)

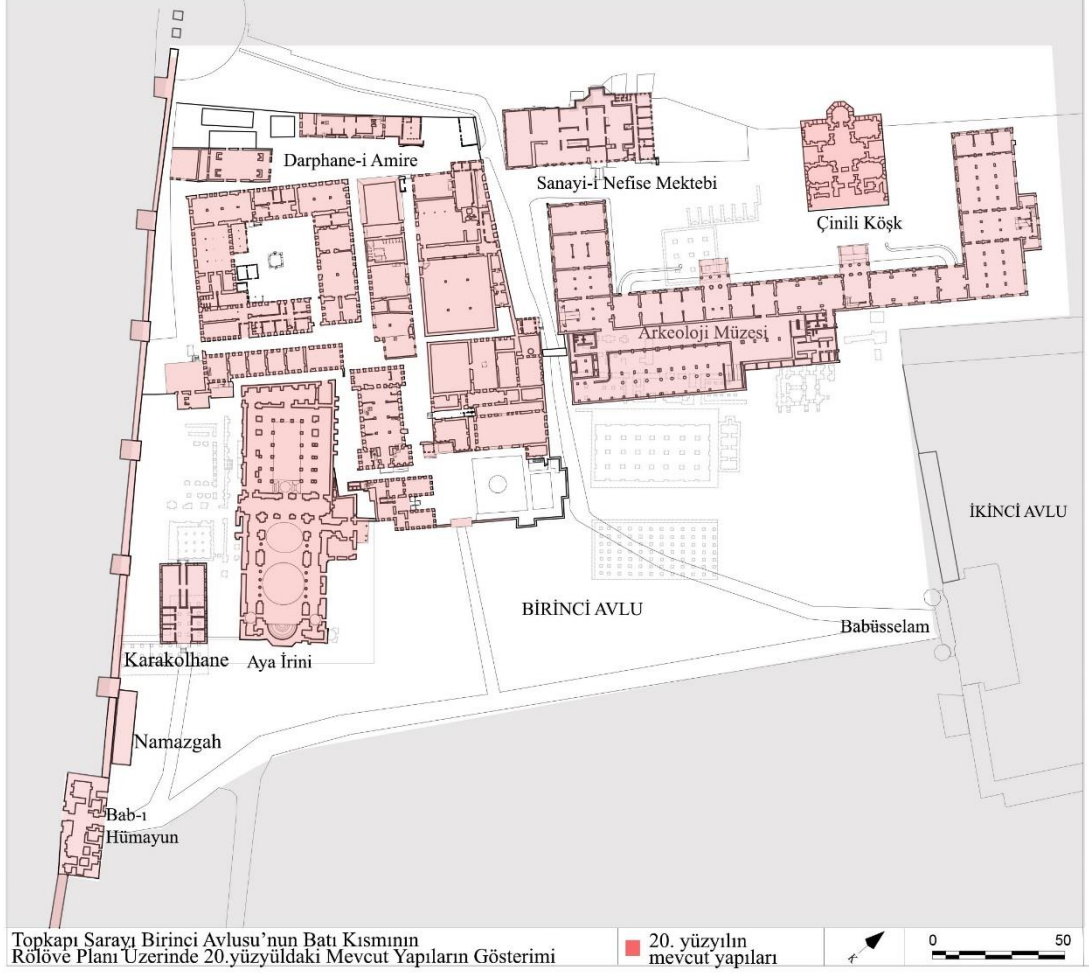
Görsel 2.39: Topkapı Sarayı Birinci Avlusu'nun Batı Kısmının Rölöve Planı Üzerinde 20. Yüzyıldaki Mevcut Yapıların Gösterimi (Kurtçu, 2021)

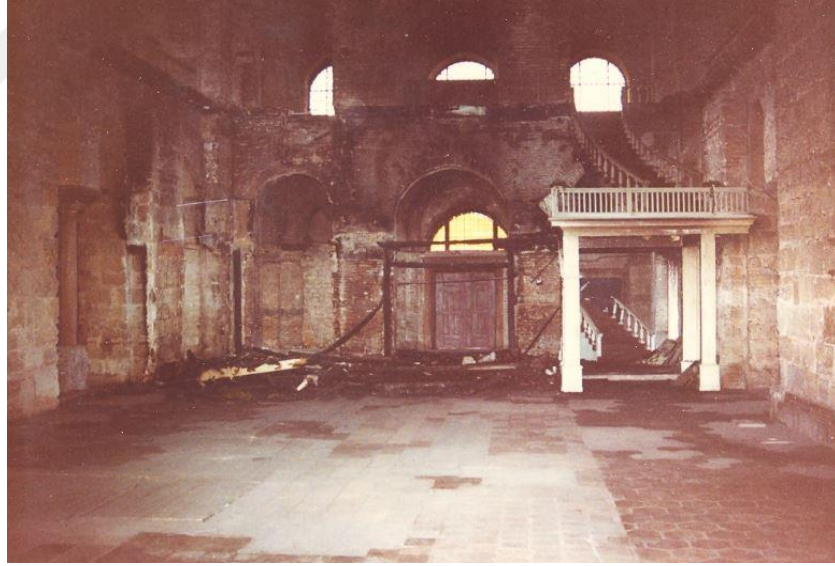
Nisan 1992'de hazırlanan hasar tespit tutanağında narteks önündeki galeriye çıkan ahşap balkonun yangın sonucu zarar gördüğü yazmaktadır.¹³³ Aslına uygun olarak yeniden projelendirilerek restorasyonu yapılmıştır (Görsel 3.12).

Görsel 3.12: Aya İrini'nin galeri katına çıkan yanan ahşap merdiveni, 1992, İRAMA

- Ahşap balkonun büyük bir kısmının yandığı,
- Üst kata çıkış ahşap merdivenin tamamen yandığı,
- Ahşap balkonun üstüne gelen mermer lentolardan bir parçasının kırılarak düştüğü,
- Balkonu çevreleyen beden duvarlarının islendiği, bazı bölümlerinde sıva ve taçlardan parçalar düştüğü,
- Balkonun arka tarafındaki iç nartekste duvar ve tonozlarda islenmelerin olduğu, sıvalarda çatlayarak dökülmeler olduğu,
- Diş narteks bölümünde ise tavan ve duvarda islenmeler olduğu, bezemelerin kısmen görünmez hale geldiği, köşelerde kartonpiyerlerde dökülmeler olduğu, görülmüştür.
- Elektrik ana panosunun şalterinin kapalı durumda olduğu görülmüştür.
- Salon içindeki tali elektrik tablolarının hiçbir hasar görmediği anlaşılmıştır.
- Ana salonun yan bölümlerindeki galeri altlarına aydınlatan halojen spotları besleyen enerji kablolarının yanmış olduğu görülmüştür.

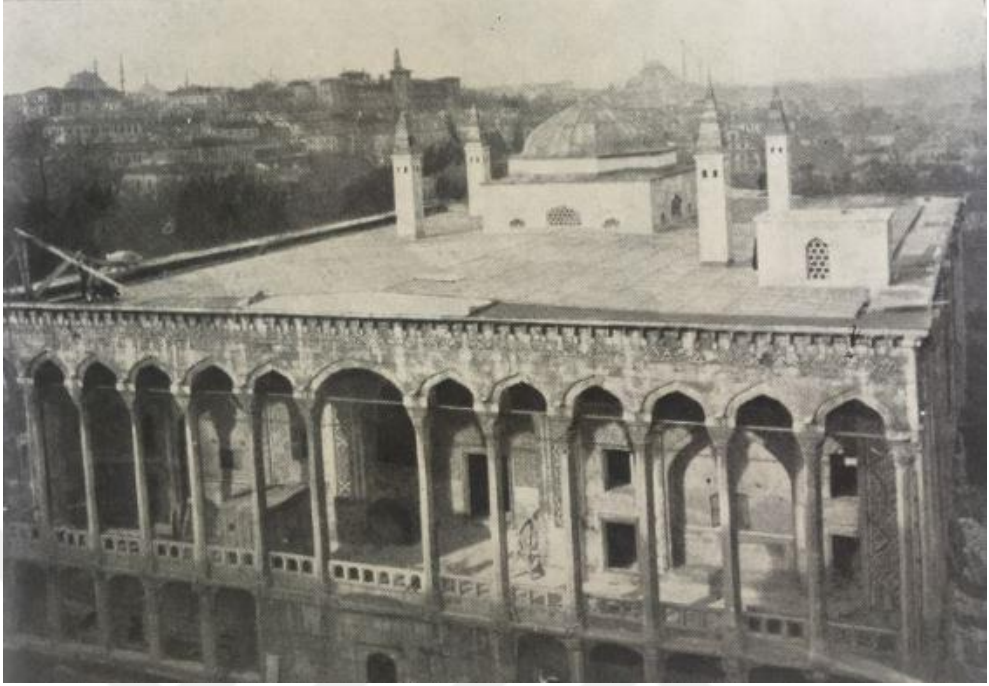
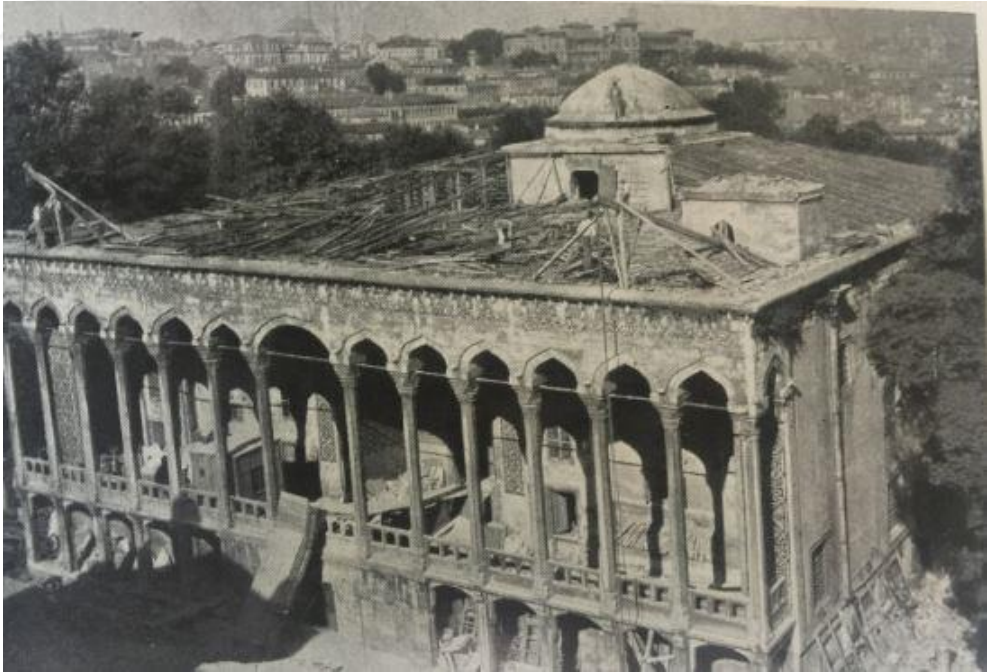
1894 yılında Maarif Nezareti'ne gönderilen yazıya göre köşkün bazı kısımlarında çatlakların olduğu belirtilmiştir. O sene gerçekleşen İstanbul depreminin etkisi olabileceği söylenebilir. 1910'lu yıllarda eksik bazı çiniler Kütahya'dan getirilerek onarım yapılmıştır. 1942 ve 1948-1952 onarımlarında Monterano'nun yaptığı değişiklikleri kaldırılarak özgün görünümüne kavuşturulmaya çalışılmıştır. Eyvan duvarları eski haline getirilmiş, örülen kapılar yeniden açılmış, ahşap çatı tuğla döşemedeki eğime uyularak ahşap üzerine kurşun kaplama yapılmıştır¹⁶⁷ (Görsel 3.32-3.33).

Görsel 3.32: Çinili Köşk'ün çatı onarım öncesi, Tahsin Öz, 1942

Görsel 3.33: Çinili Köşk'ün çatısı onarımı, Tahsin Öz, 1942
