**YÜKSEK LİSANS TEZİ**

**KONYA KAYA OYMA YAPILARINDAKİ BOZULMALARIN TAHRİBATSIZ  
YÖNTEMLERLE BELİRLENMESİ**

**İNŞAAT MÜHENDİSLİĞİ ANABİLİM DALI**

**2017**

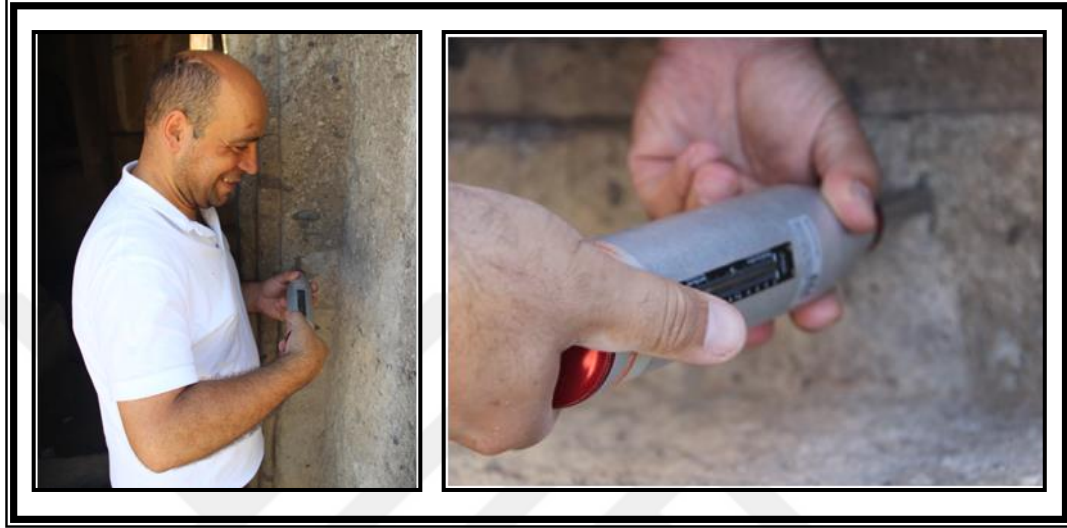
Deney, arazide uygulandığında, çekici yüzeye dik konuma getirilir ve aynı yüzeyin 20 farklı noktasından elde edilen geri sıçrama değerleri kaydedilir (Şekil 3.2). Arazide elde edilen geri sıçrama değerleri en büyükten en küçük değere doğru sıralanır ve en küçük 10 değer iptal edilerek diğer değerlerin aritmetik ortalaması alınır.

**Şekil 3.2** Yapı ön duvarında Schimdt çekici sertliği ölçümü

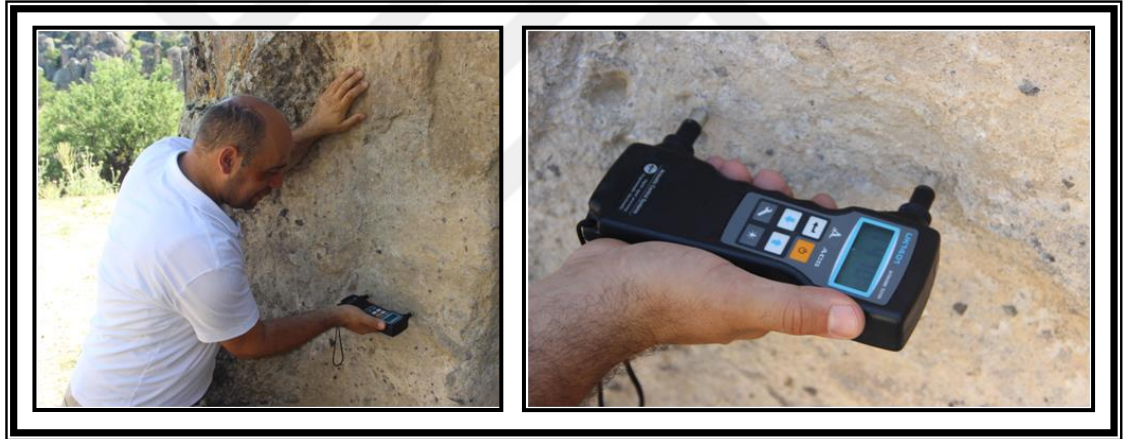
Deney, arazide yapıların dış yüzeylerine uygulandığında, cihaz yapı yüzeyine dik konuma getirilir ve aynı noktadan 3 farklı okuma yapılarak elde edilen P dalga hızı

değerleri kaydedilir (Şekil 3.4). Ölçülen P dalga hızı değerlerinin aritmetik ortalaması alınır.

Şekil 3.4 Arazide P dalga hızı ölçümü
