**MOR KURYAKOS MANASTIRI ve  
BOZULMA NEDENLERİ**

**YÜKSEK LİSANS TEZİ**

**Arkeoloji Anabilim Dalı**

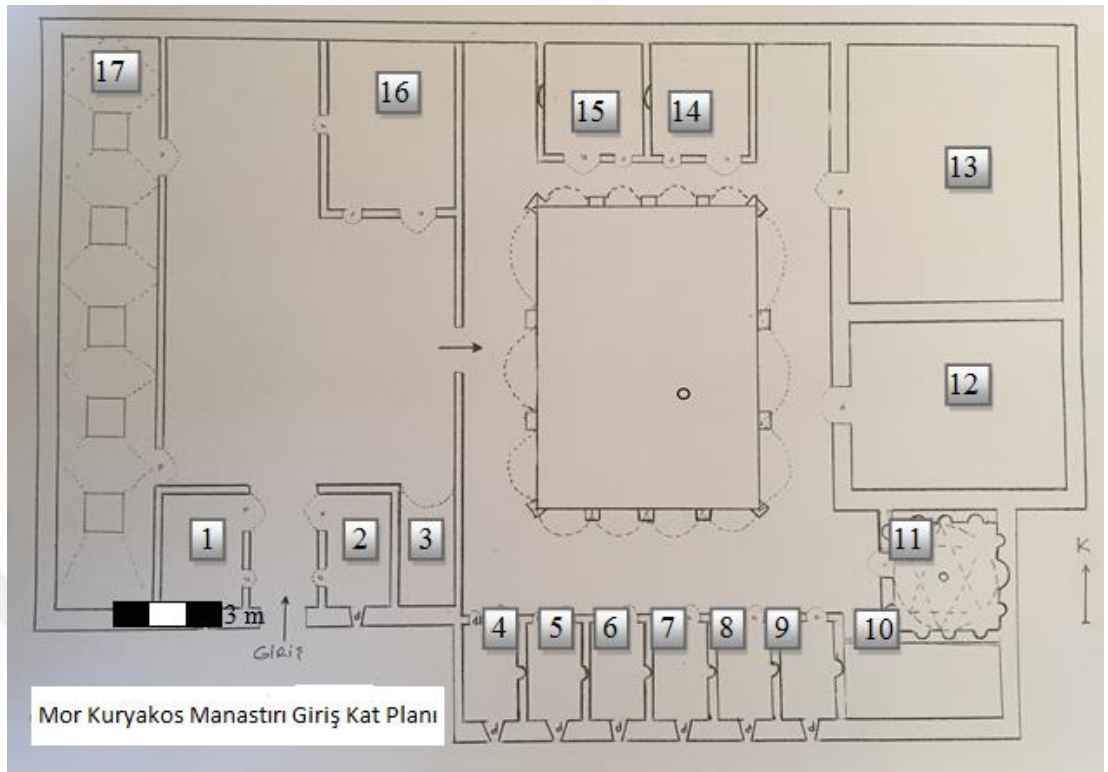
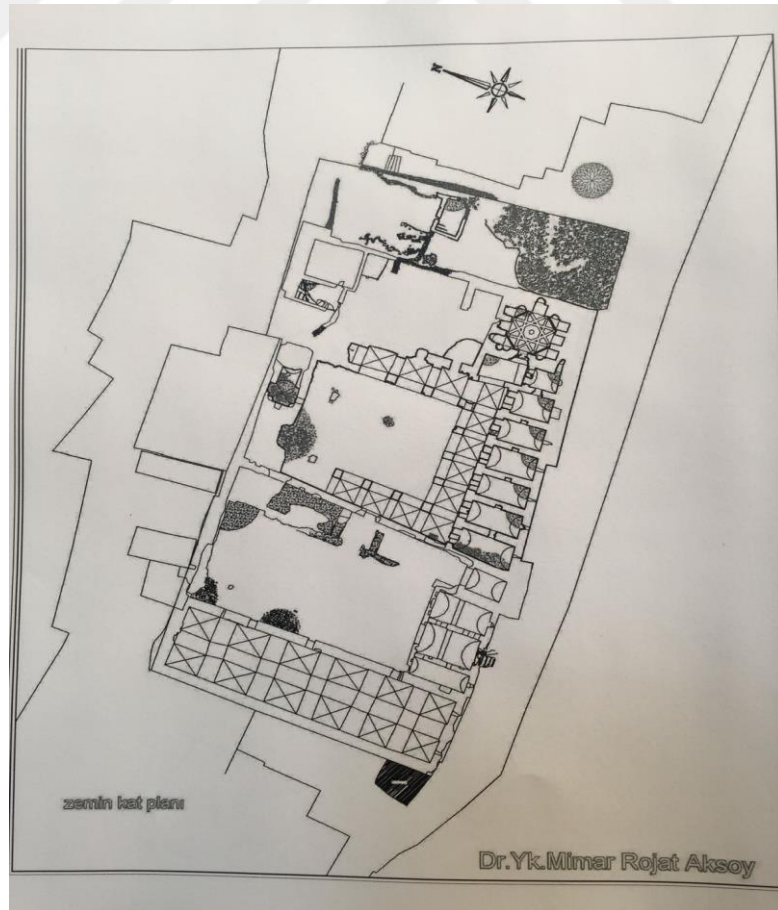
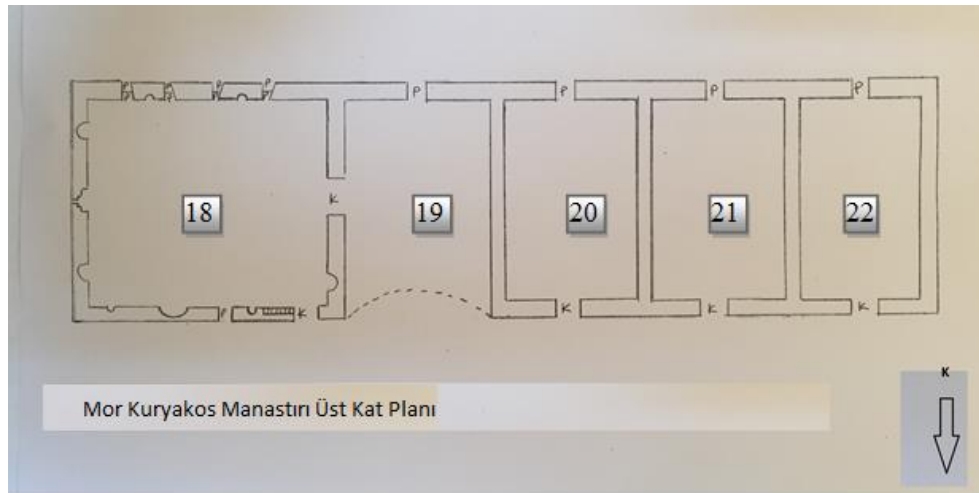
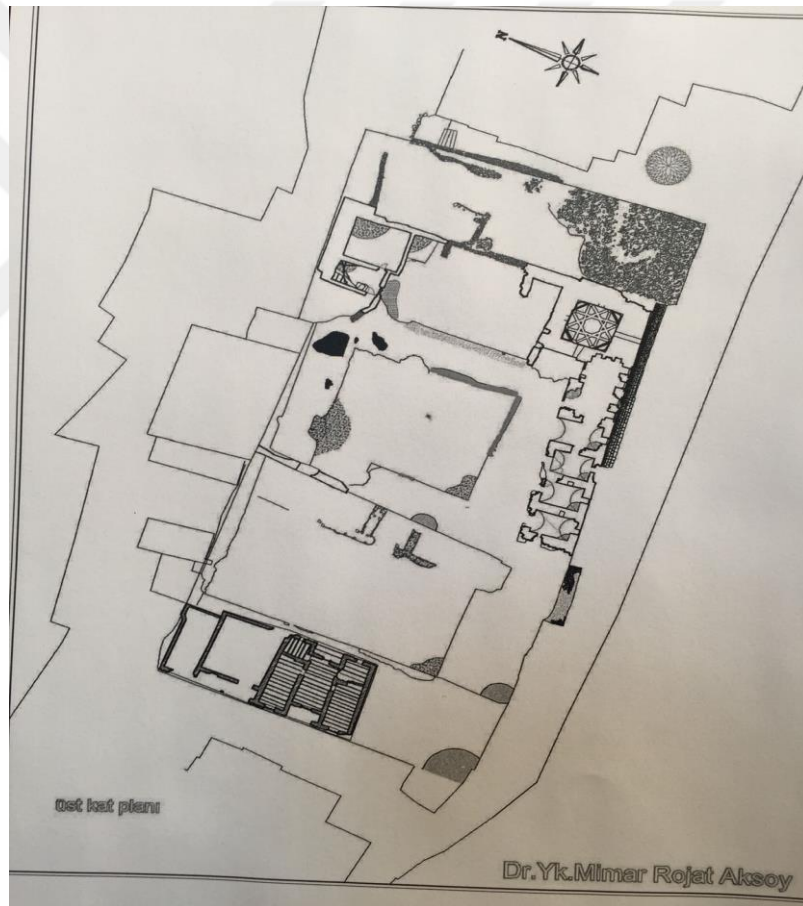
**Çizim 2:** Mor Kuryakos Manastırının giriş ve üst kat planları<sup>3</sup>.

Üst kata 11 nolu patrik odasının karşısındaki kısmen yıkılmış olan merdivenlerden çıkılmaktadır. Üst katın güneydoğu köşesinde 18 nolu konuk odası bulunmaktadır. Konuk odasının güney yönünden eyvana geçilmekte ve burada güneye bakan dört pencere vardır. Hemen bu pencerelerin üstünde dört tane küçük mazgal pencere görülmektedir. Büyük pencerelerin olduğu yönde iki niş bulunmaktadır. Doğuya bakan yönde gösterişli bir şömine, şöminenin sağında ve solunda iki nişe rastlanmaktadır. Kuzeye bakan yönde ise iki küçük niş, bitişik büyük iki niş ve bir pencere yer almaktadır. Devamında üst kata çıkan bir merdiven sistemi görülmektedir. Konuk odasının üst örtüsü hemen hemen tamamen yıkılmış durumdadır. Eyvanlı 19 nolu bölümün güneye bakan sivri kemerli güzel bir manzarası olan büyük bir penceresi bulunmaktadır. Burada da konuk odasında olduğu gibi üst örtünün ağırlığını azaltmak amaçlı seramik künkler kullanılmıştır. 20, 21, 22 nolu bölümlerin basık kemerli giriş kapısının karşısında bir pencere bulunmakta, beşik tonozlu üst örtülerinin ve duvarlarının bir kısmı yıkılmış durumdadır. Mor Kuryakos Manastırı'nın giriş ve üst kat planları Çizim 2.'de verilmiştir.

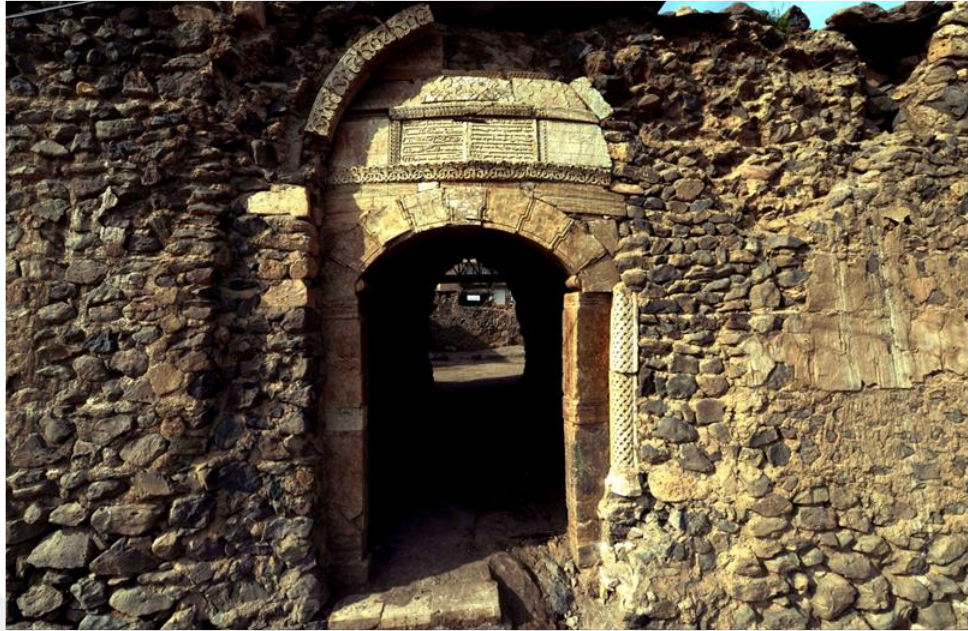
**Resim 7:** Mor Kuryakos Manastırı'nın giriş portalı.

Doğal ve beşeri nedenlerden dolayı ve daha çok terkten kaynaklanan bozulmalar görülmektedir. Portalin en üstünde bulunan basık kemerinde taş kayıpları ve kopmalar oluşmuştur. Manastırda uzun süre yanlış kullanım ve terkten dolayı bozulmalar oluşmuştur. Portali oluşturan taş malzemenin derz araları boşalmış bakım ve onarımı yapılmadığından taşlar yerlerinden düşmüştür. Kılcal çatlakların ilerlemesiyle büyük çatlaklar oluşmuş bu da zamanla kopmalara neden olmuştur. Ayrıca kılcal çatlaklar çok yağmur aldığından dolayı renk değişimi görülmektedir. Ayrancı köy halkı kendince koruma tedbirleri almaya çalışmış bu da yapıya daha fazla zarar vermiştir.

Giriş portalini oluşturan mermer, kireç taşı, bazalt gibi taşlar zamanla doğal ve beşeri nedenlerden dolayı portalin genelinde parça kayıpları, çatlaklar oluşmuştur. Müze tarafından bir takım geçici önlemler alınmaya çalışılmış olsa da alınan önlemler yeterli olmamıştır. Bundan dolayı acil bir şekilde hem giriş portalini hem de manastırın geri kalan diğer kısımları için koruma önlemi alınmalıdır. Giriş portalini oluşturan mimari elemanlar her geçen gün daha çok deforme olmakta ve kaybolmaktadır. Hasankeyf kale kapısında uygulanan koruma yöntemi Mor Kuryakos Manastırı giriş portalinde uygulanabilir (Resim 62). Bu koruma önlemi hem maliyeti ucuz hem projenin uygulanabilirliği açısından daha uygun görünmektedir. Bir an önce koruma tedbirleri alınamaz ise manastırın anıtsal özelliği taşıyan giriş portalini tamamen yıkılacaktır.

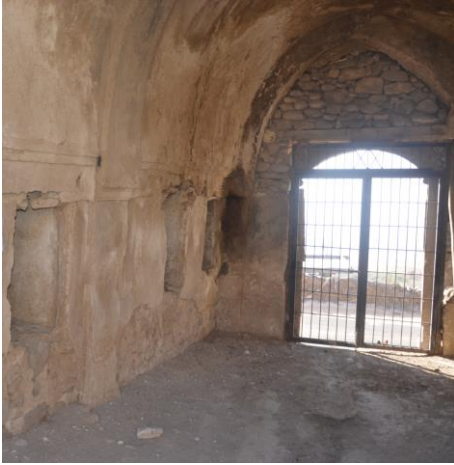
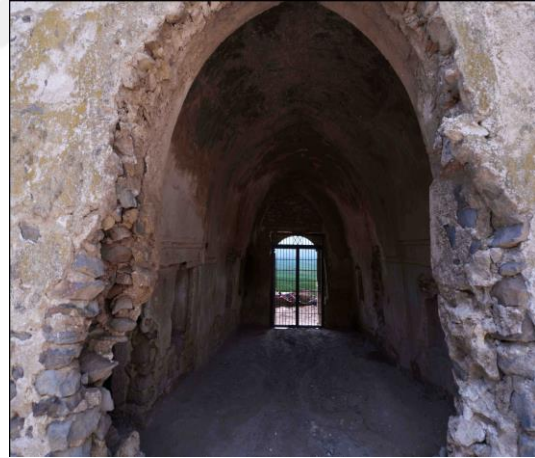
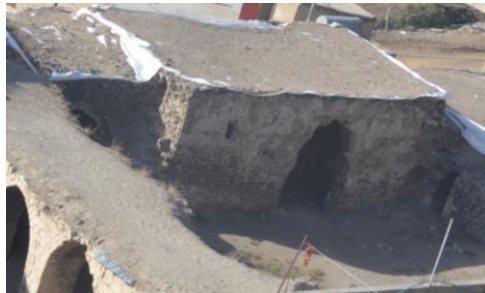
**Resim 8:** Mor Kuryakos Manastırı'nın giriş holüne ait resimler.

Manastırın ana giriş kapısının bulunduğu giriş holünün üst örtüsü beşik tonozlu olup toprak damlıdır. Giriş kapısının iç kısmı sivri kemerlidir. Beşik tonozlu giriş holü kuzey-güney doğrultusunda dikdörtgen planlıdır. Doğusunda bir nolu oda bulunurken batısında iki nolu oda bulunmaktadır (Çizim 2). Üst örtünün orta kısmı ikiye ayıran sivri kemer bulunmaktadır. Holün doğu yönünde bulunan bir nolu odanın üç adet penceresi mevcuttur. Batı yönünde bulunan iki nolu odanın bir penceresi ile iki nişi bulunmaktadır. Kuzey yönde ise giriş avlusuna açılan büyük sivri kemer ile bu kemerin doğu ve batısında birer küçük niş bulunmaktadır (Resim 8).

Giriş holünü oluşturan kemerli yapının düzgün kesme kireç taşlarının hemen hemen hepsi yerlerinden düşmüşlerdir. Sıvaların bulunduğu kısımlarda yer yer dökülmeler mevcuttur. Sıva kısmının bazı yerlerinde bitkisel bozulmalar ve yosun birikintileri bulunmaktadır.

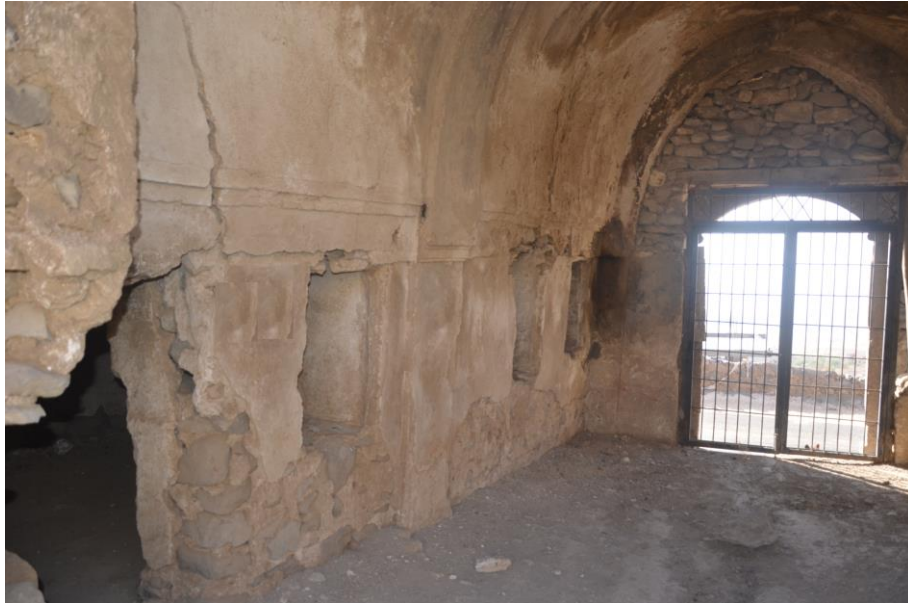
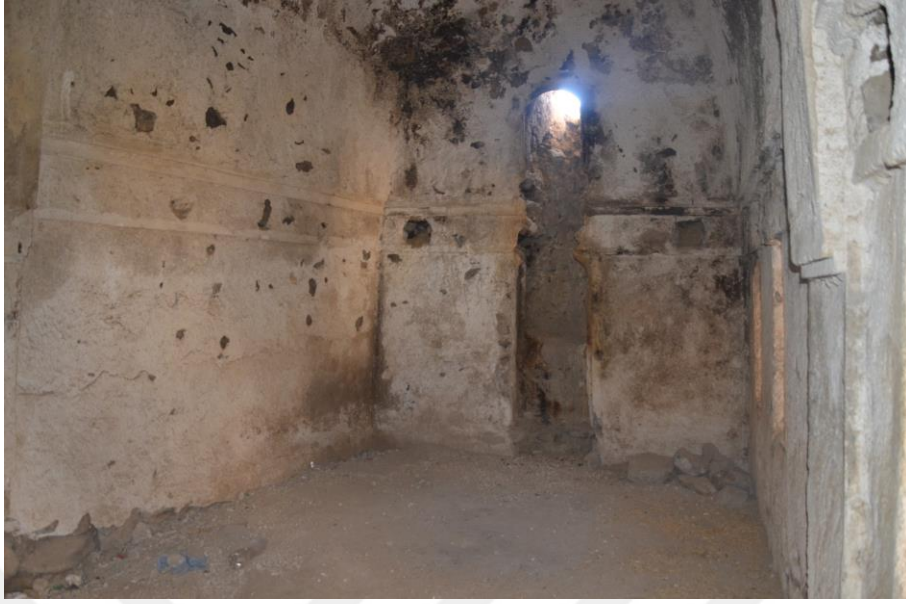
**Resim 9:** Mor Kuryakos Manastırı'nın girişi bir nolu odanın dıştan ve içten görünümü.

Manastırın ana giriş kapısından sonra gelen, bir nolu oda giriş holünün doğusunda bulunmaktadır (Resim 9). Odaya giriş odanın kuzeybatı köşesinde bulunan dikdörtgen bir kapı ile sağlanmaktadır. Oda kuzey-güney doğrultusunda dikdörtgen planlı olup beşik tonozludur. Odanın kuzey duvarının ortasında üst kısmı dört kademeli silmelerle hareketlendirilmiş sivri kemerli büyük bir niş ve bu nişin doğu ve batısında küçük birer niş olmak üzere toplam üç niş bulunmaktadır. Ortadaki sivri kemerli büyük nişin üstünde aydınlatma amacıyla açılmış bir açıklık görülmektedir. Odanın iç kısmına yapılan sıva ince taş tozu ve kireçten oluşan bir karışımdan meydana gelmektedir. Yörede kullanılan ismi cas'tır.

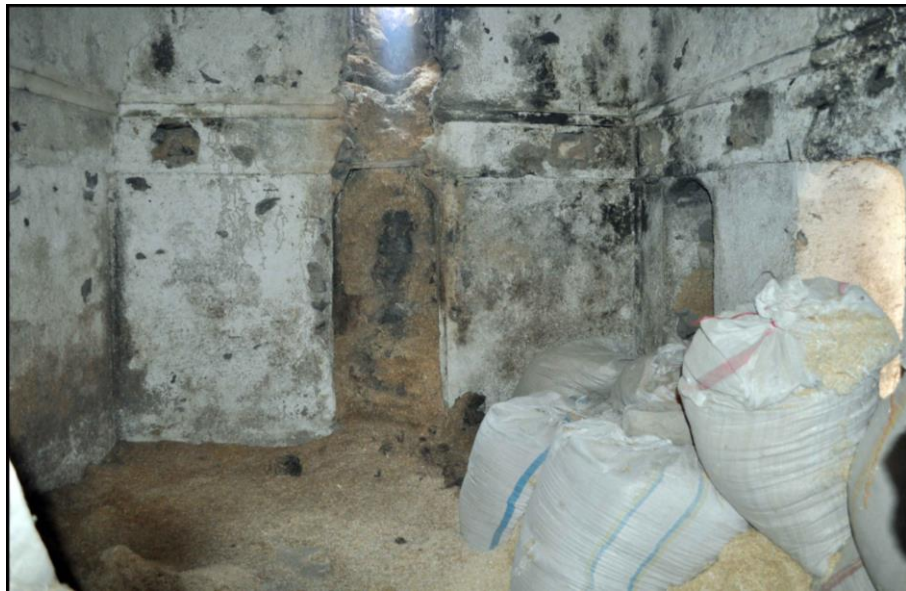
**Resim 10:** Mor Kuryakos Manastırı'nın güney duvarındaki aydınlatma penceresi.

Odanın doğu duvarında herhangi bir süsleme unsuru bulunmamaktadır. Batı duvarında ise dıştan düz içerden basık kemerli üç dikdörtgen pencere bulunmaktadır. Güney duvarında da bir mihrap yer almaktadır. Mihrabın üstünde sonradan aydınlatma amacıyla açılmış bir açıklık mevcuttur (Resim 10).

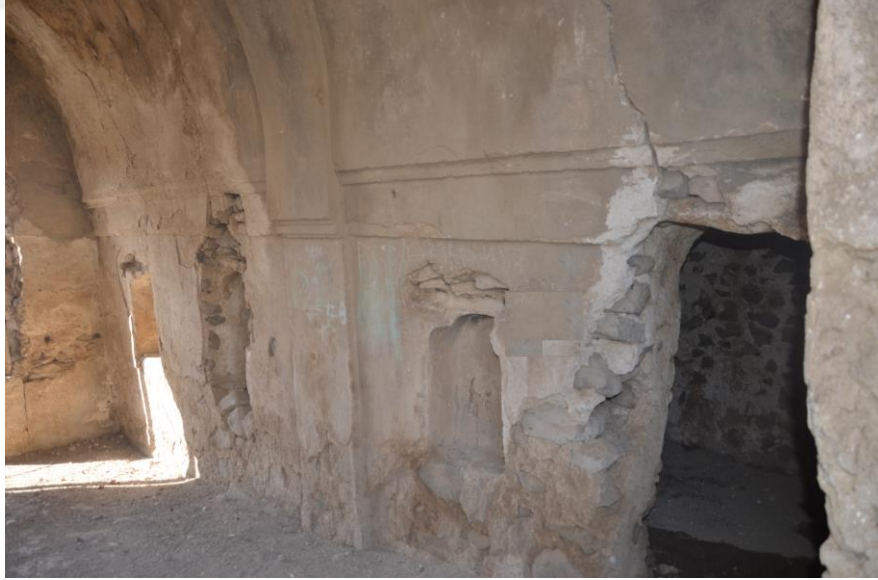
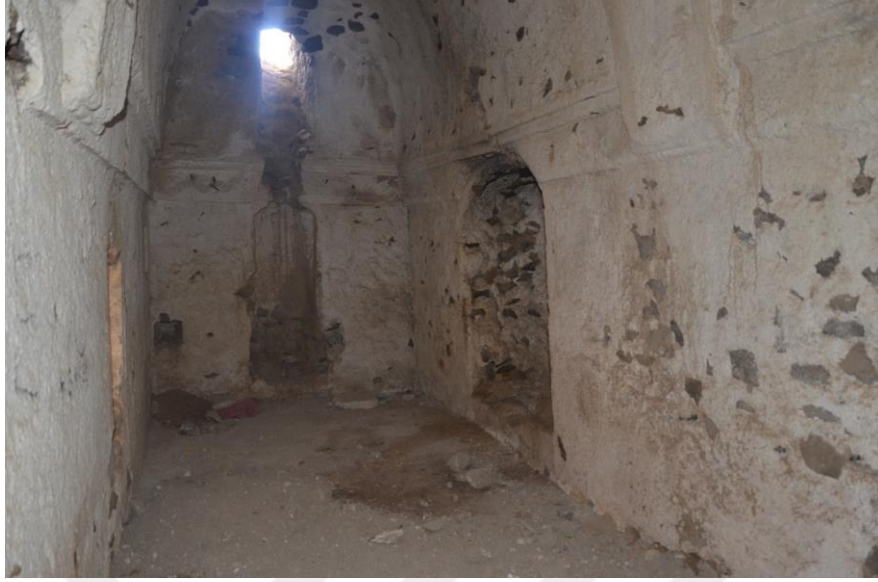
**Resim 11:** Mor Kuryakos Manastırının giriş 2 odasının dıştan ve içten görünümü.

Giriş kapısı tahrip olmuş, kemer kısmı tamamen yıkılmıştır. Yıkılan taşlar köy halkı tarafından kullanılmıştır. Duvar sıvaları dökülmüş, ahır olarak kullanılmış, duvarlarda yer yer delikler açılmış, bu deliklere ağaçlar yerleştirilerek oda iki kat haline getirilmeye çalışılmıştır. Odanın dışa dönük nişi tahrip edilmiş, planda olmayan ikinci bir pencere açılmıştır. Odanın güney duvarında mihrab bulunmaktadır. Zaman içerisinde kullanım amacının değiştirilmeye çalışıldığı görülmektedir.

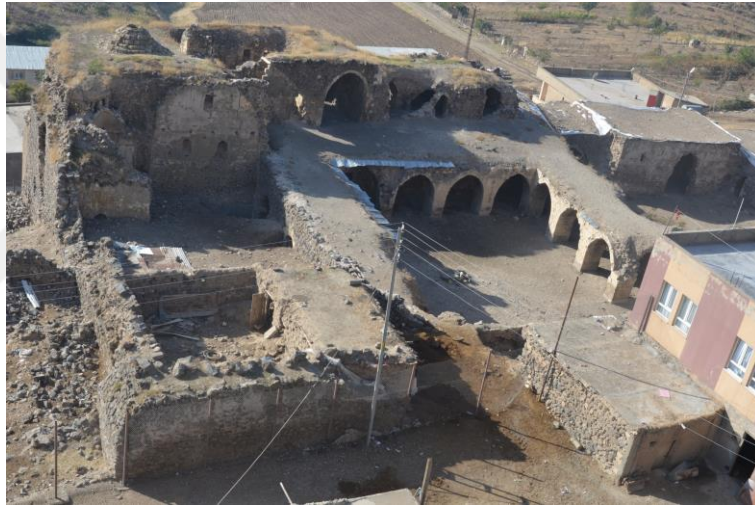
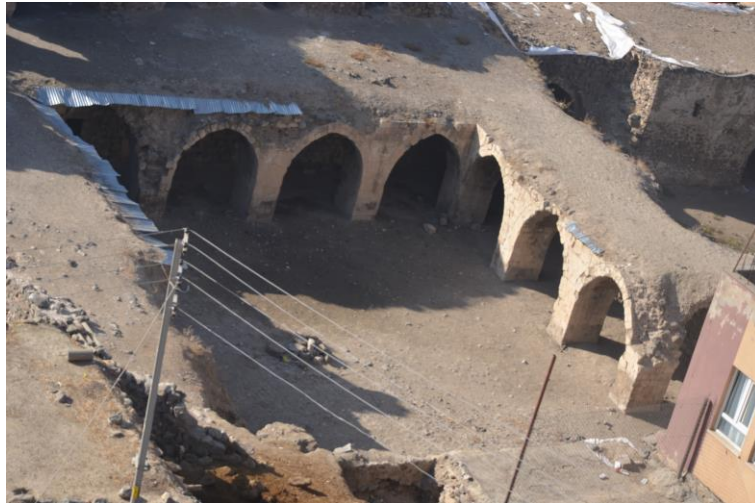
**Resim 14:** Mor Kuryakos Manastırı'nın iç avlusu.

Giriş avlusunun batısı duvar yüksekliği 3 metreyi bulan beden duvarları ile çevrili olup 3 kapı ile iki nefli kısım bulunmaktadır. Bu bölüm sonradan köylüler tarafından kerpiç ve taş malzeme ile küçük bölümlere ayrılarak ahır ve samanlık olarak kullanılmıştır. (Resim 15). Kuzeyinde sonradan yapılmış iki oda şeklinde düzenlenmiş ve ahır olarak kullanılan kaçak yapılar bulunmaktadır. Kuzeydoğusunda kısmen yıkılmış beşik tonozlu bir birim mevcuttur.

Güneyinde giriş kısmı ve buna birleşik olarak güneydoğusunda sivri kemerle avluya açılan beşik tonozlu birim bulunmaktadır. Avlunun Kuzeydoğu köşesinde bulunan beşik tonozlu yapı birimi ile Güneydoğu köşesinde bulunan ve sivri kemerle avluya açılan yapı birimi arasında muhtemelen revak şeklinde yapılmış yapı birimlerine ait 0,70-0,80 m genişliğinde temel kalıntıları mevcuttur.

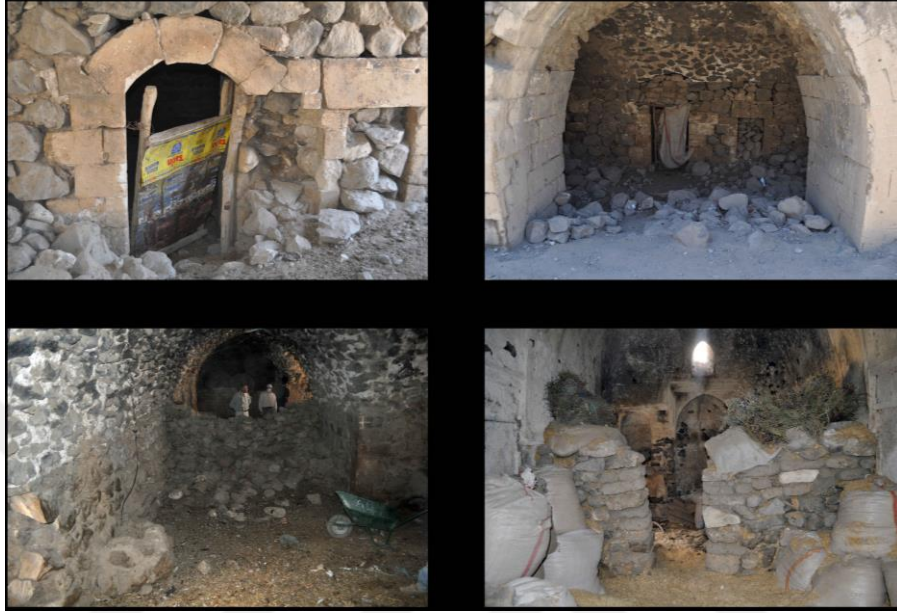
**Resim 16:** Mor Kuryakos Manastırındaki neflerin, odaların iç kısımları kerpiç ve taş malzeme ile bölümlere ayrılmış hali.

beyaz renkli harç kullanılmıştır. Yapının doğu batı duvarında sonradan köylüler tarafından açılan iki kapı mevcuttur. Nefler kerpiç ve taş malzeme ile bölümlere ayrılarak ahır ve samanlık olarak kullanılmıştır (Resim 16).

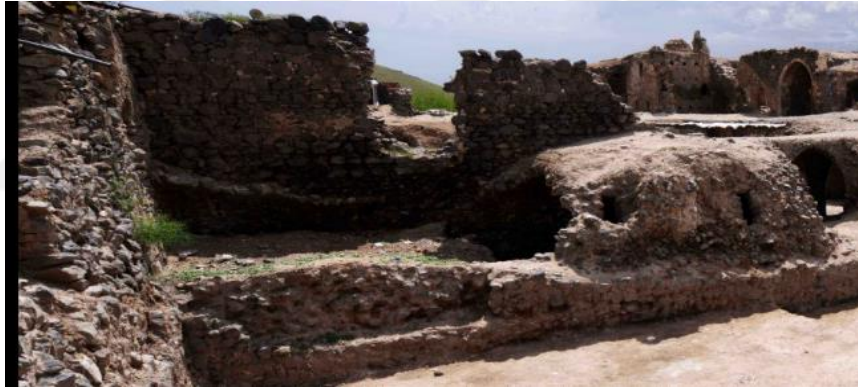
Resim 17: 16 nolu odadan bir görünüm.

Oda, giriş avlusunun kuzeydoğu köşesinde bulunmaktadır. Kuzey-Güney doğrultulu dikdörtgen planlı olup beşik tonozludur. Yapı kaba yontulu bazalt ile inşa edilmiştir. Kuzey tarafı yıkılmış olup açık vaziyettedir. Temel Kalıntıları yapının kuzeydeki beden duvarına kadar devam ettiğini göstermektedir. Ayrıca yapının orta kısmında doğu -batı doğrultusunda uzanan temel kalıntısı da iç kısımda odanın iki kısma ayrıldığı ihtimalini akla getirmektedir. Kuzey beden duvarına yapışık ayakta kalan oval kalıntı üst örtüye geçişi sağlayan mimari parça, odanın oraya kadar devam ettiğini üst örtünün beşik tonoz olduğunu göstermektedir (Resim 17).

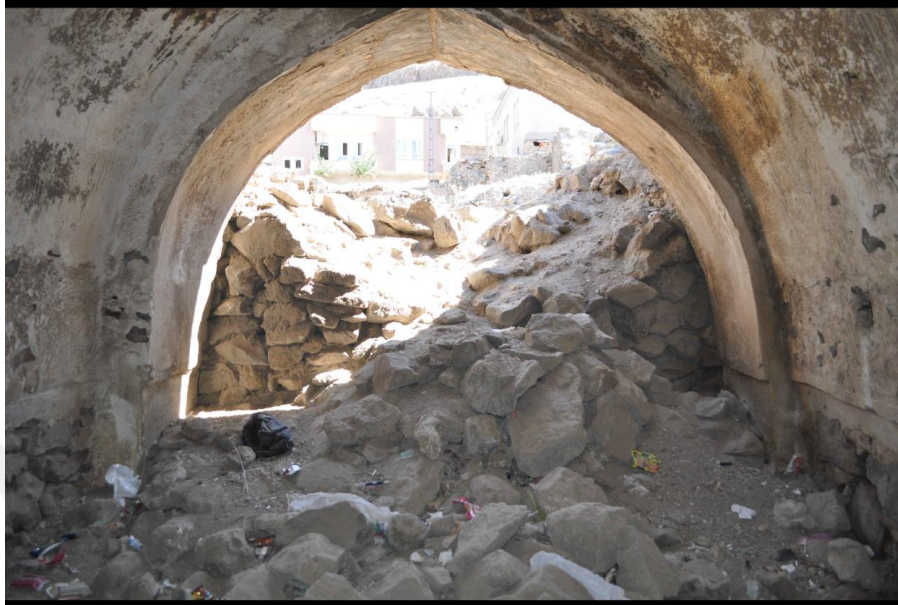
**Resim 18:** Mor Kuryakos Manastırı'ndaki Giriş avlusunun güneydoğu köşesinde bulunan 3 nolu oda.

Oda, giriş avlusunun güneydoğusunda giriş kısmının ise güney duvarına bitişiktir. Kuzey-Güney doğrultulu oda dikdörtgen planlı olup beşik tonozludur. Giriş kısmı sivri kemerli olup güneyden giriş avlusuna açılmaktadır. Odanın güney duvarı bazalt ile inşa edilmiş olup sıvasızdır. Doğu ve batı duvarları ise 0,60 m yüksekliğe kadar bazalt ile inşa edilmiş olup sıvasızdır. Bu duvarların diğer kısımları ise beyaz renkli cas (kireç, kaya tozu) harç ile sıvanmıştır. Doğu ve batı duvarlarında küçük ebatta açılmış delikler mevcuttur. Odanın tavan kısmında köylülerce saman doldurmak için açılan delik bulunmaktadır. Odanın zemini taş, toprak ve moloz

malzeme ile doludur (Resim 18).

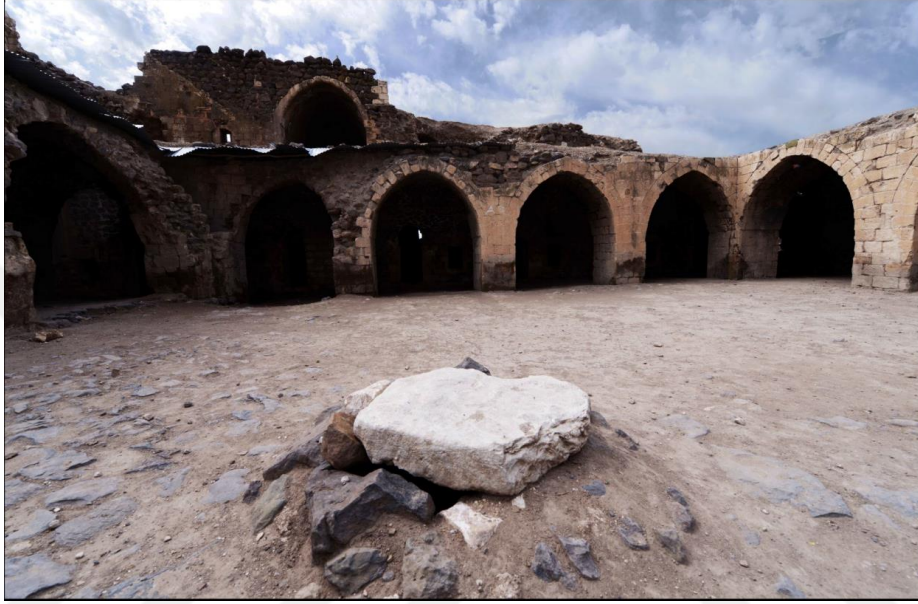
**Resim 19:** Mor Kuryakos Manastırı'ndaki orta avlu.

Avlu bugünkü haliyle U şeklinde doğu-batı ve güney yönden revaklarla çevrili olup 19 m X 14 m ölçülerindedir (Resim 19). Avlunun kuzey yönü tamamen toprak altında olup görülememektedir. Revaklar genel olarak sivri kemerli olup beşik tonozludur. Kemerleri taşıyan payelerin alt dış yüzeyi Mardin kireç taşı ile

kaplanmıştır. Batı yönündeki revakların kuzey yönde bulunan kısmı yıkılmıştır. Güneyde bulunan revaklardan doğuda bulunan revak açıklığı ile doğudaki bulunan revaklardan ortada bulunan revak açıklığı taş duvar ile kapatılmıştır. Orta avlunun doğu yönündeki revakların önünde bir su kuyusu bulunmaktadır.

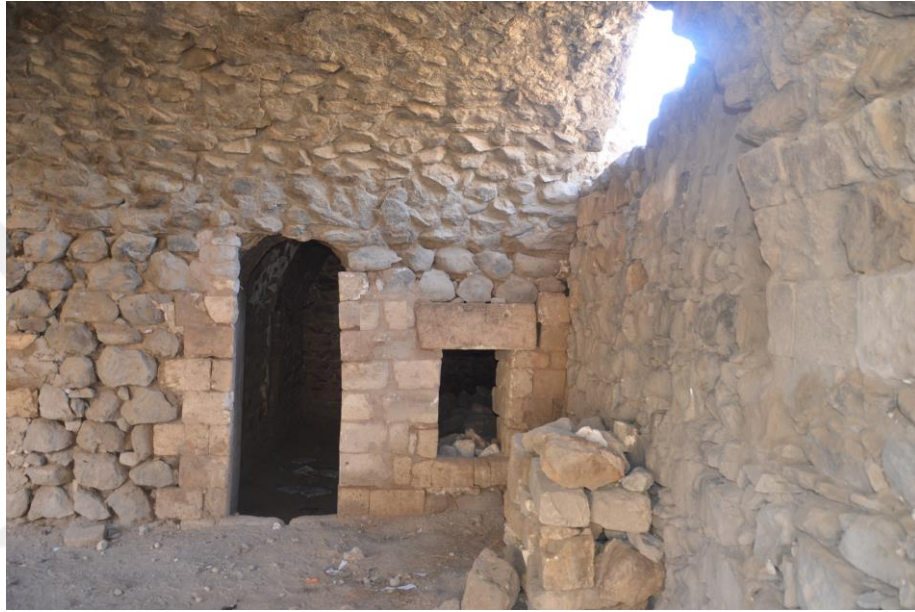
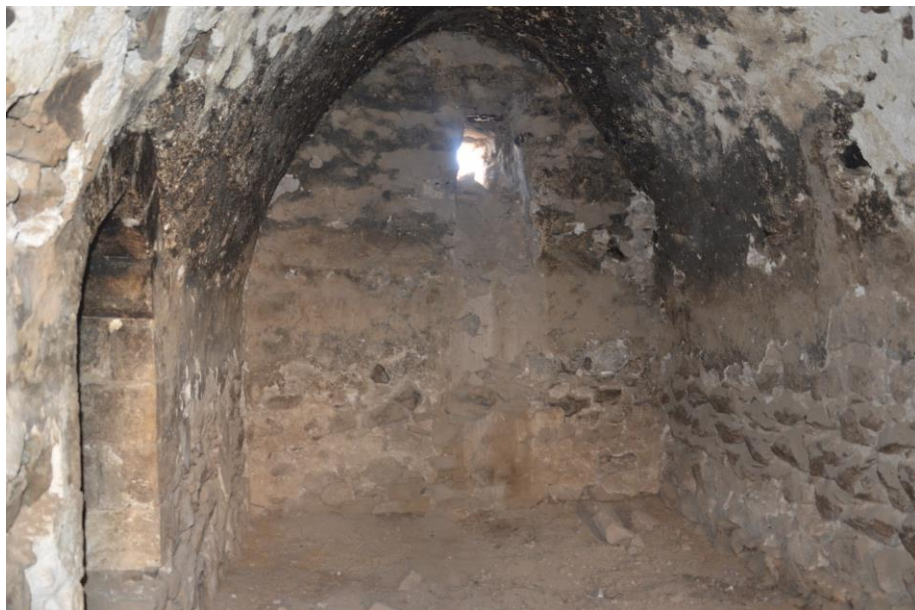
**Resim 20:** Mor Kuryakos Manastırı'ndaki 4 nolu odanın dıştan ve içten görünümü.

Kuzey-Güney doğrultulu dikdörtgen planlı beşik tonozludur. Batı duvarında yıkılmış bir niş mevcuttur (Resim 20).

Doğu duvarında da sivri kemerli bir niş mevcuttur. Güney duvarının üst kısmında mazgal penceresi bulunmaktadır. Girişin hemen üstünde sonradan saman doldurmak için açılmış bir delik mevcuttur. Giriş kapısının batısında dikdörtgen planlı bir pencere mevcuttur.

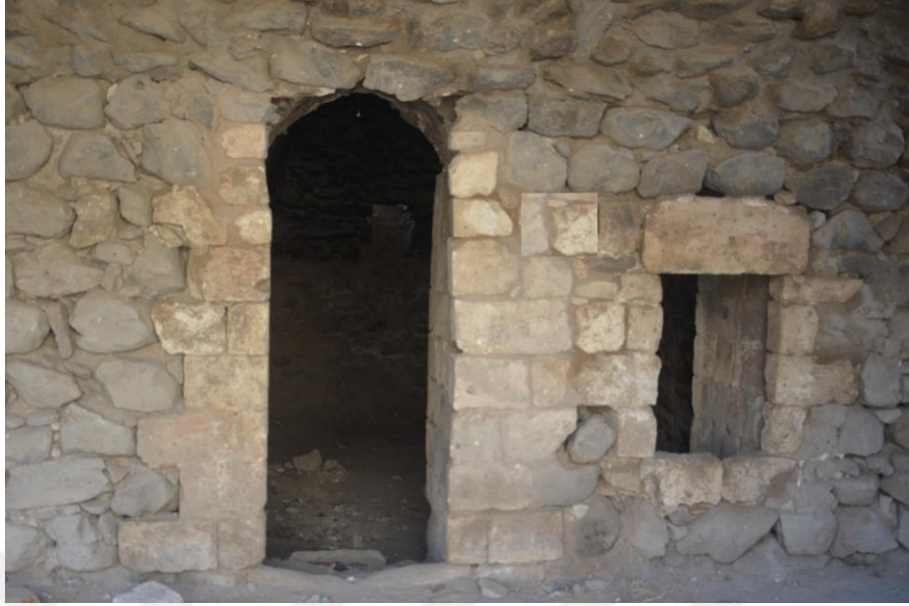
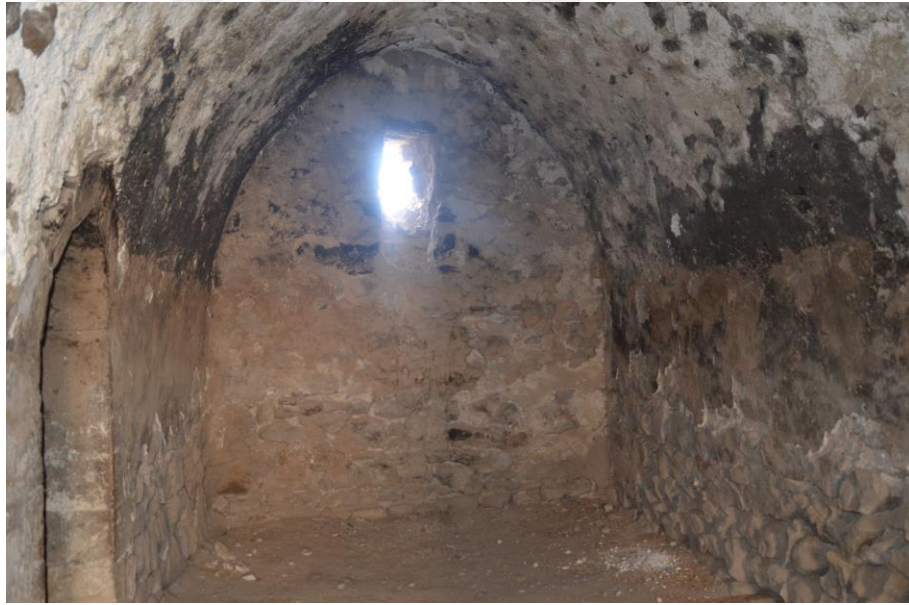
**Resim 21:** Mor Kuryakos Manastırı'ndaki 5 nolu odanın dıştan ve içten görünümü.

Odanın giriş kapısının basık kemerli kısmı yıkılmış, oda ahır olarak kullanılmıştır. İçerde ateş yakıldığından dolayı odanın hemen hemen her yerinde yoğun bir is tabakası görülmektedir.

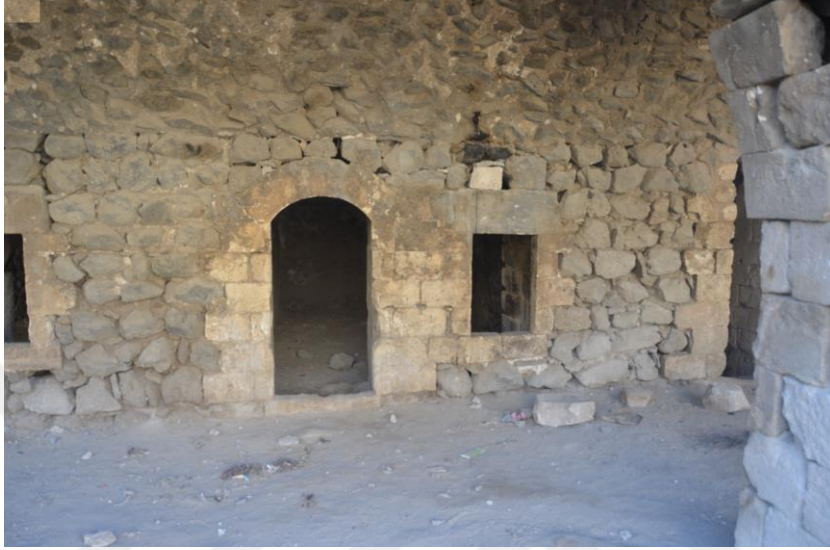
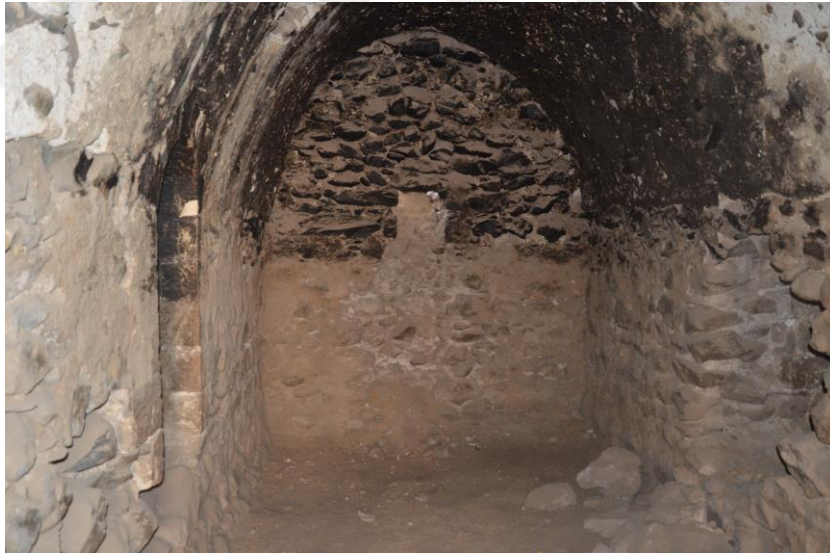
**Resim 22:** Mor Kuryakos Manastırı'ndaki 6 nolu odanın dıştan ve içten görünümü.

Oda, Kuzey-Güney doğrultulu dikdörtgen planlı beşik tonozludur (Resim 22). Doğu duvarında da sivri kemerli 1,60 m X 0,77 m ölçülerinde (derinlik 0,45 m )

bir niş mevcuttur. Giriş kapısının kemer kısmı yıkılmıştır. Giriş kapısının batısında bulunan dikdörtgen planlı pencerenin dış üst kısmında bir satırlık okunamayan yazı mevcuttur. Güney duvarının üst kısmında mazgal penceresi bulunmaktadır.

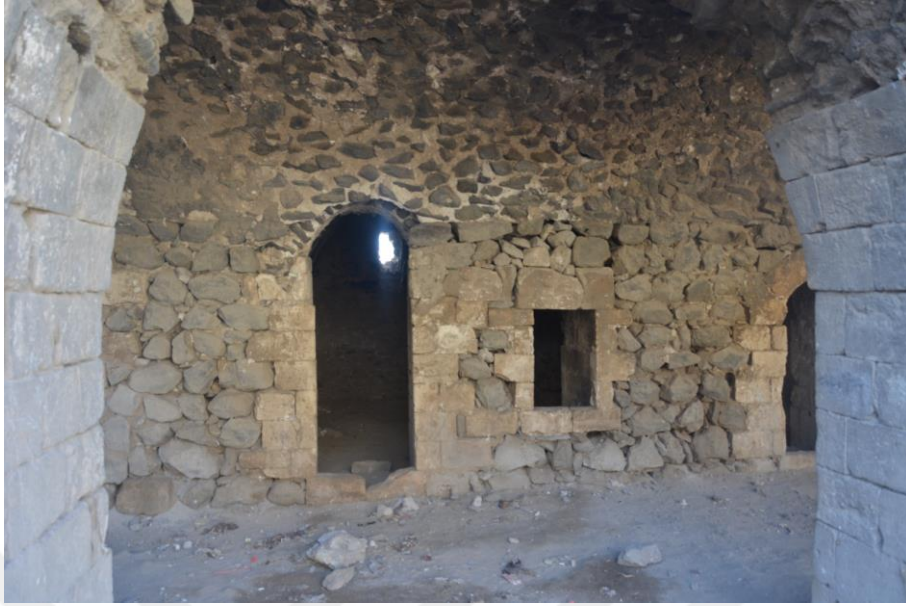
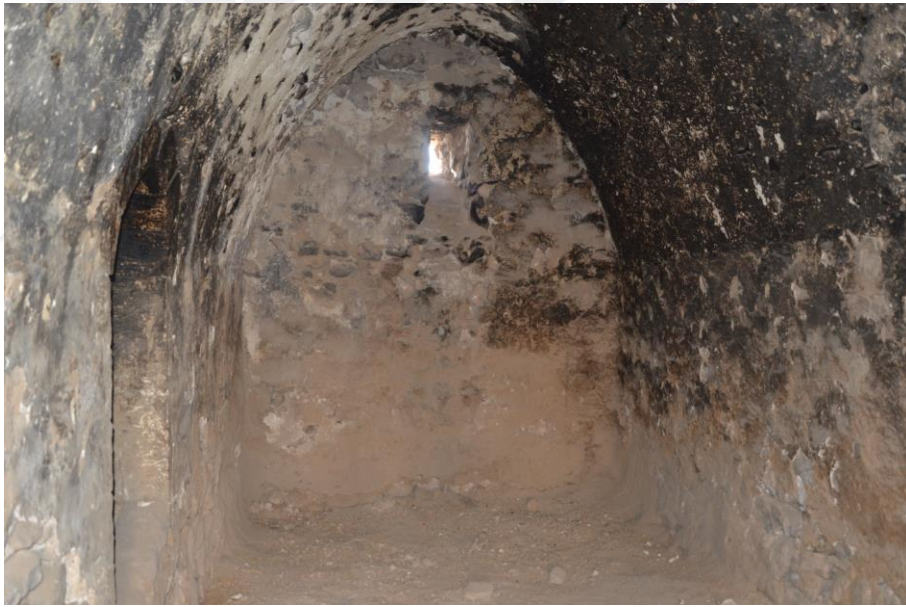
**Resim 23:** Mor Kuryakos Manastırı'ndaki 7 nolu odanın dıştan ve içten görünümü.

Odanın giriş kapısının basık kemerli kısmı tahrip olmuş, oda ahır olarak kullanılmıştır. İçerde ateş yakıldığından dolayı odanın duvarının üst kısımlarında yoğun bir is tabakası görülmektedir. Duvar ve tonoz örtüsünde bazı yerlerde sıvaların döküldüğü görülmektedir. Odanın giriş kapısının taşları köylüler tarafından yeniden örüldüğü görülmektedir.

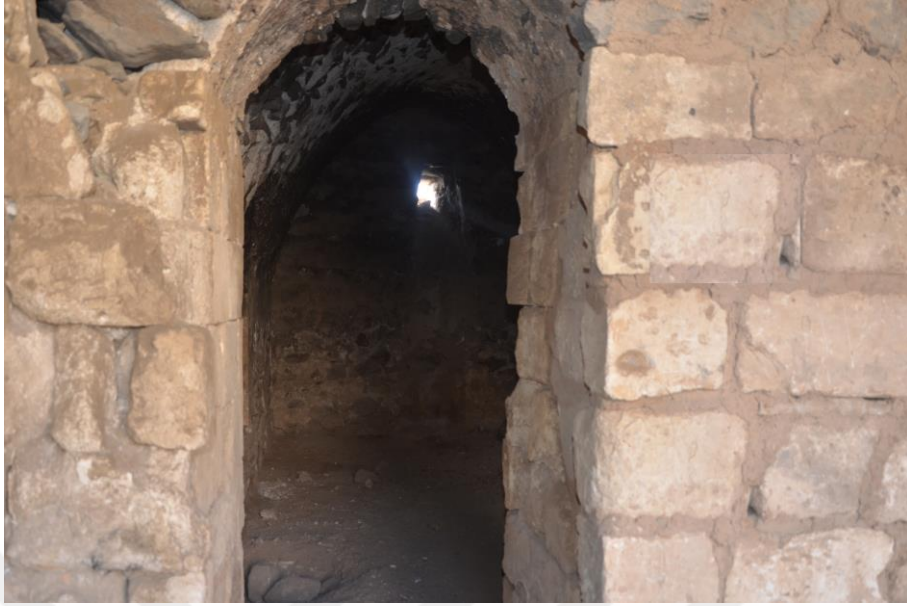
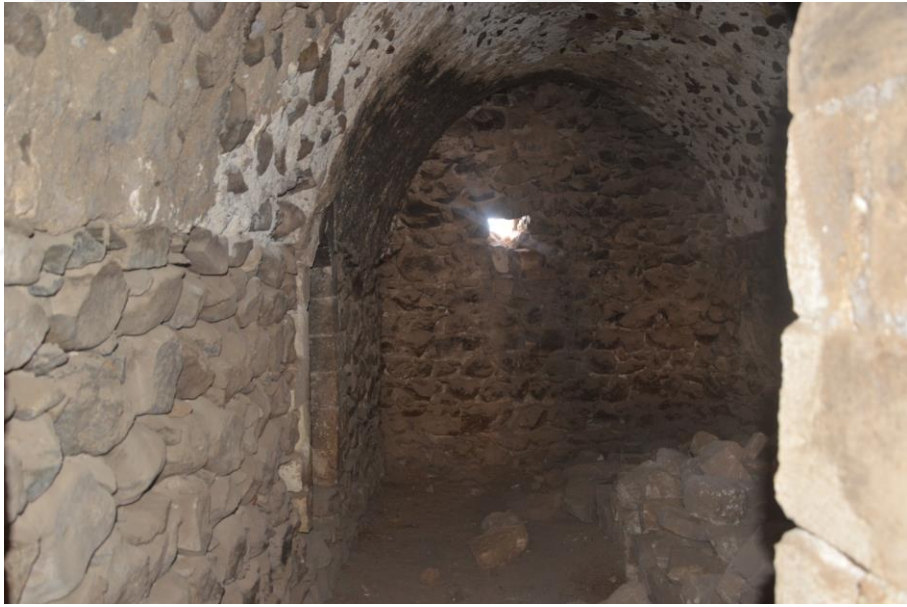
**Resim 24:** Mor Kuryakos Manastırı'ndaki 8 nolu odanın dıştan ve içten görünümü.

Kuzey-Güney doğrultulu dikdörtgen planlı beşik tonozludur. Güney duvarının üst orta kısmı ile alt tarafı yıkılmıştır. Güney duvarının üst kısmında mazgal penceresi bulunmaktadır (Resim 24, Çizim 2).

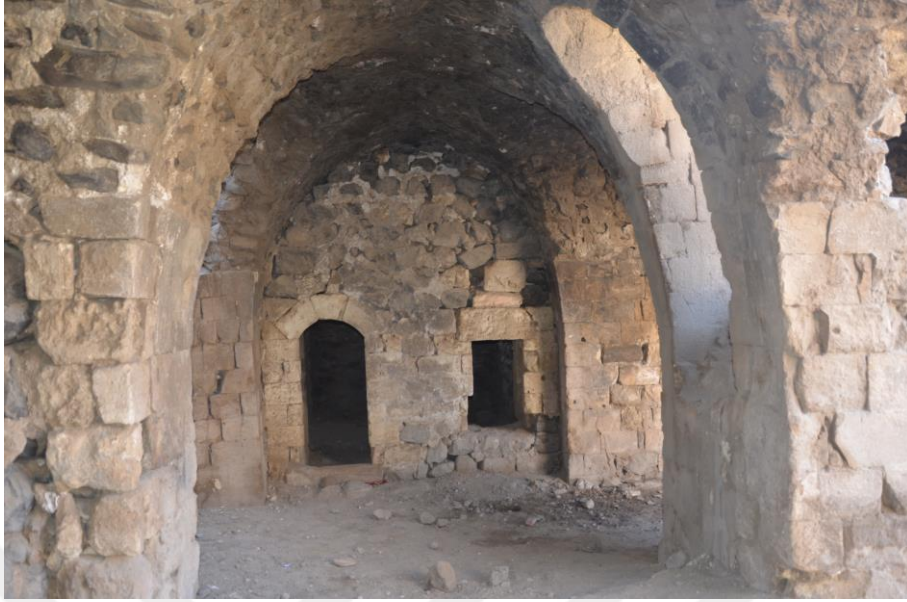
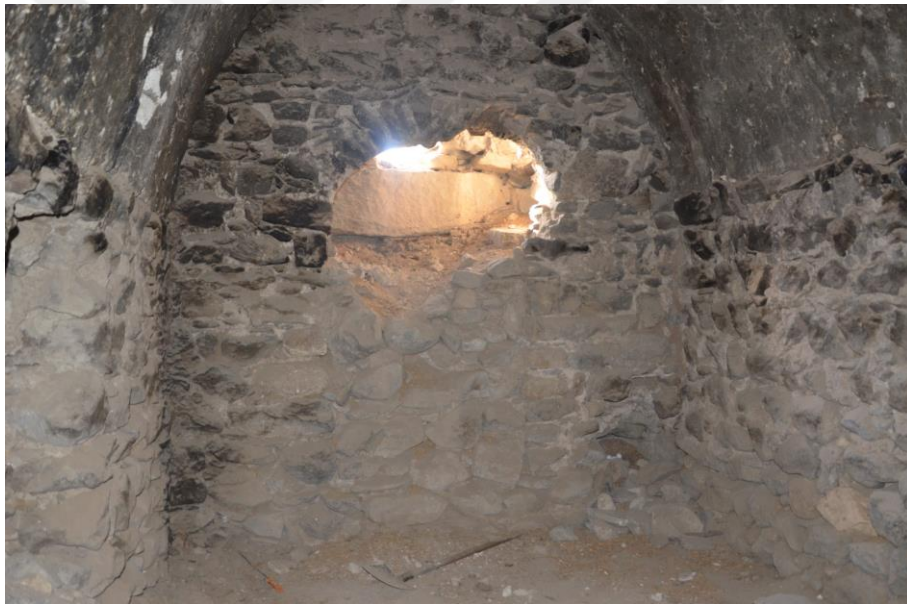
**Resim 25:** Mor Kuryakos Manastırı'ndaki 9 nolu odanın dıştan ve içten görünümü.

Odanın giriş kapısının basık kemerli kısmı tahrip olmuş, oda köylüler tarafından ahır olarak kullanılmıştır. İçerde ateş yakıldığından dolayı odanın duvarlarında yer yer yoğun bir is tabakası görülmektedir. Güney duvarındaki mazgal pencere yıkılmıştır.

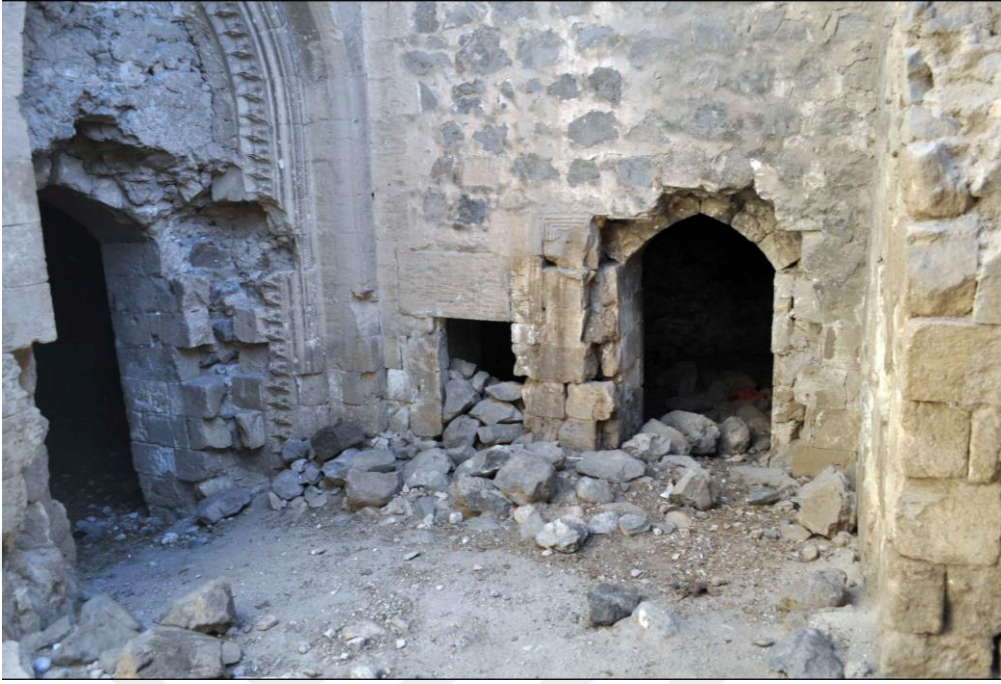
**Resim 26:** Mor Kuryakos Manastırı'ndaki 10 nolu odanın görünümü.

Dikdörtgen planlı beşik tonozludur. Mekâna giriş kuzeybatı köşedeki bir açıklığından sağlanmaktadır (Resim 26). Diğer altı odaya oranla bu oda daha küçük ve biraz geride kalmaktadır. Oda sonradan köylüler tarafından ahır olarak kullanılmıştır. İçerde ateş yakıldığından dolayı odanın duvarlarında yer yer yoğun bir is tabakası görülmektedir.

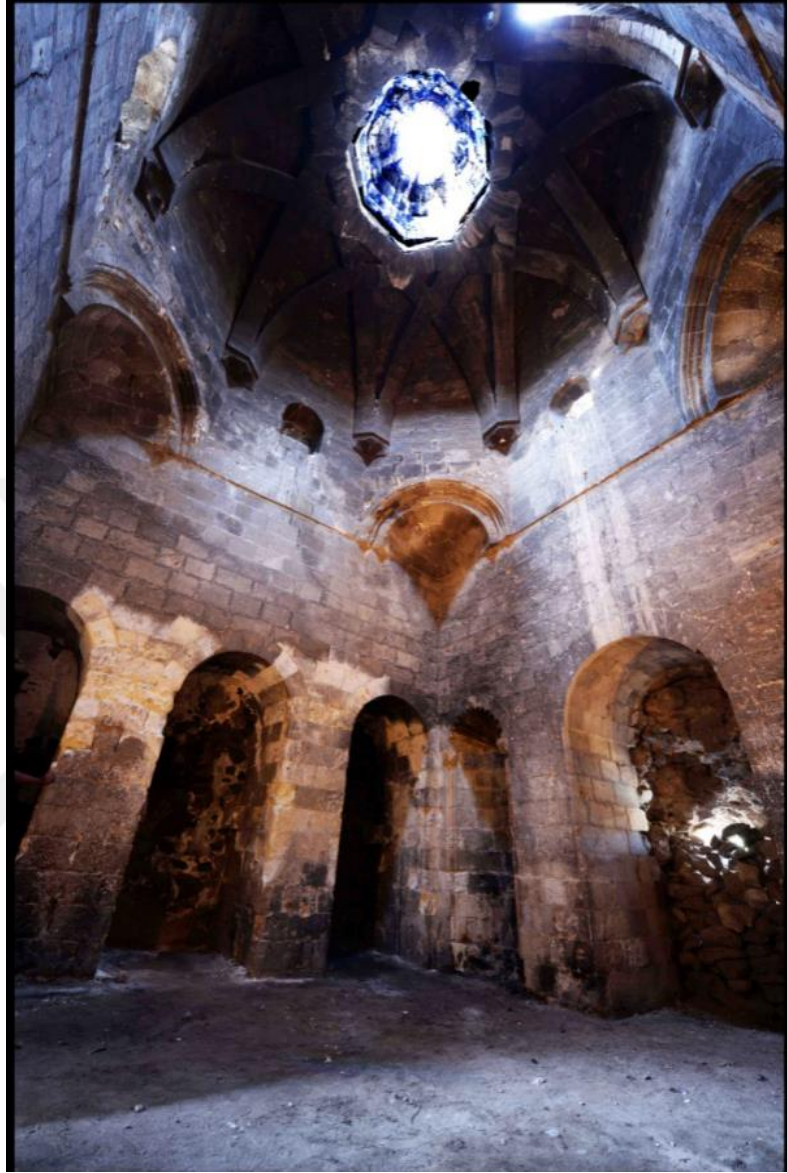
**Resim 27:** Mor Kuryakos Manastırı'ndaki 11 nolu patrik ve mezar odası.

Taç kapısı bulunan mezar odasının giriş kapısını oluşturan düzgün kesme kireç taşlarının büyük bir kısmı defneciler tarafından tahrip edilmiştir. Kapının mukarnas bezemelerinin bir kısmı tahrip edilmiştir. Kapının kemerindeki kilit taşı tahrip olduğundan kemer yıkılma tehlikesi ile karşı karşıyadır. Mezar odasının iç içe geçmiş yıldızlı kubbesinde bulunan aydınlık feneri diye tabir edilen açıklıktan içeriye giren yağmur ve kar suları yapıya ciddi zararlar vermiştir. Bu yağmur ve kar suları

mezar odasının batı yönündeki giriş kapısının basık kemerine kadar ciddi çatlaklara sebep olmuştur. Doğu yönüne bakan apsise benzer büyük çaplı niş formlu bölümün dışarıya bakan duvarı ışık için yıkılmıştır. Bu nişin sağında ve solunda bulunan farklı renklerle boyanmış istiridye formlu nişlerin yüzeyinde bulunan farklı renkler içeride ateş yakıldığı için yüzeyleri koyu bir is tabakasıyla kaplanmış ve tahrip olmuştur. Kuzey yönünde bulunan üç adet mezar alanı olarak kullanıldığı düşünülen nişler yine defineciler tarafından bazı kısımları kırılarak tahrip edilmiştir. Bu nişler arasında kalan bölümler kuzey duvarından yoğun miktarda su aldığından oldukça fazla rutubet oluşmuş, taşların yüzeyinde erime ve kayıplar meydana gelmiştir. Mezar odasının içinde birçok yerde definecilerden kaynaklı tahribatlar bulunmaktadır. Ayrıca Ayrancı köylüleri bu bölümü depo, samanlık ve ahır olarak kullanmıştır.

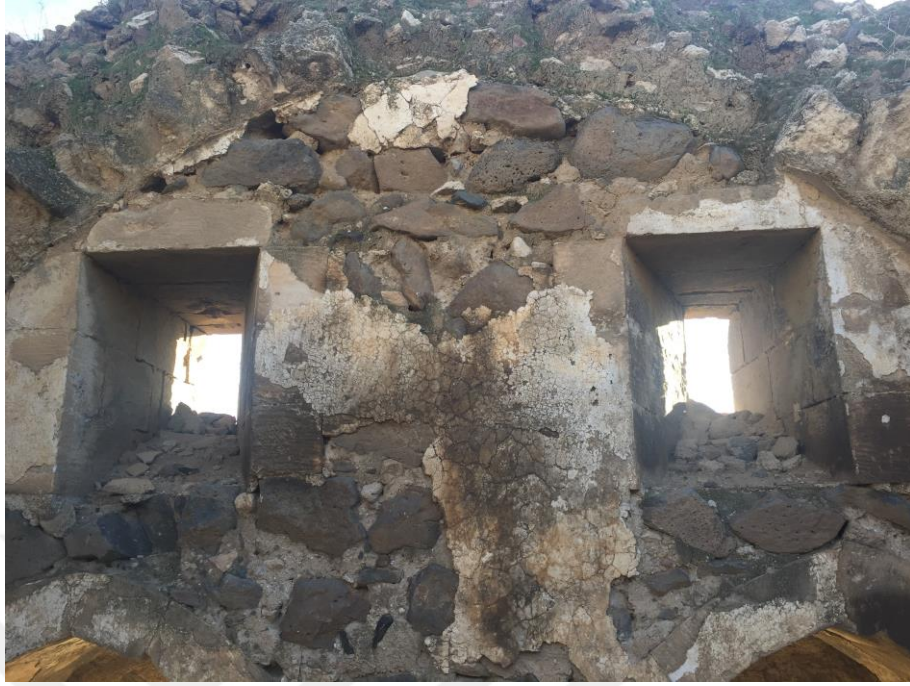
**Resim 28:** Mor Kuryakos Manastarı'na ait mazgal pencereleri.

Dikdörtgen planlı odaya giriş kuzeybatı köşede yer alan bir kapıdan sağlanmaktadır. Odanın duvarları ayakta olup üst örtüsü yıkılmıştır. Üst örtüye geçişin pandantiflerle sağlandığı anlaşılmaktadır. Odanın doğu duvarında bir ocak nişi bu nişin sağında ve solunda da birer sivri kemerli niş mevcuttur. Odanın kuzey duvarında bir niş izi ve yuvarlak kemerli bir pencere açıklığı bulunmaktadır. Odanın güney duvarında iki katlı bir pencere düzenlemesi görülmektedir (Resim 28). Alt bölümde sivri kemerli dört adet pencere üst kısımda ise dikdörtgen formda güneş ışıkların odaya geliş yönüne doğru düzenlenen dört adet mazgal pencere düzenlemesi görülmektedir (Resim 28-29).

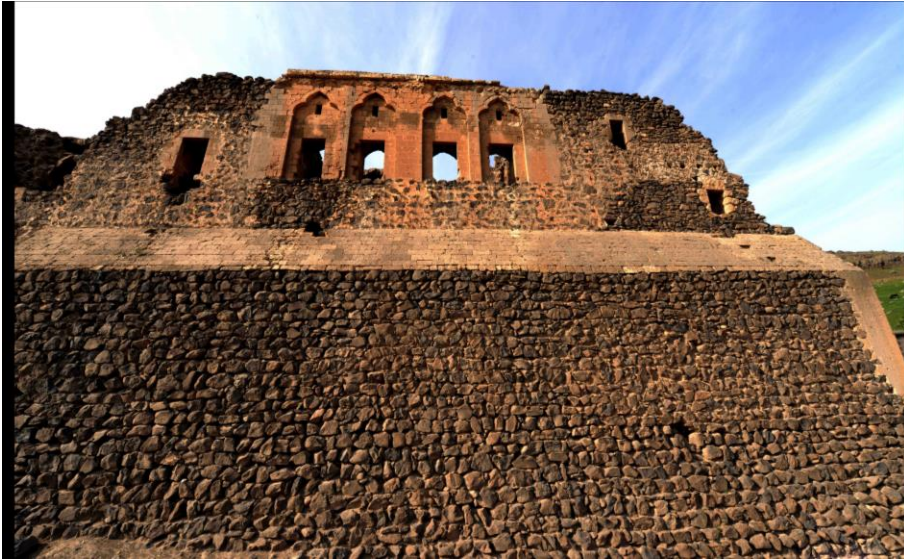
**Resim 29:** Mor Kuryakos Manastırı'na ait dış cephe pencereleri.

Konuk Odasının güneyinde yer alan dört adet pencere üç dilimli kemer düzenlemesiyle yapının en dikkat çekici bölümlerinden biridir (Resim 29, Resim 30).
