**MOR KURYAKOS MANASTIRI ve  
BOZULMA NEDENLERİ**

**YÜKSEK LİSANS TEZİ**

**Arkeoloji Anabilim Dalı**

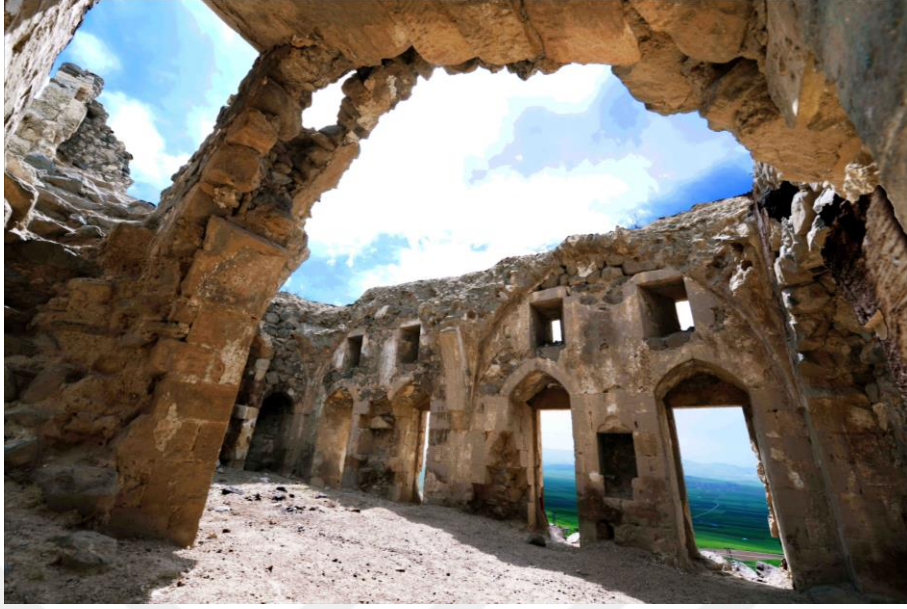
**Resim 30:** 18 nolu Konuk odası.

Konuk odasının giriş kapısının kemerinin kilit taşının düşmesiyle basık kemerin yarısı düşmüş durumdadır. Odanın birçok yerinde kaçak kazı yapıldığından ciddi tahribatlar bulunmaktadır. Konuk odasının beşik tonozlu örtüsü tamamen yıkılmış içeride bulunan niş, pencere, kapı ve mazgal pencerelerin çoğu tahrip edilmiş, geri kalanlar ise yağmur ve kar sularının etkisiyle erimiş ya da donma-çözülme döngüsünden dolayı çatlaklar oluşmuştur. Bunun sonucunda taşlarda renk değişimleri, parça kopmaları ve yüzey kayıpları meydana gelmiştir. Odanın kuzey yönündeki duvarında bulunan niş ve pencerelerinin düzgün kesme taşlarla yapılan kısımlarının çoğu bilinçli bir şekilde tahrip edilmiştir. Odada bulunan ocaklık kısmının aynı şekilde tahrip edildiği görülmüştür. Odanın duvarlarında bulunan sıvaların hemen hemen hepsi dökülmüş dökülmeyen kısımlar nemden ve yangın benzeri durumlardan dolayı tahrip olduğundan kötü durumdadır.

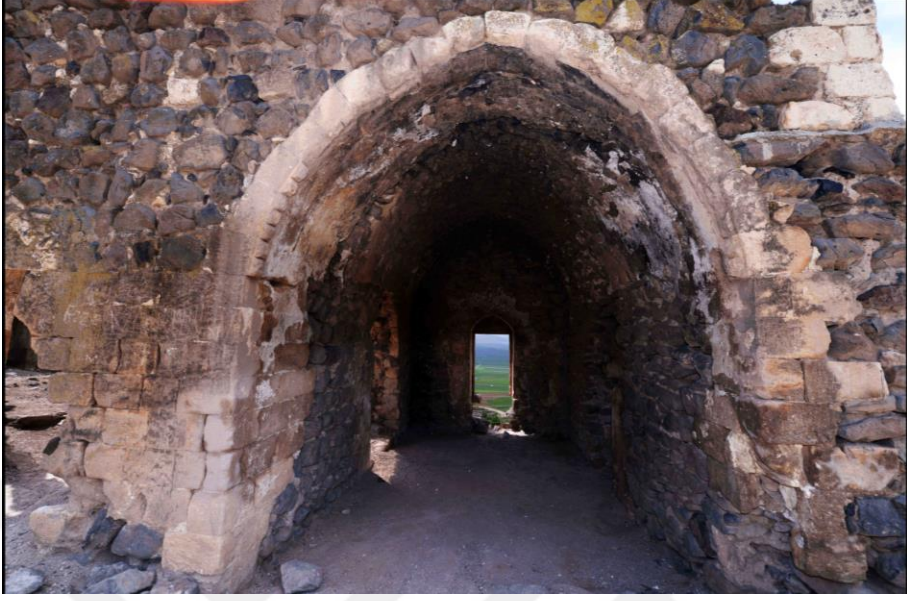
**Resim 31:** Eyvandan bir görünüm.

Üst katta yer alan eyvanlı mekân avluya bakmaktadır. Mekân içten beşik tonoz dıştan düz toprak damlıdır. Eyvanın güney duvarında dışarıya bakan sivri kemerli dikdörtgen bir pencere yer almaktadır (Resim 31). Mekanın doğu duvarının

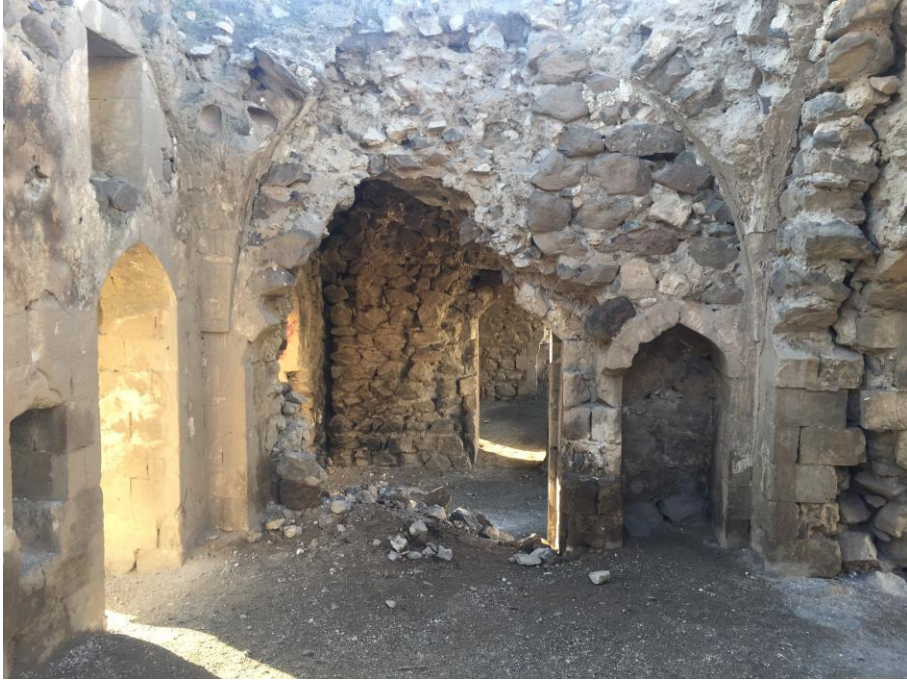
**Resim 32:** Konuk odasının yıkılan duvarından görünen eyvanlı bölüm.

bir bölümü yıkılmıştır (Resim 32).

Eyvanlı bölümün doğu duvarında bulunan misafir odasına geçiş kapısının

sağ tarafındaki duvar kısmı, güneye bakan pencerenin alt kısmı yıkılmış beşik tonozlu örtünün ve duvarlarında bulunan sıvaların çoğu dökülmüş, derz araları boşalmış, tonozun ve eyvanın bazı yerlerinde yoğun bir is tabakası bulunmaktadır. Pencere kenarı ve duvarların bazı yerlerinde spreyci boyalarla yazılmış yazılar bulunmaktadır.

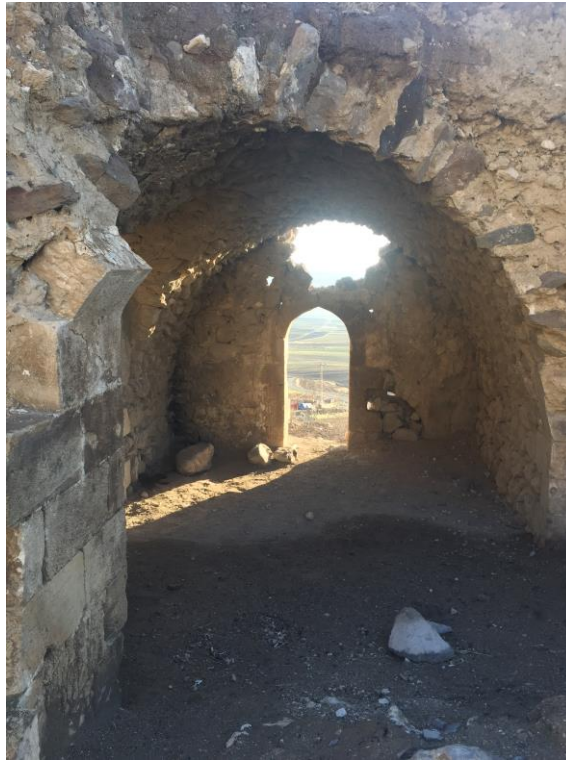
**Resim 33:** Üst Kat 22'nolu odadan bir görünüm

Bu odalar plan ve diğer özellikleri bakımından birbirinin tekrarı gibidir. Bu odaların girişi kuzeyden olup içten beşik tonoz dıştan düz toprak damlıdır. Odaların güney duvarlarında birer pencere düzenlemesi bulunmaktadır. Odalar önemli ölçüde tahrip olmuş durumdadır. Genel olarak odaların çatı örtüsünün bir kısmı yıkılmıştır. Dördüncü odanın giriş kapısı kısmen sağlamdır. Onun da giriş kapısının yan duvarlarını oluşturan kesme taşların bazılarında parça kayıpları görülmektedir. 22 nolu odanın güney yönündeki penceresinin hemen üstünde büyük bir açıklık bulunmakta ve duvarının yıkık olduğu görülmektedir (Resim 33).

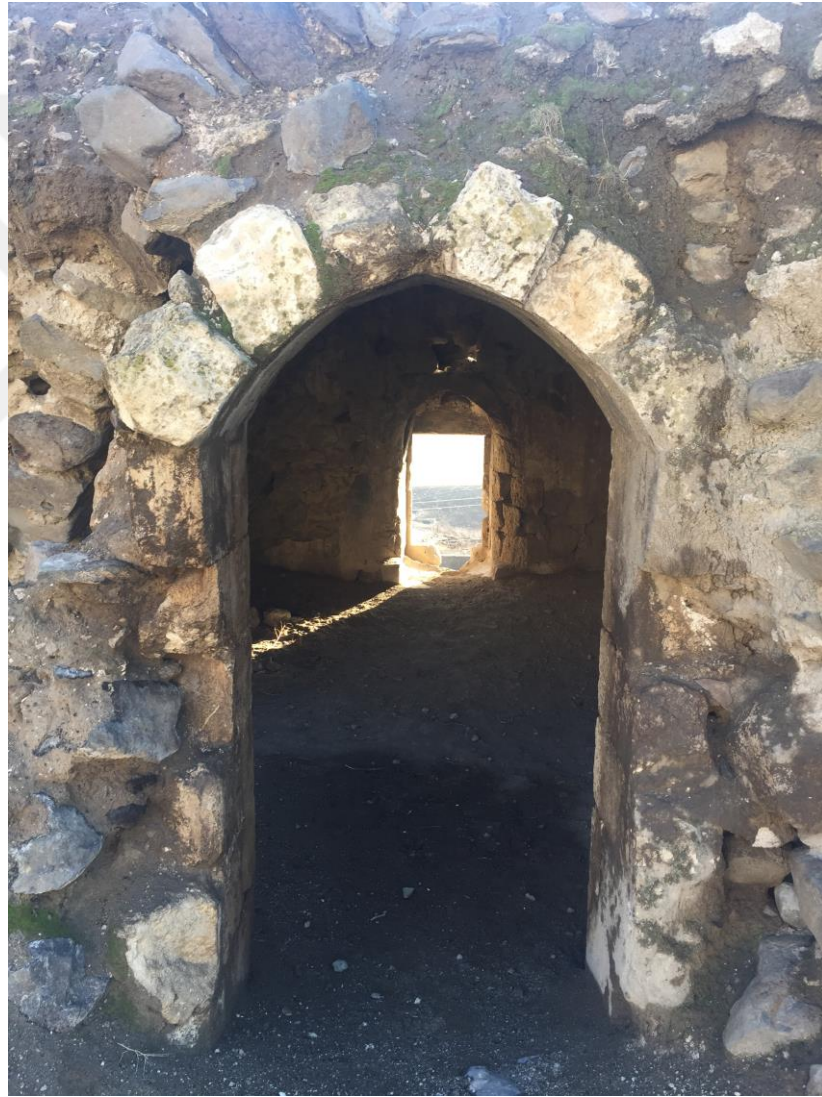
**Resim 34:** Üst kat 21'nolu odadan bir görünüm.

21 nolu (Resim 34) oda 20 ve 22 nolu (Resim 35) odaya kıyasla biraz daha iyi korunmuştur. Bu odada da yine sıvalar dökülmüş, duvarların çoğunda delikler, izleri görülmektedir. Derz araları boşalmış, duvarlar yıkılacak gibi görülmektedir. Bu bölümün üst örtüsünde ciddi bir bitkilenme görülmektedir. Bu bitki kökleri yapının üst örtüsüne çatlaklara neden olmaktadır. Bu çatlaklardan dolayı yağmur ve kar suları yapının içine sızmakta olup yapının tahribe uğrayıp, çökmesine neden olmaktadır.

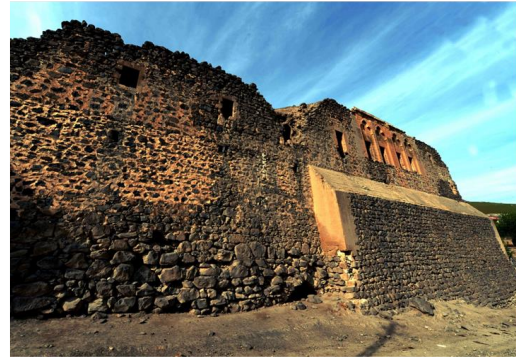
**Resim 39:** Batman, Mor Kuryakos Manastırı.

Yapının bulunduğu yer (deniz kıyısı, yamaç veya dere yatağı), onun diğer etkilerden daha yoğun olarak zarar görmesine neden olabilir. Örnek olarak; Amasya’da baharda karların erimesi sonucu Yeşilırmak’ın taşması ve suların yükselmesi verilebilir (Resim 36). İstanbul’da deniz kıyısında yer alan Ortaköy Camisi’nde de deniz suyunun, rüzgarın ve tuzun zarar verici etkileri vardır (Resim 37). Tarihi köprüler ise, hem akarsu taşkınları, dalgaların ayaklara vurması gibi doğrudan hasar verici etkilere maruz kalırlar; hem de uzun vadede su ve atmosfer koşullarından etkilenirler (Resim 38). Mor Kuryakos Manastırı’nda yapının konumundan kaynaklanan herhangi bir bozulma bulunmamaktadır (Resim 39).

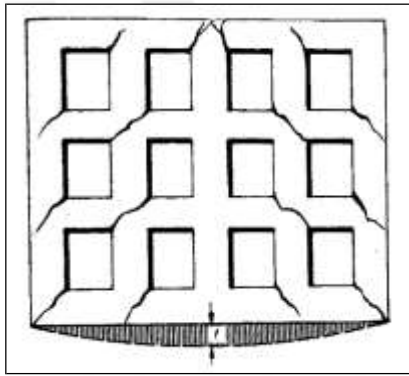
Yapının yapıldığı yerin gevşek olması heyelan, deprem benzeri tabiat olaylarının oluşturacağı sıkıntıların önemli hasarlara yol açacağı bilinmektedir. Bundan dolayı yapıda yapı elemanlarının yükleri orantılı dağıtılması ve zeminle doğru bağlantı yapılmalıdır. Aksi durumda yapının pencere, kapılarında sorunlar çatlaklar başlar. Yapı imalatı sırasında doğru ölçü ve malzeme kullanımına dikkat edilmeli. Aksi durumda yapıda sorunlar ciddi bir hal almaya başlar ve devam eder. Şekil 1 ve 2’de görünen bozulma türleri Mor Kuryakos Manastırı’nda tespit edilememiştir.

Şekil 1: Zemin nedeniyle oluşan çatlaklar (MEB 2013)

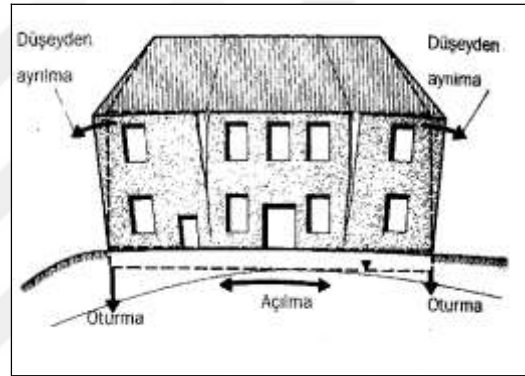
Şekil 2: Düşeyden ayrılma ve oturma (MEB 2013)

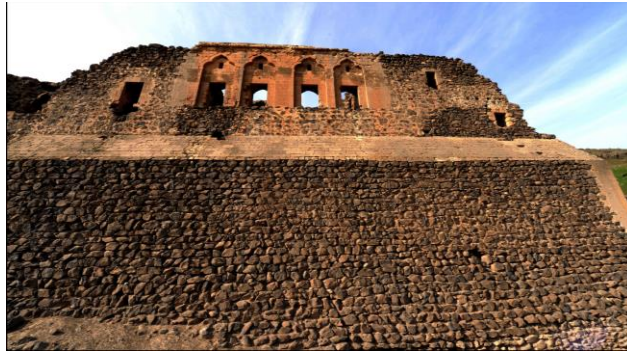
Manastırın yapıldığı zemin bazalt ana kayanın bulunduğu bir alan olduğundan dolayı manastırın zemininde herhangi bir çökme ve tahribat bulunmamaktadır. Tabandan omuz seviyesine kadar Mardin kireçtaşı kullanılmış, bu taş yine yakın çevrede bulunan bir taş ocağından getirilmiştir (Resim 40).

**Resim 40:** Batman, Mor Kuryakos Manastırı (Bazalt ve Mardin taşının bir arada kullanıldığı cephesinden görünüm)

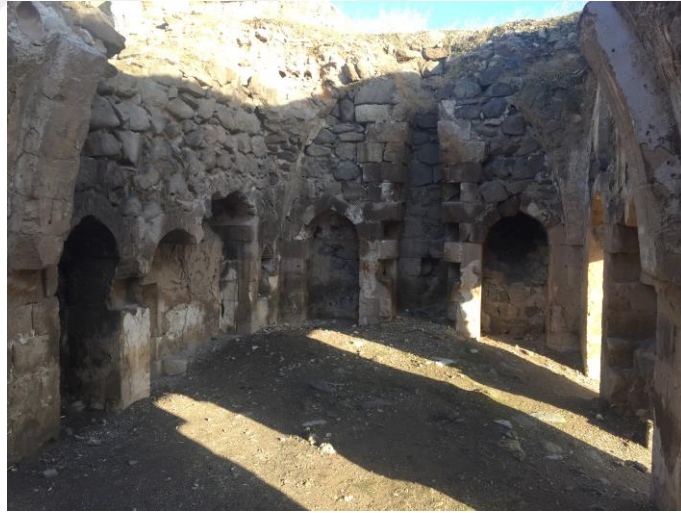
**Resim 42.** Atmosferik etki ve depremden dolayı 18 nolu konuk odasının çöken üst örtüsünden görünüm.

Ne zaman olacağı önceden bilinmeyen, aniden şiddetli bir felaket olarak ortaya çıkan deprem, toprak kayması, sel, tayfun gibi olaylar tarihi çevrelerin, anıtların hasar görmesine neden olmaktadır. Deprem kuşağı üzerinde bulunan ülkemizde tarih boyunca anıtlar yer sarsıntılarında hasar görmüş, yıkılmış, tekrar yapılmışlardır. Akdeniz havzasında yanardağ felaketinden etkilenen en önemli yerleşimlerinden biri İtalya'da Vezüv'ün İ.S. 79 yılındaki patlaması ile küller altında kalan ve ancak 18. yy da kazılarla ortaya çıkarılmaya başlayan Pompei kentidir (Ahunbay 1999:49). Mor Kuryakos Manastırı herhangi bir sel, taşkın izlerini gösteren bulgulara rastlanmamıştır. Mor Kuryakos Manastırı'nda deprem sonucu oluşan yapısal çatlak örneğine rastlanmıştır (Resim 42).

Mor Kuryakos Manastırı yüksek bir yamaçta yapıldığından yağmur, kar vb. atmosfer etkilerine maruz kaldığından yapının bazı yerlerinde buna bağlı olarak kılcal çatlaklar, taşın yüzeyinde kopmalar, erimeler meydana gelmektedir. Sıcaklık farkından kaynaklanan tahribatlar meydana gelmektedir. Yağmur alan yapıda taşlarda çok miktarda tuzlanmalar görülmektedir. Bu da yapıya hasar vermektedir (Resim 42).

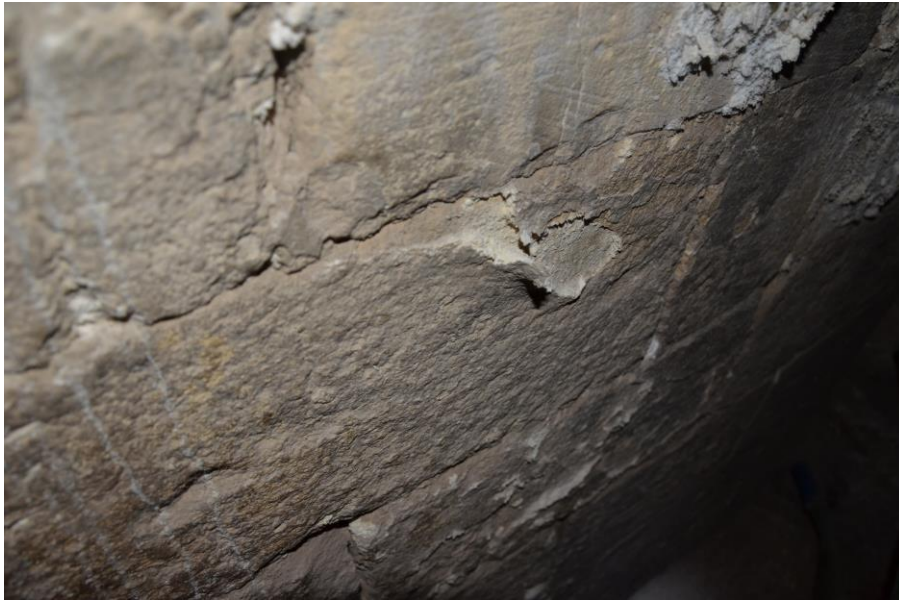
**Resim 43:** Mor Kuryakos manastır mezar odasının duvar örgüsündeki suyun hareketi.

Islanma- Kuruma: Gözenekli bir yapı malzemesinin yüzeyi tarafından emilen suyun, malzemenin içindeki hareketidir. Su, öncelikle küçük boyutlu gözenekler tarafından emilir. Bu gözenekler birleşerek kanallar oluştururlar. Kanallar, emebilecekleri kadar suyla dolduktan yani doyduktan sonra; suyu büyük boyutlu gözeneklere ulaştırırlar. Bu iletim işlemi, malzeme tümüyle suya doyana kadar devam eder. Tüm gözenekleri suya doyan malzeme, ıslanma sürecini tamamlamış demektir. İkinci aşamada, suyun ters yöndeki hareketi başlar. Suyun yüzeye doğru hareket ederek, buhar halinde malzemeyi terk etmesine de kuruma denir. Islanma-kuruma çevriminin hızı ve tekrarlama sıklığı: hava sıcaklığı, rüzgâr, bağıl nem gibi atmosfer koşullarına ve gözeneklerin boyut, şekil ve dağılımına bağlıdır. Islanma kolay ve hızlı; kuruma ise zor ve daha yavaş bir süreçtir. Bu doğal çevrim süreci, malzemenin bozulmasını ve yaşlanmasına hızlandırıcı etki yapar (MEB 2013:7).

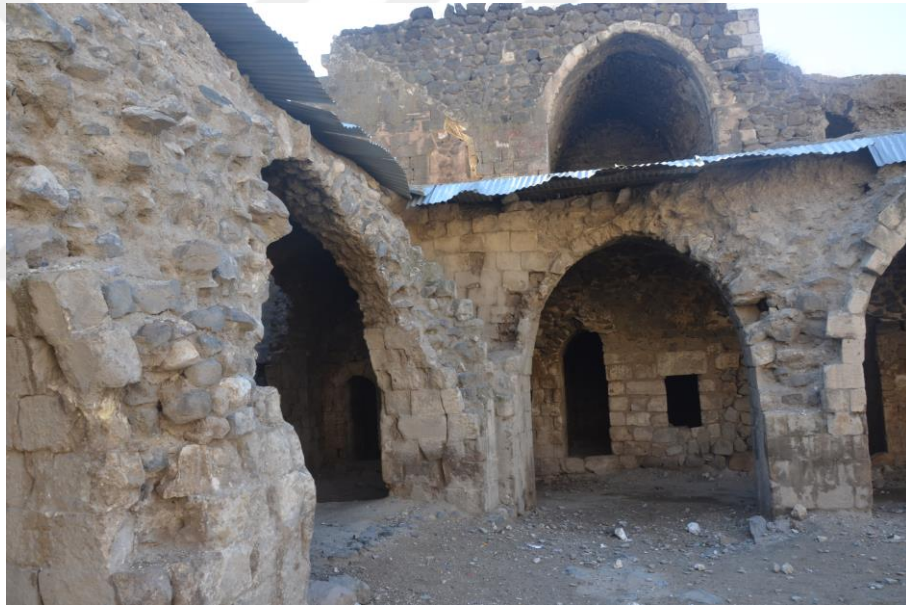
**Resim 44:** Yeraltı sularının yapı temellerinden başlayarak yükselmesi ile oluşan bozulma (Batman, Mor Kuryakos Manastırı).

- Suyun buhar halinde malzemeye ulaşması, içyapısında yoğunlaşmaya bağlı olarak çeşitli bozulmalara yol açar.
- Kılcallık; yer altı sularının, yapı temellerinden başlayarak yukarı doğru yükselmesine denir (Resim 43). Suyun kılcal hareketi, önlem alınmadığı zaman gözenekli taşlarda daha hızlı ve zarar vericidir. Zeminden yükselen nem strüktürü ıslatarak taşıyıcı sisteme gelen yükü fazlalaştırdığı gibi, ayrıca içinde taşıdığı tuzların duvar yüzeyinde buharlaşması sonucu çiçeklenmelere, duvarın fiziksel ve kimyasal yapısını bozucu etkilere neden olabilmektedir (Ahunbay 1999:46).

Rutubet; yapının tümünü olumsuz etkileyebilen bir hasar nedenidir. Yalnızca taşın yapısını değil, tüm kârgir elemanların ve sıvanın da çözülüp dağılmasına, hatta bazı yapı elemanlarının işlevlerini yitirmesine yol açabilir. Özellikle yeterince havalanamayan iç mekanlarda, kötü koku, duvar yüzeylerinde ıslaklık, renklenme, çiçeklenme, tuzlanma ve hatta yosun oluşumu; rutubetin varlığına işaret eder (Resim 44) (MEB, 2013:8).

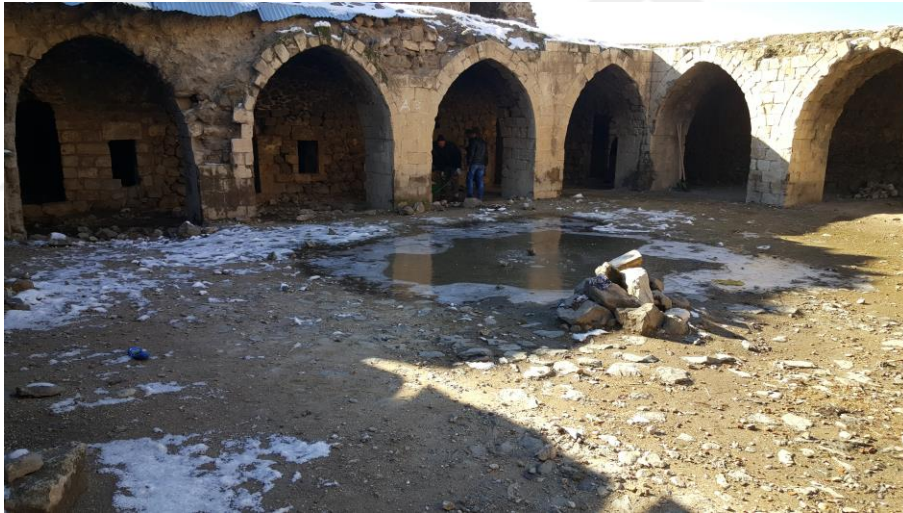
**Resim 46:** Sıcaklık Değişimi Etkisi (Batman, Mor Kuryakos Manastırı)

- Donma- Erime: Kış aylarında yağan kar, suyun sıvı halden katı hale geçişi sırasında taşın iç yapısında baskılara sebep olur. Donma-erime nedeniyle taşın iç yapısında küçük çatlaklar meydana gelir. İşlemin uzun süre ve sık aralıklarla tekrar etmesi, taşın parçalanmasına sebep olur (MEB, 2013:9).

Mor Kuryakos Manastırı'nda (Resim 46) ikinci avluda bulunan revakların ve avlunun zeminindeki taşların donma çözülmenin etkisiyle taşlarda çatlamlara ve kopmalara çok rastlanmaktadır.

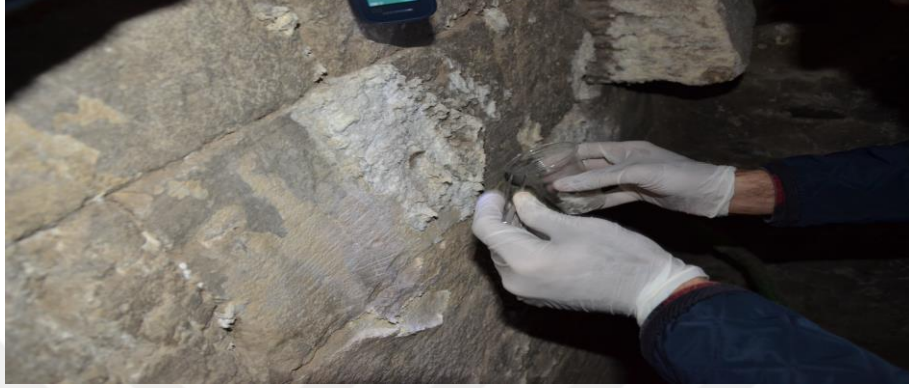
**Resim 47:** Mezar odası beden duvarında oluşan tuzlanma (Mor Kuryakos Manastırı).

dökülen kabuklar sülfatlaşma belirtisi gösterir (Resim 47). Gözenekleri kalsiyum sülfatla dolan taşlar, bozulma derinliğine bağlı olarak, yüzeyden ıslanma alanı sınırına kadar tabaka halinde dökülür. Bu yüzden birçok Avrupa ülkesindeki ortaçağ anıtının eriyen heykelleri müzelere taşınmış, yerine kopyaları yerleştirilmiştir. Tüm dünya için sorun olan hava kirliliği hasarlarını azaltmak için çalışmalar yapılmakta; ısıtma sistemleri, trafik araçlarında kullanılan enerji kaynakları değiştirilmekte, sanayinin kirletici etkisi denetlenmeye çalışılmaktadır (Ahunbay 1999:57). Batman Mor Kuryakos Manastırı'nda içerde yakılan ateşlerden, köyde yakılan sobalardan ve çevrede yaygın olan anız yakmalarından kaynaklı hava kirliliği etkisi tespit edilmiştir (Resim 49-50).

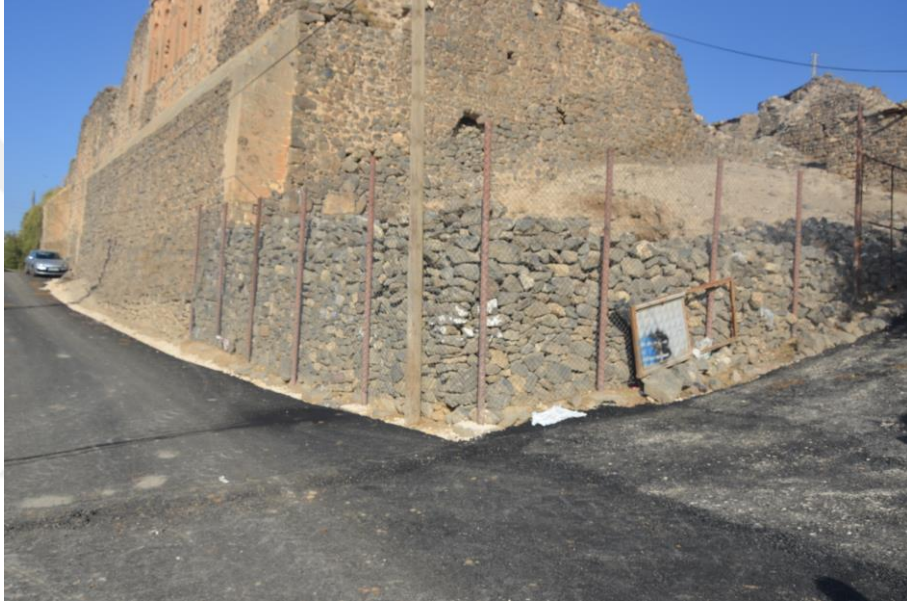
**Resim 51:** Trafik Etkisi (Batman, Mor Kuryakos Manastırı).

Tarihi kentlerin insan ve at arabası trafiğine göre düzenlenmiş olan sokak dokusunun kamyon vb. ağır taşıt trafiğine açılması, bu yollar çevresindeki yapılarda titreşimler ve temellere yapılan baskı sonucu ortaya çıkan hasarlara neden olmaktadır (Ahunbay 1999: 57). Mor Kuryakos Manastırı'nın bulunduğu ayrıncı köyünde yoğun bir trafik olmadığından yapıda trafikten kaynaklanan herhangi bir bozulma bulunmamaktadır (Resim 51).

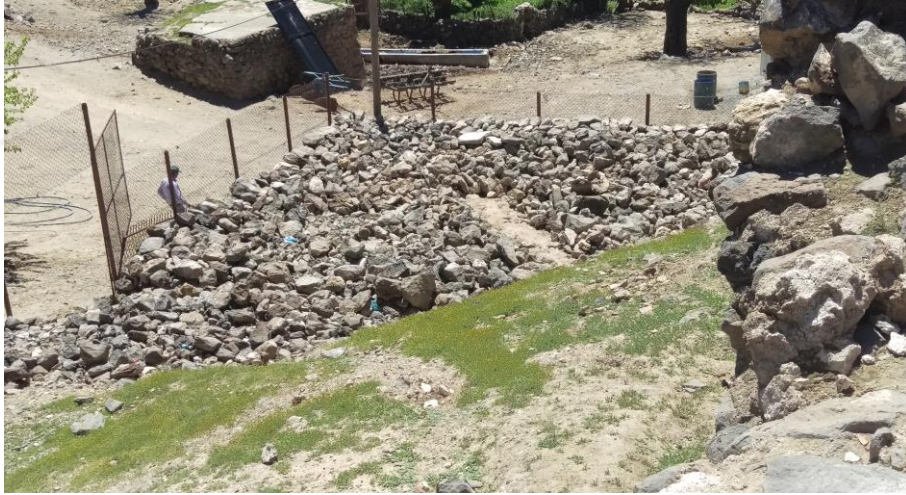
**Resim 55:** Mor Kuryakos Manastırı'na ait taşların istiflendiği yer.

yapılmıştır. Bu Çalışmalar aşağıda detaylı şekilde açıklanmaktadır. Güvenlik önlemlerinin artırılması için Manastırın çevresi metal dikmeler kullanılarak tel örgü ile çevrelenmiştir. Manastırın giriş avlusu ile diğer alanlarında doğal ve beşeri nedenlerden dolayı biriken çöpler toplanmış, ahır ve depo olarak kullanılan manastırın içinde bulunan sonradan eklenen bölümler, yeni eklentiler temizlenip kaldırılmıştır. Her yedi odada biriken hayvan gübresi İşkurdan temin edilen işçiler yardımıyla temizlik çalışması gerçekleştirilmiştir. Manastırın değişik bölgelerinde sonradan köylülerin inşa ettiği kaçak duvarların bir kısmı Kontrollü bir şekilde yıktırılmış olup Mimari elemanların orijinal hali ortaya çıkarılmaya çalışılmıştır. Bu çalışma sonucu ortaya çıkarılan mimari elamanlara ait taş ve benzeri malzemeler Manastıra ait etrafı tel örgüyle çevrili alanda istiflenmiştir. Bu malzemeler daha sonra yapılacak restorasyon çalışmalarında kullanılacağı öngörülerek tel örgülü bir alanda koruma altına alınmıştır (Resim 55).

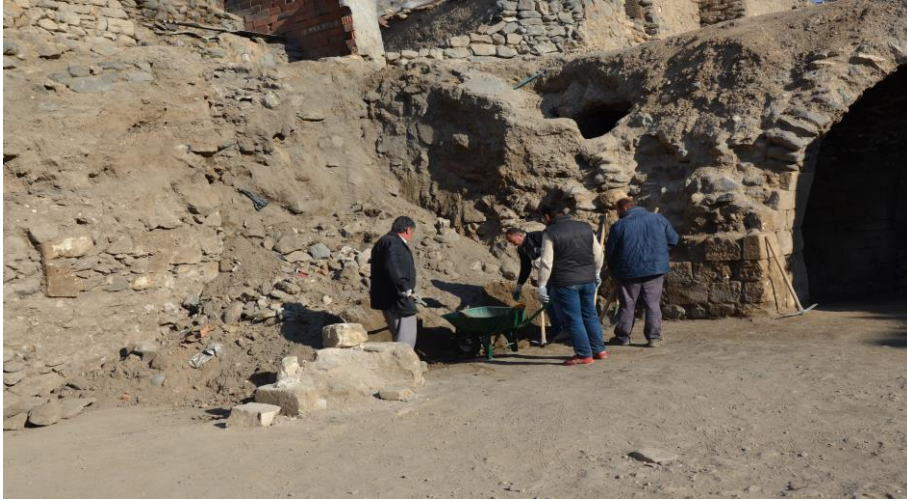
**Resim 56:** Mor Kuryakos Manastırındaki doğu-batı yönünde toprak dolgu kazma işlemleri.

Avlunun kuzey duvarı yönündeki çalışmalar sonlandırılarak avlunun orta kesiminde doğu-batı yönünde toprak dolgu boşaltma çalışmaları yapılmıştır (Resim 56).

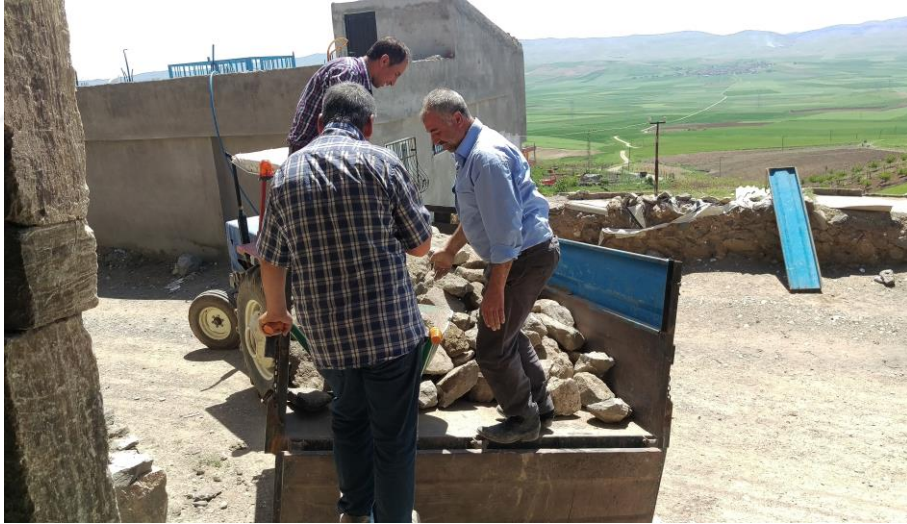
**Resim 57:** Herhangi bir mimari öge taşımayan dağınık haldeki taş grupları.

Bu çalışmalarda alanın birkaç yerinde günümüze yakın herhangi bir mimari yapıya ait olmayan dağınık haldeki taş gruplarına rastlanılmıştır. Bu taşlar yerinden alınarak başka bir alana taşınmıştır (Resim 57).

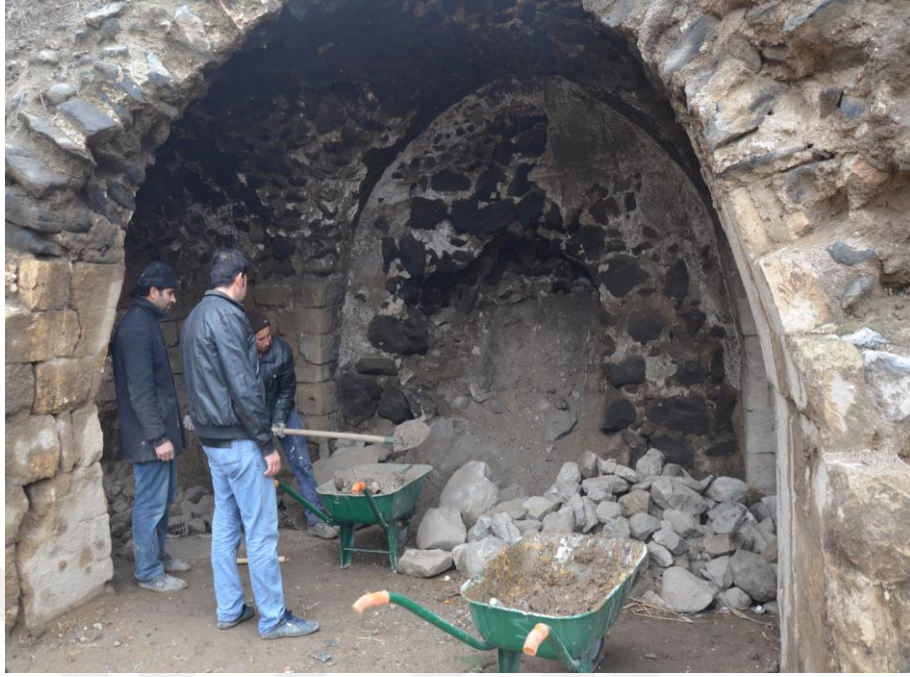
**Resim 58:** Mor Kuryakos Manastırı'ndaki iç avlu etrafında bulunan kemerli yapıların altında biriken toprak dolgusu temizliği (2015-2016).

Yakın dönem toprak dolgusunun kalınlığı belirlendikten sonra avlunun tamamında toprak dolgu kaldırılmıştır. 2014 yılında yaklaşık 6 aylık bir süre zarfında kilisenin tamamında temizlik ve çevre düzenlemesi çalışmaları tekrar yapılarak alan bilimsel çalışmalara hazır hale getirilmiştir. Devam eden çalışmalarda iç avlu etrafında bulunan kemerli yapıların altında biriken toprak dolgusunun bir kısmı kaldırılmıştır (Resim 58).

Yapılan bu çalışmalarda manastırın avlusunda biriktirilen hafriyat traktör yardımıyla kilise dışına taşınarak muhafaza altına alınmıştır. Manastırın giriş-çıkış güvenliğini sağlamak amacı ile manastırın kuzey giriş kapısına ve iç avlunun kuzey duvarlarının yıkılma sonucu açıkta kalan alanlarında duvarlar örülmüştür. Ayrıca kilisenin çevresinin üst kısımlarında tel örgüler yapılarak güvenlik tedbirleri arttırılmıştır. Manastıra tek giriş kapısından giriş-çıkışlar yapılması sağlanmıştır. Aynı zamanda manastırın giriş kapısına geçici olarak merdiven girişi yapılmıştır. 2012-2016 yılları arasında Batman Müzesi bünyesinde yapılan temizlik çalışmalarının gelecek yıllarda da devam edileceği düşünülmektedir.

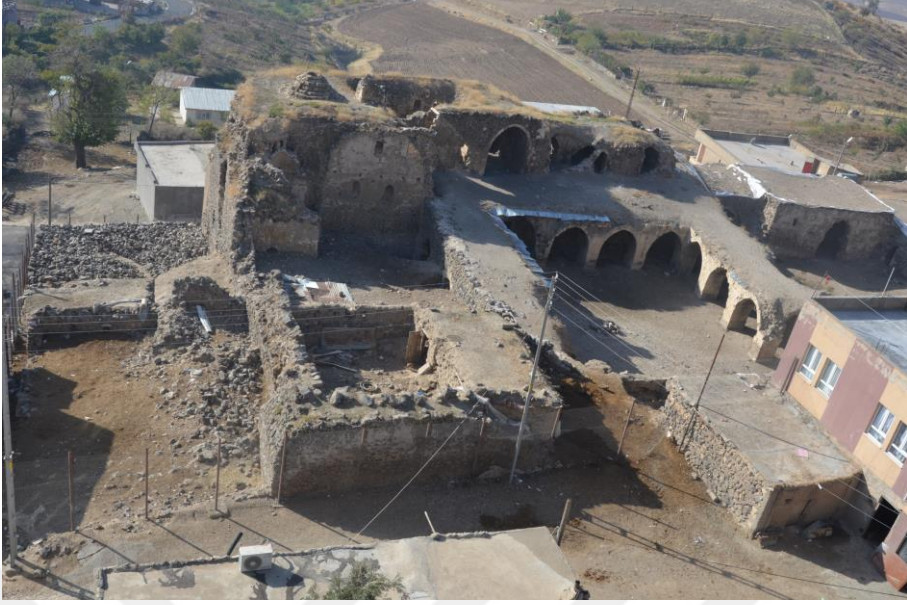
**Resim 61:** Mor Kuryakos Manastırı'nın üsten görünümü.

Batman ili Beşiri ilçesi Ayrancı köyünde yer alan Mor Kuryakos Manastırı'na ait üstten çekilmiş fotoğrafta temizlik sonrası durumu görülmektedir (Resim 61).
