**CEPHE DÜZENİ VE SÜSLEMELERİYLE**  
**GELENEKSEL AKSARAY EVLERİ**

**YÜKSEK LİSANS TEZİ**

**Restorasyon Anabilim Dalı**

**Haziran-2022**  
**KONYA**  
**Her Hakkı Saklıdır**

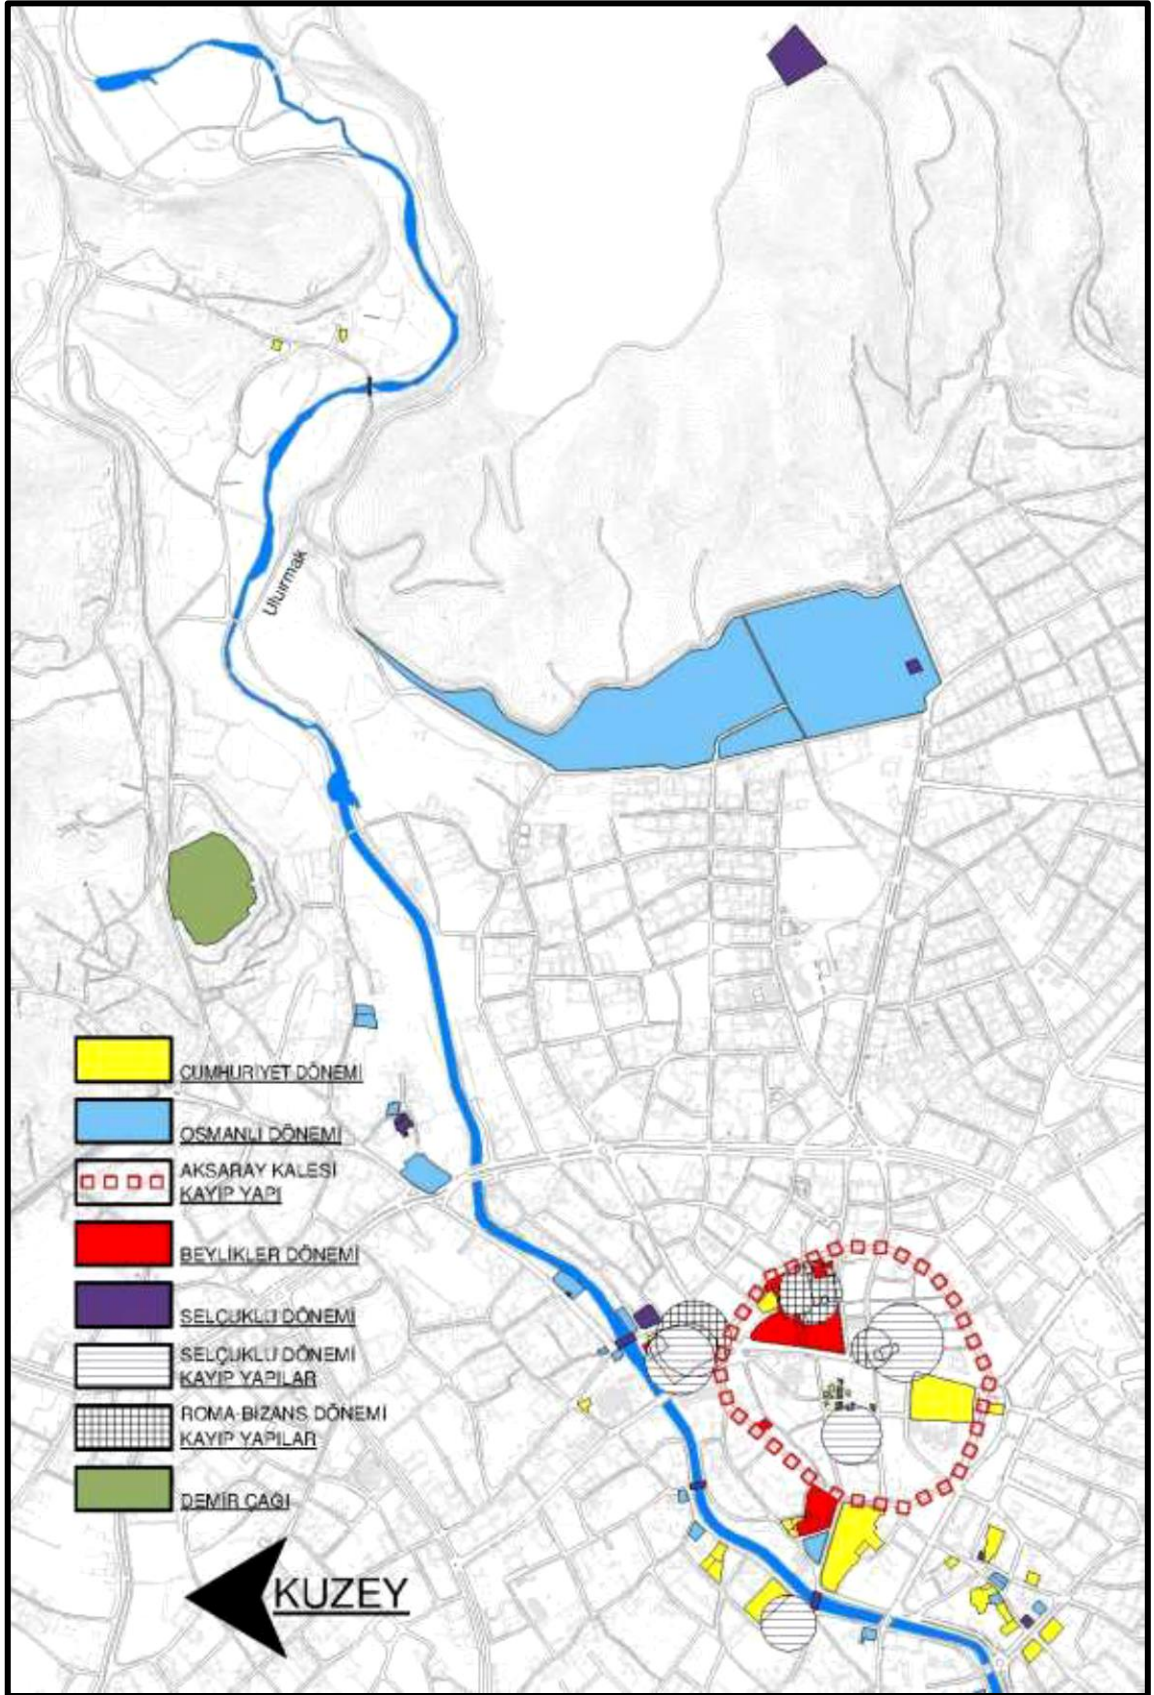
Şekil 2.9. Yıllara göre Tarih içinde kültürel mirasın mekânsal dağılımı ve katmanları (Güner, 2013)

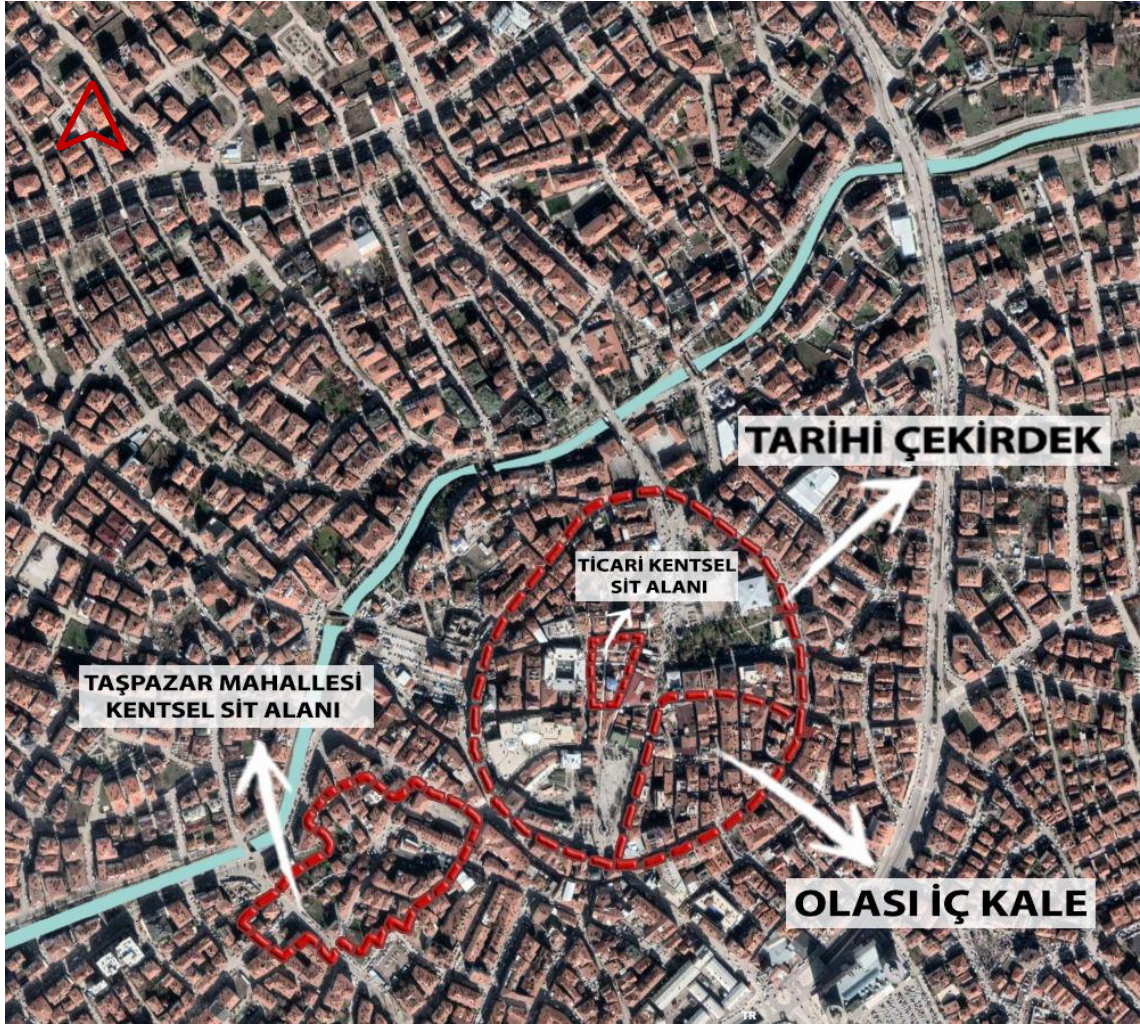
**Şekil 2.10.** Aksaray şehir merkezi haritası üzerinde tarihi kale ve sit alanları gösterimi (Google earth haritası üzerinde düzenlenmiştir.)

Aksaray kent merkezinde Taşpazar Mahallesi Kentsel ve Arkeolojik Sit Alanı ve Minarecik Mahallesi Ticari Kentsel Sit Alanı olmak üzere iki adet kentsel sit alanı yer almaktadır (Şekil 2.10.). Ticari sit alanı içerisinde 44 adet dükkân bulunmaktadır.

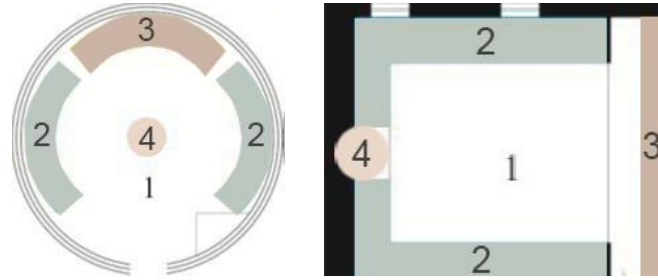
- 1) Çok amaçlı orta alan, 2) Oturma için biçimlenen çevresel alan, 3) Kapalı kullanma alanları. Sekiler, sandıklar, yükler, 4) Isıtma. Çadırda ortada bulunan ocak, yapıda yana kaymıştır.

**Şekil 3.1.** Türk çadırı ve geleneksel Türk evi odasının benzer özellikleri (Küçükerman, 1985)

evlerinde kapı, dolap, pencere ve ocak gibi elemanlar bireyin ulaşabileceği ve rahatlıkla kullanabileceği bir şekilde ve yükseklikte yerleştirilmiştir (Şekil 3.1.).

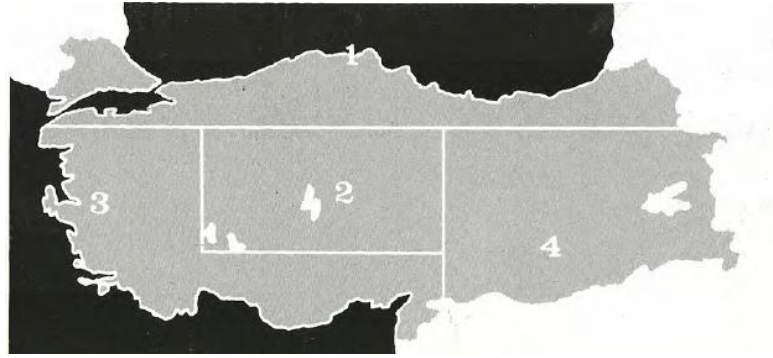
1. Ahşap, 2. Kerpiç ve taş, 3. Ahşap ve taş, 4. Taş

**Şekil 3.8.** Anadolu'nun yapı geleneklerinin bölgelere dağılımı (Küçükerman, 1985)

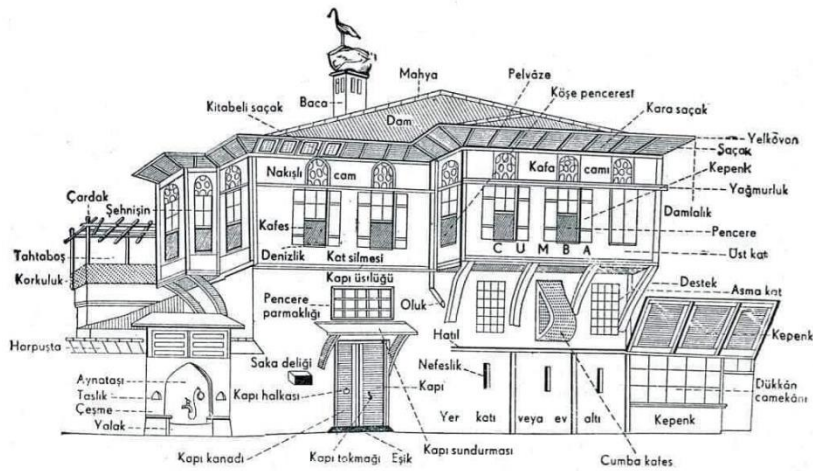
Şekil 3.9. Türk evi cephe elemanları gösterimi (Arseven, 1947'den düzenlenmiştir.)

Geleneksel Türk evlerinin cephe düzenlerini; açık veya kapalı çıkmalar, kat adedi, bezemeler, konsollar, doluluk-boşluk oranı, kullanılan malzemeler, çatı ve bacalar etkilemektedir. Bu mimari öğeler ile şehrin geleneksel dokusunun görünümü yansıtılır.

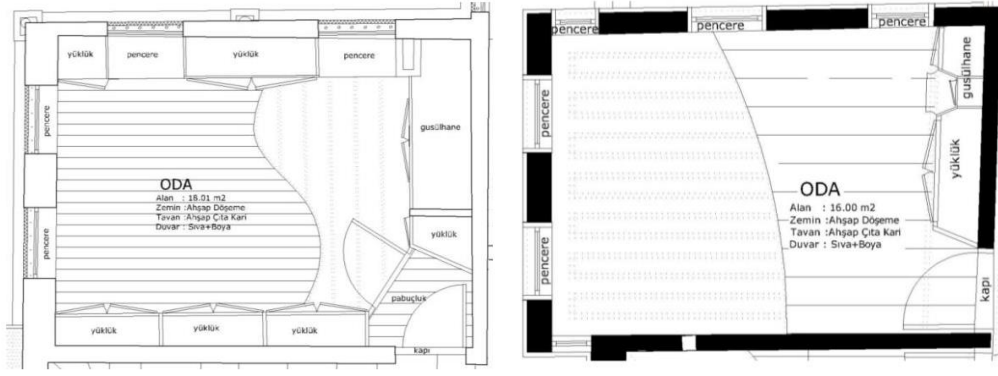
Şekil 4.5. Geleneksel Aksaray evleri oda plan örnekleri (Karadayı Yenice, 2012)

Geleneksel Aksaray evleri çoğunlukla iki katlı, dikdörtgen veya kare plan şemasına sahiptir. Dikdörtgen forma sahip odalar ahşap döşemelidir. Genellikle sade yapılan tavanlar bazı örneklerde çıta kari veya göbekli tavan olarak karşımıza çıkmaktadır. Odalar dışarıya iki, üç ya da dört adet dikdörtgen formundaki pencerelerle açılmaktadır (Şekil 4.5.). Pencereler kanatlı ve demir parmaklıdır. Ana kapı dikdörtgen formda genellikle ahşap oymalı veya iç içe geçmelidir. Türk evinde olduğu gibi geleneksel Aksaray evlerinin odalarında da sedir, ocak, yüklük ve pabuçluk birimleri vardır.

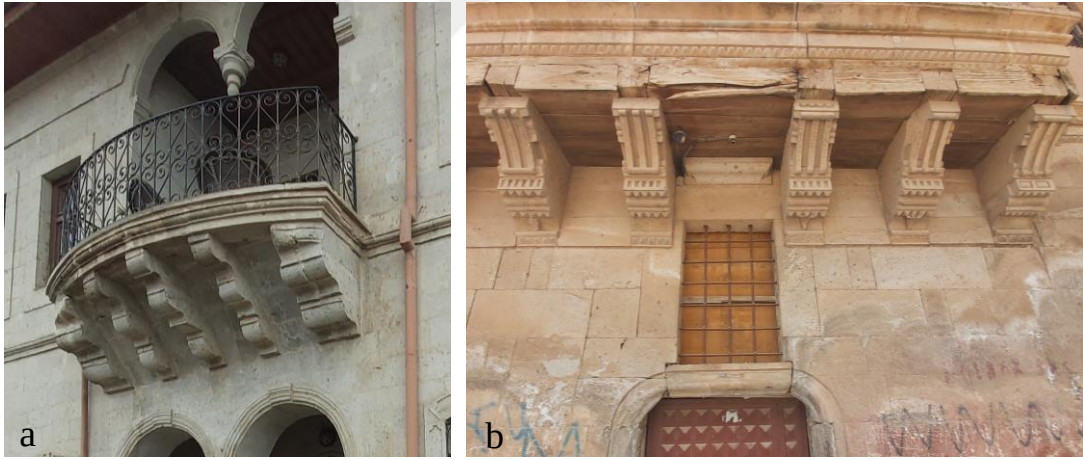
Şekil 4.6. a) Taş konsol örneği, b) ahşap ve taşın birlikte kullanıldığı konsol örneği

Evlerde yapılan çıkmaların taşınması birbiri üzerine bindirilerek oluşturulan konsollar ile sağlanmıştır. Cephede sık aralıklarla yerleştirilmiş taş konsolların üzerine oturan taş lentolar sayesinde çıkma duvar yüzeylerinden ve üst örtüden gelen yükler konsollar ile alt kattaki duvarlara aktarılmıştır (Büyükmihçi, 2000). Bindirme tekniğiyle yapılmış konsol örnekleri olduğu gibi ahşap ve taşın bir arada kullanıldığı yapı örnekleri de bulunmaktadır (Şekil 4.6.). Bu teknikte yapılan çıkmalarda taş konsollar üzerinde bulunan ahşap hatıl işlevini üstlenerek üzerindeki yükü taşımaktadır (Karadayı Yenice, 2012).

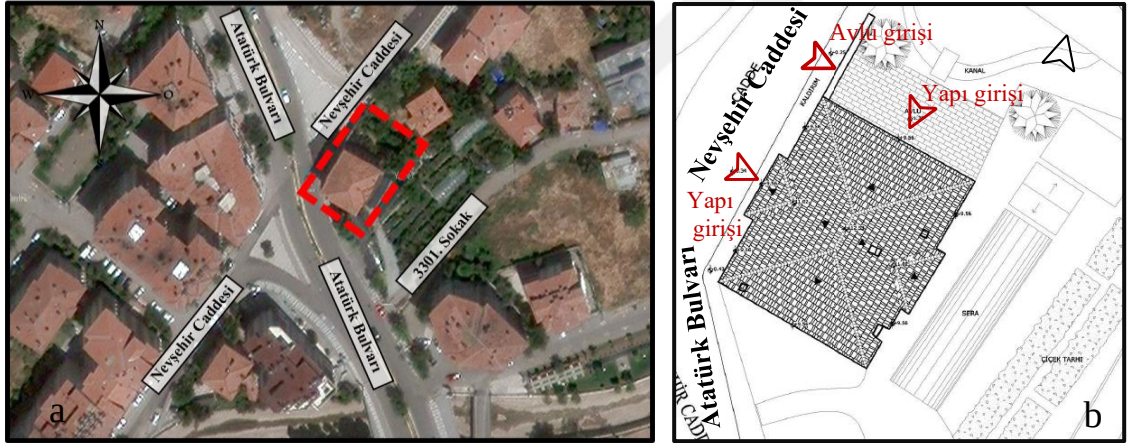
Şekil 4.9. a) Yapı konumu (Yandex Maps görüntüsü üstüne işlenmiştir.), b) Konut-1 rölöve vaziyet planı (Karadayı Yenice, 2012)

Konut-1 merkez ilçesi, Şeyhhamit Mahallesi, Nevşehir Caddesi, no:21 de konumlandırılmıştır (Şekil 4.9. (a)). Yapı özel mülkiyetlidir. Parselin sokak tarafına bitleştirilmiş ev bir avlu içindedir. Dikdörtgen biçimli yapı orta sofalı plan şemasına sahiptir. Evin biri sokaktan, biri avludan verilen iki girişi sofanın kollarından verilmiştir (Şekil 4.9. (b)). Bodrum kat ve üstü iki katlı olarak inşa edilen ev kesme sarı (tüf taşı) ile yığma tekniğinde yapılmıştır. Kıрма çatı ile örtülen yapı kiremit kaplıdır (Çizelge E1.1.).

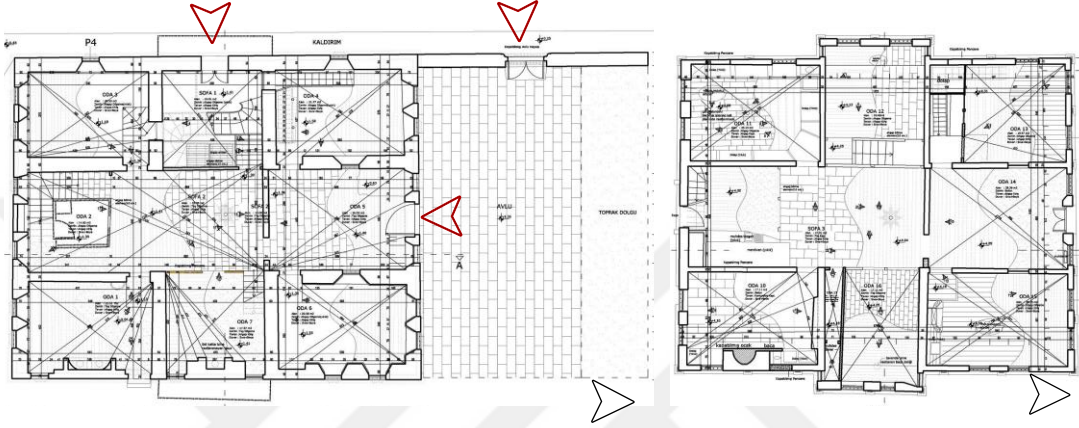
**Şekil 4.10.** Konut-1 zemin kat (solda) ve birinci kat (sağda) rölöve planı (Karadayı Yenice, 2012)

Dikdörtgen plan şemasına sahip ev, bodrum ve iki katlı olarak inşa edilmiştir. Orta sofaya sahip olan evin odaları köşe noktalarında (Şekil 4.10.). Genel hatlarıyla konutun zemin kat ve birinci kat plan şeması örtüşmektedir.

Zemin katın kuzey-güney ve buna dik olarak doğu-batı aksında uzanan orta sofalı planında odalar sofanın köşelerinde yer almaktadır. Sofa batı yönde Nevşehir Caddesine, güney yönde Atatürk Bulvarına, doğu yönde ise yapı bahçesine bakmaktadır. Yapının birinci katına erişim kuzeybatı köşesindeki mekânda, sofanın güney ve batı yönündeki kollarında bulunan merdivenler ile sağlanmaktadır.

Birinci kat planı zemin kat planı ile aynı biçimde şekillenmiştir. Birinci katta farklı olarak sofanın batı ve doğu yönlerinde cumba ile dışarıya taşırılmıştır. Konutun kuzey (birinci katında girişin üzerinde yer alan) ve güney yönünde bulunan balkonlar günümüze ulaşamamıştır.

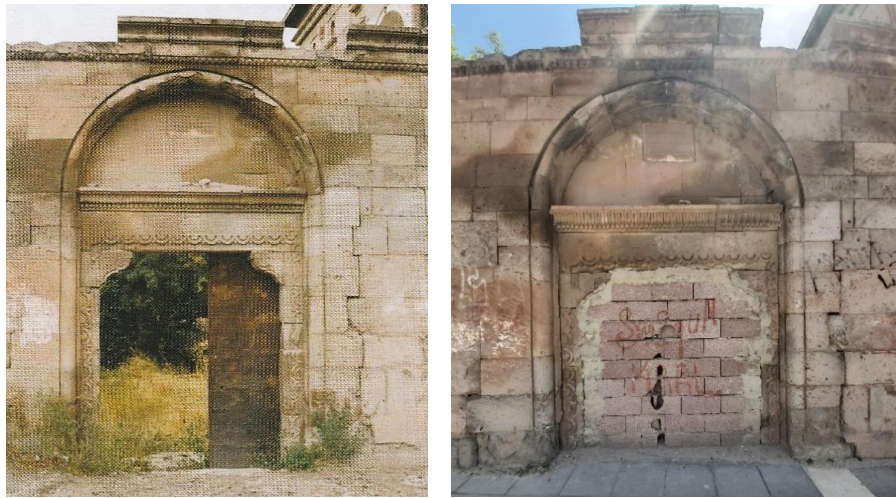
**Şekil 4.11.** Açıklığı kapatılmadan önceki avlu kapısı (Erdal, 2016) ve günümüzdeki avlu kapısı

Yapının batı cephesinde zemin kat seviyesiyle aynı hizada, renkte ve ince yontu örgü taş tekniğine sahip avlu duvarı cephe boyunca izlenebilmektedir. Bu duvarda bulunan bir giriş ile sokaktan avluya erişim sağlanmıştır (Şekil 4.11.).

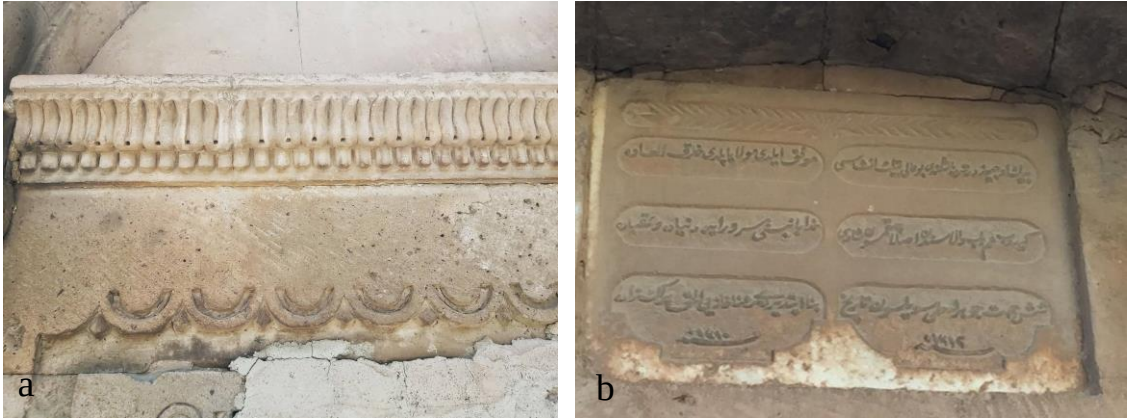
Şekil 4.12. a) Avlu kapısı kenar bordür süslemeleri, b) avlu kapısındaki balıksırtı desenli kitabe

Sa. Muhammed yazıları ve kitabenin en altında solda yapının başlama tarihi olan H.1310 ve sağda bitiş tarihi olan H.1312 yazmaktadır (Şekil 4.12. (b)).

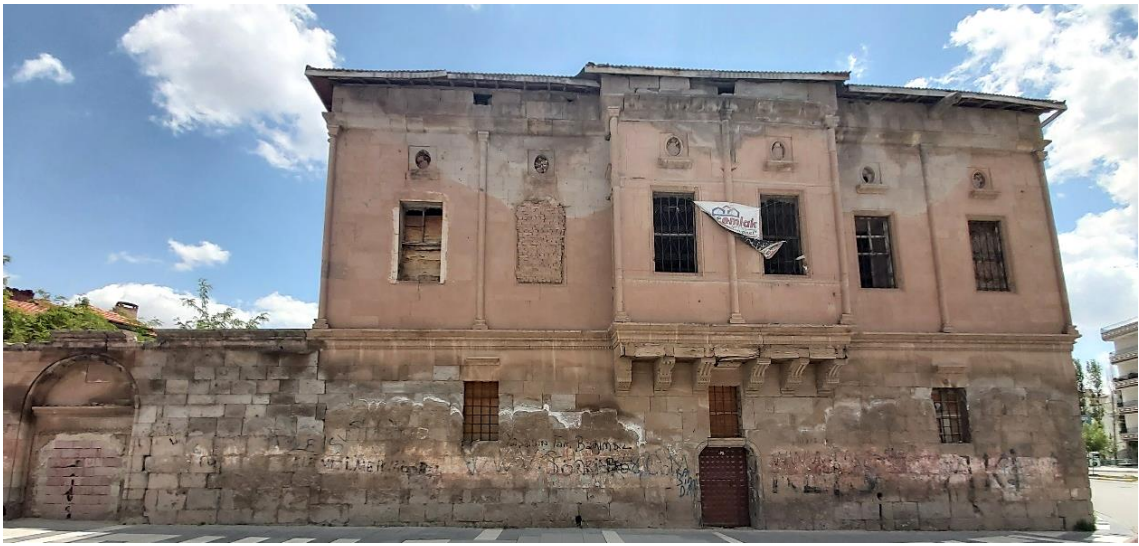
Şekil 4.13. Konut-1 batı cephesi

Cephede zemin kat seviyesinde bulunan üç adet dikdörtgen pencerenin biri 57x110 cm boyutlarında olup cephenin ortasında bulunan kapı sövesinin üstünde yer alır. Boyutları 75x130 cm olan diğer pencereler ise mekân duvarlarını ortalayacak şekilde cepheye yerleştirilmiştir. Üç pencerede de ızgara sisteminde demir parmaklık ve belirli bir aralıkta pencere üstlerinde taş kabartmalı kademelenmiş kuşak bulunmaktadır. Zemin kat bitimi seviyesi kabartmalı taş kat silmesiyle geçilerek cephede kat ayrımı ortaya konmuştur. Sade silmenin hemen altında küçük karelerin köşelerden ortaya doğru bombe yaparak birleşmesiyle oluşmuş testere dişli süsleme vardır. Kat silmesi ve bezeme avlu duvarında da devam etmektedir (Şekil 4.13.).

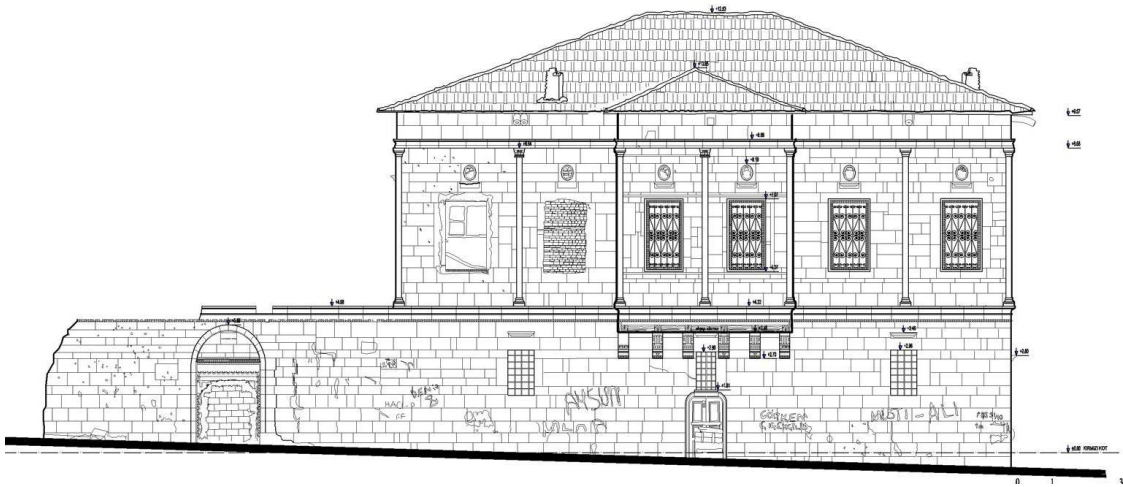
Şekil 4.14. Konut-1 batı cephesi rölöve çizimi (Karadayı Yenice, 2012)

Batı cephesi birinci katının çıkması, çıkma ile cephe köşelerindeki ve pencereler arasındaki sütunceler cephenin ana karakterini oluşturmaktadır. Tüm birinci kat cephesi, sütuncelerin altı ve üstünden uzanan yatay bir silme ile sınırlandırılmıştır (Şekil 4.14.). Bunun yanı sıra batı cephesinin birinci kat görünümünün orta aksında dışa 92 cm çıkıntı yapılarak cumba oluşturulmuştur. Bu kapalı çıkmanın eni 500 cm boyu ise 555 cm'dir. Cumbanın alt hizasından geçen kuşakların altında cumbanın taşınmasını sağlayan gösterişli, çıkma yüzeyinden zemin kat yüzeyine doğru yivlenerek kademelenmiş taş konsollar bulunmaktadır. Bu konsolların üzerinde testere dişli süsleme ve palmet motifleri yer almaktadır (Şekil 4.15.).

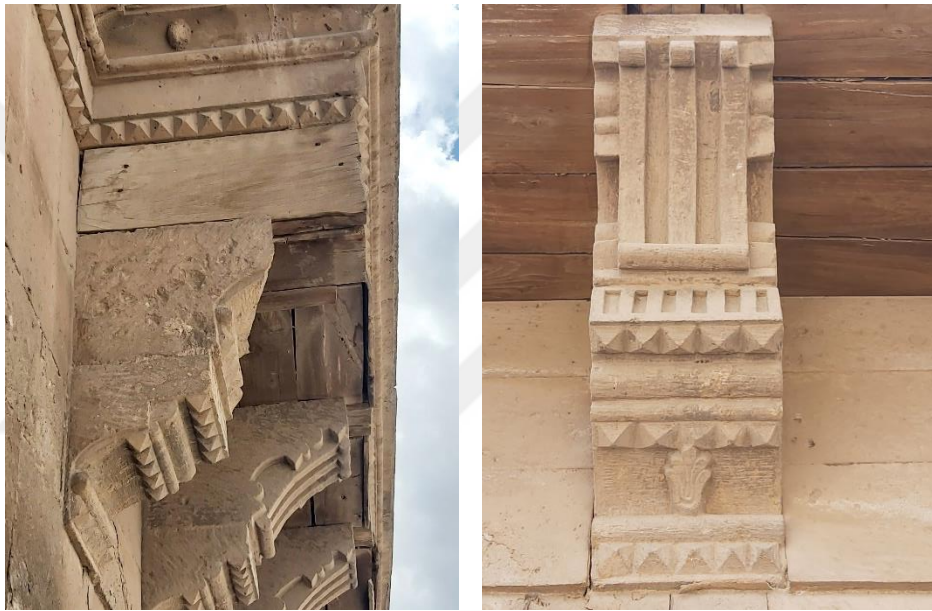
**Şekil 4.15.** Batı cephesindeki kapalı çıkma altında bulunan bezemeli konsollar

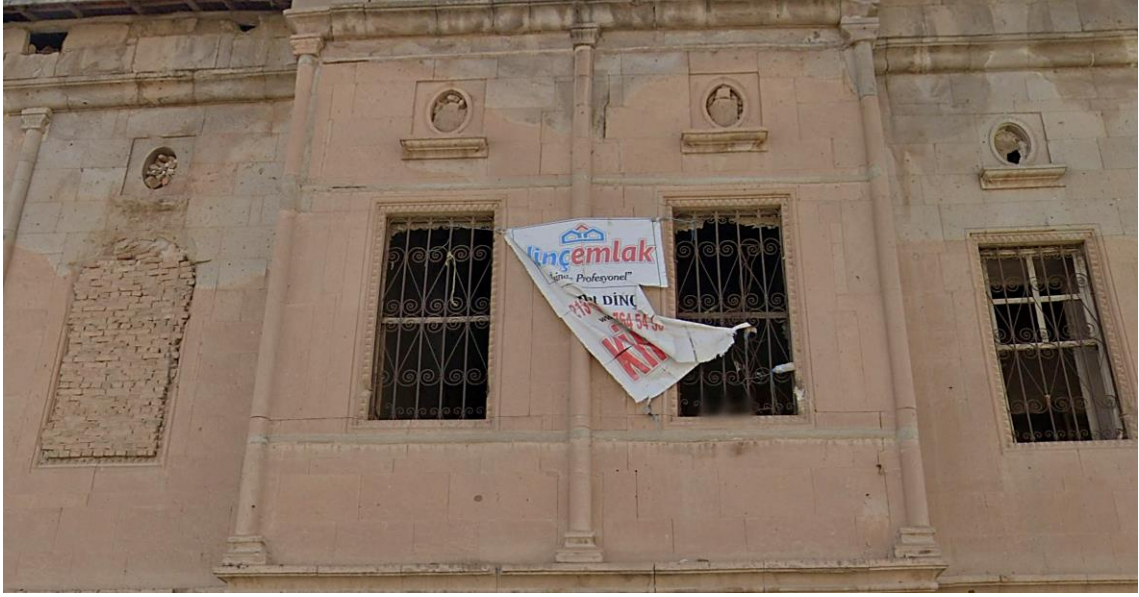
**Şekil 4.16.** Birinci kat cumbası, sütunceleri ve yanlarında bulunan mekanların pencereleri

Güneybatı köşedeki odanın pencerelerinde süslü demir korkuluklar bulunuyorken kuzeybatı köşedeki odaya bakan pencerelerde bulunmamaktadır. Demir korkulukları bulunmayan pencerelerden cumbaya yakın olanının açıklığı kapatılmıştır. Pencerelerin kenar çerperlerinde testere dişli motifli taş bezeme görülmektedir (Şekil 4.16.).

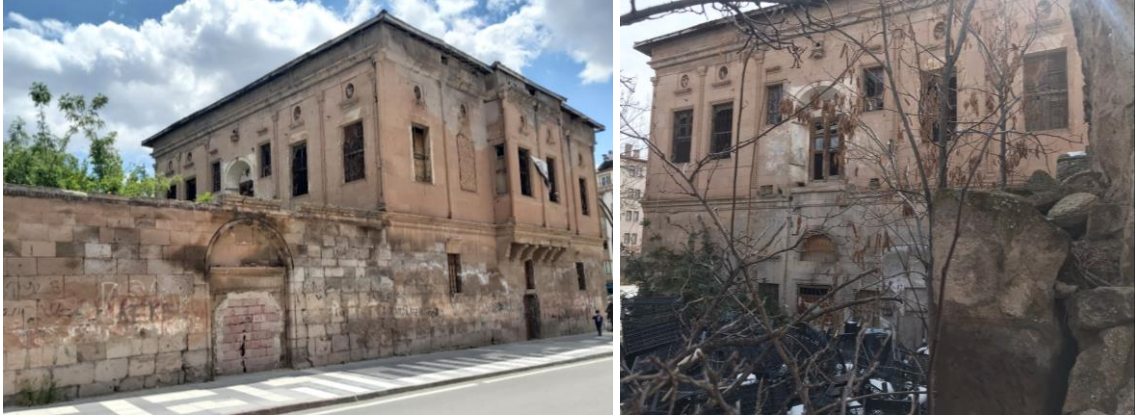
Şekil 4.17. Konut-1 kuzeybatı(solda) ve kuzey cephesi(sağda)

Konut-1'in kuzey cephesi avlusundan sade anlaşıpsta bir zemin kat ve süslemeli birinci kat olmak üzere iki kat olarak algılanmaktadır. Sokaktan bakıldığında kuzey cephesinin sadece birinci katı gözlemlenmektedir (Şekil 4.17.). Kaldırım kotundan ölçüldüğünde avlu kotu 160 cm daha aşağıda bulunmaktadır. Konutun giriş kotu da avlu kotuyla aynı seviyededir (Şekil 4.18.).

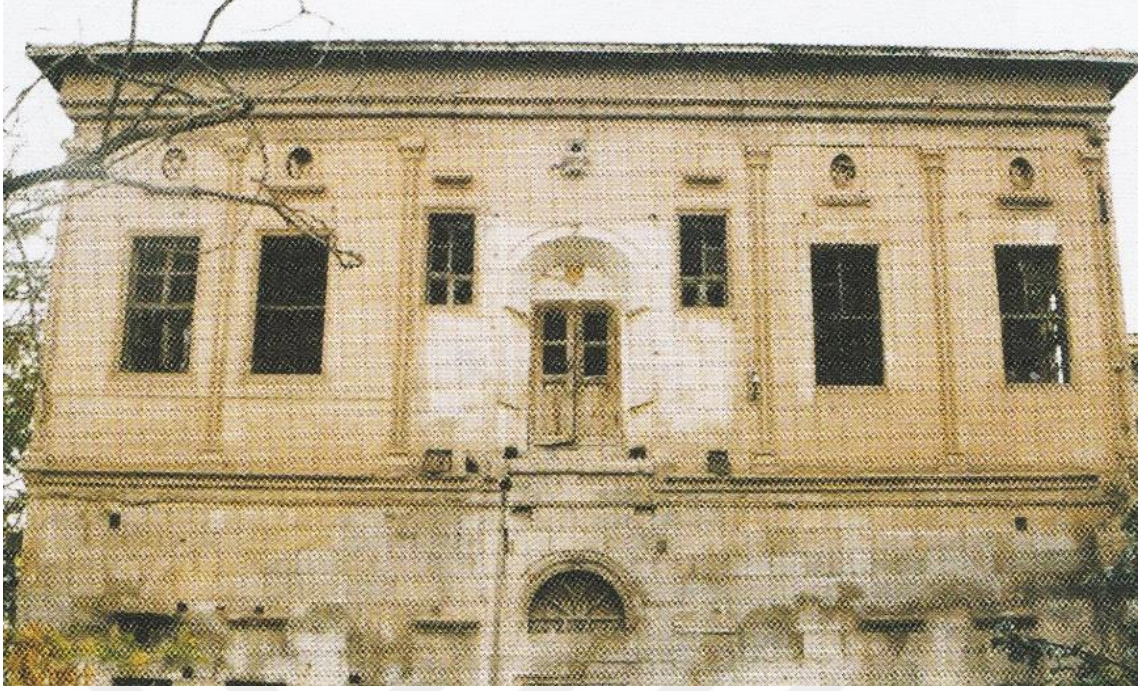
**Şekil 4.19.** Konut-1 kuzey(avlu) cephesi Birinci katı (Erdal, 2016)

Kuzey cephenin zemin katında cephenin ortasında 145x270 cm boyutlarında günümüzde demir, dikdörtgen formda bir kapı bulunmaktadır. Kapı açıklığının üstünde yarım daire şeklinde, demir parmaklıklı bir adet aydınlatma penceresi vardır. Pencerenin sövesi testere dişli deseni şeklinde süslemelidir. Zemin katta, cepheyi ikiye bölen ana giriş kapısının sağ ve sol tarafında üçer adet, boyutları 77x135 cm olan, dikdörtgen formda ve ızgara demir parmaklıklı pencereler bulunmaktadır. Pencerelerin yerleşimi orta aksa eşit mesafedir ve böylece kuzey cephede zemin kat seviyesinde simetri sağlanmıştır. Zemin kattaki altı pencerenin de 75 cm üstünde 17 cm'lik aynı seviyede olan sade, taş kabartmalı kısmi silme bulunmaktadır (Şekil 4.18.). Cephede zemin kat bitimi seviyesi taş kabartmalı kat silmesi ile geçilerek cephede kat ayrımı ortaya konmuştur. Kat silmesinin altında testere dişli süslemeli kabartma bulunmaktadır.

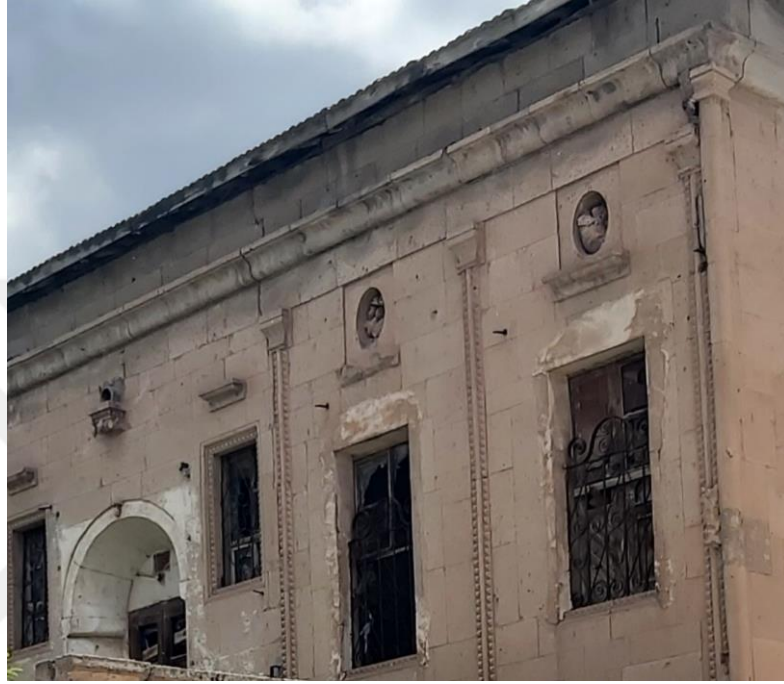
**Şekil 4.20.** Kuzey cephe birinci kat sütüncü ve pencere detayı

Birinci katta tüm pencerelerin üst sövesinin 38 cm üstünde 17 cm boyunca kısmi taş silme yerleştirilmiştir. Bu kısmi silmelerin üstünde, silmeye bitişik kare çerçeveli, içerisinde oval formu tepe penceresi bulunmaktadır. Kuzey cephesinin birinci katında köşe geçişleri ve pencere aralarında işlenmiş bezemeli başlıklı, iki kenarı da testere dişli desenli sütunlar yer alır. Birinci kat sade taş kabartmalı silmeyle çatı hizasından ayrılmıştır. Çatıya kadar birkaç sıra daha özgün taş duvar örülmüştür (Şekil 4.20.).

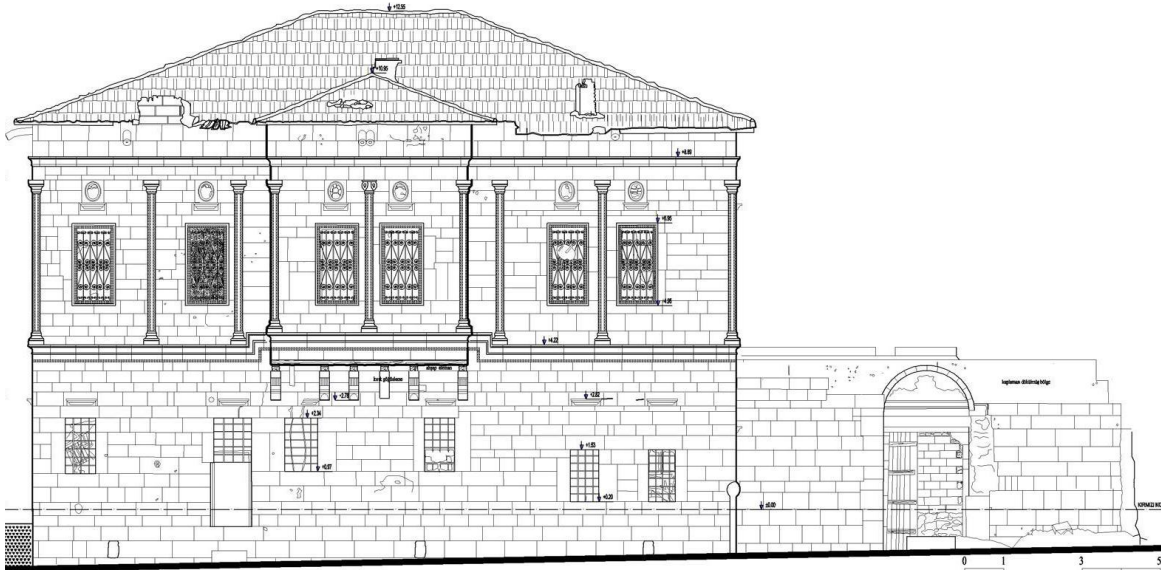
Şekil 4.21. Konut-1 doğu cephesi rölöve çizimi (Karadayı Yenice, 2012)

Konutun doğu cephesi yapının bahçesine bakmaktadır. Bu bahçe günümüzde peyzaj ürünlerinin satıldığı fidanlık olarak kullanılmaktadır. Konut-1'in doğu cephesi bahçeden sade anlayışta bir zemin kat ve yoğun süslemeli birinci kat olmak üzere iki kat olarak algılanmaktadır. Merkezinde kapalı bir çıkması bulunan birinci katta simetri hakimdir. Katlar ve çatı seviyesi taş silme ile ayrılmıştır (Şekil 4.21.).

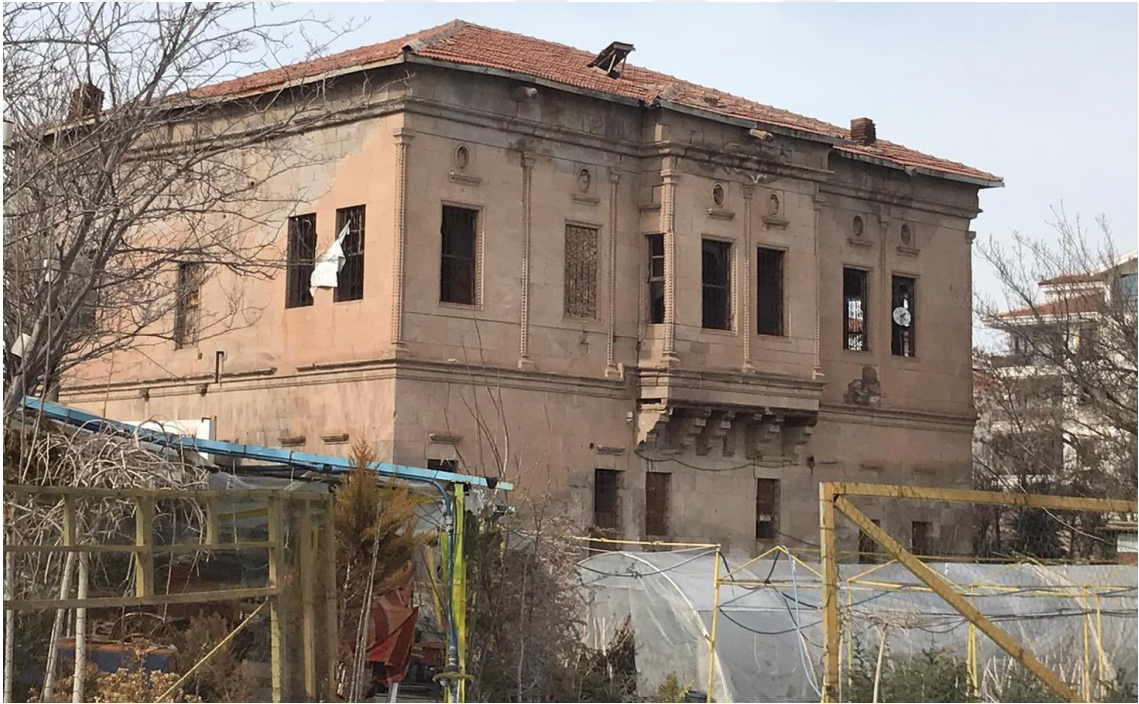
Şekil 4.22. Konut-1 güneydoğu cephesi

Konut-1'in doğu cephesinin zemin kat seviyesinde belirli aralıklarla yerleştirilmiş dikdörtgen şeklinde altı tane pencere açıklığı bulunmaktadır. Pencerelemler enleri 74-78 cm, boyları ise 133-142 cm aralığında değişmektedir. Pencerelemler cephede mekanları ortalayacak şekilde ikiyeşerli yerleştirilmiştir. Kuzeydoğu köşedeki odaya ait iki pencerelemler başlama seviyesi zemin kotuna 72 cm daha yakındır. Pencerelemler ızgara demir parmaklıklara sahiptir. Zemin kattaki tüm pencerelemler 38 cm üstünde aynı hizada sade

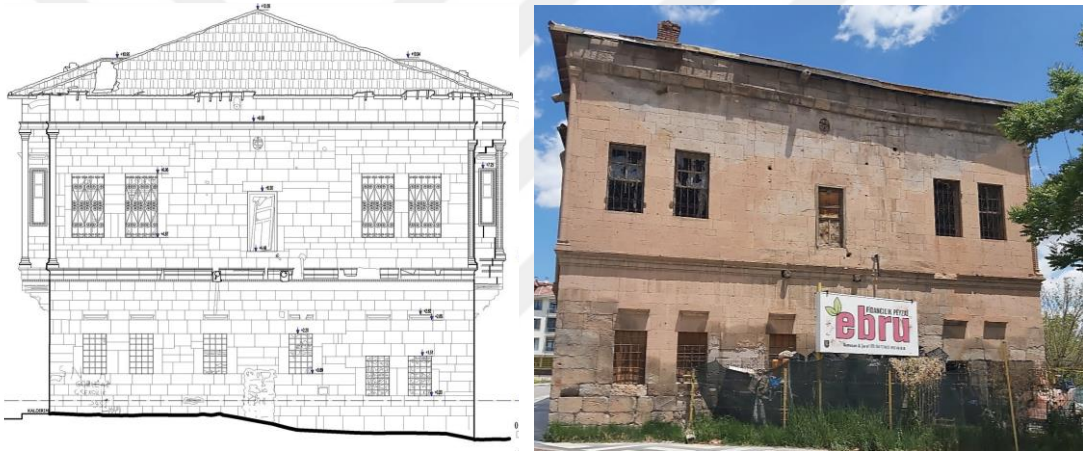
**Şekil 4.24.** Konut-1 güney cephesi rölöve çizimi (Karadayı Yenice, 2012) ve güney cephe görünüşü

Konutun güney cephesinin zemin kat seviyesinde üç ayrı mekâna ait ortalı, ikişer adet 77x131 cm boyutlarında pencere bulunmaktadır. Güneybatı tarafta bulunan iki pencerenin orta hizasında, alt seviyede bulunan parmaklıklı bodrum penceresinin bir kısmı yol kotundan dolayı kapanmış durumdadır. Güney cephesinin zemin kat seviyesinde bulunan toplam altı adet pencere de dikdörtgen şekle, ızgara demir korkuluklara ve aynı ebatlara sahiptirler. Fakat güneydoğu köşedeki mekâna bakan iki adet pencere açıklığı zemine 72 cm daha yakın bırakılmıştır (Şekil 4.24.). Günümüzde varlığını sürdürebilen pencerelerin durumundan anlaşıldığı üzere pencereler ahşaptır.

Zemin kattaki tüm pencerelerin 75 cm üstünde aynı hizada taş kabartmalı kısmı silme bulunmaktadır. Zemin kat birinci kattan kabartmalı taş kat silmesiyle geçilerek ayrılmıştır. Silmenin altında testere dişi desenli kabartmalı bezeme yer almaktadır.

Güney cephenin birinci katında simetri hakimdir. Yapının birinci katında Karadayı Yenice'nin (2012), birinci kat rölöve çiziminde görüldüğü gibi cephenin merkezinde sonradan pencereye çevrilmiş bir kapı açıklığı bulunmaktadır. Fakat günümüzde cephede balkon yer almamaktadır. Çatı seviyesi taş silme ile birinci kattan ayrılmıştır (Şekil 4.24.).

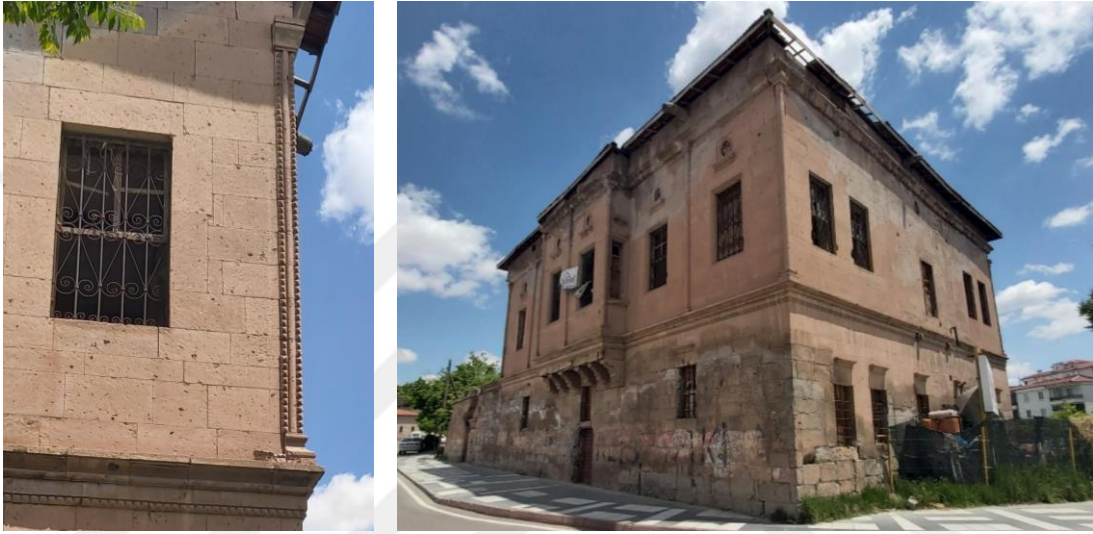
Şekil 4.25. Konut-1 güney cephesindeki bezemeli köşe geçişi (solda) ve güneybatı cephesi (sağda)

Güney cephesinin birinci kat güneybatı köşesinde işlenmiş bezemeli başlıklı, sade sütun kaideli sütun yer alır iken güneydoğu köşede bezemeli başlıklı, gövdesi testere dişi motifi ile süslenmiş sütun bulunmaktadır (Şekil 4.25.). Birinci kat bir sıra taş kabartmalı silmeyle çatı hizasından ayrılmıştır. Üst örtüye kadar birkaç sıra daha özgün taş duvar örülmüştür.

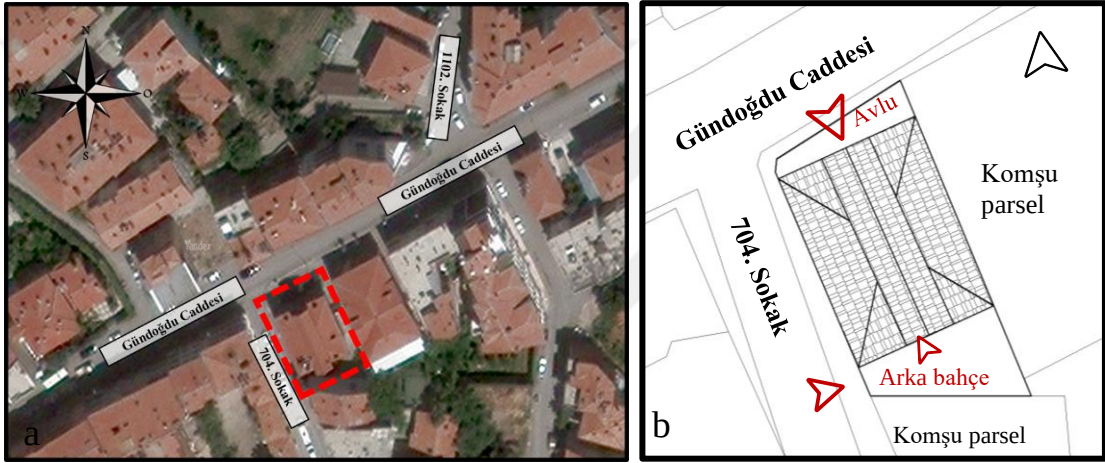
Şekil 4.26. a) Yapı konumu (Yandex Maps görüntüsü üstüne işlenmiştir.), b) yapı vaziyet planı

Geleneksel Aksaray evi merkez ilçesi, Hacıhasanlı Mahallesi, Gündoğdu Caddesi, no:22 de yer almaktadır (Şekil 4.26. (a)). Konut özel mülkiyetlidir. Parselin sokak tarafına bitiştirilmiş ev bir avlu içindedir. Evin sokaktan, biri avluya biri ise arka bahçeye açılan iki girişi bulunmaktadır (Şekil 4.26. (b)). Bodrum kat, üstü iki katlı ve çatı katında köşkü bulunan ev kesme taştan yığma tekniğinde yapılmıştır. Kıрма çatı ile örtülen yapı kiremit kaplıdır (Çizelge E1.2.).

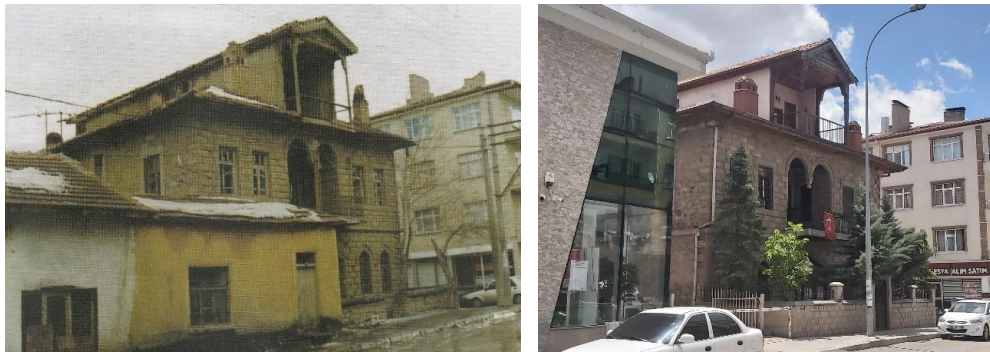
Şekil 4.27. Konut-2 onarım geçirmeden önceki görünüşü (Erdal, 2016) ve günümüz genel görünüşü

Yapım tarihi 19. yy. olan geleneksel evin mimari çağı Osmanlı Dönemi'dir. Orijinal kullanımında konut olarak yapılmış yapı günümüzde de aynı işlevini sürdürmektedir. Günümüze kadar üst örtüde ve iç mekânda farklı onarımlar yapılmıştır (Şekil 4.27.).

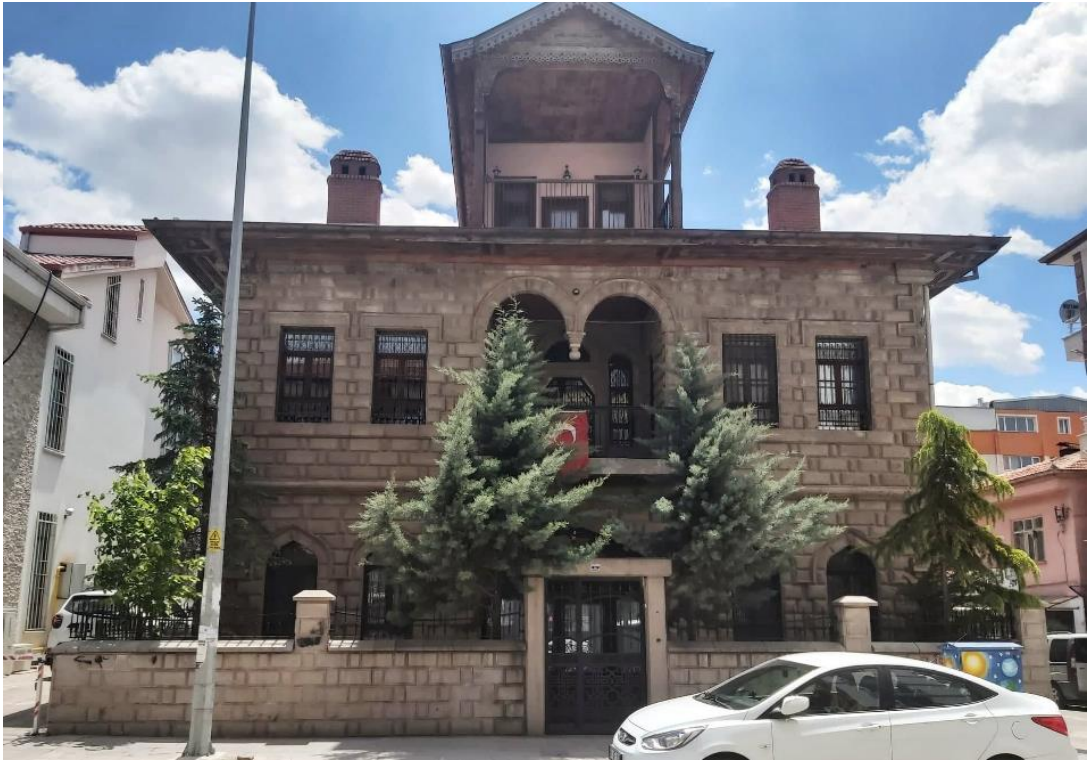
**Şekil 4.28.** Konut-2 kuzey cephesi

Parsel kenarına yerleştirilmiş konutun kuzey ve güney yönde bahçesi bulunmaktadır. Kuzey cephesi sokaktan ve yapı avlusundan süslemeli anlayışta yapılmış

zemin kat, birinci kat ve sade anlayışta bir çatı katı olmak üzere üç kat olarak algılanmaktadır. Birinci katın merkezinden açık çıkma(balkon) yapılmıştır. Aynı zamanda balkon açıklığı cephede içeri çekilmiştir. Çatı katında bulunan köşk(cihannüma) yapısının balkon üst örtüsünde de alınlık oluşturulmuştur (Şekil 4.28.). Yapının kuzey yönündeki avlu duvarları yüksek olmadığı için cephenin tüm katları izlenebilmektedir. Avlu duvarında bulunan demir bir kapılı giriş ile sokaktan avluya erişim sağlanmaktadır (Şekil 4.29. (a)).

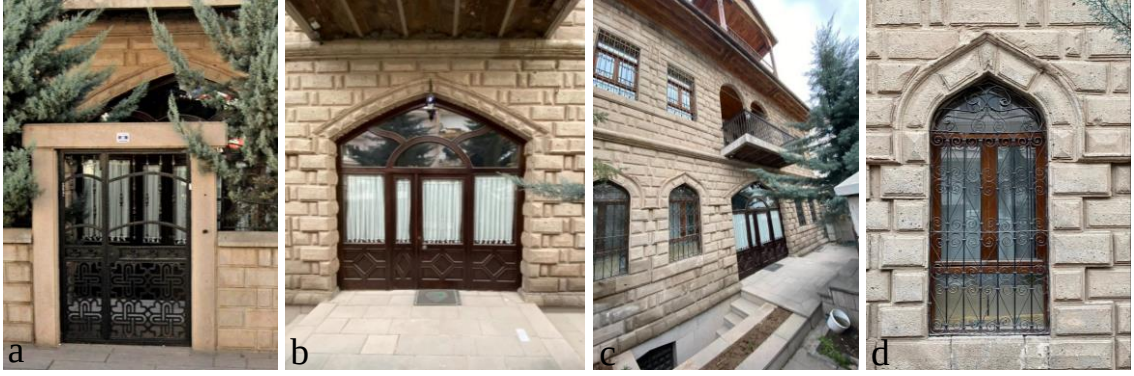
**Şekil 4.29.** Konut-2 a) avlu kapısı, b) giriş kapısı, c) kuzey cephesi avlusu ve d) zemin kat penceresi

Giriş kuzey cephesinin merkezinde büyük bir kemer ile geçilmiştir. Geleneksel evin giriş kapısı da kemer ile aynı büyüklükte ahşaptan yapılmıştır ve aralarda açıklıkları bulunur (Şekil 4.27. (b)). Ana girişin sol tarafında bodrum kata erişimi sağlayan merdiven bulunmaktadır (Şekil 4.27. (c)). Girişin sağ ve sol tarafında ikişer adet kaş (dört merkezli) kemerli ahşap pencere bulunmaktadır. Pencereilerin söveleri kabartmalı taştan ve kaş kemerle geçilmiştir. Pencereilerde süslü demir parmaklıklar bulunur (Şekil 4.27. (d)). Zemin kat seviyesinin ortasından ve pencerelerin bordürlerinin kenarlarından ince taş kabartmalı bir kuşak geçiyor iken zemin kat bitiş seviyesinde kalın taş kabartmalı kat silmesi geçmektedir. Zemin kat ve birinci kat köşe geçişleri şaşırtmalı taş kabartmalı bezeme ile çatı seviyesine kadar uzanmaktadır.

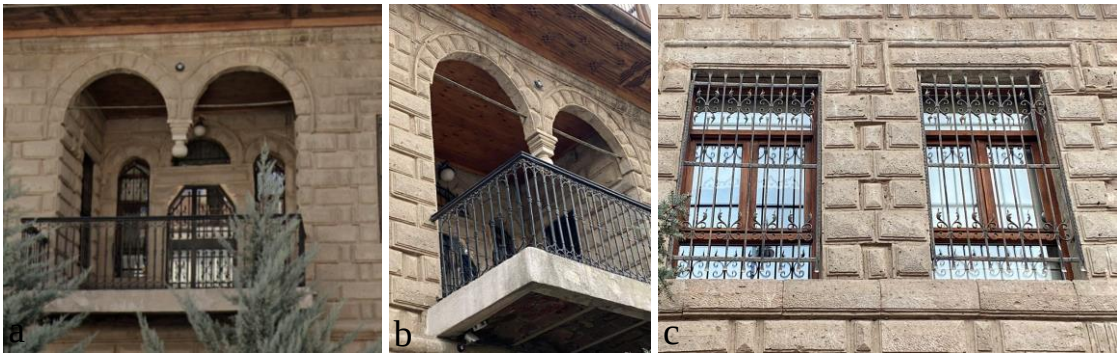
**Şekil 4.30.** a) Birinci kat cephenin merkezindeki balkon, b) balkon detayları ve c) Birinci kat pencereleri

Birinci katta, girişin üstünde içeriye çekilerek ve cepheden dışarı taşırılarak balkon oluşturulmuştur. Bu gömmeli balkon açıklığı iki kemer ile geçilmiştir (Şekil 4.30. (a)). Kemerlerin orta birleşim noktasında aşağıya sarkan kademeli taş bezeme vardır. Kemerlere gergi uygulanmıştır. Balkon tavanı ahşap kaplamadır (Şekil 4.30. (b)). Balkona açılan üst iki köşesi kırılarak şekil verilmiş bir kapı bulunmaktadır. Kapı açıklığının üstü uzun bir taş kabartmaya geçilmiş ve hemen üstüne de yarım daire formunda aydınlatma penceresi yapılmıştır. Bu pencerenin çevresi de taş kabartmalı kemer şeklinde sövelidir (Şekil 4.30. (a)).

Balkon çıkış kapısının her iki yanında birer adet dört merkezli kemer ile geçilmiş ahşap pencere bulunmaktadır. Bu iki pencerenin de söveleri taş kabartmalıdır. Kuzeydoğu ve kuzeybatı köşedeki odalara ait birer adet, dikdörtgen formdaki pencereler de balkon boşluğuna bakmaktadır (Şekil 4.30. (a)). Balkonun sağ ve sol tarafında da ikişer tane, dikdörtgen formda pencere yer alır. Dikdörtgen formdaki pencerelerin lentosu ve sövesinin altı uzun tek bir taş kabartmayla, yan söveleri ise birbirine geçmeli taş kabartmayla geçilmiştir (Şekil 4.30. (c)). Birinci katta bulunan tüm pencerelerde, balkon

kapısında ve balkonda süslü demir parmaklıklar vardır. Çatı seviyesine yakın, cephede pencerelerin üst kenarlarında ve balkon açıklığını geçen kemer kenarlarında kabartmalı taş silme vardır. Cephede çatı hizası kalın bir taş silme ile birinci kattan ayrılmıştır. Saçak bezemeli ahşap kaplamalıdır.

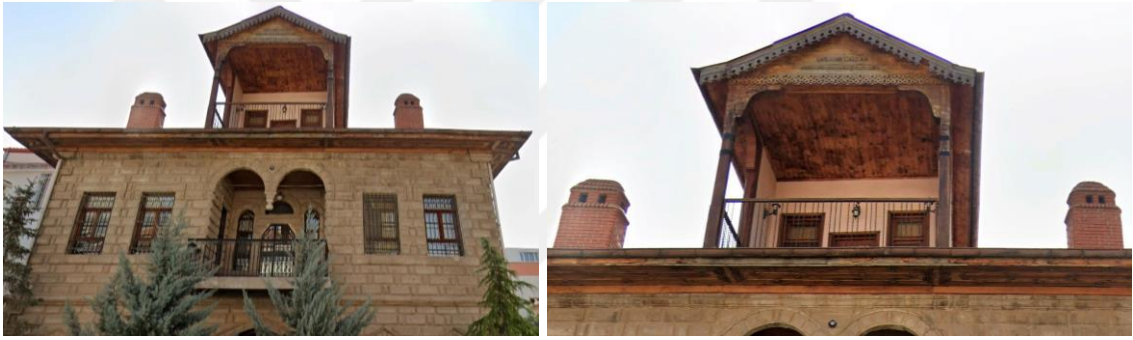
**Şekil 4.31.** Konut-2 kuzey(giriş) cephesi Birinci katı (solda) ve çatı katındaki cihannüma (sağda)

Çatı katında, kuzey ve güney cephede birer oda ve balkon bulunmaktadır. Osmanlı Dönemi'nde birçok yapıda görülen köşk(cihannüma) Özetler evinde de yer almaktadır ve cephe görseline hareket sağlamıştır. Köşk balkonunun üst örtüsü ahşap bir sundurmayla üçgen alınlık oluşturacak şekilde geçilmiştir. Balkona açılan ahşap, dikdörtgen formda bir kapı ve kapının yanlarında dikdörtgen formda birer pencere bulunmaktadır. Balkon tavanı ahşap kaplama ve üst örtüsü iki adet ahşap sütunla taşınmaktadır. Üçgen alınlığın ön yüzünde ve saçak kısımlarında süslemeler mevcuttur. Balkon açıklığının her iki yanında eşit mesafelerde birer baca bulunmaktadır (Şekil 4.31.).

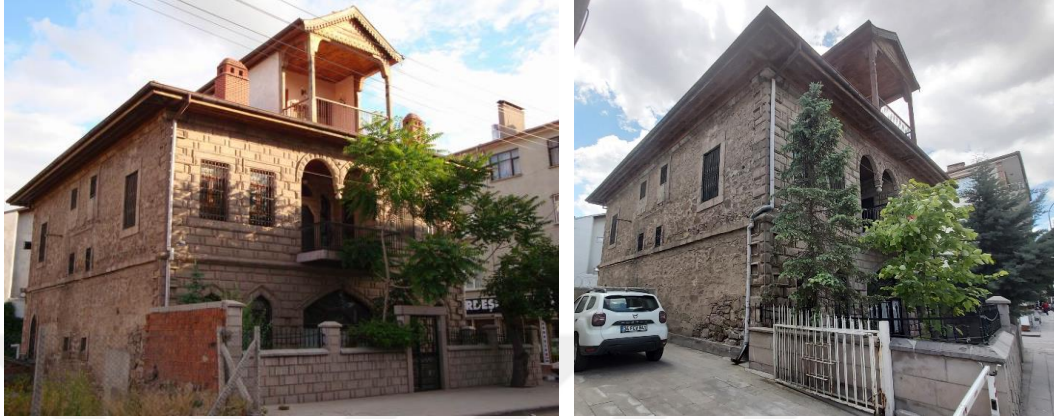
**Şekil 4.32.** Konut-2 kuzeydoğu cephesi 2010 yılı (solda) (Aksaray İl Kültür ve Turizm Müdürlüğü arşivi) ve günümüz kuzeydoğu cephesi (sağda)

Doğu cephe yapının parsel kenarlarına tam oturmasından dolayı yan parsel bakmaktadır. Sokaktan bakıldığında sade anlayışta bir zemin kat ve birinci kat olmak üzere iki kat olarak algılanmaktadır. Cephede kütleli anlamda herhangi bir hareketlilik yoktur (Şekil 4.32.).

Cephenin zemin katında cephenin merkezinde iki adet boyutları küçük kare formda pencere vardır. Cephenin solunda ise taş kemerli pencere bulunmaktadır. Cephede zemin kat kalın taş kabartmalı silme ile birinci kattan ayrılmıştır. Birinci katta cephenin ortasında taş silme bitiminden başlayan küçük boyutlarda, dikdörtgen formda, işlenmiş demir korkuluklu iki adet pencere bulunmaktadır. Bu pencerelerin belirli bir mesafe üzerinde süslü demir parmaklıklı, dikdörtgen formda, söveleri sade taş kabartmalı iki adet pencere yer almaktadır. Birinci kat cephede kuzeydoğu ve güneydoğu köşelerdeki

mekanlara ait dikdörtgen formda, ferforjeli parmaklıklı, kenarları sade taş söveli birer pencere yer almaktadır (Şekil 4.32.). Çatı seviyesinde başlayan sade taş kabartmalı silme belirgin bir şekilde geçilmiştir. Doğu cephesindeki saçakta ahşap kaplamalı ve bezemelidir (Şekil 4.33.).

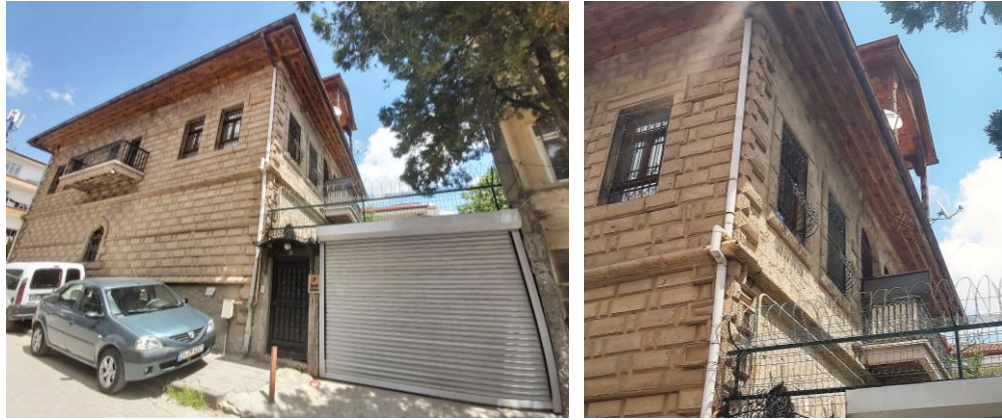
Şekil 4.32. Konut-2 güneybatı cephesi (solda) ve güney cephedeki cumbalı pencereleri (sağda)

Konut-2'nin güney cephesinde arka bahçesi bulunmaktadır. Sokaktan bakıldığında süslemeli anlayışta yapılmış birinci katı ve sade anlayışta bir çatı katı gözlemlenmektedir. Bahçe, batı cephesindeki demir kapıyla 704. Sokağa açılmaktadır. Geleneksel evin güney cephesi, cephe düzeni ve süslemeleri açısından genel itibarıyla

kuzey cephesin özelliklerini sergilemektedir. Birinci kat pencerelerinin cumbalı şekilde ferforjeli olması güney cephesindeki parmaklıklardan farkını oluşturmuştur (Şekil 4.32.).
